**SIMNO ŠVČ. MERGELĖS MARIJOS ĖMIMO Į DANGŲ BAŽNYČIOS (U. K. 852) ŠVČ.
JĖZAUS ŠIRDIES ALTORIAUS (U. K. 27862) SU TABERNAKULIU IR
SKULPTŪROMIS**

**RETABULO, TABERNAKULIO IR SKULPTŪRŲ KONSERVAVIMO,
RESTAURAVIMO DARBŲ PROGRAMA**

Kaunas, 2024 kovas

**RETABULO, TABERNAKULIO IR SKULPTŪRŲ KONSERVAVIMO,
RESTAURAVIMO DARBŲ DEFEKTINIS AKTAS**

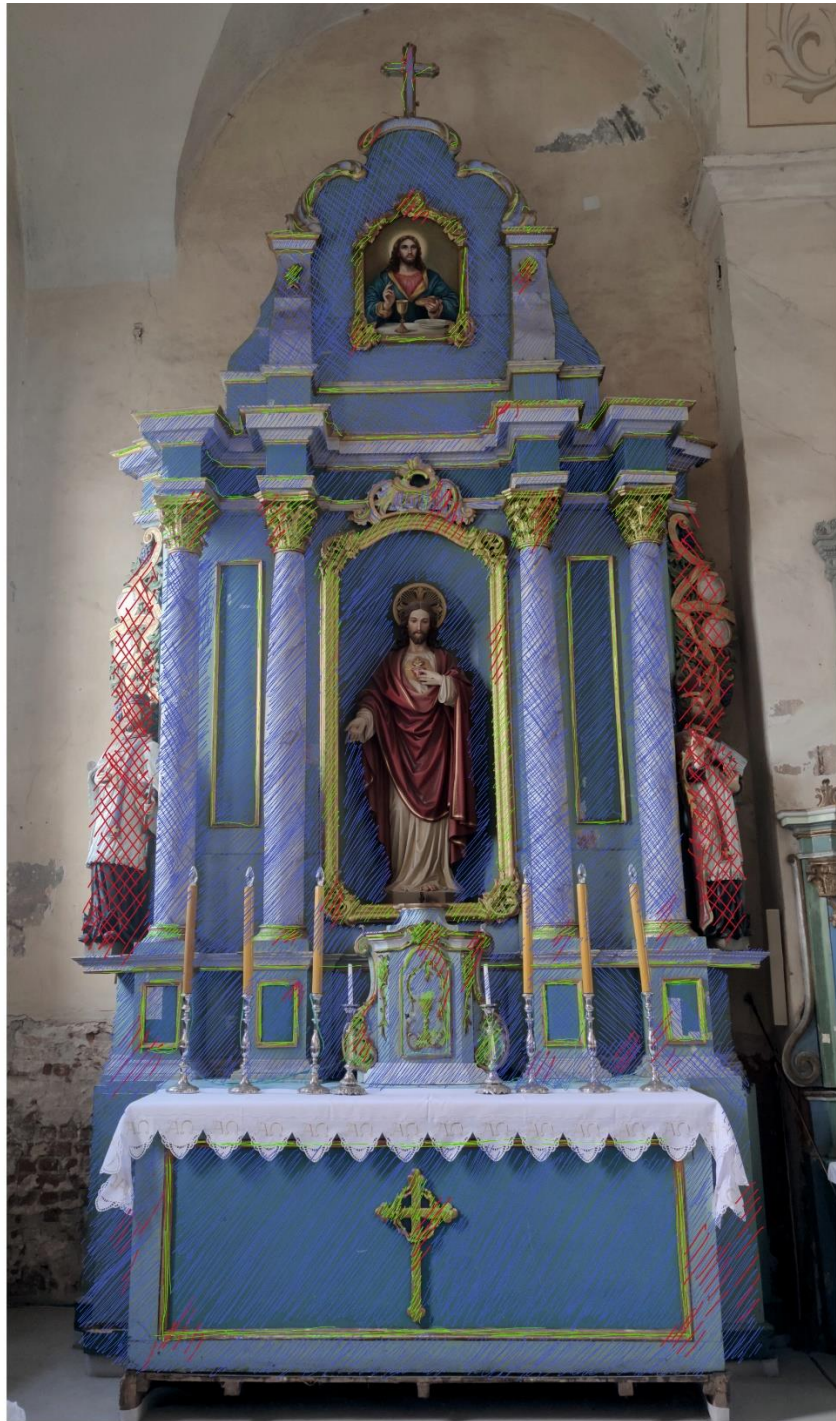
Defektinė kartograma

Labiausiai medžio entomologinių kenkėjų pažeistos altoriaus vietos
-

Nekokybiškai atliktas aliejinis auksavimas, sidabravimas
-

Polichrominio sluoksnio uždažymai ir pertapymai

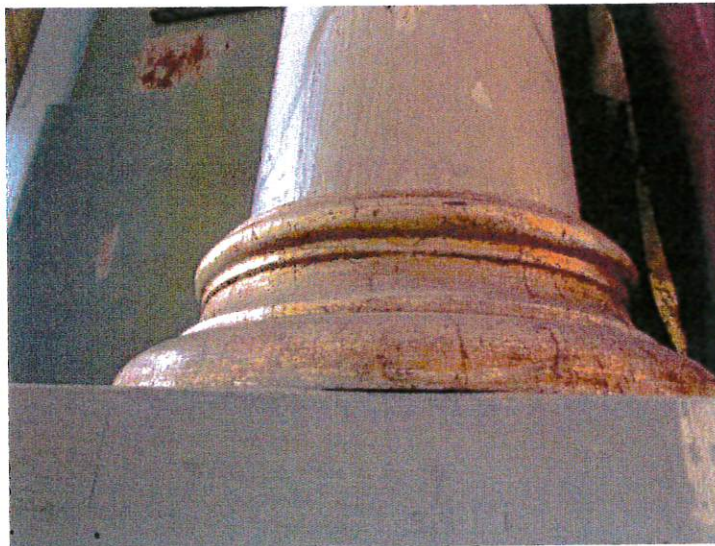
Apžiūros metu pastebėta, kad dažų sluoksniai yra gana tolygūs, didesnių netekčių nepastebėta – tik kai kur matyti grunto, dažų sluoksnių nedideli nubyrėjimai, netektys. Kolonų bazių ir mensos metalizuotų dekorų elementų išvaizda panaši į baltos spalvos metalo dangą, dengtą laku, kuris laikui bėgant parudavo arba net paraudonavo (2, 3 pav.).

2 pav. Kolonos bazės baltos spalvos metalo lydinio danga, dengta parudavusiu laku

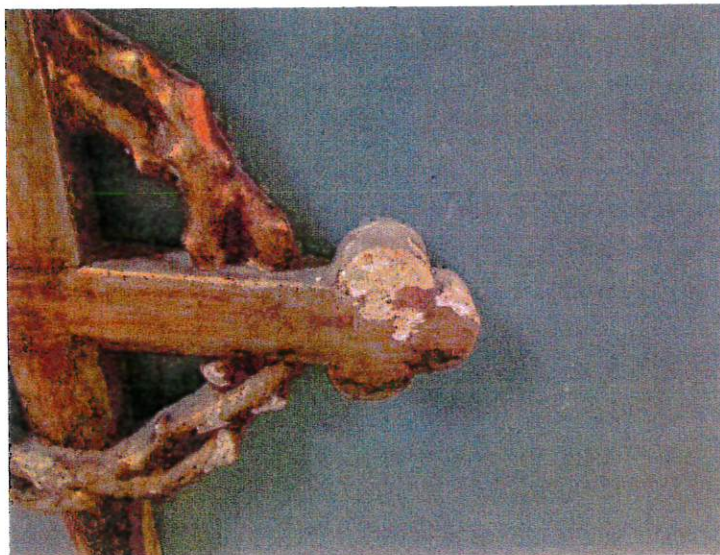
3 pav. Mensos kryžiaus dekoras, dengtas baltos spalvos metalo lydiniu ir parudavusiu laku

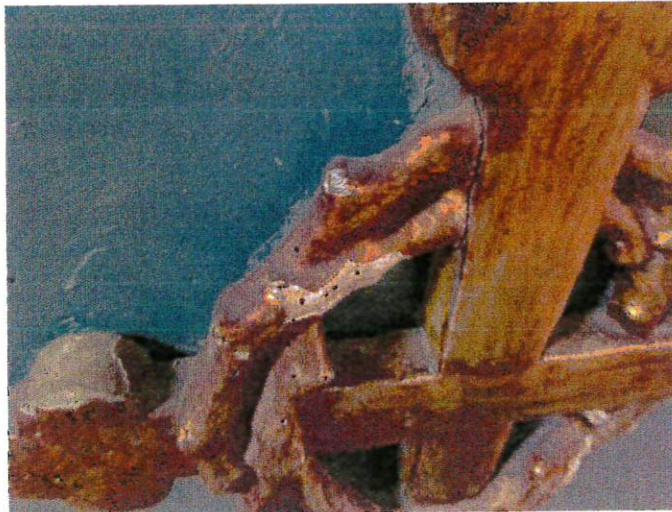
Nors vizualiai bendra altoriaus medienos būklė atrodo gera – mediena sausa, puvinų ir mikologinių pažeidimų nepastebėta. Voratinklių ir didelių dulkių sankaupų taip pat nepastebėta. Tačiau altoriaus medinės konstrukcijos pažeistos medgraužių vabzdžių. Vietomis pastebimos, ypač ant mensos kryžiaus, entomologinių pažeidimų paliktos skylutės – išlėkimo angos (4 pav.).

4 pav. Entomologinių pažeidimų paliktos skylutės mensos kryžiuje

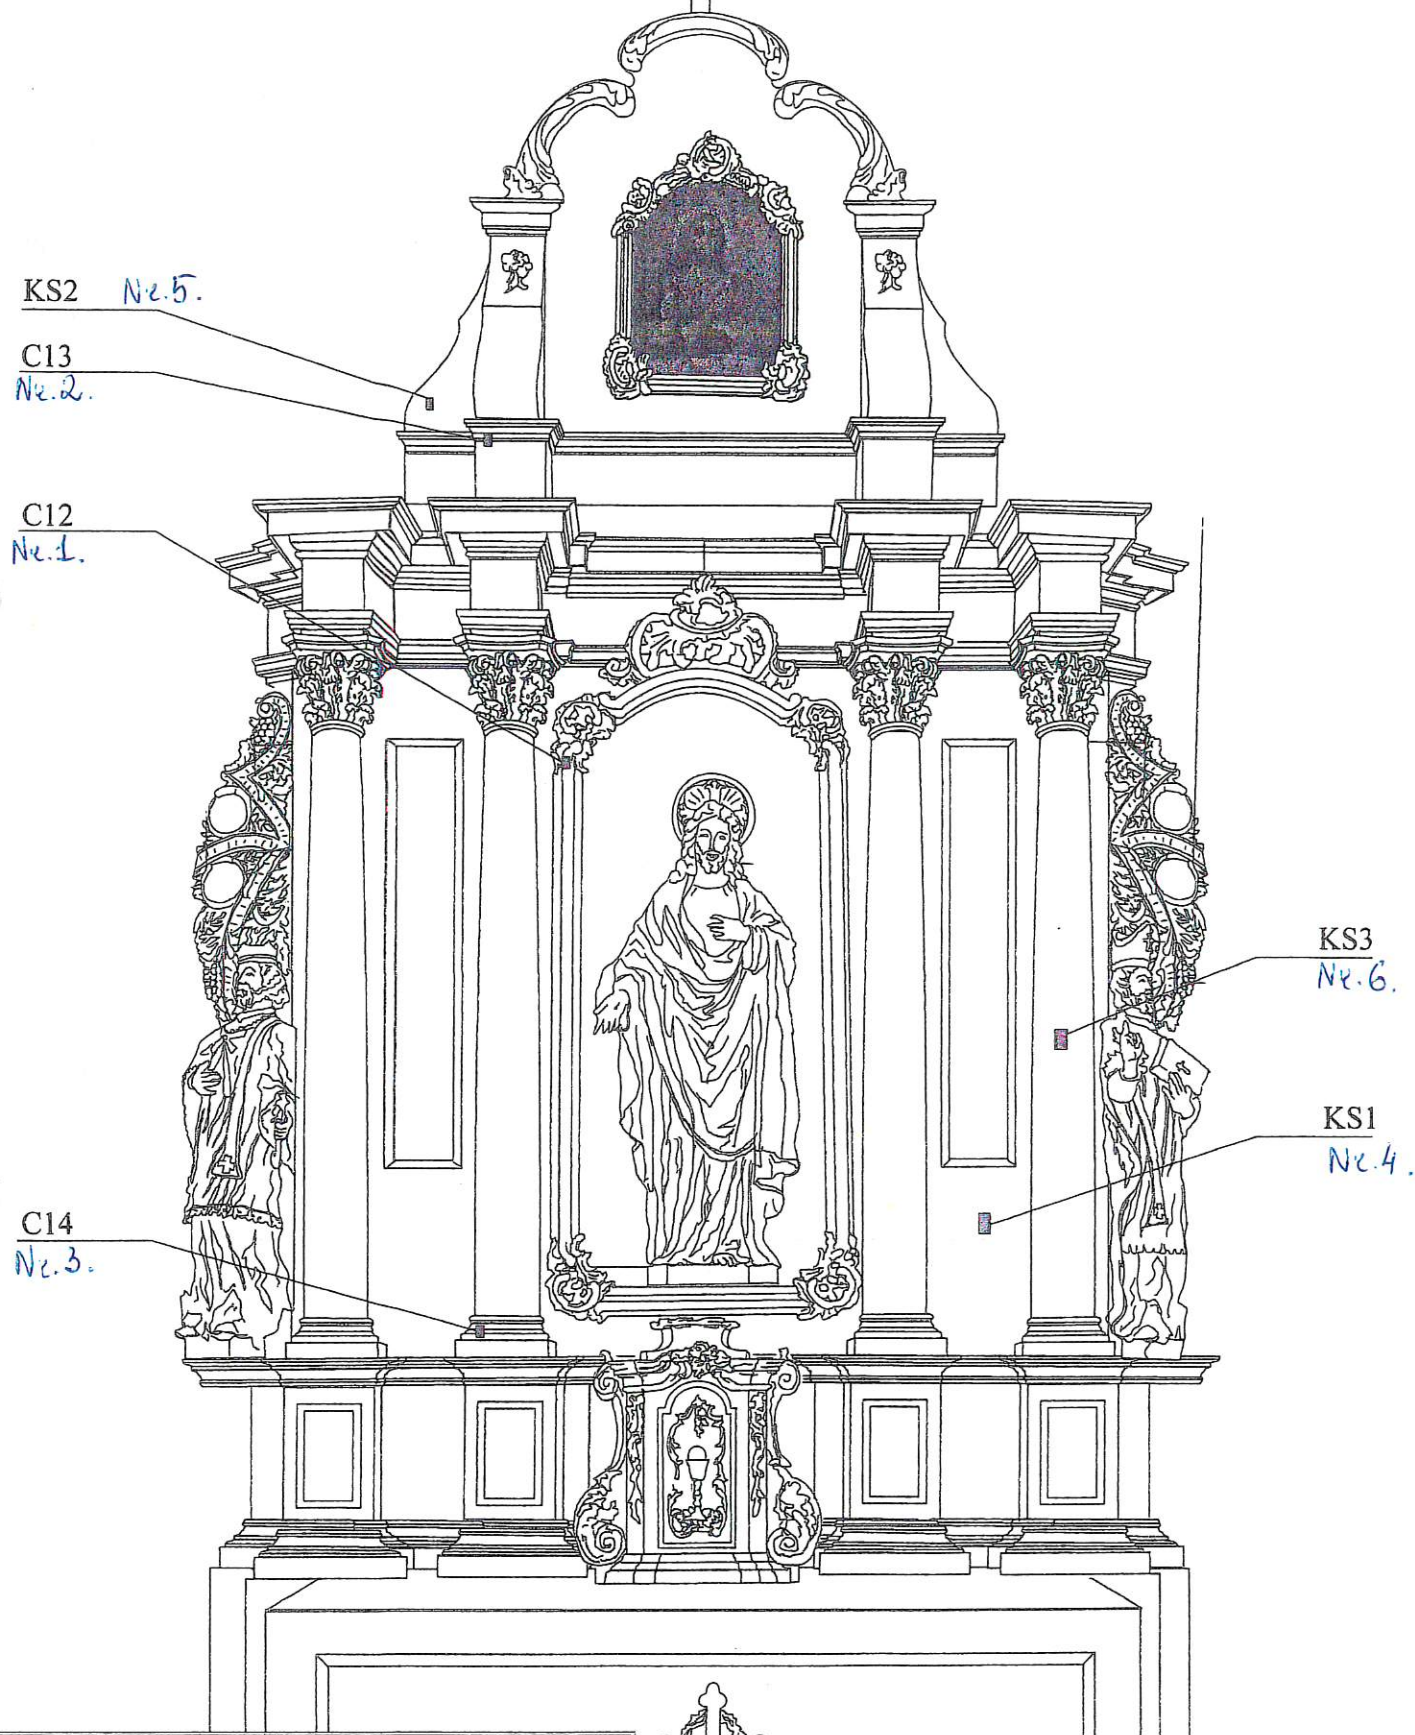
Mėginių tyrimams paėmimo vietų schema Nr. 2

KS - Dažymo sluoksnių mėginių paėmimo vietos
cheminiams tyrimams atlikti

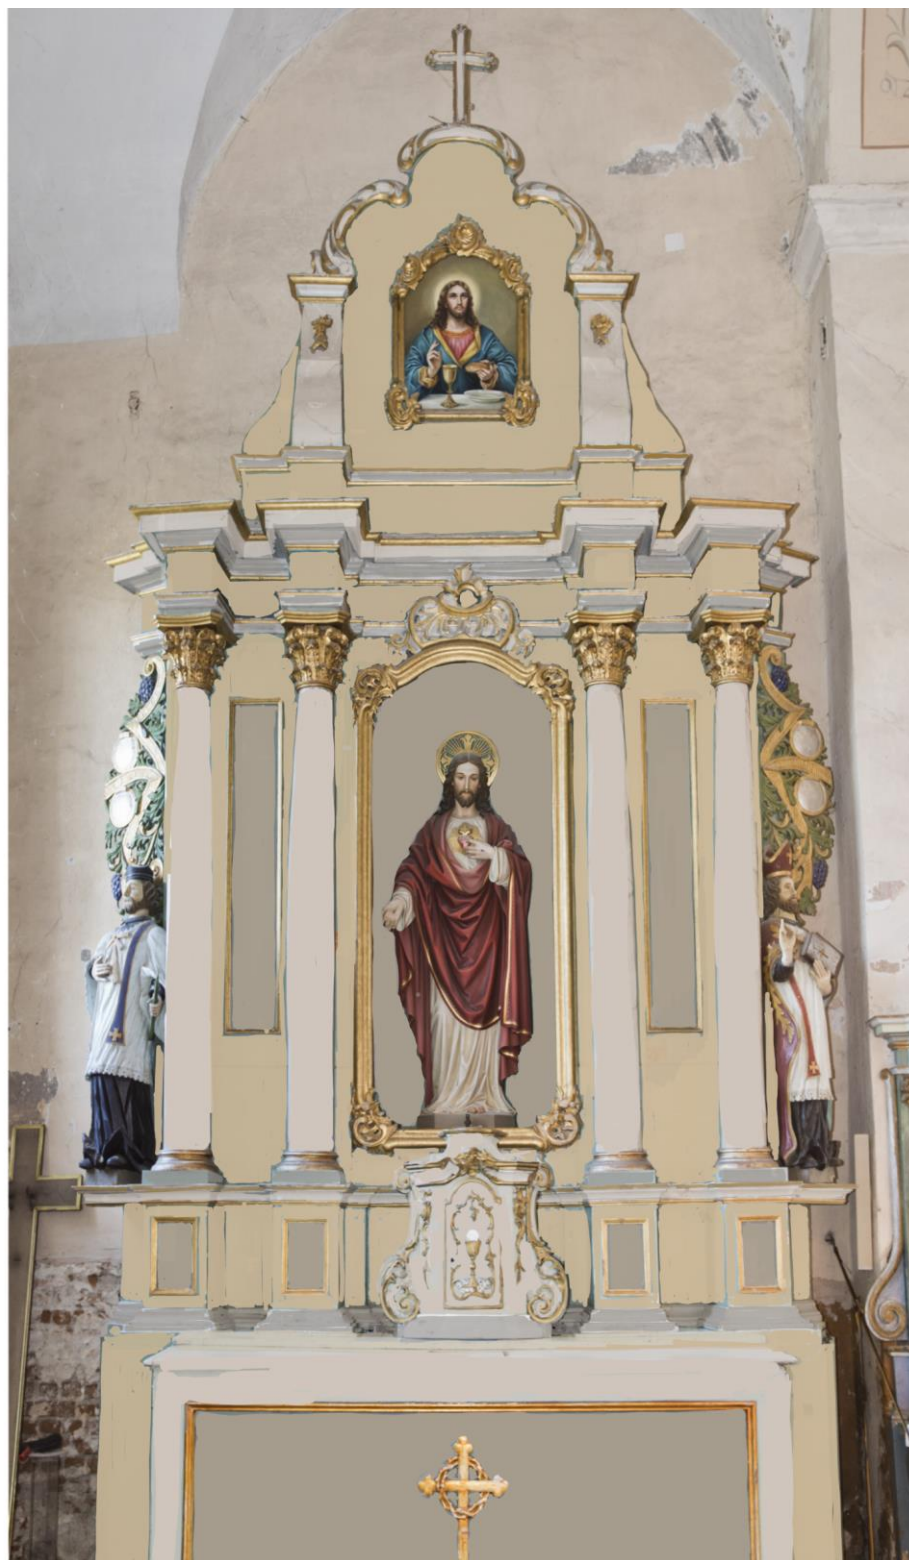
**SIMNO ŠVČ. MERGELĖS MARIJOS ĖMIMO Į DANGŲ BAŽNYČIOS (U. K. 852) ŠVČ.
ŠVČ. JĖZAUS ŠIRDIES ALTORIAUS (U. K. 27862) SU TABERNAKULIU IR
SKULPTŪROMIS SPALVINĖ RETROSPEKCIJA**

Remiantis atliktais polichromijos tyrimais siūloma eksponuoti ankstyviausią išlikusį I polichromijos etapą: šviesios ochros spalvos retabulo dangą, aliejinį auksavimą ant altoriaus drožinių ir karnizų. Kadangi autentiškos dangos išlikę tik frgmentiškai, siūloma tikslinti spalvinį sprendimą pašalinus uždažymų sluoksnius. Siūloma išsaugoti polichrominį sluoksnį ant ankstyvesnių altoriaus sparnų ir skulptūrų.
