Atestato Nr.	IĮ "PRIMEGA" Tel. 8-680-50832				Jurbarko karjero Muitinės gatvėje, Jurbarko mieste pažeistų žemių tvarkymo projektas		
22-PmAT							
	Pareigos	V.,pavardė	Parašas	Data	TVARKOMO (REKULTIVAVIMO) PLOTO PJŪVIAI Mv 1:100, Mh 1:500	Laida	
6165	Proj.vadovas	R. Pužas

2024-07		0	
2R-FP-802	Rengėjas	R. Pužas					
Etapas	Užsakovas: Jurbarko r. saviv. administracija				PRI 24-03-PŽTP-BR4	Lapas	
PŽTP						1	5

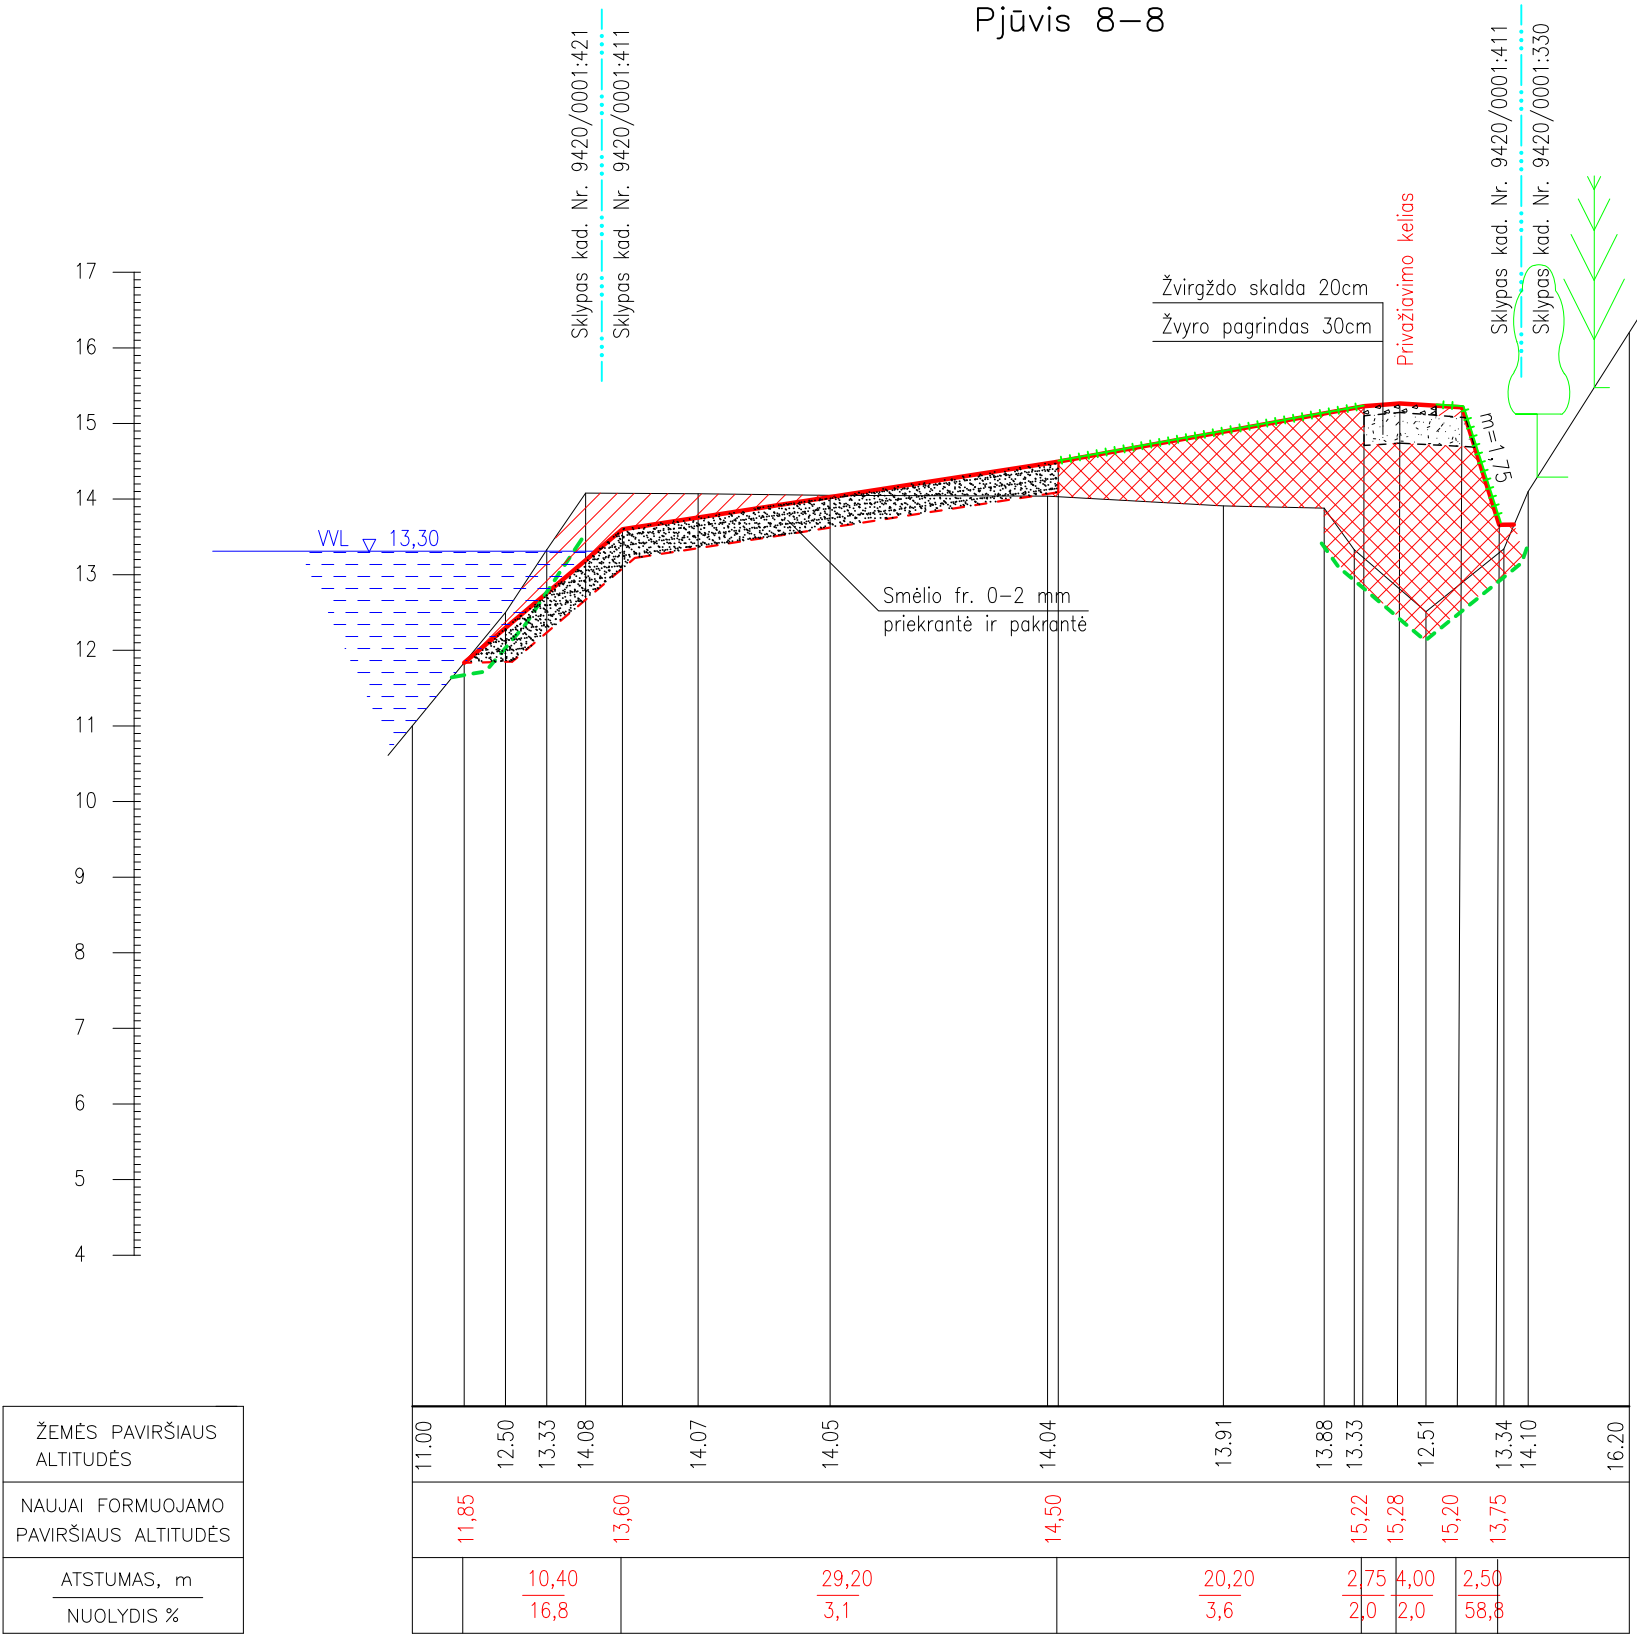
Pjūvis 8–8

1. Sutartinius ženklus žiūrėti brėžinio PRI 24–03–PŽTP–BR4 Lapas 1;
2. \*Šlaitų vėlenavimą galima pakeisti tvirtinimu erdvinio geotinklu su apšėjimu
