STATINIO KONSTRUKCIJŲ DALIES EKSPERTIZĖS AKTAS

Nr. SDEA-251010-MR/DD-SK1

HELM LT, MB Įm. k. 166100924 Tel. +37037247722 Atestato Nr. 7183			STATINIO PAVADINIMAS Pastatas – Mokomosios gamybinės dirbtuvės, unik. Nr. 4400-0068-2670; Pažymėjimas plane: 1P1/b; pastato priestatai, žymėjimas plane 2p1b ir 3p1b, Gėlyno g. 11, Marijampolė.			
25656	SDEV	M. Raišys	2025-10	DOKUMENTO PAVADINIMAS Statinio konstrukcijų dalies ekspertizės aktas			
40218	TPV	D. Dabašinskas	2025-10				
LT	Statytojas/ statinio naudotojas Marijampolės profesinio rengimo centras			DOKUMENTO ŽYMUO SDEA-251010-MR/DD-SK1		Lapas 1	Lapų 27

Statinio dalies ekspertizė atliekama Marijampolės profesinio rengimo centro, juridinio asmens kodas 111964944, užsakymu su pateikta užduotimi įvertinti pastato ir jo priestatų, aprašytų 4 skyriuje (toliau – Pastatas), denginių laikomąją galią, bei galimybę ant jų įrengti fotovoltinę elektrinę, kurios apkrova apkrovimo zonoje neviršija 30 kg/m².

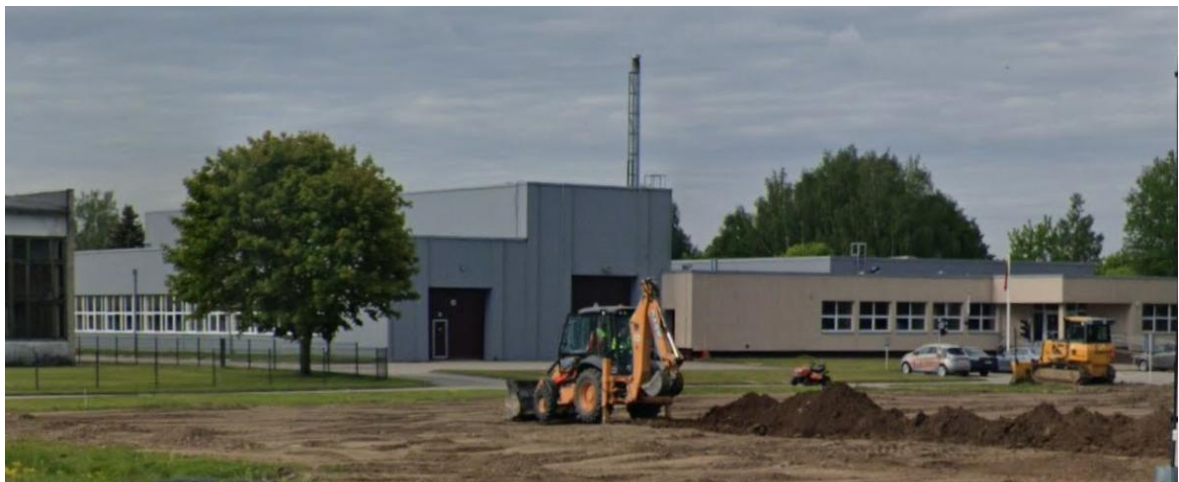
3 pav. Tiriama statiniai (šaltinis – google maps)

Pagal pateiktą užduotį, tyrimo metu apsiribojama tik denginio laikančiųjų konstrukcijų eksperte. Vizualiai apžiūrėjus pastatą ir jo konstrukcijas, nustatyta, kad denginio laikančiosios konstrukcijos pastato ir jo priestatų yra skirtingos, todėl kiekvienas statinys ištirtas atskirai ir toliau bus aprašomas atskirai.

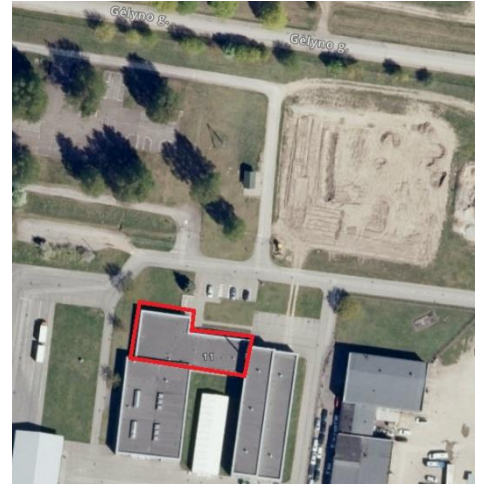
4 pav. Tiriamas pastatas

Pastato denginio laikančiosios konstrukcijos surenkamos gelžbetoninės. Denginiui panaudotos kiaurymėtos gelžbetoninės denginio plokštės, sumontuotos ant kolonų ir rygelių. Vizualiai apžiūrėjus konstrukcijas, esminių trūkumų nenustatyta ir atlikti tolimesni tyrimai.

5.1.1. Tyrimo eigoje atidengus „Armstrong“ tipo lubas, išmatuotas denginiui panaudotų plokščių plotis. Išmatuotas plotis – 1,50 m.

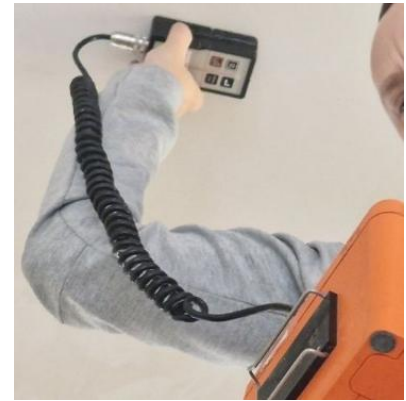
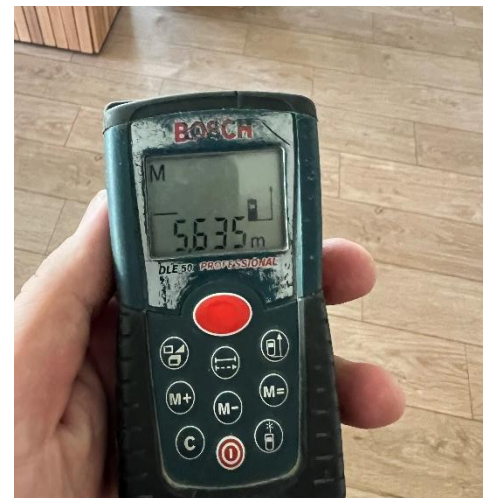
5.1.2. Lazeriniu matuokliu „BOSCH DLE 50 Professional“ (tikslumas: $\pm 1,5$ mm (0.3-30 m)), nustatyti tuštumėtos denginio plokštės matmenys:

- ilgis „šviesoje“ – 5,63 m., plokštės plotis 1,50 m;

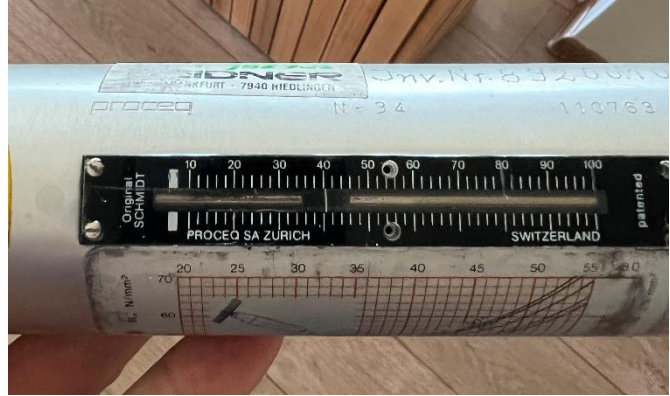
9 pav. Nustatytas denginio plokštės betono stiptis

5.1.3. Panaudojant originalų Šmito (Schmidt) plaktuką atliktas atsitiktinai pasirinktos denginio plokštės betono stiprumo matavimas. Nors tampraus atšokimo technika nėra tokia tiksli ir patikima kaip ardomieji tyrimo metodai betono stiprumui įvertinti, tačiau dėl mažo denginio plokščių sienelių storio ardomųjų tyrimo metodų panaudojimas yra netinkamas. Betono paviršiaus atšokimo rodiklio nustatymas taip vadinamu Šmidto (sklerometro) plaktuko tyrimu – iš esmės yra paviršiaus kietumo testavimas. Atšokimo rodiklio nustatymas grindžiamas principu, kad bandymo metu spyruokle sujungtas tam tikros masės daužiklis smūgiuoja

plunžerį į konstrukcijos arba bandinio paviršių. Bandymo rezultatas išreiškiamas atšokimo rodikliu pagal tam tikros masės daužiklio atšokimo atstumą. Rodiklis taip pat gali būti matuojamas tam tikros masės kūno energijos arba greičio skirtumu prieš ir po smūgio. Atšokimo laipsnis priklauso nuo betono paviršiaus kietumo. Didelis atšokimo skaičius rodo, kad betonas yra labiau atsparus gniuždymui nei betonas su mažu atšokimo skaičiumi. Tamprus atšokimo metodu nustatytas preliminarus denginio plokščių betono stipris – 40 MPa. Toks betono stipris laikytinas įprastu ir pakankamu tokio tipo konstrukcijoms.

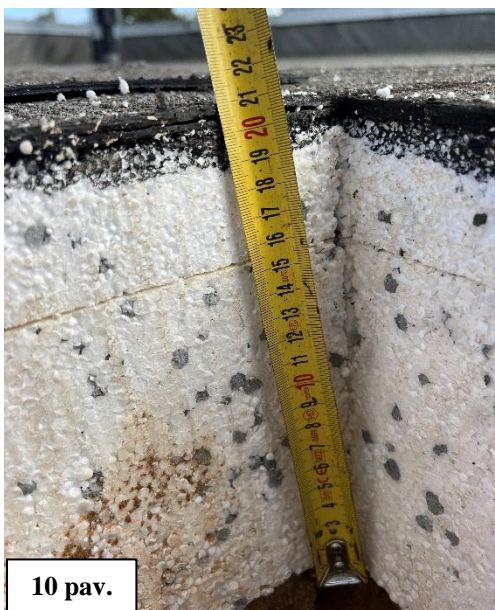
10 pav.

Nr.1 ir Nr. 2 sluoksniai

Hidroizoliacinė danga (ruberoidas); Polistireninis putplastis

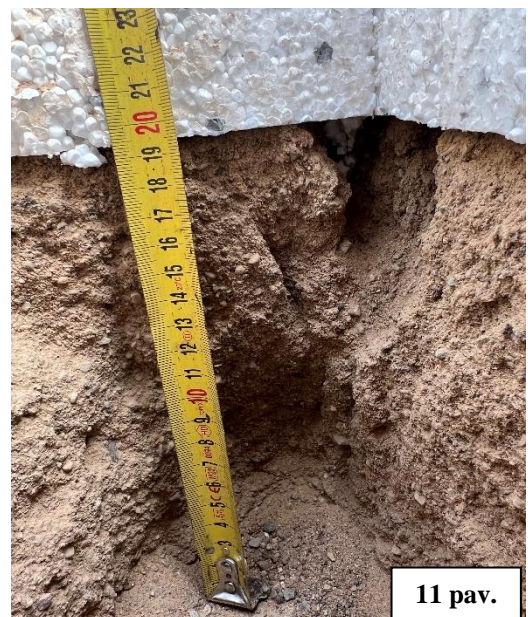
11 pav.

Nr. 3 sluoksnis

Smėlis

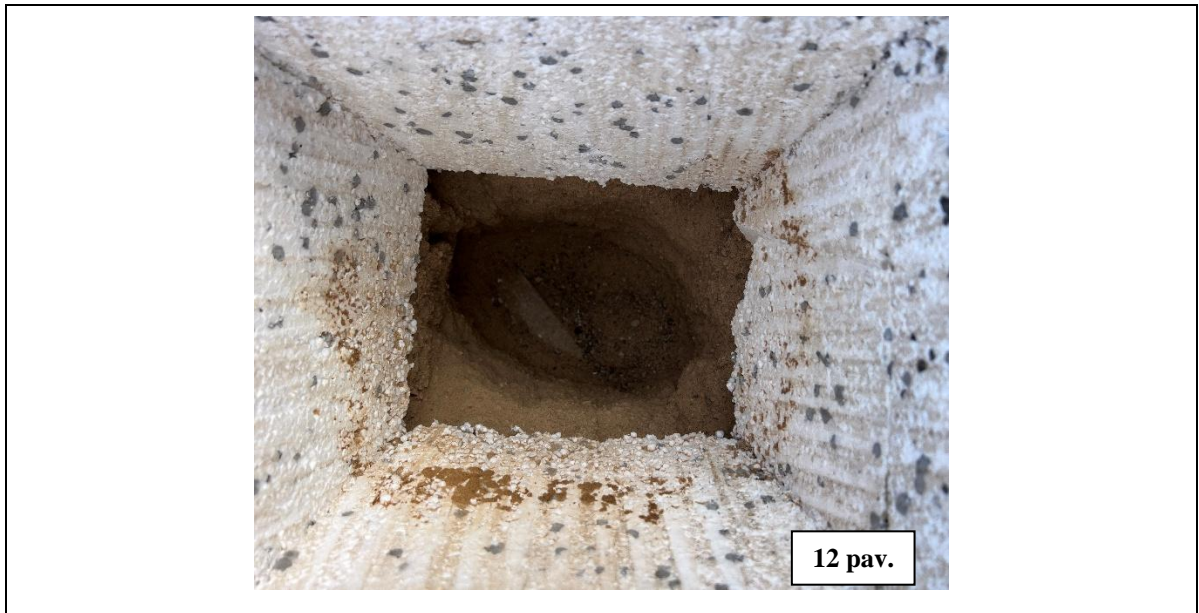
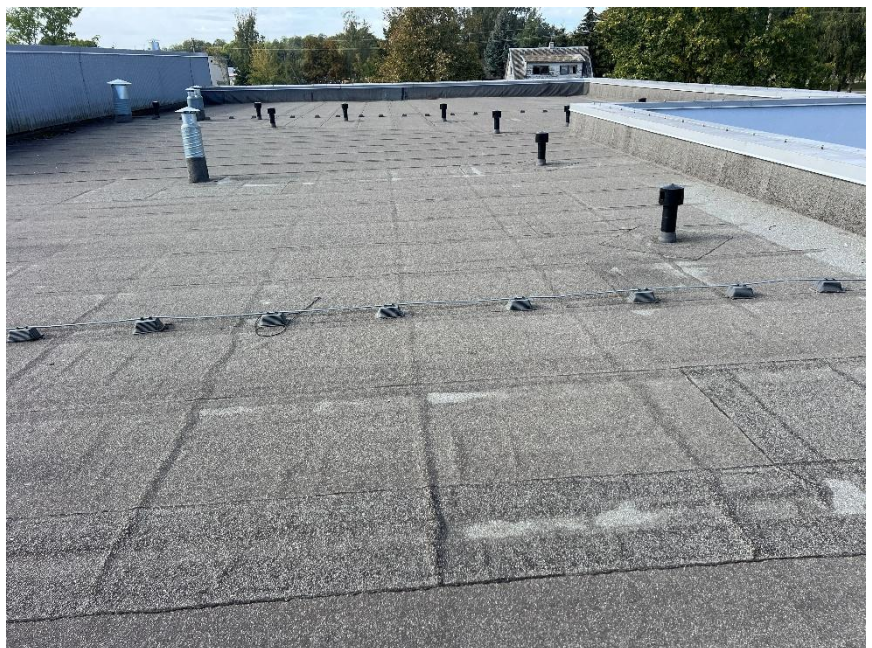
13 pav. Stogo dangos būklės fotofiksacija

5.2.5. Stogo dangos būklė – blogos būklės. Apsauginis bituminės dangos paviršiaus sluoksnis (paprastai tai mineralinis pabarstas, saugantis dangą nuo UV spindulių poveikio) yra iš dalies sunykęs ar nuplautas atmosferos veiksnių. Toks apsauginio sluoksnio praradimas mažina bituminės dangos atsparumą ultravioletinei spinduliuotei, spartina jos senėjimą bei įtakoja eksploatacines savybes. Nors stogo nuolydžiai yra pakankami ir vandens kaupimosi židinių (balų) nestebima, tačiau pati danga lokaliai deformuota: matomos terminių procesų sukeltos pūslės, bangavimai. Tai tipiška senstančiai bituminei ruloninei dangai, ypač veikiamai didelių temperatūrinių svyravimų – vasarą stogo paviršius įkaista iki +70 °C, o žiemą gali atšalti iki – 20 °C. Tokie ekstremalūs temperatūrų pokyčiai lemia nuolatinius dangos tūrio kitimus, todėl laikui bėgant dangoje formuojasi mechaniniai įtempiai, skeldėjimas, atsiranda lokaliniai atšokimai nuo pagrindo. Atsižvelgiant į tai, prieš montuojant saulės elektrinę, rekomenduojama atnaujinti dangą.

Tyrimo metu buvo nustatyta prasta stogo dangos būklė, todėl rekomenduotina ją atnaujinti. Atsižvelgiant į fotovoltinės saulės jėgainės numatomą tarnavimo laiką bei stogo dangos būklę, tikėtina, jog ji netarnaus tiek kiek galėtų tarnauti fotovoltinės saulės jėgainė, o jos numontavimas bei sumontavimas atgal siekiant atnaujinti dangą ekonomiškai būtų itin neracionalus. Siekiant padidinti dangos ilgaamžiškumą bei padaryti fotovoltinės saulės jėgainę efektyvesne, rekomenduotina esamą dangą atnaujinti užpurškiant reflektyvios hidroiziacijos danga SMART COAT SRI, kurios saulės refleksijos indeksas pagal ASTM E1980-11: 107, (atspindi 85,7% saulės šviesos). Saulės refleksija sumažina stogo perkaitimą, tuo pačiu pagerindama patalpų mikroklimatą (sumažina vėsinimo/šaldymo kaštus vasaros metu). Plokščių bituminių stogų atnaujinimui skirta SMART COAT SRI danga, užtepta ant stogo suformuoja besiulę hidroiziaciją, pratęsdama stogo gyvavimą iki 20 metų (dangą įrengus autorizuotam rangovui, gamintojas taiko 10 metų garantiją objektui);

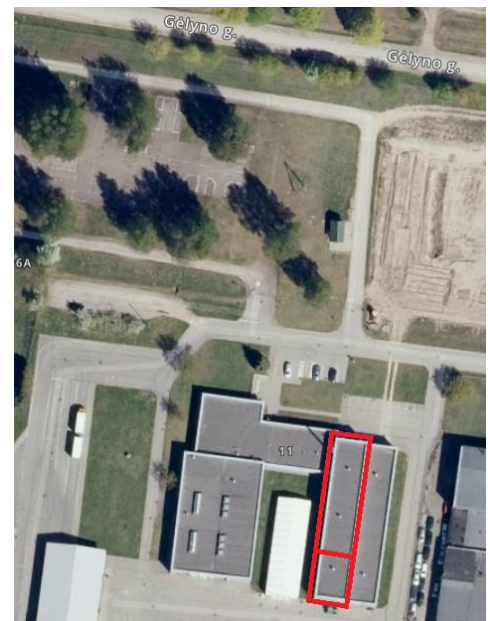
15 pav. Tiriamas priestatas (žymėjimas plane 2b1p)

Priestato denginio laikančiosios konstrukcijos surenkamos gelžbetoninės – ant gelžbetoninių kolonų sumontuotos vienslaidės gelžbetoninės sijos. Denginiui panaudotos dviejų tipų briaunuotos gelžbetoninės denginio plokštės – didžiojoje pastato dalyje – 6,0x1,5x0,3 m., likusioje – 6,0x3,0x0,3 m. Vizualiai apžiūrėjus konstrukcijas esminių trūkumų nenustatyta.

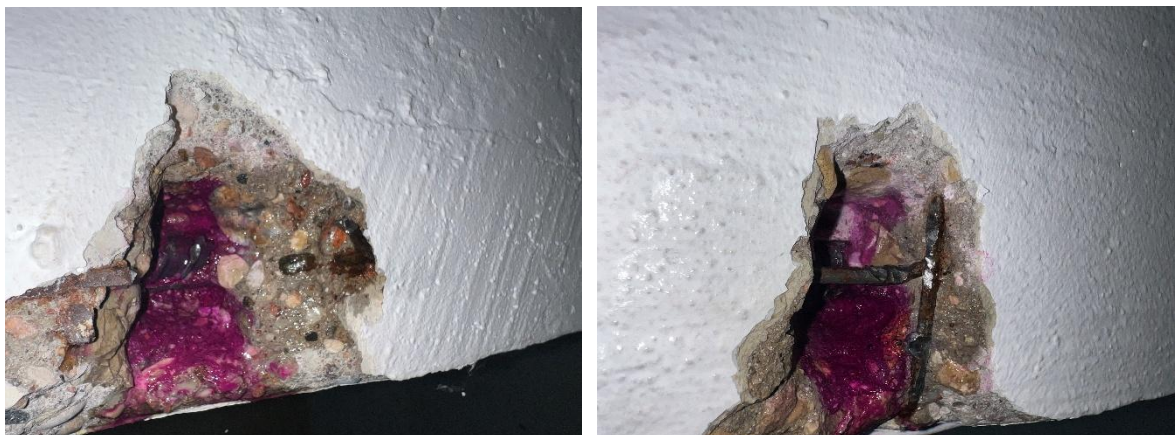
20-21 pav. Nustatytas denginio plokščių betono šarmingumas

5.2.2. Pasirinktos denginio plokštės ištirti pagal standartą LST EN 14630:2007 Produktai ir sistemos betoninių konstrukcijų apsaugai ir remontui. Bandymo metodai. Karbonizacijos gylio nustatymas sukietėjusiame betone fenolftaleino metodu. Pagal standartą pagamintas fenolftaleino tirpalas buvo užpurkštas ant šviežiai atidengtos plokštės briaunos, siekiant nustatyti karbonizacijos gylį. Tyrimo metu nustatyta, kad atsitiktinai pasirinktoje vietoje atidengtas betonas denginio plokštėse **turi pakankamą šarmingumą.**

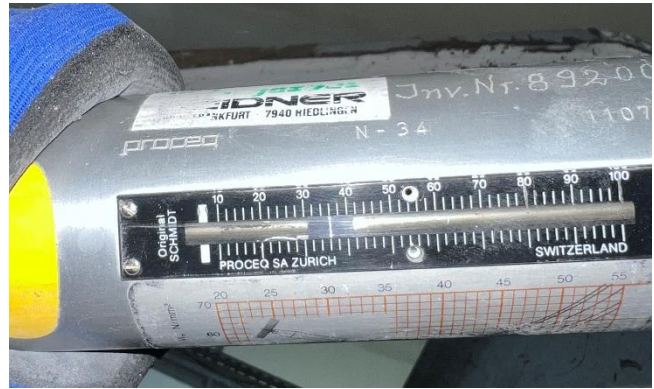
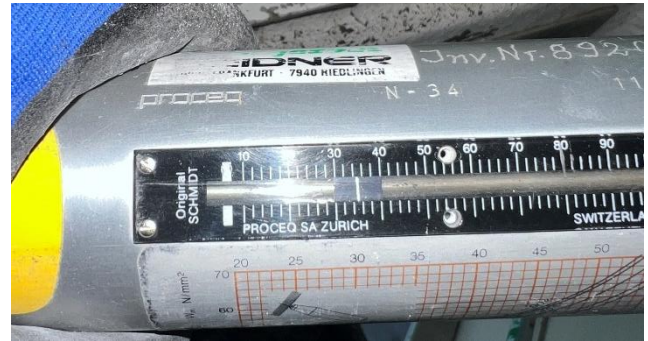
22-23 pav. Nustatytas denginio plokštės betono stiptis

5.2.3. Panaudojant originalų Šmito (Schmidt) plaktuką atliktas atsitiktinai pasirinktos denginio plokštės betono stiprumo matavimas. Tamprus atšokimo metodu nustatytas preliminarus denginio plokščių betono stipris – 35-36 MPa.

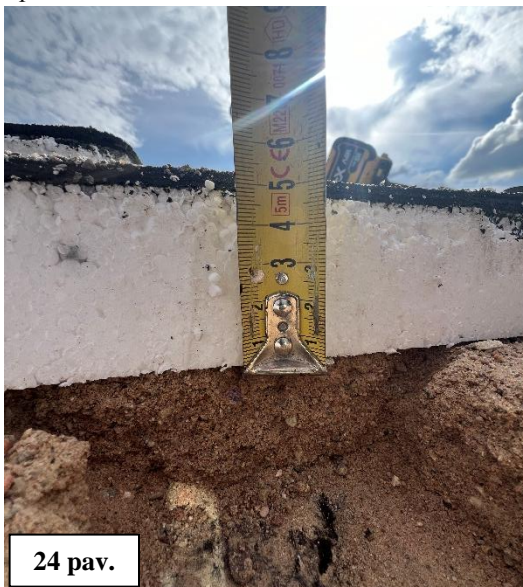
24 pav.

Nr.1 ir Nr. 2 sluoksniai

2 sl. ruloninės prilydomos dangos; Polistireninis putplastis

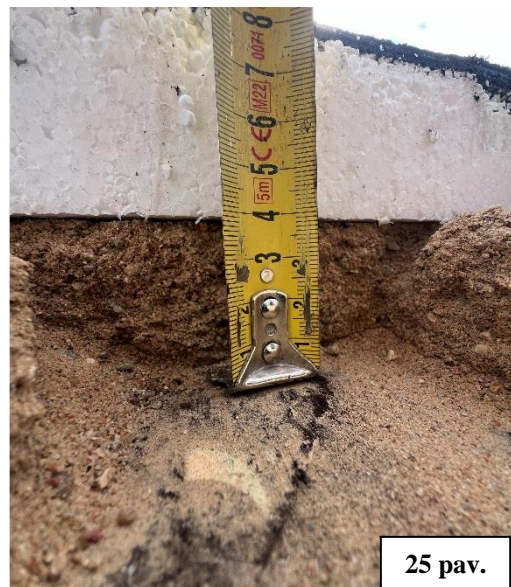
25 pav.

Nr. 3 sluoksnis

Išlyginamasis smėlio sluoksnis

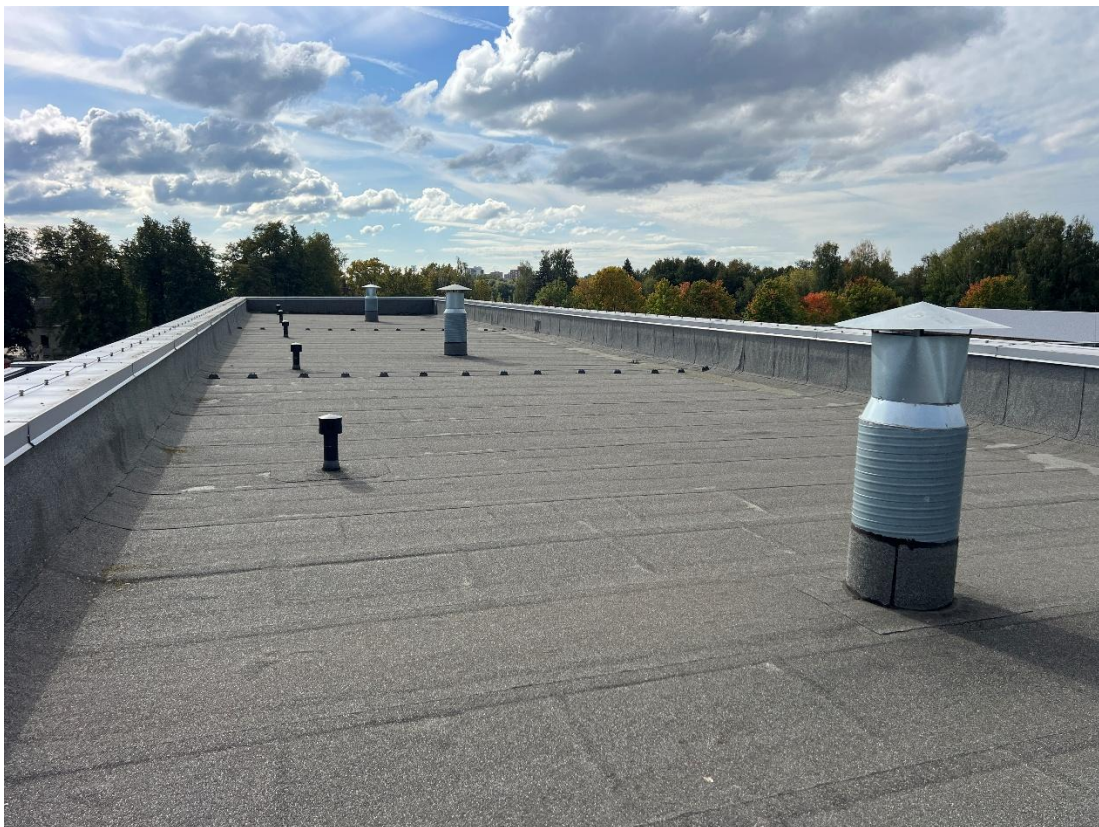
27 pav. Priestato stogo dangos būklės fotofiksacija

5.2.6. Stogo dangos būklė gera. Suformuoti vandens nubėgimo nuolydžiai pakankami, susiformavusių vandens balų nepastebėta.

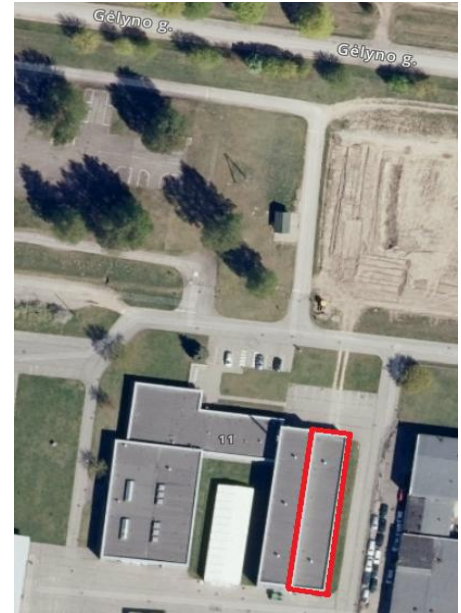
28 pav. Tiriamas priestatas (žymėjimas plane 3b1p)

Tiriamas priestatas yra pristatytas prie kito priestato, aprašyto 5.2. skyriuje. Vizualiai apžiūrėjus išorines konstrukcijas, esminių trūkumų nenustatyta.

5.3.1. Vizualinės apžiūros metu nustatyta, kad šis priestatas (žymėjimas plane 3b1p) yra gerokai žemesnis už kitą greta esantį priestatą. Dėl galimų sniego sankaujų (kitaip sniego maišo), atliktas aukščiausios dalies matavimas. Nustatyta, kad skirtumas tarp priestatų sienų yra apie 3,80 m. Įvertinus matavimo rezultatus bei galimas sniego sankaujas, nustatyta, kad ant šio priestato papildomos apkrovos negalimos. Todėl tolimesni tyrimai neatlikti.

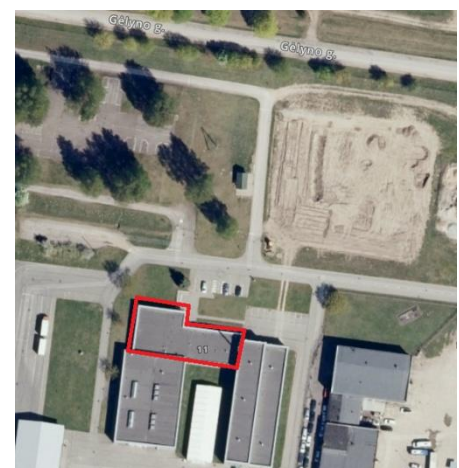
31 pav. Aprašomas pastatas

Pastato dalies denginio laikančiosios konstrukcijos – ant gelžbetoninių kolonų ir rygelių sumontuotos kiaurymėtos gelžbetoninės denginio plokštės (nustatyti gabaritai – 1,50 m. plotis, ilgis šviesoje – 5,63 m.), armuotos 5 x Ø14 mm armatūros strypais (nustatyta vietoje). Nustatytas denginio plokščių betono stipris – 40 MPa.

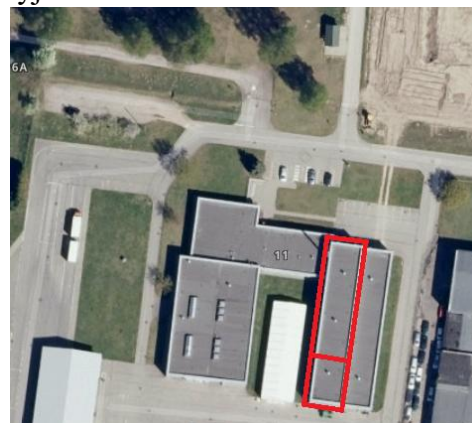
32 pav. Aprašomas priestatas (žymėjimas plane 2b1p)

Priestato denginio laikančiosios konstrukcijos – ant gelžbetoninių kolonų sumontuotos gelžbetoninės vienslaidės sijos. Denginiui panaudotos dviejų tipų plokštės – didžiojoje pastato dalyje – 6,0x1,5x0,3 m., armuotos vienoje briaunoje Ø16 mm, likusioje – 6,0x3,0x0,3 m., armuotos vienoje briaunoje Ø18 mm. Nustatyti betono stipriai – 35-36 MPa.

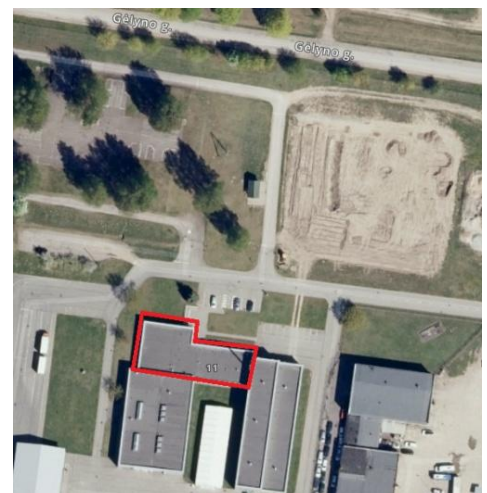
33 pav. Ištirtas ir aprašomas pastatas

7.1. Pastato denginys (pažymėtas raudonai greta esančiame paveikslėlyje) apkrautas papildoma apkrova, atsiradusia sumontavus fotovoltinės jėgainės elementus, **atitiks Esminį statinio reikalavimą pagal STR 2.01.01(1):2005 „Mechaninis atsparumas ir pastovumas“**. Po atliktų skaičiavimų, nustatyta, kad denginio laikomoji geba pakankama fotovoltinės jėgainės elementų montavimui, tačiau su tam tikrais su apribojimais. Dėl galimo sniego maišo susidarymo, saulės elektrinės elementų negalima montuoti arčiau kaip 4 metrus greta esančio aukštesniojo priestato (žymėjimas plane 2p1b).

Likusioje dalyje įrengti fotovoltinės jėgainės elementus ant šio pastato stogo galima, su sąlyga, jog pastato valdytojas tinkamai vykdys bendruosius statinių priežiūros reikalavimus, nurodytus STR 1.07.03:2017 „Statinių techninės ir naudojimo priežiūros tvarka. Naujų nekilnojamojo turto kadastro objektų formavimo tvarka.“.

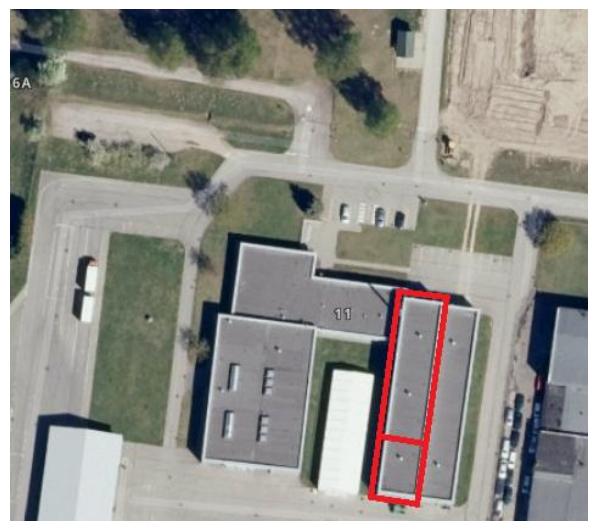
35 pav. Iširtas ir aprašomas priestatas

- 7.2. Pastato priestato (žymėjimas plane 2p1b) denginiai (pažymėtas raudonai žemiau esančiame paveikslėlyje) apkrauti papildoma apkrova, atsiradusia sumontavus fotovoltinės jėgainės elementus, **atitiks Esminį statinio reikalavimą pagal STR 2.01.01(1):2005 „Mechaninis atsparumas ir pastovumas“**. Po atliktų skaičiavimų, nustatyta, kad denginių laikomoji geba pakankama fotovoltinės jėgainės elementų montavimui. Įrengti fotovoltinės jėgainės elementus ant šio priestato stogo galima, su sąlyga, jog pastato valdytojas tinkamai vykdys bendruosius statinių priežiūros reikalavimus, nurodytus STR 1.07.03:2017 „Statinių techninės ir naudojimo priežiūros tvarka. Naujų nekilnojamojo turto kadastro objektų formavimo tvarka.“.

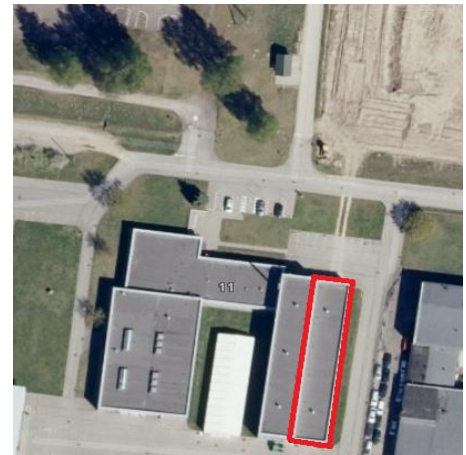
36 pav. Ištirtas ir aprašomas pastatas

7.3. Pastato priestato (žymėjimas plane 3p1b) denginys (pažymėtas raudonai žemiau esančiame paveikslėlyje) apkrautas papildoma apkrova, atsiradusia sumontavus fotovoltinės jėgainės elementus, neatitiks **Esminį statinio reikalavimą pagal STR 2.01.01(1):2005 „Mechaninis atsparumas ir pastovumas“**. Dėl galimų sniego sankaupų (kitaip, sniego maišo), nustatyta, kad ant šio priestato papildomos apkrovos negalimos.
