Statinio projekto pavadinimas	TILTO PER UŽLIEJAMAS PIEVAS VALSTYBINĖS REIKŠMĖS KRAŠTO KELIO NR. 206 ŠILUTĖ – RUSNĖ 2,112 KM KAPITALINIS REMONTAS
-------------------------------	--

Statinio projekto Nr.	P19-039
-----------------------	---------

Statinio projekto etapas	TECHNINIS DARBO PROJEKTAS
--------------------------	---------------------------

**AIŠKINAMASIS RAŠTAS**

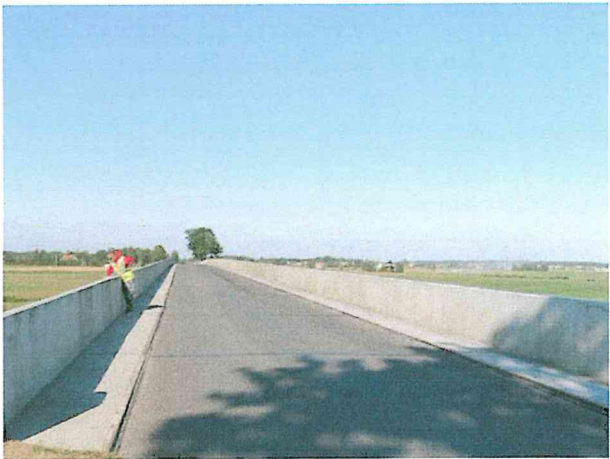
<p>Tilto važiuojamosios dalies danga lygi, provėžų ar išdaužų nenustatyta.</p>
2. Atitvarai	Elementų nėra.
3. Šalitilčiai

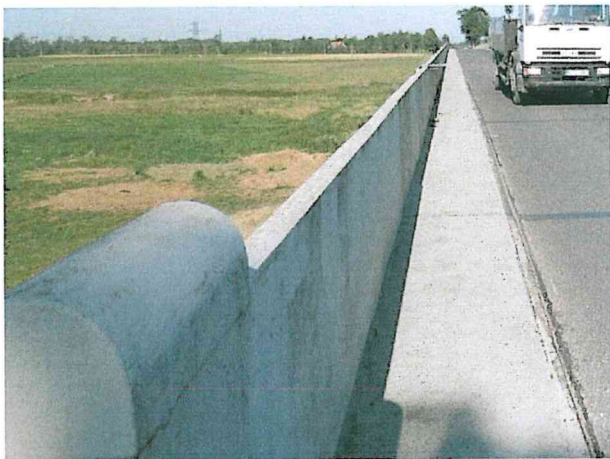
<p>Tilto šalitilčiai nuo važiuojamosios dalies neatskirti saugos atitvarais. Danga lygi, nenusidėvėjusi.</p>

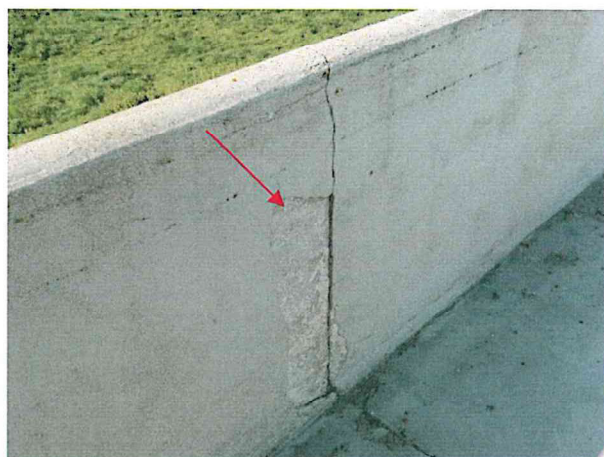
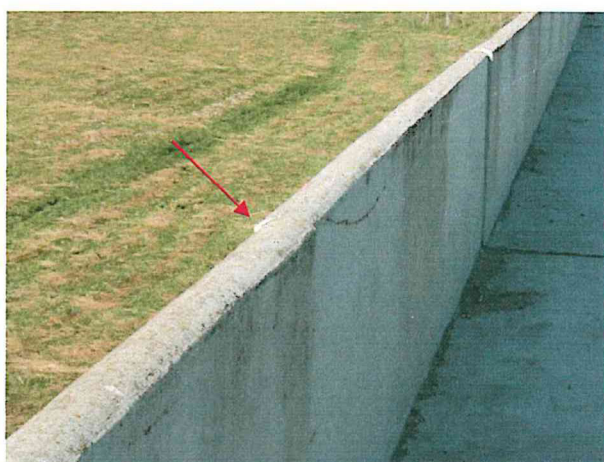
## 4. Turėklai

Dalis gelžbetoninių turėklų pasvirę į tilto išorę, vietomis turėklų paviršius aptrupėjęs. Turėklų aukštis nepakankamas.

- penkių metų bėgyje rekomenduojame parengti tilto kapitalinio remonto projektą, kuriame būtų numatyta atlikti šiuos remonto darbus:
  - ✓ remontiniais betono mišiniais užtaisyti ištrupėjusias turėklų vietas;
  - ✓ nukapoti gelžbetoninių arkų apsauginį betono sluoksnį, nušveisti korozijos pažeistą armatūrą, remontiniais betono mišiniais atstatyti apsauginį betono sluoksnį;
  - ✓ sutepti ir padengti nauja antikorozinių dažų danga tilto atraminius guolius;
  - ✓ prieš ir už tilto įrengti šlaitinius laiptus;
  - ✓ įrengti sandarias deformacines siūles šalitilčio plokščių sandūrose;
  - ✓ įrengti naują vandens surinkimo ir nuleidimo sistemą;
  - ✓ įrengti tinkamo aukščio turėklus bei atitvarus.

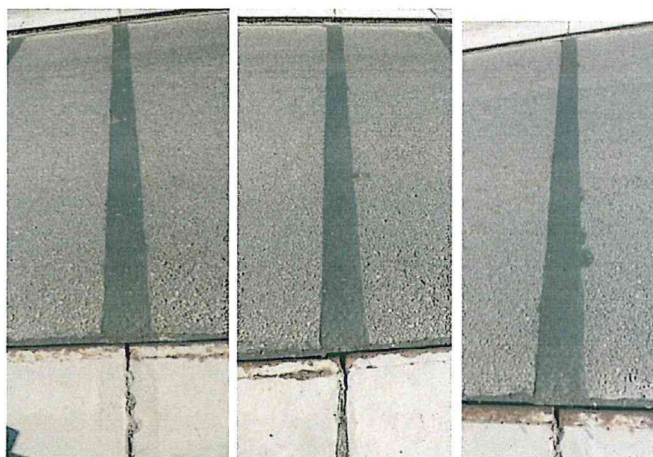
## 5. Deformaciniai pjūviai

Deformaciniai pjūviai virš visų atramų sandarūs, tačiau šalitilčio plokščių sandūros nesandarios.

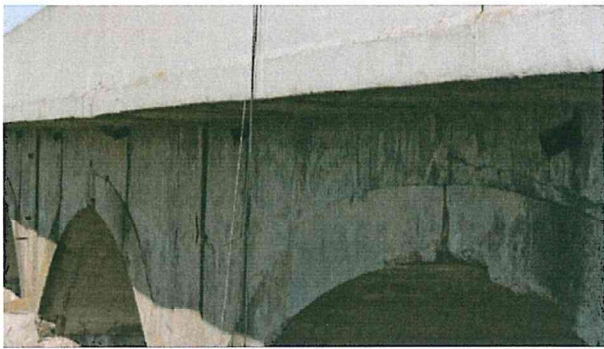
<p>Per vandens nuleidimo šulinėlius tekantis vanduo drėkina gelžbetoninės arkos konstrukcijas.</p>
8. Inžinerinės sistemos	Elementų nėra.

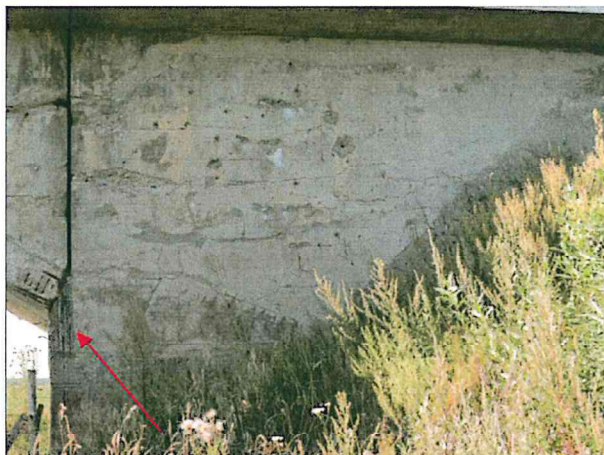
10. Ramtai

Ramtų paviršius sutrūkinėjęs, vietomis apnuoginti armatūros tinklai bei pavieniai strypai, daug karbonatinių produktų prasiskverbimo žymių.

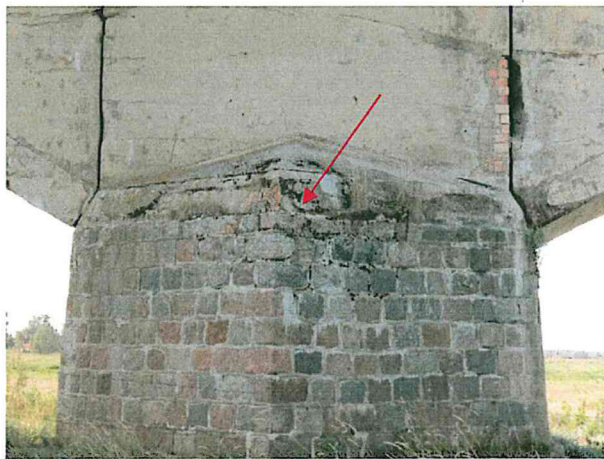
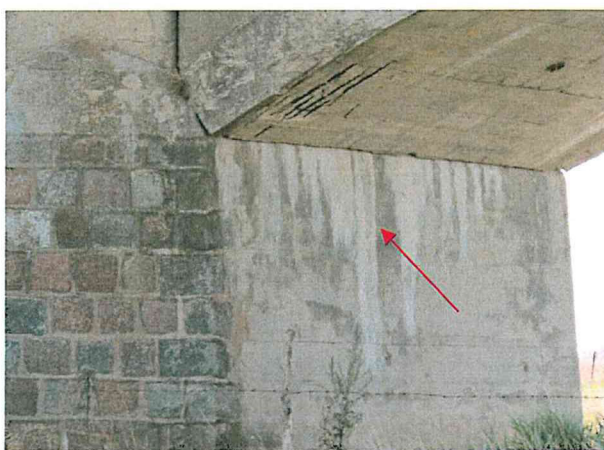
11. Taurai

Ramtų paviršius sutrūkinėjęs, ties atraminiais guoliais, daug karbonatinių produktų prasiskverbimo žymių, akmenų mūras pairęs.

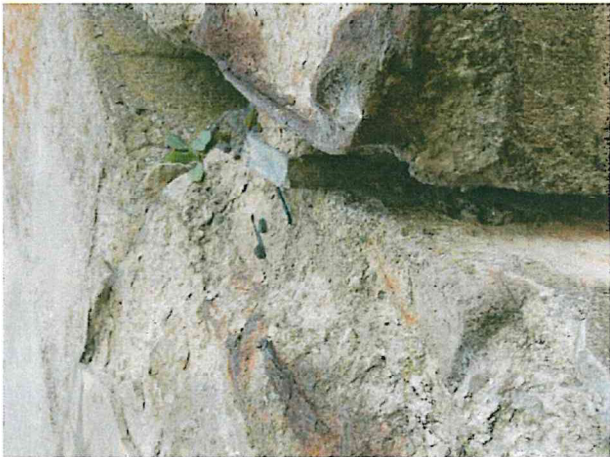
12. Atraminiai guoliai

<p>Tilto atraminiai guoliai stipriai paveikti korozijos, juos nuolat drėkina vanduo. Arkos atrėmimo vietos pairusios, matosi koroduojujantys armatūros strypai.</p>
<b>PRIETILČIŲ ELEMENTŲ APŽIŪROS DUOMENYS</b>	
13. Sandūra su keliu

Esami atraminiai guoliai-šarnyrai arkų kraštuose ir centre kiek pasiekama smėliuojama ir dengiama antikorozinėmis dangomis. Padengus dažų sistema guoliai papildomai sutepami vandenį atstumiančiomis dervomis.

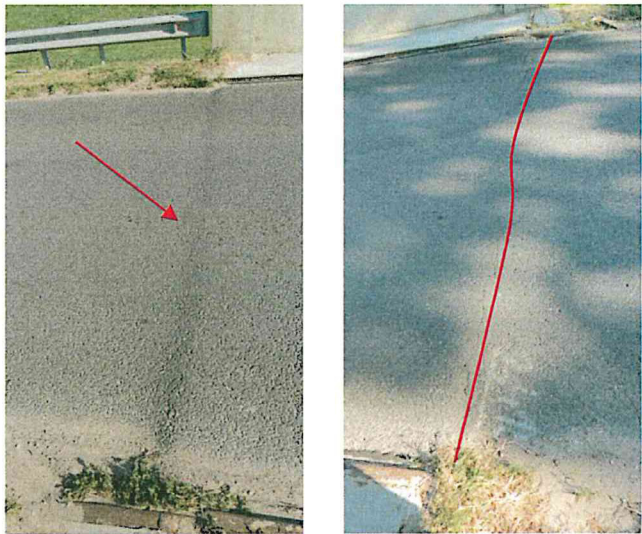
<p>Tilto sandūroje su keliu susiformavo aukščio perkritimas (Šilutės pusėje, nuotrauka kairėje pusėje) ir plyšys skersai važiuojamosios dalies (Rusnės pusėje, nuotrauka dešinėje pusėje).</p>
14. Kūgiai	Elementų nėra.
15. Vandens nuleidimo latakai	Elementų nėra.
16. Šlaitiniai laiptai	Elementų nėra.
17. Upės vaga	Elemento nėra.
18. Tvarka patiltėje ir tilto apsargos zonoje	Tilto patiltė tvarkinga.
19. Kelio ženklai, ženklinimas	Ženklai tvarkingi, jų būklė gera.

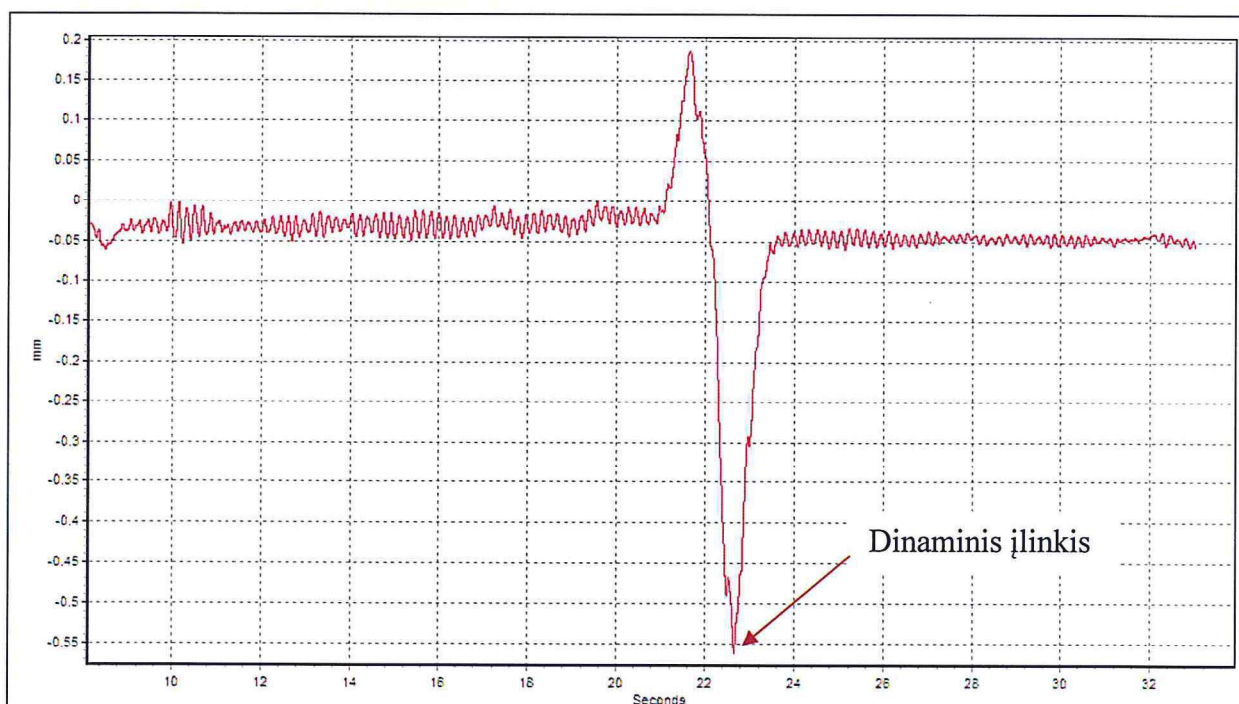
Bandymo Nr.	Jutiklio Nr.	Dinamiškumo koeficientas $\mu_{\text{din}} = 1 + \mu = \frac{y_{\text{dyn}}}{y_{\text{st}}}$
5	Ch 01	1,22

1.7.1 pav. Poslinkių jutikliu, pirmojo tarpatramio perdangos viduryje, užregistruotų virpesių grafikas

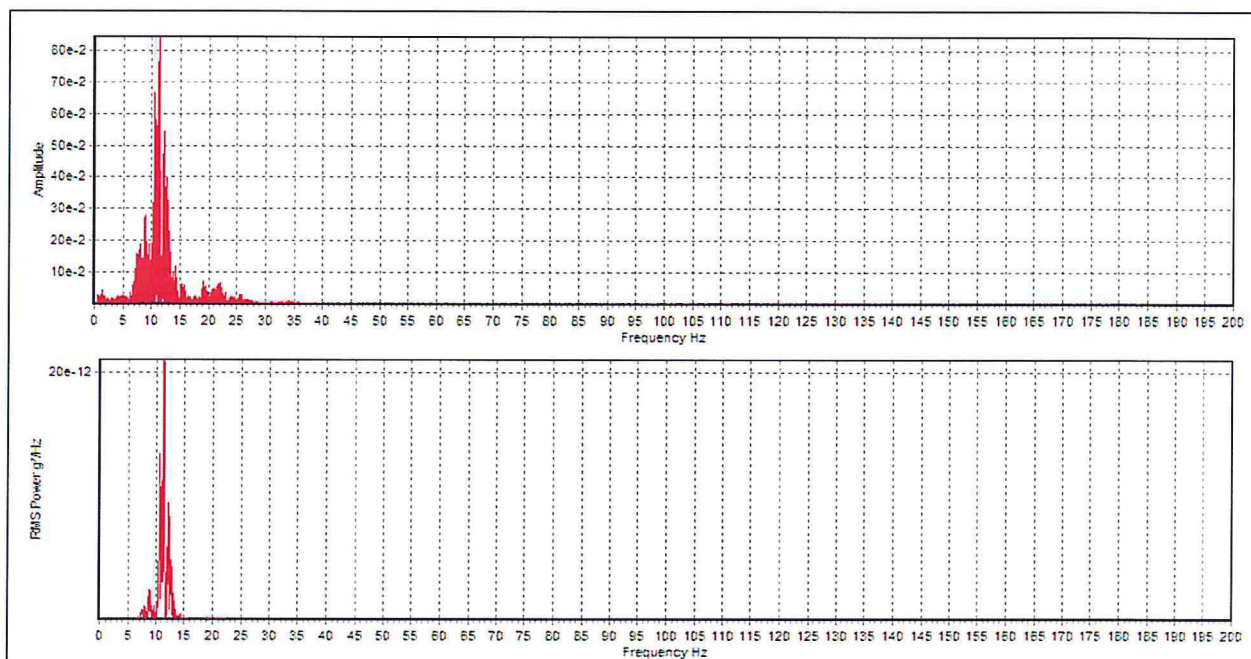
Bandymo Nr.	Jutiklio Nr.	Pagrindinio tono laisvųjų gėstančiųjų virpesių dažnis, Hz	Periodas T, s
1	Ch 31	11,16	0,089

1.7.2 pav. Pagreičių jutikliu, pirmojo tarpatramio perdangos viduryje, užregistruotų pagrindinio tono laisvųjų gėstančiųjų virpesių galios spektras

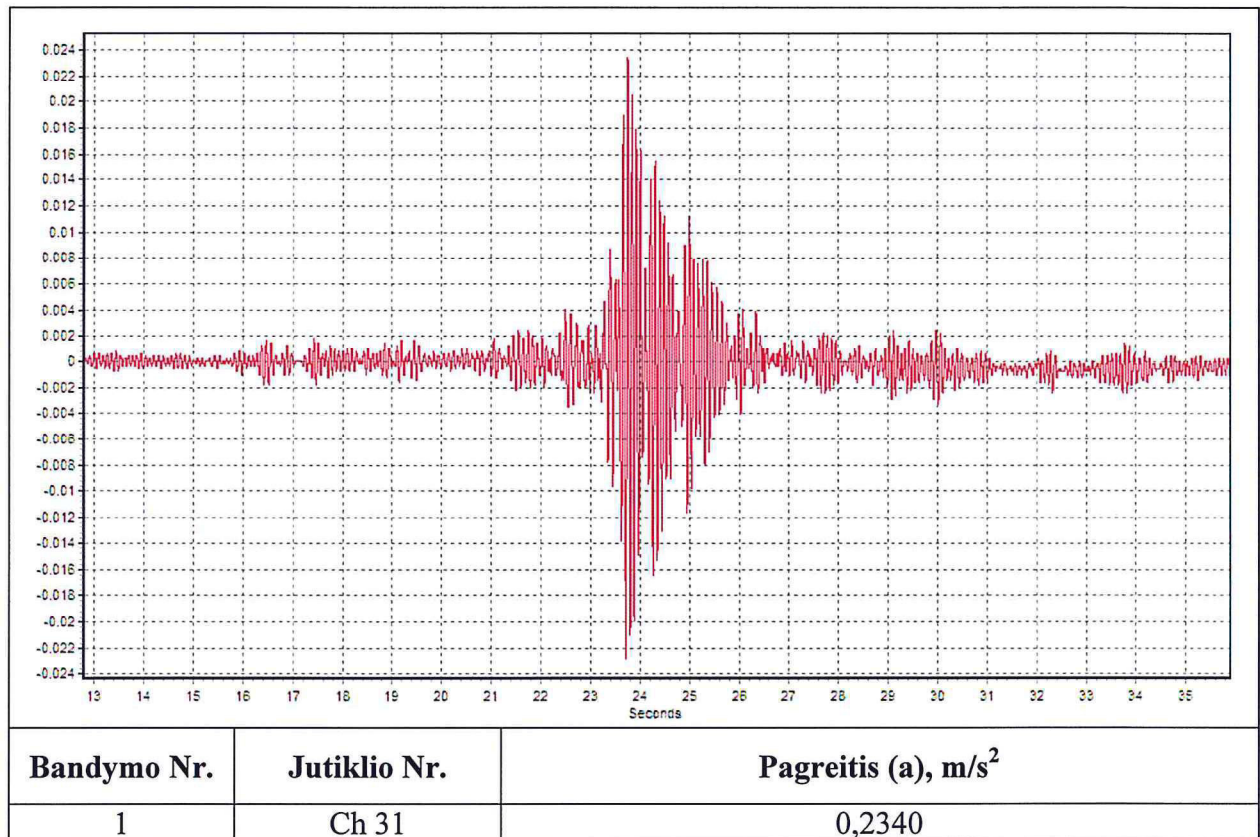
1.7.3 pav. Pagreičių jutikliu, pirmojo tarpatramio perdangos viduryje, užregistruotas virpesių pagreičių grafikas

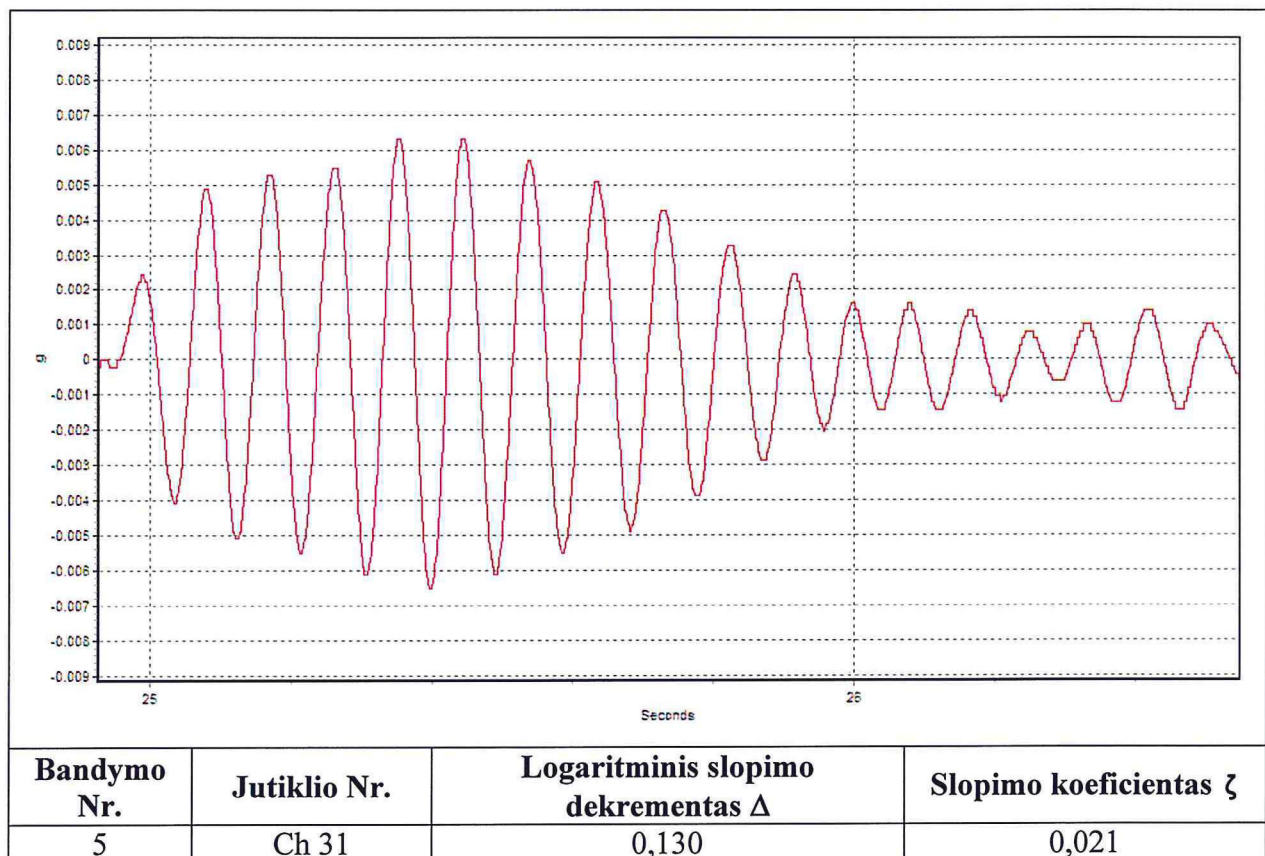
1.7.4 pav. Pagreičių jutikliu, pirmojo tarpatramio perdangos viduryje, laisvųjų gėstančiųjų virpesių išfiltruotas grafikas

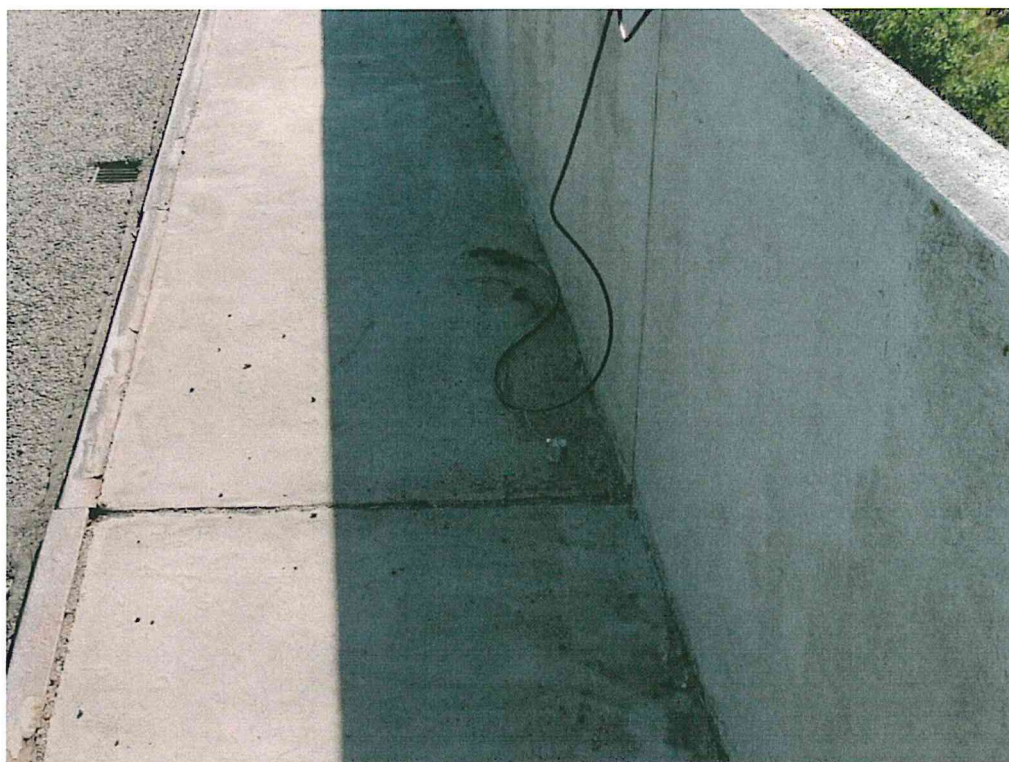
**1.9.2 pav.** Dinaminio bandymo metu naudoti mobiliosios tiltų tyrimų laboratorijos pagreičių jutikliai AA

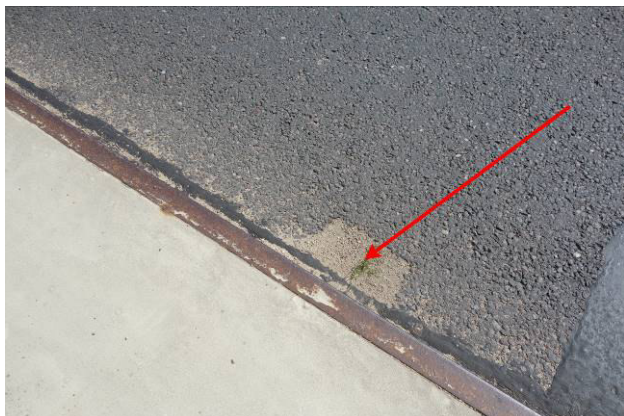
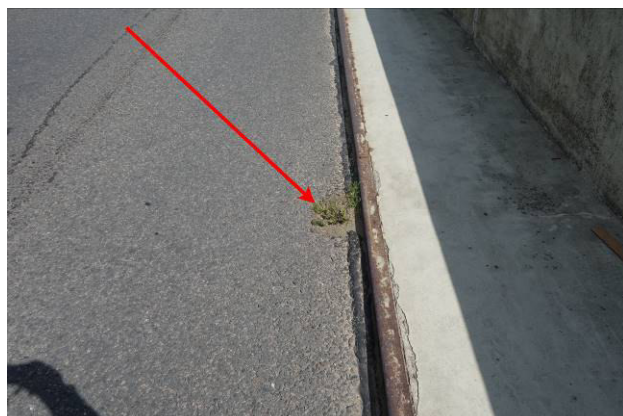
- Neįrengta vandens nuo tilto nuleidimo sistema, vanduo patenka ant konstrukcijų ir jas gadina. Viršuje antro tarpatramio perdanga iš dešinės pusės, apačioje 14 atrama iš kairės

Statybos (projekto) klaida

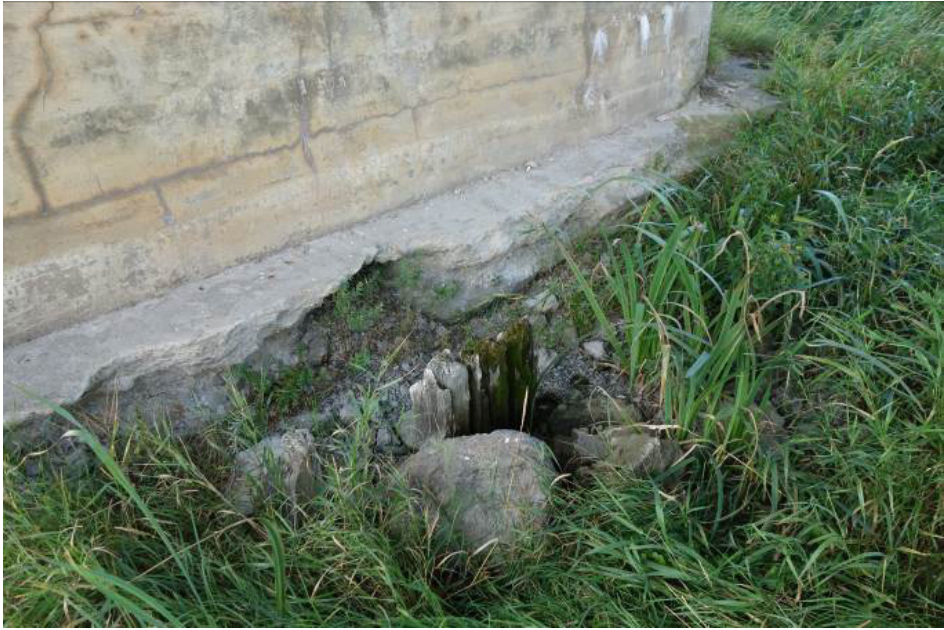
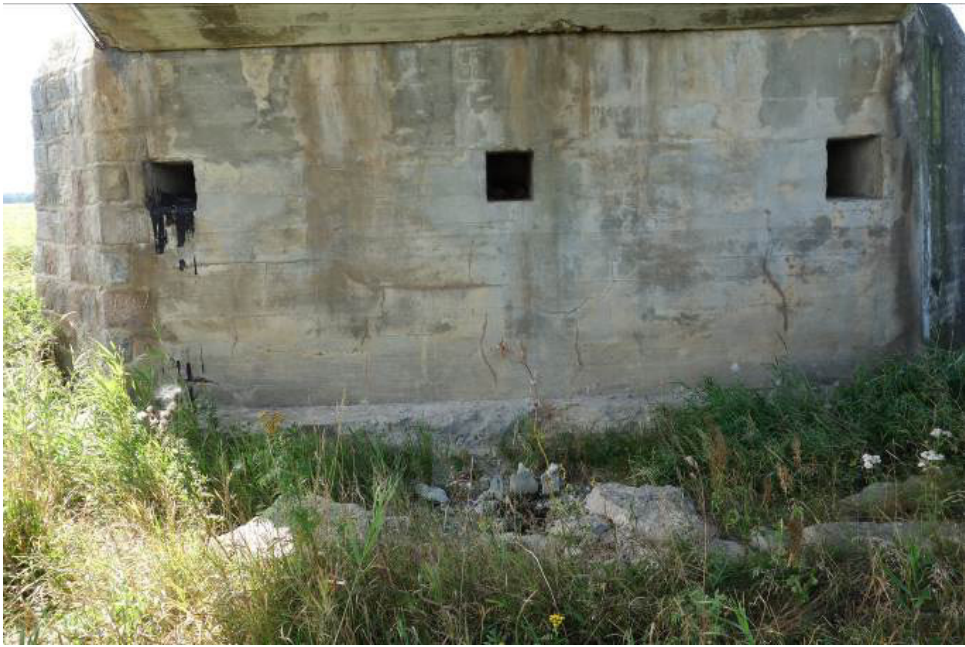
<i>Defektų (pažaidų) vieta ir aprašymas</i>	<i>Galimos defektų (pažaidų) atsiradimo priežastys</i>
1	2
<p><b>Taurai (tęsinys)</b> Yra išplovų prie visų atramų. Nuotraukose: viršuje išplova prie antros atramos nuo pirmo tarpatramio pusės, apačioje išplova prie trečios atramos nuo antro tarpatramio pusės</p>

<p>Aplinkos, vandens srauto poveikis</p>
<p><b>Atraminiai guoliai</b></p> <ul style="list-style-type: none"> <li>• Elementų nėra</li> </ul>	<p>—</p>

Aplink esamų atramų rostverkus įrengiamos nuogrindos iš lauko akmenų (B=70 cm). Paruošiamas sutankintas (98% pagal proktorą) skaldos pagrindas h=20 cm ir ant jo cemento skiedinyje sudedami lauko akmenys D=15 cm.

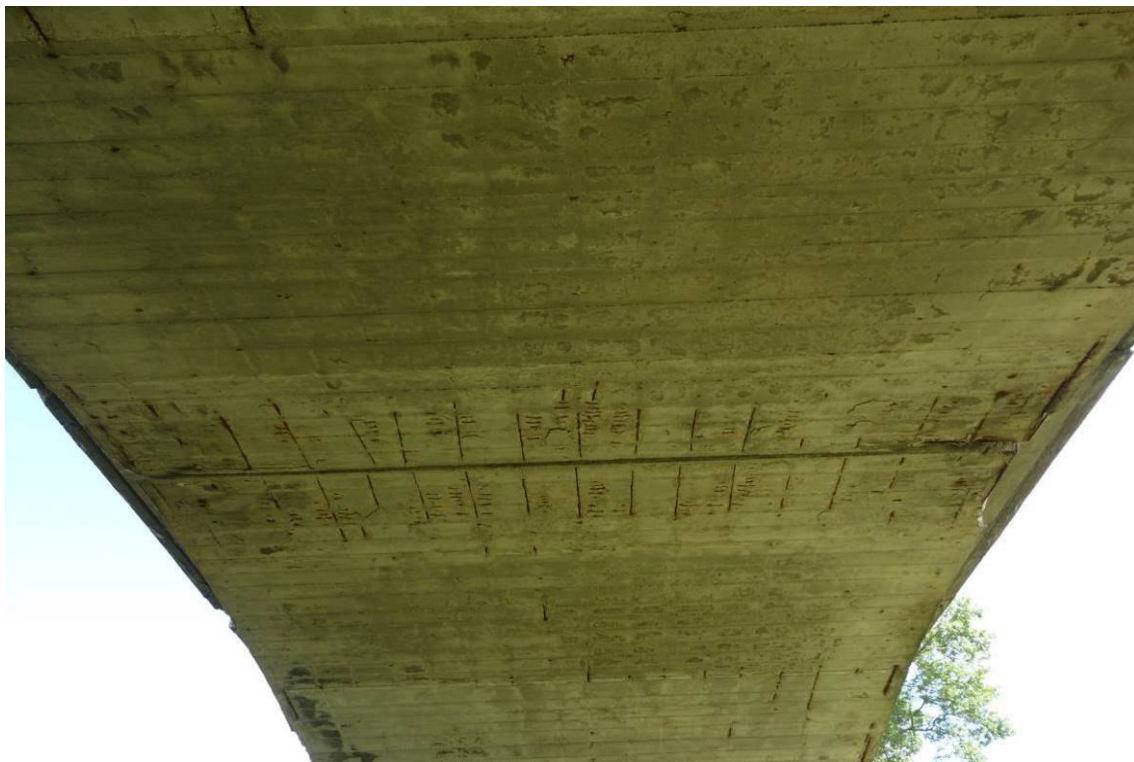
### 1.6.1 nuotrauka.

Sankabų armatūros korozija pirmo tarpatramio viduryje

Arkų vidinis paviršius nuvalomas aukšto slėgio vandens srove. Matoma armatūra padengiama antikorozine danga, remontiniais R3 mišiniais atstatomas vidinis vertikalus arkų paviršius. Įrengiamas naujas išlyginamasis betono sluoksnis, kuriuo nuolydžiais vanduo nuvedamas į naujai įrengtus šulinėlius po danga. Išlyginamasis sluoksnis ties viduriniu arkos šarnyru turi būti perskirtas. Išlyginamasis betono sluoksnis armuojamas polipropileno pluošto mikro fibromis (ilgis 12 mm) 600g/m<sup>3</sup> ir B500 armatūros tinklais Ø5 200x200 mm.
