Naftos produktais užteršto sklypo Krivilių k., Vydenių sen., Varėnos r. sav., preliminariojo ekogeologinio tyrimo ATASKAITA

UŽSAKOVAS: Varėnos rajono savivaldybės administracija

PARENGĖ: UAB „GROTA“

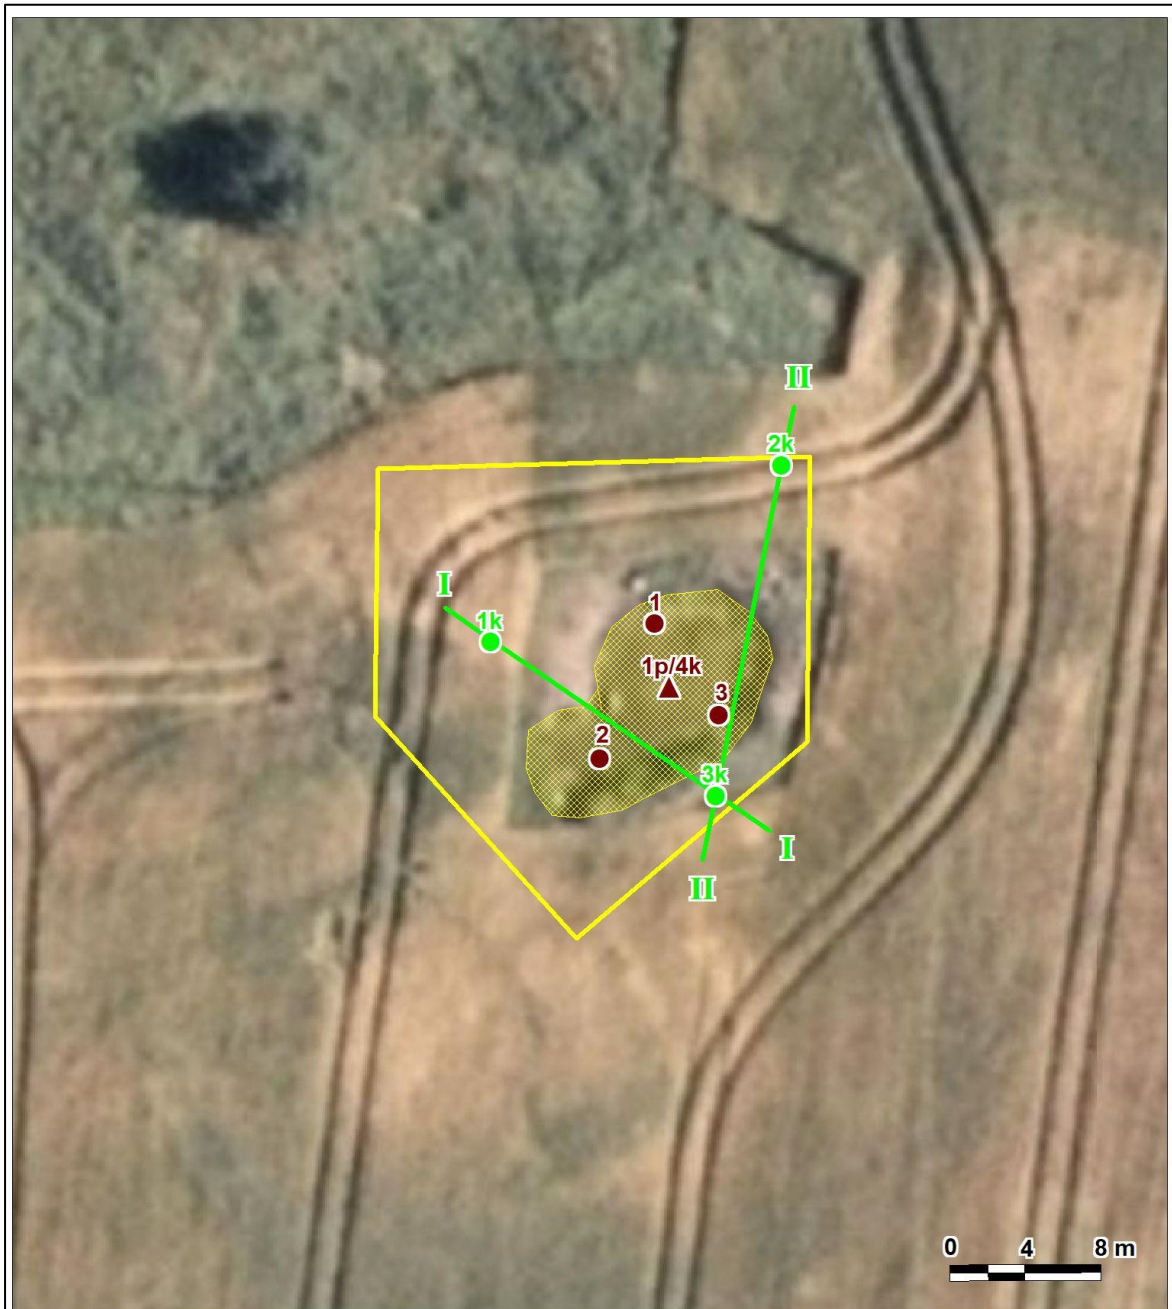
2 pav. Faktinės medžiagos schema

Tyrimo taškų parinkimas ir išdėstymas. Pagal dokumento „Ekogeologinių tyrimų reglamentas“ [1] nuostatas ir kitų normatyvinių teisės aktų [2–3] reikalavimus bei rekognoskuotės metu surinktą medžiagą, tirtoje teritorijoje gręžimo staklėmis išgręžti 3 gręžiniai ir 1 gręžinys rankiniu grąžtu bitumo sancaupos centre. Jie išdėstyti atsižvelgiant į sklypo padėtį bei vadovaujantis geologinės informacijos pasiskirstymo tolygiškumo principu. Tyrimo taškų išdėstymas parodytas 2 paveiksle.

Kartiruojančių grėžinių grėžimas. Kaip buvo minėta, išgręžti 4 kartiruojujantys grėžiniai. Jie išdėstyti taip, kad leistų nustatyti tirtos teritorijos geologinę sąrangą, gruntinio vandens filtracijos kryptį ir atspindėtų ekogeologinę teritorijos būklę galimo teršimo vietose.

Vienas grėžinys (1p/4k) 0,7 m gylio išgręžtas rankiniu grąžtu bitumo sankaupos centre. Šiuo grėžiniu siekta įvertinti bitumo sluoksnio storį bei grunto užterštumą po juo. Dar trimis mažo skersmens (20 mm) grėžiniais nustatytas bitumo sankaupos storis. Trys grėžiniai (1k, 2k ir 3k) išgręžti į gruntinį vandeningąjį sluoksnį. Jie išgręžti mechaninio grėžimo staklėmis UGB–1VS, sraiginiu būdu. Bendra grėžimo apimtis – 18 m. Grėžiant gruntas iš kirtavietės buvo pakeliamas ant grąžto menčių, periodiškai iškeliant grąžtą. Grėžimo reisų ilgis – 0,5–1,5 m. Kiekvieną kartą pakėlus kerną buvo aprašoma jo litologija, drėgnis, užterštumas ir imami grunto bandiniai. Dėl grunto pasislinkimo ant grąžto menčių, sluoksnių ribos nustatytos su $\pm 0,1$ m galima paklaida. Aprašant gruntą vadovautasi profesine patirtimi, standartiniais grunto litologinių, fizinių savybių bei užteršimo lygio nustatymo lauko testais.

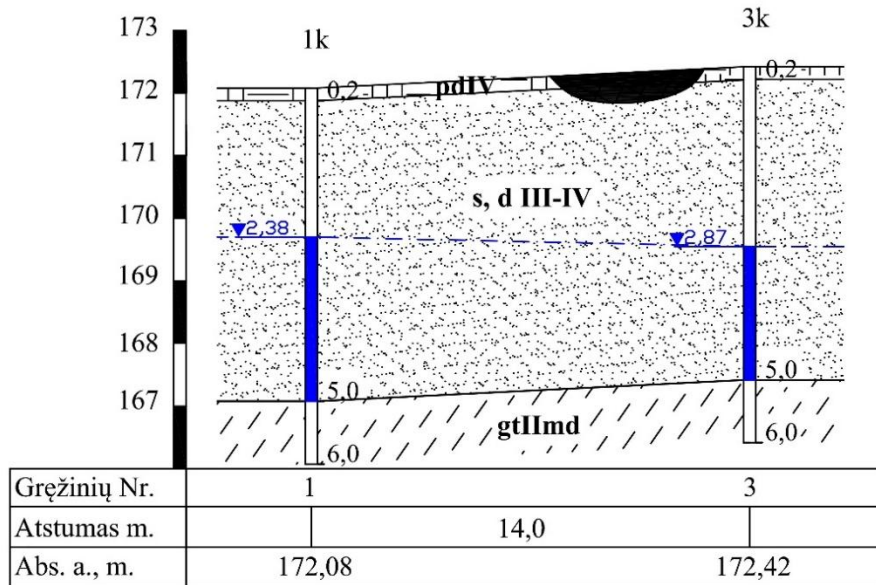
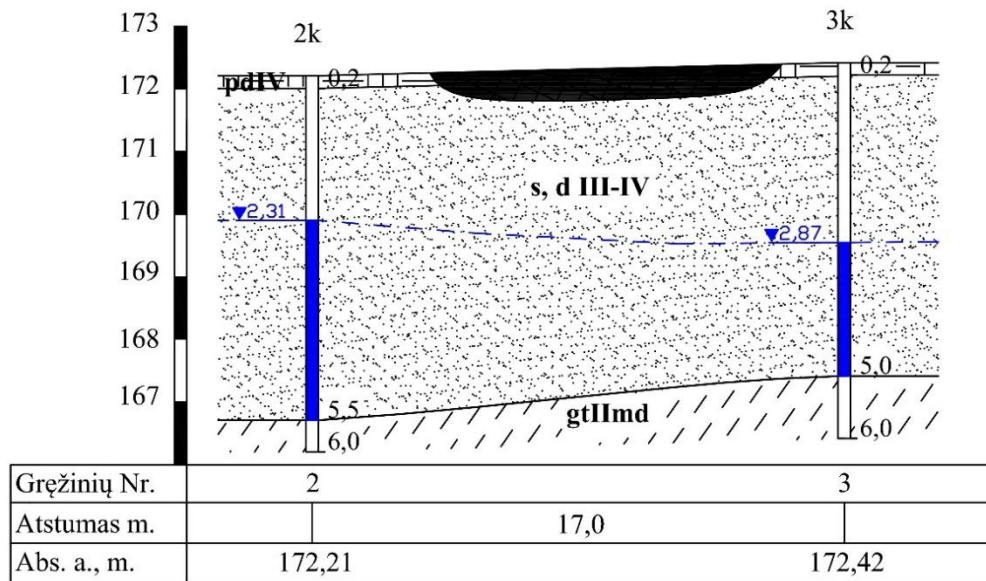
3 pav. Geologiniai-hidrogeologiniai pjūviai pagal linijas I-I ir II-II (pjūvių linijos – 2 pav.)

Geologinės teritorijos sąrangos atvaizdavimui sudarytas geologinis–hidrogeologinis pjūvis (žr. **3 pav.**).

Tiesioginiu žemės gelmių tyrimu iki 6,0 m gylio nustatyta, kad viršutinę geologinio pjūvio dalį sudaro technogeninės kilmės (t IV) sluoksnis (žr. **3 pav.**). Technogeninio grunto sluoksnis sudarytas iš griovimo atliekų, smėlio ir palaidoto dirvožemio. Sluoksnio storis apie 0,2 m. Kaip pavaizduota 2 paveiksle, ant paviršiaus yra bitumo sankaupa, kurios plotas yra apie 100 m². Šios

sankaupos storis centrinėje jos dalyje siekia apie 0,5 m. Tyrimo metu nustatyta, kad bitumo sankaupos storis svyruoja nuo 0,15 iki 0,65 m storio. Taip pat teritorijose išlikusios plytų sienelės bei kitos statybinės nuolaužos ir atliekos.

Po technogeninės kilmės sluoksniu visoje tirtoje teritorijoje slūgso solifliukciniai-deliuviniai (s, d III-IV) dariniai, kuriuos sudaro šviesiai gelsvos spalvos smulkaus dulkingo smėlio nuogulos. Smėlio sluoksnio storis siekia nuo 5,0 iki 5,5 m. Giliau po smėlio sluoksniu slūgso šviesiai rudos spalvos moreninio priesmėlio sluoksnis. Moreninio sluoksnio padas 6,0 m gylio gręžiniais nepasiektas.

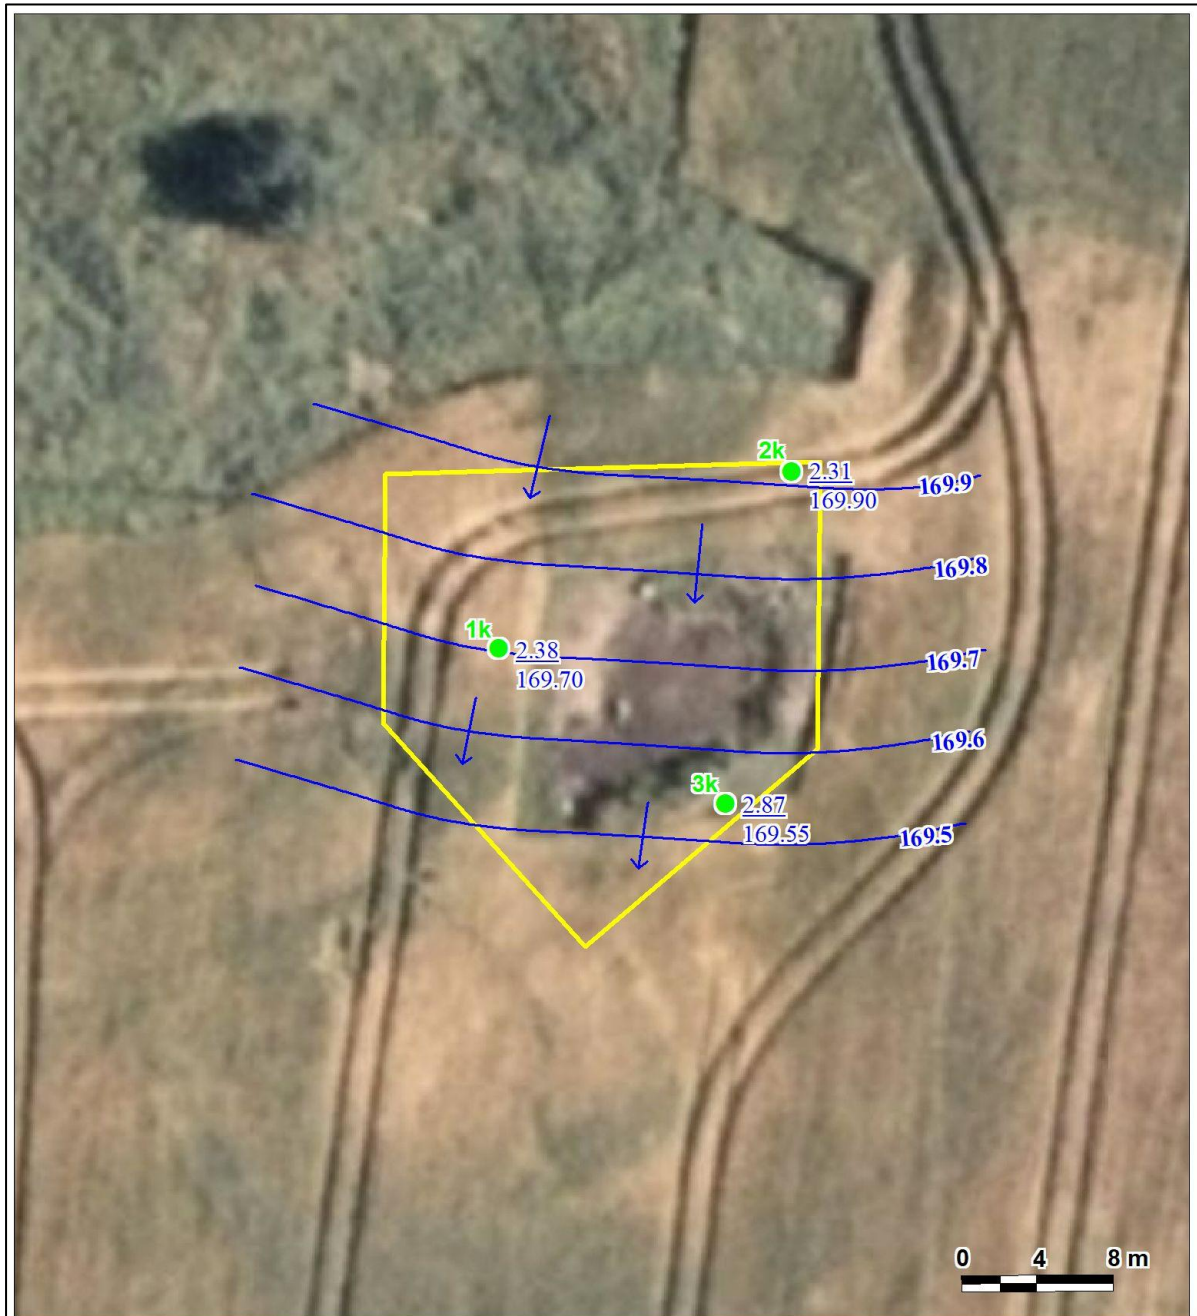
4 pav. Gruntinio vandeningo sluoksnio hidrodinaminė schema

Hidrogeologinės sąlygos. Gruntinis vandeningasis sluoksnis yra išplitęs visame tirtame sklype. Gruntinis vanduo kaupiasi smulkaus dulkingo smėlio sluoksnyje. Gruntinio vandens statinis lygis preliminarinio ekogeologinio tyrimo metu buvo 2,31–2,87 m gylyje (169,55–169,90 m abs. a.) nuo žemės paviršiaus (žr. **3 pav.**). Kaip matyti iš **4 paveikslė** pateikiamos hidrodinaminės schemos, gruntinis vanduo nuo tirtos sklypo filtruojasi į pietus.

- **1k** $\frac{2.38}{169.70}$ - kartiruojantis gręžinys, viršuje - jo Nr., skaitiklyje - gruntinio vandens gylis, m; vardiklyje - gruntinio vandens lygio absoliutinis aukštis, m
- **169.5** - gruntinio vandeningojo sluoksnio hidroizohipsė ir jos abs. a., m
- ← - gruntinio vandens filtracijos kryptis
- tyrimo plotas

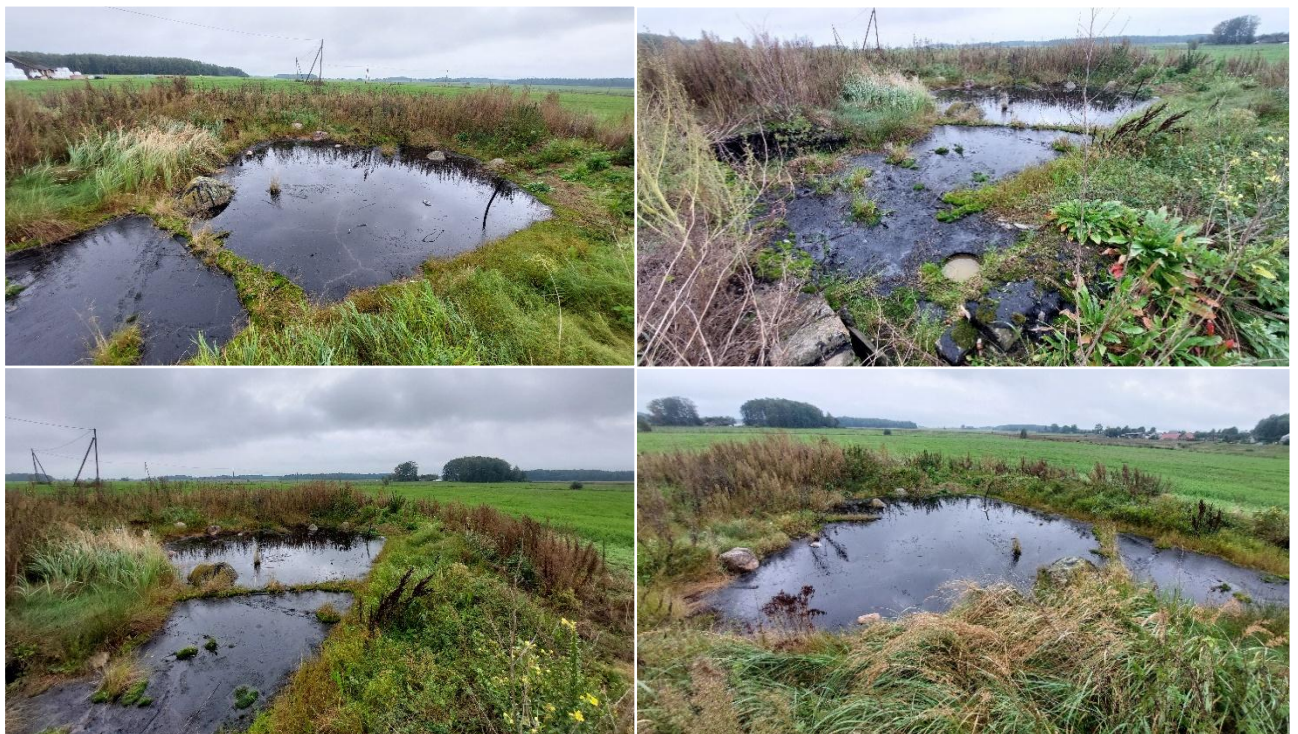
5 pav. Vizualiai matomas sklypo užterštumas tyrimo metu (2025-09-17)

Ekogeologinio tyrimo metu nustatyta, kad maždaug 100 m² plote yra paskleistas bitumas (žr. **5 ir 6 pav.**). Tikslios kilmės kodėl jis yra šioje vietoje nustatyti nepavyko, tačiau vietiniai gyventojai pasakojo, kad čia veikė vietinis kolūkio kelių remonto cechas. Siekiant nustatyti bitumo storį ir grunto užterštumą, centrinėje dalyje buvo išgręžtas vienas gręžinys per bitumą ir paimti grunto mėginiai po bitumo sluoksniu. Bitumo sluoksnio storis gręžiniuose siekia – 0,16; 0,65; 0,25; 0,38 m. Priimant, kad vidutinis bitumo sluoksnio storis yra apie 0,4 m, o plotas – apie 100 m², gauname, kad preliminarus bitumo kiekis teritorijoje yra apie 40 m³. Teritorijoje dar yra statybinių atliekų. Vizualiai įvertinus, statybinės atliekos sudarytų apie 10 m³, tačiau tikėtina, kad statybinės atliekos gali būti ir po bitumo sluoksniu, todėl tiksliau įvertinti galima būtų tik pašalinus bitumo sankaupą.

Įvertinant Lietuvoje sukauptą tokio pobūdžio statybos–griovimo bei dėl jų šalinimo susidarysiančių atliekų tvarkymo patirtį, tyrimo sklypą rekomenduojame sutvarkyti vadovaujantis tokia principine darbų organizacine–technologine schema:

1. Iškasti bitumą. Kasimo metu tikslinti jo paplitimo plotą.
2. Iškasus bitumą jį išvežti utilizavimui.
3. Kasimo metu sukauptą užterštą gruntą išvežti ir priduoti tolimesniam jo sutvarkymui.
4. Gelžbetoninių-betoninių statinių fragmentų liekanas, statybinį laužą ir metalą, priklausomai nuo jo užterštumo naftos produktais, perduoti tolimesniam sutvarkymui.
