HIDROTECHNIKOS STATINIO - Marijampolės II tvenkinio užtvankos ir pertekliaus vandens pralaidos ant Šešupės upės BETONINIŲ ELEMENTŲ NATŪRINIŲ IR LABORATORINIŲ TYRIMŲ ATASKAITA

Statinio adresas: **Marijampolės m. Marių g. 8 Marijampolės savivaldybė**

Naudotojas: UAB „Karolinos HES“

Hidrotechnikos statinių apžiūros ir natūriniai tyrimai buvo vykdomi 2014-02-28 d. ir 2014-05-20 d.

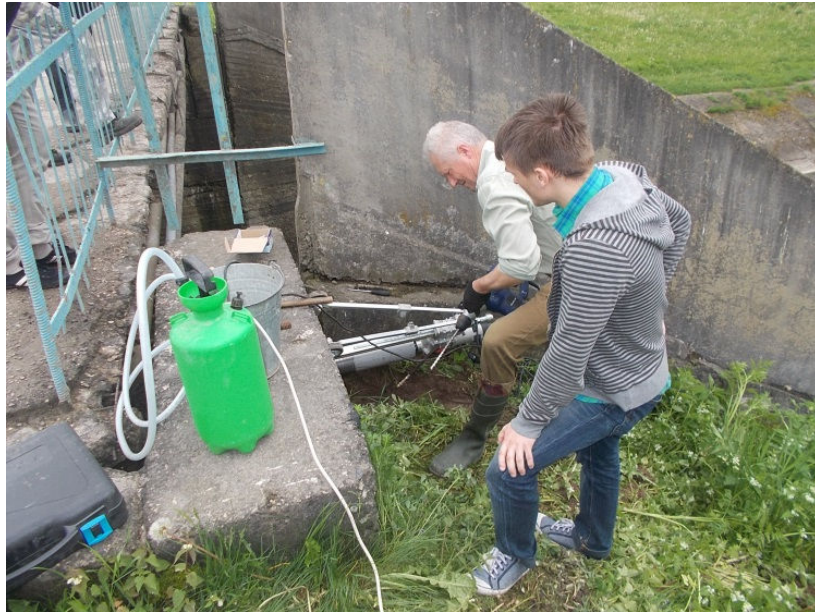
1.2 pav. Kernų gręžimo iliustracija ir prietaiso specifikacija

Ardančiąjai stiprio kontrolei buvo atrinkti (išgręžti) 100 mm skersmens ir 110-300 mm aukščio cilindro formos bandiniai – kernai (4 vnt., 1.2, 1.3 pav.), iš kurių pagaminti 4 standartiniai cilindro formos bandiniai stipriui gniuždant ardančiuoju metodu ir tankiui nustatyti bei 8 vnt. bandinių (nupjauti kernų galai) betono vandens įgeriamumui ir tankiui nustatyti (1.4 pav.). Bandymas

atliktas pagal standarto LST EN 12504-1:2009 „Betono bandymas konstrukcijose. 1 dalis. Kernai. Ėminių ėmimas, apžiūrėjimas ir bandymai gniuždant“ reikalavimus (1.2, 1.3, 1.5 pav.).

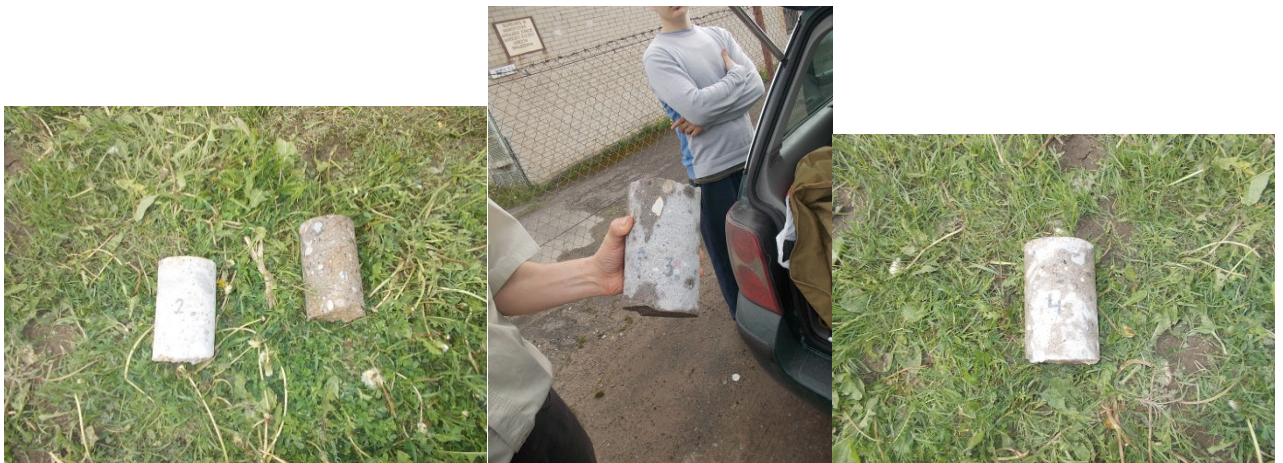
1.3 pav. Išgręžti 4 kernai

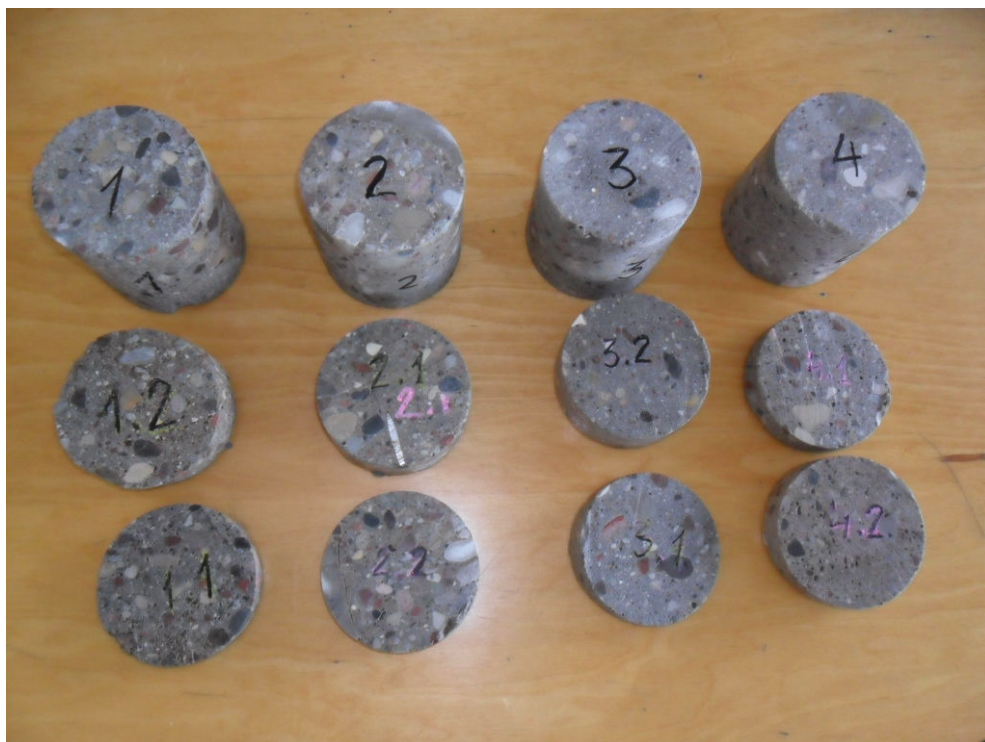
1.4 pav. Bandymams paruošti betono bandiniai

Išgręžti kernai buvo paruošti (nupjaunat ir nušlifuojant kernų galus) ir išbandyti laboratorijoje naudojant gniuždymo mašiną – hidraulinį presą *CONTROLS MCC 8* (1.4 pav.).

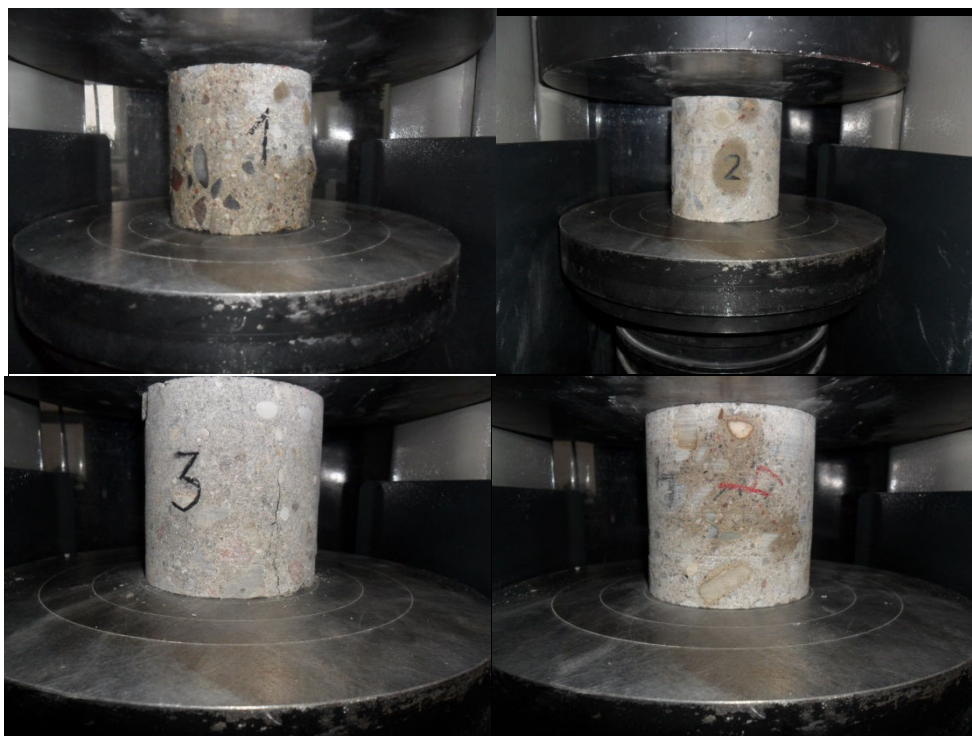
1.5 pav. Gniuždymo bandymas hidrauliniu presu *CONTROLS MCC 8*

Betono tankis nustatytas pagal LST EN 12390-7:2009 „Sukietėjusio betono bandymai. 7 dalis. Sukietėjusio betono tankis“, bandant taisyklingos ir netaisyklingos formos bandinius (stiprio bandymams paruoštus cilindrus, nupjautus kernų galus) (1.4, 1.5, 1.8 pav.). Betono vandens įgeriamumas nustatytas bandant nupjautas išgręžtų kernų dalis pagal LST EN 13369:2005 „Bendrosios surenkamųjų betoninių gaminių taisyklės“ (1.7 pav., 1.8 pav.).

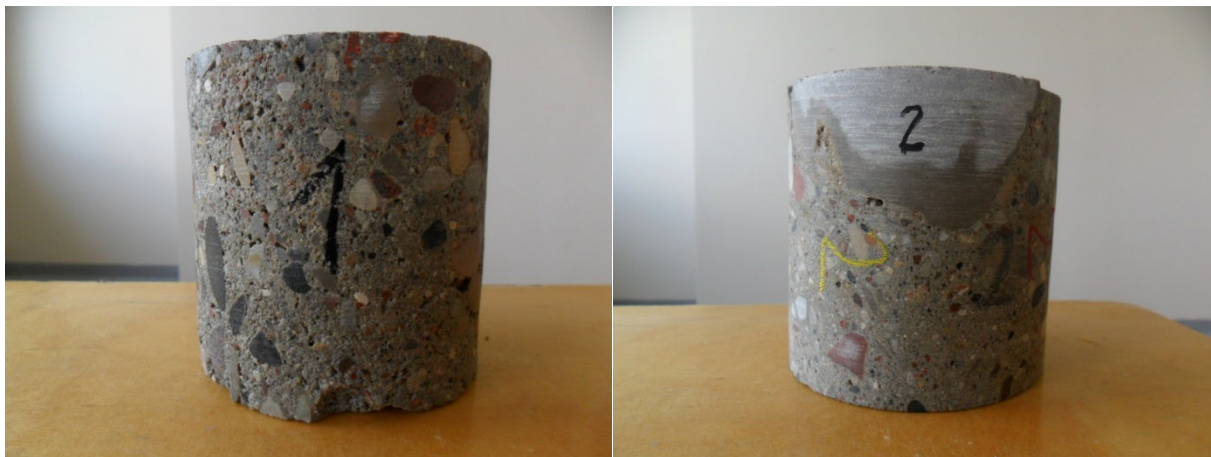
Bandinių apžiūra parodė, kad statinio betonas yra nevienodas. Ypač dideliu aktyvumu išsiskiria 1-as kernas, 2-ame kerne matomas neproporcingai didelė užpildo dalelė (1.6 pav.). Tai galėjo turėti įtakos labai mažam 1-o bandinio tankiui ir stipriui, didesniai 2-o bandinio tankiui (2.1, 2.2, 2.3 lentelės).

1.6 pav. Dideliu akytumu išsiskirianti 1-o bandinio struktūra, neproporcingai stambus užpildas 2-me bandinyje

Išvados. 1. Atlikus pertekliaus vandens pralaidos betono stiprio gniuždant tyrimus ardančiu metodu (gniuždant išgręžtus kernus) nustatyta, kad užtvankos ramtų betono stipris gniuždant yra labai skirtingas (kinta nuo 8,1 iki 32,7 N/mm²), tai rodo didelį betono nevienalytiškumą ir galimybę susidaryti pavojingam įtempių atvejui. Pagal stiprį gniuždant tirtas betonas atitinka C6/7,5, C16/20 ir C25/30 klases.

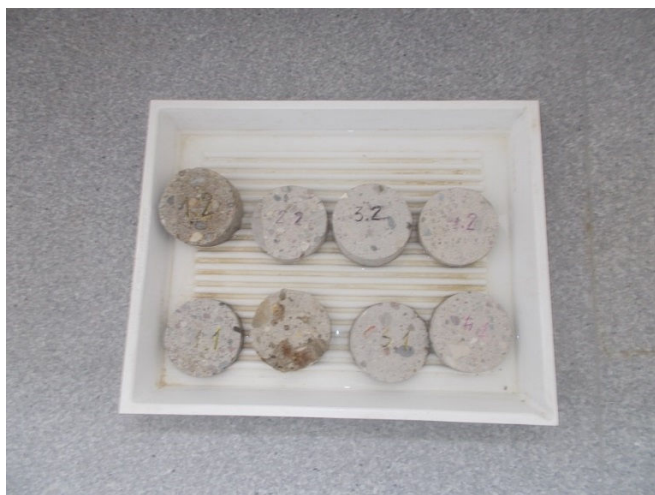
1.7 pav. Bandiniai pamerkti į $(20 \pm 2)^\circ\text{C}$ temperatūros vandenį

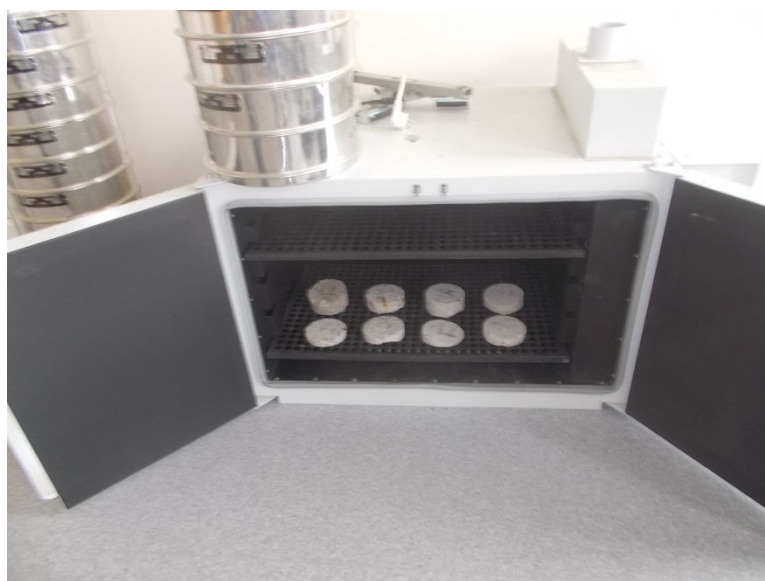
1.8 pav. Bandinių džiovinimas ventiliuojamojoje džiovykloje (105 ± 5) °C temperatūroje

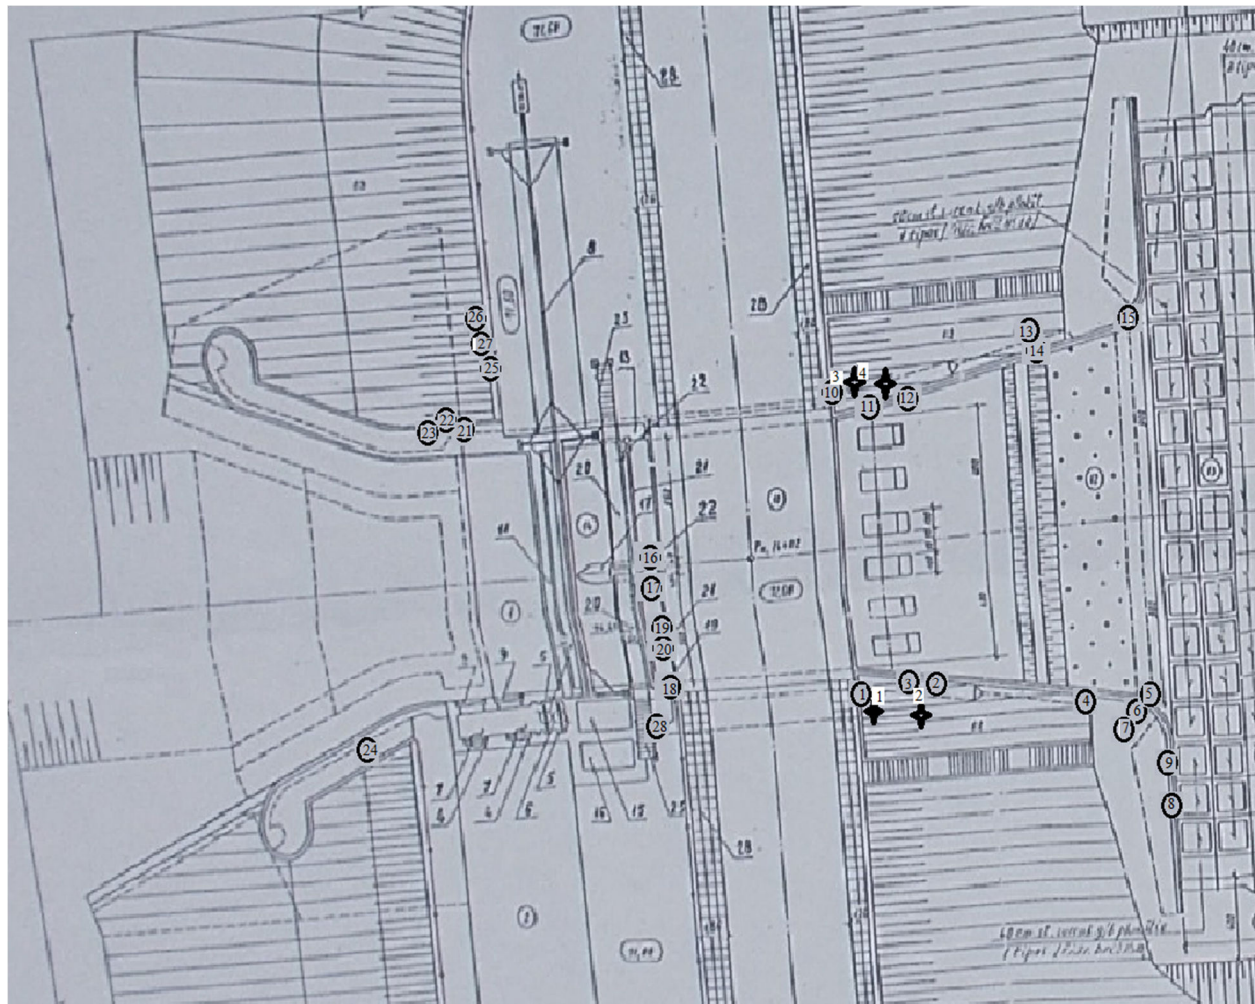
Betono stipris gniuždant nustatytas 2.1 pav. skaičiais pažymėtose vietose.

2.1 pav. Betono gniuždomojo stiprio bandymo vietos

Pagal tyrimo duomenimis nustatyta, kad **Marijampolės II tvenkinio pertekliaus vandens pralaidos** daugumos betoninių ir gelžbetoninių konstrukcijų betono stipris yra mažesnis už rekomenduojamąjį ir tik keliose tirtose vietose konstrukcijų stiprio gniuždant klasė atitinka reikalavimus.

Pagal tyrimo duomenimis nustatyta, kad **Marijampolės II tvenkinio pertekliaus vandens pralaidos ant Šešupės upės** betoninių ir gelžbetoninių konstrukcijų betono stipris yra mažesnis už rekomenduojamąjį, didžiausiu gniuždomuoju stipriu pasižymi **ištekėjimo dalies dešinysis ramtas (dešinė AS) dalyje kuri yra už 17- 20 m nuo tilto (4 ir 5 vieta)**, bei **aukštutinio bjefo (AB) šlaitų tvirtinimo surenkama PKU plokštė (26 vieta)** mažiausiu – **ištekėjimo dalies dešinysis ir kairysis ramentai (dešinė ir kairė AS) ties tiltui lygiagrečia dalim (1, 10 vietos) ir dešinysis ramentas 18 vietoje patiltėje, aukštutinio bjefo (AB) priežiūros tilteliai (23 ir 24 vieta)**.
