DĖL KLAIPĖDOS MIESTO SENAMIESČIO GATVIŲ REKONSTRUKCIJOS

INŽINERINIŲ TINKLŲ PATIKROS AKTAS

STATINIO DALIES APŽIŪROS AKTAS

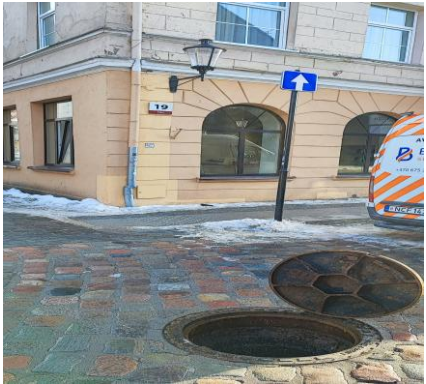
Žvejų g. 19, Klaipėda 1 išvadas

<p>Bendras nuotekų vamzdyno išvado ilgis – 10,8 m. Vizualiai apžiūrėjus šulinys pažeidimų neturi. Šulinyje esančio išvado gylis – 1,5m. Nuoteku vamzdyno ilgis iki pastato – 5,0 m.</p>

Eil. Nr.	Patikrinti objektai (sistemos)	Pastebėti defektai, deformacijos, gedimai	Rekomenduojami darbai defektams pašalinti
	 	Nuo šulinio, nuotekų vamzdynu nukeliavus nuo 6,2 m. iki 6,7 m. pastebėtas įtrūkimas. Vamzdynas neatitinka STR 2.07.01:2003 „Vandentiekis ir nuotekų šalintuvas. Pastato inžinerinės sistemos. Lauko inžineriniai tinklai“ reikalavimų, dėl ko galimos nuotekų vamzdyno avarijos ir dideli materialiniai nuostoliai.	Rekomenduojama vadovaujantis STR 1.07.03:2017 „STATINIŲ TECHNINĖS IR NAUDOJIMO PRIEŽIŪROS TVARKA. NAUJŲ NEKILNOJAMOJO TURTO KADASTRO OBJEKTŲ FORMAVIMO TVARKA“ 96 punktu, atlikti buitinių nuotekų vamzdyno dalies remontą.
	 	Nuo šulinio, nuotekų vamzdynu nukeliavus nuo 9,2 m. iki 10,8 m. pastebėtas įtrūkimas. Vamzdynas neatitinka STR 2.07.01:2003 „Vandentiekis ir nuotekų šalintuvas. Pastato inžinerinės sistemos. Lauko inžineriniai tinklai“ reikalavimų, dėl ko galimos nuotekų vamzdyno avarijos ir dideli materialiniai nuostoliai.	Rekomenduojama vadovaujantis STR 1.07.03:2017 „STATINIŲ TECHNINĖS IR NAUDOJIMO PRIEŽIŪROS TVARKA. NAUJŲ NEKILNOJAMOJO TURTO KADASTRO OBJEKTŲ FORMAVIMO TVARKA“ 96 punktu, atlikti buitinių nuotekų vamzdyno dalies remontą.

Nuo šulinio, nuotekų vamzdynu nukeliavus nuo 10,9 m. iki 12,0 m. pastebėtas įtrūkimas. Vamzdynas neatitinka STR 2.07.01:2003 „Vandentiekis ir nuotekų šalintuvas. Pastato inžinerinės sistemos. Lauko inžineriniai tinklai“ reikalavimų, dėl ko galimos nuotekų vamzdyno avarijos ir dideli materialiniai nuostoliai.	Rekomenduojama vadovaujantis STR 1.07.03:2017 „STATINIŲ TECHNINĖS IR NAUDOJIMO PRIEŽIŪROS TVARKA. NAUJŲ NEKILNOJAMOJO TURTO KADASTRO OBJEKTŲ FORMAVIMO TVARKA“ 96 punktu, atlikti buitinių nuotekų vamzdyno dalies remontą.
	 	Nuo šulinio, nuotekų vamzdynu nukeliavus nuo 13,0 m. iki 14,0 m. pastebėtas įtrūkimas. Vamzdynas neatitinka STR 2.07.01:2003 „Vandentiekis ir nuotekų šalintuvas. Pastato inžinerinės sistemos. Lauko inžineriniai tinklai“ reikalavimų, dėl ko galimos nuotekų vamzdyno avarijos ir dideli materialiniai nuostoliai.	Rekomenduojama vadovaujantis STR 1.07.03:2017 „STATINIŲ TECHNINĖS IR NAUDOJIMO PRIEŽIŪROS TVARKA. NAUJŲ NEKILNOJAMOJO TURTO KADASTRO OBJEKTŲ FORMAVIMO TVARKA“ 96 punktu, atlikti buitinių nuotekų vamzdyno dalies remontą.

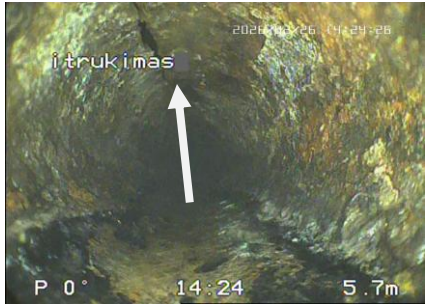
Nuo šulinio, nuotekų vamzdynu nukeliavus nuo 5,1 m. iki 5,9 m. pastebėtas įtrūkimas. Vamzdynas neatitinka STR 2.07.01:2003 „Vandentiekis ir nuotekų šalintuvas. Pastato inžinerinės sistemos. Lauko inžineriniai tinklai“ reikalavimų, dėl ko galimos nuotekų vamzdyno avarijos ir dideli materialiniai nuostoliai.	Rekomenduojama vadovaujantis STR 1.07.03:2017 „STATINIŲ TECHNINĖS IR NAUDOJIMO PRIEŽIŪROS TVARKA. NAUJŲ NEKILNOJAMOJO TURTO KADASTRO OBJEKTŲ FORMAVIMO TVARKA“ 96 punktu, atlikti buitinių nuotekų vamzdyno dalies remontą.

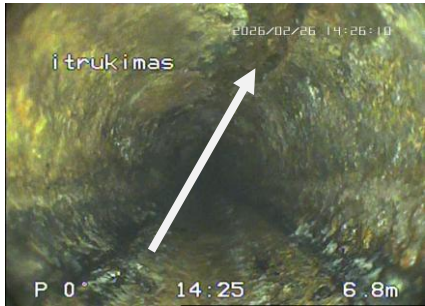
Nuo šulinio, nuotekų vamzdynu nukeliavus nuo 6,2 m. iki 7,8 m. pastebėtas įtrūkimas. Vamzdynas neatitinka STR 2.07.01:2003 „Vandentiekis ir nuotekų šalintuvas. Pastato inžinerinės sistemos. Lauko inžineriniai tinklai“ reikalavimų, dėl ko galimos nuotekų vamzdyno avarijos ir dideli materialiniai nuostoliai.	Rekomenduojama vadovaujantis STR 1.07.03:2017 „STATINIŲ TECHNINĖS IR NAUDOJIMO PRIEŽIŪROS TVARKA. NAUJŲ NEKILNOJAMOJO TURTO KADASTRO OBJEKTŲ FORMAVIMO TVARKA“ 96 punktu, atlikti buitinių nuotekų vamzdyno dalies remontą.

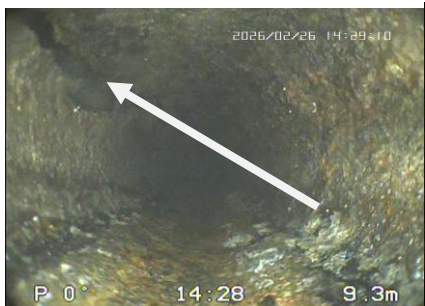
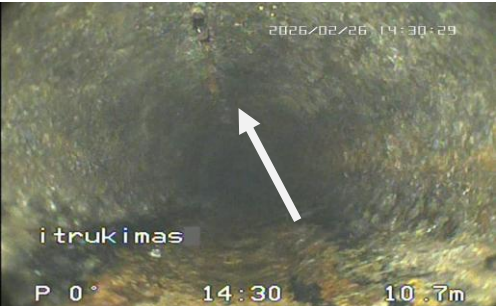
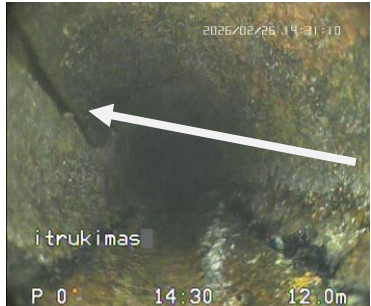
Nuo šulinio, nuotekų vamzdynu nukeliavus nuo 8,8 m. iki 12,2 m. pastebėtas įtrūkimas. Vamzdynas neatitinka STR 2.07.01:2003 „Vandentiekis ir nuotekų šalintuvas. Pastato inžinerinės sistemos. Lauko inžineriniai tinklai“ reikalavimų, dėl ko galimos nuotekų vamzdyno avarijos ir dideli materialiniai nuostoliai.	Rekomenduojama vadovaujantis STR 1.07.03:2017 „STATINIŲ TECHNINĖS IR NAUDOJIMO PRIEŽIŪROS TVARKA. NAUJŲ NEKILNOJAMOJO TURTO KADASTRO OBJEKTŲ FORMAVIMO TVARKA“ 96 punktu, atlikti buitinių nuotekų vamzdyno dalies remontą.

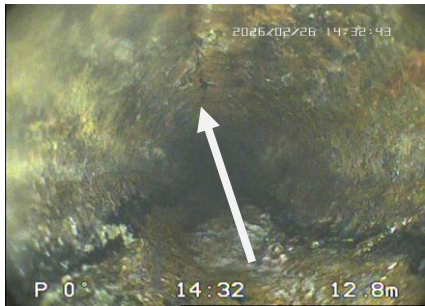
Nuo šulinio, nuotekų vamzdynu nukeliavus nuo 12,8 m. iki 13,0 m. pastebėtas įtrūkimas. Vamzdynas neatitinka STR 2.07.01:2003 „Vandentiekis ir nuotekų šalintuvas. Pastato inžinerinės sistemos. Lauko inžineriniai tinklai“ reikalavimų, dėl ko galimos nuotekų vamzdyno avarijos ir dideli materialiniai nuostoliai.	Rekomenduojama vadovaujantis STR 1.07.03:2017 „STATINIŲ TECHNINĖS IR NAUDOJIMO PRIEŽIŪROS TVARKA. NAUJŲ NEKILNOJAMOJO TURTO KADASTRO OBJEKTŲ FORMAVIMO TVARKA“ 96 punktu, atlikti buitinių nuotekų vamzdyno dalies remontą.

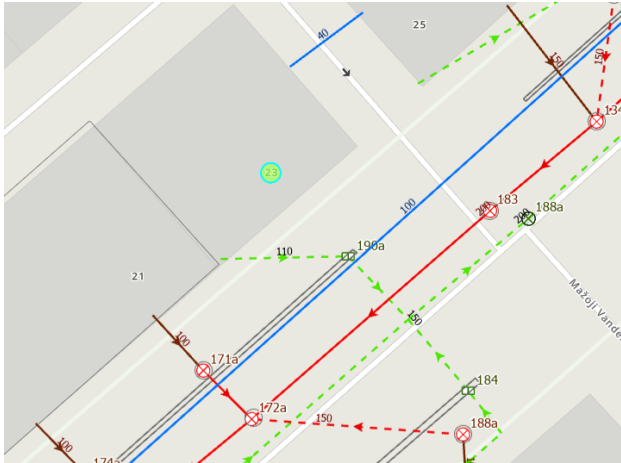
23 namo Šulinys nepažymėtas

Turgaus g. 23, Klaipėda	
	 	Atidaryti šalia 23 namo esantys šuliniai, tačiau išvadas nerastas.

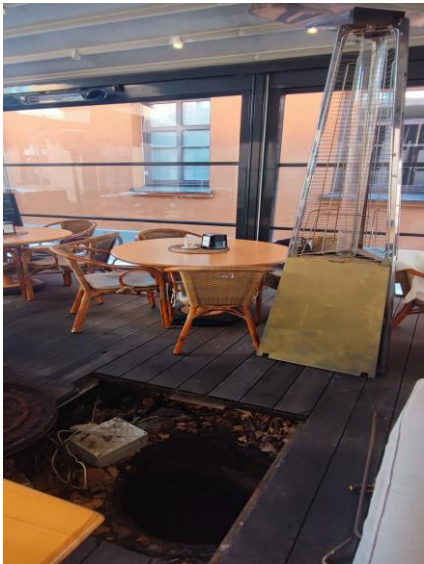
Teatro g. 5, Klaipėda 1 išvadas

Bendras nuotekų vamzdyno išvado ilgis – 10,0 m. Vizualiai apžiūrėjus šulinys pažeidimų neturi. Šulinyje esančio išvado gylis – 1,6 m. Nuoteku vamzdyno ilgis iki pastato – 6,0 m.

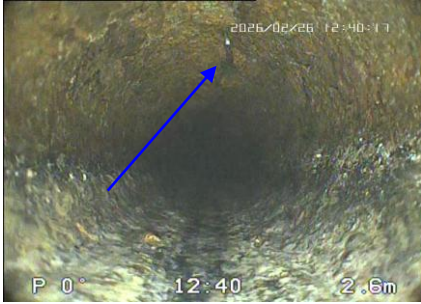
Nuo šulinio, nuotekų vamzdynu nukeliavus nuo 1,3 m. iki 3,2 m. pastebėtas įtrūkimas. Vamzdynas neatitinka STR 2.07.01:2003 „Vandentiekis ir nuotekų šalintuvas. Pastato inžinerinės sistemos. Lauko inžineriniai tinklai“ reikalavimų, dėl ko galimos nuotekų vamzdyno avarijos ir dideli materialiniai nuostoliai. Galimas vamzdyno remontas CIPP metodu.	Rekomenduojama vadovaujantis STR 1.07.03:2017 „STATINIŲ TECHNINĖS IR NAUDOJIMO PRIEŽIŪROS TVARKA. NAUJŲ NEKILNOJAMOJO TURTO KADASTRO OBJEKTŲ FORMAVIMO TVARKA“ 96 punktu, atlikti buitinių nuotekų vamzdyno dalies remontą.

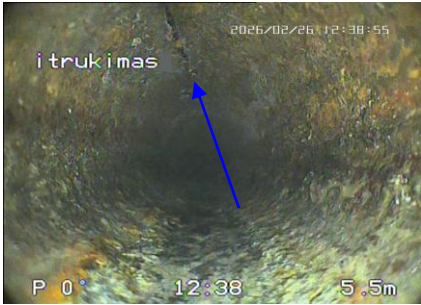
Nuo šulinio, nuotekų vamzdynu nukeliavus nuo 3,9 m. iki 5,8 m. pastebėtas įtrūkimas. Vamzdynas neatitinka STR 2.07.01:2003 „Vandentiekis ir nuotekų šalintuvas. Pastato inžinerinės sistemos. Lauko inžineriniai tinklai“ reikalavimų, dėl ko galimos nuotekų vamzdyno avarijos ir dideli materialiniai nuostoliai. Galimas vamzdyno remontas CIPP metodu.	Rekomenduojama vadovaujantis STR 1.07.03:2017 „STATINIŲ TECHNINĖS IR NAUDOJIMO PRIEŽIŪROS TVARKA. NAUJŲ NEKILNOJAMOJO TURTO KADASTRO OBJEKTŲ FORMAVIMO TVARKA“ 96 punktu, atlikti buitinių nuotekų vamzdyno dalies remontą.

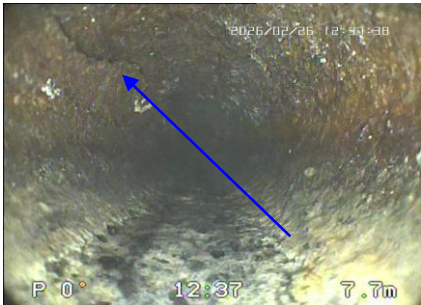
Nuo šulinio, nuotekų vamzdynu nukeliavus nuo 6,5 m. iki 8,4 m. pastebėtas įtrūkimas. Vamzdynas neatitinka STR 2.07.01:2003 „Vandentiekis ir nuotekų šalintuvas. Pastato inžinerinės sistemos. Lauko inžineriniai tinklai“ reikalavimų, dėl ko galimos nuotekų vamzdyno avarijos ir dideli materialiniai nuostoliai. Galimas vamzdyno remontas CIPP metodu.	Rekomenduojama vadovaujantis STR 1.07.03:2017 „STATINIŲ TECHNINĖS IR NAUDOJIMO PRIEŽIŪROS TVARKA. NAUJŲ NEKILNOJAMOJO TURTO KADASTRO OBJEKTŲ FORMAVIMO TVARKA“ 96 punktu, atlikti buitinių nuotekų vamzdyno dalies remontą.

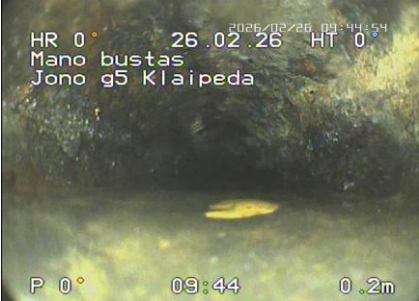
<p>Nuo šulinio, nuotekų vamzdynu nukeliavus nuo 0,0 m. iki 1,7 m. pastebėtas nuolydžio nebuvimas. Vamzdynas neatitinka STR 2.07.01:2003 „Vandentiekis ir nuotekų šalintuvas. Pastato inžinerinės sistemos. Lauko inžineriniai tinklai“ reikalavimų, dėl ko galimos nuotekų vamzdyno avarijos ir dideli materialiniai nuostoliai.</p>	<p>Rekomenduojama vadovaujantis STR 1.07.03:2017 „STATINIŲ TECHNINĖS IR NAUDOJIMO PRIEŽIŪROS TVARKA. NAUJŲ NEKILNOJAMOJO TURTO KADASTRO OBJEKTŲ FORMAVIMO TVARKA“ 96 punktu, atlikti buitinių nuotekų vamzdyno dalies remontą.</p>

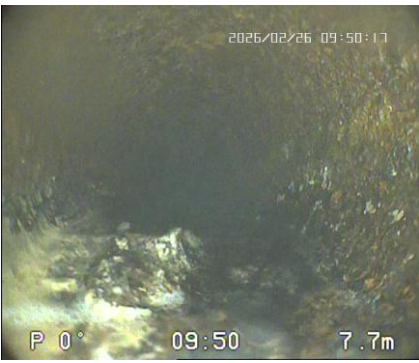
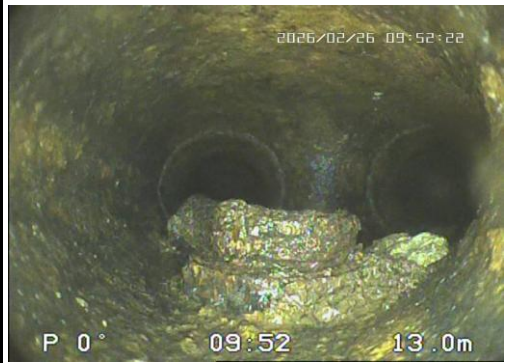
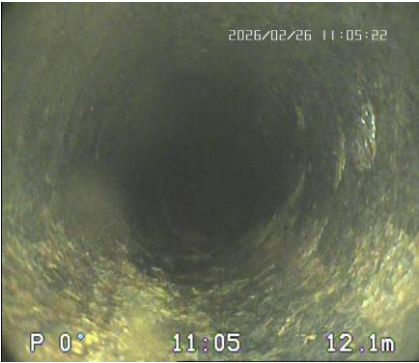
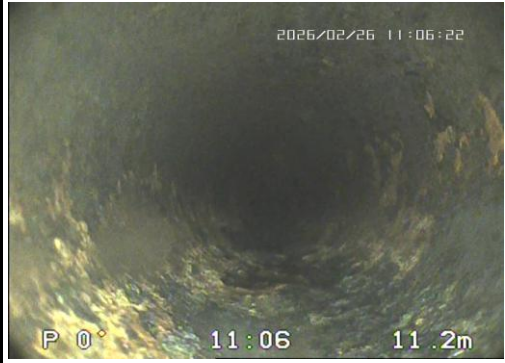
<p>Nuotekų vamzdyne, buvo užfiksuotas gausus apnašų susidarymas į vamzdyno sienelės, dėl susidariusių apnašų, galimos nuotekų vamzdyno avarijos, todėl atliktas vamzdyno atliktas frezavimas, pašalinant susidariusias apnašas ir svetimkūnius.</p>

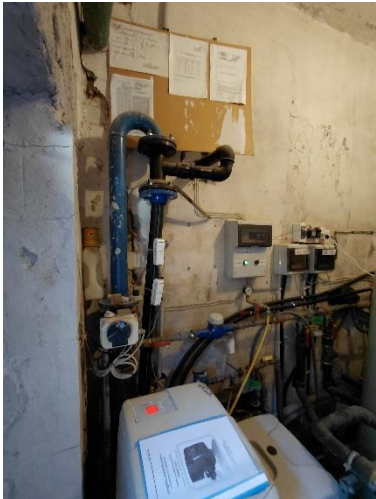
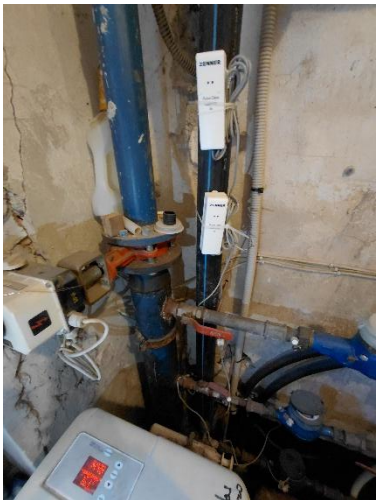
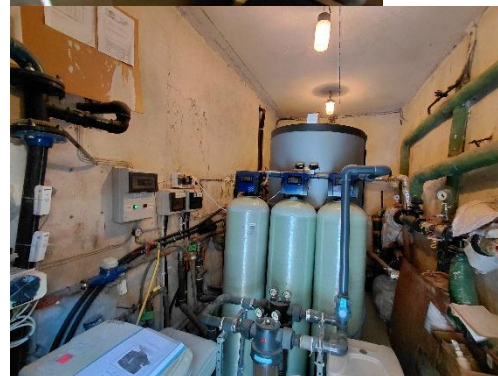
1.	Laikančios konstrukcijos / išorės atitvaros			
1.1.	Šilumos punktas	1.Rekomenduojama rekonstruoti/atnaujinti pastato vandentiekio įvadus	1. Yra techninė galimybė bei planuojama įsirengti atskirą vandentiekio įvadą ir vandens apskaitos mazgą šiluminiame punkte. (Brėžinys pridedamas).

1. Yra techninė galimybė bei planuojama įsirengti atskirą vandentiekio įvadą ir vandens apskaitos mazgą šiluminiame punkte. (Brėžinys pridedamas)
2. Rekomenduojama rekonstruoti/atnaujinti pastato vandentiekio įvadus.

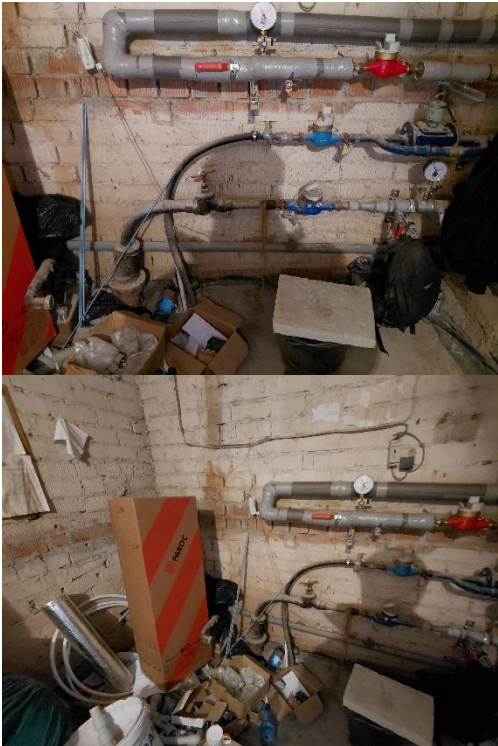
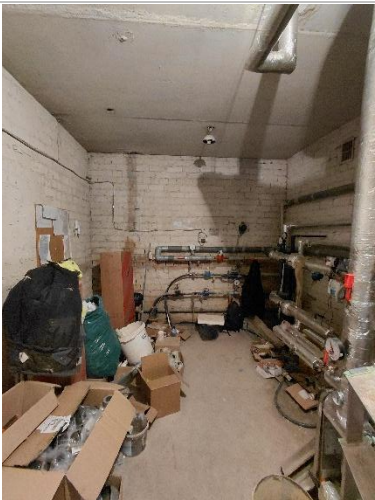
1.	Laikančios konstrukcijos / išorės atitvaros			
1.1.	Šilumos punktas	1. Rekomenduojama rekonstruoti/atnaujinti pastato vandentiekio įvadus	1. Yra techninė galimybė bei planuojama įsirengti atskirą vandentiekio įvadą ir vandens apskaitos mazgą šiluminiame punkte. (Brėžinys pridedamas).

1. Yra techninė galimybė bei planuojama įsirengti atskirą vandentiekio įvadą ir vandens apskaitos mazgą šiluminiame punkte. (Brėžinys pridedamas)
2. Rekomenduojama rekonstruoti/atnaujinti pastato vandentiekio įvadus.

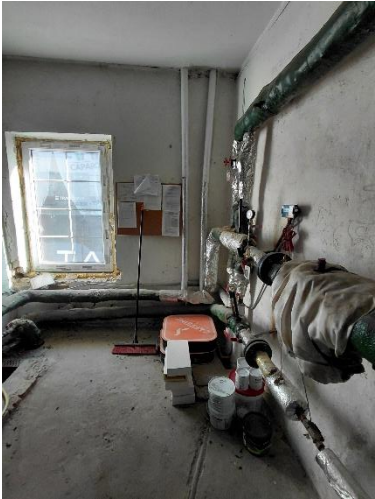
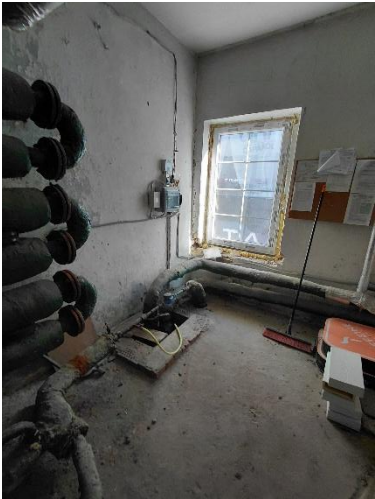
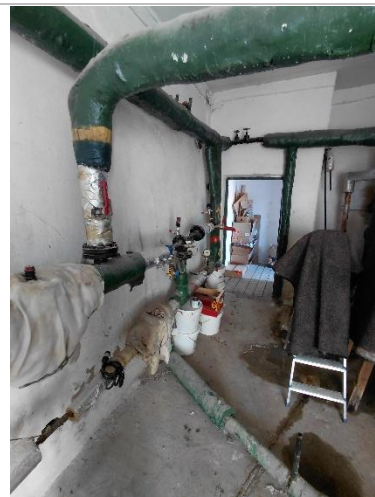
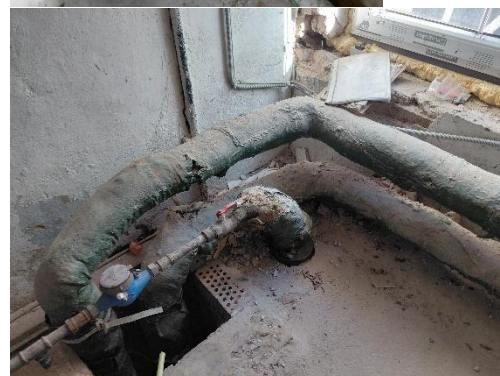
Eil. Nr.	Apžiūrima dalis	Pastebėti defektai, deformacijos, gedimai.	Rekomenduojami darbai defektas, gedimams šalinti	Foto fikscija
1.	Laikančios konstrukcijos / išorės atitvaros			
1.1.	Šilumos punktas	1. Rekomenduojama rekonstruoti/atnaujinti pastato vandentiekio įvadus	1. Yra techninė galimybė bei planuojama įsirengti atskirą vandentiekio įvadą ir vandens apskaitos mazgą šiluminiame punkte. (Brėžinys pridedamas).

1. Yra techninė galimybė bei planuojama įsirengti atskirą vandentiekio įvadą ir vandens apskaitos mazgą šiluminiame punkte. (Brėžinys pridedamas)
2. Rekomenduojama rekonstruoti/atnaujinti pastato vandentiekio įvadus.

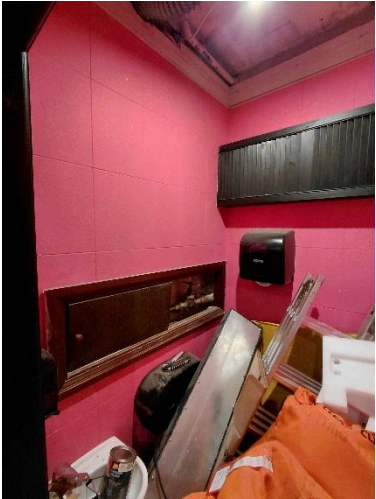
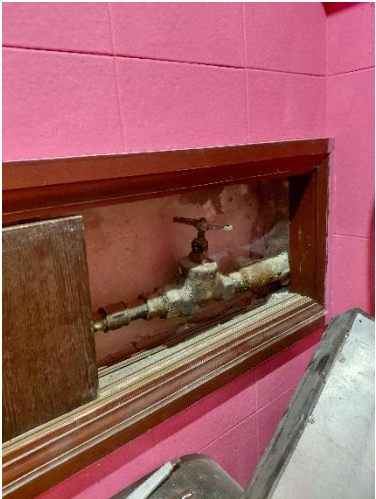
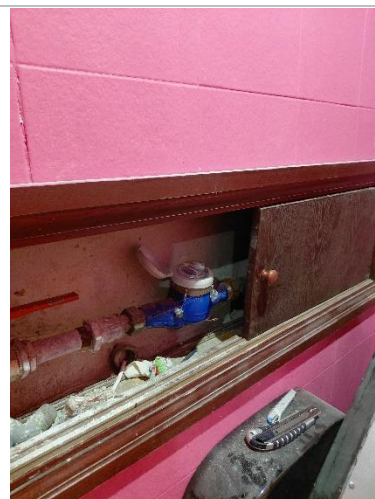
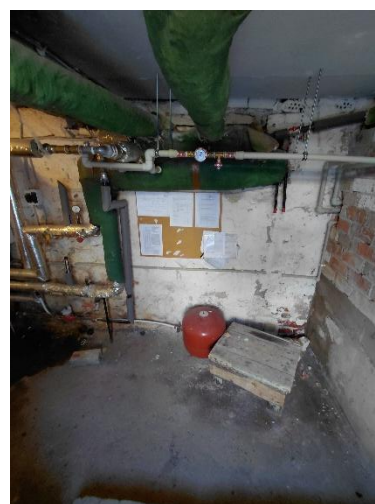
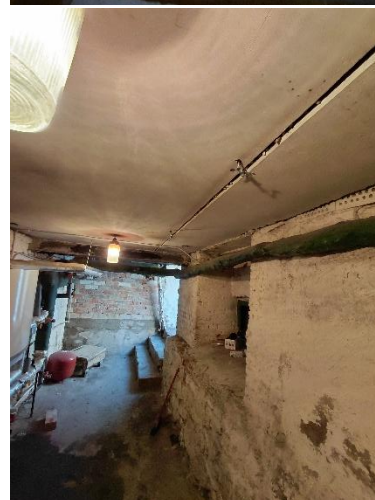
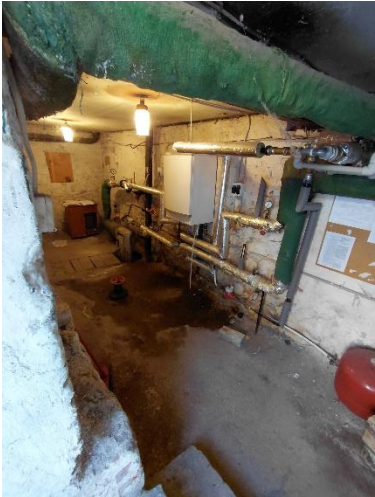
Eil. Nr.	Apžiūrima dalis	Pastebėti defektai, deformacijos, gedimai.	Rekomenduojami darbai defektas, gedimams šalinti	Foto fikscija
1.	Laikančios konstrukcijos / išorės atitvaros			
1.1.	Šilumos punktas	1. Rekomenduojama perkelti vandentiekio įvadus į šilumos punkto patalpas nurodytas brėžinyje.	1. Yra techninė galimybė bei planuojama įsirengti atskirą vandentiekio įvadą ir vandens apskaitos mazgą šiluminiame punkte. (Brėžinys pridedamas).

1. Yra techninė galimybė bei planuojama įsirengti atskirą vandentiekio įvadą ir vandens apskaitos mazgą šiluminiame punkte. (Brėžinys pridedamas)
2. Rekomenduojama rekonstruoti/atnaujinti pastato vandentiekio įvadus.
