CHEMINIAI NEKILNOJAMOJO KULTŪROS PAVELDO TYRIMAI

Rokiškio Šv. apaštalo evangelisto Mato parapiinės bažnyčios komplekso
Šv. apaštalo evangelisto Mato bažnyčios (u. k. Kultūros vertybių registre 22373,
adresas: Nepriklausomybės a. 1, Rokiškis) presbiterijos skliauto dažymas
(pavadinimas, unikalus kodas Kultūros vertybių registre, adresas)

Rokiškio Šv. apaštalo evangelisto Mato bažnyčios presbiterijos skliauto
dažymo mėginių stratigrafiniai ir cheminiai dažų sluoksnių tyrimai
(atliktų darbų pavadinimas)

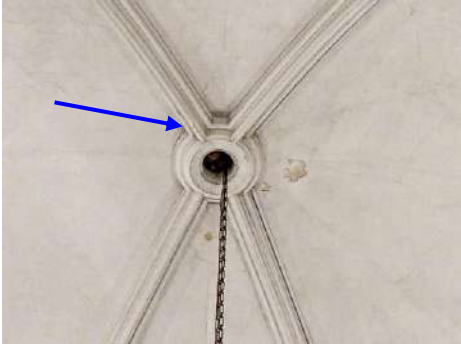
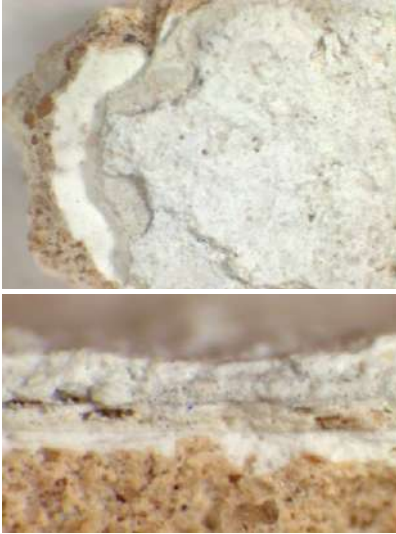
Mėg. Nr.	Pavyzdžio pavadinimas, paėmimo vieta	Dažų sluoksnių stratigrafija ir cheminių tyrimų rezultatai	Mėginio nuotrauka
1.	<p>Nerviūra, gilūs sluoksniai. Presbiterijos skliautas</p>

<p>Lipdyba.</p> <ol style="list-style-type: none"> Ryškiai baltas plonas, tvirtas grunto sluoksnis. <i>Rasta: kalkės (kreida?), baltyminės kilmės klijų pėdsakai.</i> Ryškiai baltas papilkėjusiu (purvinoku?) paviršiumi plonas sluoksnis. Paviršiuje yra pilkų kietesnių grumstelių. <i>Rasta: kalkės (kreida?), baltyminės kilmės klijai (kazeinas).</i> Šviesiai kreminis plonas sluoksnis su rusvai geltonomis dalelėmis. <i>Rasta: kalkės (kreida?), geltonos ochros pėdsakai, baltyminės kilmės klijų (kazeino) pėdsakai.</i> Baltas labai plonas sluoksnis su ryškiai mėlynomis ir pavienėmis geltonomis dalelėmis bei papilkėjusiu paviršiumi. Tvirtas sluoksnis kietu paviršiumi. <i>Rasta: kalkės (kreida?), sintetinio ultramarino, geltonos orchros pėdsakai, baltyminės kilmės klijų (kazeino) pėdsakai.</i> Baltas porėtas, tvirtas sluoksnis su pavienėmis mėlynomis, rudomis dalelėmis. Baltas porėtas, grudėtas, netolygus sluoksnis su pavienėmis juodomis, mėlynomis, geltonomis ir rudomis dalelėmis. Paviršiaus tekstūra lyg su akmenukais. <i>Rasta: kalkės (kreida?) medžio anglies, sintetinio ultramarino, rudos, geltonos ochros pėdsakai, baltyminės kilmės klijai.</i>

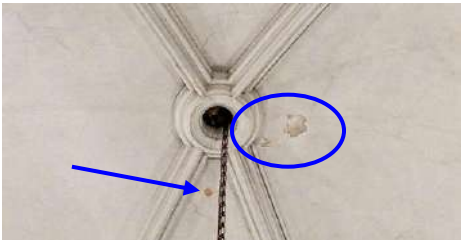
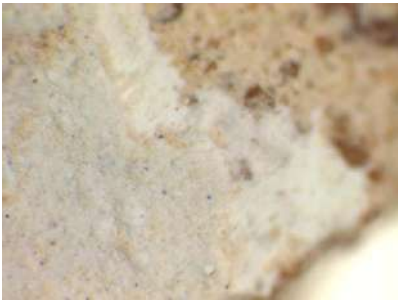
2.	Nerviūra, viršutiniai sluoksniai. Presbiterijos skliautas	Mėginio sluoksniai identiški 1.3.–1.6. sluoksniams.	
3.	Skliautas, gilūs sluoksniai. Presbiterija

Tinkas. 1. Ryškiai baltas plonas, tvirtas grunto sluoksnis, identiškas 1.1. sluoksniui. 2. Ryškiai baltas labai plonas, tvirtas sluoksnis, identiškas 1.2. sluoksniui. 3. Šviesiai kreminis plonas sluoksnis su gelsvai rudomis dalelėmis, identiškas 1.3. sluoksniui. 4. Pilkšvas ypač plonas sluoksnis, lyg lesiruotė, su ryškiai mėlynomis ir pavienėmis geltonomis dalelėmis. Identiškas 1.4. sluoksniui.

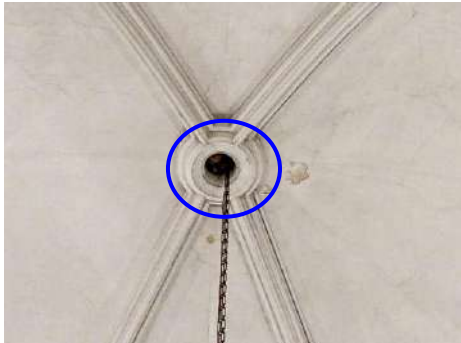
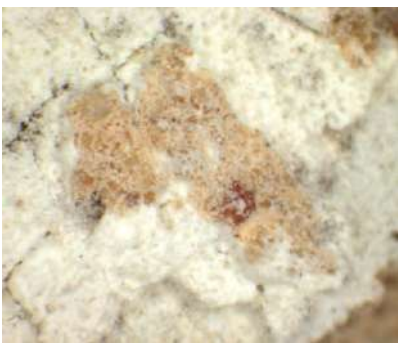
4.	Rozetė, reversas. Presbiterijos skliautas

1. Šviesiai persikinis sluoksnis su akmenukais ir vietomis aptinkamais medžio plaušais. Sluoksnis aptinkamas vietomis, lyg spalvoto tinko sluoksnelis. <i>Rasta: akmenukai, kalkės (kreida?), geltona ochra, baltyminės kilmės klijai (kazeinas).</i> 2. Ryškiai baltas plonas sluoksnis, identiškas 1.1., 3.1. sluoksniams. Aptinkamas vietomis. 3. Ryškiai baltas labai plonas sluoksnis, identiškas 1.2., 3.2. sluoksniams. Aptinkamas vietomis. 4. Šviesiai kreminis labai plonas sluoksnis, identiškas 1.3., 3.3. sluoksniams. 5. Baltas labai plonas sluoksnis su ryškiai mėlynomis ir pavienėmis geltonomis dalelėmis, identiškas 1.4., 3.4. sluoksniams. Šis sluoksnis vietomis aptinkamas tiesiai ant 4.1. sluoksnio. 6. Baltas porėtas, tvirtas sluoksnis, identiškas 1.5. sluoksniui. 7. Baltas porėtas, grudėtas, netolygus sluoksnis, identiškas 1.6. sluoksniui. 8. Tinkas.

Įdomus rozetės mėginys, kurio reverse aptinkami šviesiai persikinės spalvos, galimai tinko(?), sluoksnio su akmenukais ploteliai. Šiame sluoksnyje nustatytas mažas kiekis *geltonos ochros*. Stratigrafiškai žiūrint, ant šio sluoksnio vietomis aptinkami du ryškiai balti ir šviesiai gelsvas sluoksniai, o vietomis – iš karto baltas dažų sluoksnis su mėlynomis dalelėmis. Tokie atradimai perša mintį, kad galimai pirmieji trys sluoksniai (balti ir kreminis), o gal net ir visi keturi (persikinis tinko(?) ir trys dažų sluoksniai) buvo nuskusti remontų metu. Tačiau šiuos rezultatus reikėtų vertinti atsargiai, nes nemačius mėginio ėmimo proceso bei viso skliauto bendros situacijos gyvai, sunku interpretuoti mėginio sluoksnių kilmę. Tiksliesniems tyrimų rezultatams gauti rekomenduotume atlikti papildomų detalesnių tyrimų.

5. Rozetės mėginio reverse aptikti nelabai aiškios dekoratyvinės prigimties šviesiai persikinio sluoksnelio su akmenukais likučiai (*akmenukai, kalkės (kreida?), geltona ochra, baltyminės kilmės klijai (kazeinas)*). Ant šių likučių vietomis aptinkami du ryškiai balti ir gelsvas dažų sluoksnis, o vietomis – iš karto baltas su mėlynomis dalelėmis dažų sluoksnis.
