VILNIUS 2016-07

ROKIŠKIO ŠV. APAŠTALO EVANGELISTO MATO BAŽNYČIOS, NEPRIKLAUSOMYBĖS
A. 1, ROKIŠKYJE, RŪSIO PATALPŲ KONSTRUKCIJŲ TYRIMAI

AIŠKINAMASIS RAŠTAS

Tyrimai atlikti Rokiškio Šv. apaštalo evangelisto Mato parapijos užsakymu. Tyrimų tikslas nustatyti koplyčios konstrukcijos, koplyčios mikroklimato parametrus. Nustatyti drėgmės kondensacijos priežastis, pasiūlyti mikroklimato tvarkybos pasiūlymus.

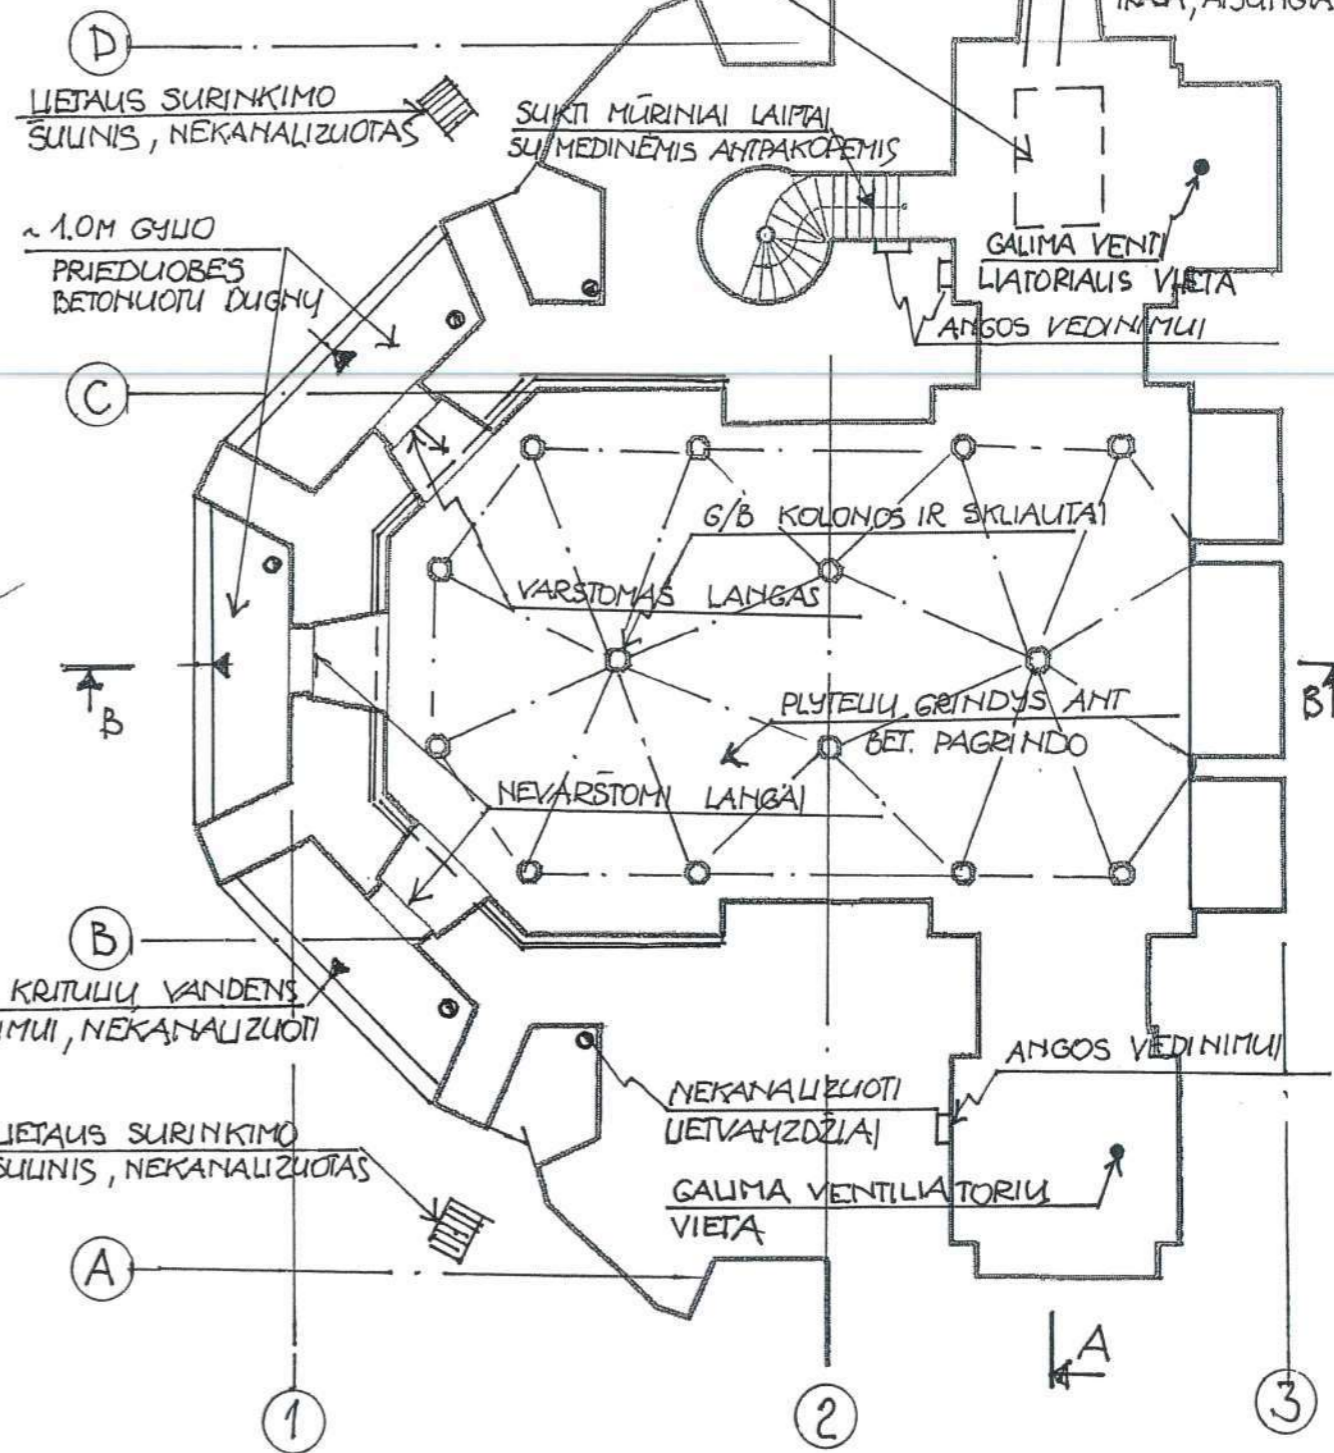
KOPLYČIOS PLANAS M 1:100

Koplyčios konstrukciją sudaro g/b karkasas šešiakampių kolonų su briaunuotais neogotikiniais skliautais. Šonuose įrengtos plokščios g/b perdangos su uždengta karstų nuleidimo anga. Į koplyčią sovietmečiu buvo nuvesti šilumos tinklų vamzdžiai, kurie šiuo metu yra užaklinti.

KARSTŲ NULEDIMŲ ANGA /UŽDENGTA/

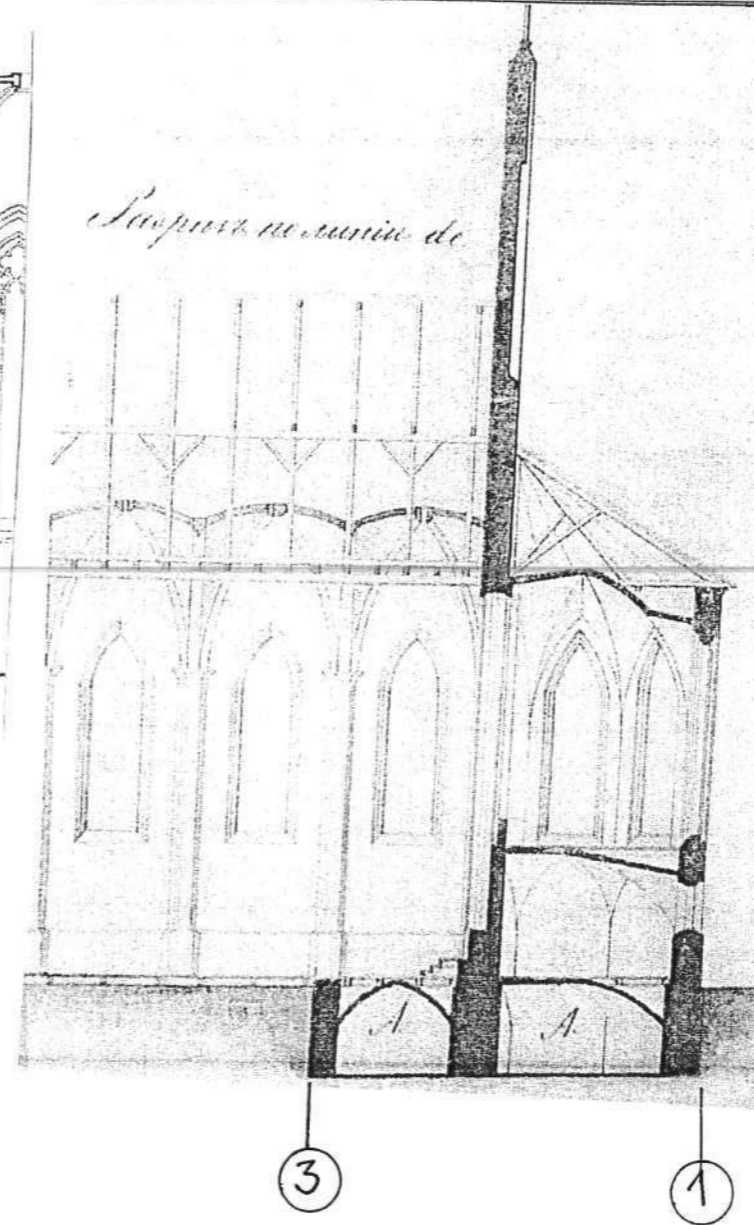
1882 m PROJEKTO PJŪVIS M1:250

Vizualiniais ir ikonografiniais tyrimais nustatyta, kad koplyčia buvo statyta kartu su bažnyčia po apsidine bažnyčios dalimi, dalis koplyčios kerta centrinės navos dalį. Tai matosi 1882 m. projekte (brėž. K-2).

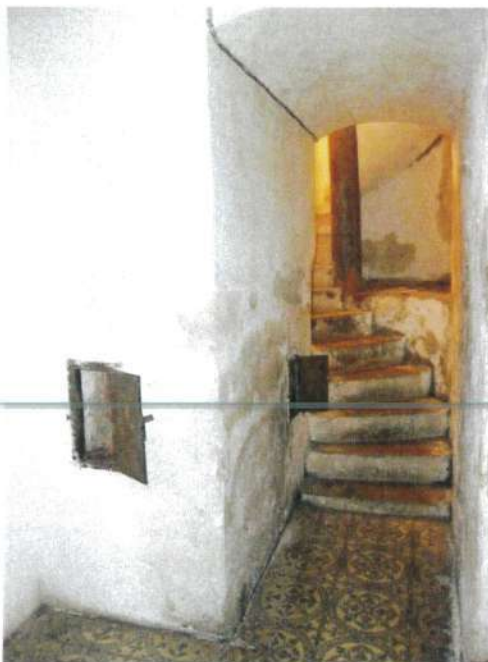
(Pav. 1)

1. Sukti laiptai į koplyčią. Matosi centrinis medinis laiptų stulpas, pakopos į rūšį, koplyčios autentiškos grindys, laiptų ir sienų drėgminiai defektai bei vėdinimo angos.

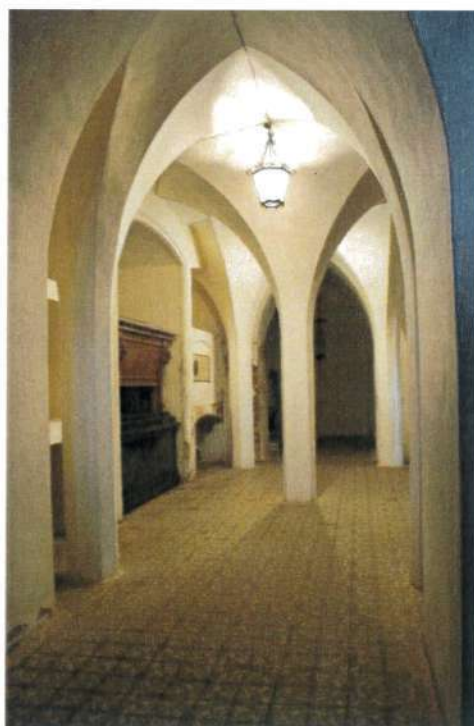
(Pav. 2)

2. Koplyčios bendras vaizdas su g/b kolonų tinklu ir nišomis karstams. Grindys betoninių polichromuotų plytelių.
3. Tinko defektai. Tinkas atsisluoksniavęs, vietomis nukritęs.

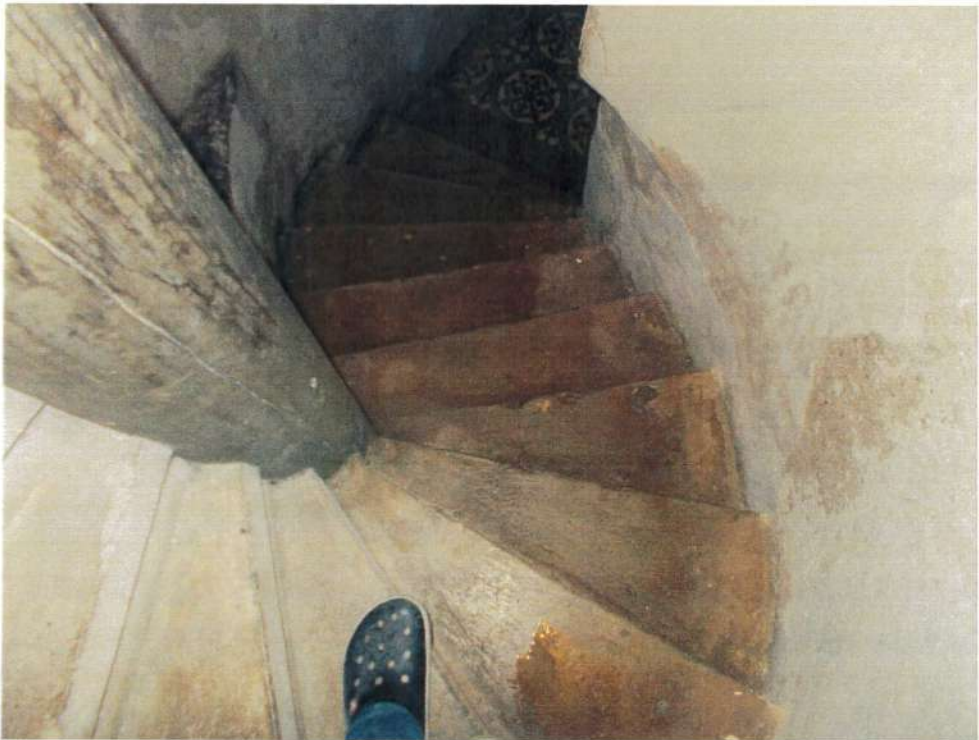
(Pav. 4)

4. Laiptų į koplyčią fragmentas su tinko ir kondensacijos defektais.
5. ,6., 7. Langai į koplyčia apsidinėje dalyje. Langas (pav. 5) atidaromas (turi atidarymo mechanizmą), kiti langai aklini. Langai metalinių rėmelių, įstiklinti.

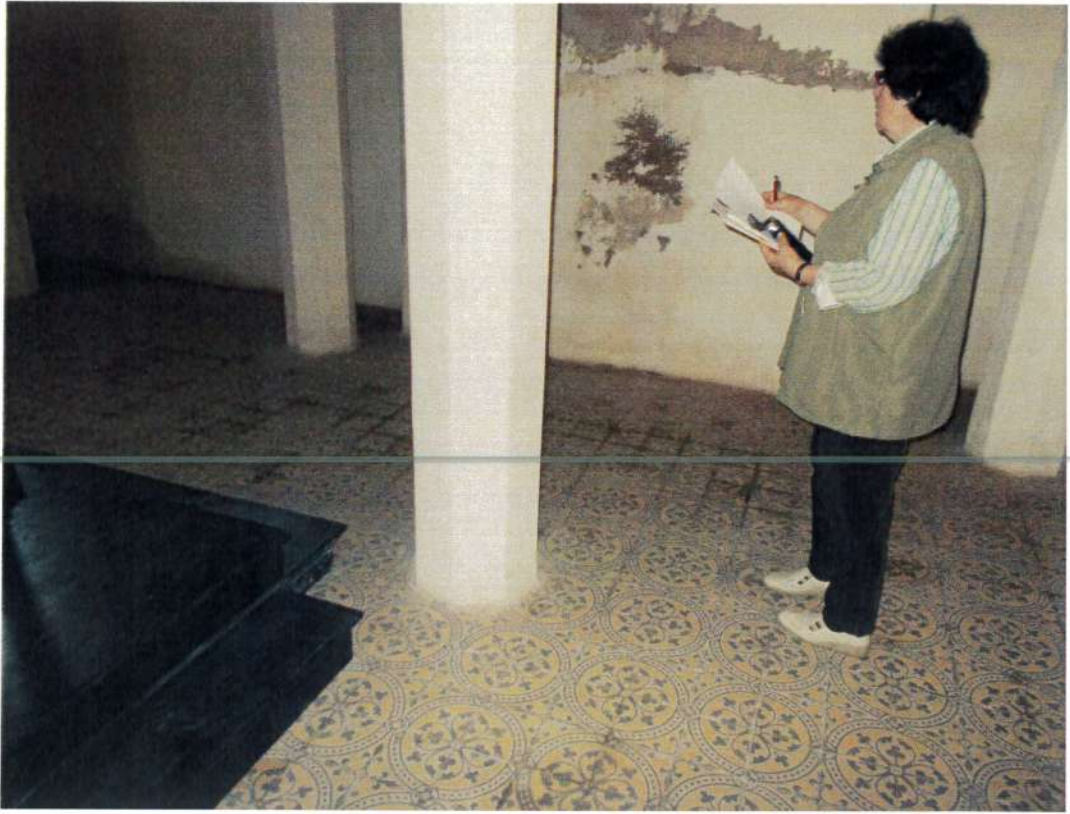
(Pav. 8)

8. Koplyčios bendras vaizdas su sienų drėgminiais defektais.
9. Koplyčios bendras vaizdas į laidojimo nišas.
10. Buv. šiluminės trasos ir kanalo į koplyčią užaklinti vamzdžiai. Matosi anga karstamas nuleisti.

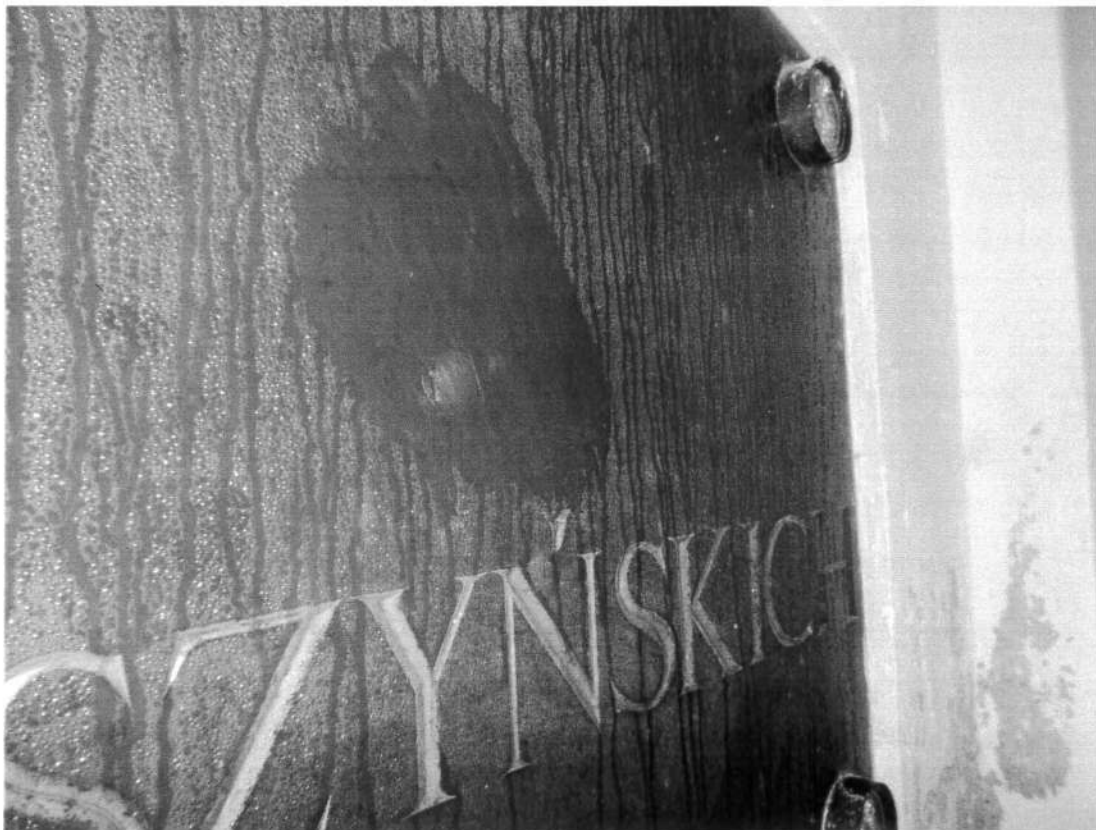
(Pav. 11)

11. Gausus kondensato kiekis ant antkapio granito paviršiaus.
12. , 13. atšokęs ir nukritęs tinkas nuo vidinės koplyčios sienos.
14. Drėgminiai defektai.

1. Vieną iš drėgminių defektų priežasčių yra kapiliarinis drėgmės pasiurbimas ir infiltracija per sienas dėl pastoviai maitinamos grunto drėgmės (netinkami kanalizacijos lietaus nuvedimo sistemos).
2. Apie gausią drėgmės kondensaciją ant granitinių paviršių ir drėgmės absorbciją vandens įgeriančiose paviršiuose (tinke ir mūre) byloja netinkamas koplyčios mikroklimatas. Absoliutinė drėgmė koplyčioje vasaros metu yra didesnė nei rasos taško temperatūra.
3. Koplyčios natūralus vėdinimas galimas tik žiemos metu (esant lauko temperatūrai ne aukštesnei nei koplyčios vidaus temperatūrai). Kadangi žiemos metu tyrimai nebuvo daromi manoma, kad koplyčios vidaus temperatūra neturi būti žemesnė nei +5 °C.

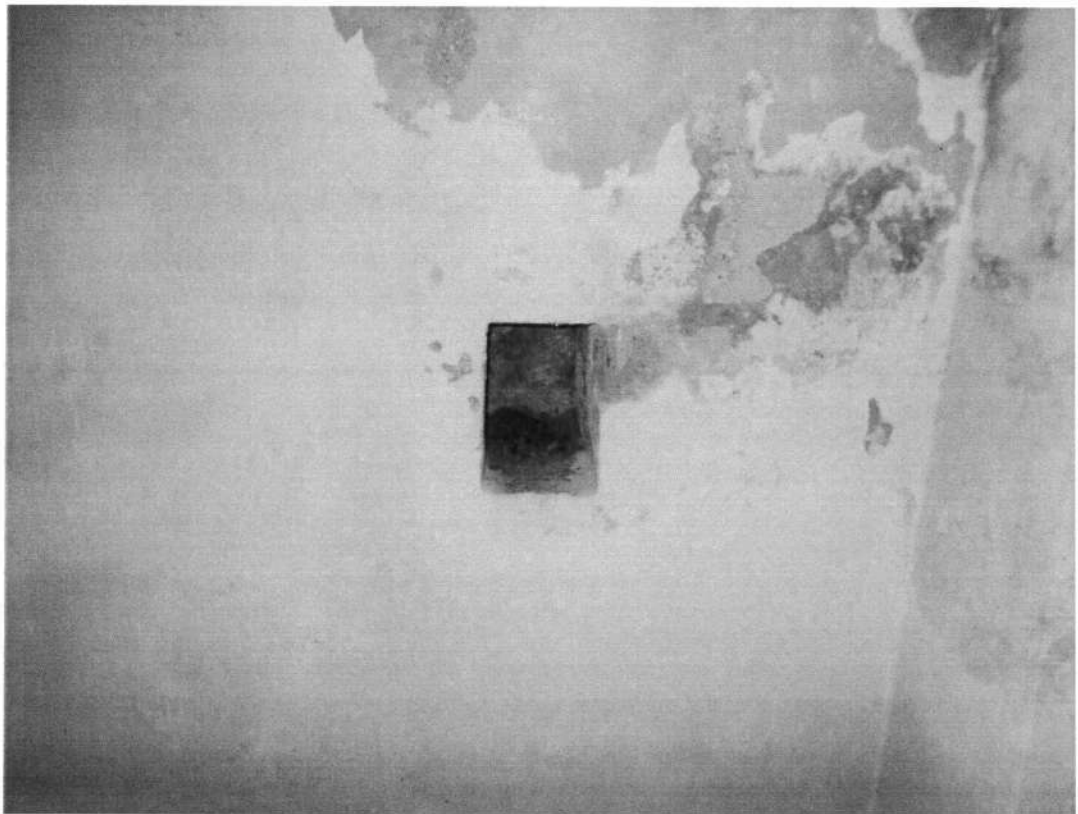
(Pav. 15)

15. Drėgminiai tinko ir dažų defektai.
16. Oro tarpo tarp kiauto ir lauko sienos nuotrauka . Oro tarpo plotis apie 5 cm.
17. Vėdinimo angos vaizdas. Matosi gausus drėgmės kondensatas ant kanalo paviršiaus.

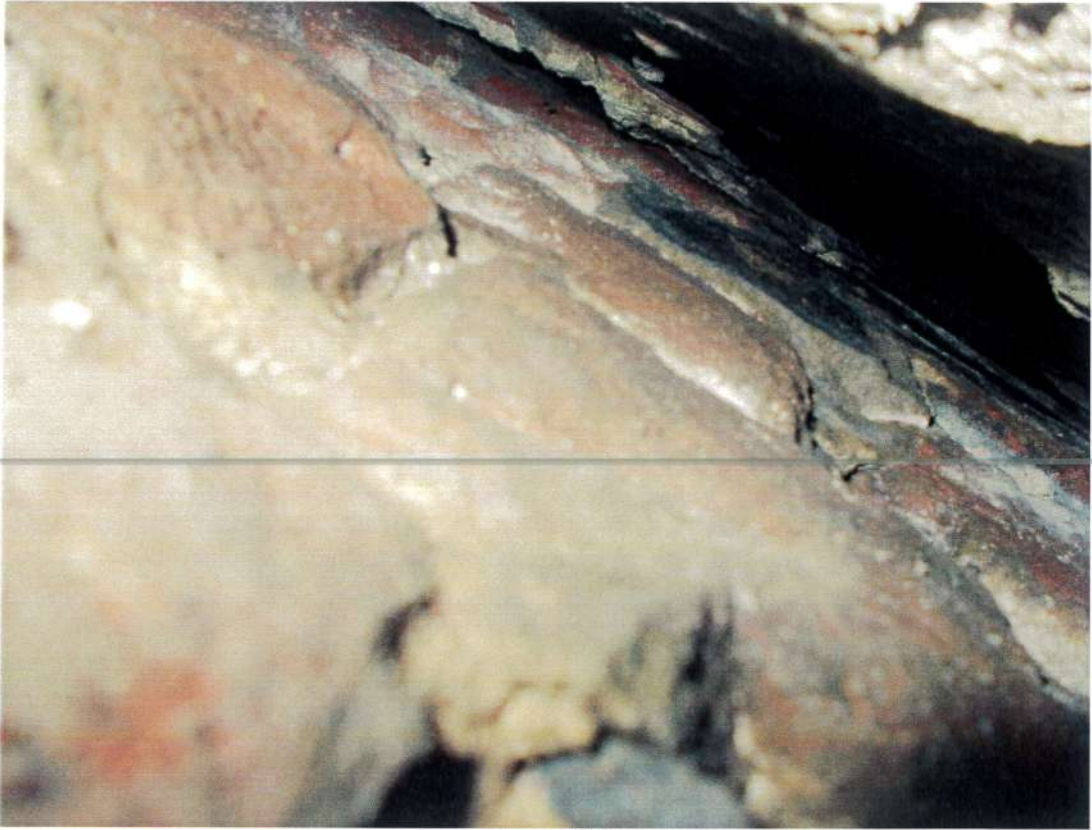
(Pav. 16)

Koplyčia pastatyta pagal projektą, projekte kritulių nuvedimas nebuvo spęstas. Faktiškai apsidės perimetru įrengtos 1 m gylio prieduobės su mūrinėmis sienutėmis ir betoniniu dugnu į kurias nuvesti kritulių nuvedimo vamzdžiai. Kritulių vanduo šalinamas į nekanalizuotus lietaus nuvedimo šulinius, t.y. drėkina apsidinę sieną. Iš vidaus apsidinę sieną sudaro masyvus mūras ir 3-4 cm storio betono kiautas su oro tarpu tarp masyvios sienos ir kiauto. Matyt taip buvo padaryta, kad išvengti drėgminių apkrovų.

1. Putomis apšiltinti oro tarpą tarp kevalo ir mūro
2. Kritulių nuvedimo sistemą kanalizuoti apsidinėje dalyje, tuo pačiu sumažinant drėgmę apkrovą į apsidės mūrą.
3. Patalpos periodinį mechaninį vėdinimą organizuoti per bažnyčią, įtraukiant bažnyčios sausesnį orą per angą grindyse ir ištraukiant orą per angas vėdinimui arba per suktą laiptinę. Tam siūloma įrengti ašinį ventiliatorių (300-400 m³/h galimumo su laiko rele). Laiko relę sureguliuoti eksperimento būdu).
4. Vasara būtų naudinga šiek tiek pakelti koplyčios vidinę temperatūrą iki 12 °C, tuo pačiu sumažinant absoliutinį drėgnį.
5. Remontuoti tinką ir dažyti dažais silikatinių dervų pagrindu ($S_d < 0,14m$).
6. Darbus vykdyti pagal nustatyta tvarka suderintą projektinę dokumentaciją.

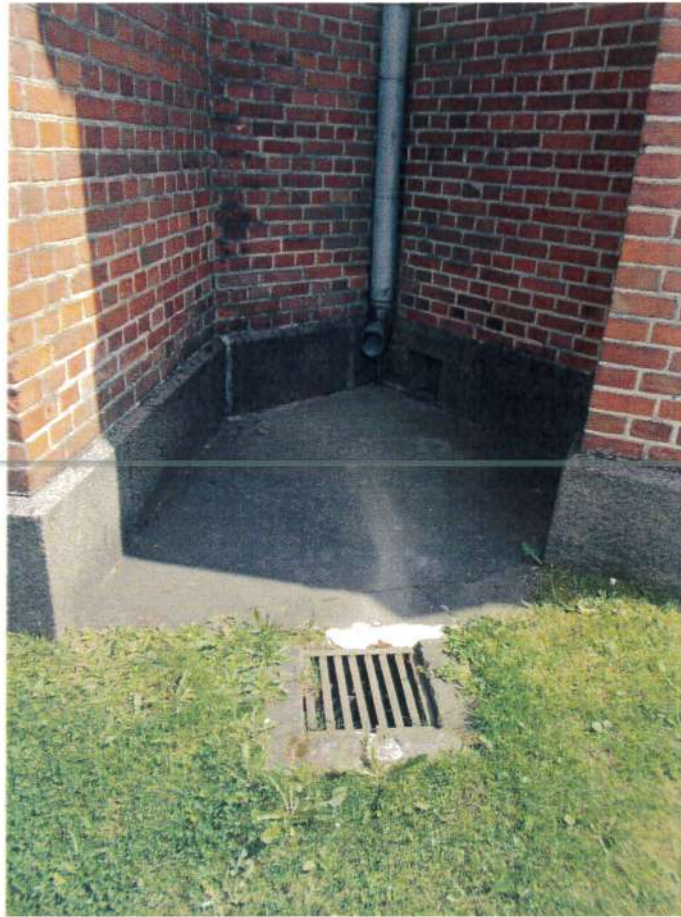
(Pav. 18)

18. Bažnyčios granitinio cokolio fragmentas ties koplyčia su vandens nuvedimo lataku ir šuliniu. Šulinis nekanalizuotas.
19. Prieduobės detalė su kritulių nuvedimo vamzdžiu ir užbetonuotu dugnu, kritulių vanduo šalinamas per grotas.

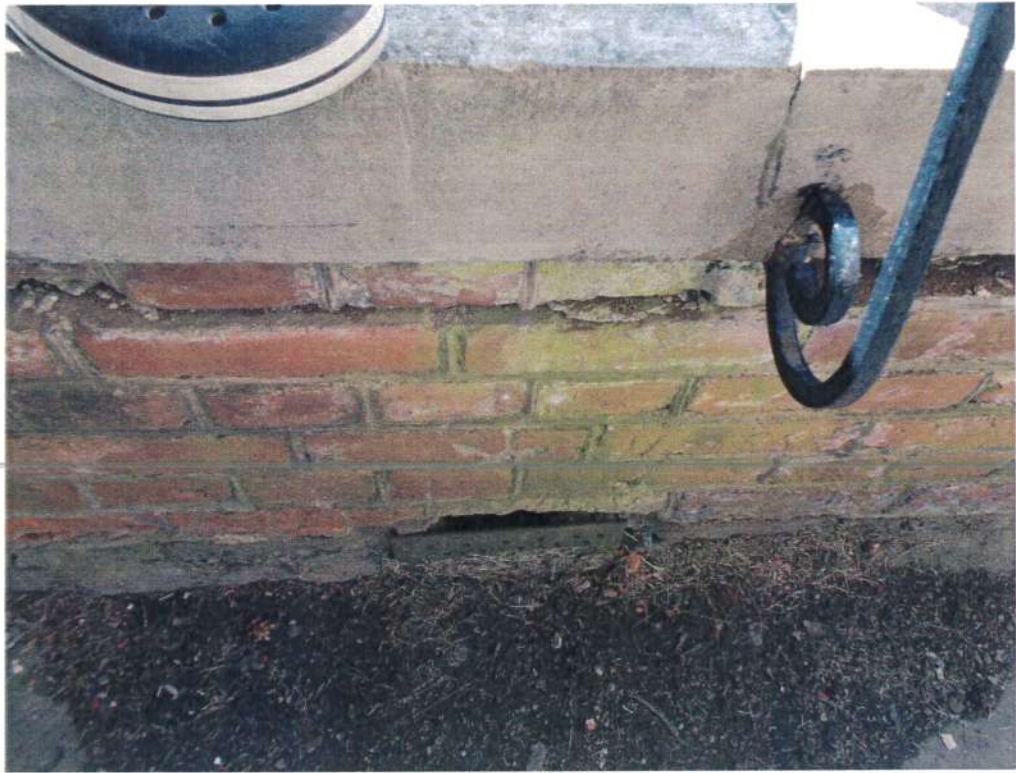
(Pav. 20)

20. Prieduobės mūras su vandens nuvedimo grotelėmis.
21. Kevalo konstrukcija ir tinko granulometrinė sudėtis.
