ŠV. APAŠTALO EVANGELISTO MATO PARAPINĖS BAŽNYČIOS KOMPLEKSO
ŠV. APAŠTALO EVANGELISTO MATO BAŽNYČIA (UNIK.K. 22373),
NEPRIKLAUSOMYBĖS A. 1, ROKIŠKIS, ROKIŠKIO MIESTO SEN., ROKIŠKIO R. SAV.

PROGRAMOS
SIENŲ POLICHROMONIO DEKORO KONSERVAVIMAS, RESTAURAVIMAS

SIENŲ POLICHROMINIO DEKORO KONSERVAVIMO, RESTAURAVIMO DARBŲ UŽDUOTIS 2020 m. rugpjūčio 10 d.

SIENŲ POLICHROMINIO DEKORO
DEFEKTINIS AKTAS

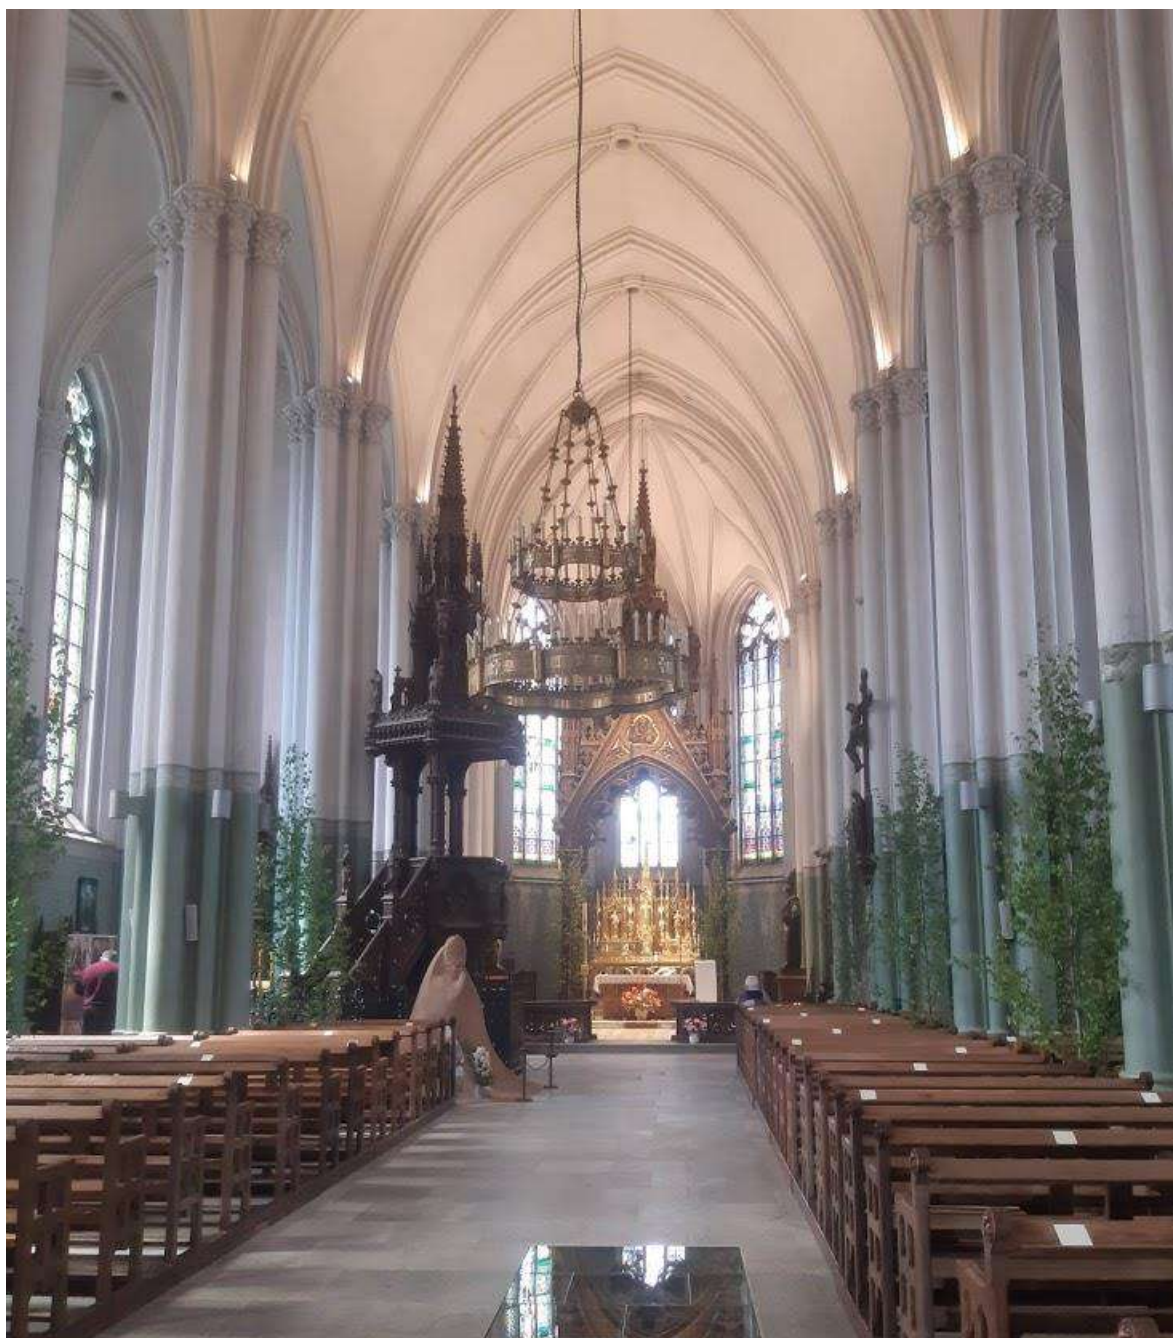
Fotofiksacija Nr.1

Centrinės navos fotofiksacija

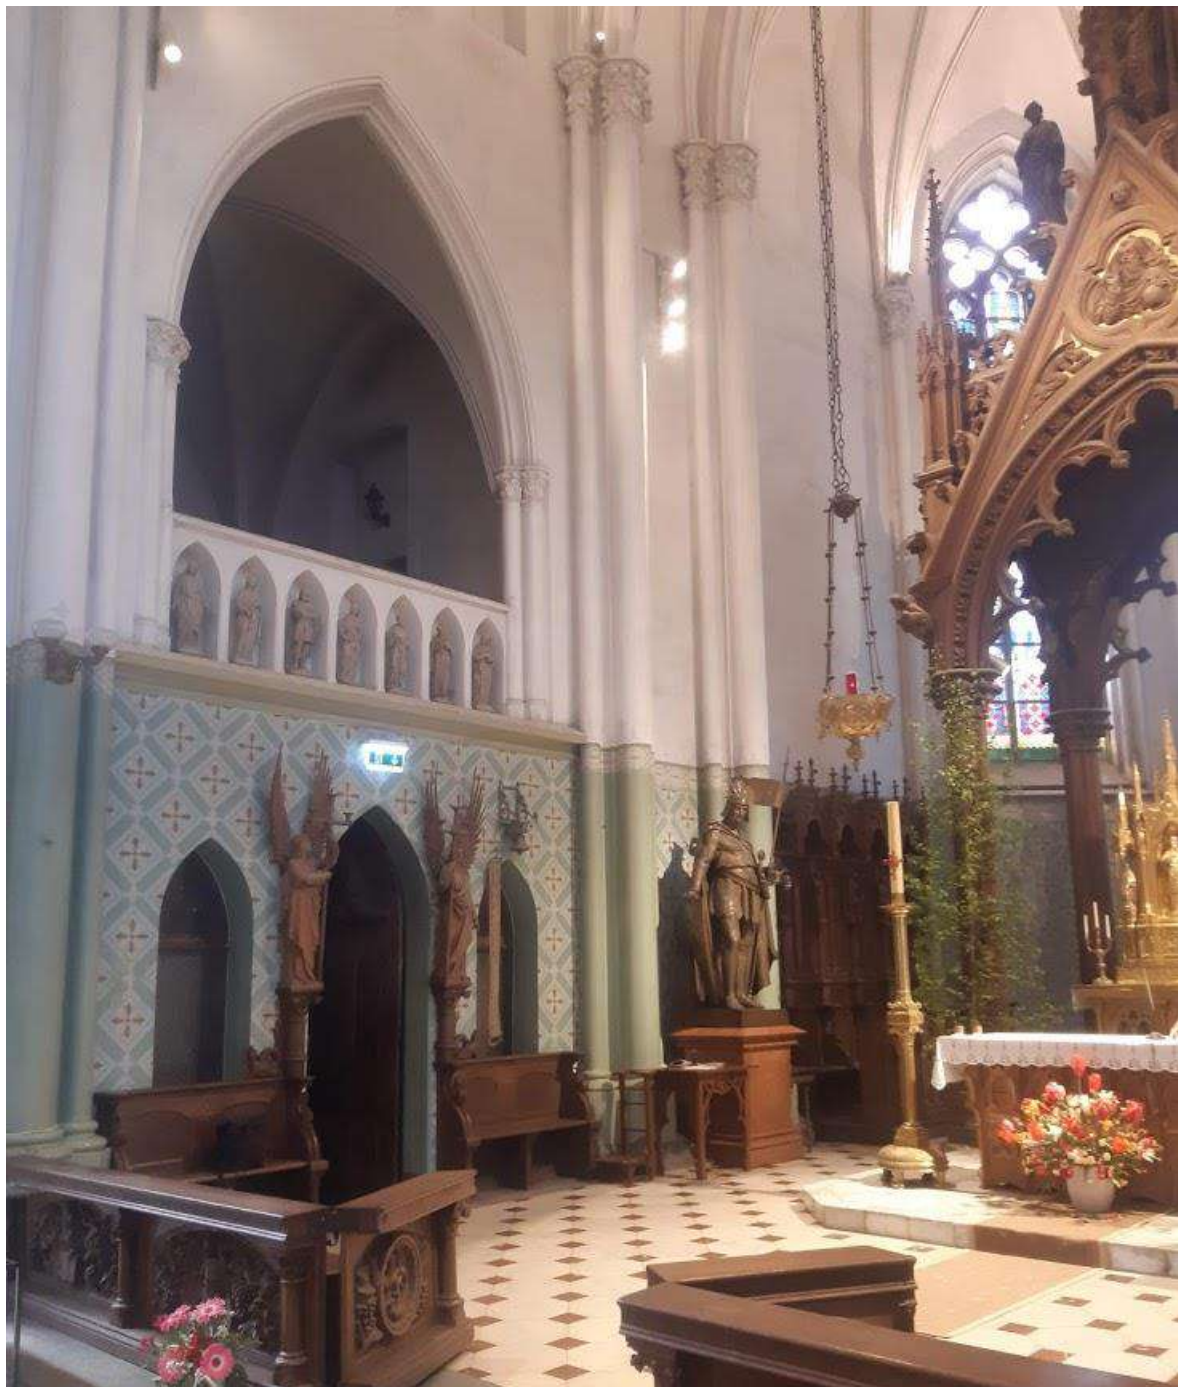
Fotofiksacija Nr.2

1-ame viršutiniame sluoksnyje sienų žalios spalvos panelis dekoruotas ochrinės, žalsvos, mėlynos, pilkos ir rudos spalvos ornamentu (fotofiksacija Nr.2-9,12-16). Piliastrų žalsvas panelis paryškintas trafaretiniu pilkos spalvos ornamentu, o virš jo – mėlynu ornamentu ant balto dažymo (fotofiksacija Nr. 10,11).

Presbiterijos kairės sienos fotofiksacija

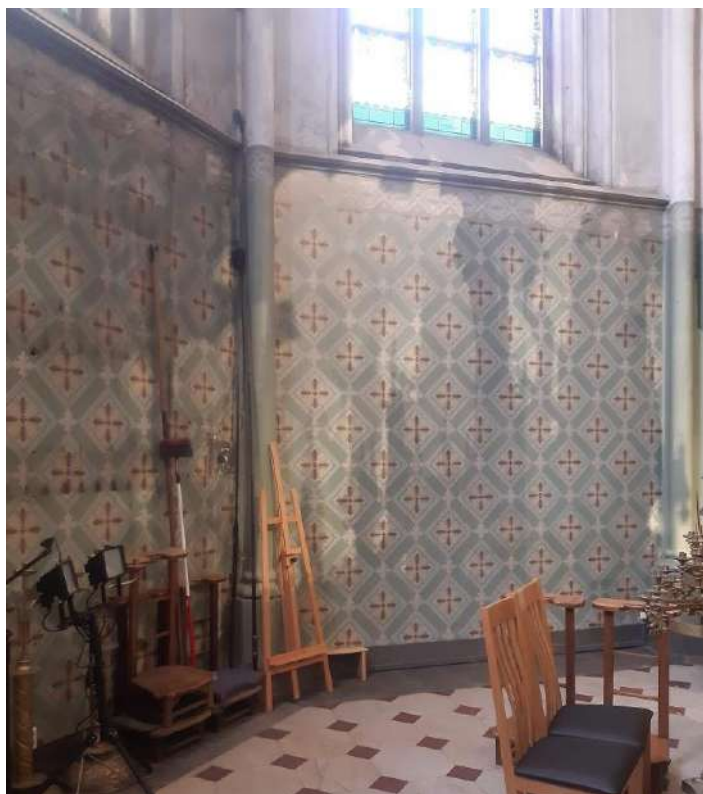
Presbiterijos sienų dekoro fotofiksacija

Fotofiksacija Nr.3.
Kairės sienos pirmo sluoksnio (IV polichromijos etapo) dekoras.

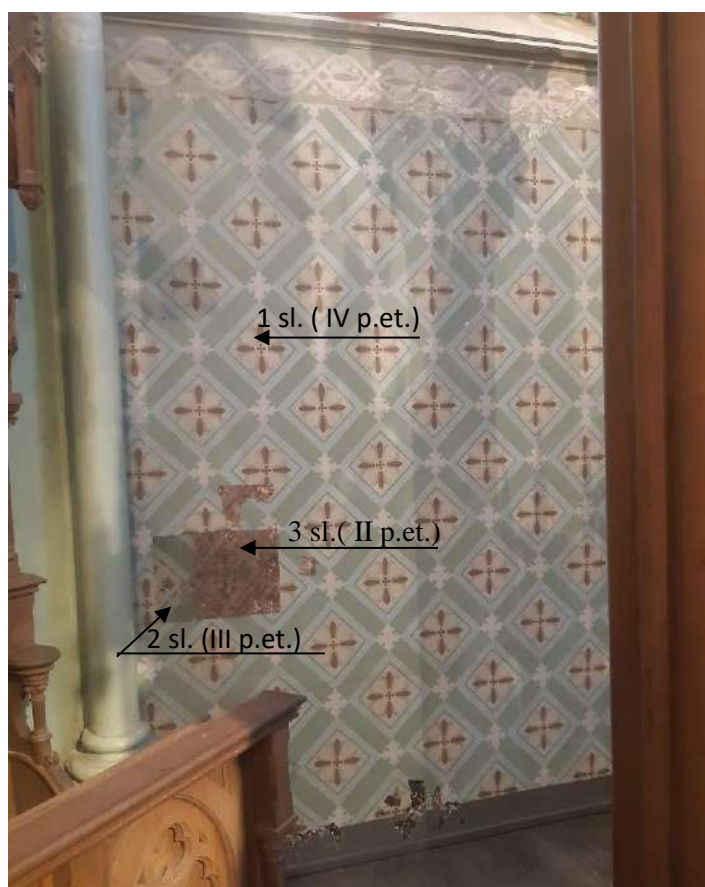
Fotofiksacija Nr.4.
Kairės sienos pirmo sluoksnio (IV polichromijos etapo) dekoras.
Atidengto dekoru zondažai : antro (III p.et.) ir trečio (II p.et.) sluoksnių

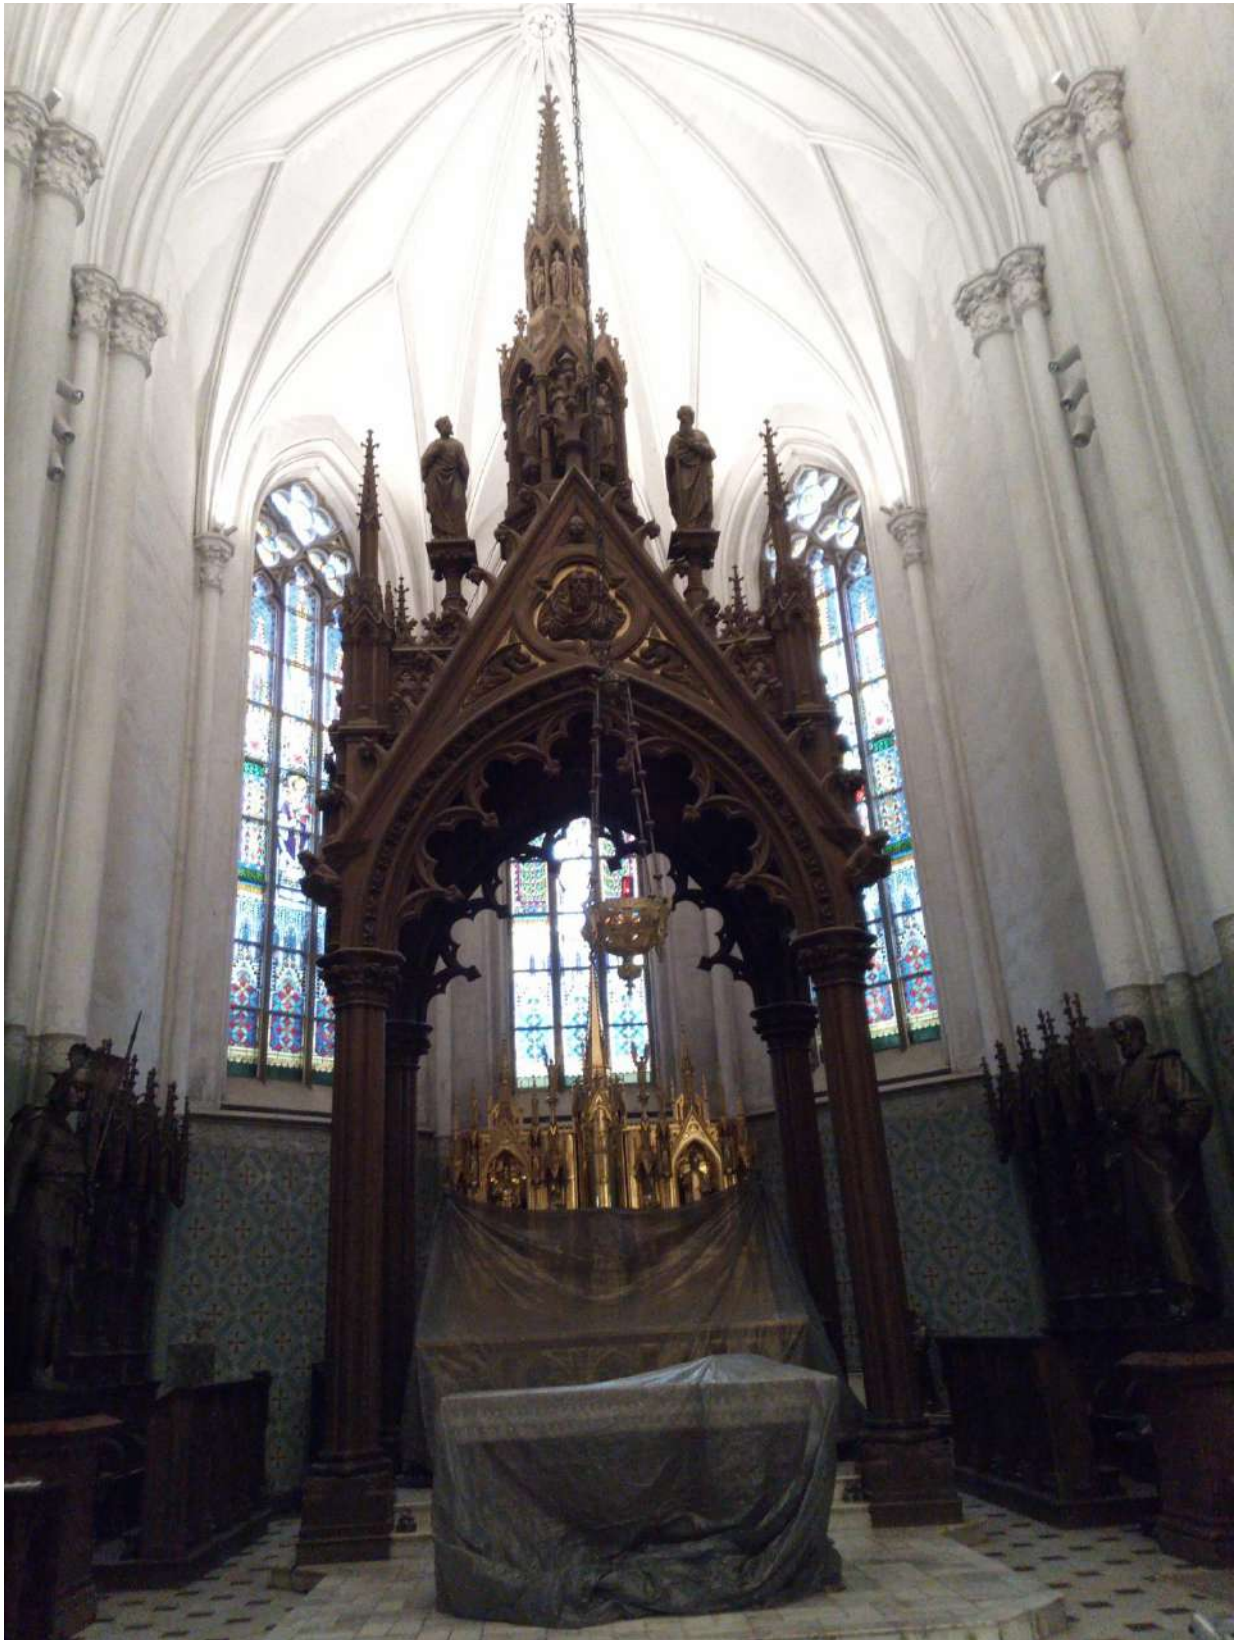
Fotofiksacija Nr.5.

Presbiterijos fotofiksacija

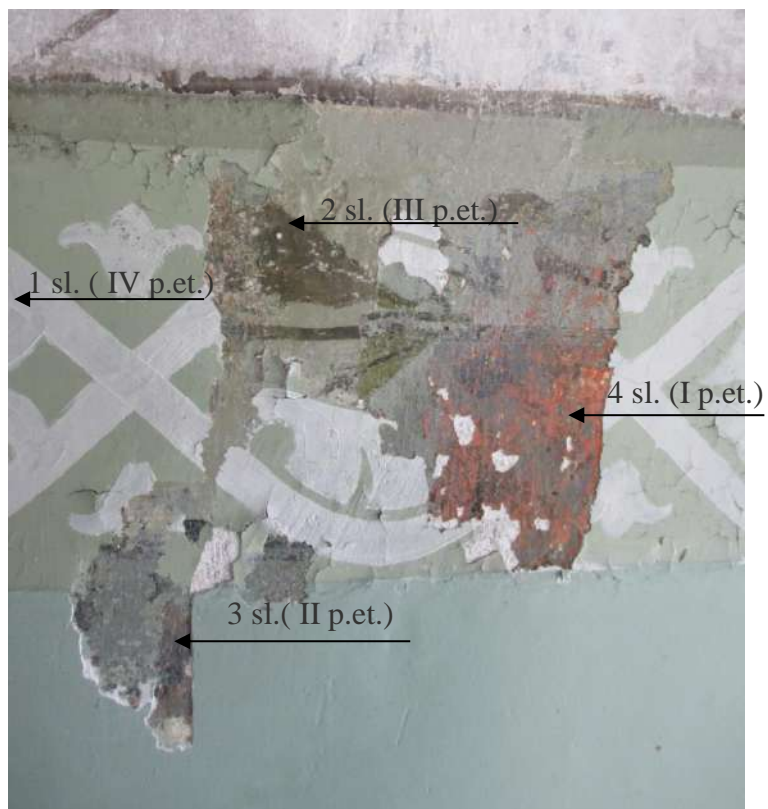
Presbiterijos kairės sienos dekorų fragmentų fotofiksacija

Fotofiksacija Nr.6 sienos panelio viršaus zondažas.

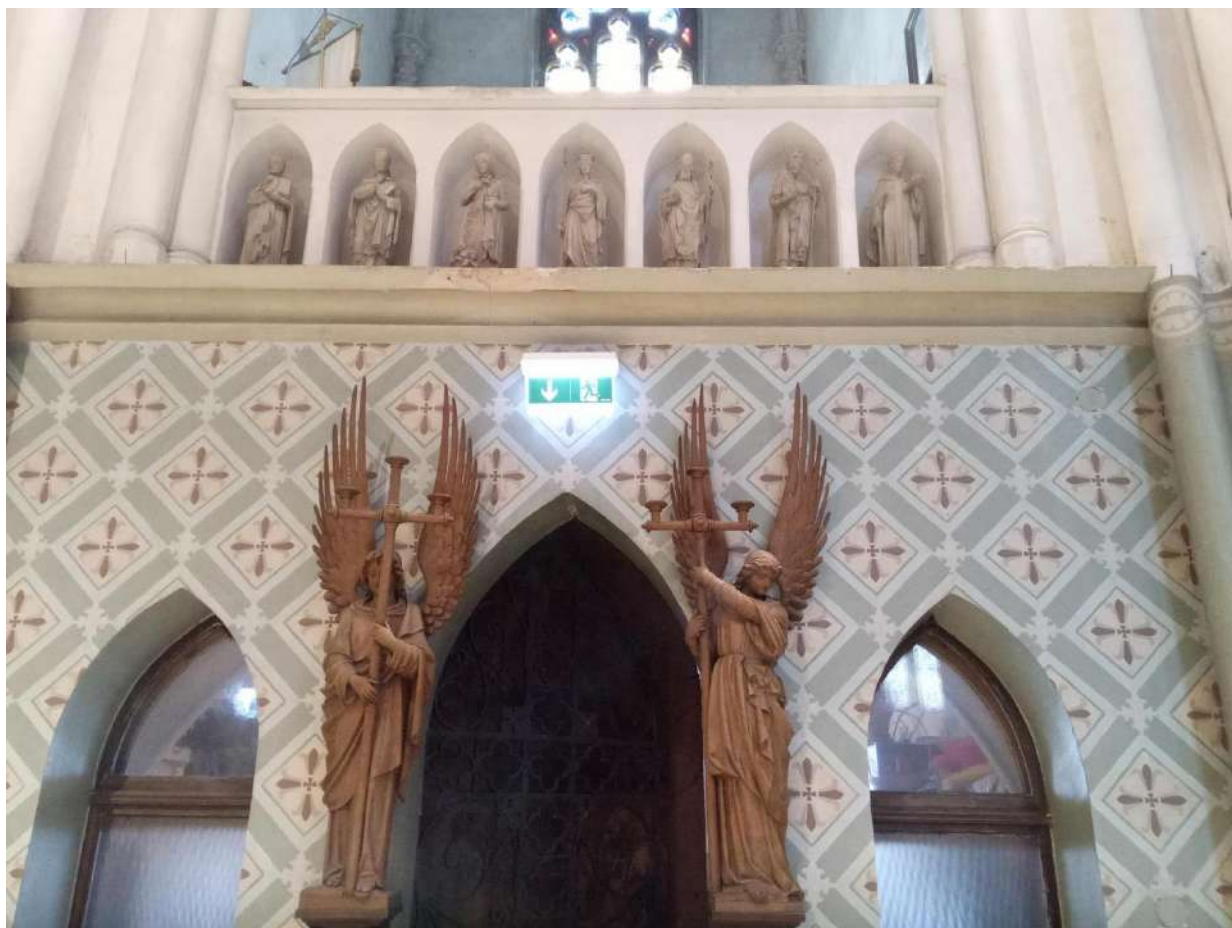
Fotofiksacija Nr.8, Nr.9

Presbiterijos dešinės sienos dekoro (1 sl.) fotofiksacija

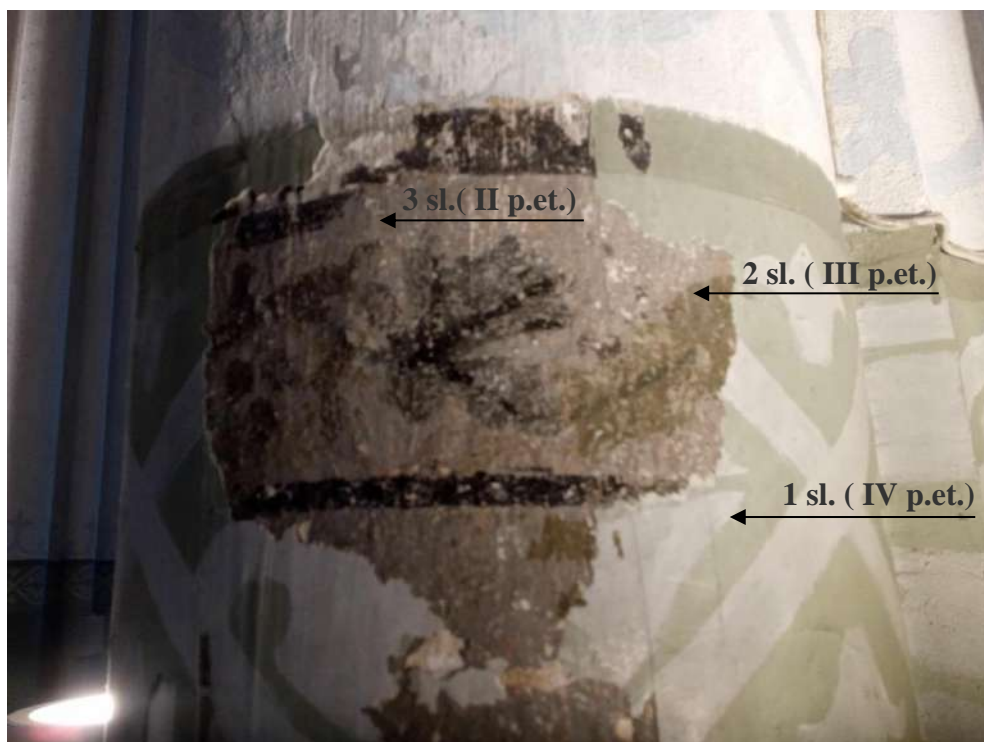
3-ame sluoksnyje sienų panelis buvo dažytas aliejiniais dažais tamsia ochra ir dekoruotas trafaretiniu geometrinio ornamentu rudos, anglų raudonos, tamsiai žalios ir mėlynos spalvos, imituojant apmušalus (fotofiksacija Nr.4,6,7). Pilorių panelinės dalies viršus dekoruotas vynuogių motyvo ornamentu, atliktu trafaretu pilka, ruda, juoda spalva (fotofiksacija Nr. 10,11).

2-ame sluoksnyje sienų panelis buvo dažytas aliejiniais dažais tamsiai žalia spalva ir dekoruotas trafaretiniu geometrinio ochrinio, žaliu, rudai žaliu ornamentu (fotofiksacija Nr.4,6,7). Pilorių panelinės dalies viršus dekoruotas vynuogių motyvo ornamentu, atliktu trafaretu pilka, ruda, juoda spalva (fotofiksacija Nr. 10,11). Pilorių panelinės dalies viršus paryškintas dekoratyvine violetinės spalvos juosta iš umbrinės spalvos ažuolo lapų ornamento (fotofiksacija Nr. 10,11).

Centrinės navos pilorių dekorų fragmentų fotofiksacija

Fotofiksacija Nr.10, piloriaus zondažas su dekoru (1, 2, 3 sl.) fragmentais

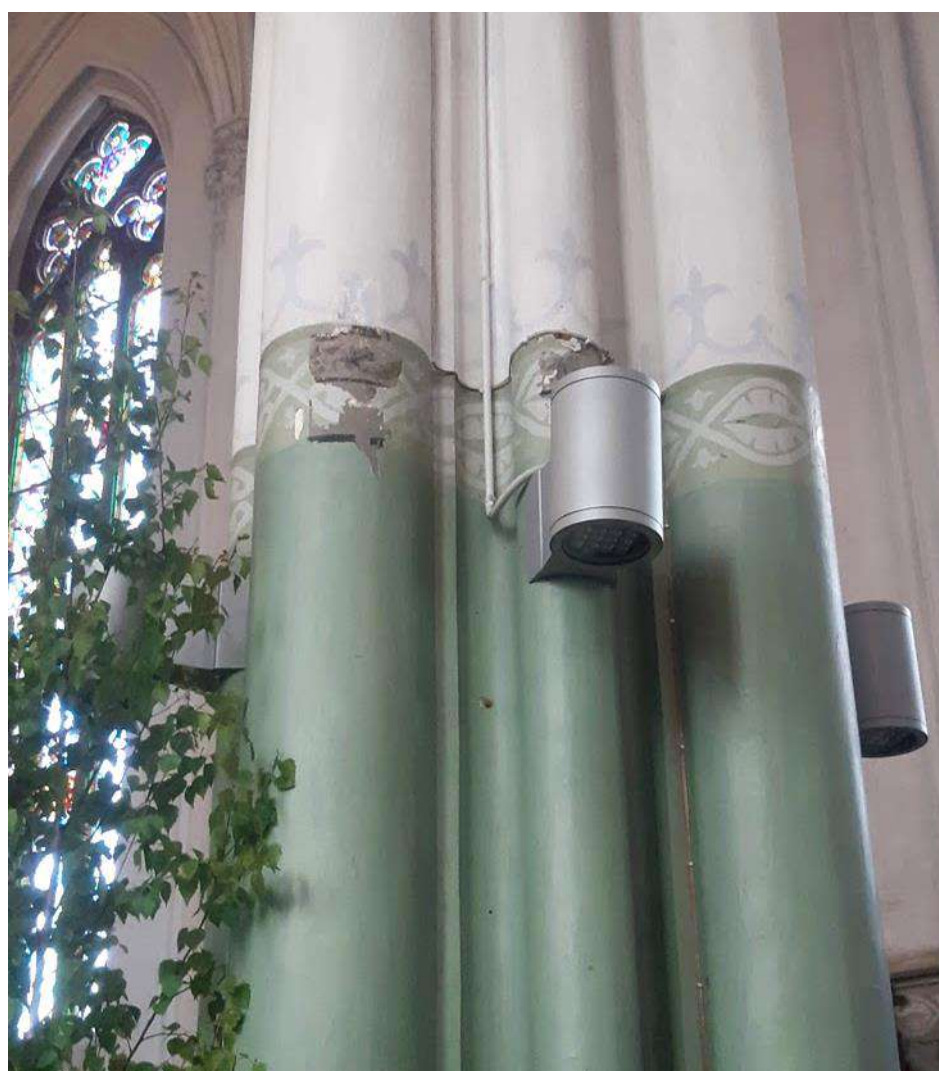
Fotofiksacija Nr.11, piloriaus dekorų zondažai

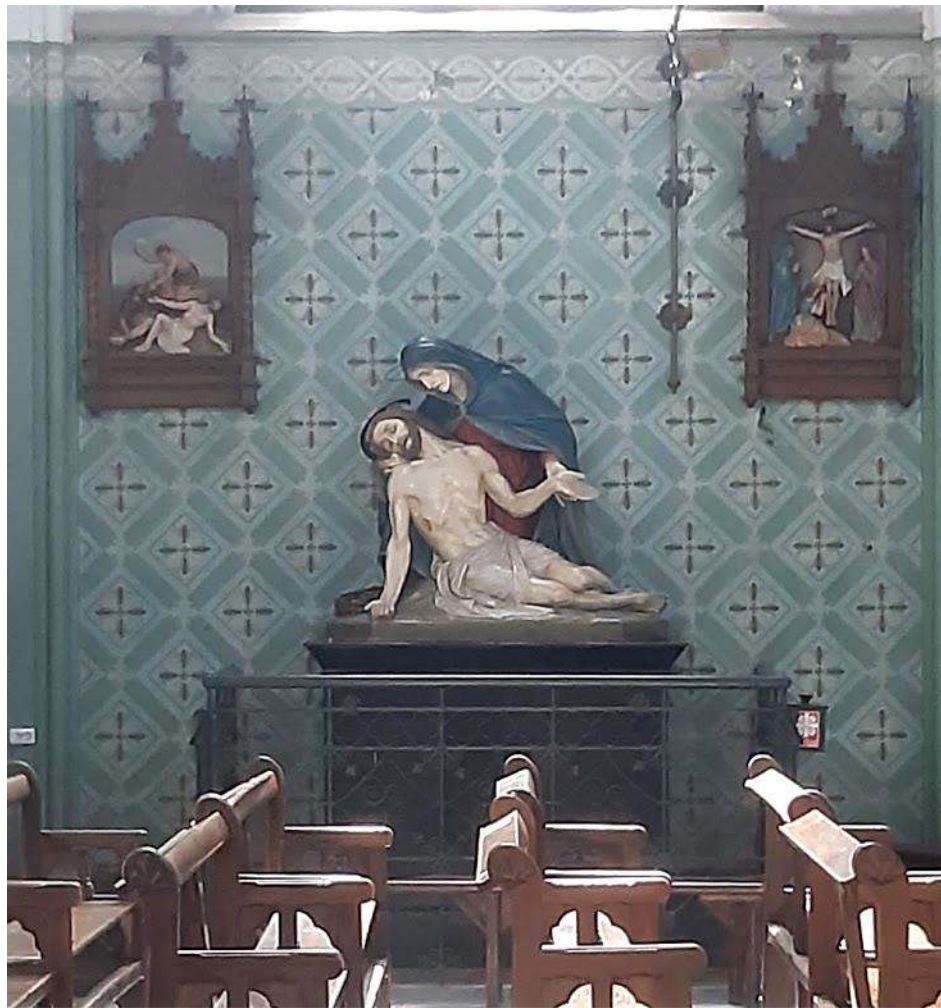
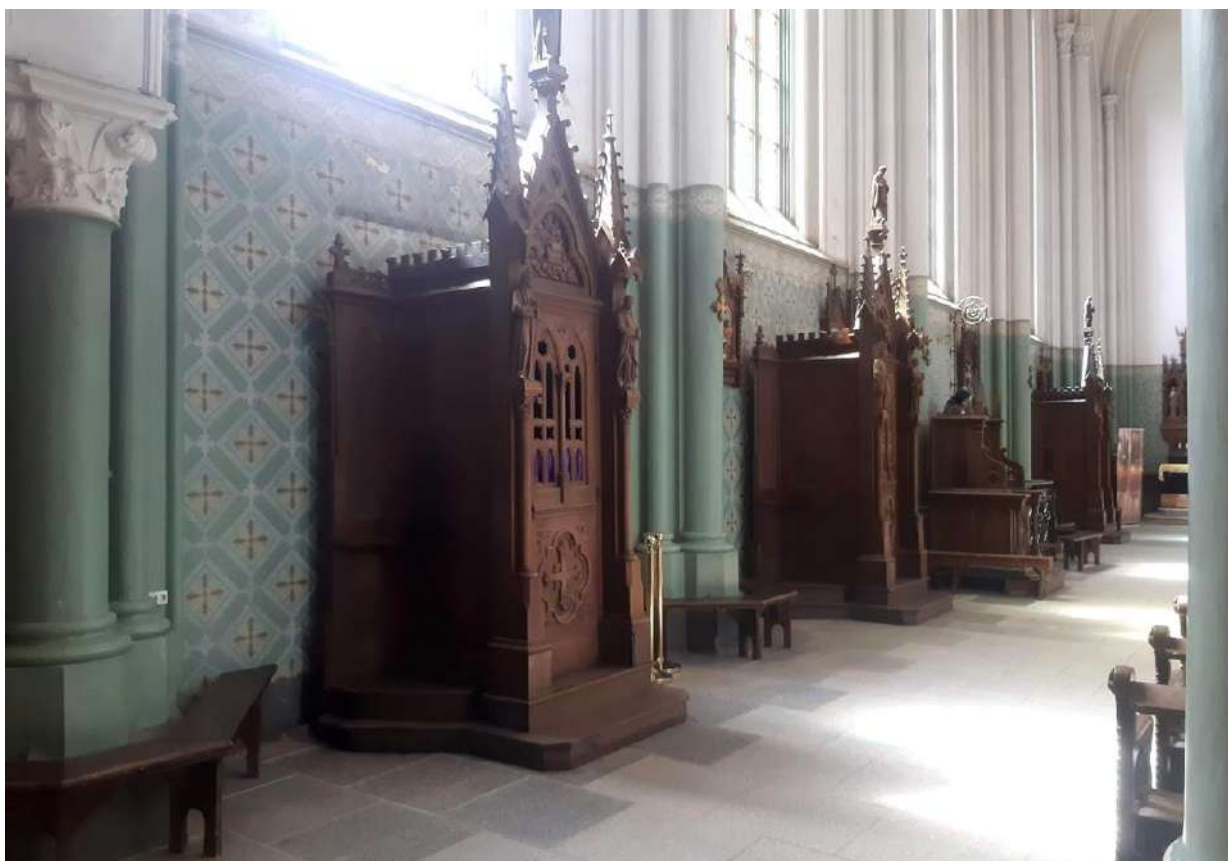
Fotofiksacija Nr.12, 13

Šoninės kairės navos sienos dekoro 1sl. fotofiksacija

Pilorių, sienų 3-io sluoksniu panelio dekorą, kuris yra sunaikintas druskų, rekonstruoti šoninių navų, priengio visų sienų perimetru, remiantis presbiterijoje išlikusiu autentišku dekoru.

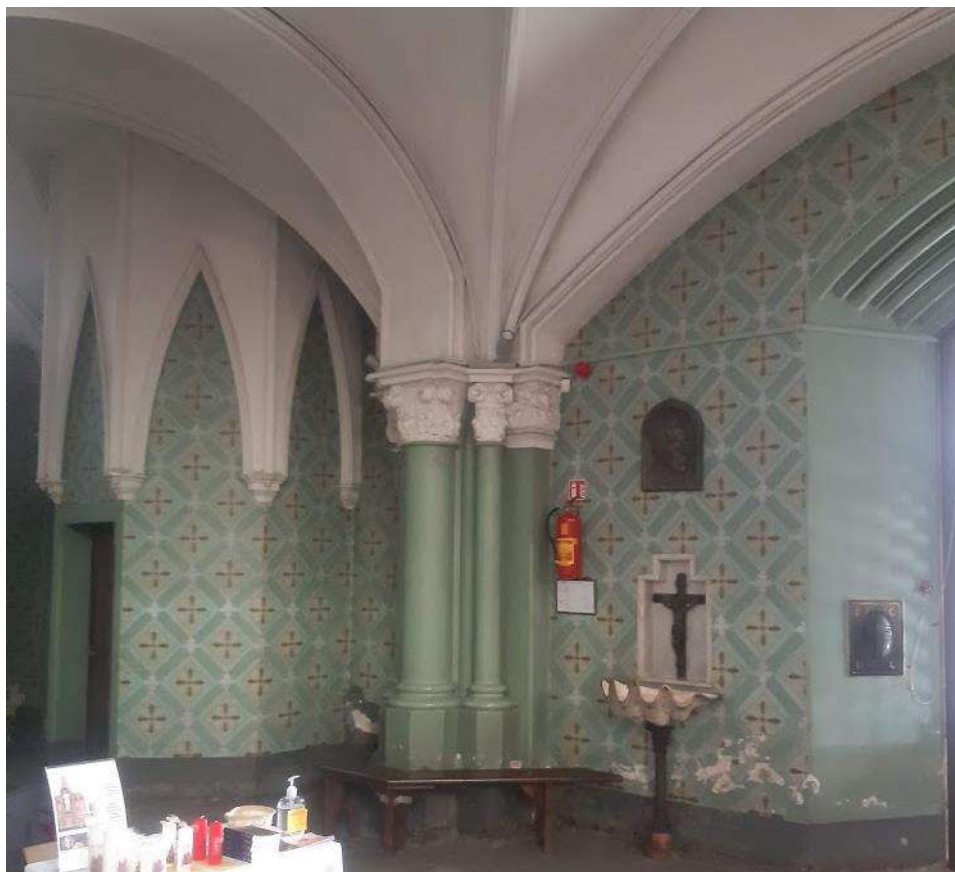
Fotofiksacija Nr.15

Prieangio sienos dekoro 1 sl. fotofiksacija

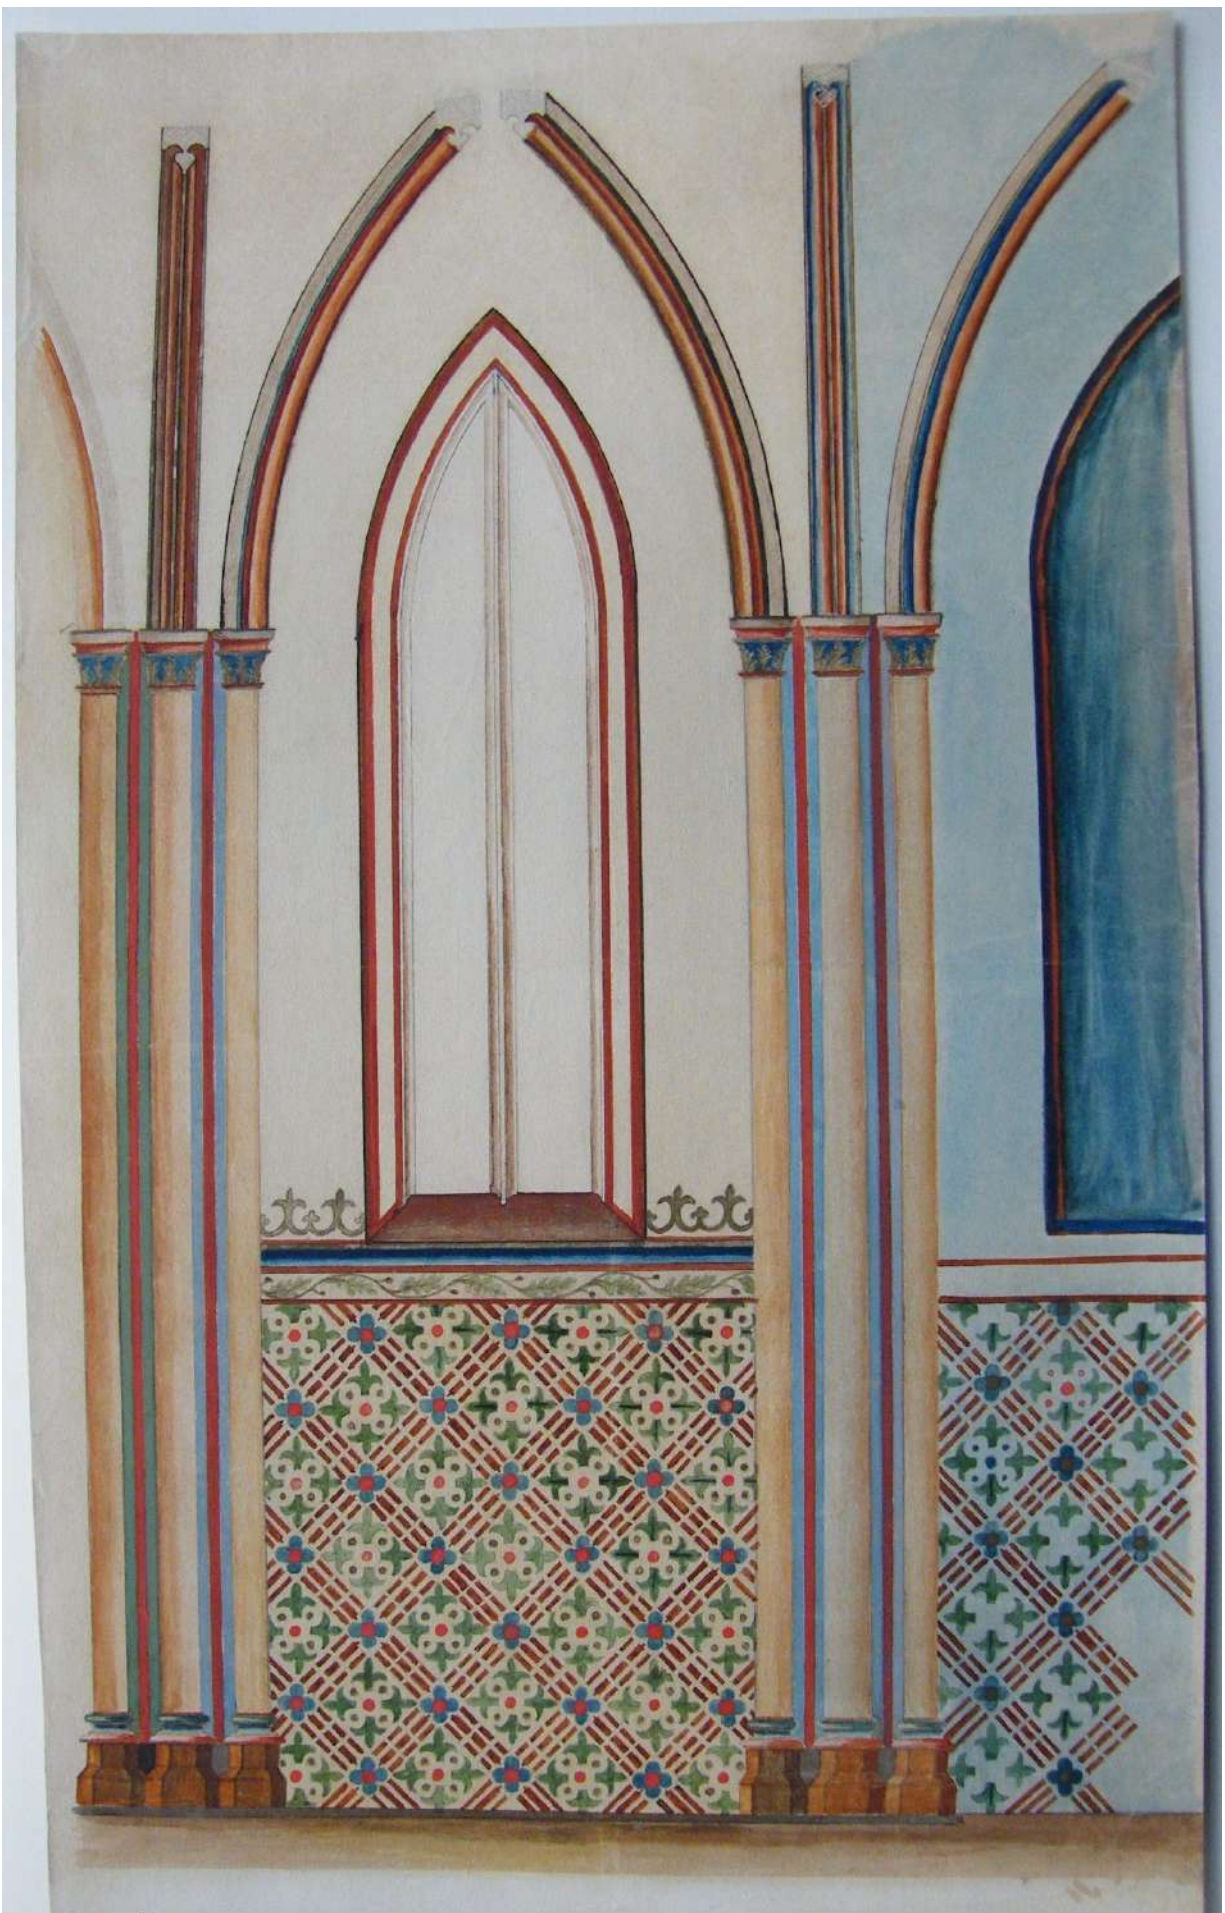
IKONOGR Nr. 13

Rokiškio Šv. apaštalo evangelisto Mato bažnyčia. Interjero polichrominio dekoro projektas. XIX a. 9 d-metis. Iš bažnyčios archyvo

Nuspręsta atkurti sienų skliautų, nerviūrų, kapitelių II etapo, 3-io sluoksniu polichrominių dažymą, kuris nebuvo iki galo įgyvendintas, vadovaujantis ikonografinė medžiaga (1880–1888 m. bažnyčios rekonstrukcijos, interjero projekto autorius Georgas Werneris).²
