Kompleksas: Rainių žudynių vietos ir koplyčios kompleksas (u.k. 21854)
Objektas: Rainių žudynių vietos ir koplyčios komplekso Kančios koplyčia (u.k. 21881, unik.obj.nr. 7800-3000-6019)
Adresas: Telšių r.sav., Viešvėnų sen., Rainių k., Telšių g. 1

Rainių žudynių vietos ir koplyčios komplekso Kančios koplyčios (u.k. 21881)

A. Kmieliausko skliautų freskų technologinių cheminių tyrimų ataskaita

TECHNOLOGINIAI CHEMINIAI TYRIMAI

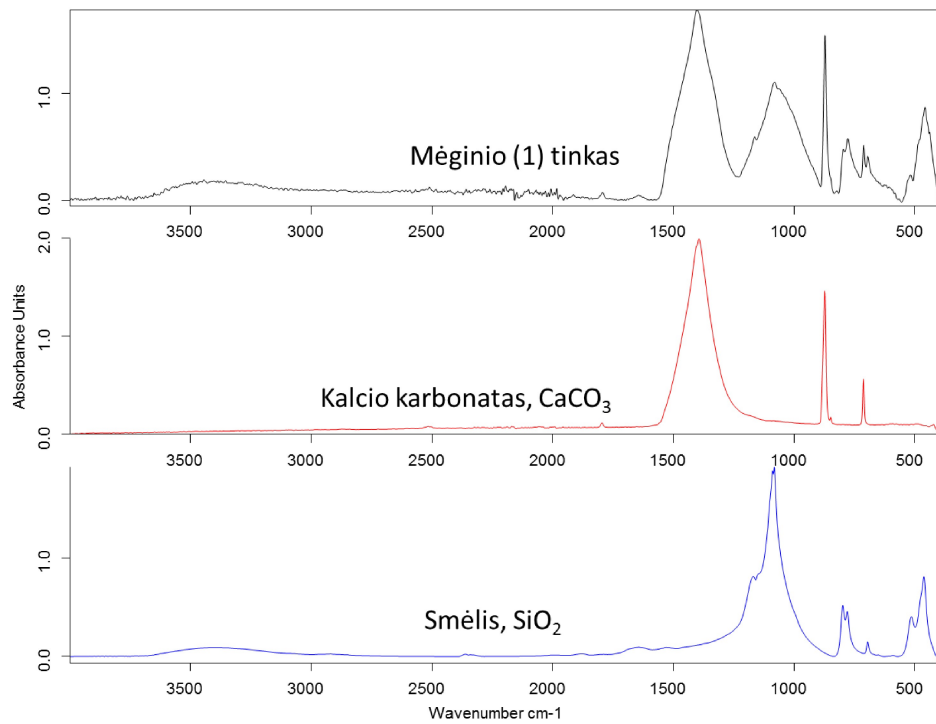
2 – baltas kalkinio tinko sluoksnis su smulkaus smėlio užpildu, sudėtyje taip pat nustatytas kazeinas; šio sluoksnio IR spektras pateiktas 3 paveiksle. Šis sluoksnis gana birus, sąlygiškai vertinant mažai kalkių masės. Trinto marmuro, medžio anglies dalelių ar kt. priedų nenustatyta;

3 pav. Dažų mėginio (1) tinko, kalcio karbonato ir smėlio IR spektrai

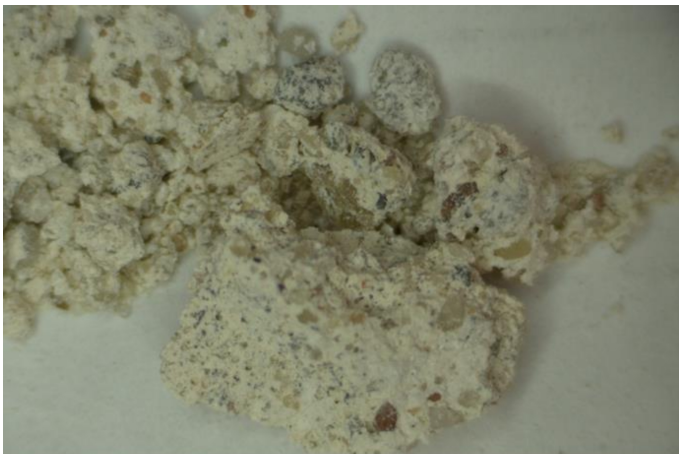
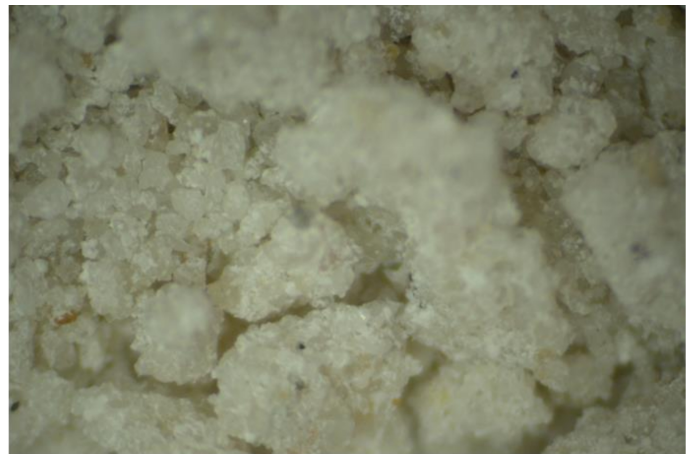
4 pav. 1 ir 2 tinko sluoksnių palyginamieji vaizdai fotografuoti mikroskopu

1 – pirminis/pamušalinis kalkinis rusvos spalvos tinkas su stambesnio ir įvairaus dydžio geležingo smėlio užpildu, pavienės žėručio dalelės, taip pat yra rausvo grūsto amorfinio stiklo dalelių, sąlyginai daug nustatyta kazeino. 1 ir 2 sluoksnių tinko nuotraukos fotografuotos mikroskopu pateiktos 4 paveiksle.

Mėginio (1) 1 sluoksnis - pirminis/pamušalinis tinkas

Mėginio (1) 2 sluoksnis

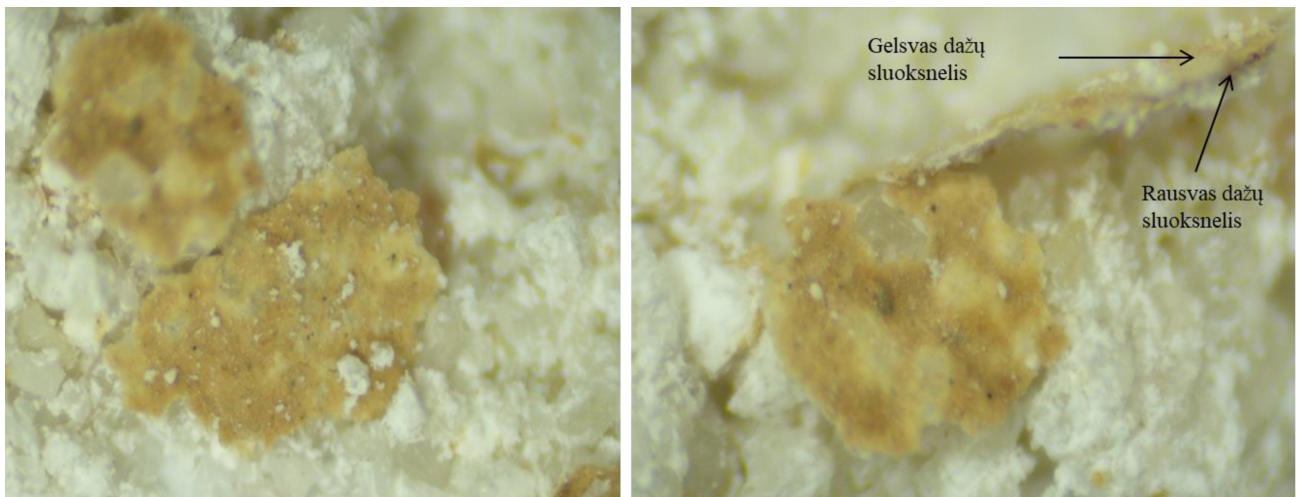
Dažų mėginys (2)

Mėginio paviršiaus vaizdai fotografuoti mikroskopu pateikti 5 paveiksle. Per mikroskopą tiriant pateiktą mėginį nustatyta, kad jį sudaro:

4 – geltonos ochros spalvos dažų sluoksnis, kurio rišamoji kazeinas;

3 – labai plonas rausvas dažų sluoksnis; netirta sudėtis;

2 – baltas kalkinio tinko sluoksnis su smulkaus smėlio užpildu, sudėtyje taip pat nustatytas kazeinas. Šis sluoksnis gana birus, sąlygiškai vertinant mažai kalkių masės. Trinto marmuro, medžio anglies dalelių ar kt. priedų nenustatyta;

1 – pirminis/pamušalinis kalkinis rusvos spalvos tinkas su stambesnio ir įvairaus dydžio geležingo smėlio užpildu, pavienės žėručio dalelės, taip pat yra rausvo grūsto amorfinio stiklo dalelių, sąlyginai daug nustatyta kazeino.

5 pav. Dažų mėginio (2) paviršiaus vaizdas fotografuotas mikroskopu; mėginio skerspjūvio vaizde matyti du dažų sluoksniai – apatinis rausvas ir viršutinis – gelsvas; tai rodo tapybos daugiasluoksniškumą.

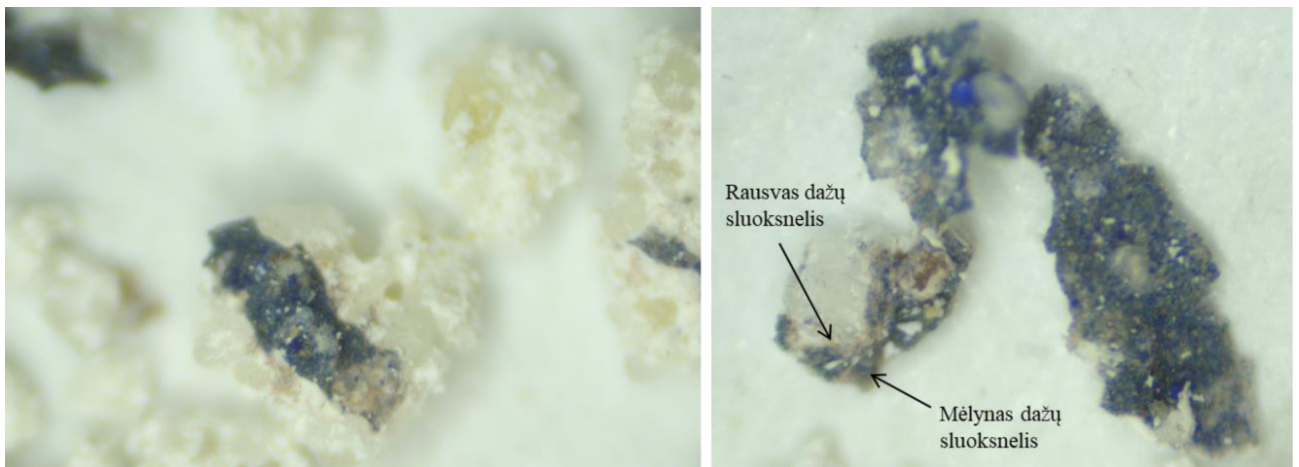
Dažų mėginys (3)

Mėginio paviršiaus vaizdai fotografuoti mikroskopu pateikti 6 paveiksle. Per mikroskopą tiriant mėginį nustatyta, kad jį sudaro:

4 – mėlynas dažų sluoksnis, kurio rišamoji kazeinas; sluoksnio paviršiuje galima išvelgti atskirų, ne dažų sluoksnyje esančių/paviršiuje prisitvirtinusių mėlynos spalvos pigmento dalelių;

3 – labai plonas rausvas dažų sluoksnis; netirta sudėtis;

2 – baltas kalkinio tinko sluoksnis su smulkaus smėlio užpildu, sudėtyje taip pat nustatytas kazeinas. Šis sluoksnis gana birus, sąlygiškai vertinant mažai kalkių masės. Trinto marmuro, medžio anglies dalelių ar kt. priedų nenustatyta;

1 – pirminis/pamušalinis kalkinis rusvos spalvos tinkas su stambesnio ir įvairaus dydžio geležingo smėlio užpildu, pavienės žėručio dalelės, taip pat yra rausvo grūsto amorfinio stiklo dalelių, sąlyginai daug nustatyta kazeino.

6 pav. Dažų mėginio (3) paviršiaus vaizdas fotografuotas mikroskopu; vaizde matyti du dažų sluoksniai – apatinis rausvas ir viršutinis – mėlynas – tai rodo tapybos daugiasluoksniškumą.

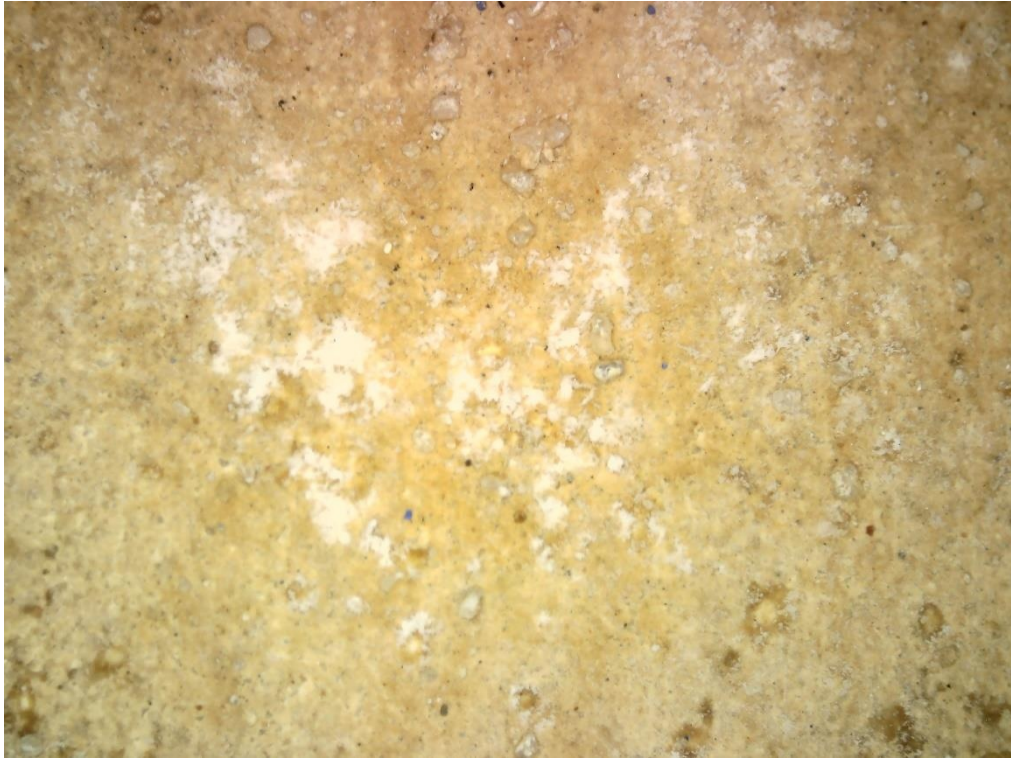
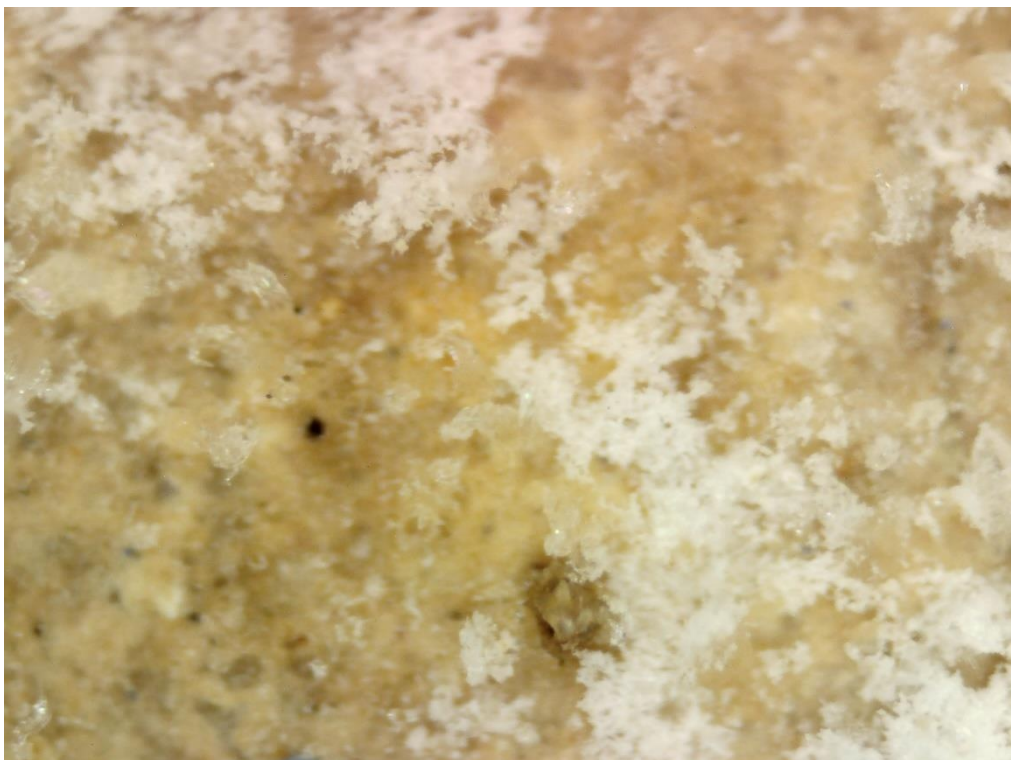
Makro fotografija Pav. Nr. 1 Tapybos dažo užpildo struktūra. Didinimas 20 kartų

Makro fotografija Pav. Nr. 1 Tapybos dažo užpildo struktūra. Didinimas 200 kartų

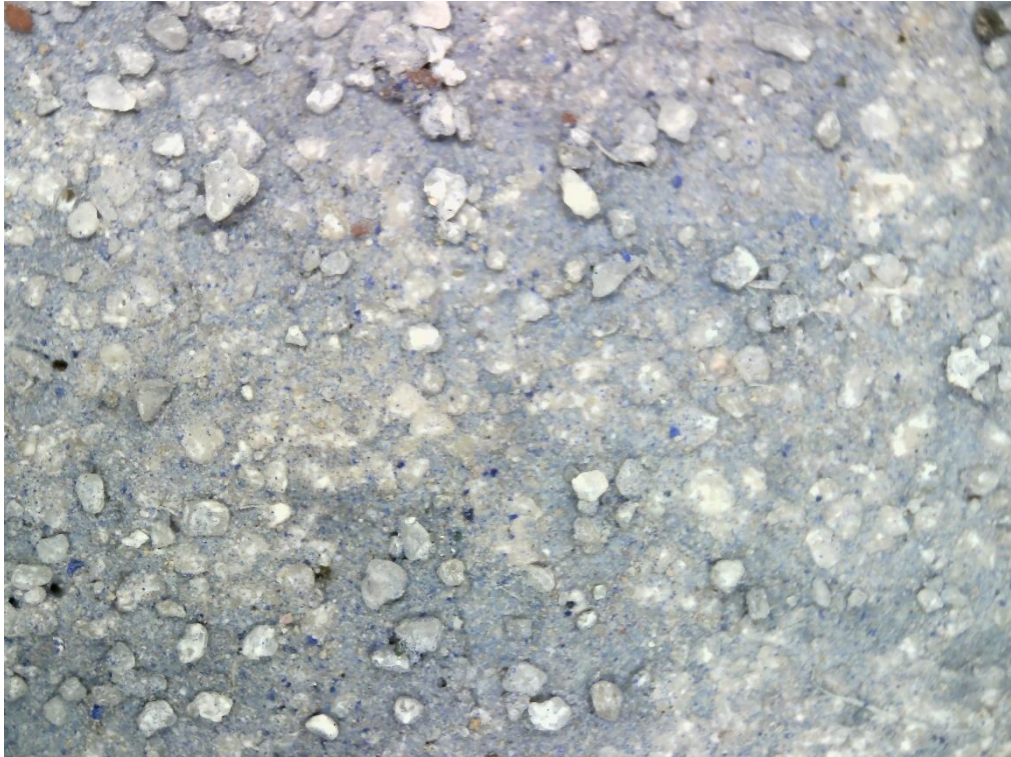
Makro fotografija Pav. Nr. 2 Tapybos dažo užpildo struktūra. Didinimas 20 kartų

Makro fotografija Pav. Nr. 2 Tapybos dažo užpildo struktūra. Didinimas 200 kartų

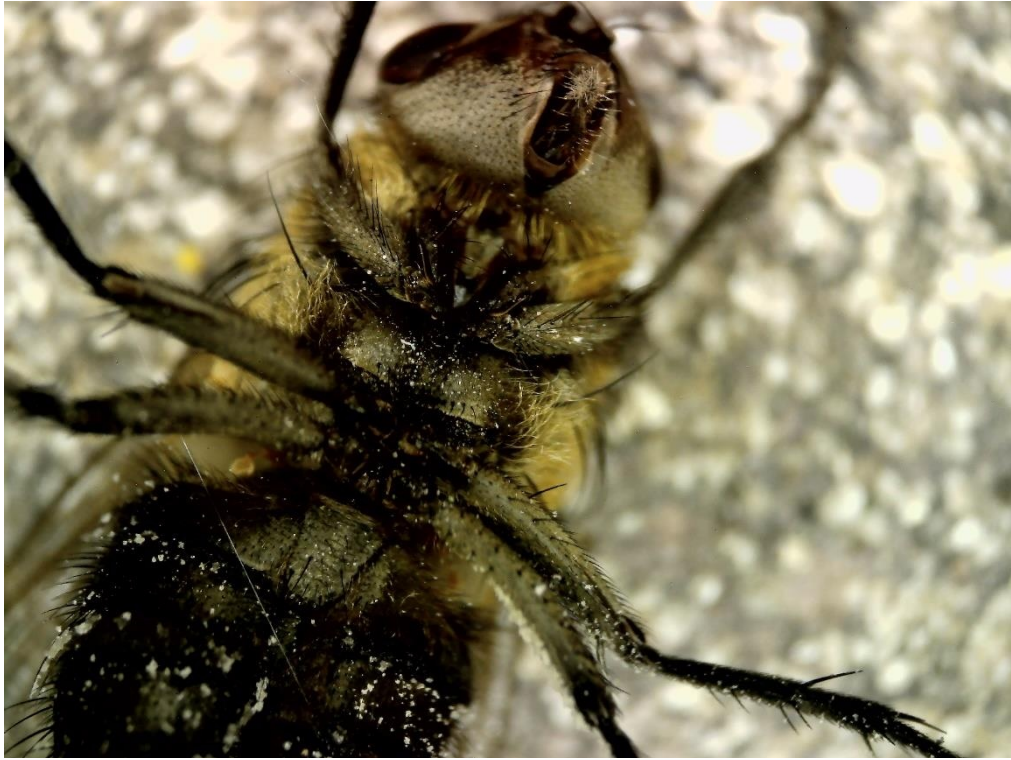
Makro fotografija. Vabzdžių liekanos ant tapybos sluoksnio. Ne tyrimo objektas. Didinimas 20 kartų.

Skliautuose aptikta labai daug vabzdžių liekanų ir ekskrementų, kurie gerokai blogina paviršiaus mikrobiologinę būklę.

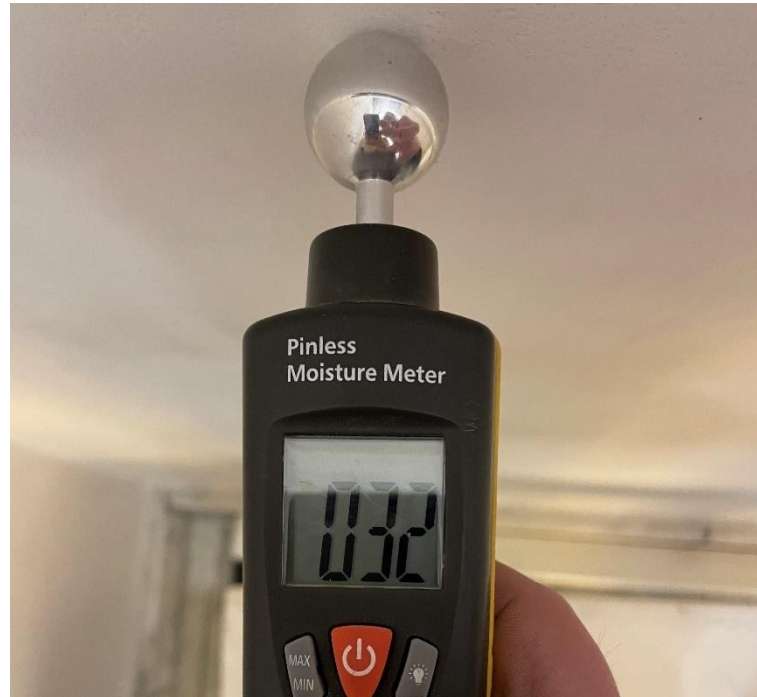
Matavimo reikšmės Pav. Nr. 4. Rytinė siena, h – 1,2 m

Tinko drėgmė koplyčioje matuota visu perimetru. Koplyčios tinko drėgmės matavimo reikšmių ribos svyruoja nuo 33 iki 40. Darytina išvada, kad nors ir drėgmės vertės ir didesnės nei sauso tinko, tačiau nėra kritinės. Turint galvoje, kad patalpos nešildomos, o matavimai atlikti spalio 31 d.

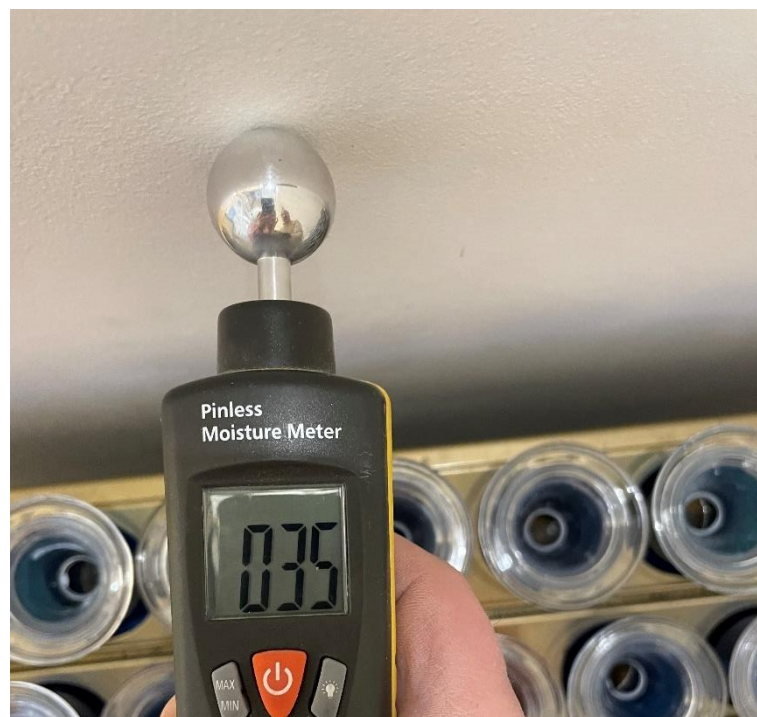
Matavimo reikšmės Pav. Nr. 5. Šiaurinė siena, h 1,2 m.

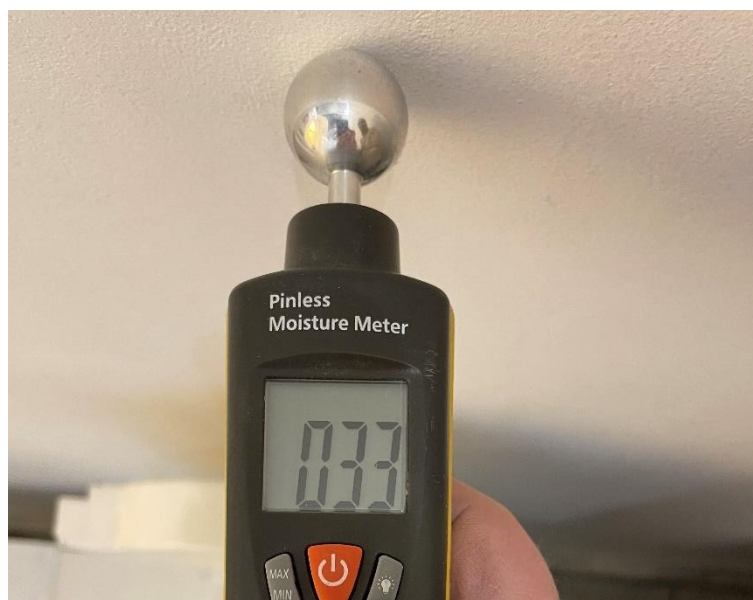
Matavimo reikšmės Pav. Nr. 6. Vakarinė siena, h – 1,2 m.

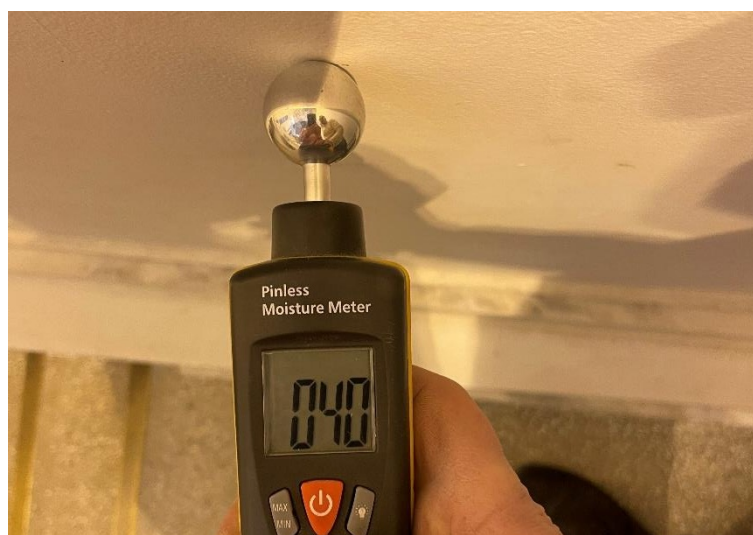
Matavimo reikšmės Pav. Nr. 7. Šiaurinė siena, h – 0,4 m.

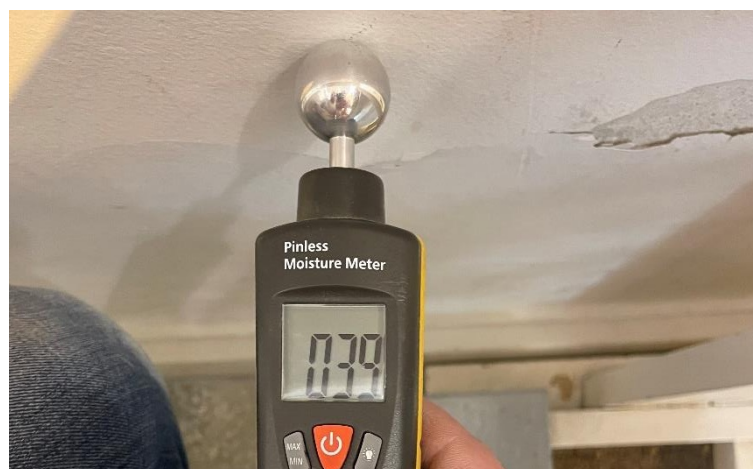
Matavimo reikšmės Pav. Nr. 8 Šiaurės vakarų sienos kampas, h – 0,3 m.

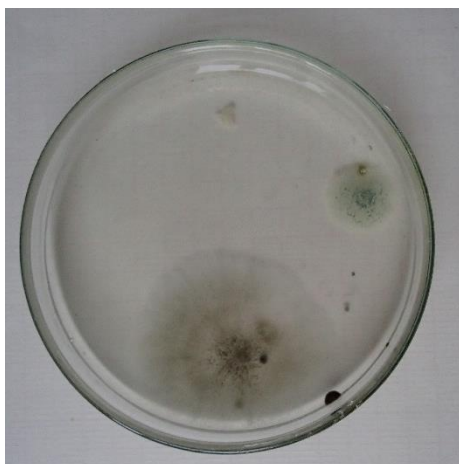
Nr.1 (11 koloniju)

- *Alternaria sp.* (1 kolonija)
- *Cladosporium sp.* (5 kolonijos)
- *Penicillium sp.* (2 kolonijos)
- Bakterijos (3 kolonijos)

Mikrobiologinių tyrimų rezultatai rodo, kad paimtuose ėminiuose dominuoja *Cladosporium* genties mikroorganizmai. Šie mikroorganizmai aptinkami visuose klimatinėse zonose ant įvairių natūralių bei sintetinių substratų, labai atsparūs įvairioms cheminėms medžiagoms ir išoriniams fizikiniams veiksniams. Tai siejama su gebėjimu produkuoti tamsios spalvos pigmentus – melaninus.

Rainių koplyčios freskas būtina dezinfekuoti.

Perspektyviausi ir meno kūrinių dezinfekcijai geriausiai tinka ketvirtiniai amonio druskų junginiai. Pastaraisiais metais atsirado rūko dezinfekcijos galimybė, kur naudojamos ketvirtinės amonio druskos.

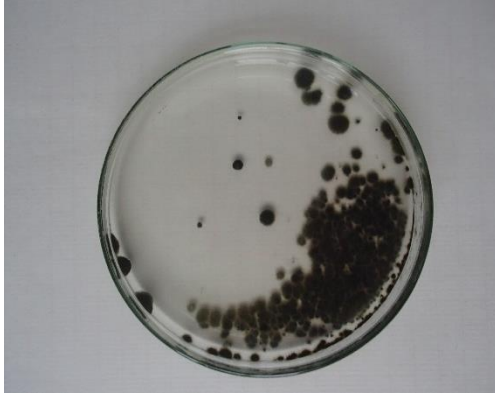
Nr. 3 (labai daug koloniju, virš 50)

- *Cladosporium sp.*

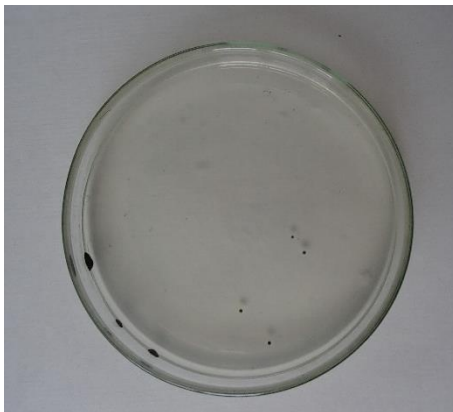
Nr. 5 (7 kolonijos)

- *Cladosporium sp.*
