**Projekto Nr.:** PRI.24-27-TvDP

**Projekto pavadinimas:** Pumpėnų senosios regulos karmelitų vienuolyno komplekso Švč. Mergelės Marijos Škaplierinės bažnyčios (un. k. KVR 23648) Istros g. 1, Pumpėnų mstl., Pasvalio r. sav., Langų su vitražais tvarkybos (remonto, avarijos grėsmės pašalinimo-apsaugos techninių priemonių įrengimo) darbų projektas

Šio projekto tikslas numatyti išorinių langų su stiklo paketais restauruotų vitražų apsaugai nuo atmosferos poveikių įrengimas.

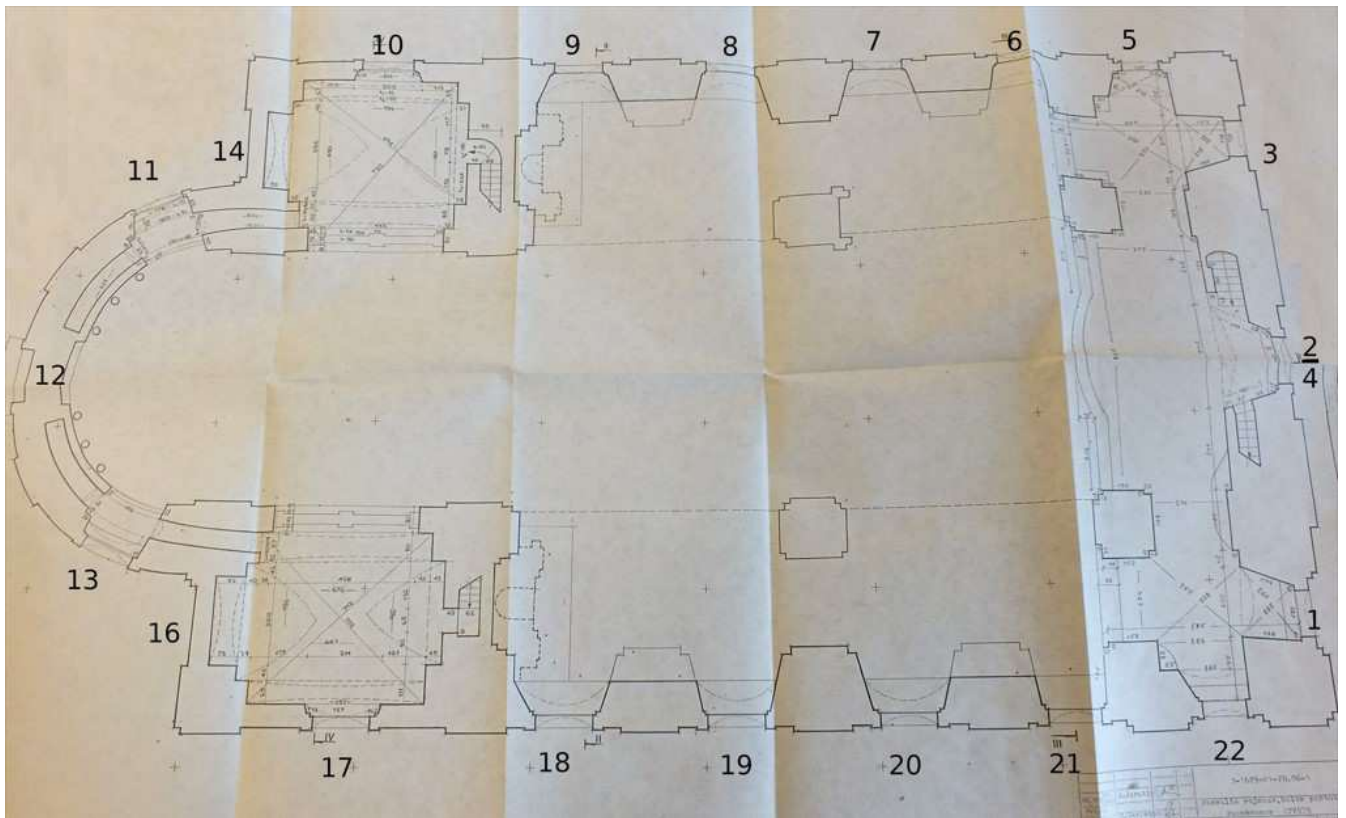
Bažnyčios planas su langų numeracija

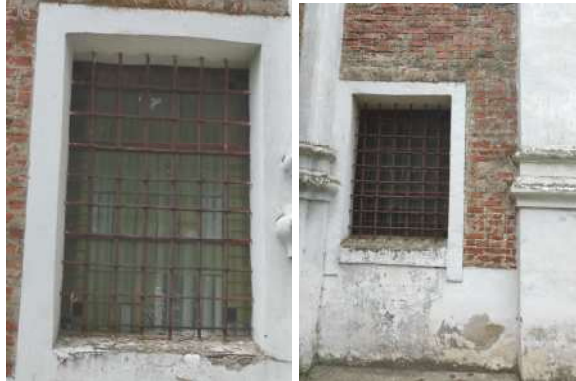
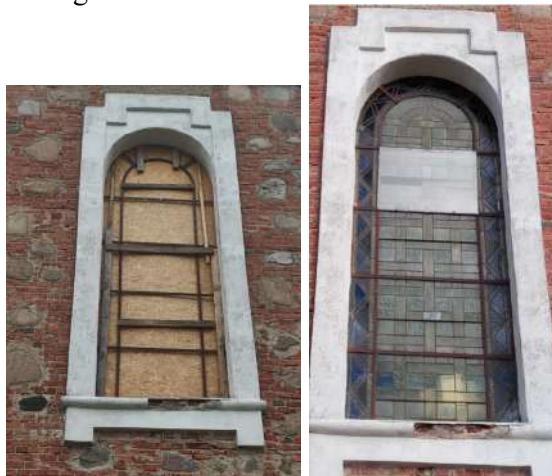
Eil. Nr.	Žymuo	Pavadinimas ir techninės charakteristikos	Kiekio matas	Kiekis	Pastabos
1	2	3	4	5	6
1.		Esamų palangių (13 vnt.) apskardinimų nuardymas	m <sup>2</sup>	12,50	Išvežimas į sąvartas
2.		Ln-14, Ln-16 Palanginio tinko pašalinimas, pertinkavimas  Grotų nuvalymas, palyginimas, perdažymas	m <sup>2</sup>  m <sup>2</sup>	1,60  5,60	Sisteminis restauracinis tinko skiedinys Rūdžių pašalinimas plieniniais šepčiais, padengimas rūdžių rišikliu, gruntavimas antikorozine danga, dažymas 2 k. metalui skirtais antikoroziniais dažais RAL 9005
3.		Ln-9, Ln-10 Palanginės briaunos remontas	m m <sup>3</sup>	1,20 0,012	Drėgmę atstumiantis remontinis mišinys su polipropileno plaušu

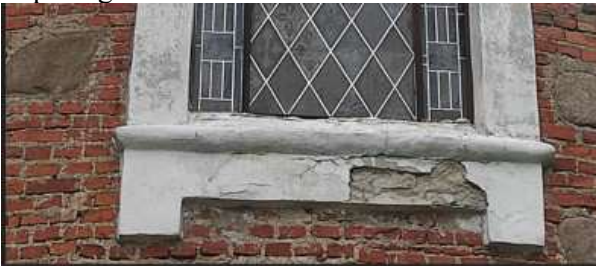
4.		Ln-11 Popalanginio tinko remontas

m <sup>2</sup>	1,4	Atšokusio tinko sluoksnio nuvalymas, pertinkavimas sisteminiu restauraciniu tinko skiediniu
5.		Ln-2, Ln-4, Ln-8 ir Ln-21 Saramų ir apvadų remontas : -trūkių susiuvimas sienos plokštumoje -pleištavimas plokštelėmis iš saramų apačios

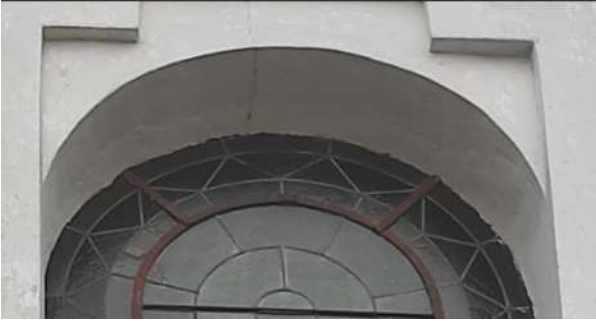
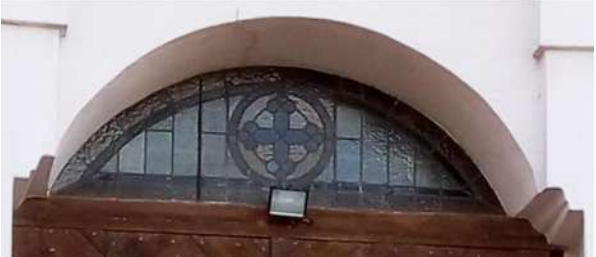
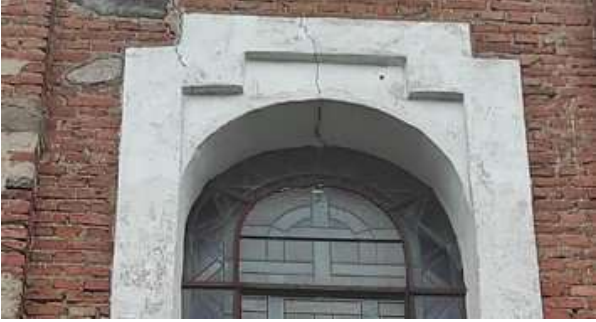
m	2,5	20 vnt. stiklo bazalto strypų Ø8,l=500 mm
			m	1,2	20 vnt. stiklo bazalto 2 mm storio plokštelių, 50x50 mm

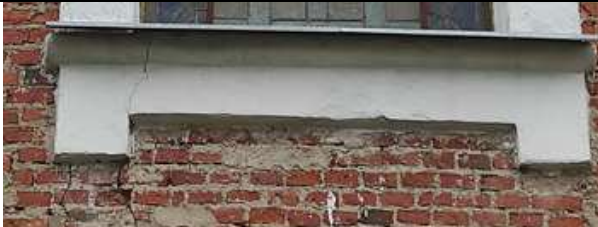
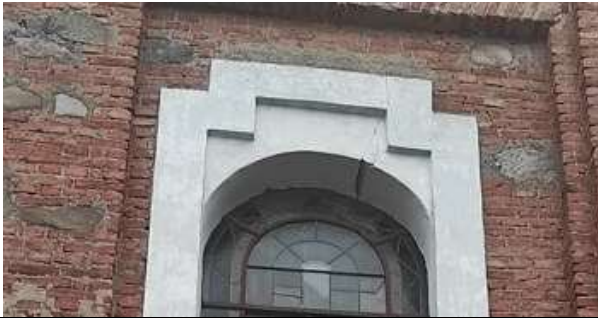
6.		Tinko pašalinimas vitražų perimetru iš lauko pusės naujų langų įstatymui 100 mm pločiu	m <sup>2</sup>	17,50	
7.		5 vnt. 30 mm diametro skylių pragrėžimas palanginiame mūre po kiekvieno vitražo metaliniu rėmu ir plastikinių vamzdelių ~300 mm ilgio į jas įstatymas	Vnt.	105

8.		Tinko sluoksnio pašalinimas iki mūro 30 mm pločio juostomis abipus vitražo rėmo 200 mm ilgio ruožais 2 vietose kiekvienos angos arkinėje arba viršutinėje šoninėje dalyje (210 vnt).	m <sup>2</sup>	2,50

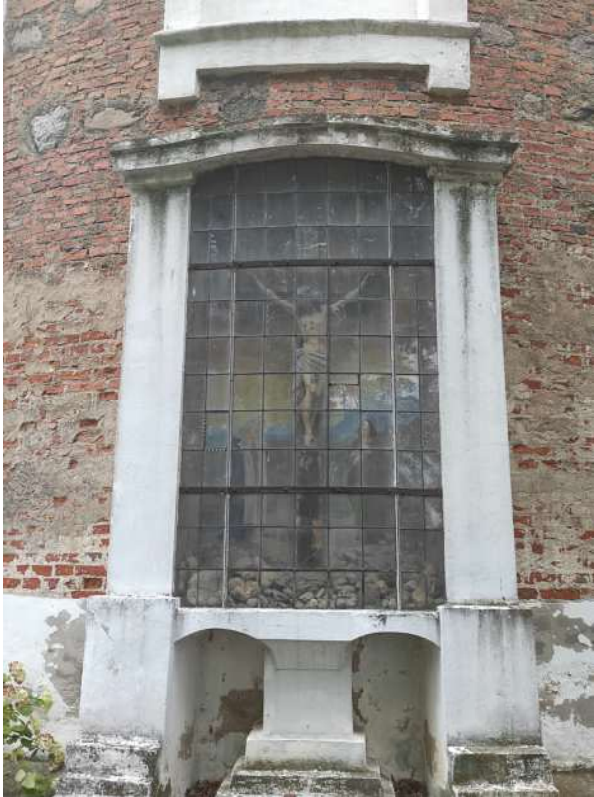
14.		Presbiterijos vitražo Ln-15 apvadų ir cokolio remontas:						
		- paviršiaus nuvalymas nuo biologinės taršos ir purvo				m <sup>2</sup>	9,80	Sisteminis restauracinis tinko skiedinys Spalva balta, tikslinama vietoje
		- tinko remontas				m <sup>2</sup>	3,00	
		- perdažymas silikatiniais dažais				m <sup>2</sup>	9,80	
		- cokolinės dalies paviršių padengimas hidrofobiniu skysčiu				m <sup>2</sup>	5,70	
- lenkto sandriko apskardinimas Rhein zinc skarda (formuojant vietoje)	m <sup>2</sup>	0,90	Natūrali spalva

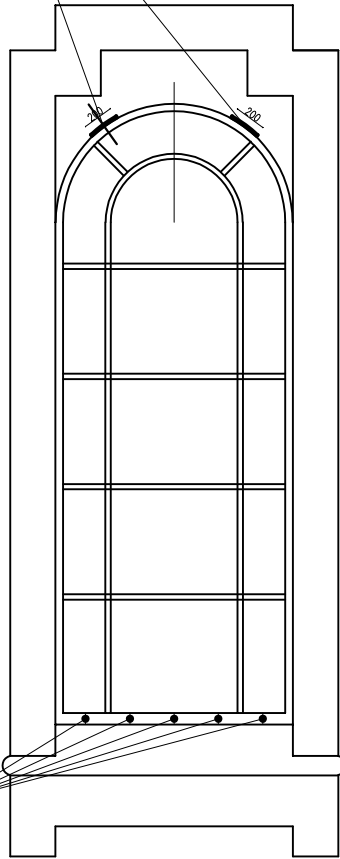
Ø 30 mm skylės mūre  
orui patekti; detalė "B"

1. Dubliuojantis langas įstatomas iš lauko pusės 6 cm atstumu nuo vitražo konstrukcijos.
2. Palangės apskardinamos Rheinzinc skarda.
3. Po vitražo rėmu apačioje pragrežiamos 5 skylės mūre (Ø 30 mm), į kurias įstatomi plastikiniai vamzdeliai, orui į tarpulangį pritekėti. Viršutinėje dalyje tinke išgremžiami plyšiai oro cirkuliacijos užtikrinimui

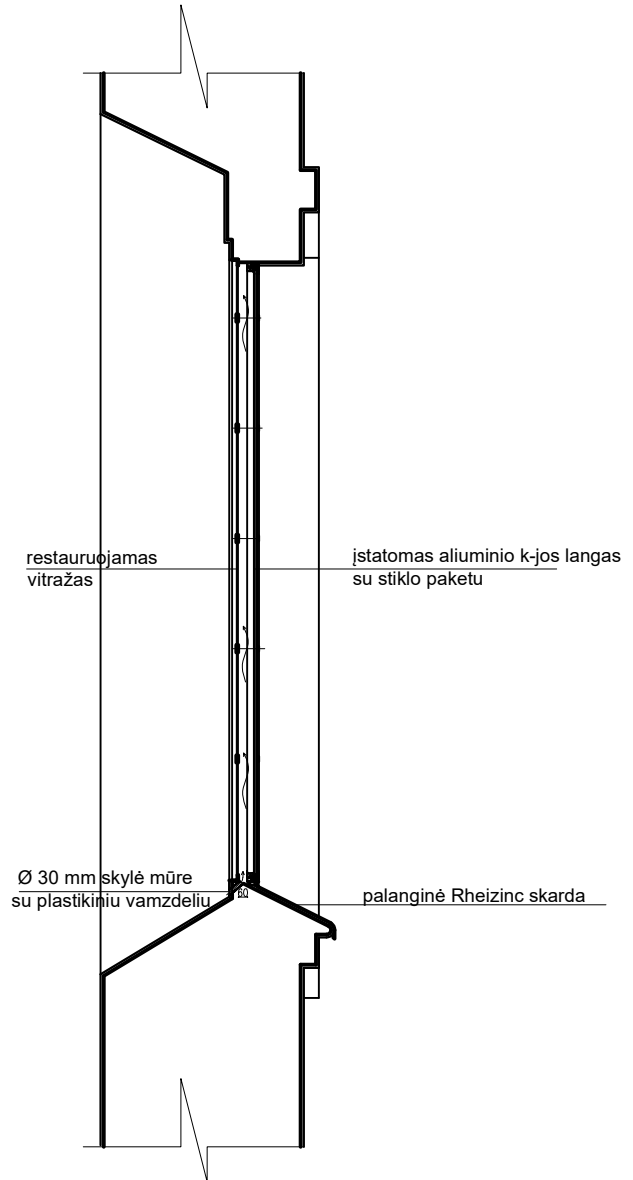
a-a

plyšiai orui ištekėti  
detalė "A"

restauruojamas  
vitražas

įstatomas aliuminio k-jos langas  
su stiklo paketu
