**KRANTINĖS (Kr-1) TARP ARTOJO G. TĘSINIO IR
ARTOJO 7H SKLYPO
LAIKINAS TECHNINIS PASAS NR. 1**

RENGĖJAS: UAB „Vakarų regiono statybų konsultacinis biuras“

KRANTINĖ (Kr-1) TARP ARTOJO G. TĘSINIO IR ARTOJO 7H SKLYPO	
Adresas	Klaipėda, krantinė tarp Artojo g. tęsinio ir Artojo 7H sklypo. Krantinė Kr-1 , unik. Nr. 4400-6435-8794
Statinys	Kranto tvirtinimas
Statybos (rekonstrukcijos) metai	1974 m – pagal kadastro duomenis
Funkcinė statinio paskirtis	Vandens uostų
Generalinis projektuotojas	Nėra duomenų
Generalinis rangovas	Nėra duomenų
Paso lapų skaičius

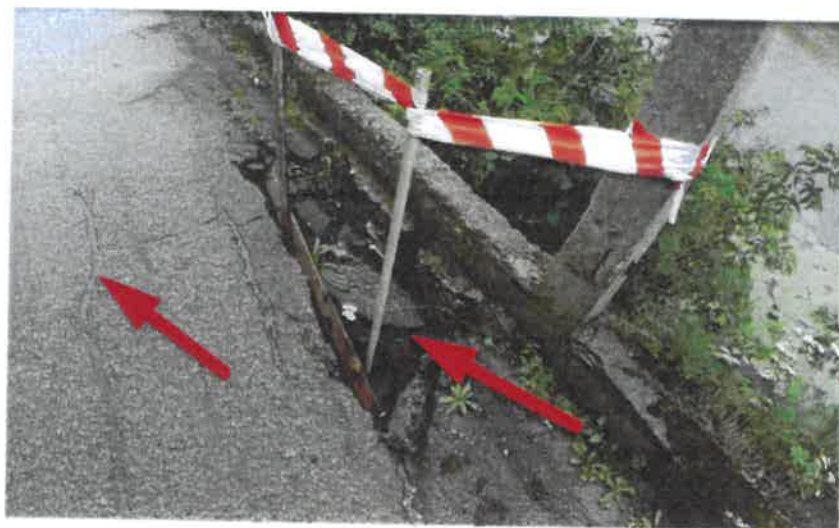
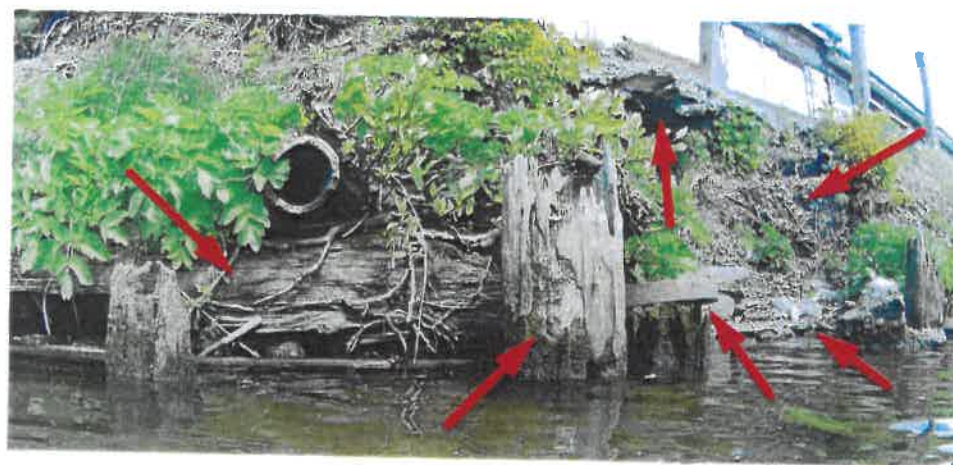
FAKTINIS KONSTRUKCINIS PJŪVIS - PK9

Šlaito grunto nuošliaužos

Įgriūvos ir plyšiai
asfaltbetonio dangoje

Medinė paskirstomoji sija
visiškai supuvusi
(20x20 cm)

Mediniai įlaidai
pažeisti puvinio
(b=15-20 cm)

Supuvę mediniai
poliai Ø30 cm

Atsilaisvinę
inkarinių templių
tvirtinimo mazgai
