BĮ "Klaipėdos paplūdimiai"

**KRANTINĖS (Kr-3), NUO SKLYPO 7H RYTINĖS
DALIES, IKI KRANTINĖS 4400-6435-8829
VAKARINĖS DALIES LAIKINAS TECHNINIS
PASAS NR. 1**

RENGĖJAS: UAB „Vakarų regiono statybų konsultacinis biuras“

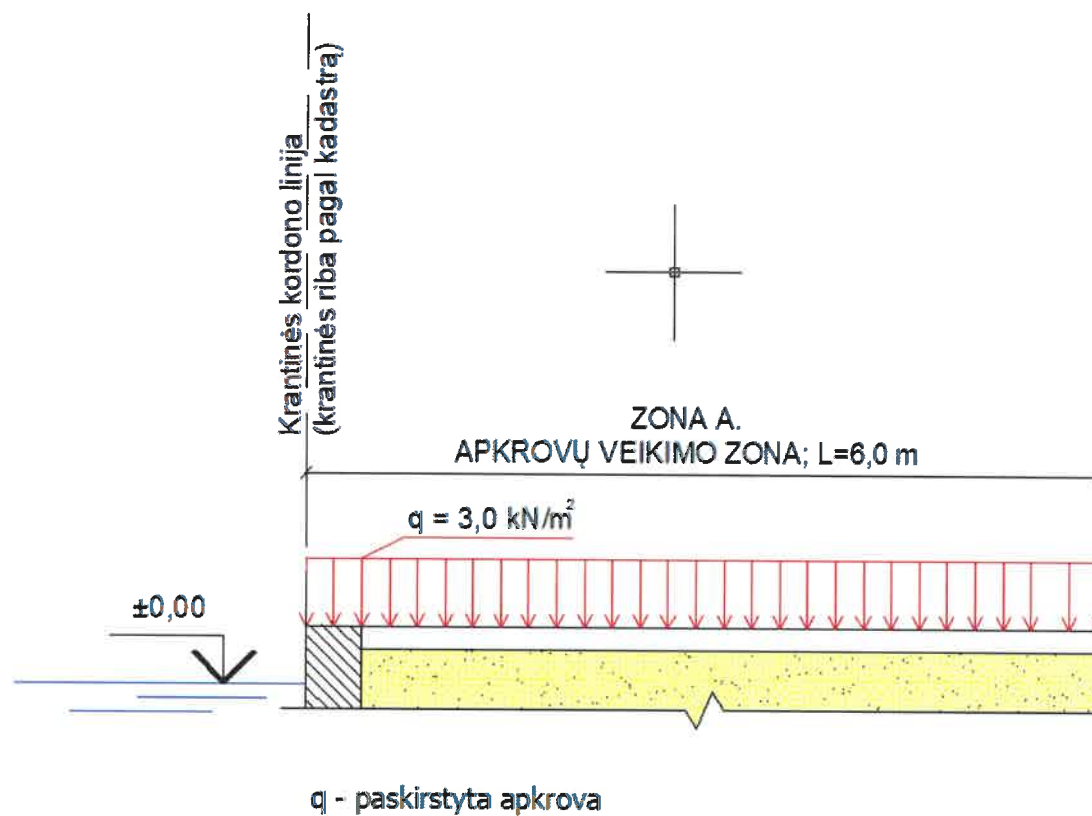
APKROVŲ SCHEMA (2025 M.)

1.4	Statinį galima naudoti pagal apkrovų schemą	Statinį galima eksploatuoti pagal 6 priede nurodytas apkrovas. Iki to laiko, kol bus atliktas remontas (kapitalinis remontas / rekonstrukcija), būtina sistemingai kontroliuoti kordono linijos planinę ir aukščio padėtį, sistemingai kontroliuoti fasadinės sienelės ir šlaito posvyrius (kontrolės periodiškumas - ne rečiau kaip 1 kartą per 6 mėnesius). Jeigu pagal kontrolės rezultatus bus nustatyta, kad įvyko kordono poslinkiai, reikės nedelsiant apriboti statinio eksploatacijos režimą. Būtina nuolat kontroliuoti teritorijos dangos techninę būklę ir nedelsiant imtis priemonių ją atstatyti, jeigu atsirastų įdubos.
