**ŠV. KRYŽIAUS ATRADIMO (KALVARIJŲ) BAŽNYČIOS KONSERVAVIMO IR
RESTAURAVIMO DARBŲ
PROGRAMA**

**Šv. Kryžiaus (Kalvarijų) bažnyčios interjero sienų tapybos tyrimo, konservavimo –
restauravimo darbų programa (u. k. kultūros vertybių registre 1038)**

Kalvarijų g. 329, Vilnius

**POLICHROMINIAI INTERJERO TYRIMAI IR SIENŲ TAPYBOS
TVARKYBOS DARBŲ PROJEKTAS**

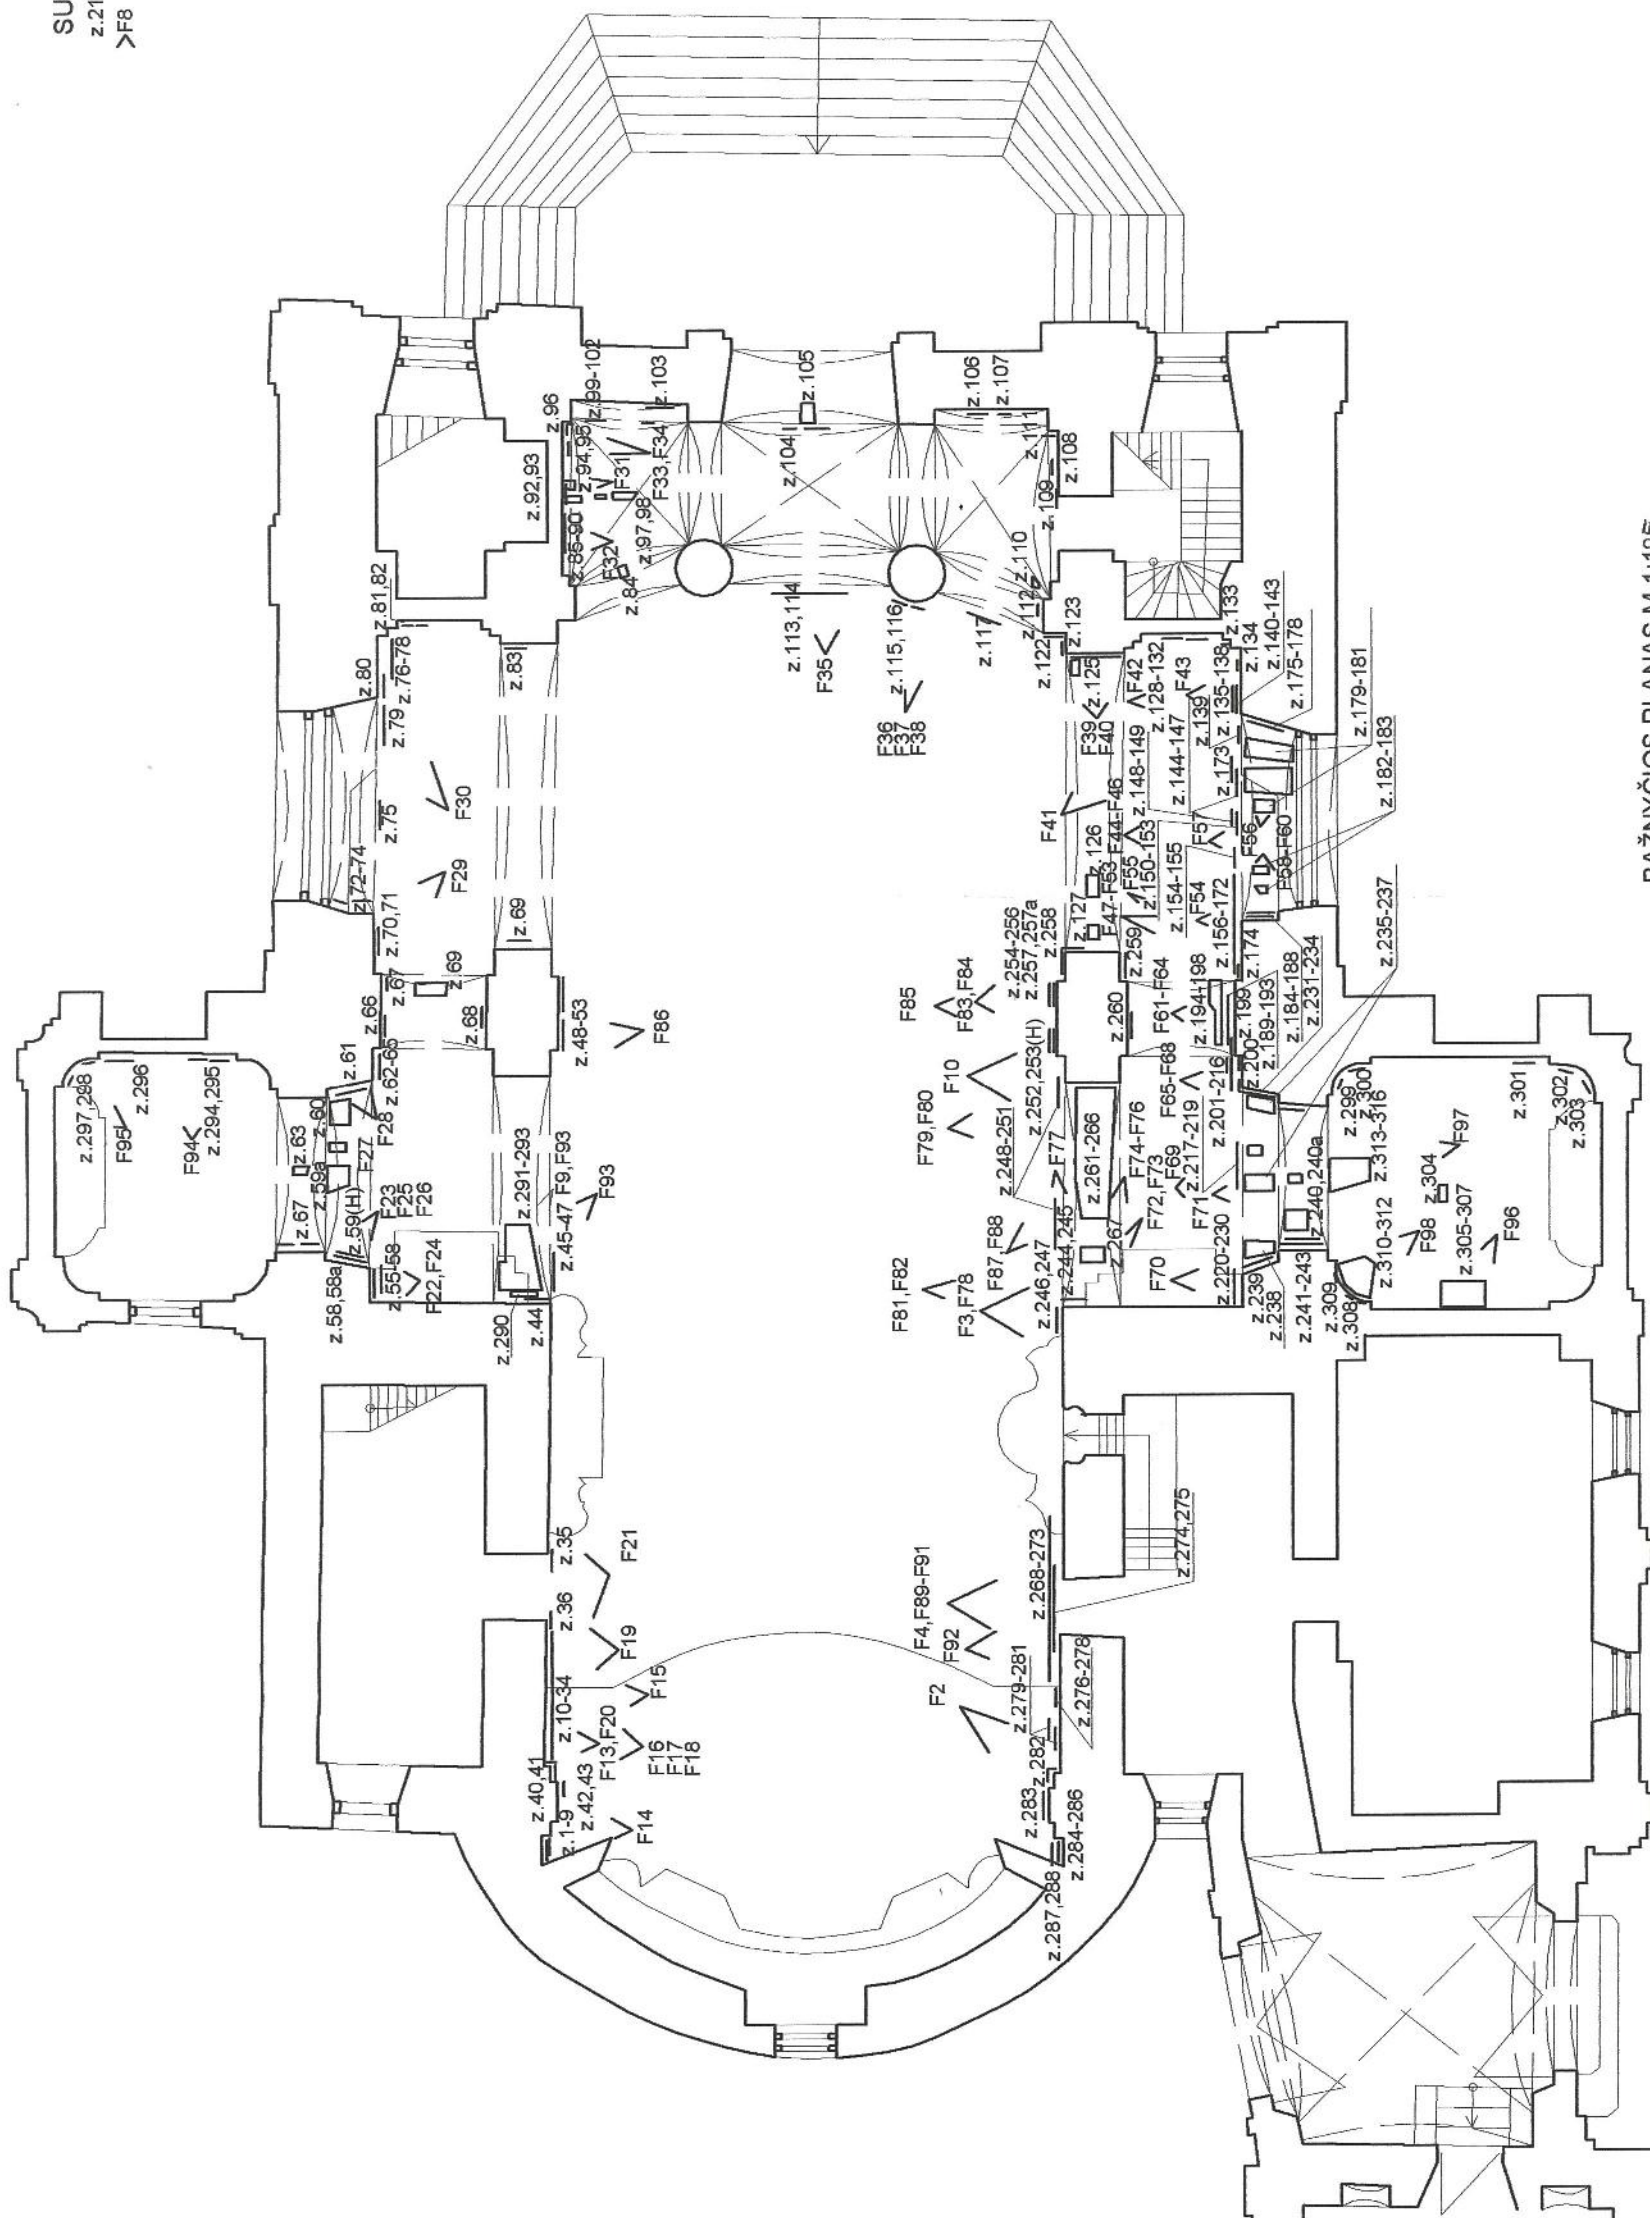
BAŽNYČIOS PLANAS M 1:125

atestato nr.				Kalvarijų Švento Kryžiaus Atradimo bažnyčia (G327K1) Kalvarijų g. 329, Vilnius
0449	PV	I. Bečienė	<i>gaut</i>	Kalvarijų bažnyčios interjero ikikupolinės dalies polichrominiai tyrimai
0449	Arch.	I. Bečienė	<i>gaut</i>	
Etapas	Uzsakovai: Vilniaus Šv. Kryžiaus Atradimo			
PD, TP	parapija		Bažnyčios planas. Zondavų, fotofiksacijos žymėjimo schema	
				lapas lapų 1

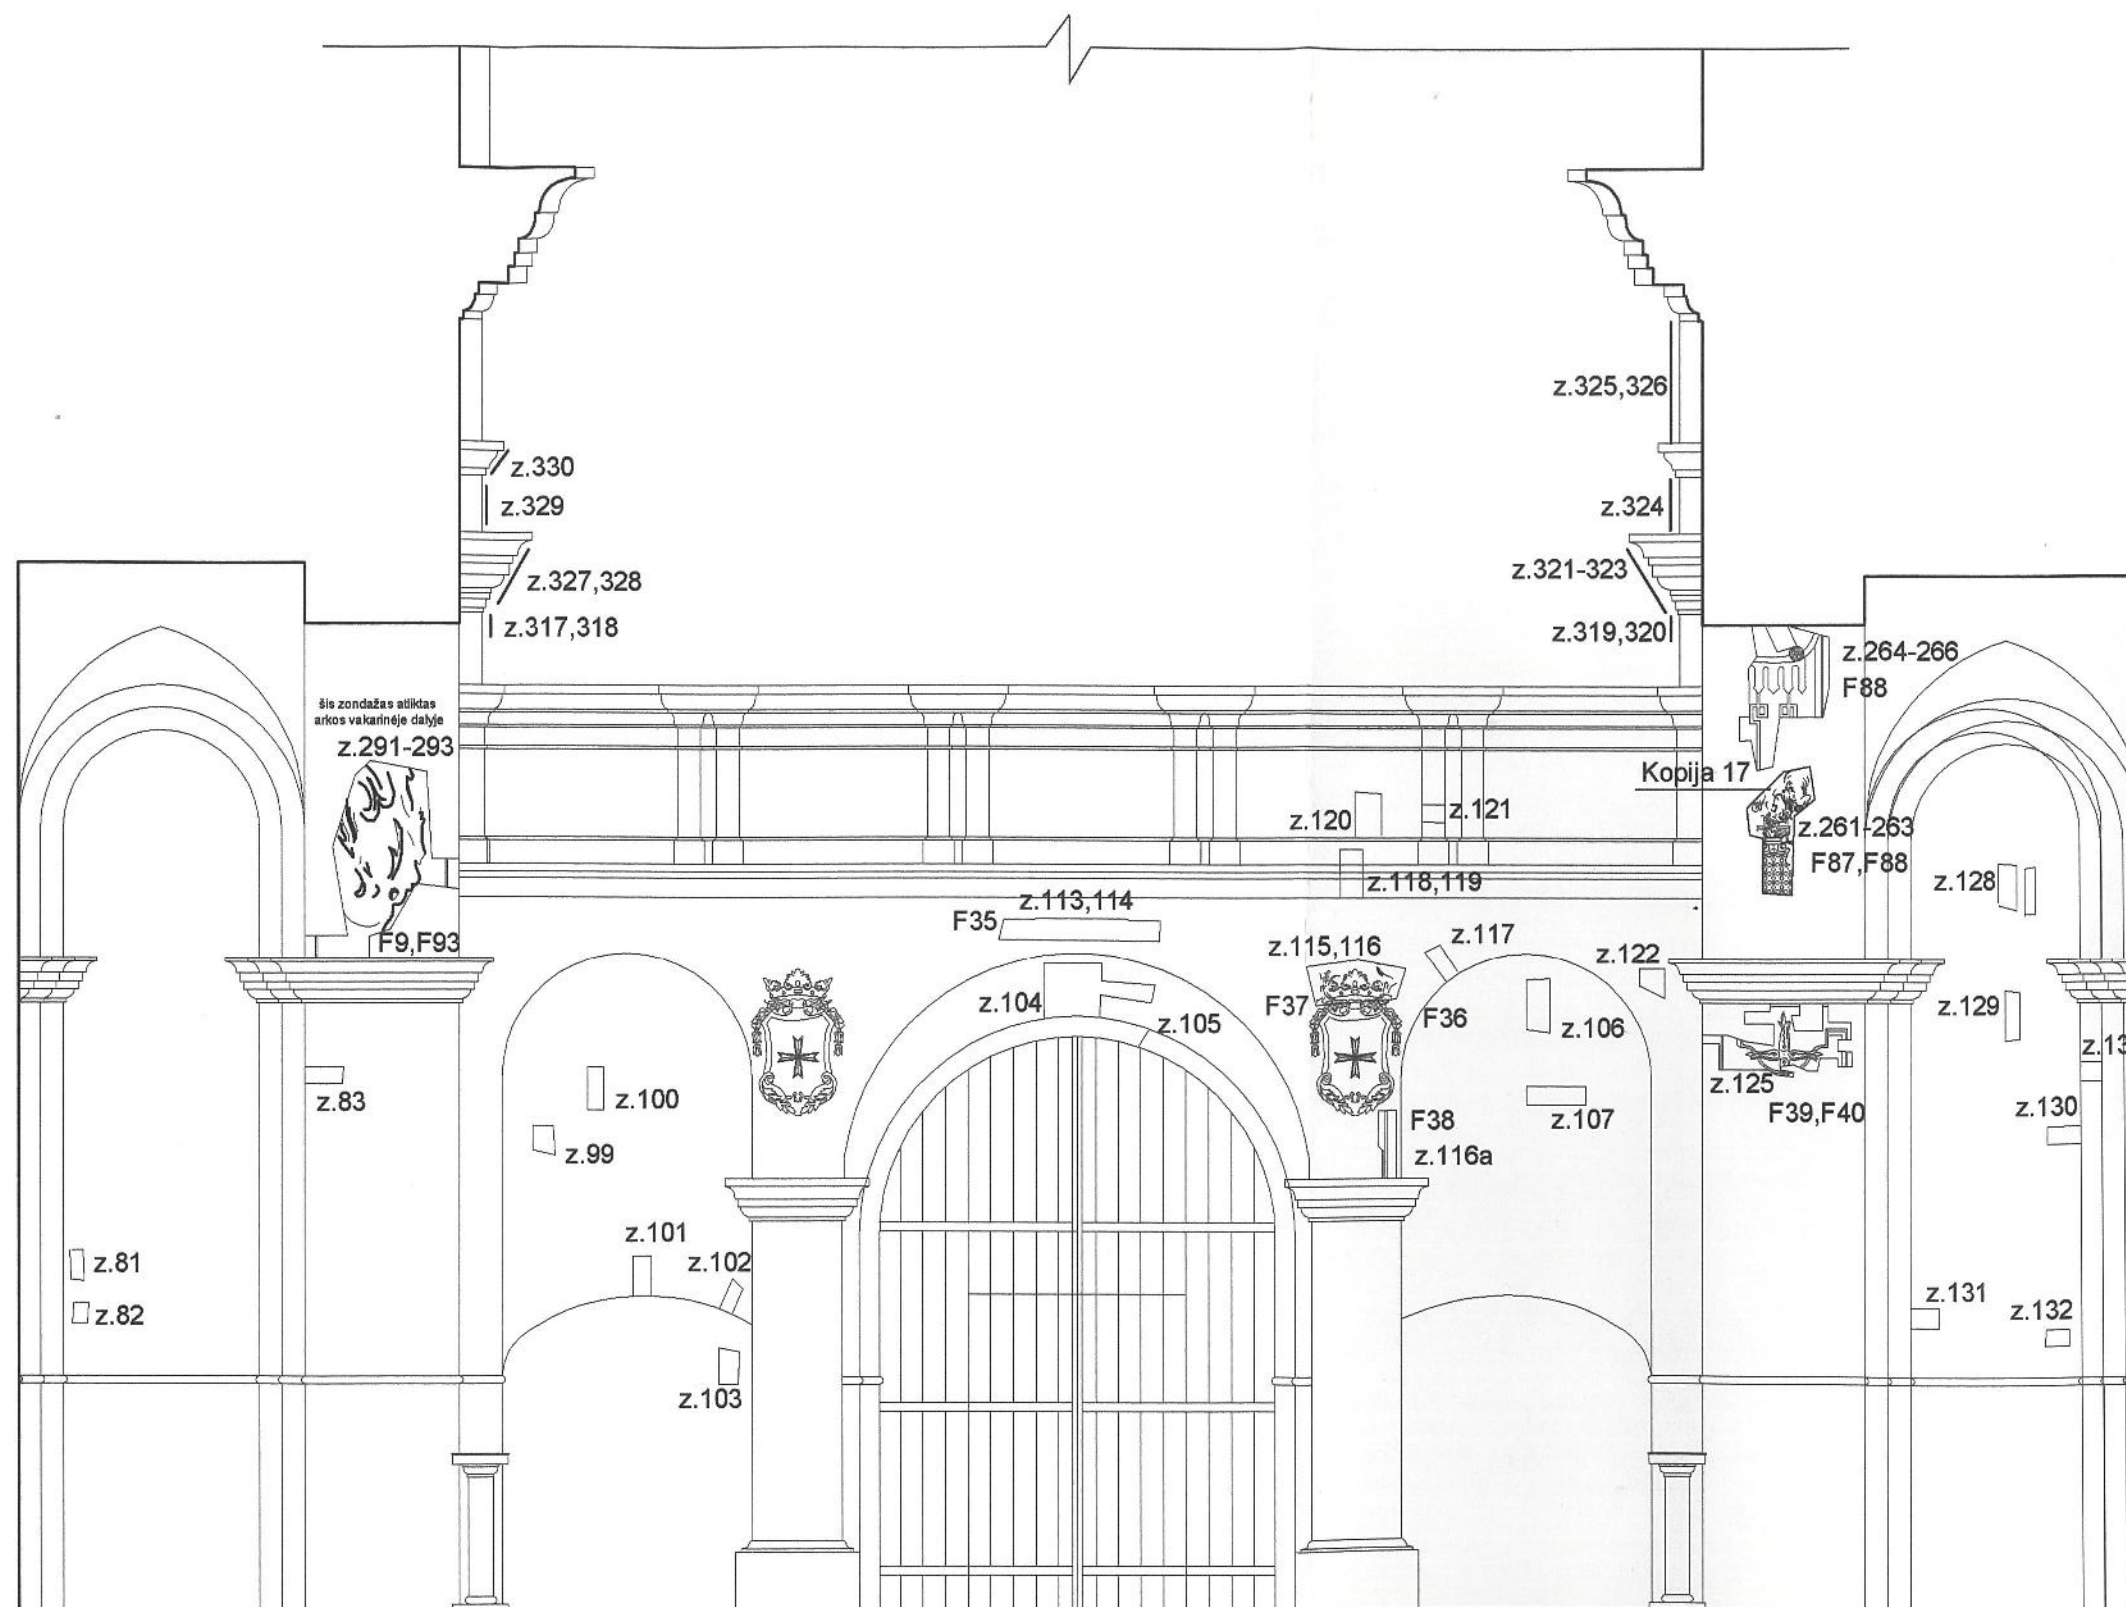
Centrinės navos rytinė siena M1:50

atestato nr.					Kalvarijų Švento Kryžiaus Atradimo bažnyčia (G327K1) Kalvarijų g. 329, Vilnius		
0449	PV	I. Bečienė	<i>Int</i>	2009.02	Kalvarijų bažnyčios interjero ikikupolinės dalies polichrominiai tyrimai ir spalvinis sprendimas	laida	
0449	Arch.	I. Bečienė	<i>Int</i>			0	
Etapas	Uzsakovai: Vilniaus Šv. Kryžiaus Atradimo				Bažnyčios galinė-rytinė siena Zondų žymėjimo schema	lapas	lapų
PD, TP	parapija					3

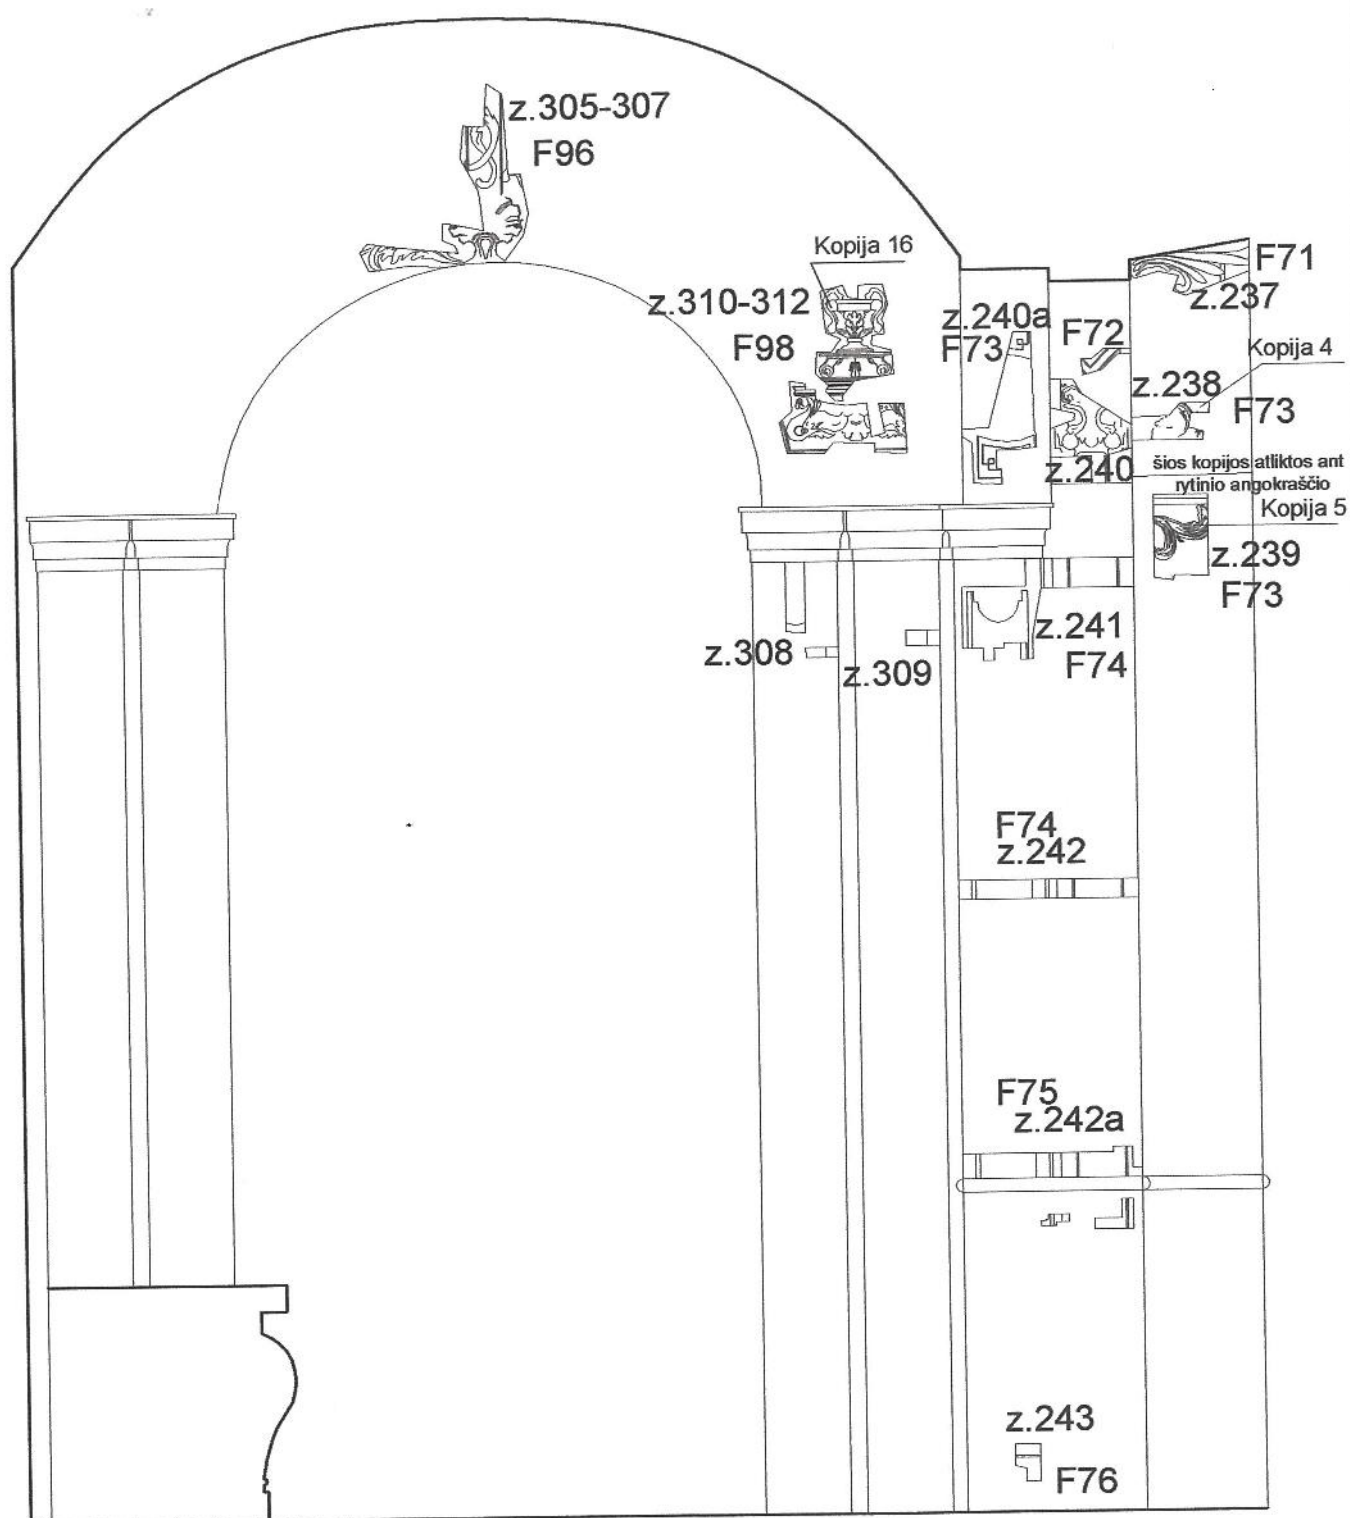
Kairiosios navos koplyčios vakarinė siena, skliautas M1:35

atestato nr.					Kalvarijų Švento Kryžiaus Atradimo bažnyčia (G327K1) Kalvarijų g. 329, Vilnius		
0449	PV	I.Bėčienė	<i>[Signature]</i>	2009.02	Kalvarijų bažnyčios interjero ikikupolinės dalies polichrominiai tyrimai		laida 0
0449	Arch.	I.Bėčienė	<i>[Signature]</i>		Kairiosios navos koplyčios v. siena, skliautas Zondų žymėjimo schema		lapas 5
Etapas	Uzsakovai: Vilniaus Šv.Kryžiaus Atradimo parapija						
PD,TP

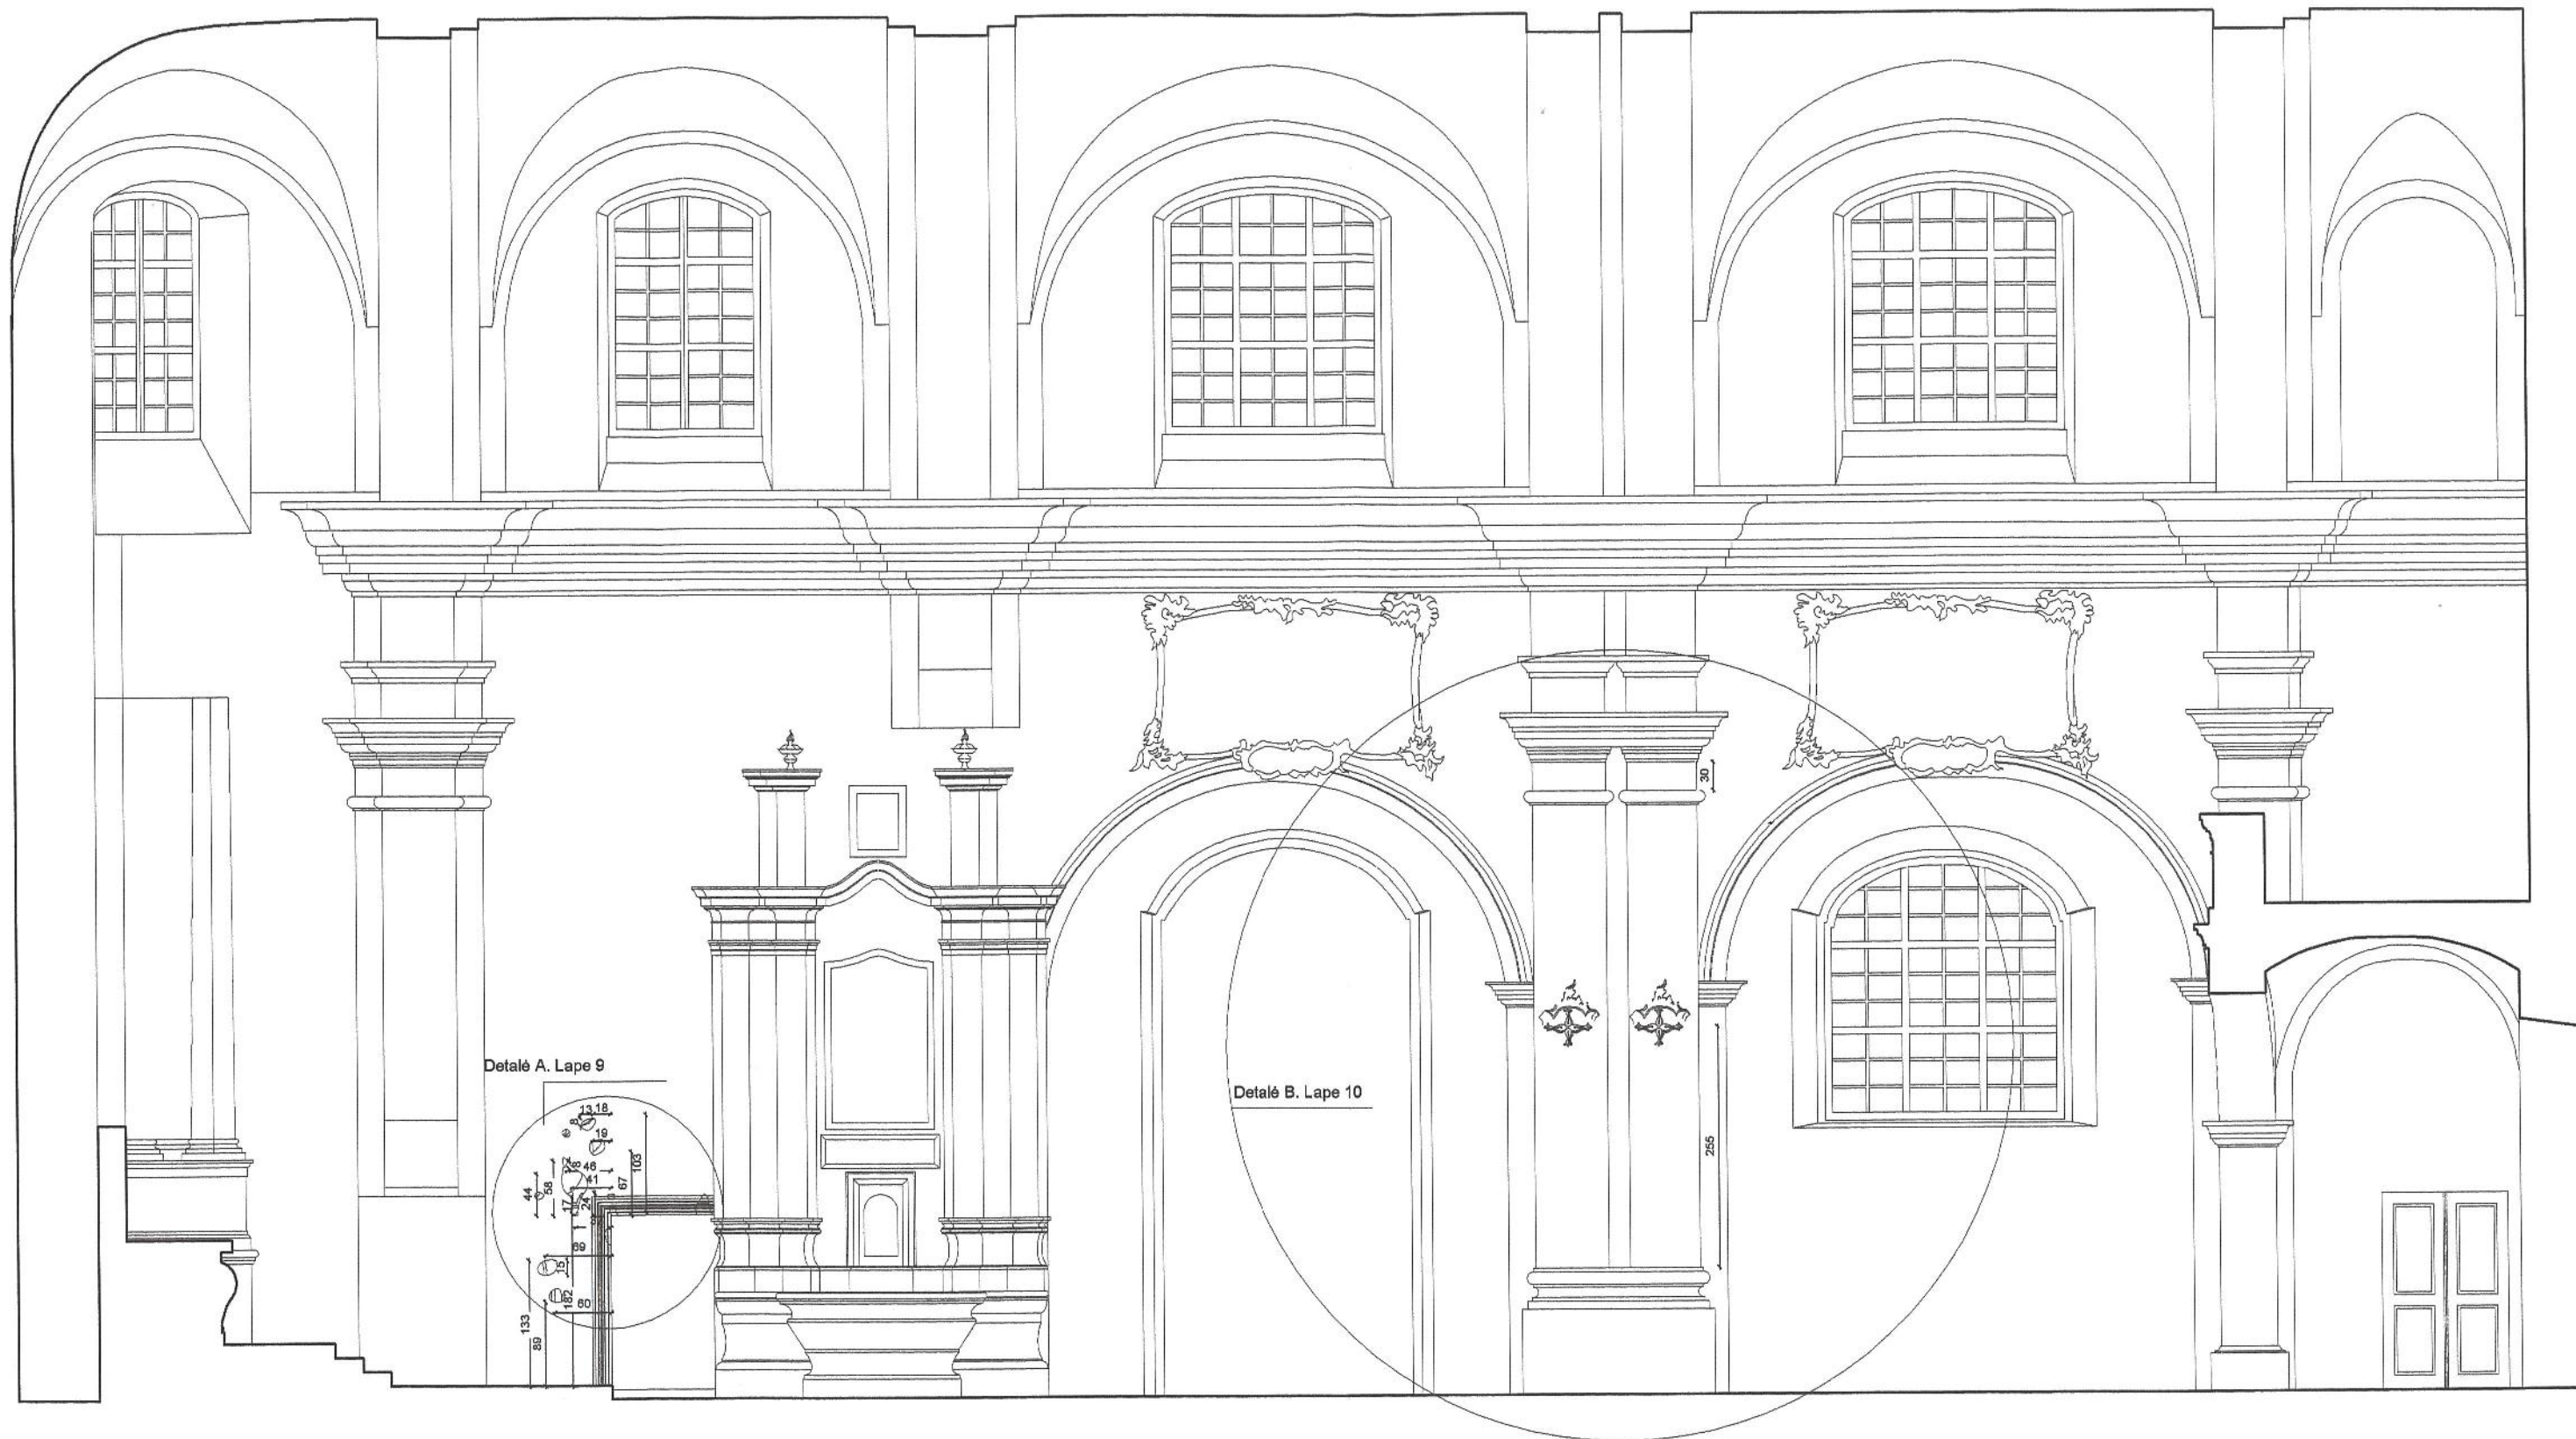
Bažnyčios centrinės navos šiaurinė siena M1:

atestato nr.					Kalvarijų Švento Kryžiaus Atradimo bažnyčia (G327K1) Kalvarijų g. 329, Vilnius		
0449	PV	I. Bėčienė	<i>dmv</i>	2009.01	Kalvarijų bažnyčios interjero ikikupolinės dalies polichrominiai tyrimai		laida 0
0449	Arch.	I. Bėčienė	<i>dmv</i>				
Etapas	Uzsakovai: Vilniaus Šv. Kryžiaus Atradimo parapija				Bažnyčios centrinės navos šiaurinė siena XVIII a. vid. tapybinio dekoro retrospekcija		lapas lapų
TP							6

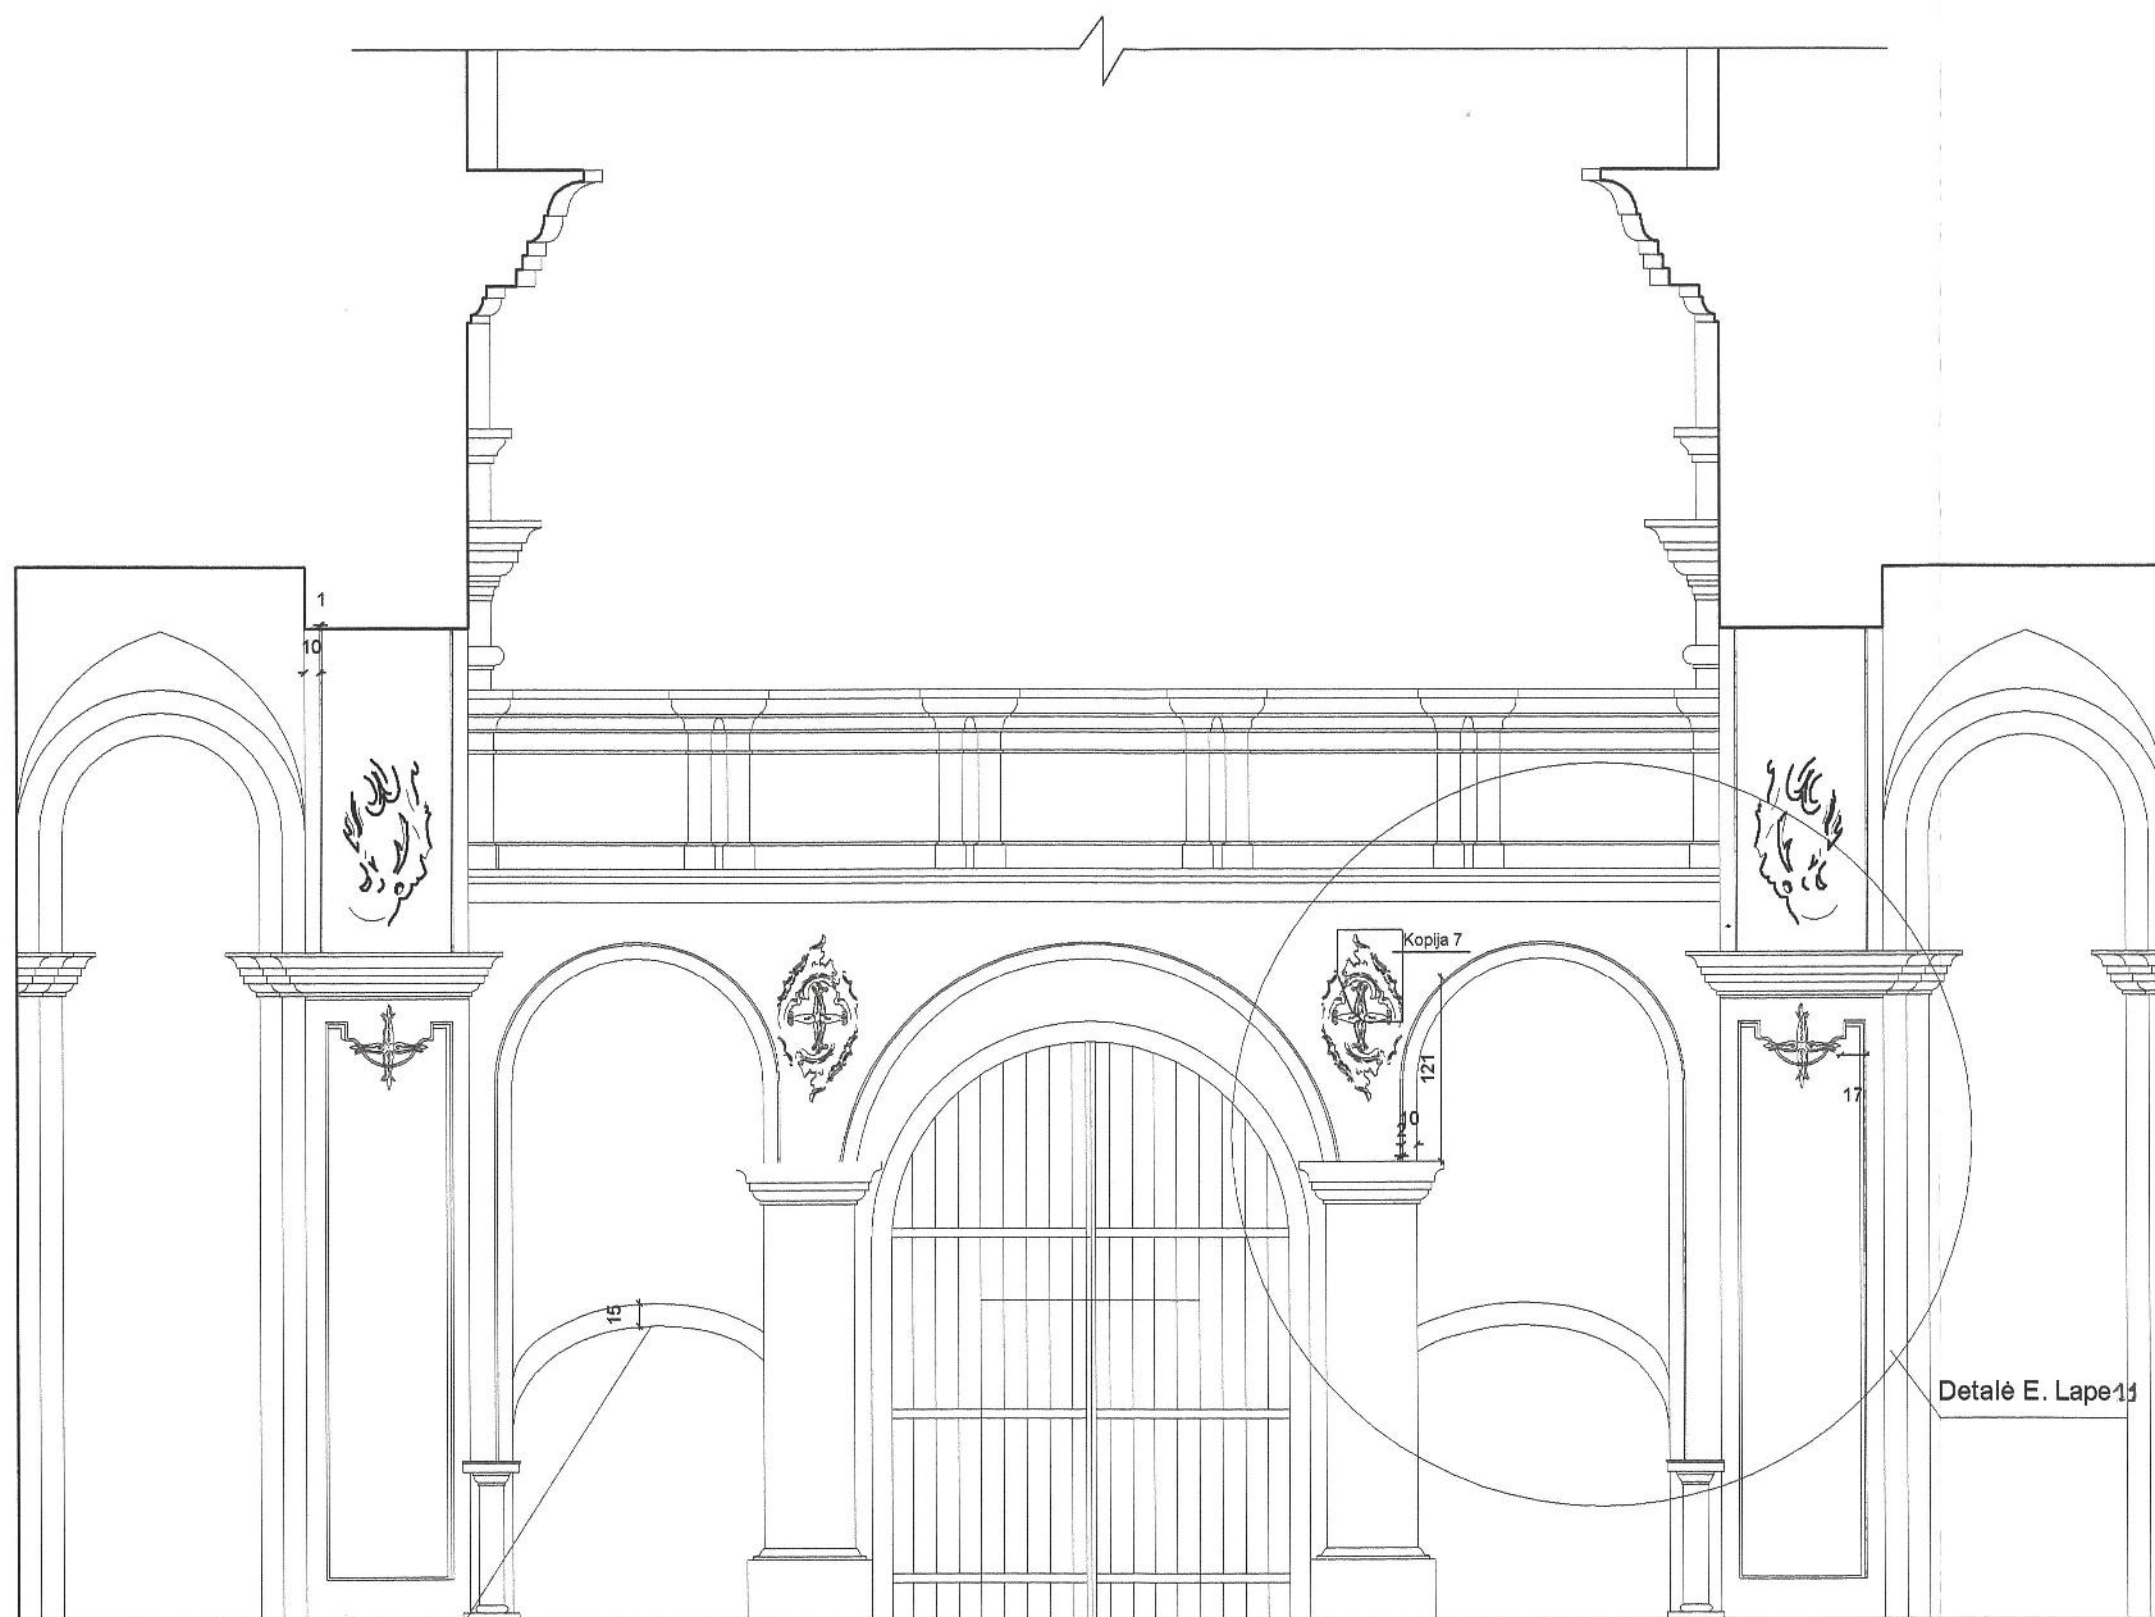
Centrinės navos rytinė siena M1:50

baroko laikot. arkinės nišos buvo 15 cm žemesnės

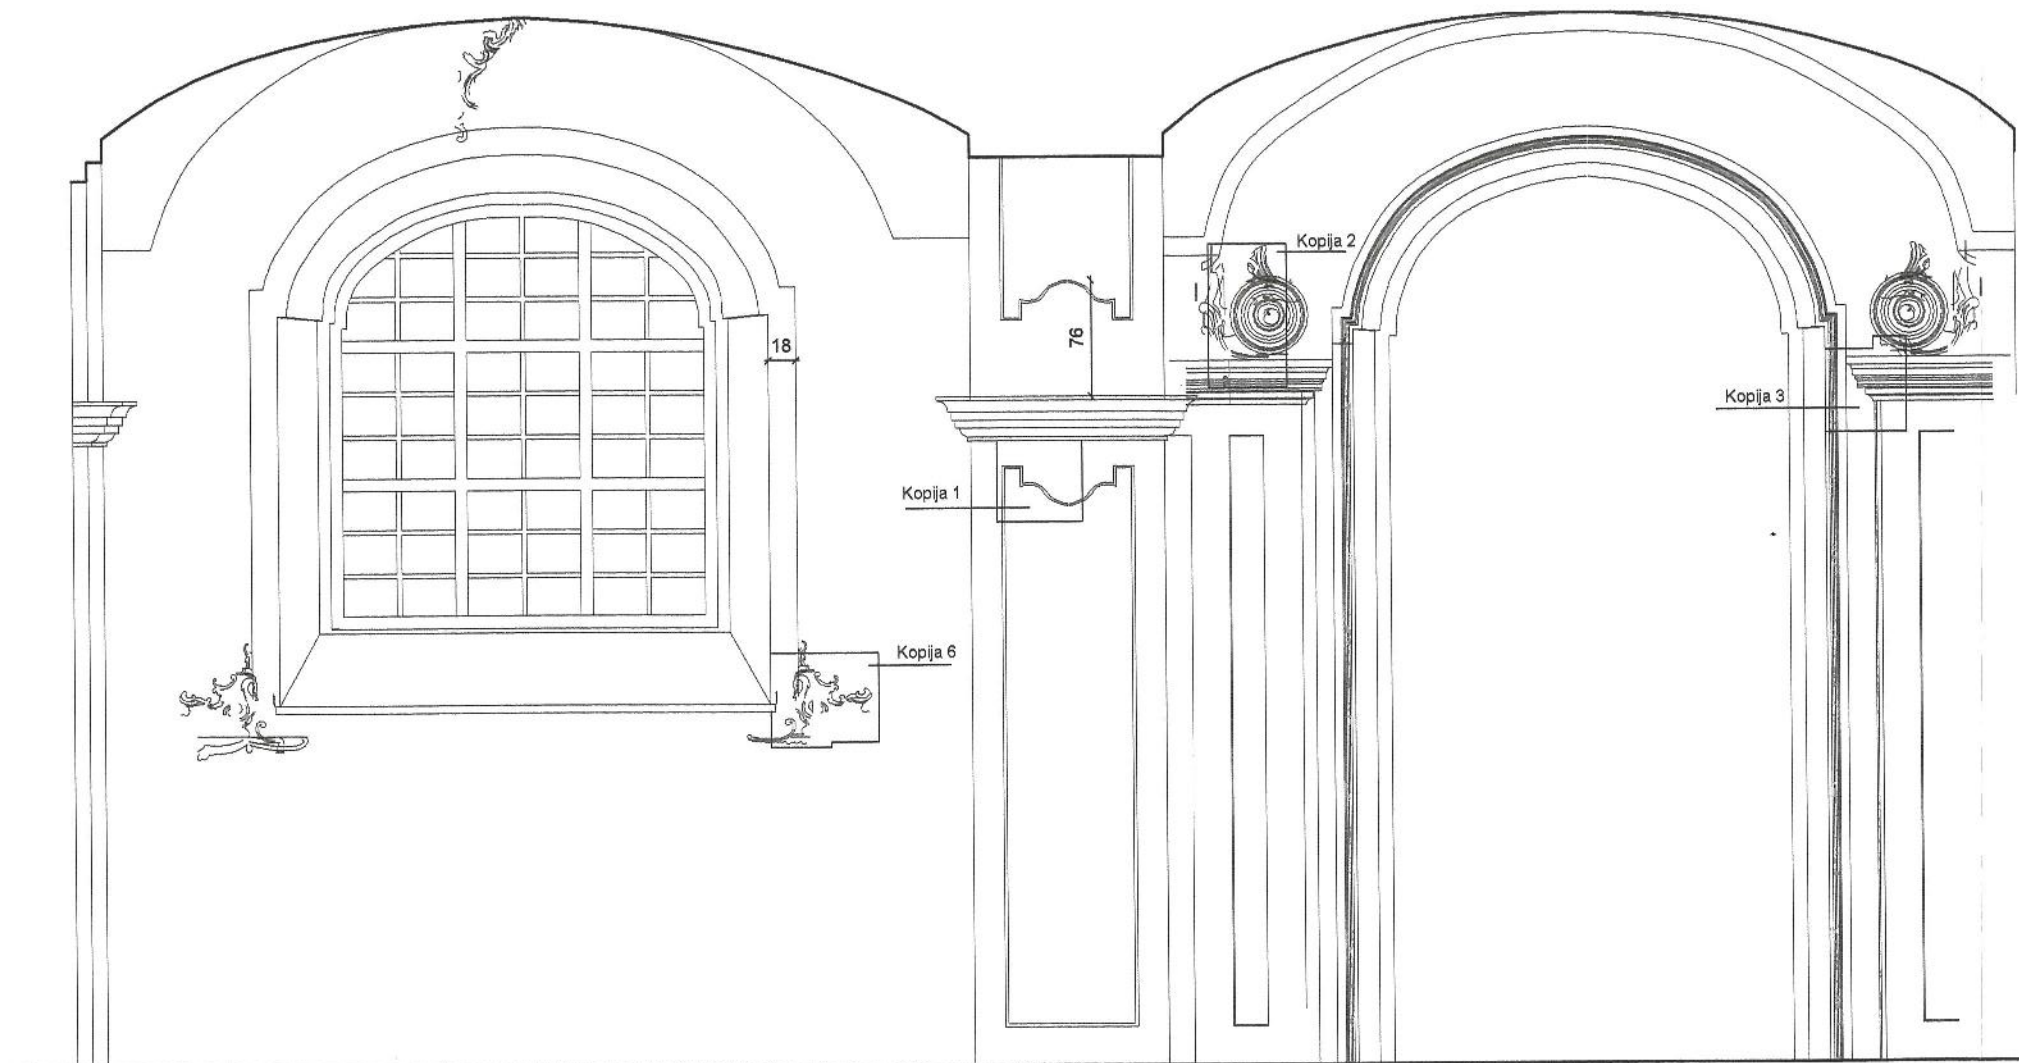
Kairiosios navos pietinė siena M1:50 (baroko laikotarpio -V strat.sluoksnio dekoras)

atestato nr.					Kalvarijų Švento Kryžiaus Atradimo bažnyčia (G327K1) Kalvarijų g. 329, Vilnius	
0449	PV	I.Bėčienė	<i>Im</i>	2009.07	Kalvarijų bažnyčios interjero ikikupolinės dalies polichrominiai tyrimai	laida 0
0449	Arch.	I.Bėčienė	<i>Im</i>		Bažnyčios kairiosios navos pietinė siena XVIII a. vid. tapybinio deko retrospekcija	lapas lapų 8
Etapas PD,TP	Uzsakovai: Vilniaus Šv.Kryžiaus Atradimo parapija

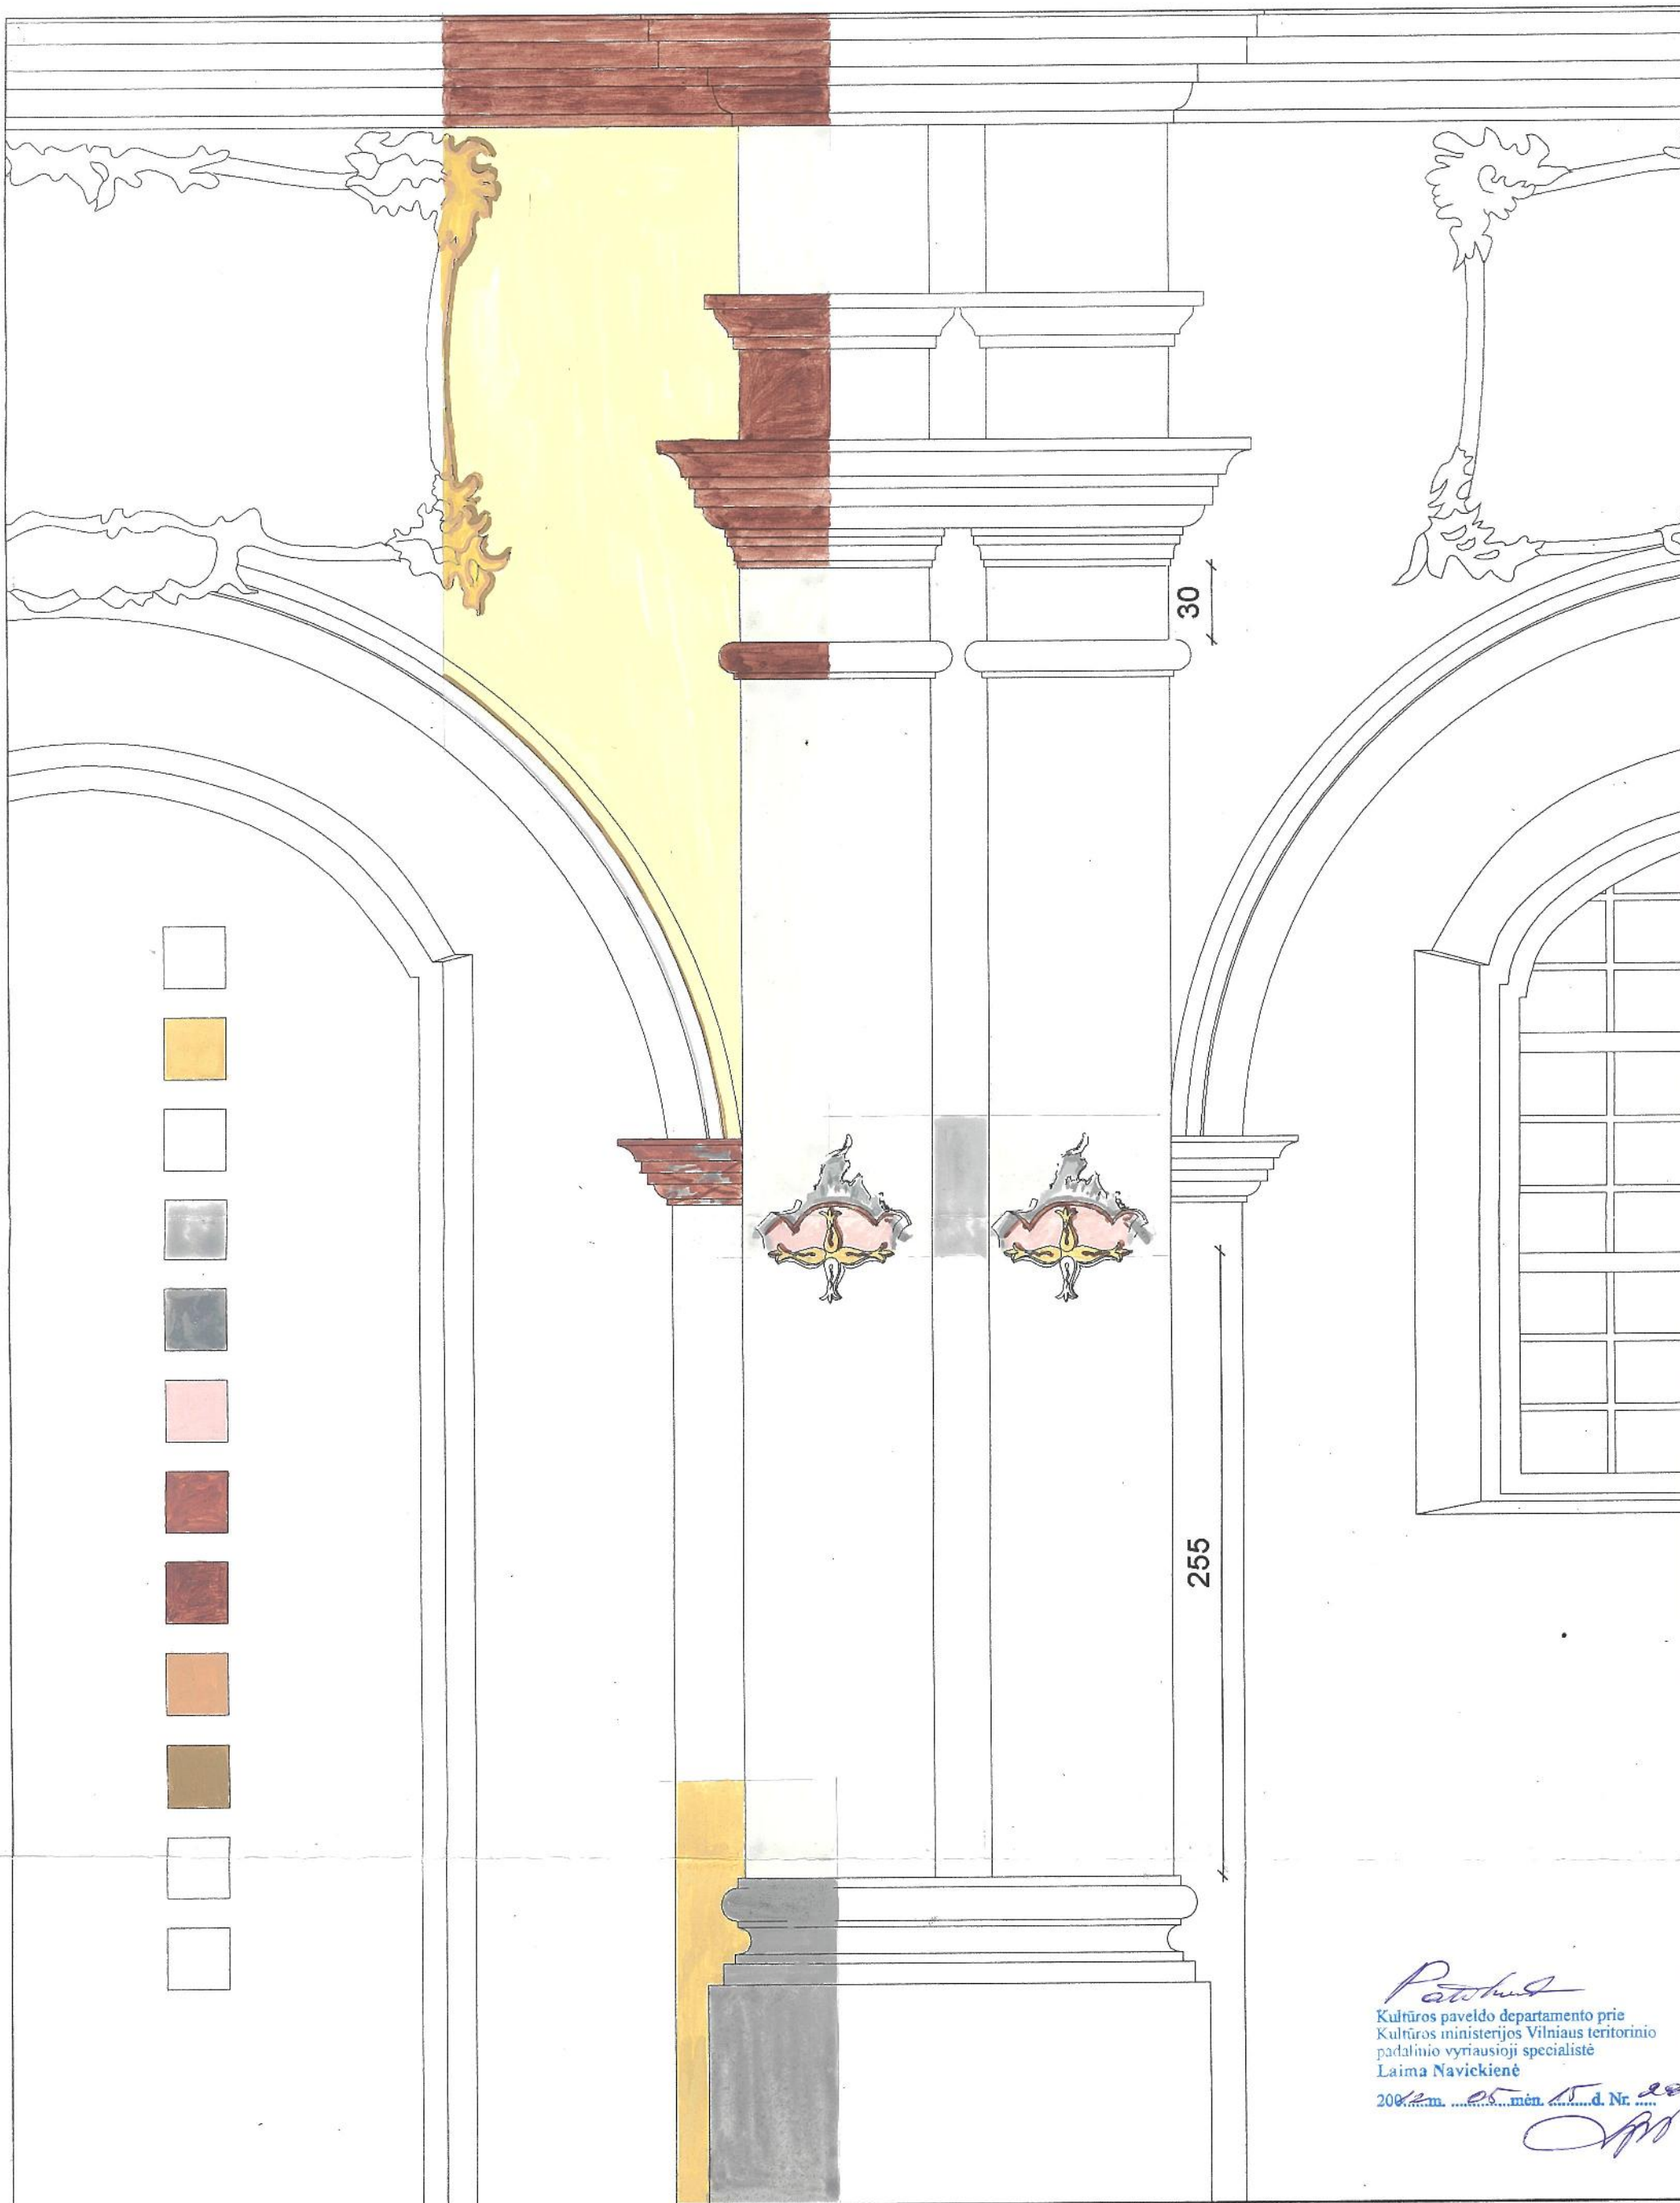
Detalė B M1:25 (centrinėje navoje)

atestato nr.					Kalvarijų Švento Kryžiaus Atradimo bažnyčia (G327K1) Kalvarijų g. 329, Vilnius	
0449	PV	I. Bečienė	<i>[Signature]</i>	2009.02	Kalvarijų bažnyčios interjero ikikupolinės dalies polichrominiai tyrimai ir spalvinis sprendimas	laida 0
0449	Arch.	I. Bečienė	<i>[Signature]</i>			
Etapas	Uzsakovai: Vilniaus Šv. Kryžiaus Atradimo parapija				XVIII a. vid. tapybinio dekoru retrospekcija Detalė B centrinėje navoje (V strat. sluoksniu).	lapas 10
PD, TP
