**ŠV. KRYŽIAUS ATRADIMO (KALVARIJŲ) BAŽNYČIOS KONSERVAVIMO IR
RESTAURAVIMO DARBŲ
PROGRAMA**

**Šv. Kryžiaus (Kalvarijų) bažnyčios interjero sienų tapybos tyrimo, konservavimo –
restauravimo darbų programa (u. k. kultūros vertybių registre 1038)**

Kalvarijų g. 329, Vilnius

**POLICHROMINIAI INTERJERO TYRIMAI IR SIENŲ TAPYBOS
TVARKYBOS DARBŲ PROJEKTAS**

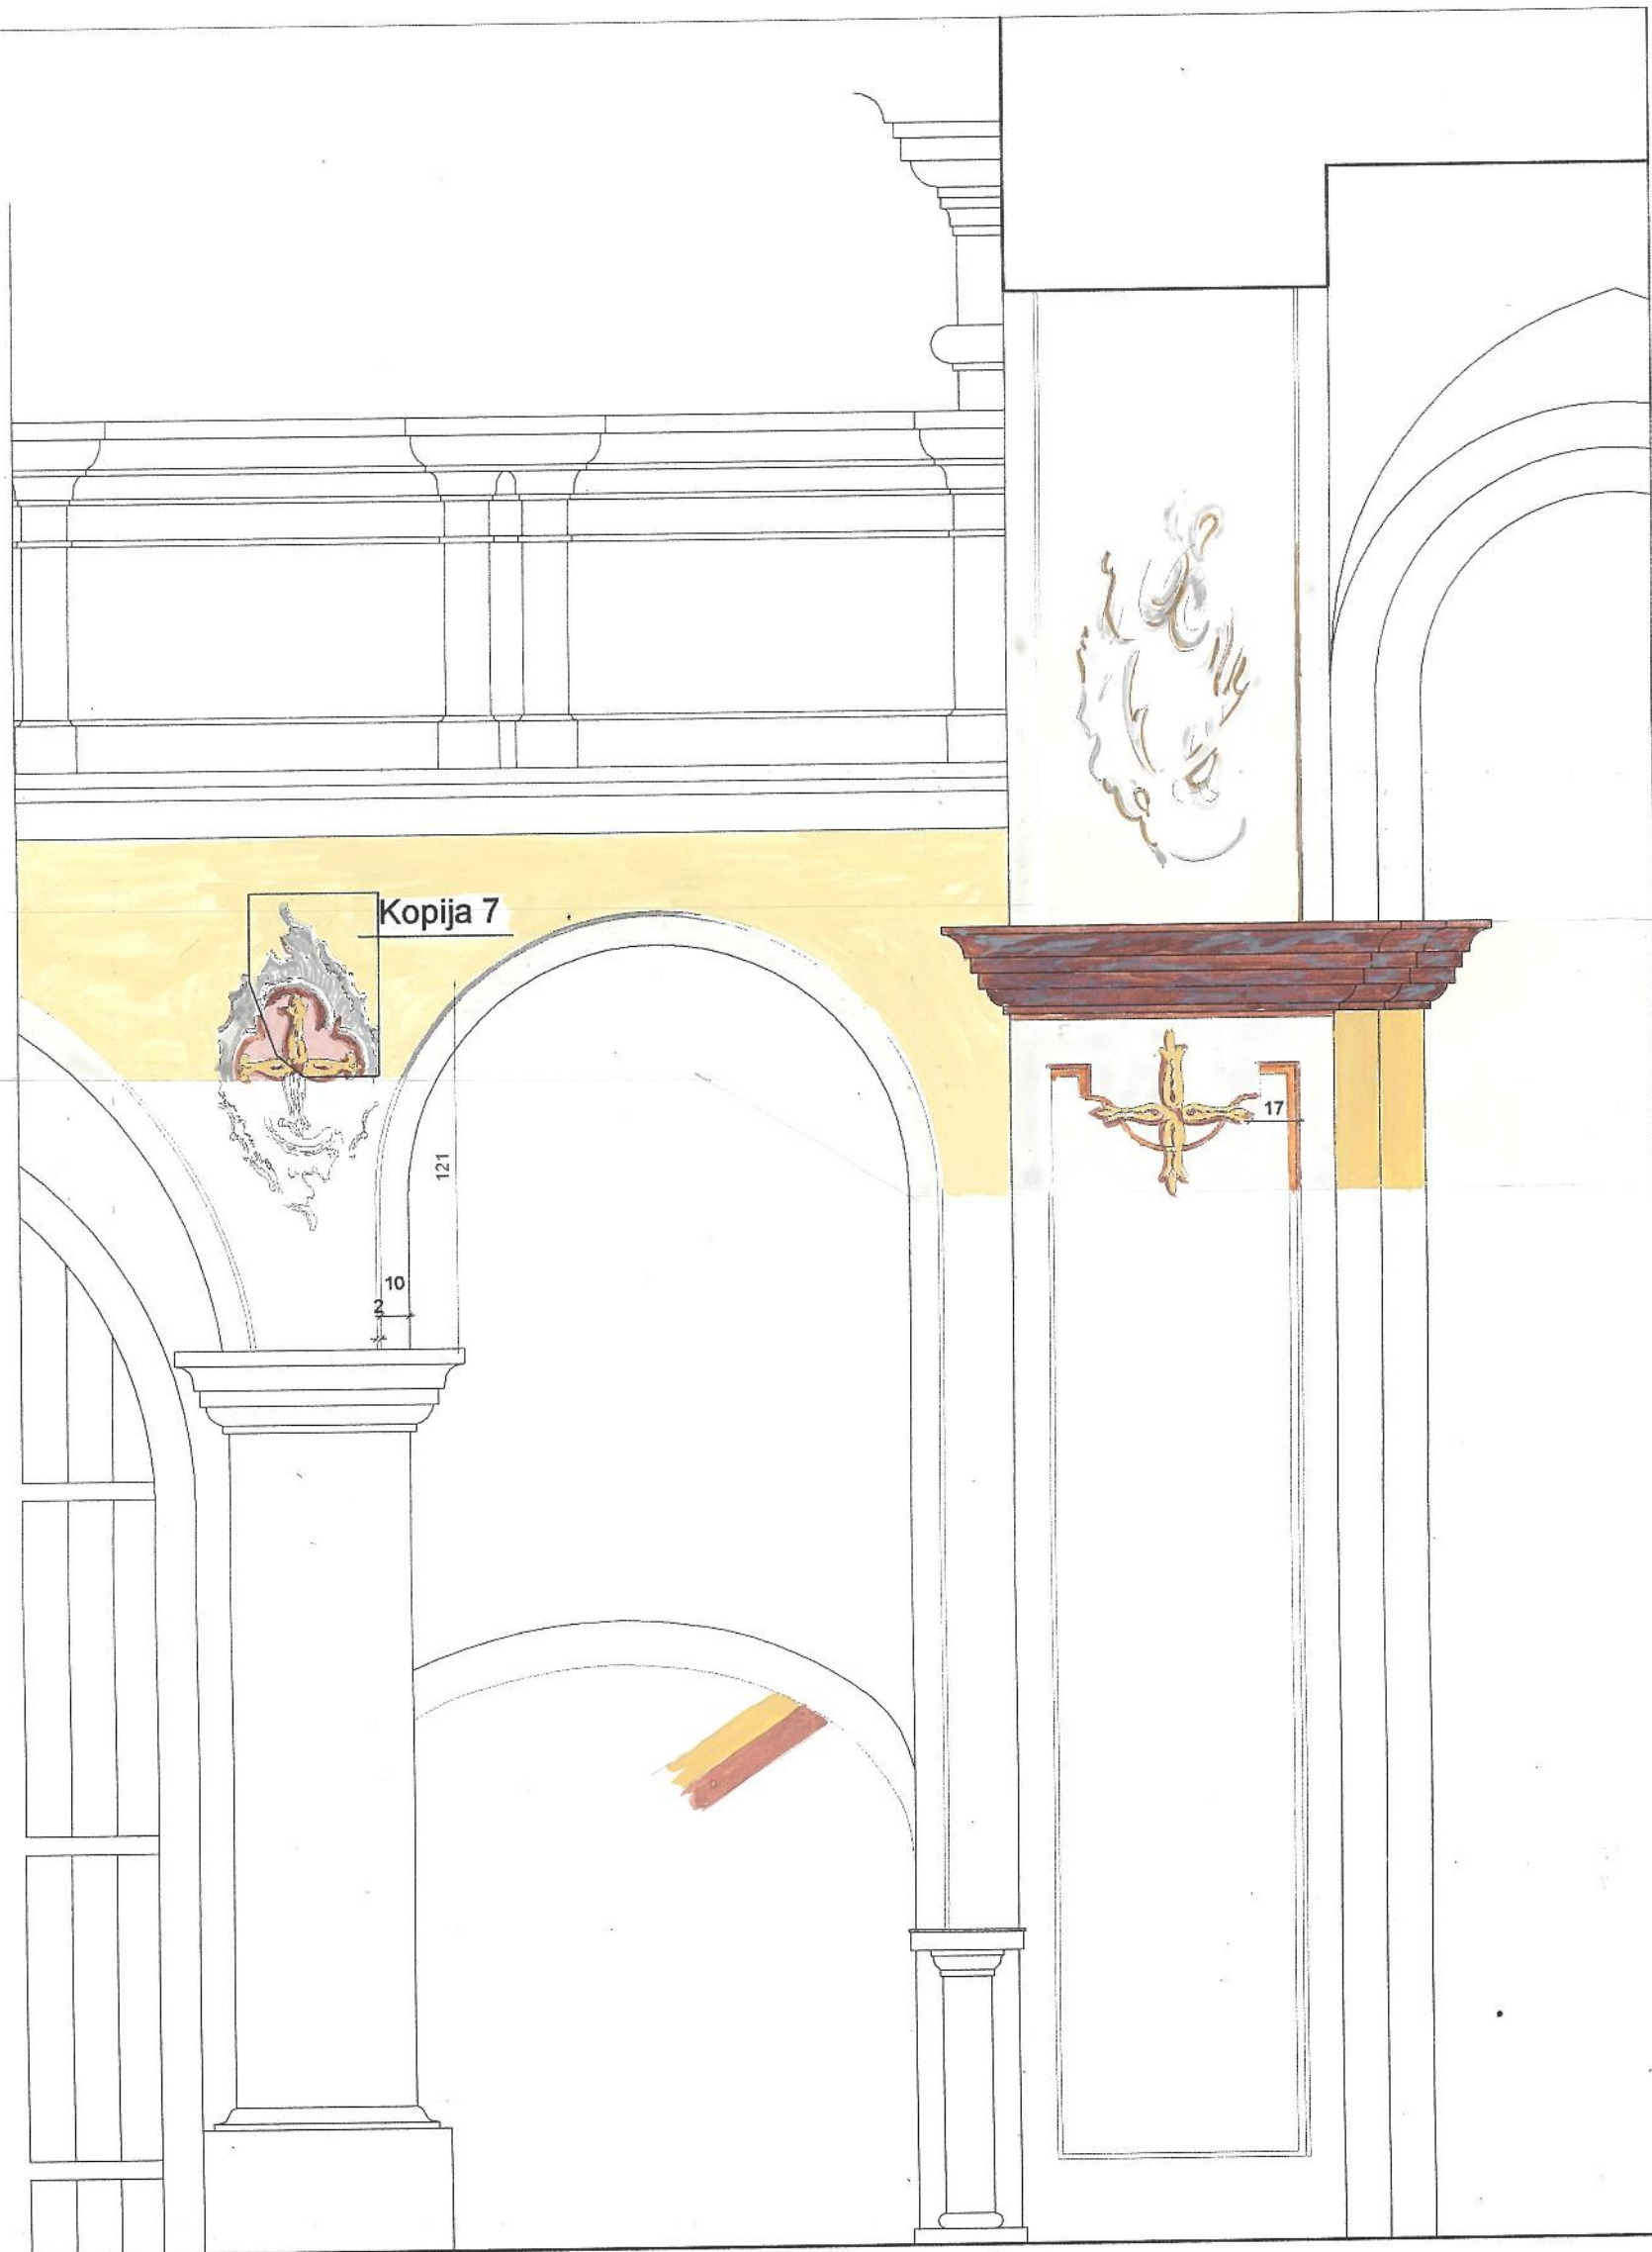
Centrinės navos rytinės-galinės sienos dalis M1:25 (baroko laikotarpio -V strat.sluoksnio dekoras)

atestato nr.					Kalvarijų Švento Kryžiaus Atradimo bažnyčia (G327K1) Kalvarijų g. 329, Vilnius		
0449	PV	I.Bėčienė	<i>[Signature]</i>	2004.02	Kalvarijų bažnyčios interjero ikikupolinės dalies polichrominiai tyrimai ir spalvinis sprendimas	laida	
0449	Arch.	I.Bėčienė	<i>[Signature]</i>			0	
Etapas	Uzsakovai: Vilniaus Šv.Kryžiaus Atradimo				XVIII a. vid. tapybinio dekoru retrospekcija Centrinės navos rytų-galinės sienos Detalė E	lapas	
PD,TP	parapija					11

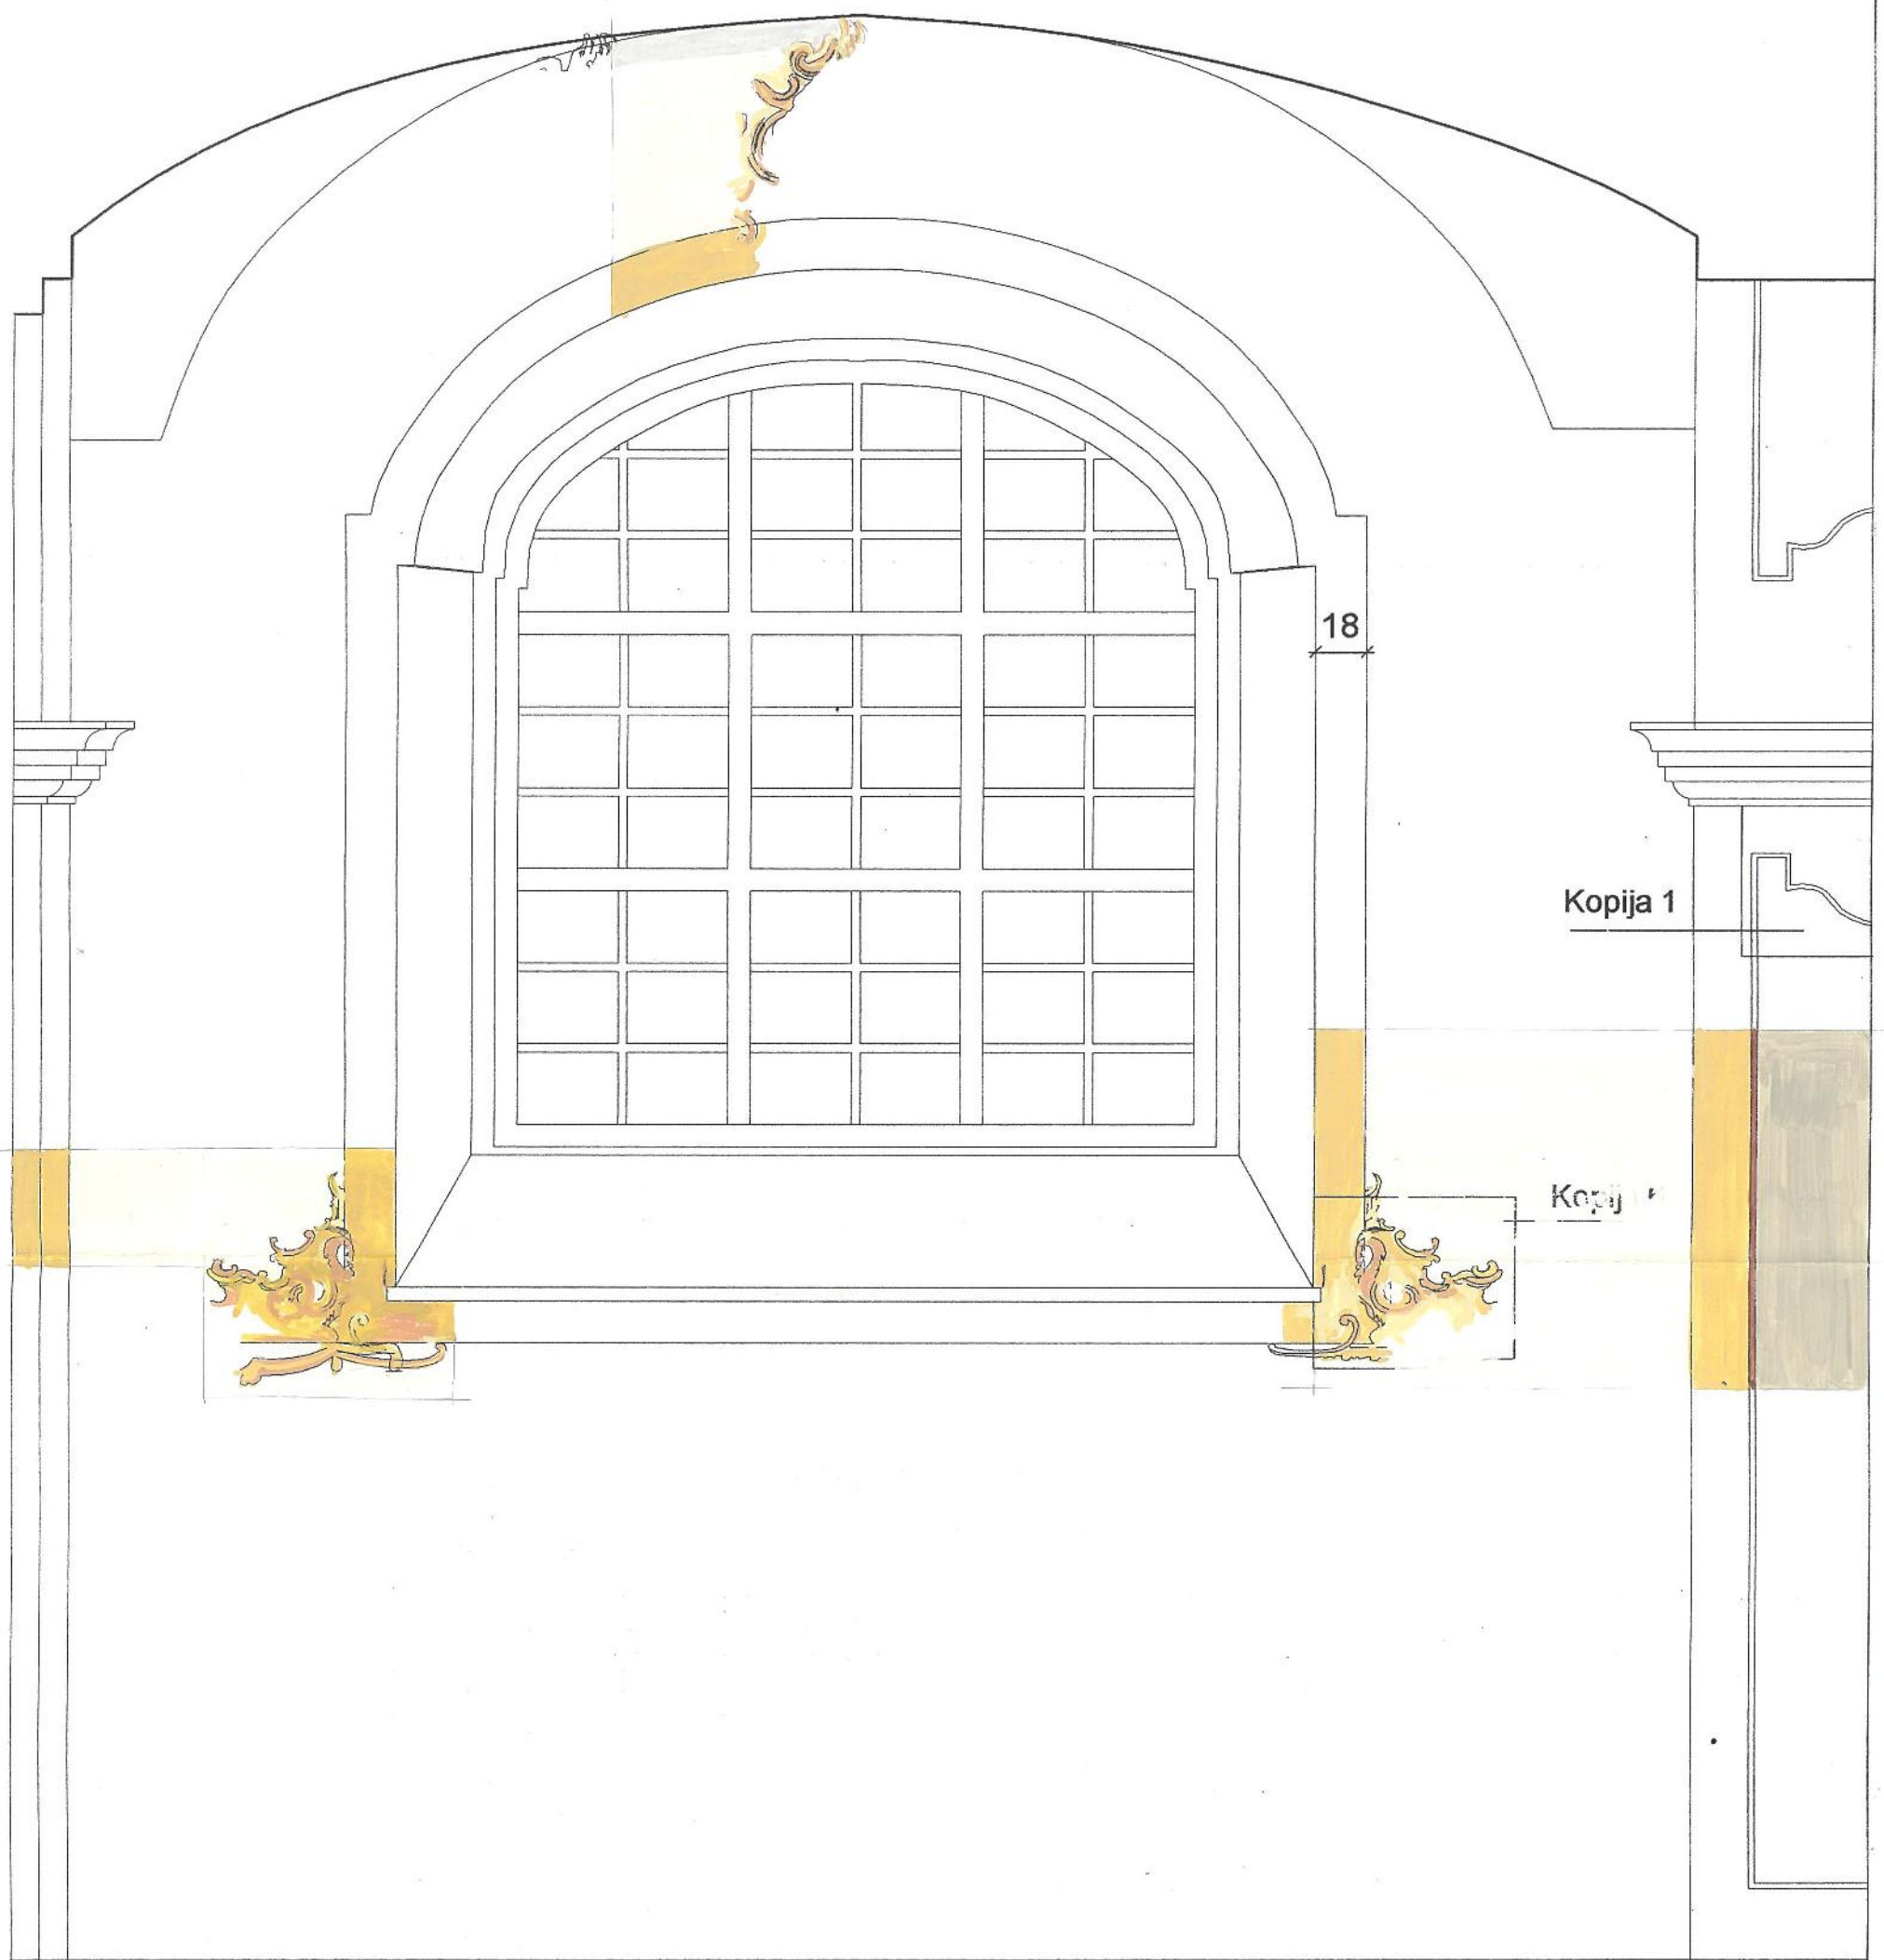
Detalė C. *lape*

Kairiosios navos pietinė siena M1:25 (baroko laikotarpio -V strat.sluoksniu dekoras)

atestato nr.					Kalvarijų Švento Kryžiaus Atradimo bažnyčia (G327K1) Kalvarijų g. 329, Vilnius	
0449	PV	I.Bėčienė	<i>Jm</i>	2009.02	Kalvarijų bažnyčios interjero ikikupolinės dalies polichrominiai tyrimai ir spalvinis sprendimas	laida
0449	Arch.	I.Bėčienė	<i>Jm</i>			0
Etapas	Uzsakovai: Vilniaus Šv.Kryžiaus Atradimo parapija				XVIII a. vid. tapybinio dekoru retrospekcija	lapas
PD,TP					Kairiosios navos pietinė siena. Detalė C	12

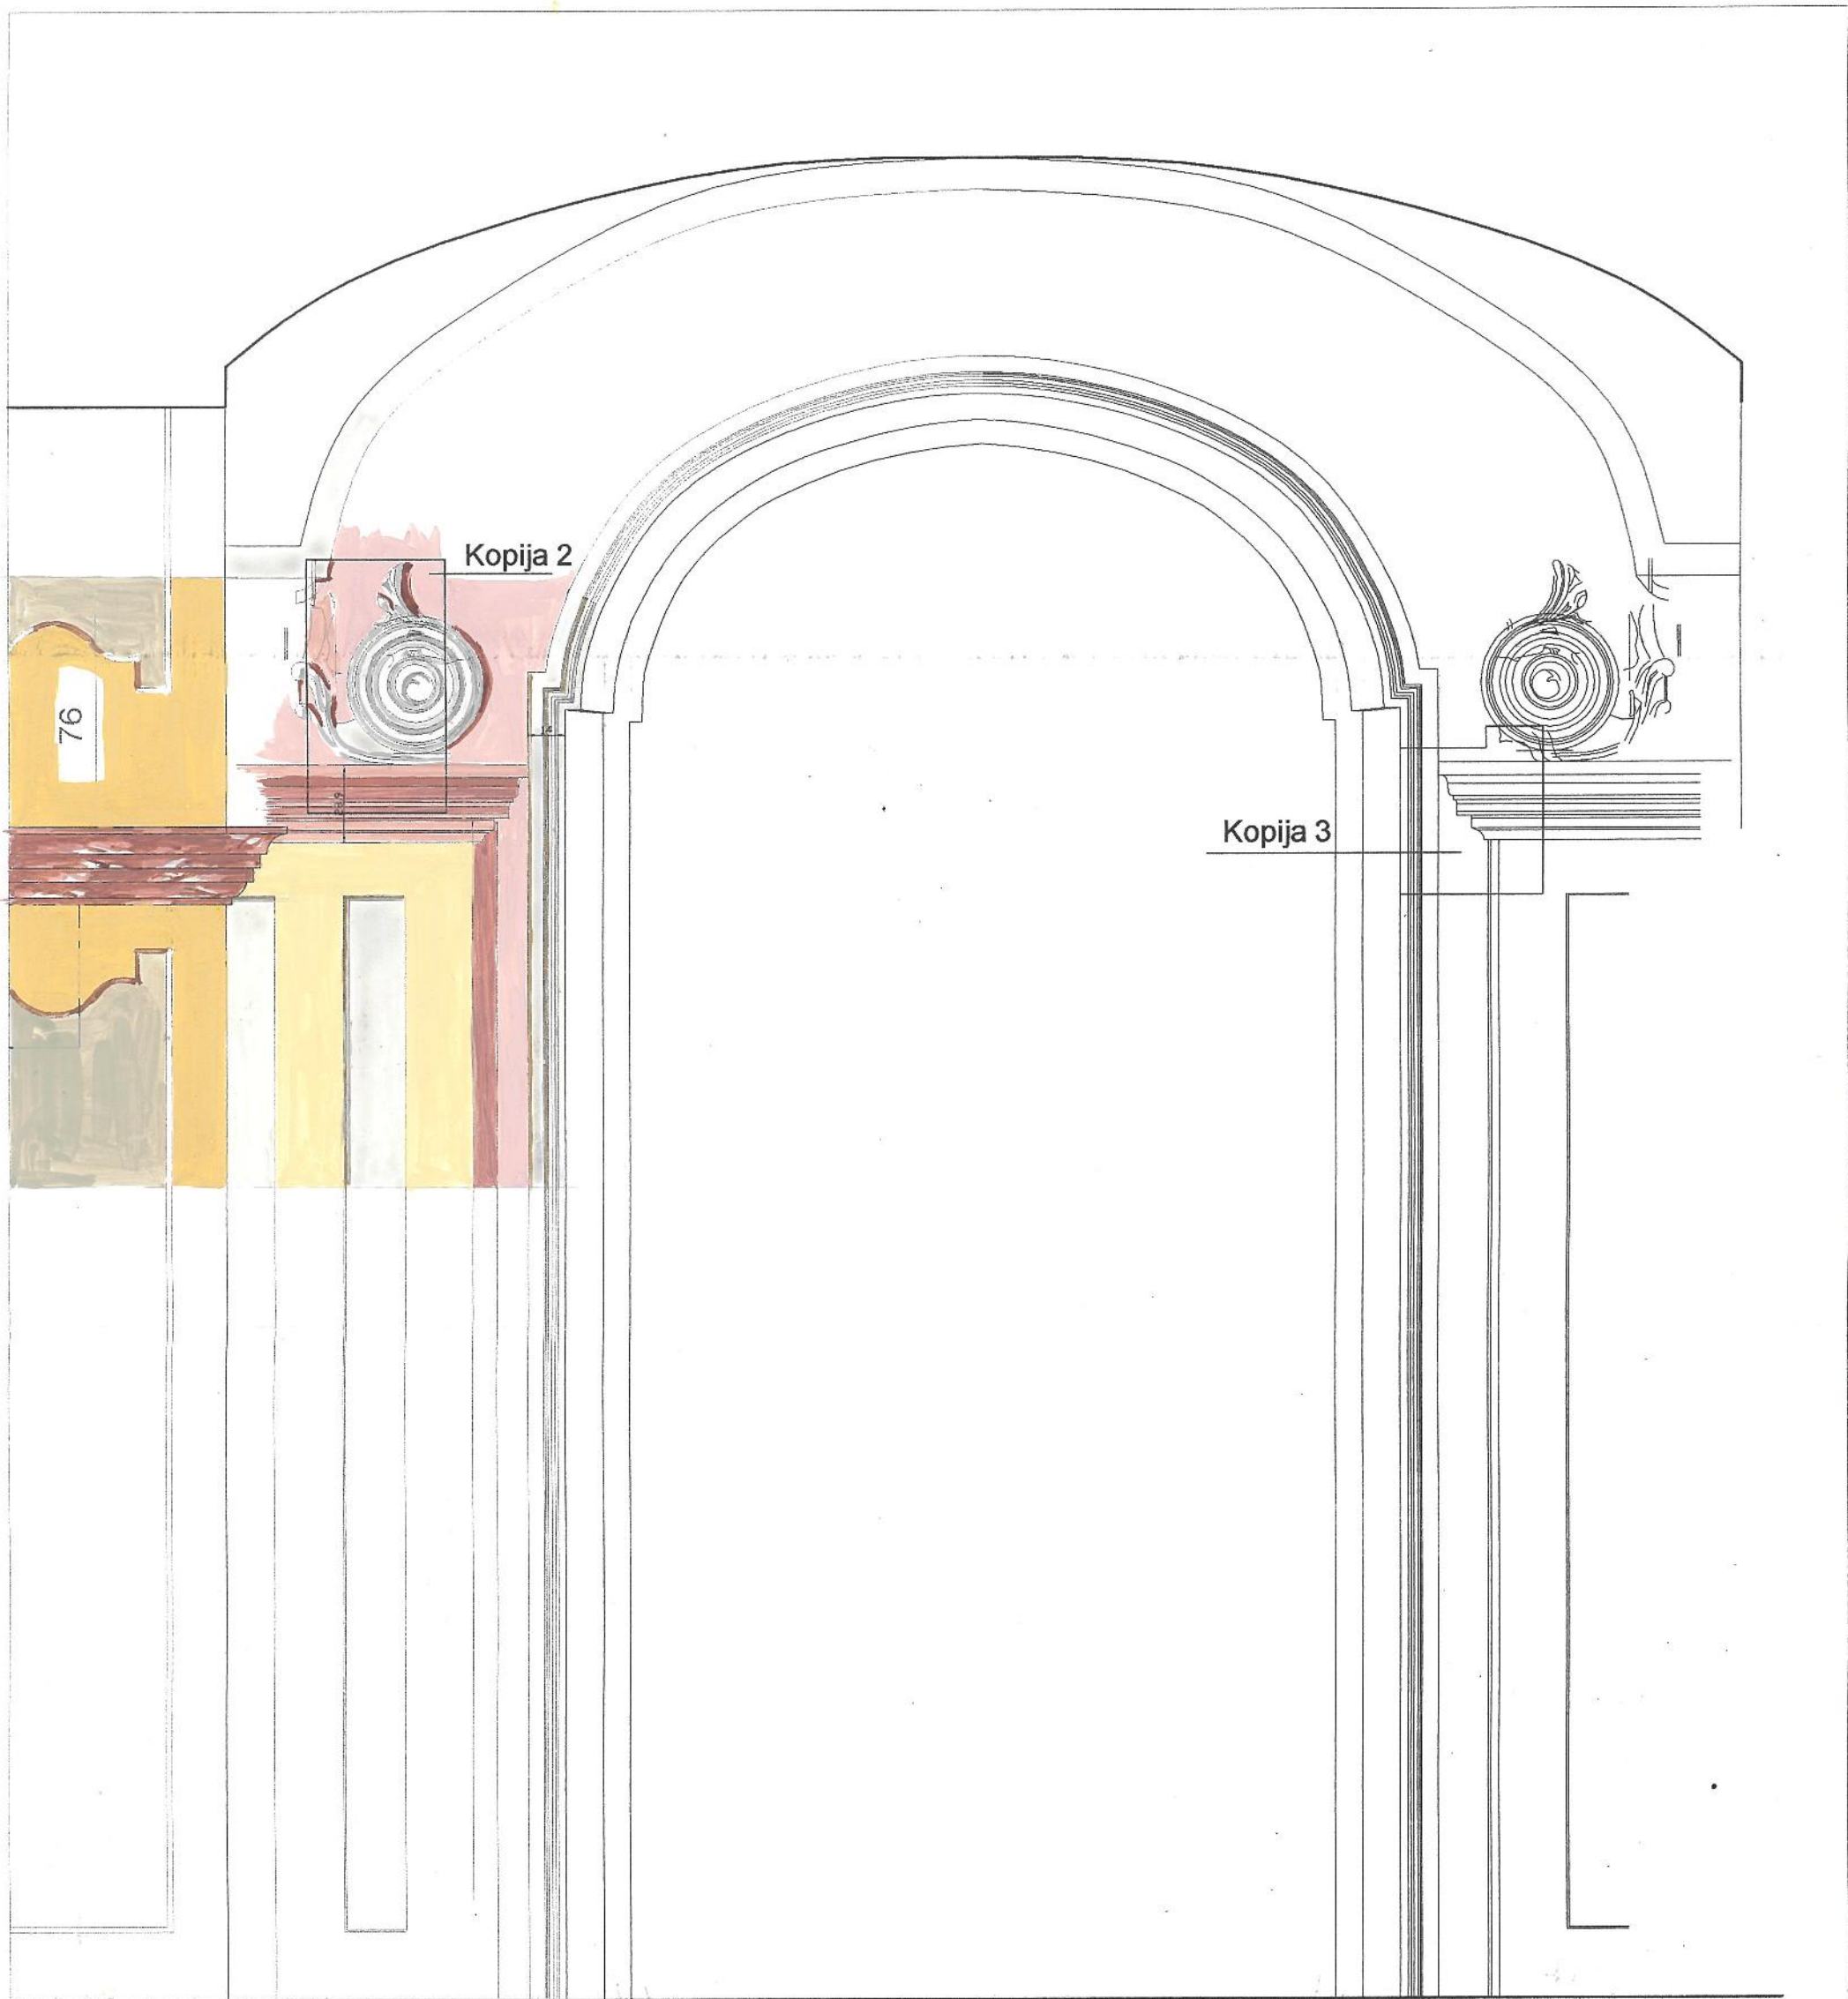
Detalė D.

Kairiosios navos pietinė siena M1:25 (baroko laikotarpio -V strat.sluoksniu dekoras)

atestato nr.					Kalvarijų Švento Kryžiaus Atradimo bažnyčia (G327K1) Kalvarijų g. 329, Vilnius	
0449	PV	I.Bėčienė	<i>Am</i>	2009.07	Kalvarijų bažnyčios interjero ikikupolinės dalies polichrominiai tyrimai ir spalvinis sprendimas	laida
0449	Arch.	I.Bėčienė	<i>Am</i>			0
Etapas	Uzsakovai: Vilniaus Šv.Kryžiaus Atradimo parapija				XVIII a. vid. tapybinio dekoru retrospekcija Kairiosios navos pietinė siena. Detalė D	lapas
PD,TP						13

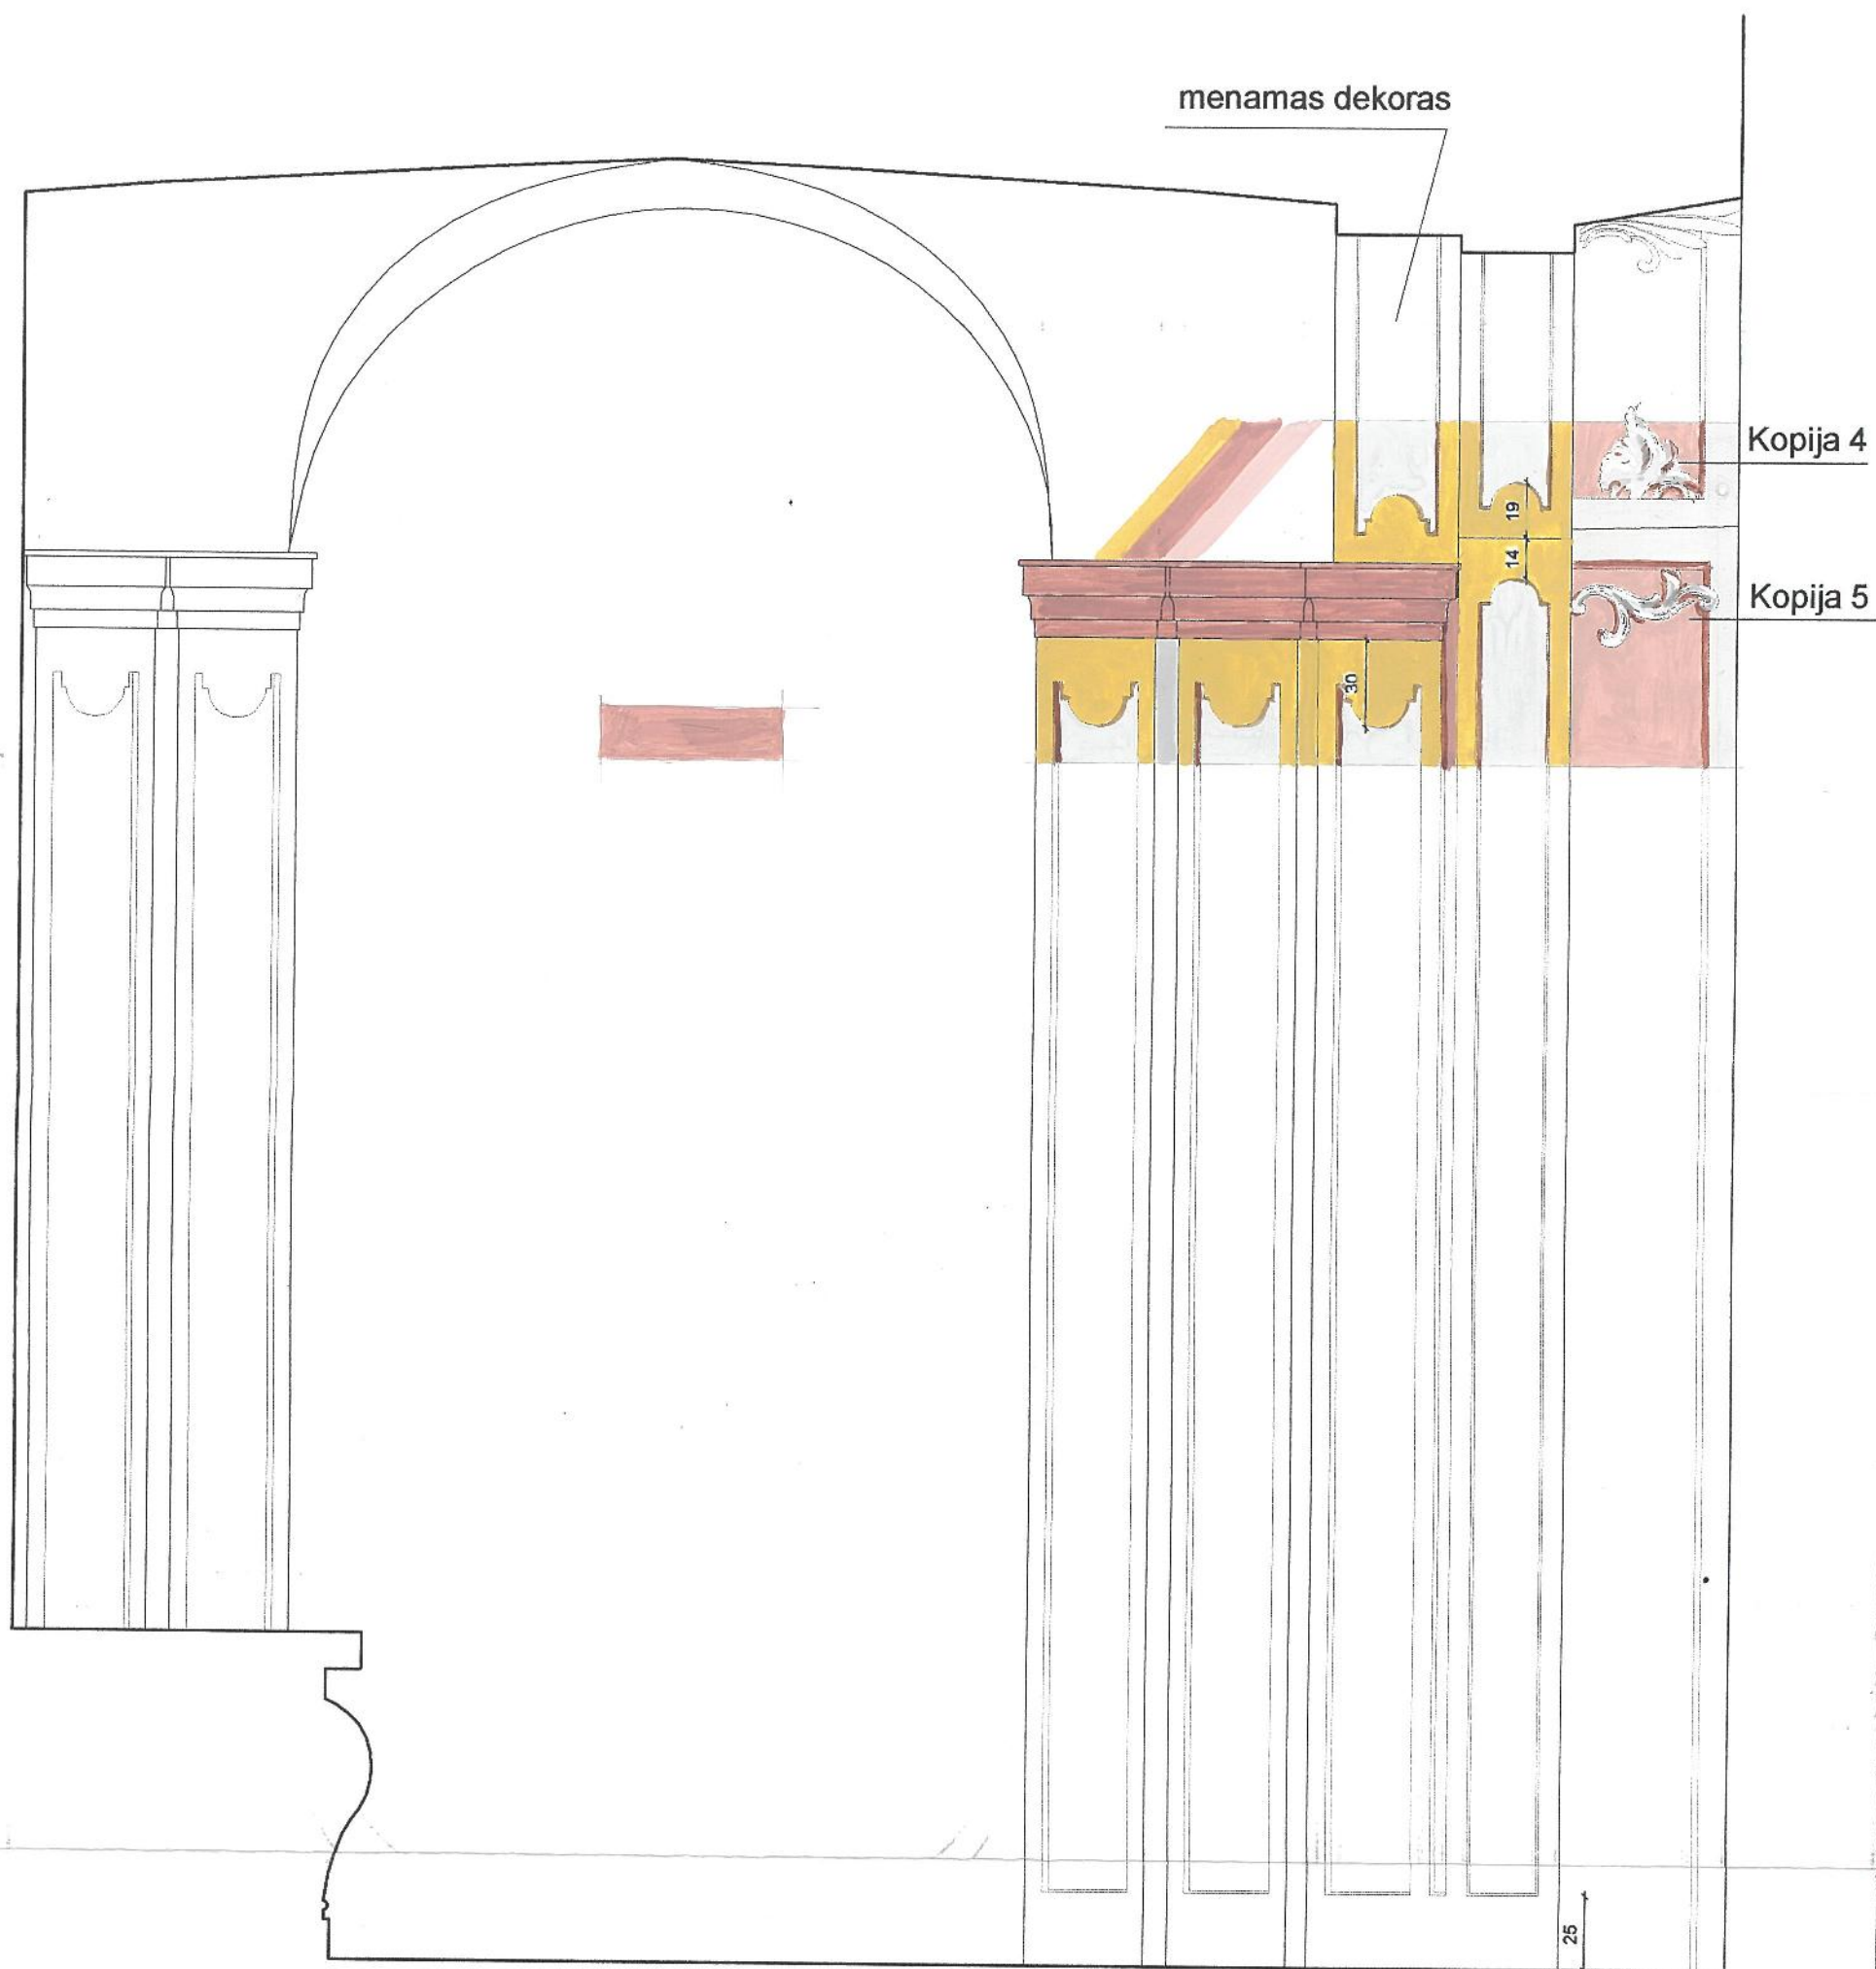
Kairiosios navos koplyčios vakarinė siena, skliautas M1:25
(baroko laikotarpio -V strat.sluoksniu dekoras)

atestato nr.		Kalvarijų Švento Kryžiaus Atradimo bažnyčia (G327K1) Kalvarijų g. 329, Vilnius				
0449	PV	I.Bėčienė	<i>[Signature]</i>	2008.02	Kalvarijų bažnyčios interjero ikikupolinės dalies polichrominiai tyrimai ir spalvinis sprendimas	laida 0
0449	Arch.	I.Bėčienė	<i>[Signature]</i>			
Etapas	Uzsakovai: Vilniaus Šv.Kryžiaus Atradimo parapija				Kairiosios navos koplyčios vakarinė siena	lapas 14
PD.TP					XVIII a. vid. tapybinio dekoru retrospekcia	lapų 14

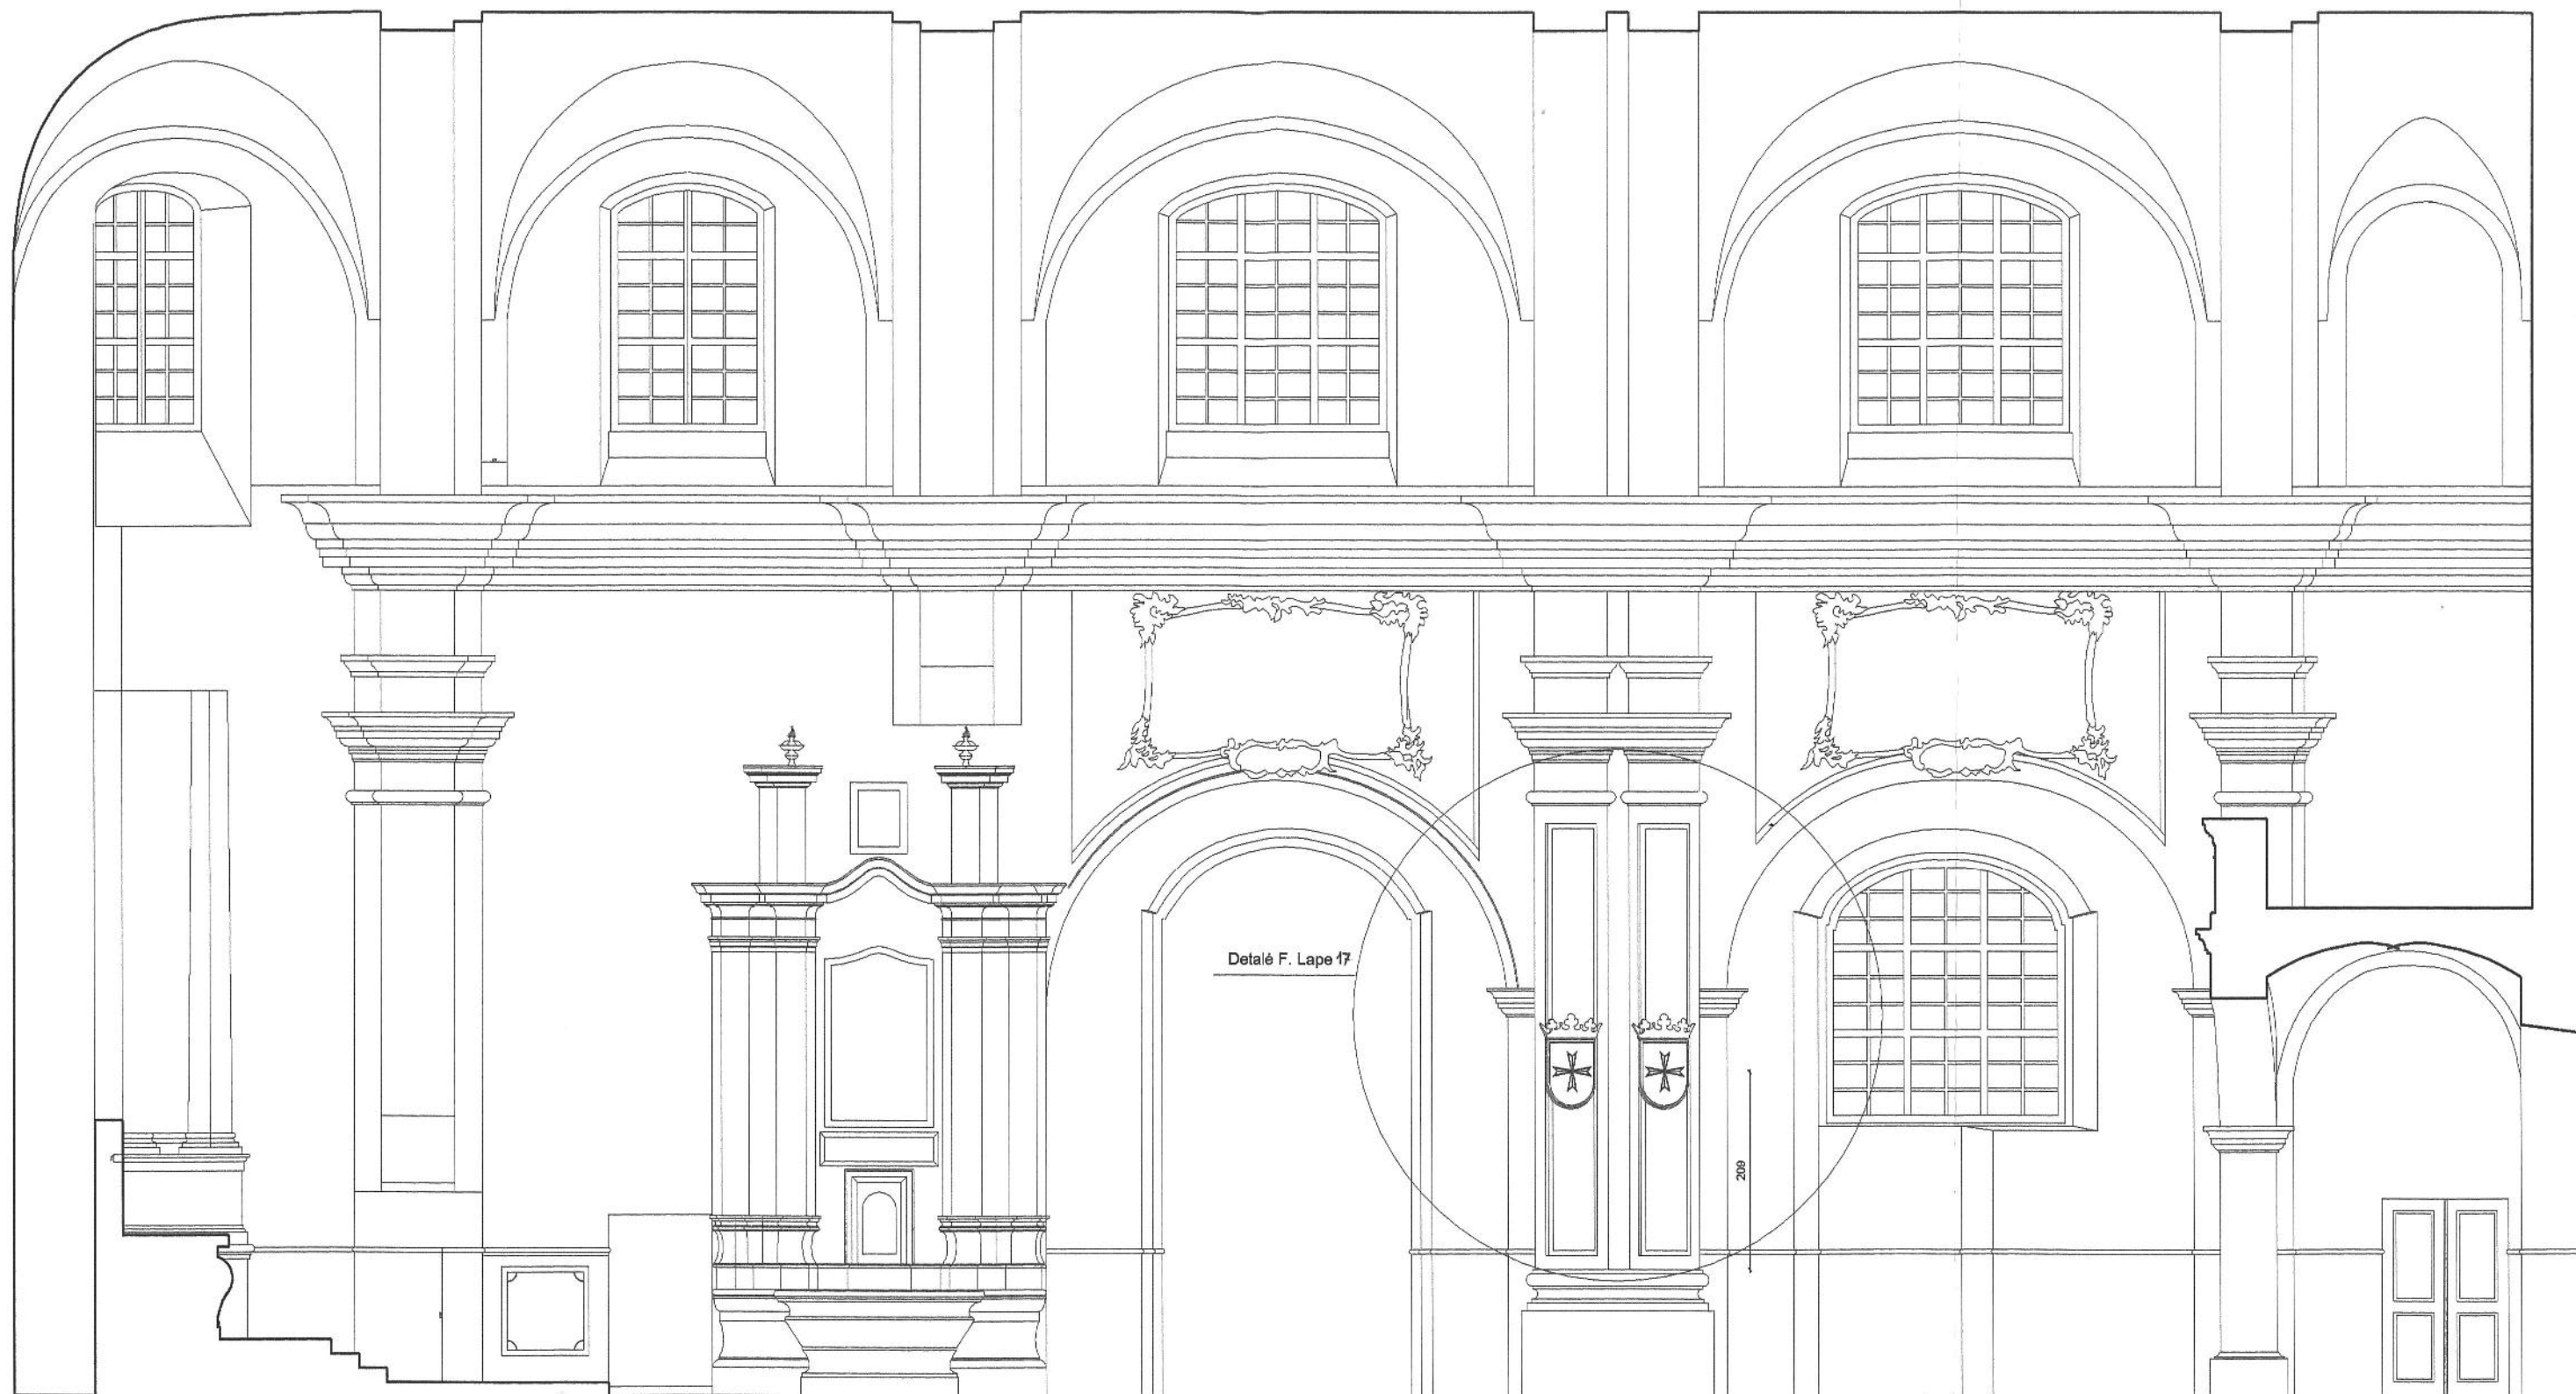
atestato nr.					Kalvarijų Švento Kryžiaus Atradimo bažnyčia (G327K1) Kalvarijų g. 329, Vilnius		
0449	PV	I. Bėčienė	<i>Im</i>	2009.02	Kalvarijų bažnyčios interjero ikikupolinės dalies polichrominiai tyrimai	laida	
0449	Arch.	I. Bėčienė	<i>Im</i>			0	
Etapas	Uzsakovai: Vilniaus Šv. Kryžiaus Atradimo parapija				Bažnyčios centrinės navos šiaurinė siena	lapas	lapų
TP					XIX a. I pusės tapybinio dekoru retrospekcija	15

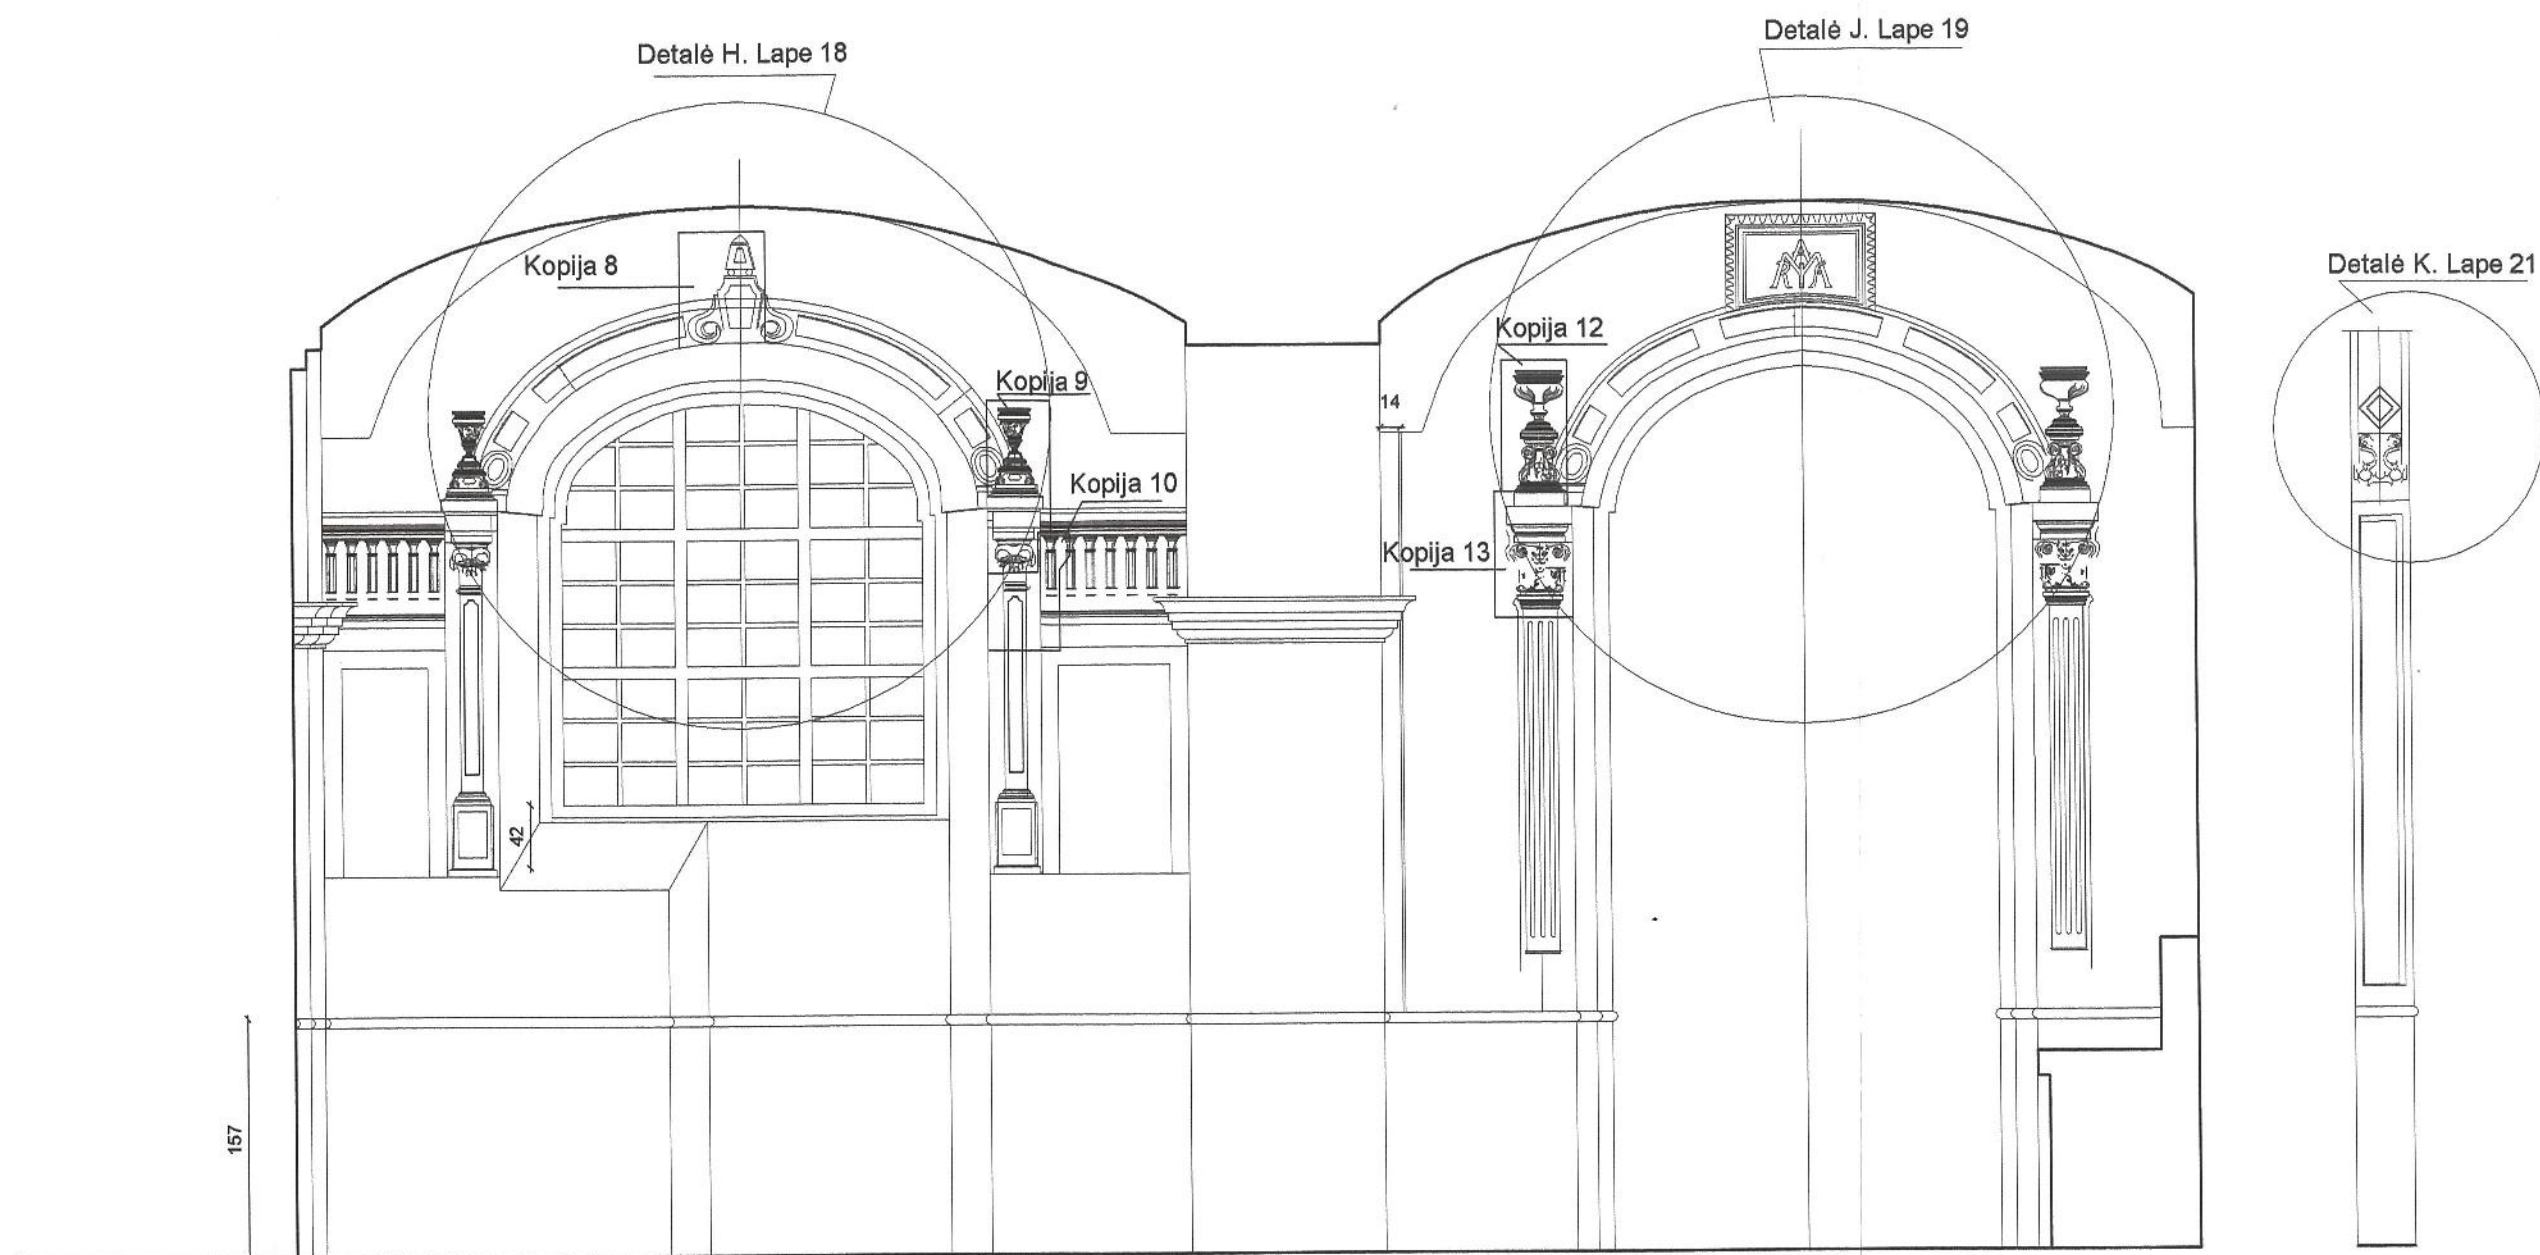
Kairiosios navos pietinė siena M1:50

atestato nr.					Kalvarijų Švento Kryžiaus Atradimo bažnyčia (G327K1) Kalvarijų g. 329, Vilnius	
0449	PV	I.Bėčienė	<i>Am</i>	2004.0	Kalvarijų bažnyčios interjero ikikupolinės dalies polichrominiai tyrimai	laida 0
0449	Arch.	I.Bėčienė	<i>Am</i>			
Etapas	Uzsakovai: Vilniaus Šv.Kryžiaus Atradimo parapija				Kairiosios navos pietinė siena	lapas lapų
PD,TP					XIX a. I pusės tapybinio dekoru retrospekcija	16
