**ŠV. KRYŽIAUS ATRADIMO (KALVARIJŲ) BAŽNYČIOS KONSERVAVIMO IR
RESTAURAVIMO DARBŲ
PROGRAMA**

**Šv. Kryžiaus (Kalvarijų) bažnyčios interjero sienų tapybos tyrimo, konservavimo –
restauravimo darbų programa (u. k. kultūros vertybių registre 1038)**

Kalvarijų g. 329, Vilnius

**POLICHROMINIAI INTERJERO TYRIMAI IR SIENŲ TAPYBOS
TVARKYBOS DARBŲ PROJEKTAS**

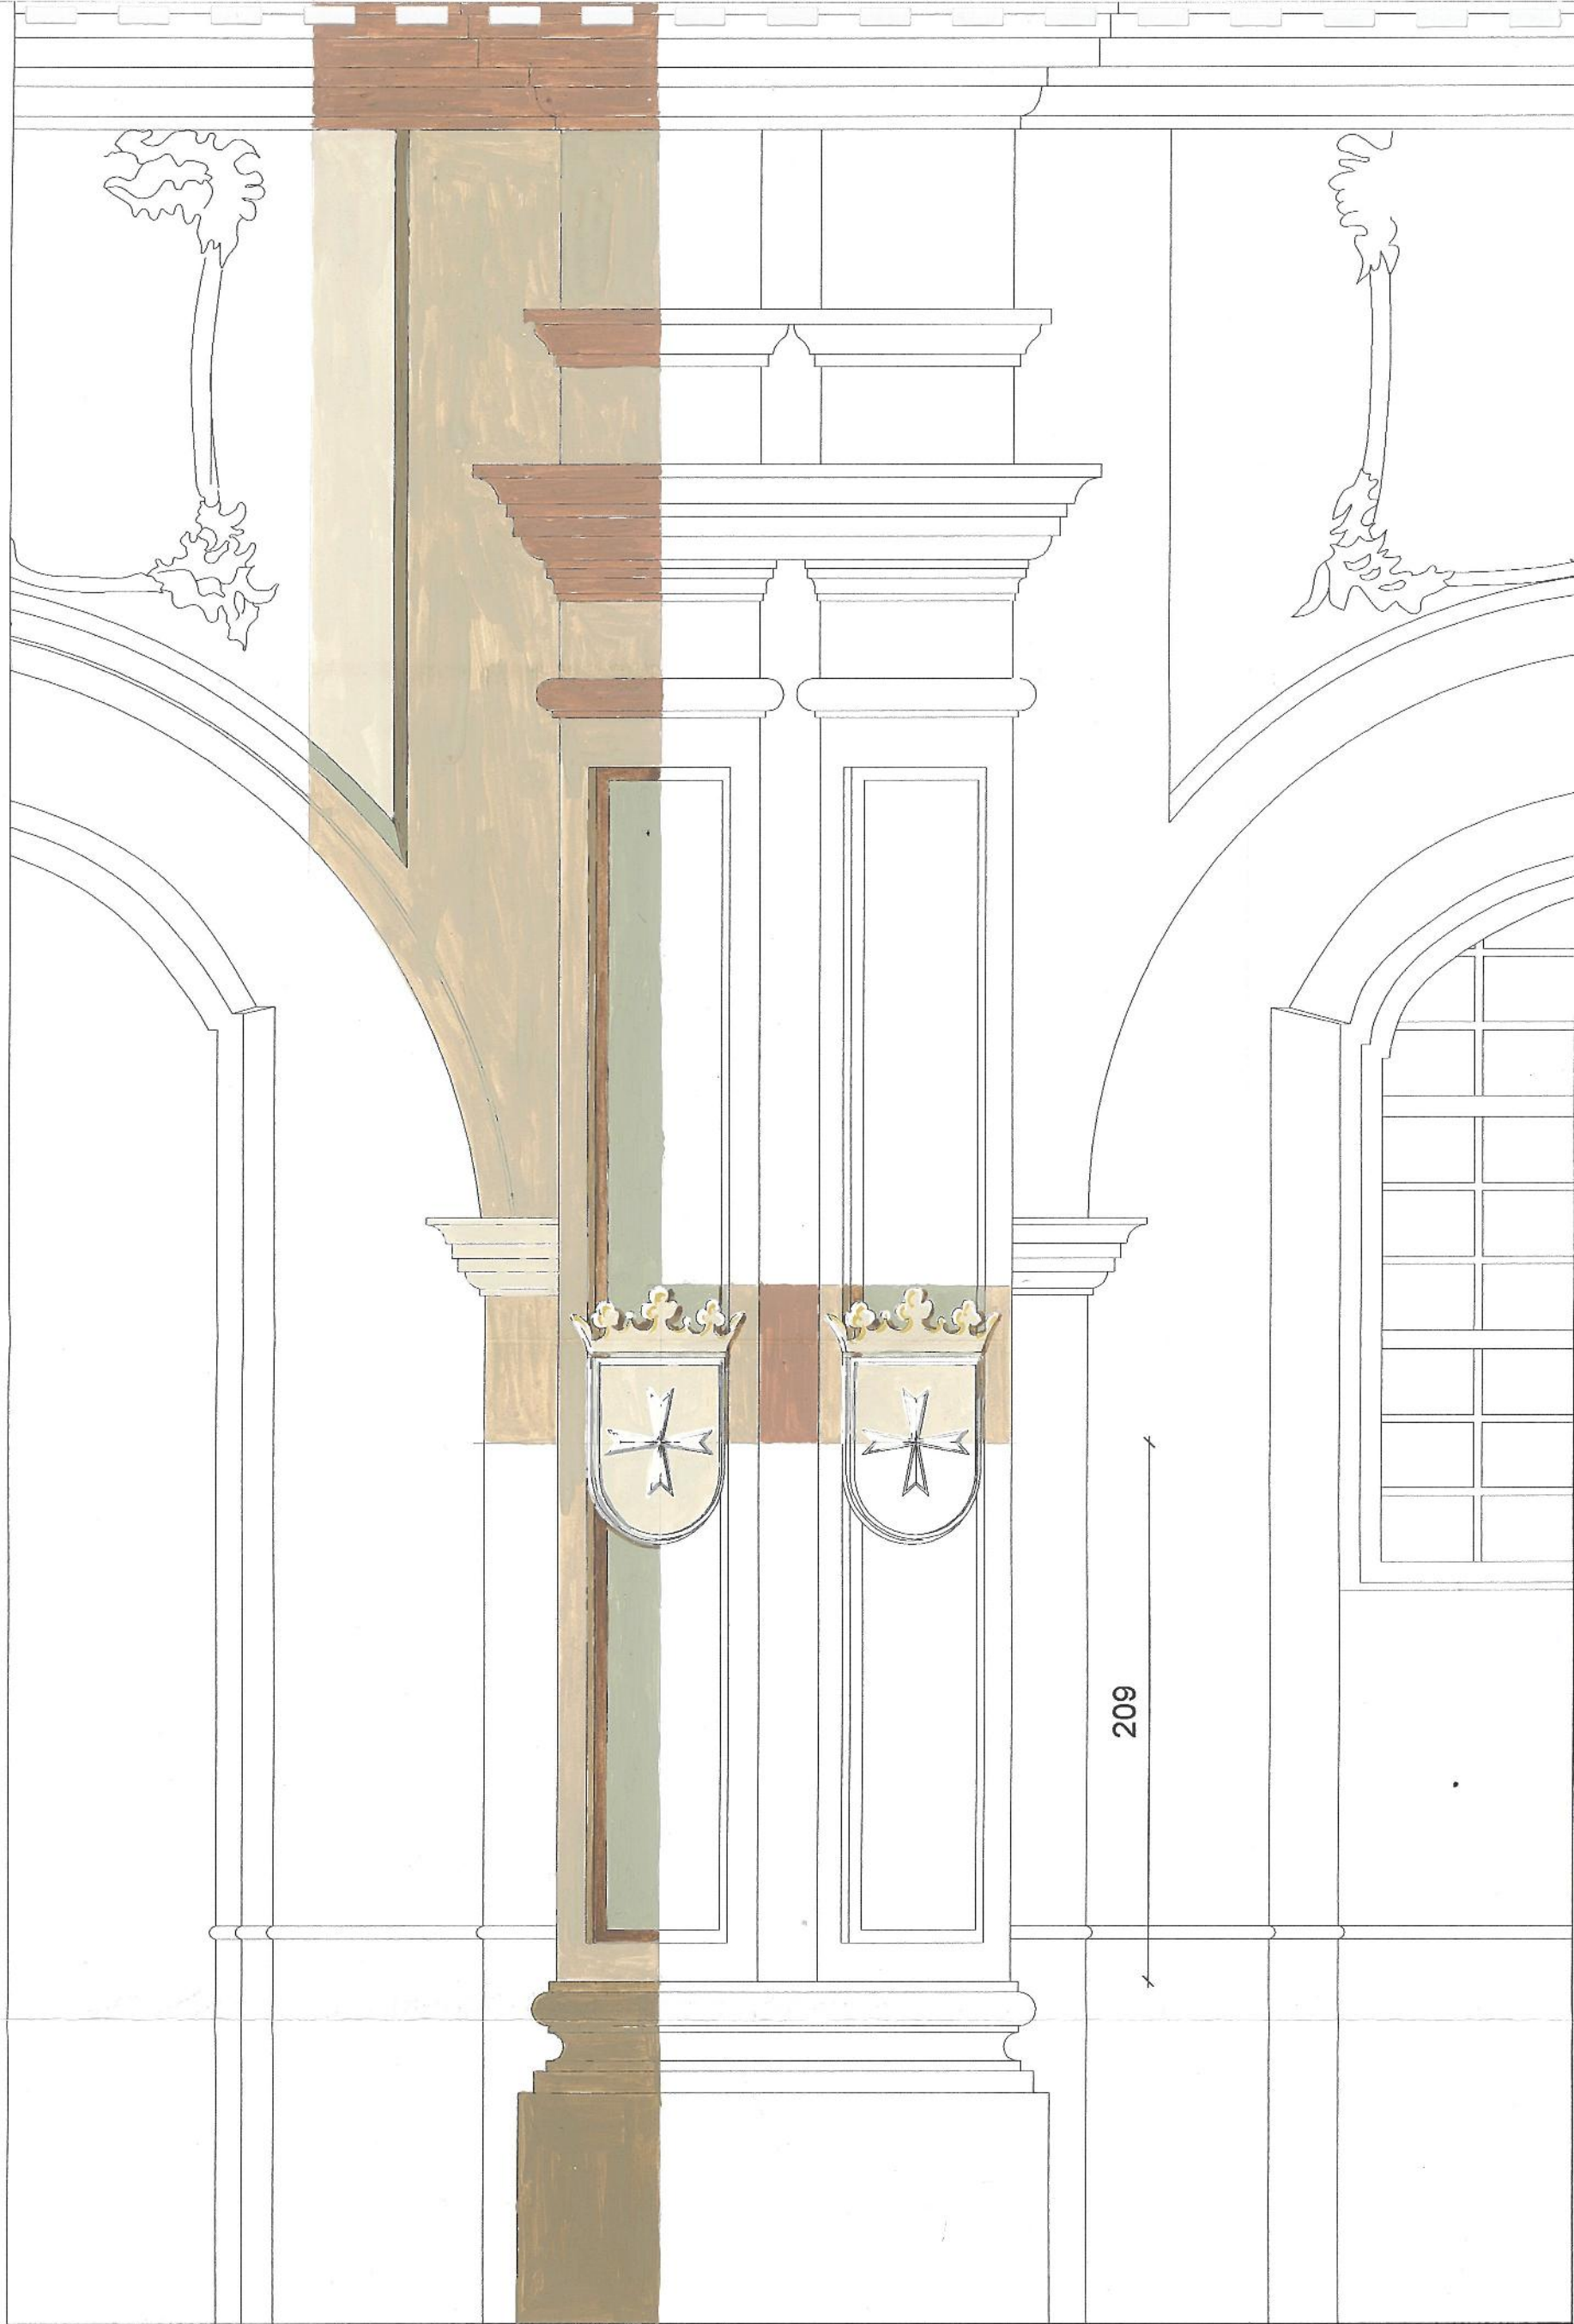
Detalė F M1:25 (centrinėje navoje)

0
Etapas	Uzsakovai: Vilniaus Šv.Kryžiaus Atradimo				XIX a. I p. tapybinio dekoru retrospekcija		lapas
PD,TP	parapija				Detalė F centrinėje navoje (IV strat.sl)		lapų
						17

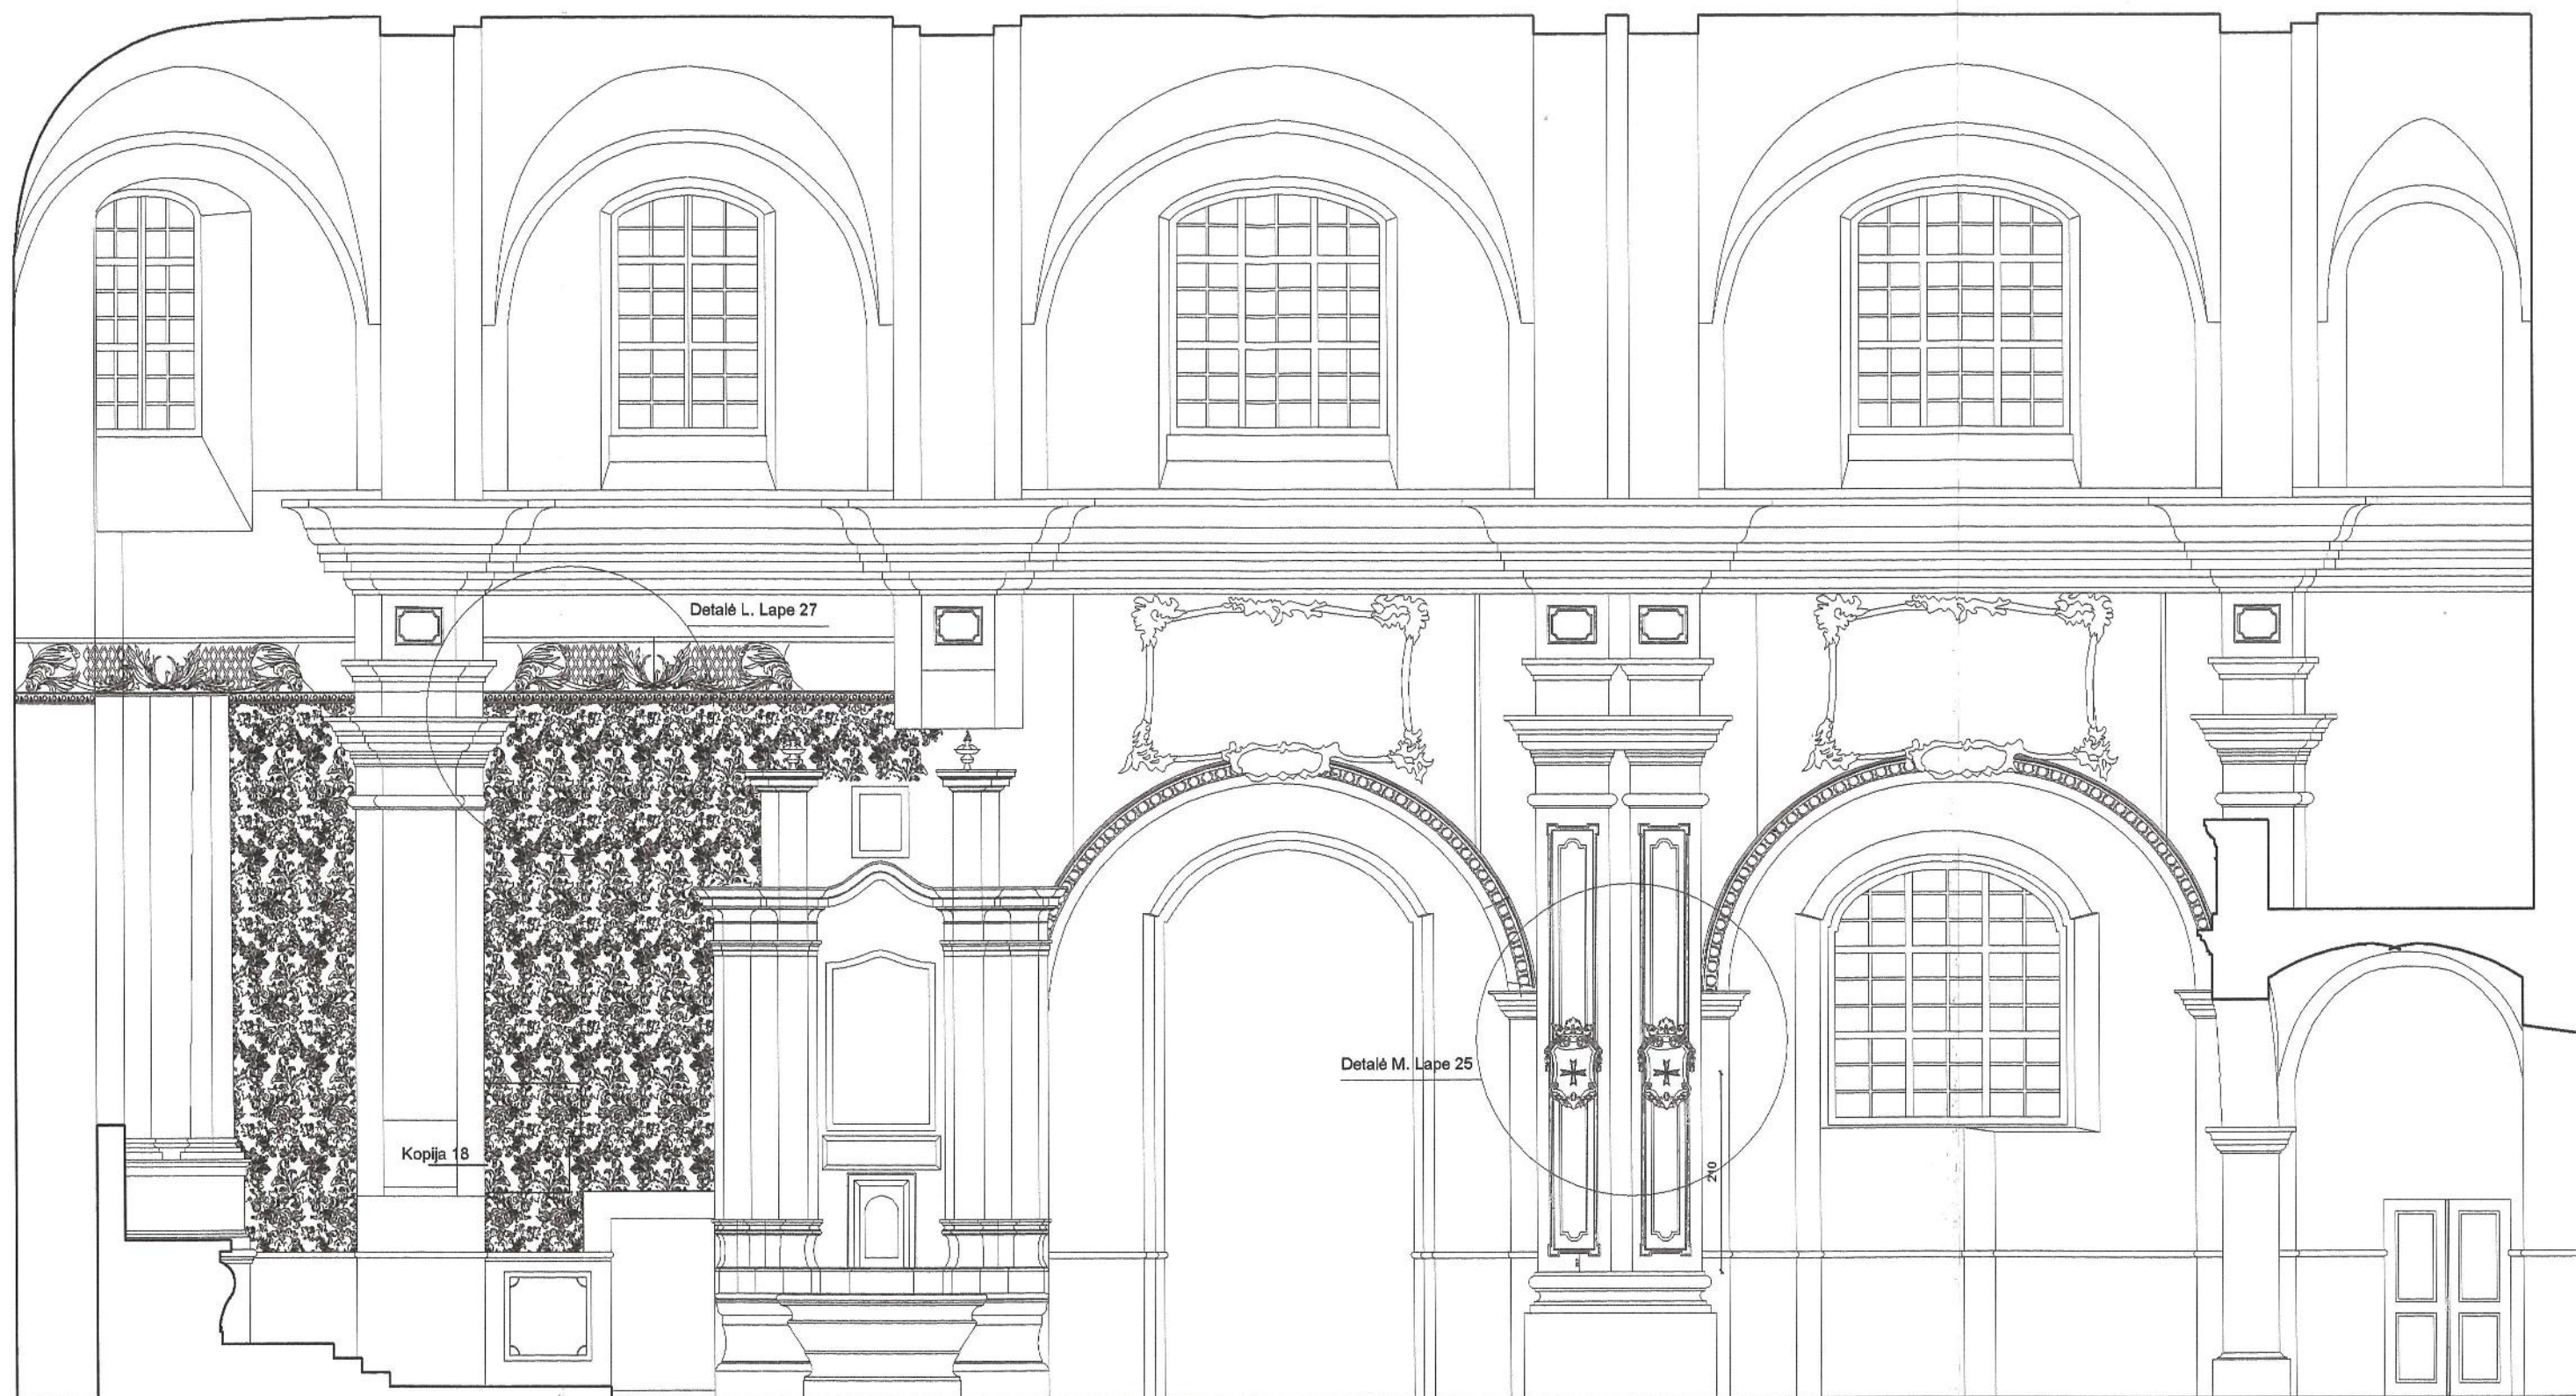
atestato nr.				Kalvarijų Švento Kryžiaus Atradimo bažnyčia (G327K1) Kalvarijų g. 329, Vilnius	
0449	PV	I.Bėčienė	<i>[Signature]</i>	Kalvarijų bažnyčios interjero ikikupolinės dalies polichrominiai tyrimai	laida 0
0449	Arch.	I.Bėčienė	<i>[Signature]</i>		
Etapas	Uzsakovai: Vilniaus Šv.Kryžiaus Atradimo parapija			Bažnyčios centrinės navos šiaurinė siena XXa.pr.-II pus. tapybinio dekoro retrospekcija	lapas 22
TP

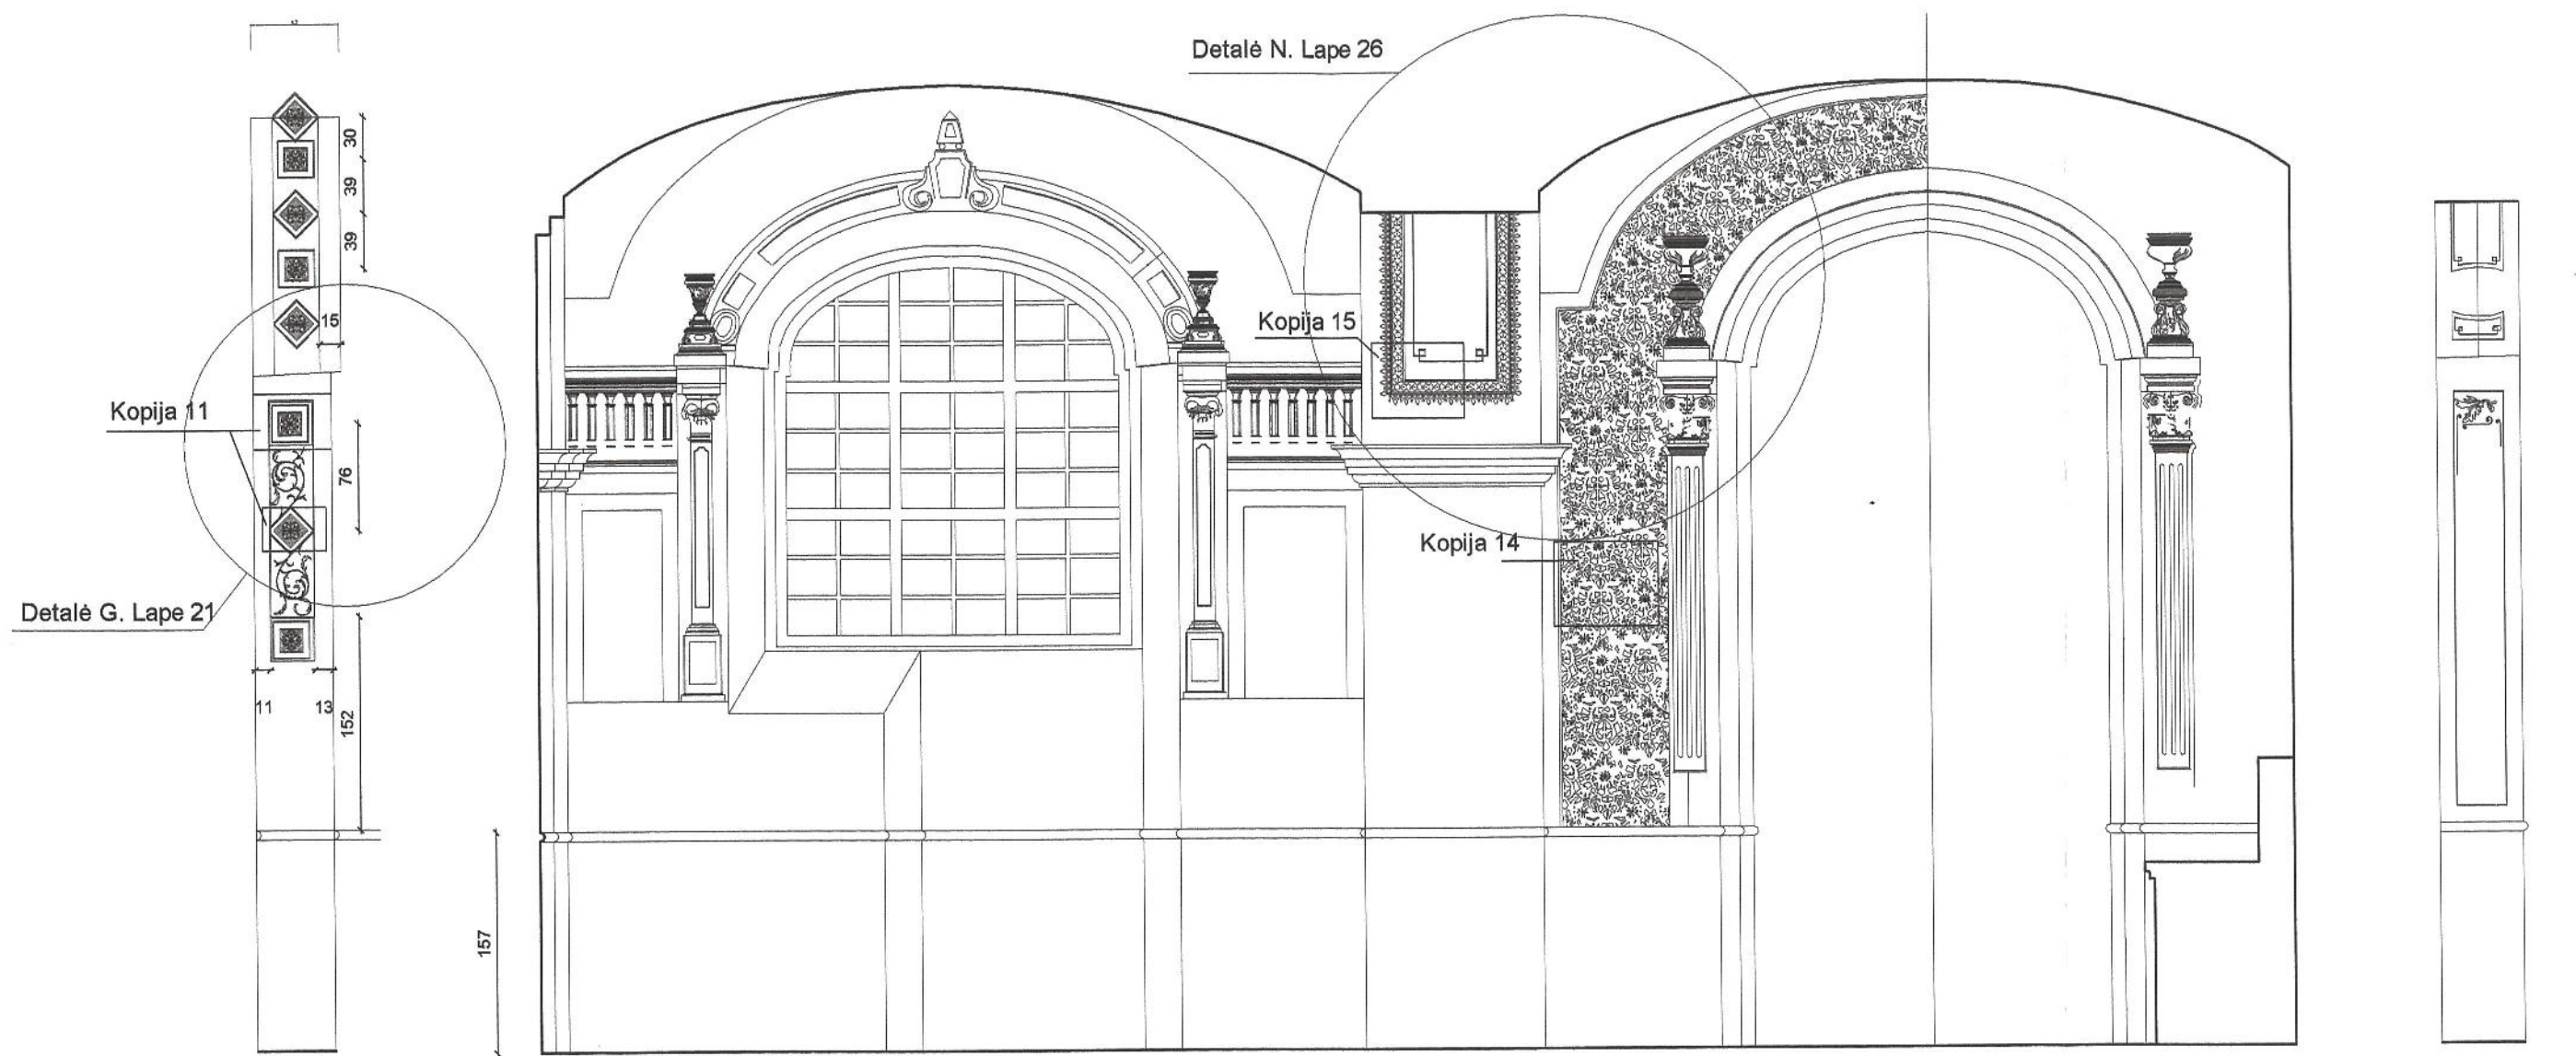
Lango angokraštis M1:50 Kairiosios navos pietinė siena M1:50 Koplyčios arkos angokraštis M1:50

0
Etapas	Uzsakovai: Vilniaus Šv.Kryžiaus Atradimo parapija				Kairiosios navos pietinė siena	lapas lapų
PD,TP					XX a. pr. -II pus. tapybinio dekoro retrospekcija	23

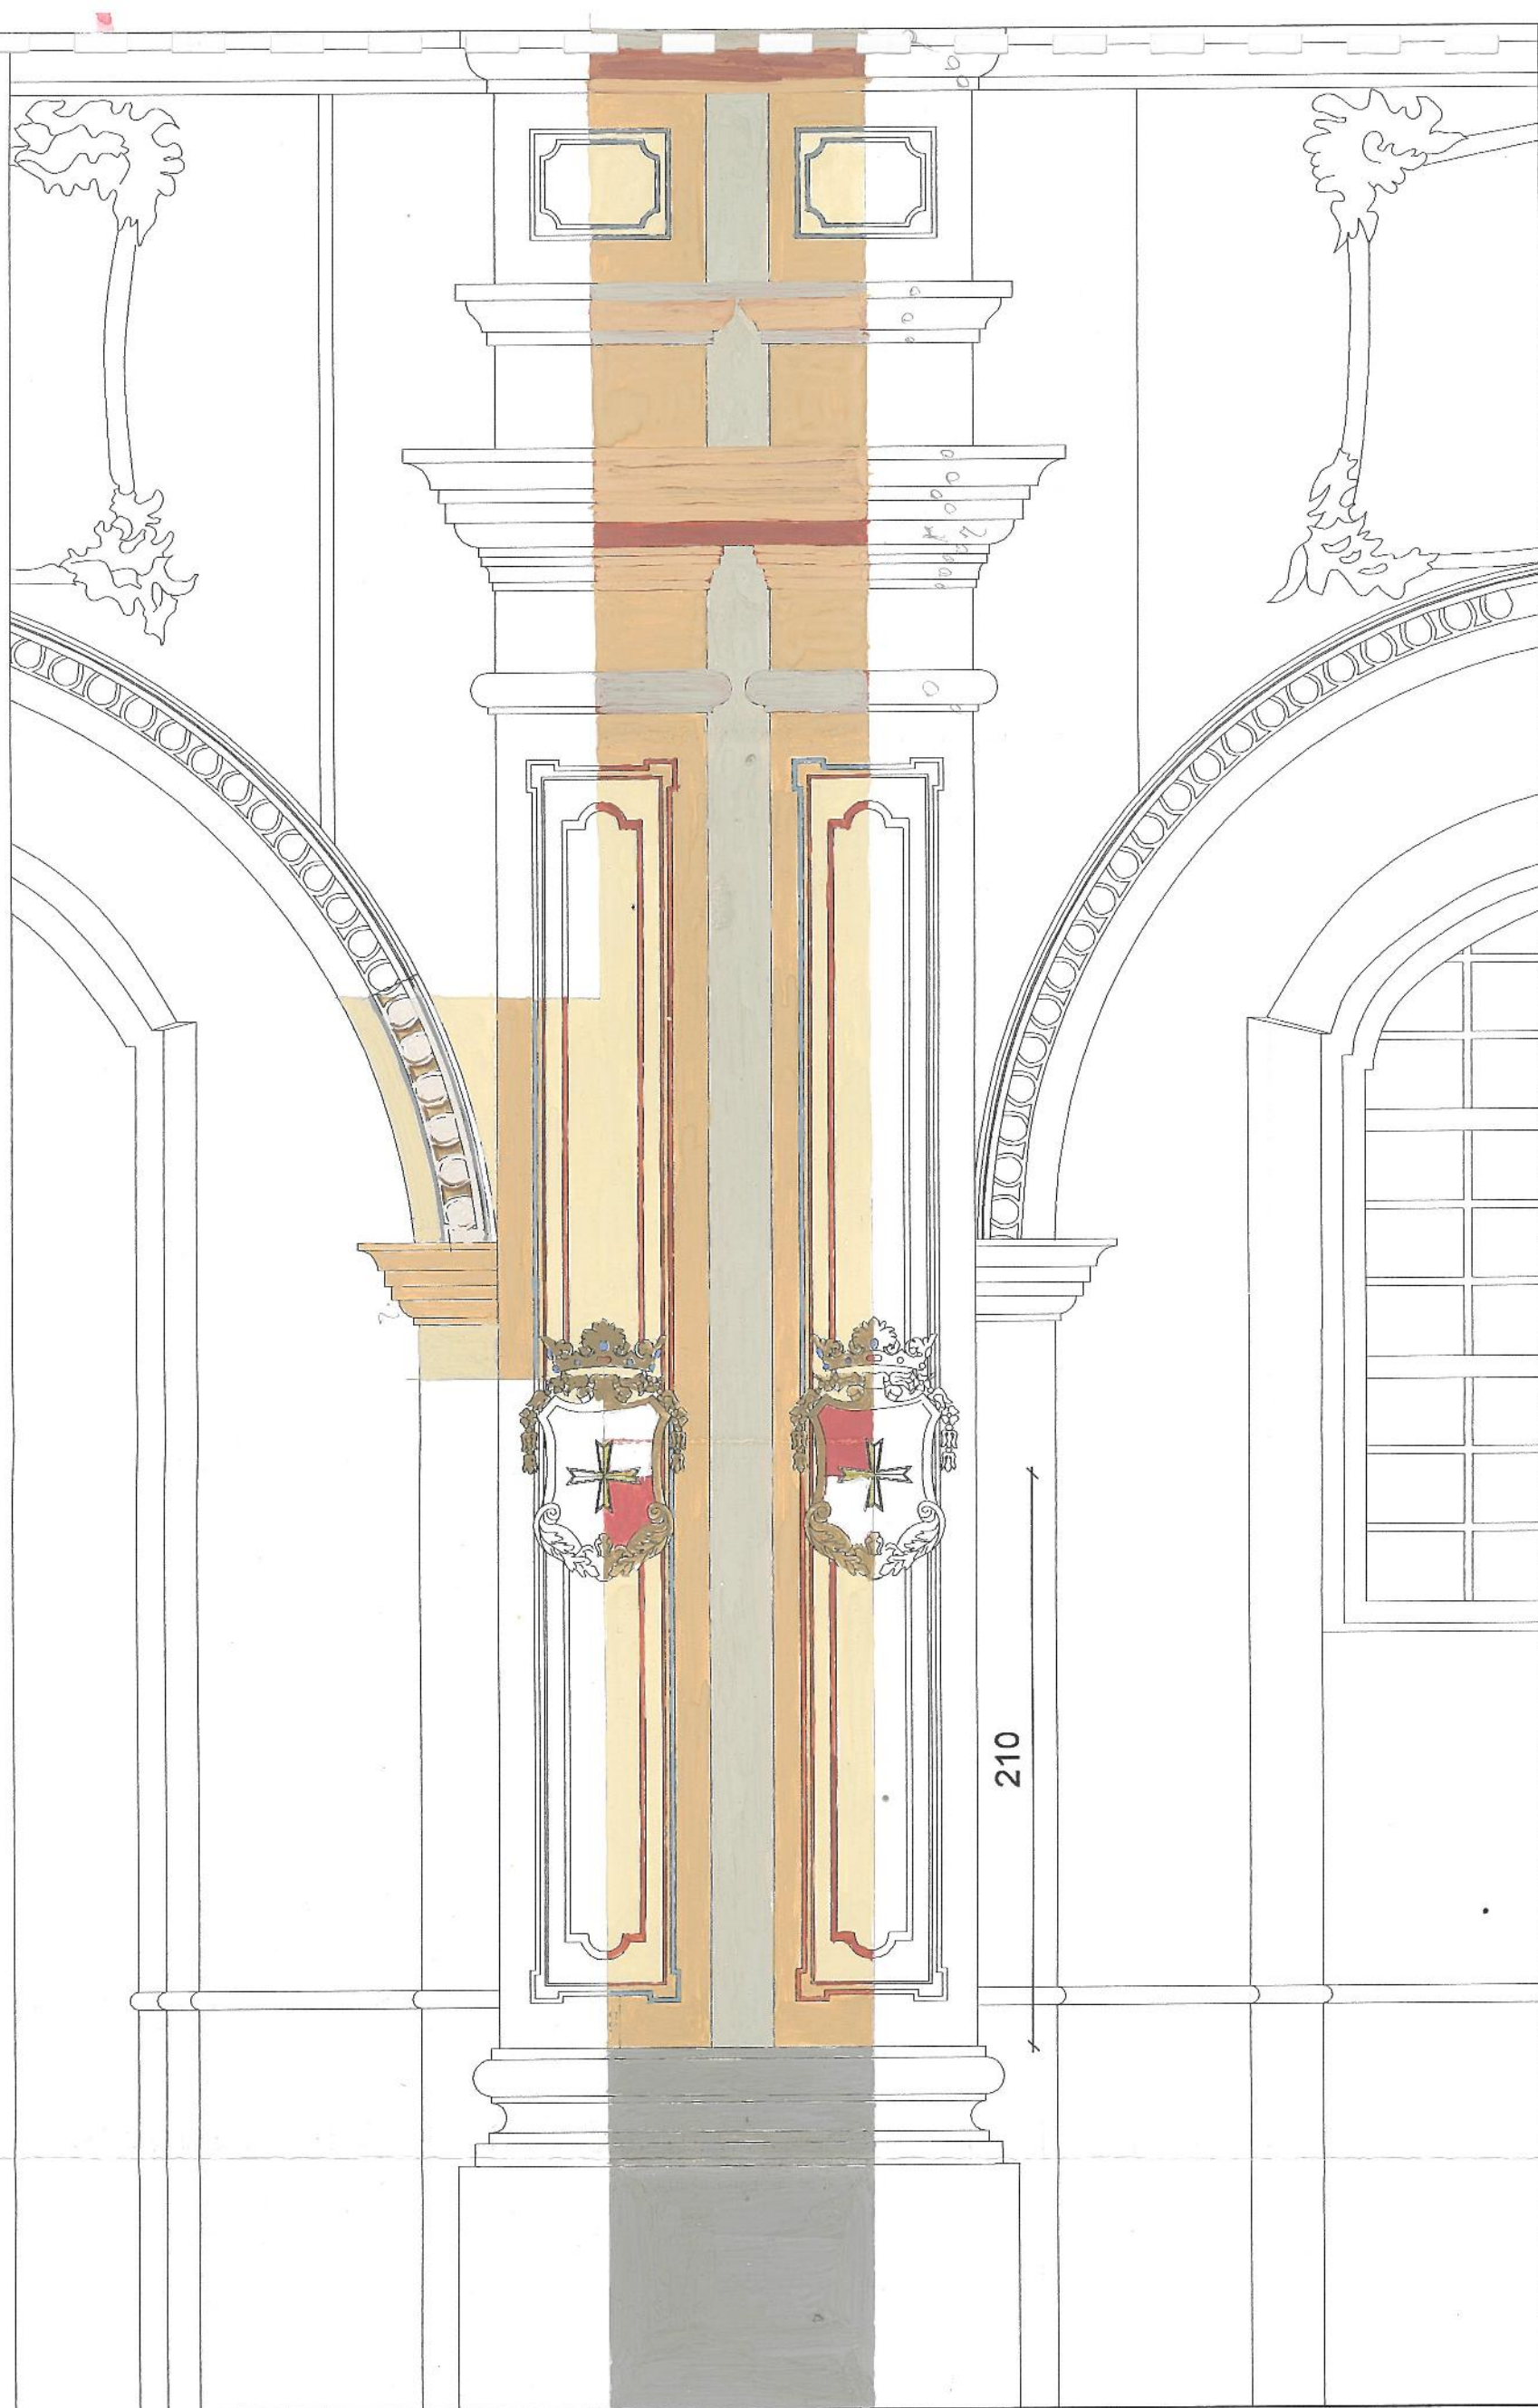
Detalė M M1:25 (centrinėje navoje)

atestato nr.					Kalvarijų Švento Kryžiaus Atradimo bažnyčia (G327K1) Kalvarijų g. 329, Vilnius		
0449	PV	I.Bėčienė	<i>Am</i>	2009.02	Kalvarijų bažnyčios interjero ikikupolinės dalies polichrominiai tyrimai ir spalvinis sprendimas		laida
0449	Arch.	I.Bėčienė	<i>Am</i>				0
Etapas	Uzsakovai: Vilniaus Šv.Kryžiaus Atradimo parapija				XXapre-II pusės tapybinio dekoru retrospekcija Detalė M centrinėje navoje (II stratigr. sl.)		lapas lapų
PD,TP							25

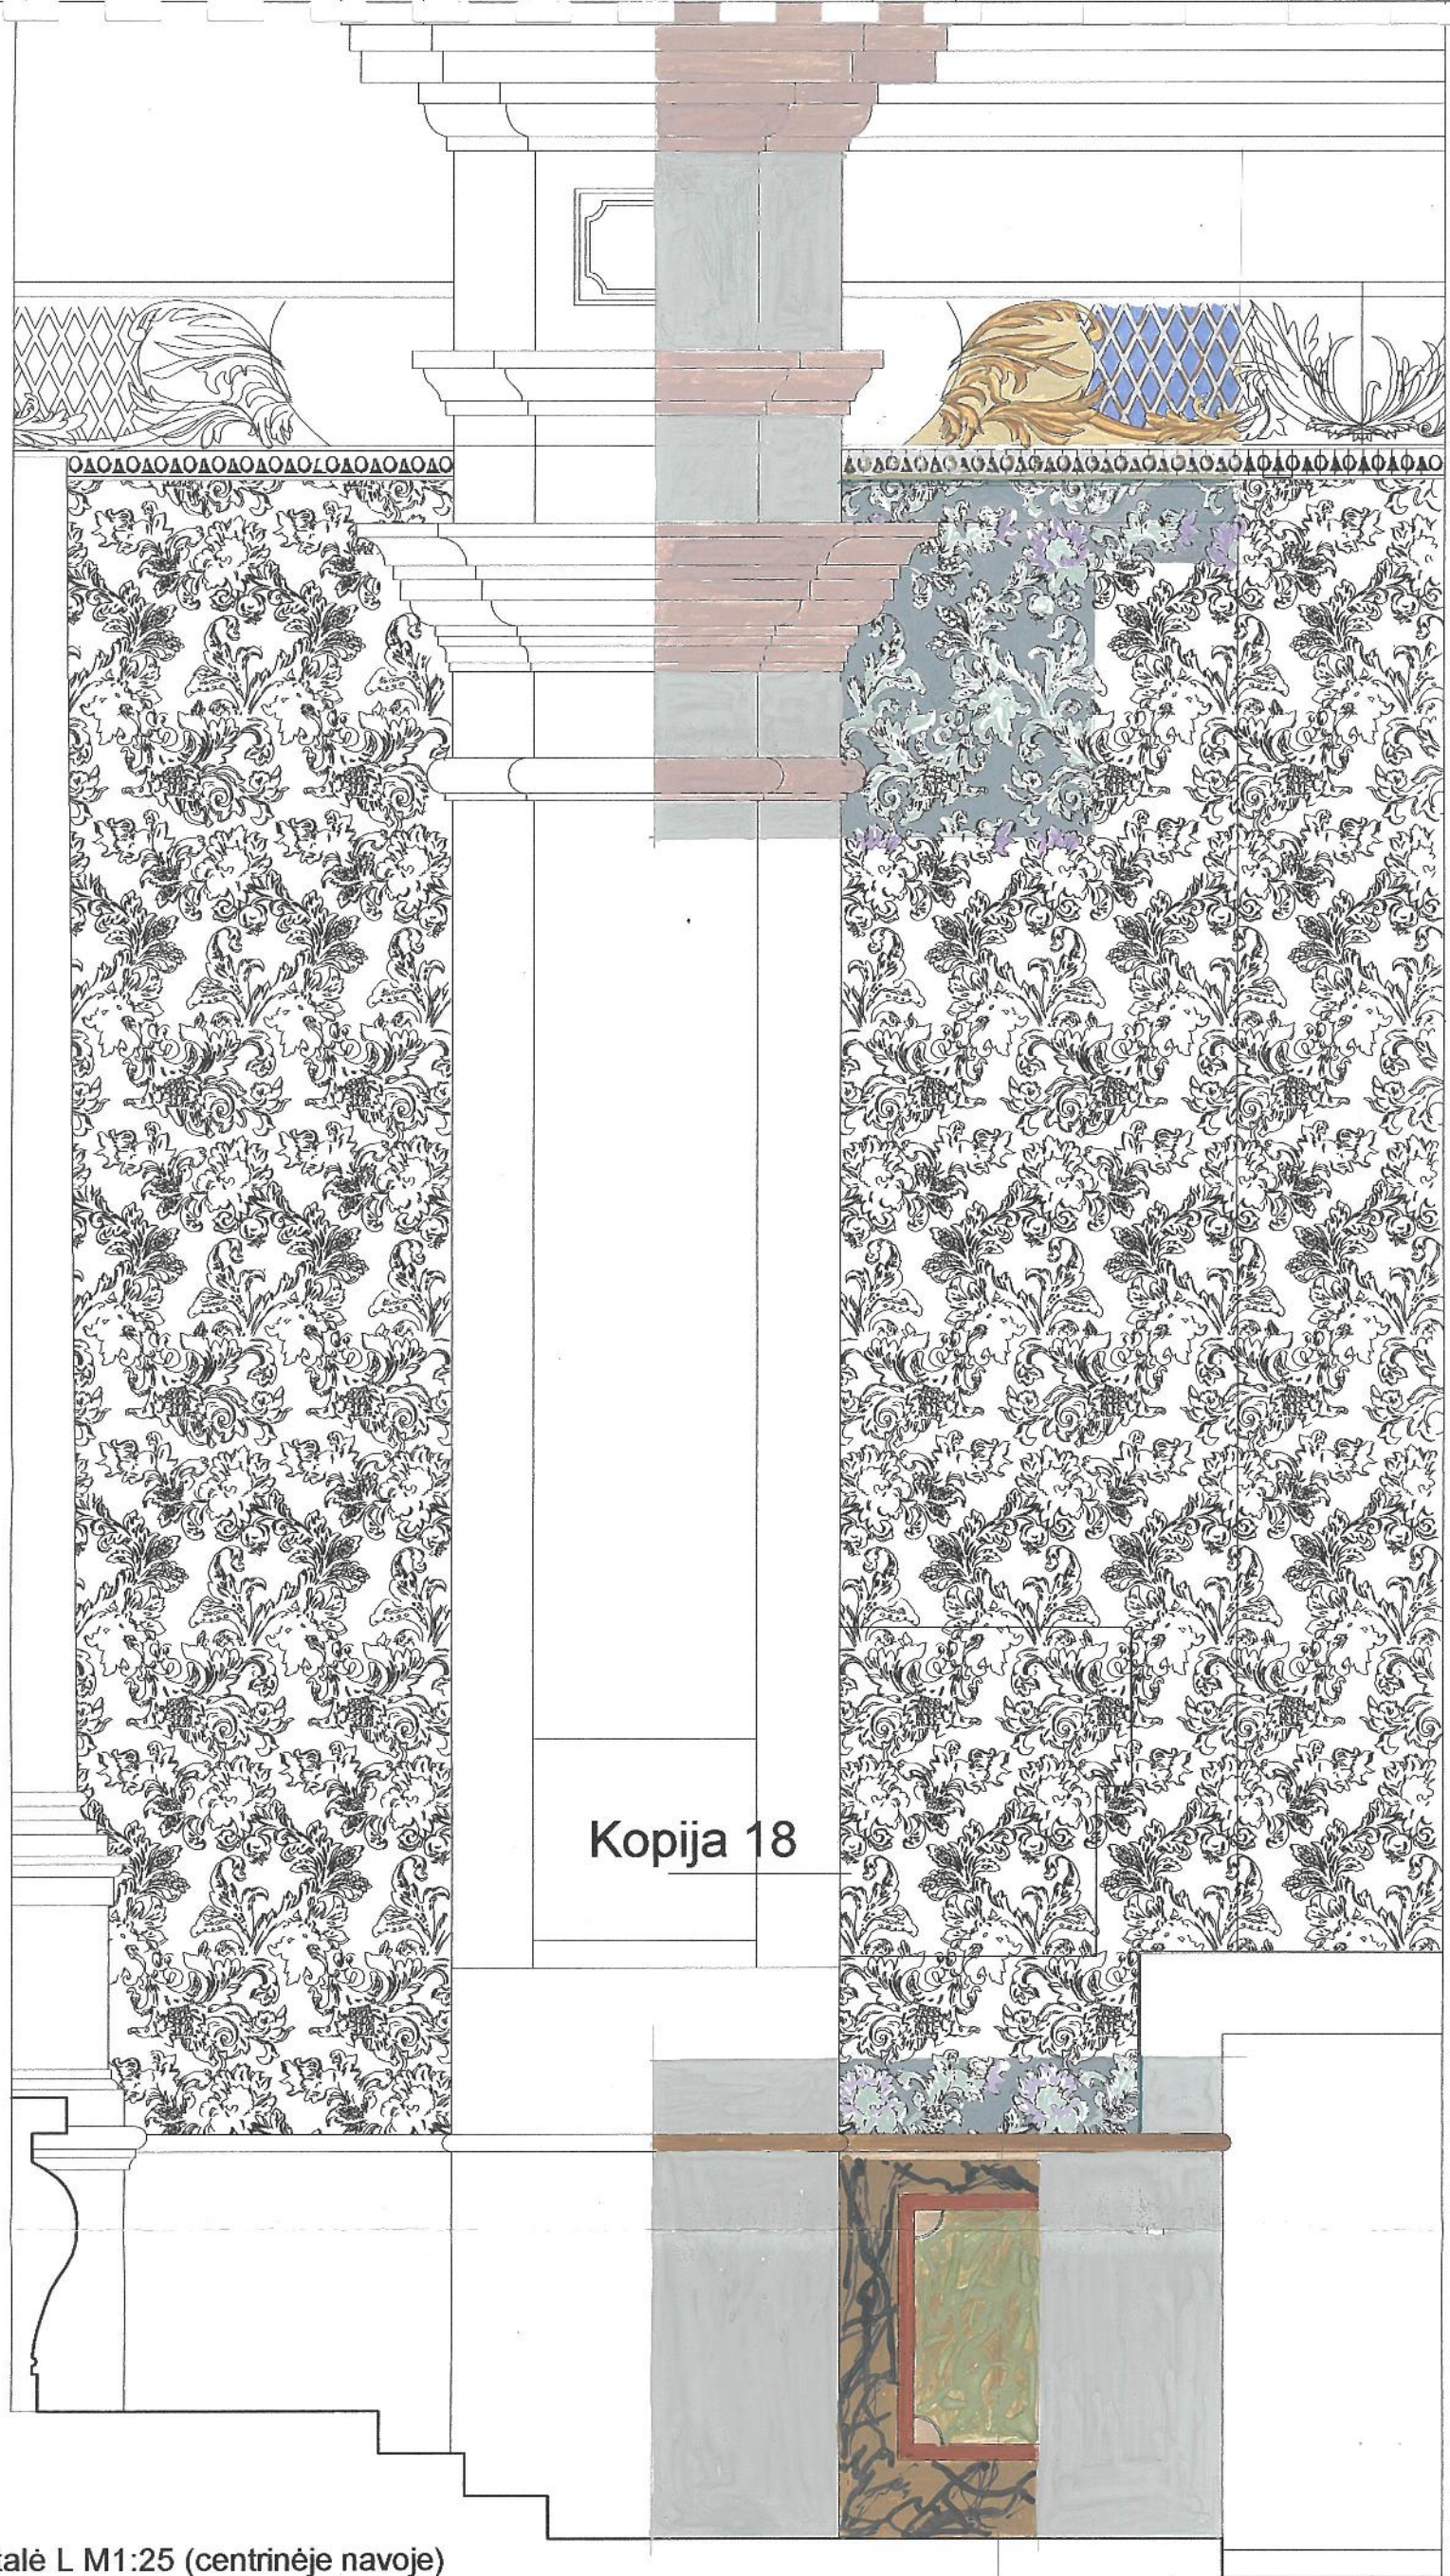
Detalė L M1:25 (centrinėje navoje)

atestato nr.	Kalvarijų Švento Kryžiaus Atradimo bažnyčia (G327K1) Kalvarijų g. 329, Vilnius				Kalvarijų bažnyčios interjero ikikupolinės dalies polichrominiai tyrimai ir spalvinis sprendimas		laida
0449	PV	I.Bėčienė	<i>IMW</i>	2009.02			0
0449	Arch.	I.Bėčienė	<i>IMW</i>				
Etapas	Uzsakovai: Vilniaus Šv. Kryžiaus Atradimo parapija				XIX a. pab. pr. XIX tapybinio dekoro retrospekcija	lapas	lapų
PD,TP					Detalė L presbiterijos šiaur. sienoje (VI strat.sl.)	27

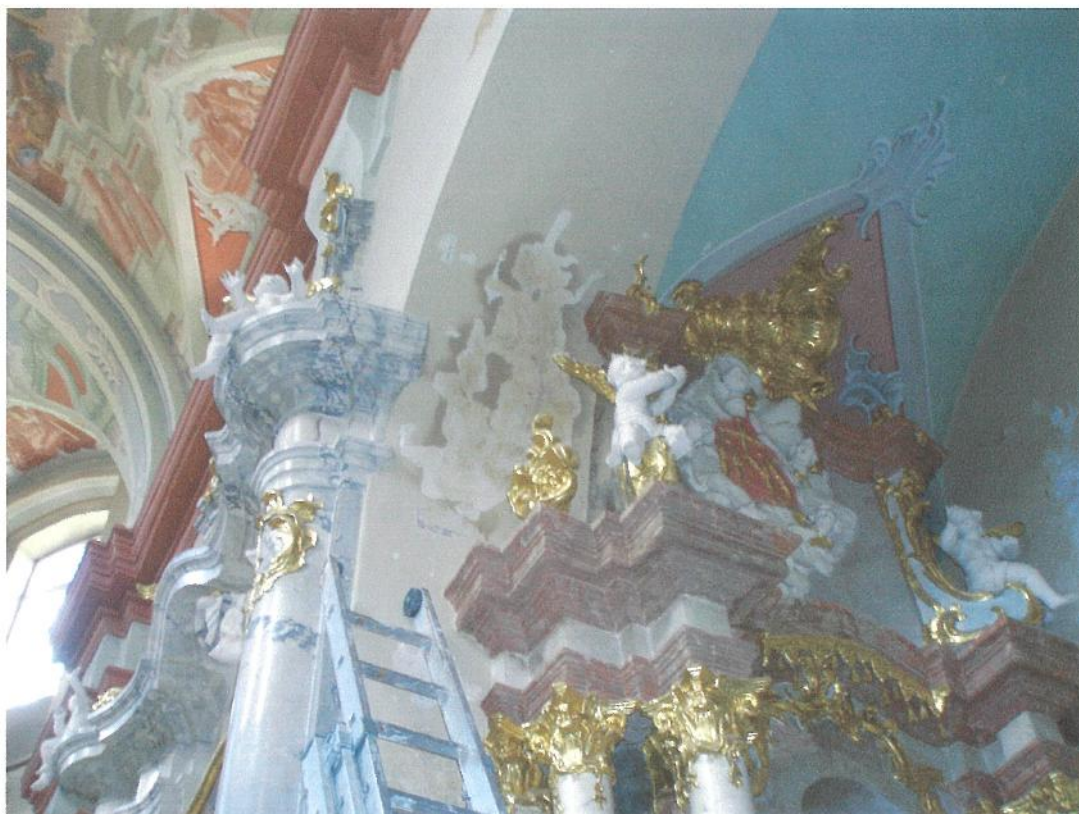
F9. Dešinėsios navos altoriaus viršutinė dalis, skliautas. Arkinio gurto zondaže z.291-293 atidengtas baroko laikotarpio tapybinis dekoras – rokailis.

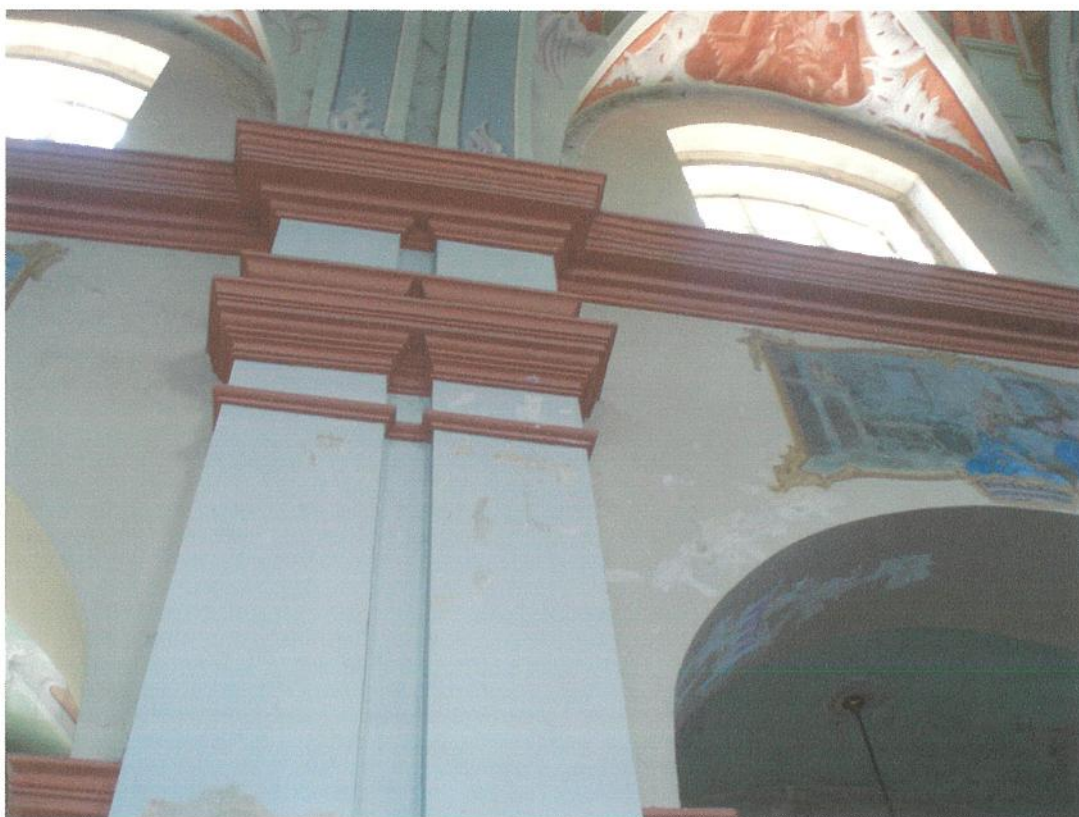
F10. Centrinės navos piliastrai. Zondažuose z.248-251 virš arkos atidengti kelių laikotarpių arkos tapybiniai apvadai.

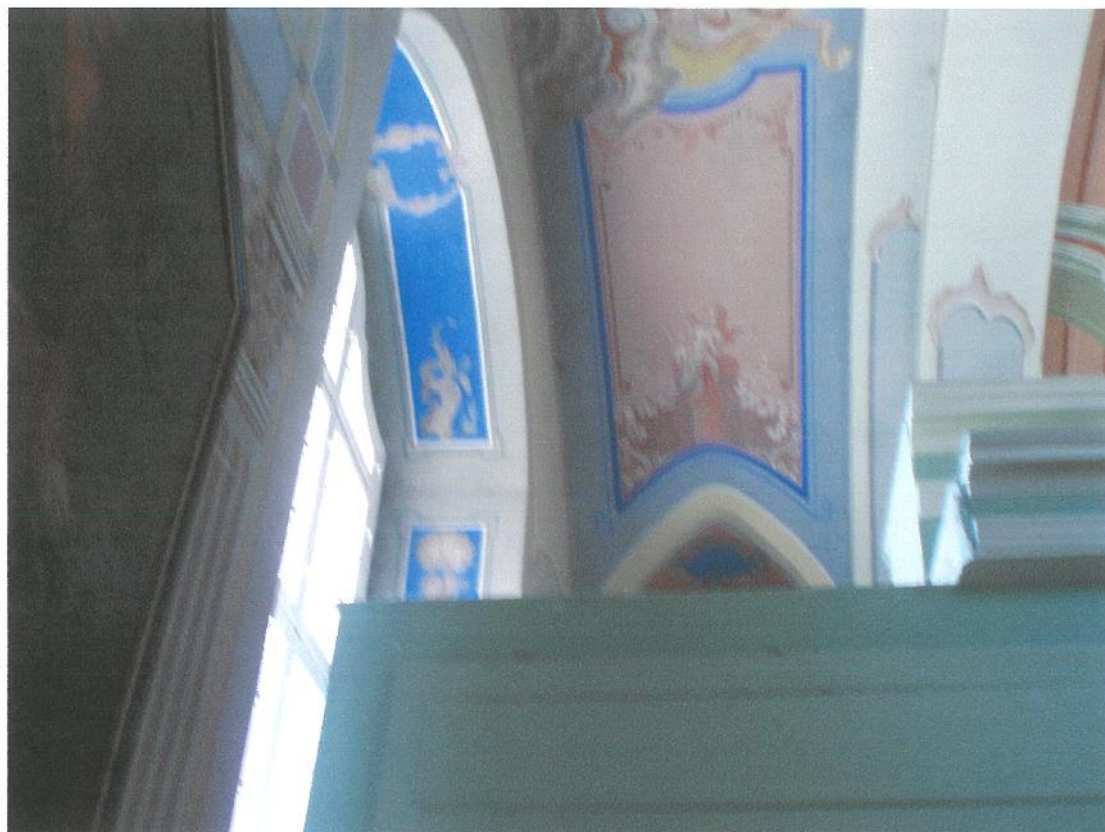
F11. Skliauto virš vargonų choro XIX a. tapybinis dekoras.

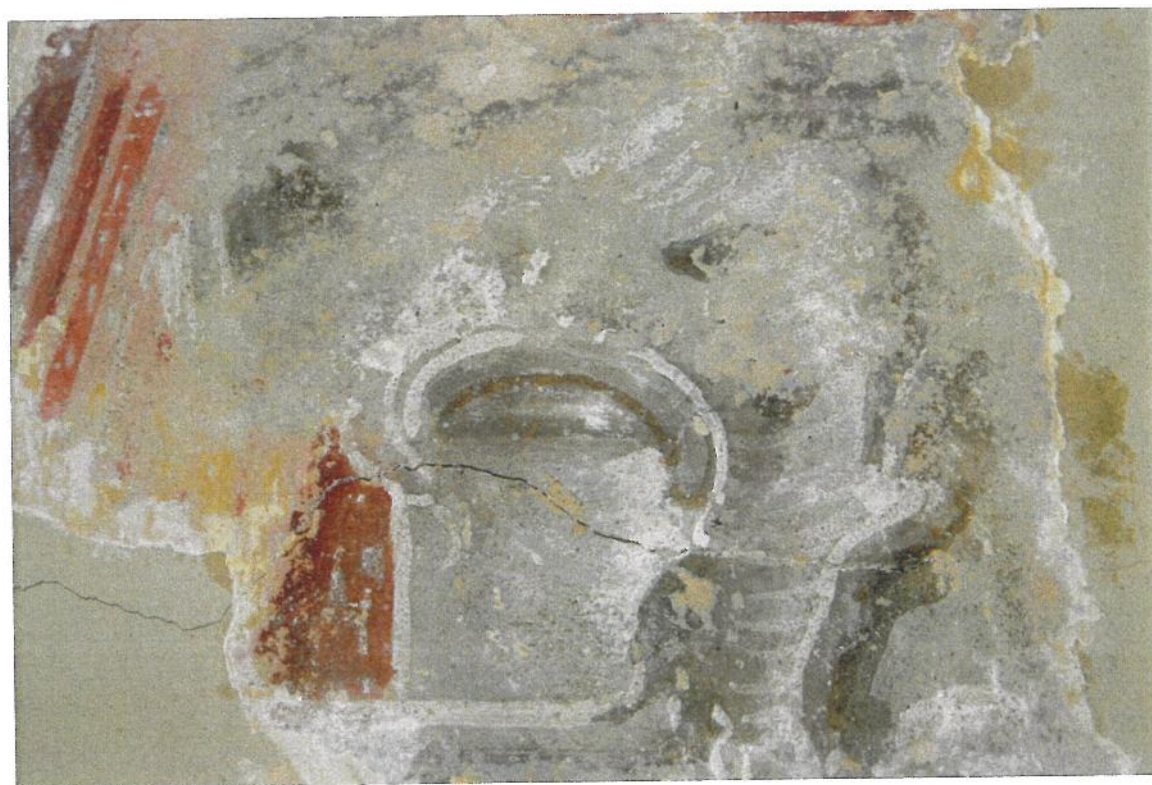
F34. Bobinčiaus šiaurinės arkinės sienos XIX a. freskos fragmentas z.94,95.

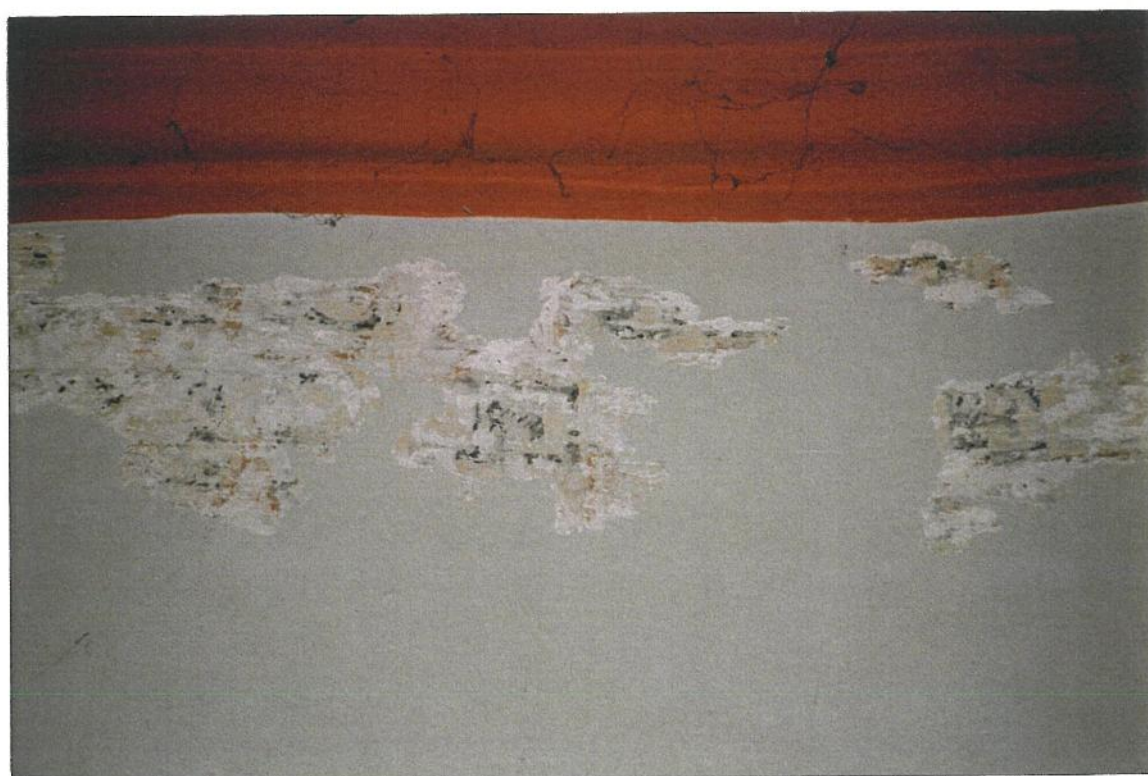
F35. Atodanga sienoje virš vargonų choro arkados z.113,114. Matomos kelios „E“ raidės – teksto (XX a pr.?) fragmentai.
