**ŠV. KRYŽIAUS ATRADIMO (KALVARIJŲ) BAŽNYČIOS KONSERVAVIMO IR
RESTAURAVIMO DARBŲ
PROGRAMA**

**Šv. Kryžiaus (Kalvarijų) bažnyčios interjero sienų tapybos tyrimo, konservavimo –
restauravimo darbų programa (u. k. kultūros vertybių registre 1038)**

Kalvarijų g. 329, Vilnius

**POLICHROMINIAI INTERJERO TYRIMAI IR SIENŲ TAPYBOS
TVARKYBOS DARBŲ PROJEKTAS**

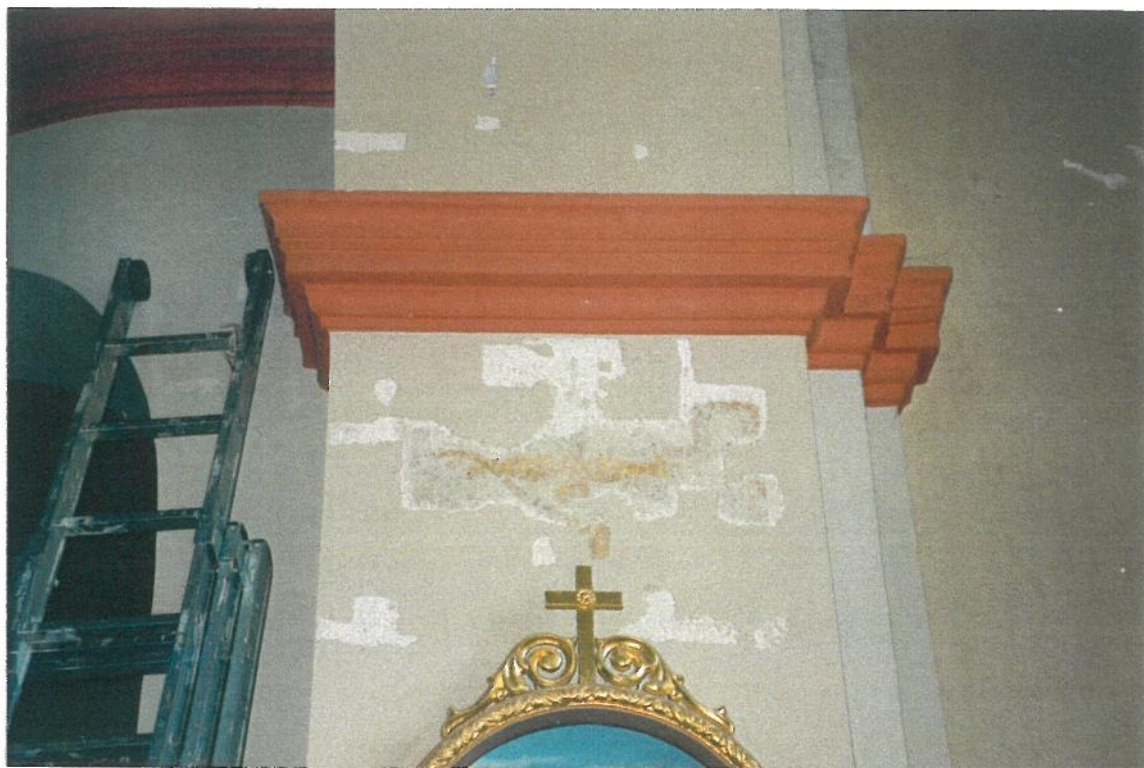
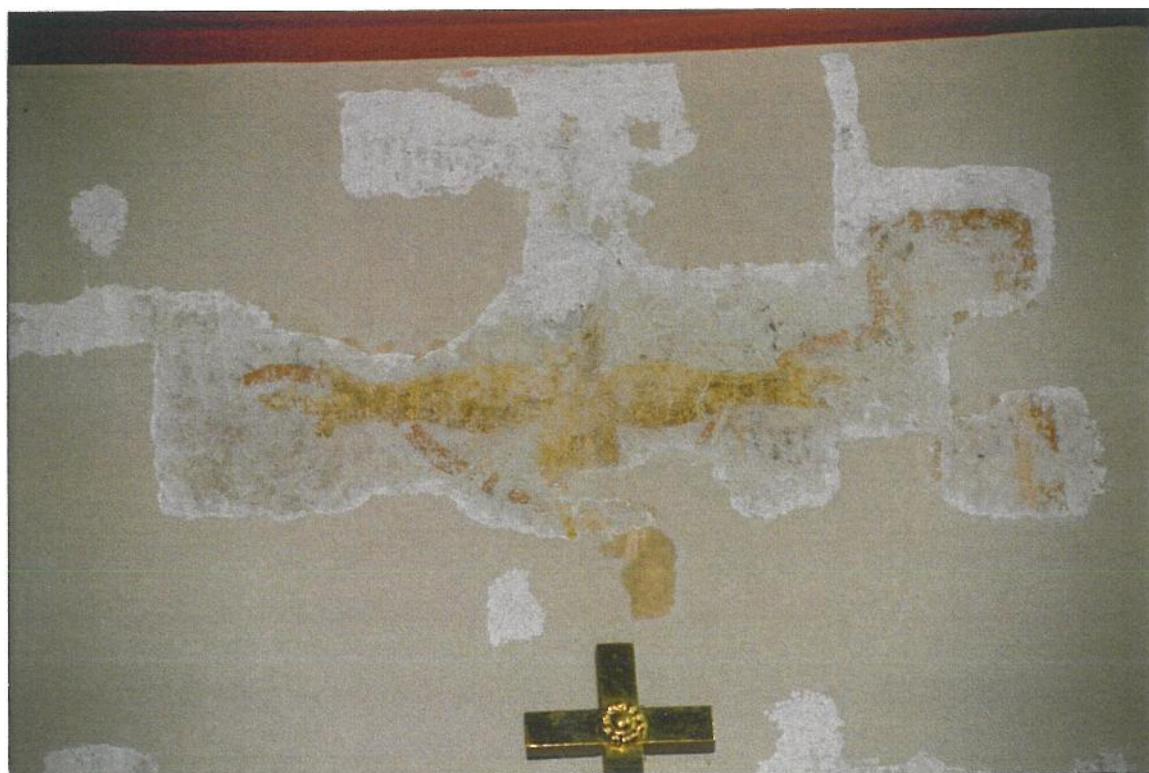
F39,F40. Centrinę ir kairę navą skiriančios arkados piliastro baroko laikotarpio tapybinio dekoroto atodanga z.125.

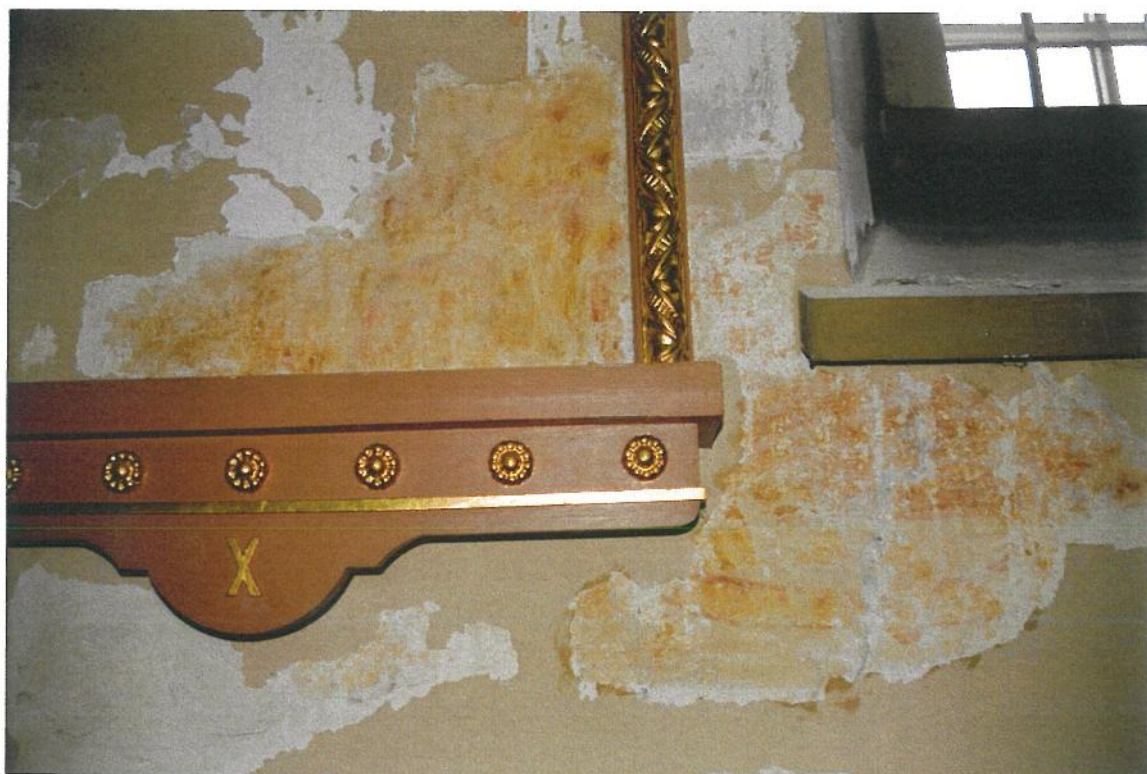
F43. Kairės navos langoangos baroko etapo tapybinis dekoras z.135-138.

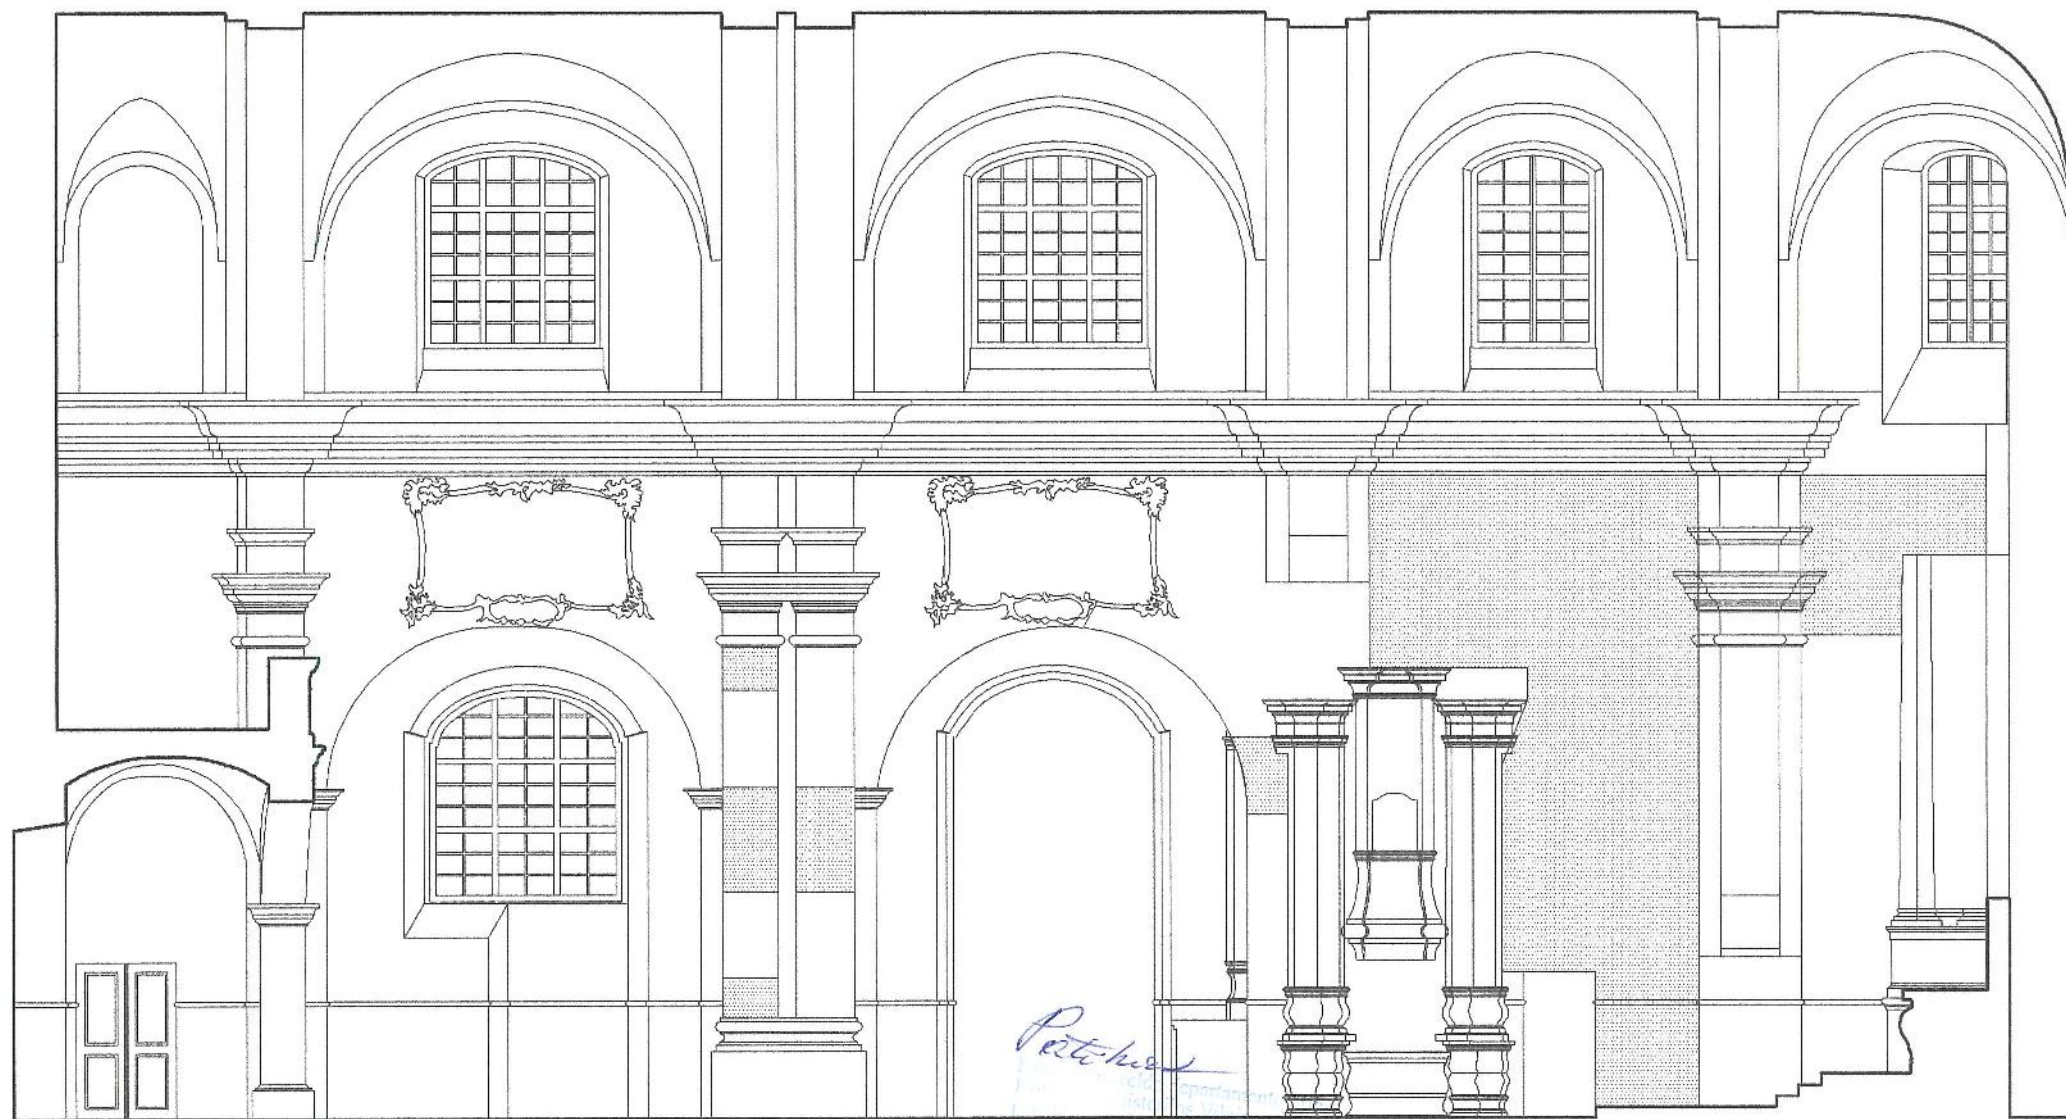
0
Etapas	Uzsakovai: Vilniaus Šv.Kryžiaus Atradimo				Bažnyčios centrinės navos pietinė siena m1:100 Atidengiamos sieninės tapybos plotai.	Lapas	Lapų
TPD	parapija					1	4

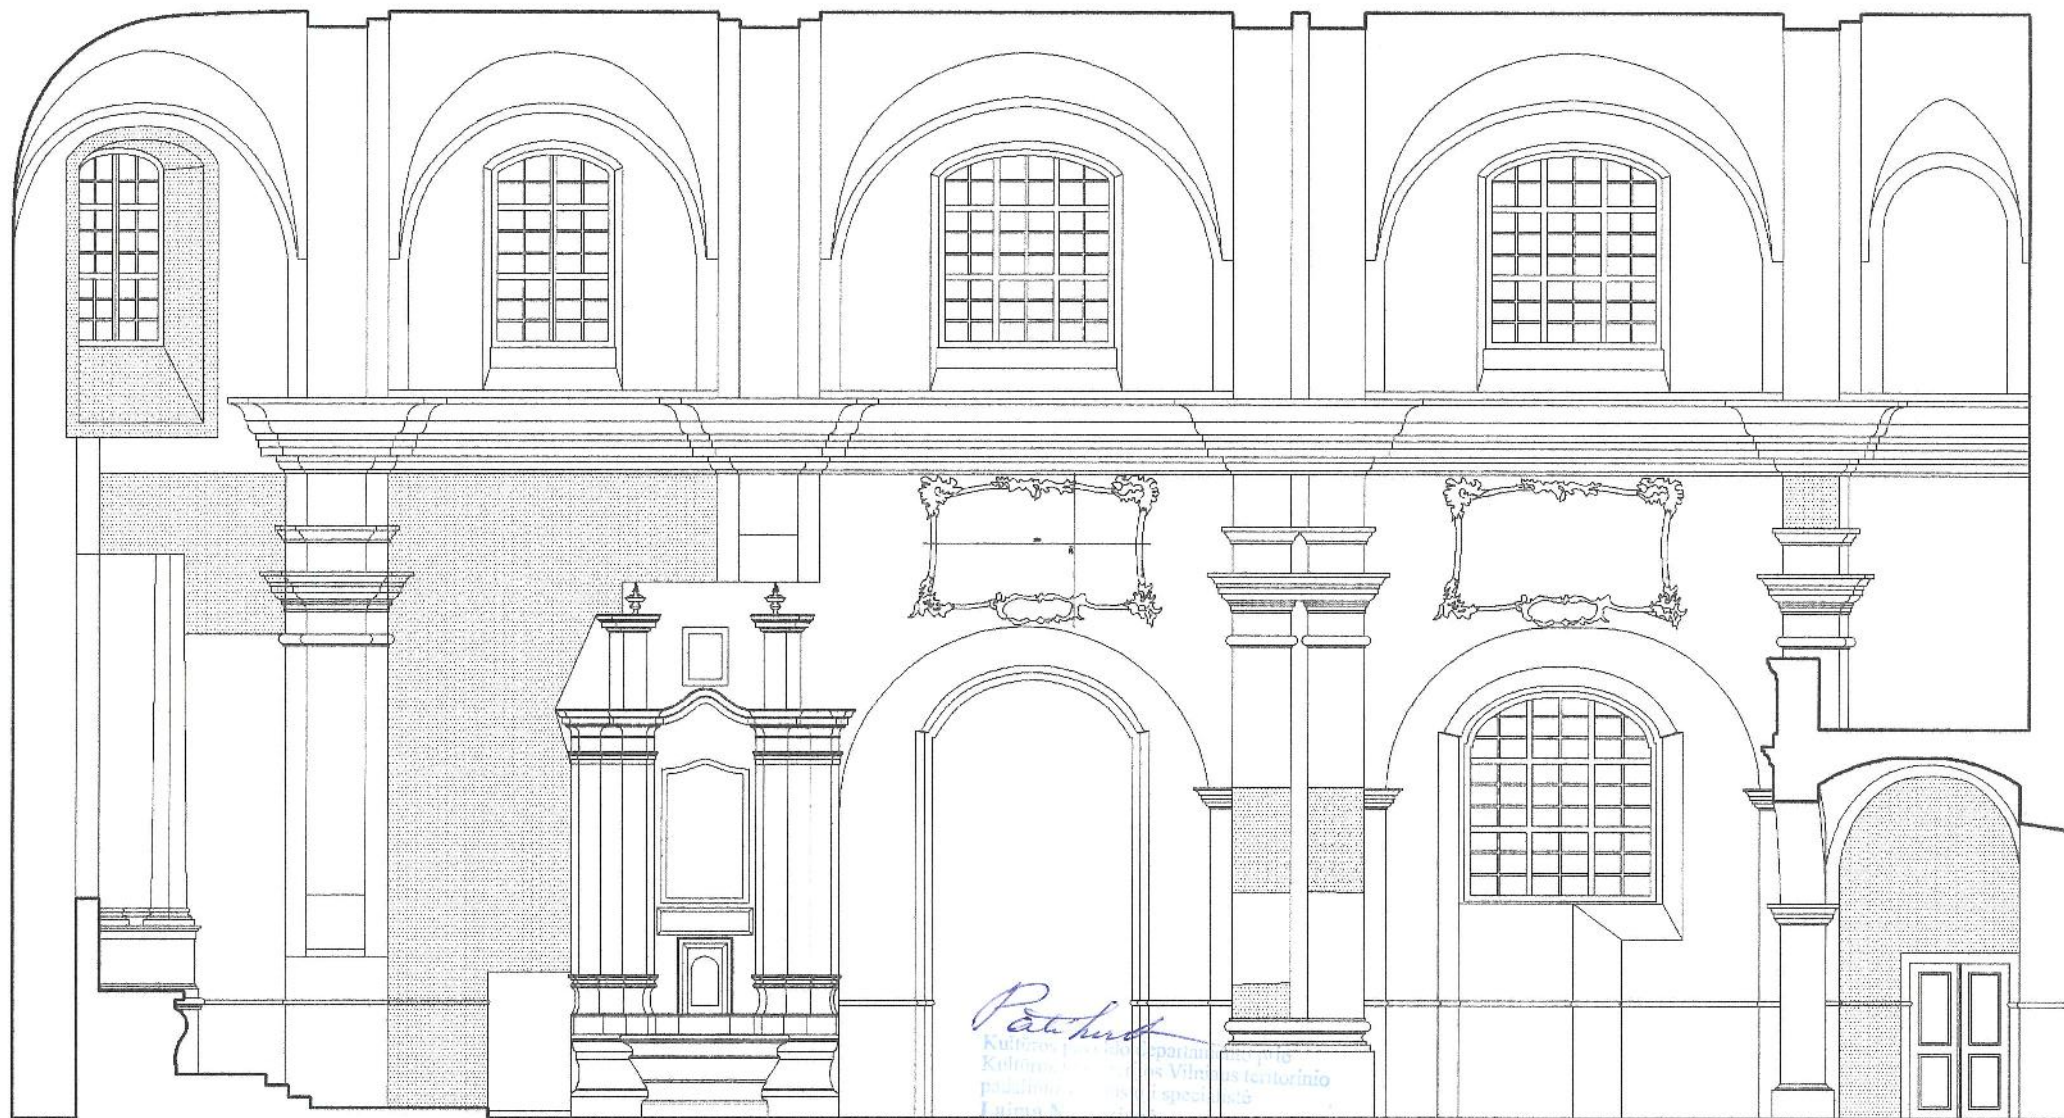
Bažnyčios centrinės navos šiaurinė siena m1:100

0	
Etapas	Uzsakovai: Vilniaus Šv.Kryžiaus Atradimo				Bažnyčios šoninių navų pietinė ir šiaurinė sienos	Lapas	Lapų
TPD	parapija				M1:100. Atidengiamos sieninės tapybos plotai.	4	4

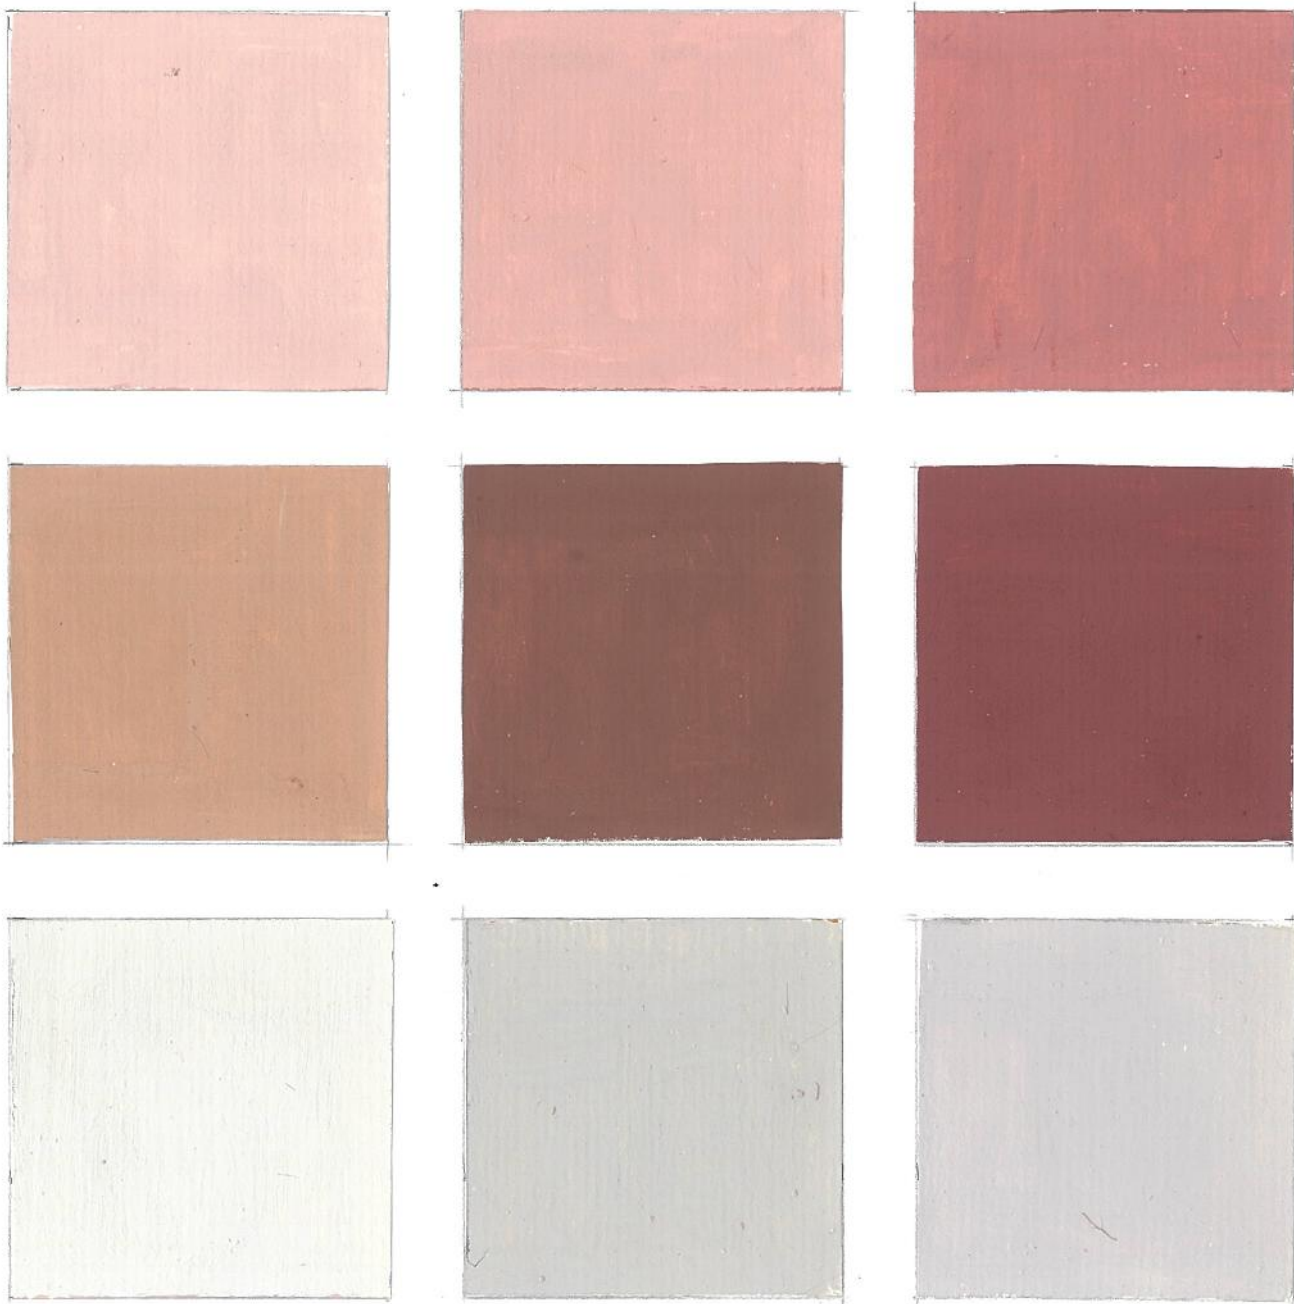
Pirminio, XVIII a.II pusės laikotarpio pagrindinės spalvos

Kalvarijų bažnyčios interjero ikikupolinės dalies sienų tapybos tvarkybos darbų projektas		Laida	
1887	Arch.	I.Bėčienė					0	
Etapas	Uzsakovai: Vilniaus Šv.Kryžiaus Atradimo				Spalvų etalonai		Lapas	Lapų
TPD	parapija						1	7

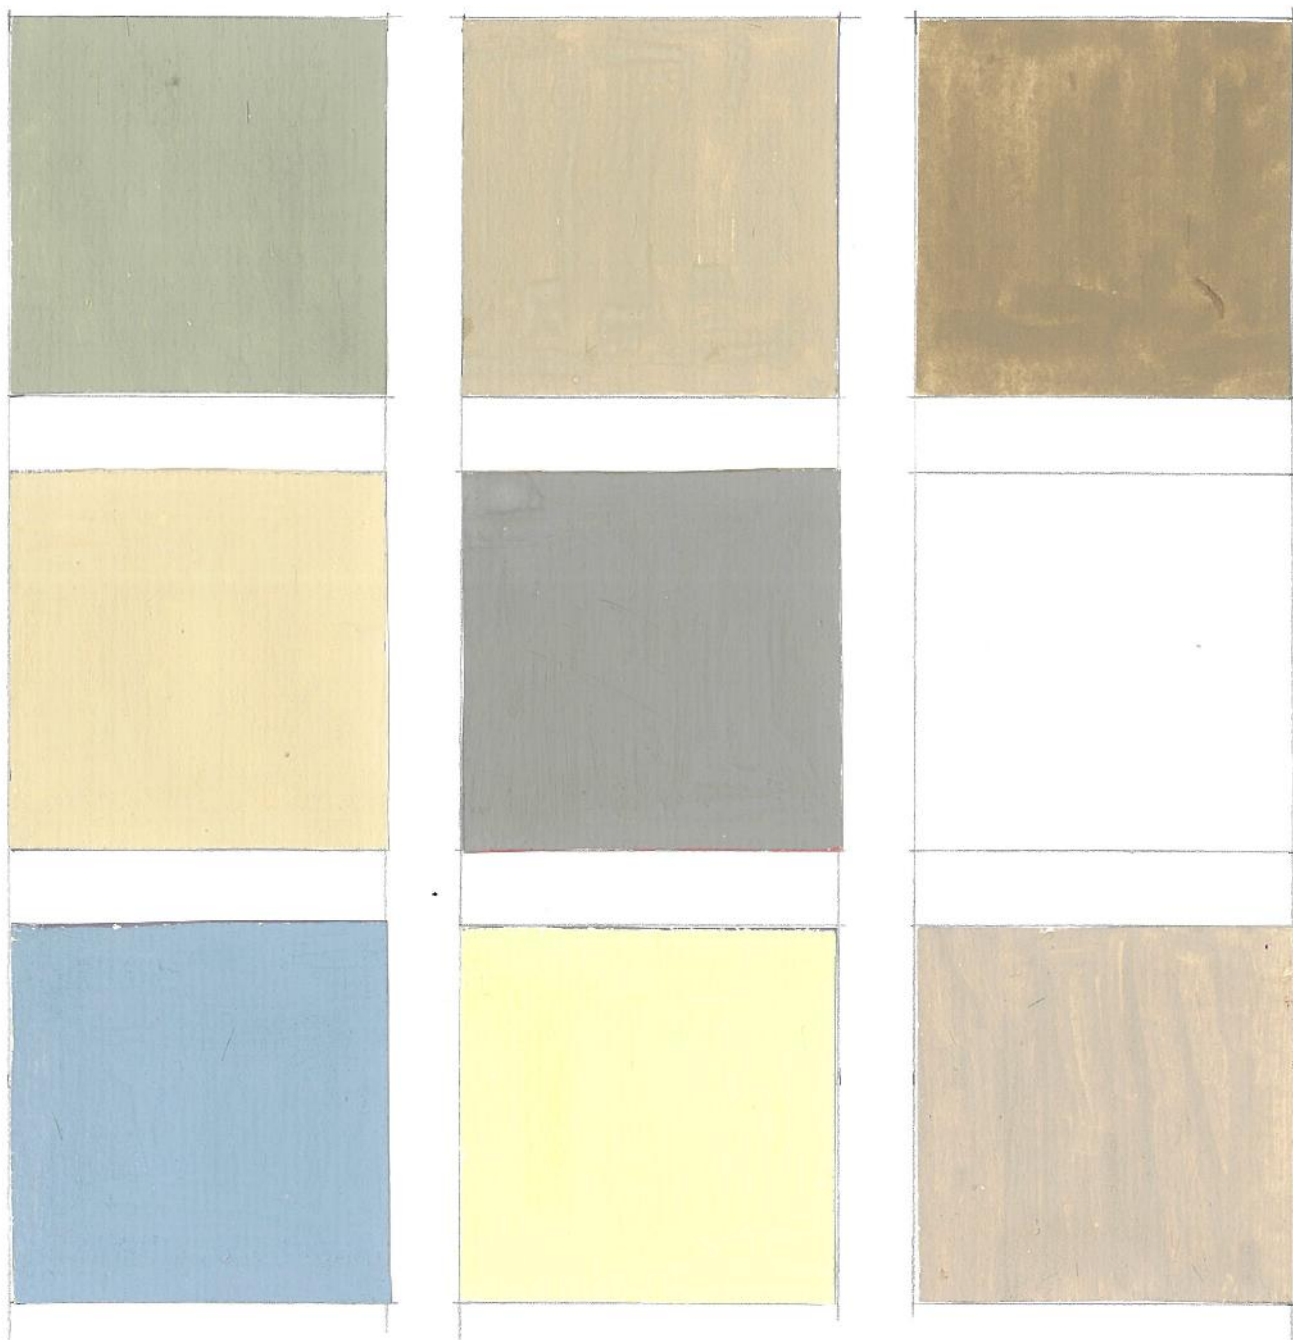
XIX a-XX a laikotarpių pagrindinės spalvos

0	
Etapas	Uzsakovai: Vilniaus Šv.Kryžiaus Atradimo				Spalvų etalonai			Lapas	Lapų
TPD	parapija							3	7
