Objektas: Vilniaus Kalvarijų komplekso Šv. Kryžiaus Atradimo bažnyčia, vad. Kalvarijų (u.k. KVR 1038, unik. obj. Nr. 1066-3000-1018)

Vilniaus Kalvarijų komplekso Šv. Kryžiaus Atradimo bažnyčios, vad. Kalvarijų (u.k. KVR 1038)

PAPILDOMŲ INTERJERO SIENŲ TAPYBOS TAIKOMŲJŲ TYRIMŲ ATASKAITA

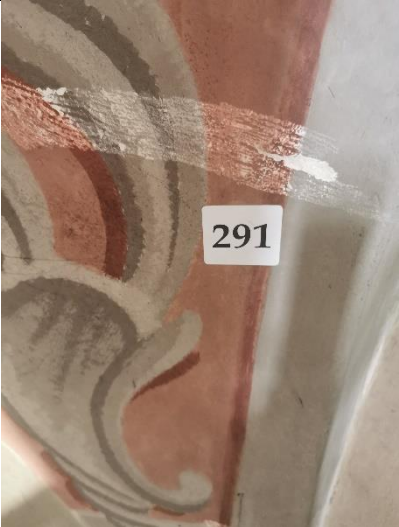
<p>Zondas atliktas šiaurinės navos skliaute. Rastas ankstesnės tapybos sluoksnis.</p>
SLUOKSNIŲ STRATIGRAFIJA		
Eil. Nr.	Zn. 291, šoninės navos skliautas	
1.	3 sl. dabar matomas užtapymas „retušas“	
2.	2 sl. tapybos sluoksnis šviesesnės pilkos rokailiai, šviesesnis raudonas fonas	
3.	1 sl. Baltas dažo ar grunto sluoksnis

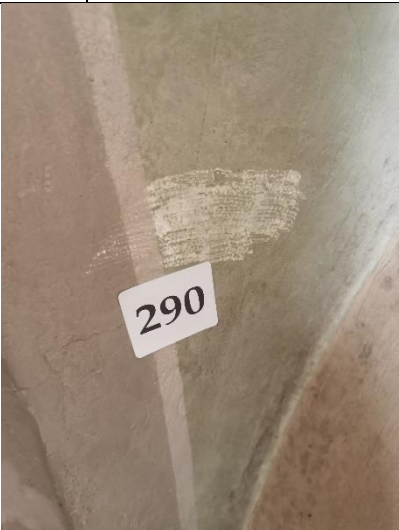
<p>Zondas atliktas šiaurinės navos skliaute. Rastas ankstesnės tapybos sluoksnis.</p>
SLUOKSNIŲ STRATIGRAFIJA		
Eil. Nr.	Zn. 290, šoninės navos skliautas	
1.	3 sl. dabar matomas užtapymas „retušas“	
2.	2 sl. tapybos sluoksnis šviesesnės žalios spalvos fonas	
3.	1 sl. Baltas dažo ar grunto sluoksnis

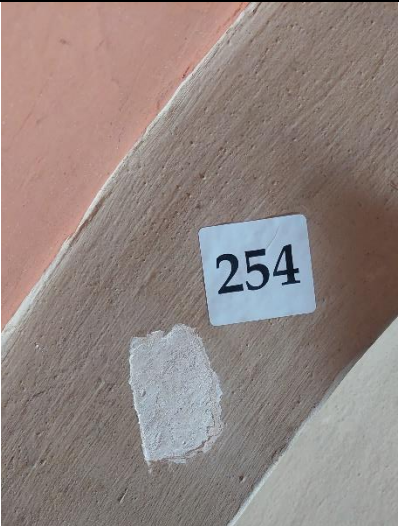
<p>Zondas atliktas prienavio šiaurinėje sienoje viršuje prie skliauto. Giliausiam sluoksnyje rastas šviesiai pilkas dažymo sluoksnis.</p>
---	--	---

Eil. Nr.	Zn. 254, šiaurinė prienavio siena
1.	6 sl. apdulkėjęs kakavos spalvos dažas
2.	5 sl. Baltas glaisto sluoksnis
3.	4 sl. Gelsvas slidus dažymas
4.	3 sl. baltas glaistas
5.	2 sl. plonas kalkinio užtrynimo sluoksnis
6.	1 sl. šviesiai pilkas dažymas

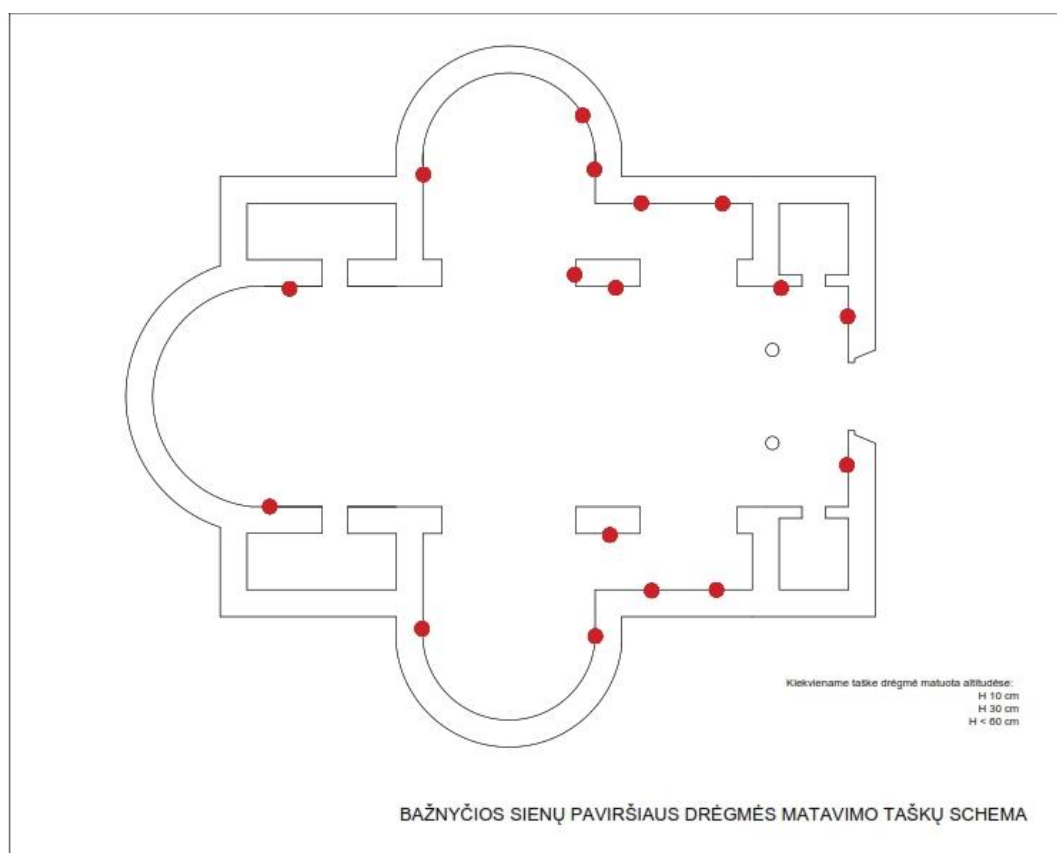
Matavimai atlikti visu bažnyčios vidaus perimetru skirtingose altitudėse: 10 cm, 30 cm, 60 cm ir daugiau.

Matavimų reikšmės altitudėse 60 cm ir daugiau svyruoja nuo 22 iki 27 (**sienu tinkas sausas**).

Matavimų reikšmės altitudėse 30 cm svyruoja 44 - 55 ribose (**sienu tinkas pusiau sausas**).

Matavimų reikšmės altitudėse 10 cm 66 – 73 (**sienu tinkas drėgnas**).

Matavimų rezultatai neindikuoja didelių drėgmės sancaupų aukščiau 30 cm altitudės, o aukščiau 60 cm tinko sluoksnis yra sausas. Tačiau pastebimas drėgmės padidėjimas altitudėi artėjant prie 0. Tai rodo ir dažymo sluoksnio destrukcija įvykusi dėl druskų kristalizavimosi žemiausiose altitudėse. Tai leidžia teigti, kad drėgmė kyla iš pamato ar vidaus pamato ir rūšio konstrukcijų. Rekomenduotina spręsti pamato ir rūšio hidroizoliacijos klausimą. Sienu tapybos konservavimo ir restauravimo metu siūlytina cokolinės dalies paviršių dažymui parinkti mineralinius dažus, kurie gerai praleidžian garą ir tuo pačiu leidžia kristalizuotis druskoms dažo paviršiuje.

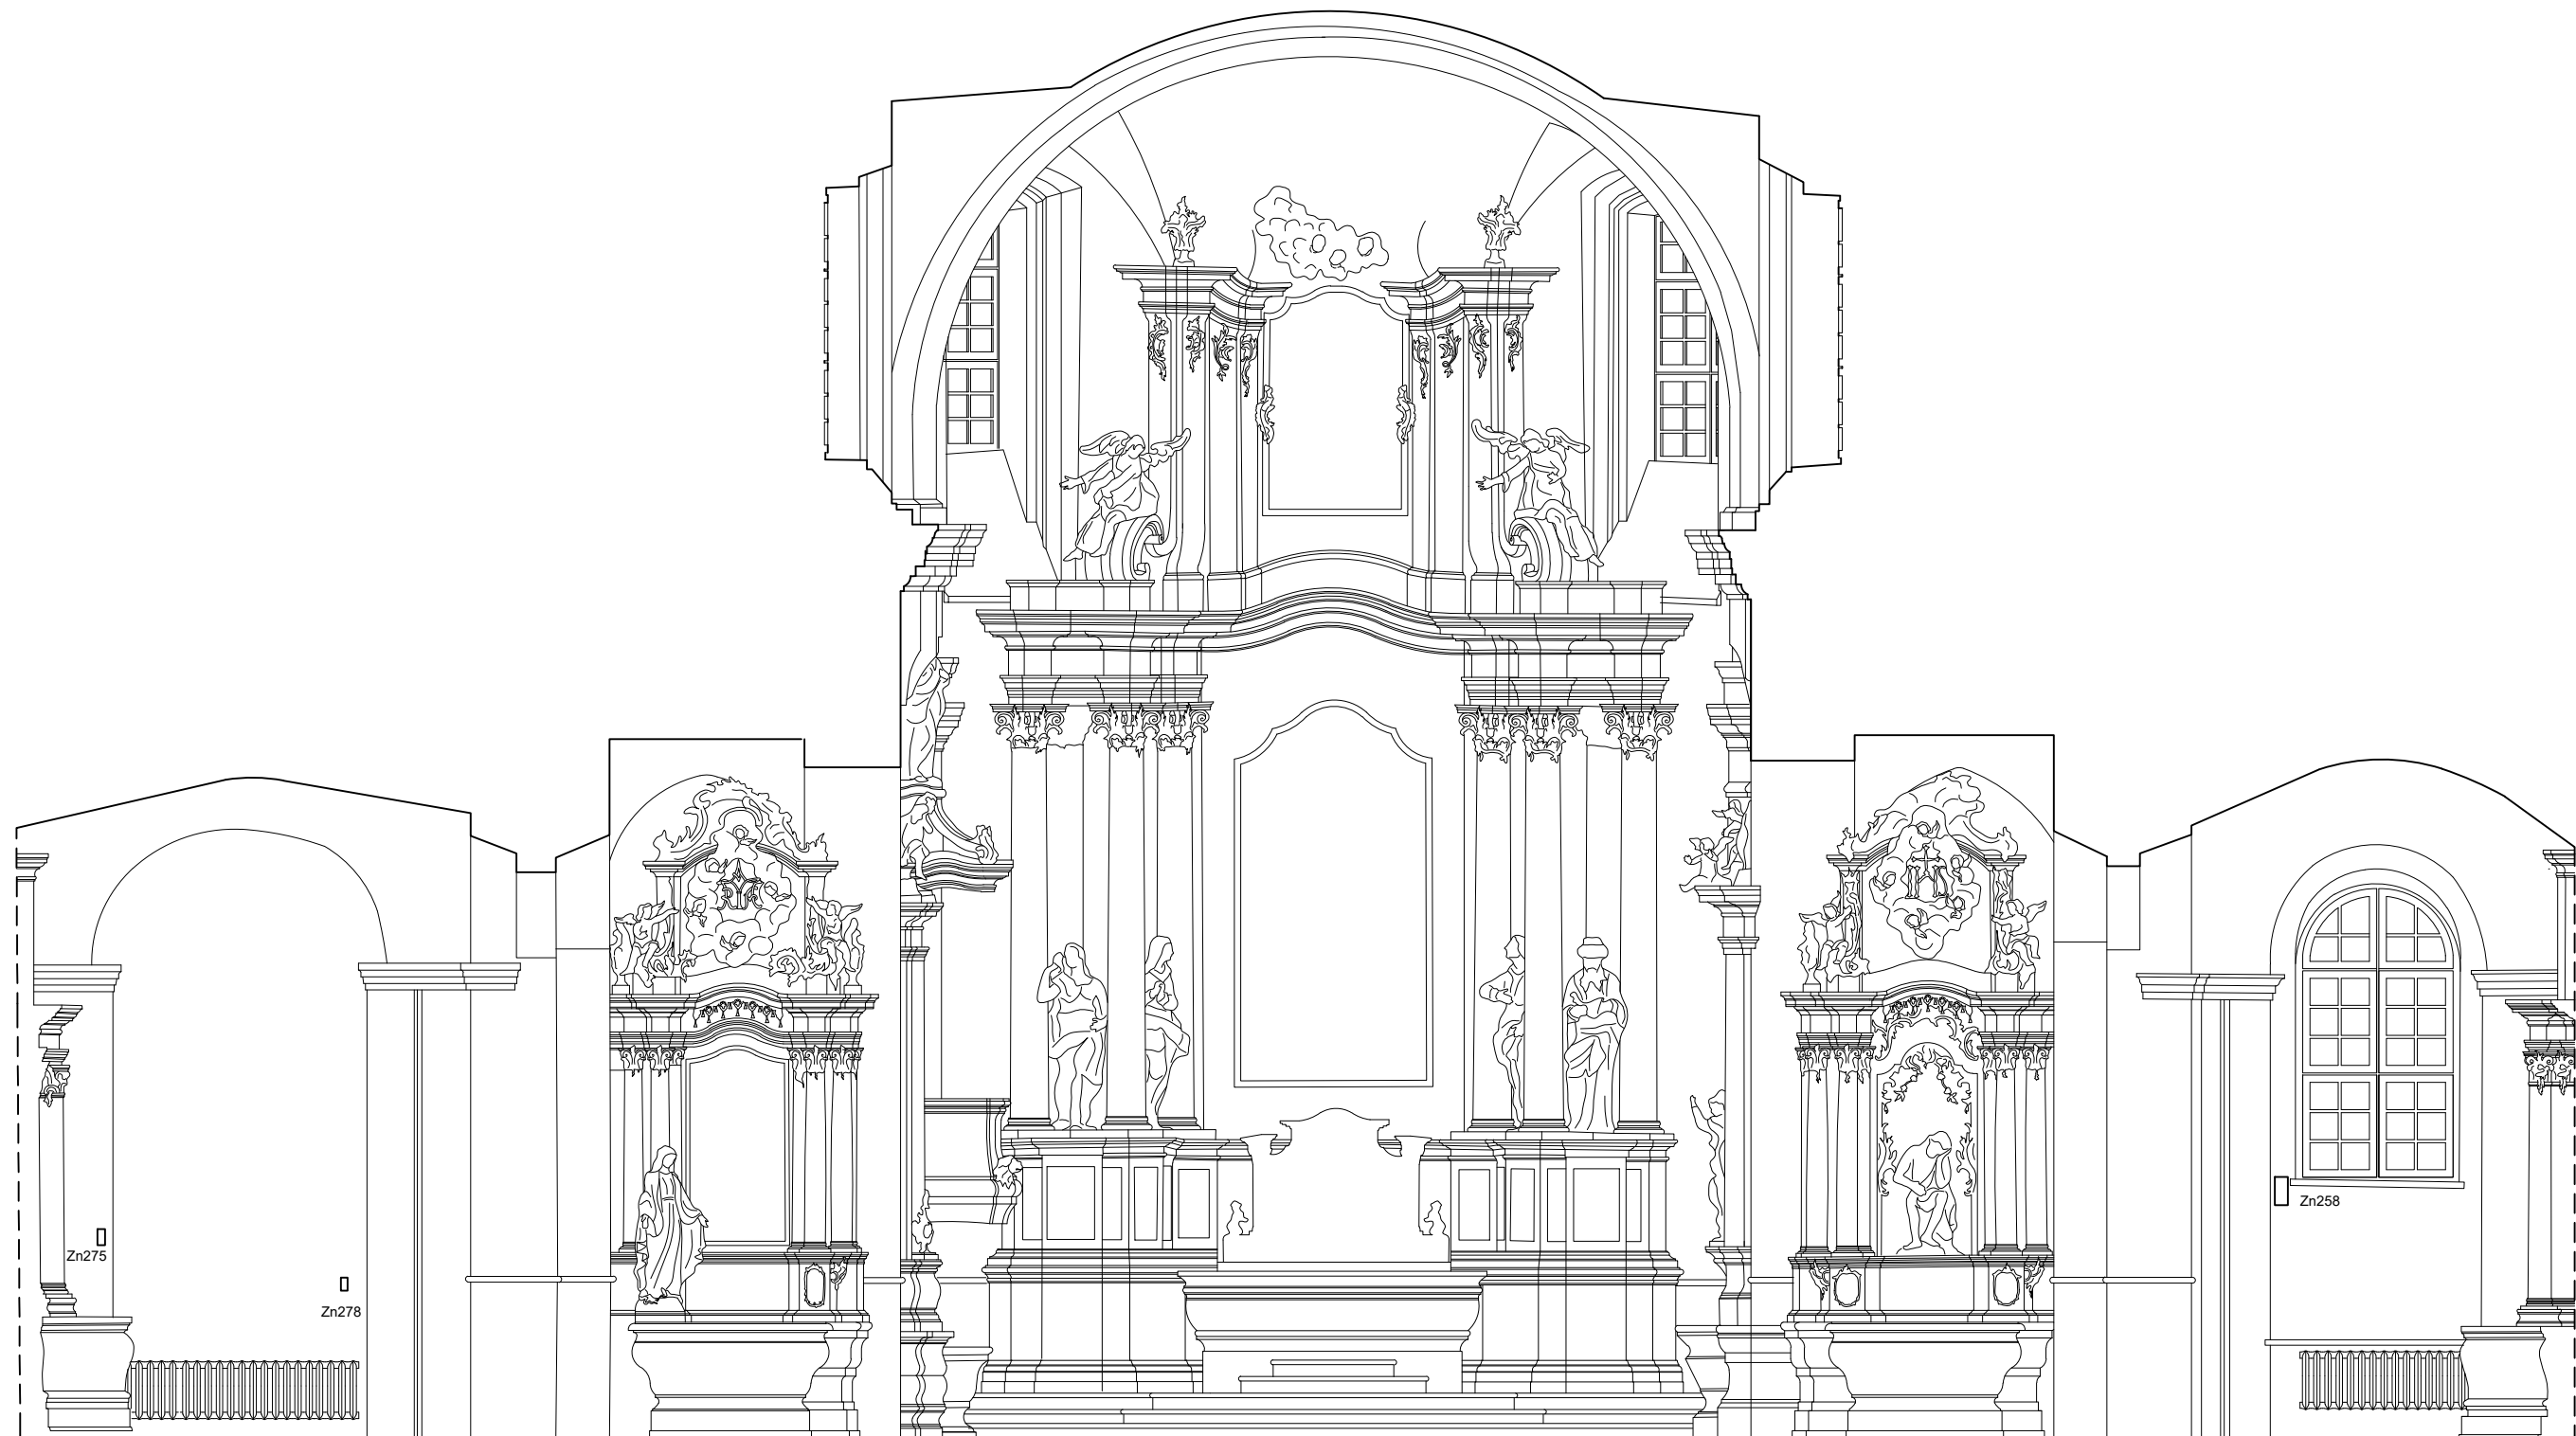
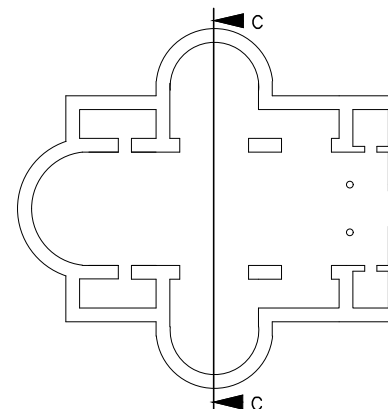
IŠKLOTINĖ C ZONDŲ ŽYMĖJIMAS

- Zn 265 Zondai skliautuose
- Zn 295 Zondai sienose

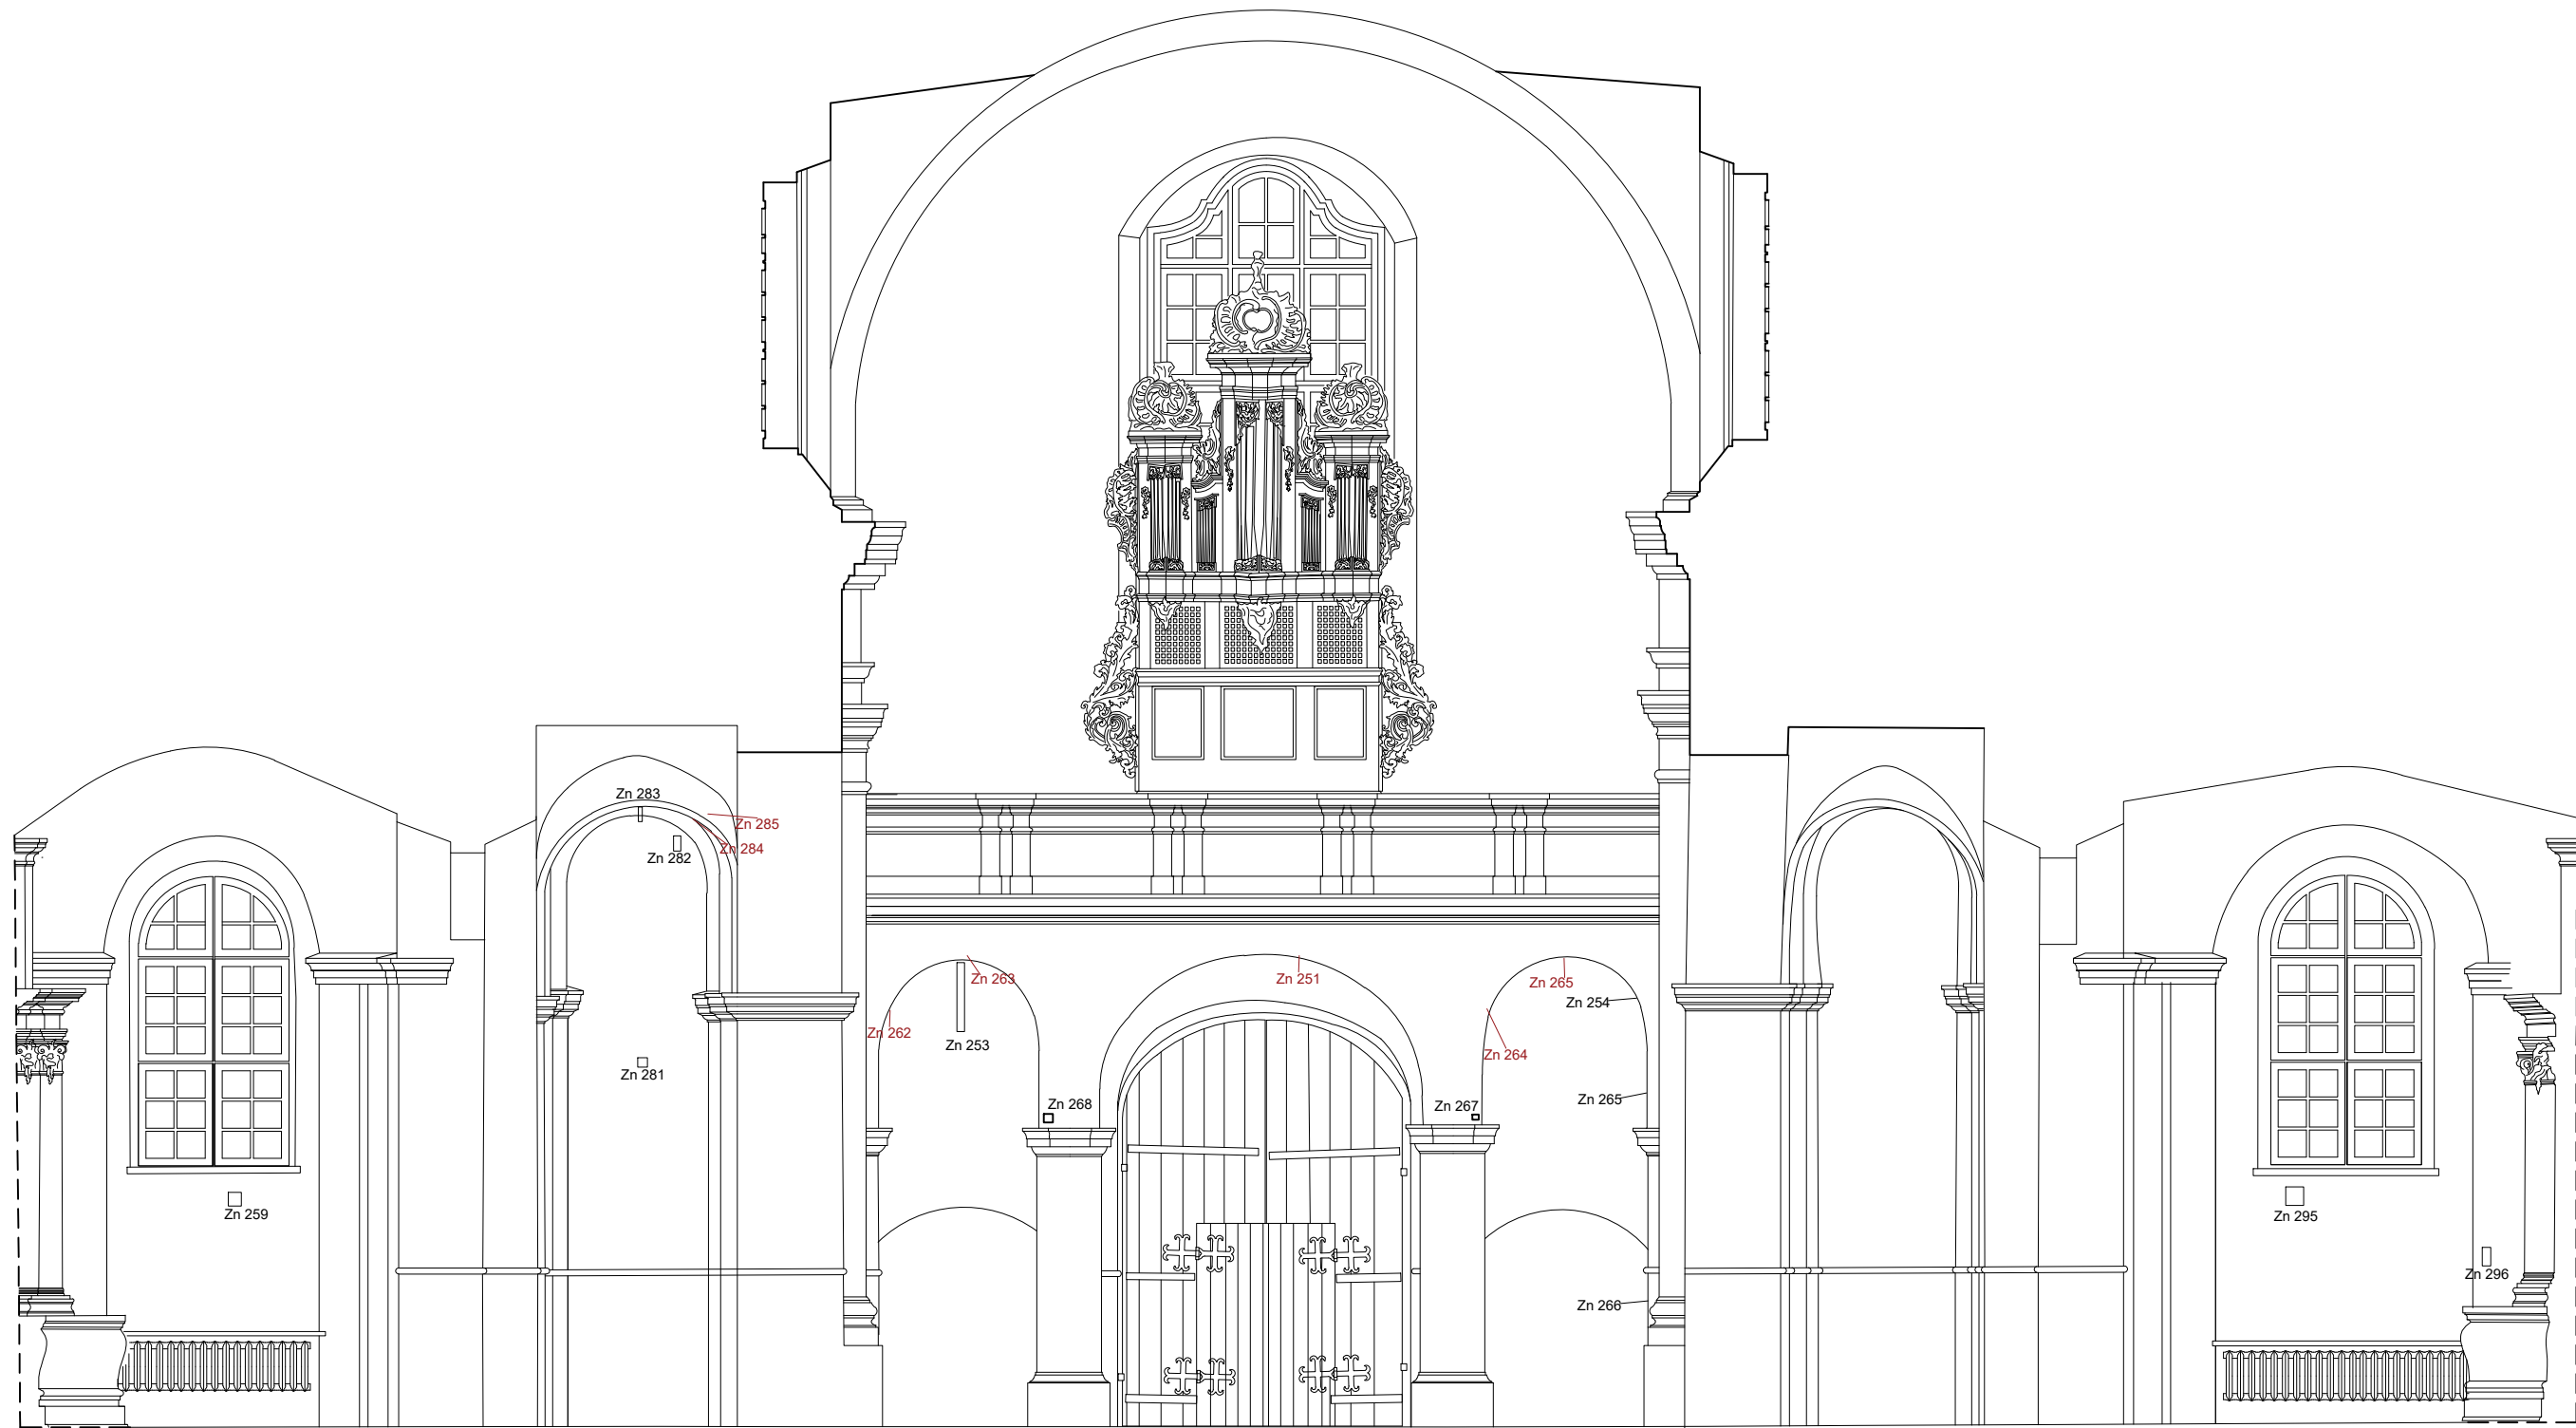
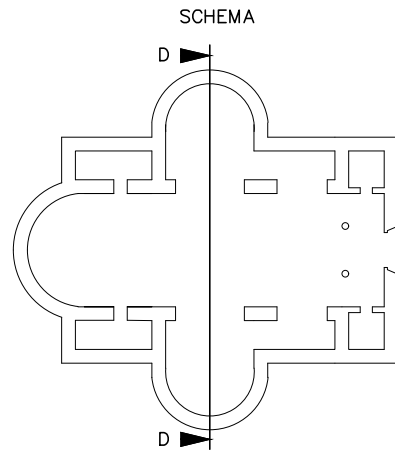
Zn 265 Zondai skliautuose
Zn 295 Zondai sienose

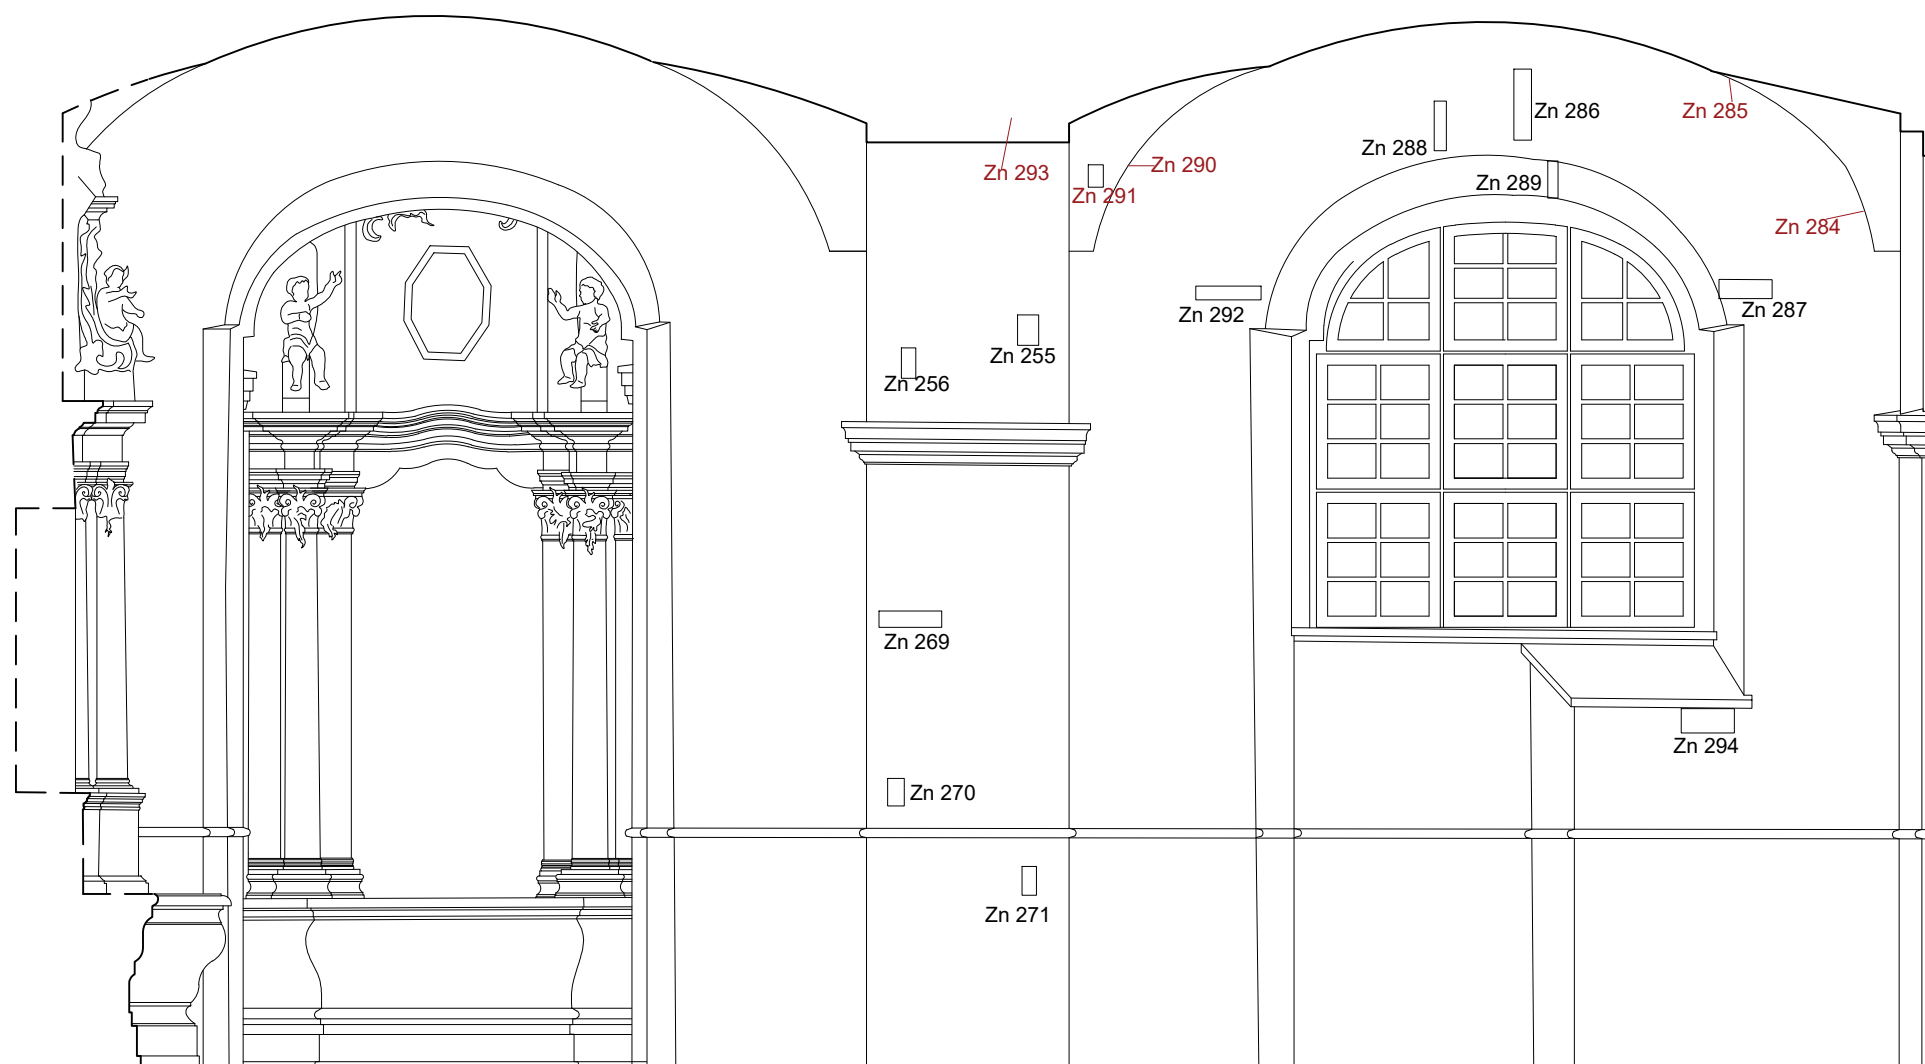
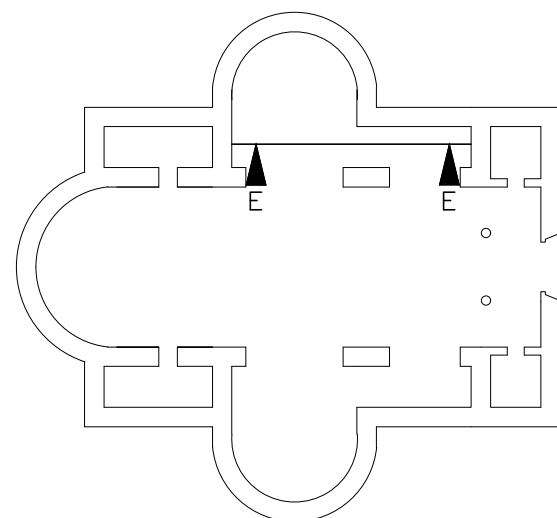
Vilniaus Kalvarijų komplekso Šv. Kryžiaus Atradimo bažnyčia, vad. Kalvarijų (u.k. KVR 1038) PAPILDOMŲ INTERJERO POLICHROMIJOS TYRIMŲ ATASKAITA					
IŠKLOTINĖ E ZONDŲ ŽYMĖJIMAS

- Zn 265 Zondai skliautuose
- Zn 295 Zondai sienose

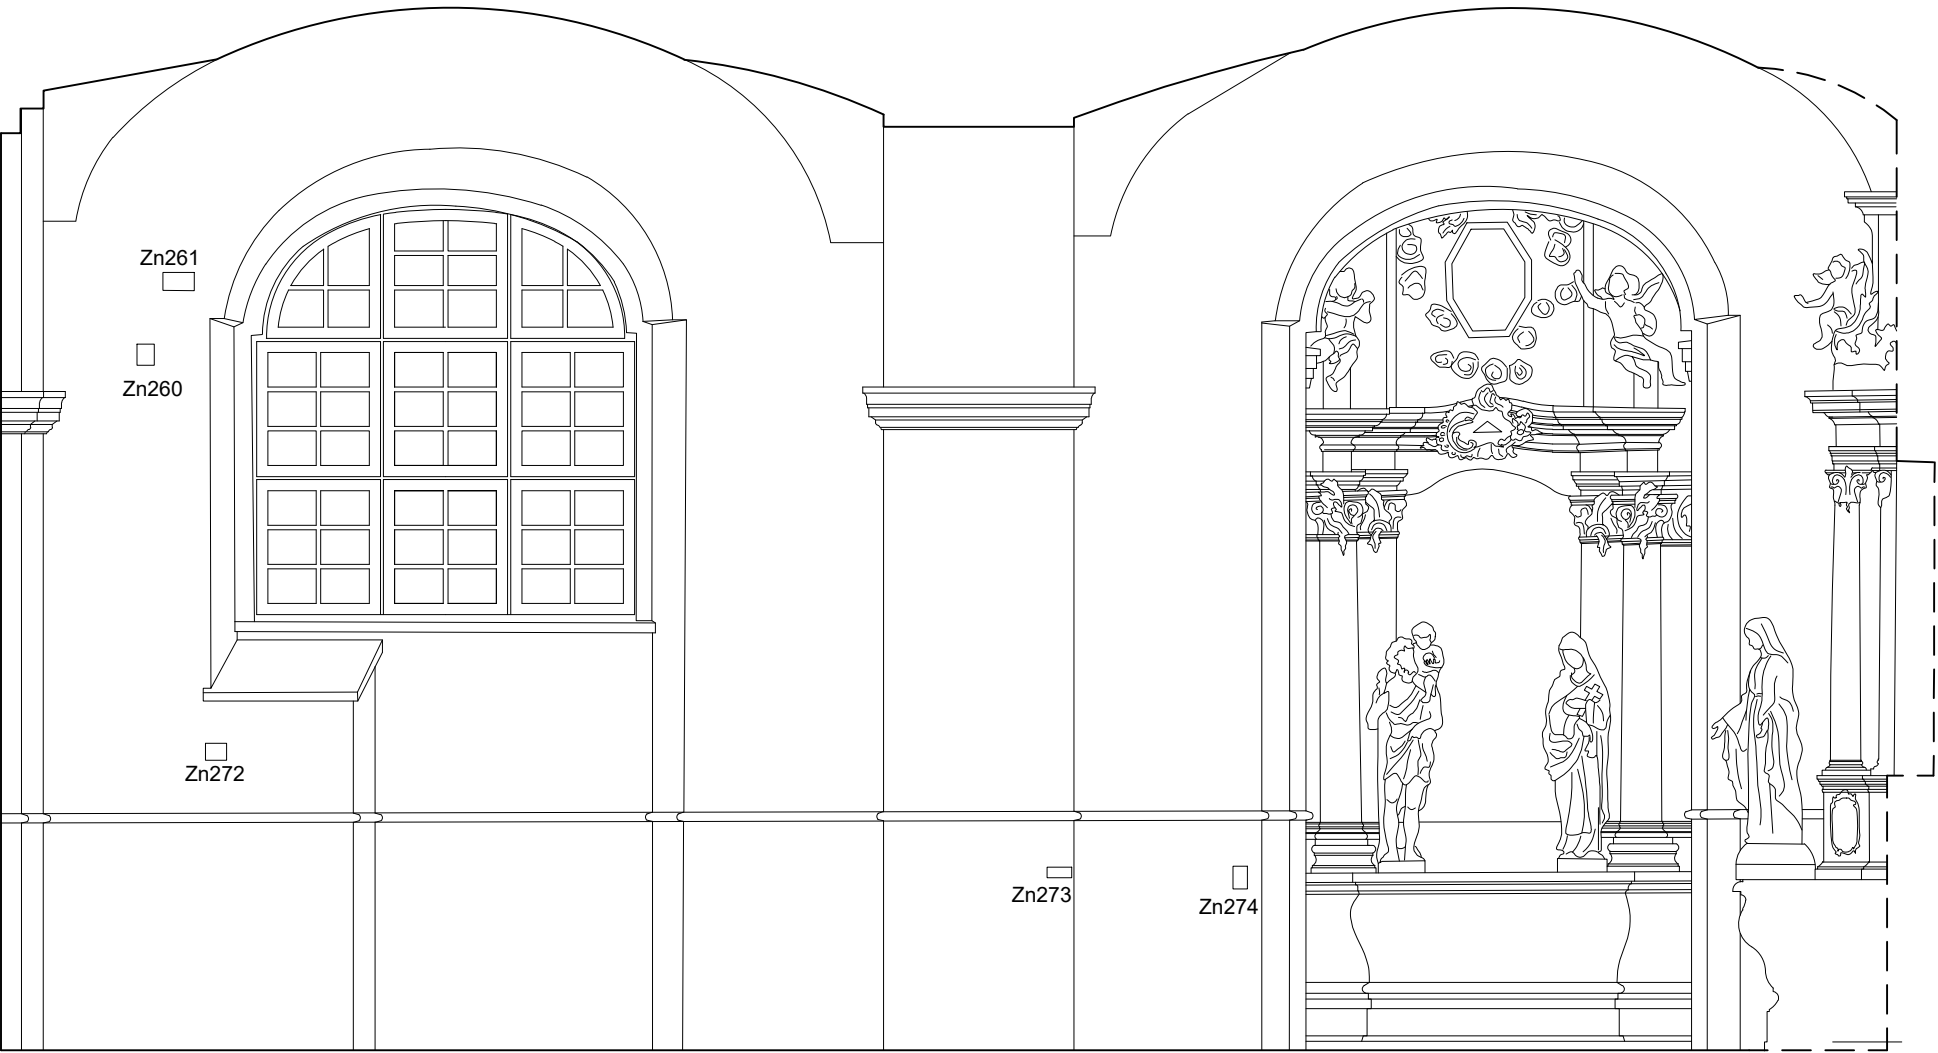
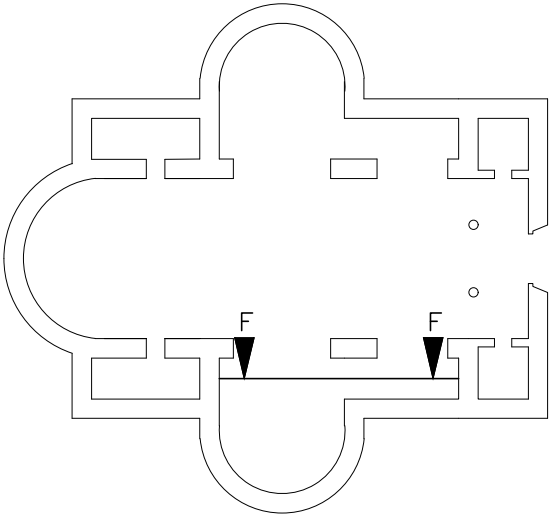
- Zn 265

Zondai skliautuose
- Zn 295

Zondai sienose
