**Objektas:** Vilniaus Kalvarijų komplekso Šv. Kryžiaus Atradimo bažnyčia, vad. Kalvarijų (u.k. KVR 1038, unik. obj. Nr. 1066-3000-1018)

Vilniaus Kalvarijų komplekso Šv. Kryžiaus Atradimo bažnyčios, vad. Kalvarijų (u.k. KVR 1038) interjero sienų tapybos tyrimo, konservavimo ir restauravimo darbų programa

UAB Opus Optimum

2023 rugpjūtis

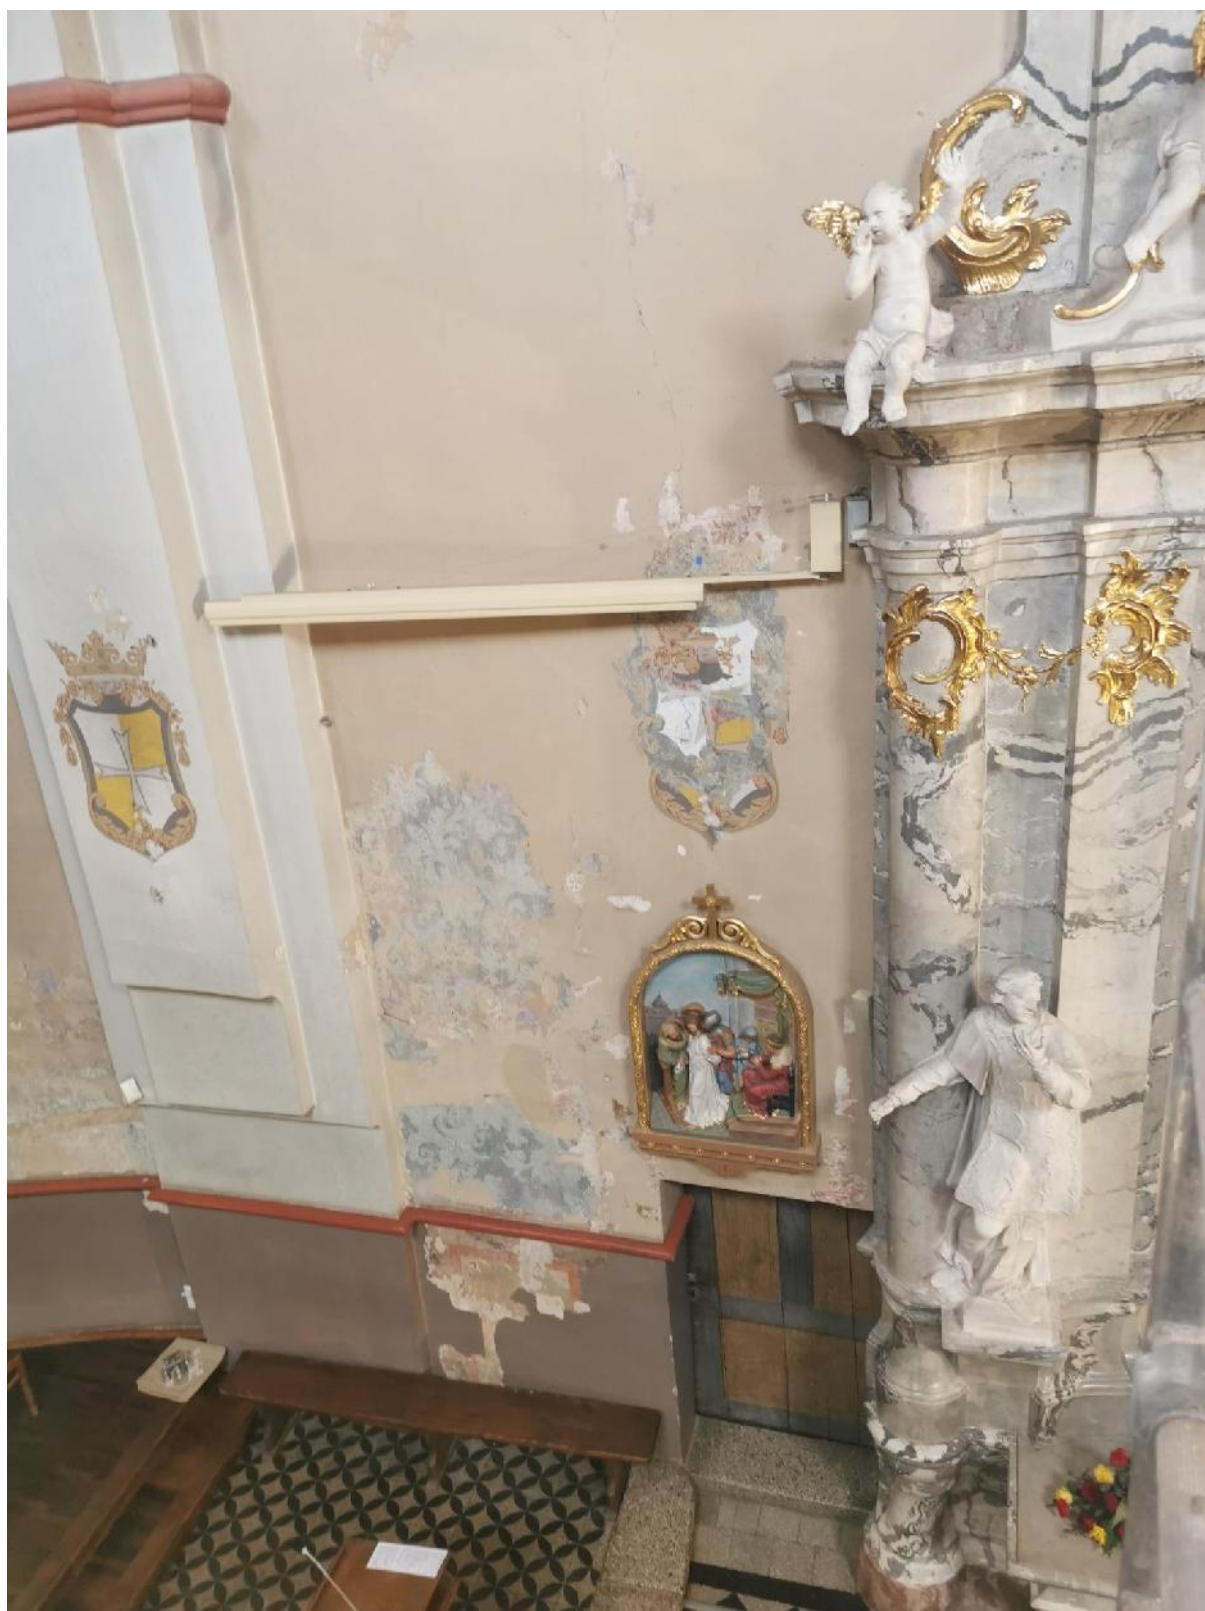
1. A - Pirminė XVIII a. tapyba prie durų presbiterijos šiaurės sienoje ir D – tapyti konsekracijos kryžiai. Matosi vėlesni pertapymai, uždažymai, tapyba trupanti, cokolinė dalis uždažyta aliejiniais dažais, užapvalinta trauka virš panelio kerta tapybos plotą horizontaliai, 2023.

- Presbiterijos sienų tarpsniuose tarp sakyklos ir piliastro pietinėje sienoje, bei tarp Sopulingosios Marijos altoriaus ir piliastro šiaurinėje sienoje yra išlikę tapyti XVIII a. apvadai aplink durų angas bei tapybos kompozicijos, kurios nėra išaiškintos, tapyba uždažyta ir užtinkuota. Fragmentus būtina atidengti, konservuoti ir restauruoti (žr. br. Nr. 2, 3 – lokacijos A ir B, žr. fotofiksaciją pav. Nr. 1, 2, 3, 4);

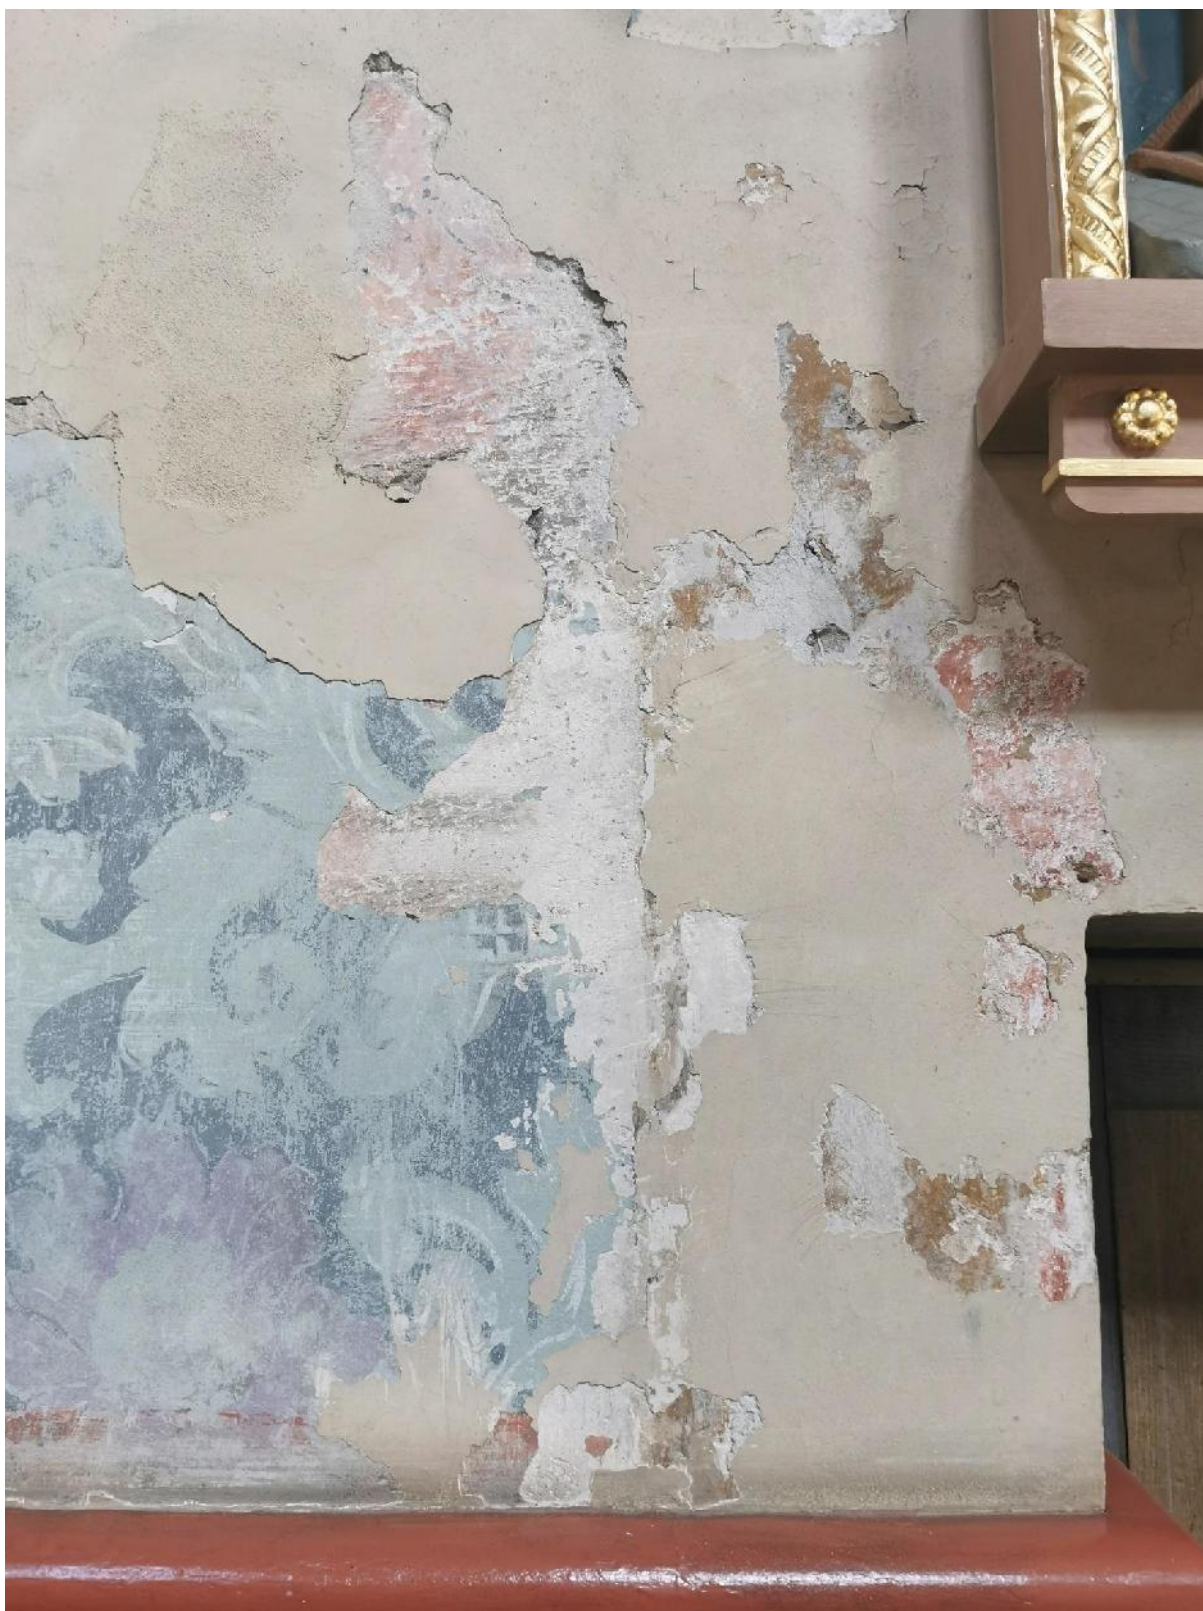
2. A - Pirminė XVIII a. tapyba prie durų presbiterijos šiaurės sienoje, detalė. Atodangose pirminė autentiška tapyba pažeista mechaniškai ir pradengta XIX a. sienų apmušalų imitacija, 2023.

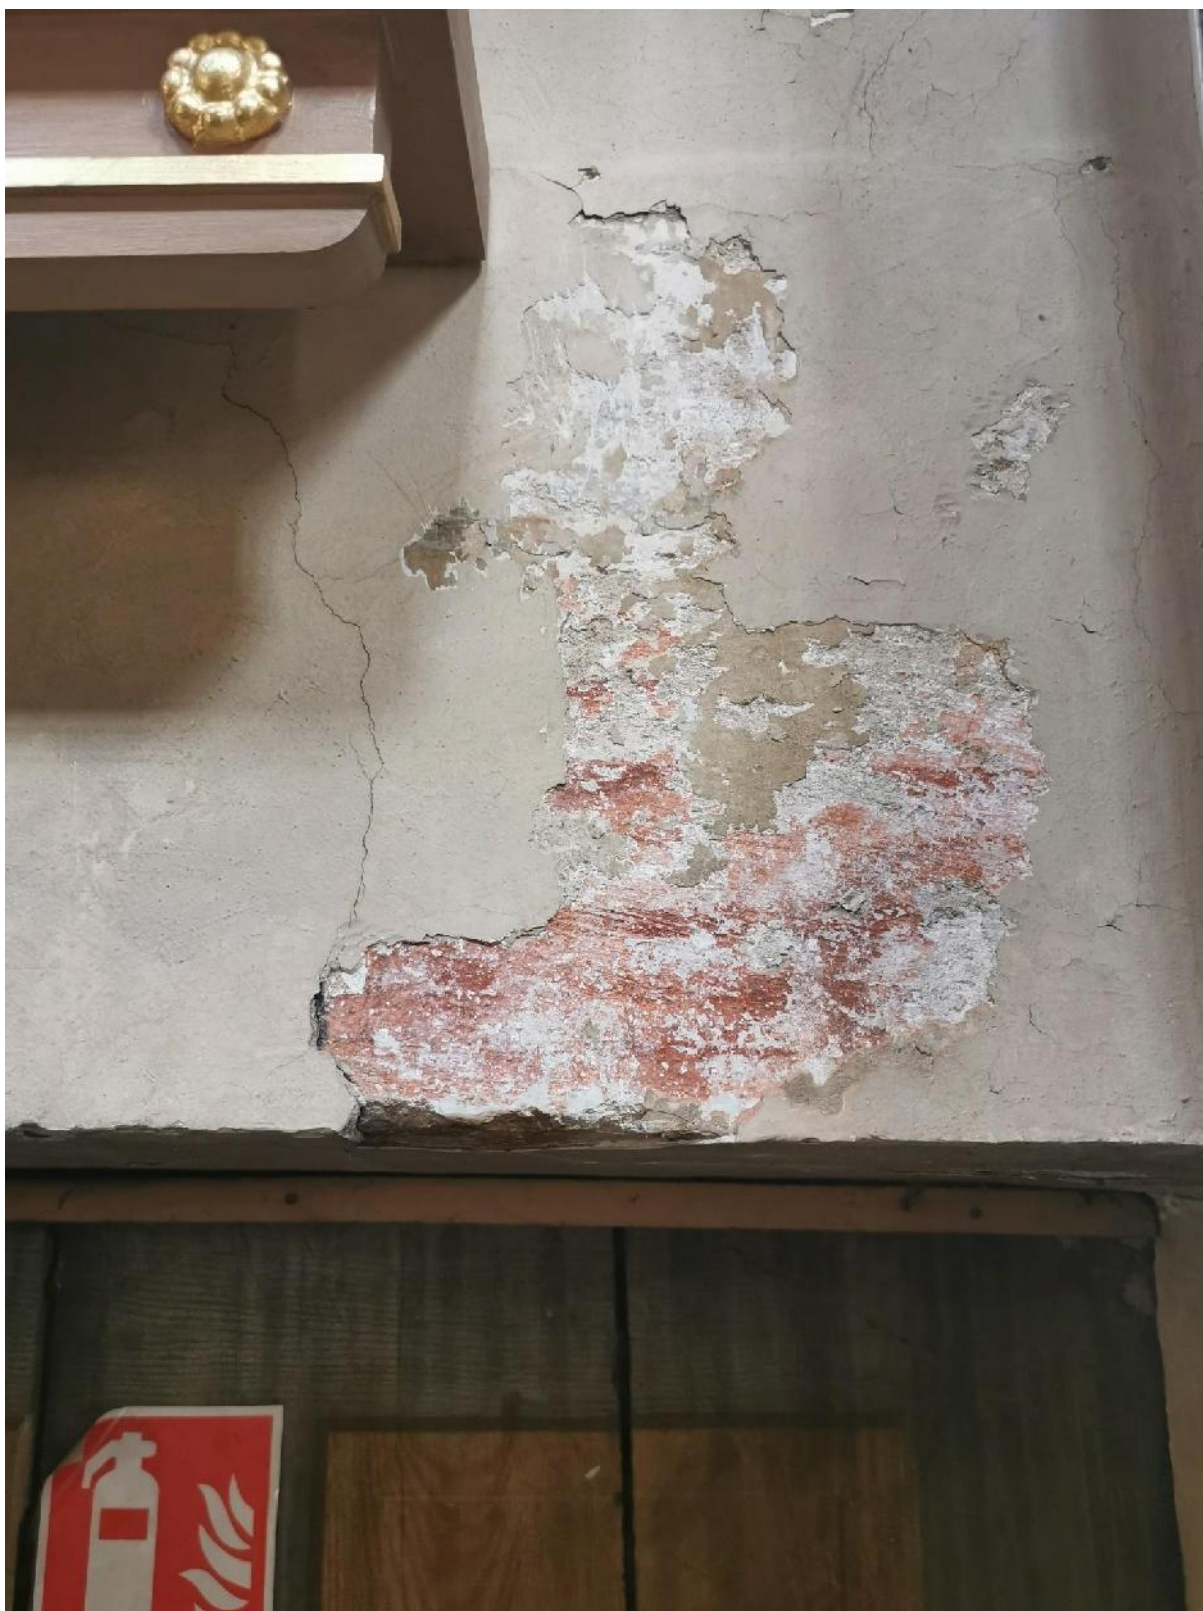
3. A - Pirminė XVIII a. tapyba prie durų presbiterijos šiaurės sienoje, detalė. Uždažymai, įtrūkimai, pažeistas tapybos paviršius trupa, 2023.

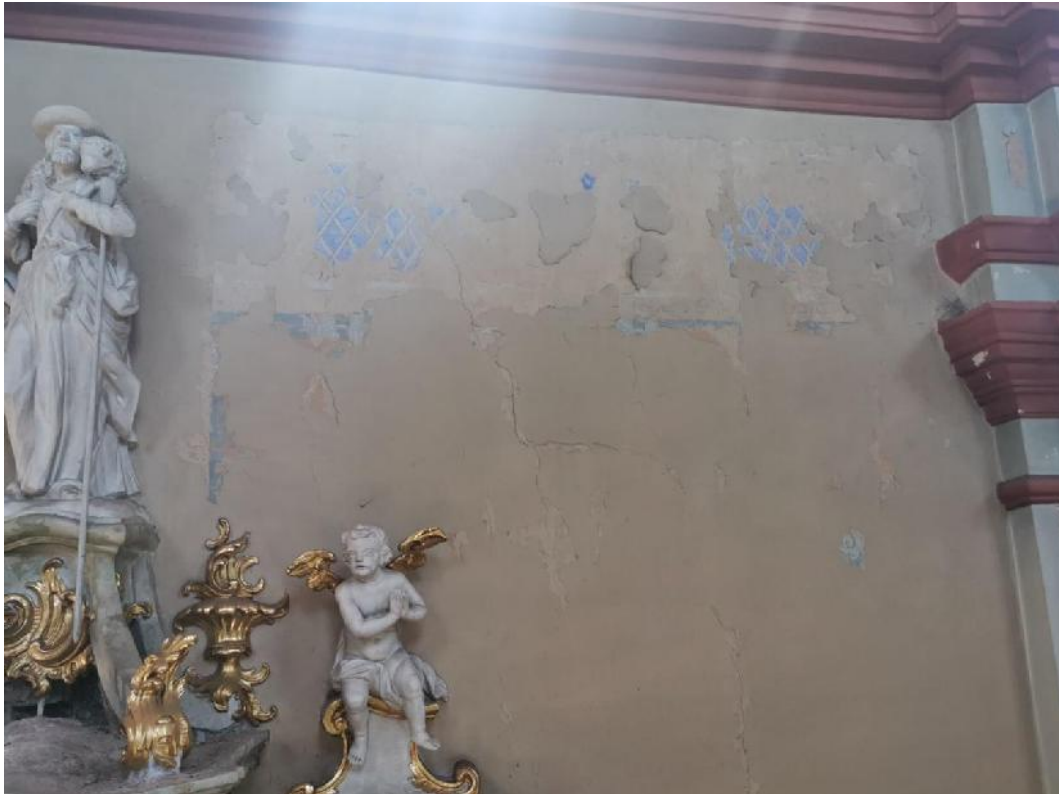
5. C - Ornamentinės XIX – XX a. pr. tapybos fragmentas presbiterijos šiaurės sienos viršuje. Vėlesni uždažymo sluoksniai lupasi, tapyba trupanti, yra tinko įtrūkimų, 2023.

- Presbiterijos šiaurinės sienos viršuje išlikusi XX a. pr. trafaretinė sienų apmušalų imitaciją vaizduojanti tapyba, ją siūlau eksponuoti ant šoninės presbiterijos sienos už sakyklos, tam, kad šis fragmentas nebūtų matomas tiesiai žvelgiant į centrinį altorių, bet jį šiek tiek slėptų sakykla. Tapyba uždažyta kijiniais dažais. Fragmentą reikia atidengti, konservuoti ir restauruoti (žr. br. Nr. 2 – lokacija C, žr. fotofiksaciją pav. Nr. 5);

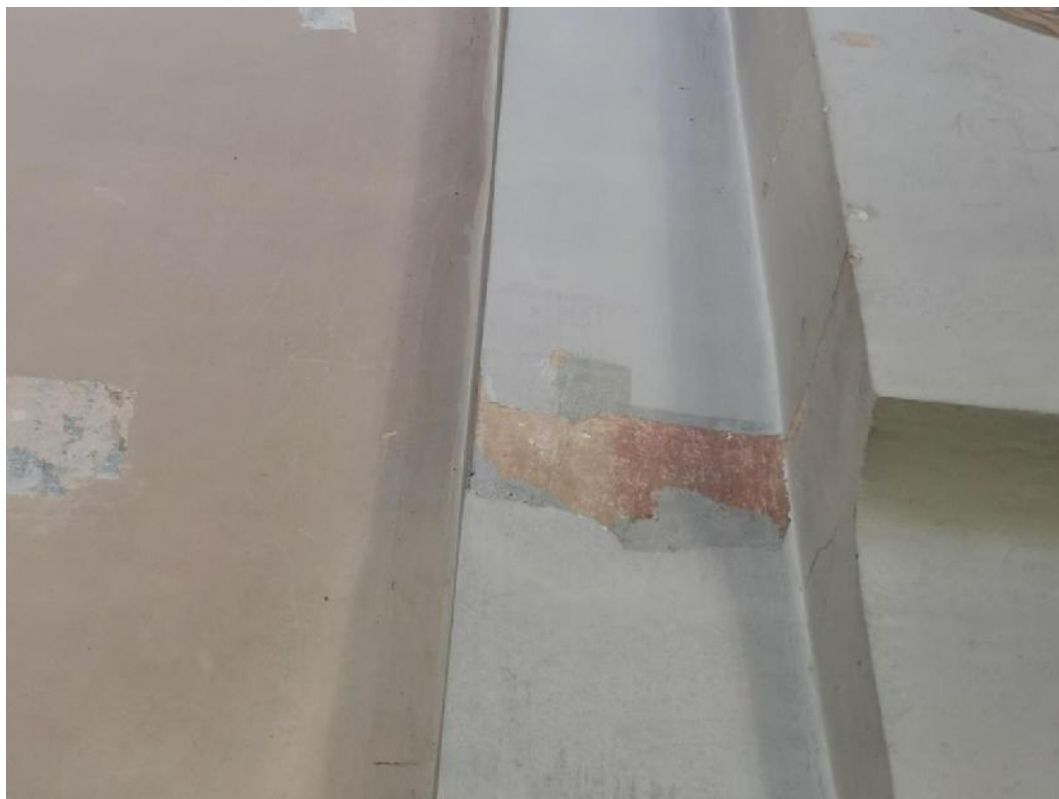
6. F - Pirminis XVIII a. presbiterijos piliastų tapybinis dekoras šiaurės sienoje, 2023.

- Piliorių ir piliastų XVIII a. tapybinis dekoras, mažai išlikęs, pertapytas ir uždažytas. Programoje numatyta atidengti, konservuoti ir restauruoti dviejų presbiterijos piliastų tapybinį dekorą. Valant kitas bažnyčios piliorių vietas ir ruošiant polichrominio dekoru atkūrimui radus informatyvias išlikusio pirminio dekoru vietas reiktų konservuoti polichromijos zondus ir pagal juos atkurti pirminį dekorą (žr. br. Nr. 2 ir 3 – lokacijos F ir G, žr. fotofiksaciją pav. Nr.: 6, 7, 10);

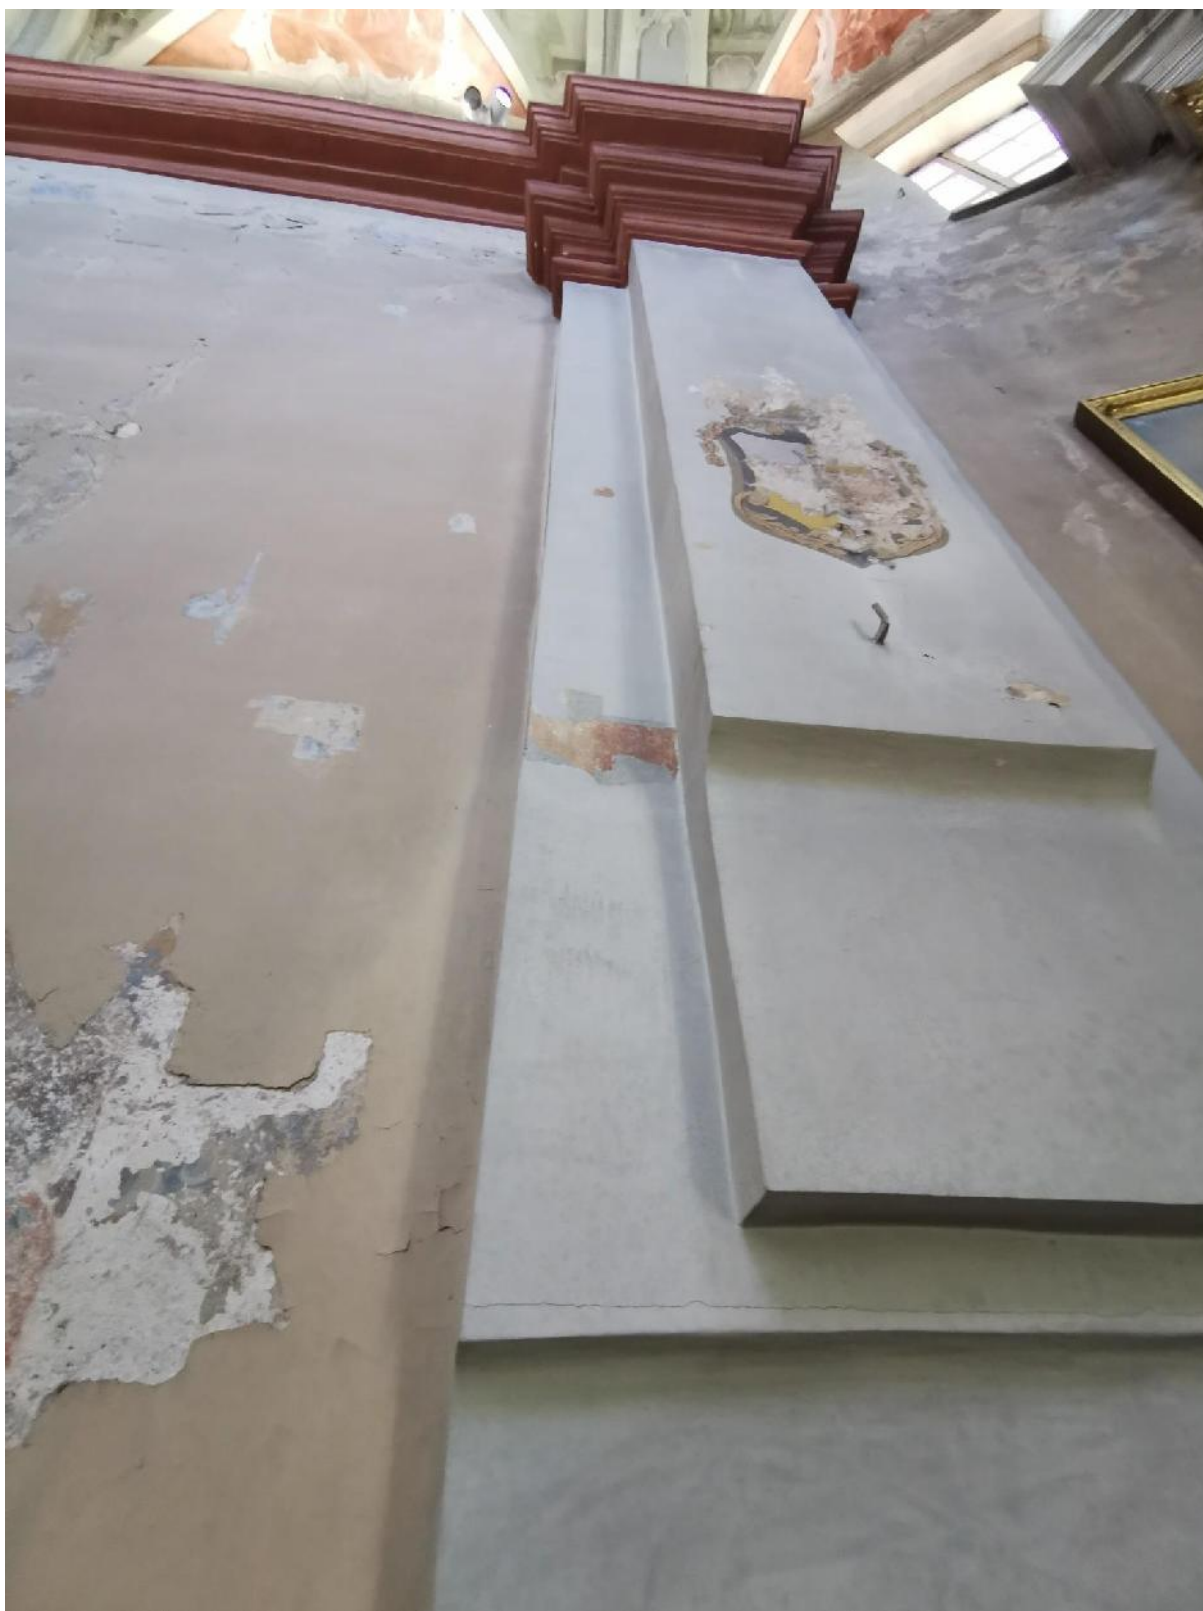
7. F - Pirminis XVIII a. presbiterijos piliastrų tapybinis dekoras šiaurės sienoje ir D – tapytas konsekracijos kryžius, 2023 m.

- 12 konsekracijos kryžių skirtingose bažnyčios vietose: 4 ant presbiterijos sienų, 2 ant transepto sienų, 4 ant pilorių centrinės navos pusėje, 2 ant vargonų balkono arkados. Kryžiai pertapyti skirtingais laikotarpiais, pirminio etapo tapybos sluoksniai gerai išlikę ne visose lokacijose, kai kurie labai sunykę, persipynę pertapymų sluoksniais. Atliekant atidengimą būtina dengti pasluoksniui ir įvertinti kiekvieno etapo išlikimo laipsnį. Kokį sluoksnį ir kurioje vietoje eksponuoti bus galima nuspręsti tik darbų metu. Kiek yra išlikę turėtų būti eksponuojami autentiški XVIII a. konsekracijos kryžiai (žr. br. Nr.: 2, 3, 4, 5 – lokacijos D, E, T, X, Y, Q, E1, žr. fotofiksaciją pav. Nr.: 1, 4, 7, 8, 9, 10, 32, 37, 38, 39, 40);

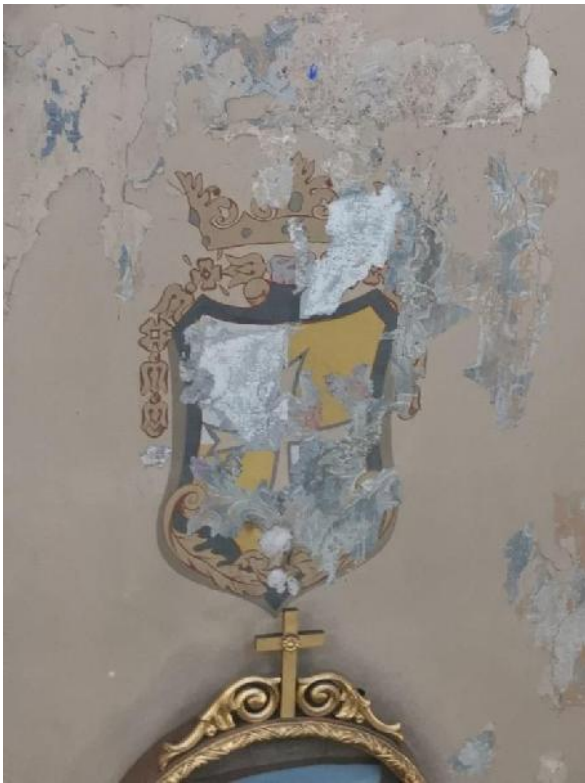
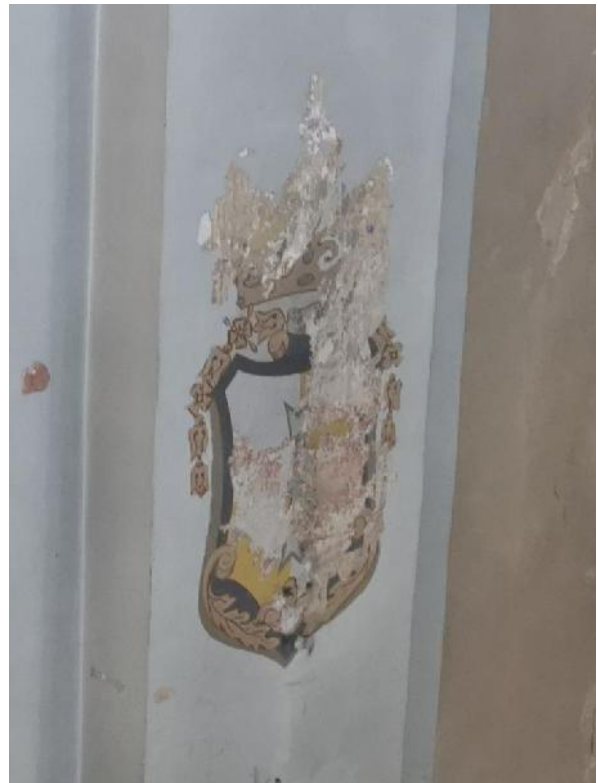
8. D - 2 konsekracijos kryžiai ant presbiterijos šiaurės sienos, 2023.

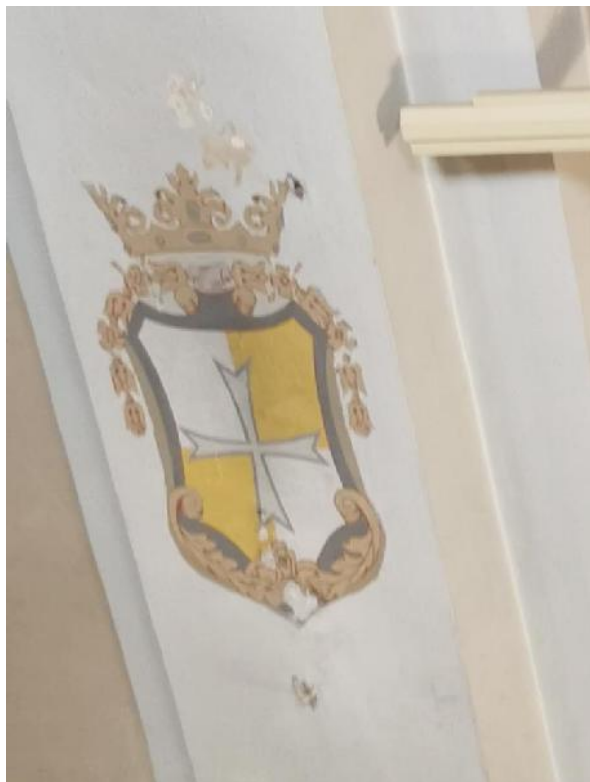
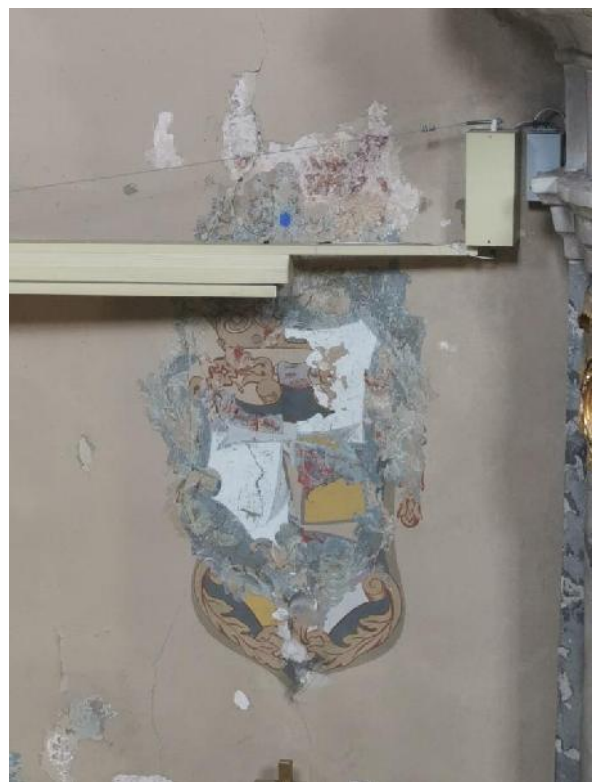
9. E - 2 konsekracijos kryžiai ant presbiterijos pietų sienos, 2023.

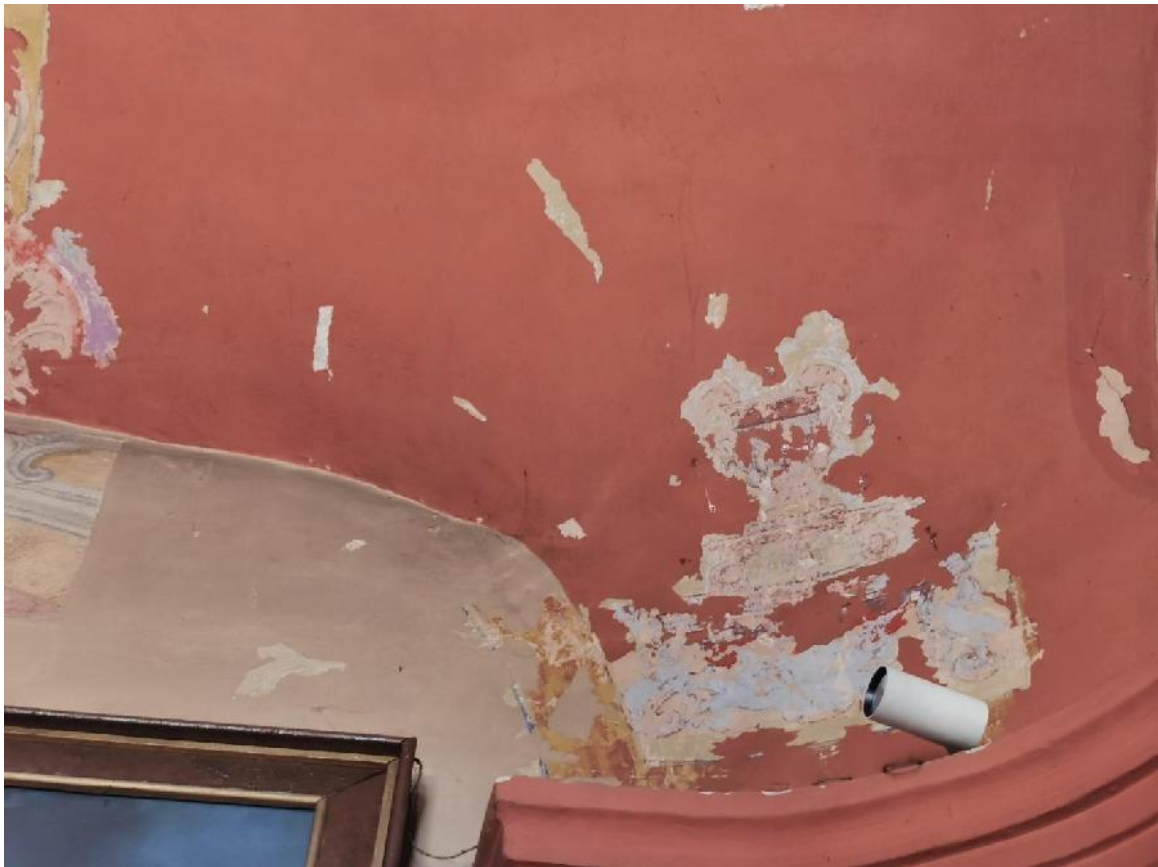
12. H – pietinės koplyčios XX a. pr. skliautų tapybos fragmentai. Tapyba uždažyta, 2023.

- Pietinės pusės Šv. Hiacinto koplyčios tapyba išlikusi skliaute ir sienų viršutinėje dalyje. Skliautų tapybą restauruojant būtina dengti pasluoksniui, papildomai ištirti, kadangi po uždažymais yra išlikę XIX – XX a. tapybos sluoksniai bei XVIII a. tapybos sluoksnis. Nustačius pirminio sluoksnio išlikimo laipsnį, nuspręsti, kuris sluoksnis turi būti eksponuojamas<sup>1</sup>. Sienų viršutinėje dalyje ir įėjimo arkos angokraščiuose yra išlikę autentiškos XVIII a. tapybos, todėl turėtų būti siekiama pirminio etapo spalvinio vieningumo. Koplyčios sienų dažymą reiktų atkurti pagal rastus pirminio sluoksnio spalvų likučius (žr. br. Nr.: 1, 4, 5 – lokacijos J ir H, žr. fotofiksaciją pav. Nr.: 11, 12, 13);

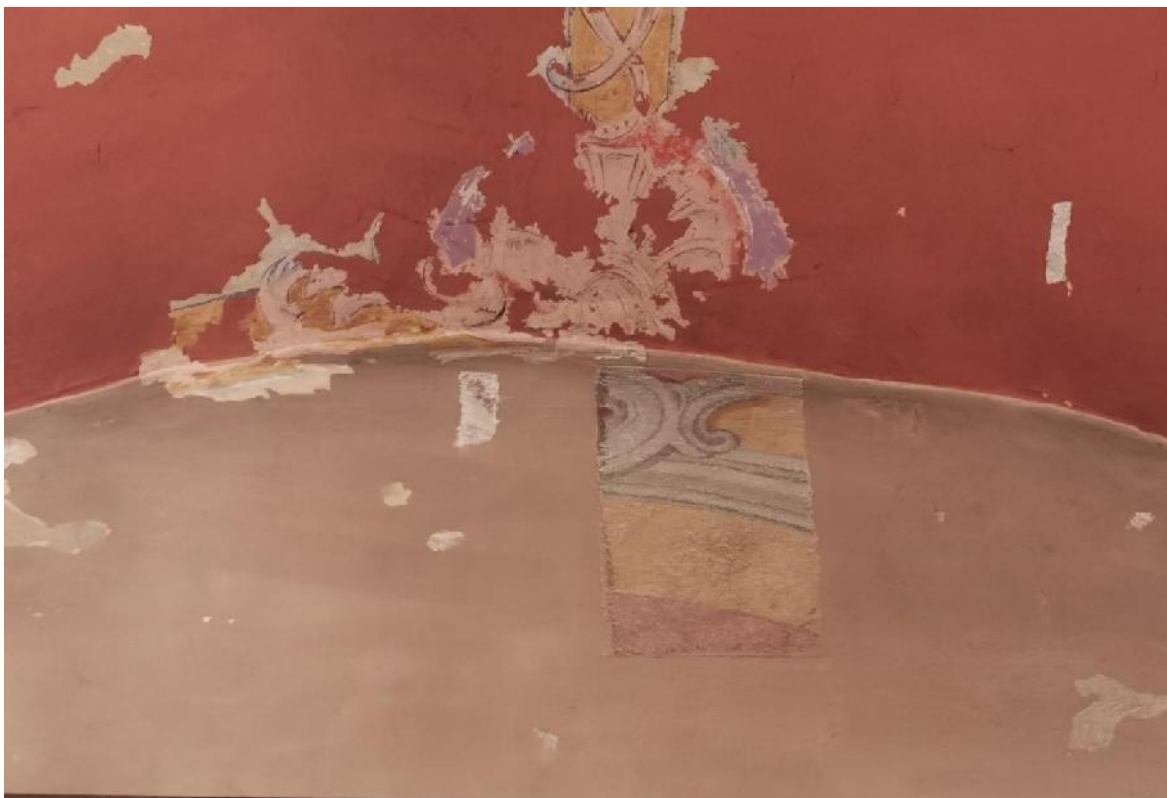
13. J – pietinės koplyčios sienų tapybos fragmentai. Tapyba uždažyta, 2023.

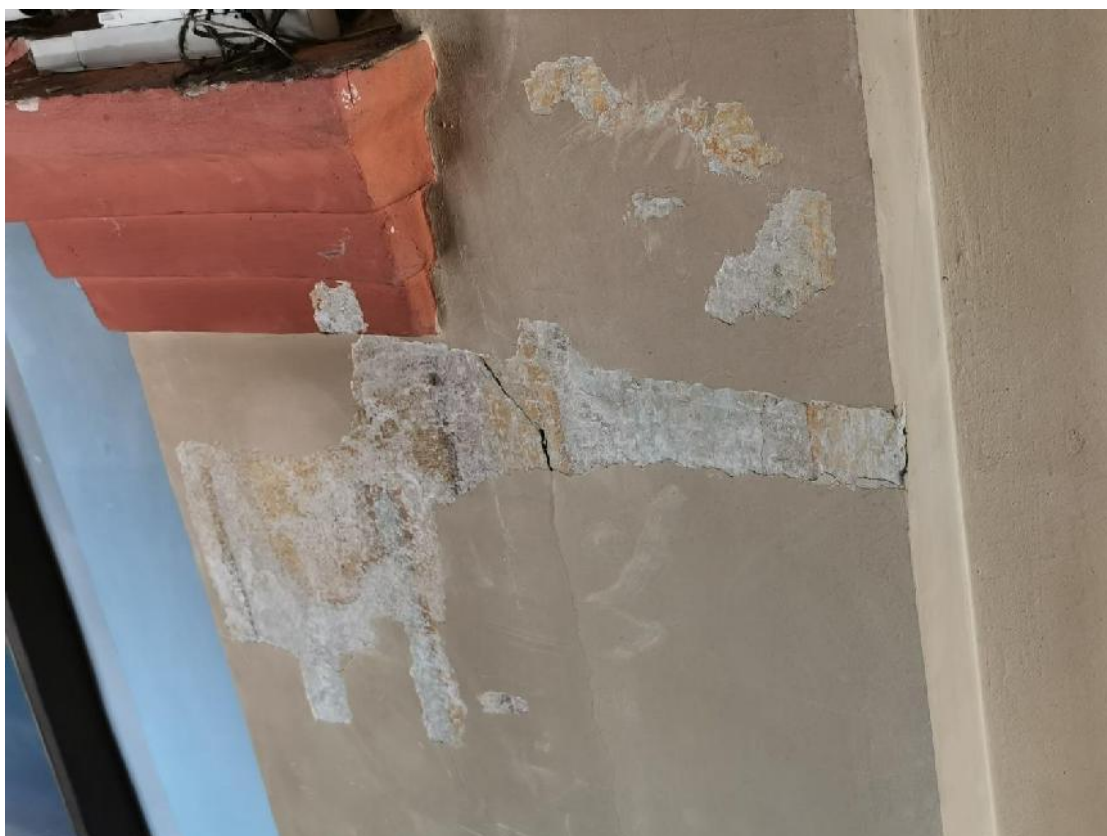
14. I - Koplyčios įėjimo angokraščio XVIII a. tapyba. Tapyba uždažyta, tinko įtrūkimai, 2023.

- Išlikę puošniai dekoruoti šoninių koplyčių jėjimai. XVIII a. tapyba išlikusi arkų angokraščiuose ir sienose aplink arkas iš bažnyčios pusės. Rokailėmis ir barokiniais rėmeliais dekoruoti angokraščiai ir sienų tapyba viršutinėje dalyje išlikusi gana gerai, spavos ryškios, išlikę tapybos sluoksniai ir potėpiai, žemiau matomi nutrupėjimai, mechaniniai pažeidimai. Tapyba uždažyta, vietomis likęs XIX a. užtapymas. Šie XVIII a. iliuzinės tapybos elementai labai praturtintų bažnyčios interjerą ir padėtų atkurti autentišką spalvinę gamą. Tapybos plotus būtina atidengti, konservuoti ir restauruoti visu išlikusiu plotu (žr. br. Nr.: 1, 2, 3, 4, 5, 6, 7 – lokacijos I, P, D1, žr. fotofiksaciją pav. Nr.: 14, 15, 16, 17, 18, 19, 20, 55, 56, 57, 58);

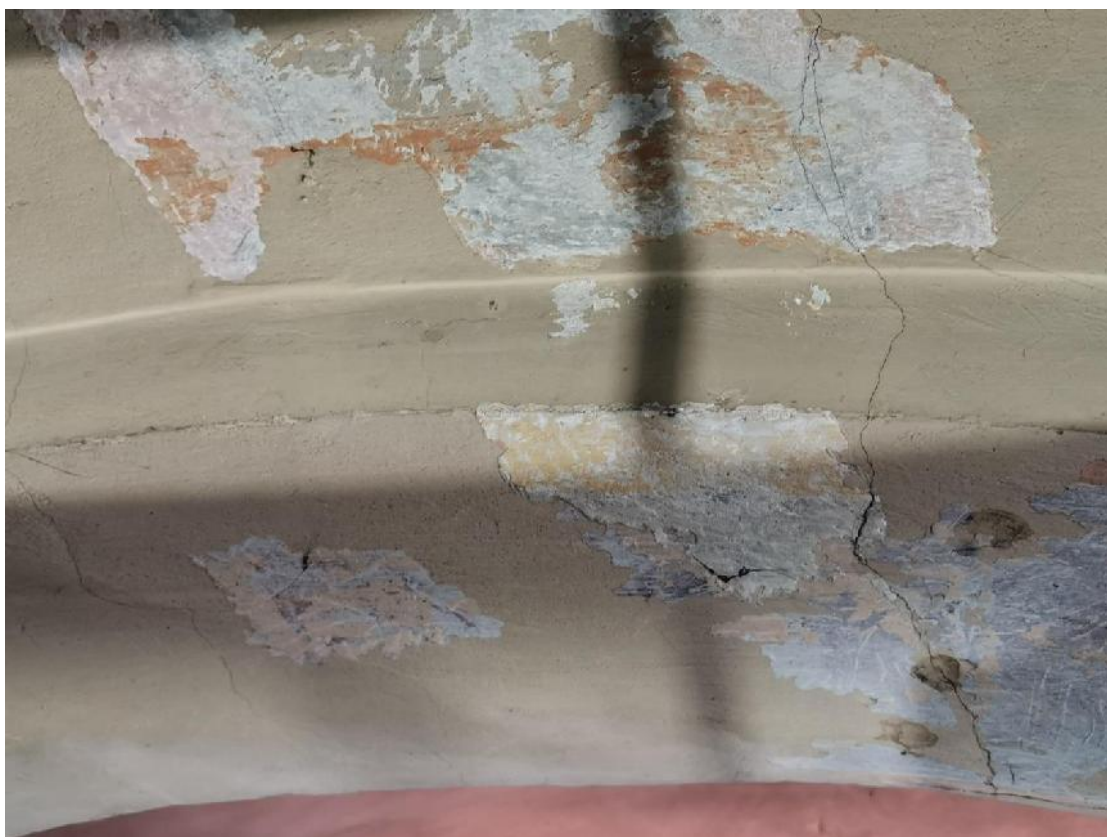
15. I - Koplyčios įėjimo angokraščio XVIII a. tapyba. Tapyba uždažyta, tinko įtrūkimai, 2023.

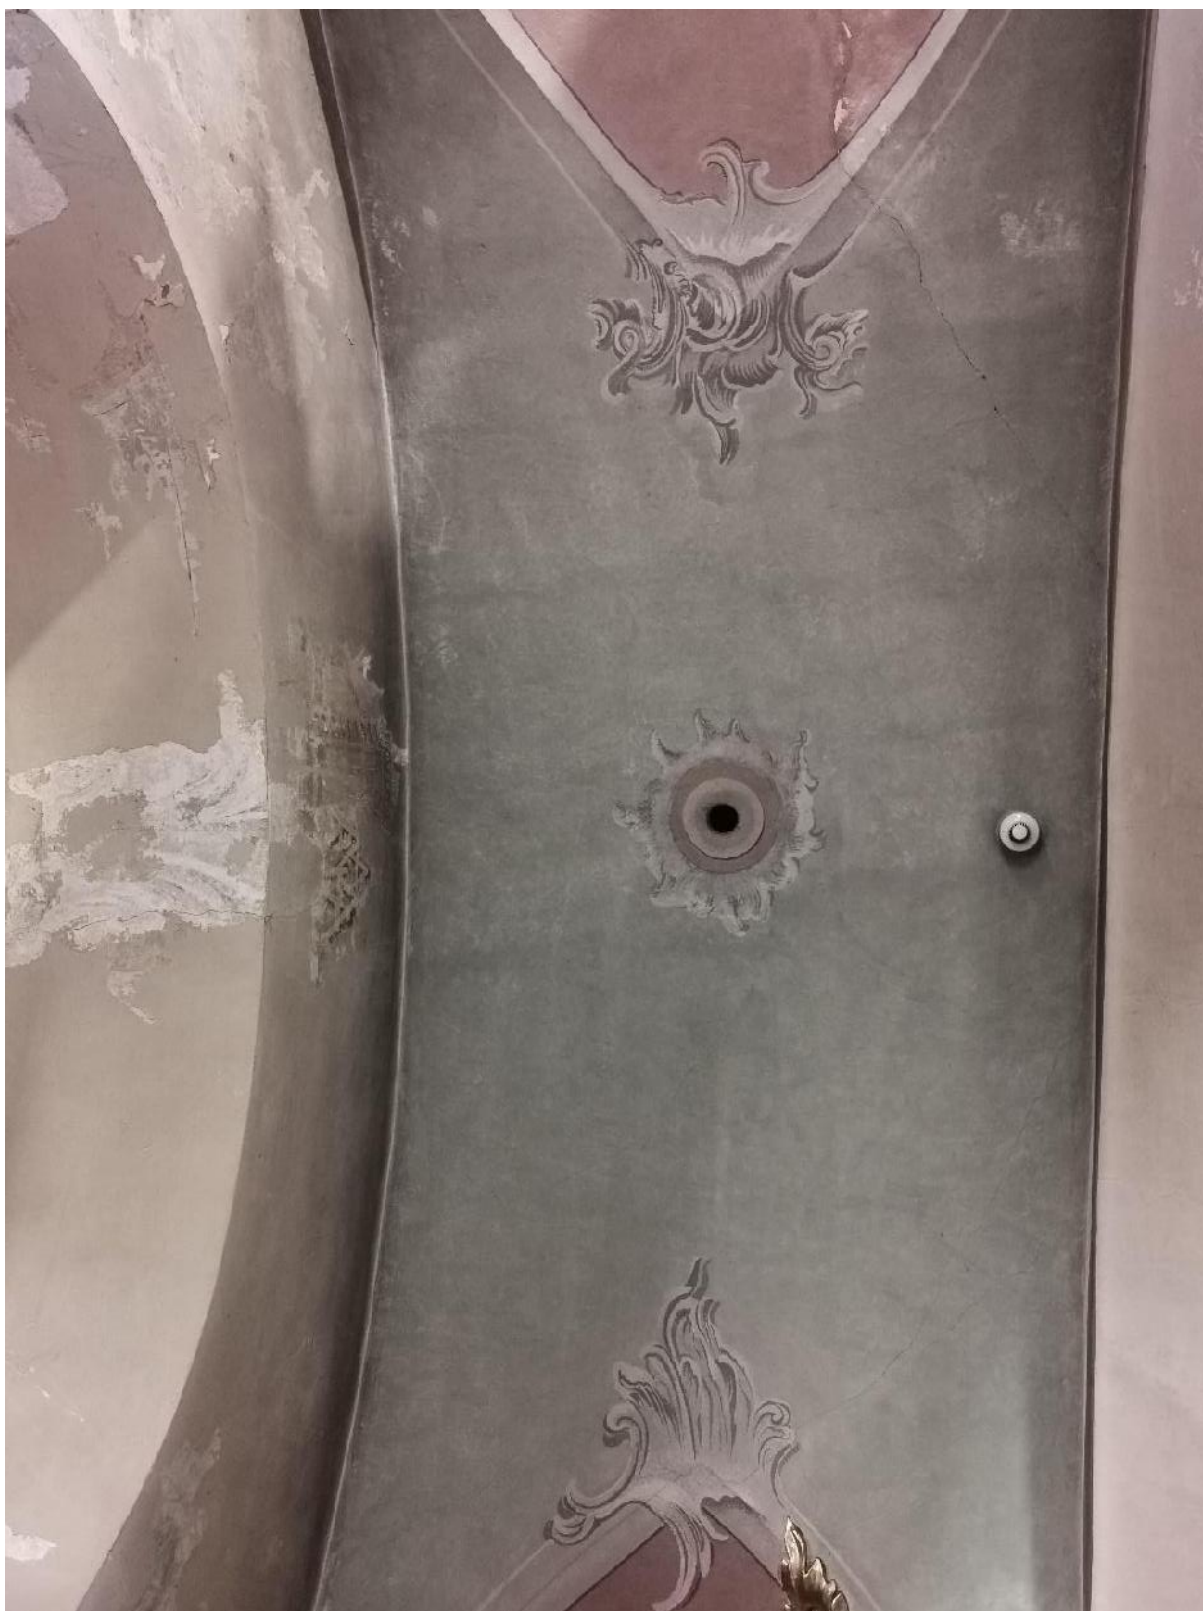
21. K – pietinės navos skliautų tapyba, užtapyta, 2023.

- Šoninių navų dekoratyvi skliautų tapyba ir dažymas, skliautų centrus ir briaunas puošia rokailių ornamentika ir plačios juostos. Tapyba pertapyta paskutinio restauravimo metu, būtina pašalinti užtapymo sluoksnį, kuris atliktas gana grubiai, o perdažymo dažas yra atsisluoksniavęs ir trupantis. Atidengus tapybos detales restauruoti, o fono dažymus papildyti lesiruotėmis, sunykusias dažymo vietas atkurti (žr.br. Nr. 1 – lokacijos K ir U, žr. fotofiksaciją pav. Nr.: 21, 22, 23, 52, 53);

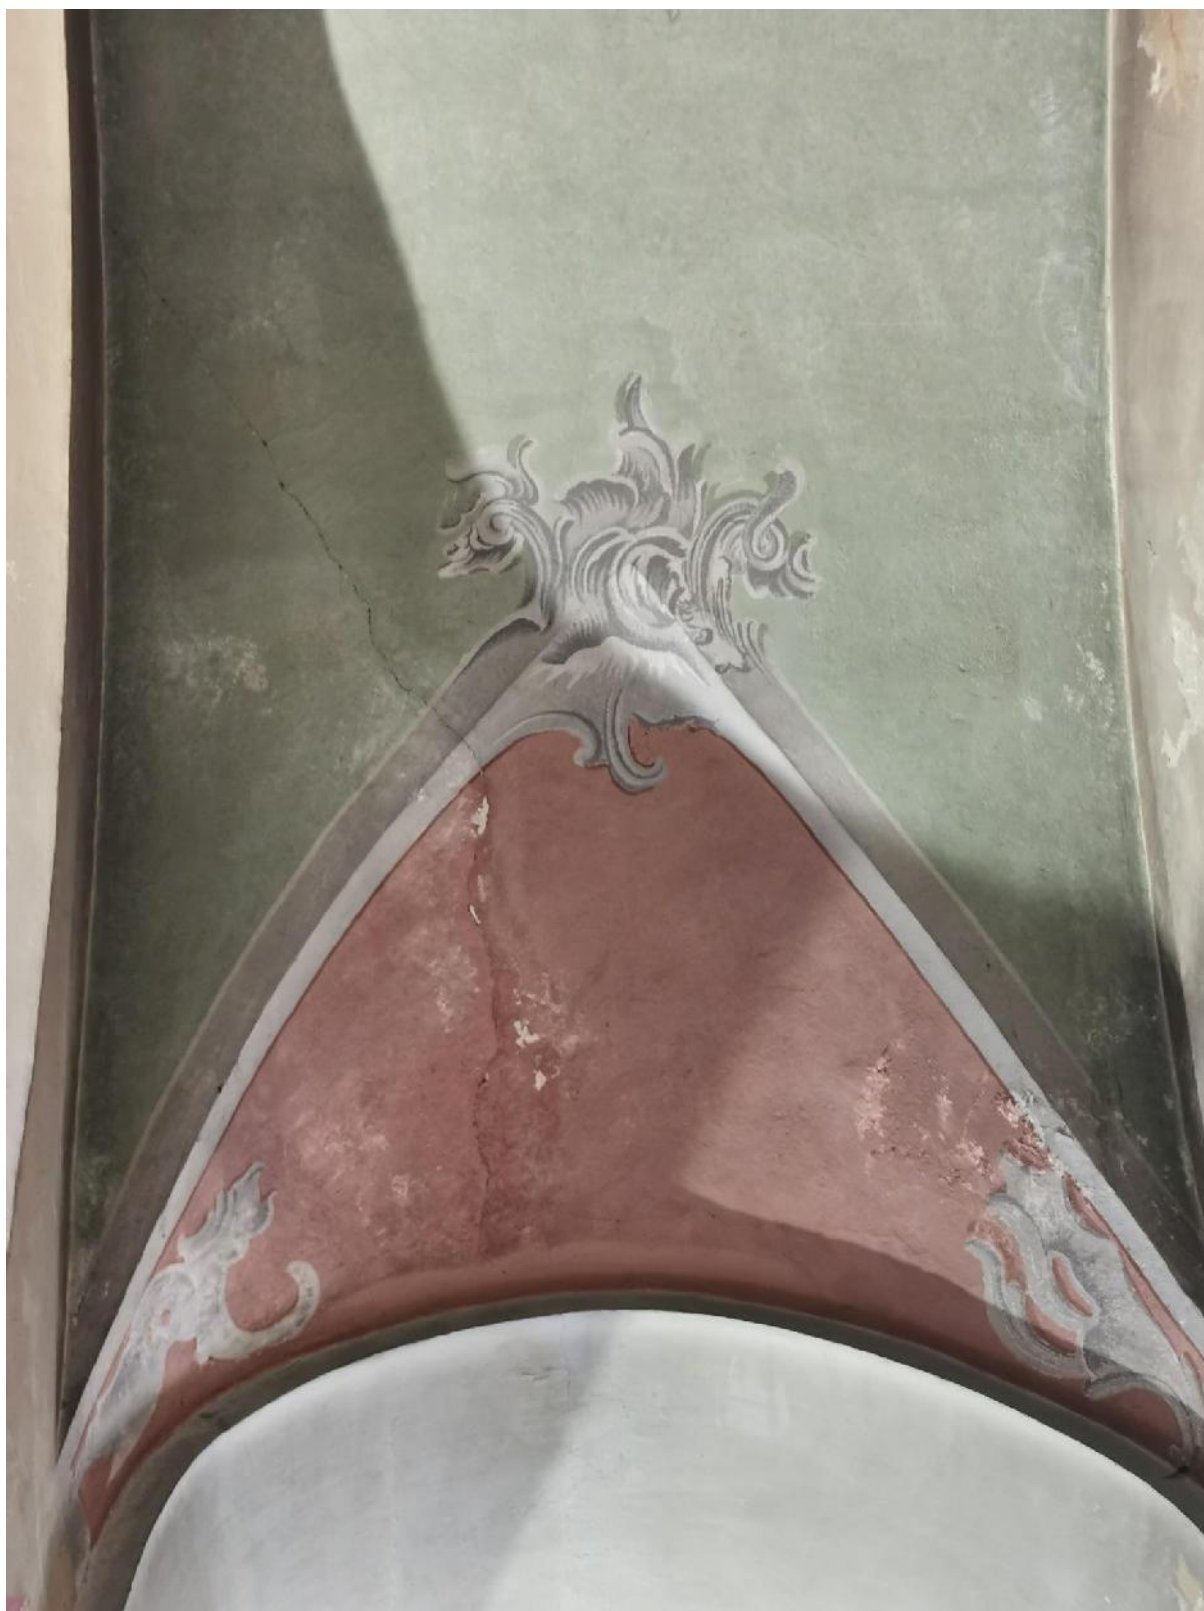
22. K – pietinės navos skliautų tapyba, užtapyta, 2023.

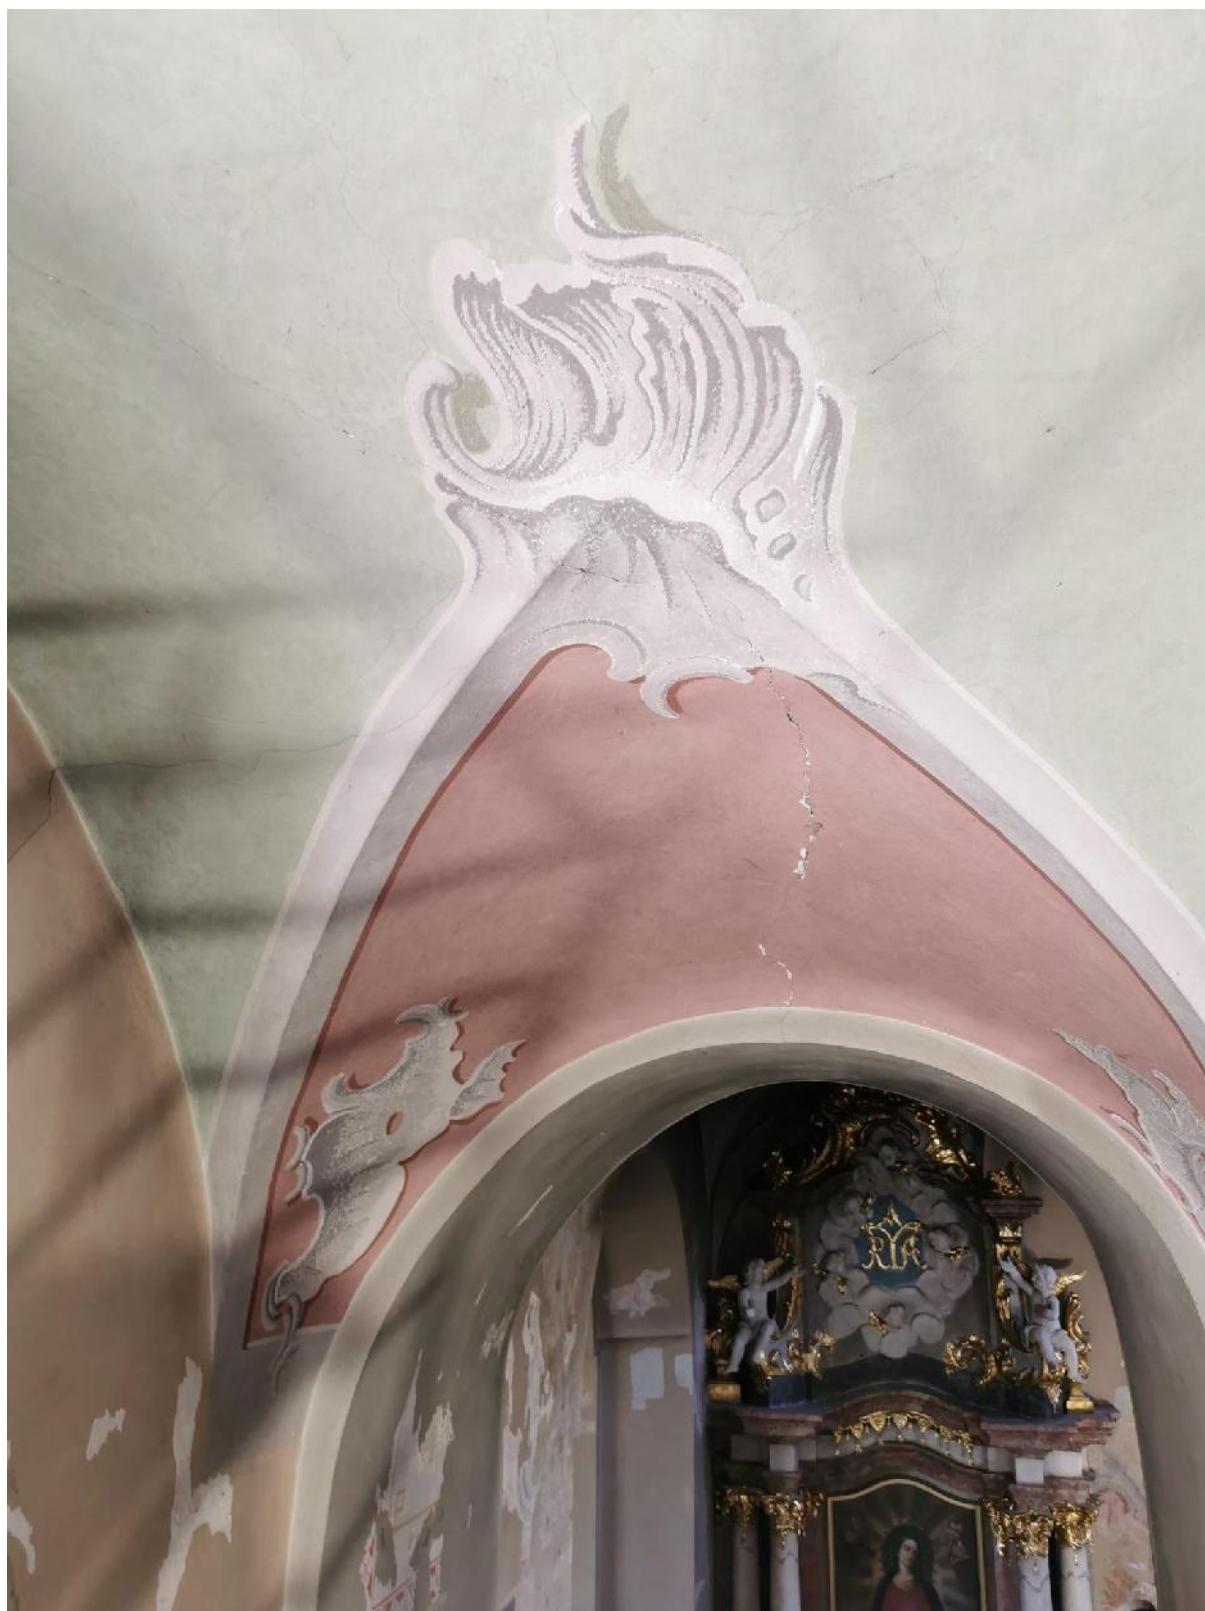
23. K – pietinės navos skliautų tapyba, užtapyta, tinko įtrūkimai, 2023.
