**Objektas:** Vilniaus Kalvarijų komplekso Šv. Kryžiaus Atradimo bažnyčia, vad. Kalvarijų (u.k. KVR 1038, unik. obj. Nr. 1066-3000-1018)

Vilniaus Kalvarijų komplekso Šv. Kryžiaus Atradimo bažnyčios, vad. Kalvarijų (u.k. KVR 1038) interjero sienų tapybos tyrimo, konservavimo ir restauravimo darbų programa

UAB Opus Optimum

2023 rugpjūtis

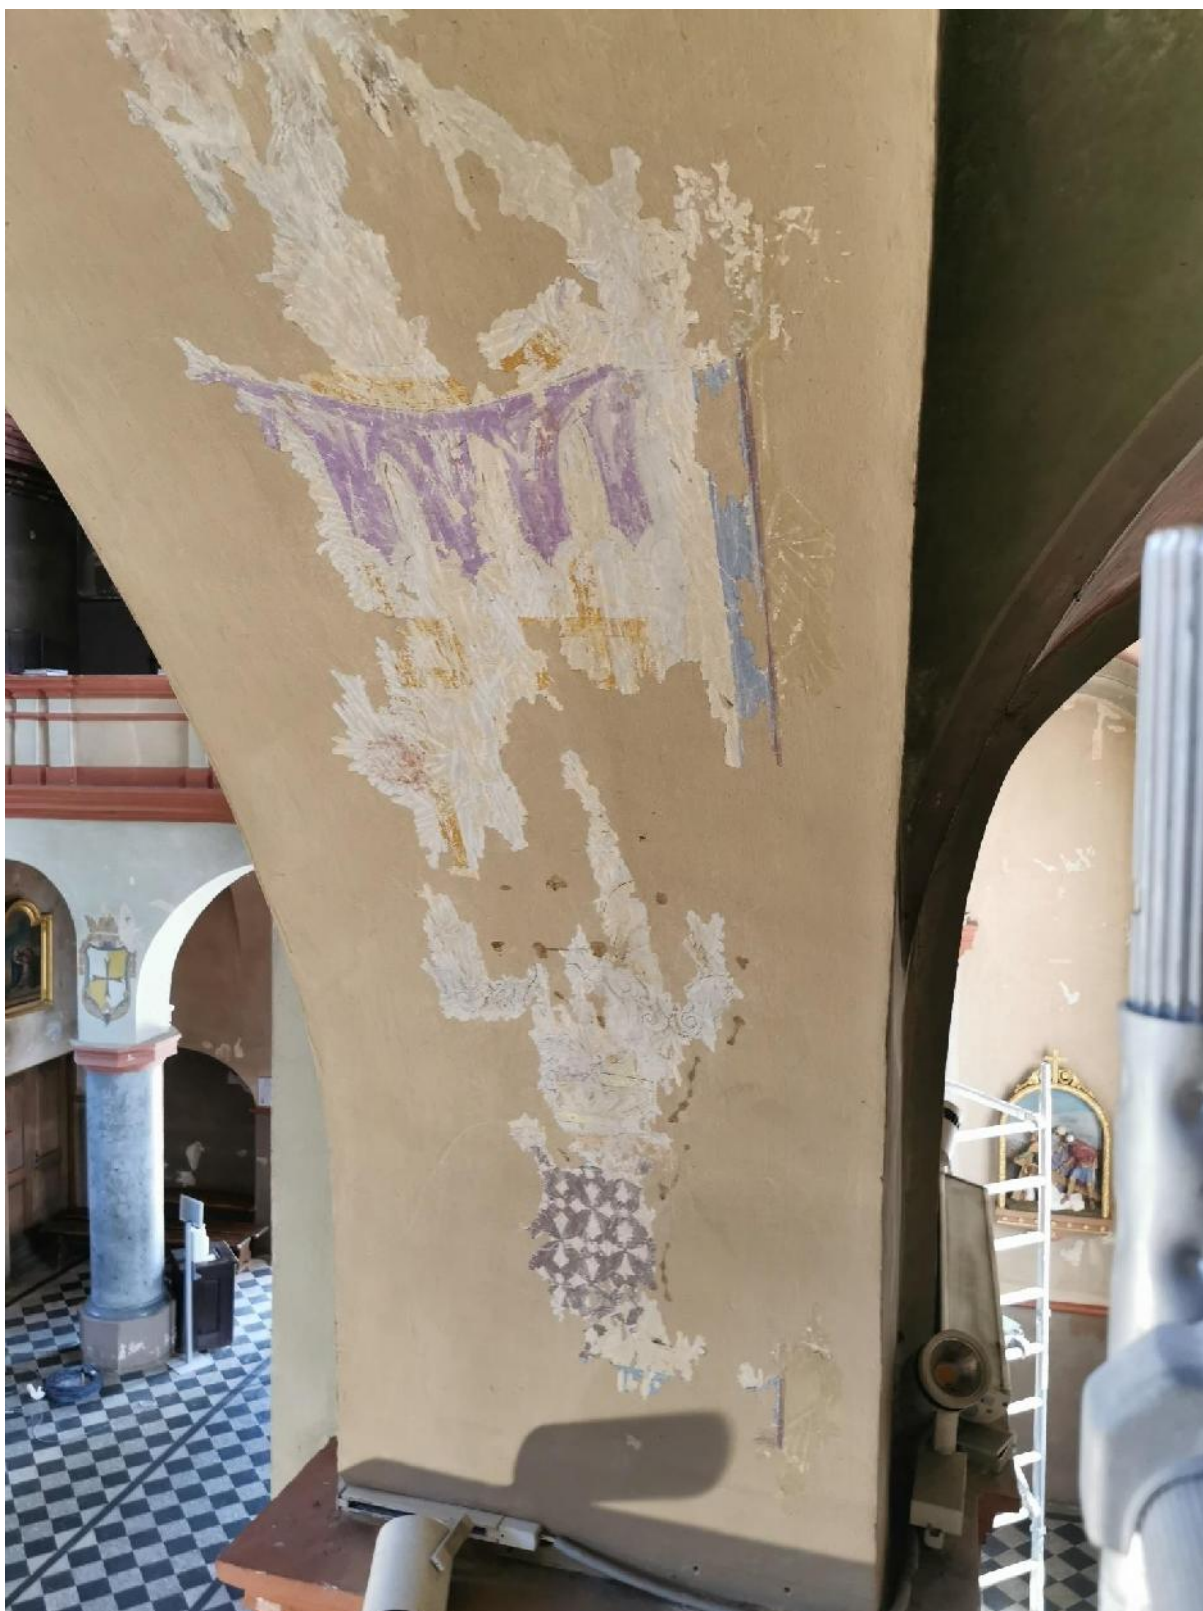
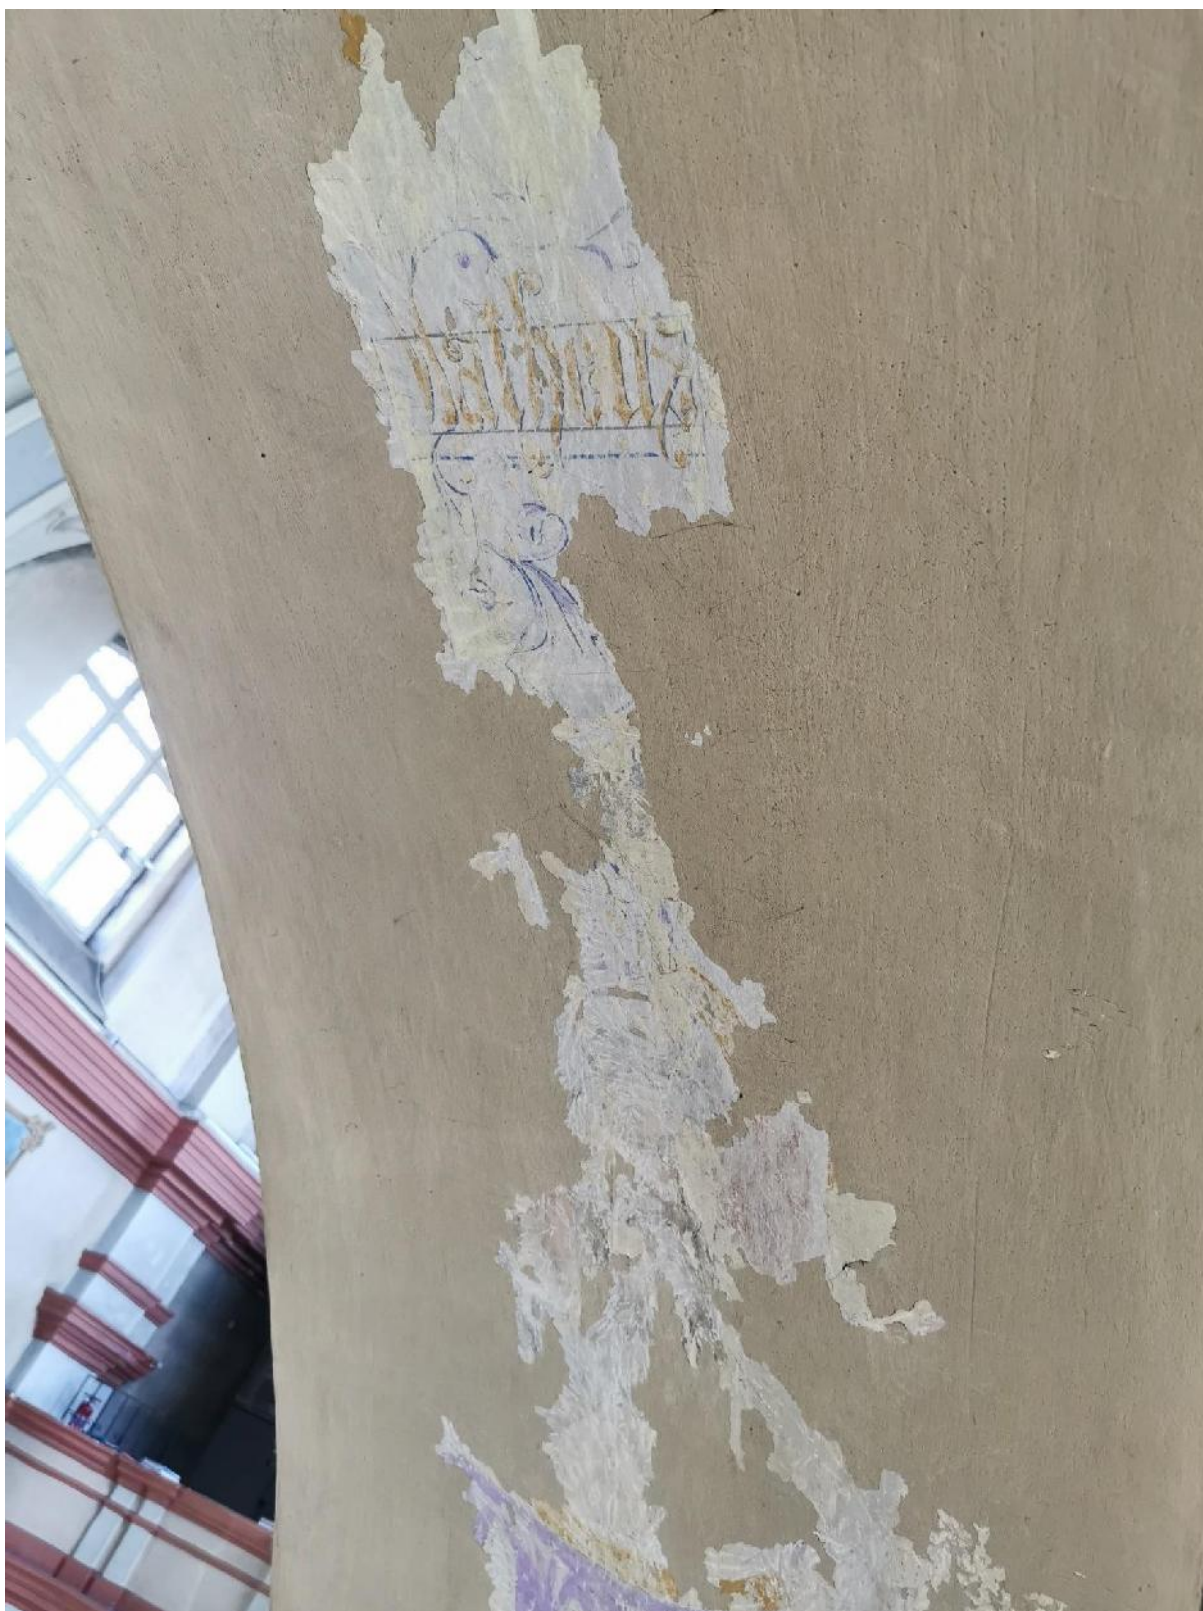
24. L - Pietinės navos arkų gurtų XX a. tapyba, 2023.

25. L - Pietinės navos arkų gurtų XX a. tapyba, 2023.

- Pietinės navos abiejų arkų plokštumose rasta XX a. dekoratyvi tapyba, vėliau uždažyta, tapybos sluoksnis trapus, byrantis. Čia galėtų būti eksponuojama XIX – XX a. tapyba, kadangi arkų gurtai yra mažiau matomi (žr. br. Nr. 1 – lokacijos L, žr. fotofiksaciją pav. Nr.: 24, 25);

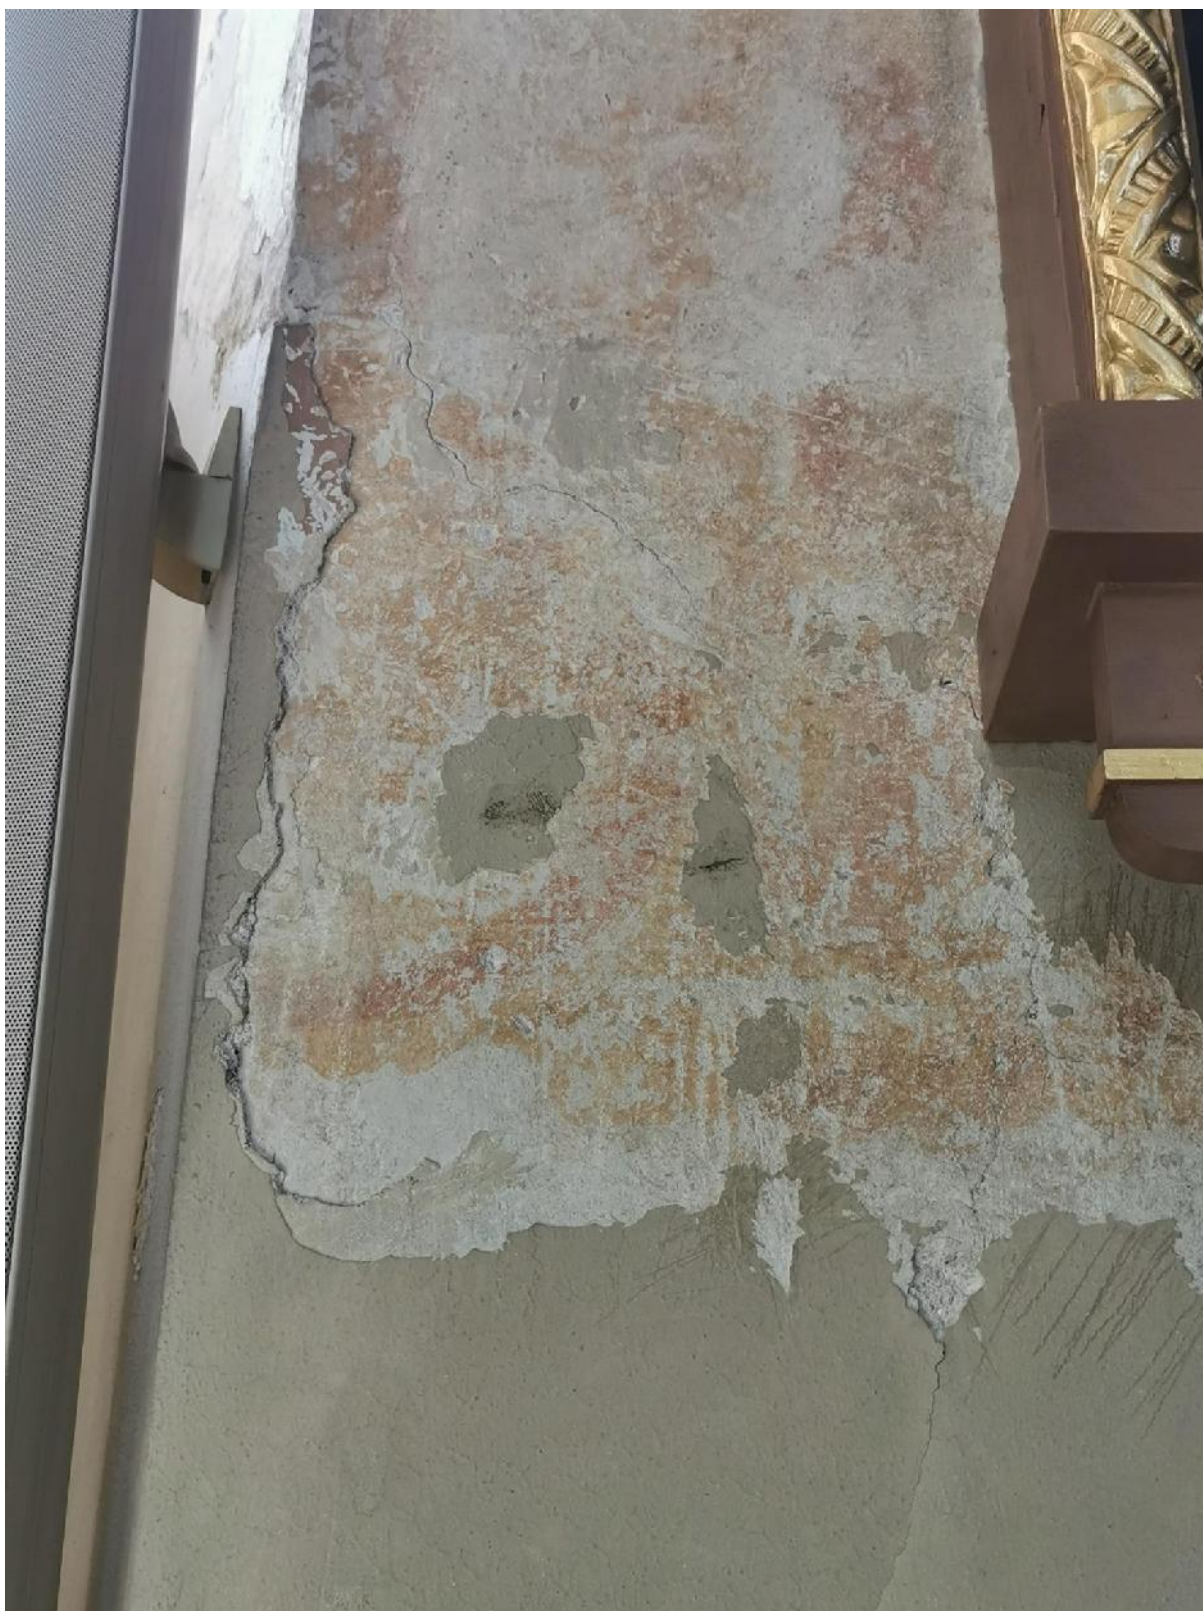
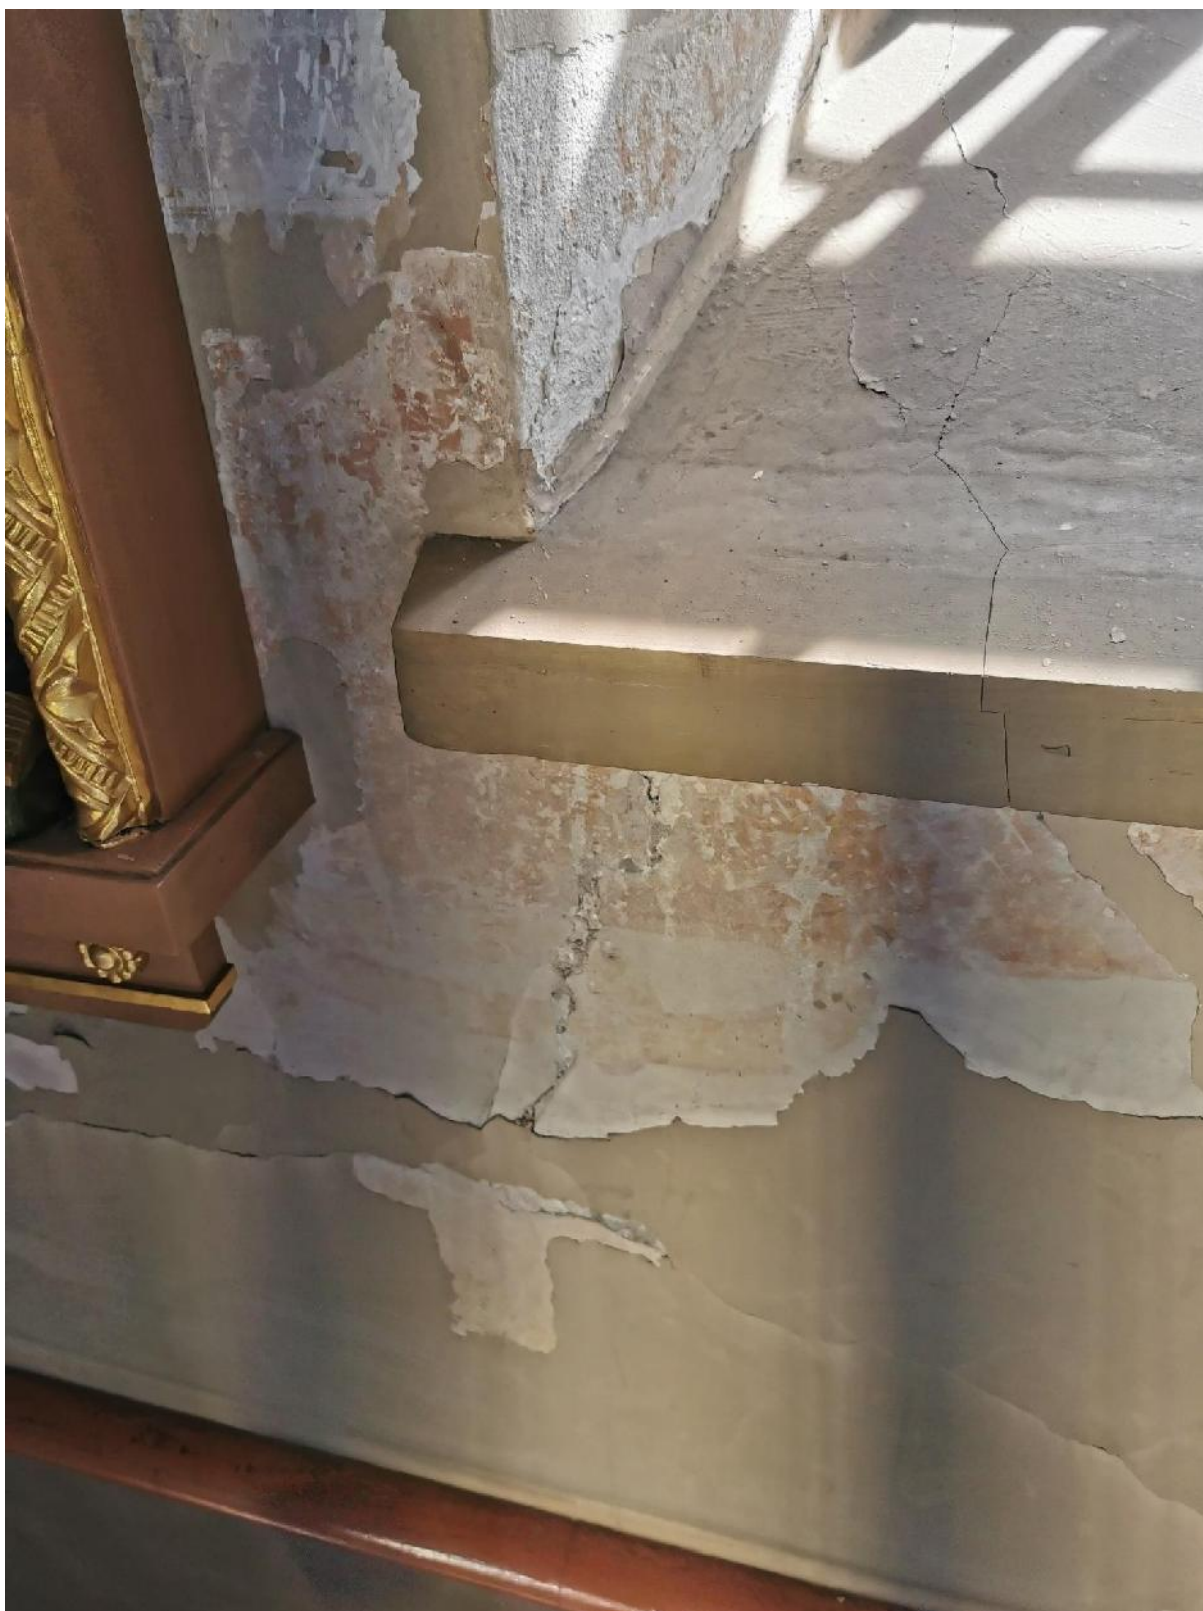
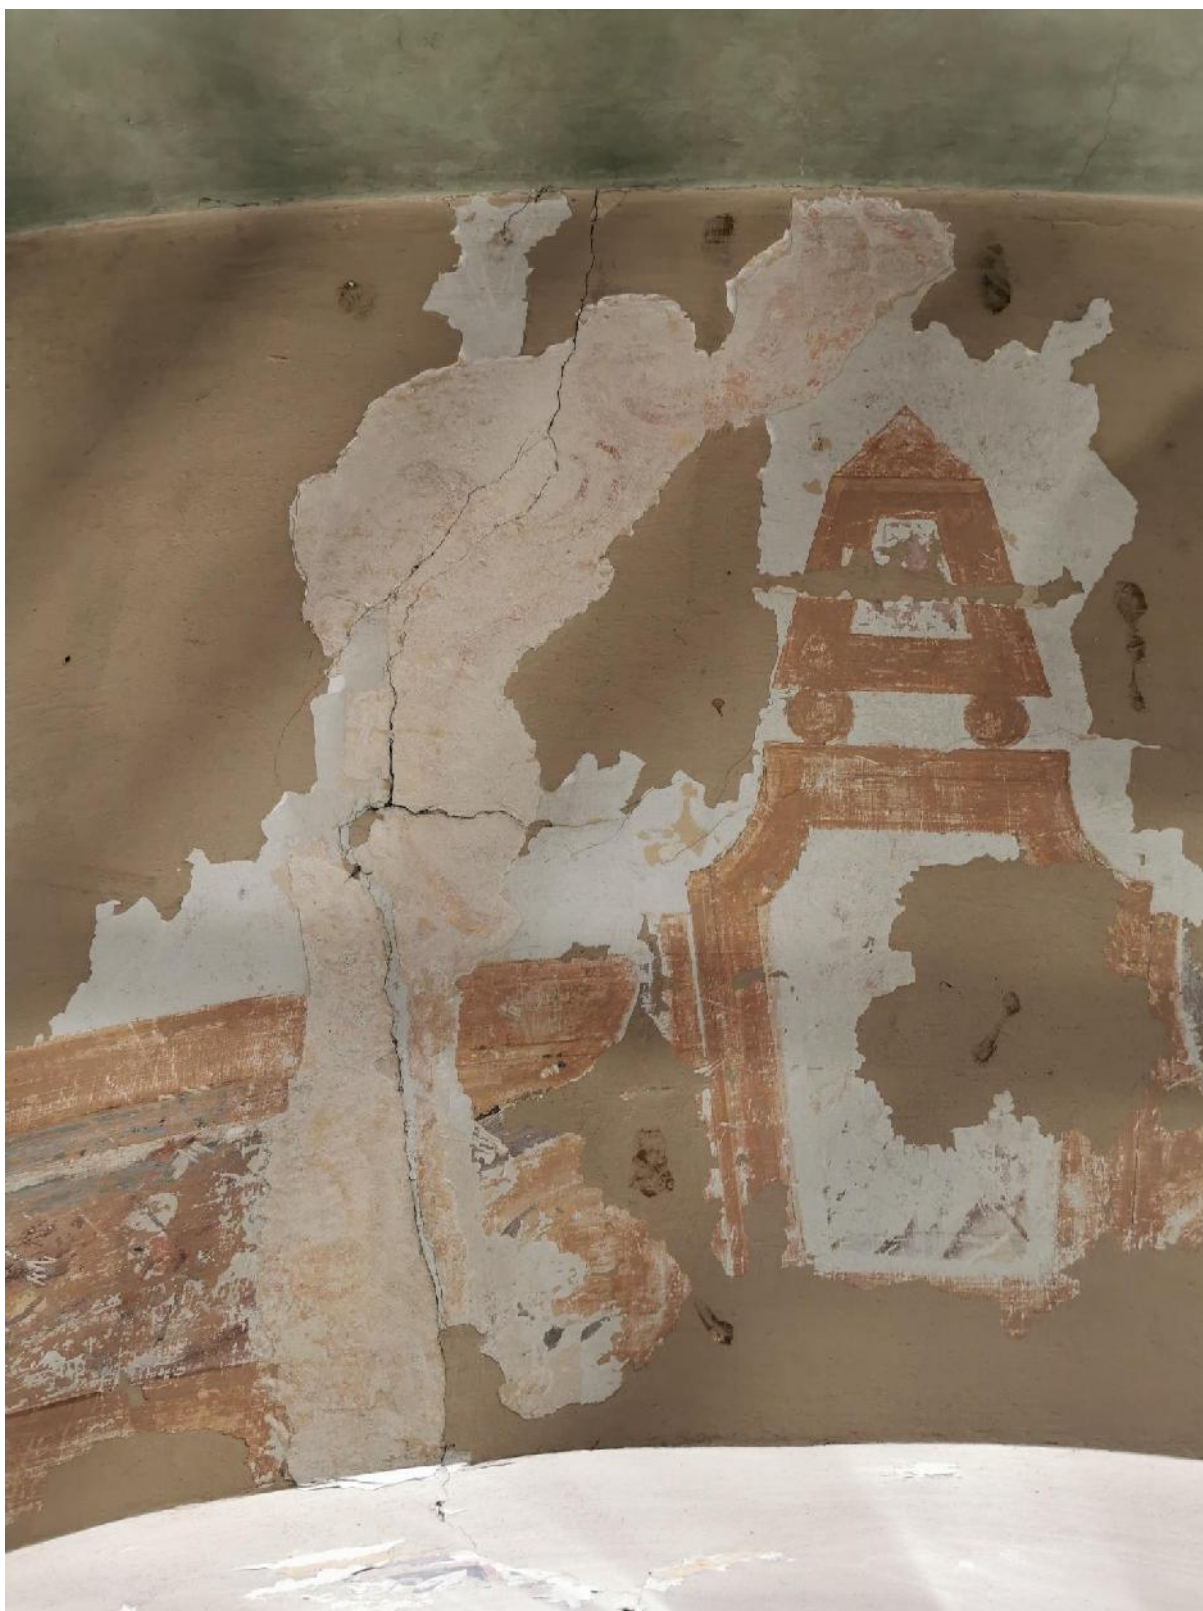
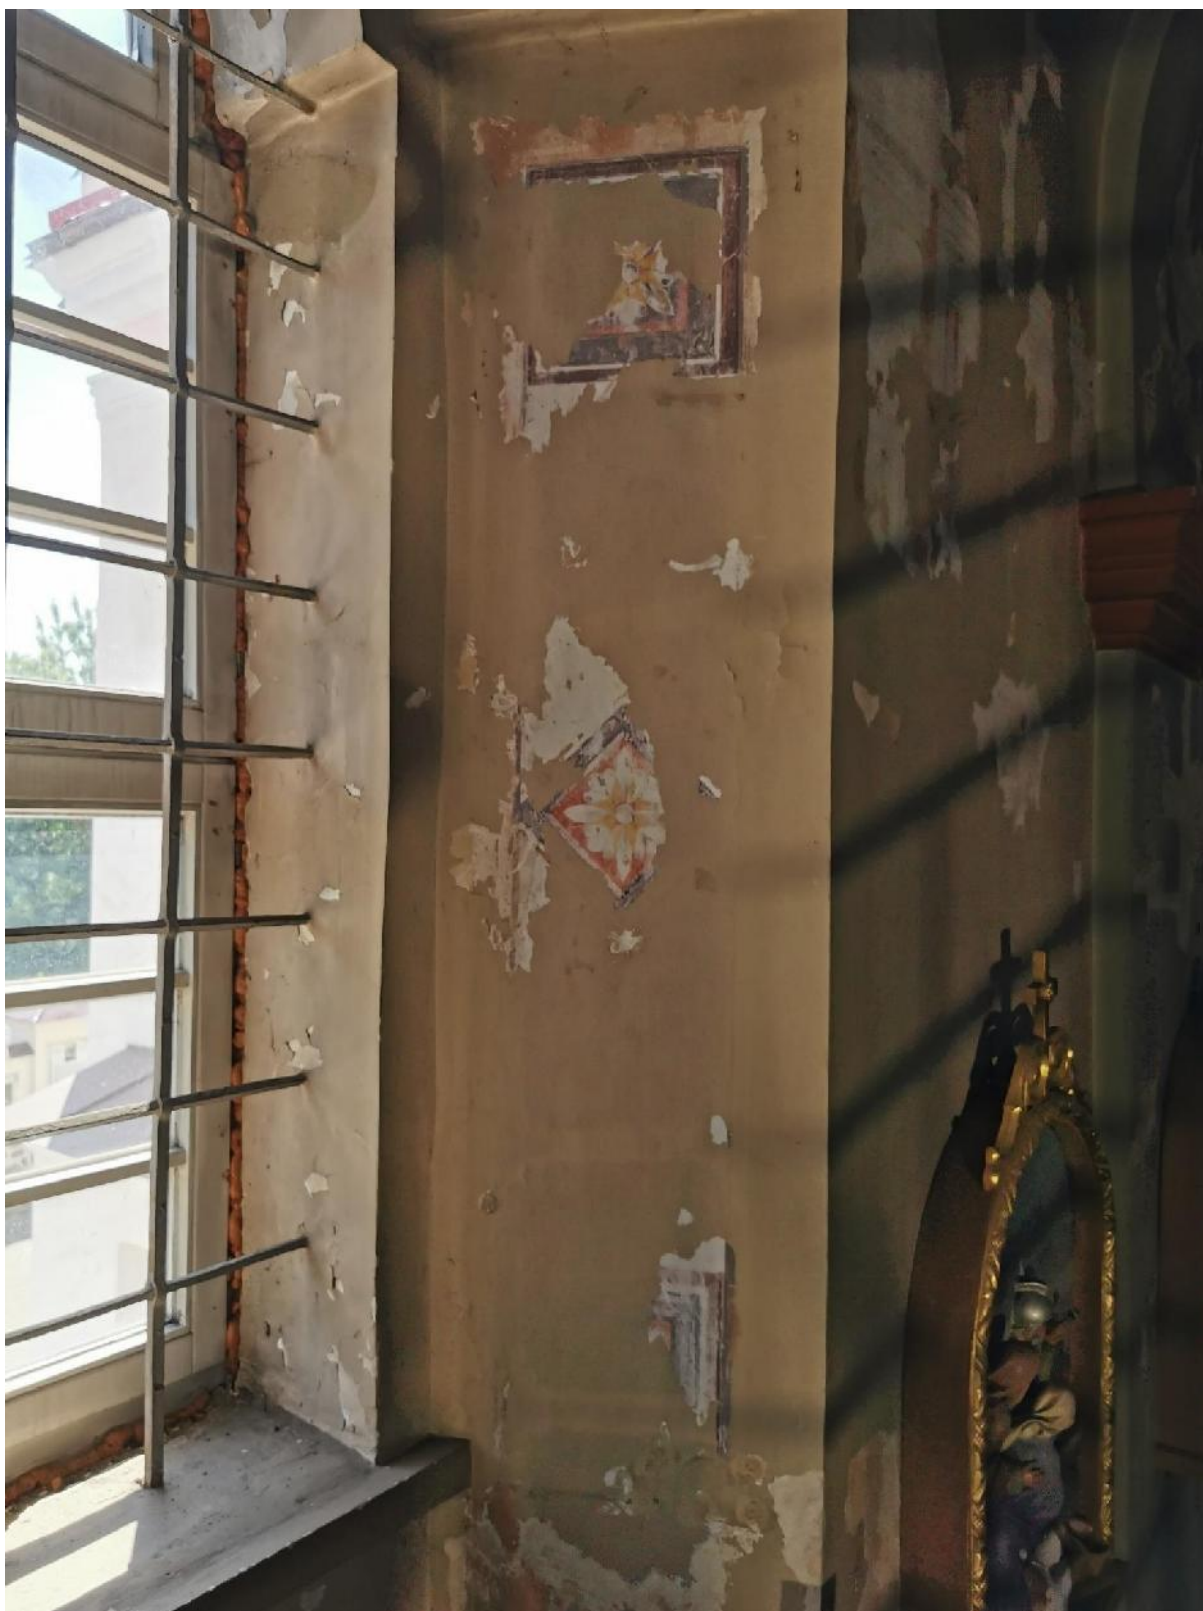
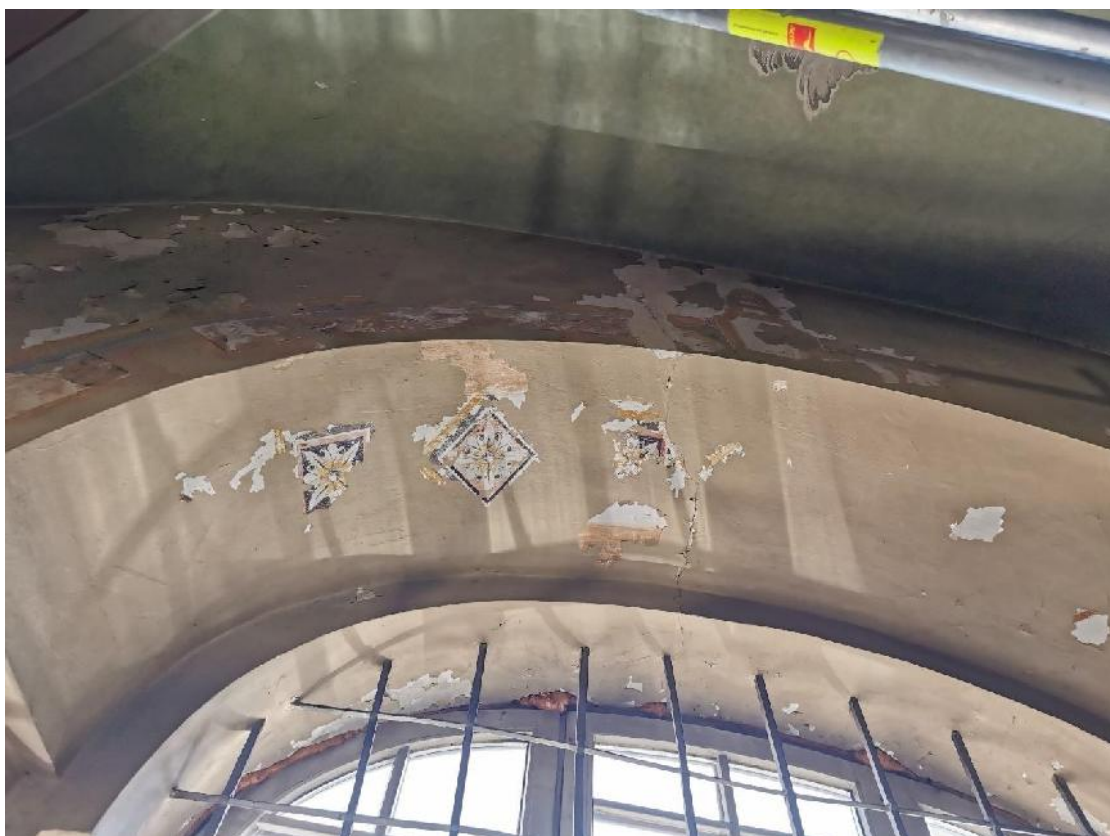
26. M - Tapyba aplink pietinį langą XVIII a. sluoksnis, 2023.

27. M - Tapyba aplink pietinį langą XVIII a. sluoksnis, 2023.

28. *M - Tapyba aplink pietinį langą XVIII – XIX a. sluoksniai, 2023.*

29. M - Tapyba aplink pietinį langą, angokraštis XIX a. sluoksnis, 2023.

30. M - Tapyba aplink pietinį langą, angokraštis XIX a. sluoksnis, 2023.

- Tapybinis dekoras aplink pietinio lango angą (šiaurinėje sienoje analogiškas tapybos dekoras neišliko). Autentišką tapybą dengia vėlesni XIX – XX a. tapybinio dekoro sluoksniai, taip pat išlikę ir pietinės sienos lango angokraštyje. XVIII a. tapyba gana smarkiai pažeista

- aptrupėjusi, viršutiniai sluoksniai trapūs byrantys, sunkiai laikosi ant pagrindo. Numatoma atidengti visą išlikusį XVIII a. dekorą, sienos šone ir angokraštyje išsaugoti vėlesnių sluoksnių geriau išlikusius nedidelius tapybos fragmentus. Tapybą konservuoti ir restauruoti (žr. br. Nr. 3 ir 6 – lokacijos M ir O, žr. fotofiksaciją pav. Nr.: 26, 27, 28, 29, 30);

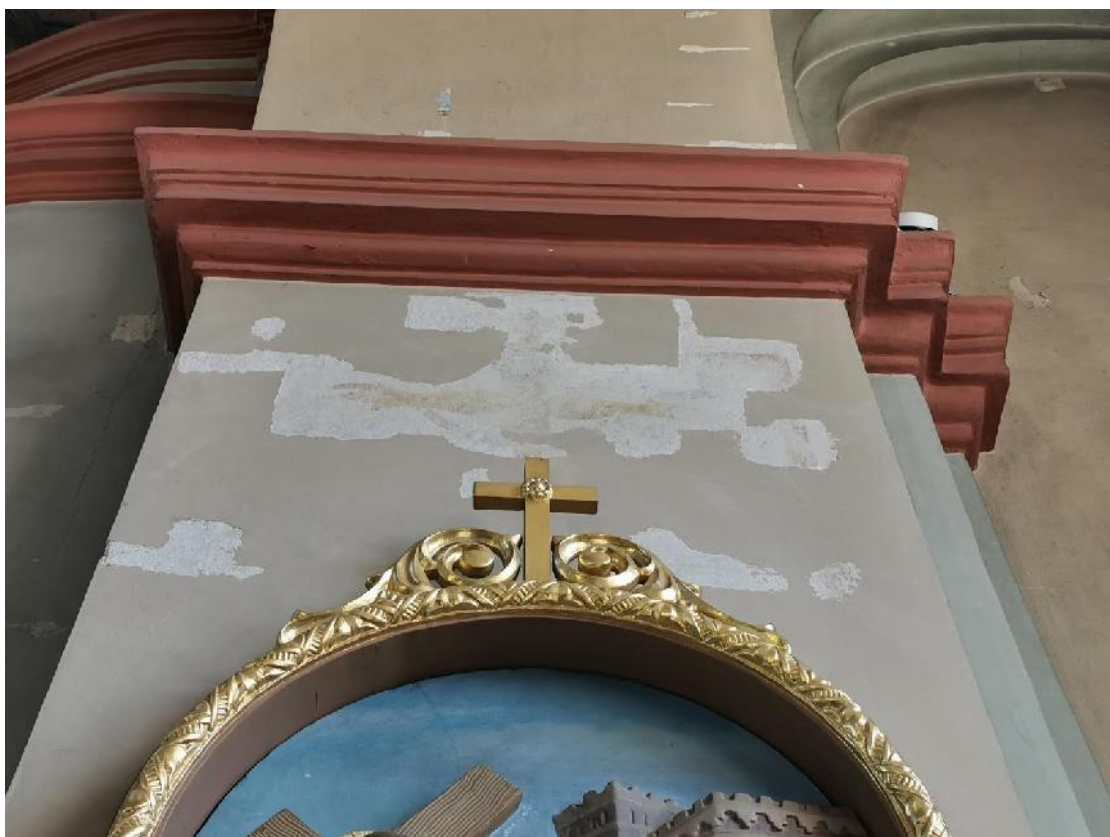
31. N – Pirminė XVIII a. piliastrų dekoratyvi tapyba su kryžiumi rytinėje sienoje, 2023.

- Pietinės navos pietinėje sienoje ir rytinėje sienoje buvo rastas autentiškas piliastų dekoras su rėmeliu ir dekoratyviu kryžiumi viršuje, šiaurinėje sienoje neišliko. Piliastų dekorą reikia atidengti, konservuoti ir restauruoti (žr. br. Nr. 6 – lokacija N, žr. fotofiksaciją pav. Nr. : 31, 59);

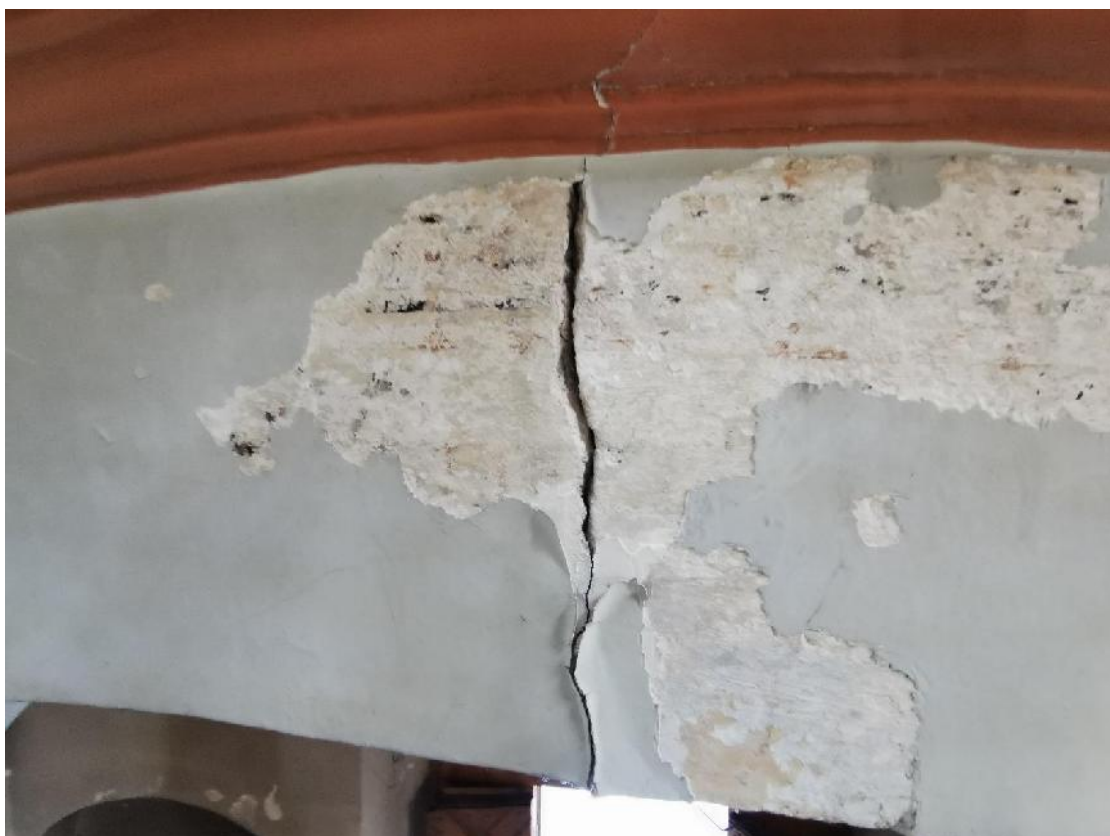
45. Z - XIX a. užrašas ant vargonų balkono, gilus įtrūkimas, 2023.

- XIX a. užrašas ant vargonų balkono arkados pertapytas du kartus, pirmos raidės rudos spalvos, antru sluoksniu užrašas kartotas juoda spalva. Užrašas labai sunykęs, uždažytas ir kol kas neperskaitomas. Turi būti atidengtas, konservuotas ir restauruotas (žr. br. Nr. 5 – lokacija Z, žr. fotofiksaciją pav. Nr.: 45, 46);

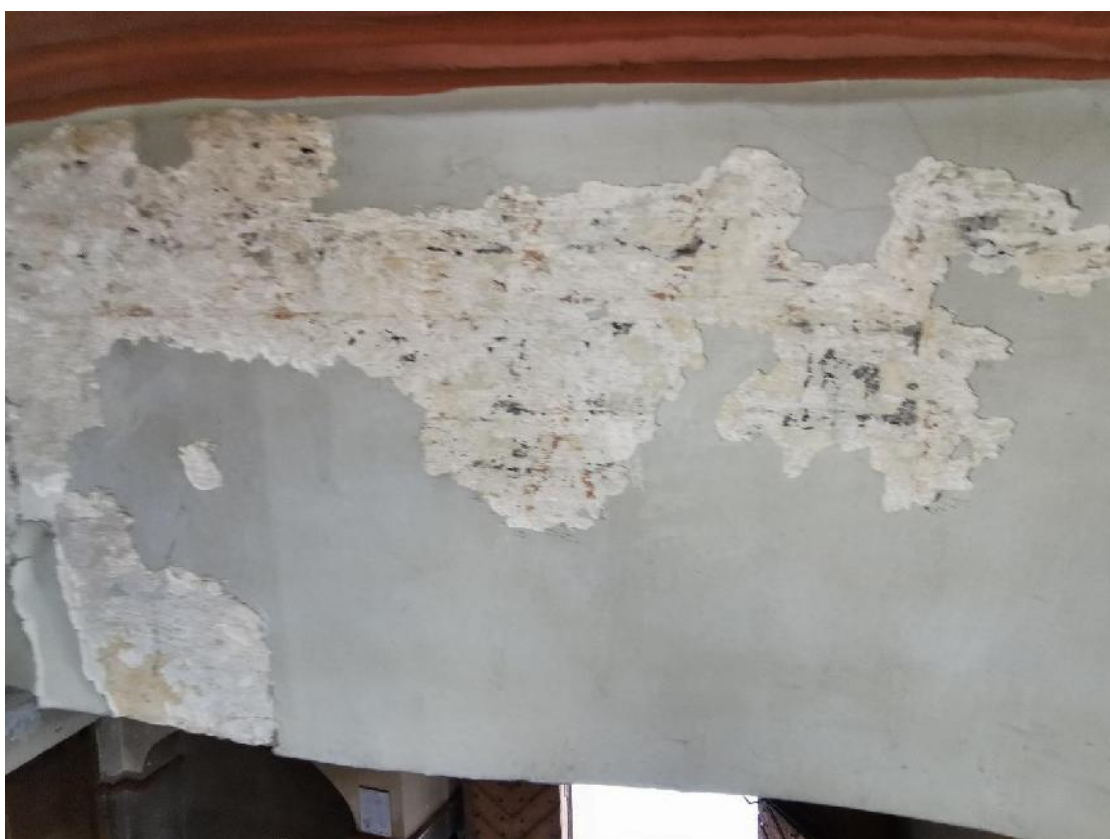
46. Z - XIX a. užrašas ant vargonų balkono, du raidžių etapai, 2023.

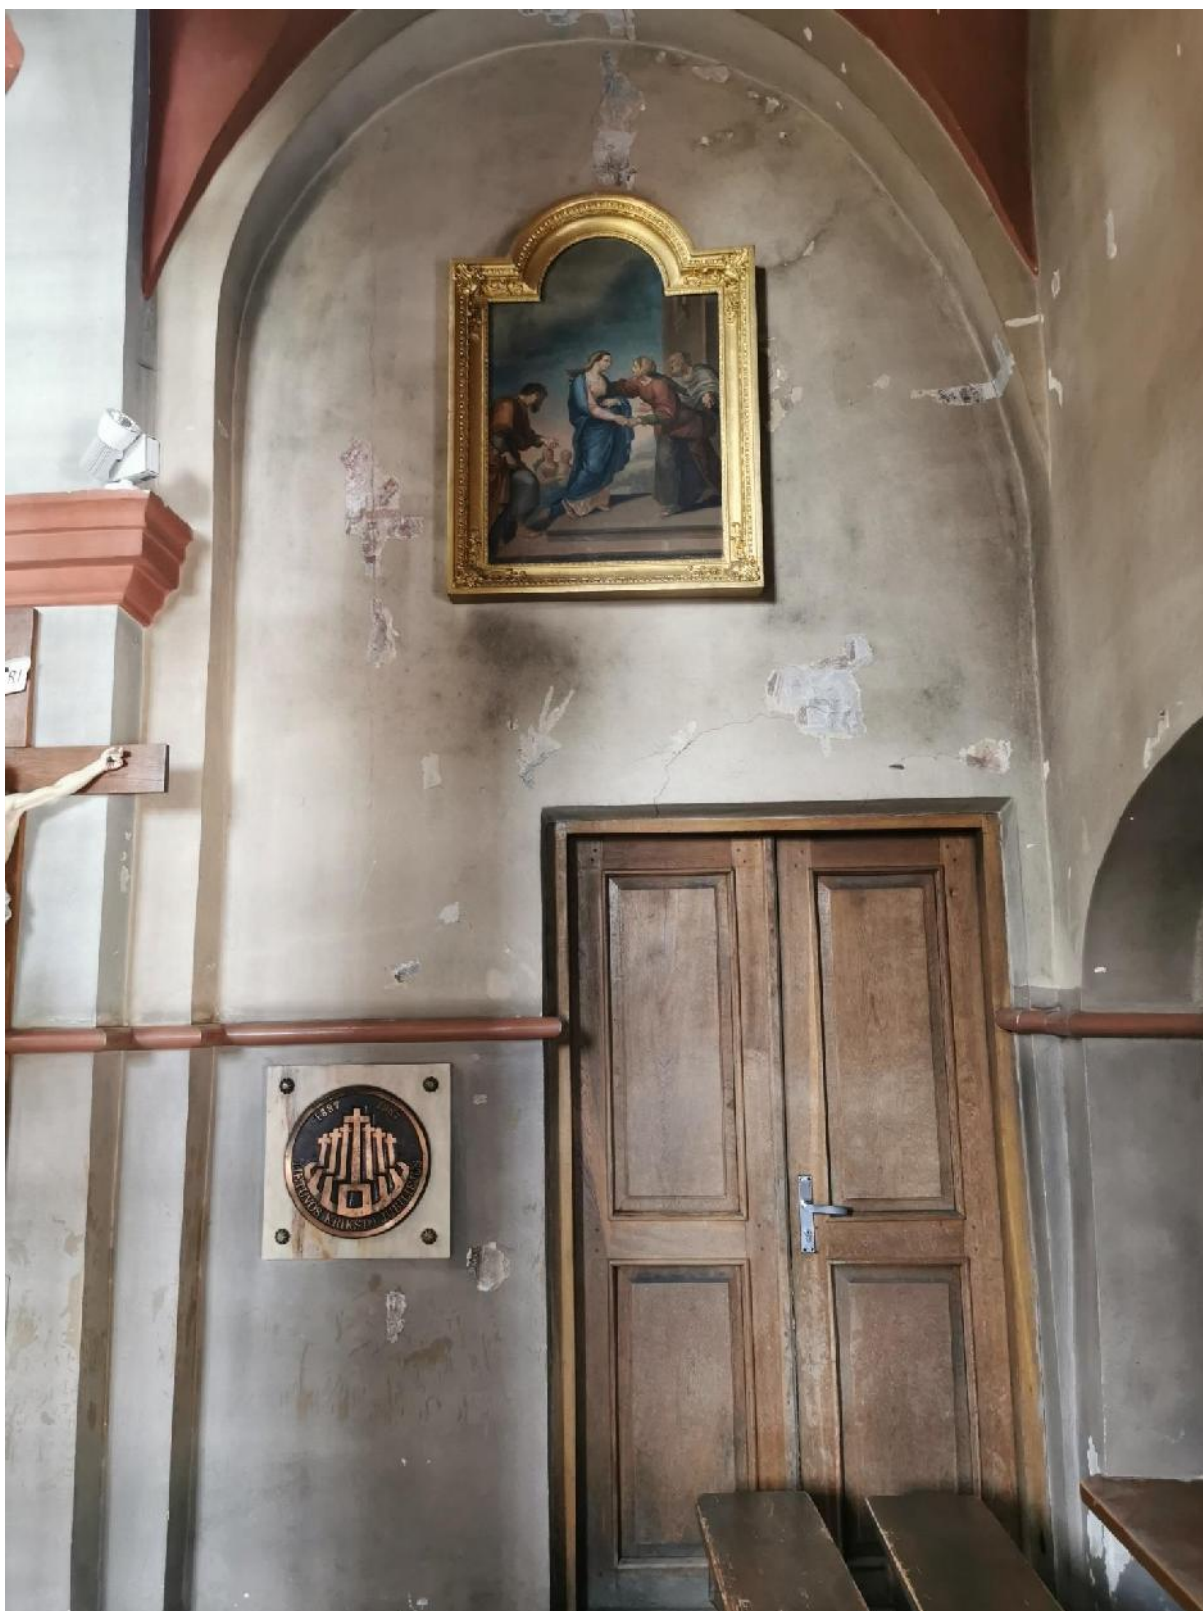
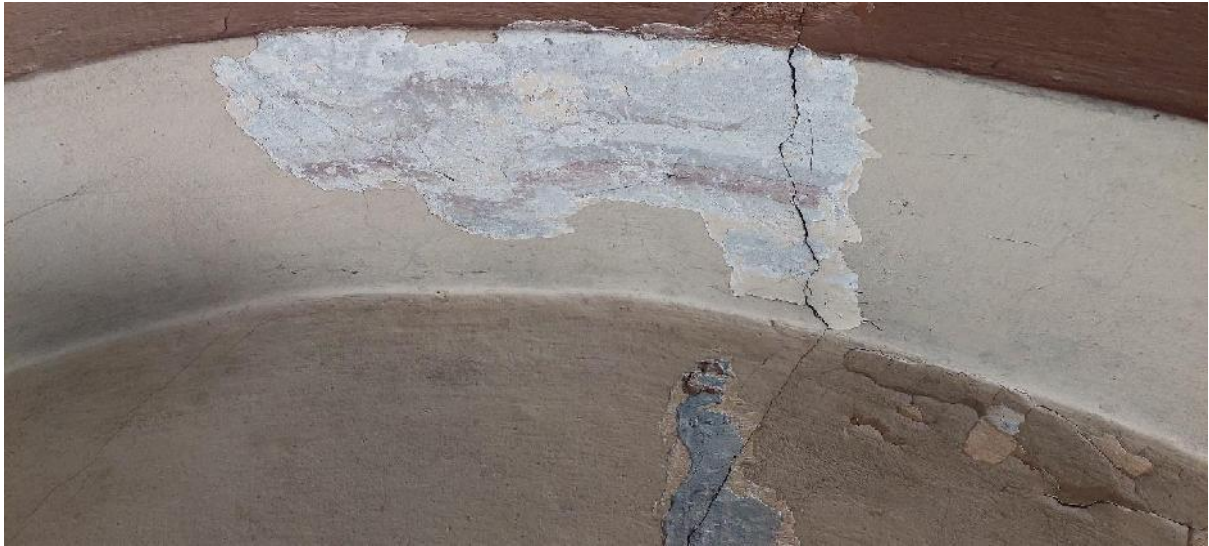
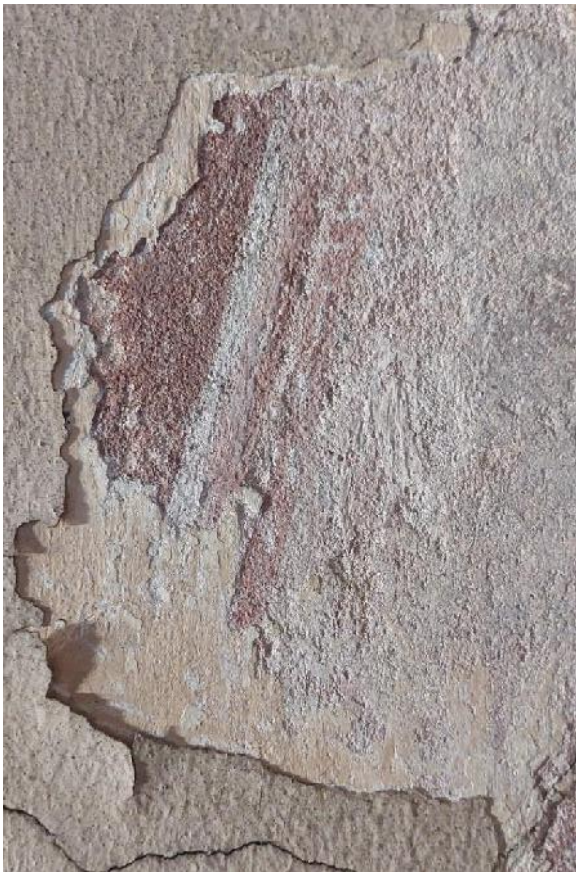
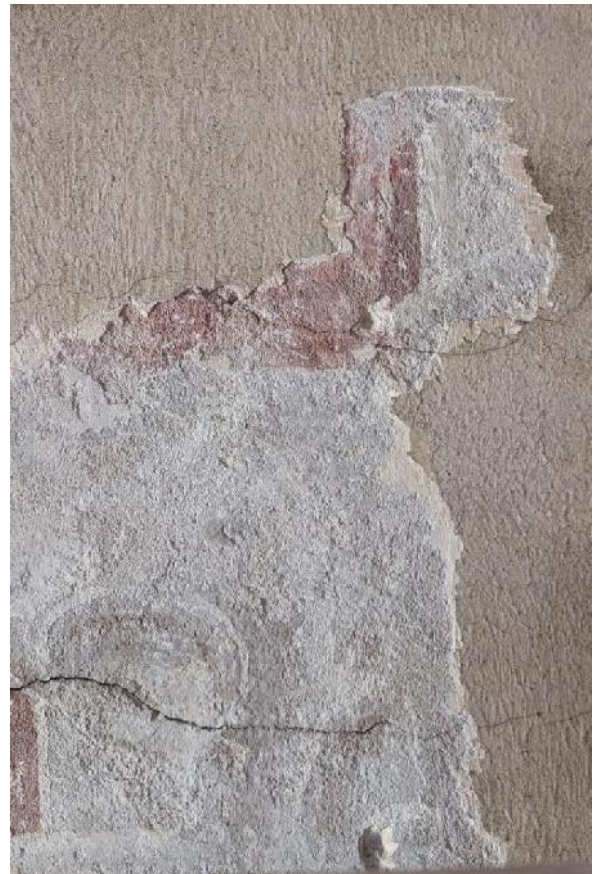
47. A1 - Iliuzinė XVIII a. tapyba šiaurinėje prienavio sienoje, 2023.

48. A1 - Iliuzinė XVIII a. tapyba šiaurinėje prienvio sienoje, fragmentas ant iškilios arkos, 2023.

49. A1 - Iliuzinė XVIII a. tapyba šiaurinėje prienvio sienoje, atidengtas fragmentas, 2023.

50. A1 - Iliuzinė XVIII a. tapyba šiaurinėje prienvio sienoje, atidengtas fragmentas, 2023.

- Prienavio šiaurinė siena, iliuzinė rokailių kompozicija, gerai išlikusi, uždažyta ir užtinkuota (žr. br. Nr. 2 – lokacija A1, žr. fotofiksaciją pav. Nr.: 47, 48, 49, 50);

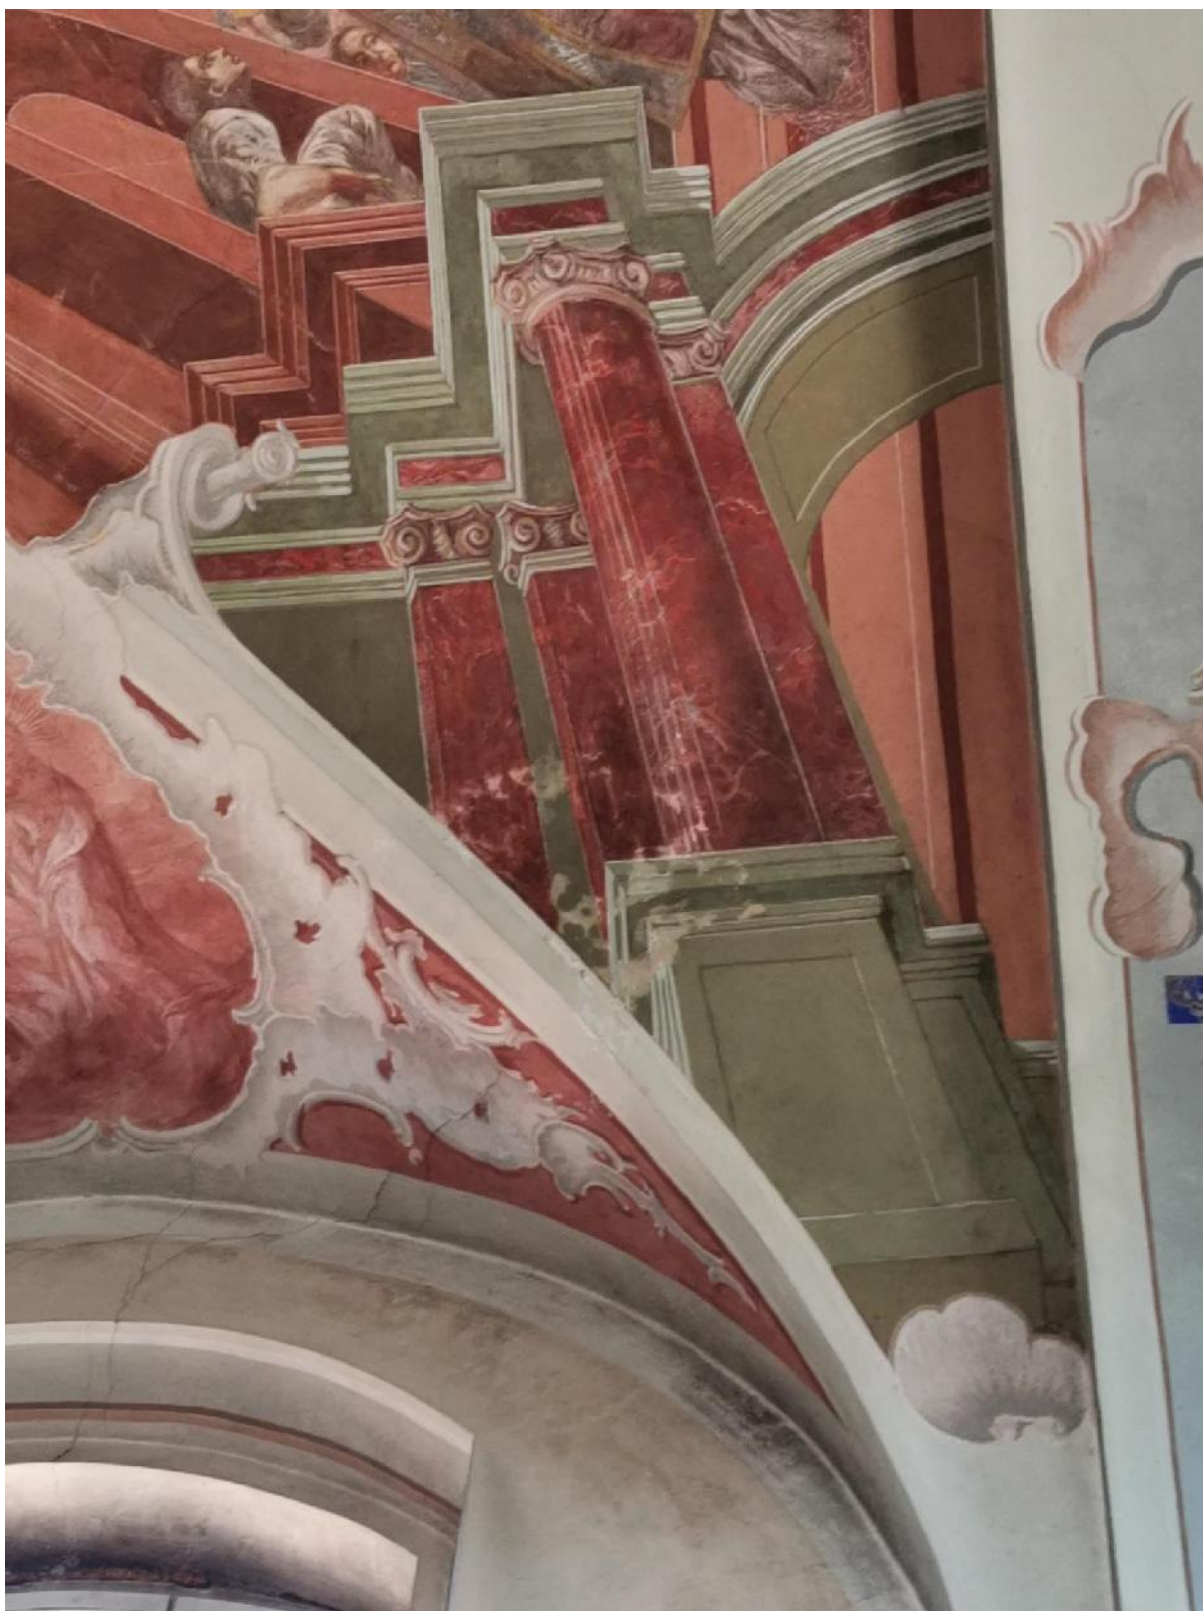
51. B1 - Pažeistas centrinės navos skliautų tapybos fragmentas šiaurės rytų kampe, 2023.

- Pažeistas centrinės navos skliautų tapybos fragmentas šiaurės rytų kampe. Centrinės navos skliautų tapyba restauruota 1989 – 90 m. Skliauto šiaurės rytų kampe tapyba pažeista vandens pratekėjimo, matosi ištrupėjęs tapybos sluoksnis kartu su gruntu, šią vietą būtina restauruoti (žr. br. Nr. 2 – lokacija B1, žr. fotofiksaciją pav. Nr. 51, 59);
