**Objektas:** Vilniaus Kalvarijų komplekso Šv. Kryžiaus Atradimo bažnyčia, vad. Kalvarijų (u.k. KVR 1038, unik. obj. Nr. 1066-3000-1018)

Vilniaus Kalvarijų komplekso Šv. Kryžiaus Atradimo bažnyčios, vad. Kalvarijų (u.k. KVR 1038) interjero sienų tapybos tyrimo, konservavimo ir restauravimo darbų programa

UAB Opus Optimum

2023 rugpjūtis

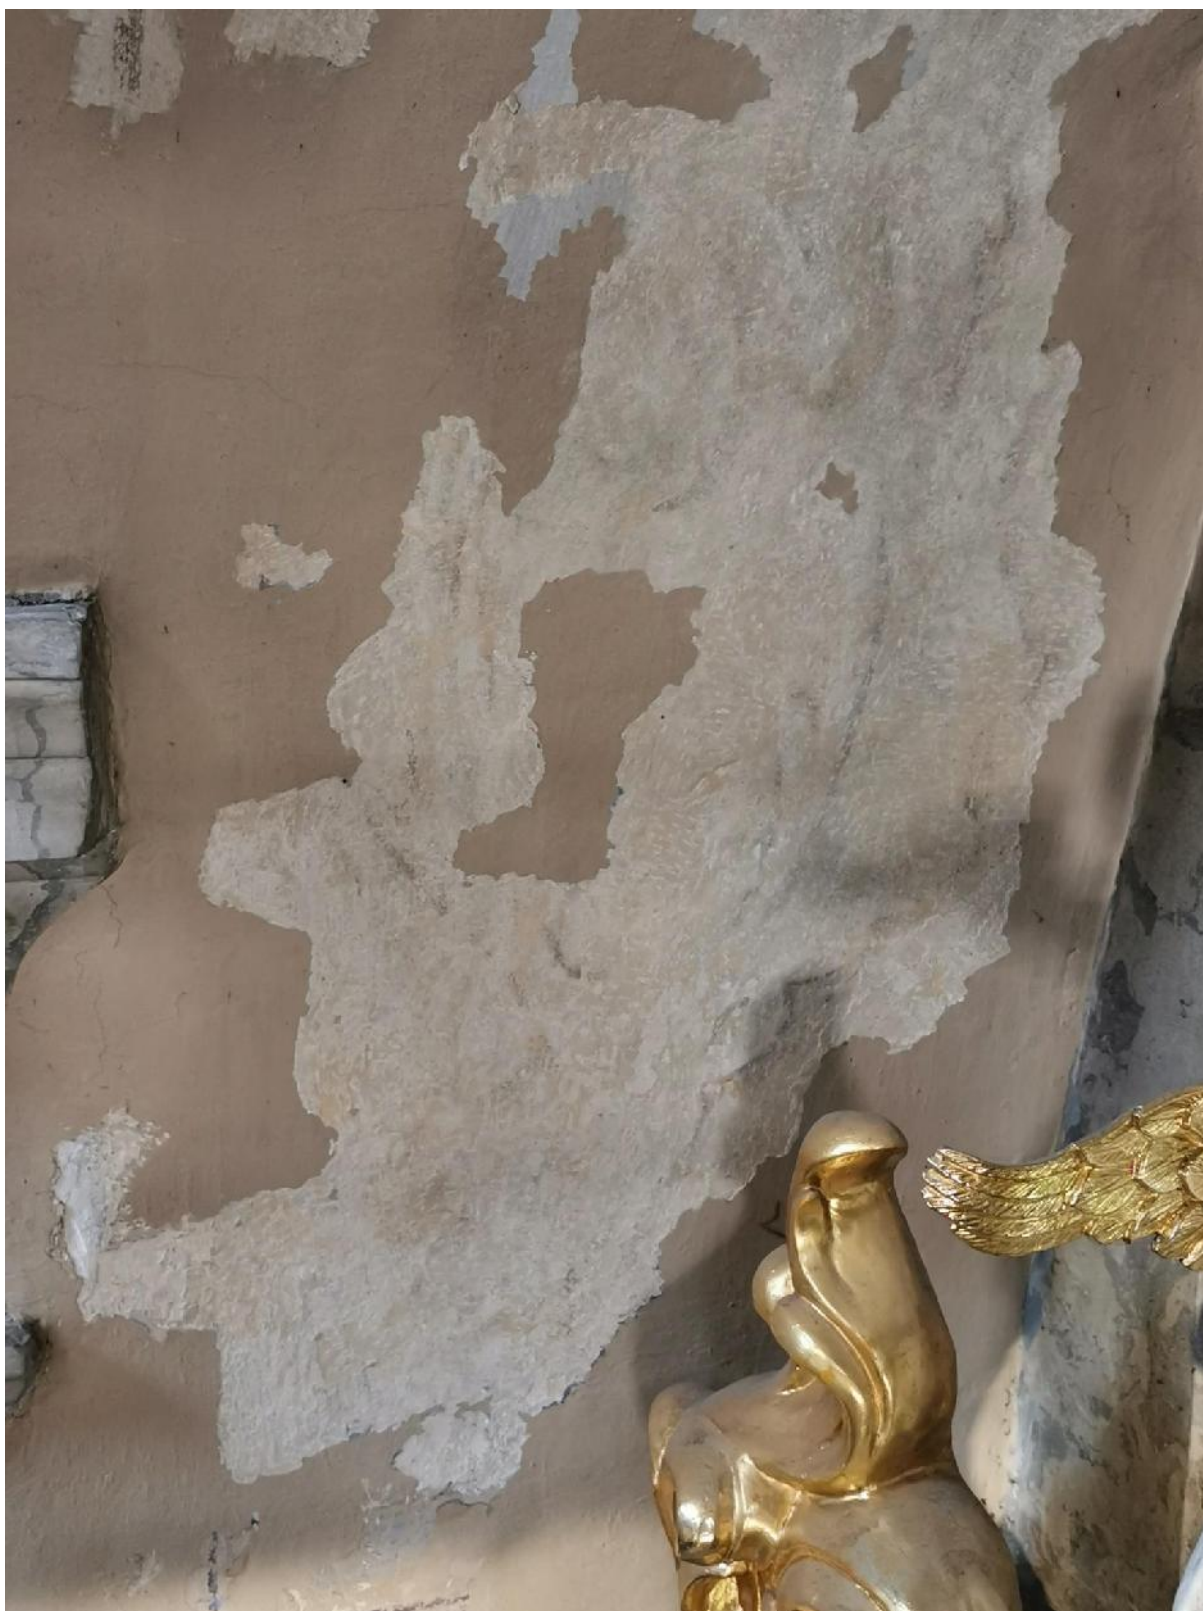
54. C1 - Arkos gurto XVIII a. tapyba, 2023.

- Bažnyčioje sienų tapybos dekoru buvo puoštos ir arkų skiriančių centrinę ir šonines navas gurtai. XVIII a. tapyba rasta šiaurinėje pusėje vienoje arkoje. Tapybą būtina atidengti, konservuoti ir restauruoti. Tapyba iš dalies atidengta, aptrupėjusi ir nekonservuota nyksta (žr. br. Nr. 1, 4, 5 – lokacija C1, žr. fotofiksaciją pav. Nr. 54);

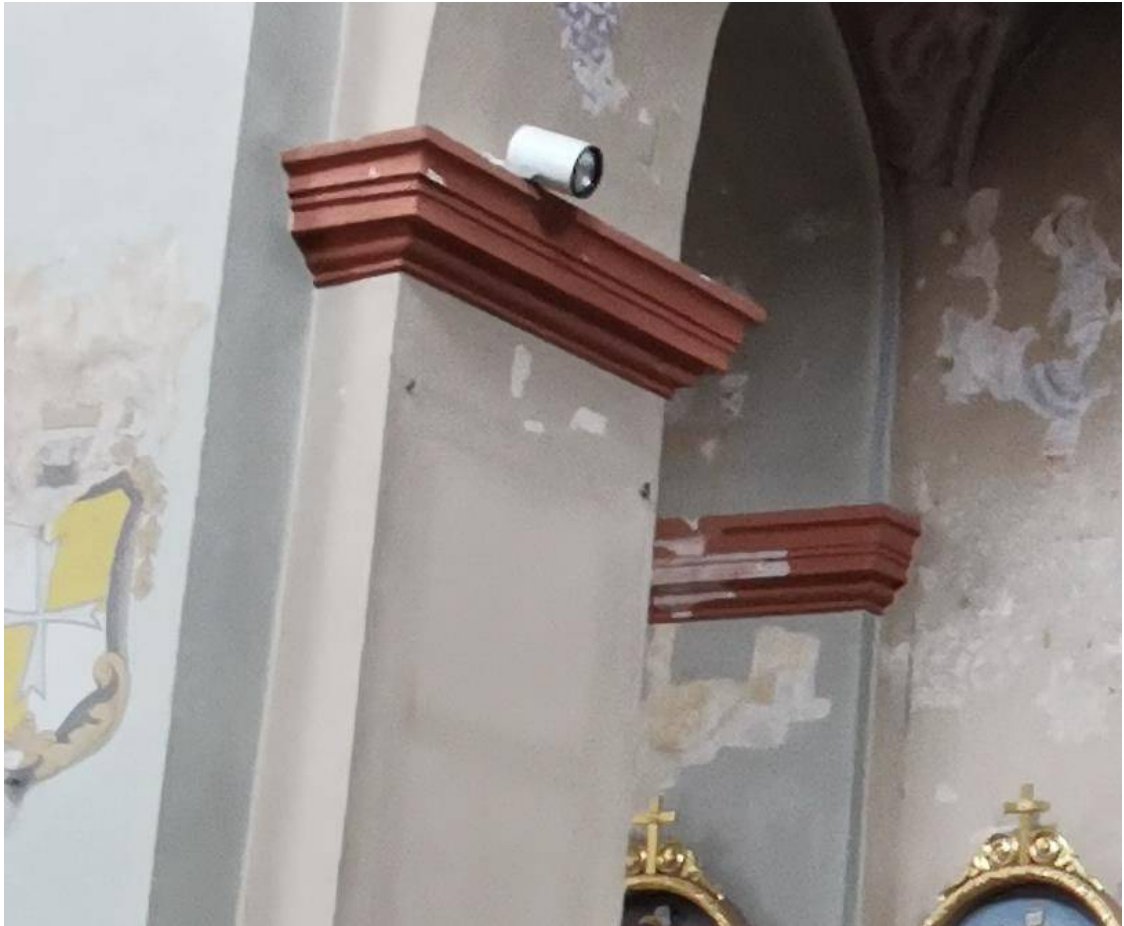
60. Piliastrų žemutinių karnizų marmuro imitacija F1 prie pietinės sienos, 2023.

- Piliorių ir piliastų žemutiniai karnizai XVIII a. buvo dekoruoti rausvos spalvos marmuro imitacija, kuri šiuo metu yra uždažyta. Išlikusias vietas reiktų konservuoti ir restauruoti, pagal jas atkurti neišlikusius (žr. br. Nr.: 2, 3, 5, 6, 7 - lokacijos F1 ir G1, žr. fotofiksaciją pav. Nr. 60);
