Dalinės statinio ekspertizės aktas Nr. E24-15
Dalis: konstrukcijos
 2024 m. liepos mėn. 5 d.

1. Ekspertizės objektas Tiltas per Tenenio upę, pikete 46+60, Tenenių km., Tenenių sen., kelyje Jomantai, Teneniai–Teneniai, Pajūralis
(pavadinimas ir adresas)

9. Trumpas statinio aprašymas, pagrindinės pažaidos ir defektai

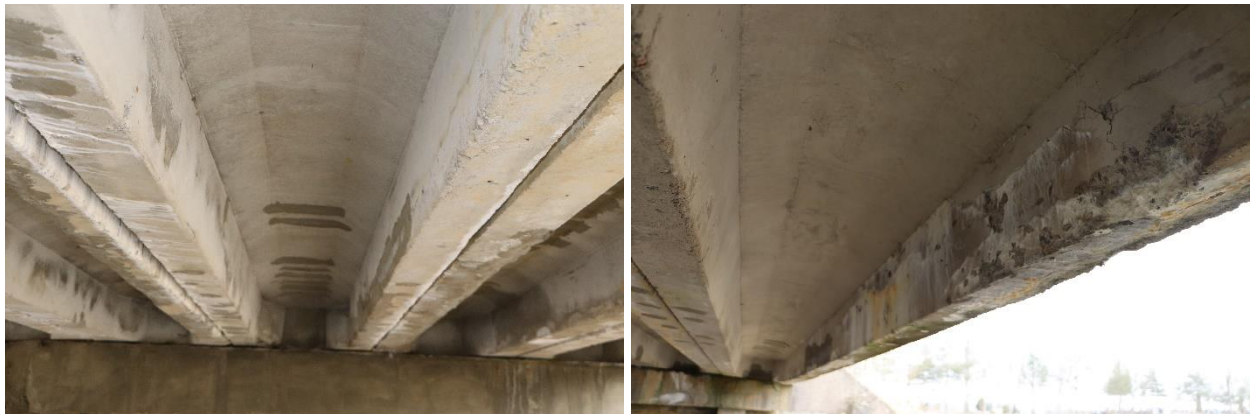
4 pav. Tilto gelžbetoninės perdangos bendri vaizdai

Tilto perdangos konstrukcinę schemą sudaro vienas tarpatramis, perdengtas įprasto gelžbetonio briaunuotomis laisvai atremtomis plokštėmis. Gretimos perdangos plokštės ties kraštais tarpusavyje apjungtos monolitiniu betono sluoksniu su armuojančiomis $\varnothing 3$ mm plieninėmis spiralėmis. Pastaroji sandūra užtikrina bendrą visų perdangos plokščių sąveiką veikiant išorinei eksploatacinei transporto priemonių apkrovai. Plokščių atraminėse zonose tarp briaunų įrengtos diafragmos. Pagal panašių projektų duomenis, plokščių inkaravimas atraminėse zonose ties viena iš atramų (neardančiuoju būdu nustatyti kurioje konkrečiai nėra techninių galimybių) užtikrinamas įrengus $\varnothing 22$ mm skersmens armatūros strypus, kurie sumontuoti plokštės atraminėje zonoje įrengtoje $\varnothing 100$ mm skersmens kiaurymėje. Strypas įrengtas diafragmoje plokštės viduryje tarp briaunų.

Tilto perdangos formulė – $1 \times 8,68$ m, bendras perdangos ilgis – 9,00 m. Tilto perdangos bendras plotis su šalitilčiais – 9,00 m. Perdangos skerspjūvyje išdėstytos 9 briaunuotos plokštės, tarp kurių briaunų atstumas apatinėje dalyje vidutiniškai svyruoja $\sim 25\text{--}30$ mm intervale. Plokščių skerspjūvio aukštis – 450 mm, plotis apatinėje dalyje – 980 mm, viršutinėje dalyje – 940 mm. Briaunų plotis kintamas ir apatinėje plokštės dalyje sudaro 170 mm. Atstumas tarp briaunų vidinių paviršių apatinėje plokštės dalyje – 640 mm. Plokštės storis ruože tarp briaunų vidinių paviršių – 110 mm. Plokštės atraminėje zonoje 270 mm atstumu nuo plokštės krašto įrengtos tokio paties pločio (270 mm) diafragmos. 350 mm atstumu nuo diafragmos krašto įrengti pereinamieji plokštės skerspjūvio pasikeitimo ruožai. Pagal panašių projektų duomenis perdangos plokštėms panaudotas M300 markės (atitinka B22,5 klasę pagal SNiP dokumentų sistemą) betonas, kurio $f_{ck}=16,8$ MPa, o $E_{cm}=28,9$ GPa. Viduriniuose pjūviuose plokštės armuotos $8 \times \varnothing 25$ mm (vienoje briaunoje $4 \times \varnothing 25$ mm) skersmens A-III klasės armatūros strypais, kurių suminis skerspjūvio plotas $A_s=39,27$ cm². Plokštės išilginės armatūros apsauginio sluoksnio storis – $c=30$ mm, o atstumas tarp gretimų armatūros strypų centrų vertikalia skerspjūvio kryptimi – 30 mm. Išilginės armatūros charakteristinė takumo riba $f_{yk}=390$ MPa, o tamprumo modulis $E_s=1,96$ GPa (pagal SNiP normatyvinių dokumentų sistemą). Įstrižajame pjūvyje ruožuose ties atramomis plokštės armuotos $4 \varnothing 8$ mm (viena briauna $2 \varnothing 8$ mm) A-I klasės skersinės armatūros strypais ($A_s=2,01$ cm², $f_{yk}=235$ MPa, $E_s=2,06$ GPa), kurių žingsnis $s=150$ mm. Tilto gelžbetoninės perdangos bendri vaizdai pateikti 4 pav., o skerspjūvio forma viduriniajame pjūvyje – 2 priede.

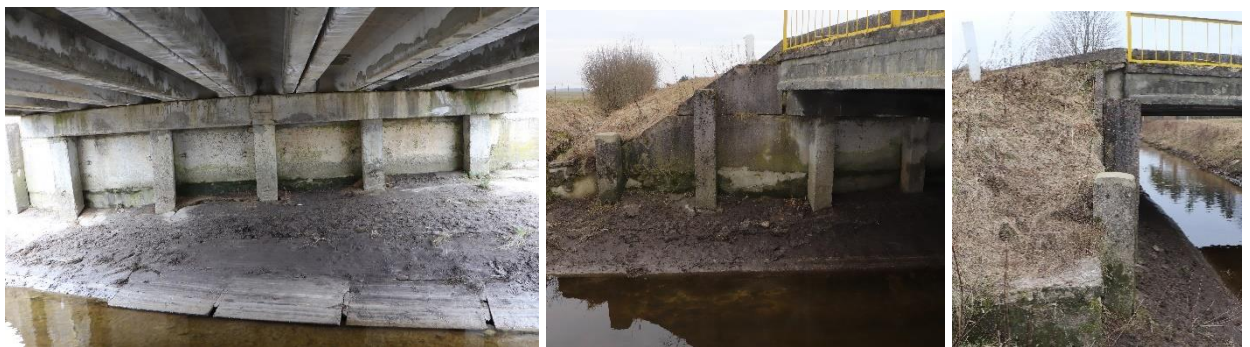
5 pav. Ramtų bendri vaizdai

Ramtų (kraštinių atramų) konstrukcijos sukomponuotos iš vienos eilės kaltinių polinių atramų, rygelio perdangos atrėmimui bei gelžbetoninių plokščių sulaikančių pylimo bei prietilčių gruntą (5 pav.). Kiekvienoje kraštinėje atramoje išdėstyta po 5 surenkamus gelžbetoninius polius, kurių skerspjūvio matmenys 350×350 mm, o atstumas tarp polių ašių skersine tilto linkme svyruoja intervale nuo 1,86 m iki 1,95 m. Pagal išlikusią tilto projekcinę dokumentaciją [10.19], atramoje 1

Už ramtų rygelių ir polių kelio pylimų pusėje įrengtos atraminės sienos iš skirtingų matmenų 100 mm storio surenkamųjų gelžbetoninių plokščių, armuotų $\varnothing 8$ mm ir $\varnothing 10$ mm skersmens A-I klasės armatūros strypais. Tilto prieigose, kuriose neįrengti rygeliai perdangoms atremti, atraminių plokščių stabilumui užtikrinti įrengti 6 m ilgio 350×350 mm matmenų gelžbetoniniai surenkami kaltiniai poliai. Atramų bendri vaizdai pateikti 5 pav., o pagrindiniai geometriniai matmenys 2 priede.

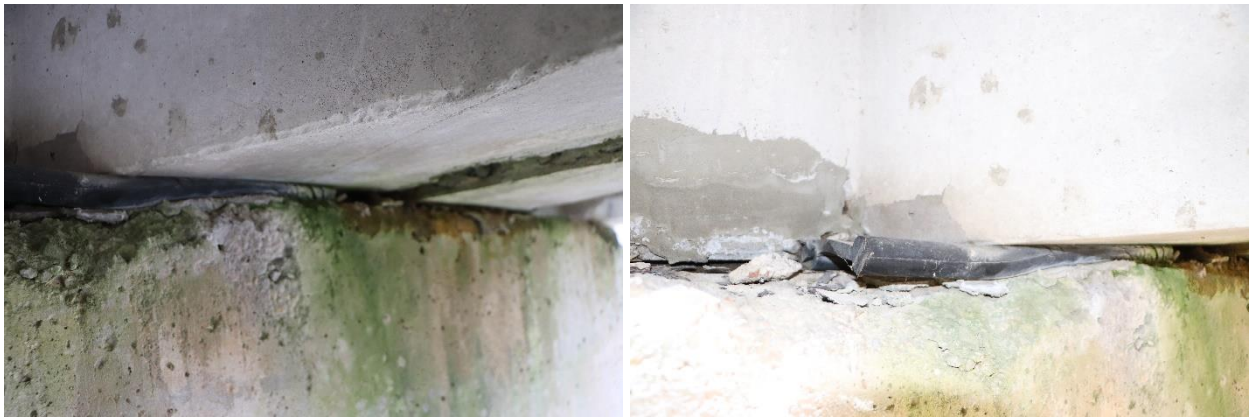
6 pav. Guminiai intarpai perdangų atraminėse zonose

Pagal tipinius tilto sprendinius ant kraštinių atramų gali būti įrengti guminiai atraminiai guoliai. Šiame tilte guoliai neįrengti. Perdangos ant atramų atremtos per ~10 mm storio guminius intarpus (6 pav.). Kaip jau minėta, tikėtina, kad perdangos poslinkiai suvaržyti ir padėties pastovumas užtikrintas perdangos atraminėje zonoje įrengus plieninius strypus su guminėmis tarpinėmis.

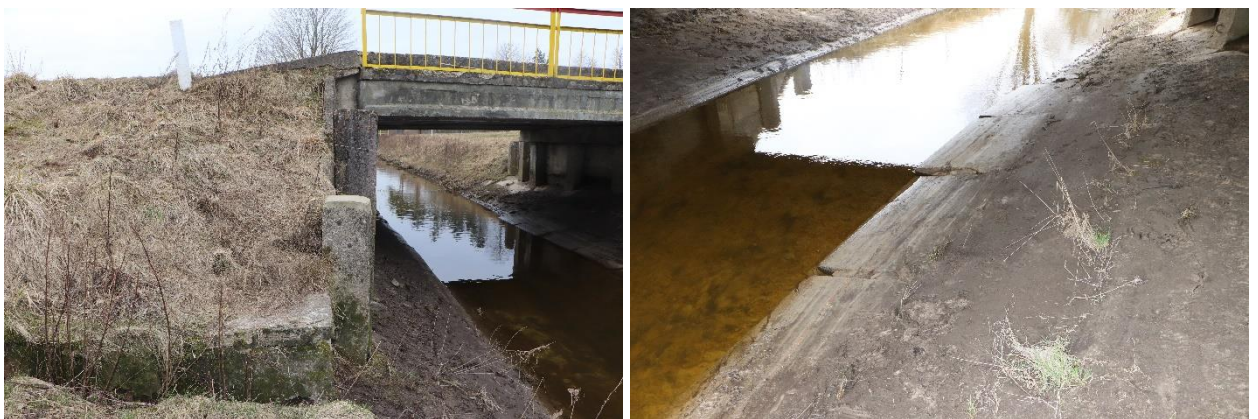
7 pav. Pylimo kūgių bei zonų po tiltu bendri vaizdai

Tilto kūgiai abiejuose statinio pusėse natūraliai apaugę augmenija: žole, krūmais ir medžiais. Šlaitiniai laiptai taip pat neįrengti. Upės vaga zonose po tiltu sustiprinta gelžbetoninėmis plokštėmis. Kūgių bei zonų po tiltu bendri vaizdai pateikti 7 pav.

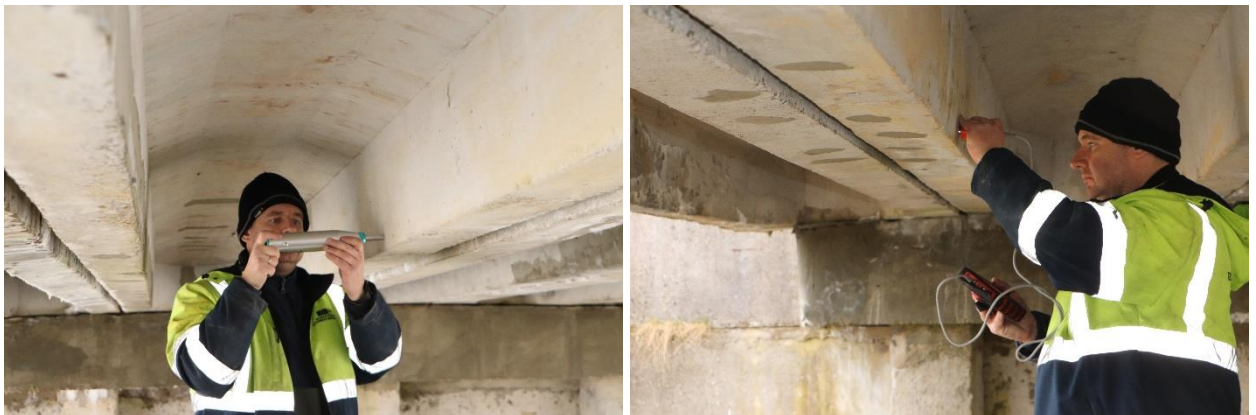
Tilto gelžbetoninių elementų (perdangos ir atramų) betono gniuždomasis stipris nustatytas neardančiuoju metodu, taikant Schmidt plaktuką (8 pav. kairėje). Pasirinktose gelžbetoniniuose elementuose buvo atliekama ne mažiau kaip po 10 matavimų. Atšokimo duomenų imtis iš viso sudarė: gelžbetoninių polių – 39 reikšmės, perdangos plokščių – 49 reikšmės. Šios imtys vėliau apdorotos statistiškai, įvertinus rezultatų sklaidą, prietaiso paklaidą bei rezultatų patikimumą. Prieš kiekvieną matavimą, prietaisas buvo kalibruotas panaudojant etaloninį kalibravimo priekalą. Reikia pažymėti, kad neardantys betono stiprio nustatymo metodai yra labai apytiksliai, kadangi atšokimo rezultatus gali lemti daug veiksnių. Kadangi tilto konstrukcijoms panaudoti tipiniai elementai, betono klasė gali būti priimta ir pagal panašių projektų duomenis. Būtina pabrėžti, kad skirtinguose ruožuose išmatuotos atšokimo reikšmės apytikriai sutapo. Tai rodo, kad betono mechaninių sklaidą skirtingose perdangos plokštėse ir atramose yra panaši. Betono gniuždomojo stiprio tyrimų rezultatai detaliau aprašyti šio akto 11.18–11.20 punktuose.

8 pav. Tilto laikančiųjų konstrukcijų betono gniuždomojo stiprio tyrimai neardančiuoju būdu (kairėje) ir plyšių pločių matavimas (dešinėje)

Gelžbetoninės perdangos plokščių plyšių pločiai matuoti dviem etapais. Pirmajame etape plyšių pločiai matuoti elektroniniu matuokliu (8 pav. dešinėje). Nustatytos didžiausius pločius turinčios laikančiųjų konstrukcijų zonos. Antrajame etape tikslus plyšių pločių matavimas identifikuotose zonose atliktas 50 kartų didinančiu optiniu mikroskopu МПБ-3, kurio matavimų paklaida $0,02 \pm 0,0025$ mm. Pleišėjimo charakteris leido įvertinti jų kilmę bei galimą įtaką konstrukcijų saugai ir ilgaamžiškumui.

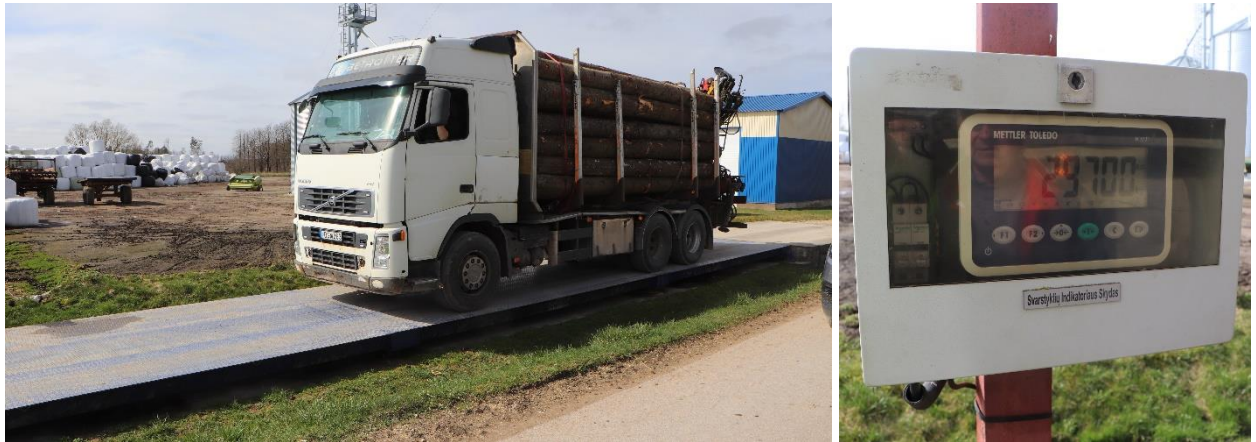
9 pav. Mediena pakrauto miškovežio svėrimas prieš bandymą

Statinio bandymo metu miškovežis ant tilto išdėstytas labiausiai apkrautų plokščių maksimaliems lenkimo momentams tarpatramio viduriniame pjūvyje, o taip pat, įlinkiams šiame pjūvyje gauti. Miškovežis skersiniame perdangos pjūvyje išdėstytas taip, kad jo ašių ratai išsidėstytų ant plokščių P-3 ir P-5. Būtina pabrėžti, kad prieš bandymą nebuvo aiškus bandomosios apkrovos pasiskirstymo tarp plokščių skersine tilto linkme charakteris. Nuo šių

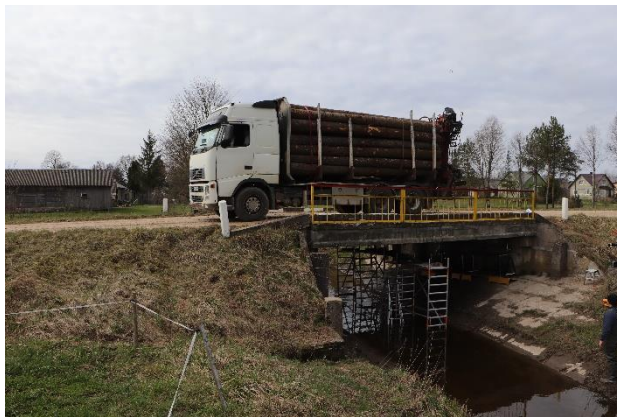
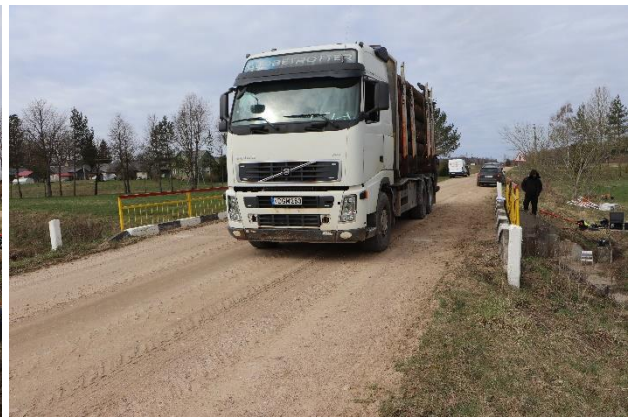
- 1 padėtis – miškovežis ant perdangos užvažiuoja priekine ašimi (11 pav., viršuje kairėje);
- 2 padėtis – miškovežis ant perdangos užvažiuoja galinėmis ašimis (11 pav., viršuje dešinėje).

Tilto apkrovimas miškovežio apkrova statinio bandymo metu pateikta 11 pav. apačioje.

11 pav. Tilto statinio apkrovimo schemos perdangos plokščių maksimaliems lenkimo momentams ir įlinkiams gauti (viršuje) ir tilto statinio apkrovimo miškovėžio bandomąja apkrova bendri vaizdai (apačioje)

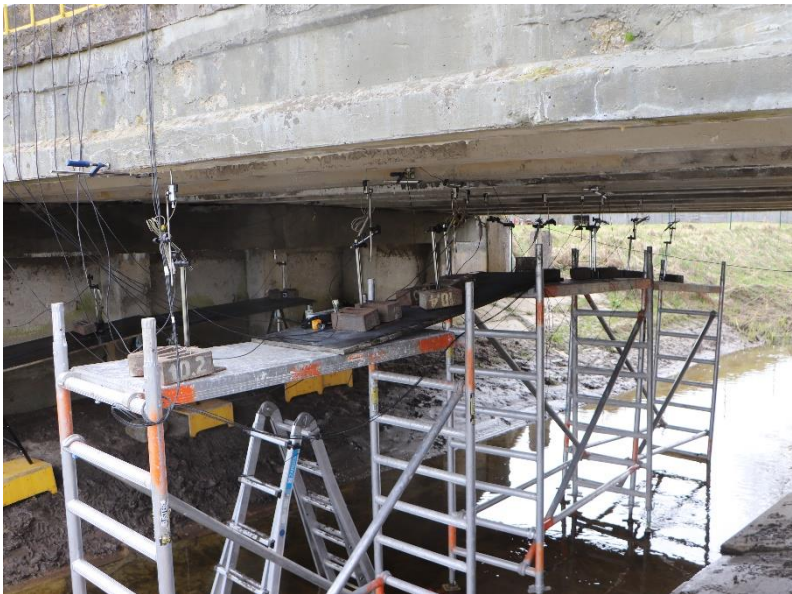
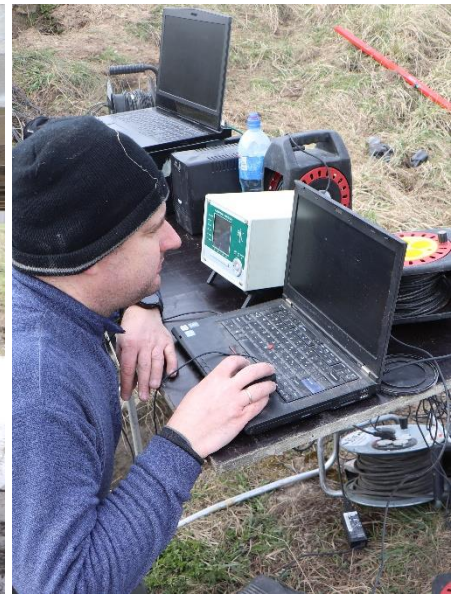
Poslinkiams matuoti panaudoti 0,001 mm tikslumo, 25 mm eigos skaitmeniniai įlinkiomačiai. Skaitmeninių įlinkiomačių signalas perduodamas į imtuvą, kuris jį apdoroja. Apdoroti duomenys perduodami kompiuteriui, kuriame vaizduojami matuojamos konstrukcijos poslinkiai. Statinių poslinkių matavimo įrangos bendras vaizdas pateiktas 13 pav.

13 pav. Statiniams įlinkiams matuoti naudoti skaitmeniniai įlinkiomačiai (kairėje) ir jų sąsaja su imtuvu bei personaliniu kompiuteriu (dešinėje)

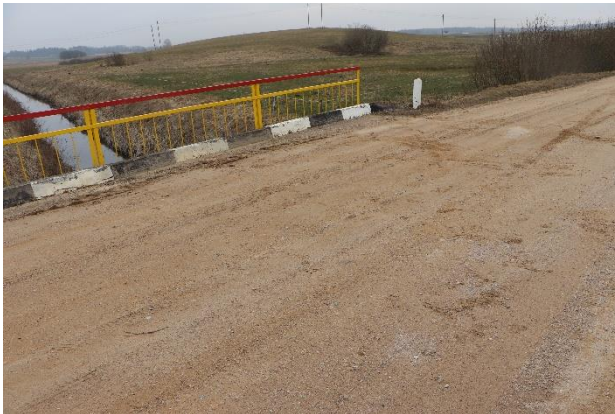
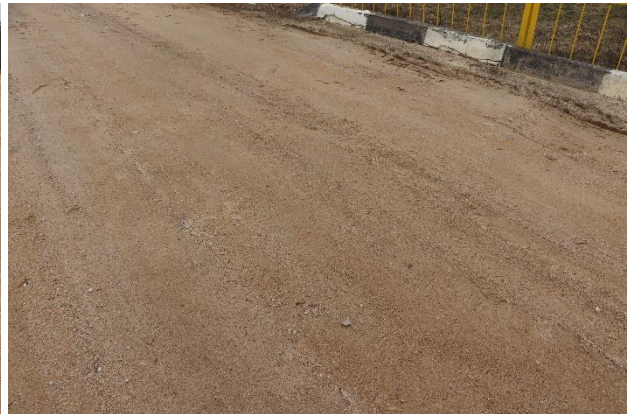
11.2. Važiuojamosios dalies paklotas tyrimų metu buvo patenkinamos būklės. Pakloto viršutinė dalis padengta žvyro sluoksniu (vidutiniškai apie 100 mm), nors pagal turimą projektinę dokumentaciją turi būti įrengta cementbetonio danga. Pastaroji danga įrengta po žvyro sluoksniu. Jos būklės patikrinti nėra galimybės. Esama žvyro danga nelygi ir duobėta, todėl ženkliai padidina pravažiuojančių transporto priemonių sukeltus dinامينius poveikius tilto laikančiosioms konstrukcijoms. Eksploataciniu požičiūriu išlaikyti lygią žvyro dangą yra sudėtinga, todėl ateityje būtina numatyti važiuojamosios dangos atnaujinimą, priimant inžinerinius sprendimus, kurie nepadidintų nuolatinės apkrovos tiltui.

17 pav. Nelygi važiuojamosios dalies žvyro danga

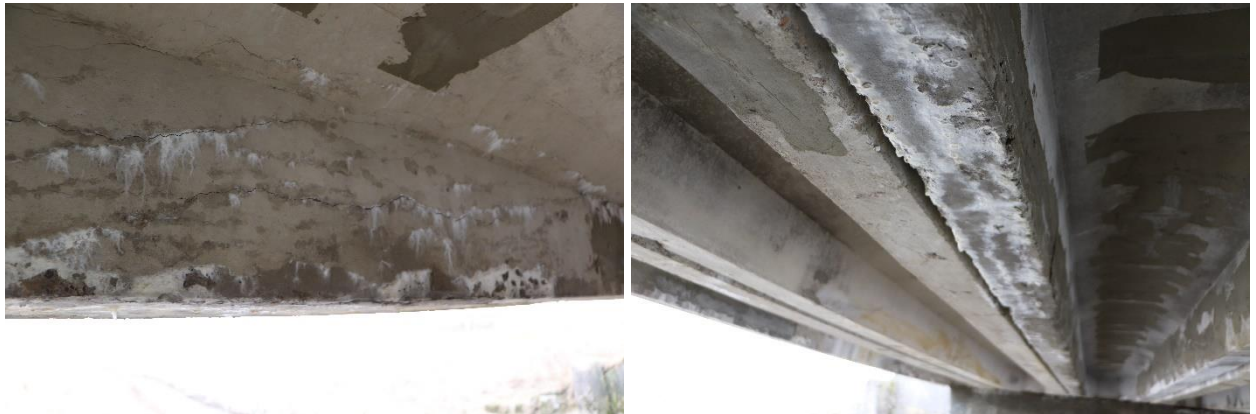
11.3. Pakloto hidroizoliacijos būklės patikrinti nėra galimybės, tačiau pagal žemiau esančių gelžbetoninių plokščių būklę, ji nėra gera. Tyrimų metu perdangos lokaliuose zonose nustatytos vandens pratakos bei jų sukelta gelžbetoninių konstrukcijų betono ir plieno korozija (18 pav.). Bloga hidroizoliacijos būklė yra kertinis defektas ženkliai mažinantis nuolat drėkinamų gelžbetoninių elementų ilgaamžiškumą. Tiltas eksploatuojamas jau 35 metus. Tuo tarpu, kai kurių

šaltinių duomenimis, hidroizoliacinio sluoksnio skaičiuotinė gyvavimo trukmė yra apie 15 metų. Tikėtina, kad per minėtą eksploatacijos laiką tilto pakloto hidroizoliacinis sluoksnis keistas nebuvo. Ateityje keičiant tilto paklotą būtina pakeisti ir tilto hidroizoliacinius sluoksnius.

18 pav. Dėl blogos hidroizoliacijos perdangos lokaliuose zonose matomos vandens pratakos bei jų sukelta gelžbetoninių plokščių betono ir armatūros korozija

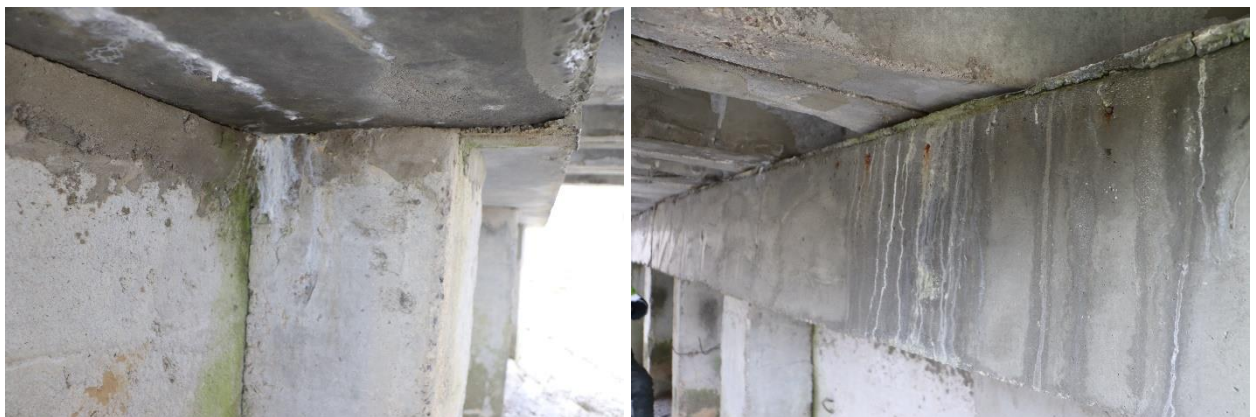
11.4. Perdangų ir krantinių atramų sandūros zonoje pakloto lygmenyje turėjo būti įrengti užpildyti deformaciniai pjūviai. Tyrimų metu jų nustatyti nepavyko. Tikėtina, kad deformaciniai pjūviai užpildyti cementinės pakloto dangos sluoksniais. Pjūvių įrengimas tiltuose reglamentuojamas TR 2.01:2019 [10.4] reglamento 92 p. Šie elementai turi užtikrinti laisvas nevaržomas pakloto elementų deformacijas, šioje zonoje žemiau esančių konstrukcijų apsaugą nuo atmosferos poveikių bei kitus aspektus reglamentuojamus TR 2.01:2019 94 p. [10.4] ir užtikrinančius tilto konstrukcijų bei elementų ilgaamžiškumą ir tinkamas eksploatacines savybes. Dėl deformacinių pjūvių nebuvimo šiose zonose drėkinami žemiau esantys tilto atramų bei perdangų elementai (19 pav.)

19 pav. Dėl neįrengtų deformacinių pjūvių drėkinami perdangos ir atramų elementai

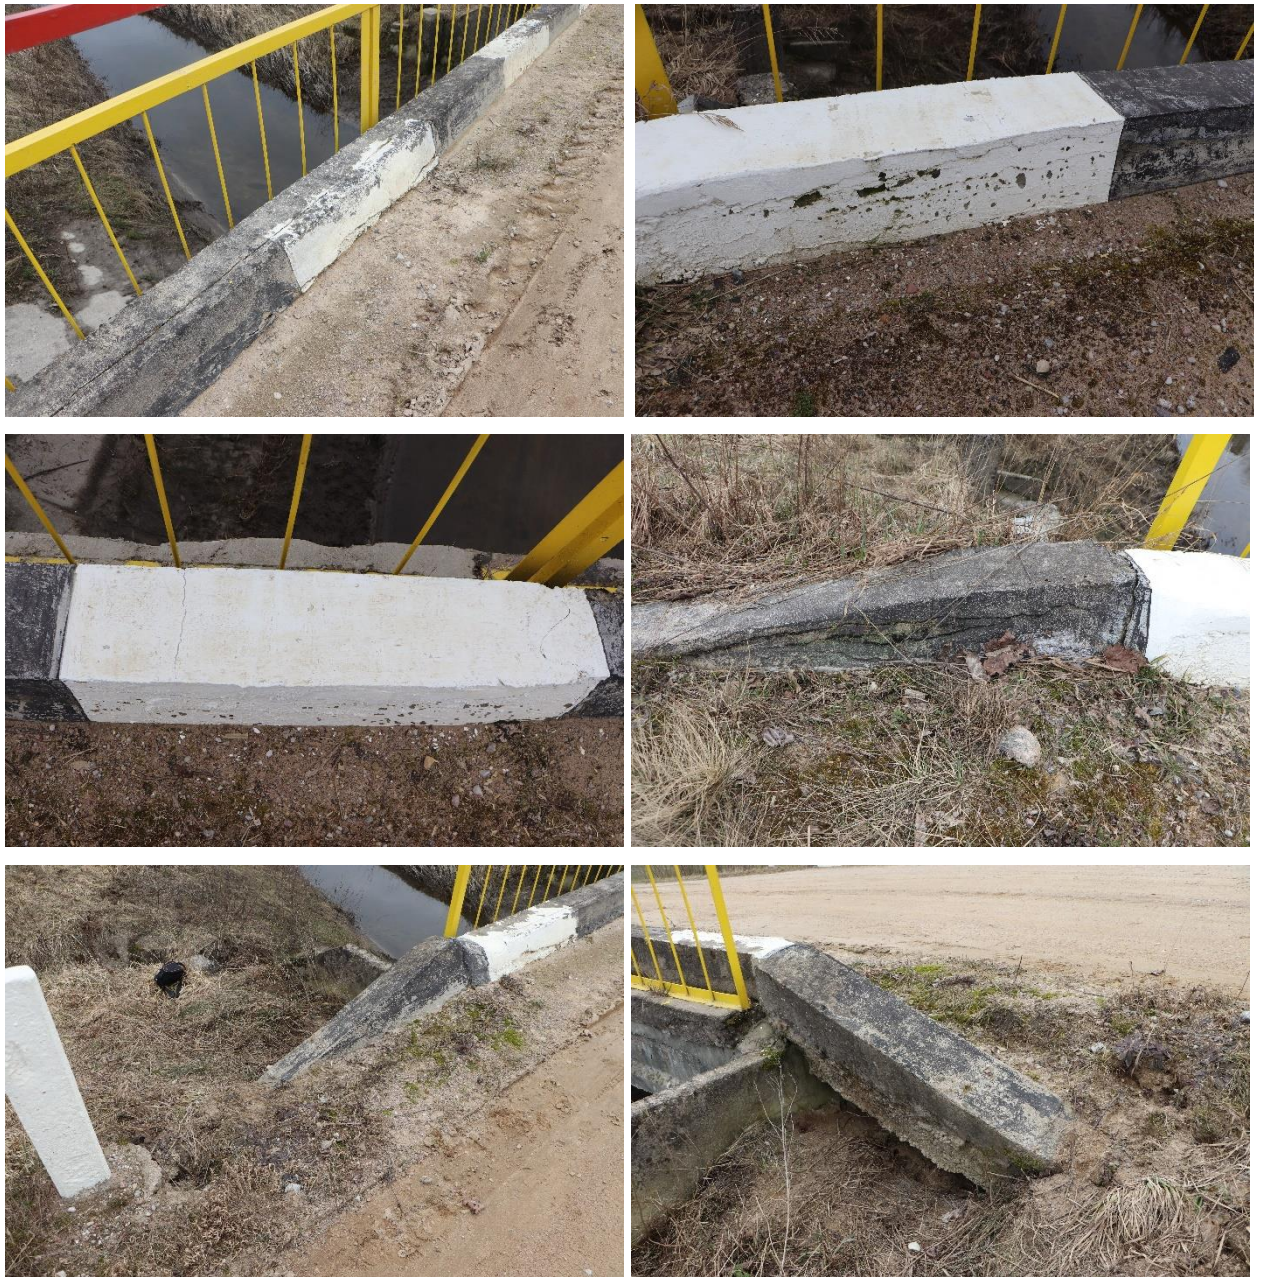
11.5. Gelžbetoniniai barjeriniai atitvarai vietomis suirę ir supleišėję. Defektai užfiksuoti ~40% atitvarinių blokų. Tilto aukštupio pusėje ties atrama 2 nusėdęs kraštinis barjerinis blokas. Pastarąjį defektą lėmė pagrindo ties kraštine atrama deformacijos ir išplovimas. Charakteringi barjerinių blokų defektai pateikti 20 pav.

20 pav. Supleišėję, pažeisti ir deformuoti gelžbetoniniai barjeriniai atitvarai

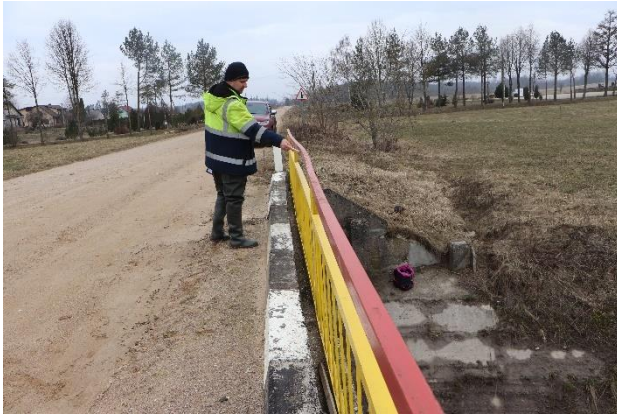
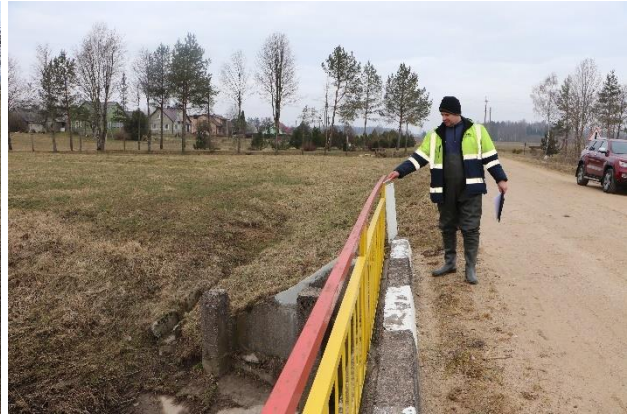
21 pav. Deformuoti plieninių turėklų elementai

standartą [10.10] šaltilčių turėklai turi atlaikyti šiame dokumente reglamentuojamus mechaninius poveikius. Ateityje rengiant tilto remonto/rekonstrukcijos projektinius sprendinius į šiame akto punkte nurodytus reikalavimus būtina atsižvelgti.

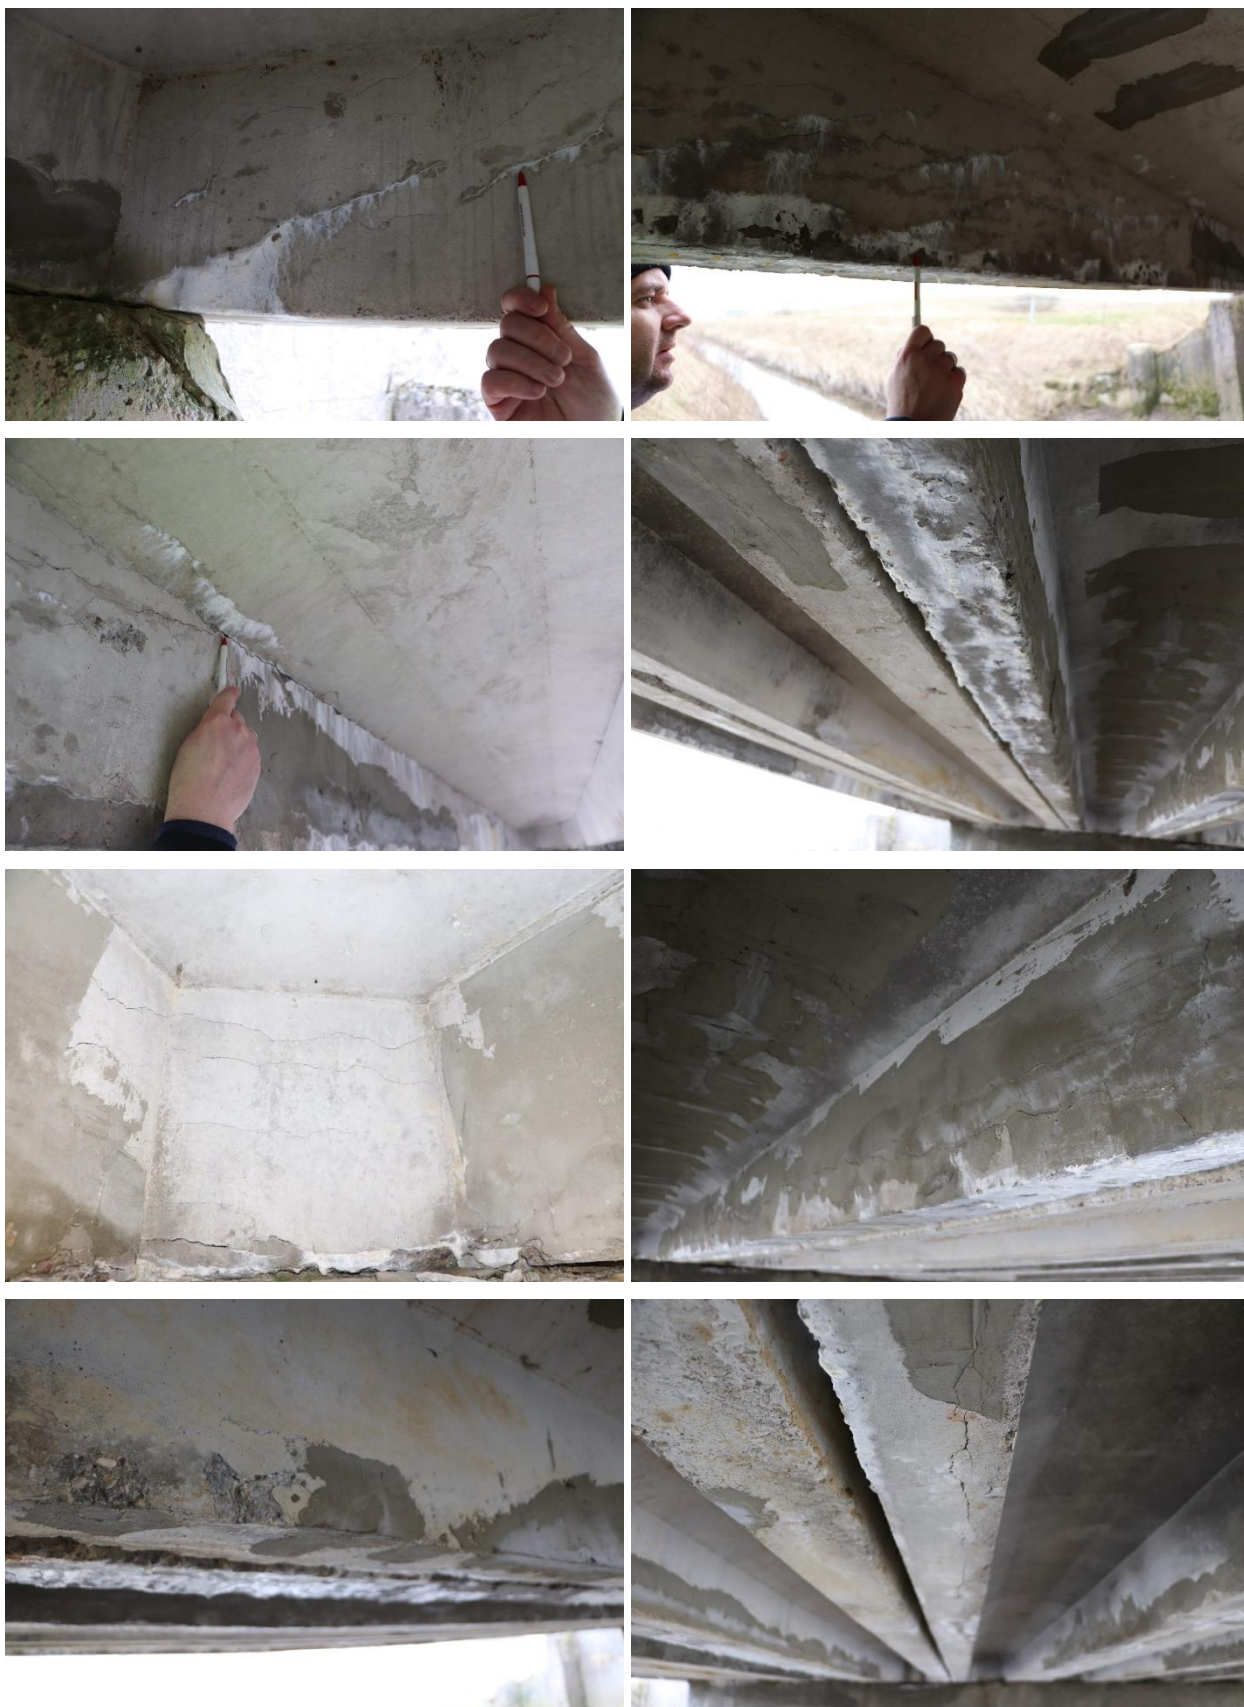
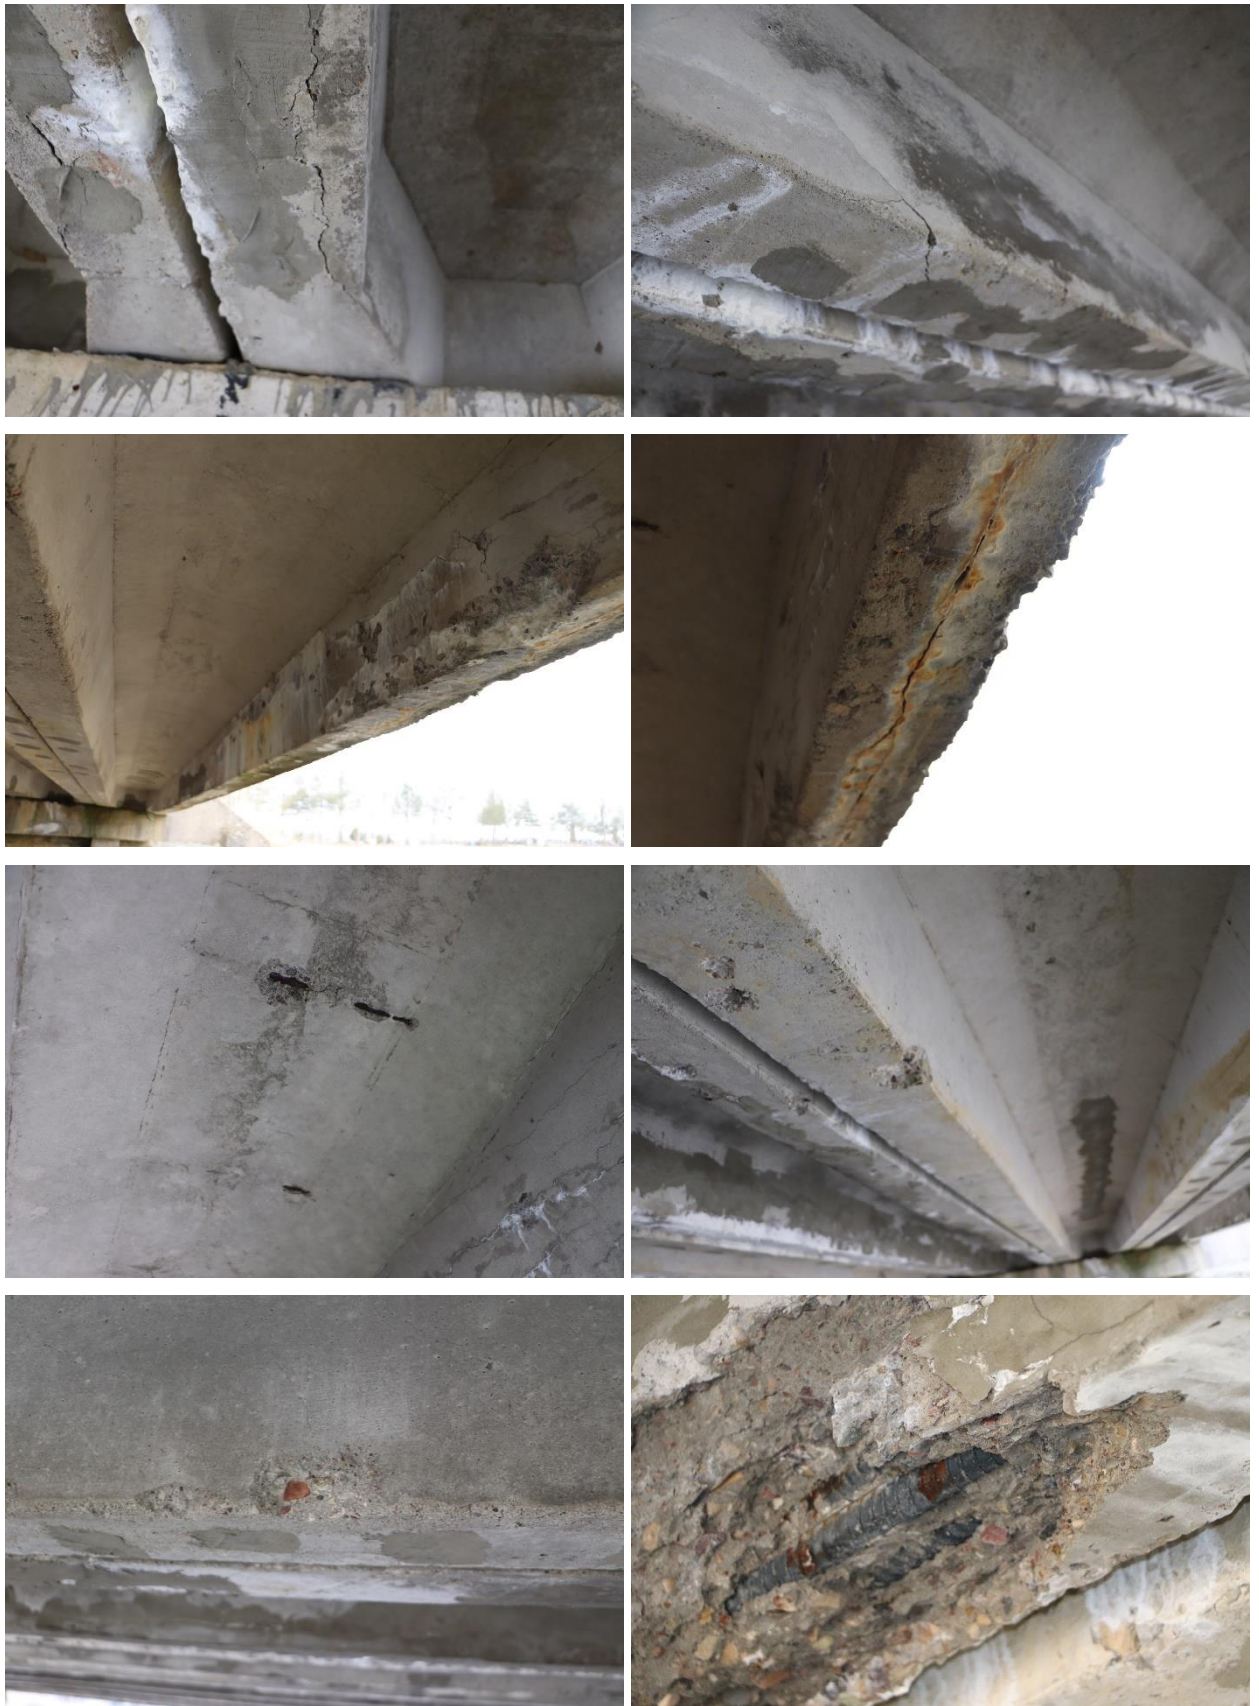
11.10. Gelžbetoninės perdangos plokščių būklė yra bloga. Dėl nusidėvėjusios hidroizoliacijos ir ciklinių temperatūrinių poveikių perdangos plokščių betono paviršiai sudūlėję, ant betono paviršių nusėdę cementinio akmenų elementai (stalaktitai), visose plokštėse pažeisti armatūros apsauginiai sluoksniai, lokaliuose zonose prasidėjusi išilginės armatūros korozija, pasitaiko eksploatacijos metu atsiradusių nuoskėlių, visos siūlės tarp gretimų plokščių nepilnai užpildytos monolitinio betono sluoksniais. Visose plokštėse gausu išilginių plyšių, kurių pagrindinė priežastis armatūros ir betono apsauginio sluoksnio korozija. Plokštėse nustatyti ir normaliniai plyšiai, tačiau jų plotis neviršija STR 2.05.05:2005 [10.7] nustatytų reikalavimų. Kai kuriose plokštėse yra ir įstrižųjų plyšių atraminėse plokščių zonose. Plokščių paviršiai padengti remontiniais mišiniais. Tačiau kai kuriose zonose remontinės dangos supleišėjusios arba suirusios. Visi šiame punkte išvardinti defektai turi esminės įtakos perdangos plokščių ilgaamžiškumo ir laikomosios galios sumažėjimui. Charakteringi perdangos plokščių defektai pateikti 22 pav.

21 pav. Gelžbetoninių perdangos plokščių defektai: betono korozija, išilginiai ir įstrižieji plyšiai, remontinių mišinių pažaidos

21 pav. tęsinys. Gelžbetoninių perdangos plokščių defektai: betono korozija, armatūros korozijos sukelti išilginiai, apsauginio sluoksnio defektai ir nuoskėlos lokaliuose zonose, porėto betono sluoksniai, prasidėjusi išilginės armatūros korozija

- žymūs lokalūs armatūros ir betono korozijos židiniai, ženklūs betono apsauginio sluoksnio defektai, normaliniai, įstrižieji ir išilginiai plyšiai. Plokščių būklė labai bloga. Plokštės būtina kapitaliai remontuoti, nuvalant pažeistą armatūrą ir pagal pažeidos dydį spresti dėl stiprinimo poreikio.
- lokali armatūros korozija. Plokščių būklė bloga. Nuvalyti betono paviršius, atstatyti apsauginį sluoksnį.
- lokalios pažeidos. Plokščių būklė patenkinama. Nuvalyti korozijos pažeistus sluoksnius ir atstatyti apsauginį sluoksnį.

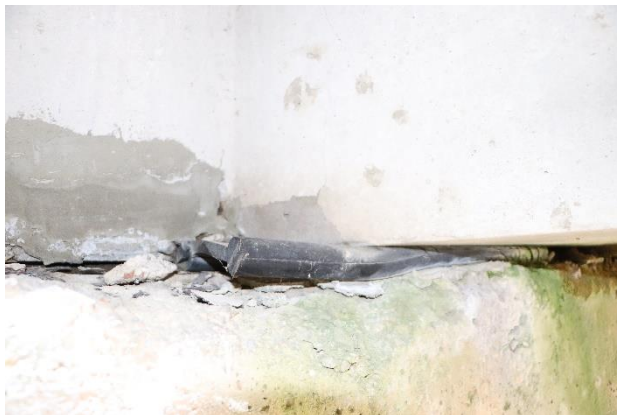
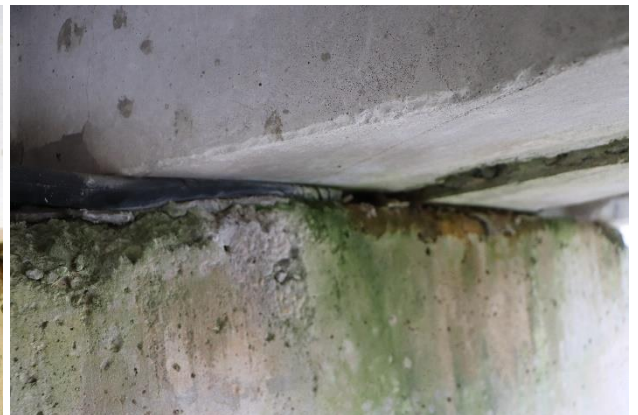
23 pav. Guminiai intarpai tarp perdangų atraminėse zonose

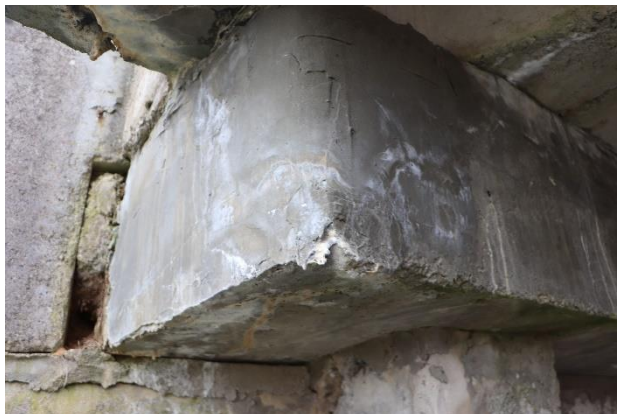
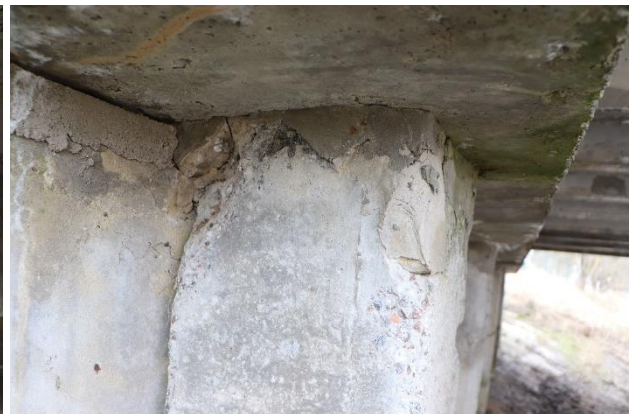
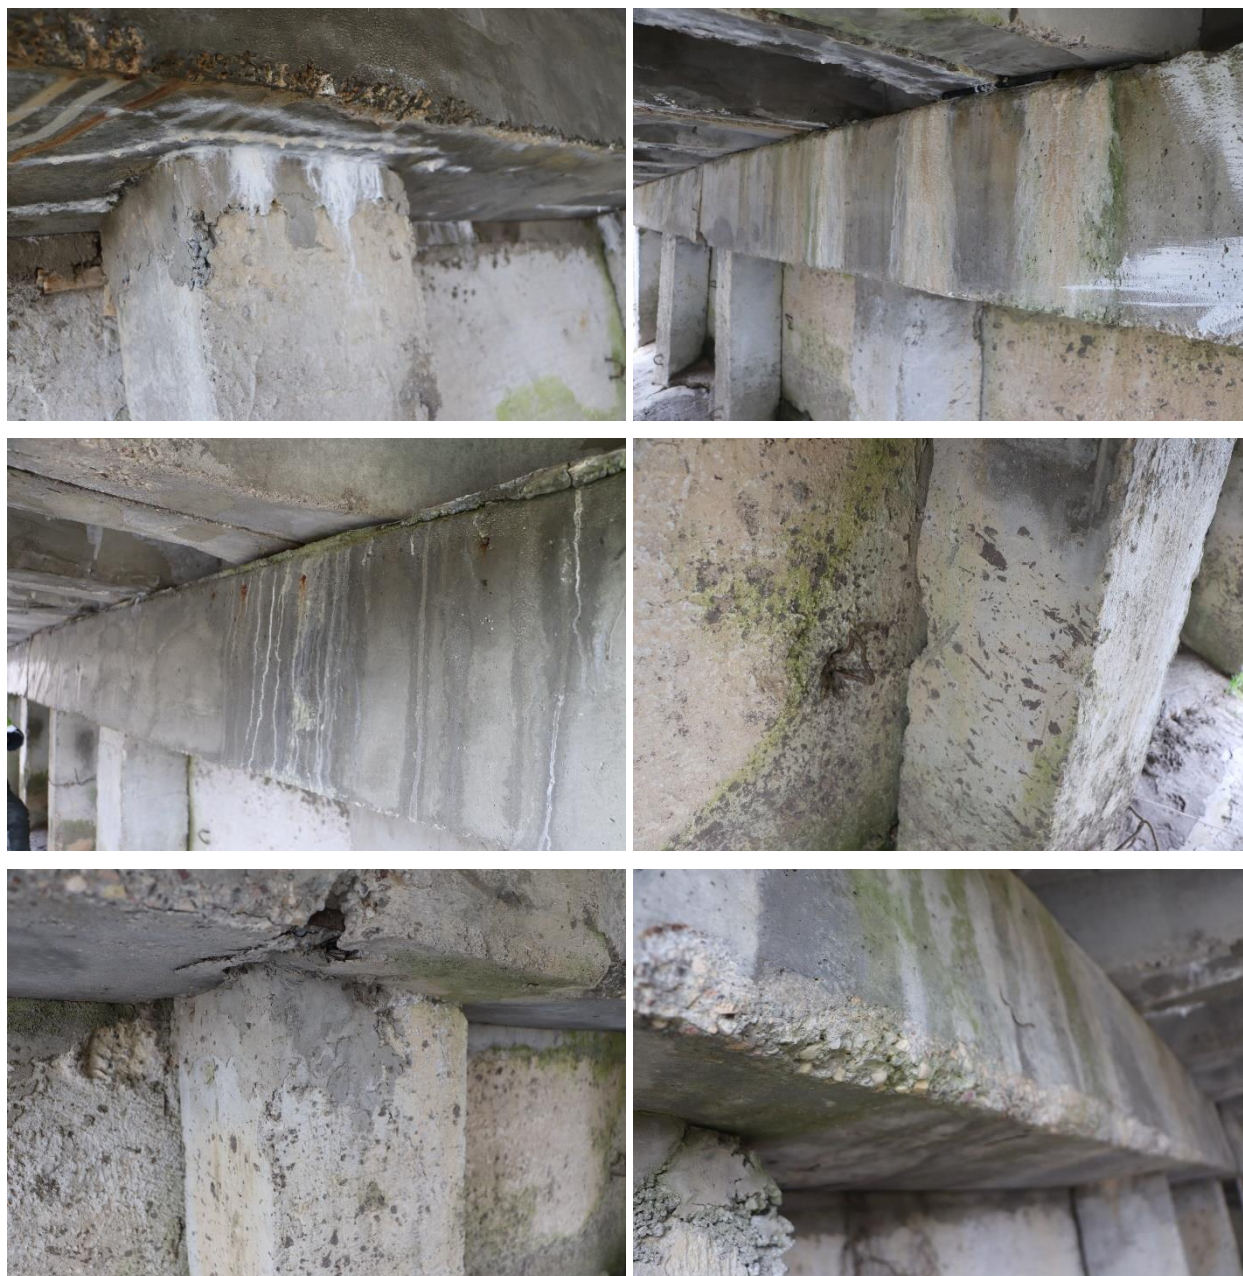
sumažėjimą nėra. Atramų kai kuriose elementuose yra nedidelio pločio išilginiai plyšiai, kurie byloja apie galimai prasidėjusią kolonos išilginių armatūros strypų koroziją. Atskirose kolonose ir rygeliuose yra nuoskėlių, kai kuriuose elementuose per mažas betono apsauginis sluoksnis, prasidėjusi armatūros korozija, kai kuriuose elementuose pasitaiko sudūlėjusio ir porėto betono. Dėl pakloto deformacinių pjūvių nebuvimo ramtų elementų (atraminių plokščių, rygelių ir polių–kolonų) paviršiai drėkinami vandeniu, lokaliuose atramų paviršių zonose nusėdę išplauti cementinio akmenų elementai, prasidėjusi betono ir armatūros korozija. Atramoje 2 nekokybiškai įrengta surenkamųjų elementų sandūra. Kai kurie atramų elementai suremontuoti, tačiau remontiniai skiediniai kai kuriose zonose pažeisti. Charakteringi ramtų defektai pateikti 24 pav.

24 pav. Charakteringi ramtų defektai: suremontuoti paviršiai, pratekėjimai, nuoskėlos

24 pav. tęsinys. Charakteringi ramtų defektai: pratekėjimai, nuoskėlos, nekokybiškai įrengtos rygelio sandūros, sudūlėję ir porėti betono paviršiai

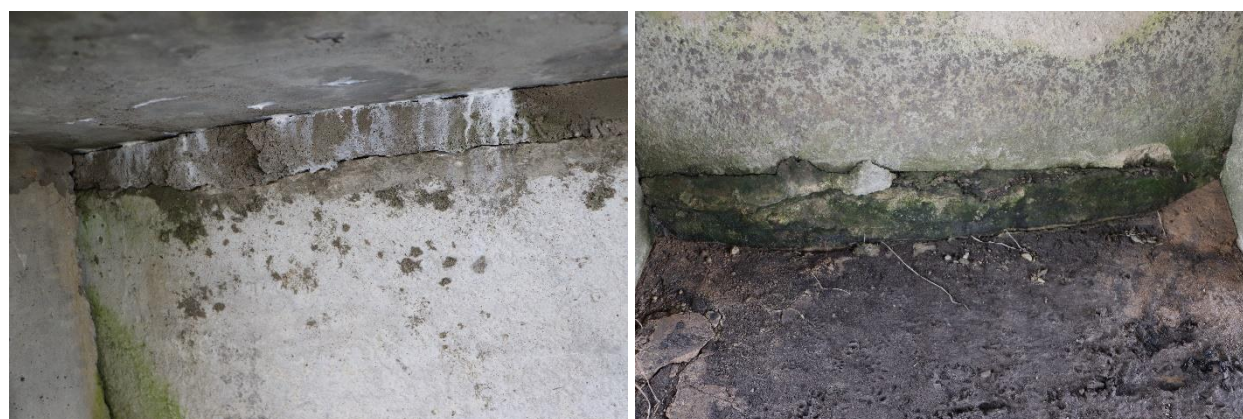
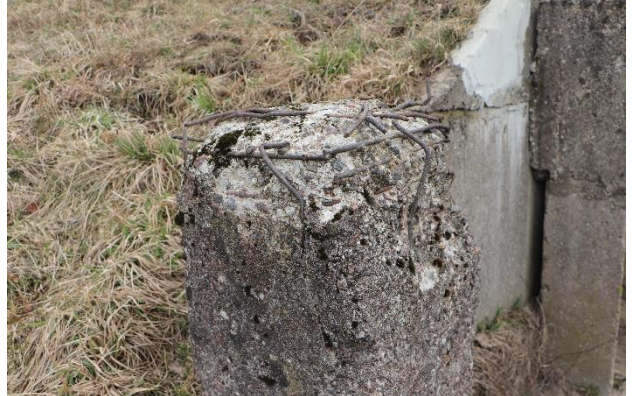
11.14. Už polių–kolonų pylimo pusėje įrengtų atraminėse plokštėse taip pat nemažai tokiems elementams būdingų defektų. Daugelyje plokščių pasitaiko plyšių, kai kurie sienų elementai deformuoti, pažeistos jų tarpusavio sandūros bei sandūros su kūgiais zonose po tiltu. Ne po tilto perdanga esančių plokščių ir juos laikančių polių–kolonų paviršiai dėl nuolatinio drėgmės poveikio sudūlėję ir apsamoję, vietomis išporėję, pažeisti apsauginiai armatūros sluoksniai, matoma pradėjusi koroduoti armatūra. Charakteringi ramtų atraminių sienų defektai pateikti 25 pav.

25 pav. Charakteringi ramtų atraminių sienų defektai: plyšiai sandūrose

25 pav. tęsinys. Charakteringi ramtų atraminių sienų defektai: plyšiai sandūrose, sudūlėję ir apsamanoję paviršiai

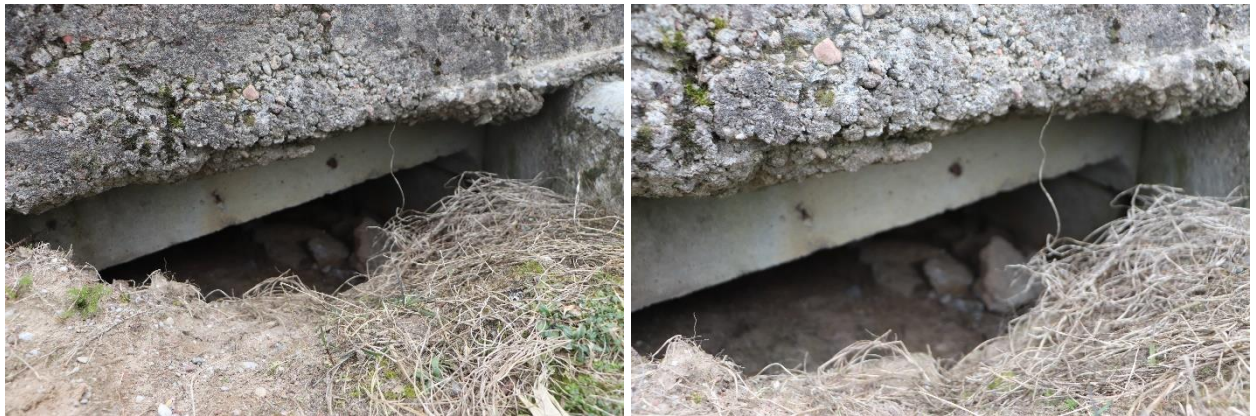
11.16. Ties atrama 2 sujungimui su prietilčiu įrengtos pereinamosios plokštės pagrindas galimai išplautas (26 pav.). Ji remiasi tik į kraštinę atramą ir ilginį. Tai eksploatacijos metu plokštėse galėjo sukelti defektus ir pažeidimus. Atliekant tilto kapitalinį remontą/rekonstrukciją būtina papildomai įvertinti pereinamųjų plokščių techninę būklę bei priimt sprendimus dėl galimų intervencinių priemonių: plokščių keitimo arba kapitalinio remonto. Būtina iš naujo įrengti sutankintą pagrindą po plokštėmis.

26 pav. Išplautas pagrindas po pereinamomis plokštėmis ties atrama 2

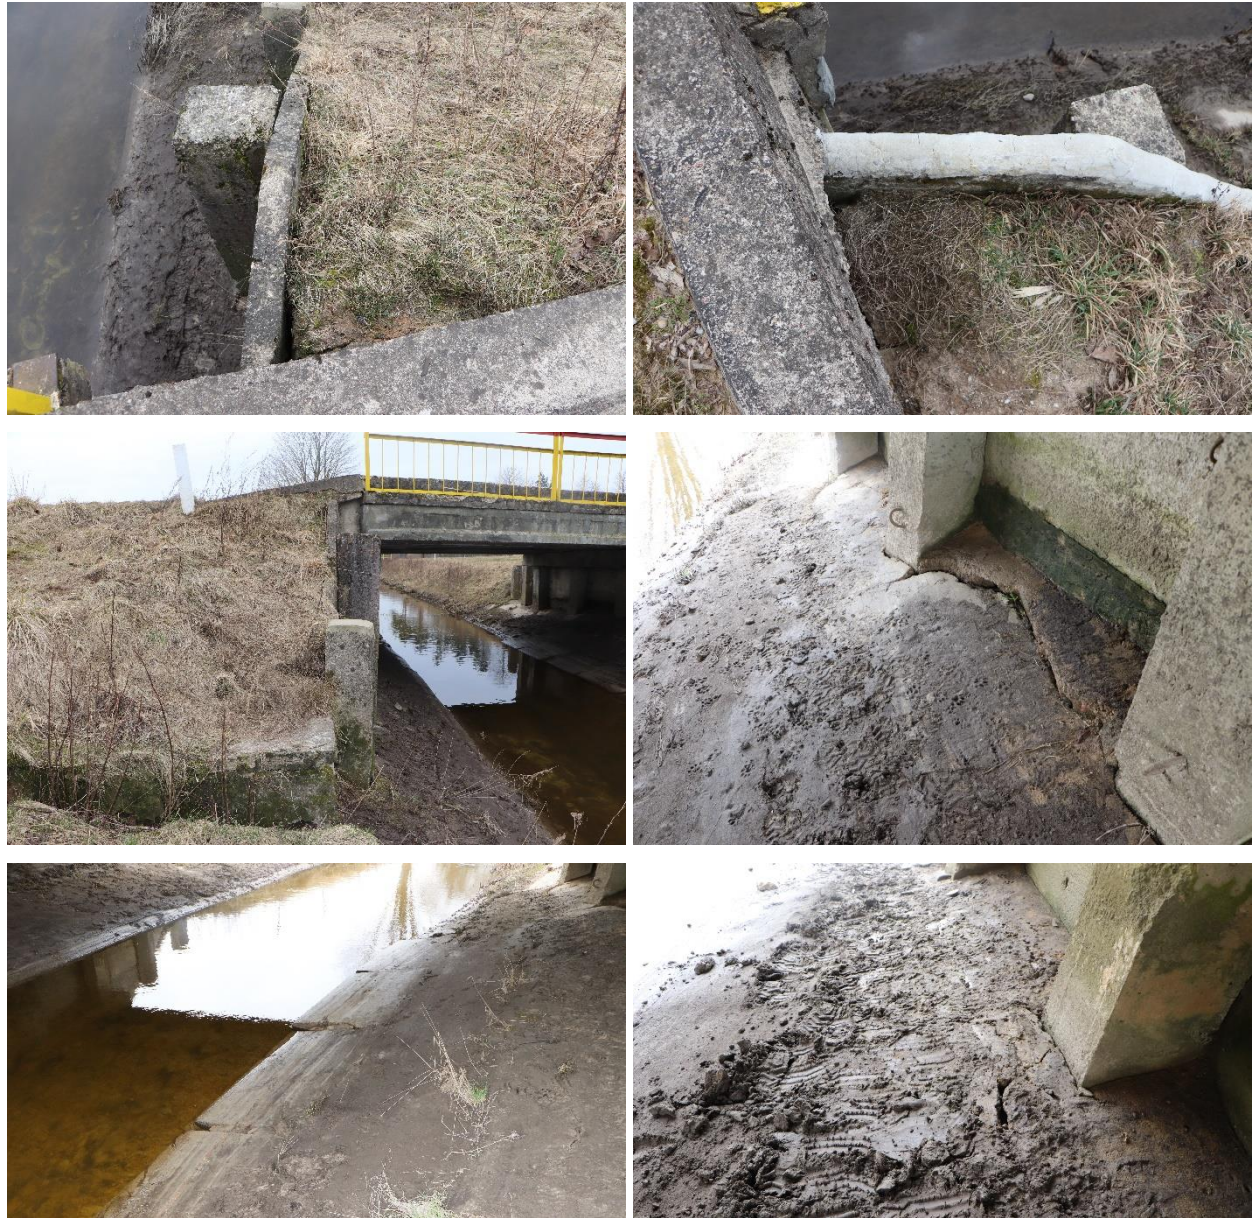
27 pav. Kūgių prietilčiuose ir po tiltu defektai: išplautos kūgių zonose ties atramomis, apaugę kūgių šlaitai, deformuoti ir dumblu apnešti kūgių šlaitus stiprinančios gelžbetoninės plokštės
