Dalinės statinio ekspertizės aktas Nr. E24-16
Dalis: konstrukcijos
 2024 m. liepos mėn. 11 d.

1. Ekspertizės objektas Tiltas per Ežerupio upę, pikete 6+30, Gineikių km., Kaltinėnų sen., kelyje Žemaičių plentas –Pagrybis
(pavadinimas ir adresas)
2. Užsakovas Šilalės rajono savivaldybės administracija, J. Basanavičiaus g. 2-1, 75138 Šilalė
(pavadinimas ir adresas)

9. Trumpas statinio aprašymas, pagrindinės pažaidos ir defektai

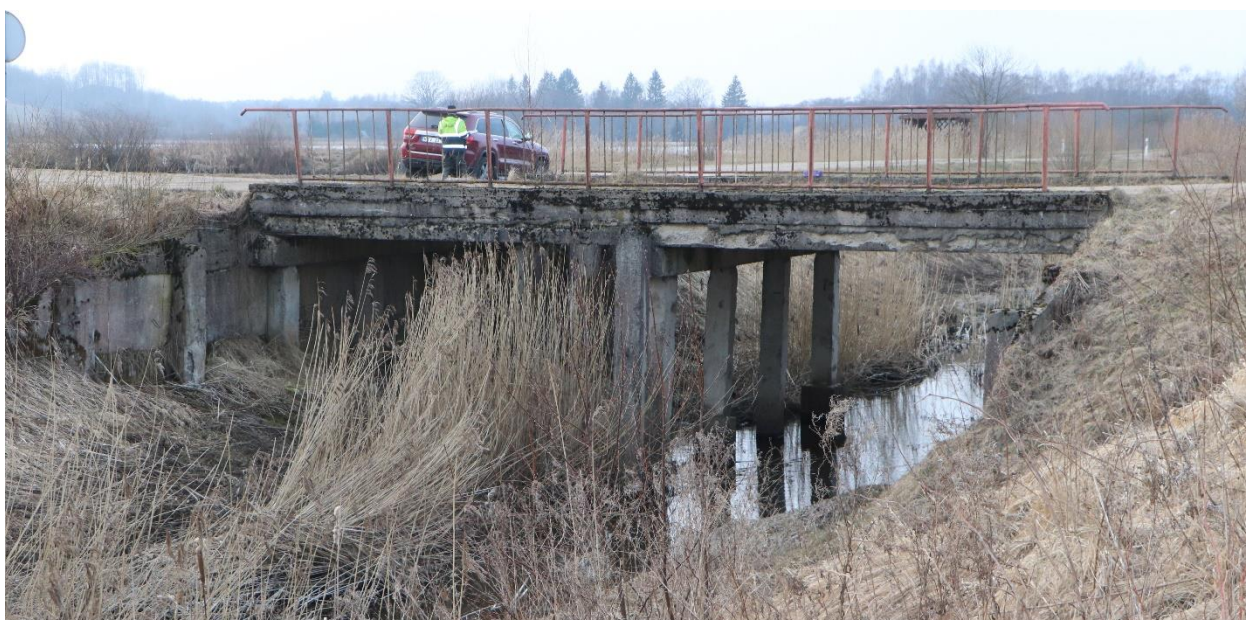
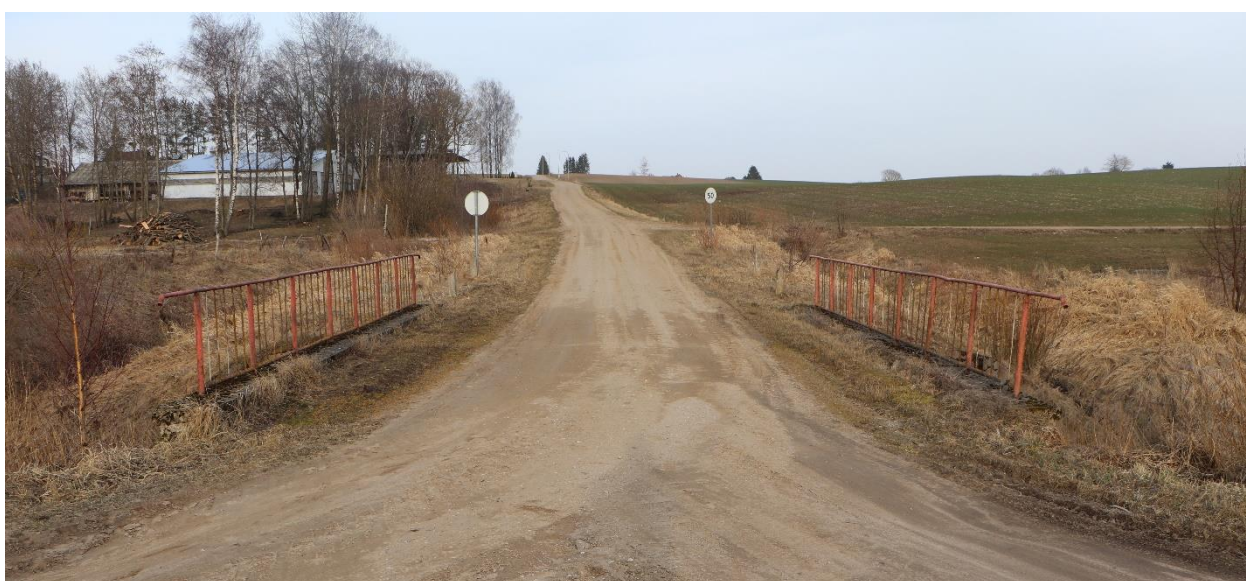
2 pav. Tilto bendri vaizdai

Tiltas yra Gineikių km. teritorijoje D. Poškos g., tiltu vyksta automobilių transporto priemonių eismas. Saugus pėsčiųjų ir dviratininkų eismas tiltu nenumatytas. Automobilių eismui ant tilto įrengtos 2 eismo juostos, tačiau dėl nedidelio transporto priemonių srauto eismas vyksta viena iš esmės tik viena kryptimi. Leidžiamas automobilių priemonių greitis tiltu – 50 km/h. Prieš užvažiuojant ant tilto (abiejose gatvės pusėse) pastatyti įspėjamieji ženklai (314 – Ribota masė) ribojantys transporto priemonių masę iki 8 t. Tyrimų metu dėl įrengtų apribojimų eismas tiltu nėra intensyvus. Tiltu pravažiuoja pavienės transporto priemonės, tiltu pagrinde naudojasi vietos ūkininkai bei gyventojai. Informacija apie tilto techninės būklės ankstesnius tyrimai po jo eksploatacijos pradžios neišlikusi.

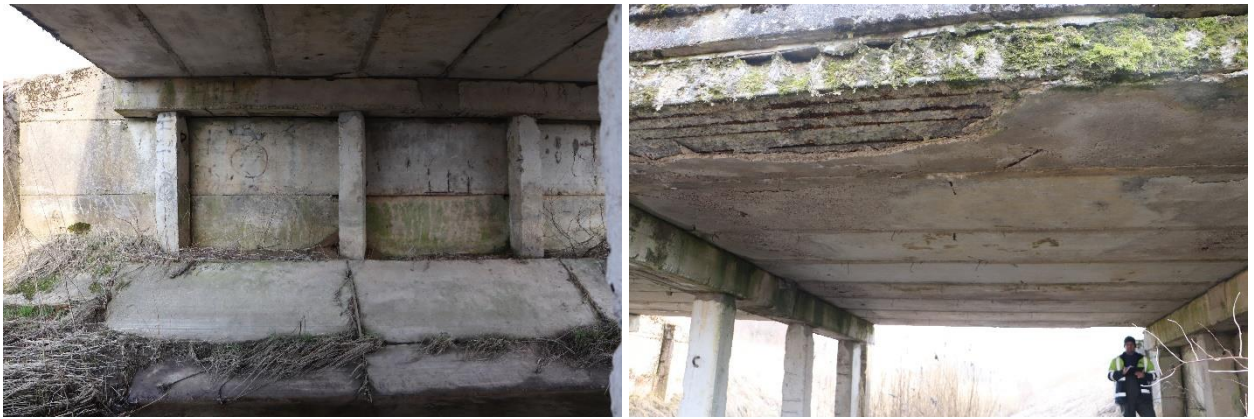
4 pav. Tilto gelžbetoninės perdangos bendri vaizdai

Tilto perdangos konstrukcinę schemą sudaro du vienodo ilgio tarpatramiai, perdengti įprasto gelžbetonio pilnavidurėmis laisvai atremtomis plokštėmis. Gretimos perdangos plokštės ties kraštais tarpusavyje apjungtos monolitiniu betono sluoksniu. Pastaroji sandūra užtikrina bendrą visų perdangos plokščių sąveiką veikiant išorinei eksploatacinei transporto priemonių apkrovai. Pagal panašių projektų duomenis, plokščių inkaravimas atraminėse zonose užtikrinamas įrengus $\varnothing 22$ mm skersmens armatūros strypus, kurie sumontuoti plokštės atraminėje zonoje įrengtoje $\varnothing 100$ mm skersmens kiaurymėje. Strypas įrengtas plokštės viduryje. Plokštės ant kraštinių ir tarpinių atramų sumontuotos ant bitumuoto popieriaus intarpų.

Tilto perdangos formulė – $2 \times 5,68$ m, bendras perdangos ilgis – 12,04 m. Tilto perdangos bendras plotis su šalitilčiais – 8,30 m. Perdangos skerspjūvyje išdėstytos 8 pilnavidurės gelžbetoninės surenkamos plokštės, tarp kurių kraštų atstumas apatinėje dalyje vidutiniškai svyruoja $\sim 65\text{--}70$ mm intervale. Plokščių skerspjūvio aukštis – 300 mm, plotis apatinėje dalyje – 980 mm, viršutinėje dalyje – 940 mm. Pagal panašių projektų duomenis perdangos plokštėms panaudotas M300 markės (atitinka B22,5 klasę pagal SNiP dokumentų sistemą) betonas, kurio $f_{ck}=16,8$ MPa, o $E_{cm}=28,9$ GPa. Viduriniuose pjūviuose plokštės armuotos $8 \times \varnothing 25$ mm skersmens A-III klasės armatūros strypais, kurių suminis skerspjūvio plotas $A_s=39,27$ cm². Plokštės išilginės armatūros apsauginio sluoksnio storis – $c \approx 25$ mm. Išilginės armatūros charakteristinė takumo riba $f_{yk}=390$ MPa, o tamprumo modulis $E_s=1,96$ GPa (pagal SNiP normatyvinių dokumentų sistemą). Įstrižajame pjūvyje ruožuose ties atramomis plokštės armuotos $4 \varnothing 8$ mm A-I klasės skersinės armatūros strypais ($A_s=2,01$ cm², $f_{yk}=235$ MPa, $E_s=2,06$ GPa), kurių žingsnis $s=150$ mm. Tilto gelžbetoninės perdangos bendri vaizdai pateikti 4 pav., o skerspjūvio forma viduriniajame pjūvyje – 2 priede.

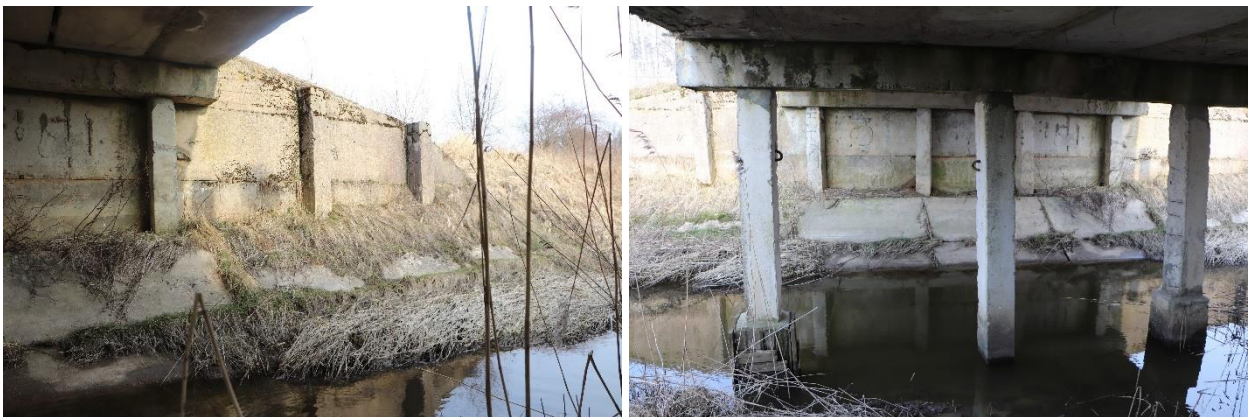
5 pav. Ramtų (kairėje ir dešinėje) bei taurų (dešinėje) bendri vaizdai

Ramtų (kraštinių atramų) ir taurų konstrukcijos (5 pav.) sukomponuotos iš vienos eilės kaltinių polinių atramų, rygelio perdangos atrėmimui. Ramtuose už polių kelio pylimo pusėje papildomai įrengtos surenkamos gelžbetoninės plokštės sulaikančios pylimo bei prietilčių gruntą. Kiekvienoje kraštinėje ir tarpinėje atramoje išdėstyta po 5 surenkamus gelžbetoninius polius, kurių skerspjūvio matmenys 300×350 mm, o atstumas tarp polių ašių skersine tilto linkme 2,30 m. Informacijos apie atramoms panaudotą polių ilgį ir inžinerinę geologines sąlygas išlikusioje tilto projektinėje dokumentacijoje [10.19] nėra. Poliai kraštinių atramų zonose virš žemės paviršiaus iškilę ~1,6–1,8 m. Polių–kolonų aukštis nuo Ežerupės upės dugno svyruoja nuo 3,0 m iki 3,2 m. Taurų vidurinis bei žemupios pusės polius–kolona ~1 m nuo upės dugno papildomai apibetonuota gelžbetoniniu kevalus, kurio skerspjūvio matmenys 500×500 mm. Tikėtina, kad pastarieji elementai įrengti statybos metu poliams kalimo metu nukrypus nuo projektinės padėties. Pagal panašių projektų duomenis poliams, kaip ir perdangos plokštėms panaudotas M300 markės betonas. Poliai armuoti $6 \times \varnothing 22$ mm skersmens A-III klasės armatūros strypais, kurių suminis skerspjūvio plotas $A_s = 19,63 \text{ cm}^2$.

Ant sukaltų surenkamų polių perdangos plokščių atrėmimui įrengtas gelžbetoninis rygelis sukomponuoti iš atskirų surenkamųjų elementų ties viduriniu poliumi tarpusavyje apjungtų monolitiniu ruožu. Polių ir rygelių sandūrai paliktos ertmės (apatinėje dalyje 300×300 mm, apatinėje dalyje 200×200 mm), kurios tilto statybos metu užpildytos monolitinio betono sluoksniu. Atramų rygelio suminis ilgis ~8,3 m. Rygelio skerspjūvio aukštis pastovus ir lygus 400 mm. Rygelio plotis 600 mm. Pagal panašių projektų duomenis atramų rygeliams panaudotas M300 markės betonas, viršutinėse ir apatinėse zonose armuoti išilginiais Ø12 mm ir Ø16 mm skersmens A-II klasės armatūros strypais, kurių charakteristinė takumo riba $f_{yk}=295$ MPa, o tamprumo modulis $E_s=2,06$ GPa (pagal SNiP normatyvinių dokumentų sistemą). Rygelių tikrosios armavimo schemas tyrimų metu nenustatytos.

Už ramtų rygelių ir polių kelio pylimų pusėje įrengtos atraminės sienos iš skirtingų matmenų 100 mm storio surenkamųjų gelžbetoninių plokščių, armuotų Ø8 mm ir Ø10 mm skersmens A-I klasės armatūros strypais. Tilto prieigose, kuriose neįrengti rygeliai perdangoms atremti, atraminių plokščių stabilumui užtikrinti įrengti 6 m ilgio 250×250 mm matmenų gelžbetoniniai surenkami kaltiniai poliai. Atramų bendri vaizdai pateikti 5 pav., o pagrindiniai geometriniai matmenys 2 priede.

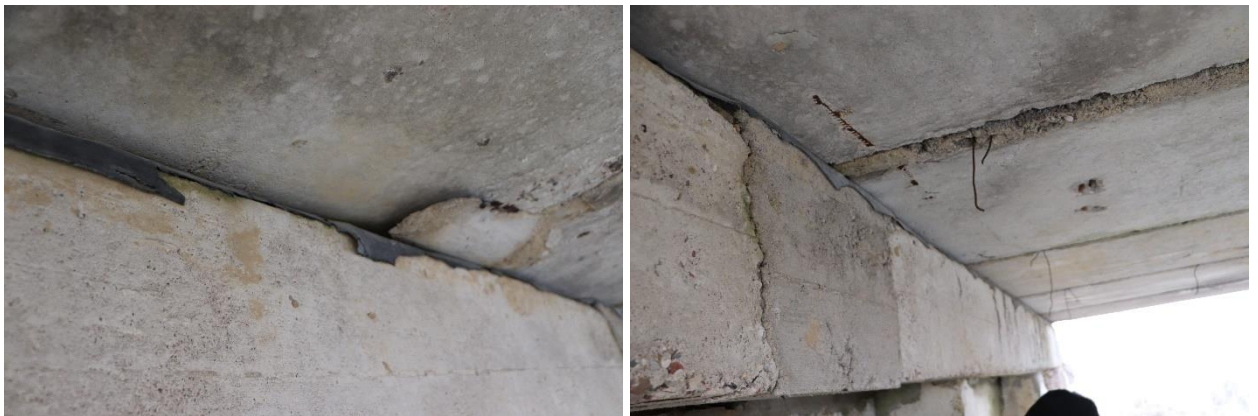
6 pav. Bitumuoto popieriaus intarpai perdangų atraminėse zonose

Pagal tipinius tilto sprendinius ant kraštinių atramų gali būti įrengti guminiai atraminiai guoliai. Šiame tilte guoliai neįrengti. Perdangos ant atramų atremtos per ~1-2 mm storio bitumuoto popieriaus intarpus (6 pav.). Kaip jau minėta, tikėtina, kad perdangos poslinkiai suvaržyti ir padėties pastovumas užtikrintas perdangos atraminėje zonoje įrengus plieninius strypus su guminėmis tarpinėmis.

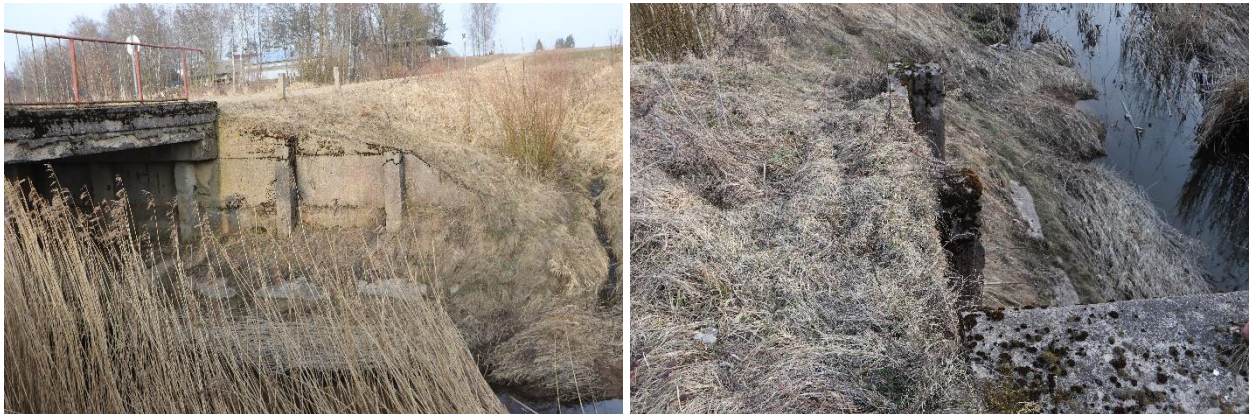
7 pav. Pylimo kūgių bei zonų po tiltu bendri vaizdai

Tilto kūgiai abiejuose statinio pusėse natūraliai apaugę augmenija: žole, krūmais ir medžiais. Šlaitiniai laiptai taip pat neįrengti. Upės vaga zonose po tiltu sustiprinta gelžbetoninėmis plokštėmis. Kūgių bei zonų po tiltu bendri vaizdai pateikti 7 pav.

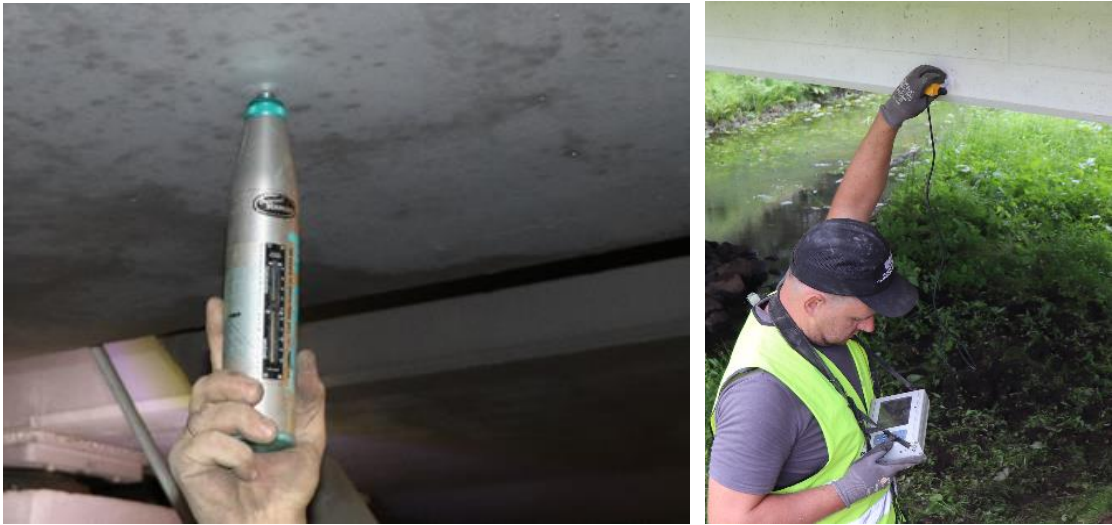
8 pav. Tiltų laikančiųjų konstrukcijų betono gniuždomojo stiprio tyrimai neardančiuoju būdu (kairėje) ir plyšių pločių matavimas (dešinėje)

Tilto gelžbetoninių elementų (perdangos ir atramų) betono gniuždomasis stipris nustatytas neardančiuoju metodu, taikant Schmidt plaktuką (8 pav. kairėje). Pasirinktose gelžbetoniniuose elementuose buvo atliekama ne mažiau kaip po 10 matavimų. Atšokimo duomenų imtis iš viso sudarė: gelžbetoninių polių – 40 reikšmių, perdangos plokščių – 90 reikšmių. Šios imtys vėliau apdorotos statistiškai, įvertinus rezultatų sklaidą, prietaiso paklaidą bei rezultatų patikimumą. Prieš kiekvieną matavimą, prietaisas buvo kalibruotas panaudojant etaloninį kalibravimo priekalą. Reikia pažymėti, kad neardantys betono stiprio nustatymo metodai yra labai apytiksliai, kadangi atšokimo rezultatus gali lemti daug veiksnių. Kadangi tilto konstrukcijoms panaudoti tipiniai elementai, betono klasė gali būti priimta ir pagal panašių projektų duomenis. Būtina

Gelžbetoninės perdangos plokščių plyšių pločiai matuoti dviem etapais. Pirmajame etape plyšių pločiai matuoti elektroniniu matuokliu (8 pav. dešinėje). Nustatytos didžiausios pločius turinčios laikančiųjų konstrukcijų zonos. Antrajame etape tikslus plyšių pločių matavimas identifikuotose zonose atliktas 50 kartų didinančiu optiniu mikroskopu МПБ-3, kurio matavimų paklaida $0,02 \pm 0,0025$ mm. Pleišėjimo charakteris leido įvertinti jų kilmę bei galimą įtaką konstrukcijų saugai ir ilgaamžiškumui.

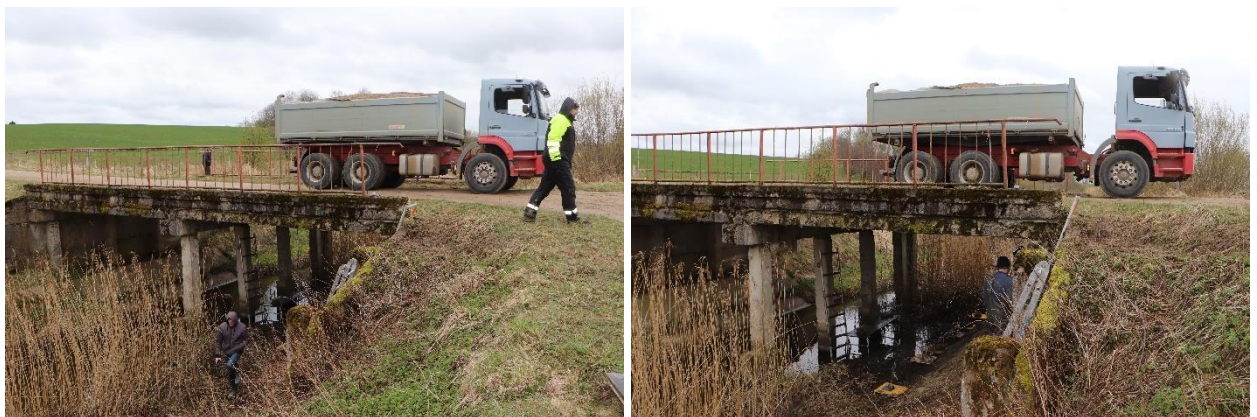
10 pav. Tilto statinio apkrovimo schema perdangos plokščių maksimaliems lenkimo momentams ir įlinkiams gauti (viršuje) ir tilto statinio apkrovimo savivarčio bandomąja apkrova bendri vaizdai (apačioje)

Statinio bandymo metu savivartis ant tilto išdėstytas labiausiai apkrautų plokščių maksimaliems lenkimo momentams tarpatramio I viduriniame pjūvyje, o taip pat, įlinkiams šiame pjūvyje gauti. Savivartis skersiniame perdangos pjūvyje išdėstytas taip, kad jo ašių ratai išsidėstytų ant plokščių P-3 ir P-5. Būtina pabrėžti, kad prieš bandymą nebuvo aiškus bandomosios apkrovos pasiskirstymo tarp plokščių skersine tilto linkme charakteris. Nuo šių aspektų labai priklauso kiekvienai plokštei tenkanti apkrovos dalis bei kartu jos laikomoji galia eksploatacinių apkrovų poveikiams. Būtent statiniai ir dinaminiai bandymai padėjo atskleisti šiuos aspektus.

Perdanga savivarčiais apkrauta tokia seka 1 padėtyje savivarčiui ant perdangos pasirinktoje zonoje užvažiavus galinėmis ašimis (10 pav.). Tilto apkrovimas savivarčio apkrova statinio bandymo metu pateikta 10 pav. apačioje.

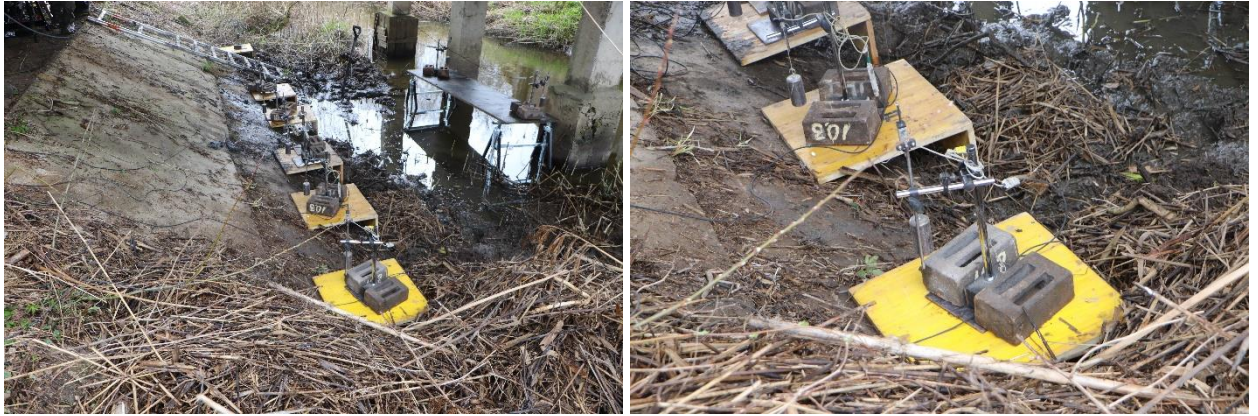
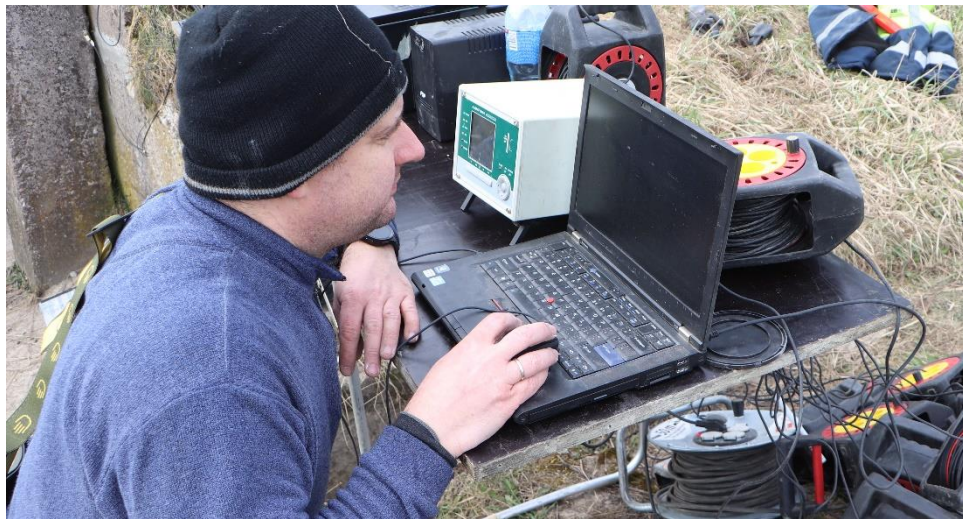
12 pav. Statiniams įlinkiams matuoti naudoti skaitmeniniai įlinkiomačiai (viršuje) ir jų sąsaja su imtuvu bei personaliniu kompiuteriu (apačioje)

Poslinkiams matuoti panaudoti 0,001 mm tikslumo, 25 mm eigos skaitmeniniai įlinkiomačiai. Skaitmeninių įlinkiomačių signalas perduodamas į imtuvą, kuris jį apdoroja. Apdoroti duomenys perduodami kompiuteriui, kuriame vaizduojami matuojamos konstrukcijos poslinkiai. Statinių poslinkių matavimo įrangos bendras vaizdas pateiktas 12 pav.

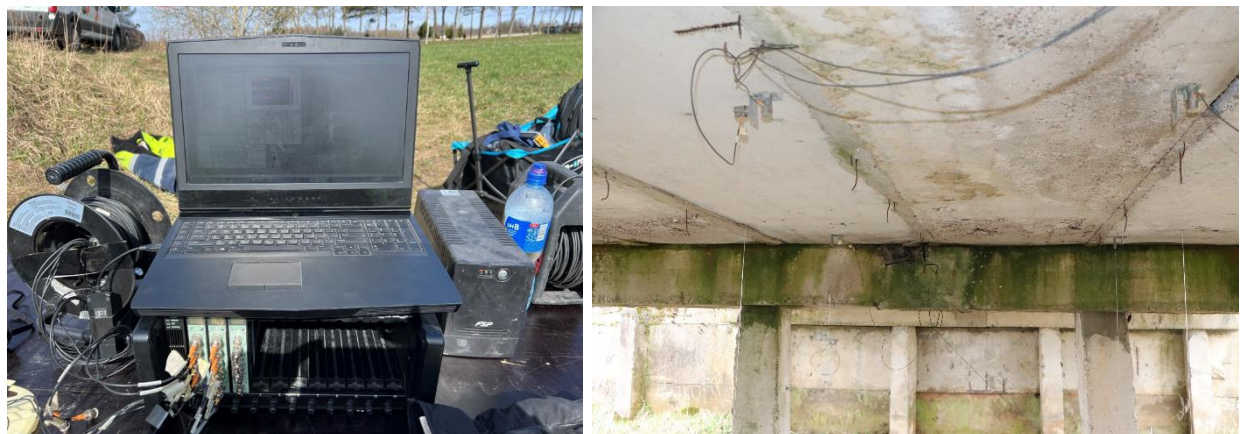
14 pav. Brüel & Kjær LAN XI dinaminės tyrimų sistema (kairėje) ir pjezokeraminiai žemo dažnio seisminiai keitikliai (dešinėje)

Matavimams panaudota Brüel & Kjær LAN XI dinaminės tyrimų sistema (14 pav.). Matavimo signalai vėliau apdoroti kompiuterine įranga, panaudojant programinius paketus Origin 6 ir Pulse. Pagreičiams ir dinaminiams poslinkiams matuoti naudoti jautrūs pjezokeraminiai žemo dažnio seisminiai keitikliai. Triukšmų pašalinimui naudotas signalų filtravimas laikantis šaltinyje [10.10] pateiktų rekomendacijų geležinkelio tiltams (automobilių tiltams specialių nurodymų nėra), pagal kuriuos būtina atsižvelgti į dažnius iki didesniojo iš: a) 30 Hz, b) nagrinėjamojo elemento pagrindinės virpesių formos dažnis, padaugintas iš 1,5; c) elemento trečiosios virpesių

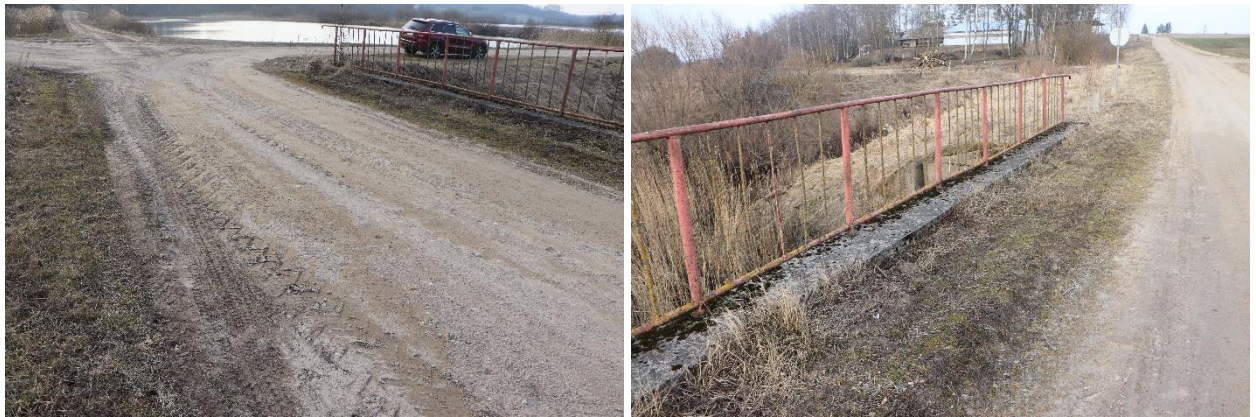
17 pav. Nelygi ir žolėmis apaugusi važiuojamosios dalies žvyro danga

11.2. Važiuojamosios dalies paklotos tyrimų metu buvo patenkinamos būklės. Pakloto viršutinė dalis padengta žvyro sluoksniu (vidutiniškai apie 100 mm), nors pagal turimą projektinę dokumentaciją turi būti įrengta cementbetonio danga. Pastaroji danga įrengta po žvyro sluoksniu. Jos būklės patikrinti nėra galimybės. Esama žvyro danga nelygi ir duobėta (17 pav.), todėl ženkliai padidina pravažiuojančių transporto priemonių sukeltus dinامينius poveikius tilto laikančiosioms konstrukcijoms. Dalis pakloto žemupio pusėje dėl nedidelių eisimo srautų apaugusi žolėmis. Eksploataciniu požiūriu išlaikyti lygią žvyro dangą yra sudėtinga, todėl ateityje būtina numatyti važiuojamosios dangos atnaujinimą, priimant inžinerinius sprendimus, kurie nepadidintų nuolatinės apkrovos tiltui.

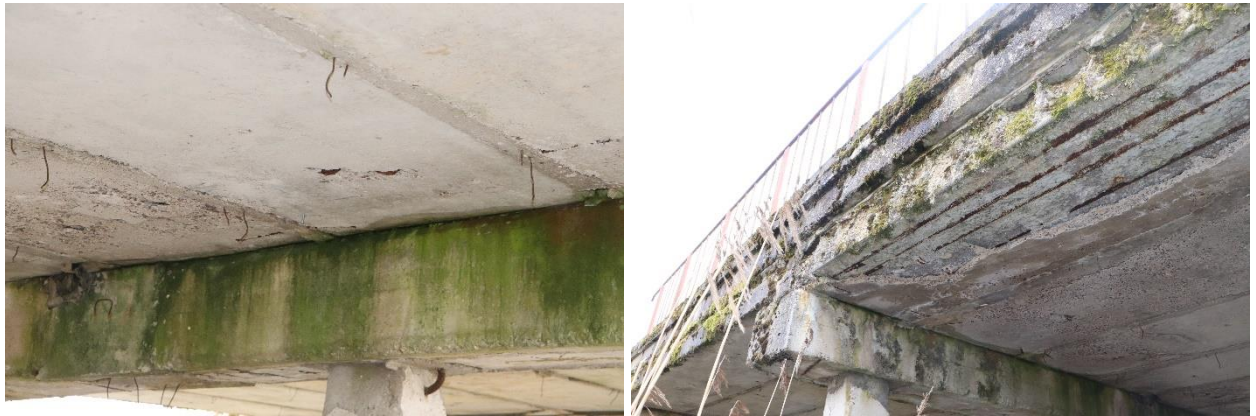
18 pav. Dėl blogos hidroizoliacijos perdangos lokaliose zonose vandens pratakų sukelta betono ir armatūros korozija

11.3. Pakloto hidroizoliacijos būklės patikrinti nėra galimybės, tačiau pagal žemiau esančių gelžbetoninių plokščių būklę, ji nėra gera. Tyrimų metu perdangos lokaliuose zonose nustatytos vandens pratakos bei jų sukelta gelžbetoninių konstrukcijų betono ir plieno korozija (18 pav.). Dėl blogos hidroizoliacijos ypatingai pažeistos kraštinės plokštės tiek aukštupio, tiek žemupio pusėse (žr. gelžbetoninės perdangos defektus). Bloga hidroizoliacijos būklė yra kartinis defektas ženkliai mažinantis nuolat drėkinamų gelžbetoninių elementų ilgaamžiškumą. Tiltas eksploatuojamas jau beveik 50 metų. Tuo tarpu, kai kurių šaltinių duomenimis, hidroizoliacinio sluoksnio skaičiuotinė gyvavimo trukmė yra apie 15 metų. Tikėtina, kad per minėtą eksploatacijos laiką tilto pakloto hidroizoliacinis sluoksnis keistas nebuvo. Ateityje keičiant tilto paklotą būtina pakeisti ir tilto hidroizoliacinius sluoksnius.

elementų deformacijas, šioje zonoje žemiau esančių konstrukcijų apsaugą nuo atmosferos poveikių bei kitus aspektus reglamentuojamus TR 2.01:2019 94 p. [10.4] ir užtikrinančius tilto konstrukcijų bei elementų ilgaamžiškumą ir tinkamas eksploatacines savybes. Dėl deformacinių pjūvių nebuvimo šiose zonose drėkinami žemiau esantys tilto atramų bei perdangų elementai (18 pav. kairėje)

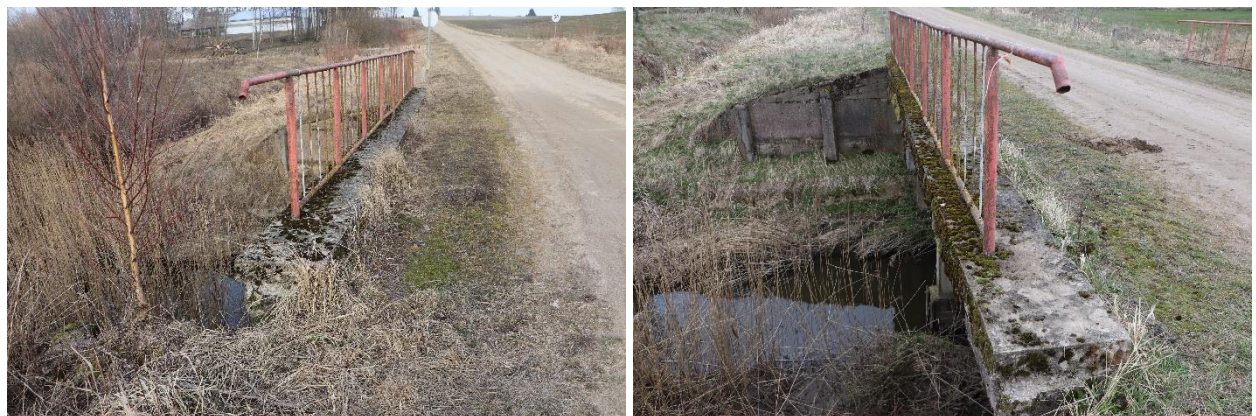
19 pav. Apsamoję, vietomis sudūlėję gelžbetoninių turėklinių blokų paviršiai

11.5. Gelžbetoninių turėklinių blokų paviršiai apsamoję, vietomis sudūlėjęs drėgmės ir temperatūros pokyčių paveiktas betono paviršius. Ties turėkliniais blokais prietilčiuose turėtų būti įrengti papildomi atitvariniai elementai užtikrinantys eisimo dalyvių saugą užvažiuojant ir nuvažiuojant nuo tilto. Tuo labiau, kad tiltas nepašviestas tamsiu paros metu, o už tilto atramos I pusėje įrengta keturšalė sankryža. Be to, vadovaujantis TR 2.01:2019 [10.4] VIII skyriaus nuostatomis, kelio pylimas už ramtų turi būti praplatintas. Charakteringi turėklinių blokų defektai pateikti 19 pav.

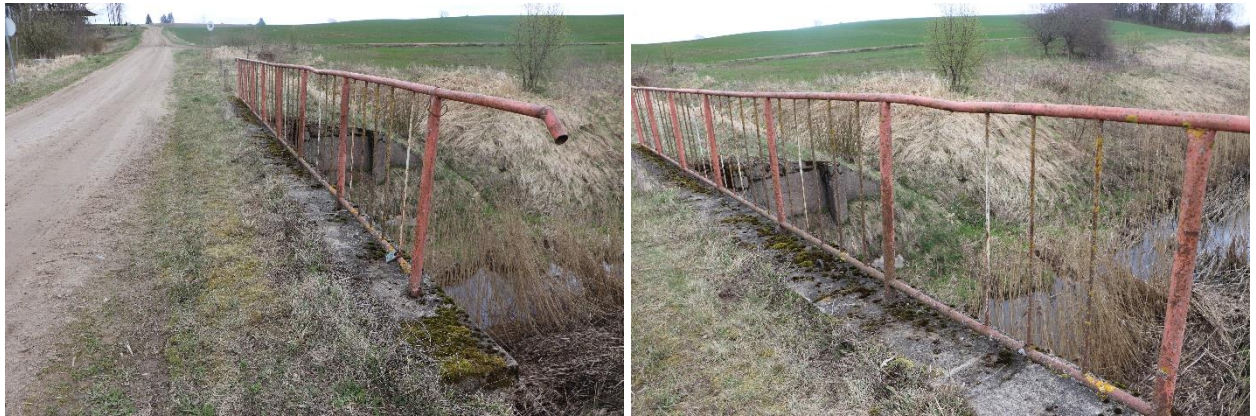
20 pav. Deformuoti plieninių turėklų elementai, turėklų sekcijose trūksta užpildų elementų

TR 2.01:2019 [10.4] 96 p. reikalavimų, pagal kuriuos turėklų aukštis turi būti ne mažesnis kaip 1,1 m, o jeigu šalitilčiais organizuojamas dviračių eismas – ne mažesnis kaip 1,2 m. Kita vertus, pagal LST EN 1991-2 standartą [10.10] šalitilčių turėklai turi atlaikyti šiame dokumente reglamentuojamus mechaninius poveikius. Ateityje rengiant tilto remonto/rekonstrukcijos projektinius sprendinius į šiame akto punkte nurodytus reikalavimus būtina atsižvelgti.

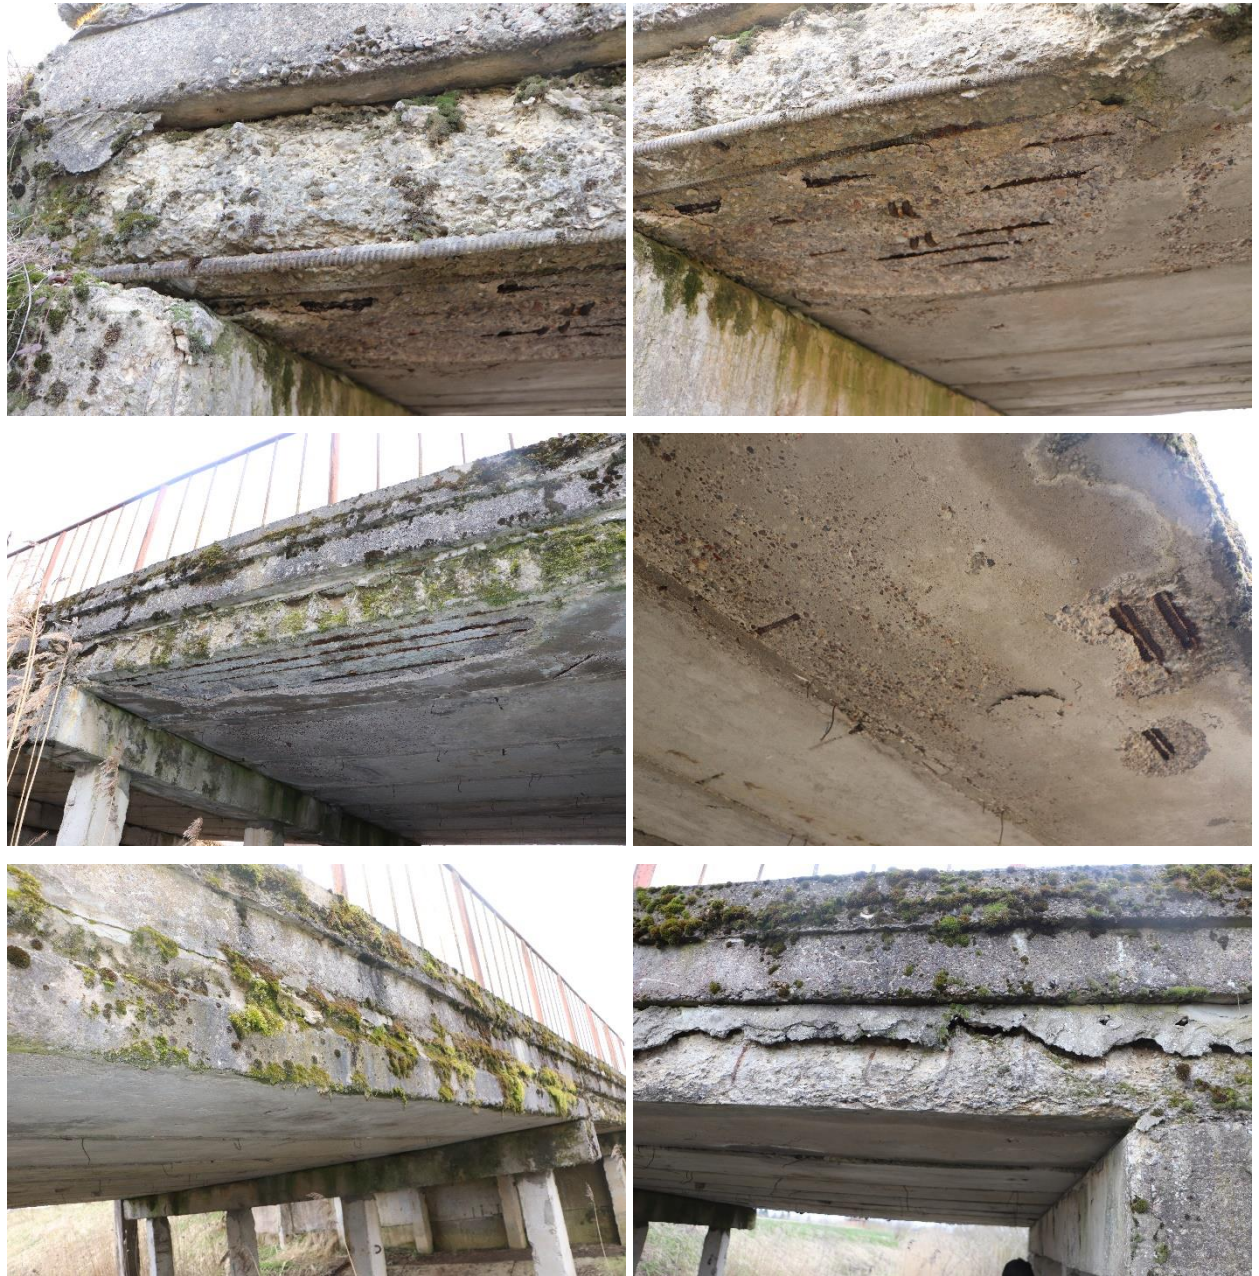
11.9. Gelžbetoninės perdangos plokščių būklė yra bloga. Dėl nusidėvėjusios hidroizoliacijos ir ciklinių temperatūrinių poveikių perdangos plokščių betono paviršiai sudūlėję, ant betono paviršių nusėdę cementinio akmenų elementai (stalaktitai), vietomis prasidėjusi betono korozija, visose plokštėse yra zonų su pažeistais armatūros apsauginiais sluoksniais, lokaliuose zonose prasidėjusi išilginės armatūros korozija, pasitaiko eksploatacijos metu atsiradusių nuoskėlių, visos siūlės tarp gretimų plokščių nepilnai užpildytos monolitinio betono sluoksniais.

pažengusi armatūros korozija, pažeisti plokščių paviršiai ties perdangos kraštais, šoniniai plokščių paviršiai apsamanoję (21 pav.). Pastaruosius defektus lemia tilto konstrukciniai ypatumai ir nusidėvėjusi hidroizoliacija po turėkliniais blokais. Tarpatramio 1 kraštines plokštes aukštupio ir žemupio pusėse tilto kapitalinio remonto/rekonstrukcijos metu būtina pakeisti naujomis.

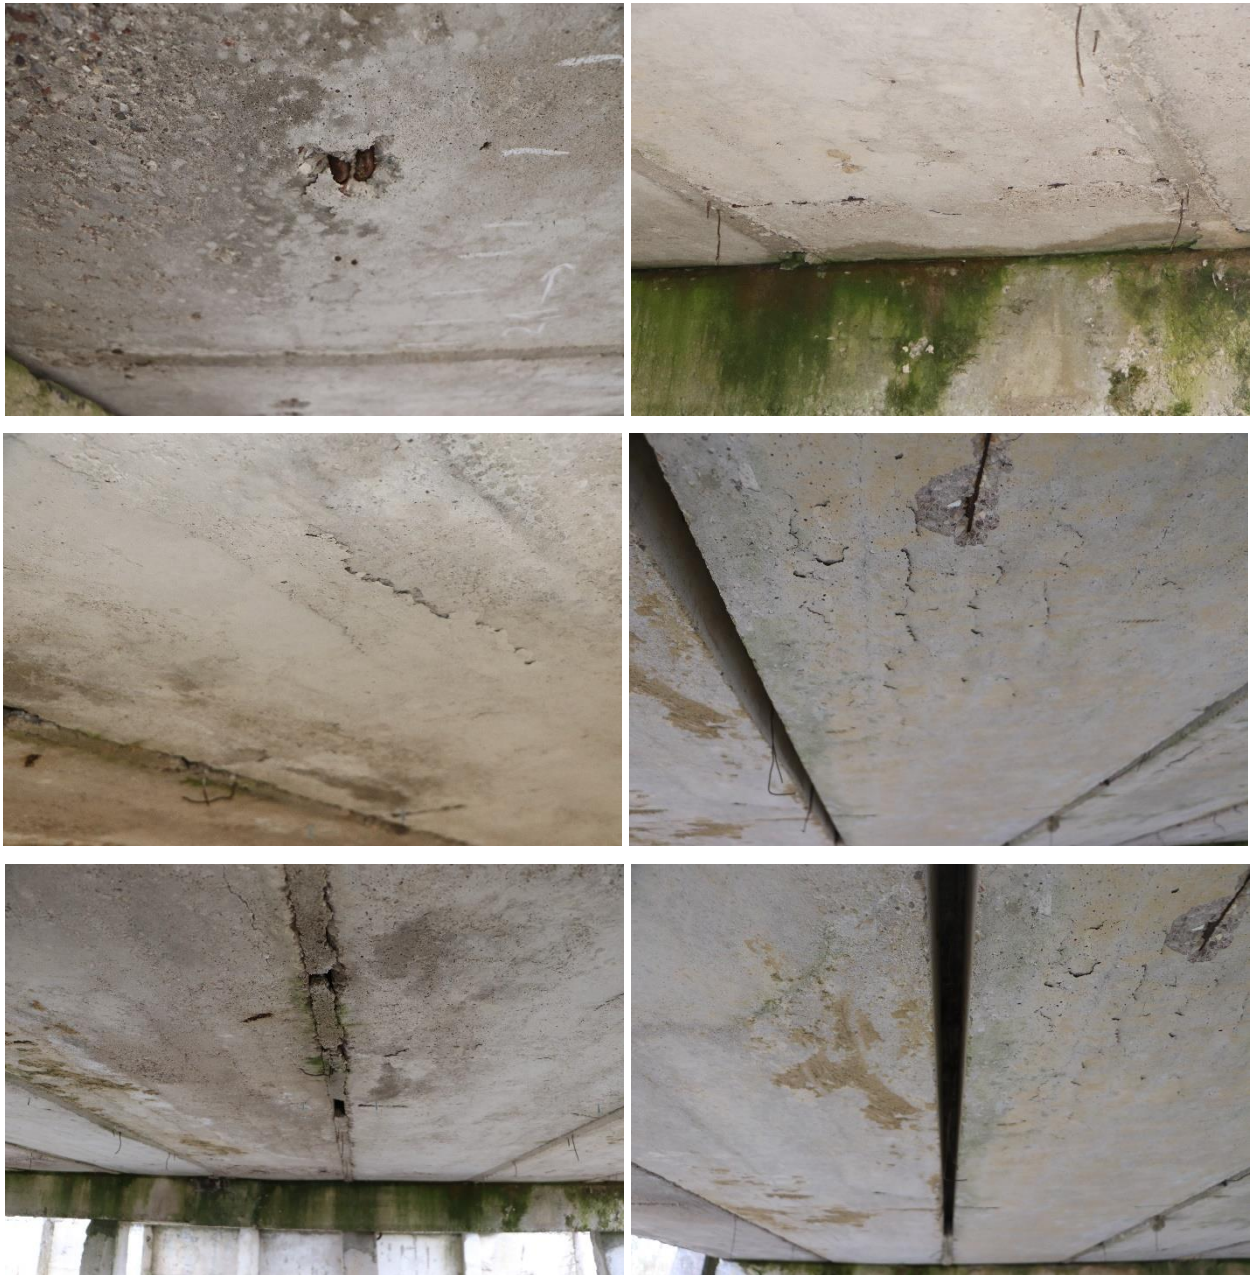
21 pav. *Gelžbetoninių perdangos plokščių defektai: lokalis apsauginio sluoksnio pažaidos ir armatūros korozija, išilginiai ir įstrižieji plyšiai, porėti betono paviršiai, netinkamai užpildytos monolitinės siūlės tarp plokščių*

apsauginio sluoksnio korozija. Plokštėse pasitaiko ir normalinių plyšių, tačiau jų plotis neviršija STR 2.05.05:2005 [10.7] nustatytų reikalavimų. Visi šiame punkte išvardinti defektai turi esminės įtakos perdangos plokščių ilgaamžiškumo ir laikomosios galios sumažėjimui. Charakteringi likusių tarpinių perdangos plokščių defektai pateikti 22 pav.

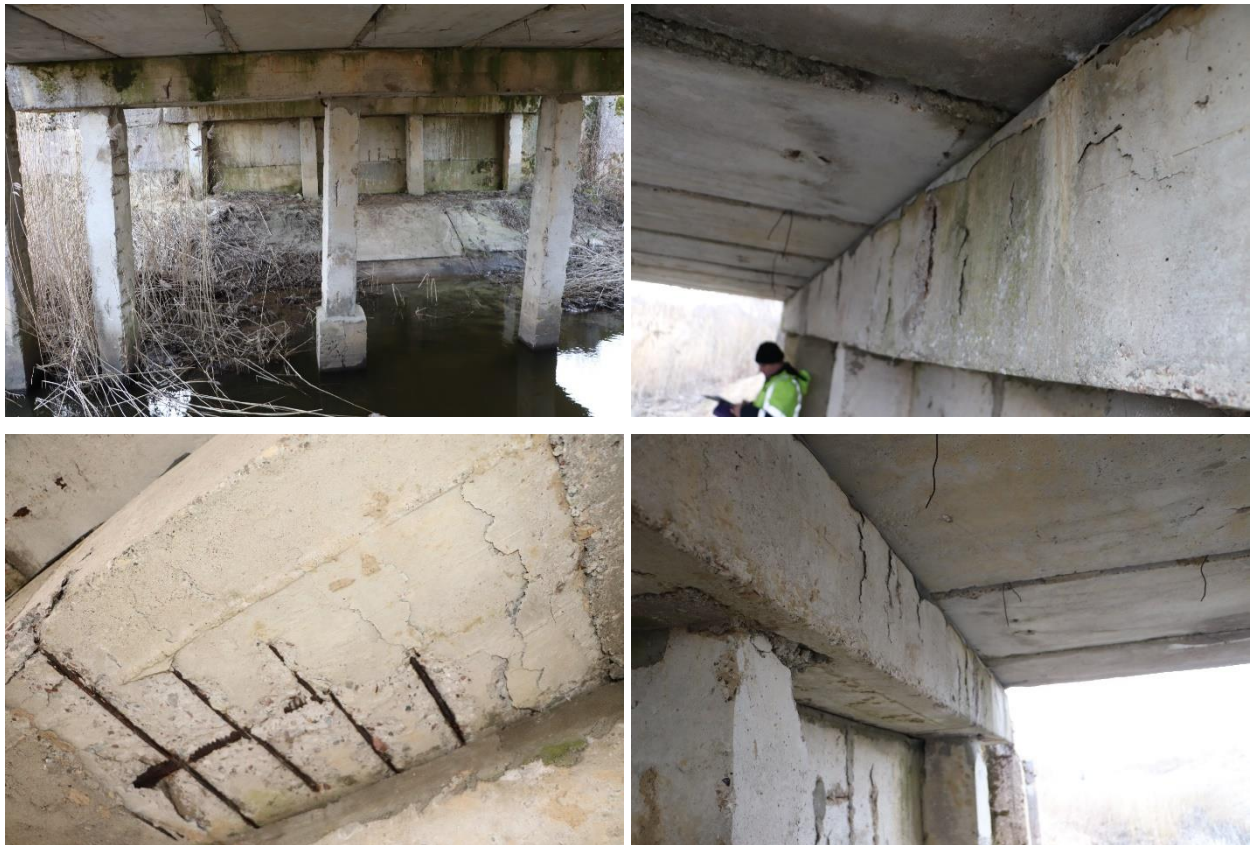
24 pav. Charakteringi ramtų defektai: pratekėjimai, nuoskėlos, pažeistas apsauginis sluoksnis, betono ir armatūros korozija

11.14. Visų atramų būklė panaši ir yra patenkinama. Ramtuose yra nemažai tokio tipo konstrukcijoms būdingų defektų. Apžiūrėjus tilto polių–kolonas ir virš jų esančius rygelius nustatyta, kad atramose yra defektų ir pažaidų lemiančių jų laikomosios galios ir saugos sumažėjimą nėra. Atramų kai kuriose elementuose yra nedidelio pločio išilginiai plyšiai, kurie byloja apie galimai prasidėjusią kolonos išilginių armatūros strypų koroziją. Atskirose kolonose ir rygeliuose yra nuoskėlų, kai kuriuose elementuose per mažas arba pažeistas betono apsauginis sluoksnis, prasidėjusi armatūros korozija, kai kuriuose elementuose pasitaiko sudūlėjusio ir porėto betono. Dėl pakloto deformacinių pjūvių nebuvimo atramų elementų (atraminių plokščių, rygelių ir polių–kolonų) paviršiai drėkinami vandeniu, lokaliai atramų paviršiai apsamanoję, prasidėjusi betono ir armatūros korozija. Charakteringi ramtų defektai pateikti 23 pav.

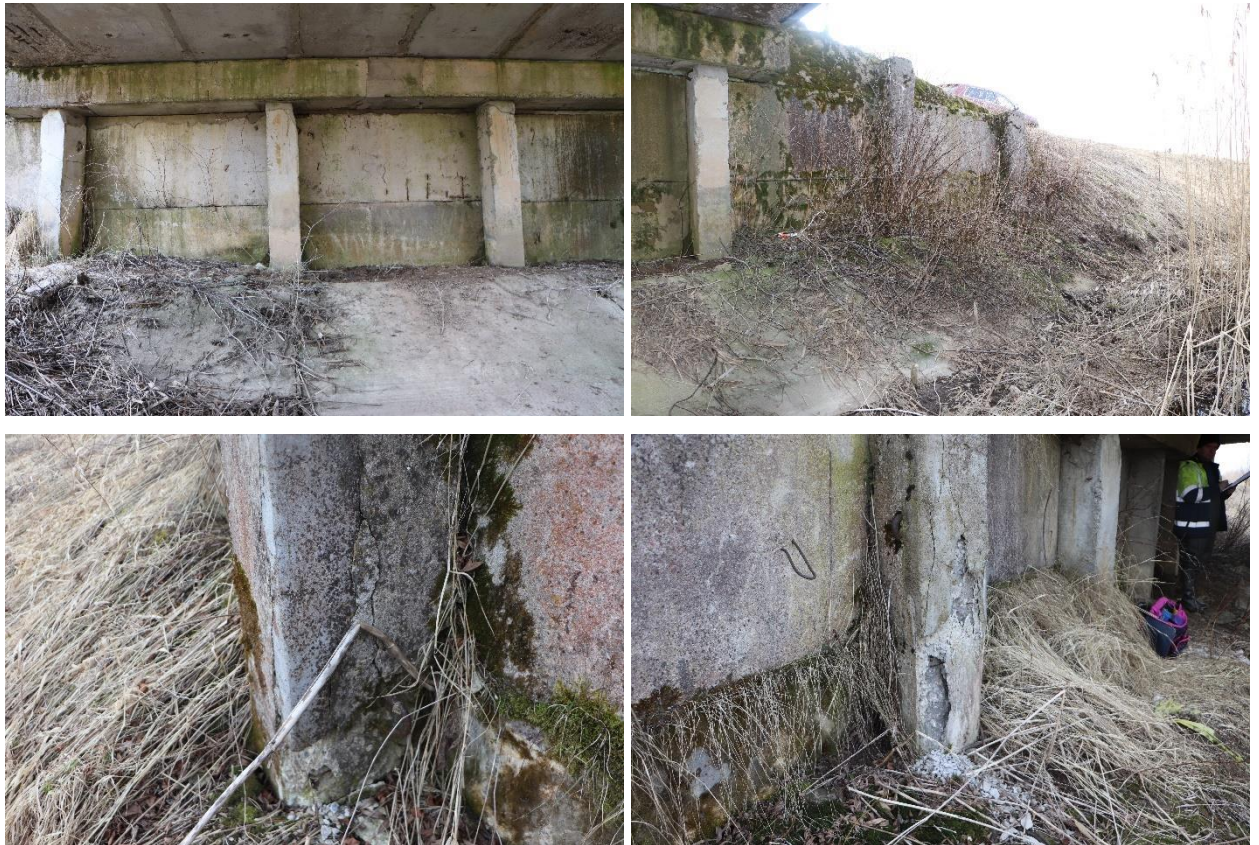
25 pav. Charakteringi ramtų atraminių sienų defektai: pažeisti apsauginiai sluoksniai, sudūlėję ir apsamoję paviršiai, betono ir armatūros korozija

11.16. Už polių-kolonų pylimo pusėje įrengtų atraminėse plokštėse taip pat nemažai tokiems elementams būdingų defektų. Kai kurie sienų elementai deformuoti. Ne po tilto perdanga esančių plokščių ir juos laikančių polių-kolonų paviršiai dėl nuolatinio drėgmės poveikio sudūlėję ir apsamoję, vietomis išporėję, pažeisti apsauginiai armatūros sluoksniai, matoma pradėjusi koroduoti armatūra. Charakteringi ramtų atraminių sienų defektai pateikti 25 pav.

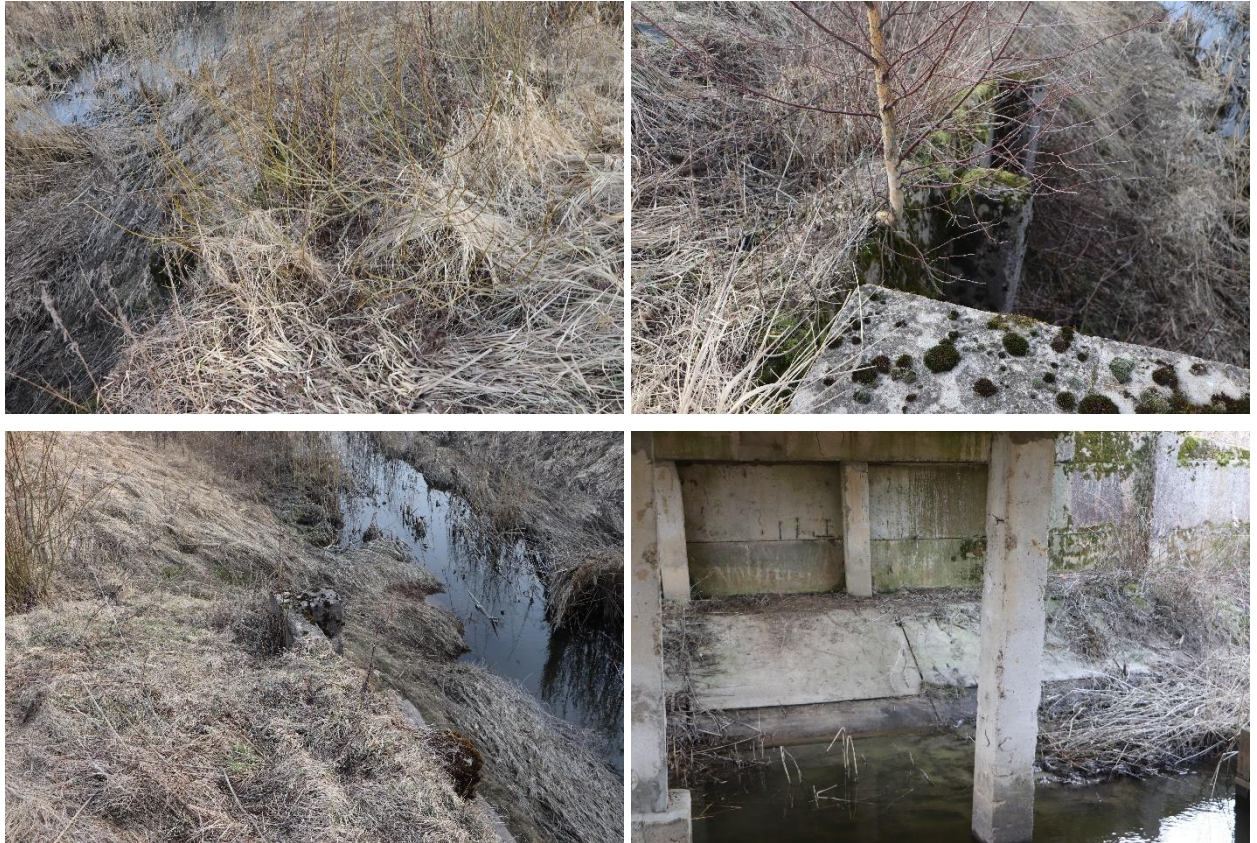
26 pav. Kūgių prietilčiuose ir po tiltu defektai: apaugę kūgių šlaitai, deformuoti ir dumbliu apnešti kūgių šlaitus stiprinančios gelžbetoninės plokštės

patekti į zonas po tiltų. Kai kuriose zonose ties atraminėmis sienomis išplauti pagrindo sluoksniai, deformuoti kūgius ir Ežerupio upės vagą stiprinančios gelžbetoninės plokštės, kai kurios plokštės ties ramtais apneštos dumbliu. Būtina pabrėžti, kad zonoje po tiltu Ežerupio upės vaga neišvalyta, apnešta dumbliu/ Tai turi neigiamos įtakos vandenyje eksploatuojamoms tarpinėms atramoms (taurams). Charakteringi defektai pateikti 27 pav. Remontuojant/rekonstruojant tiltą, kūgius bei zonas po tiltu rekomenduojama sutvarkyti, tilto techniniai priežiūrai palengvinti rekomenduojama įrengti šlaitinius laiptus bei horizontalias aikšteles potiltės zonose ties ramtais. Būtina išvalyti ir nuolatos prižiūrėti upės vagą po tiltu.
