TECHNINĖ UŽDUOTIS

3.	Projekto pavadinimas	<i>Kultūros paveldo objekto – Kvietiščio dvaro sodybos ir kitų statinių komplekso vandentiekio bokšto (KVR unikalus kodas 36746), Marijampolės m., P. Armino g. 94, kapitalinio remonto ir tvarkybos darbų projektas</i>

DALIS TECHNINĖS BŪKLĖS ĮVERTINIMAS

STATINIO TECHNINĖS BŪKLĖS ĮVERTINIMO AKTAS NR. SE23-12/05

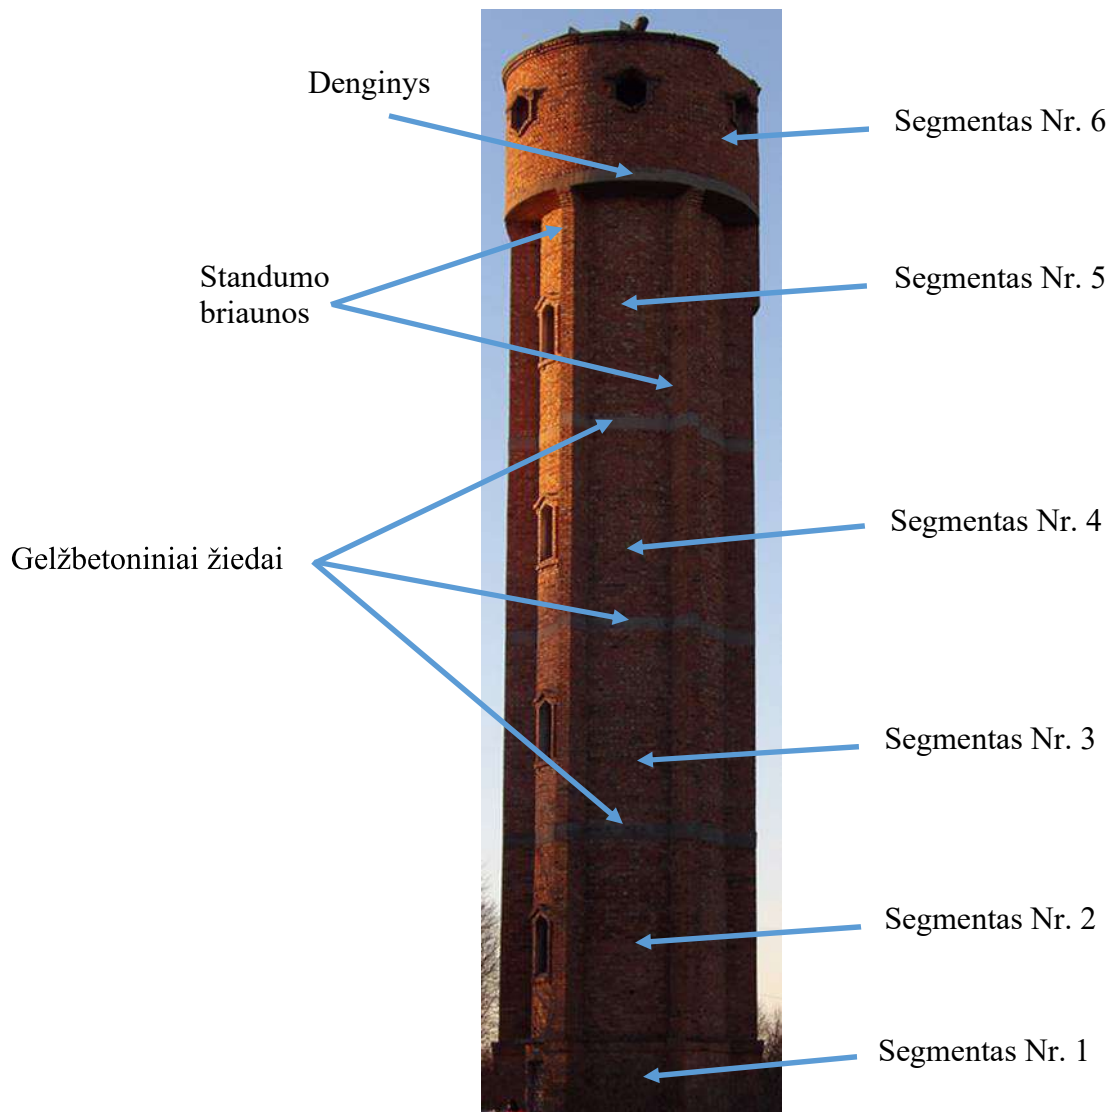
1 pav. Bokšto konstrukcijų dalys, jų numeracija

Vandens bokštas sumūrytas iš keraminių plytų su 6-iomis standumo briaunomis plane. Standumo briaunos įrengtos iki viršutinio segmento. Bokštą sudaro šeši segmentai (žr. 1 pav.). Apatinio segmento standumo briauna yra 64 cm storio, o viršutinių segmentų – 38 cm storio. Vidurinius segmentus skiria gelžbetoniniai žiedai, įrengti visu perimetru, įskaitant ir standumo briaunas. Bokšto viršūnė (viršutinis segmentas) yra didesnio skersmens, kuri perimetru apima standumo briaunų išorės kraštus. Standumo briaunų iškyšos, už bokšto išorinės sienos, sudaro 77 cm. Tarp 5-o ir 6-o segmentų įrengtas gelžbetoninis denginys su angomis vandentiekio ir lietaus vamzdžiams praveisti. Kiekviename viduriniame segmente yra įrengta po vieną langą įėjimo į bokštą pusėje. Viršutinio segmento sienoje įrengtos langų angos, kurios išdėstytos tarp žemiau esančių standumo briaunų (viso 6-ios angos). Viena anga įrengta 5-o segmento viršutinėje dalyje (priešingoje įėjimui), ties kuria pasibaigia laiptai. Plieniniai laiptai su metalo lakštų aikštelėmis įrengti iki viršutinio segmento. Laiptų, skirtų patekti į viršutinį segmentą,

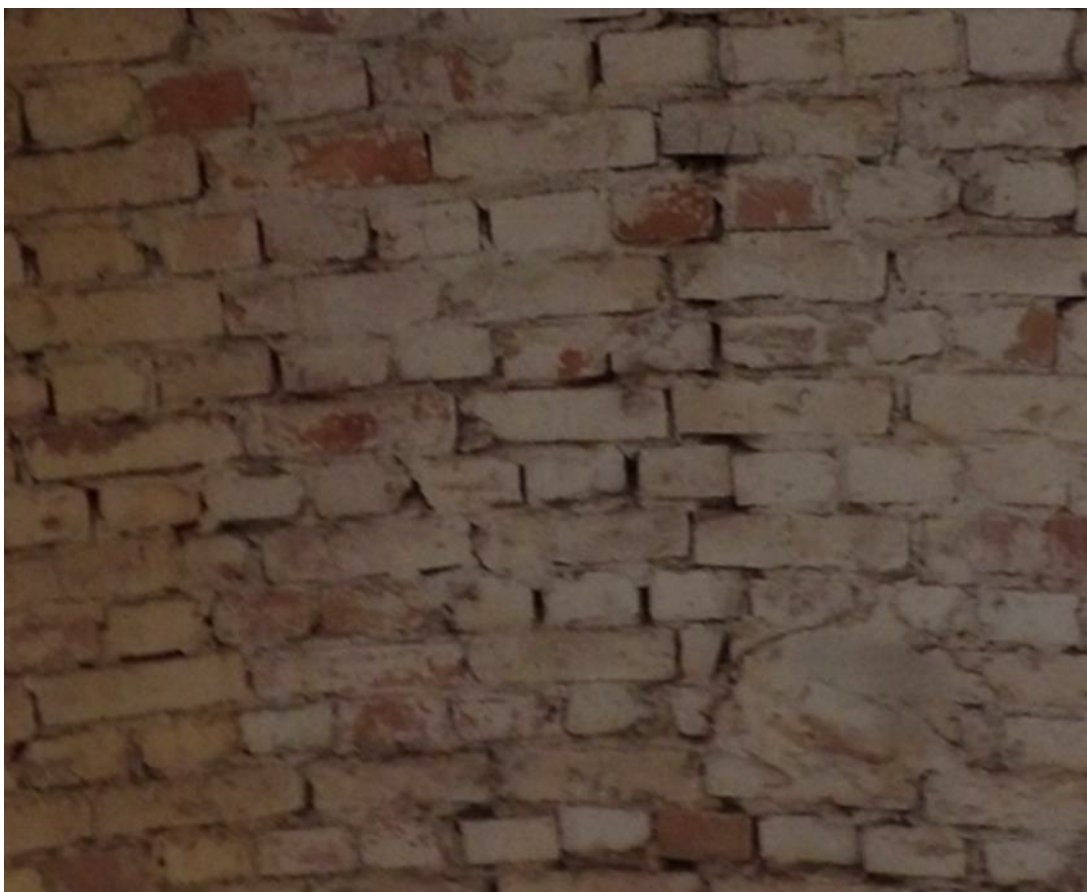
Pav. 7

Statinio mūro sienose žymių pažaidų, dėl kurių būtų sumažėjusi sienų laikomoji galia, nepastebėta. Tačiau sienose yra pakankamai lokalinio pobūdžio pažaidų, tokių kaip: iš mūro iškritusios ar nutrupėjusios pavienės plytos (tiek iš išorės, tiek iš vidinės pusės, žr. 1, 2 pav., priede Nr.1); rišamojo mūro skiedinio paviršinis ištrupėjimas (2-6 pav., priede Nr.1). Vietomis matyti nekokybiškai išmūrytų sienų ruožai (7, 8 pav., priede Nr.1).

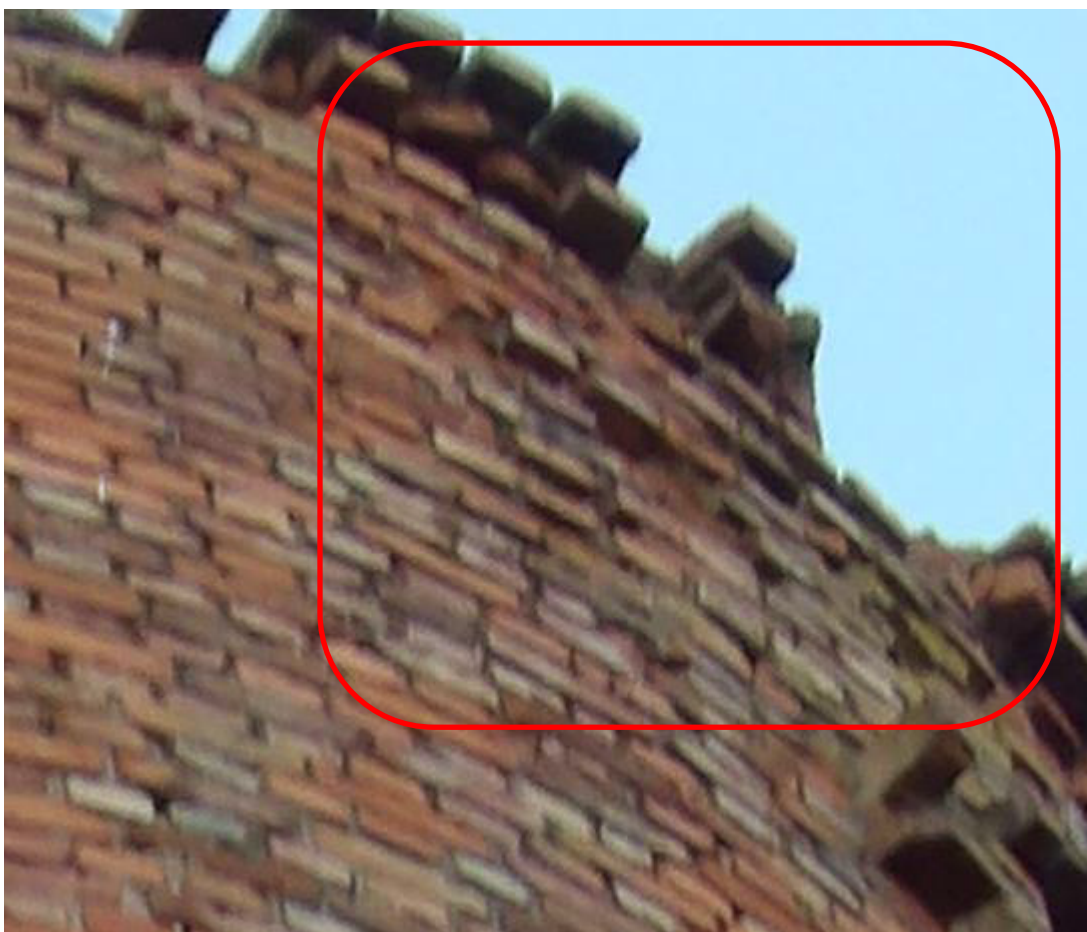
Pav. 13

Kiek didesnių mūro pažeidimų matyti viršutiniame segmente, ties angomis ir karnizu. Dekoratyviai išneštuose angokraščiuose matomos nuardytos ar aptrupėjusios plytos bei mūro siūlės (9-11 pav., priede Nr.1). Mūro karnize ruožų su nuardytomis ar aptrupėjusiomis plytomis matyti kur kas daugiau (9-11, 12 pav., priede Nr.1). Yra vietų, kur šio sienos elemento plytos, tarp kurių pažeistos mūro siūlės, gali išvirsti. Viršutinio segmento sienos vieno ruožo paviršius, ties pažeistu karnizu, paveiktas erozijos (13 pav., priede Nr.1).

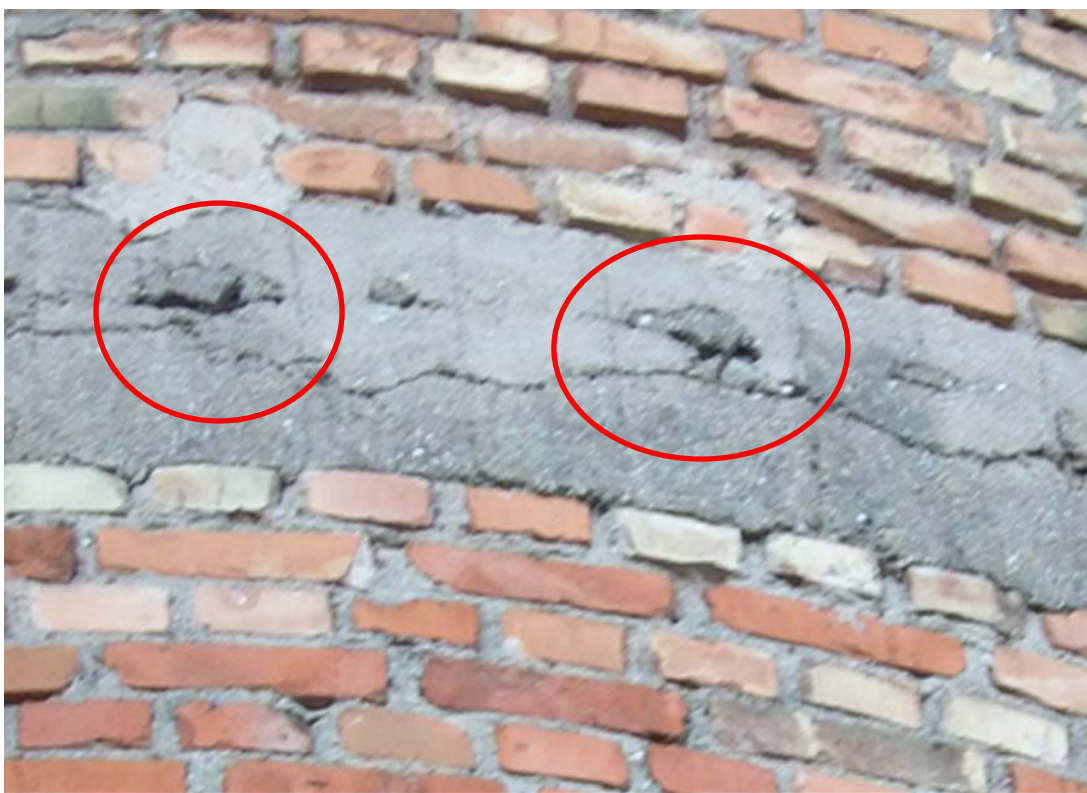
Pav. 15

Gelžbetoniniuose žieduose, jungiančiuose vidinius bokšto segmentus, vietomis matyti apsauginių betono sluoksnių pažeidimų, plyšių, koroduoja išoriniai lygaus paviršiaus armatūros strypai (14-16 pav., priede Nr.1). Kai kurių gelžbetoninių žiedų betonas ties išorės paviršiais nepakankamai sutankintas, matyti paviršinių porų (15, 17 pav., priede Nr.1).

Atsidengusi korozijos pažeista armatūra turi būti nuvalyta nuo korozijos produktų metaliniu šepėčiu ir padengta antikorozine danga *Maxrest passive*.

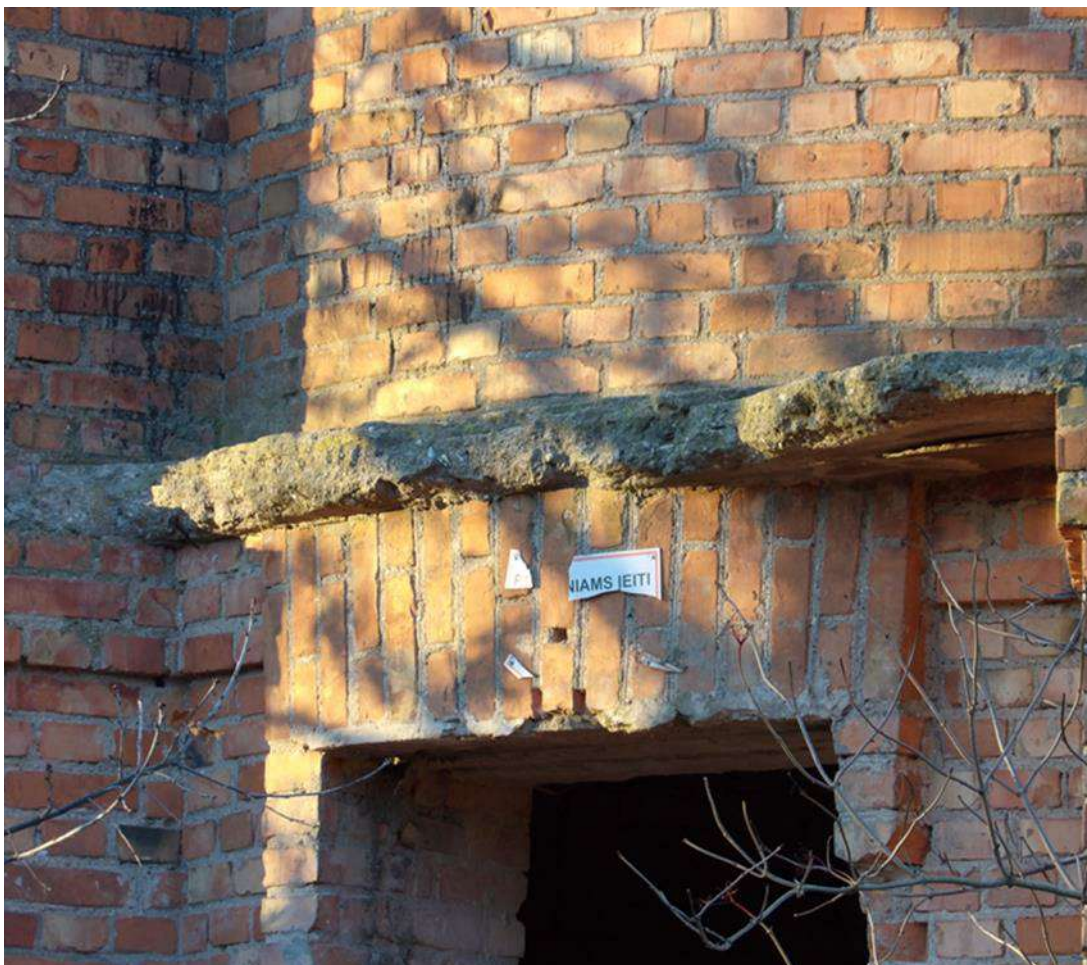
Pav. 18

Ties įėjimu į bokštą yra nutrupėjusi dalis gelžbetoninio stogelio plokštės (18 pav., priede Nr.1), langai išmontuoti.

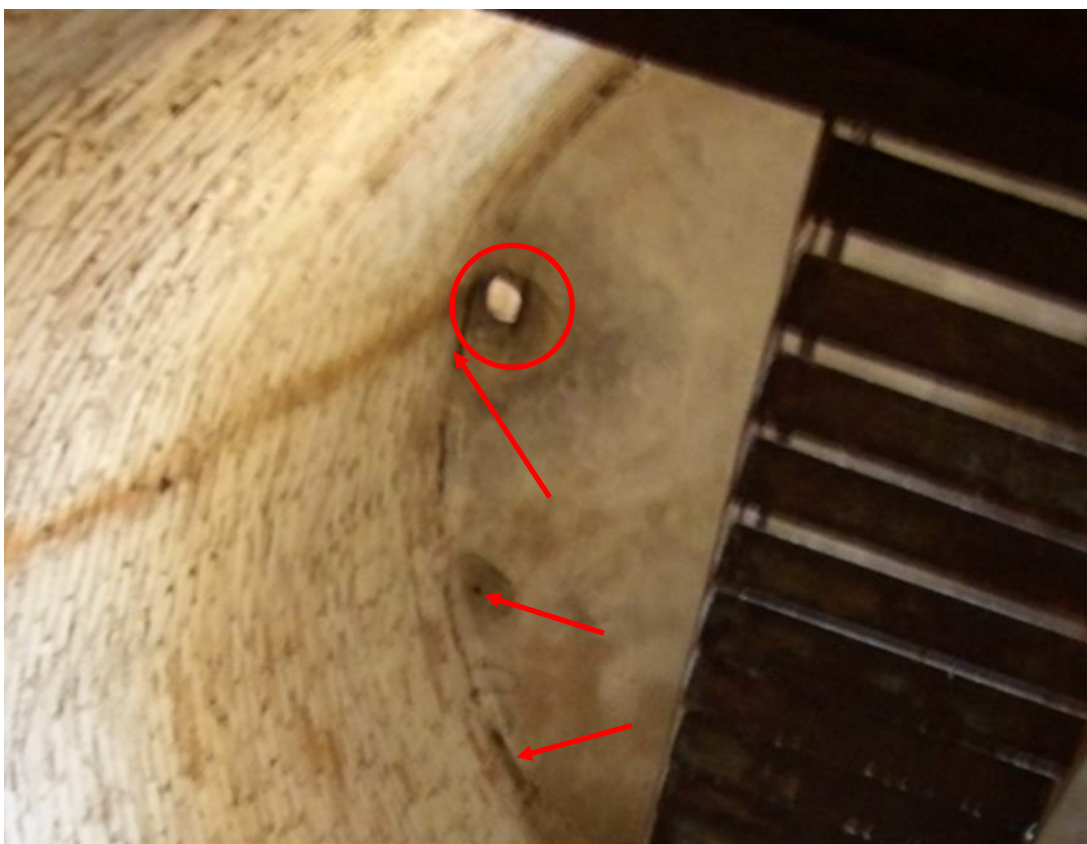
Pav. 19

Gelžbetoninis denginys įrengtas segmentų Nr.5 ir Nr.6 sandūroje. Plokštėj yra paliktos angos vandentiekio ir lietaus vamzdžiams praveisti. Juos išmontavus, angos neužsandarintos (19 pav., priede Nr.1). Pro jas lietaus vanduo patenka į bokšto vidų. Kai kuriose angose palikti vamzdžių galai. Vanduo, skverbdamasis pro visus paliktus nesandarumus, išplauna iš betono karbonatinės medžiagas, kurių žymės matomos paliktų angų zonose (20 pav., priede Nr.1). Ties angomis plokštės kraštuose, iš vidaus drėksta ir bokšto siena (21 pav., priede Nr.1). G/b plokštė yra drėgna, dėl ko galima spręsti, kad denginio hidroizoliacinė danga yra pažeista. Dėl nuolatinės drėgmės poveikio, pradėję koroduoti plokštės armatūros strypai (19 pav., priede Nr.1).

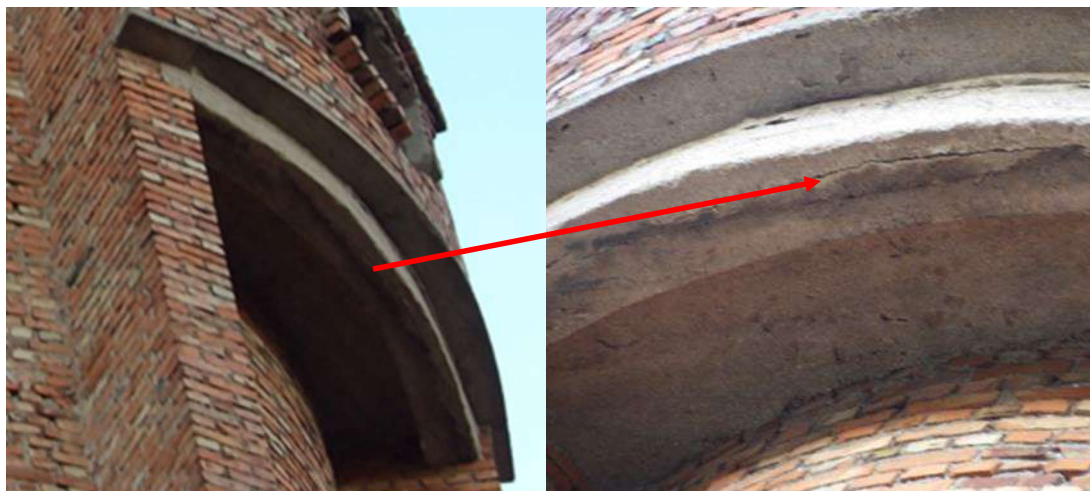
Pav. 22

Nuo laiptų viršutinės aikštelės, esančios segmente Nr. 5, tarp standumo briaunų esanti bokšto siena yra išmūryta sulig briaunų išoriniais kraštais (22 pav., priede Nr.1). Šioje dalyje įrengta gelžbetoninė perdanga su standumo sija išorėje. Sijos apatinėje dalyje yra pažeistas apsauginis betono sluoksnis, atsivėręs išilginis plyšys (22 pav., priede Nr.1)

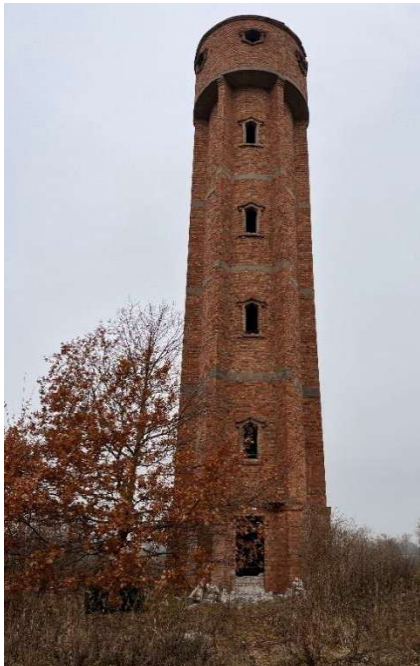
FF.1 Vaizdas iš rytinės pusės. Bokštas 6 tarpinių aukštų), viršutiniame tarpsnyje – vandens rezervuaro vieta.

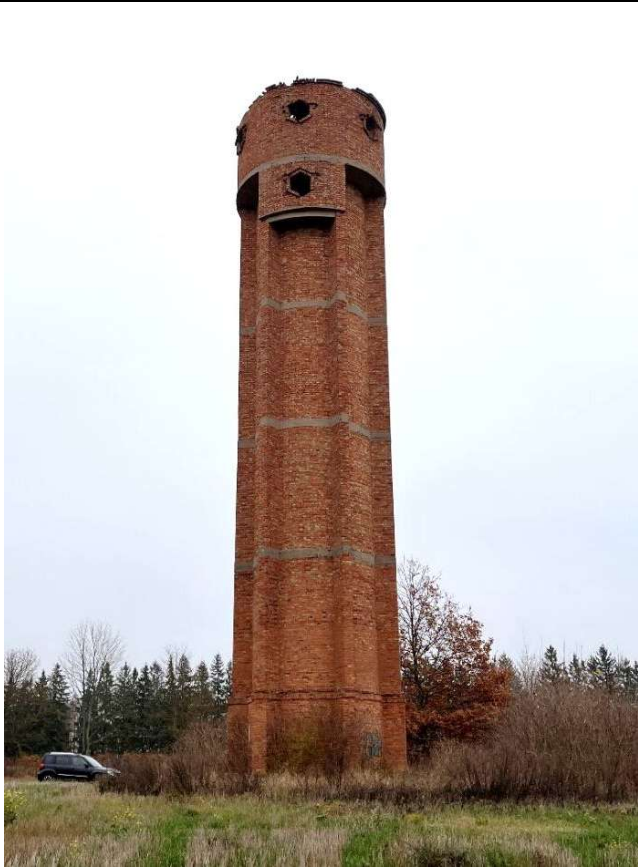
FF. 3 Vaizdas iš V pusės.

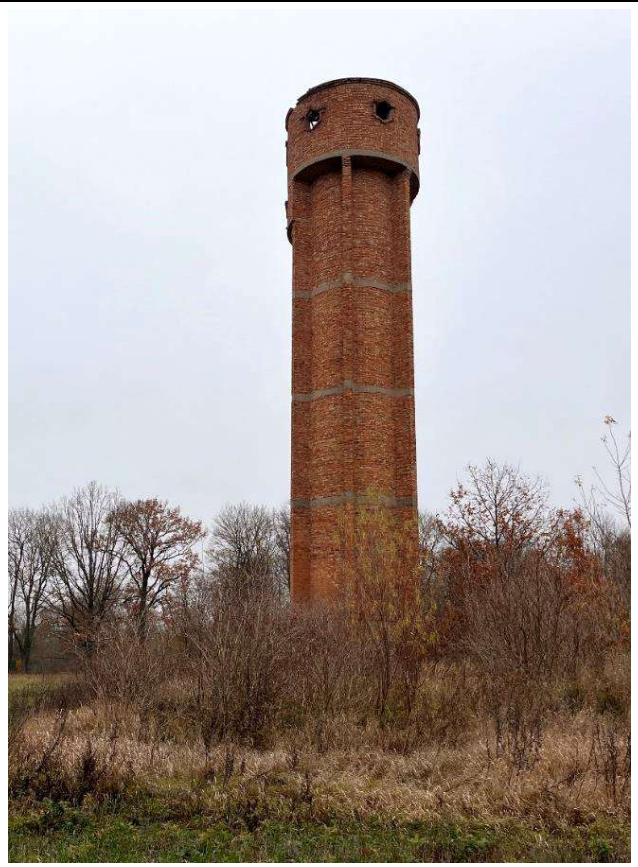
FF. 4 Vaizdas iš P pusės.

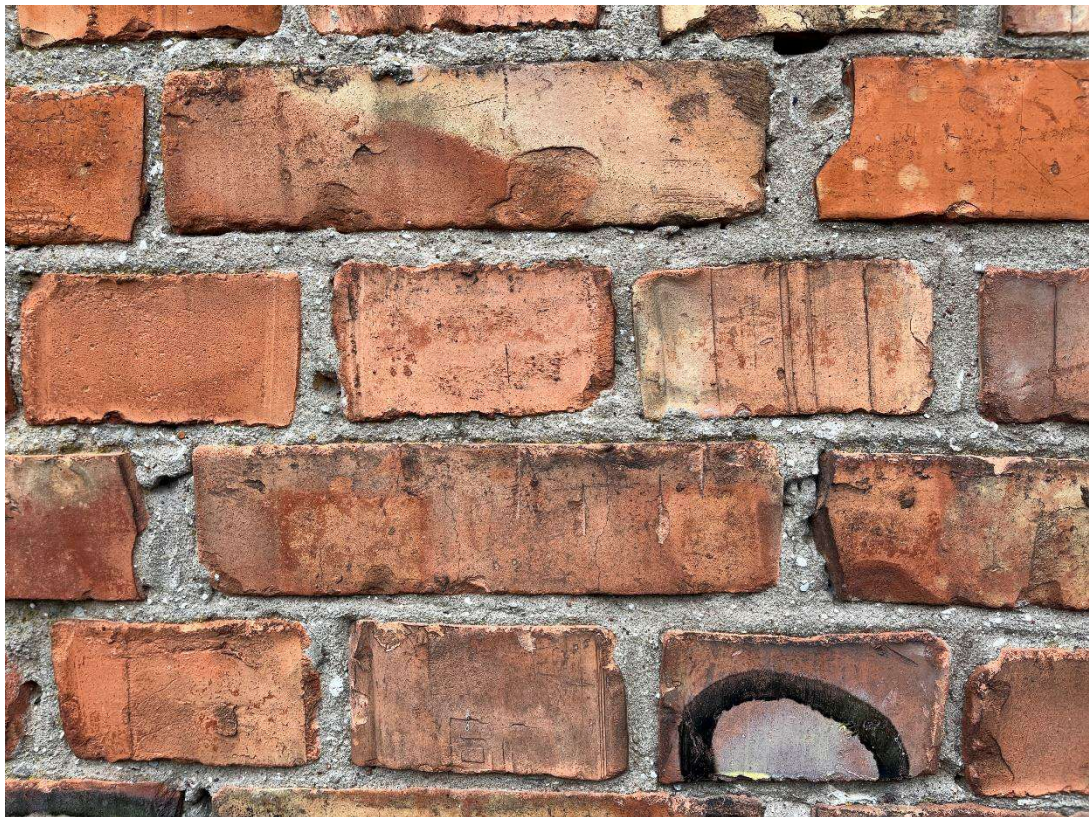
FF. 5 Išorinės pusės mūras. Plytų matmenys: 25-25,2x12x6,3-6,5 cm. Rišta cementiniu skiediniu su rūpau smėlio užpildu. Siūlės rievėtos, rievėtumas dalinai sunykęs. Plytų rišimo būdas – eilė trumpainių, eilė ilgainių. Plytų šoninėse ir galinėse plokštumose matomi įspaudai, parašyti kirilica: Б П arba П Б.

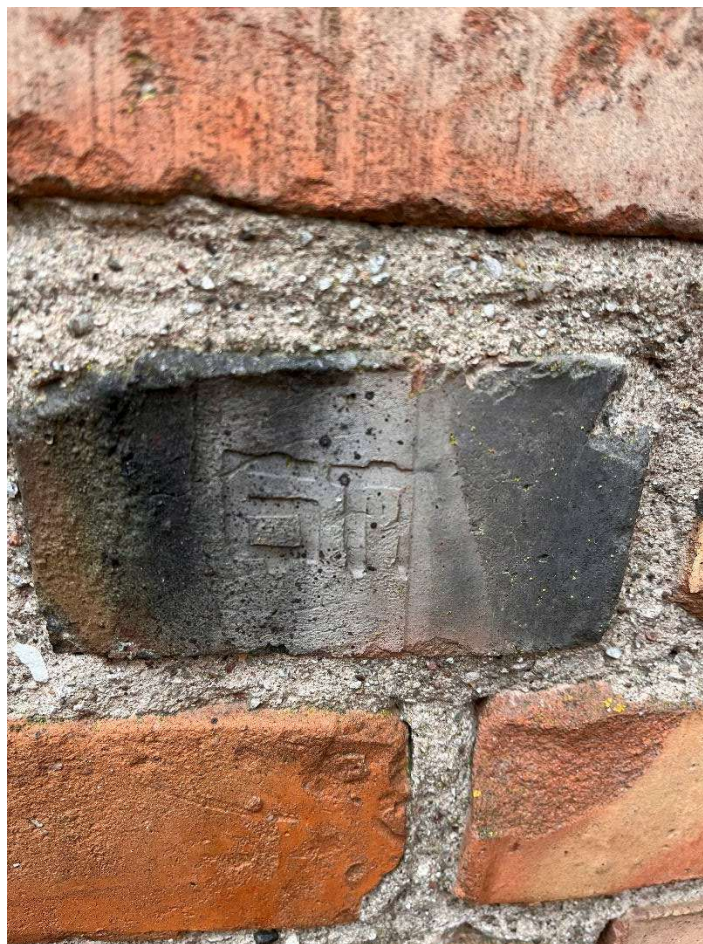
FF. 6 Kai kurios plytos perdegtos. Ant pateiktos perdegtos plytos galinės sienelės įspaudai Б П.

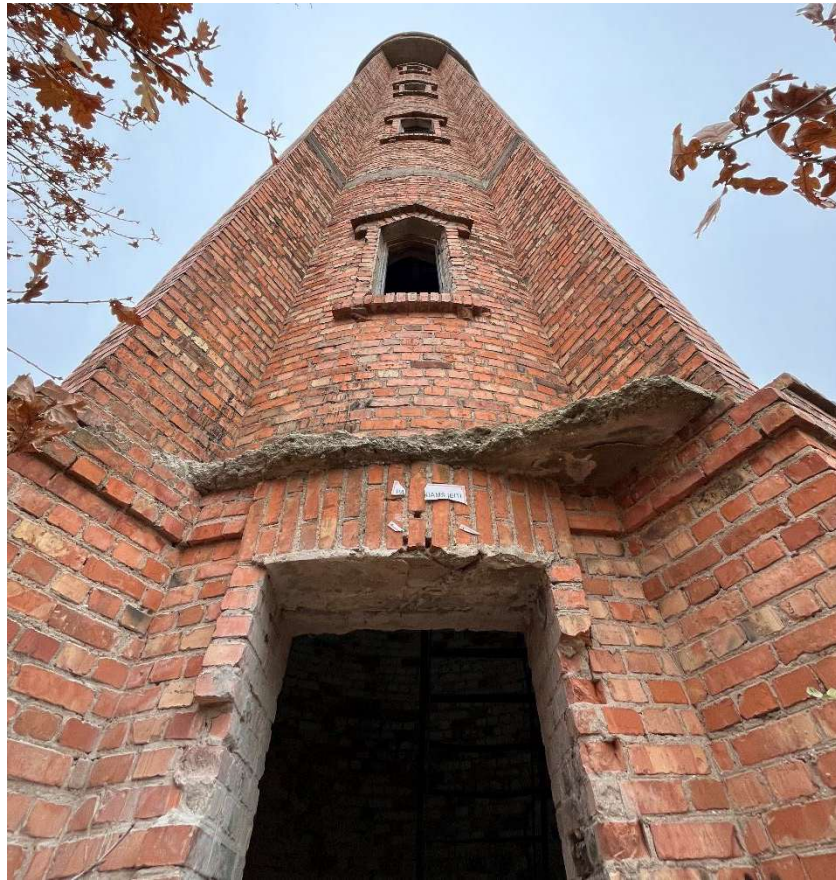
FF. 8 Įėjimo durų anga su reljefiniais plytų mūro apvadais ir sąrama. Virš durų buvęs stogelis neišlikęs. Antrame-ketvirtame tarpsniuose – siauro stačiakampio plano langai su trikampio plano sąramomis bei trikampio plano reljefiniais plytų mūro sandrikais.

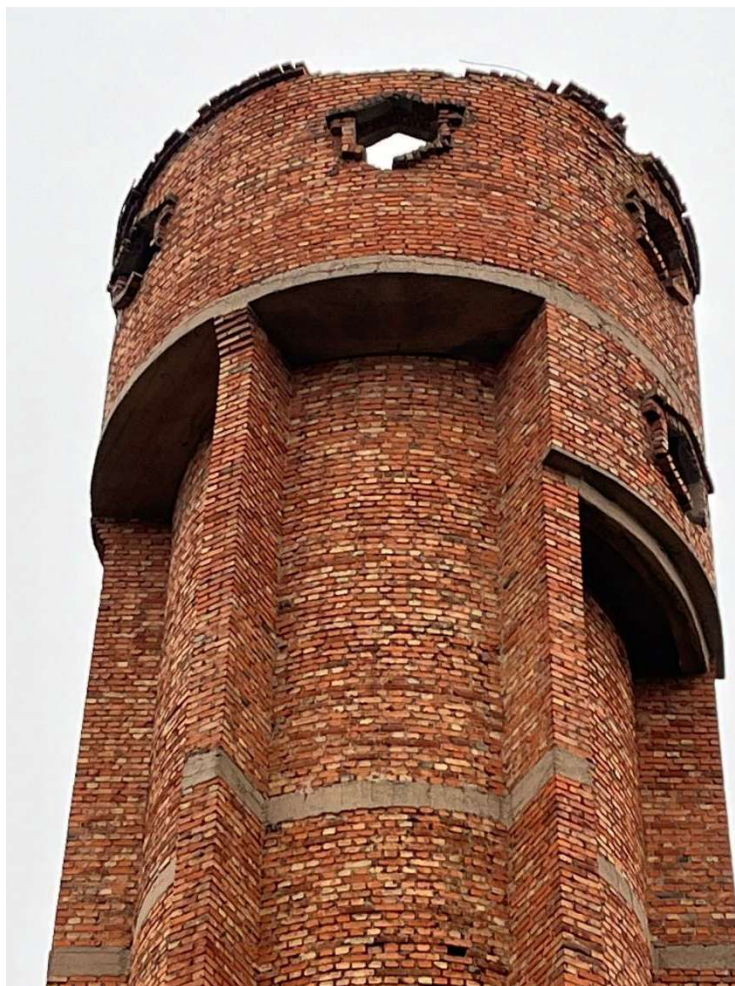
FF. 9 Šešiakampių langų angas juosia reljefiniai plytų mūro apvadai bei sandrikai. Kontraforsų viršuje – reljefiniai plytų mūro praplatinimai.

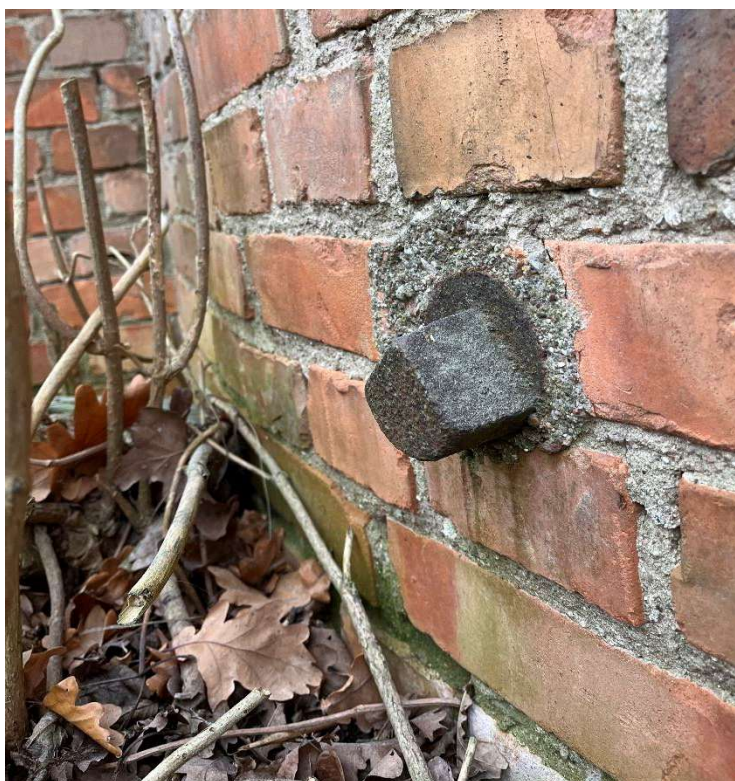
FF. 10 Bokšto ŠR pusėje įmūrytas metalinis sieninis reperis.

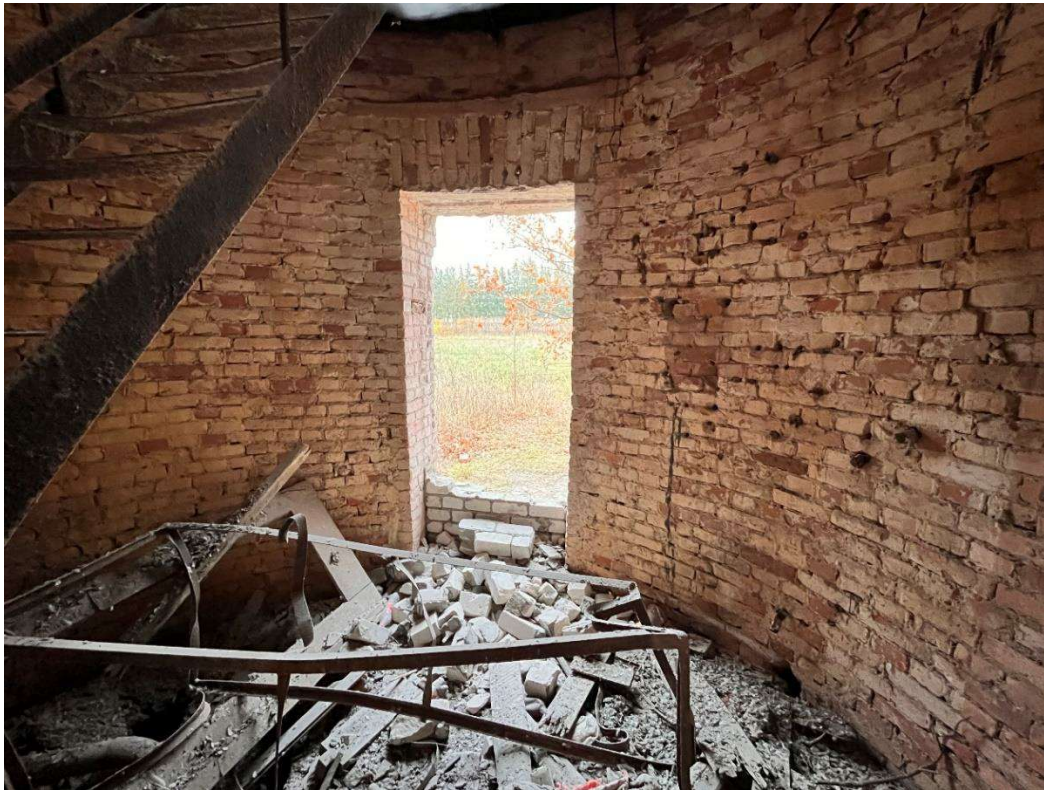
FF. 11 Vidinės pusės mūras. Mūrijimo kokybė labai skiriasi nuo išorinės pusės mūro kokybės: siūlės netvarkingos, panaudota apskaldytų plytų.

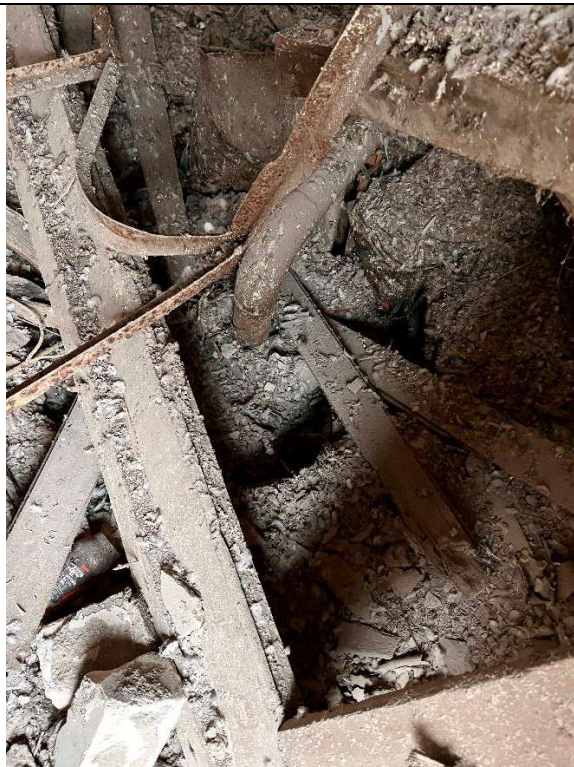
FF. 12 Po pirmo aukšto grindimis išlikę buvusios inžinerinės įrangos dalių.

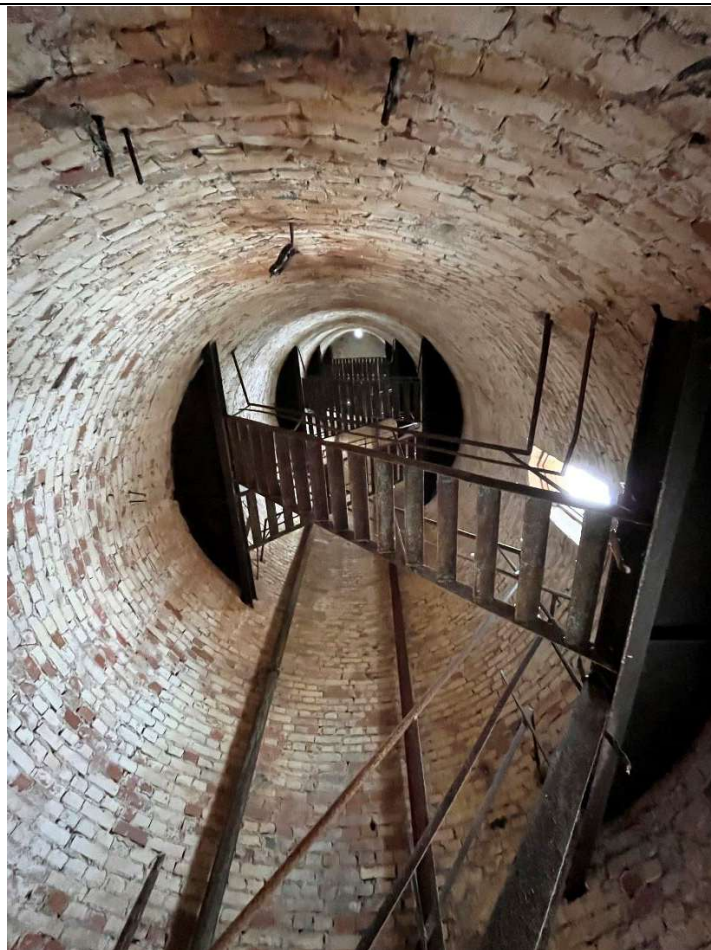
FF. 13 Vidinės metalinės laiptinės vaizdas iš apačios į viršų.

3. Įvertinus vandens bokšto laiptų konstrukcijų būklę nustatyta, kad: visi laiptų elementai paveikti korozijos; laiptasijos, atraminės sijos ir laiptų pakopos vietomis yra deformuotos; išsinėręs turėklas; nuardytas porankis. Dėl pastarųjų pažeidimų atsiradusi kritimo rizika (STR 2.01.01 (4):2008 Esminis statinio reikalavimas „Naudojimo sauga“ I skirsnis). Defektai turi būti pašalinti, tačiau atsižvelgiant į laiptų nusidėvėjimą, rekomenduojama senas laiptų konstrukcijas išmontuoti ir įrengti naujus laiptus kartu su jų aikštelėmis ir atraminėmis sijomis.

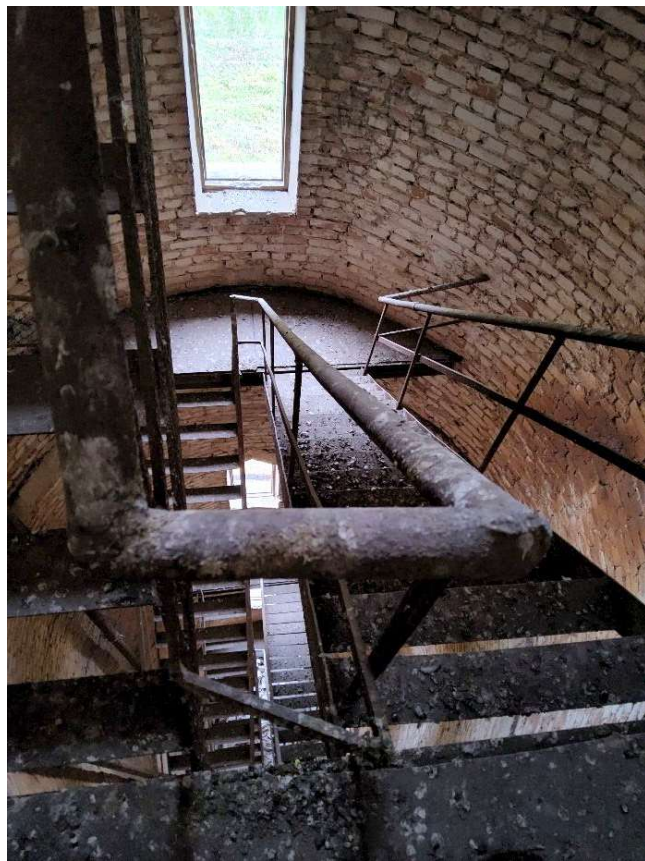
FF. 14 Metalo konstrukcijos laiptinė.

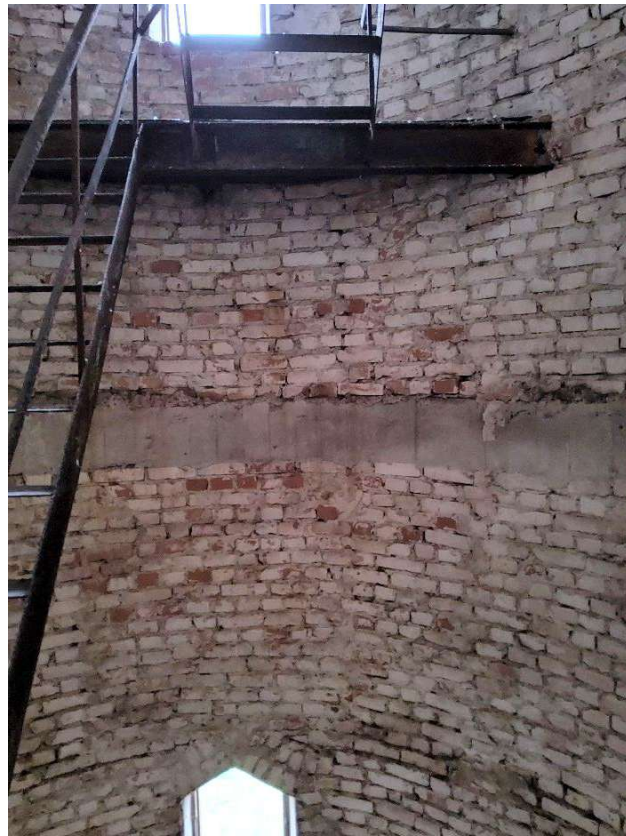
FF. 17 Bokšto mūras stiprintas betoniniais armuotais žiedais tarp antro ir trečio, trečio ir ketvirto, ketvirto ir penkto tarpinių.

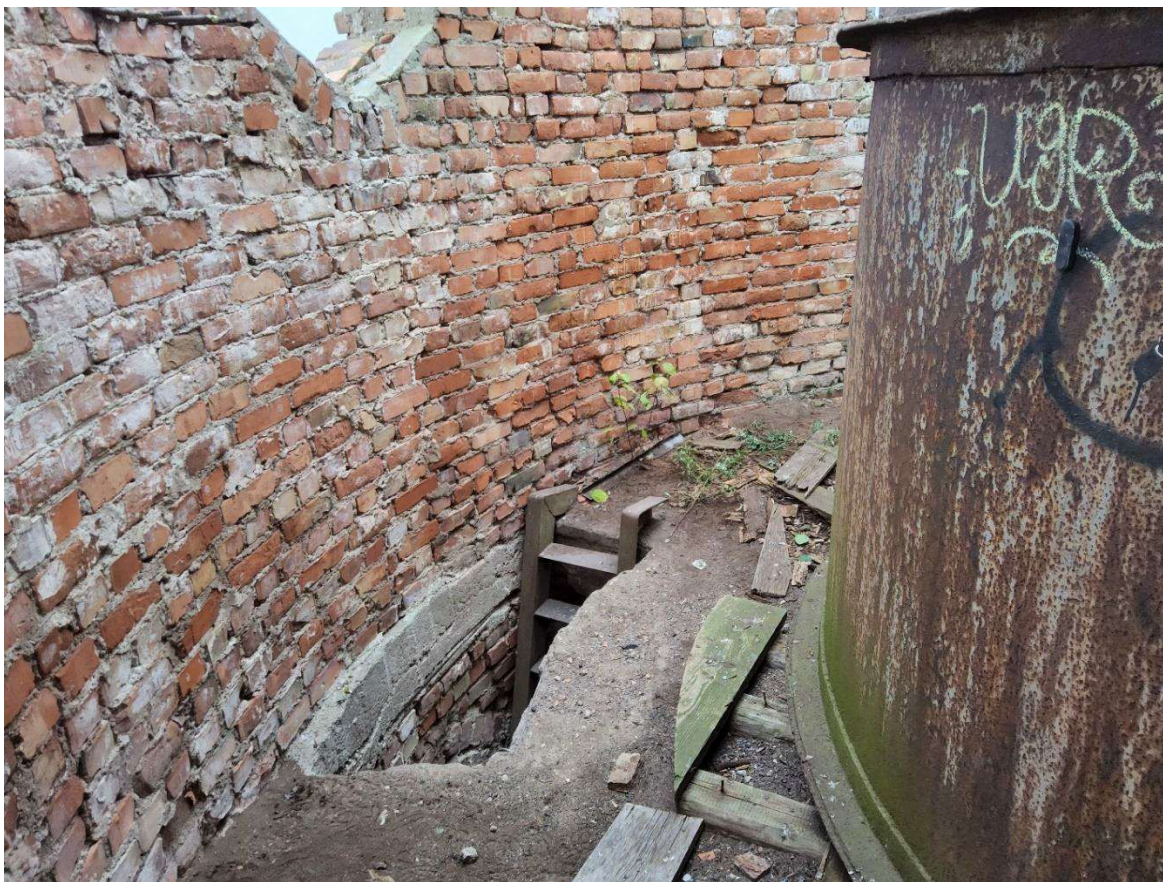
FF. 20 Vandens rezervuaro patalpa. Į ją patenkama metalinėmis kopėčiomis pro angą betoninėje monolitinėje perdangoje.

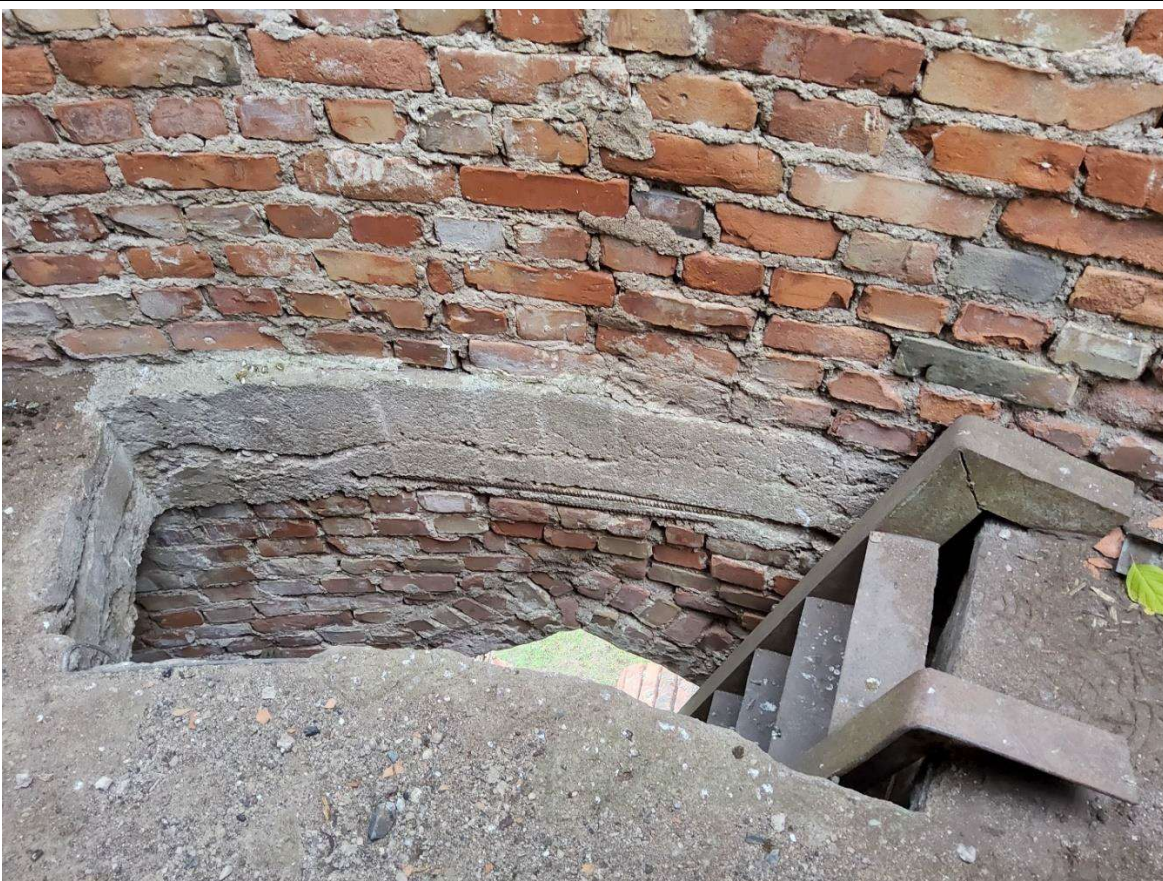
FF. 21 Anga patekimui į viršutiniame tarpsnyje esančią vandens rezervuaro patalpą. Angos ilgis 153 cm, plotis 48-55 cm.

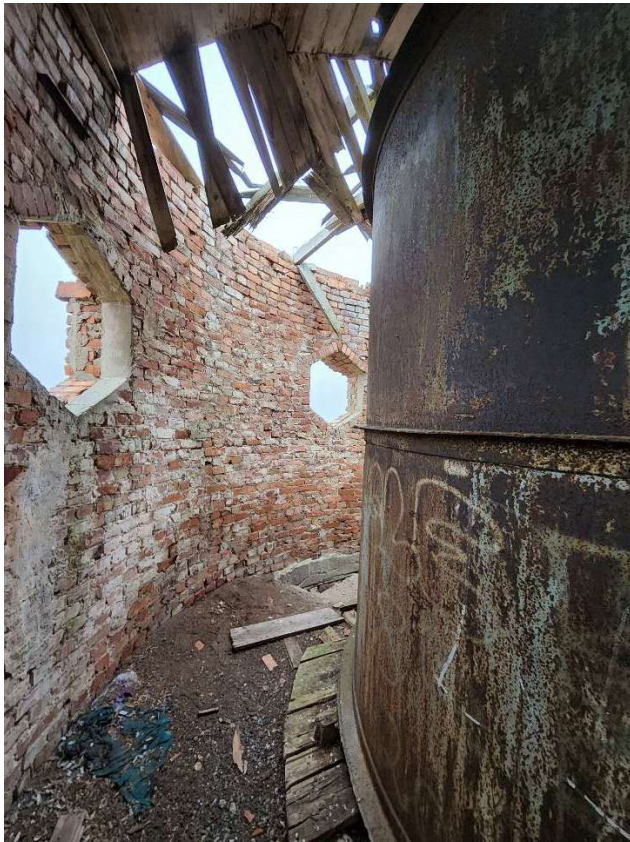
FF. 22 Vandens rezervuaro patalpa apskritimo plano su 6 šešiakampėmis langų angomis. Langai neišlikę, tik išlikę kai kurių langų mediniai rėmai.

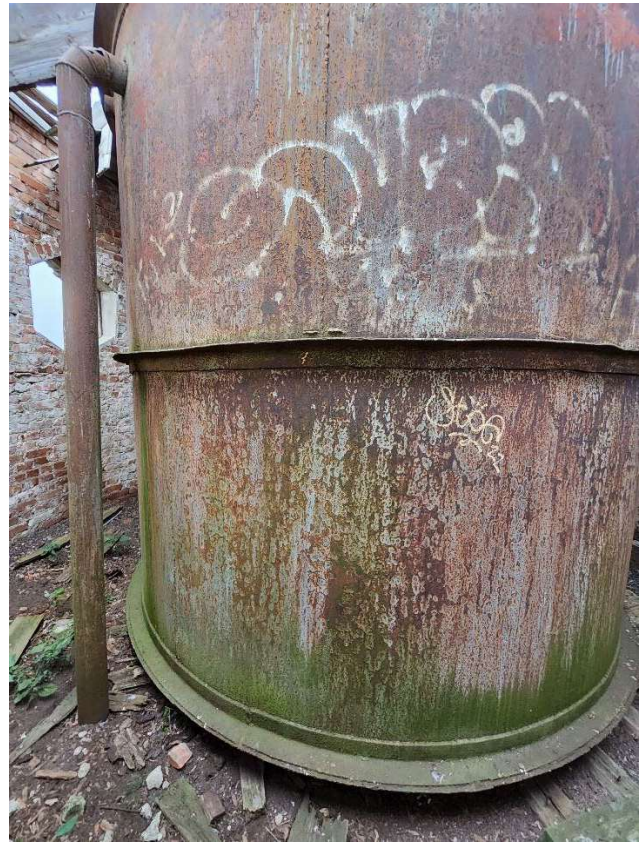
FF. 23 Rezevuaro skersmuo – 3,1 m, aukštis – 2,83 m sujungtas iš dviejų cilindrinų talpų. Vandens vamzdžiai metaliniai, apie 110 mm skersmens.

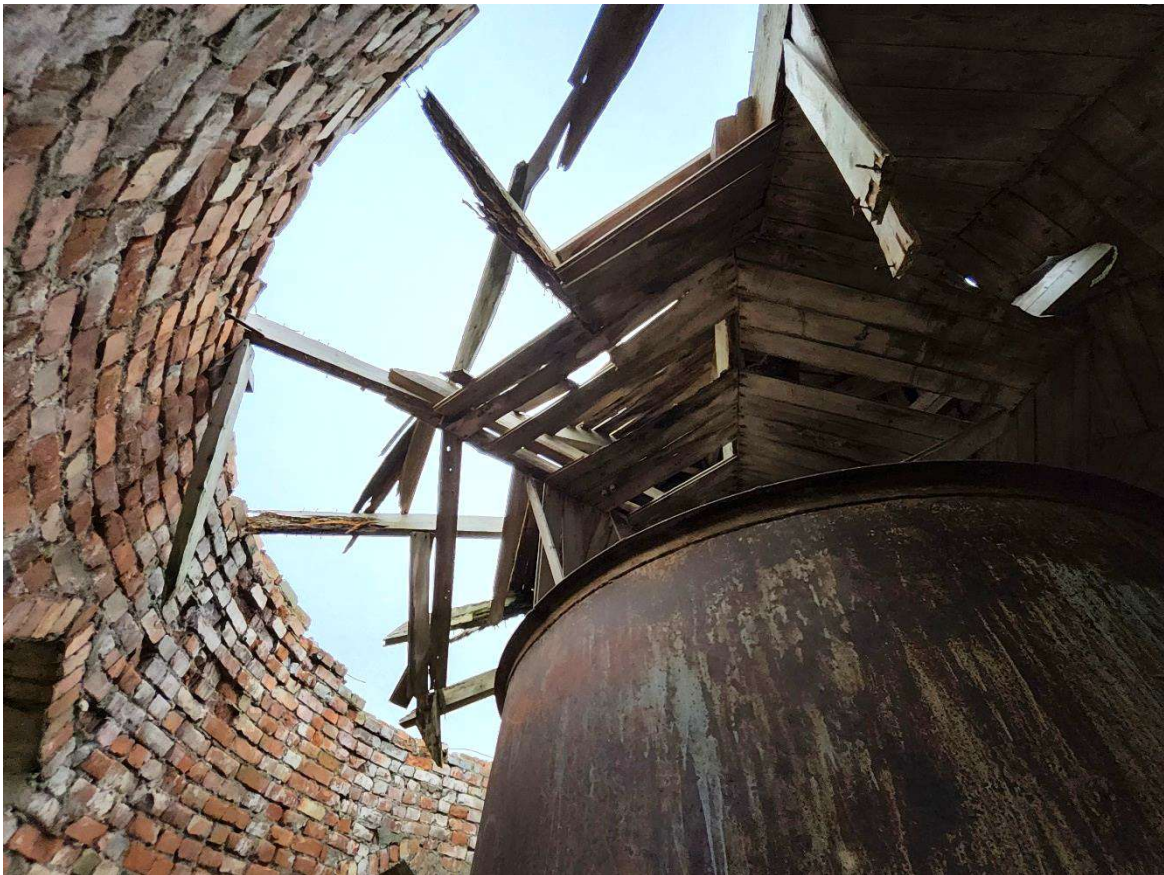
FF. 24 Stogas gegninės konstrukcijos, kūgio formos. Šiuo metu įlūžęs, labai blogos būklės.

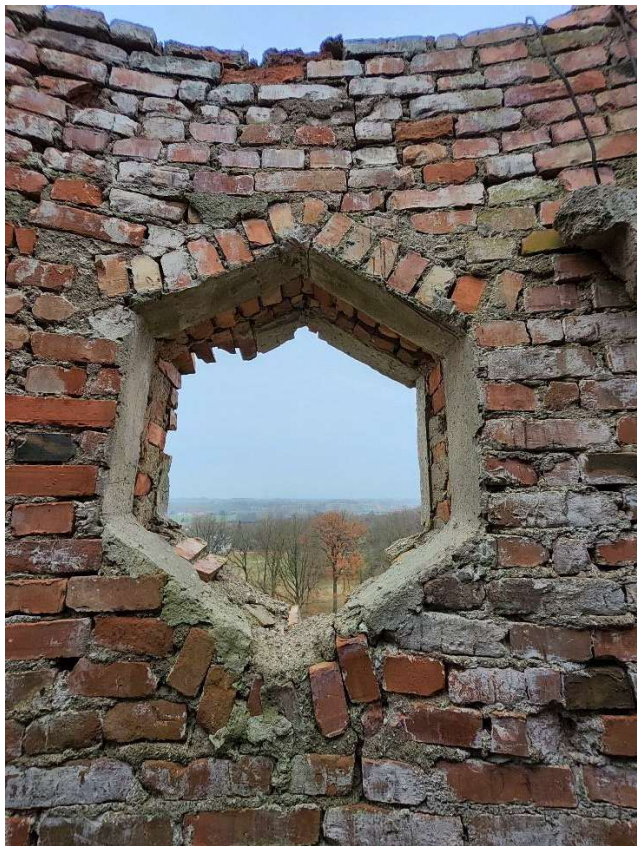
FF. 25 Vakarinio lango anga – langai neišlikę.

Patalpoje 6 langų angos, visų mūrijimo būdas iš vidinės pusės šiek tiek skiriasi, ypač skiriasi apatinės dalys – mūryta bet kaip, šešiakampis planas išgautas gausiai prikrestu cementiniu skiediniu. Angų plotis – apie 82-83 cm, aukštis – apie 100 cm. Briautos ilgis – 50 cm.

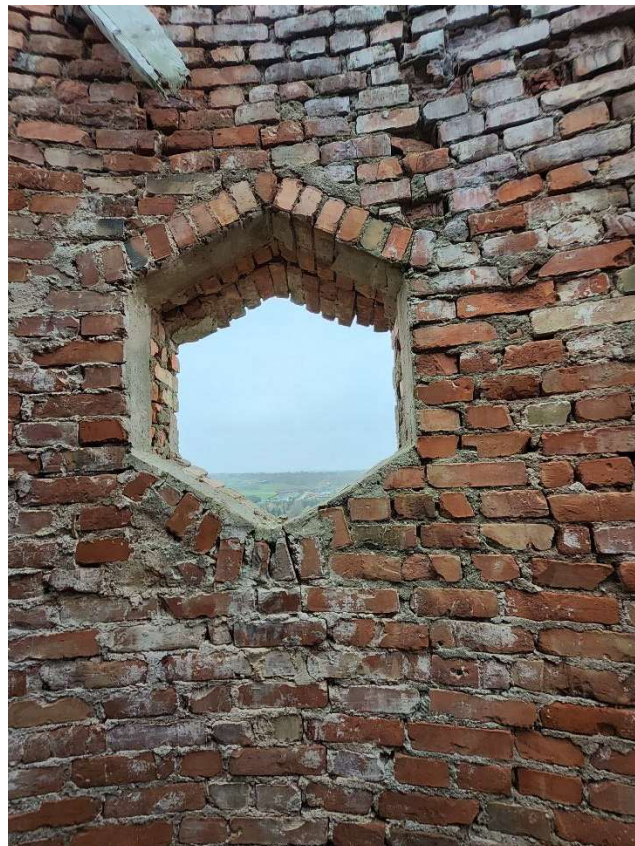
FF. 26 ŠV lango anga – langai neišlikę.

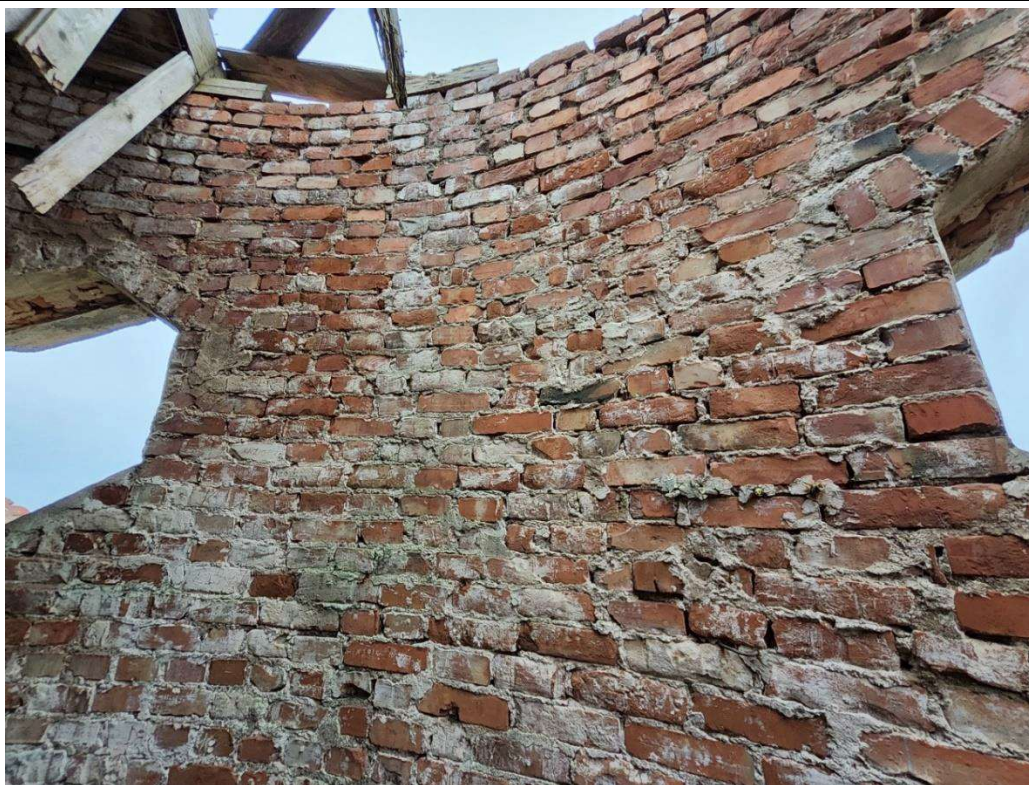
FF. 27 Viršutinės bokšto dalies vidinės pusės mūro plytos tokios pačios kaip ir apatinėje dalyje, naudotos ir apskaldytos ar pusplytės. Įmūryta ir šiek tiek aukštesnių plytų (25,5-26,0x7-7,5-8 cm). Dalis šių plytų su žmonių pirštų įspaudais.
