TECHNINĖ UŽDUOTIS

3.	Projekto pavadinimas	<i>Kultūros paveldo objekto – Kvietiščio dvaro sodybos ir kitų statinių komplekso vandentiekio bokšto (KVR unikalus kodas 36746), Marijampolės m., P. Armino g. 94, kapitalinio remonto ir tvarkybos darbų projektas</i>

DALIS TECHNINĖS BŪKLĖS ĮVERTINIMAS

STATINIO TECHNINĖS BŪKLĖS ĮVERTINIMO AKTAS NR. SE23-12/05

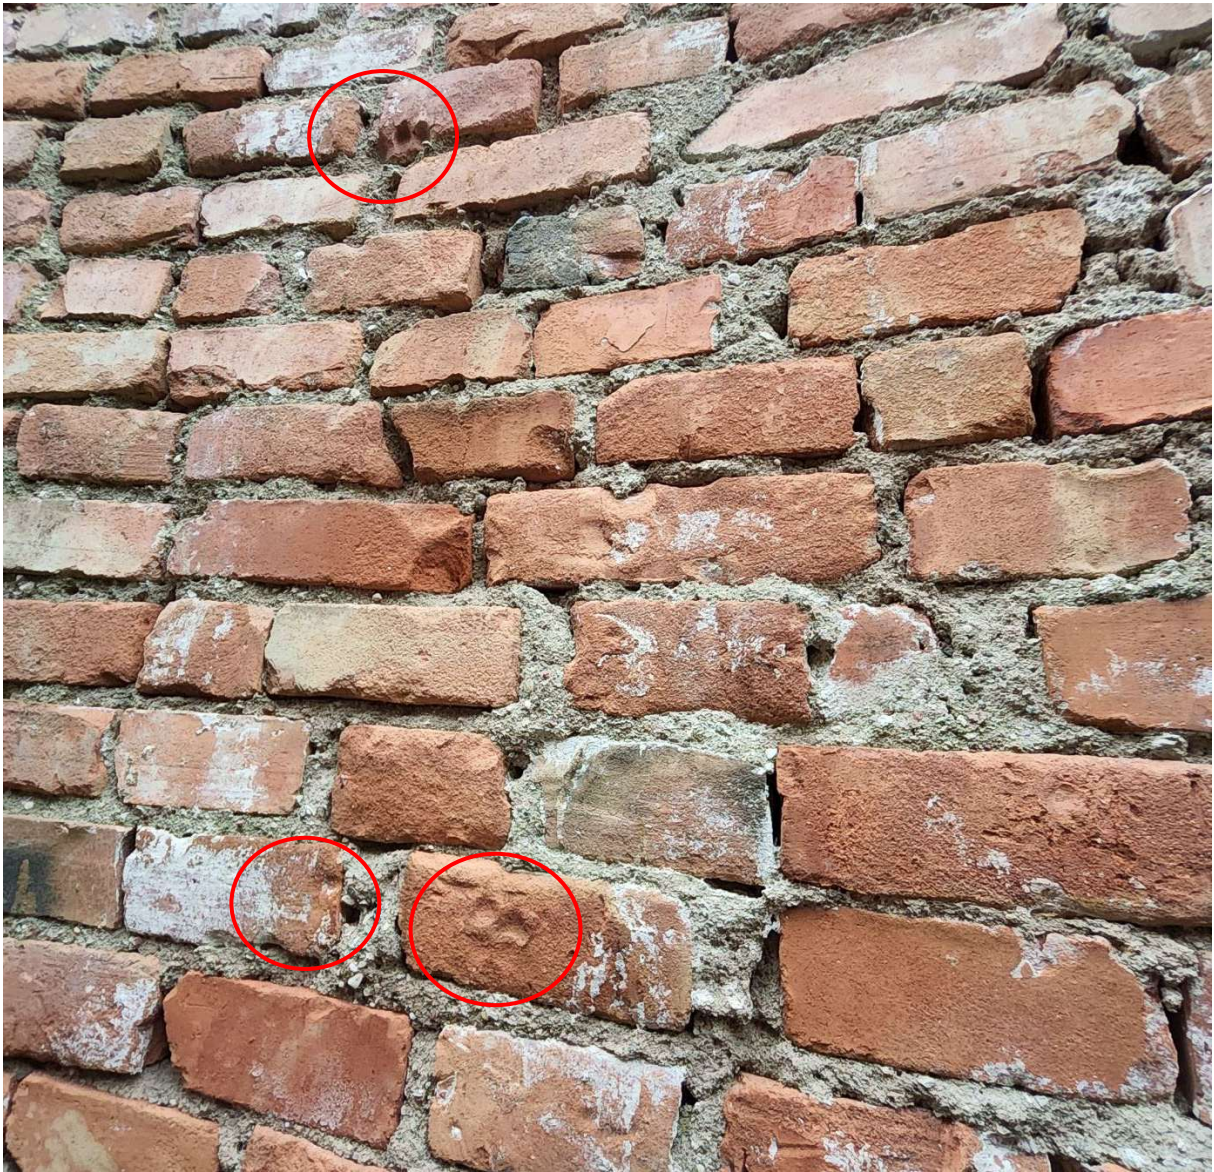
FF. 28 Dalis aukštesniųjų plytų (25,5-26,0x7-7,5-8 cm formato) su žmonių pirštų įspaudais. Šis bruožas gali reikšti, kad plytos gamintos paskubomis pritrūkus būtent bokštui pabaigti, arba tai – antrinio naudojimo plytos.

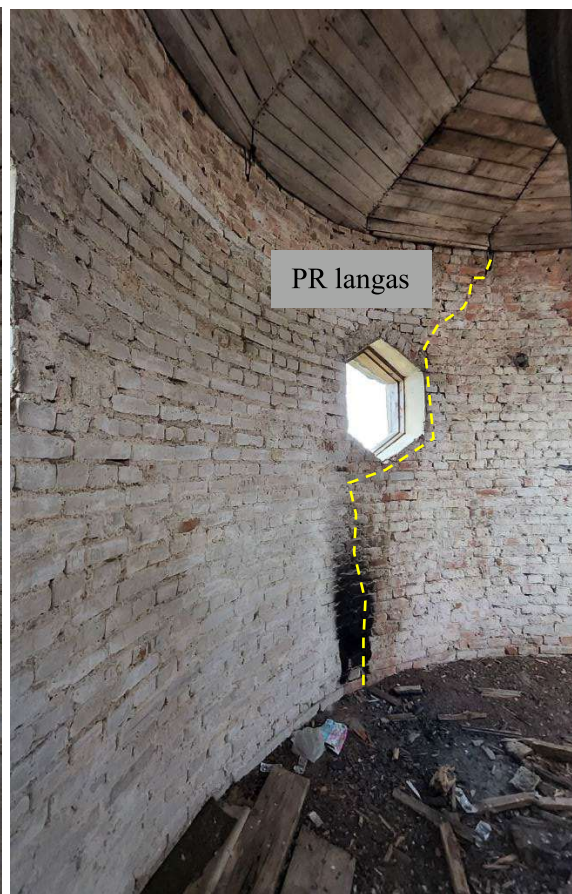
FF. 29 Plytų mūras skiriasi nuo R lango iki PR lango angos. Mūryta plonomis ankstyvojo pokario silikatinėmis plytomis (25x12x6,5 cm). Virš langų angų – tokios pačios molio plytos kaip ir kitur. Išlikę šių langų staktos.

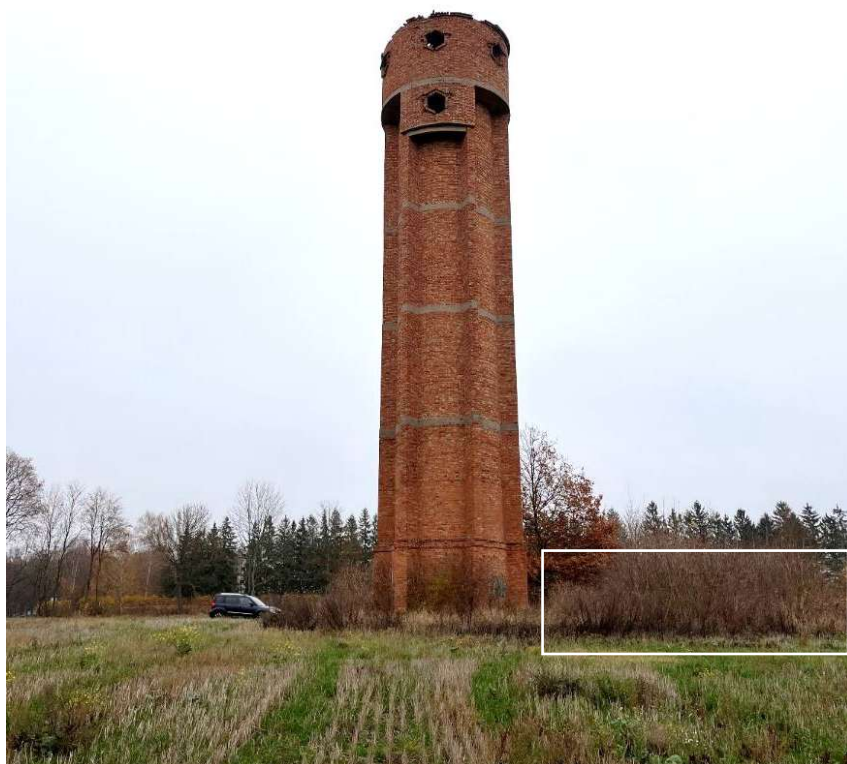
FF. 30 Vaizdas iš V pusės. Baltai pažymėta galimai buvusios požeminės patalpos/patalpų vieta, apžėlusi krūmynais. Natūroje matomos atsivėrusios ertmės, išvesti vamzdžiai.

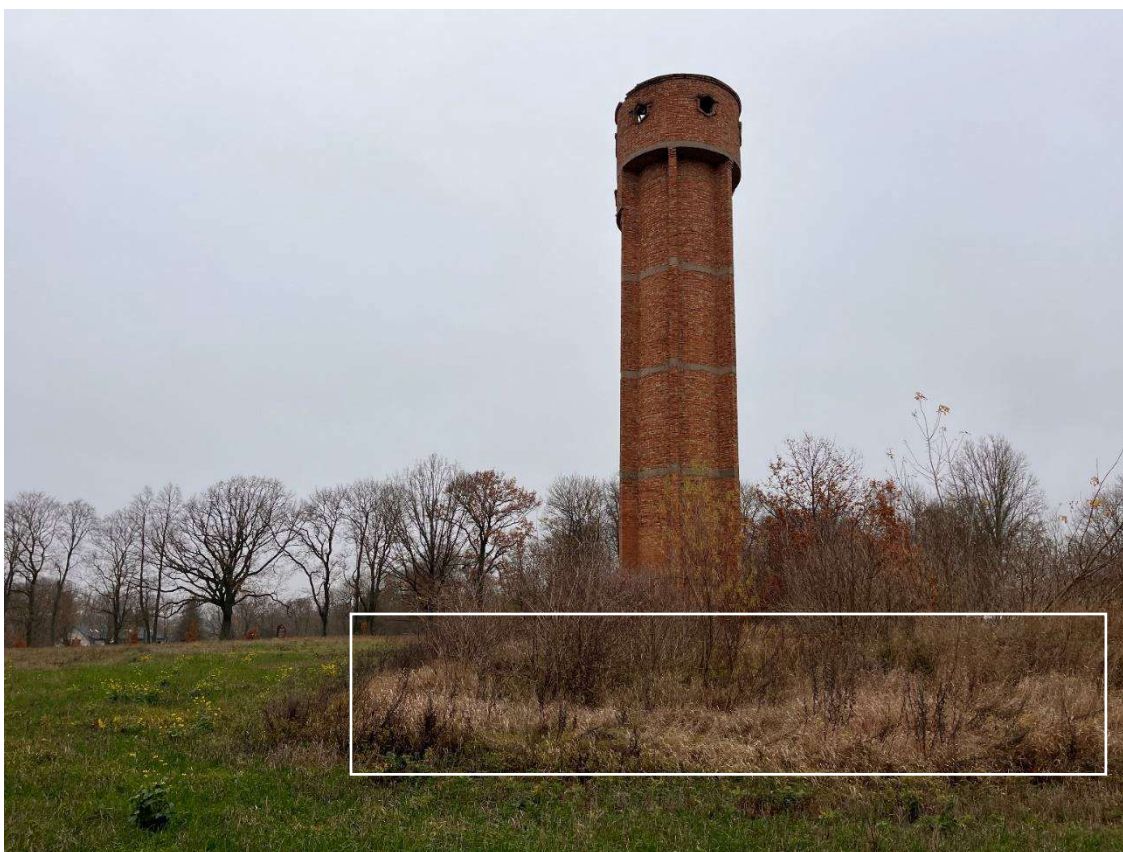
FF. 31 Vaizdas iš P pusės. Baltai pažymėta galimai buvusios požeminės patalpos/patalpų vieta apžėlusi krūmynais. Natūroje matomos atsivėrusios ertmės, išvesti vamzdžiai.

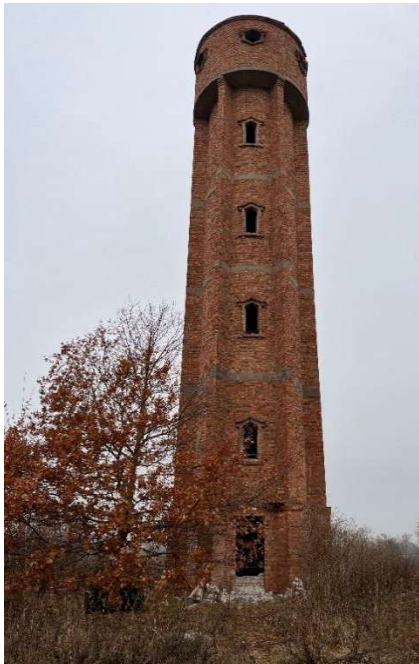
FF.1 Vaizdas iš rytinės pusės. Bokštas 6 tarpinių (aukštų), viršutiniame tarpnyje – vandens rezervuaro vieta.

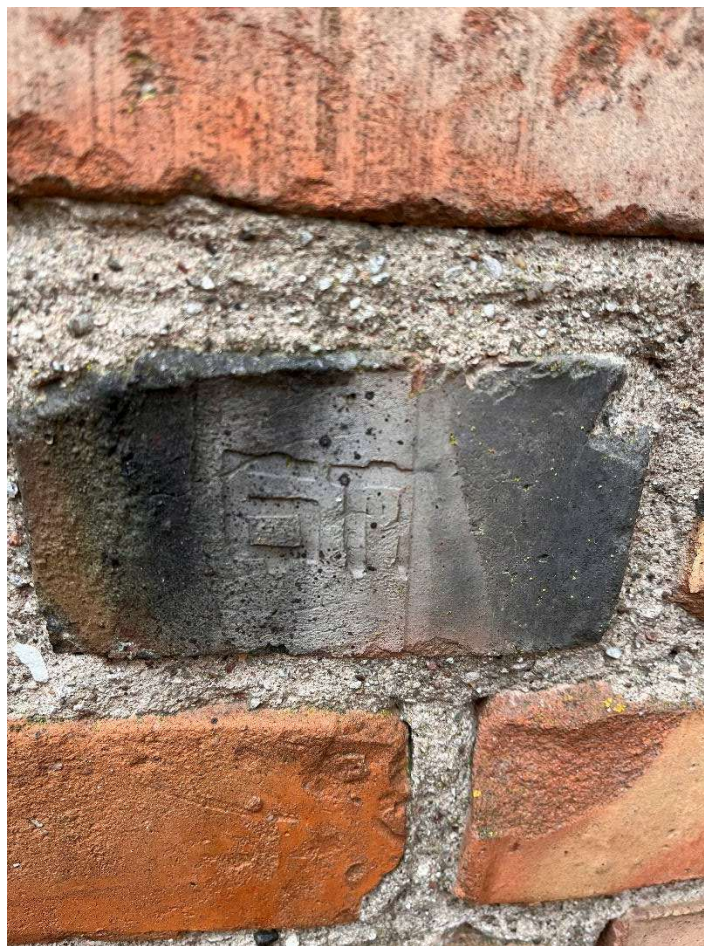
FF. 6 Kai kurios plytos perdegtos. Ant pateiktos perdegtos plytos galinės sienelės įspaudai Б П.

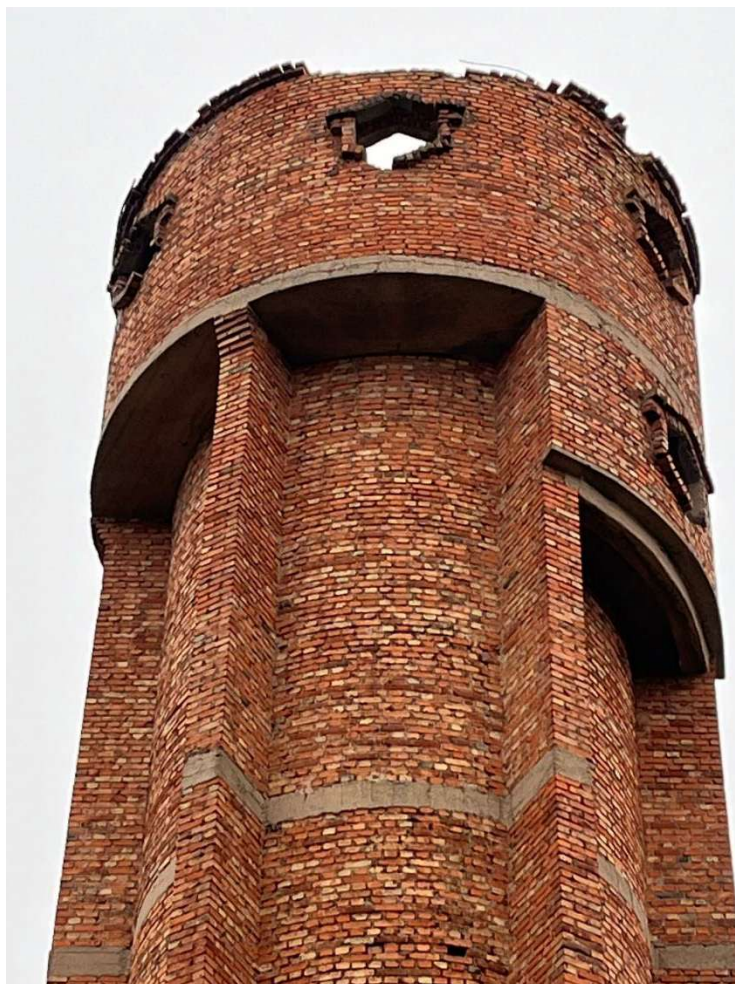
FF. 9 Šešiakampių langų angas juosia reljefiniai plytų mūro apvadai bei sandrikai. Kontraforsų viršuje – reljefiniai plytų mūro praplatinimai.

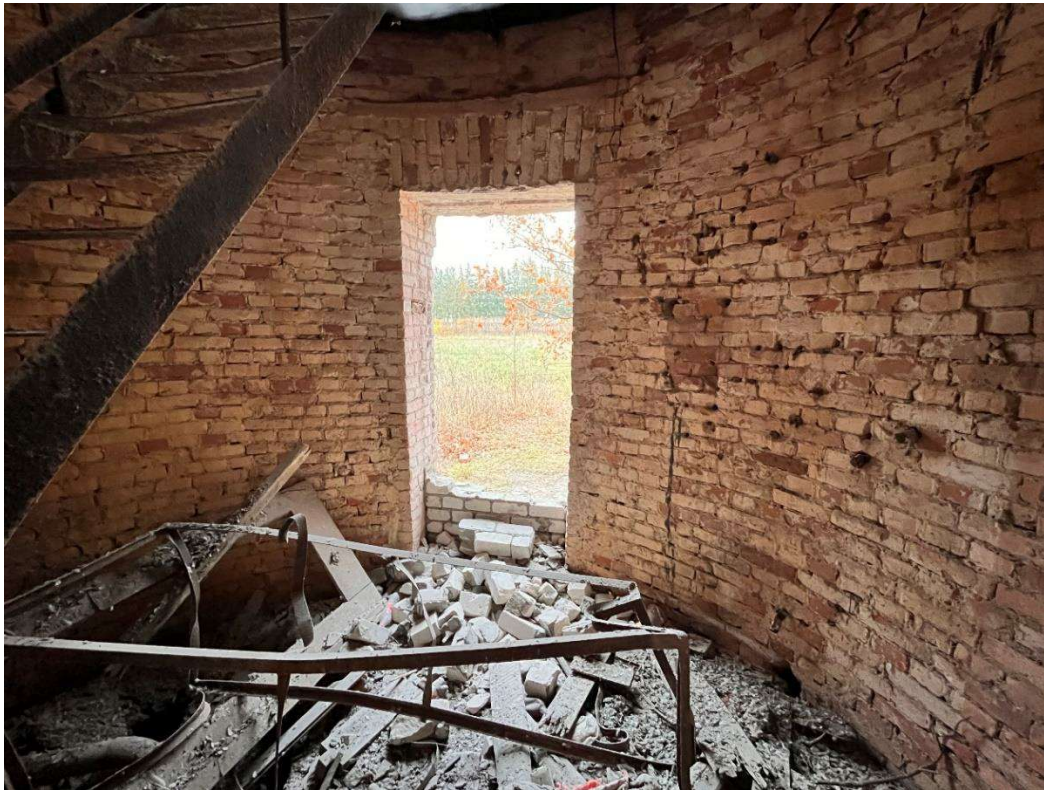
FF. 11 Vidinės pusės mūras. Mūrijimo kokybė labai skiriasi nuo išorinės pusės mūro kokybės: siūlės netvarkingos, panaudota apskaldytų plytų.

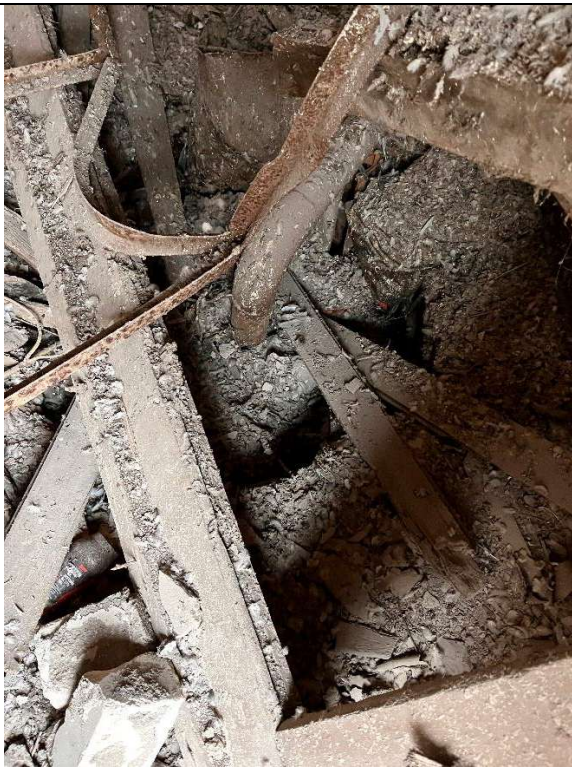
FF. 12 Po pirmo aukšto grindimis išlikę buvusios inžinerinės įrangos dalių.

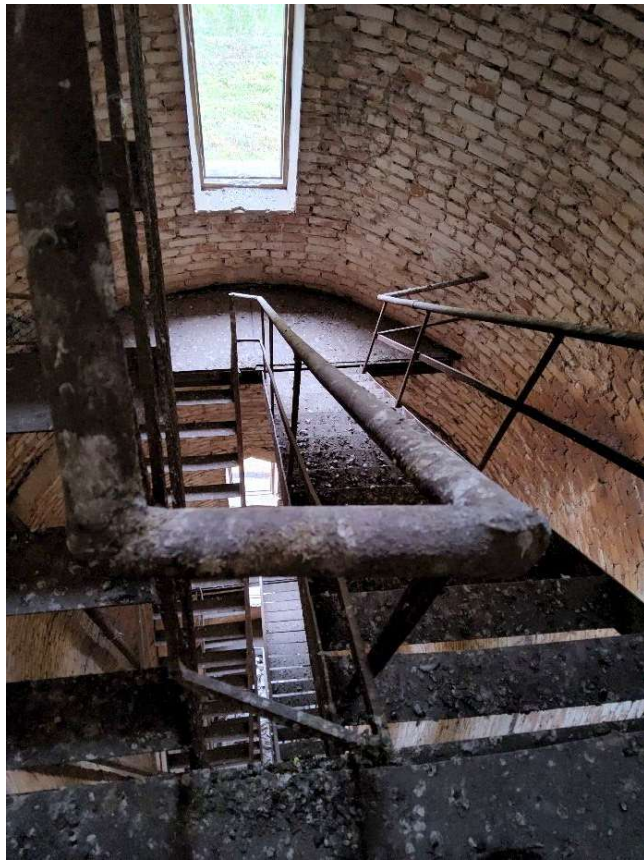
FF. 14 Metalo konstrukcijos laiptinė.

3. Įvertinus vandens bokšto laiptų konstrukcijų būklę nustatyta, kad: visi laiptų elementai paveikti korozijos; laiptasijos, atraminės sijos ir laiptų pakopos vietomis yra deformuotos; išsinėręs turėklas; nuardytas porankis. Dėl pastarųjų pažeidimų atsiradusi kritimo rizika (STR 2.01.01 (4):2008 Esminis statinio reikalavimas „Naudojimo sauga“ I skirsnis). Defektai turi būti pašalinti, tačiau atsižvelgiant į laiptų nusidėvėjimą, rekomenduojama senas laiptų konstrukcijas išmontuoti ir įrengti naujus laiptus kartu su jų aikštelėmis ir atraminėmis sijomis.

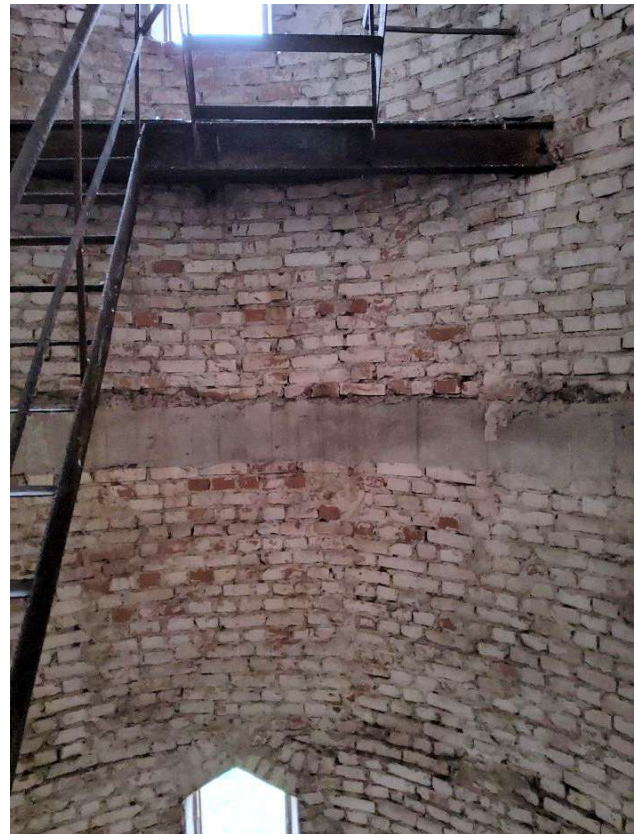
FF. 17 Bokšto mūras stiprintas betoniniais armuotais žiedais tarp antro ir trečio, trečio ir ketvirto, ketvirto ir penkto tarpinių.

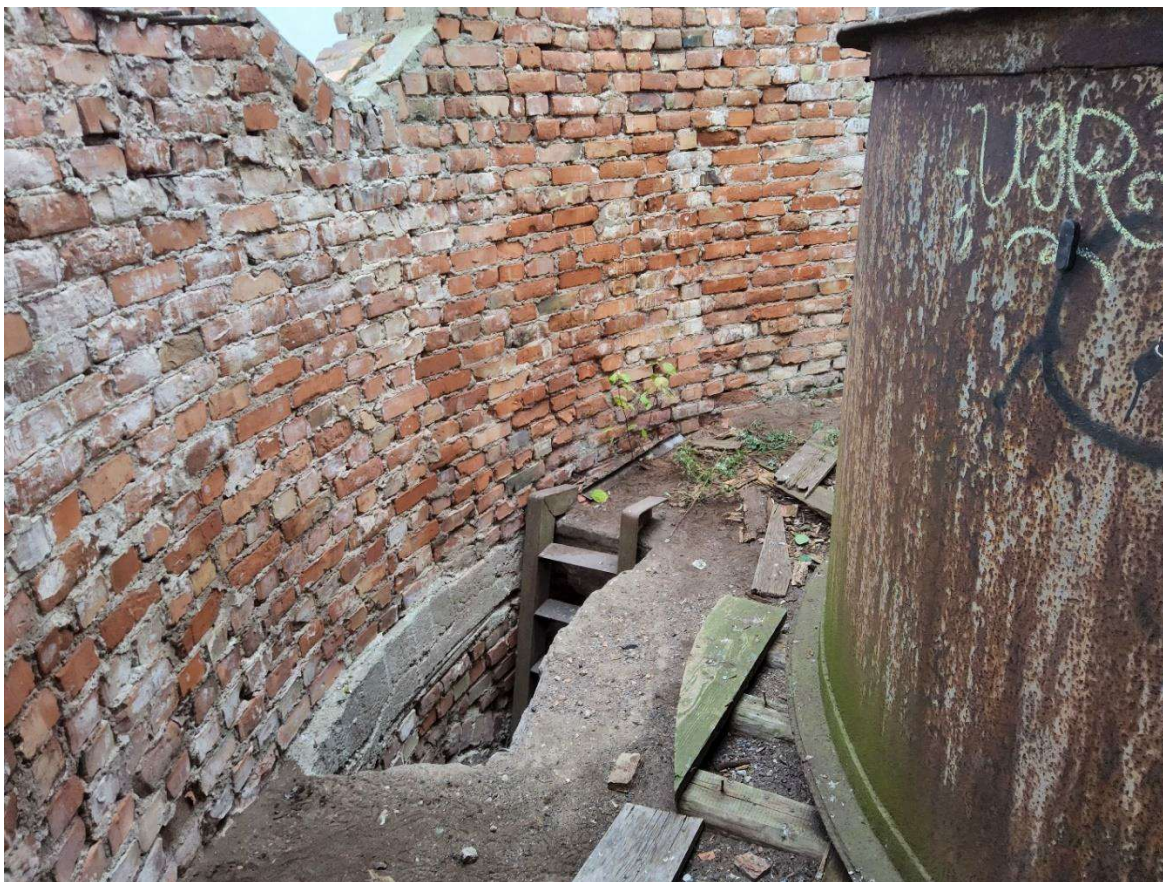
FF. 20 Vandens rezervuaro patalpa. Į ją patenkama metalinėmis kopėčiomis pro angą betoninėje monolitinėje perdangoje.

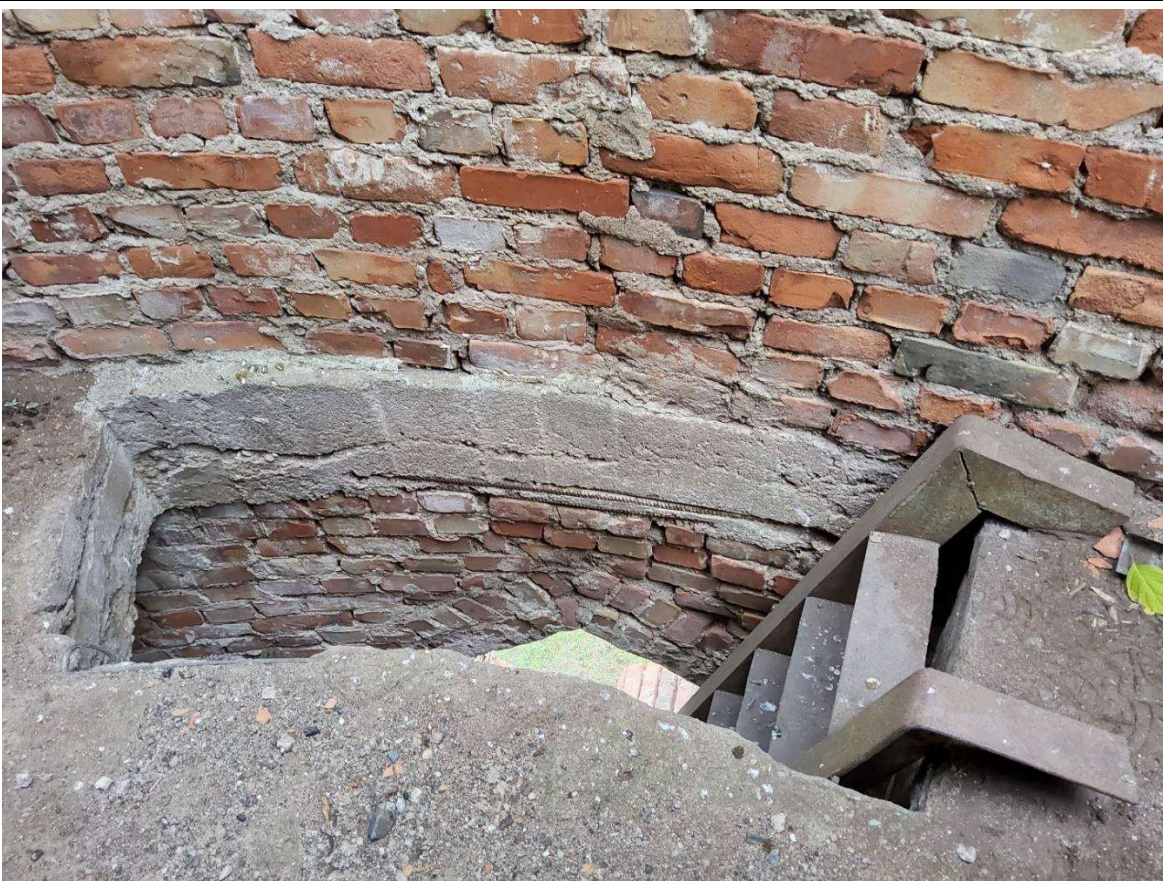
FF. 21 Anga patekimui į viršutiniame tarpsnyje esančią vandens rezervuaro patalpą. Angos ilgis 153 cm, plotis 48-55 cm.

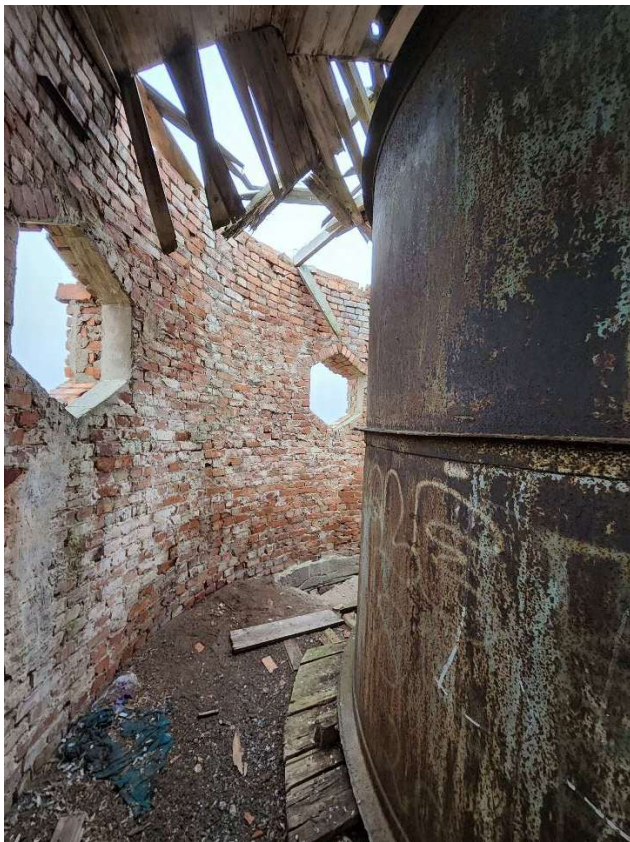
FF. 22 Vandens rezervuaro patalpa apskritimo plano su 6 šešiakampėmis langų angomis. Langai neišlikę, tik išlikę kai kurių langų mediniai rėmai.

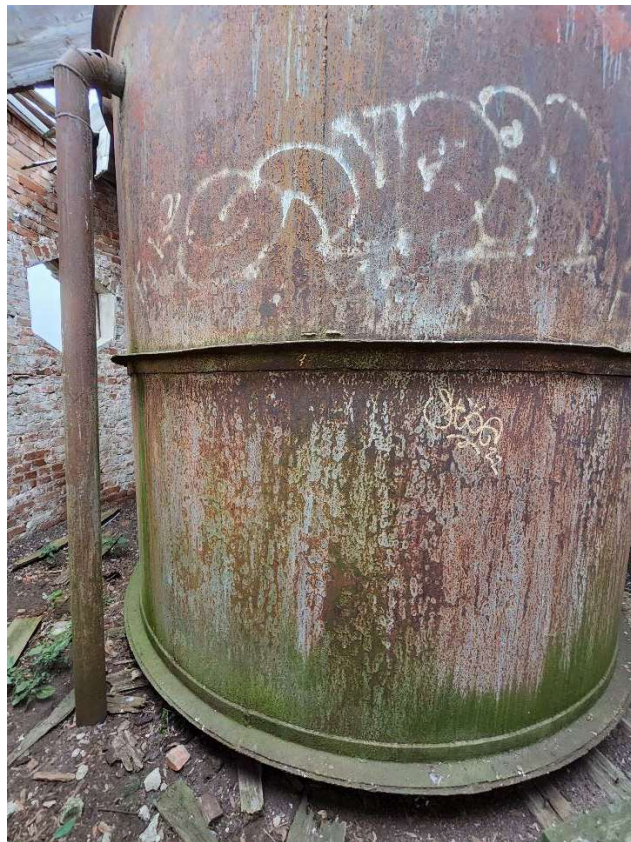
FF. 23 Rezevuaro skersmuo – 3,1 m, aukštis – 2,83 m sujungtas iš dviejų cilindrinų talpų. Vandens vamzdžiai metaliniai, apie 110 mm skersmens.

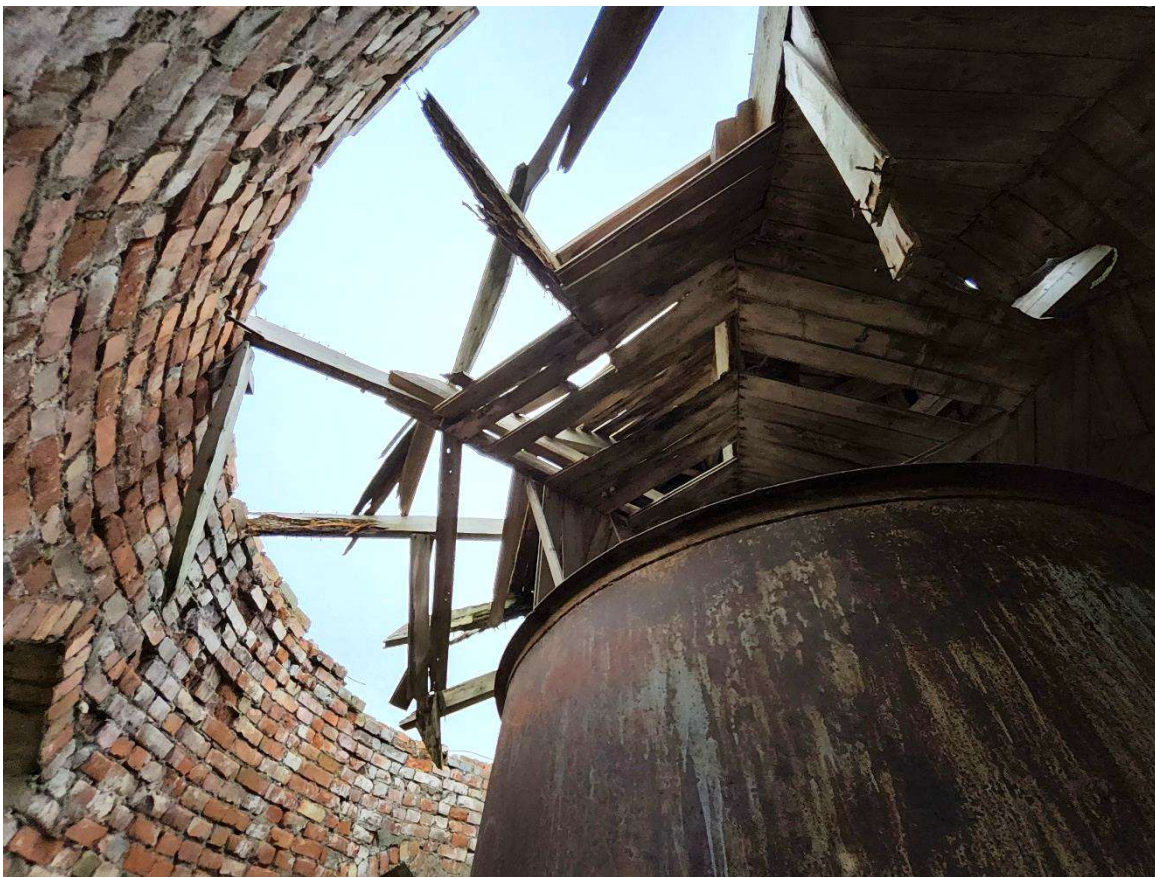
FF. 24 Stogas gegninės konstrukcijos, kūgio formos. Šiuo metu įlūžęs, labai blogos būklės.

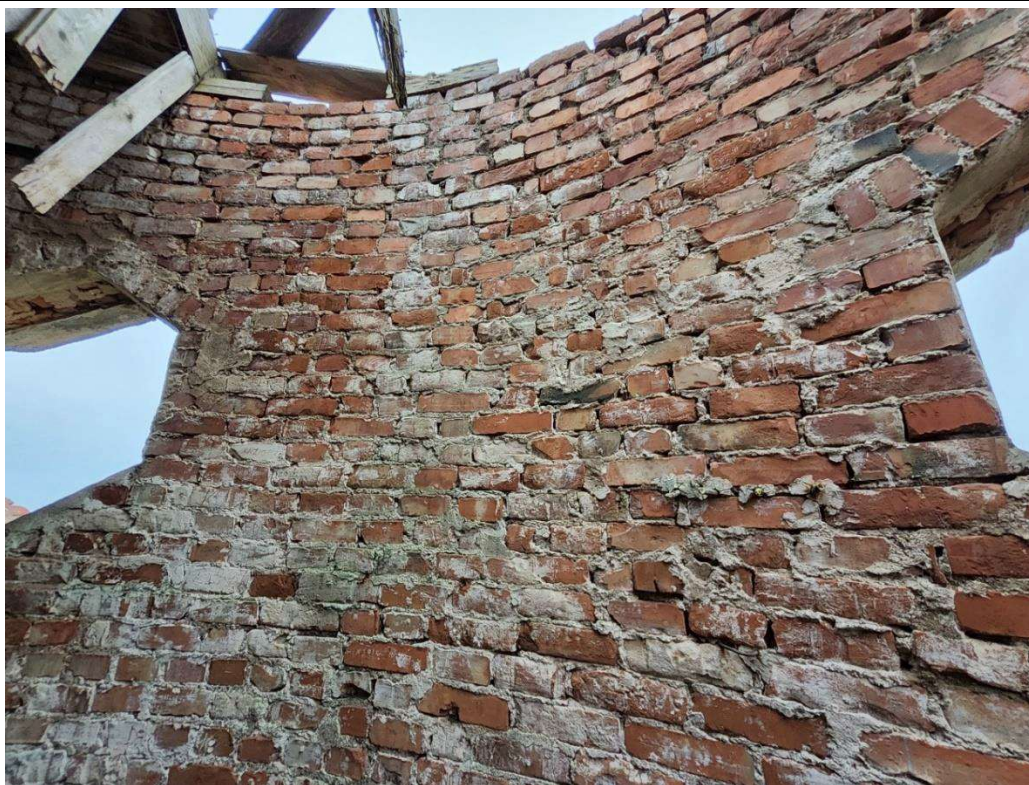
FF. 27 Viršutinės bokšto dalies vidinės pusės mūro plytos tokios pačios kaip ir apatinėje dalyje, naudotos ir apskaldytos ar pusplytės. Įmūryta ir šiek tiek aukštesnių plytų (25,5-26,0x7-7,5-8 cm). Dalis šių plytų su žmonių pirštų įspaudais.

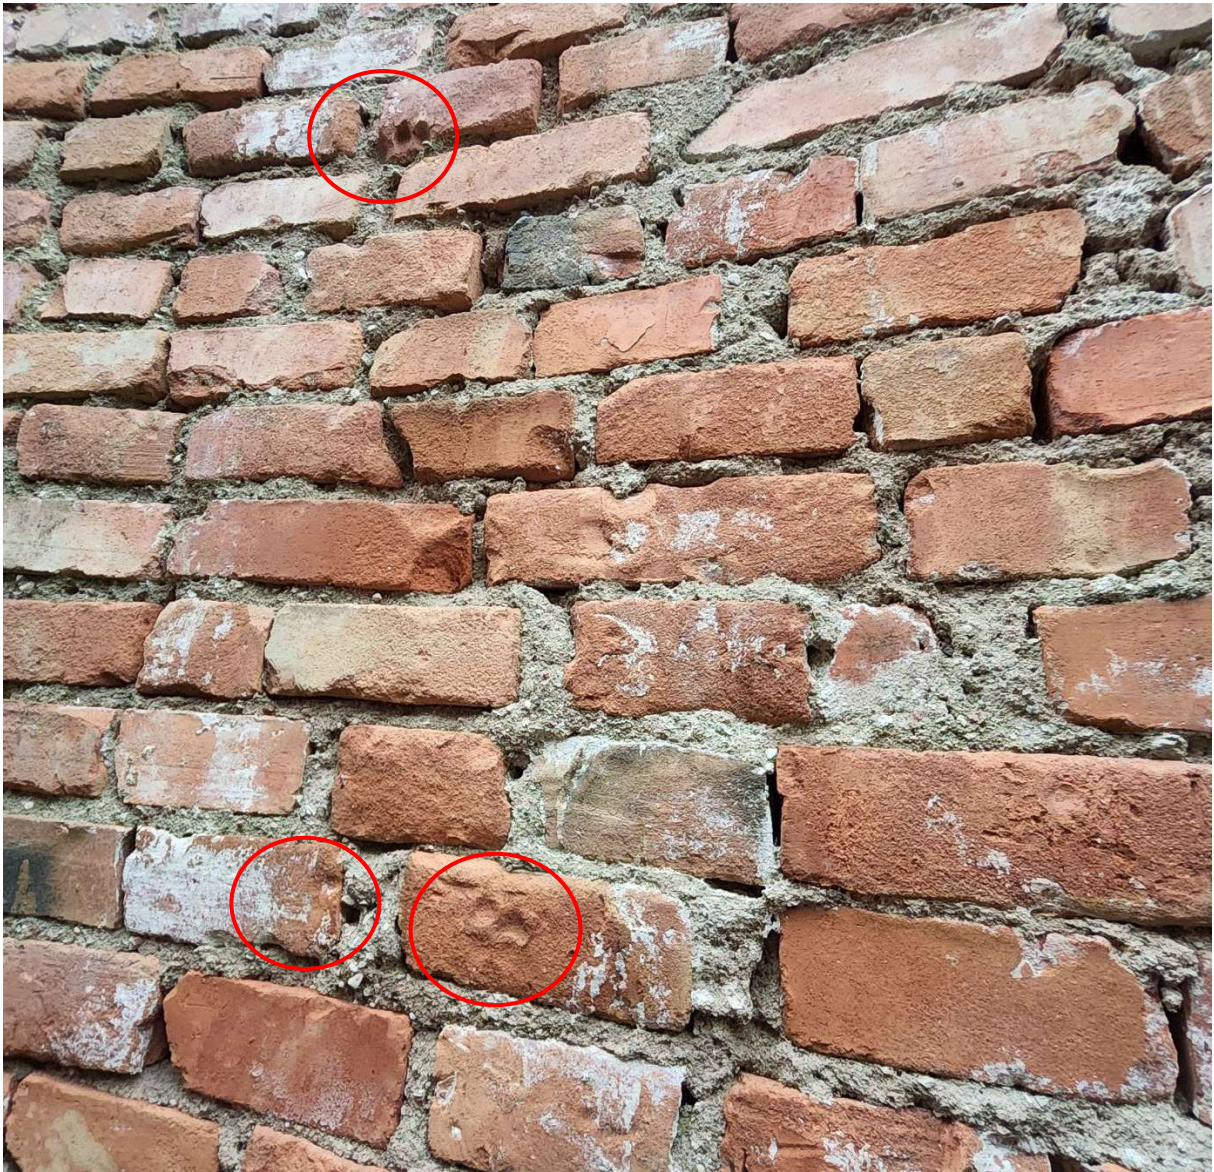
FF. 28 Dalis aukštesniųjų plytų (25,5-26,0x7-7,5-8 cm formato) su žmonių pirštų įspaudais. Šis bruožas gali reikšti, kad plytos gamintos paskubomis pritrūkus būtent bokštui pabaigti, arba tai – antrinio naudojimo plytos.

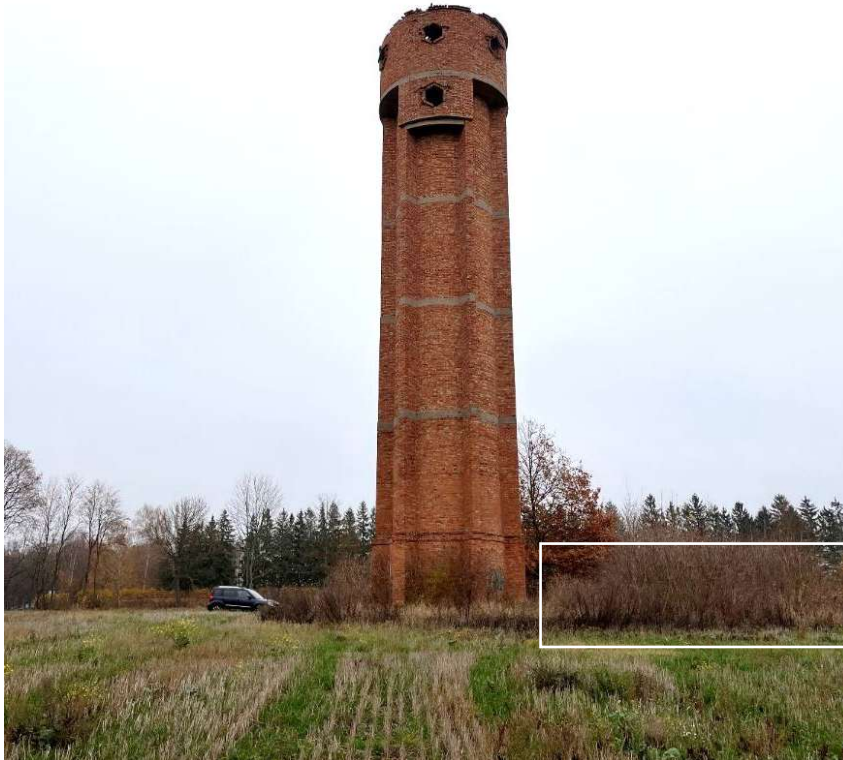
FF. 30 Vaizdas iš V pusės. Baltai pažymėta galimai buvusios požeminės patalpos/patalpų vieta, apžėlusi krūmynais. Natūroje matomos atsivėrusios ertmės, išvesti vamzdžiai.

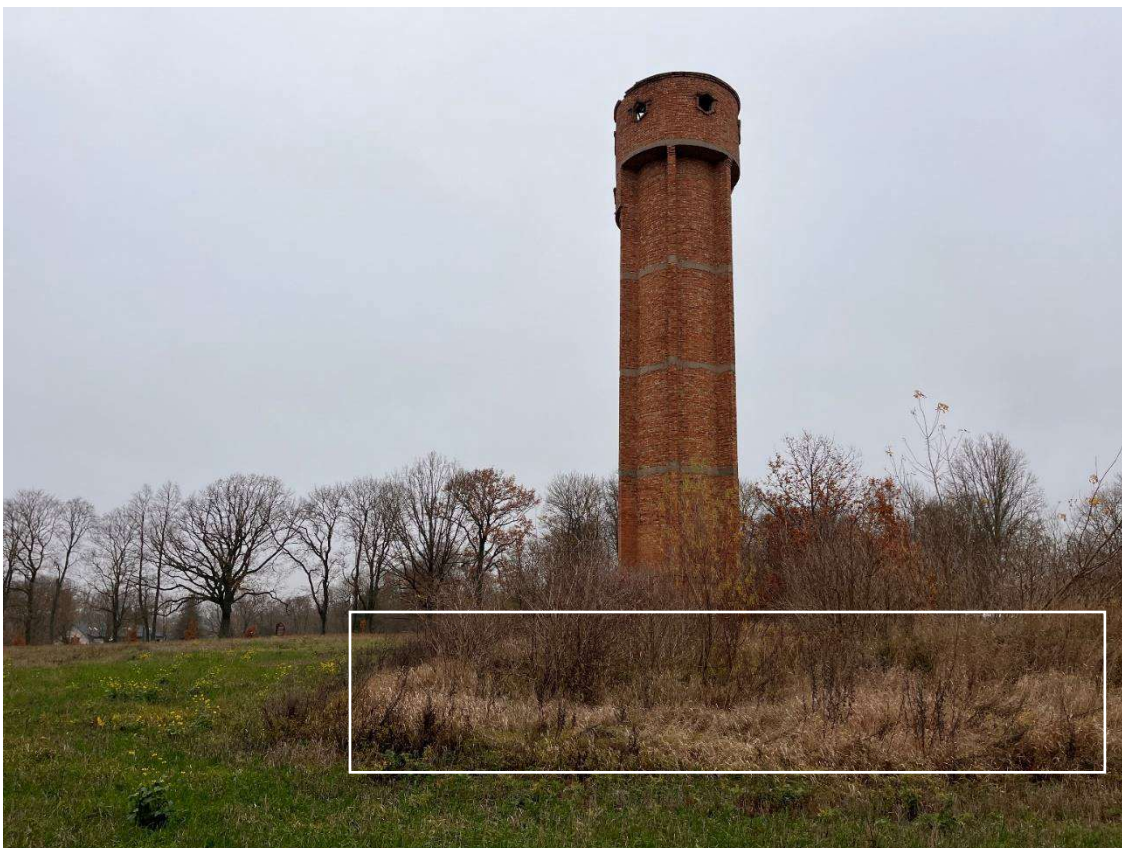
FF. 31 Vaizdas iš P pusės. Baltai pažymėta galimai buvusios požeminės patalpos/patalpų vieta apžėlusi krūmynais. Natūroje matomos atsivėrusios ertmės, išvesti vamzdžiai.
