| Užsakovas: UAB "Pro Bonus" | | | | | Objektas: Infrastruktūros tvarkymas ir plėtra Šalčininkuose | | Koordinatės: E: 589617 N: 6019701 | |

Geologiniai – litologiniai pjūviai I – I ir II - II

Inžineriniai geologiniai tyrimai

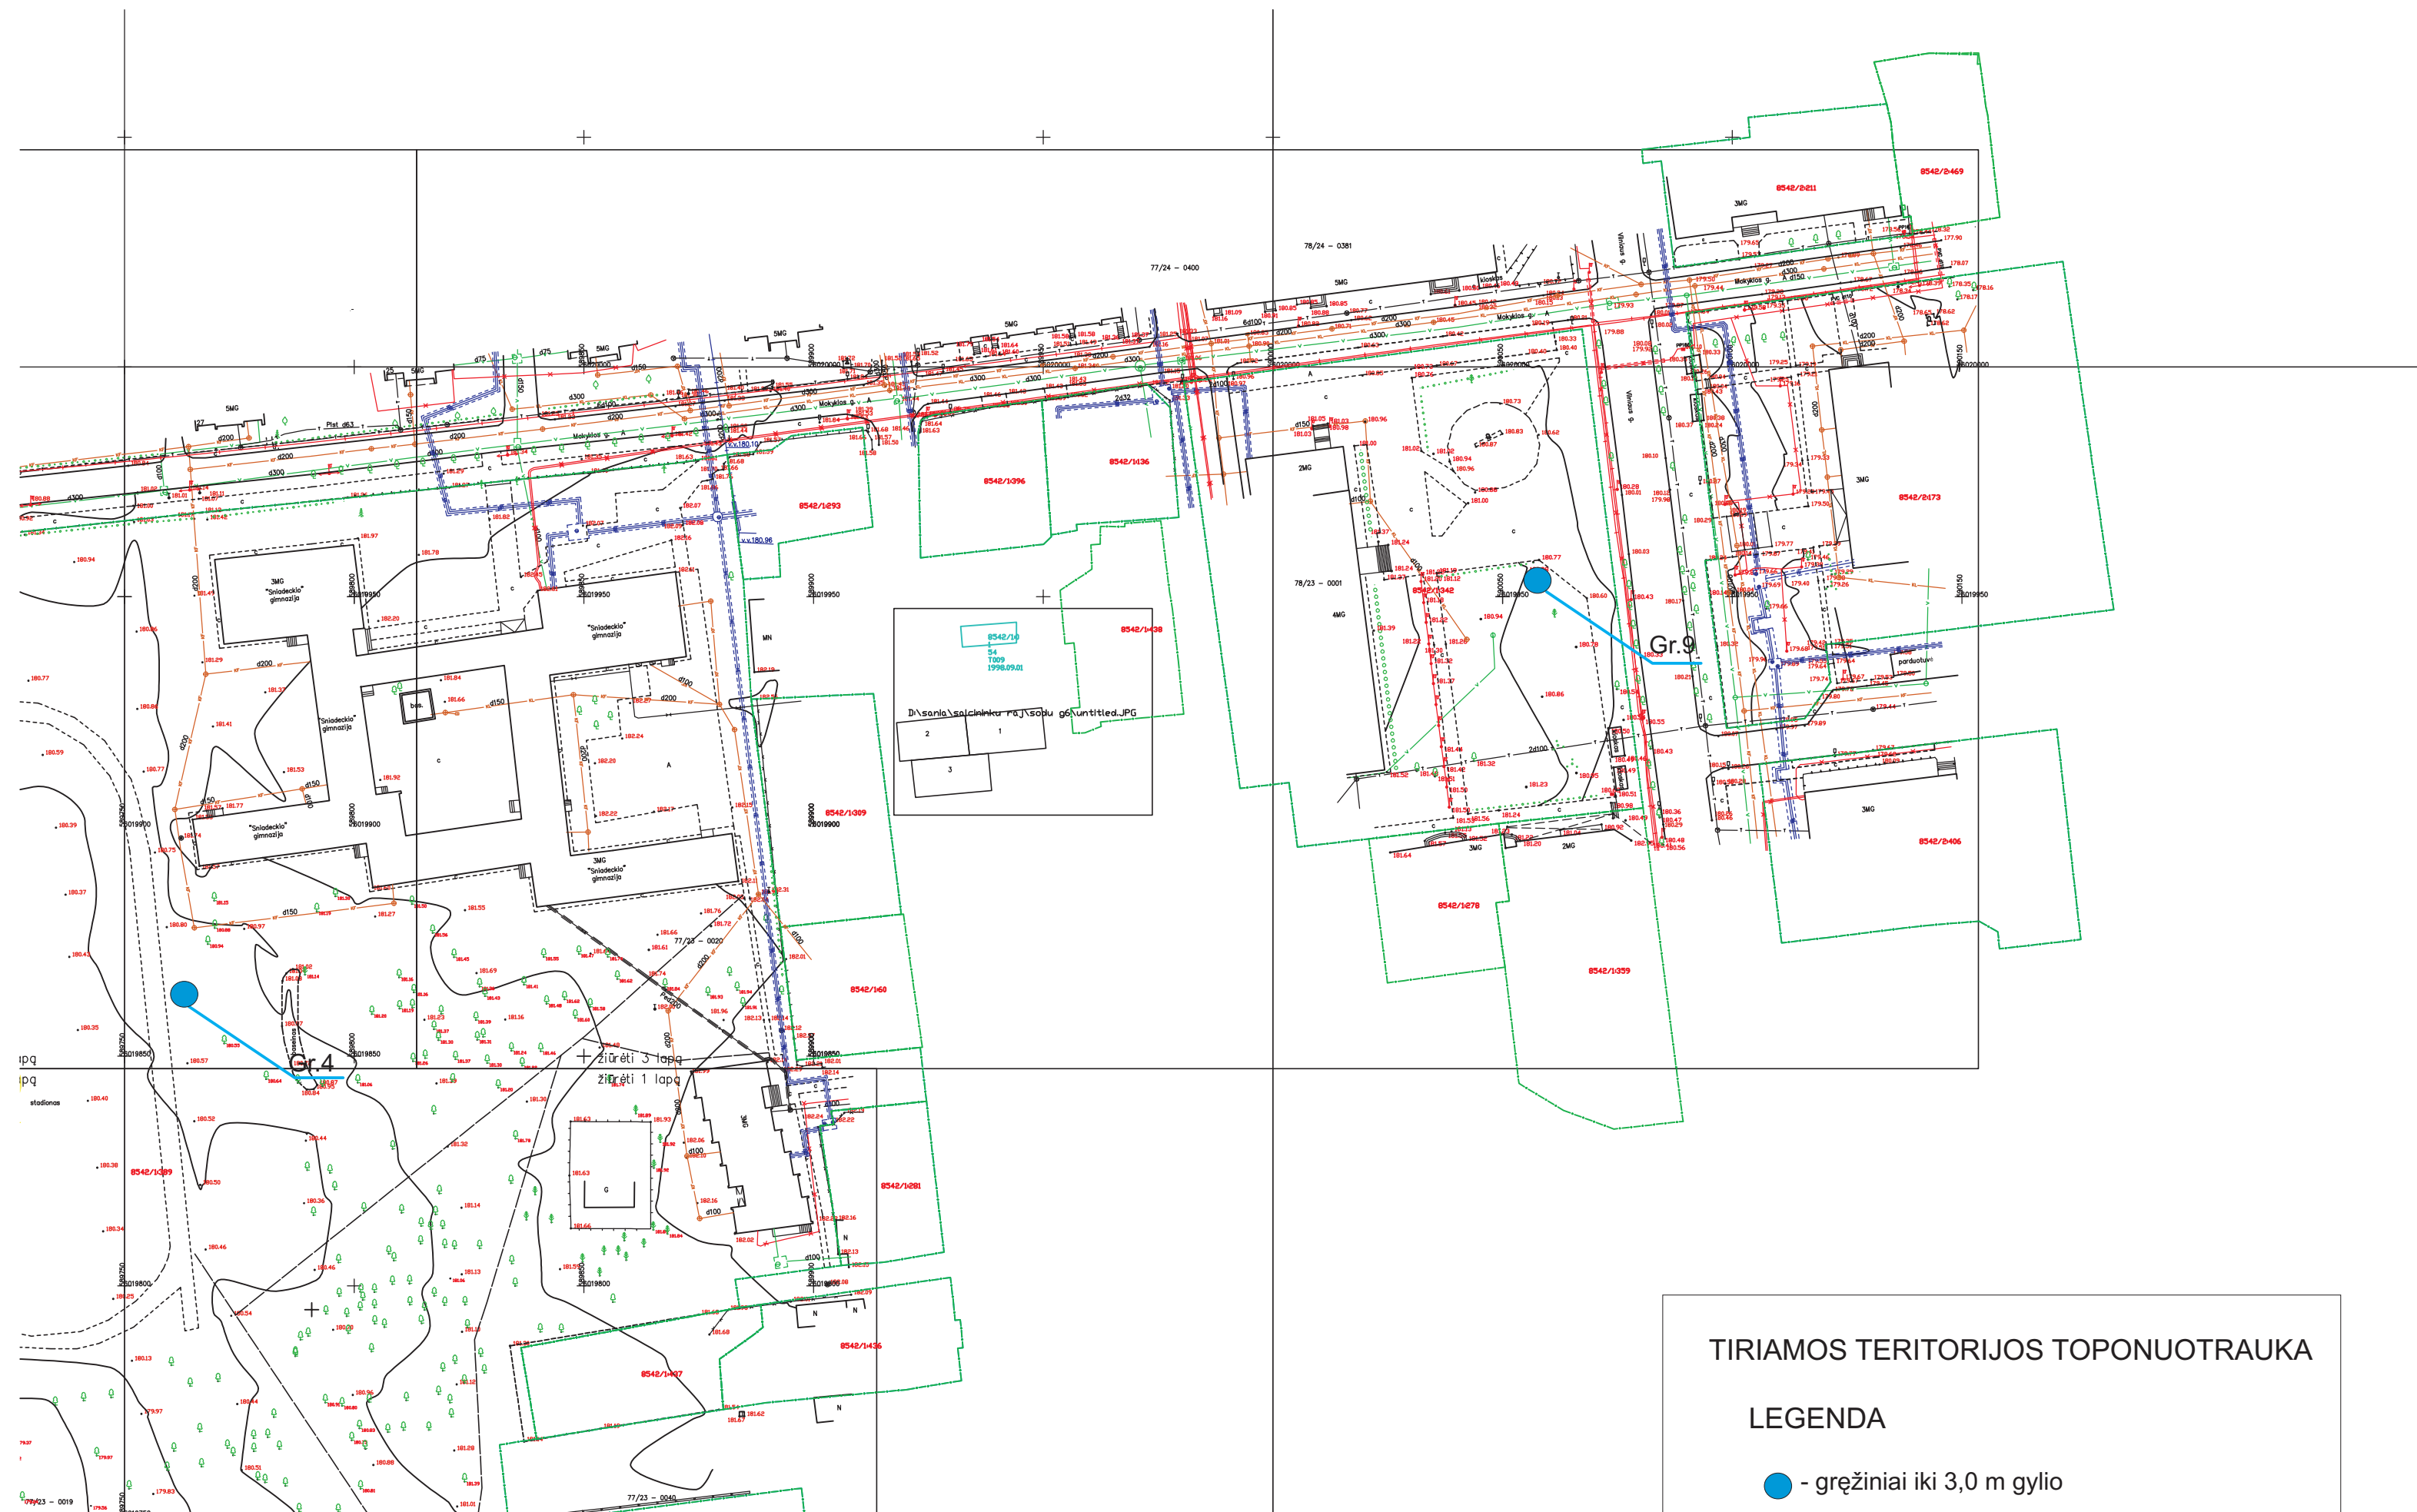
TIRIAMOS TERITORIJOS TOPONUOTRAUKA

● - gręžiniai iki 3,0 m gylis
