**Palangos Švč. Mergelės Marijos Ėmimo į dangų
bažnyčios statinių komplekso Švč. Mergelės Marijos
ėmimo į dangų bažnyčios (u.k. 1294) vidaus tvarkybos
(remonto ir avarijos grėsmės pašalinimo (apsaugos
techninių priemonių įrengimo)) darbų projektas**

KLP- 025-05-06, Nr.07-TvDP

7. TVARKYBOS REMONTO DARBŲ SPRENDINIAI

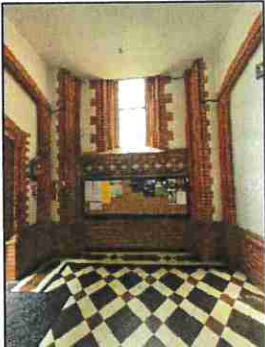
m ²	59.0	
1.2	<p>Raudonų plytų ornamentinės juostos esamos po langu, tinkuotų ir dažytų tarpų dažų nuvalymas rankiniu būdu, naudojant dažų nuėmėjus. Tinko paviršiaus remontas, užtrinant plonasluoksniu kalkiniu tinku, gruntavimas ir dažymas kalkiniais dažais 2 kartus.</p>

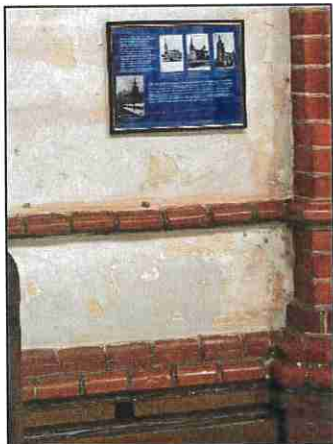
1.4	Bažnyčios salės abiejų šoninių navų apatinių tinkuotų ir dažytų sienų lygių plokštumų, esamų tarp pilorių, dažų nuvalymas rankiniu būdu, naudojant dažų nuėmėjus. Tinko paviršiaus remontas, užtrinant plonasluoksniu kalkiniu tinku, gruntavimas ir dažymas kalkiniais dažais 2 kartus.

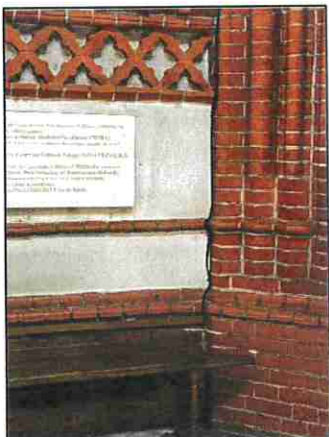
1.5	Bažnyčios salės abiejų šoninių navų esamų raudonų plytų ornamentinės juostos su tinkuotais ir dažytais tarpais, dažų nuvalymas rankiniu būdu, naudojant dažų nuėmėjus. Tinko paviršiaus remontas, užtrinant plonasluoksniu kalkiniu tinku, gruntavimas ir dažymas kalkiniais dažais 2 kartus.

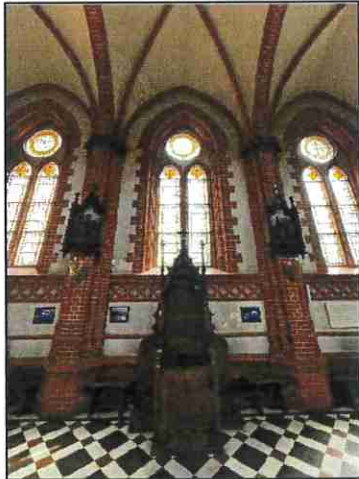
1.6	Bažnyčios salės abiejų šoninių navų raudonų plytų langų apvadų su

<p>akcentuotomis smailiosiomis arkomis esamų tinkuotų ir dažytų plotų, dažų nuvalymas rankiniu būdu, naudojant dažų nuėmėjus. Tinko paviršiaus remontas, užtrinant plonasluoksniu kalkiniu tinku, gruntavimas ir dažymas kalkiniais dažais 2kartus</p> <ul style="list-style-type: none"> - Pašalinamas tinkas rankiniu būdu, tinkuojama sanuojančiu tinku, gruntuojama ir dažoma 2kartus

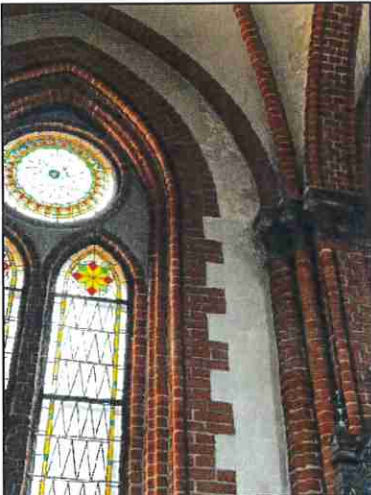
1.7	<p>Bažnyčios salės abiejų šoninių navų virš arkinių (suporintų) langų, esamo apskrito lango vitražo aplink jį esamų tinkuotų ir dažytų plotų dažų nuvalymas rankiniu būdu, naudojant dažų nuėmėjus. Tinko paviršiaus remontas, užtrinant plonasluoksniu kalkiniu tinku, gruntavimas ir dažymas kalkiniais dažais 2kartus</p>

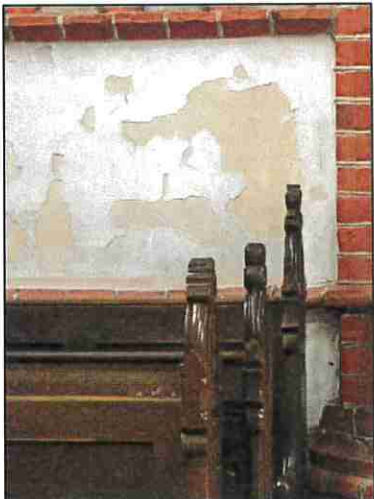
1.8	<p>Šv. Juozapo altoriaus navos apatinių tinkuotų ir dažytų sienų lygių plokštumų, esamų tarp pilorių, dažų nuvalymas rankiniu būdu, naudojant dažų nuėmėjus.</p>		m ²	14.0

<p>Tinko paviršiaus remontas, užtrinant plonasluoksniu kalkiniu tinku, gruntavimas ir dažymas kalkiniais dažais 2 kartus.</p>

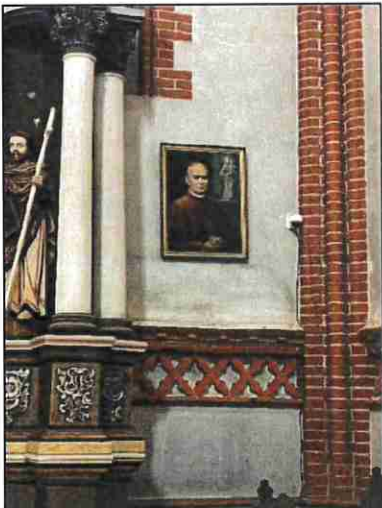
1.9	<p>Šv. Juozapo altoriaus navos raudonų plytų ornamentinėje juostoje esamų tinkuotų ir dažytų tarpų dažų nuvalymas rankiniu būdu, naudojant dažų nuėmėjus. Tinko paviršiaus remontas, užtrinant plonasluoksniu kalkiniu tinku, gruntavimas ir dažymas kalkiniais dažais 2 kartus.</p>

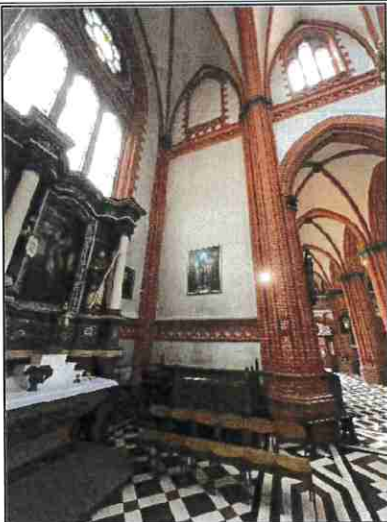
m ²	6.3	
1.10	<p>Šv. Juozapo altoriaus navos lygių tinkuotų ir dažytų vertikalų stačiakampių plokštumų dažų nuvalymas rankiniu būdu, naudojant dažų nuėmėjus. Tinko paviršiaus remontas, užtrinant plonasluoksniu kalkiniu tinku, gruntavimas ir dažymas kalkiniais dažais 2 kartus</p>		m ²	46.0

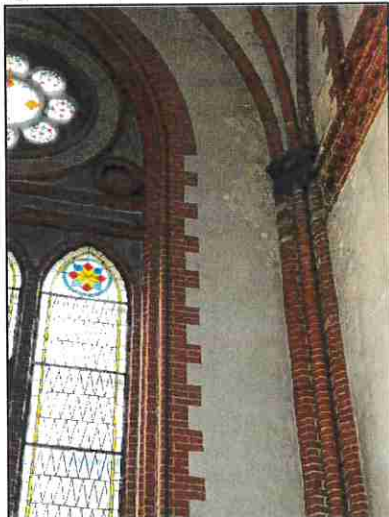
1.11	<p>Šv. Juozapo altoriaus navoje raudonų plytų lango (iš 3 dalių) apvadų su akcentuotomis smailiosiomis arkomis tinkuotų ir dažytų plokštumų, dažų nuvalymas rankiniu būdu, naudojant dažų nuėmėjus. Tinko paviršiaus remontas, užtrinant plonasluoksniu kalkiniu tinku, gruntavimas ir dažymas kalkiniais dažais 2 kartus.</p> <ul style="list-style-type: none"> - Pašalinamas tinkas rankiniu būdu, tinkuojama sanuojančiu tinku, gruntuojama ir dažoma 2kartus

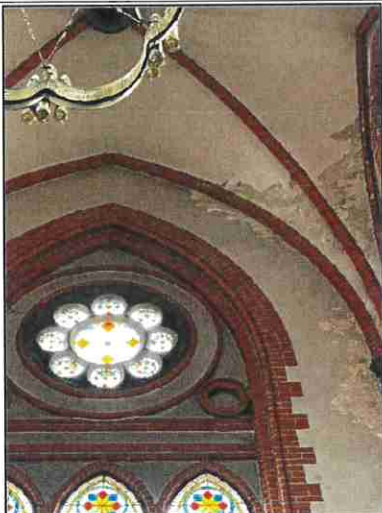
m ²	35.0	
			m ²	5.0	
1.12	Virš Šv. Juozapo altoriaus esamo lango-rožės, apie kurį tikuotas apskritimas ir apie jį esamų tinkuotų ir dažytų tarpų, dažų nuvalymas rankiniu būdu, naudojant dažų nuėmėjus. Tinko paviršiaus remontas, užtrinant plonasluoksniu kalkiniu tinku, gruntavimas ir dažymas kalkiniais dažais 2 kartus		m ²	5.3

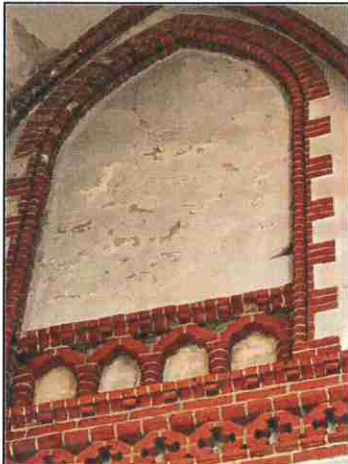
1.13	Virš Šv. Juozapo altoriaus esamo lango lygių tinkuotų plokštumų remontas tarp lango-rožės ir 3 arkinių langų, tinkuotų ir dažytų tarpų, dažų nuvalymas rankiniu būdu, naudojant dažų nuėmėjus. Tinko paviršiaus remontas, užtrinant plonasluoksniu kalkiniu tinku, gruntavimas ir dažymas kalkiniais dažais 2 kartus		m ²	2.1	
1.14	Šv. Juozapo altoriaus navoje virš lygių stačiakampių šoninių plokštumų esamos raudonų plytų ornamentinės juostos (kryželių formos) su tinkuotais ir dažytais tarpais, dažų nuvalymas rankiniu būdu, naudojant dažų nuėmėjus. Tinko paviršiaus remontas, užtrinant plonasluoksniu kalkiniu tinku, gruntavimas ir dažymas kalkiniais dažais 2 kartus.		m ²	2.4	
1.15	Šv. Juozapo altoriaus navoje virš viršutinės raudonų plytų ornamentinės juostos esamos arkinės nišos tinkuoto ir dažyto		m ²	6.4

<p>paviršiaus, dažų nuvalymas rankiniu būdu, naudojant dažų nuėmėjus. Tinko paviršiaus remontas, užtrinant plonasluoksniu kalkiniu tinku, gruntavimas ir dažymas kalkiniais dažais 2 kartus</p> <ul style="list-style-type: none"> - Pašalinamas tinkas rankiniu būdu, tinkuojama sanuojančiu tinku, gruntuojama ir dažoma 2kartus

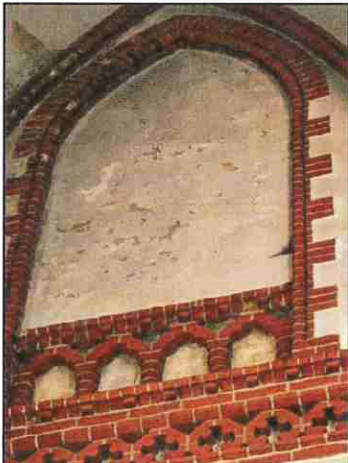
1.16	<p>Šv. Juozapo altoriaus navoje arkinių nišų apačioje esamų raudonų plytų ornamentinių juostų viduje arkinių 4 vnt. tinkuotų ir dažytų nišelių, dažų nuvalymas rankiniu būdu, naudojant dažų nuėmėjus. Tinko paviršiaus remontas, užtrinant plonasluoksniu kalkiniu tinku, gruntavimas ir dažymas kalkiniais dažais 2 kartus</p>

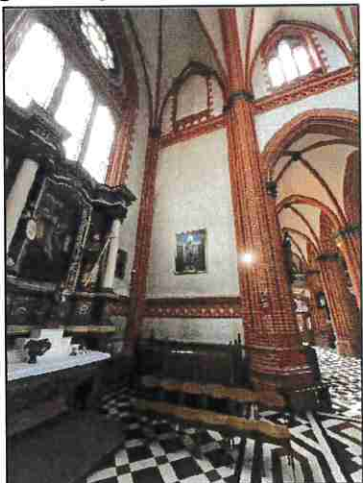
1.17	<p>Šv. Juozapo altoriaus navoje tarp tinkuotos nišos raudonų plytų apvadų ir smailiaarkės tinkuotos angos, dažų nuvalymas rankiniu būdu, naudojant dažų nuėmėjus. Tinko paviršiaus remontas, užtrinant plonasluoksniu kalkiniu tinku, gruntavimas ir dažymas kalkiniais dažais 2 kartus</p>		m ²	7.0

<p>- Pašalinamas tinkas rankiniu būdu, tinkuojama sanuojančiu tinku, gruntuojama ir dažoma 2kartus</p>

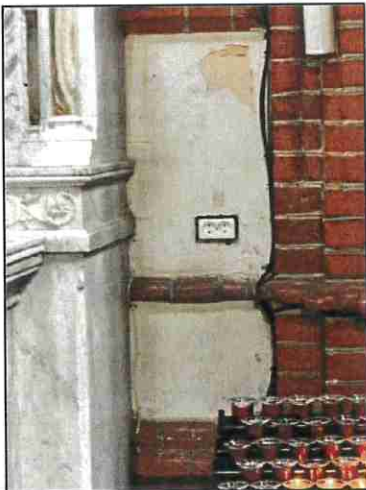
m ²	2.2	
1.18	<p>Maloningosios Švč. Mergelės Marijos altoriaus apatinių tinkuotų ir dažytų sienų lygių plokštumų, dažų nuvalymas rankiniu būdu, naudojant dažų nuėmėjus. Tinko paviršiaus remontas, užtrinant plonasluoksniu kalkiniu tinku, gruntavimas ir dažymas kalkiniais dažais 2 kartus.</p>

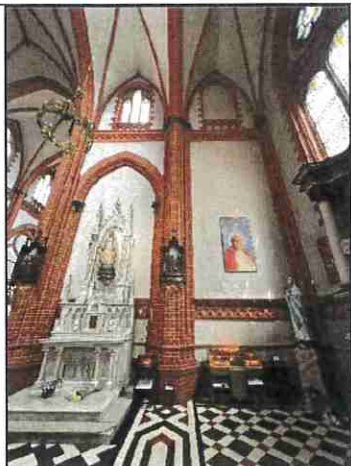
m ²	3.8	
1.19	<p>Už Švč. Mergelės Marijos altoriaus esamos arkinės tinkuotos ir dažytos nišos, dažų nuvalymas rankiniu būdu, naudojant dažų nuėmėjus. Tinko paviršiaus remontas, užtrinant plonasluoksniu kalkiniu tinku, gruntavimas ir dažymas kalkiniais dažais 2 kartus.</p>		m ²	17.2

1.20	<p>Už Švč. Mergelės Marijos altoriaus esamos raudonų plytų ornamentinės juostos su tinkuotais ir dažytais tarpais, dažų nuvalymas rankiniu būdu, naudojant dažų nuėmėjus. Tinko paviršiaus remontas, užtrinant plonasluoksniu kalkiniu tinku, gruntavimas ir dažymas kalkiniais dažais 2 kartus.</p>  		m ²	1.35	
1.21	<p>Virš Švč. Mergelės Marijos altoriaus esamos arkinės nišos tinkuotos ir dažytos plokštumos, dažų nuvalymas rankiniu būdu, naudojant dažų nuėmėjus. Tinko paviršiaus remontas, užtrinant plonasluoksniu kalkiniu tinku, gruntavimas ir dažymas kalkiniais dažais 2 kartus.</p>		m ²	4.6

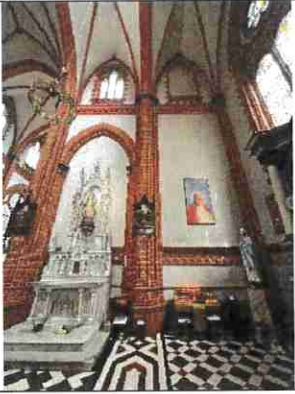
1.22	Virš Švč. Mergelės Marijos altoriaus esamos viršutinės raudonų plytų ornamentinės juostos (kryželių formos) su tinkuotais ir dažytais tarpais, dažų nuvalymas rankiniu būdu, naudojant dažų nuėmėjus. Tinko paviršiaus remontas, užtrinant plonasluoksniu kalkiniu tinku, gruntavimas ir dažymas kalkiniais dažais 2 kartus.		m ²	1.3

1.23	Virš Švč. Mergelės Marijos altoriaus esamo lango iš 3 elementų, raudonų plytų apvadų ir smailiaarkės tinkuotos plokštumos dažų nuvalymas rankiniu būdu, naudojant dažų nuėmėjus. Tinko paviršiaus remontas, užtrinant plonasluoksniu kalkiniu tinku, gruntavimas ir dažymas kalkiniais dažais 2 kartus - Pašalinamas tinkas rankiniu būdu, tinkuojama sanuojančiu tinku, gruntuojama ir dažoma 2kartus		m ² m ²	5.2 1.0

1.24	Virš Švč. Mergelės Marijos altoriaus esamo lango apačioje esamos raudonų plytų ornamentinės juostos viduje arkinių 4 vnt. tinkuotų ir dažytų nišelių, dažų nuvalymas rankiniu būdu, naudojant dažų nuėmėjus. Tinko paviršiaus remontas, užtrinant plonasluoksniu kalkiniu tinku, gruntavimas ir dažymas kalkiniais dažais 2 kartus		m ²	1.5

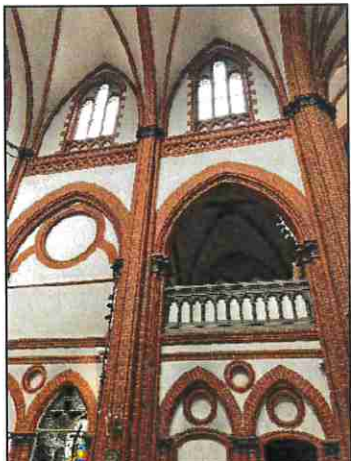
1.25	<p>Presbiterijos la. (abiejų) šoninėse sienų plokštumose esamų apskritų tinkuotų plokštumų, suformuotų iš raudonų plytų, tinkuotų ir dažytų plokštumų, dažų nuvalymas rankiniu būdu, naudojant dažų nuėmėjus. Tinko paviršiaus remontas, užtrinant plonasluoksniu kalkiniu tinku, gruntavimas ir dažymas kalkiniais dažais 2 kartus</p>

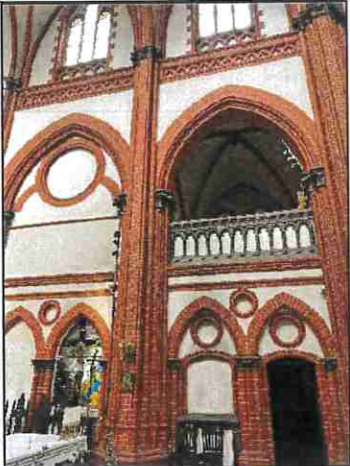
m ²	1.8	
1.26	<p>Presbiterijos la. šoninėse sienų plokštumose esamų arkinių tinkuotų ir dažytų plokštumų, suformuotų iš raudonų plytų tinkuotų ir dažytų plokštumų, dažų nuvalymas rankiniu būdu, naudojant dažų nuėmėjus. Tinko paviršiaus remontas, užtrinant plonasluoksniu kalkiniu tinku, gruntavimas ir dažymas kalkiniais dažais 2 kartus</p>		m ²	16.8

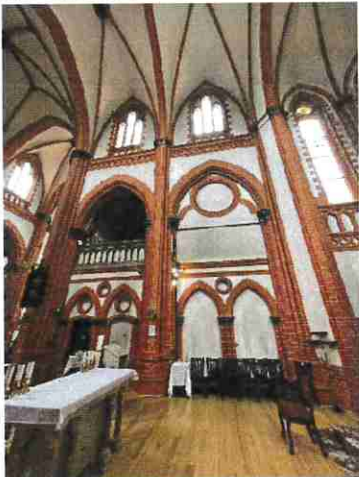
1.27	<p>Presbiterijos IIa. šoninėse sienų plokštumose esamų lygių tinkuotų ir dažytų plokštumų, dažų nuvalymas rankiniu būdu, naudojant dažų nuėmėjus. Tinko paviršiaus remontas, užtrinant plonasluoksniu kalkiniu tinku, gruntavimas ir dažymas kalkiniais dažais 2 kartus</p>

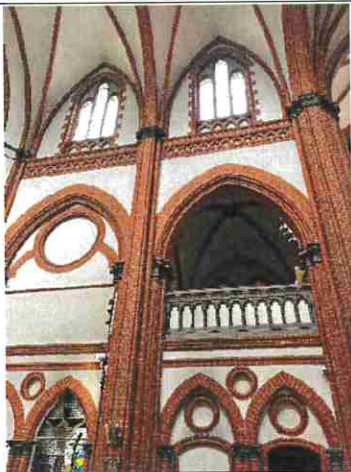
m ²	11.8	
1.28	<p>Presbiterijos IIa. šoninėse sienų plokštumose esamų 2 betoninių ornamentuotų turėklų vidinių lygių tinkuotų ir dažytų plokštumų, dažų nuvalymas rankiniu būdu, naudojant dažų nuėmėjus. Tinko paviršiaus remontas, užtrinant plonasluoksniu kalkiniu tinku, gruntavimas ir dažymas kalkiniais dažais 2kartus</p>		m ²	4.5

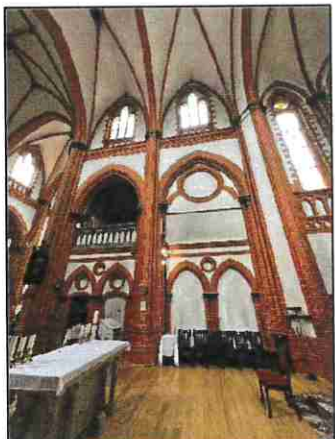
1.29	<p>Presbiterijos Ila. šoninėse sienų plokštumose esamo apskritimo ir arkučių suformuotų iš raudonų plytų lygių tinkuotų ir dažytų plokštumų, dažų nuvalymas rankiniu būdu, naudojant dažų nuėmėjus. Tinko paviršiaus remontas, užtrinant plonasluoksniu kalkiniu tinku, gruntavimas ir dažymas kalkiniais dažais 2kartus</p>

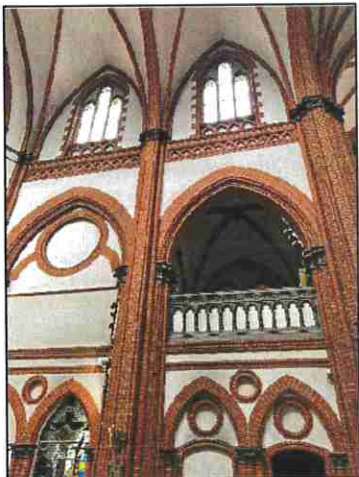
1.30	<p>Presbiterijos Ila. šoninėse sienų plokštumose virš smailiaarkių arkų suformuotų iš raudonų plytų, lygių tinkuotų ir dažytų plokštumų, dažų nuvalymas rankiniu būdu, naudojant dažų nuėmėjus. Tinko paviršiaus remontas, užtrinant plonasluoksniu kalkiniu tinku, gruntavimas ir dažymas kalkiniais dažais 2kartus</p>		m ²	14.7

1.31	<p>Presbiterijos šoninėse sienų plokštumose esamos viršutinės raudonų plytų ornamentinės juostos (kryželių formos) su tinkuotais ir dažytais tarpais, dažų nuvalymas rankiniu būdu, naudojant dažų nuėmėjus. Tinko paviršiaus remontas,</p>		m ²	6.1

užtrinant plonasluoksniu kalkiniu tinku, gruntavimas ir dažymas kalkiniais dažais 2 kartus.				
1.32	<p>Presbiterijos šoninėse sienų plokštumose virš viršutinių ornamentų esamų langų su raudonų plytų apvadais, lygių tinkuotų ir dažytų plokštumų, dažų nuvalymas rankiniu būdu, naudojant dažų nuėmėjus. Tinko paviršiaus remontas, užtrinant plonasluoksniu kalkiniu tinku, gruntavimas ir dažymas kalkiniais dažais 2kartus</p>

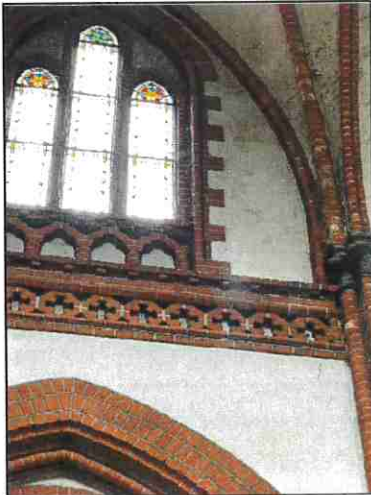
m ²	28.0	
1.33	<p>Presbiterijos šoninėse sienų plokštumose po viršutiniais langais esamos raudonų plytų ornamentinės juostos viduje, arkinių 4 vnt. tinkuotų ir dažytų nišelių, dažų nuvalymas rankiniu būdu, naudojant dažų nuėmėjus. Tinko paviršiaus remontas, užtrinant plonasluoksniu kalkiniu tinku, gruntavimas ir dažymas kalkiniais dažais 2 kartus</p>

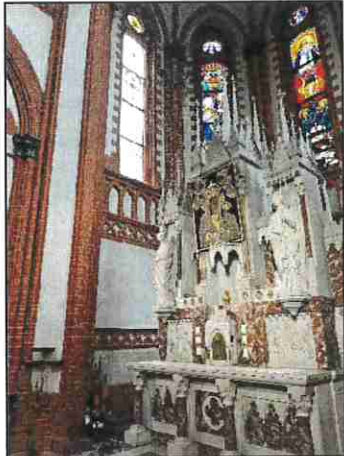
m ²	6.1	
1.34	Apsidės sienų plokštumose prie		m ²	25.4

<p>pagrindinio altoriaus apatinių tinkuotų ir dažytų sienų lygių plokštumų, dažų nuvalymas rankiniu būdu, naudojant dažų nuėmėjus. Tinko paviršiaus remontas, užtrinant plonasluoksniu kalkiniu tinku, gruntavimas ir dažymas kalkiniais dažais 2 kartus.</p>

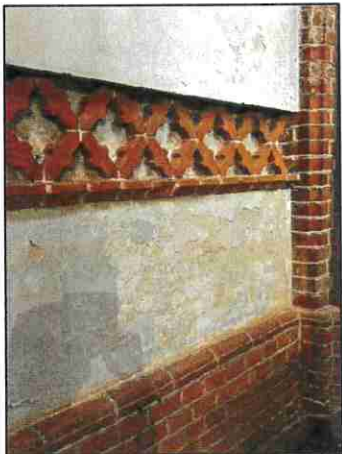
1.35	<p>Apsidės sienų plokštumose prie pagrindinio altoriaus esamos raudonų plytų ornamentinės juostos su tinkuotais ir dažytais tarpais, dažų nuvalymas rankiniu būdu, naudojant dažų nuėmėjus. Tinko paviršiaus remontas, užtrinant plonasluoksniu kalkiniu tinku, gruntavimas ir dažymas kalkiniais dažais 2 kartus</p>

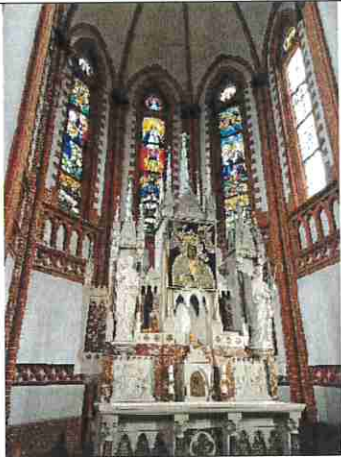
1.36	<p>Apsidės sienų plokštumose (po langais) prie pagrindinio altoriaus esamų raudonų plytų ornamentinių juostų viduje, arkinių 4 vnt. tinkuotų ir dažytų nišelių, dažų nuvalymas rankiniu būdu, naudojant dažų nuėmėjus. Tinko paviršiaus remontas, užtrinant plonasluoksniu kalkiniu tinku, gruntavimas ir dažymas kalkiniais dažais 2 kartus</p>		m ²	7.6

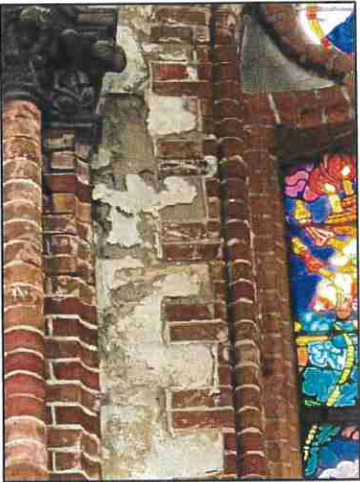
1.37	<p>Apsidės sienų plokštumose prie pagrindinio altoriaus raudonų plytų langų apvadų su akcentuotomis smailiosiomis arkomis tinkuotų ir dažytų nišelių, dažų nuvalymas rankiniu būdu, naudojant dažų nuėmėjus. Tinko paviršiaus remontas, užtrinant plonasluoksniu kalkiniu tinku, gruntavimas ir dažymas kalkiniais dažais 2 kartus</p> <ul style="list-style-type: none"> - Pašalinamas tinkas rankiniu būdu, tinkuojama sanuojančiu tinku, gruntuojama ir dažoma 2kartus 		m ²	8.0

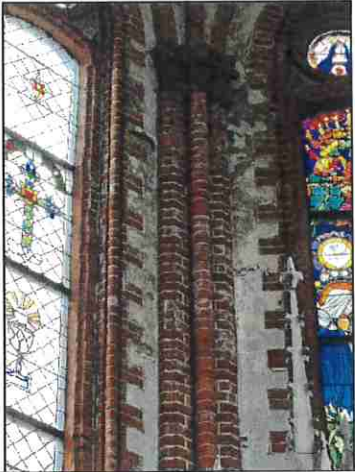
m ²	24.6	
1.38	<p>Apsidės esančių raudonų plytų nerviūrų linijų puošiančių skliautus, kurios jungiasi su lizenomis ir raudonų plytų pilioriais, nerviūrų linijų nuvalymas nuo druskų rankiniu būdu, naudojant tirpalus (pvz. Remmers Salt IH arba analogiškas joms, kurių savybės neblogesnės)</p>	Valant druskas nenaudoti vandens	m ²	24.6

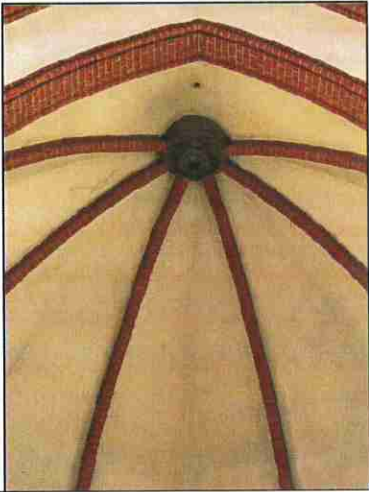
1.39	Apsidės esančių raudonų plytų nerviūrų linijų ir langų apvadų druskomis paveiktų ir ištrupėjusių siūlių išvalymas ir užtaisymas analogišku esamam skiediniui pagal atliktus cheminius tyrimus		m ²	12.6	
1.40	<p>Presbiterijos sklautų balto tinko fone į viršų kylančios raudonų plytų nerviūros, tarp jų esamų balto tinko skliautų nuvalymas rankiniu būdu, naudojant dažų nuėmėjus. Tinko paviršiaus remontas, užtrinant plonasluoksniu kalkiniu tinku, gruntavimas ir dažymas kalkiniais dažais 2 kartus</p> <ul style="list-style-type: none"> - Pašalinamas tinkas rankiniu būdu, tinkuojama sanuojančiu tinku, gruntuojama ir dažoma 2kartus 		m ²	22.8

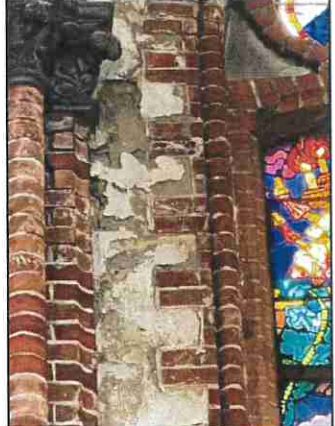
1.42	<p>Apsidės raudonų plytų sienų plokštumose apatinių 2 eilių plytų remontas, jas pakeičiant naujai restauracinėmis pilnavidurėmis plytomis</p> <p>- raudonų plytų mūro ištrupėjusių plytų restauravimas, priauginant plytas, taikant specialų spalvotą skiedinį ir atitinkamus šablonus</p>			<p>m²</p> <p>m¹</p> <p>vnt</p>	<p>2.32</p> <p>10.0</p> <p>30</p>		
1.43	<p>Apsidės raudonų plytų sienų plokštumose siūlių remontas, ištrupėjusių siūlių išvalymas ir užtaisymas analogišku esamam skiediniui pagal atliktus cheminius tyrimus</p>

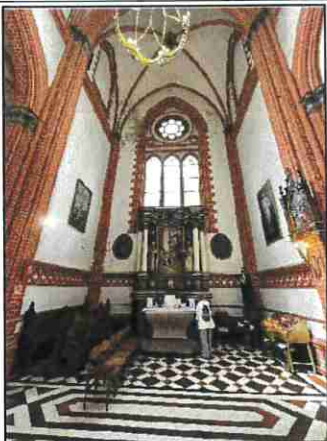
m ²	10.0		
1.44	<p>Šv. Roko altoriaus navos apatinių tinkuotų ir dažytų sienų lygių plokštumų, esamų tarp piliorių, dažų nuvalymas rankiniu būdu, naudojant dažų nuėmėjus. Tinko paviršiaus remontas, užtrinant plonasluoksniu kalkiniu tinku, gruntavimas ir dažymas kalkiniais dažais 2 kartus.</p>			m ²	13.71

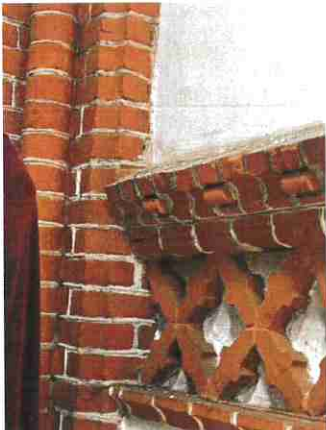
1.45	<p>Šv. Roko altoriaus navos raudonų plytų ornamentinėje juostoje esamų tinkuotų ir dažytų tarpų dažų nuvalymas rankiniu būdu, naudojant dažų nuėmėjus. Tinko paviršiaus remontas, užtrinant plonasluoksniu kalkiniu tinku, gruntavimas ir dažymas kalkiniais dažais 2 kartus.</p>

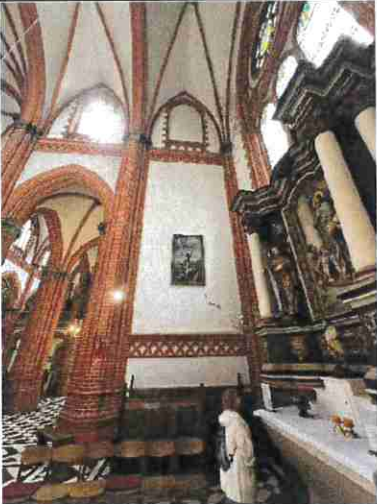
m ²	6.1	
1.46	<p>Šv. Roko altoriaus navos lygių tinkuotų ir dažytų vertikalų stačiakampių plokštumų dažų nuvalymas rankiniu būdu, naudojant dažų nuėmėjus. Tinko paviršiaus remontas, užtrinant plonasluoksniu kalkiniu tinku, gruntavimas ir dažymas kalkiniais dažais 2 kartus</p> <ul style="list-style-type: none"> - Pašalinamas tinkas rankiniu būdu, tinkuojama sanuojančiu tinku, gruntuojama ir dažoma 2 kartus 		m ²	48.0	
			m ²	25.0

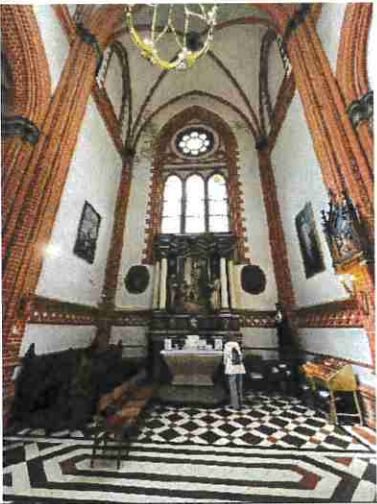
1.47	<p>ŠV. Roko altoriaus navos raudonų plytų lango (iš 3 dalių) apvadų su akcentuotomis smailiosiomis arkomis tinkuotų ir dažytų plokštumų, dažų nuvalymas rankiniu būdu, naudojant dažų nuėmėjus. Tinko paviršiaus remontas, užtrinant plonasluoksniu kalkiniu tinku, gruntavimas ir dažymas kalkiniais dažais 2 kartus.</p> <ul style="list-style-type: none"> - Pašalinamas tinkas rankiniu būdu, tinkuojama sanuojančiu tinku, gruntuojama ir dažoma 2kartus

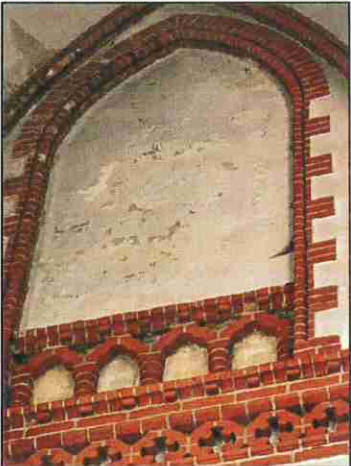
1.50	<p>Šv. Roko altoriaus navoje virš viršutinės raudonų plytų ornamentinės juostos esamos arkinės nišos tinkuoto ir dažyto paviršiaus, dažų nuvalymas rankiniu būdu, naudojant dažų nuėmėjus. Tinko paviršiaus remontas, užtrinant plonasluoksniu kalkiniu tinku, gruntavimas ir dažymas kalkiniais dažais 2 kartus</p> <ul style="list-style-type: none"> - Pašalinamas tinkas rankiniu būdu, tinkuojama sanuojančiu tinku, gruntuojama ir dažoma 2kartus

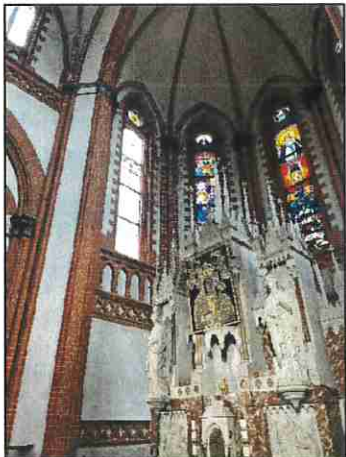
1.54	<p>Prieš apsidę esamų pilorių, besijungiančių arka tinkuotų ir dažytų plokštumų dažų nuvalymas rankiniu būdu, naudojant dažų nuėmėjus. Tinko paviršiaus remontas, užtrinant plonasluoksniu kalkiniu tinku, gruntavimas ir dažymas kalkiniais dažais 2 kartus</p>

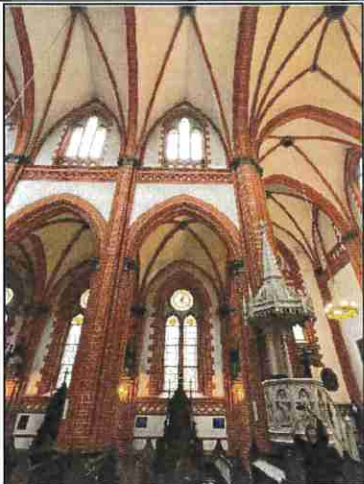
1.55	<p>Presbiterijos sklautų balto tinko fone, esamų prieš altorių į viršų kylančios raudonų plytų nerviūros, tarp jų esamų balto tinko skliautų nuvalymas rankiniu būdu, naudojant dažų nuėmėjus. Tinko paviršiaus remontas, užtrinant plonasluoksniu kalkiniu tinku, gruntavimas ir dažymas kalkiniais dažais 2 kartus</p> <ul style="list-style-type: none"> - Pašalinamas tinkas rankiniu būdu, tinkuojama sanuojančiu tinku, gruntuojama ir dažoma 2kartus 		m ²	110.4	
			m ²	12.0

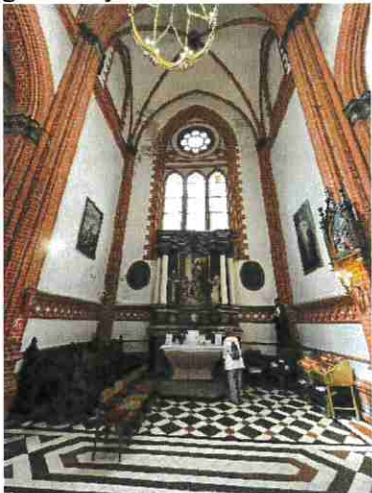
1.57	<p>Šv. Roko altoriaus navos balto tinko fone, esamų prieš altorių į viršų kylančios raudonų plytų nerviūros, tarp jų esamų balto tinko skliautų nuvalymas rankiniu būdu, naudojant dažų nuėmėjus. Tinko paviršiaus remontas, užtrinant plonasluoksniu kalkiniu tinku, gruntavimas ir dažymas kalkiniais dažais 2 kartus</p> <ul style="list-style-type: none"> - Pašalinamas tinkas rankiniu būdu, tinkuojama sanuojančiu tinku, gruntuojama ir dažoma 2kartus 		m ²	72.2

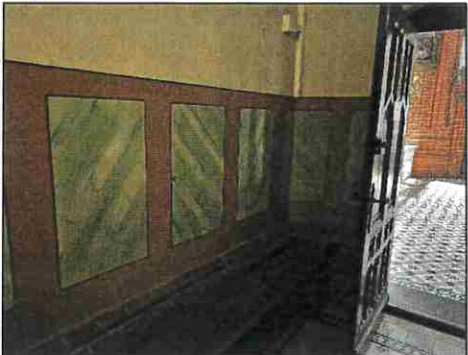
1.58	105 patalpos aliejiniais dažais nudažyto sieninio panelio dažų paviršiaus nuvalymas rankiniu būdu, naudojant dažų nuėmėjus.		m ²	4.30

<p>Tinko paviršiaus remontas, užtrinant plonasluoksniu kalkiniu tinku, gruntavimas ir dažymas kalkiniais dažais 2 kartus</p>

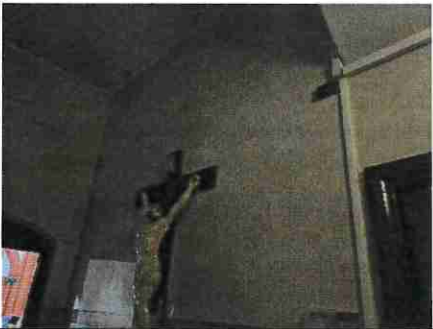
1.59	<p>105 ir 106 patalpų tinkuotų ir dažytų plokštumų dažų nuvalymas rankiniu būdu, naudojant dažų nuėmėjus. Tinko paviršiaus remontas, užtrinant plonasluoksniu kalkiniu tinku, gruntavimas ir dažymas kalkiniais dažais 2 kartus</p> <p>Esamų lubų lygių plokštumų dažų nuvalymas ir paviršiaus remontas, užtrinant plonasluoksniu kalkiniu tinku, gruntavimas ir dažymas kalkiniais dažais 2 kartus</p>

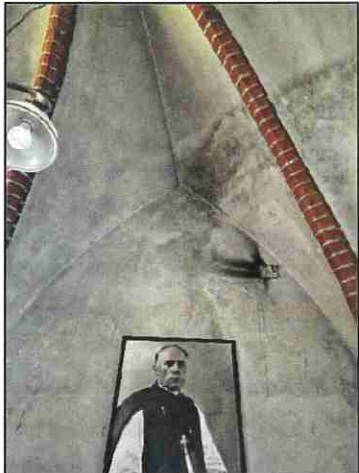
1.61	<p>Ila patalpų 205,206,207 sienų tinkuotų ir dažytų plokštumų dažų nuvalymas rankiniu būdu, naudojant dažų nuėmėjus. Tinko paviršiaus remontas, užtrinant plonasluoksniu kalkiniu tinku, gruntavimas</p>		m ²	120.0

<p>ir dažymas kalkiniais dažais 2 kartus</p> <p>Esamų skliautinių lubų balto tinko fone, balto tinko skliautų nuvalymas rankiniu būdu, naudojant dažų nuėmėjus. Tinko paviršiaus remontas, užtrinant plonasluoksniu kalkiniu tinku, gruntavimas ir dažymas kalkiniais dažais 2 kartus</p> <ul style="list-style-type: none"> - Pašalinamas tinkas rankiniu būdu, tinkuojama sanuojančiu tinku, gruntuojama ir dažoma 2 kartus - Lentinių grindų perdažymas

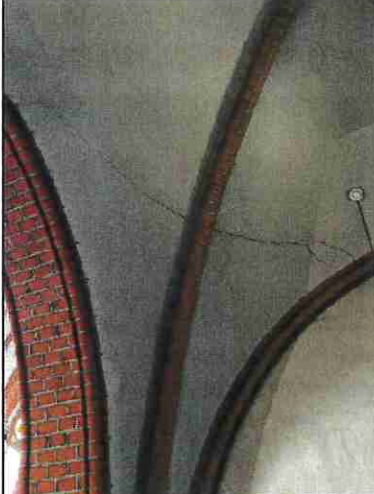
1.62	<p>Ila patalpų esamų skliautinių lubų balto tinko fone, plyšių sutvarkymas.</p> <p>Esamų plyšių išvalymas ir užtaisymas, injektuojant restauracinius mišinius</p>

<p>Plyšių lubų plokštumose injektavimas ir susiuvimas 6.6m¹ (armatūra d4, L=500mm įklijuojami į išrievėtas siūles)</p>	m ¹	6.6

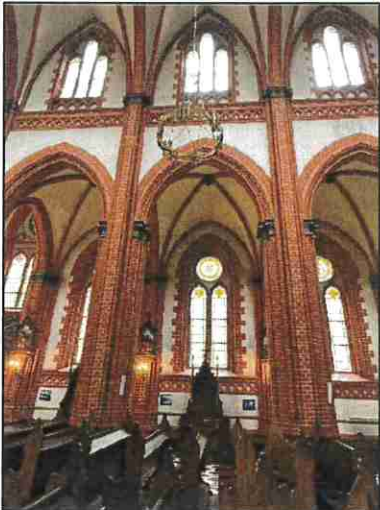
1.63	<p>Abiejų šoninių navų esančių raudonų plytų nerviūrų linijų puošiančių skliautus, kurios jungiasi su lizenomis ir raudonų plytų pilioriais, nerviūrų linijų nuvalymas nuo druskų rankiniu būdu, naudojant tirpalus (pvz. Remmers Salt IH arba analogiškas joms, kurių savybės neblogesnės)</p>	<p>Valant druskas nenaudoti vandens</p>	m ²	3.6

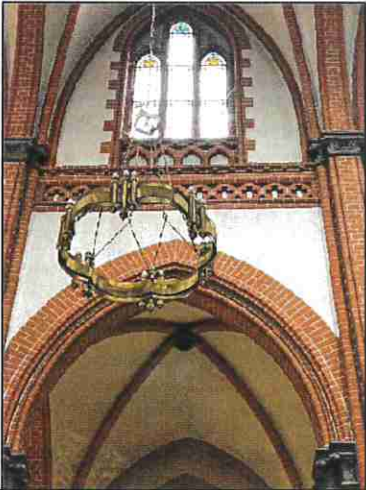
1.64	<p>Abiejų šoninių navų į viršų kylančios raudonų plytų nerviūros, tarp jų esamų balto tinko skliautų nuvalymas rankiniu būdu, naudojant dažų nuėmėjus. Tinko paviršiaus remontas, užtrinant plonasluoksniu kalkiniu tinku, gruntavimas ir dažymas kalkiniais dažais 2 kartus</p> <ul style="list-style-type: none"> - Pašalinamas tinkas rankiniu būdu, tinkuojama sanuojančiu tinku, gruntuojama ir dažoma 2kartus

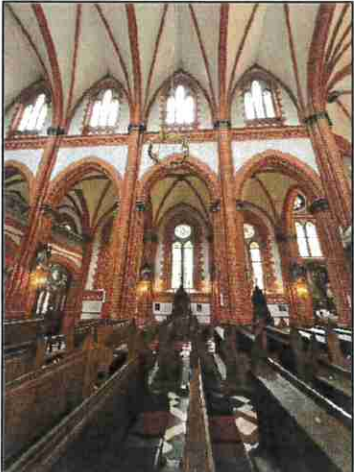
m ²	166.5	
			m ²	100.0	
1.65	Centrinės bažnyčios navos esamų tinkuotų baltų abiejų šoninių plokštumų, virš smailiaarkės arkos po raudonų plytų ornamentine juosta, balto tinko nuvalymas rankiniu būdu, naudojant dažų nuėmėjus. Tinko paviršiaus remontas, užtrinant plonasluoksniu kalkiniu tinku, gruntavimas ir dažymas kalkiniais dažais 2 kartus		m ²	33.4

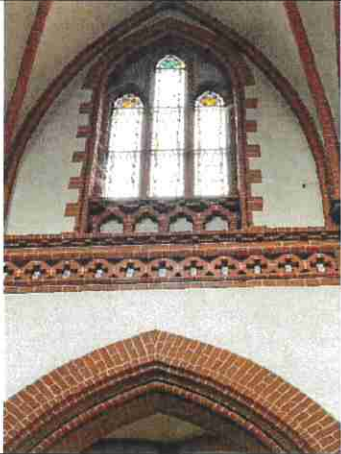
1.68	Centrinės bažnyčios navos šoninėse plokštumose po langais esamos raudonų plytų ornamentinės juostos viduje, arkinių 4 vnt. tinkuotų ir dažytų nišelių, dažų nuvalymas rankiniu būdu, naudojant dažų nuėmėjus. Tinko paviršiaus remontas, užtrinant plonasluoksniu kalkiniu tinku, gruntavimas ir dažymas kalkiniais dažais 2 kartus		m ²	12.0

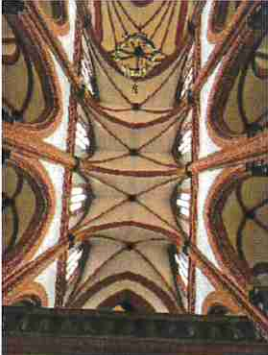
1.69	<p>Centrinės bažnyčios navos į viršų kylančios raudonų plytų nerviūros, tarp jų esamų balto tinko skliautų nuvalymas rankiniu būdu, naudojant dažų nuėmėjus. Tinko paviršiaus remontas, užtrinant plonasluoksniu kalkiniu tinku, gruntavimas ir dažymas kalkiniais dažais 2 kartus</p> <ul style="list-style-type: none"> - Pašalinamas tinkas rankiniu būdu, tinkuojama sanuojančiu tinku, gruntuojama ir dažoma 2kartus

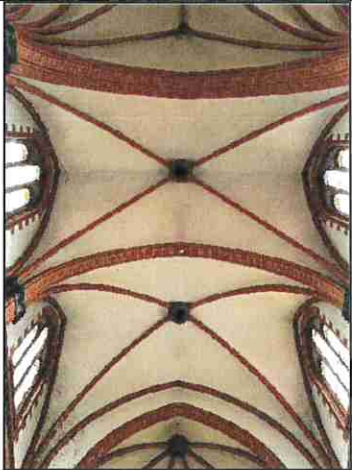
m ²	260.0	
			m ²	80.5	
1.70	<p>Centrinės bažnyčios navos į viršų kylančios raudonų plytų nerviūros, tarp jų esamų balto tinko skliautinių lubų balto tinko fone, plyšių sutvarkymas. Esamų plyšių išvalymas ir užtaisymas, injektuojant restauracinius mišinius</p>	Plyšių lubų plokštumose injektavimas ir susiuvimas 10.0m ^l (armatūra d4, L=500mm įklįjuojami į išrievėtas siūles)

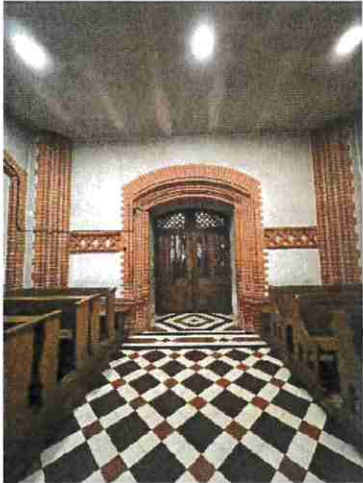
1.71	<p>Pirmo aukšto patalpos po vargonais esamų balto tinko sienų nuvalymas rankiniu būdu, naudojant dažų nuėmėjus. Tinko paviršiaus remontas, užtrinant plonasluoksniu kalkiniu tinku, gruntavimas ir dažymas kalkiniais dažais 2 kartus</p> <ul style="list-style-type: none"> - Pašalinamas tinkas rankiniu būdu, tinkuojama sanuojančiu tinku, gruntuojama ir dažoma 2kartus

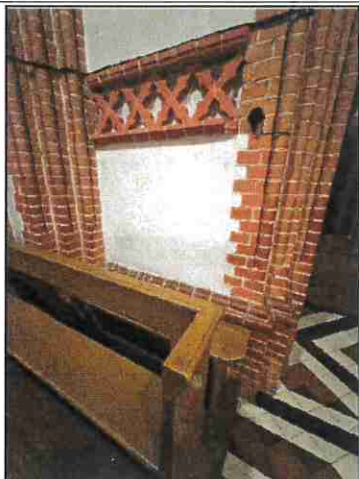
m ²	35.0	
			m ²	6.5	
1.72	<p>Pirmo aukšto patalpos po vargonais raudonų plytų ornamentų juostoje esamų balto tinko sienų nuvalymas rankiniu būdu, naudojant dažų nuėmėjus. Tinko paviršiaus remontas, užtrinant plonasluoksniu kalkiniu tinku, gruntavimas ir dažymas kalkiniais dažais 2 kartus esamų</p>		m ²	1.0

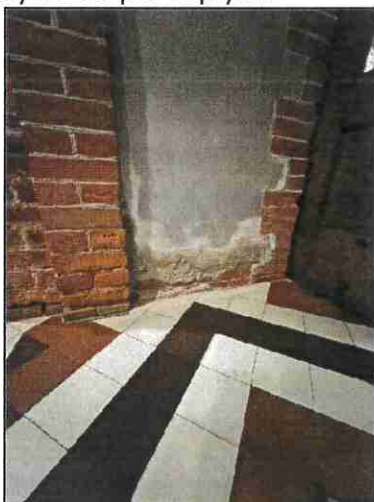
1.73	<p>Pirmo aukšto patalpos po vargonais raudonų plytų mūro apatinių eilių ties durimis siūlių remontas</p> <p>- raudonų plytų mūro restauravimas, analogiškų matmenų pilnavidurėmis restauracinėmis atitinkančias autentią molio plytomis: per ½ plytos</p>

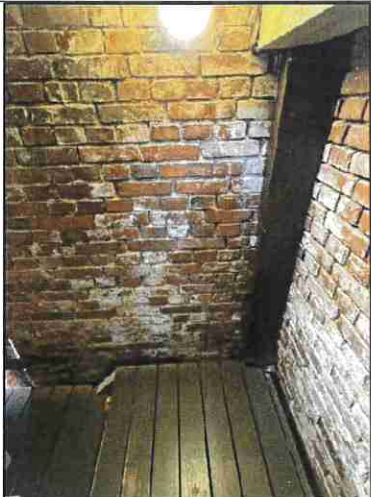
<p>m²</p> <p>vnt</p>	<p>3.2</p> <p>20</p>	
1.74	<p>Esamo bažnyčios bokšto raudonų plytų mūro sienų nuvalymas nuo druskų rankiniu būdu, naudojant tirpalus (pvz. Remmers Salt IH arba analogiškas joms, kurių savybės neblogesnės)</p>	Valant druskas nenaudoti vandens	m ²	83.83

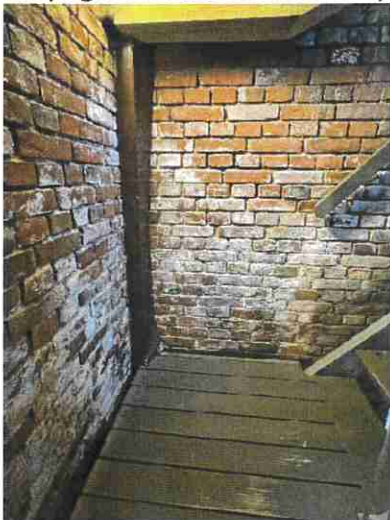
1.75	<p>Esamo bažnyčios bokšto raudonų plytų mūro siūlų remontas, ištrupėjusių siūlių išvalymas ir užtaisymas analogišku esamam skiediniui pagal atliktus cheminius tyrimus</p>

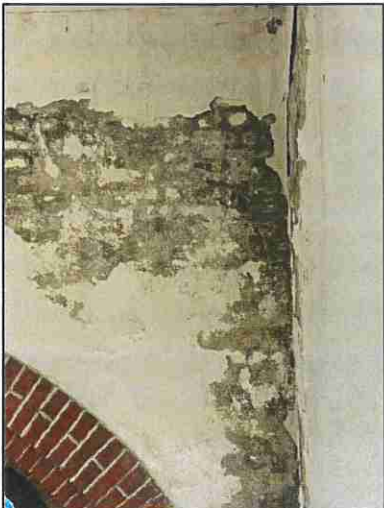
m ²	83.83	
1.76	<p>Bokšto tinkuotų ir dažytų sienų tinko pašalinamas rankiniu būdu, tinkuojama sanuojančiu tinku, gruntuojama ir dažoma 2kartus</p>

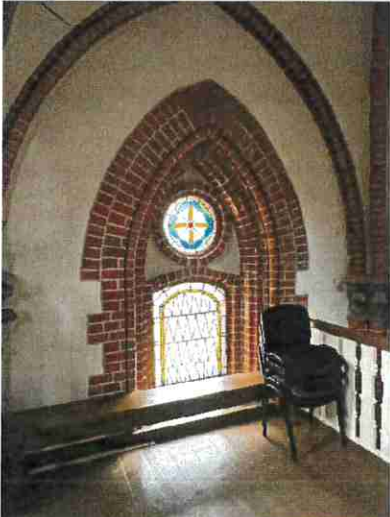
1.77	<p>Chorų patalpos balto tinko sienų nuvalymas rankiniu būdu, naudojant dažų nuėmėjus. Tinko paviršiaus remontas, užtrinant plonasluoksniu kalkiniu tinku, gruntavimas ir dažymas kalkiniais dažais 2 kartus</p> <ul style="list-style-type: none"> - Pašalinamas tinkas rankiniu būdu, tinkuojama sanuojančiu tinku, gruntuojama ir dažoma 2kartus

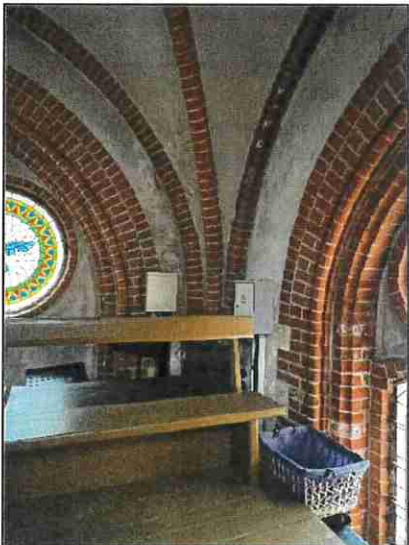
m ²	37.2	
1.78	<p>Chorų patalpos skliautinių lubų su raudonų plytų nerviūrų linijomis puošiančius skliautus, raudonų plytų nuvalymas nuo druskų rankiniu būdu, naudojant tirpalus (pvz. Remmers Salt IH arba analogiškas joms, kurių savybės neblogesnės)</p>

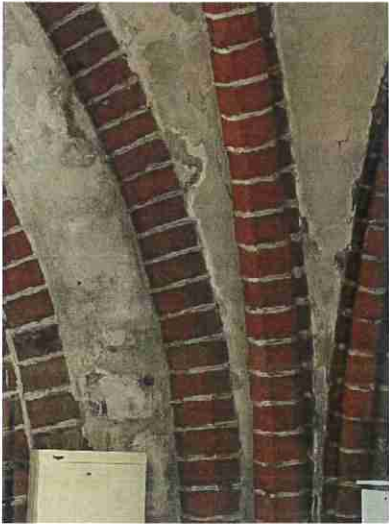
kartus - Pašalinamas tinkas rankiniu būdu, tinkuojama sanuojančiu tinku, gruntuojama ir dažoma 2kartus		m ²	46.0	
1.80	Chorų patalpos skliautinių lubų esamų balto tinko fone plyšių išvalymas ir užtaisymas, injektuojant restauraciniais mišiniais

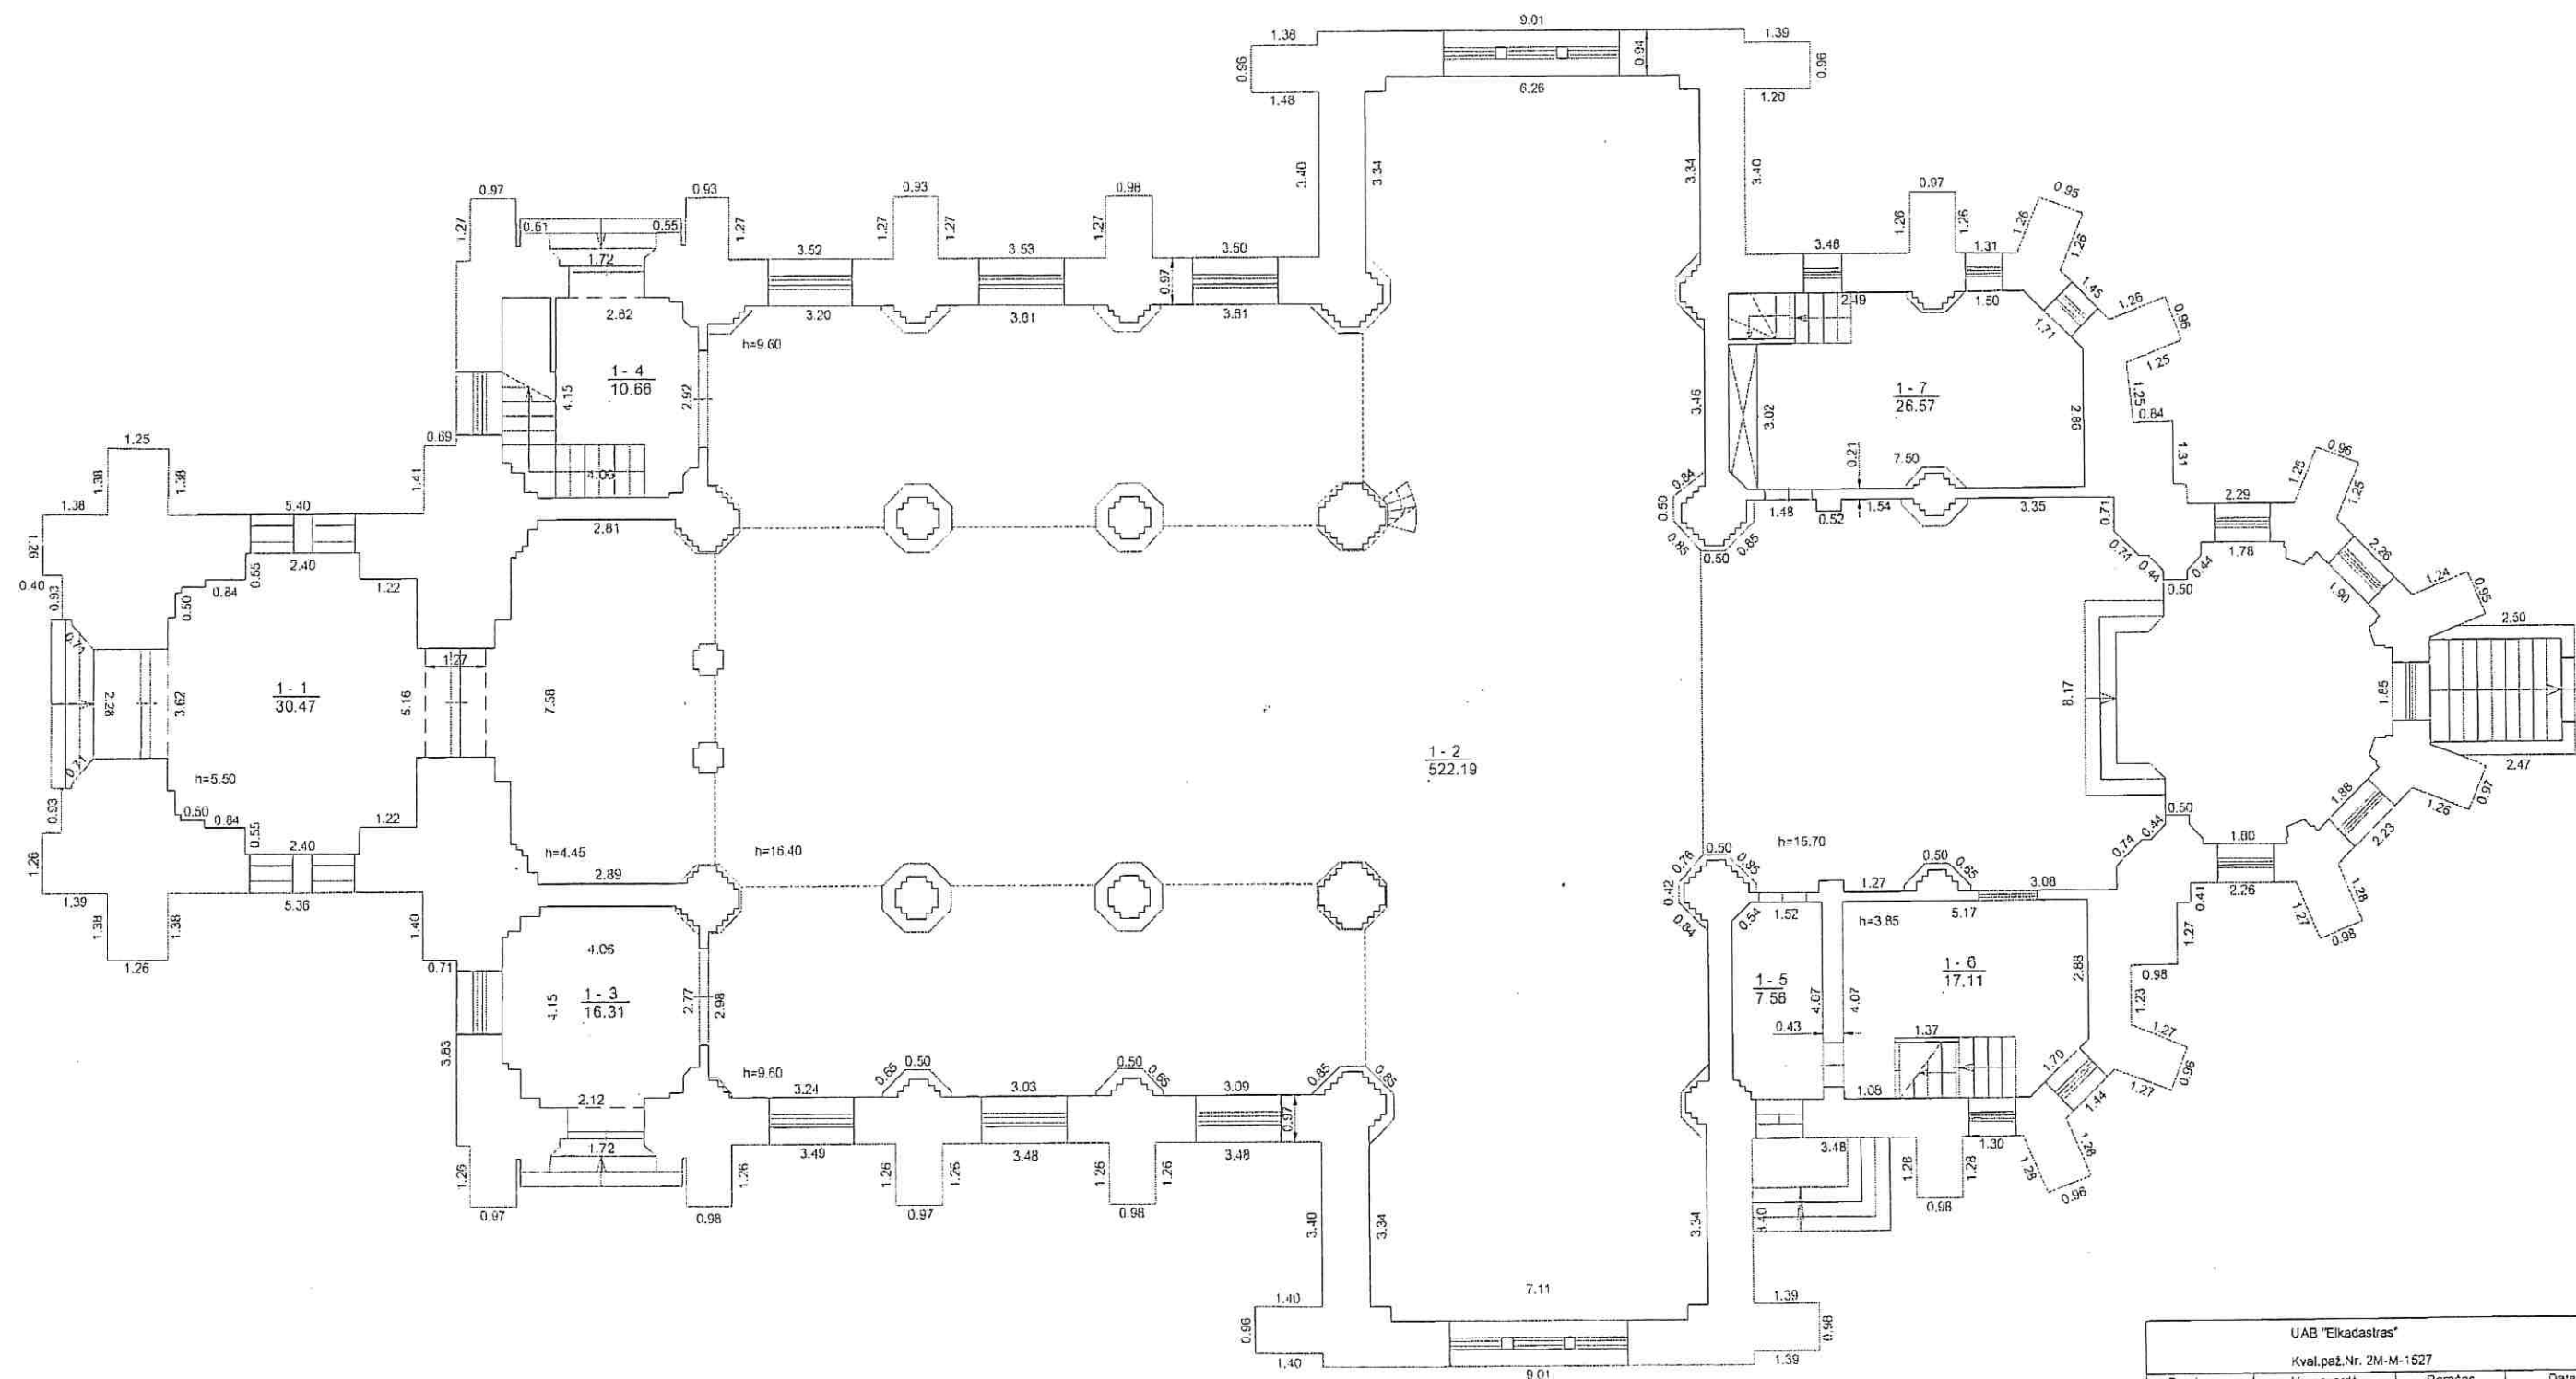
UAB "Elkadas"			
Kval.paž.Nr. 2M-M-1527			
Pareigos	V., pavardė	Parašas	Data
Direktorė	L.Ašmontienė		2018-03-07
Pirmo aukšto planas			1:100
Palangos m. sav. Palangos m. Vytauto g. 51			A.V.
Sudarytas pagal 2018-03-07 kadastrinių matavimų duomenis		Pastatopatvirtinimas plane 1R2p

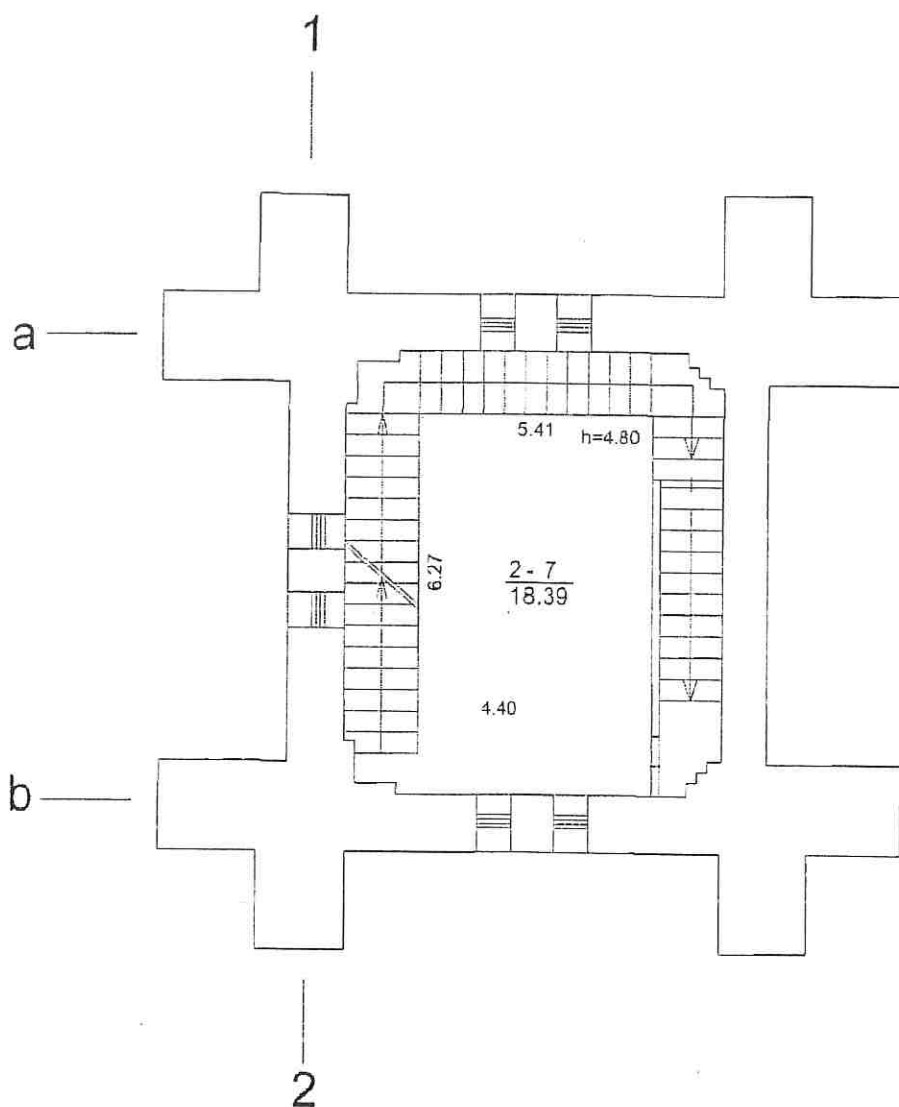
UAB "Elkadastras"			
Kval.paž.Nr. 2M-M-1527			
Pareigos	V., pavardė	Parašas	Data
Direktorė	L.Ašmontienė		2016-03-07
II aukšto (Anstato (1)) planas		1:100	A.V
Palangos m. sav. Palangos m. Vytauto g. 51			
Sudarytas pagal 2016-03-07 kadastrinių matavimų duomenis		Pastatopažymėjimas plane 1R2p

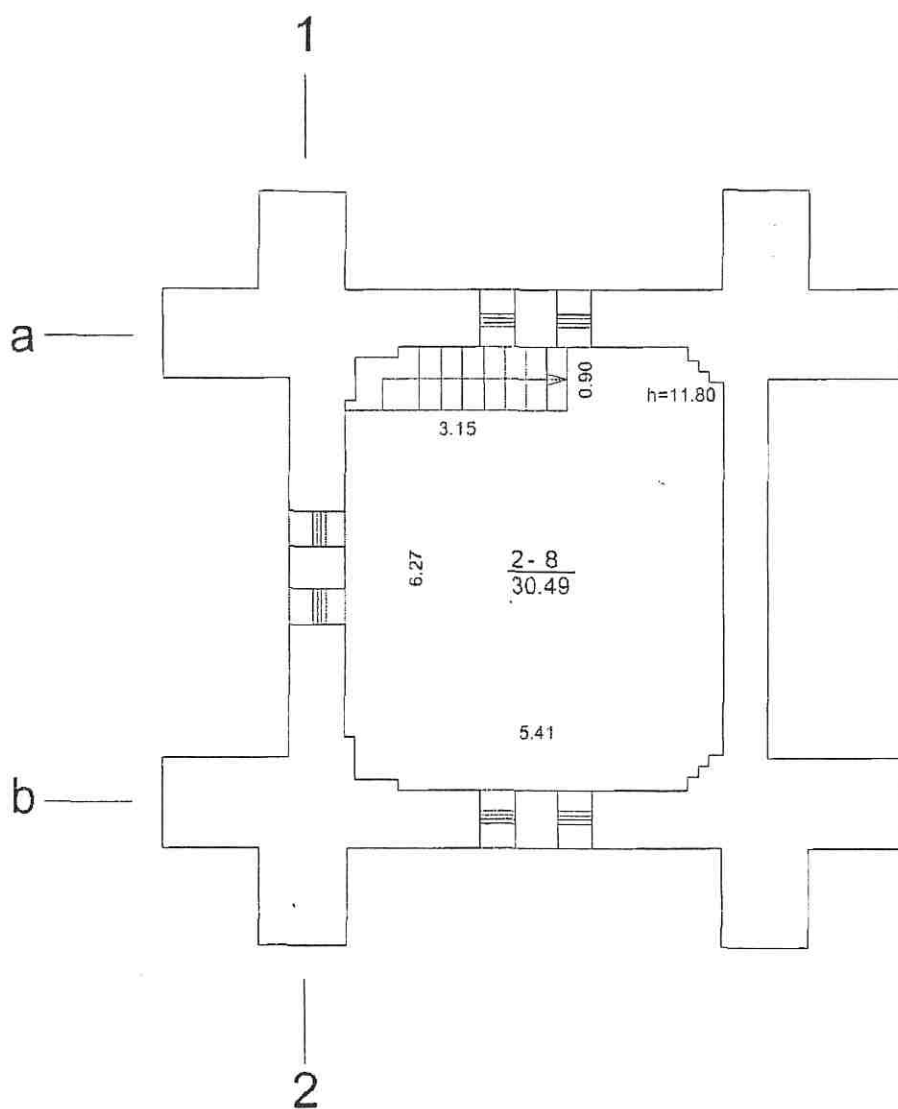
UAB "Elkadastras"			
Kval.paž.Nr. 2M-M-1527			
Pareigos	V., pavardė	Parašas	Data
Direktorė	L.Ašmontienė		2016-03-07
II aukšto (Anstato (2)) planas			1:100
Palangos m. sav. Palangos m. Vytauto g. 51			A.V.
Sudarytas pagal 2016-03-07 kadastrinių matavimų duomenis		Pastato pažymėjimas plane 1R2p

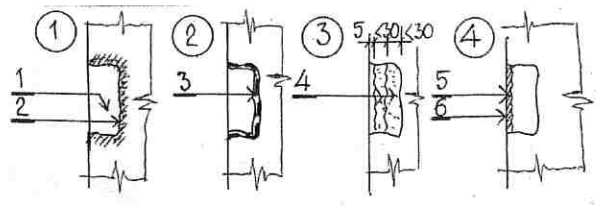
1-eroduoto fragmento pašalinimas, valymas (1). Dugno padengimas giluminiu gruntu (2);

2- dugno padengimas adheziniu skiediniu (3);

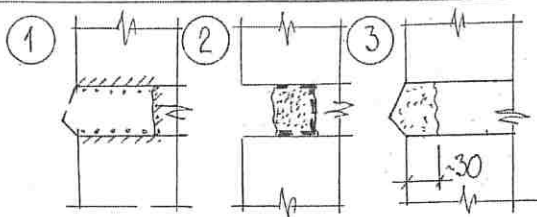
- eroduoto skiedinio šalinimas (1), dugno apdorojimas giluminiu gruntu (2);

- dugno apdorojimas adheziniu gruntu (3), „pamušalo“ užtepimas (4);

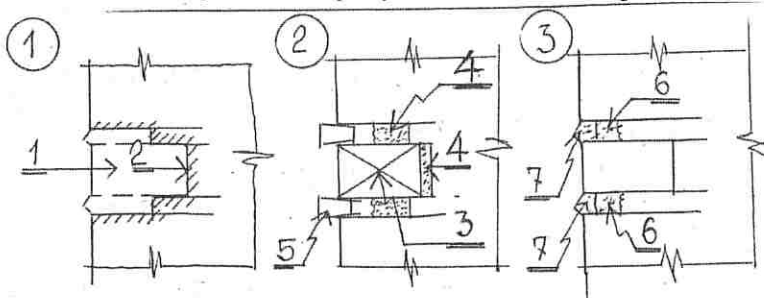
1- eroduotos plytos (1) pašalinimas: Dugno apdorojimas giluminiu gruntu (2);

2- naujos plytos (arba autentiškos) (3) iklįjimas sudėtiniu skiediniu (4), pleištuojant mediniais kaiščiais (5);

- išvalyti sudūlėjusių plytų dugną, jį sudrėkinti ir gruntuoti giluminiu gruntu;

iklijuoti, pagal reikiamus matmenis išpjautą ir sudrėkintą plytą sudėti skiediniu 1:0,5:3 (cementas: kalkių tešla : smėlis). Siūlės palikti neužpildytas. Gali būti naudojamos autentiškos arba naujos plytos;
