**Palangos Švč. Mergelės Marijos Ėmimo į dangų
bažnyčios statinių komplekso Švč. Mergelės Marijos
ėmimo į dangų bažnyčios (u.k. 1294) vidaus tvarkybos
(remonto ir avarijos grėsmės pašalinimo (apsaugos
techninių priemonių įrengimo)) darbų projektas**

KLP- 025-05-06, Nr.07-TvDP

7. TVARKYBOS REMONTO DARBŲ SPRENDINIAI

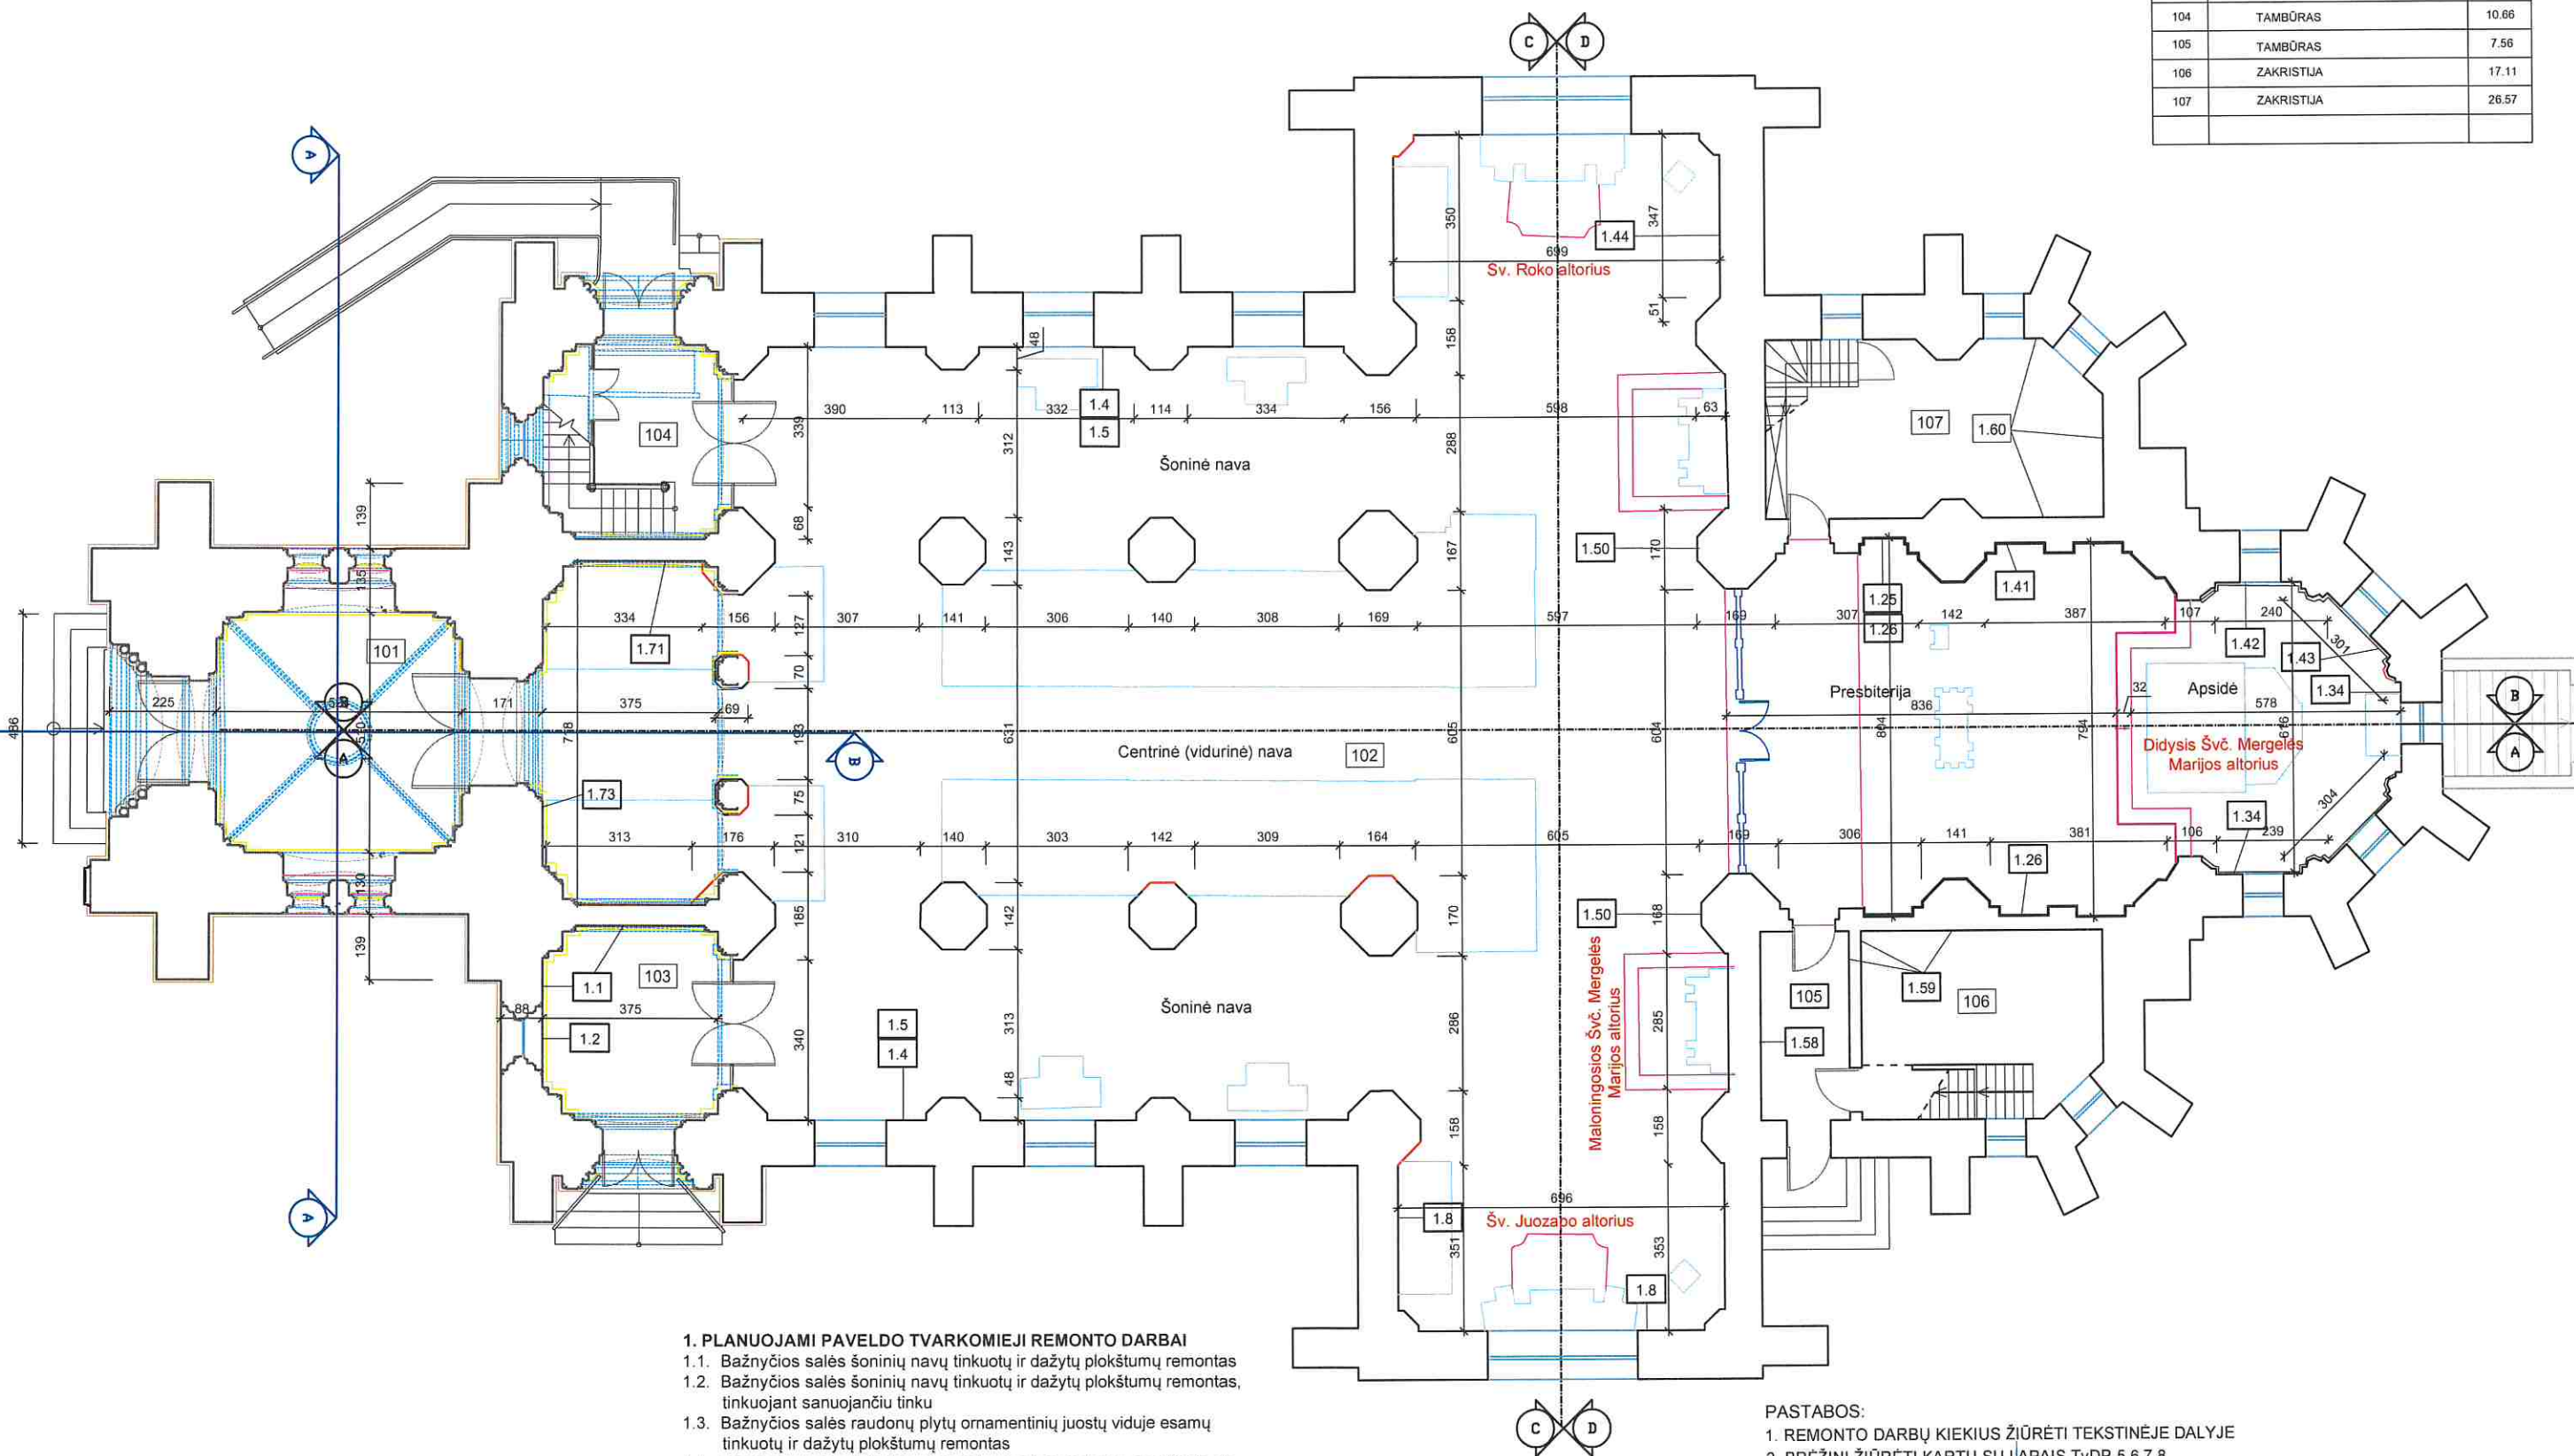
1. PLANUOJAMI PAVELDO TVARKOMIEJI REMONTO DARBAI

- 1.1. Bažnyčios salės šoninių navų tinkuotų ir dažytų plokštumų remontas
- 1.2. Bažnyčios salės šoninių navų tinkuotų ir dažytų plokštumų remontas, tinkuojant sanuojančiu tinku
- 1.3. Bažnyčios salės raudonų plytų ornamentinių juostų viduje esamų tinkuotų ir dažytų plokštumų remontas
- 1.4. Esamų raudonų plytų langų apvadų su akcentuotomis smailiosiomis arkomis tinkuotų ir dažytų plotų remontas
- 1.5. Raudonų plytų nerviūrų linijų puošiančių skliautus, kurie jungiasi su lizėmis remontas
- 1.6. Esamų tinkuotų ir dažytų lubų skliautų, tarp raudonų plytų nerviūrų linijų, remontas
- 1.7. Arkinių tinkuotų ir dažytų nišų remontas
- 1.8. Chorų patalpos skliautinių lubų remontas
- 1.9. Bažnyčios bokšto tinkuotų ir dažytų sienų paviršių remontas
- 1.10. Bažnyčios bokšto raudonų plytų mūro ir sūlių remontas

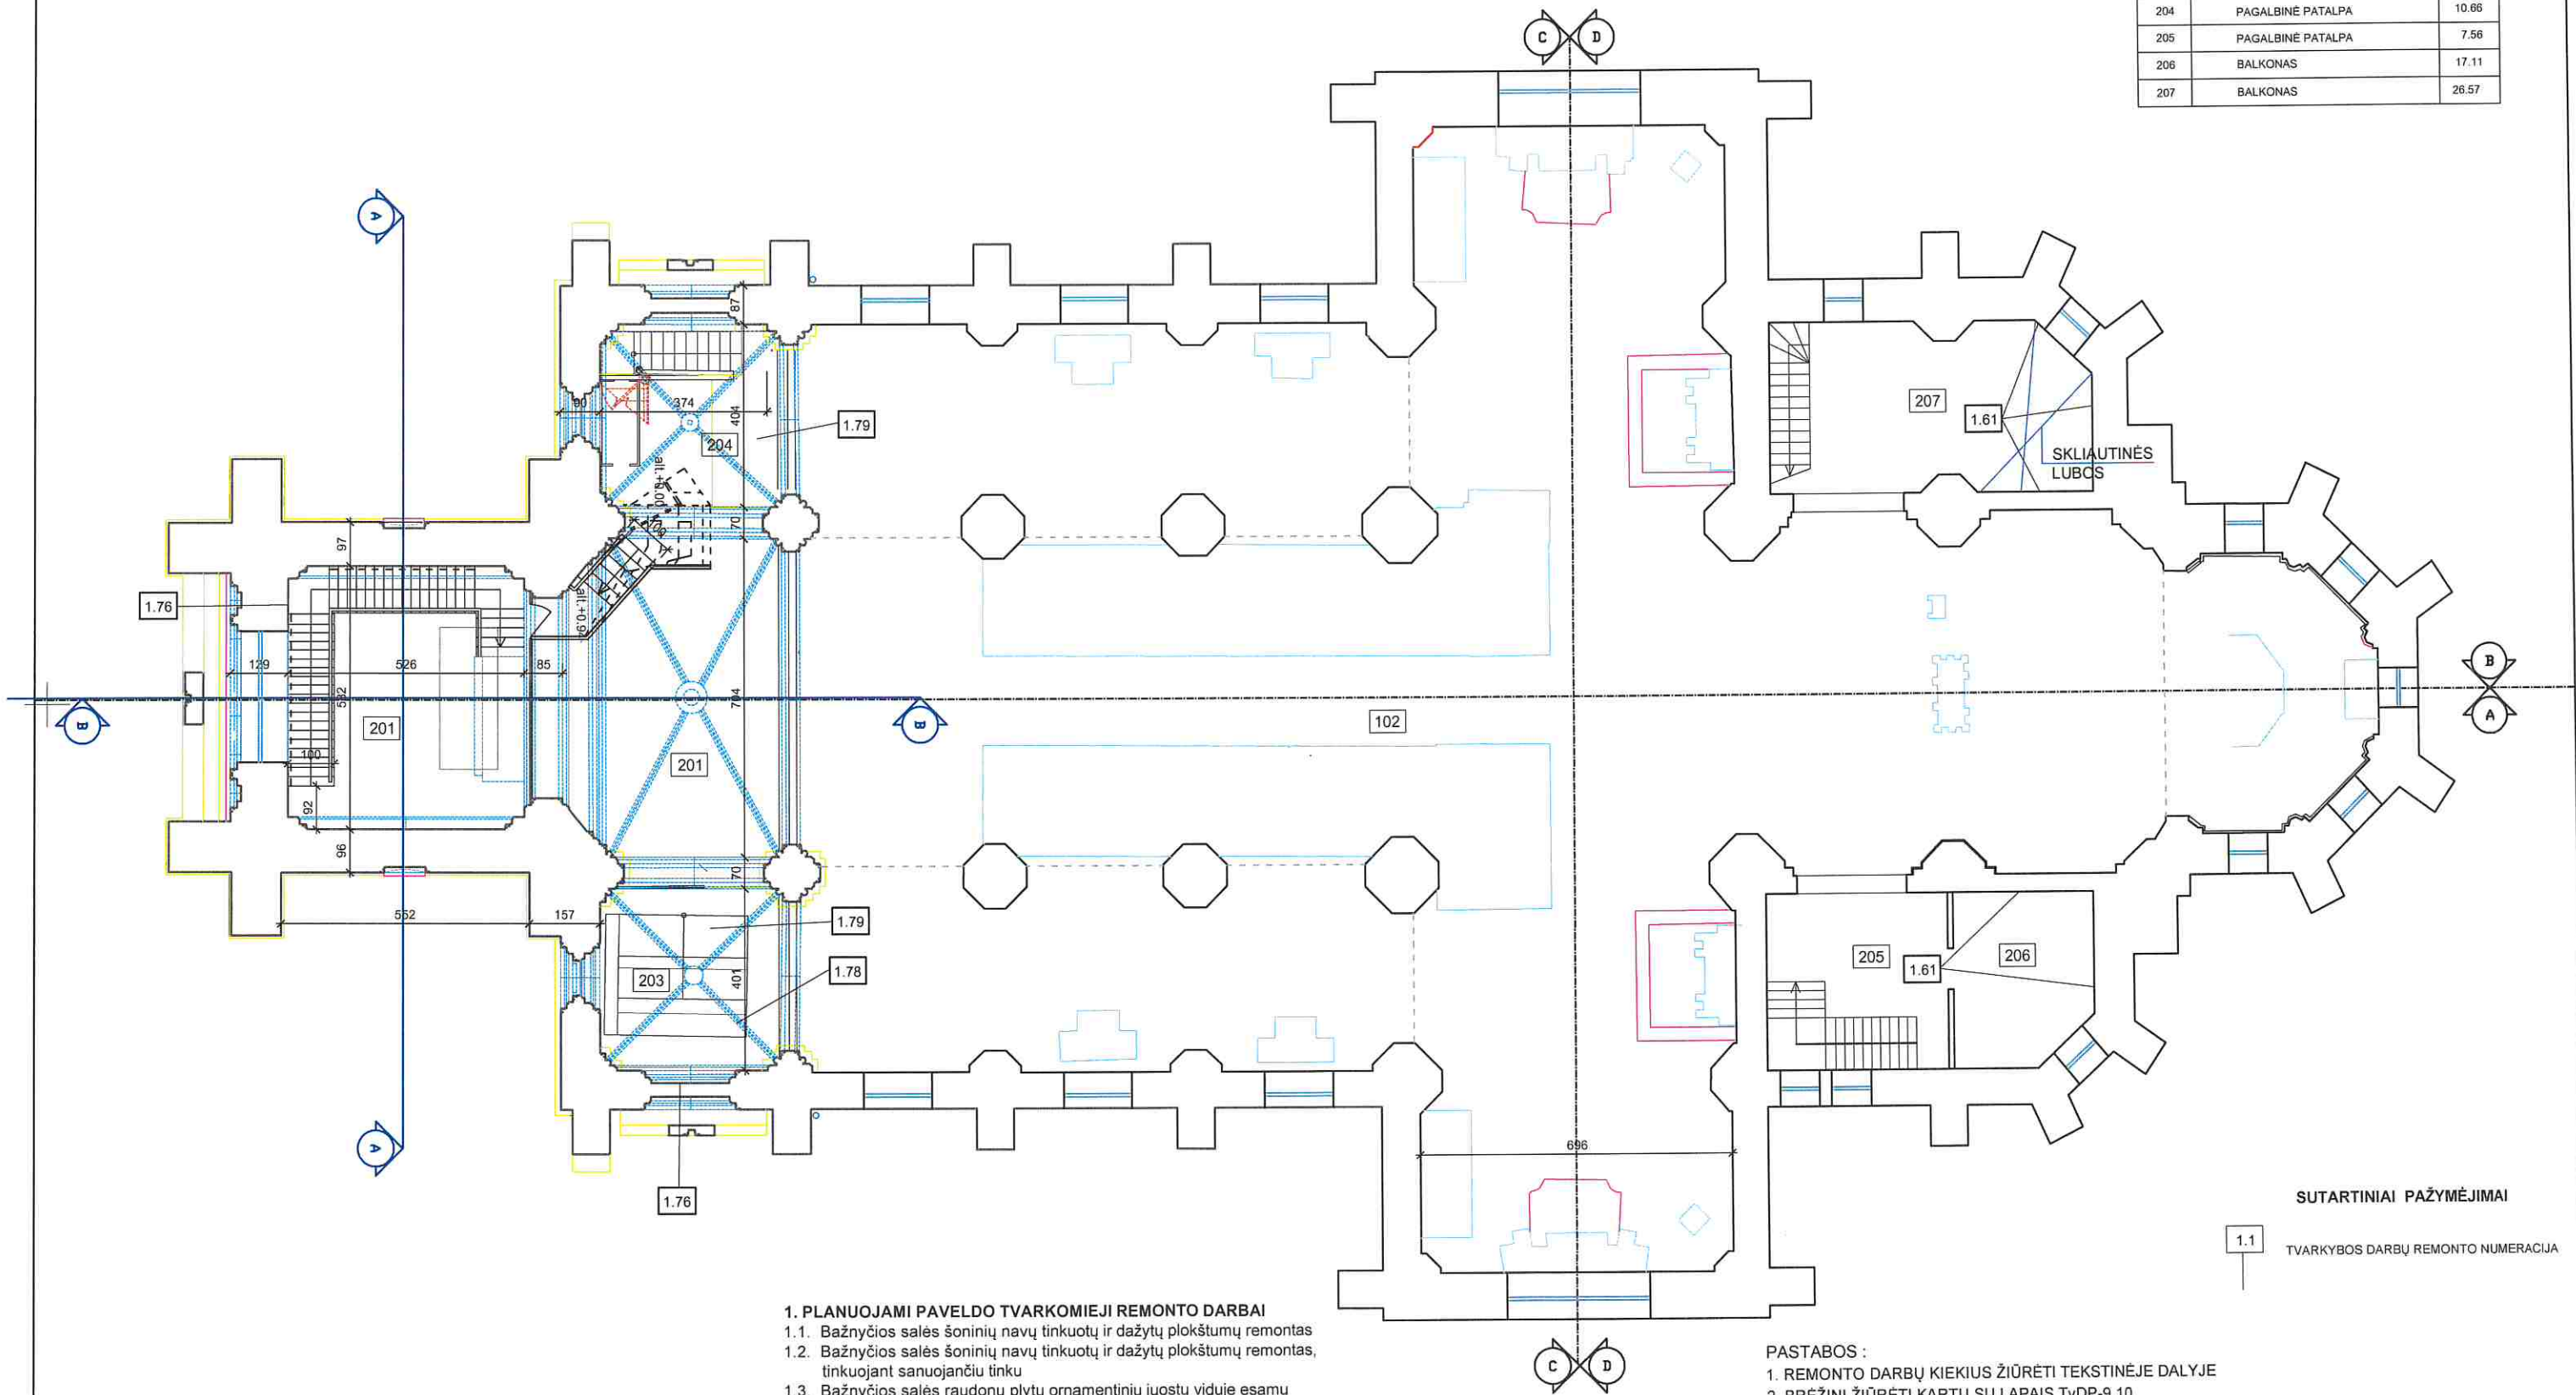
- 1. PLANUOJAMI PAVELDO TVARKOMIEJI REMONTO DARBAI**
- 1.1. Bažnyčios salės šoninių navų tinkuotų ir dažytų plokštumų remontas
 - 1.2. Bažnyčios salės šoninių navų tinkuotų ir dažytų plokštumų remontas, tinkuojant sanuojančiu tinku
 - 1.3. Bažnyčios salės raudonų plytų ornamentinių juostų viduje esamų tinkuotų ir dažytų plokštumų remontas
 - 1.4. Esamų raudonų plytų langų apvadų su akcentuotomis smailiosiomis arkomis tinkuotų ir dažytų plotų remontas
 - 1.5. Raudonų plytų nerviūrų linijų puošiančių skliautus, kurie jungiasi su lizėmis remontas
 - 1.6. Esamų tinkuotų ir dažytų lubų skliautų, tarp raudonų plytų nerviūrų linijų, remontas
 - 1.7. Arkinių tinkuotų ir dažytų nišų remontas
 - 1.8. Choro patalpos skliautinių lubų remontas
 - 1.9. Bažnyčios bokšto tinkuotų ir dažytų sienų paviršių remontas
 - 1.10. Bažnyčios bokšto raudonų plytų mūro ir sūlių remontas

- PASTABOS :**
1. REMONTO DARBŲ KIEKIUS ŽIŪRĖTI TEKSTINĖJE DALYJE
 2. BRĖŽINĮ ŽIŪRĖTI KARTU SU LAPAIS TvDP-9,10

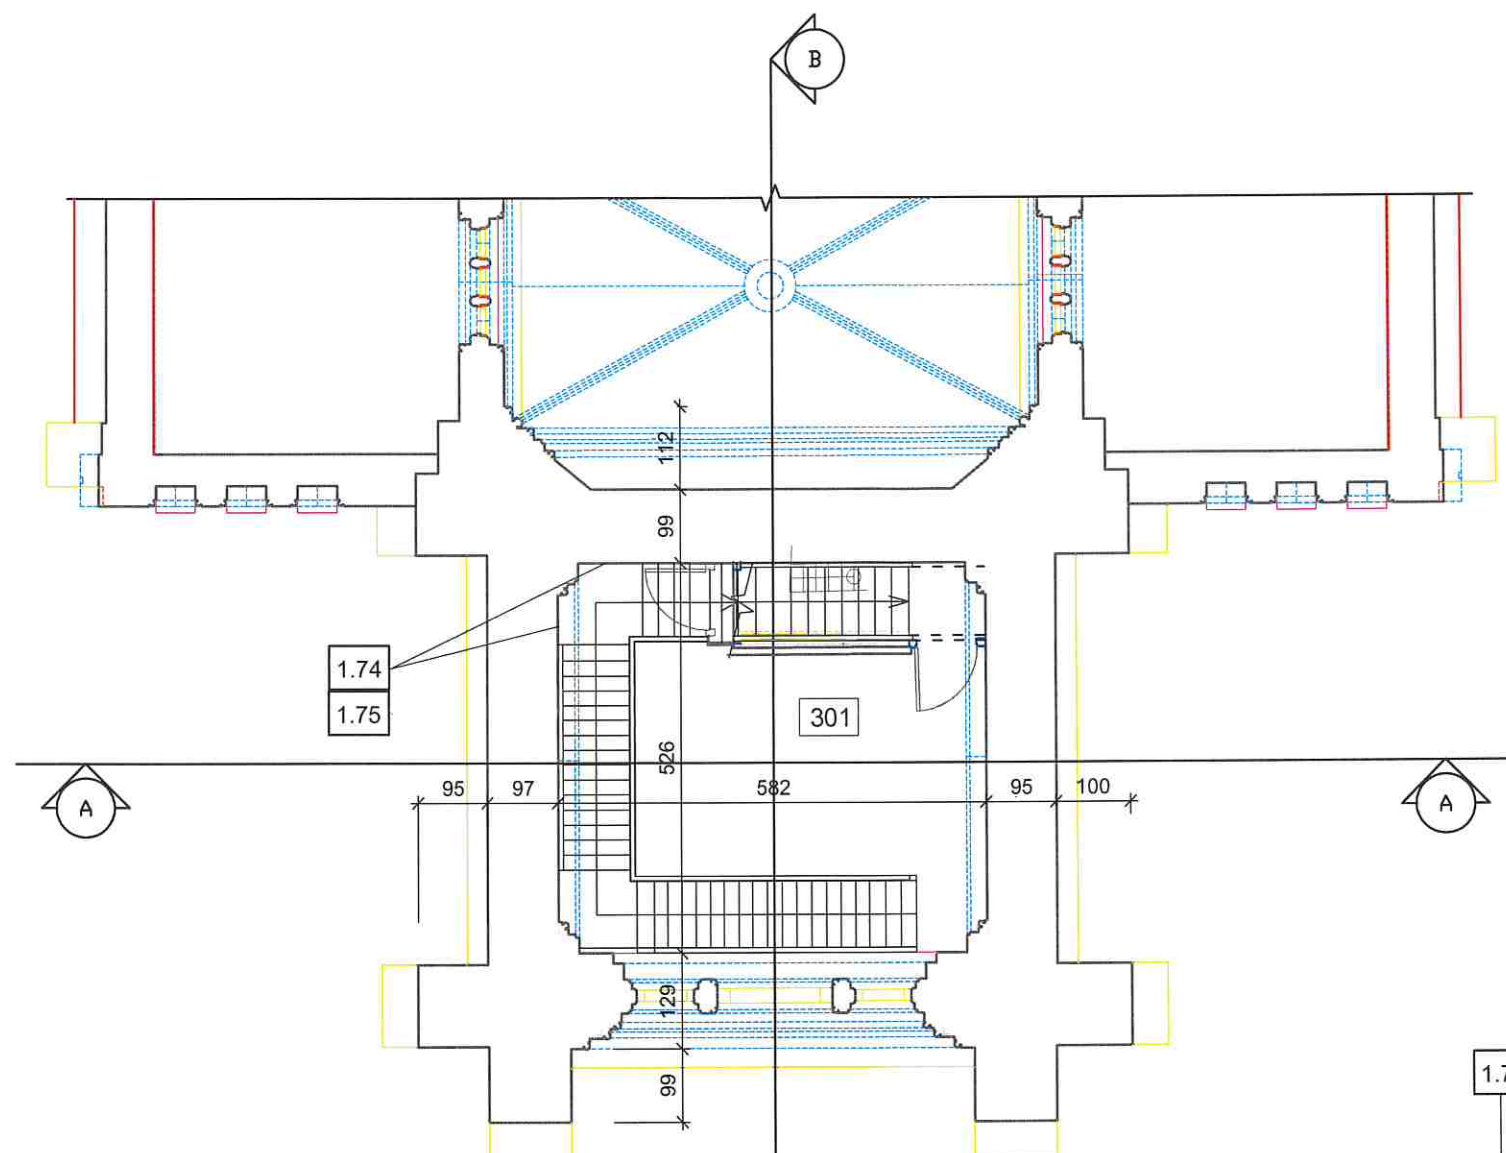
PAT. NR.	PATALPOS PAVADINIMAS	PLOTAS M2
301	VARPINĖ	18.39

TVARKYBOS DARBŲ REMONTO NUMERACIJA

1. PLANUOJAMI PAVELDO TVARKOMIEJI REMONTO DARBAI

- 1.1. Bažnyčios salės šoninių navų tinkuotų ir dažytų plokštumų remontas
- 1.2. Bažnyčios salės šoninių navų tinkuotų ir dažytų plokštumų remontas, tinkuojant sanuojančiu tinku
- 1.3. Bažnyčios salės raudonų plytų ornamentinių juostų viduje esamų tinkuotų ir dažytų plokštumų remontas
- 1.4. Esamų raudonų plytų langų apvadų su akcentuotomis smailiosiomis arkomis tinkuotų ir dažytų plotų remontas
- 1.5. Raudonų plytų nerviūrų linijų puošiančių skliautus, kurie jungiasi su lizenomis remontas
- 1.6. Esamų tinkuotų ir dažytų lubų skliautų, tarp raudonų plytų nerviūrų linijų, remontas
- 1.7. Arkinių tinkuotų ir dažytų nišų remontas
- 1.8. Chorų patalpos skliautinių lubų remontas
- 1.9. Bažnyčios bokšto tinkuotų ir dažytų sienų paviršių remontas
- 1.10. Bažnyčios bokšto raudonų plytų mūro ir sūlių remontas

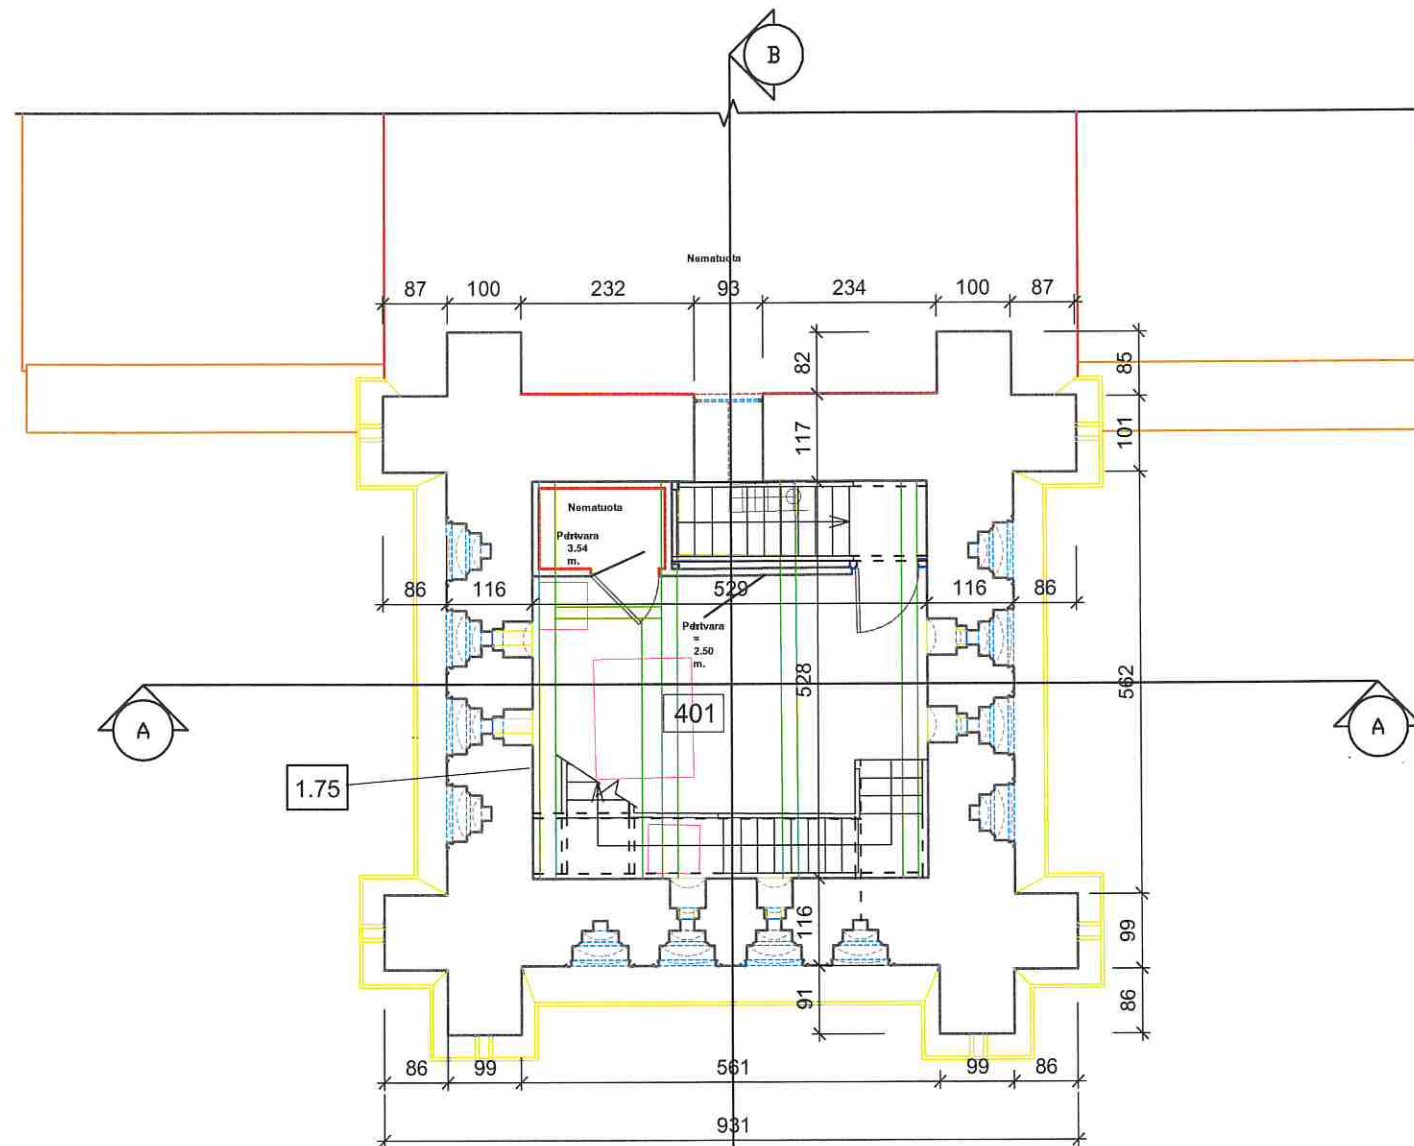
PAT. NR.	PATALPOS PAVADINIMAS	PLOTAS M2
401	VARPINĖ	30.49

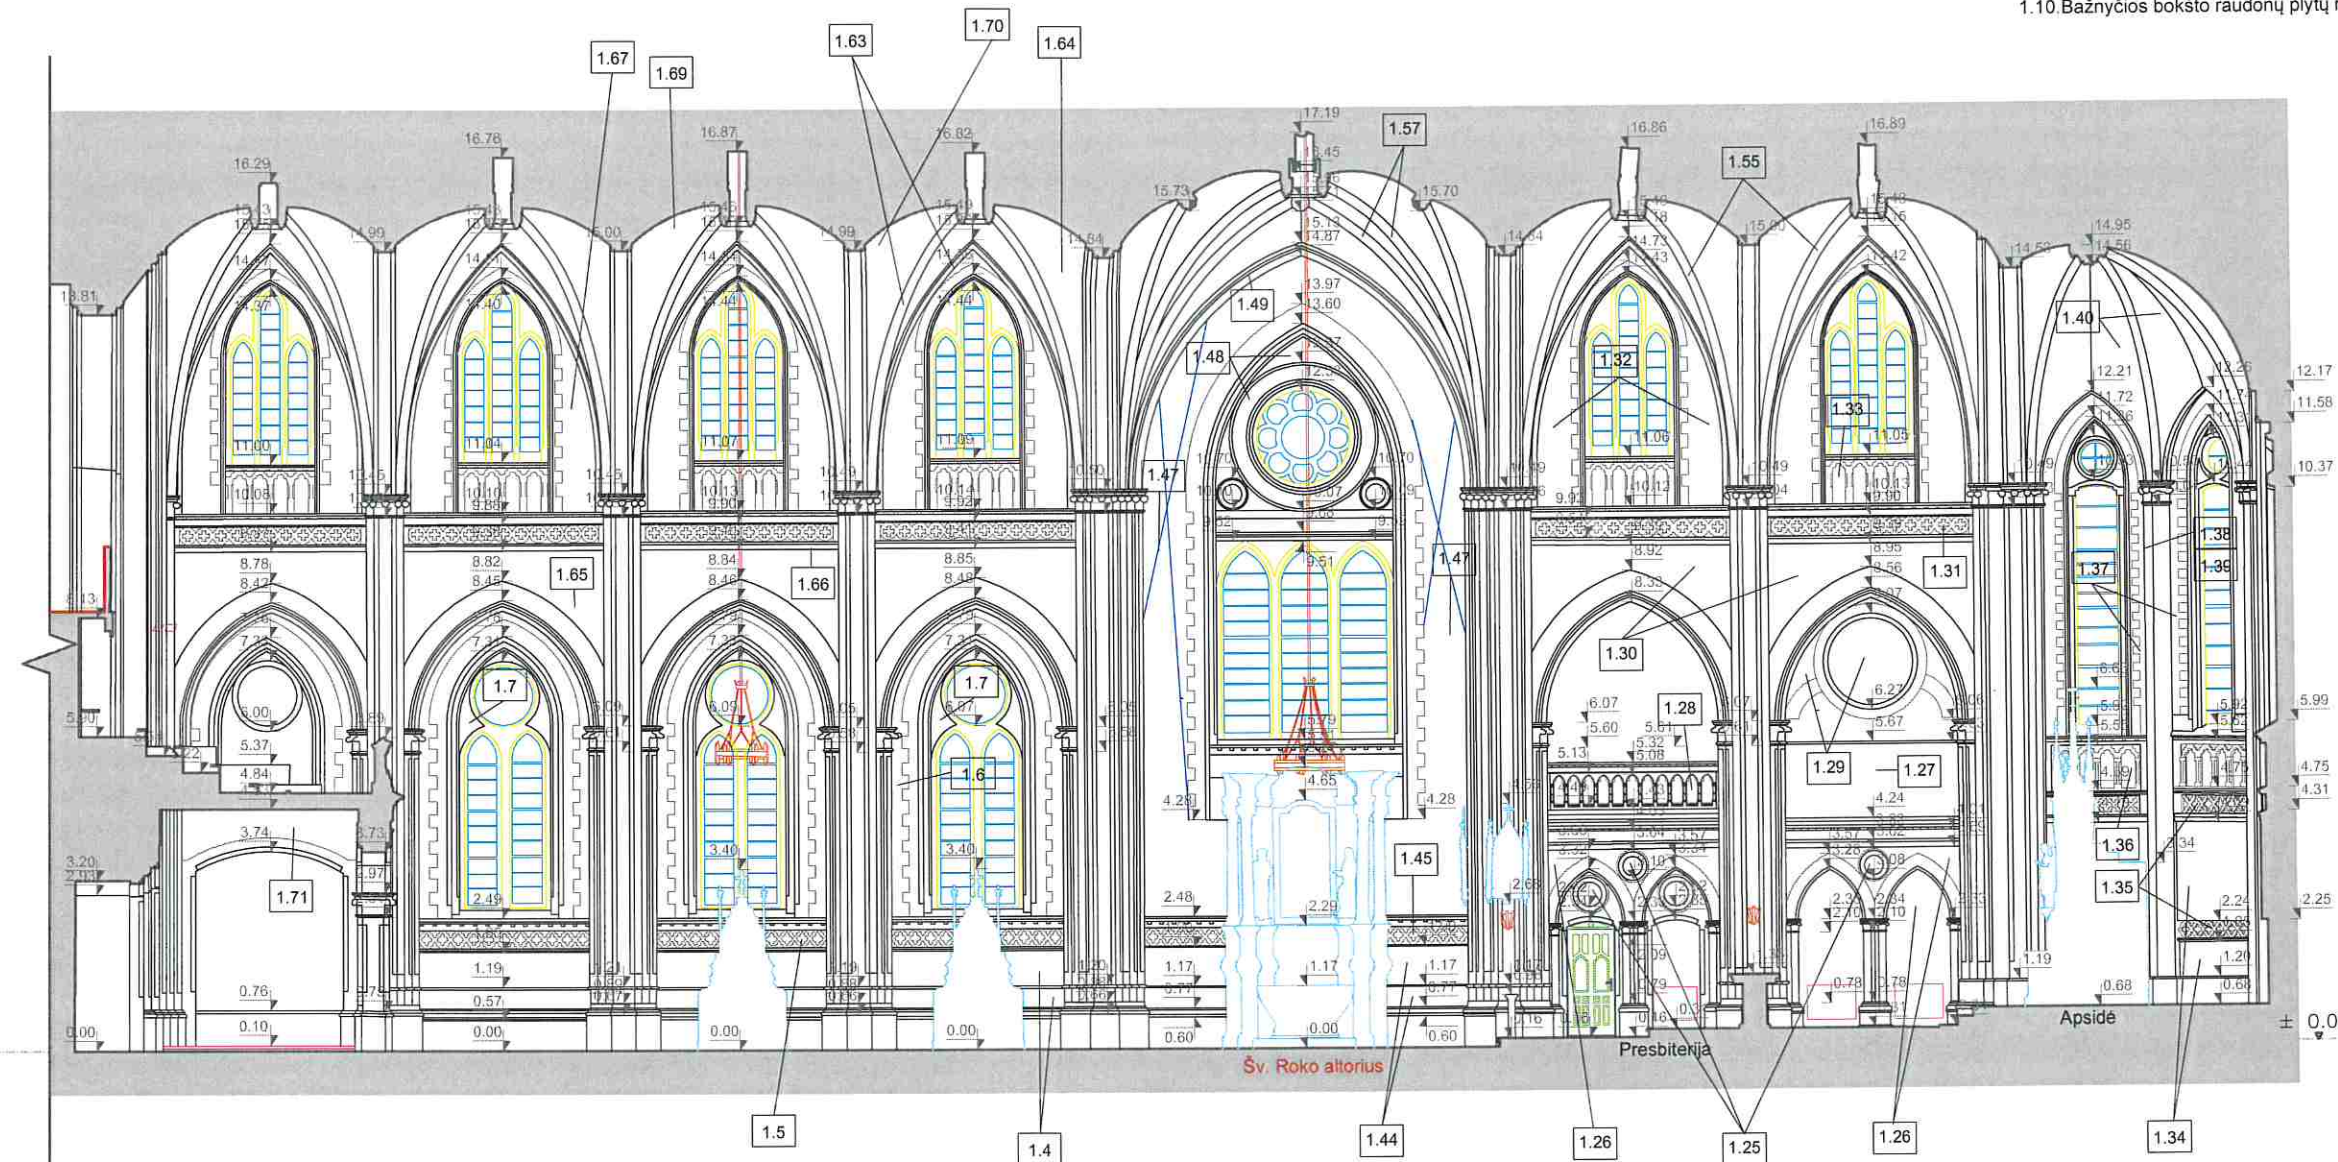
1. PLANUOJAMI PAVELDO TVARKOMIEJI REMONTO DARBAI
- 1.1. Bažnyčios salės šoninių navų tinkuotų ir dažytų plokštumų remontas
 - 1.2. Bažnyčios salės šoninių navų tinkuotų ir dažytų plokštumų remontas, tinkuojant sanuojančiu tinku
 - 1.3. Bažnyčios salės raudonų plytų ornamentinių juostų viduje esamų tinkuotų ir dažytų plokštumų remontas
 - 1.4. Esamų raudonų plytų langų apvadų su akcentuotomis smailiosiomis arkomis tinkuotų ir dažytų plotų remontas
 - 1.5. Raudonų plytų nerviūrų linijų puošiančių skliautus, kurie jungiasi su lizėmis remontas
 - 1.6. Esamų tinkuotų ir dažytų lubų skliautų, tarp raudonų plytų nerviūrų linijų, remontas
 - 1.7. Arkinių tinkuotų ir dažytų nišų remontas
 - 1.8. Chorų patalpos skliautinių lubų remontas
 - 1.9. Bažnyčios bokšto tinkuotų ir dažytų sienų paviršių remontas
 - 1.10. Bažnyčios bokšto raudonų plytų mūro ir sūlių remontas

ESAMI TINKUOTI IR DAŽYTI PAVIRŠIAI
	RAUDONŲ PLYTŲ MŪRO PILIORIAI
	TINKO ŠALINIMAS RANKINIŲ BŪDU, ATSTATYMAS SANUOJANČIU TINKU
	RAUDONŲ PLYTŲ ORNAMENTINĖS JUOSTOS
	VIRŠUTINĖS RAUDONŲ PLYTŲ ORNAMENTINĖS JUOSTOS
	RAUDONŲ PLYTŲ LANGŲ APVADŲ SU AKCENTUOTOMIS SMAILIOSIOMIS ARKOMIS TINKUOTOS PLOKŠTUMOS
	ESAMI SKLIAUTAI
	TVARKYBOS DARBŲ REMONTO NUMERACIJA

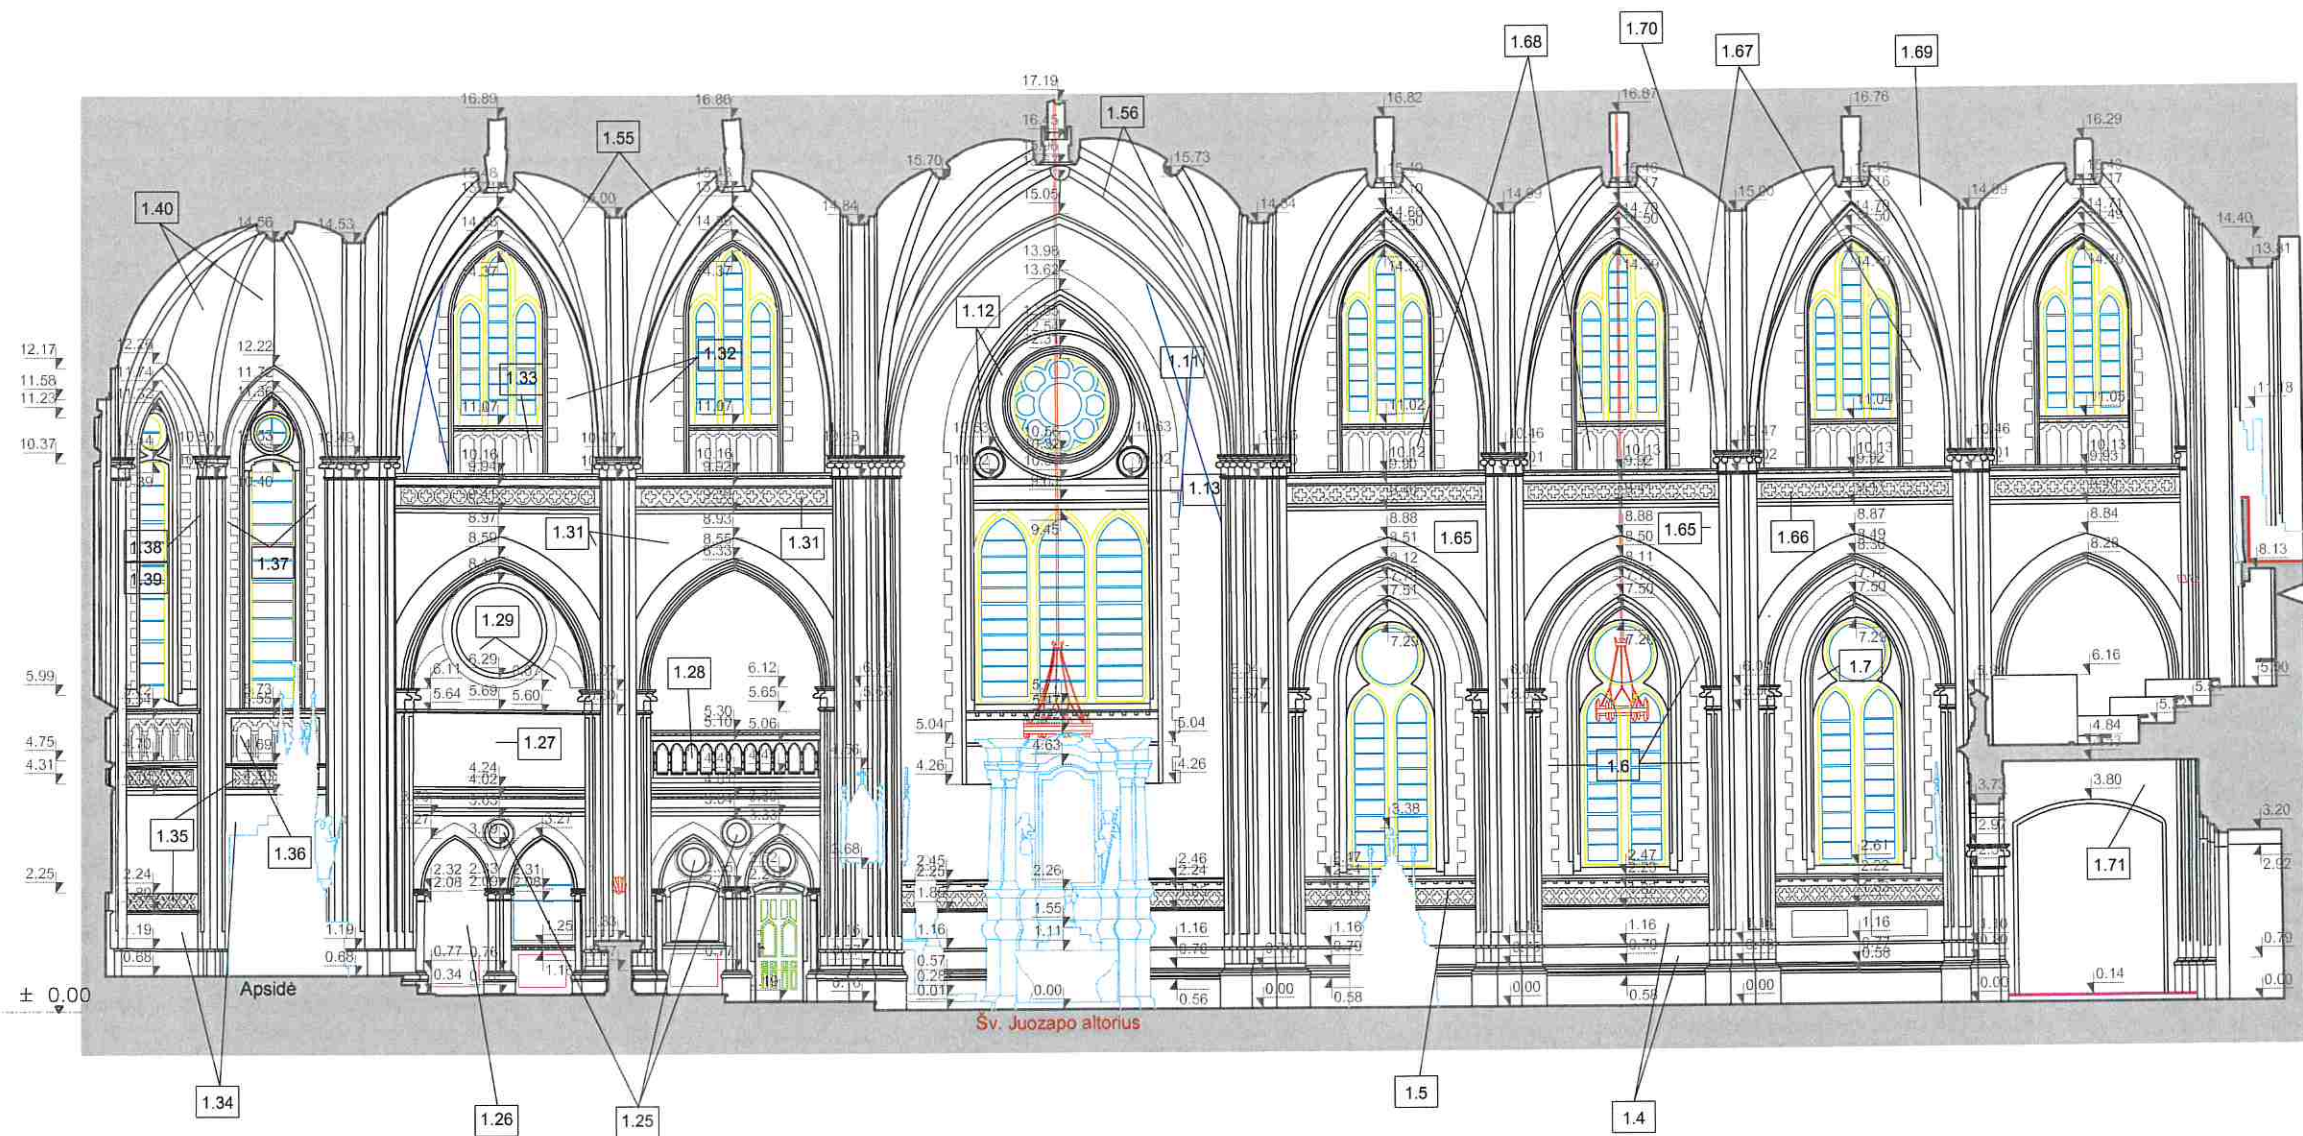
1. PLANUOJAMI PAVELDO TVARKOMIEJI REMONTO DARBAI
- 1.1. Bažnyčios salės šoninių navų tinkuotų ir dažytų plokštumų remontas
 - 1.2. Bažnyčios salės šoninių navų tinkuotų ir dažytų plokštumų remontas, tinkuojant sanuojančiu tinku
 - 1.3. Bažnyčios salės raudonų plytų ornamentinių juostų viduje esamų tinkuotų ir dažytų plokštumų remontas
 - 1.4. Esamų raudonų plytų langų apvadų su akcentuotomis smailiosiomis arkomis tinkuotų ir dažytų plotų remontas
 - 1.5. Raudonų plytų nerviūrų linijų puošiančių skliautus, kurie jungiasi su lizėmis remontas
 - 1.6. Esamų tinkuotų ir dažytų lubų skliautų, tarp raudonų plytų nerviūrų linijų, remontas
 - 1.7. Arkinių tinkuotų ir dažytų nišų remontas
 - 1.8. Chorų patalpos skliautinių lubų remontas
 - 1.9. Bažnyčios bokšto tinkuotų ir dažytų sienų paviršių remontas
 - 1.10. Bažnyčios bokšto raudonų plytų mūro ir sūlių remontas

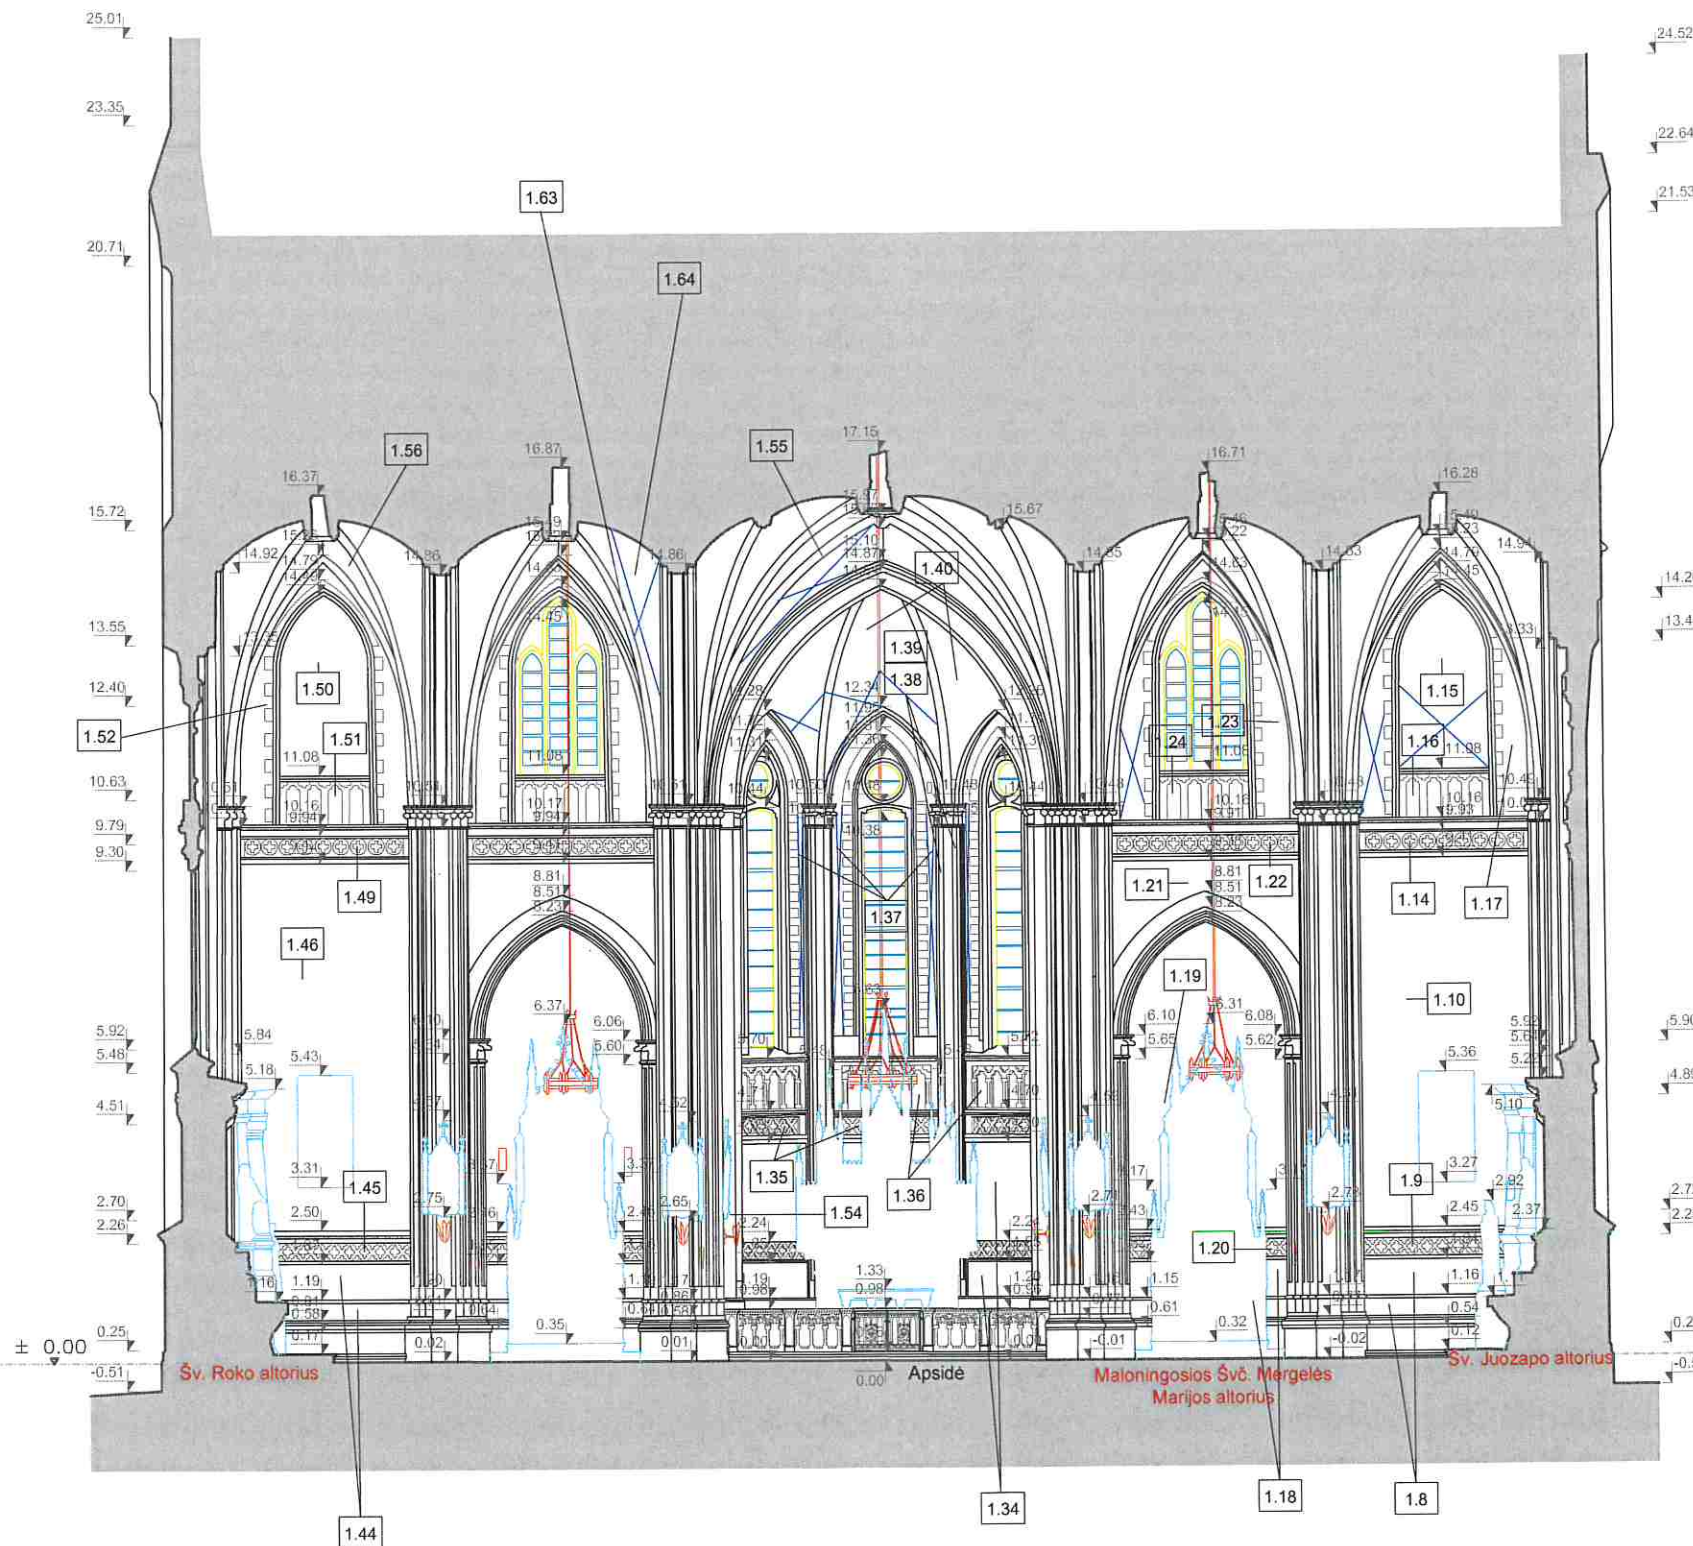
- 1. PLANUOJAMI PAVELDO TVARKOMIEJI REMONTO DARBAI**
- 1.1. Bažnyčios salės šoninių navų tinkuotų ir dažytų plokštumų remontas
 - 1.2. Bažnyčios salės šoninių navų tinkuotų ir dažytų plokštumų remontas, tinkuojant sanuojančiu tinku
 - 1.3. Bažnyčios salės raudonų plytų ornamentinių juostų viduje esamų tinkuotų ir dažytų plokštumų remontas
 - 1.4. Esamų raudonų plytų langų apvadų su akcentuotomis smailiosiomis arkomis tinkuotų ir dažytų plotų remontas
 - 1.5. Raudonų plytų nerviūrų linijų puošiančių skliautus, kurie jungiasi su lizėmis remontas
 - 1.6. Esamų tinkuotų ir dažytų lubų skliautų, tarp raudonų plytų nerviūrų linijų, remontas
 - 1.7. Arkinių tinkuotų ir dažytų nišų remontas
 - 1.8. Chorų patalpos skliautinių lubų remontas
 - 1.9. Bažnyčios bokšto tinkuotų ir dažytų sienų paviršių remontas
 - 1.10. Bažnyčios bokšto raudonų plytų mūro ir sūlių remontas

PASTABOS :
1. REMONTO DARBŲ KIEKIUS ŽIŪRĖTI TEKSTINĖJE DALYJE
2. BRĖŽINĮ ŽIŪRĖTI KARTU SU LAPAIS TvDP-1,2

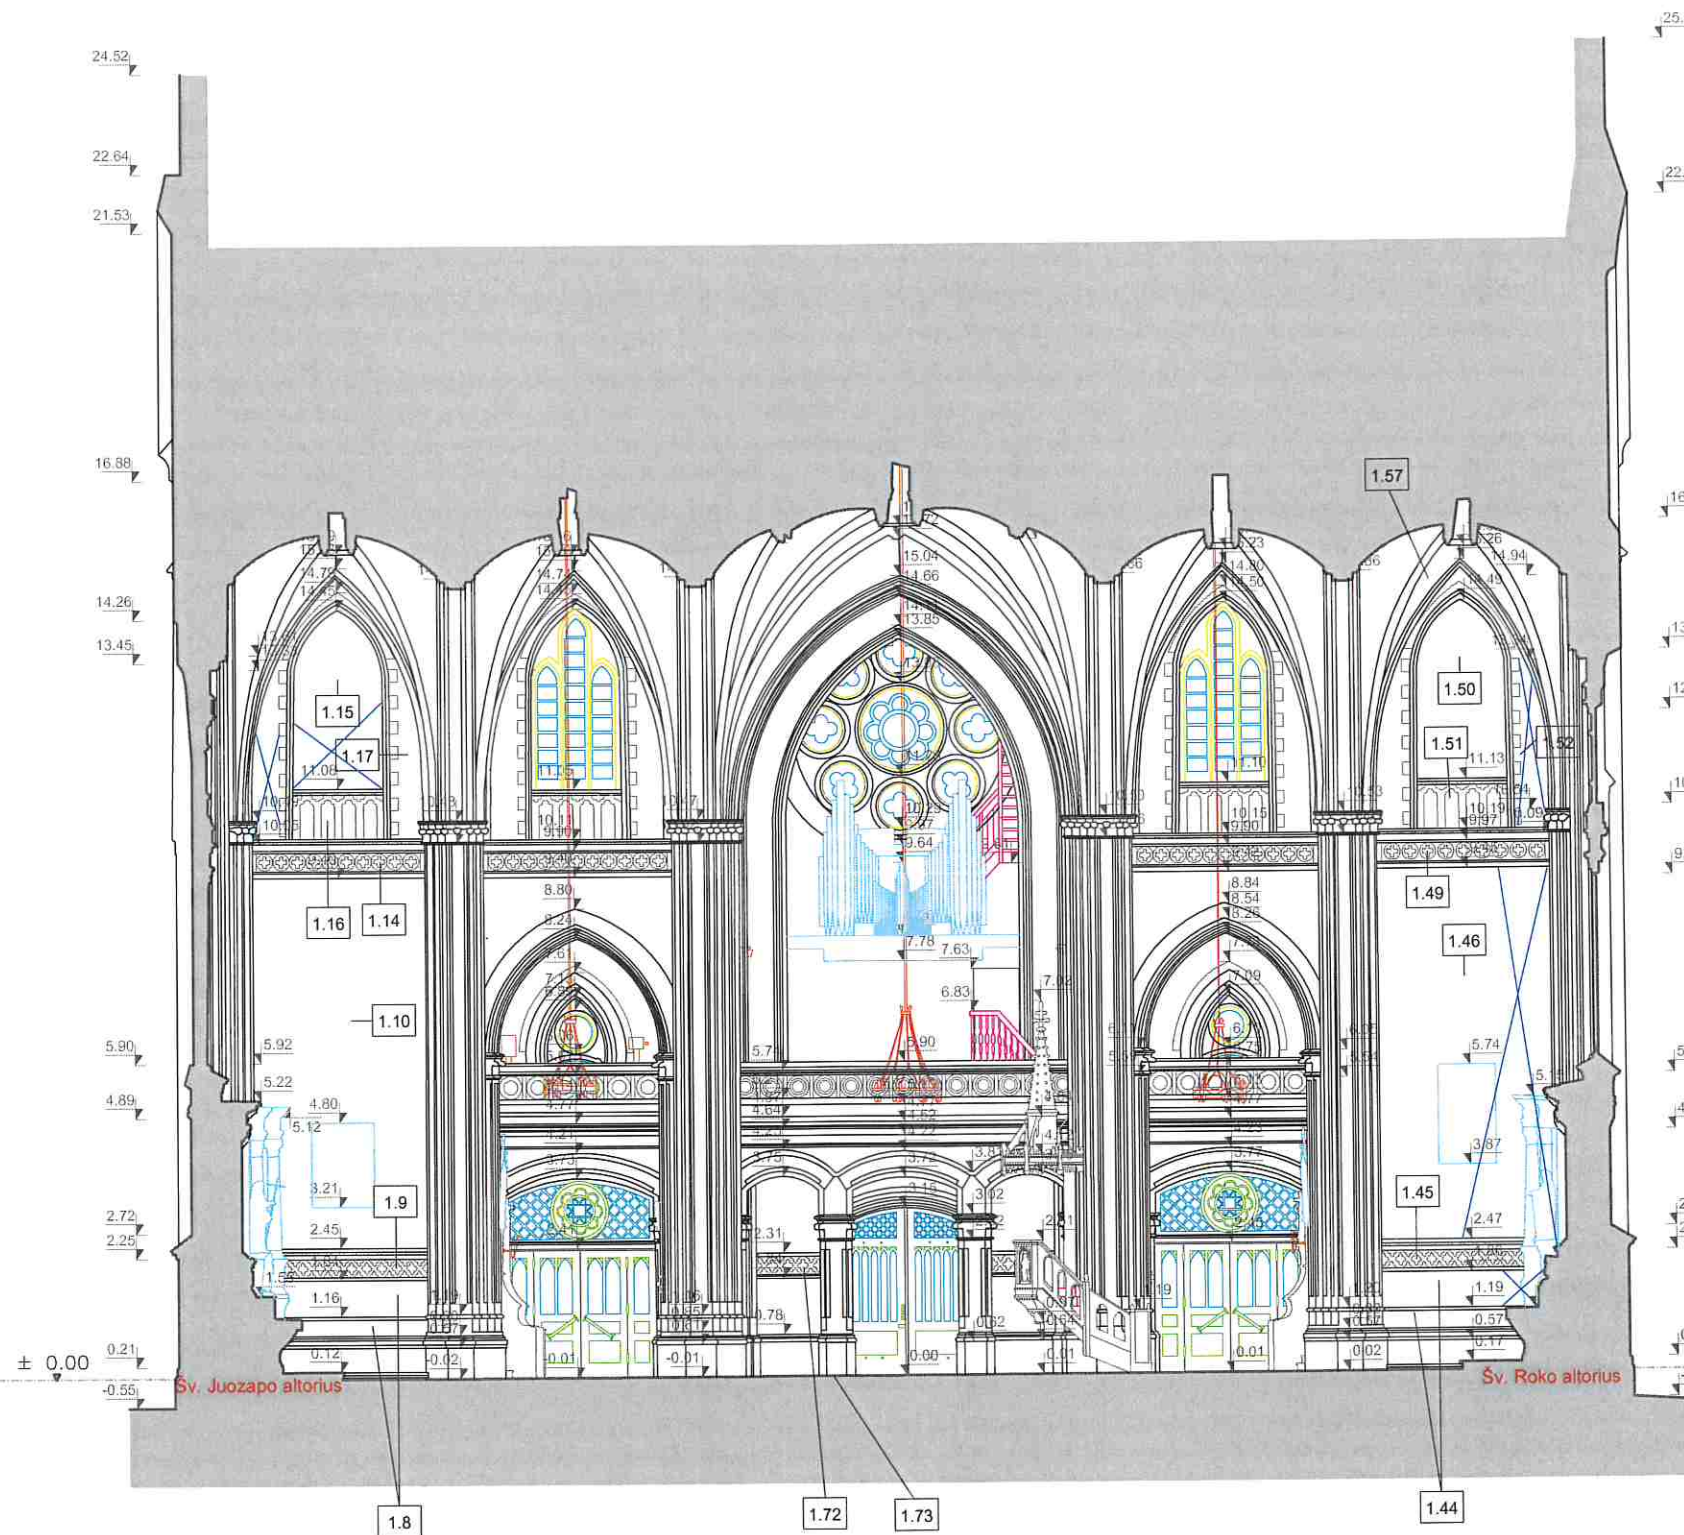
- 1. PLANUOJAMI PAVELDO TVARKOMIEJI REMONTO DARBAI**
- 1.1. Bažnyčios salės šoninių navų tinkuotų ir dažytų plokštumų remontas
 - 1.2. Bažnyčios salės šoninių navų tinkuotų ir dažytų plokštumų remontas, tinkuojant sanuojančiu tinku
 - 1.3. Bažnyčios salės raudonų plytų ornamentinių juostų viduje esamų tinkuotų ir dažytų plokštumų remontas
 - 1.4. Esamų raudonų plytų langų apvadų su akcentuotomis smailiosiomis arkomis tinkuotų ir dažytų plotų remontas
 - 1.5. Raudonų plytų nerviūrų linijų puošiančių skliautus, kurie jungiasi su lizėmis remontas
 - 1.6. Esamų tinkuotų ir dažytų lubų skliautų, tarp raudonų plytų nerviūrų linijų, remontas
 - 1.7. Arkinių tinkuotų ir dažytų nišų remontas
 - 1.8. Chorų patalpos skliautinių lubų remontas
 - 1.9. Bažnyčios bokšto tinkuotų ir dažytų sienų paviršių remontas
 - 1.10. Bažnyčios bokšto raudonų plytų mūro ir sūlių remontas

1. REMONTO DARBŲ KIEKIUS ŽIŪRĖTI TEKSTINĖJE DALYJE
2. BRĖŽINĮ ŽIŪRĖTI KARTU SU LAPAIS TvDP-1,2
