**Palangos Švč. Mergelės Marijos Ėmimo į dangų
bažnyčios statinių komplekso Švč. Mergelės Marijos
ėmimo į dangų bažnyčios (u.k. 1294) vidaus tvarkybos
(remonto ir avarijos grėsmės pašalinimo (apsaugos
techninių priemonių įrengimo)) darbų projektas**

KLP- 025-05-06, Nr.07-TvDP

7. TVARKYBOS REMONTO DARBŲ SPRENDINIAI

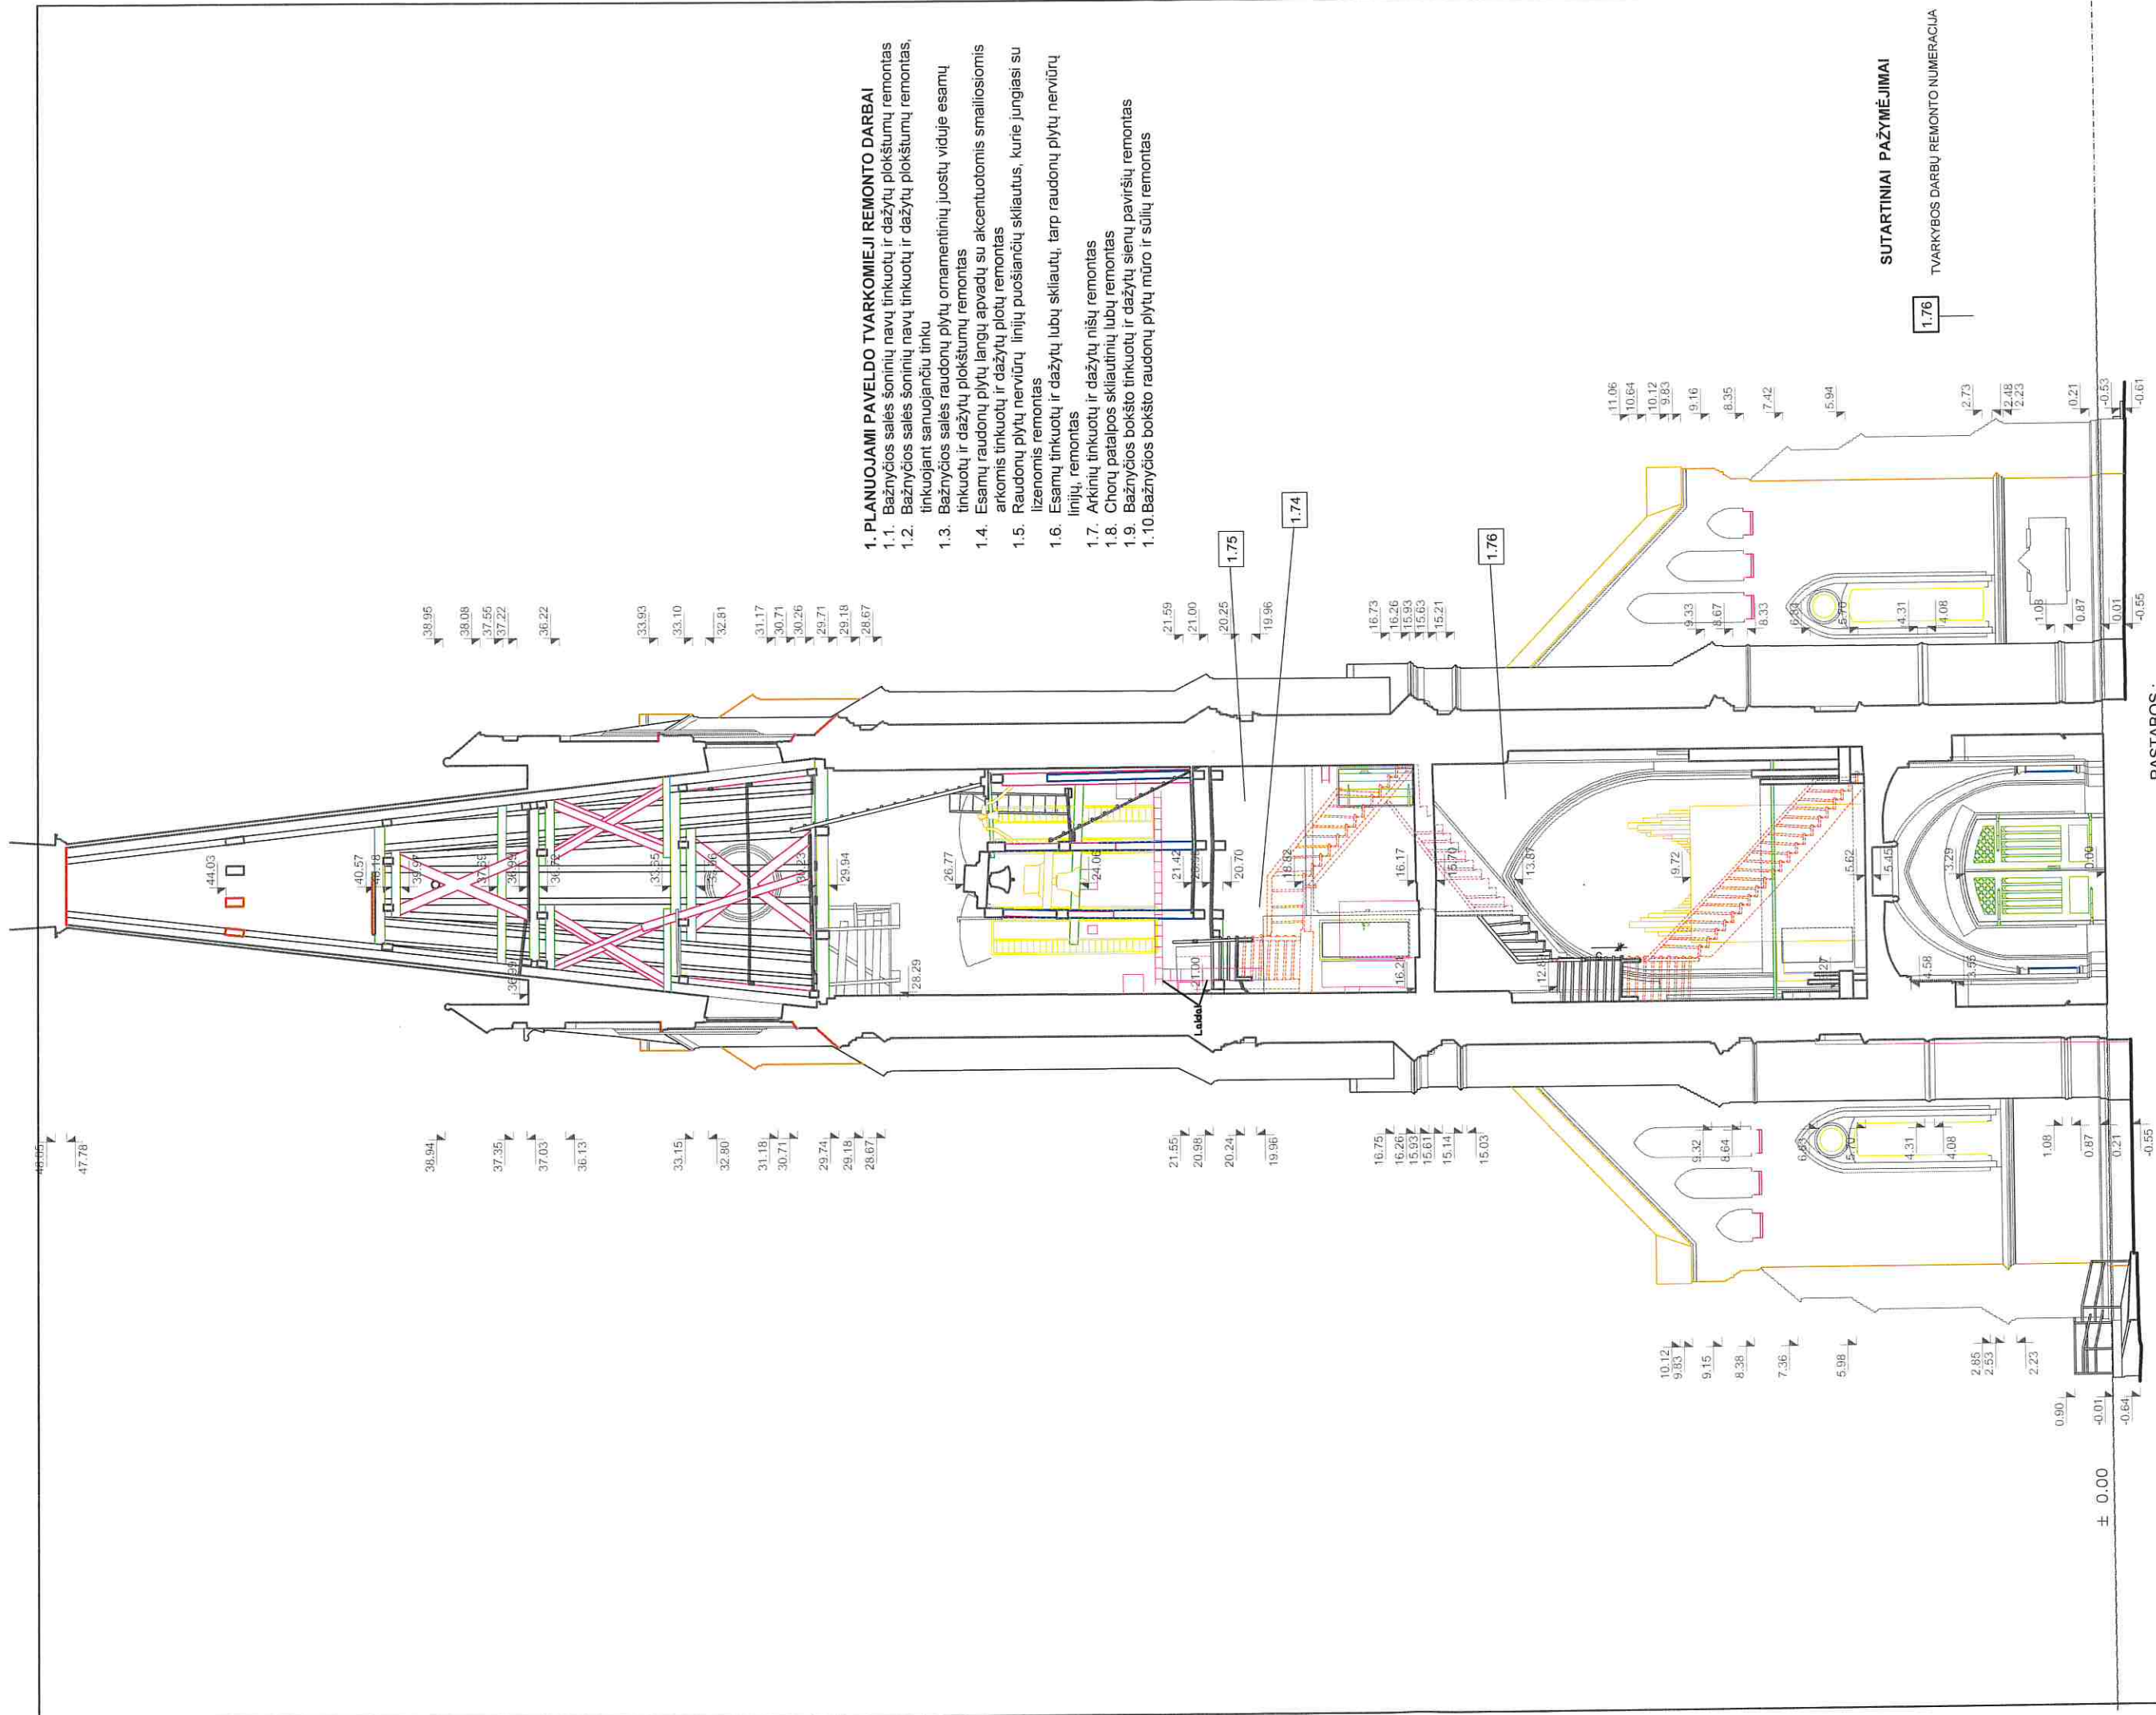
- 1. PLANUOJAMI PAVELDO TVARKOMIEJI REMONTO DARBAI**
- 1.1. Bažnyčios salės šoninių navų tinkuotų ir dažytų plokštumų remontas
 - 1.2. Bažnyčios salės šoninių navų tinkuotų ir dažytų plokštumų remontas, tinkuojant sanuojančių tinku
 - 1.3. Bažnyčios salės raudonųjų plytų ornamentinių juostų viduje esamų tinkuotų ir dažytų plokštumų remontas
 - 1.4. Esamų raudonųjų plytų langų apvadų su akcentuotomis smailiosiomis arkomis tinkuotų ir dažytų plotų remontas
 - 1.5. Raudonųjų plytų nerviūrų linijų puošiančių skliautus, kurie jungiasi su lizėmis remontas
 - 1.6. Esamų tinkuotų ir dažytų lubų skliautų, tarp raudonųjų plytų nerviūrų linijų, remontas
 - 1.7. Arkinių tinkuotų ir dažytų nišų remontas
 - 1.8. Choro patalpos skliautinių lubų remontas
 - 1.9. Bažnyčios bokšto tinkuotų ir dažytų sienų paviršių remontas
 - 1.10. Bažnyčios bokšto raudonųjų plytų mūro ir sūlių remontas
