AKCINĖ BENDROVĖ
„LIETUVOS GELEŽINKELIAI“

IEŠMŲ ELEMENTŲ DEFEKTŲ IR PAŽEIDIMŲ KLASIFIKATORIUS

VILNIUS 2002

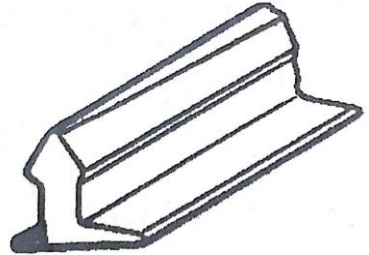
| Elementų defektų ir pažeidimų pavadinimas, pagrindinės jų atsiradimo ir plitimo priežastys | Defekto (pažeidimo) vieta elemente | Žymėjimas (kodas) | Defekto (pažeidimo) schema |
|--|---|---|---|
| Smailių, kryžmės šerdžių įtrūkiai ir lūžiai, prasidedantys nuo pado aštrių briaunų ir metalo įdrėskimų drožiant pado šoną | Ne sandūroje | PS.65.2 PSN.65.2 | |

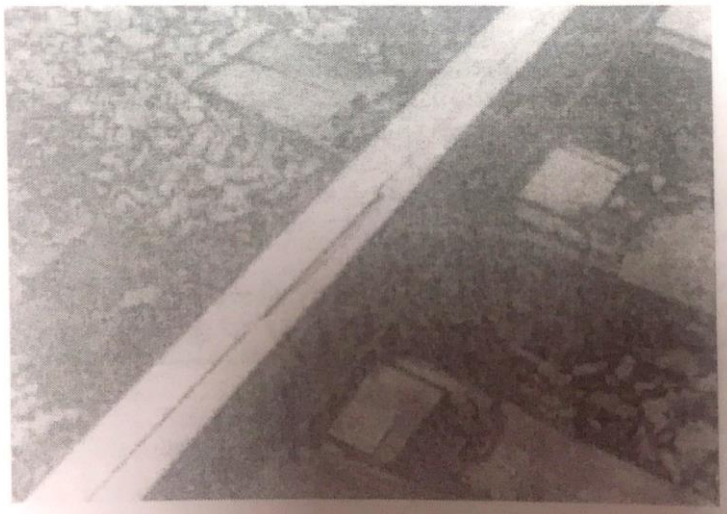
| | <p>Smailės metalo šukėtos užslankos (smailės smaigalio nuodrožos zonoje, rėminio bėgio pusėje) ištrupėjimas dėl nepakankamo metalo atsparumo kontaktiniam nuovargiui</p> | <p>Vieta ir žymėjimas: ne sandūroje PS.11.2</p> |

Laiku nepašalintos šlifuojant metalo šukėtos užslankos, susidarancios smailės darbinės briaunos nuodrožos zonoje dėl nepakankamo metalo atsparumo, ištrupa dėl atsiradusios sąveikos tarp smailės ir rėminio bėgio veikiant riedmenų ratams.

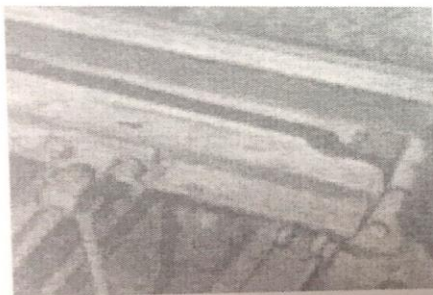
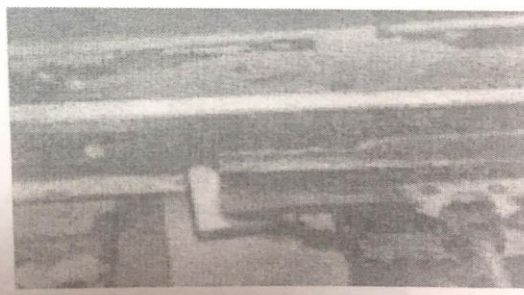
Vieta ir žymėjimas:
ne sandūroje
PS.14.2
PSN.14.2

Esant intensyviai ratų šoniniam poveikiui, labiausiai nusidėvi ir po to ištrupa plonoji galvutės elemento dalis, esanti netoli smaigalio. Tokių defektų pasitaiko iešmų kreivojoje smailėje esant intensyviai traukinių srautui į atšakinį kelią ir kreivėje esančių iešmų tiesiojoje smailėje. Ištrupos dažniausiai atsiranda, kai smailė neglaudžiai prigludusi prie rėminio bėgio, o slankioji šerdis prie atlankos.

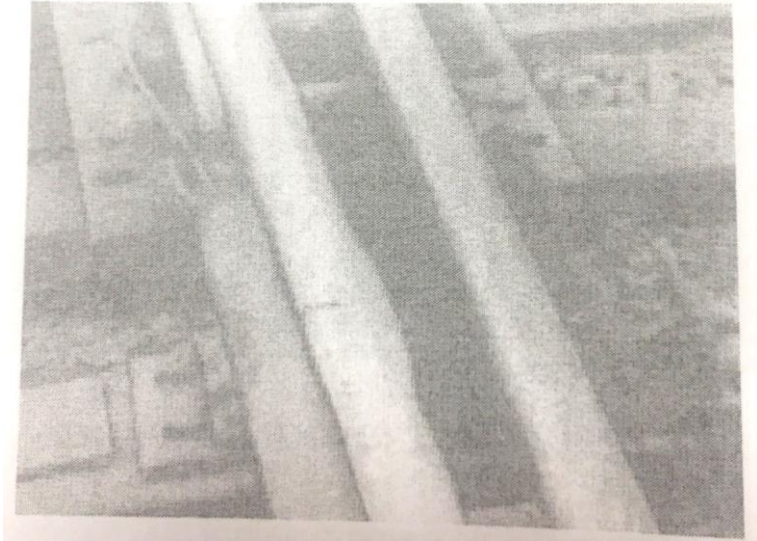
| | <p>Įtrūkiai galvutėje smailės bukagalio presavimo zonoje ir dėl jų atsiradę lūžiai</p> | <p>Vieta ir žymėjimas: ne sandūroje PS. 20.2 PSN. 20.2</p> |
| <div data-bbox="535 483 1287 1020" data-label="Image"> </div> <p data-bbox="560 1045 1156 1081">ATSIRADIMO IR DIDĖJIMO PRIEŽASTYS</p> <p data-bbox="212 1102 1518 1249">Smailių bukagalio ir slankiosios šerdies gamybos metu presavimo vietoje atsiranda metalo struktūriniai pakitimai, dėl kurių eksploatacijos metu atsiranda trumpos balno pavidalo įdubos. Dėl dinaminio ratų poveikio tokios įdubos zonoje galvutės paviršiuje atsiranda įtrūkių.</p> <p data-bbox="735 1266 1154 1302">DEFEKTŲ APTIKIMO BŪDAI</p> <p data-bbox="310 1323 813 1358">Apžiūra ir patikrinimas defektoskopais.</p> <p data-bbox="696 1375 1192 1411">IEŠMŲ IR ŠERDŽIŲ NAUDOJIMAS</p> <p data-bbox="212 1432 1518 1522">Elementai su įtrūkiais, neatsižvelgiant į įtrūkių dydį, laikomi itin defektiniais (ID) ir turi būti nedelsiant pakeisti.</p> | | |

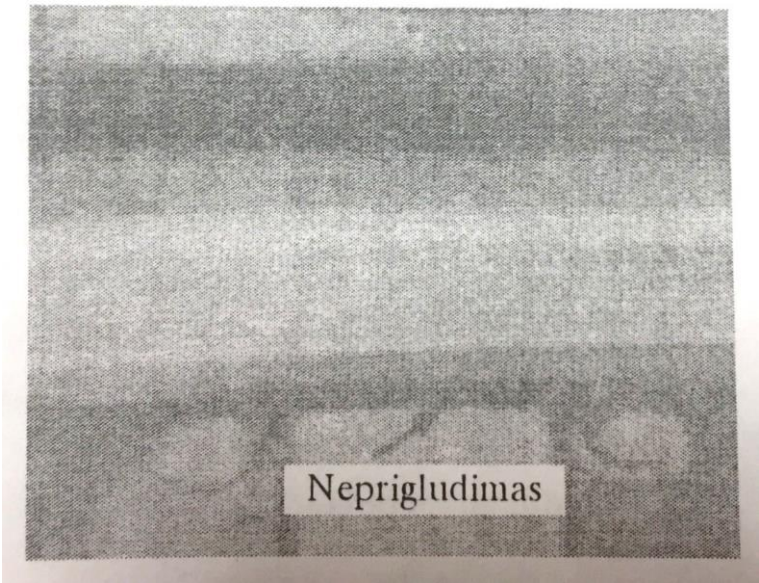
| | <p>Smailių prie rėminio bėgio, taip pat smailių arba slankiųjų šerdžių neprigludimas prie padėklų pagalvių dėl savaiminės deformacijos, vertikalios išlinkimo ir sraigtinio susisukimo gamybos metu</p> | <p>Vieta ir žymėjimas: bet kurioje vietoje PS.80 PSN.80</p> |
| <div data-bbox="493 436 1247 1014" data-label="Image"> </div> <div data-bbox="552 1050 1157 1085" data-label="Section-Header"> <h4>ATSIRADIMO IR DIDĖJIMO PRIEŽASTYS</h4> </div> <div data-bbox="206 1102 1507 1417" data-label="Text"> <p>Tiesinant bėgius, iš kurių gaminamos smailės, išlenkiant, drožiant ir grūdinant smailes bei šerdis jų gamybos metu, atsiranda vidiniai įtempimai. Veikiant šiems įtempimams deformuojasi elementų geometrinės formos (prieš montuojant iešmą arba eksploatacijos metu), dėl ko jie nepriglunda prie rėminio bėgio ir atramų. Smailių ir kryžmių geometrinių formų deformacija gali atsirasti dėl iešmų ir kryžmių su slankiąja šerdimi atlenkimo, taip pat dėl netaisyklingo smailių ir šerdžių bukagalio presavimo jų gamybos metu.</p> </div> <div data-bbox="724 1434 1154 1470" data-label="Section-Header"> <h4>DEFEKTŲ APTIKIMO BŪDAI</h4> </div> <div data-bbox="302 1488 422 1526" data-label="Text"> <p>Apžiūra.</p> </div> <div data-bbox="669 1539 1209 1581" data-label="Section-Header"> <h4>SMAILIŲ IR ŠERDŽIŲ NAUDOJIMAS</h4> </div> <div data-bbox="206 1598 1507 1747" data-label="Text"> <p>Defektinius elementus galima ištaisyti presu ar kitais įtaisais. Jei dėl didesnio elementų neprigludimo prie rėminių bėgių ir atramų jų ištaisyti neįmanoma negu numatyta <i>Geležinkelio kelio priežiūros taisyklėse</i> [6], elementai laikomi defektiniais (D) ir juos reikia pakeisti planine tvarka.</p> </div> | | |

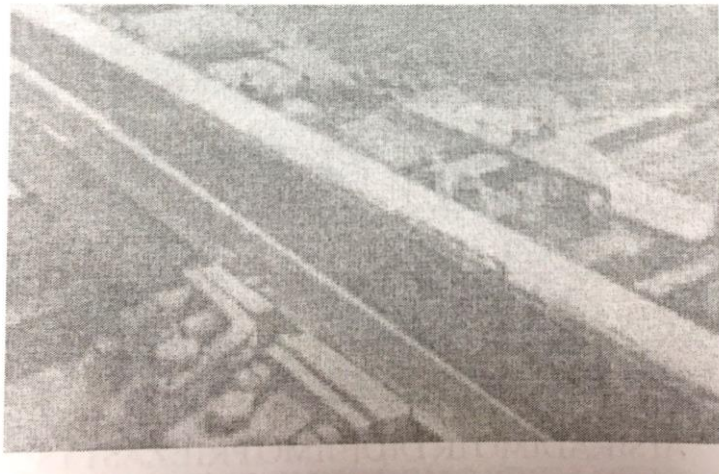
| | <p>Metalo ištrupėjimas bėgio darbinės briaunos apvalumoje smailės prigludimo vietoje dėl nepakankamo metalo atsparumo kontaktiniam nuovargiui</p> | <p>Vieta ir žymėjimas: ne sandūroje PR.11.2</p> |

Dėl nepakankamo metalo atsparumo kontaktiniam nuovargiui šoninės briaunos apvalumoje, prie kurios priglunda smailė, atsiranda metalo užslanka. Esant tarpusavio poslinkiams tarp smailės ir rėminio bėgio, veikiant riedmenų ratams ir laiku nenušlifavus šio susikaupusio metalo, jis atskyla, ištrupindamas rėminio bėgio metalą. Defektas gali išplisti į galvutės vidų.

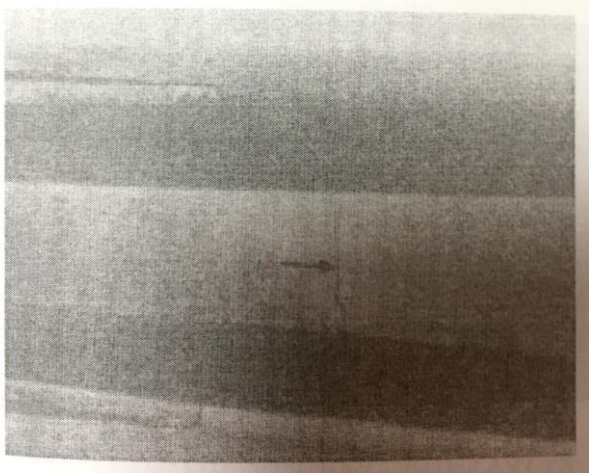
| | <p>Atlankos ir šerdies lietosios dalies skersiniai įtrūkiai dėl liejinio defektų</p> | <p>Vieta ir žymėjimas: ne sandūroje PC.20.2 PA.20.2</p> |
| <div data-bbox="527 464 1112 934" data-label="Image"> </div> <div data-bbox="544 993 1153 1029" data-label="Section-Header"> <h4>ATSIRADIMO IR DIDĖJIMO PRIEŽASTYS</h4> </div> <div data-bbox="206 1045 1508 1142" data-label="Text"> <p>Liejimo metu susidarę plyšiai, įtrūkiai tiesinant liejinį prieš mechaniškai jį apdirbant ir sukietinant metalą, veikiant riedmenų ratų apkrovai, didėja ir pasiekia darbinį galvutės paviršių.</p> </div> <div data-bbox="716 1209 1151 1251" data-label="Section-Header"> <h4>DEFEKTŲ APTIKIMO BŪDAI</h4> </div> <div data-bbox="300 1264 423 1306" data-label="Text"> <p>Apžiūra.</p> </div> <div data-bbox="743 1371 1123 1415" data-label="Section-Header"> <h4>KRYŽMIŲ NAUDOJIMAS</h4> </div> <div data-bbox="300 1428 1102 1470" data-label="Text"> <p>Kryžmės yra itin defektinės (ID) ir jas nedelsiant reikia keisti.</p> </div> | | |

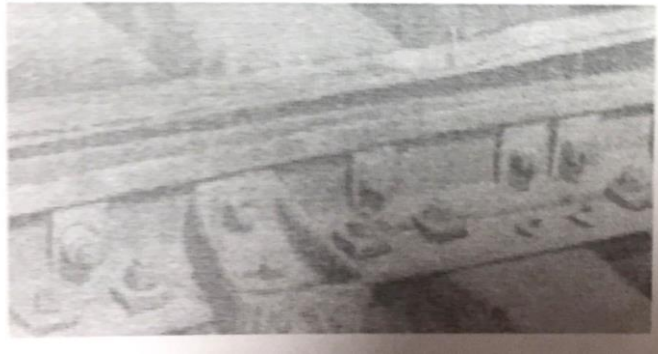
| | <p>Balno pavidalo įdubos atlankos priekinėje įlaidos dalyje ir šerdies siaurojoje vietoje</p> | <p>Vieta ir žymėjimas: Ne sandūroje PC.42.2 PA.42.2</p> |

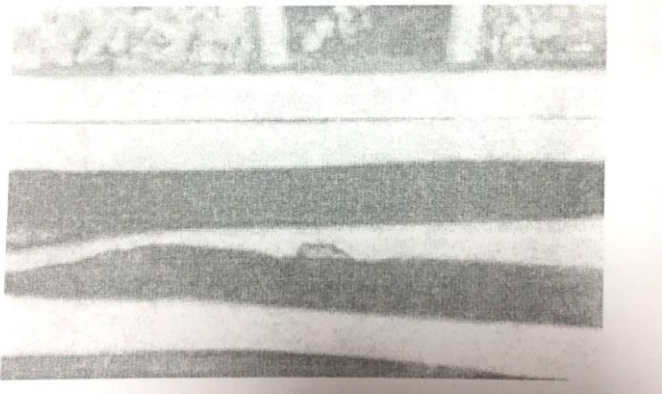
| | <p>Šerdies smaigalio darbinės briaunos glemžimas ir susidariusi nuodyla dėl laiku nesureguliuoto atstumo tarp rėminio bėgio ir gretbėgio</p> | <p>Vieta ir žymėjimas: ne sandūroje PC.43.2</p> |
| <div data-bbox="581 499 1239 890" data-label="Image"> </div> <p data-bbox="602 905 1198 936" style="text-align: center;">ATSIRADIMO IR DIDĖJIMO PRIEŽASTYS</p> <p data-bbox="240 961 1468 1161">Defektai atsiranda iešmuose su suvirinta kryžme dėl riedmenų gausaus judėjimo į atšakinį kelią. Padidėjus tarpui tarp gretbėgio ir bėgio, didėja riedmenų aširačių poveikis į šerdies smaigalio darbinę briauną, dėl ko atsiranda šerdies smaigalio glemžimas, kurio vietoje gali atsirasti ištrupėjimas.</p> <p data-bbox="691 1182 1110 1213" style="text-align: center;">DEFEKTŲ APTIKIMO BŪDAI</p> <p data-bbox="337 1234 444 1266">Apžiūra.</p> <p data-bbox="719 1287 1083 1318" style="text-align: center;">KRYŽMIŲ NAUDOJIMAS</p> <p data-bbox="240 1346 1468 1545">Kryžmės, kurių šerdies smaigalys yra glemžiamas, laikomos defektinėmis (D) ir jas reikia aplydyti. Jeigu laiku nesutvarkomas atstumas tarp gretbėgio ir bėgio, glemžimas didėja, ir, veikiant riedmenų ratams, kryžmė ištrupa. Ištrupėjusias vietas skubiai reikia aplydyti. Iki aplydymo kryžmė naudojama kaip kryžmė su defektu PC.13.2.</p> | | |

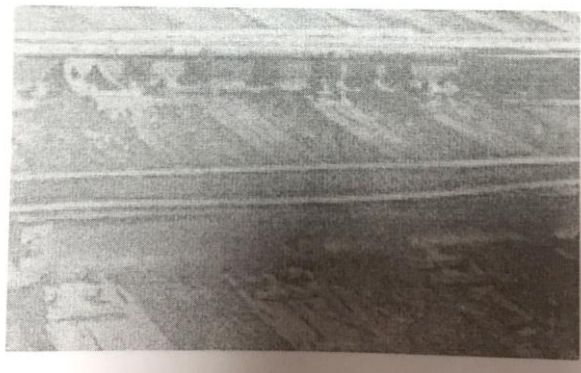
| | <p>Balno pavidalo glemžtos įdubos bėgio galvutės paviršiuje priešpriešiais ratų perriedėjimo vietai nuo atlankos ant šerdies ir atgal</p> | <p>Vieta ir žymėjimas: ne sandūroje PB.44.2</p> |

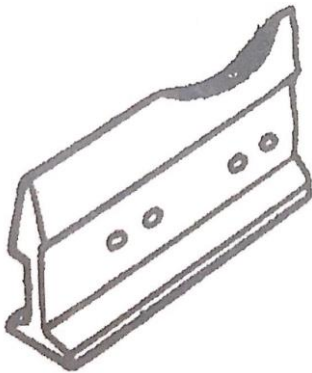
| | <p>Gretbėgio galvutės išlauža dėl didelio ratų šoninio poveikio</p> | <p>Vieta ir žymėjimas: ne sandūroje PG.14.2</p> |
| <div data-bbox="573 573 1159 848" data-label="Image"> </div> <div data-bbox="552 917 1159 955" data-label="Section-Header"> <h4>ATSIRADIMO IR DIDĖJIMO PRIEŽASTYS</h4> </div> <div data-bbox="204 972 1507 1066" data-label="Text"> <p>Defektai atsiranda dėl didelės ratų šoninio poveikio jėgos, taip pat riedant aširačiui kryžme tarp šerdies smaigalio ir sąsmaukos.</p> </div> <div data-bbox="724 1081 1156 1121" data-label="Section-Header"> <h4>DEFEKTŲ APTIKIMO BŪDAI</h4> </div> <div data-bbox="300 1138 423 1178" data-label="Text"> <p>Apžiūra.</p> </div> <div data-bbox="734 1190 1143 1232" data-label="Section-Header"> <h4>GRETBĖGIŲ NAUDOJIMAS</h4> </div> <div data-bbox="300 1245 1243 1287" data-label="Text"> <p>Gretbėgiai laikomi itin defektiniais (ID) ir juos reikia nedelsiant pakeisti.</p> </div> | | |

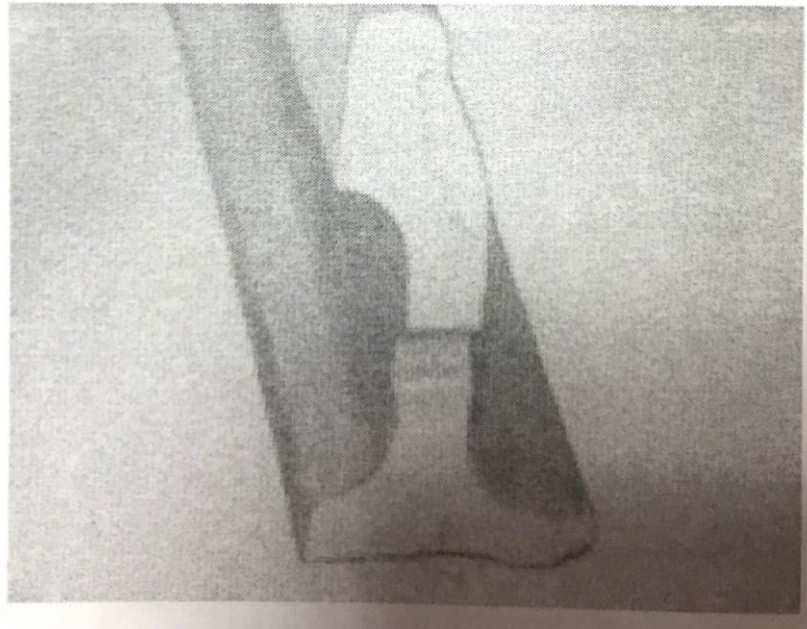
| | <p>Įtrūkiai gretbėgyje, prasidedantys nuo skylių varžtams ir lūžiai atsirandantys dėl didelio ratų šoninio poveikio</p> | <p>Vieta ir žymėjimas: ne sandūroje PG.54.2</p> |
