Objektas: Vilniaus Kalvarijų komplekso Šv. Kryžiaus Atradimo bažnyčia, vad. Kalvarijų (u.k. KVR 1038, unik. obj. Nr. 1066-3000-1018)

Vilniaus Kalvarijų komplekso Šv. Kryžiaus Atradimo bažnyčios, vad. Kalvarijų (u.k. KVR 1038)
interjero sienų tapybos tyrimo, konservavimo ir restauravimo darbų programa

DARBŲ ETAPAI IR KIEKIAI

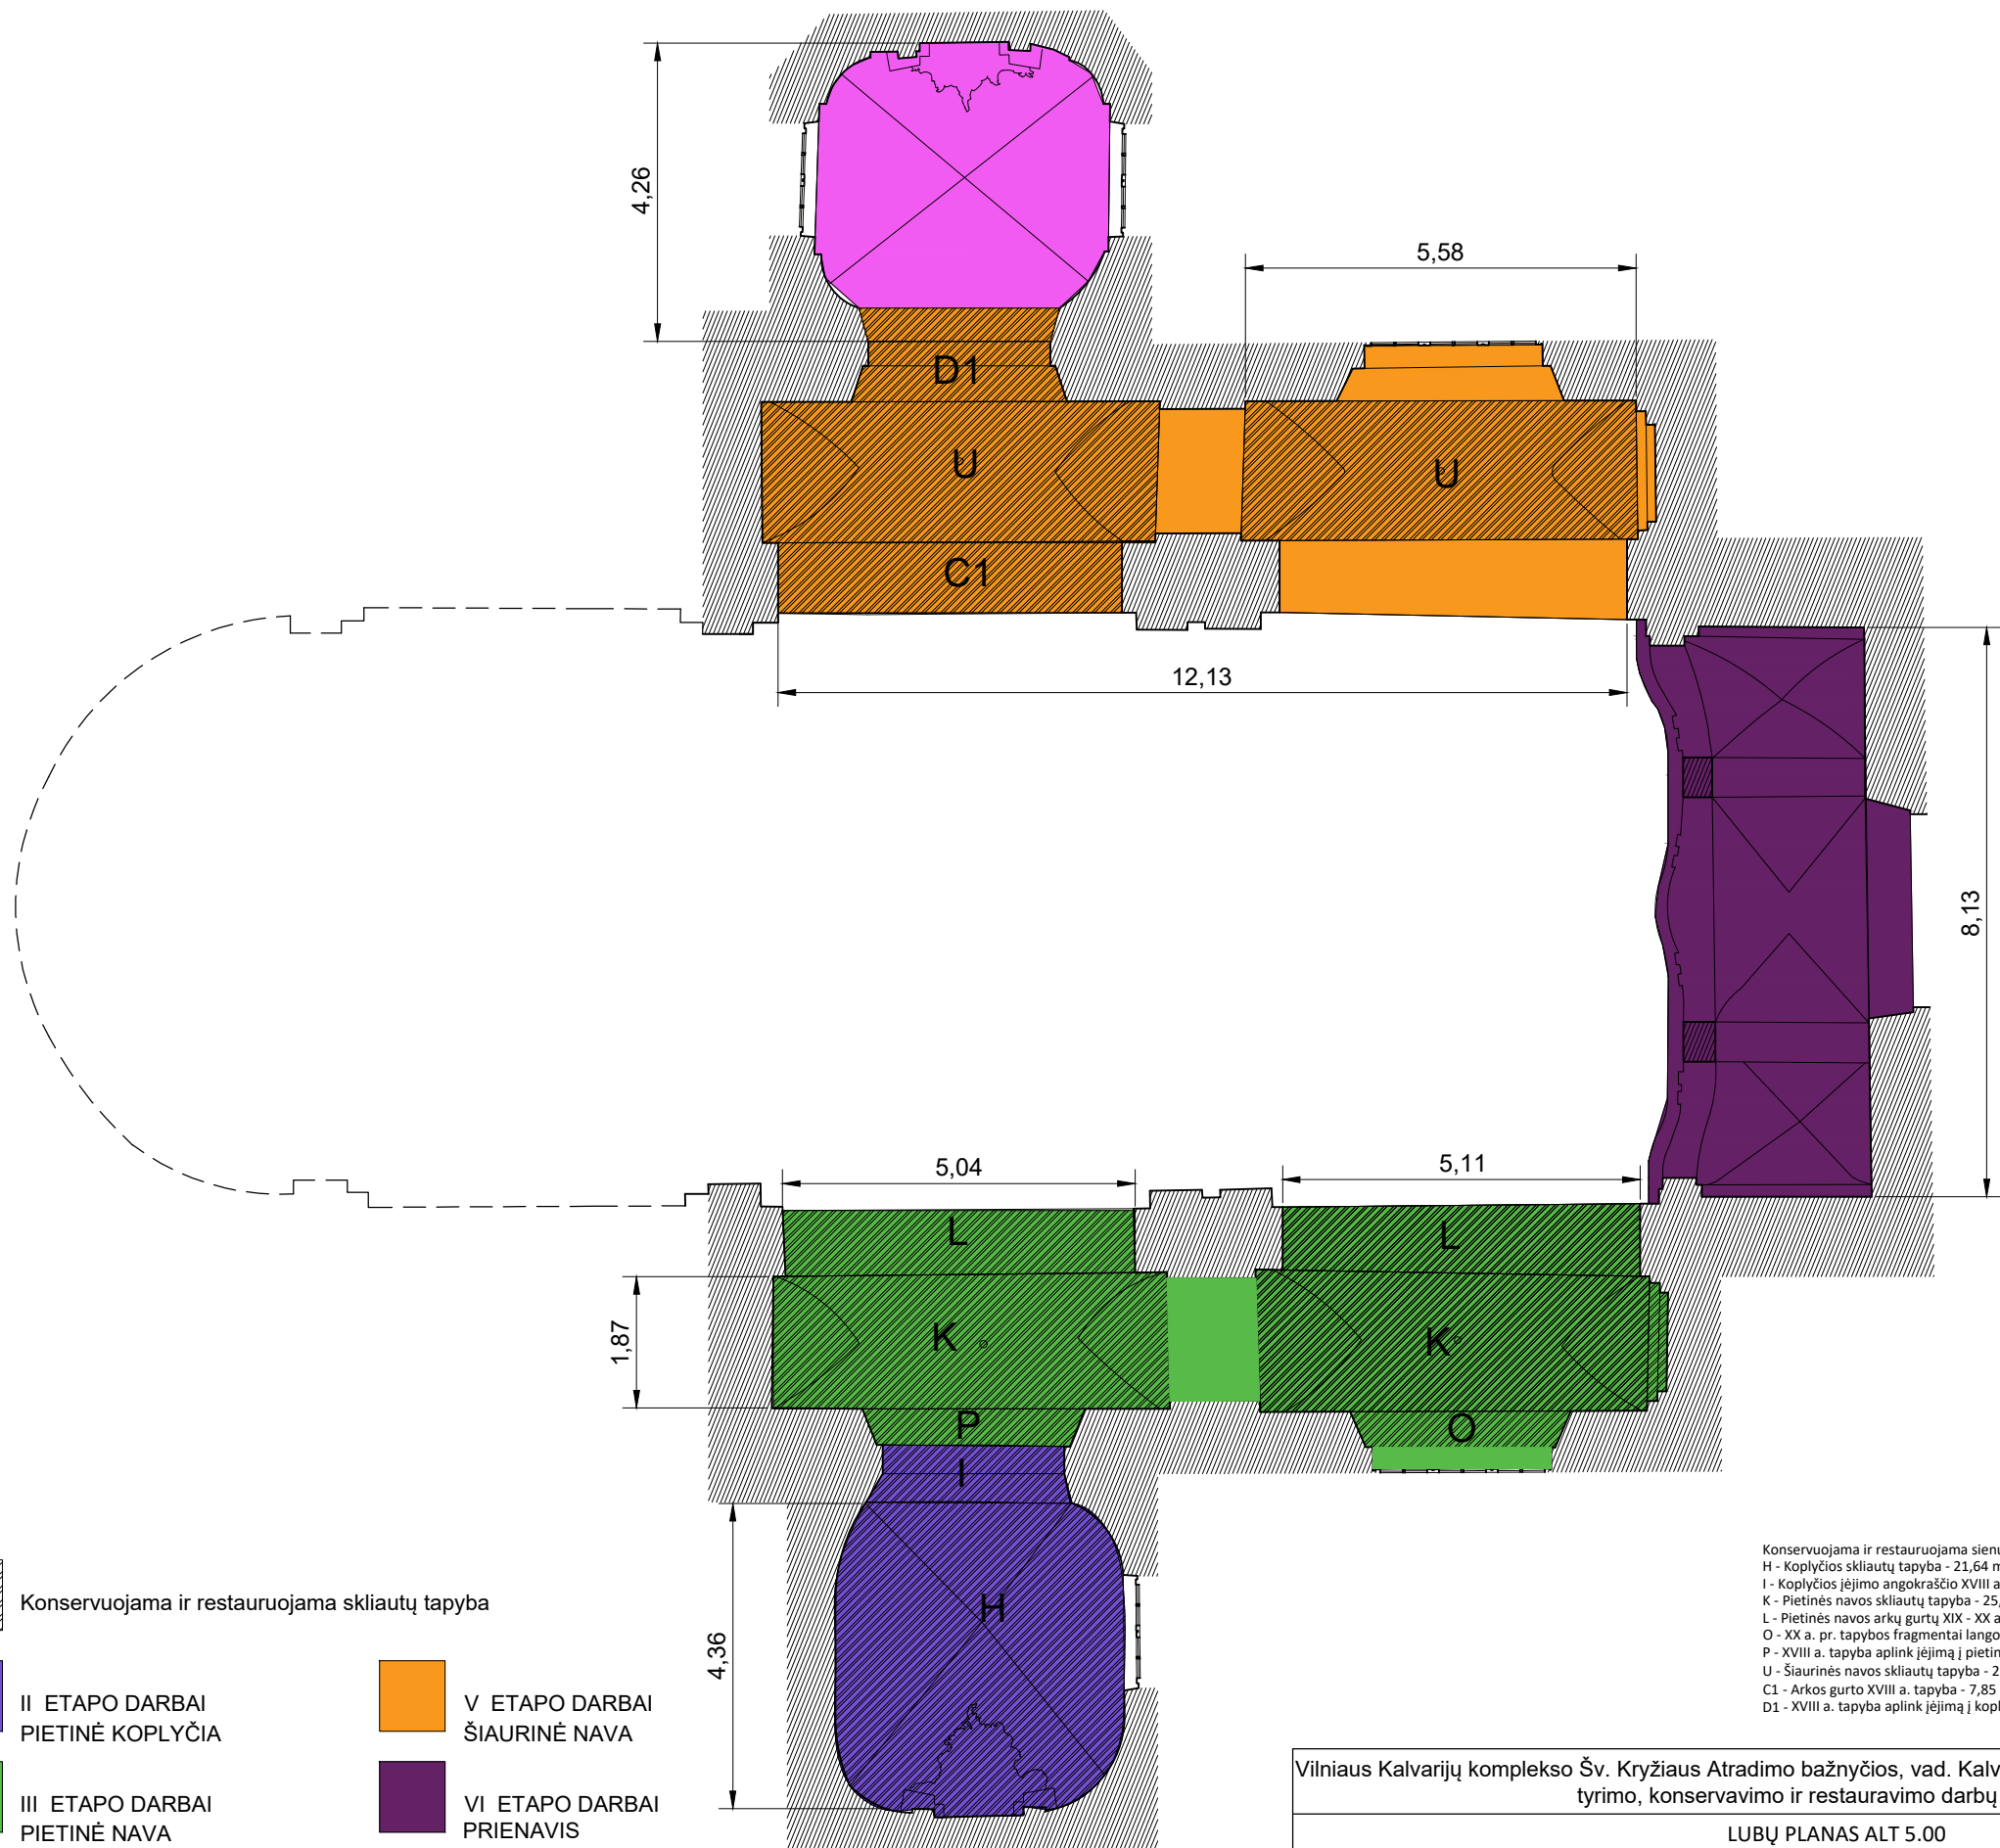
- Konservuojama ir restauruojama skliautų tapyba
- II ETAPO DARBAI
PIETINĖ KOPLYČIA
- III ETAPO DARBAI
PIETINĖ NAVA
- IV ETAPO DARBAI
ŠIAURINĖ KOPLYČIA
- V ETAPO DARBAI
ŠIAURINĖ NAVA
- VI ETAPO DARBAI
PRIENAVIS

Konservuojama ir restauruojama sienų tapyba:
H - Koplyčios skliautų tapyba - 21,64 m²
I - Koplyčios jėimo angokraščio XVIII a. tapyba - 11,19 m²
K - Pietinės navos skliautų tapyba - 25,08 m²
L - Pietinės navos arkų gurtų XIX - XX a. pr. sienų tapyba 2 lokacijos - 13,8 m²
O - XX a. pr. tapybos fragmentai lango angokraštyje - 4,95 m²
P - XVIII a. tapyba aplink jėimą į pietinę koplyčią ir jėimo arkos angokraštyje - 33,87 m²
U - Šiaurinės navos skliautų tapyba - 25,2 m²
C1 - Arkos gurto XVIII a. tapyba - 7,85 m²
D1 - XVIII a. tapyba aplink jėimą į koplyčią ir jėimo arkos angokraštyje - 26,56 m²

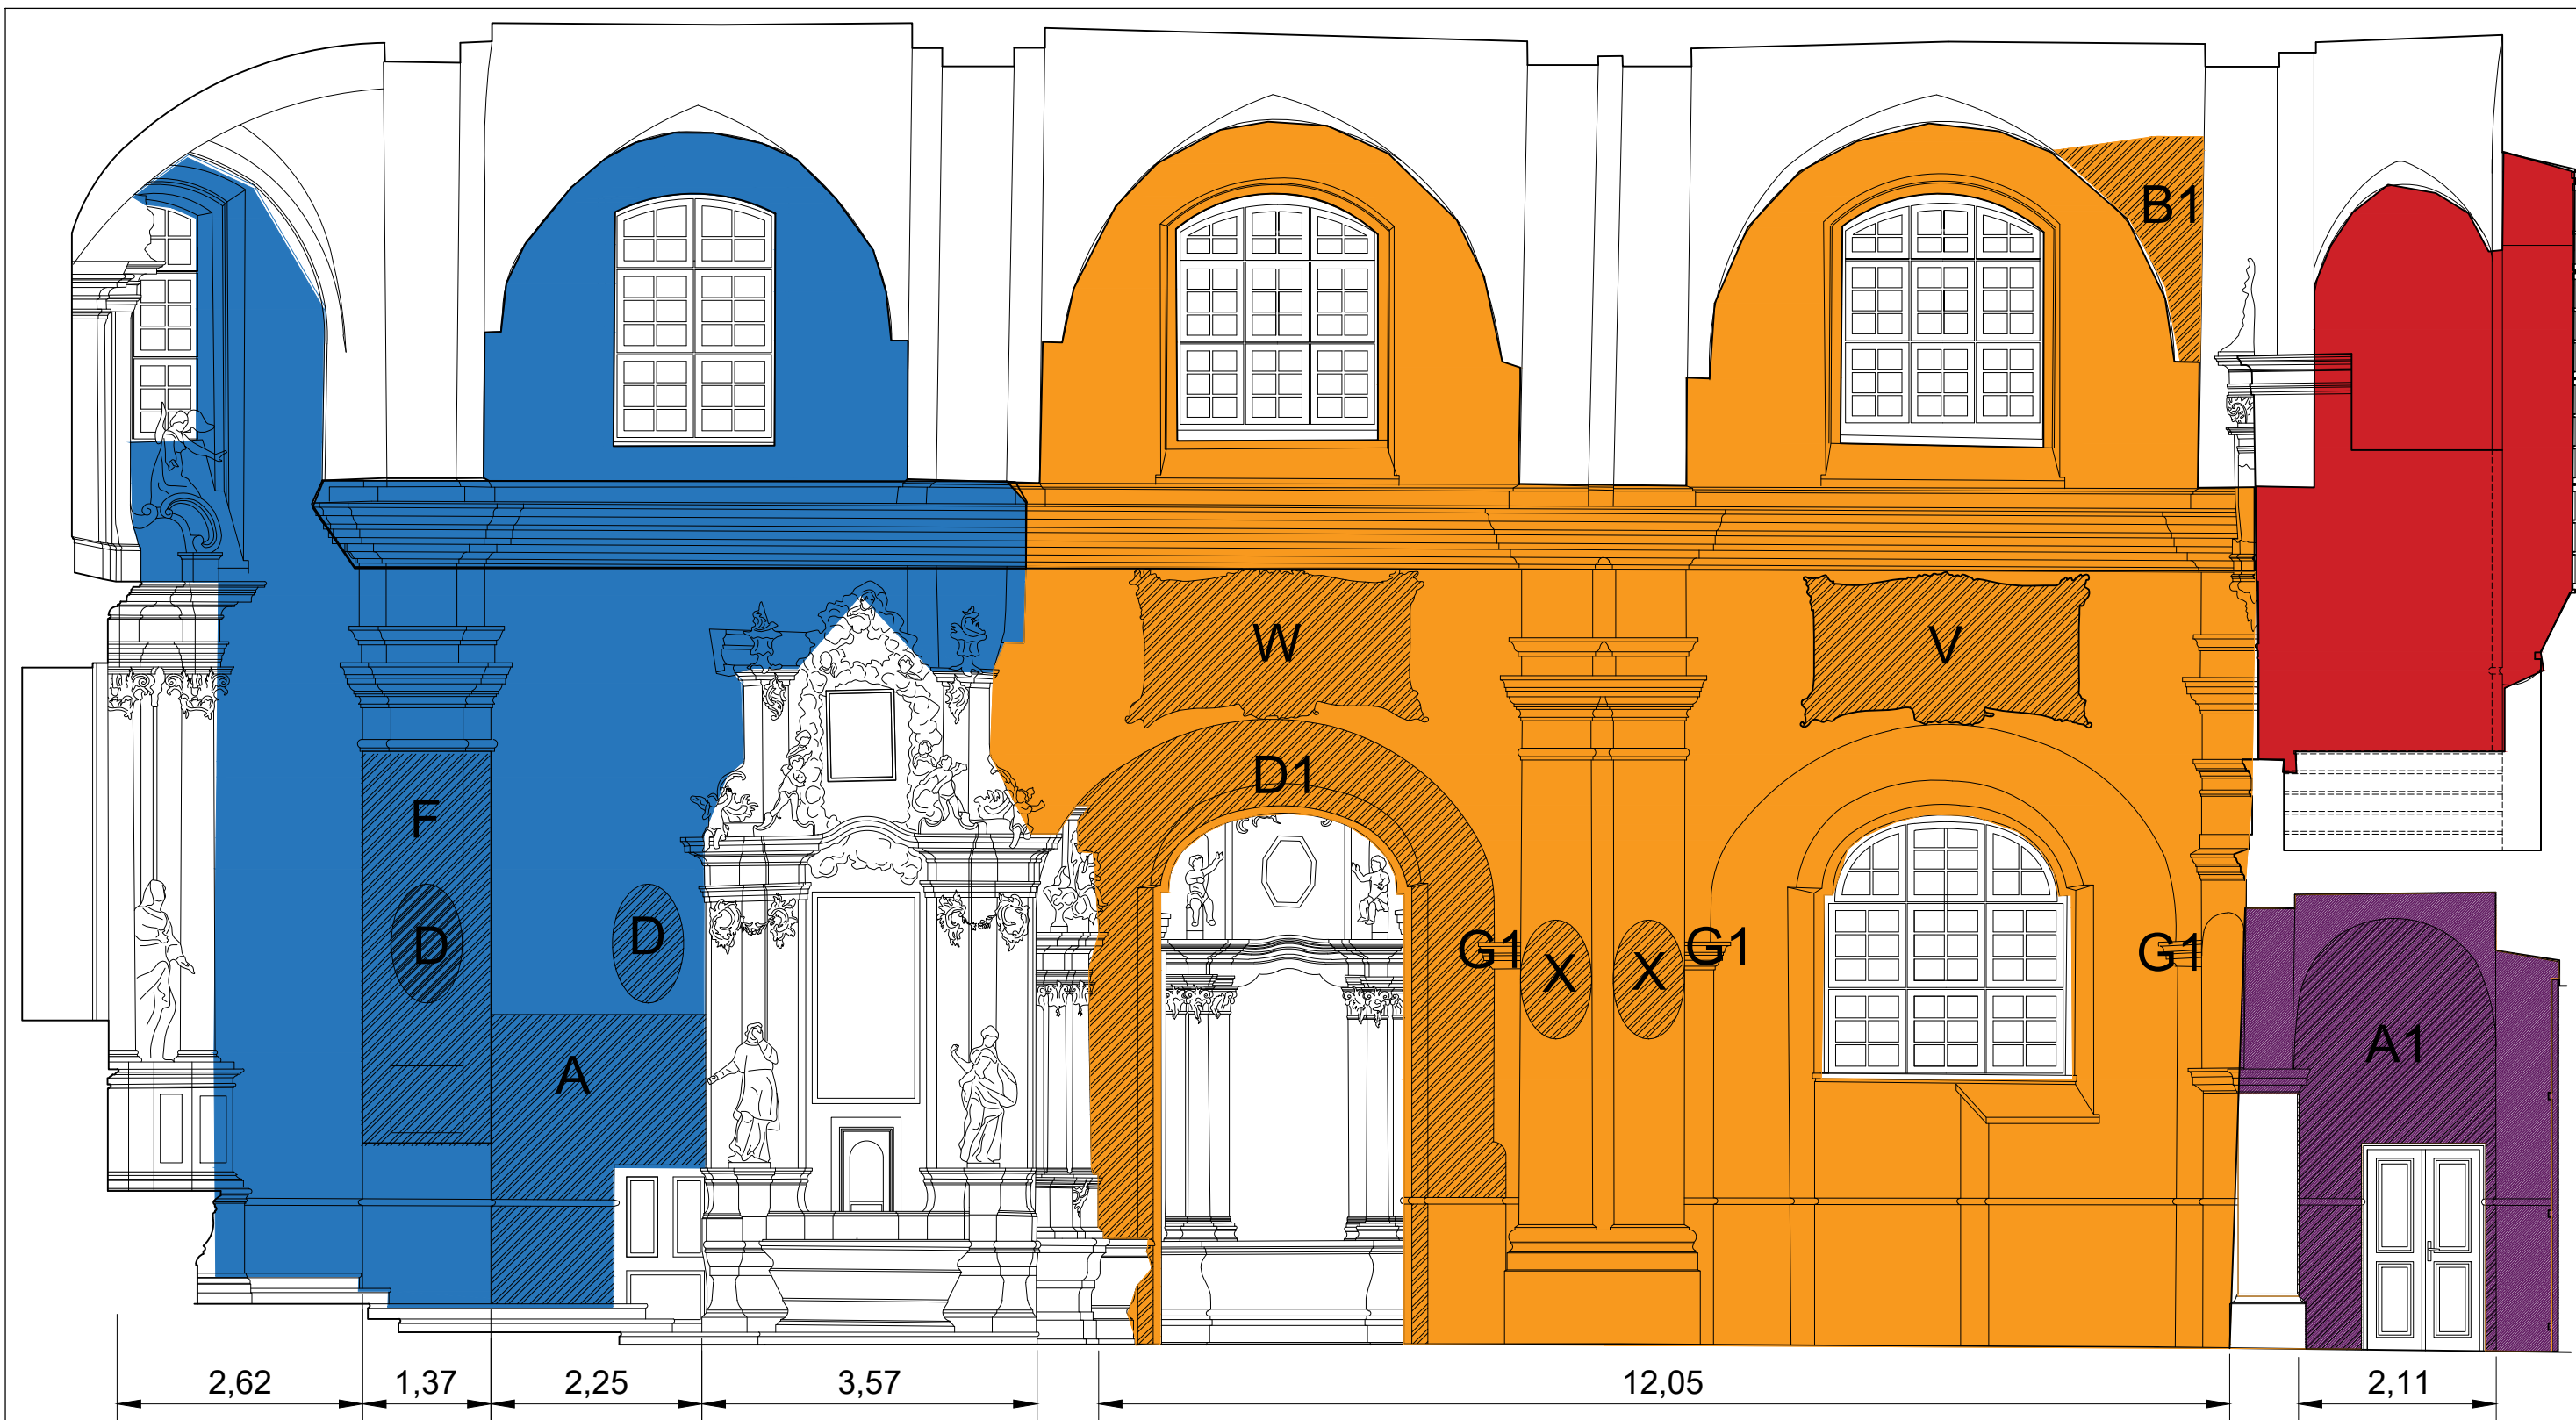
ŠIAURĖS SIENA. IŠKLOTINĖ A					
Opus Optimum www.restoration.lt	Rest. atest. Nr. 542	Rest.	Indrė Valkiūnienė	2024 11	M 1:70
					Br.Nr.2

- A - Pirminė XVIII a. tapyba prie durų presbiterijos šiaurės sienoje - 5,51 m²
D - 2 konsekracijos kryžiai ant presbiterijos sienų - 2 x 0,75 m²
F - Pirminis XVIII a. presbiterijos piliastų tapybinis dekoras šiaurės sienoje - 5,13 m²
V - „Jaunuolio prikėlimas“ figūrinis paveikslas - 4,18 m²
W - „Demonio išvarymas“ figūrinis paveikslas - 4,22 m²
X - 2 Konsekracijos kryžiai ant pilioriaus - 1,5 m²
A1 - XVIII a. tapyba šiaurinėje prienavio sienoje - 7,45 m²
B1 - Pažeistas centrinės navos skliautų tapybos fragmentas šiaurės rytų kampe - 3,02 m²
D1 - XVII a. tapyba aplink jėgimą į koplyčia ir jėgimo arkos angokraštį - 36,26 m²
G1 - Piliastų žemutinių karnizų marmuro imitacija - 5,1 m²

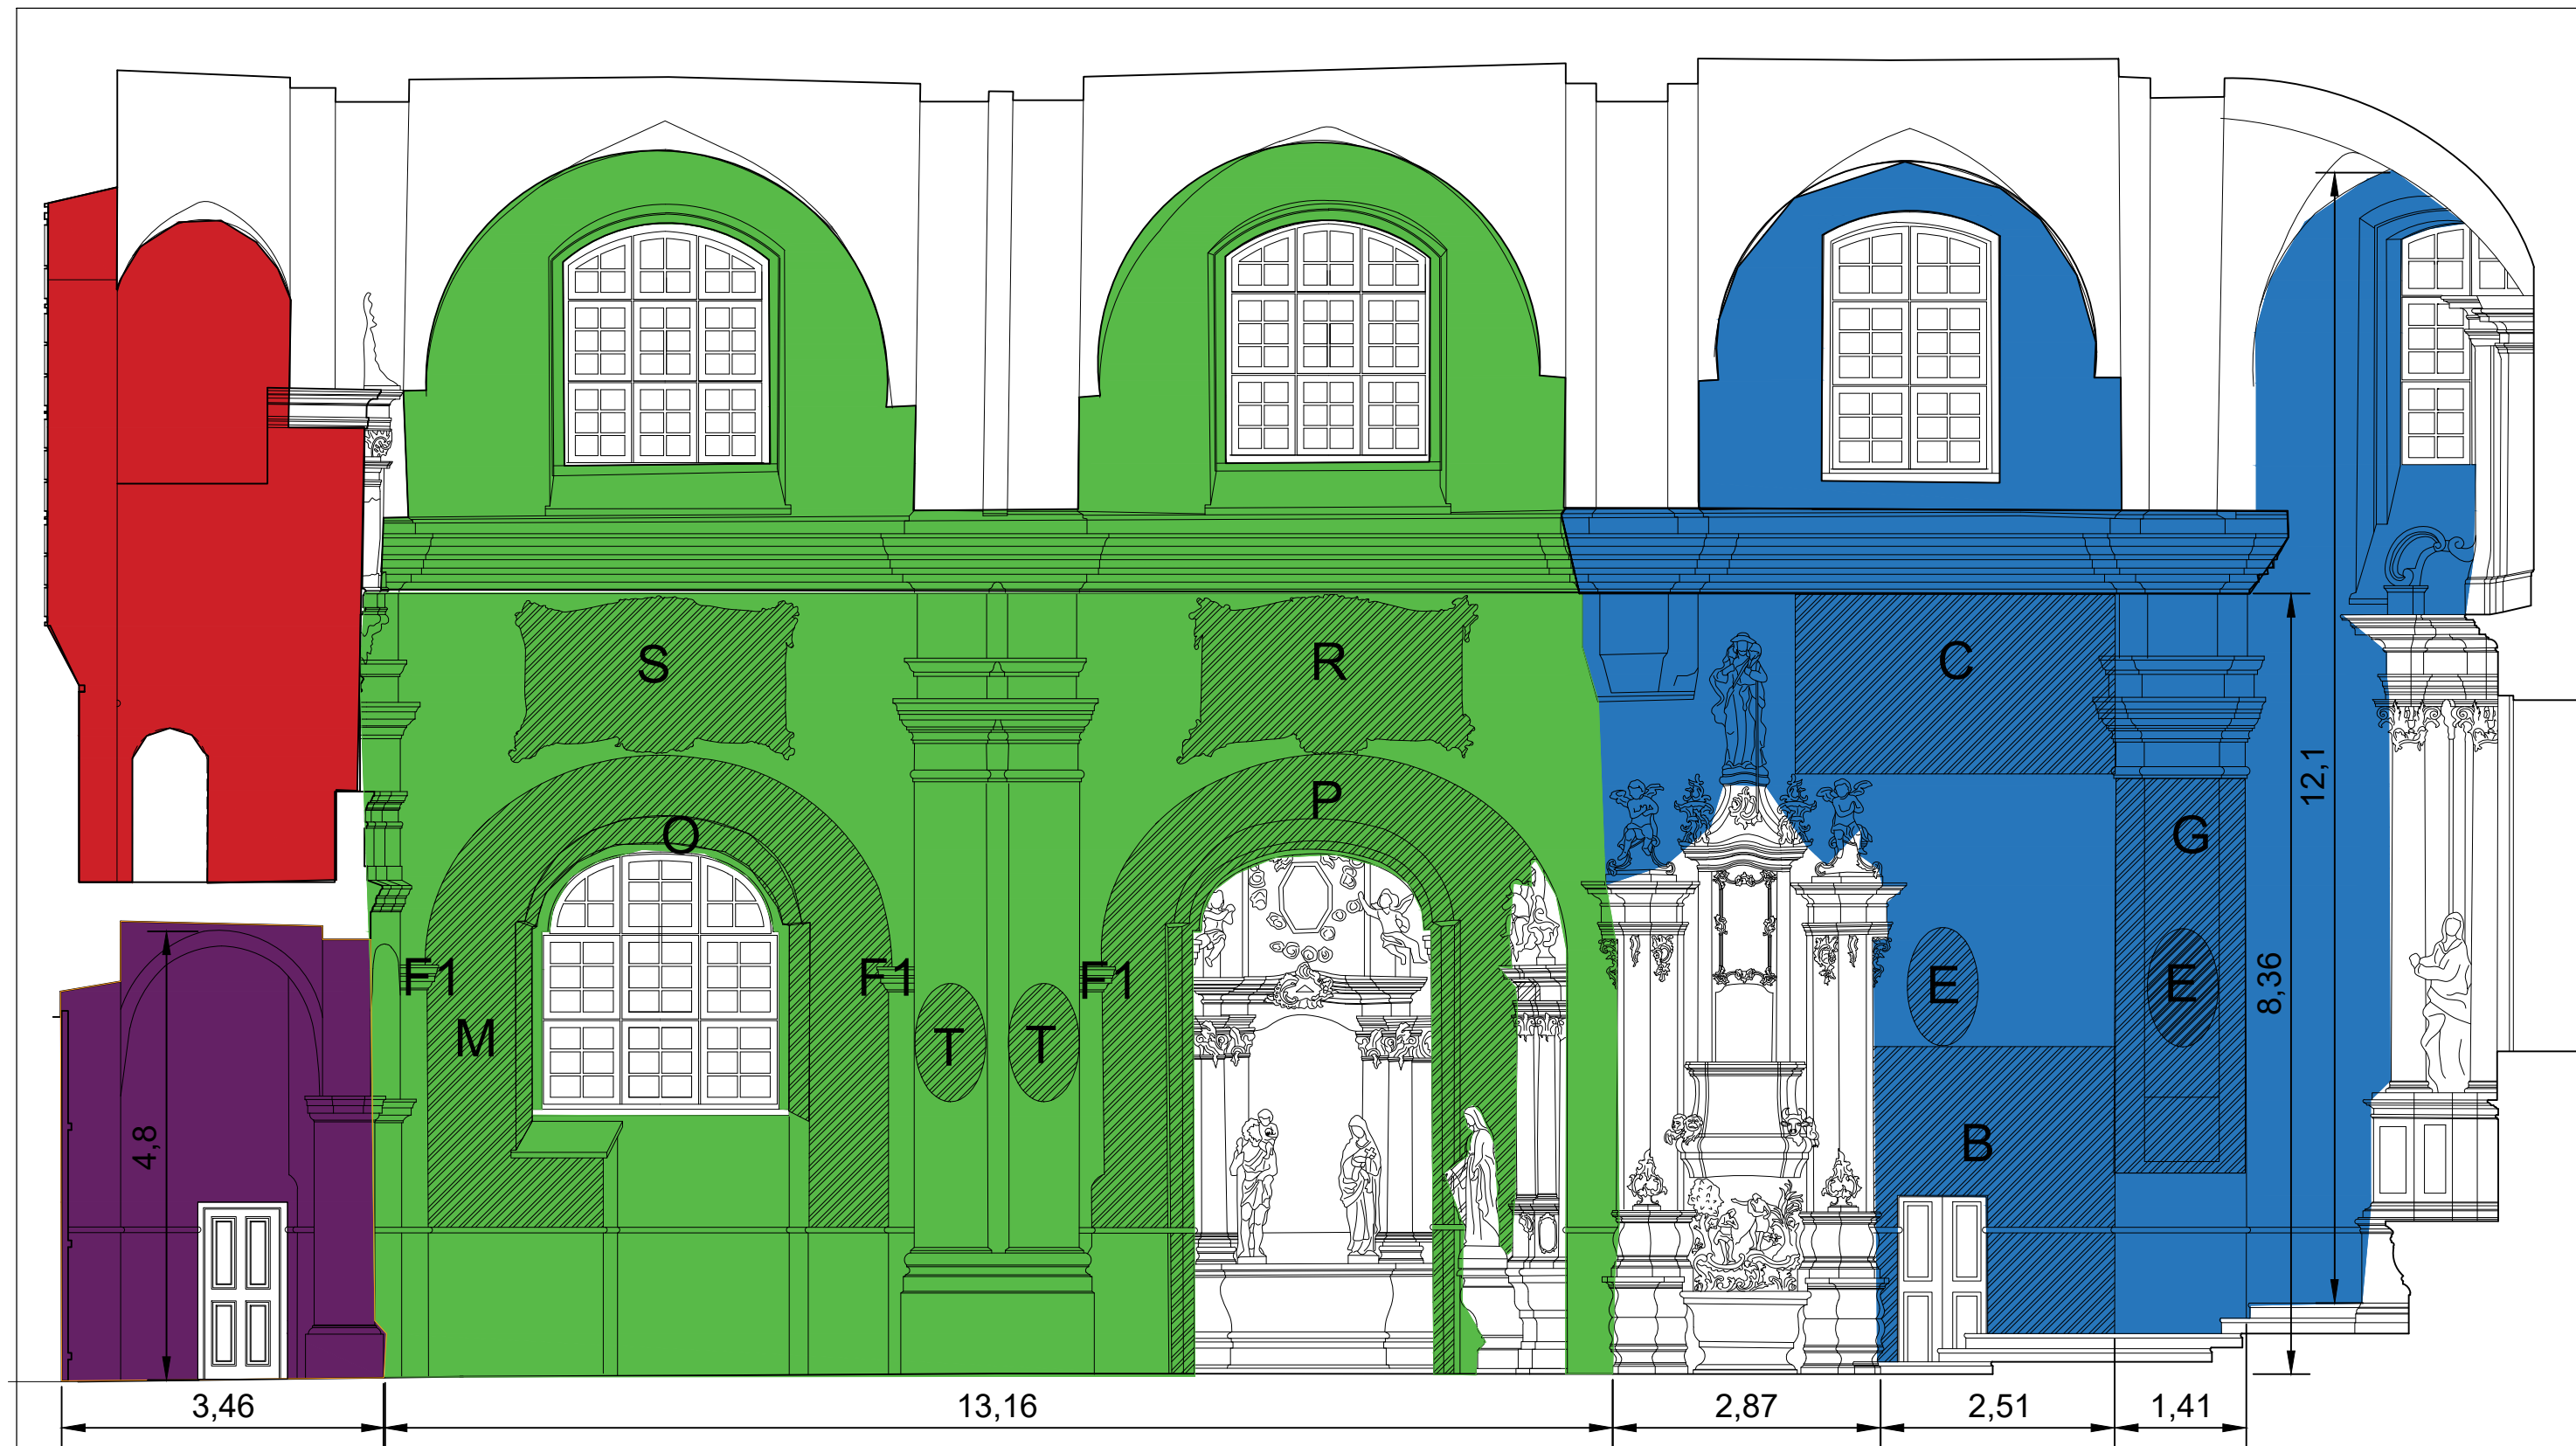
PIETŲ SIENA. IŠKLOTINĖ B					
Opus Optimum www.restoration.lt	Rest. atest. Nr. 542	Rest.	Indrė Valkiūnienė	2024 11	M 1:70
					Br.Nr.3

Konservuojama ir restauruojama sienų tapyba:
B - Pirminė XVIII a. tapyba prie durų pietų sienoje - 6,37 m²
C - Ornamentinės XX a. pr. tapybos fragmentas šiaurės sienos viršuje - 6,58 m²
E - 2 konsekracijos kryžiai ant presbiterijos sienų - 2 x 0,75 m²
G - Pirminis XVIII a. presbiterijos piliastų tapybinis dekoras pietų sienoje - 4,96 m²
M - Pirminė XVIII a. tapyba aplink langą - 15,66 m²
O - XX a. pr. tapybos fragmentai lango angokraštyje - 4,95 m²
P - XVIII a. tapyba aplink įėjimą į pietinę koplyčią ir įėjimo arkos angokraštyje - 33,87 m²
R - Figūrinis paveikslas „Morta ir Marija“ - 4,4 m²
S - Figūrinis paveikslas „Mato pašaukimas“ - 4,34 m²
T - 2 konsekracijos kryžiai ant pilioriaus - 1,5 m²
F1 - Piliastų žemutinių karnizų marmuro imitacija - 5,1 m²

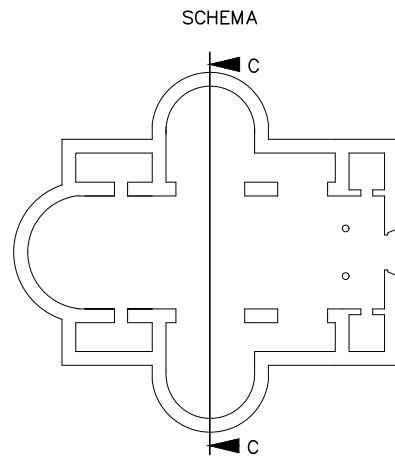
VAKARŲ SIENA. IŠKLOTINĖ C

Konservuojama ir restauruojama sienų tapyba:

H - Koplyčios skliautų tapyba - 21,64 m²

I - Koplyčios jėjimo angokraščio XVIII a. tapyba - 11,19 m²

J - Koplyčios sienų tapybos fragmentai viršutinėje dalyje - 3,04 m²

P - XVIII a. tapyba aplink jėjimą į pietinę koplyčią ir jėjimo arkos angokraštyje - 33,87 m²

Q - Konsekracijos kryžius transepto sienoje - 0,31 m²

C1 - Arkos gurto XVIII a. tapyba - 7,85 m²

D1 - XVIII a. tapyba aplink jėjimą į koplyčią ir jėjimo arkos angokraštyje - 36,26 m²

E1 - Konsekracijos kryžius transepto sienoje - 0,37 m²

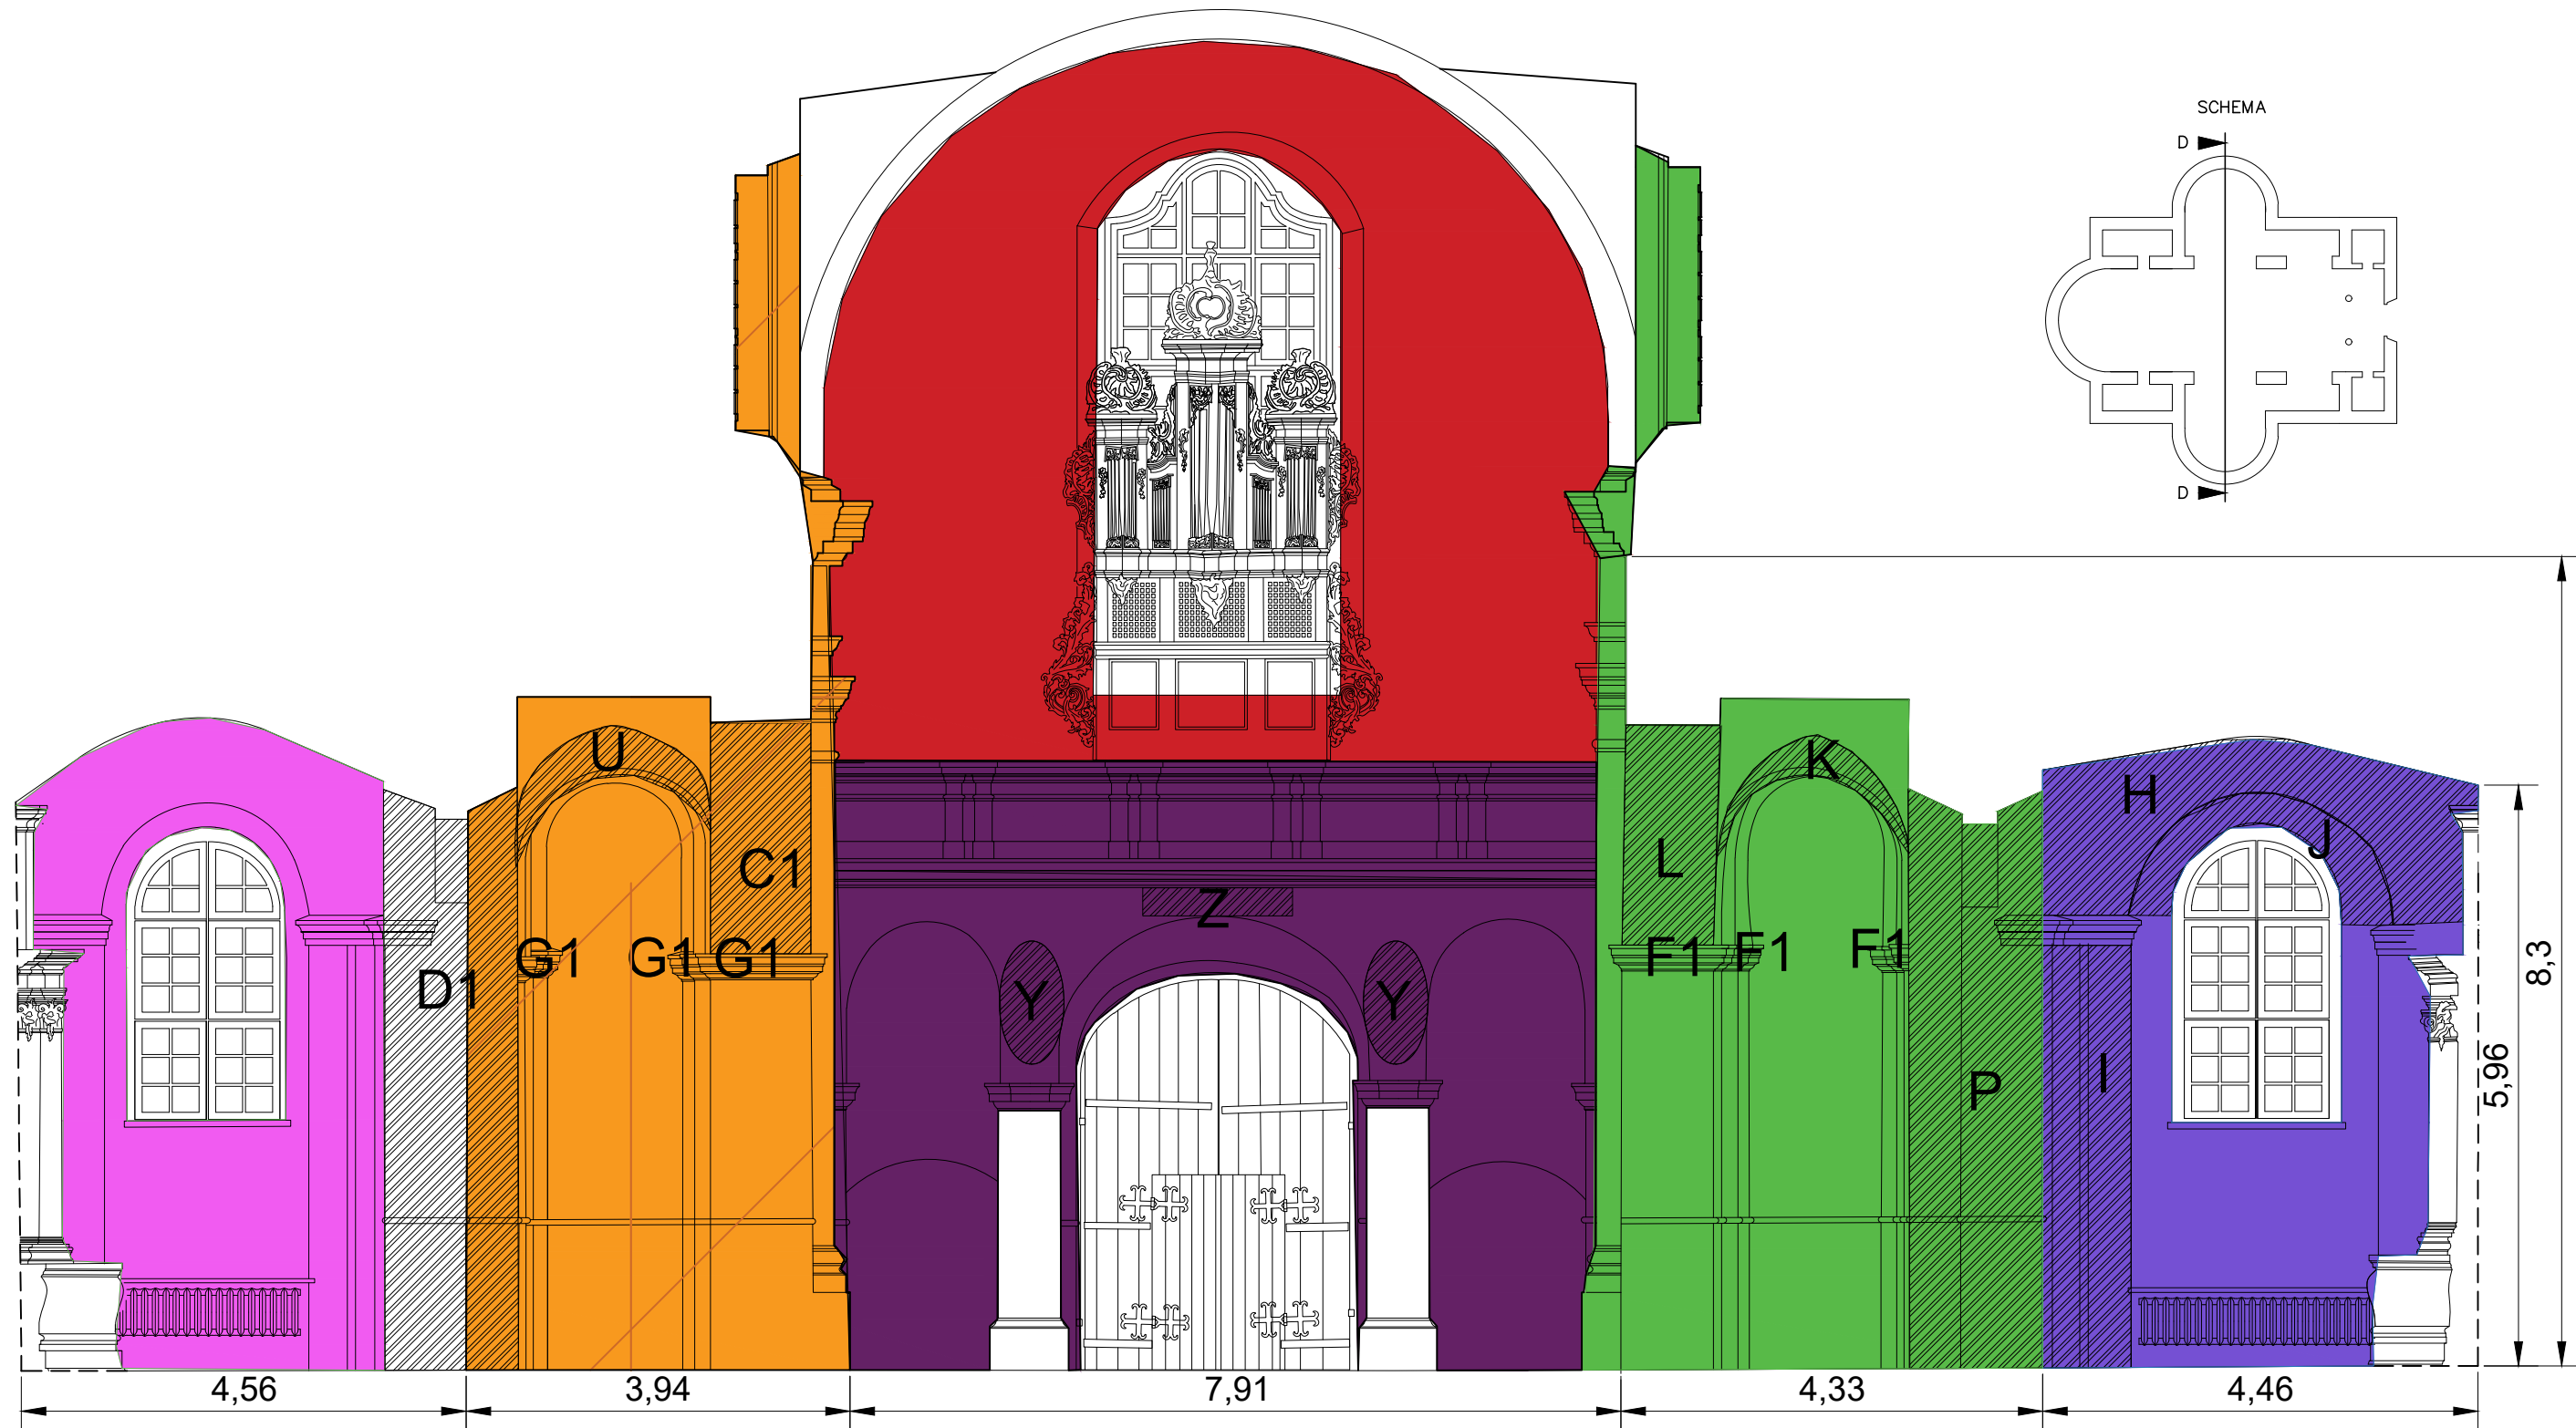
RYTŲ SIENA. IŠKLOTINĖ D

Konservuojama ir restauruojama sienų tapyba:

H - Kopyčios skliautų tapyba - 21,64 m²

I - Kopyčios jėimo angokraščio XVIII a. tapyba - 11,19 m²

K - Pietinės navos skliautų tapyba - 25,08 m²

X - 2 Konsekracijos kryžiai ant pilioriaus - 1,5 m²

Y - 2 Konsekracijos kryžiai tarp vargonų balkono arkų - 1,5 m²

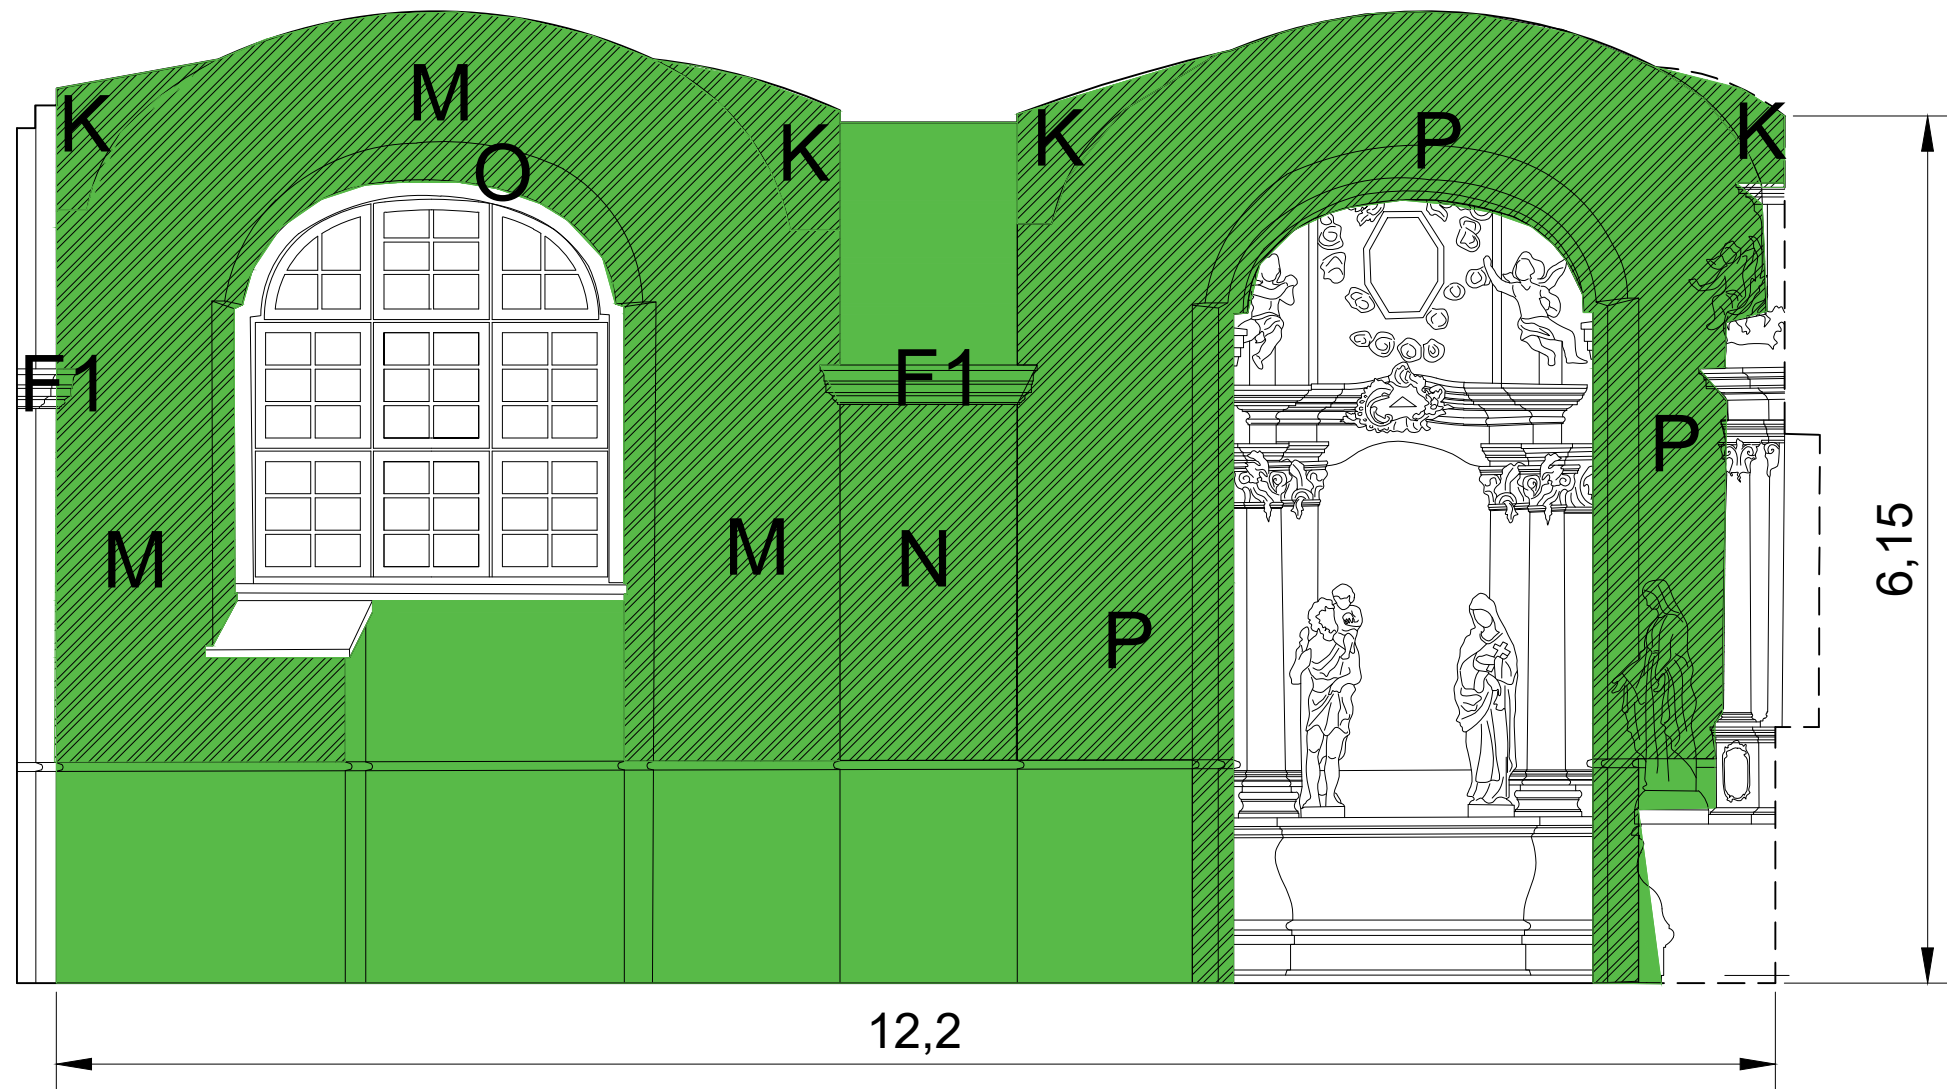
Vilniaus Kalvarijų komplekso Šv. Kryžiaus Atradimo bažnyčios, vad. Kalvarijų (u.k. 1038) interjero sienų tapybos tyrimo, konservavimo ir restauravimo darbų programa						
PIETŲ SIENA. IŠKLOTINĖ F

Konservuojama ir restauruojama sienų tapyba:
K - Pietinės navos skliautų tapyba - 25,08 m²
M - Pirminė XVIII a. tapyba aplink langą - 15,66 m²
N - Pirminė dekoratyvi piliastrų tapyba 2 lokacijos - 6,34 m²
O - XX a. tapybos fragmentai lango angokraštyje - 4,95 m²
P - XVIII a. tapyba aplink įėjimą į pietinę koplyčią ir įėjimo arkos angokraštyje - 33,87 m²
F1 - Piliastrų žemutinių karnizų marmuro imitacija - 5,1 m²

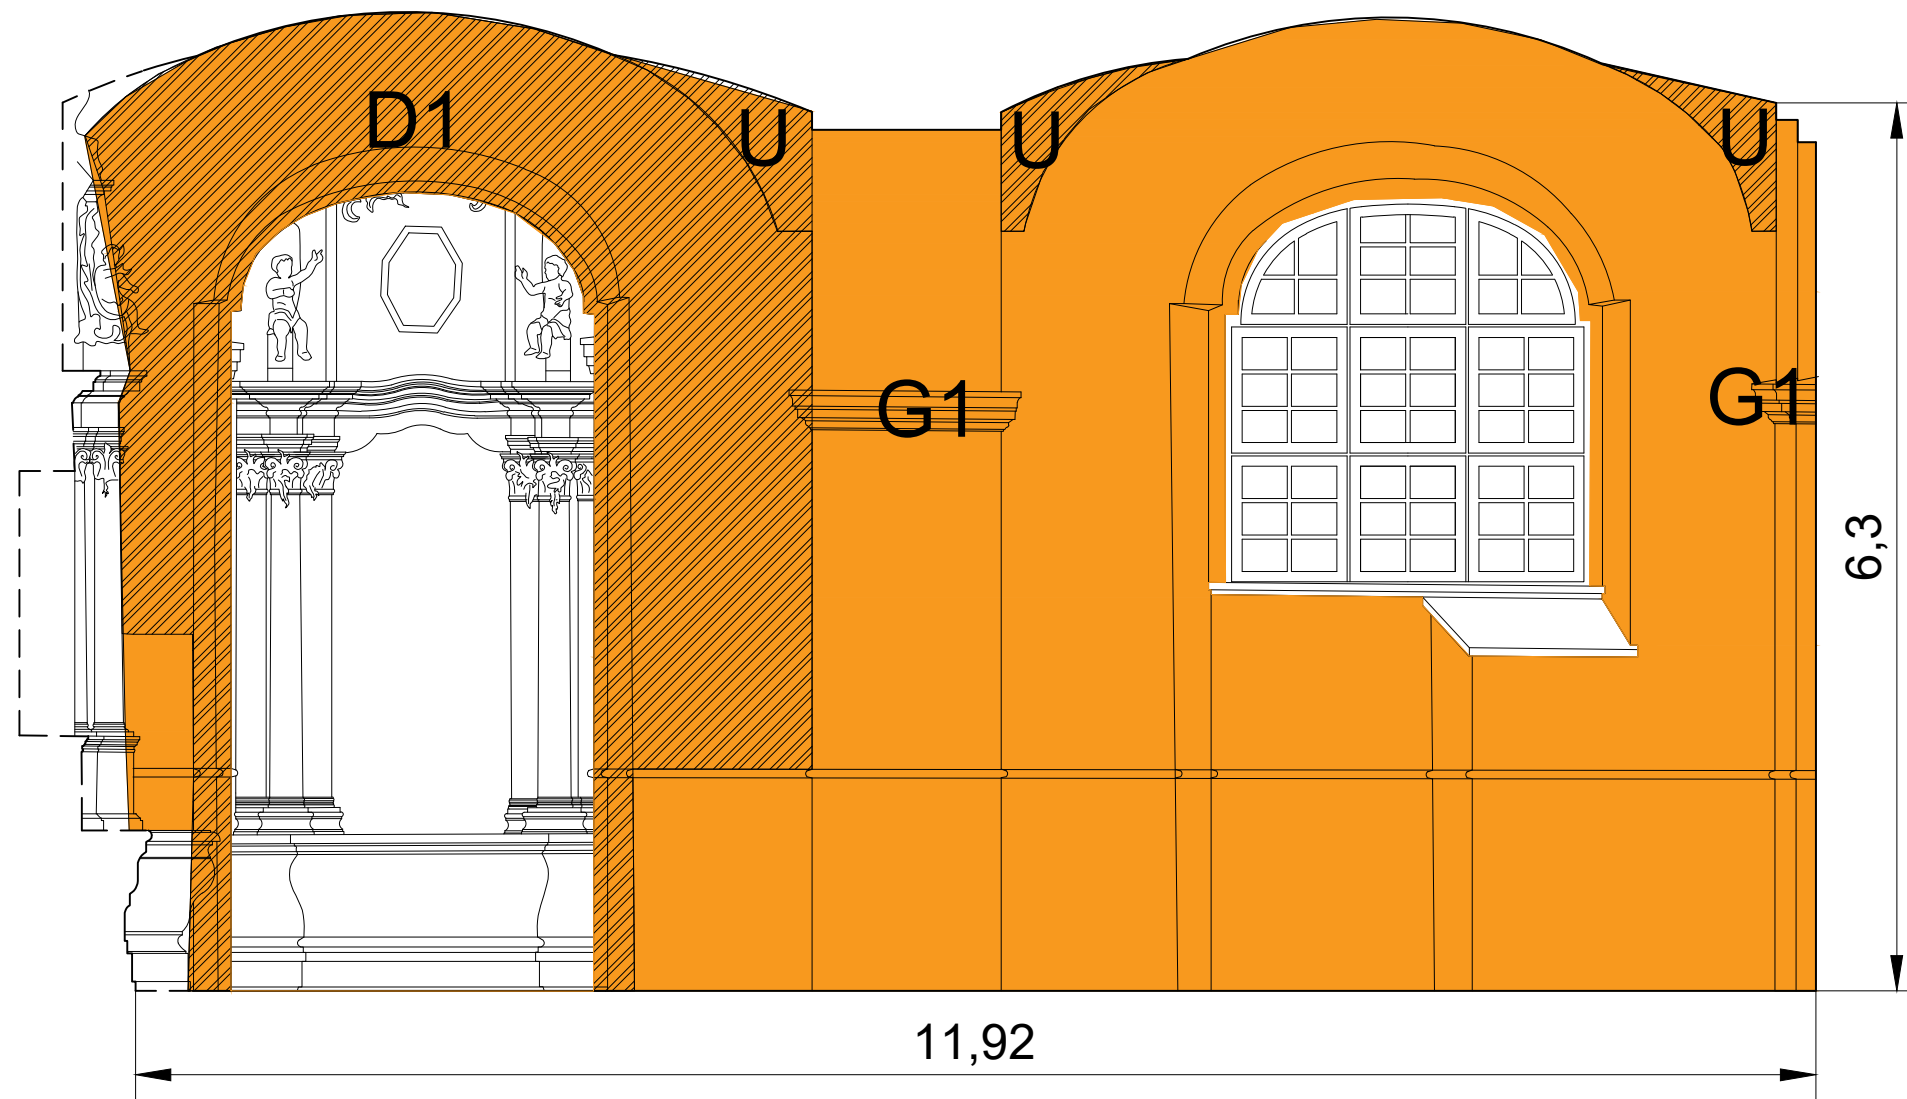
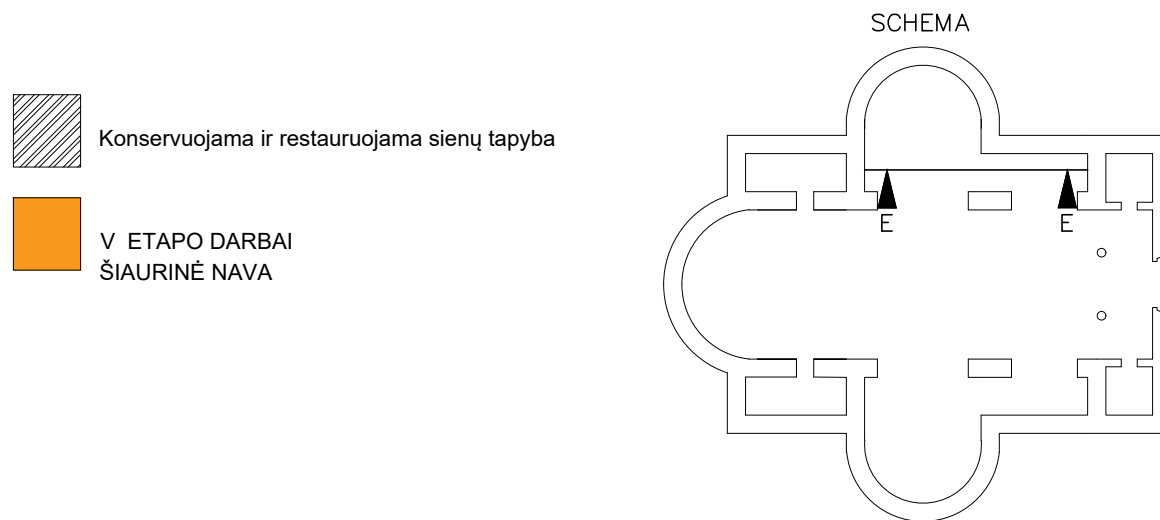
Konservuojama ir restauruojama sienų tapyba:
U - Šiaurinės navos skliautų tapyba - 25,2 m²
D1 - XVIII a. tapyba aplink jėtimą į koplyčia ir jėtimo arkos angokraštyje - 36,26 m²
G1 - Piliastų žemutinių karnizų marmuro imitacija - 5,1 m²
