**ŠV. KRYŽIAUS ATRADIMO (KALVARIJŲ) BAŽNYČIOS KONSERVAVIMO IR
RESTAURAVIMO DARBŲ
PROGRAMA**

**Šv. Kryžiaus (Kalvarių) bažnyčios interjero sienų tapybos tyrimo, konservavimo –
restauravimo darbų programa (u. k. kultūros vertybių registre 1038)**

Kalvarių g. 329, Vilnius

**POLICHROMINIAI INTERJERO TYRIMAI IR SIENŲ TAPYBOS
TVARKYBOS DARBŲ PROJEKTAS**

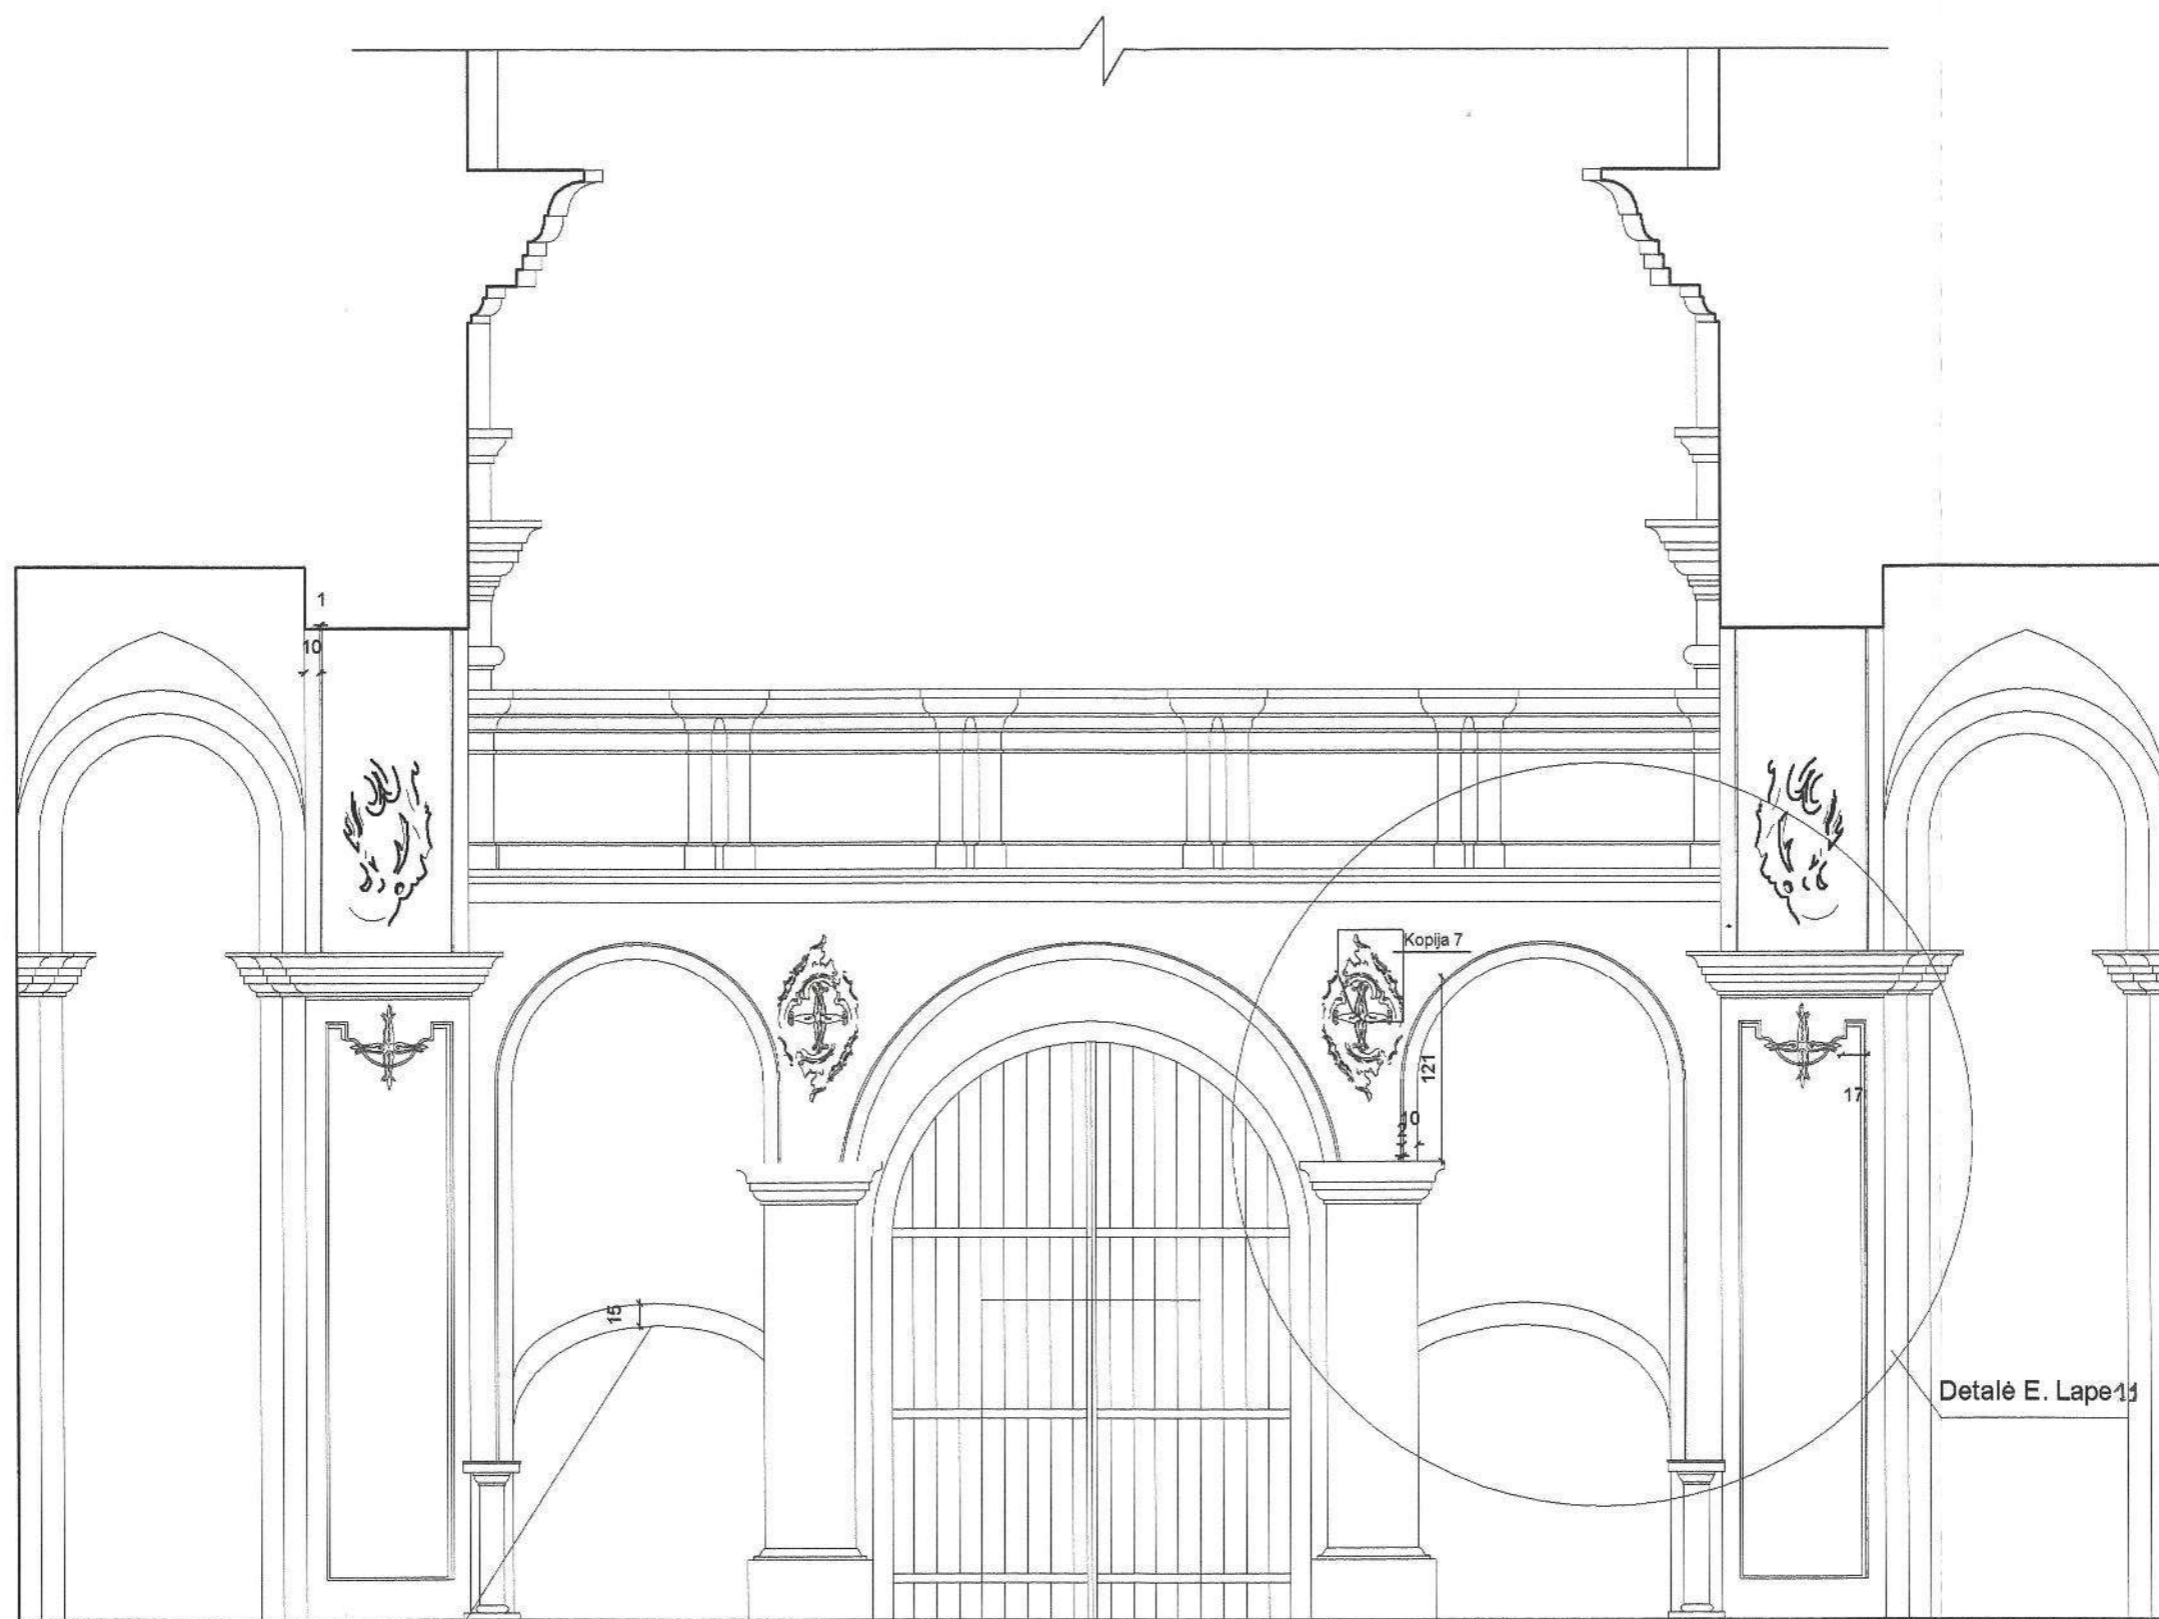
Centrinės navos rytinė siena M1:50

baroko laikot. arkinės nišos buvo 15 cm žemesnės

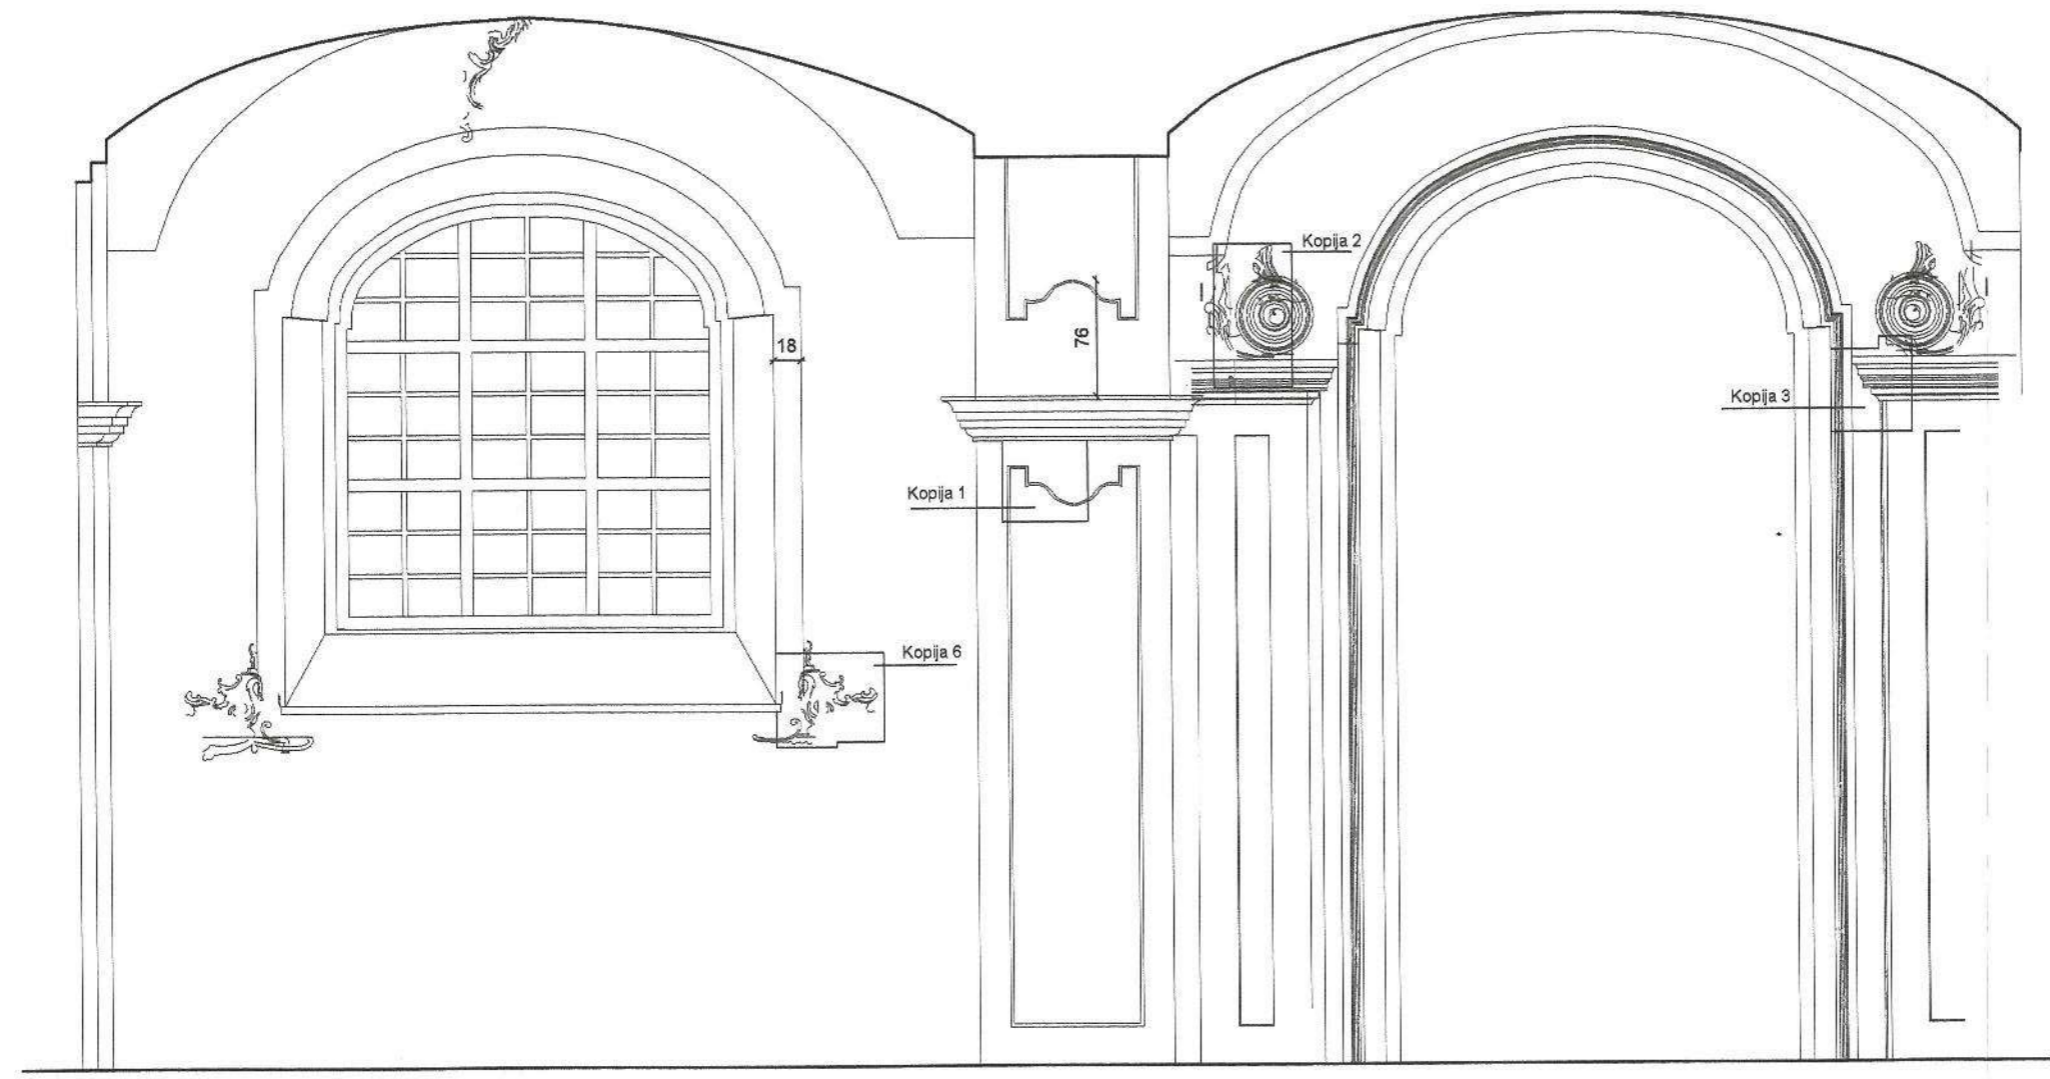
Kairiosios navos pietinė siena M1:50 (baroko laikotarpio -V strat.sluoksniu dekoras)

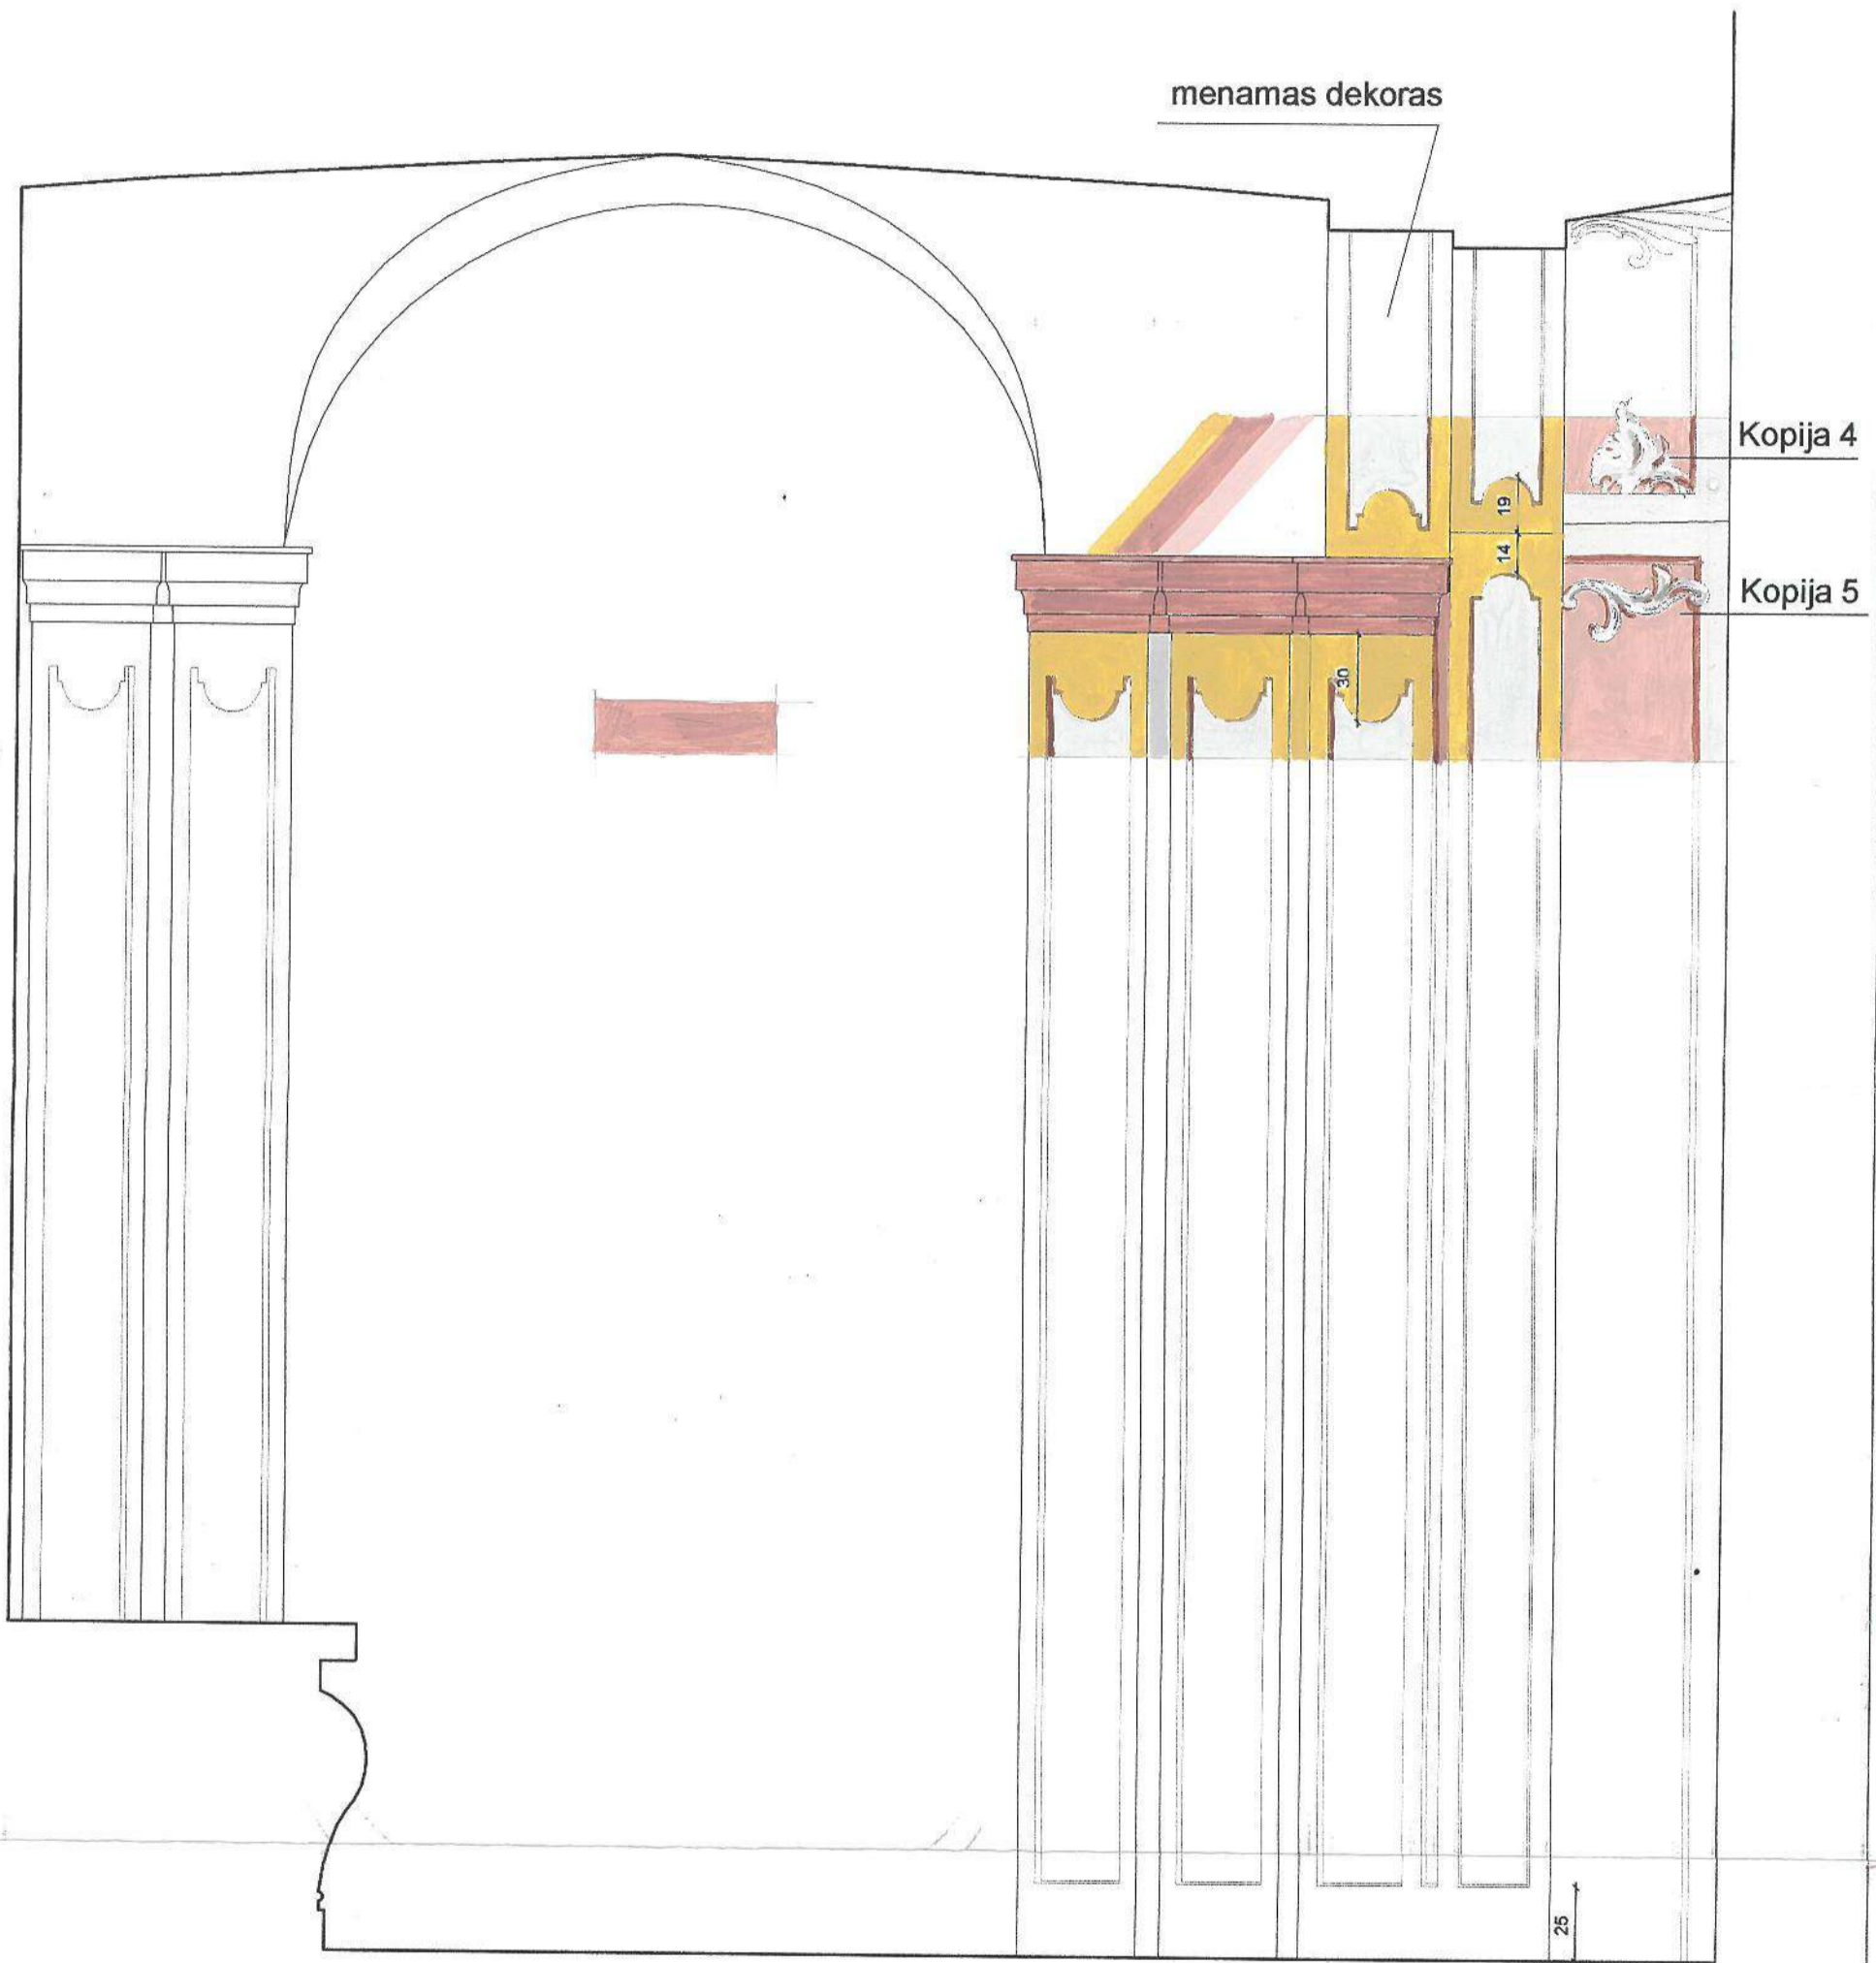
Kairiosios navos koplyčios vakarinė siena, skliautas M1:25
(baroko laikotarpio -V strat.sluoksniu dekoras)

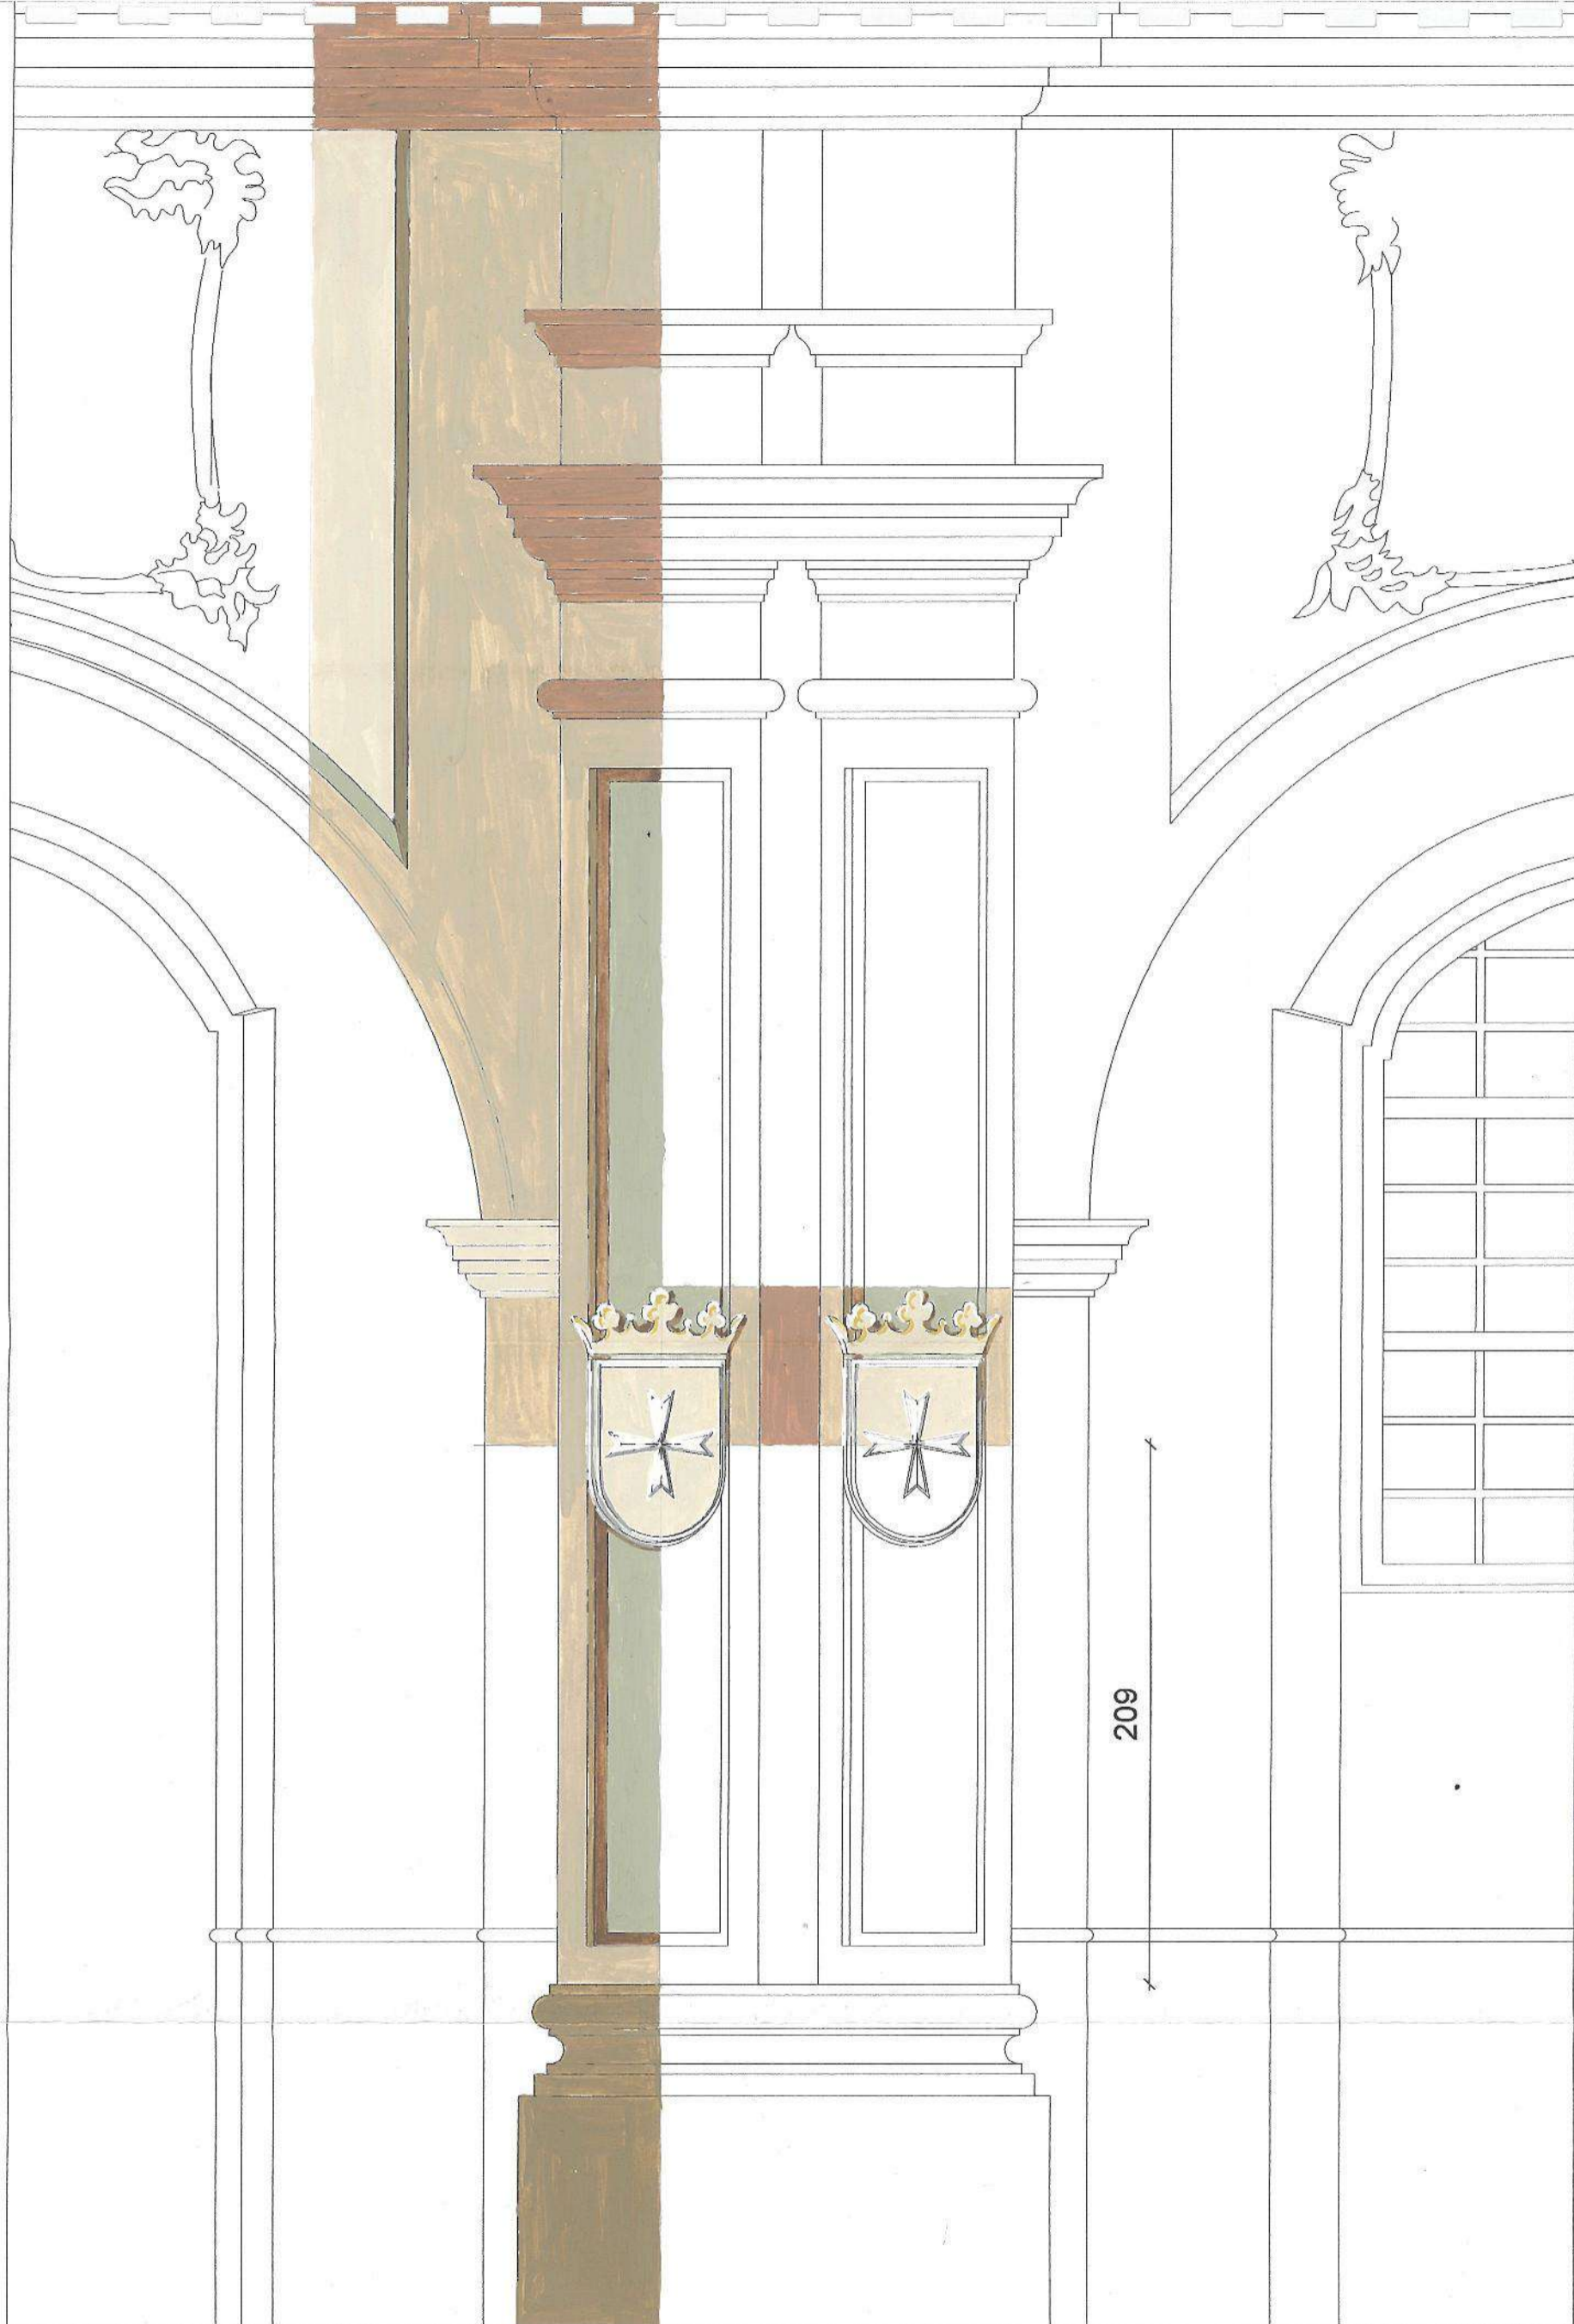
Detalė F M1:25 (centrinėje navoje)

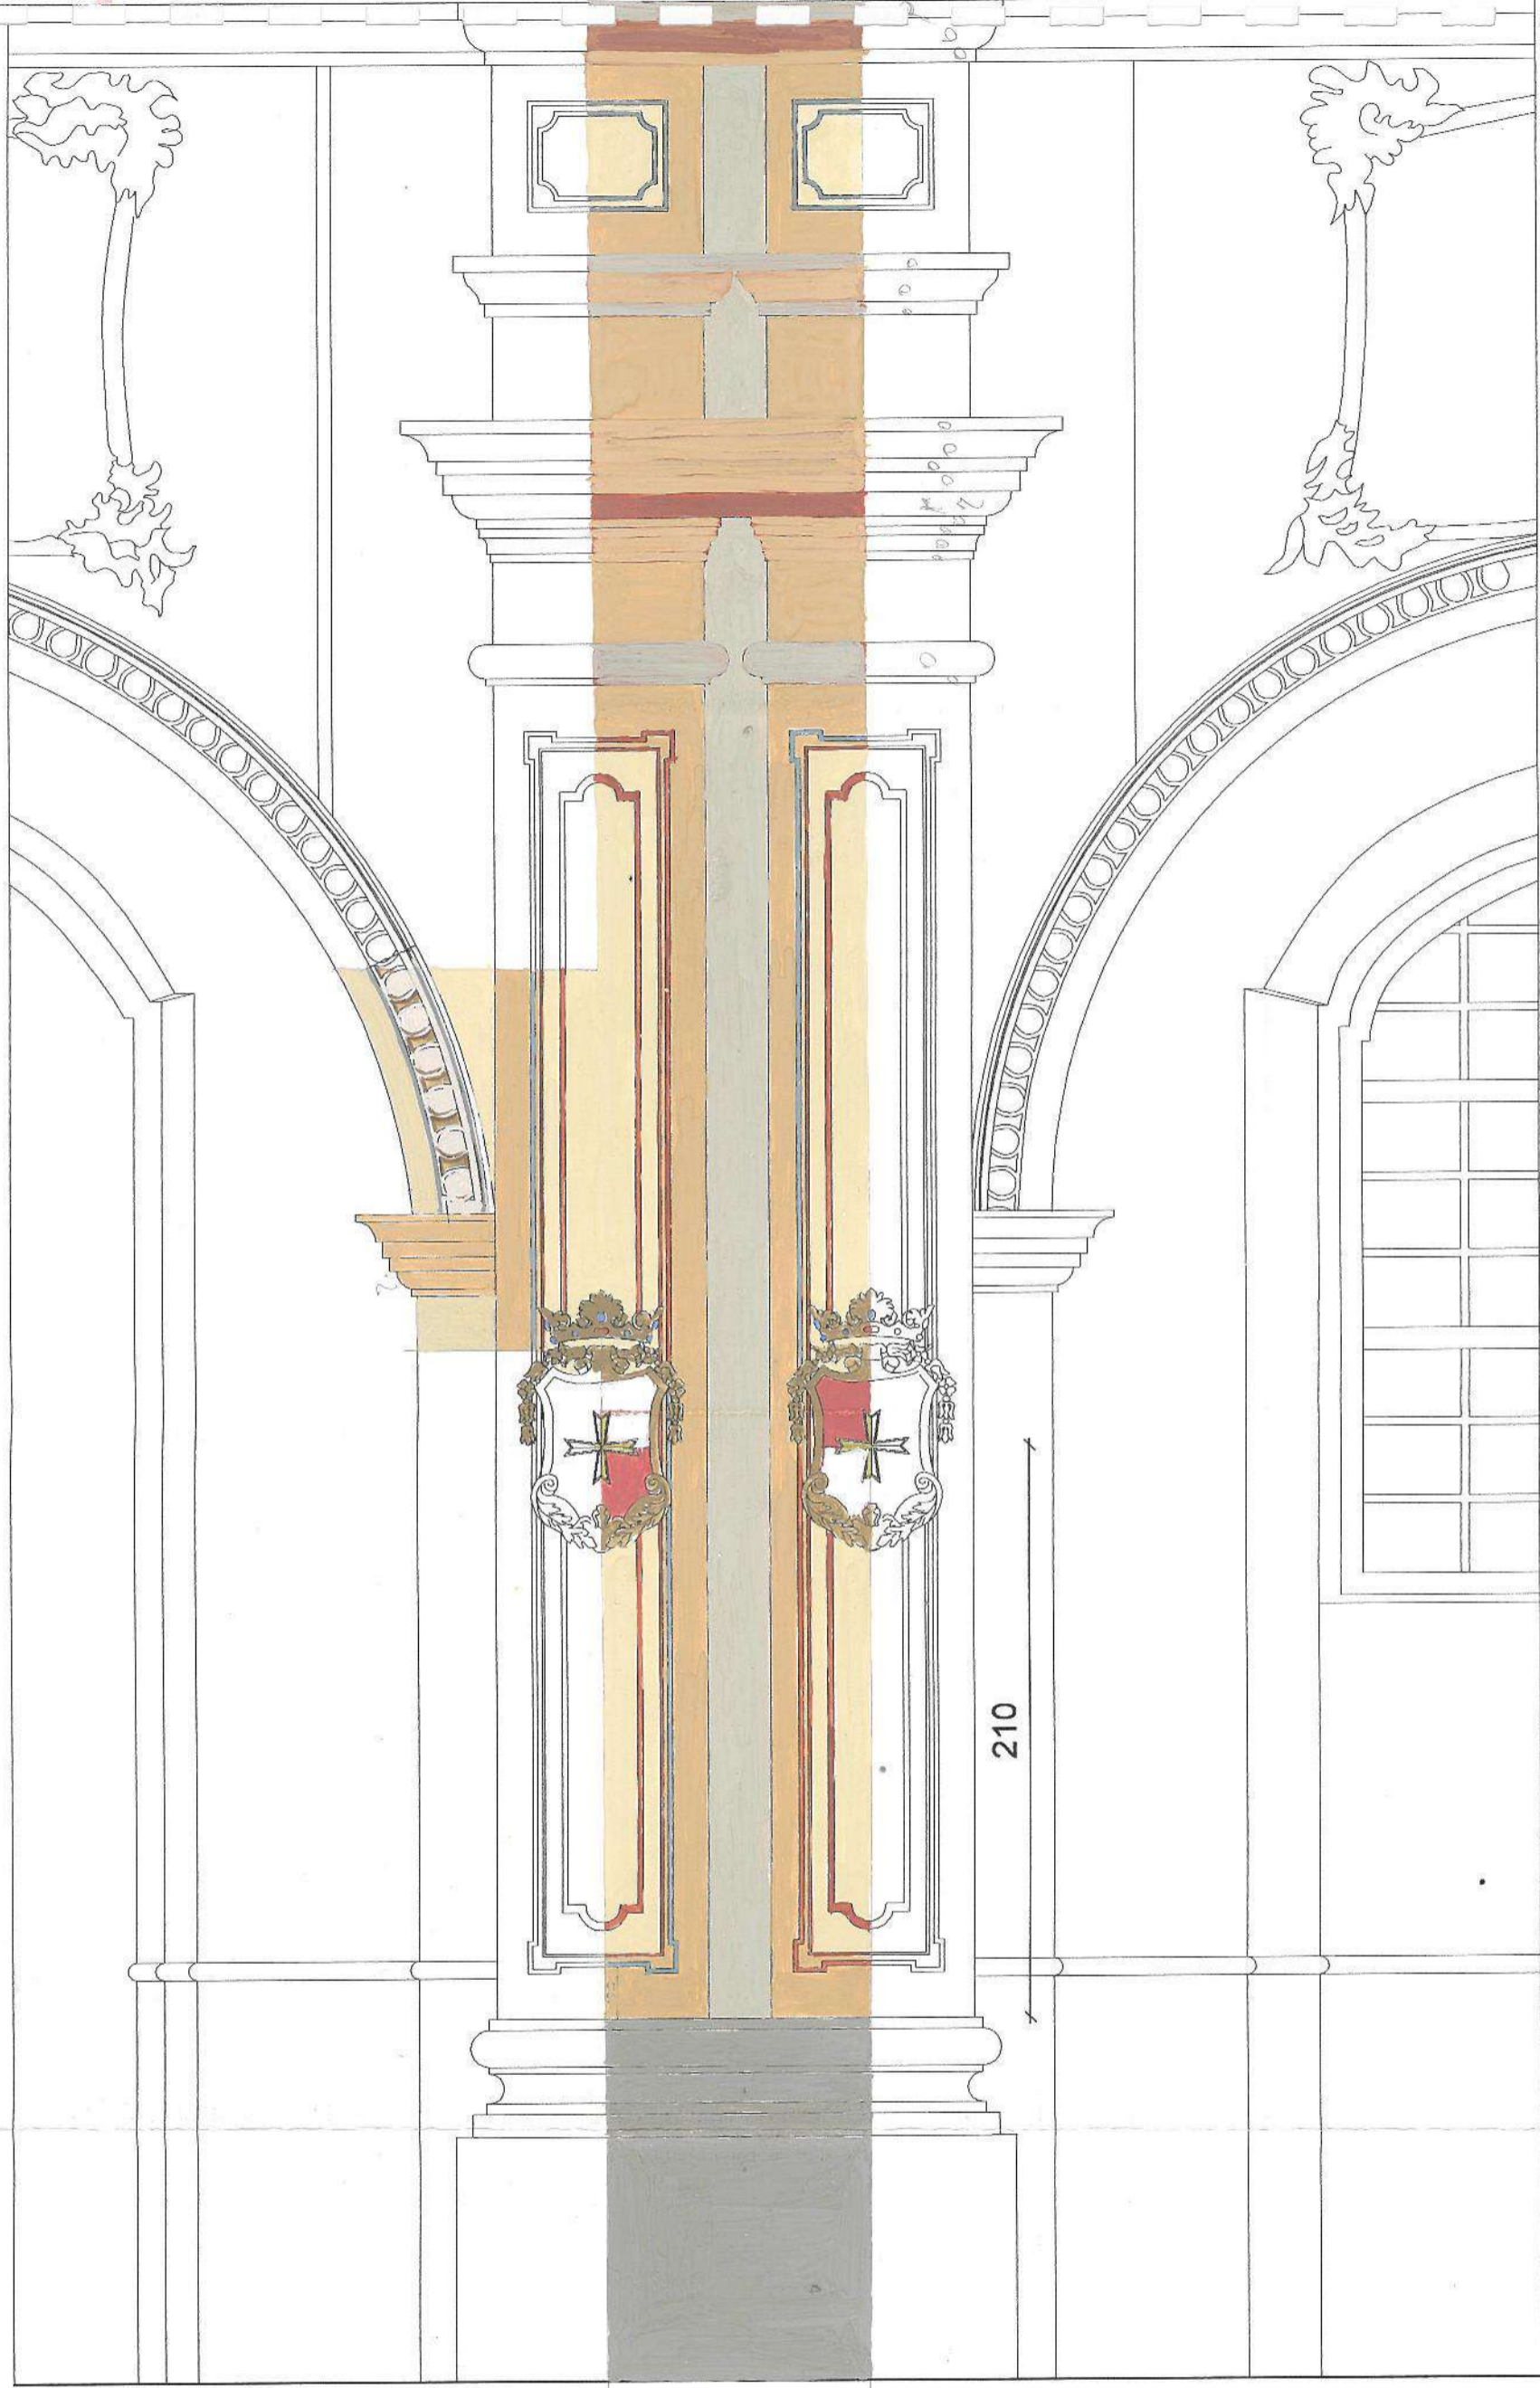
Detalė M M1:25 (centrinėje navoje)

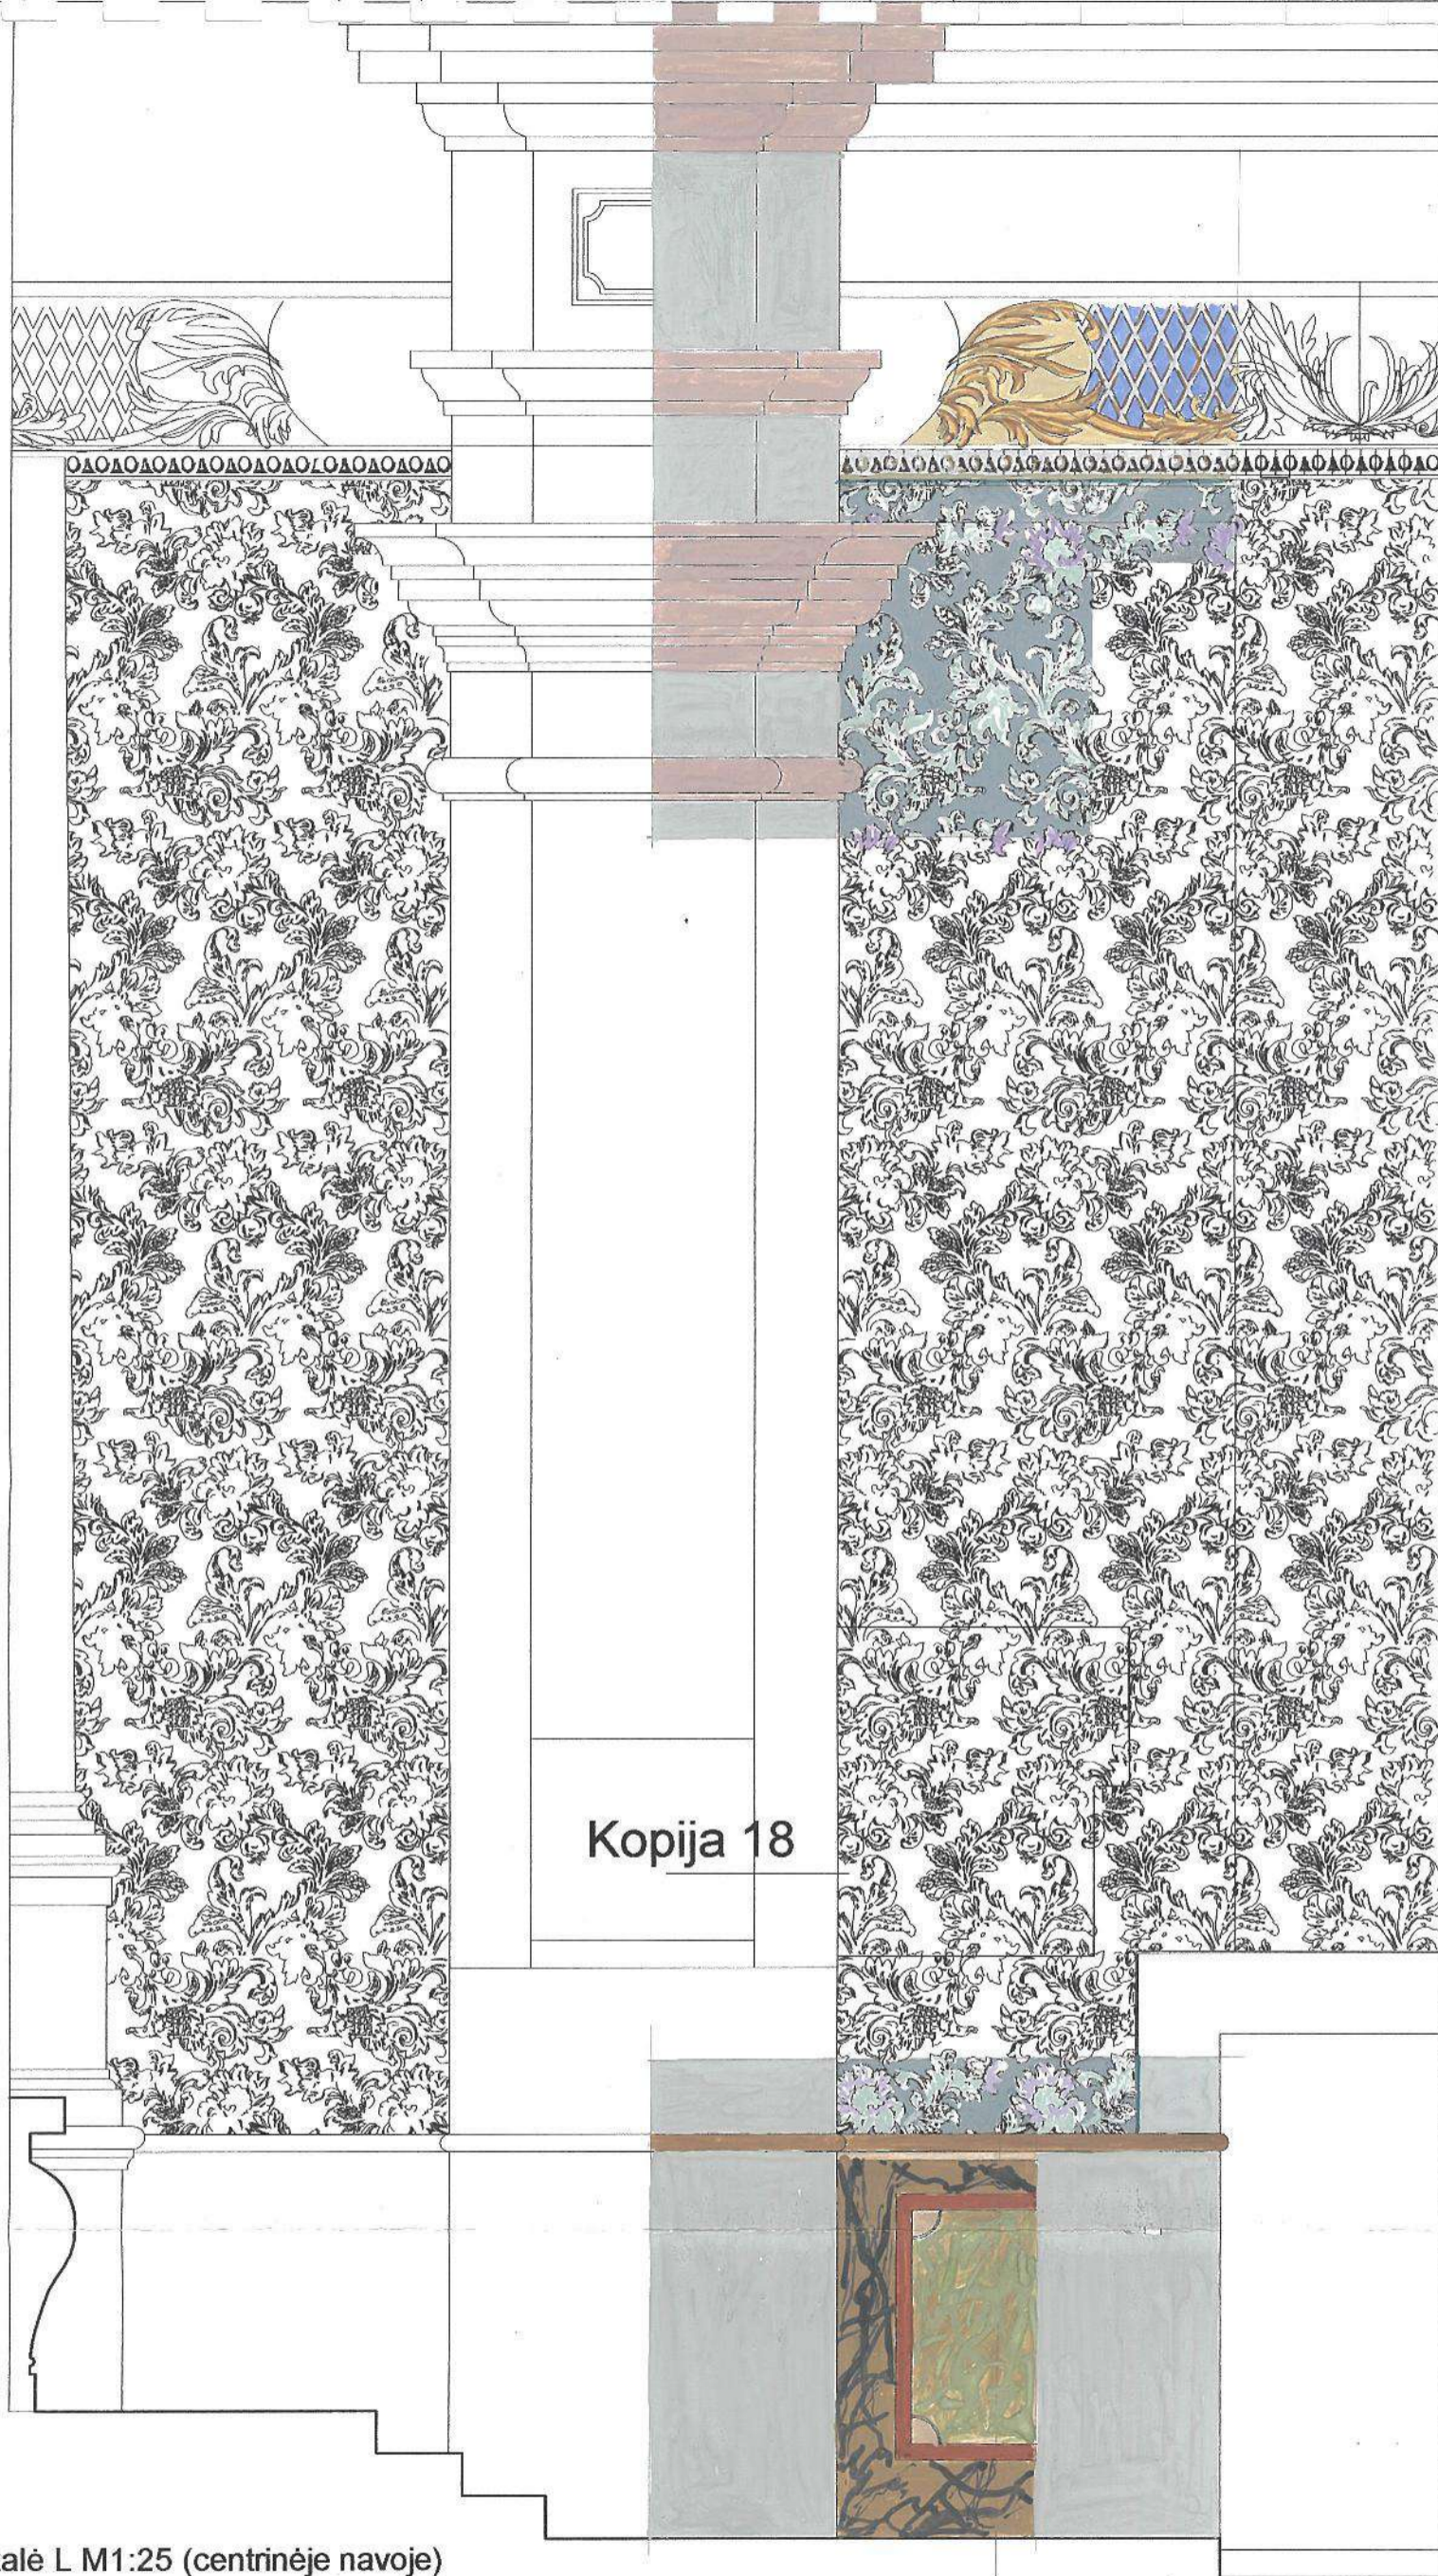
Detalė L M1:25 (centrinėje navoje)
