**ŠV. KRYŽIAUS ATRADIMO (KALVARIJŲ) BAŽNYČIOS KONSERVAVIMO IR
RESTAURAVIMO DARBŲ
PROGRAMA**

**Šv. Kryžiaus (Kalvarių) bažnyčios interjero sienų tapybos tyrimo, konservavimo –
restauravimo darbų programa (u. k. kultūros vertybių registre 1038)**

Kalvarių g. 329, Vilnius

**POLICHROMINIAI INTERJERO TYRIMAI IR SIENŲ TAPYBOS
TVARKYBOS DARBŲ PROJEKTAS**

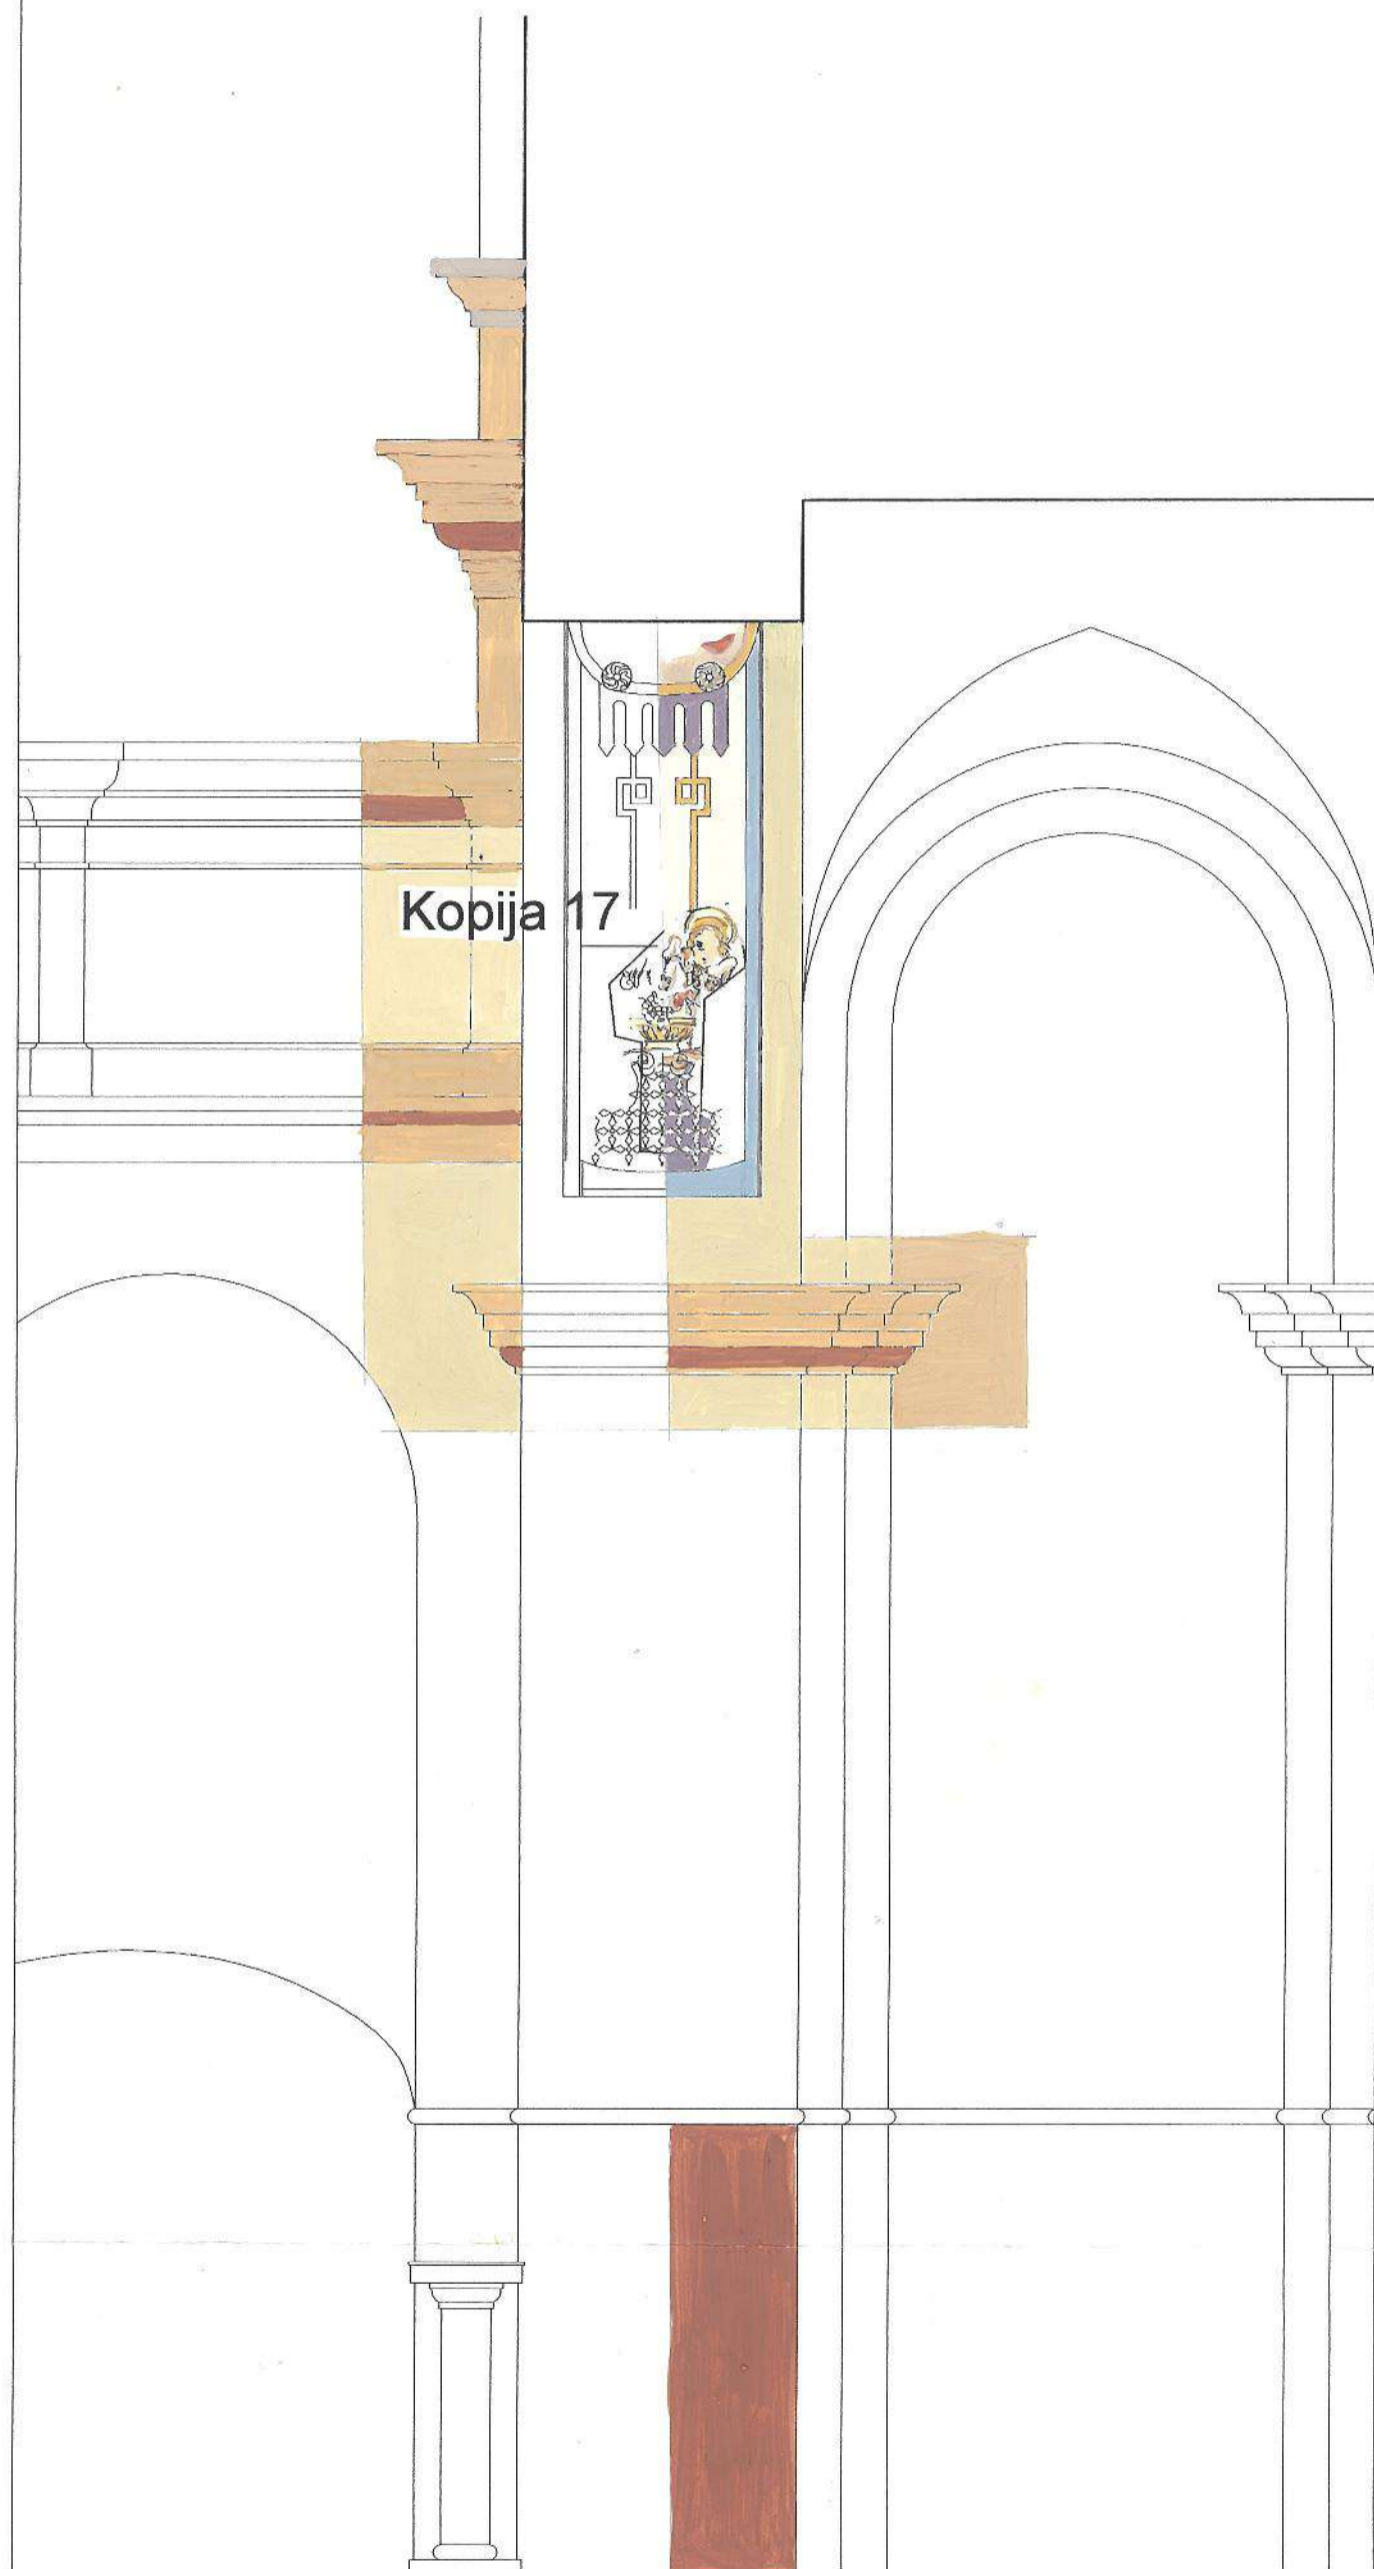
Detalė O M1:25 (centrinėje navoje)

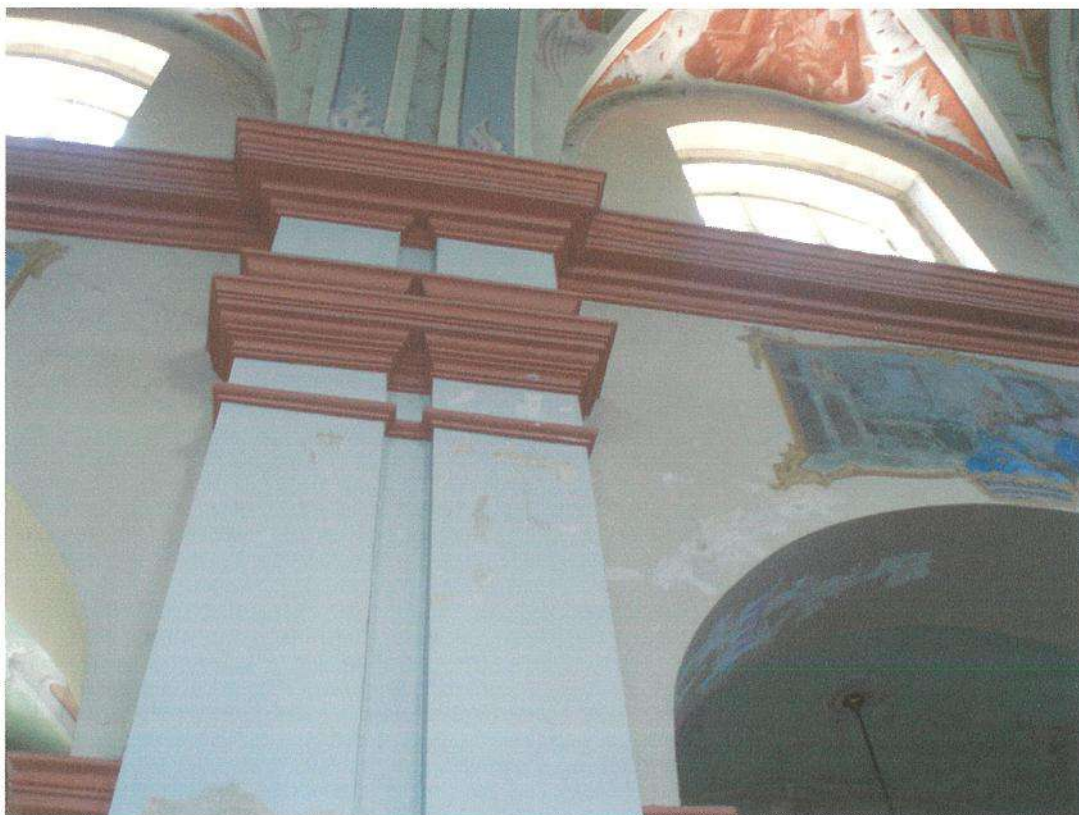
F9. Dešinėsios navos altoriaus viršutinė dalis, skliautas. Arkinio gurto zondaže z.291-293 atidengtas baroko laikotarpio tapybinis dekoras – rokailis.

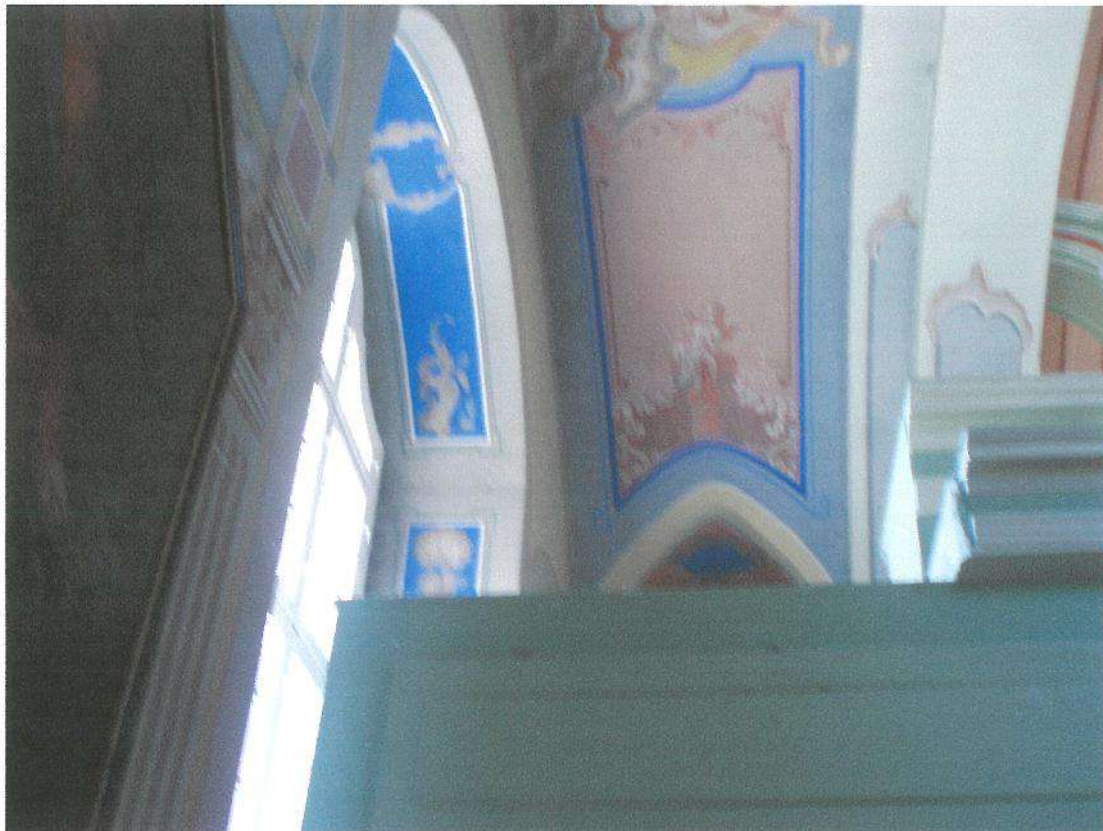
F10. Centrinės navos piliastrai. Zondažuose z.248-251 virš arkos atidengti kelių laikotarpių arkos tapybiniai apvadai.

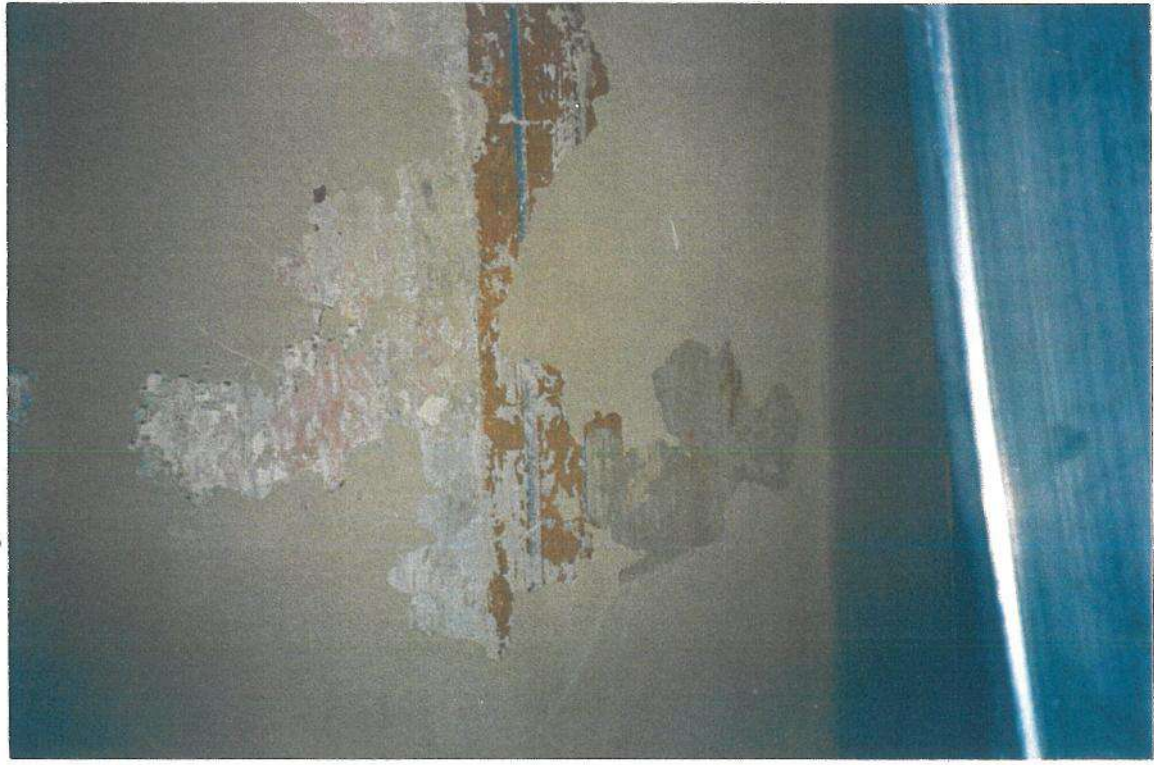
F23. Dešinosios navos koplyčios įėjimo arkos angokraščio atodanga z.58 . Matomi XIX a. ir Baroko laikotarpio (švelniai rausvas) tapybinio dekoro fragmentai.

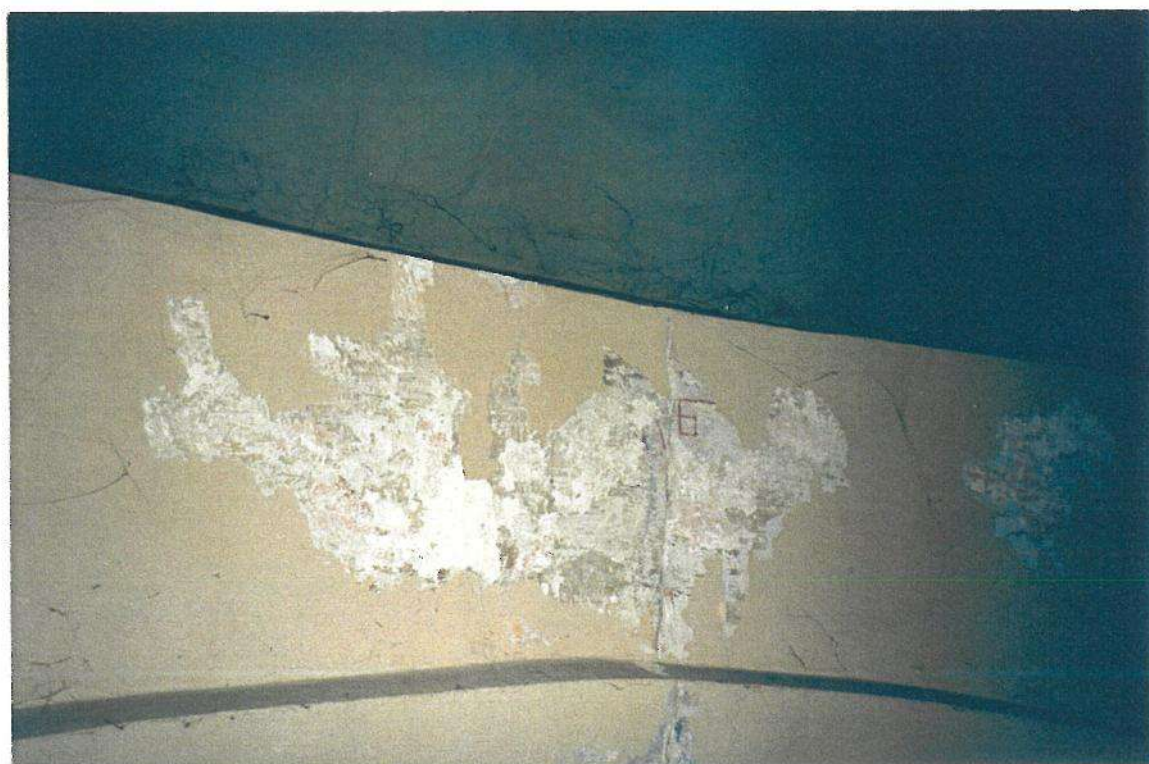
F26,F27. Dešinioios navos koplyčios arkos viršutinio angokraščio atodangos z.59,59a su XIXa. pab. polichrominio dekoru fragmentais.

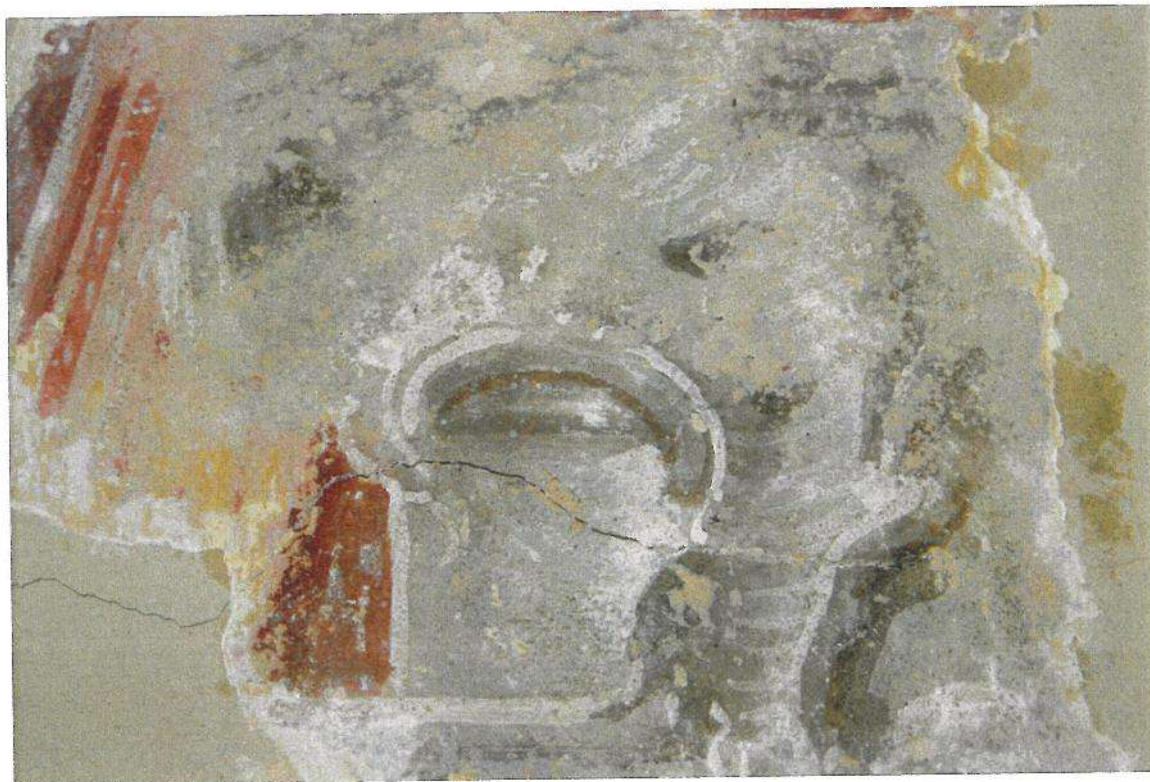
F33. Tos pačios freskos fragmentas z.90, z.94-95.

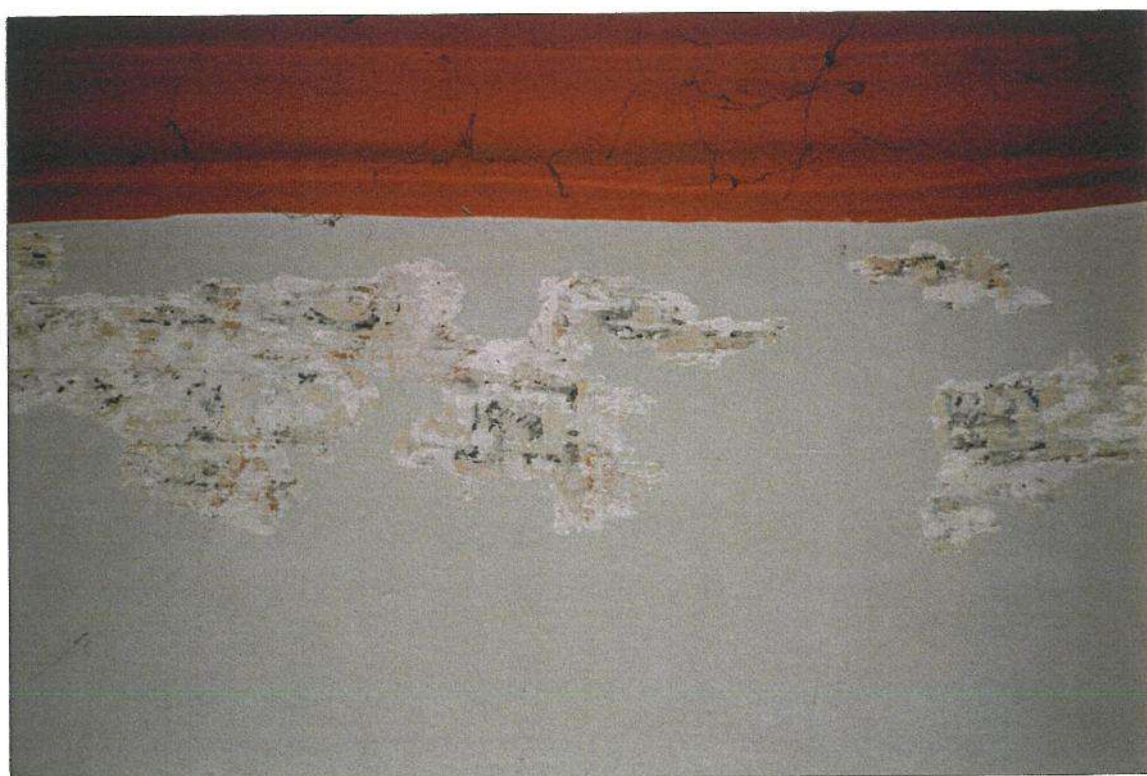
F34. Bobinčiaus šiaurinės arkinės sienos XIX a. freskos fragmentas z.94,95.

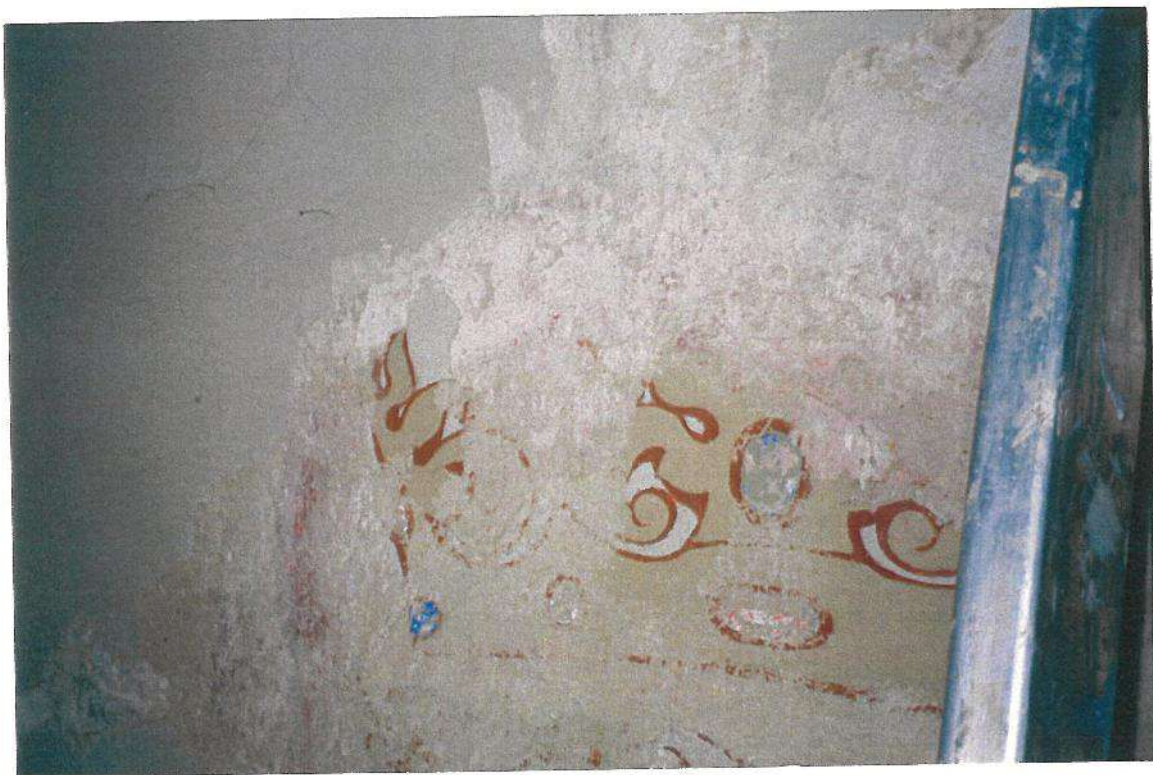
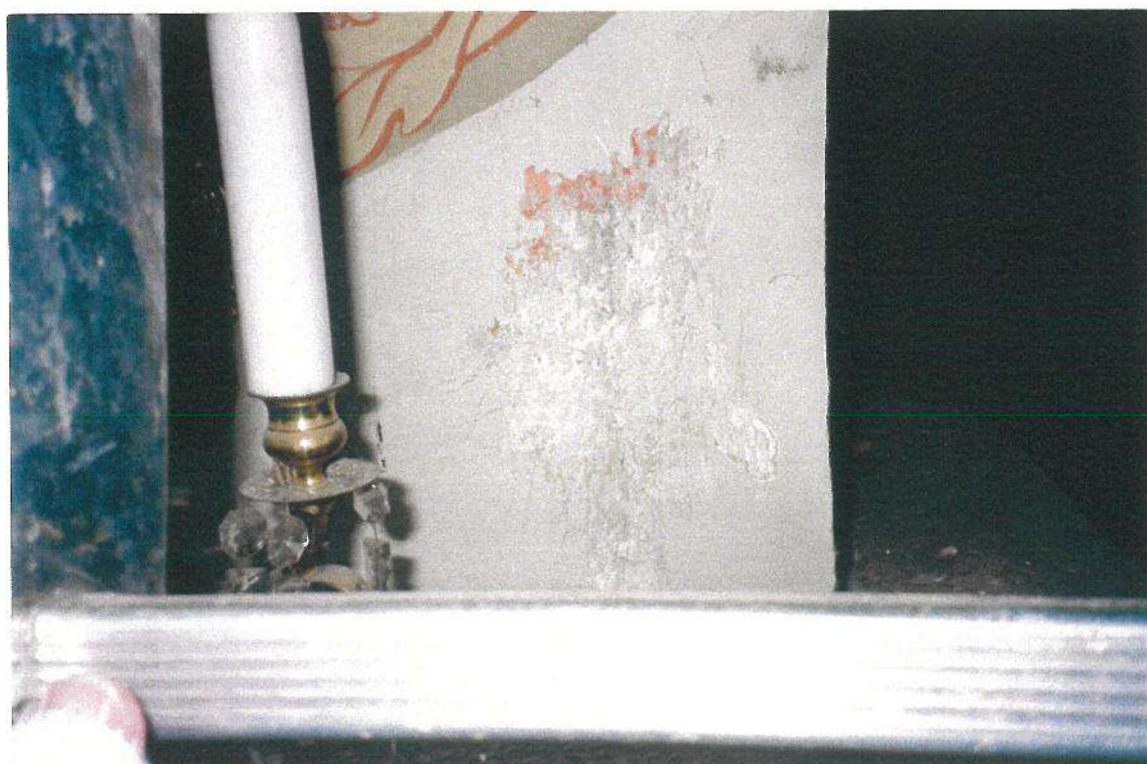
F37,F38. Baroko etapo tapyb dekoro fragmentai z.116, 116a.

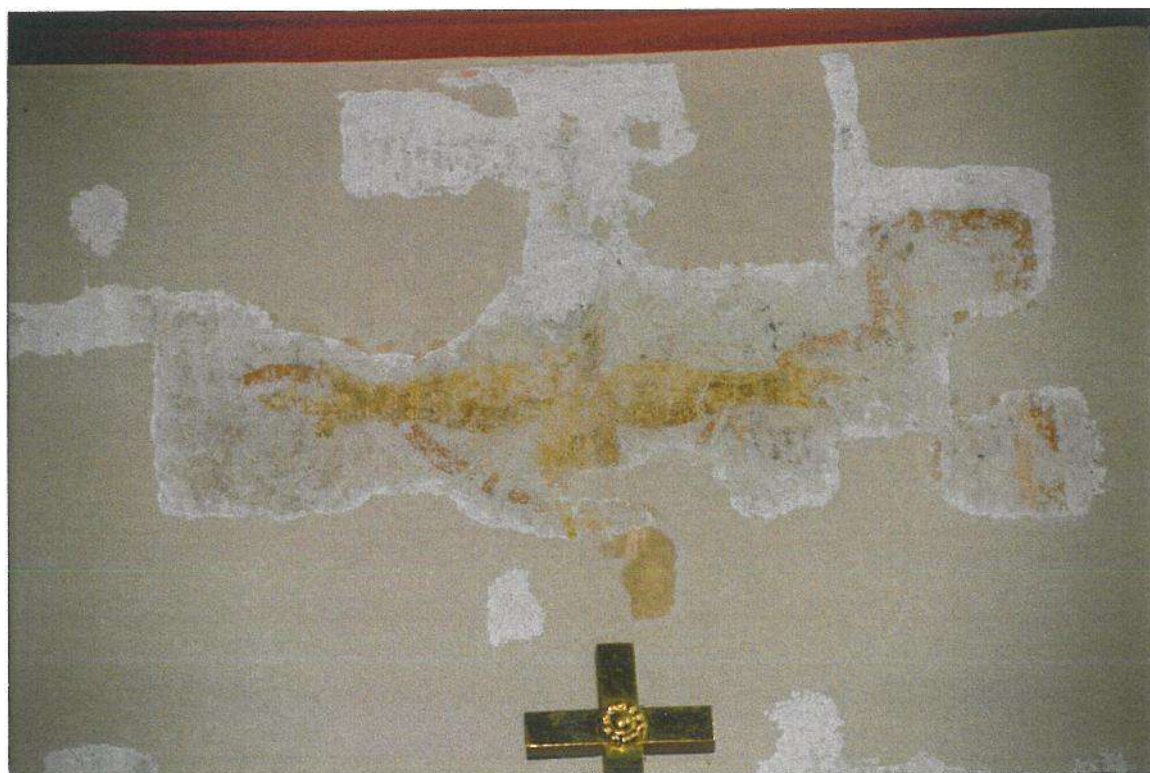
F39,F40. Centrinę ir kairę navą skiriančios arkados piliastro baroko laikotarpio tapybinio dekoroto atodanga z.125.

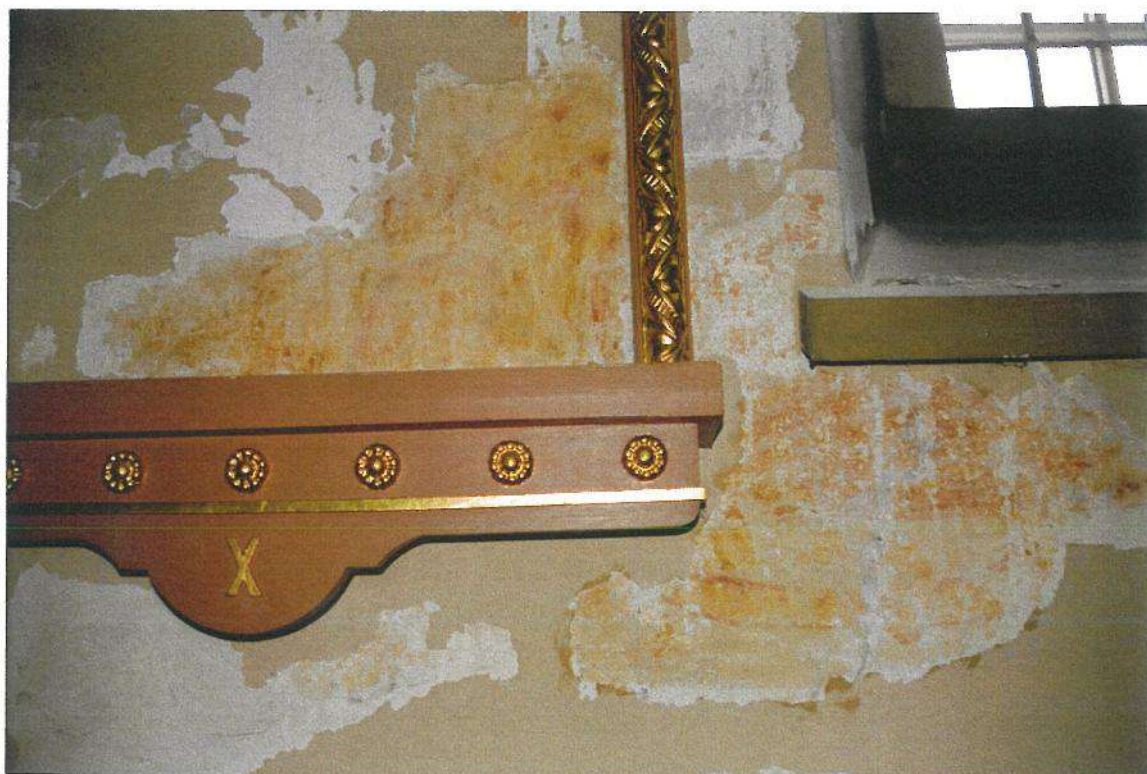
F42. Kairės navos pietinės sienos XIX a. tapyb. dekoru atodangos z.139,140.

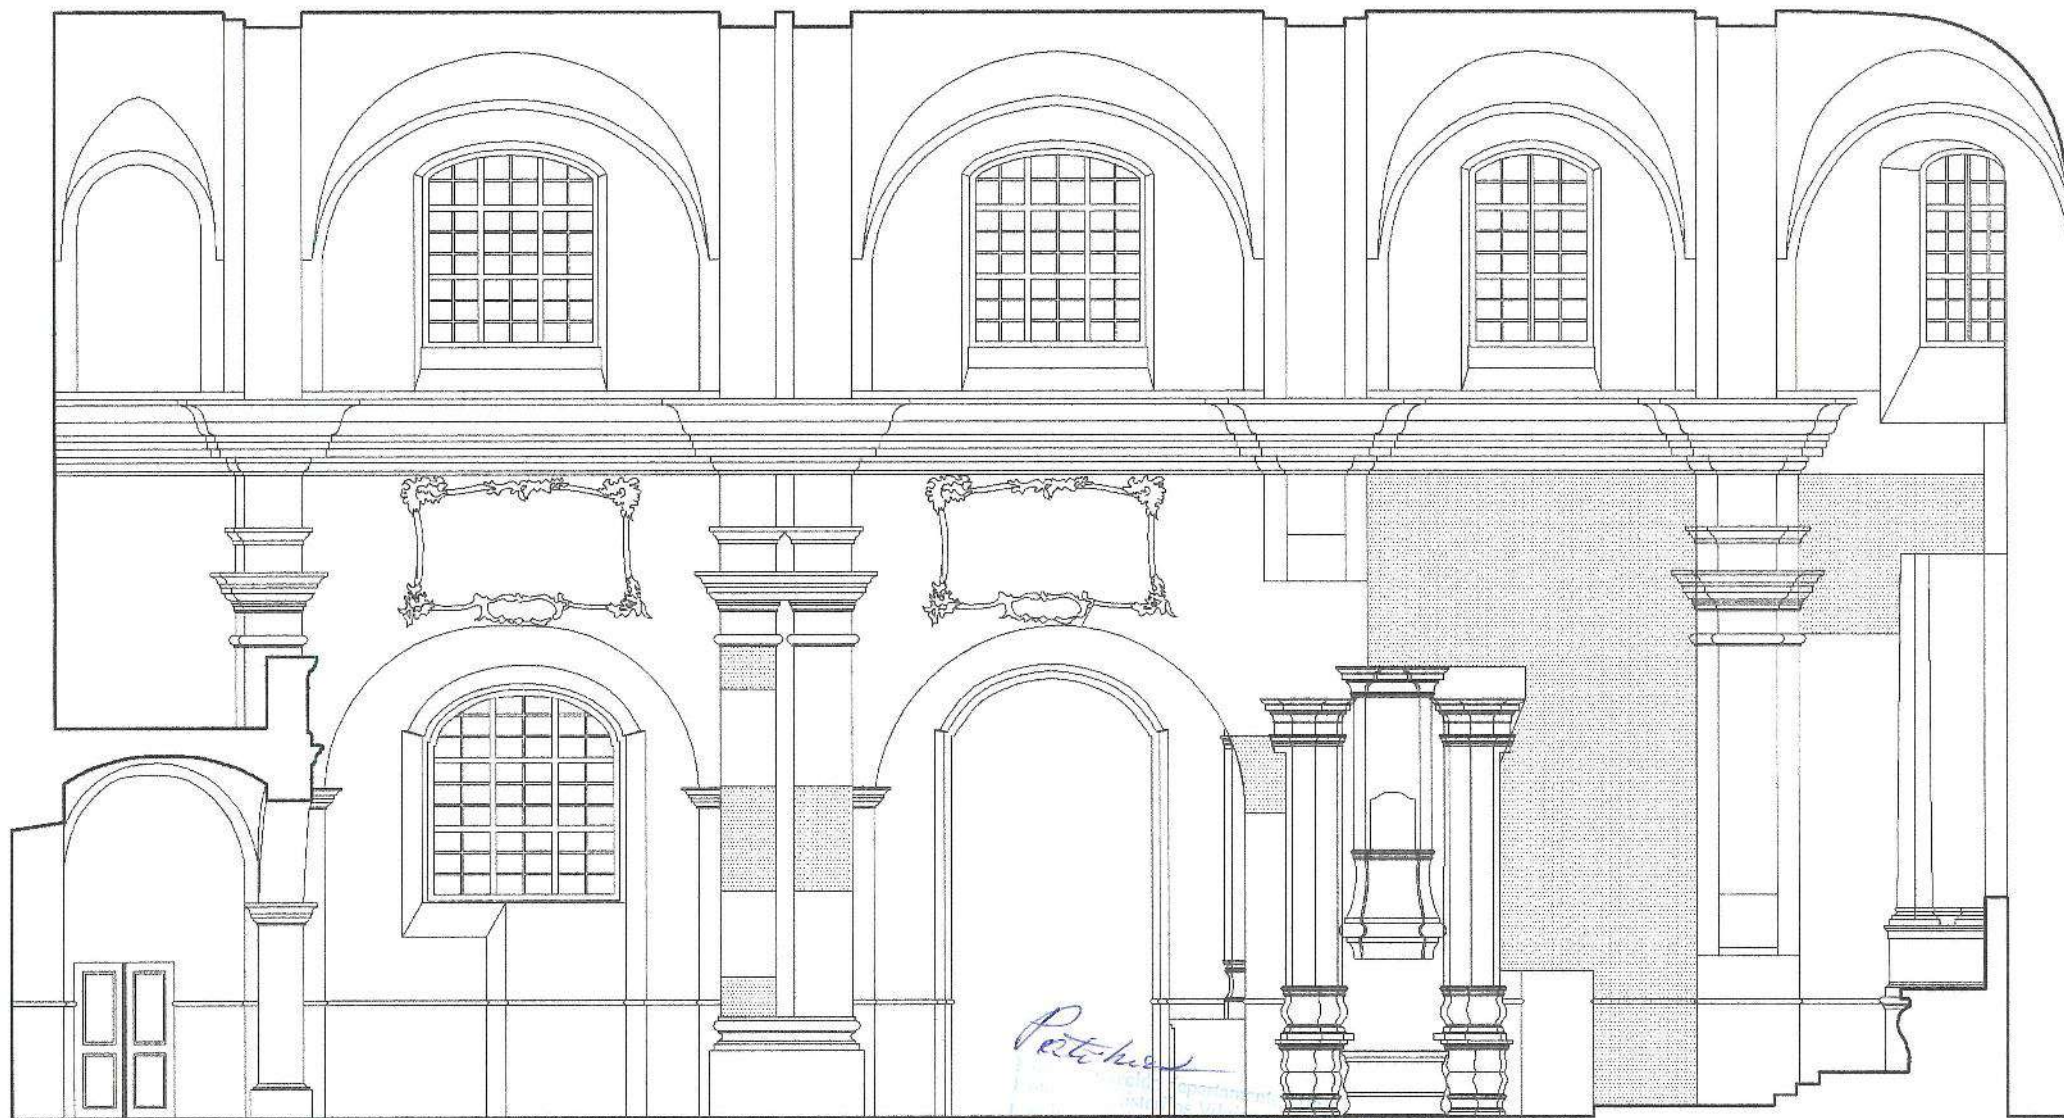
Bažnyčios centrinės navos pietinė siena m1:100

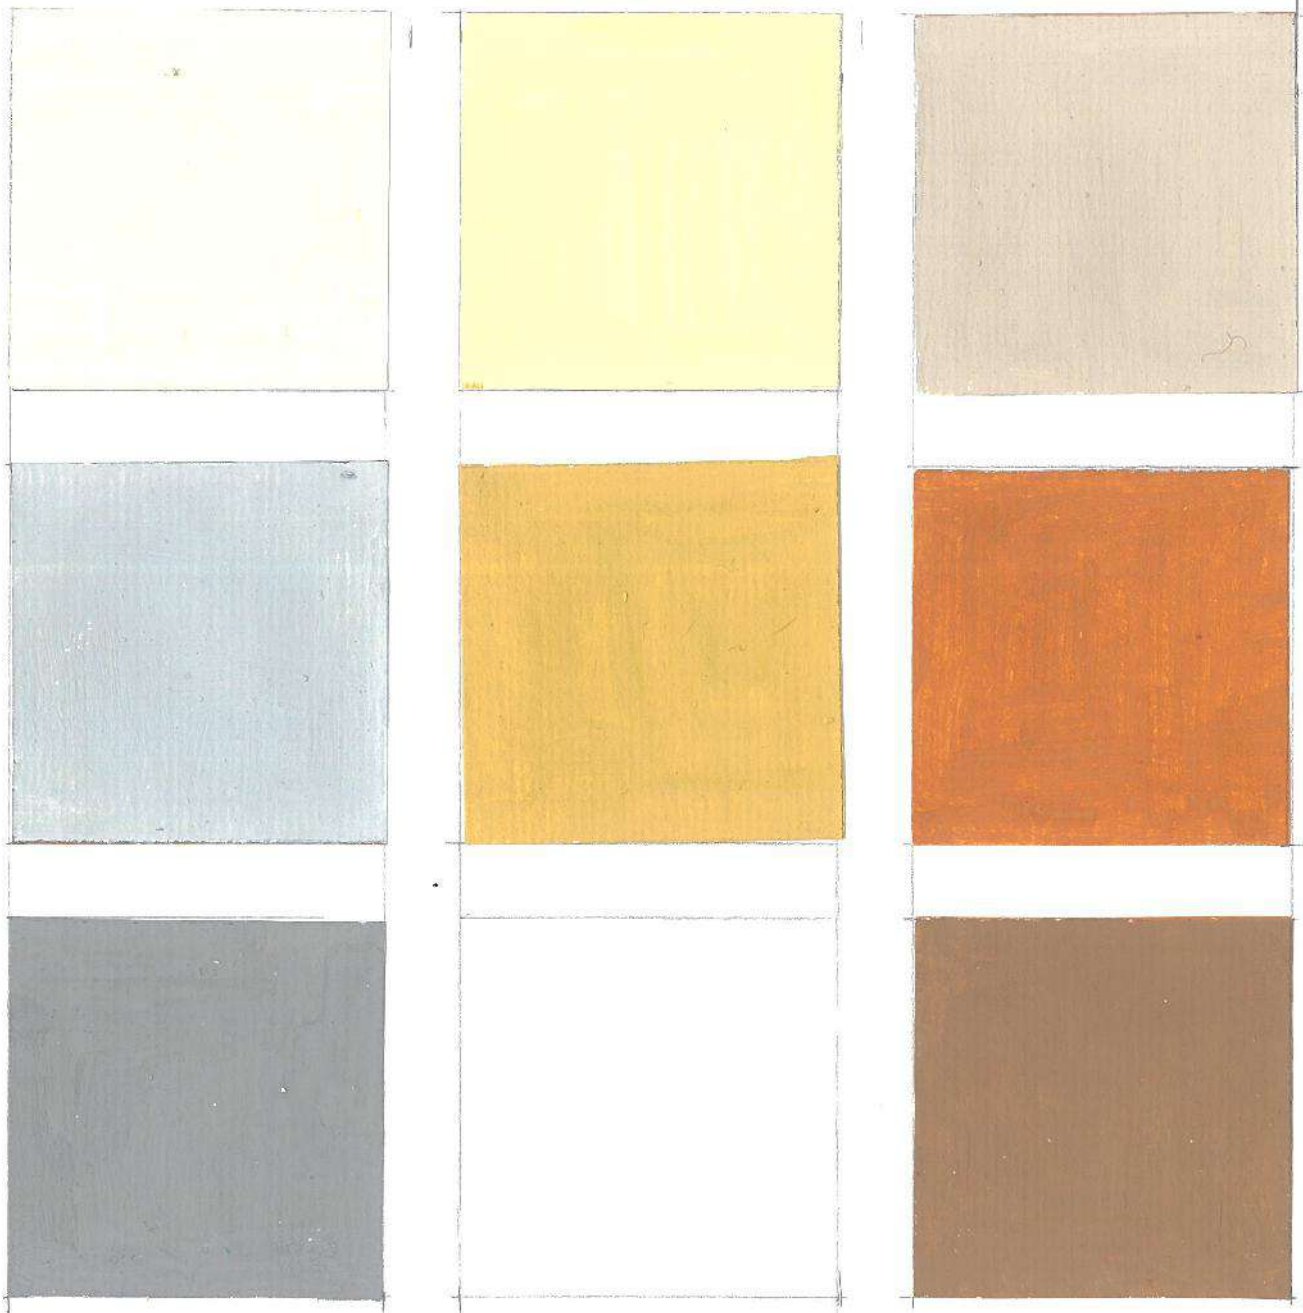
Pirminio, XVIII a.II pusės laikotarpio pagrindinės spalvos
