STATINIO DALIES TYRIMO ATASKAITA

2024-11-13 Nr. 24-40 T

Dėl gyvenamosios paskirties daugiabučio pastato Visagino g. 9, Visagino m. 25 buto balkono konstrukcijų

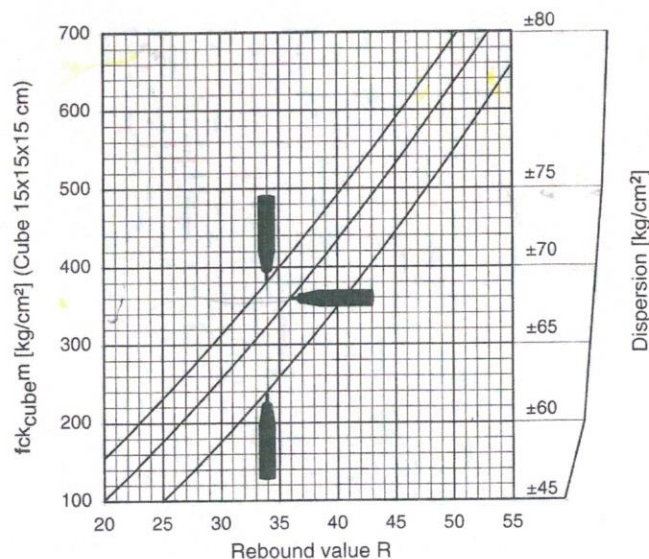
Bandymo rezultatas. Bandymo vietos atšokimo rodiklis imtas kaip visų rodmenų mediana, pakoreguota įvertinus daužiklio kryptį, vadovaujantis gamintojo instrukcija bei gamintojo pateikta rodmenų konvertavimo kreive (žiūr. 1 pav.).

1 pav. Modelis N, gamintojo pateikta rodmenų konvertavimo kreivė (Concrete test hammer, Model N, „Original Schmidt“, Proceq SA)

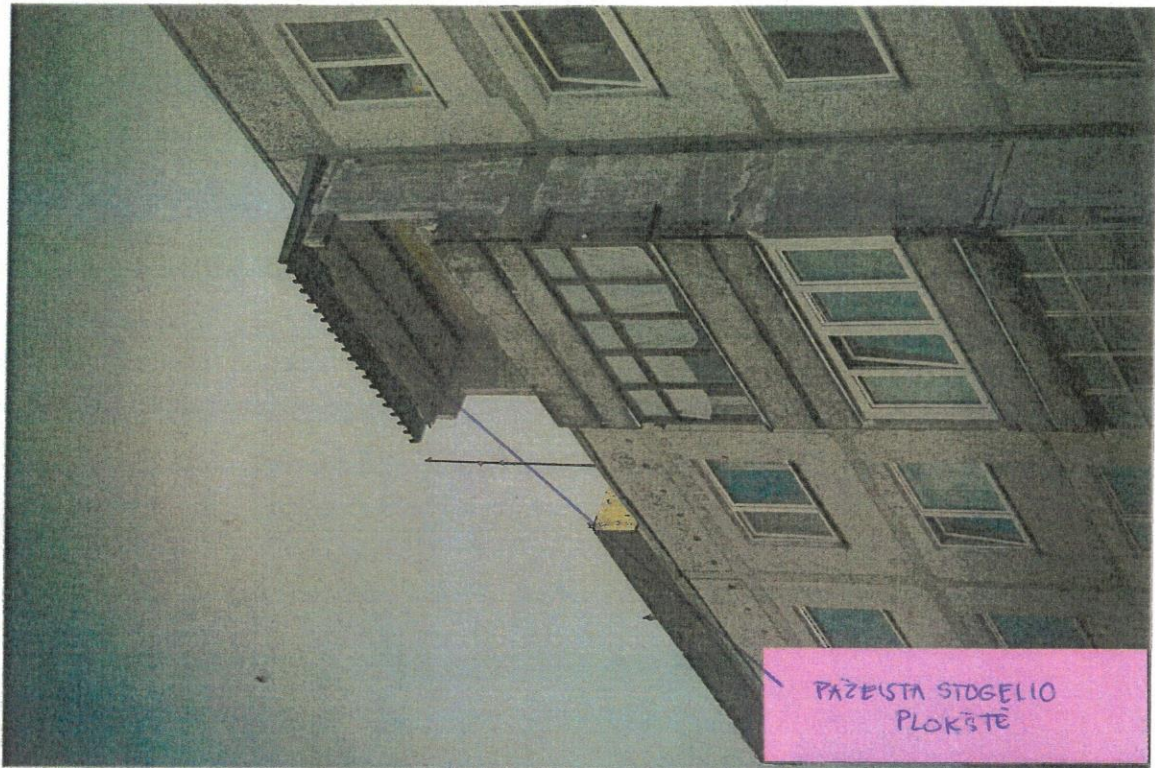
Surenkamojo gelžbetonio denginio konstrukcija netenkina mechaninio atsparumo ir pastovumo, bei naudojimo saugos reikalavimų. Balkono denginio plokštės paviršius pažeistas dėl įmirkymo naudojant, netinkamo betono panaudojimo ir tankinimo, ir armavimo jų įrengimo metu ir armatūros korozijos. Vizualiai tiriant konstrukciją betono paviršius pažeistas, betono apsauginis sluoksnis apatinėje juostose ir atraminėse dalyse atskilęs. Dalies plokštės betonas suiręs. Betono paviršiaus spalvos pokyčiai - žymūs. Plokštės armavimo strypynai (tinklai) pažeisti korozijos. Gelžbetonio pažaidų dėl betono karbonizacijos klasifikacija kai dėl armatūros rūdijimo yra atsivėrę didesni kaip 1 mm pločio plyšiai, korozija yra toli pažengusi.

Pav. 1. Pastato fasado vaizdas su pažymėtomis balkono denginio pažaidomis

Pažeista ir išlinkusi daugiau nei ribinis įlinkis balkono denginio plokštė turi būti išmontuota ir keičiama arba įrengiamas plieninių konstrukcijų: sijų ir laikančiojo pakloto denginys.

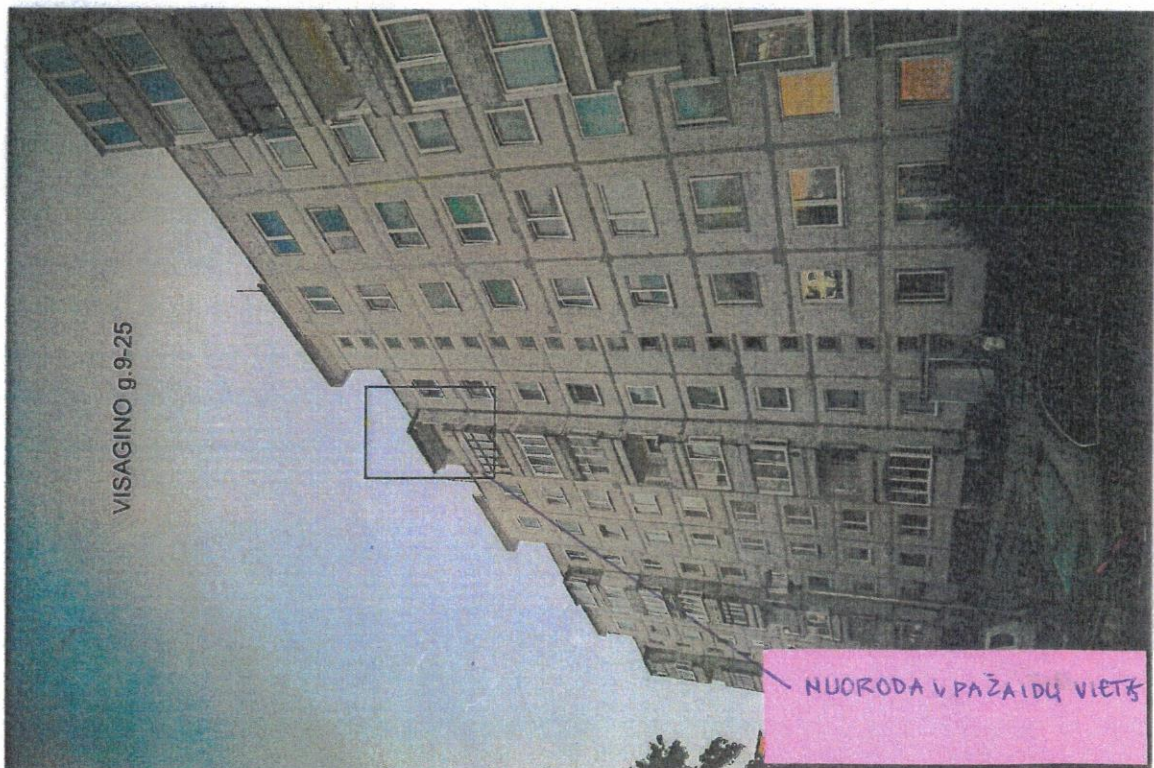
Pav. 2. Pastato fasado vaizdas su pažymėtomis balkono denginio pažaidomis

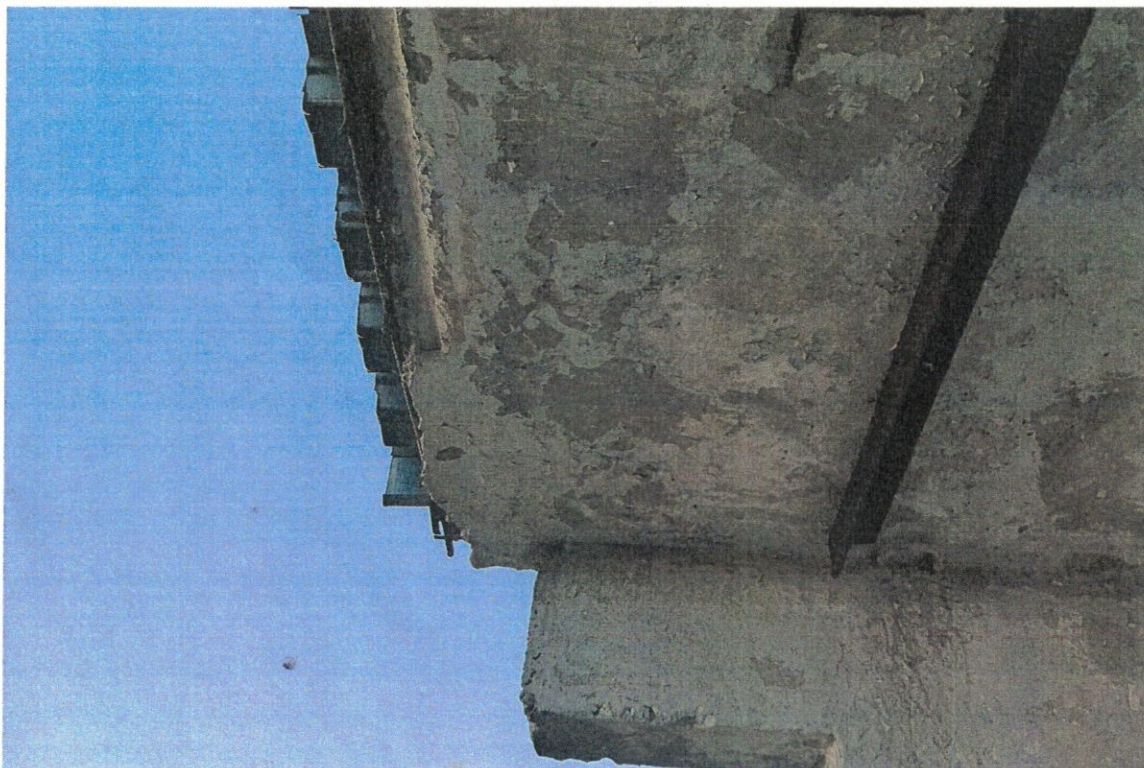
Denginio plokštės (išlinkis) netenkina sąlygos $d \leq d_{lim}$, (STR 2.05.04:2003 „Poveikiai ir apkrovos“ (Žin., 2003, Nr.59-2683; 2006, Nr.17-6210) 254 p.), pažeistų sijų $d = 0,040$ m, didesnis už ribinį $d_{lim} = 0,020$ m.

Balkono denginio gelžbetonio plokštės laikomosios galios sumažėjimas iki 50 procentų, pažeidimo laipsnis – turinti avarinės būklės požymių konstrukcija (4 kat.).

Pav. 3. Denginio plokštės suirimo vaizdas

mechaninio atsparumo ir pastovumo reikalavimas. Denginio suirusi gelžbetonio konstrukcija turi būti keičiama kitomis konstrukcijomis.

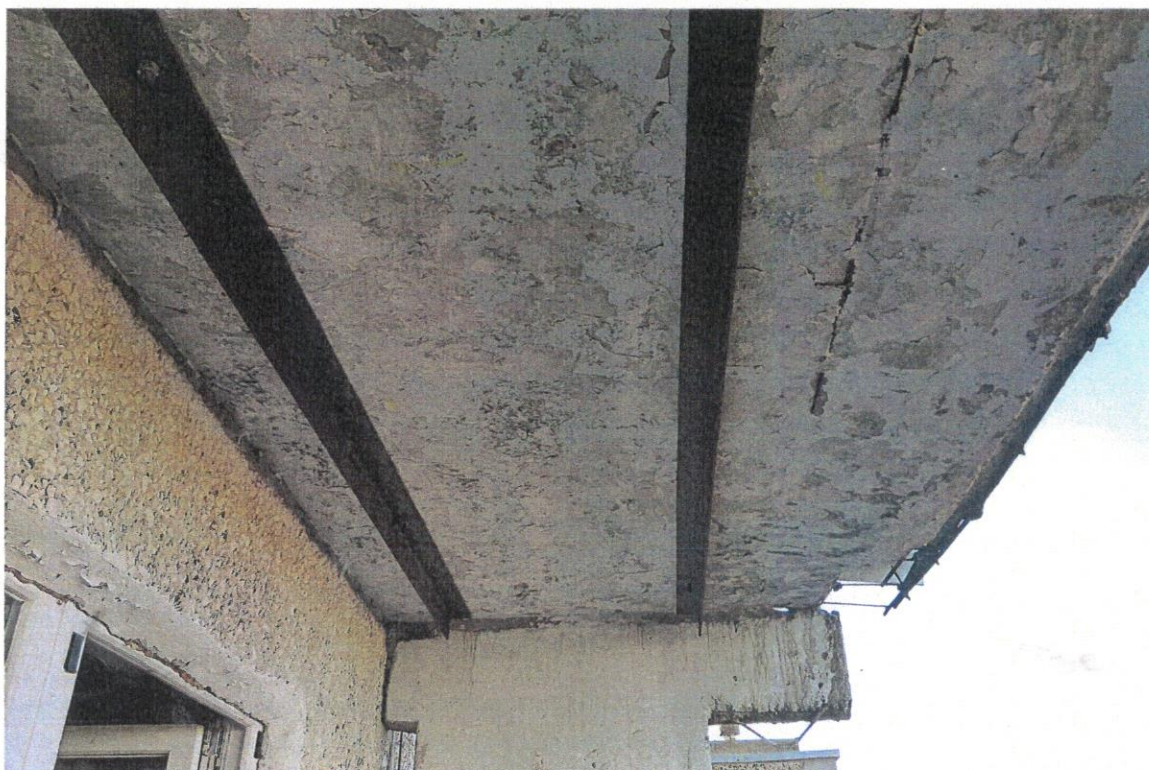
Naudojimo metu plokštė bandyta stiprinti išilginių plieninių juostų įtvaisais.

Pav. 4. Denginio plokštės suirimo ir ankstesnio tvirtinimo vaizdas

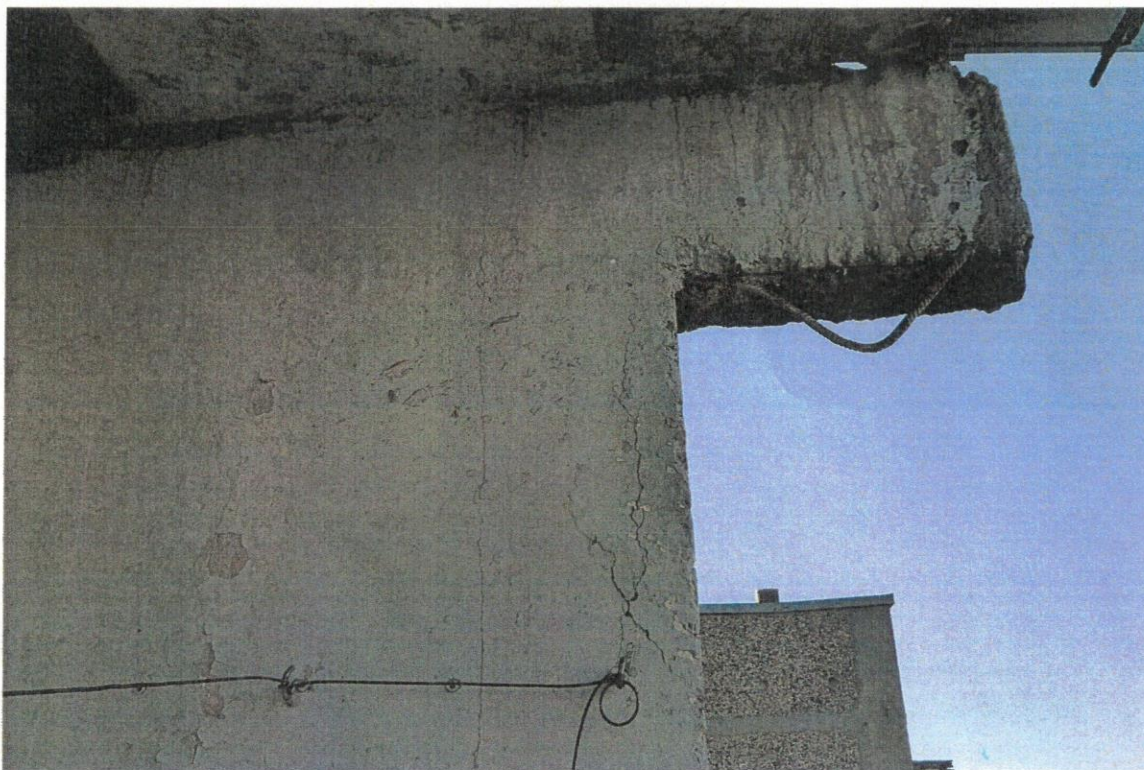
Vertikalių laikančiųjų sieninių balkono plokščių laikomosios galios sumažėjimas iki 20 procentų, pažeidimo laipsnis – turinti avarinės būklės požymių konstrukcija (3 kat.).

Pav. 5. Vertikalios laikančiosios plokštės viršaus pažaidų vaizdas

Vertikalių laikančiųjų sieninių balkono plokščių su suirusiu betono apsauginiu sluoksniu paviršius ir atraminės dalys turi būti remontuojamos atstatant apsauginį betono sluoksnį naudojant remontines sistemas.

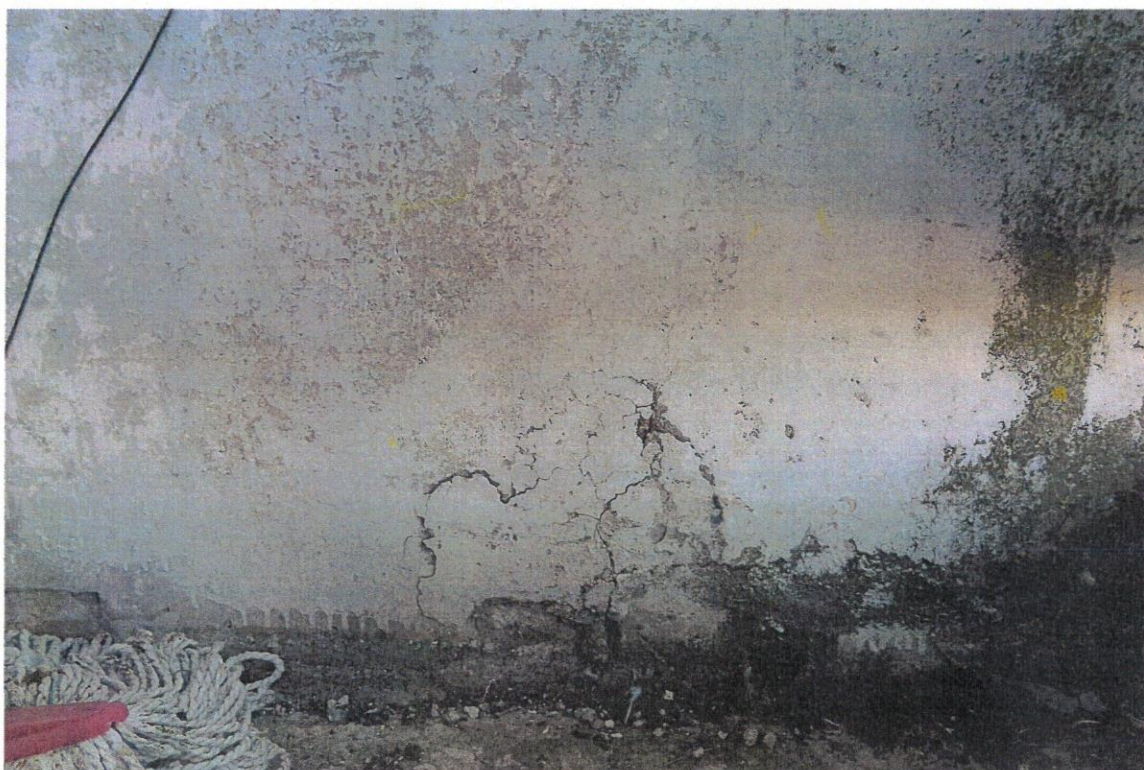
Pav. 6. Vertikalios laikančiosios plokštės rėmimo apačioje pažaidų vaizdas
