DĖL APKLAUSOS SĄLYGŲ PAAIŠKINIMO

OBJEKTAS: TILTO PER ŠVENTĄJĄ KT0138 KELIO
MAŽUČIAI – KALGRAUŽIAI 5,052 KM
METINĖ APŽIŪRA

**1. TILTO PER ŠVENTĄJĄ KT0138 KELIO
MAŽUČIAI – KALGRAUŽIAI 5,052 KM
TECHNINĖS BŪKLĖS ĮVERTINIMAS (APŽIŪRA)
(apžiūra atlikta 2024 m. rugsėjo mėn.)**

1.3. METINĖS TILTO APŽIŪROS AKTAS
2024 m. rugsėjo mėn.

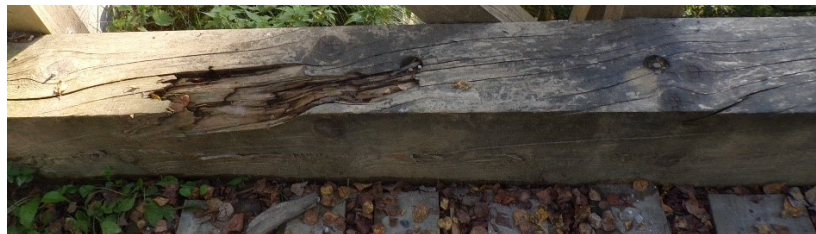
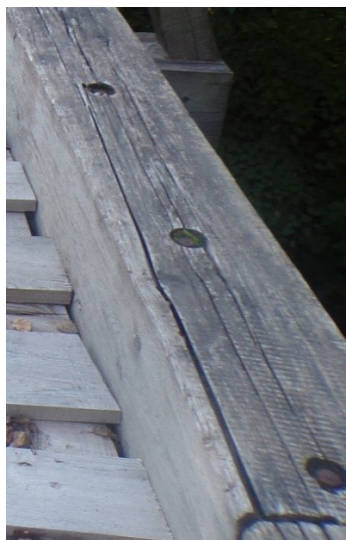
1.2 nuotrauka.

Atmušos supleišėjusios, o ties tilto pradžia papuvusios (žr. viršuje).

- Pakeisti važiuojamosios dalies suskeldėjusių ir papuvusių pakloto ir atmušų medieną.
- Sumažinti tarpus tarp turėklų užpildo elementų (geriausia įrengti tinklo tvorą).
- Nuvalyti ramtų viršutinę aikštelę ir sutepti atraminius guolius.
- Sutvarkyti tilto aplinką: išpjauti per arti augančius medžius, krūmus, nušienauti žolę.

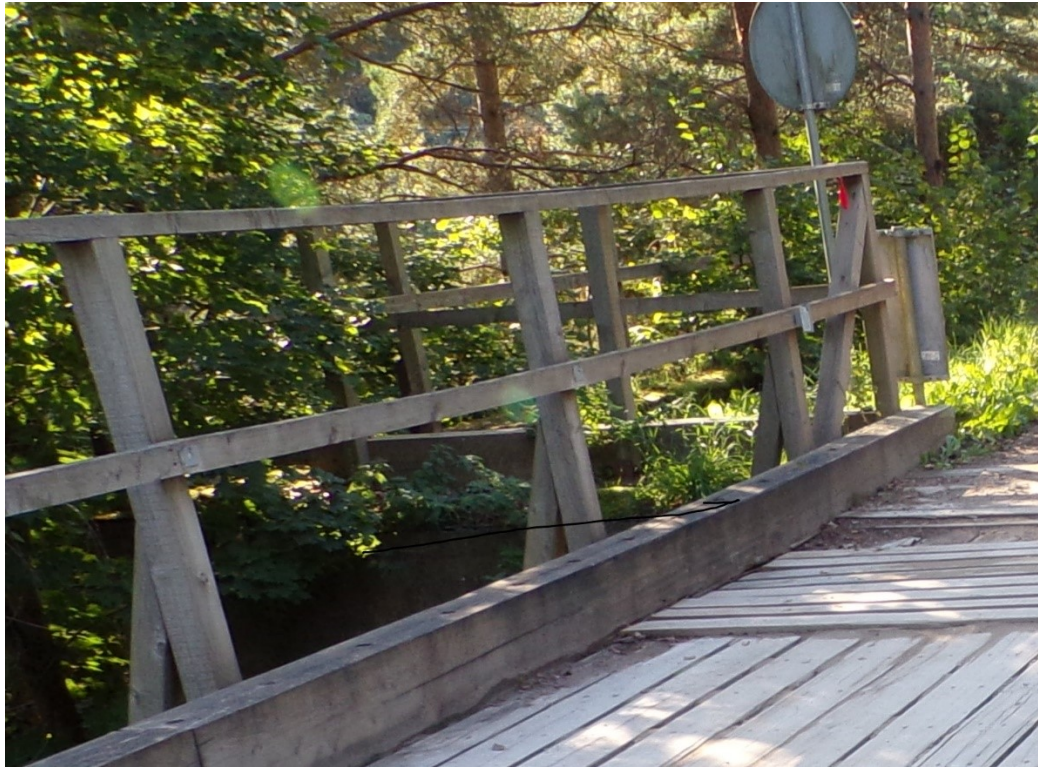
1.3 nuotrauka.

Per dideli tarpai tarp turėklų užpildo elementų.

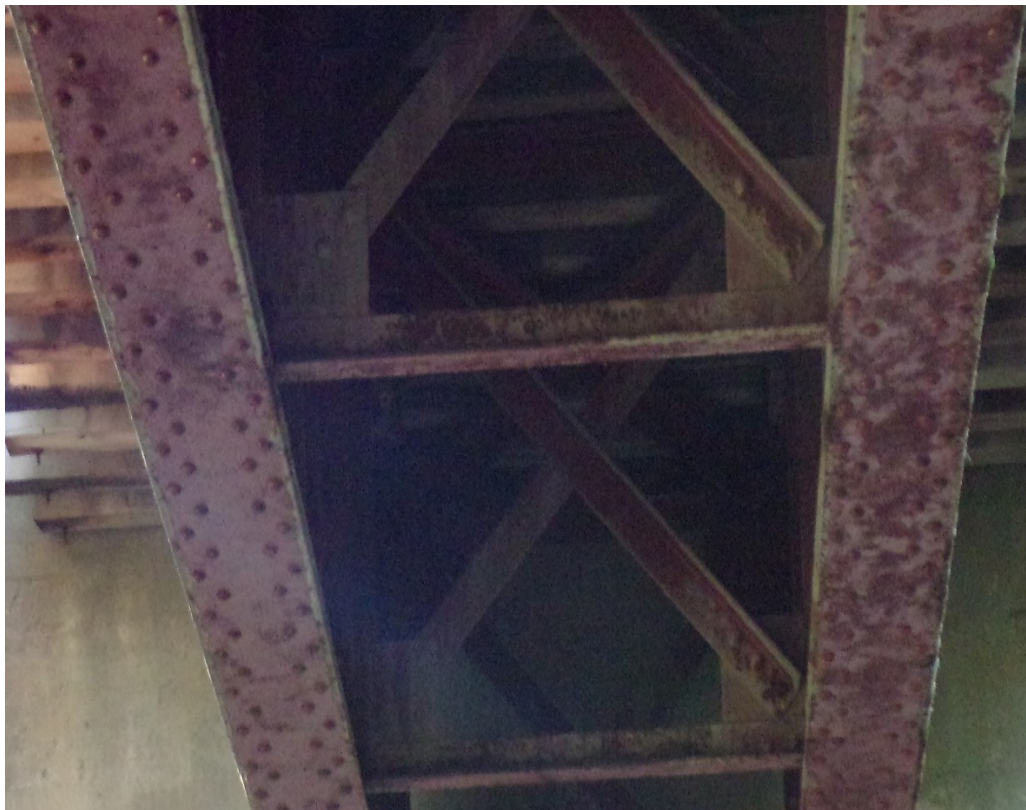
1.4 nuotrauka.

PERDANGA			
Elementai	Įvertis	Techninės priežiūros darbų poreikis (skubus, planinis, nėra)	Defektai, pastabos
1. Pagrindinės sijos	4	planinis	Nedidelė apatinių juostų korozija, ties sijų atrėmimo vietomis juostos užterštos gruntu (žr. 1.4 nuotrauką)
2. Skersinės sijos	–	–	Elementų nėra
3. Plokštės	–	–	Elementų nėra
4. Ryšiai	4	planinis	Nedidelė korozija (žr. 1.4 ir 1.5 nuotraukas)
5. Lankstai	–	–	Elementų nėra
BENDRAS ĮVERTIS	4	–	–

Išilginėse sijose ir skersinių ryšių elementuose atsiradę nedidelių korozijos židinių.

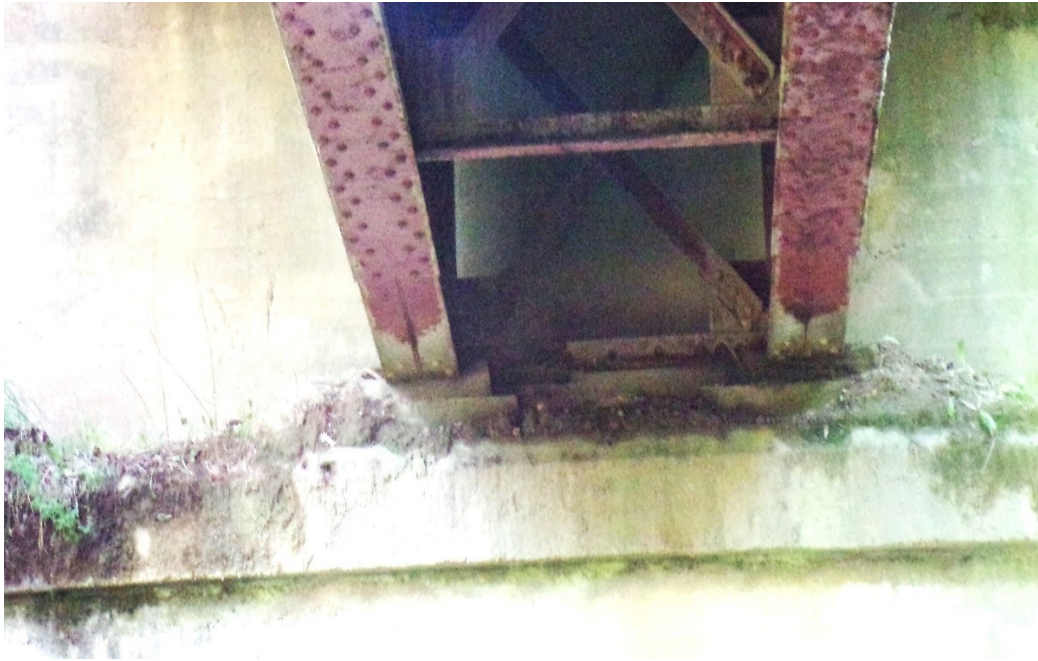
1.5 nuotrauka.

ATRAMOS			
Elementai	Įvertis	Techninės priežiūros darbų poreikis (skubus, planinis, nėra)	Defektai, pastabos
1. Atraminiai guoliai	3	planinis	Užteršti gruntu, nesutepti (žr. 1.5 ir 1.6 nuotraukas)
2. Ramtai	4	planinis	Ramtų būklė gera, sijų atrėmimo vietos ir visas aikštelių viršus užterštas gruntu (žr. 1.5 ir 1.6 nuotraukas)
3. Taurai	–	–	
BENDRAS ĮVERTIS	4	–	–

Visas atramos viršus ir atraminiai guoliai užteršti gruntu, taip pat užterštas ir skersinis ryšys, kuris koroduoja.

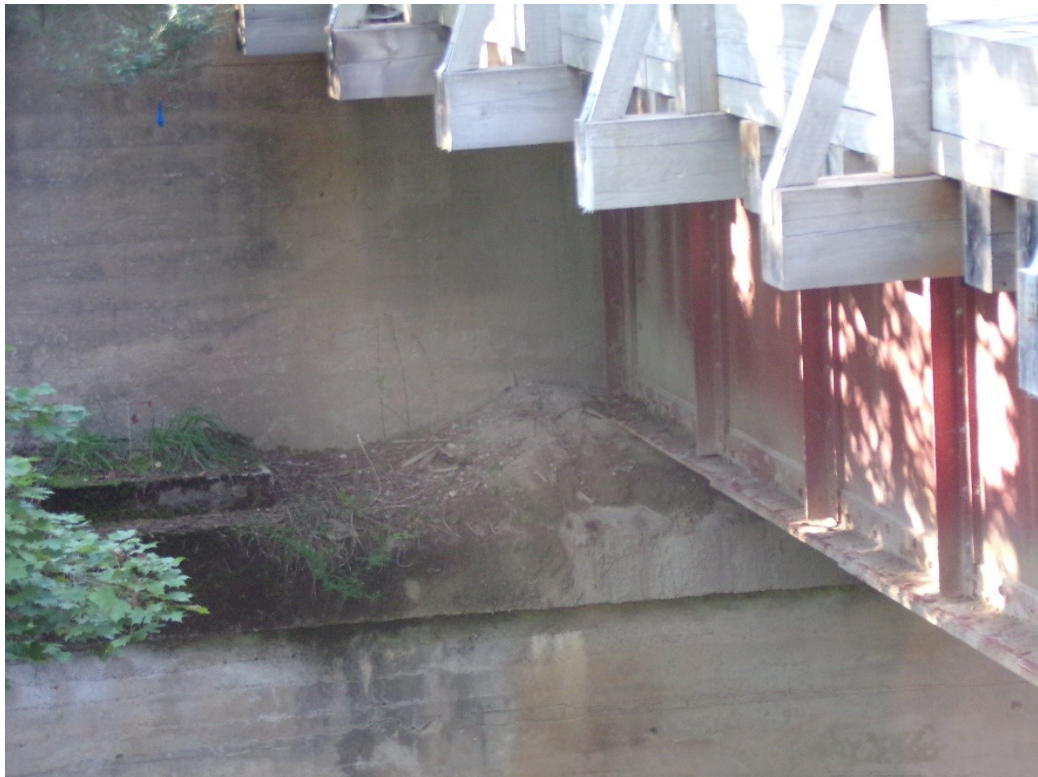
1.6 nuotrauka.

Visas atramos viršus ir atraminiai guoliai užteršti gruntu.

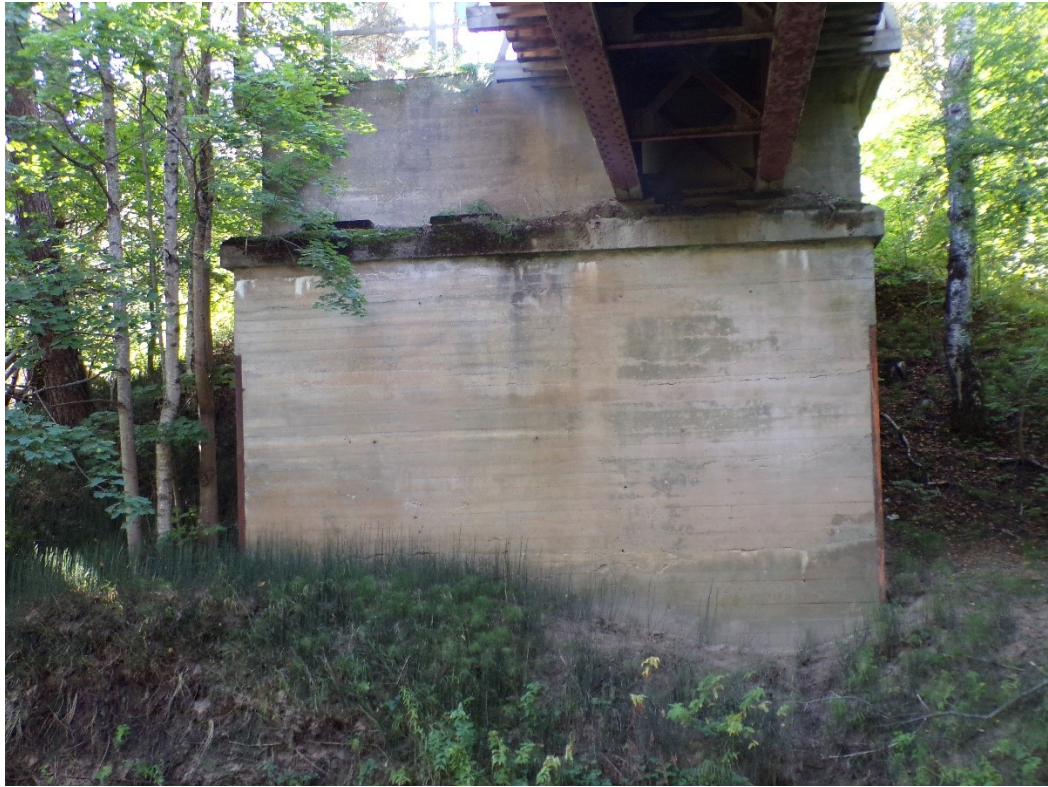
PRIETILČIAI, PATILTĖ			
Elementai	Įvertis	Techninės priežiūros darbų poreikis (skubus, planinis, nėra)	Defektai, pastabos
1. Sandūra su keliu	3	planinis	Prietilčiai apleisti, tiltas užgožtas medžiais (žr. 1.6 nuotrauką)
2. Kūgiai	–	–	Elementų nėra
3. Vandens nuleidimo sistema	–	–	Elementų nėra
4. Šlaitiniai laiptai	–	–	Elementų nėra
5. Upės vaga	4	planinis	Būklė gera
6. Tvarka patiltėje ir tilto apsaugos zonoje	3	planinis	Tilto aplinka apleista, neprižiūrėta, visur žolės ir krūmai bei medžiai (žr. 1.7 ir 1.8 nuotraukas)
7. Kelio ženklai, ženklinimas	4	–	Elementų nėra
BENDRAS ĮVERTIS	3	–	–

1.7 nuotrauka.
Prie pat tilto auga medžiai, tilto aplinka apleista.

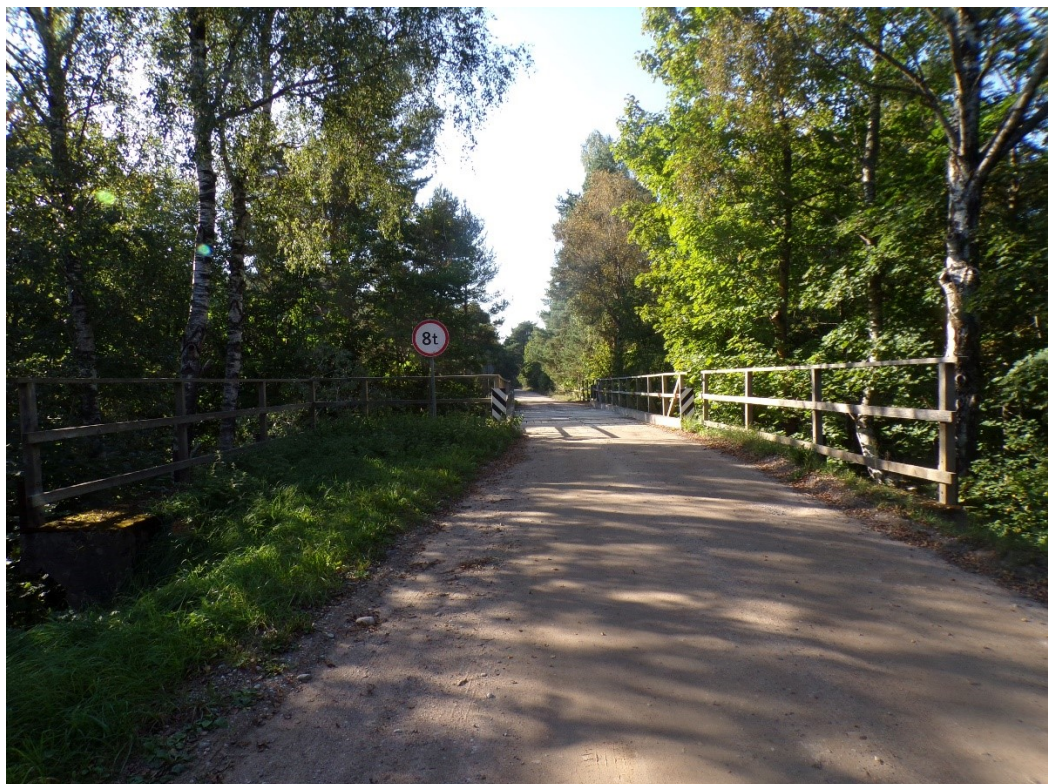
1.8 nuotrauka.
Prietilčiai ir visa tilto aplinka apaugusi medžiais ir krūmais.
