**KETURIŲ OBJEKTŲ GEOFIZINIAI (ELEKTROTOMOGRAFIJA IR  
GEORADARAS) ŠLAITŲ DEFORMACIJŲ (NUOŠLIAUŽŲ) TYRIMAI  
PAPILĖS MIESTELYJE, PAPILĖS SEN., AKMENĖS R. SAV.**

**ATASKAITA**

**Tyrimo Nr. 51236-2024**

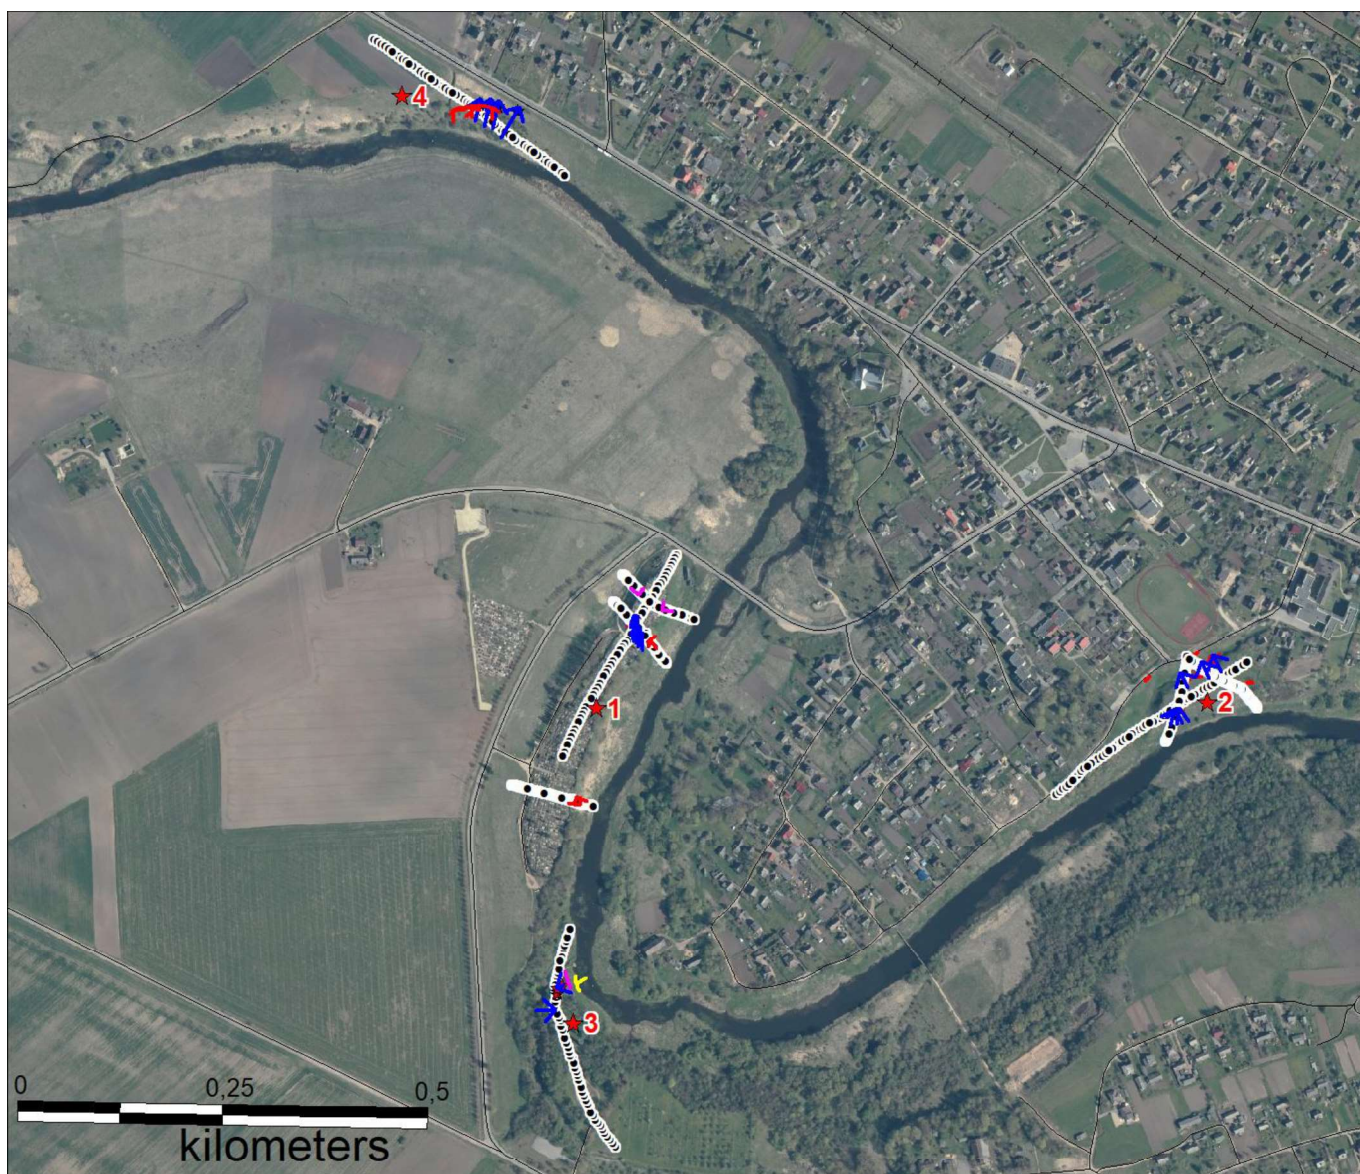
**4 pav.** Geofizinių (elektrotomografinių ET - juoda spalva ir georadaro GPR – mėlyna spalva) tyrimų vietos: **1** - I piliakalnyje; **2** - II piliakalnyje; **3** - Jurakalnio atragyje; **4** – nuošliaužoje Vėntos upės slėnio šlaite ties kelio Nr. 155 22-uoju km.

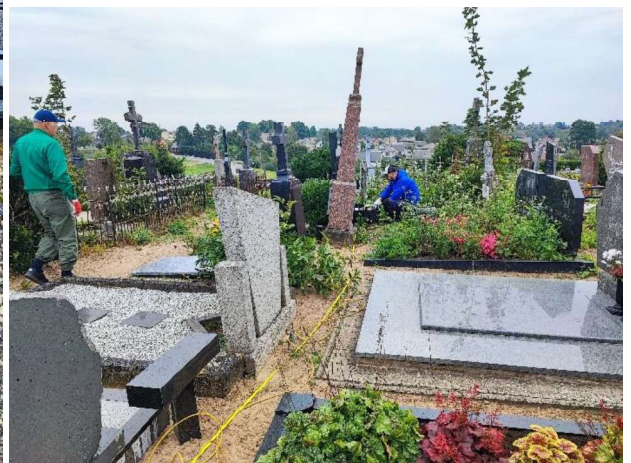
**1, 2 nuotr.** Piliakalnio kapinių teritorijoje ištiestas ET profilis-1

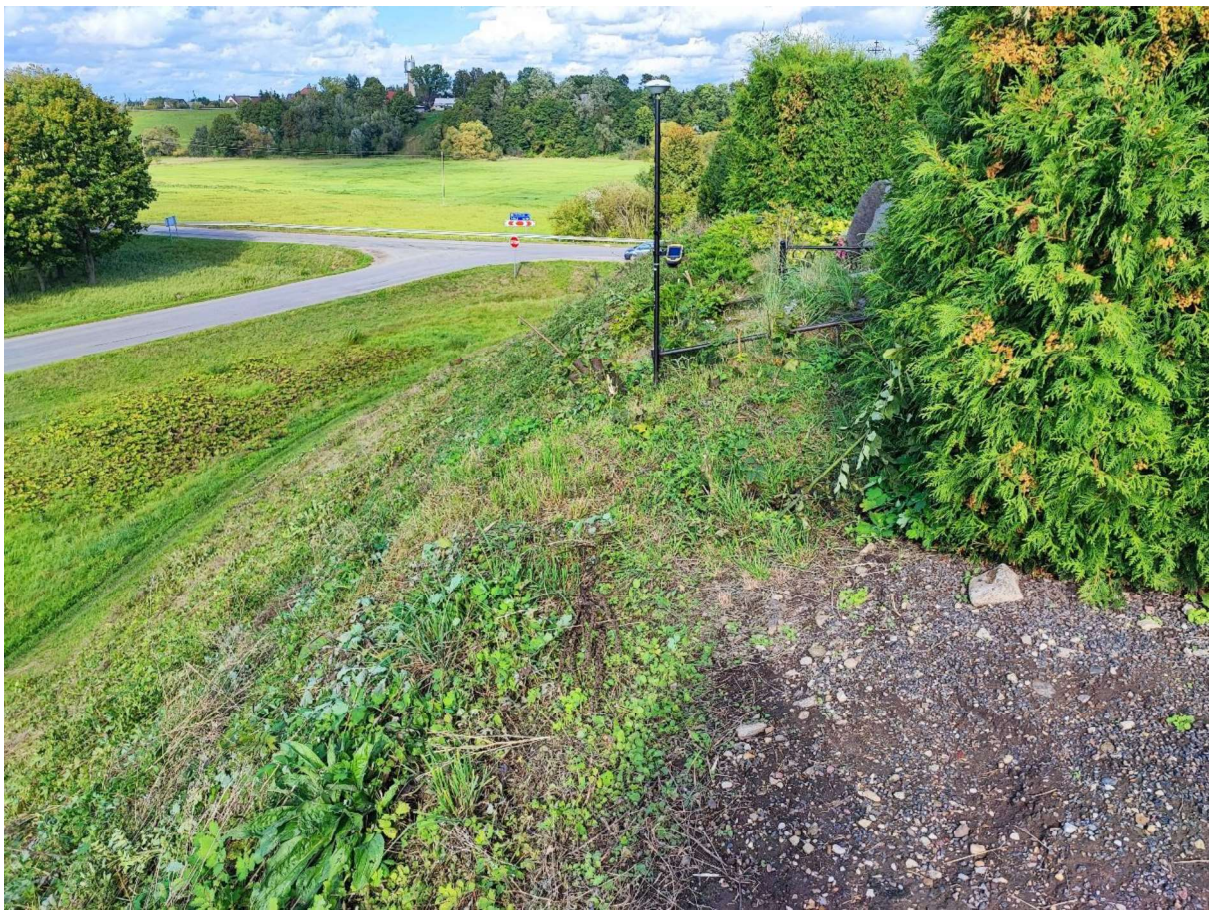
**3 nuotr.** Grunto sąslūga Papilės I plkn. ŠV šlaito viršutinėje dalyje ties S. Daukanto kapaviete (ET profilyje-1 pažymėta anomalija 26-34 m intervale, žr. 8 pav.)

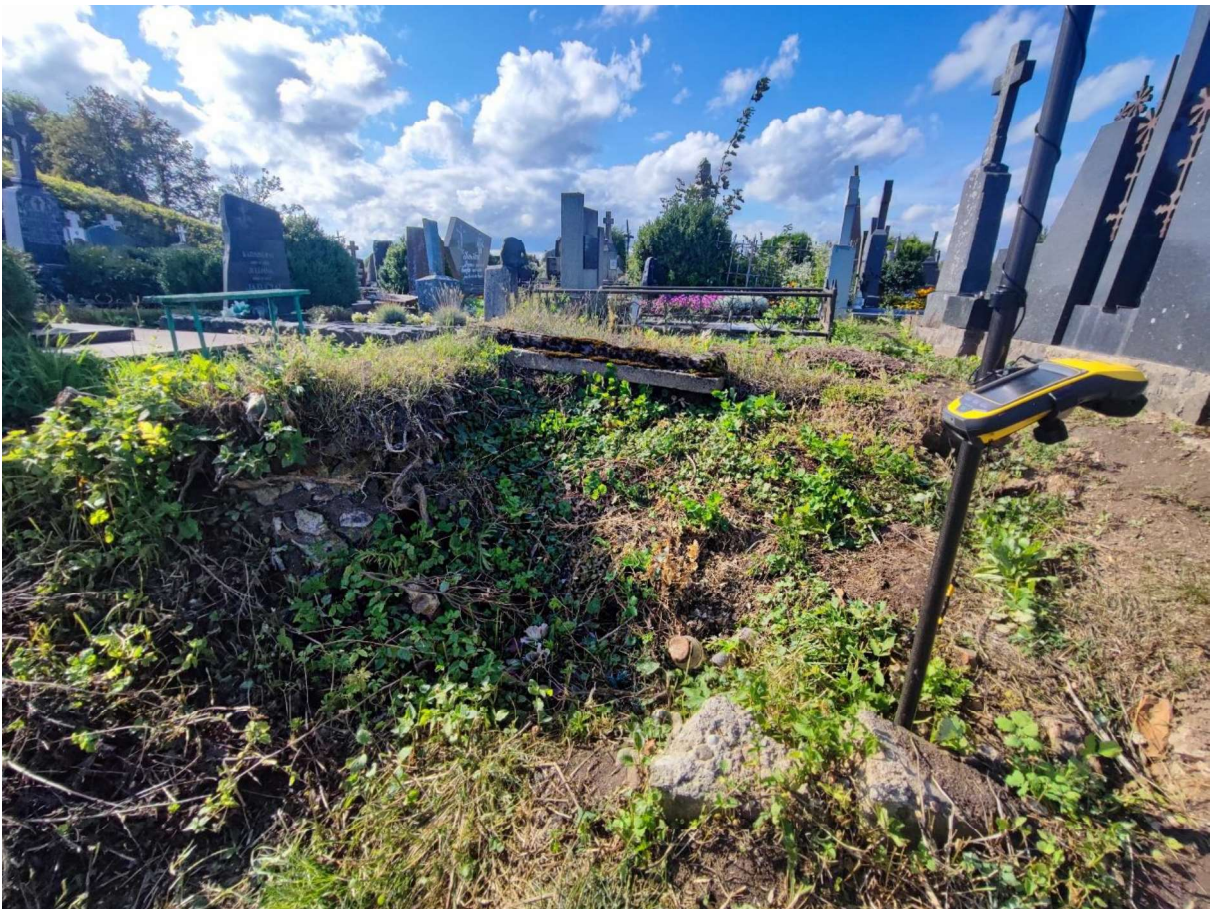
**4 nuotr.** 0,4-0,6 m gylio technogeninė duobė ir grunto suslūgimas Papilės I plkn. PR R šlaito viršutinėje dalyje (ET profilyje-1 pažymėta anomalija 63-72 m intervale, žr. 8 pav.)

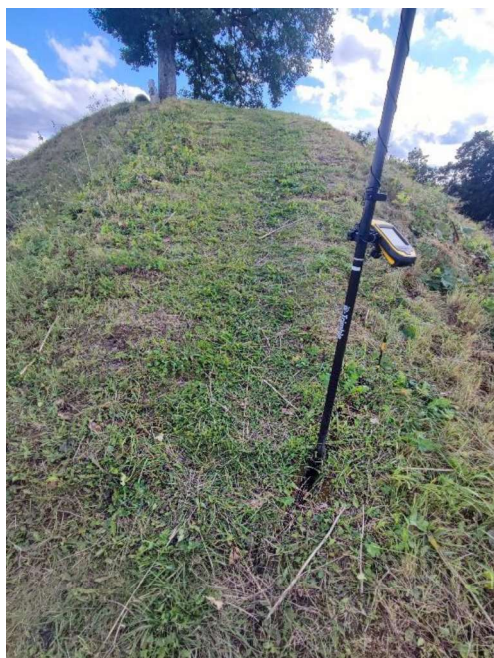
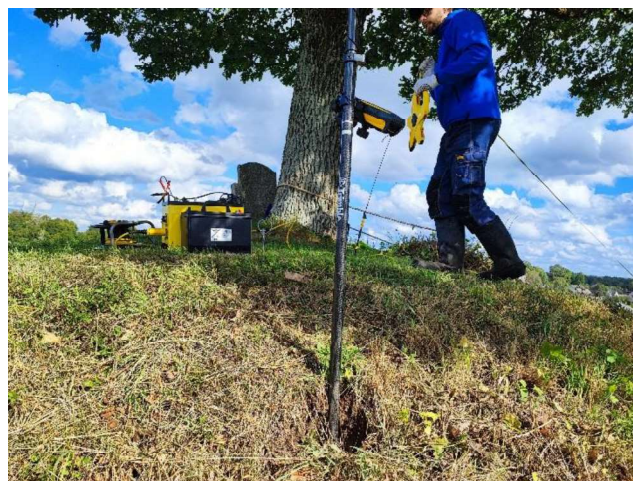
**5, 6 nuotr.** Piliakalnio kapinių teritorijoje šalia ištiesto ET profilio-2 atsekamas nuošliaužos atitrūkimo 22 m ilgio ir 2-3 – 5-8 cm pločio lineamentas (ET profilyje anomalinis 34-38 m intervalas, žr. 9 pav.).

Besiformuojančios nuošliaužos pažeisto šlaito plotui yra taikytinos avarinės grėsmės pašalinimo priemonės: susidariusių plyšių užpildymas molingu gruntu (priesmėliu) ir drenažinės priemonės; uždengimas difuzine plėvele nuo paviršinio vandens be sniego patekimo ir ledo susidarymo; konstrukcinio tinklo įrengimas nuošliaužos zonoje.

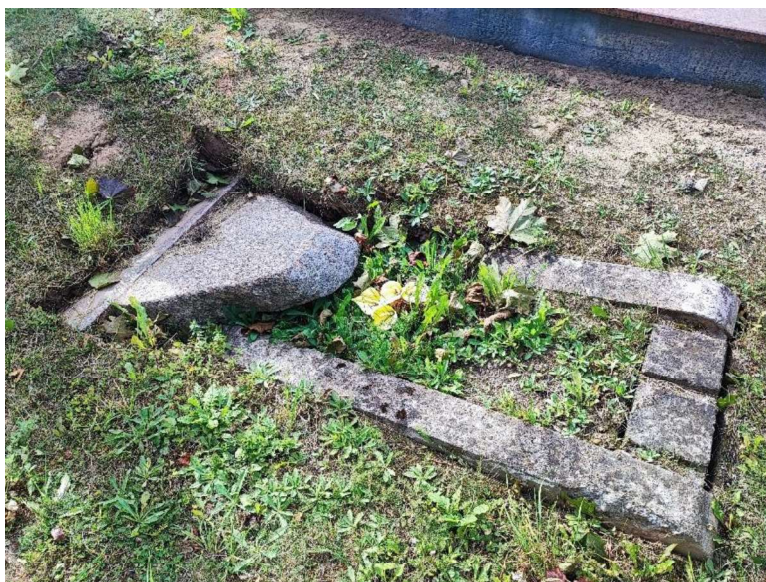
**7 nuotr.** Įduba kapavietėje prie PR R šlaito viršutinės briaunos (Papilės I piliakalnio priešpilio PV dalyje)

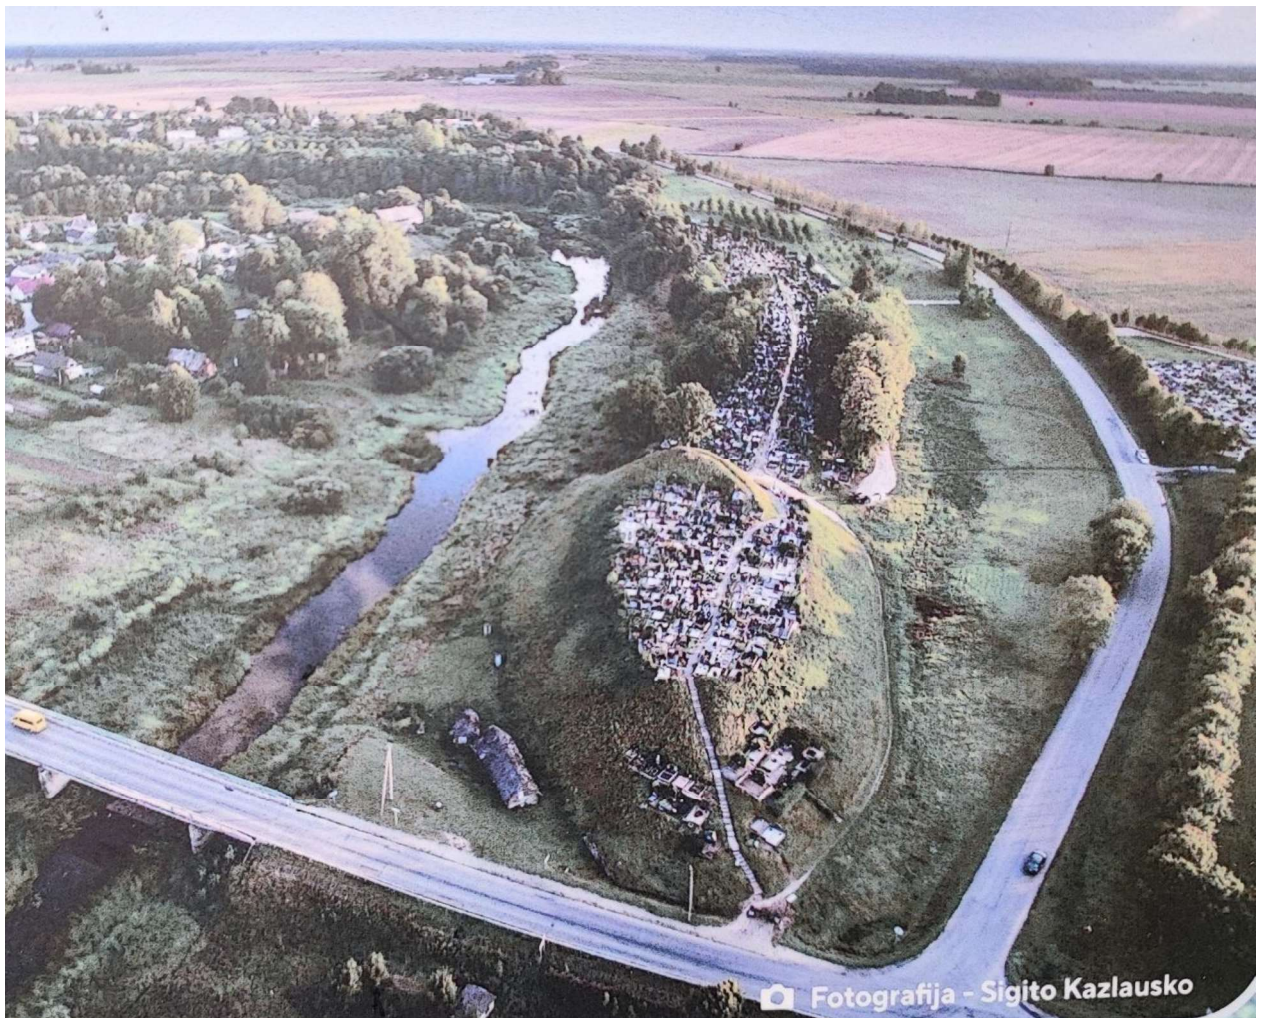
**8 nuotr.** Papilės I -as piliakalnio viršutinėse aikštelėse ir kai kur šlaituose dabar įsteigtos kapinės.

Papilės I -as piliakalnis, kurio viršutinėse aikštelėse ir kai kur šlaituose dabar įsteigtos kapinės (8, 9 nuotr.), kaip ryškiai iškilusi reljefo forma susidarė Nemuno apledėjimo Grūdės stadijos laikotarpiu. Ant prekvarterinių t. y. jūros sistemos uolienų pakilimo slinkdamas ledynas užvilko gana storą moreninį gūbrį. Tirpdamas tas pats ledynas, savo tirpsmo vandenimis stipriai erodavo gūbrį nuo viršaus ir iš abiejų pusių. Moreninis gūbrio šonuose atsiklojo stori fliuvioglacialiniai žvyro ir smėlio sluoksniai. Po to, Nemuno apledėjimo Baltijos stadijos metu, ant išlikusio gūbrio, kurio stuomenyje buvo morena, o iš šonų suneštos fliuvioglacialinės nuogulos, buvo užvilktas jau mažesnio storio moreninis sluoksnis. Ledynui tirpstant, piliakalnis patyrė ledyno tirpsmo vandenų poveikį, bet jau mažesnio masto, kurio pasėkoje vietomis ant piliakalnio atsiklojo smėlingos su žvirgždo priemaiša nuogulos. Taigi piliakalnis turi moreninį stuomenį, kuri iš šonų juosia fliuvioglacialiniai dariniai. Taigi jo sandara dvejopa – glacialinio moreninio gūbrio (erozinio palikuonio) ir fliuvioglacialinių darinių kombinacija, kurią šlaituose dengia silpni deliuviniai ir technogeniniai gruntai.

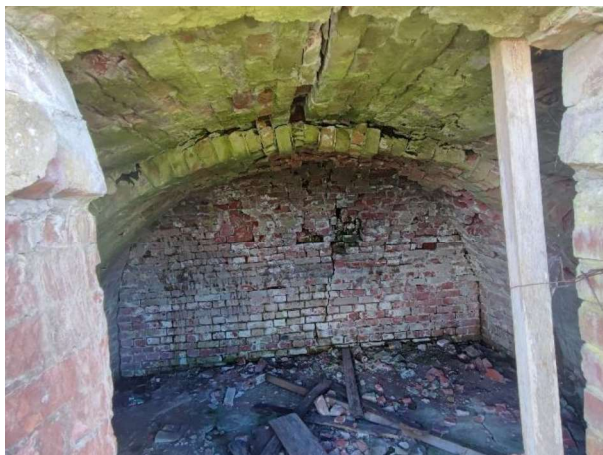
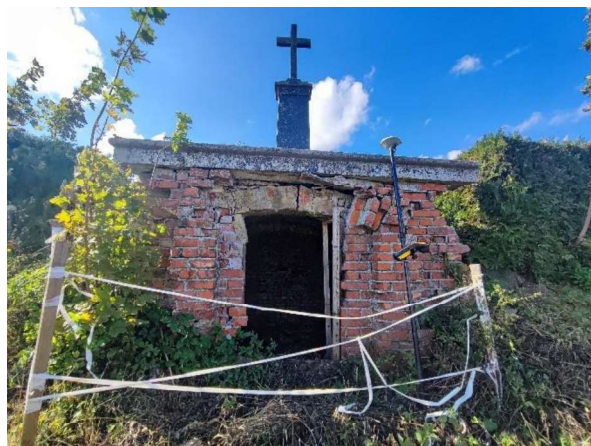
**10 nuotr.** Plyšiai besideformuojančioje kriptoje Š R kapinių dalyje (įgilinta viršutinėje šlaito briaunoje)
