*INŽINERINIŲ GEOLOGINIŲ (GEOTECHNINIŲ)
TYRIMŲ AIŠKINAMASIS RAŠTAS (ATASKAITA)*

*Ambulatorinio diagnostikos centro naujos statybos
projektas, Kaunas, Eivenių g. 2*

Užsakovas: UAB "JAS"

Vykdytojas: MB "Gruntolis"

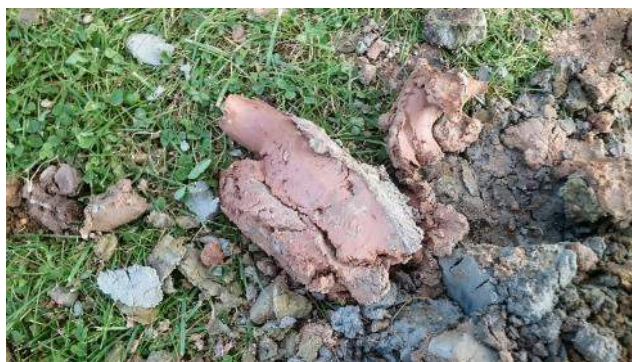
2 Pav. smėlingas dulkingas moreninis molis

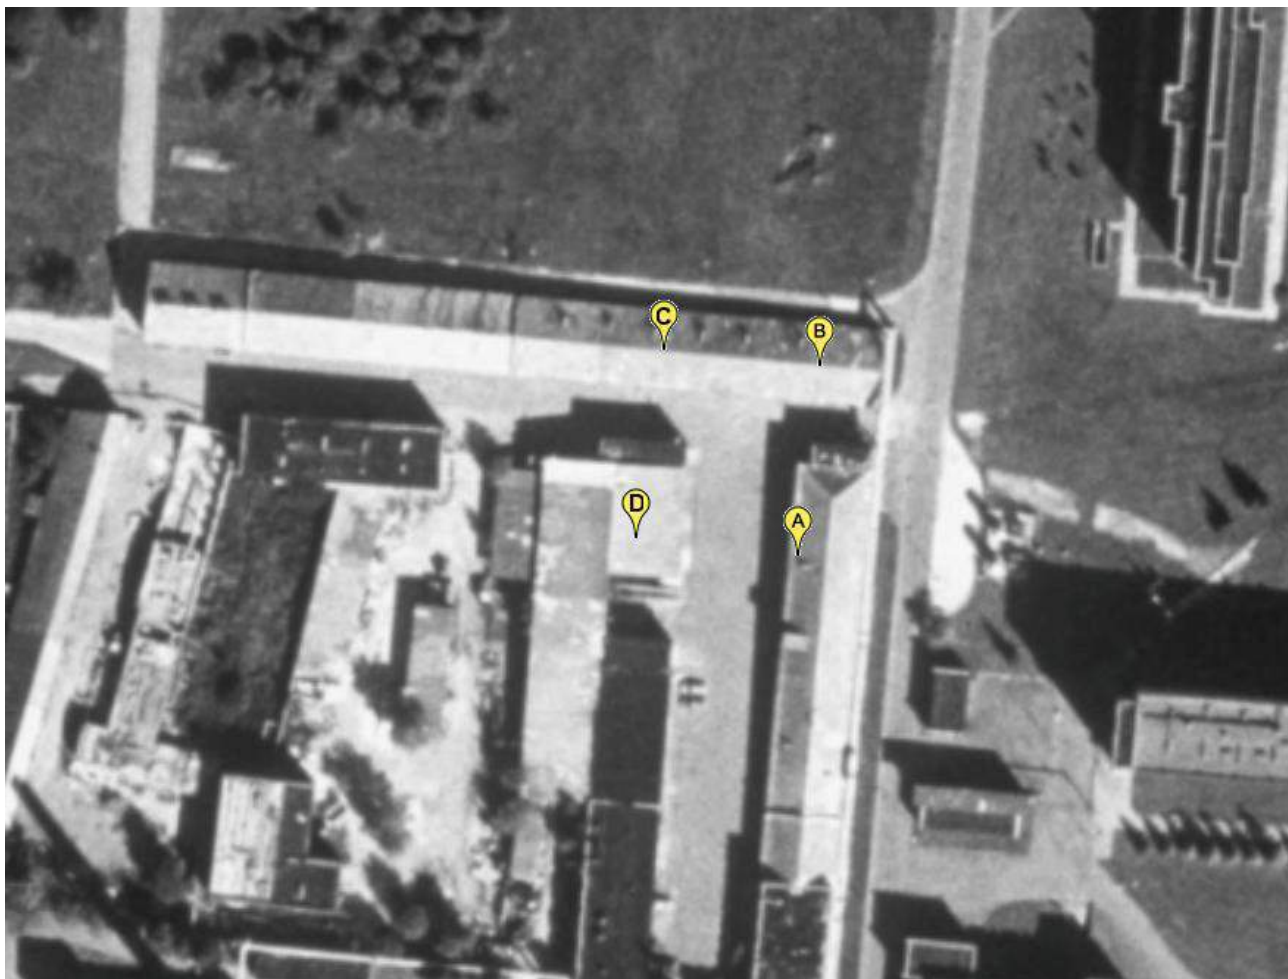
2 Pav. 1999-1995 metų ortofotografinis vaizdas su A,B, C ir D tyrimų vietomis at. Gr. Nr. 1 Gr. Nr. 2, Gr. Nr. 3 ir Gr. Nr. 4

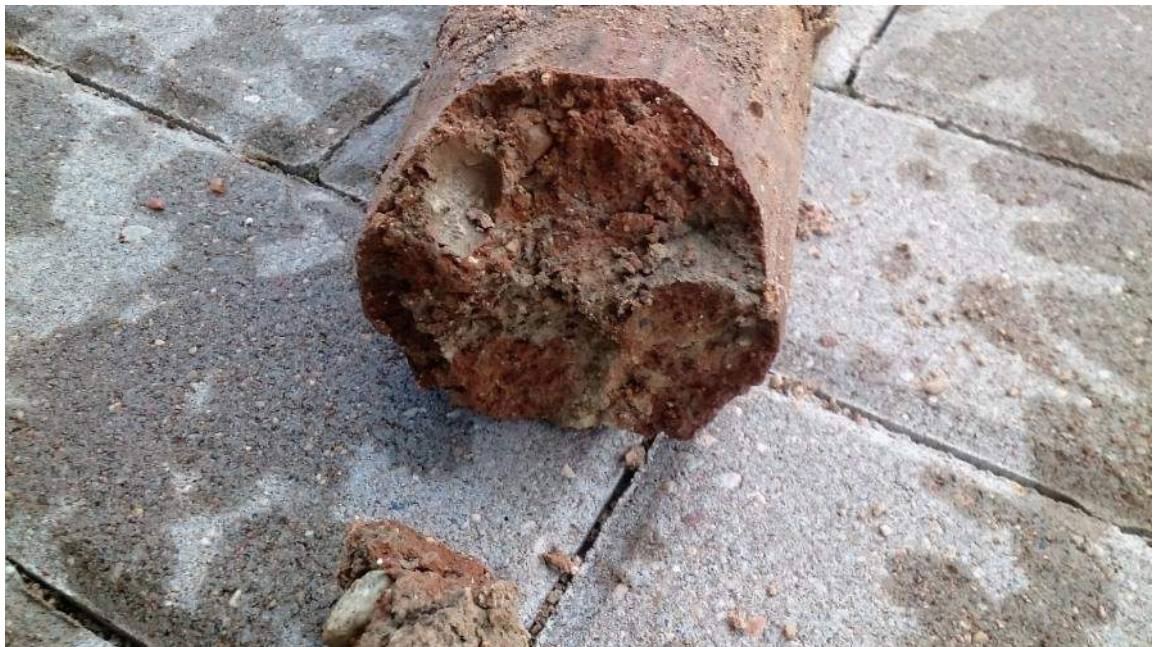
4 Pav. Smėlingas dulkingas moreninis molis

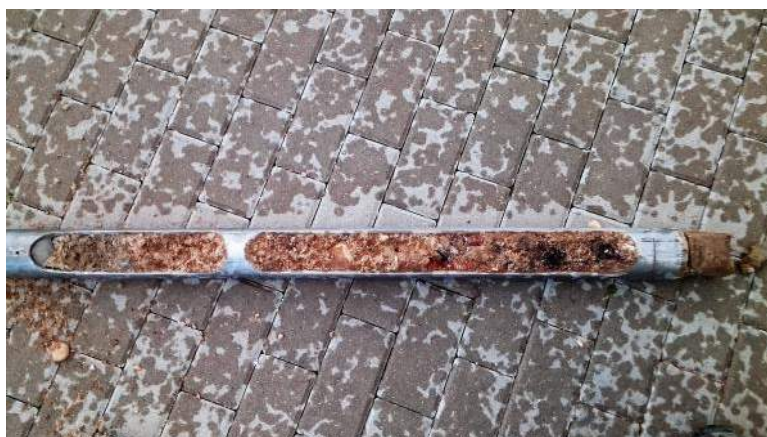
5 Pav. Dirbtinis gruntas

Technogeninius darinius sudaro (t IV): Dirbtinis gruntas (Mg): 0,05 m augalinis sluoksnis (Gr. Nr. 3-4 trinkelės), žvyras su skalda, pavienių plytų statybiniu laužu, Gr. Nr. 1-2 su kraige esančiu priesmėliu. Sluoksniu padengtas anglys su užverstu dirvožemiu humusingu juodu. Sluoksniu storis siekia 1,0 – 1,2 m.
