TRANSPORTO SRAUTŲ MATAVIMO ATASKAITA

A. Goštauto g. atkarpa nuo Baltojo tilto iki Žaliojo tilto , Vilnius

Darbo pavadinimas: **VILNIAUS M. A. GOŠTAUTO G. NUO ŽALIOJO IKI BALTOJO
TILTŲ, TILTO G., ŽYGIMANTŲ G. VILNIAUS G., A.
VIENUOLIO G., A. JAKŠTO G., VASARIO 16-OSIOS G., J.
TUMO-VAIŽGANTO G. IR VAŠINGTONO AL. PRIEIGŲ
ESAMOS DANGOS KONSTRUKCIJOS LAIKOMOSIOS GEBOS
TYRIMAS BEI PASIŪLYMAI DANGOS KONSTRUKCIJOS
ATNAUJINIMUI**

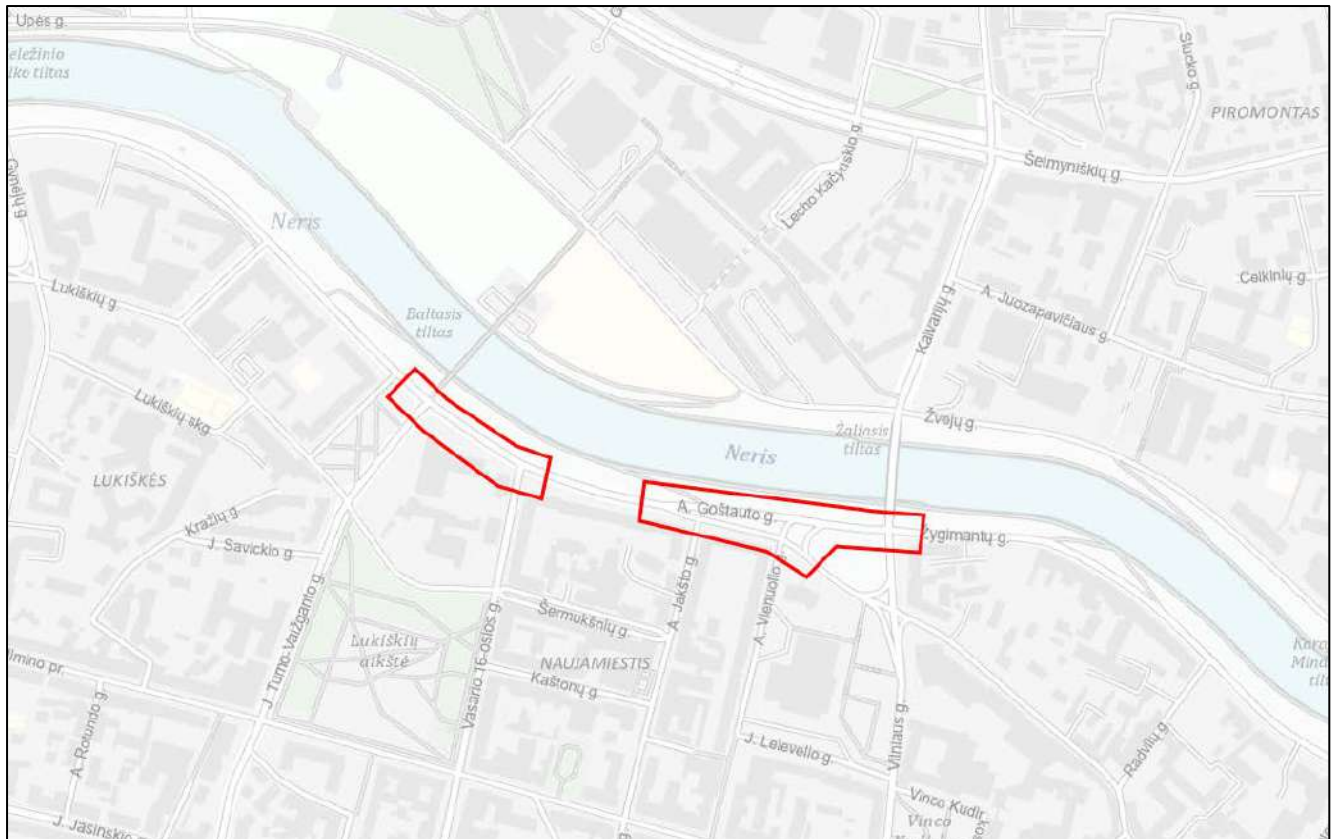
1 pav. Matavimo vietų schema

Automobilių eismo intensyvumo, pasiskirstymo ir sudėties bei pėsčiųjų ir dviratininkų intensyvumo ir pasiskirstymo stebėjimai buvo atlikti dronu A. Goštauto gatvės atkarpoje tarp Baltojo ir Žaliojo tiltų, pagal užsakovo pateiktą eismo matavimo vietų išdėstymo schemą. Eismo matavimai buvo atliekami nuo 2023 metų spalio 17 d. iki 2023 spalio 24 dienos. Abi tyrimų zonos buvo tirtos tipinę darbo dieną 3 kartus po 1 valandą (ryto, dienos ir vakaro pikai).

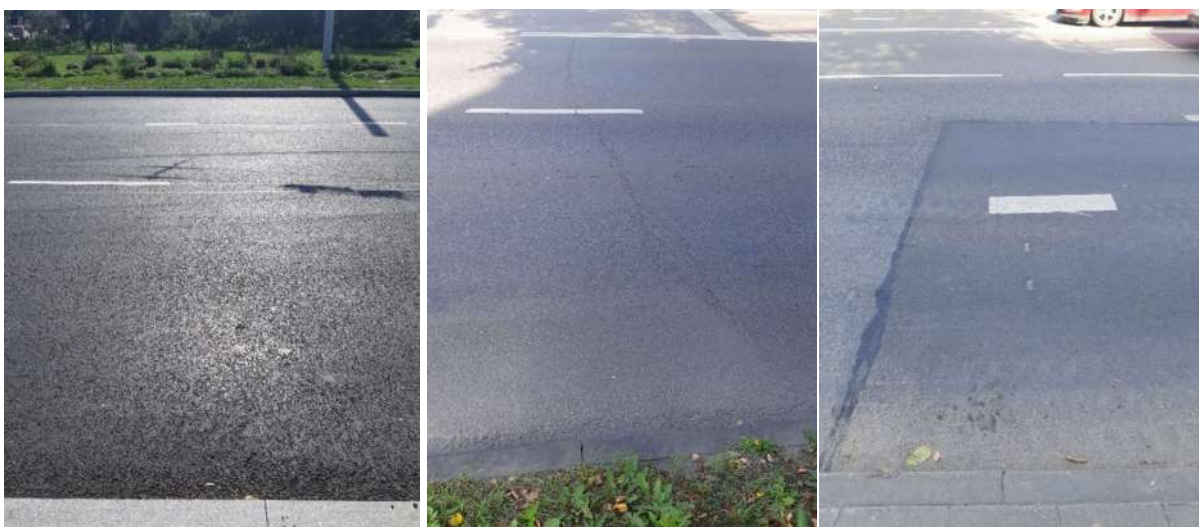
2.1 pav. A. Goštauto g. esamos dangos būklė

Atkarpoje nuo ruožo pradžios iki A. Jakšto g. 2023 m. rugsėjo mėn. atliktas dangos konstrukcijos atnaujinimas (žr. 2.1 pav. a). Atkarpoje nuo A. Jakšto g. iki ruožo pabaigos vyrauja pavieniai skersiniai plyšiai (žr. 2.1 pav. b), lokalūs dangos pakeitimai (lopai) (žr. 2.1 pav. c), sankryžų zonose matomos negilios šlyties provėžos. Dauguma plyšių neužsandarinti, tačiau dar nėra pažengusioje vystymosi stadijoje. Struktūrinių pažaidų, susijusių su asfalto sluoksnių nuovargiu, nesurištųjų pagrindo sluoksnių arba žemės sankasos nepakankama laikomąja geba, nepakankamu dangos konstrukcijos atsparumu šalčio poveikiui nenustatyta.

a) atnaujinta danga

b) skersinis plyšys

c) lokalus dangos pakeitimas

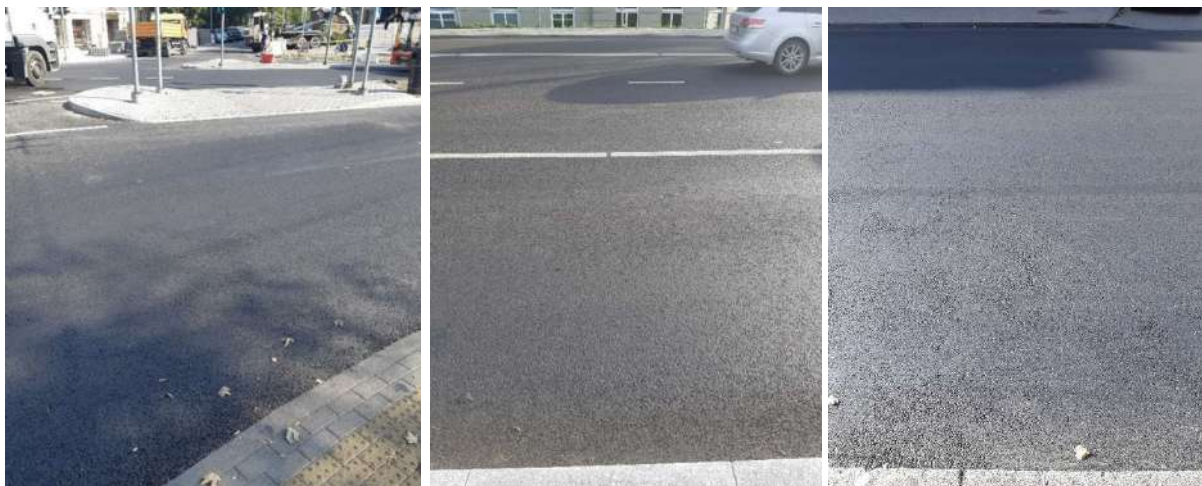
2.2 pav. Vilniaus g., Žygimantu g., A. Jakšto g. esamos dangos būklė

Vilniaus g., Žygimantų g., Kalvarijų g., A. Jakšto g. 2023 m. rugsėjo mėn. atliktas dangos konstrukcijos atnaujinimas (žr. 2.2 pav.).

a) Vilniaus g.

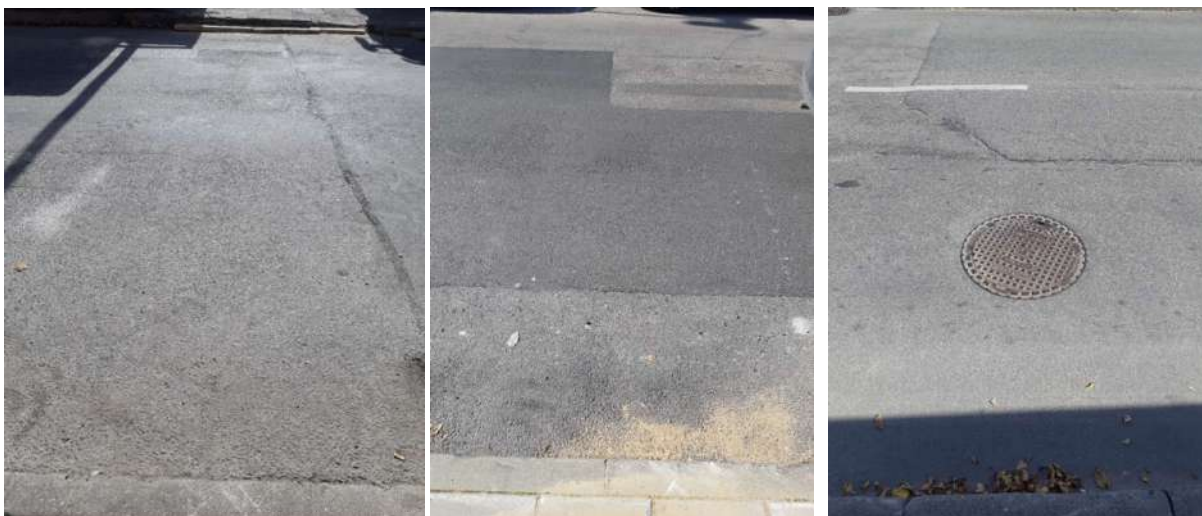
2.3 pav. Tilto g., A. Vienuolio g., Vasario 16-osios g. esamos dangos būklė

Tilto g., A. Vienuolio g., Vasario 16-osios g. ir Vašingtono al. vyrauja geros būklės lokalūs dangos pakeitimai (žr. 2.3 pav.). Struktūrinių pažaidų, susijusių su asfalto sluoksnių nuovargiu, nesurištųjų pagrindo sluoksnių arba žemės sankasos nepakankama laikomąja geba, nepakankamu dangos konstrukcijos atsparumu šalčio poveikiui nenustatyta.

a) Tiltlo g.

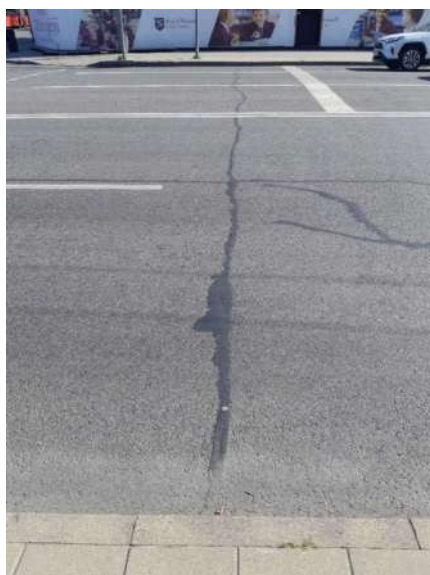
J. Tumo-Vaižganto g. vyrauja skersiniai plyšiai ir išilginiai plyšiai (žr. 2.4 pav. a), matomos negilios šlyties provėžos (žr. 2.4 pav. b). Dauguma plyšių užsandarinti. Struktūrinių pažeidimų, susijusių su asfalto sluoksnių nuovargiu, nesurištųjų pagrindo sluoksnių arba žemės sankasos nepakankama laikomąja geba, nepakankamu dangos konstrukcijos atsparumu šalčio poveikiui nenustatyta.

a) skersinis ir išilginis plyšiai

2.4 pav. J. Tumo-Vaižganto g. esamos dangos būklė

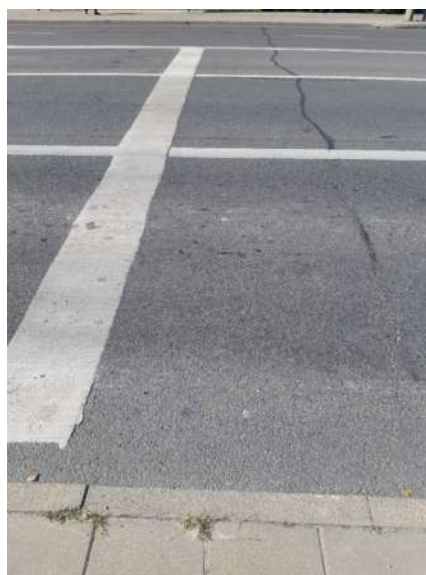
b) šlyties provėžos

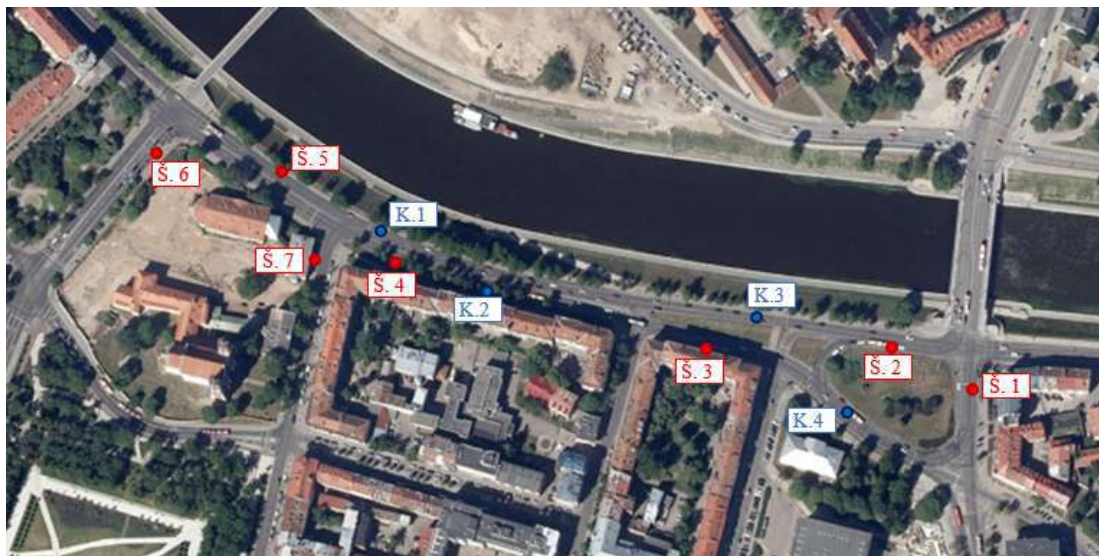
3.1 pav. Dangos konstrukcijos tyrimų vietų schema

Esamos dangos konstrukcijos sudėčiai nustatyti VILNIUS TECH AIF KTI Automobilių kelių mokslo laboratorija (toliau – AKML) atliko dangos konstrukcijos šurfavimą. Iš viso šurfavimas atliktas 7 vietose. Taip pat įvertinti A. Goštauto g. tyrimų, kuriuos VILNIUS TECH AIF KTI AKML atliko 2021 m., archyviniai duomenys. Dangos konstrukcijų sluoksniai ir jų storiai, nustatyti šurfais, pateikti 3.1 lentelėje, archyviniai duomenys apie asfalto sluoksnių storius A. Goštauto g. pateikti 3.2 lentelėje. Bandymų protokolai pateikti priede A.

A. Goštauto g. bendras asfalto sluoksnių storis kinta nuo 16,0 cm iki 36,3 cm, vidutinis storis siekia 23,0 cm. Po asfalto sluoksniais yra skaldos pagrindo sluoksnis, kurį trijose tyrimų vietose sudaro granito skaldos mišinys (fr. 0/32 arba 0/45), vienoje tyrimo vietoje aptiktas dolomito skaldos mišinys (fr. 0/32). Skaldos pagrindo sluoksnio storis kinta nuo 14,9 cm iki 24,3 cm. Žemiau slūgso sluoksnis iš grunto ir žvyro mišinio (fr. 0/22 arba 0/32), vienoje tyrimų vietoje aptiktas dulkingas smėlis (fr. 0/4).

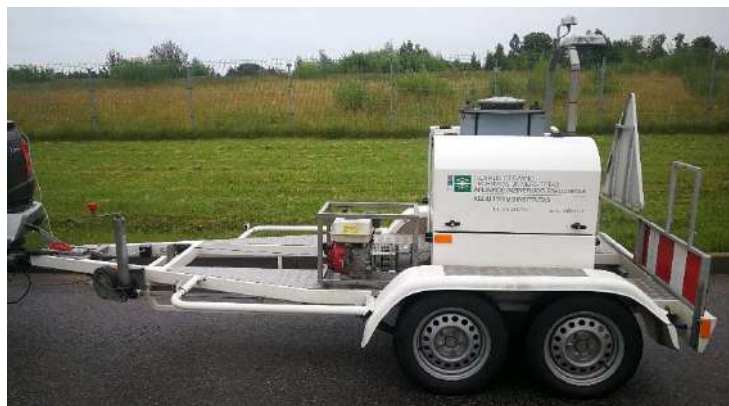
5.1 pav. Krintančio svorio deflektometras „PRIMAX 2500“

Dangos konstrukcijos laikomosios gebos tyrimas neardančiuoju metodu atliktas 2023 m. rugpjūčio 22 d. ir spalio 11 d. specializuota įranga krintančio svorio deflektometru „PRIMAX 2500“ (žr. 6.1 pav.). Matavimas atliekamas suteikiant smūginę apkrovą dangos konstrukcijai ir matuojant dangos paviršiaus įlinkį davikliais.

Matavimų metu fiksuota oro, dangos paviršiaus ir dangos 6 cm gylyje temperatūra. Dangos paviršiaus įlinkis matuotas -60, -45, -30, 0, 20, 30, 45, 60, 75, 90, 120, 150, 180, 210 cm atstumais nuo apkrovos plokštės centro. Apkrova dangos konstrukcijai perduota 30 cm skersmens apkrovos plokšte. Matavimai atlikti kiekvienoje eismo juostose transporto priemonių ratų riedėjimo vėžėje. Eismo juostų žymėjimai pateikti 6.1 lentelėje. Matavimo taškai išdėstyti kas 25 m. Atvejais, kai reprezentatyviai duomenų imčiai gauti 25 m žingsnis per didelis dėl mažo elemento ilgio, matavimai atlikti kas 10 m. Matavimai atlikti iš viso 247 vietose. Matavimai atlikti, dangos konstrukcijai suteikiant 50 kN apkrovą, atitinkančią 707 kPa slėgį į dangą.

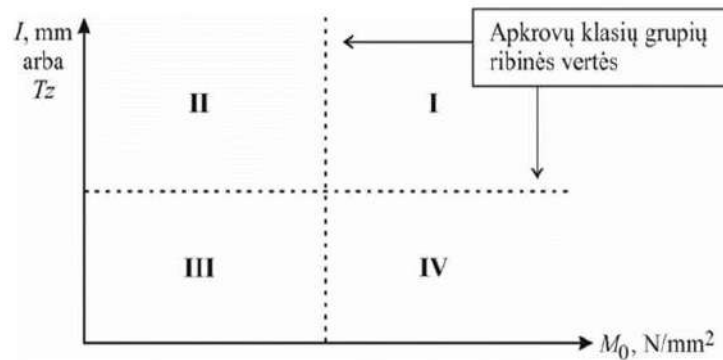
6.1 pav. Laikomosios gebos parametrų M_0 ir T_z klasifikacijos diagrama

Kiekvienas matavimo taškas priskiriamas, apkrovų klasių grupių laikomosios gebos parametru M_0 ir l orientacinėms ribinėms vertėms (žr. 7.1 pav.). M_0 bei l vertės buvo suinterpoliuotos atsižvelgiant į apskaičiuotą projekcinę apkrovą bei yra pateiktos 7.1 lentelėje.

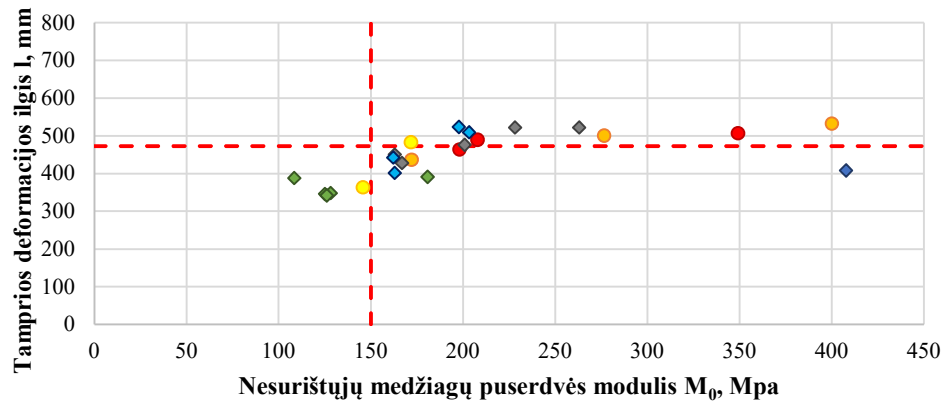
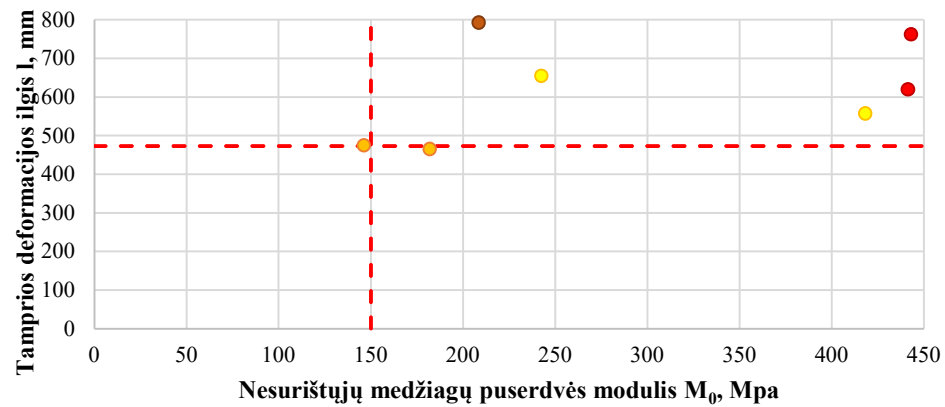
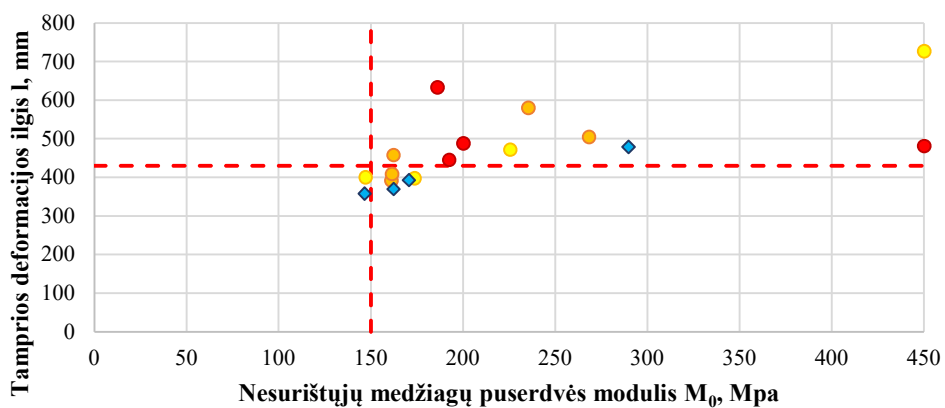
7.1 pav. Laikomosios gebos parametrų M_0 ir T_z klasifikacijos diagrama A. Goštauto g., Kalvarijų g., Žygimantų g. ir Vilniaus g. sankryžoje (DK 5,22)

Apibendrinant nustatytus dangos konstrukcijos laikomosios gebos parametrus, galima teigti, kad esamos dangos konstrukcijos laikomoji geba atitinka DK 5,22 klasės dangos konstrukcijos orientacinius ribinius dydžius. Didžioji dalis M_0 ir l reikšmių išsidėsčiusios I ketvirtyje arba yra artimos I ketvirčiui, kuris rodo, kad nesurištų medžiagų sluoksniai ir žemės sankasa turi aukštą laikomąją gebą, o surištas dangos konstrukcijos sluoksnis yra standus. 13 % matavimo vietų nustatyta, kad nesurištų medžiagų sluoksniai ir žemės sankasa turi žemesnę laikomąją gebą nei orientacinė ribinė vertė, tačiau vidutinis nuokrypis siekia tik 9 %. 53 % matavimo vietų nustatyta, kad surištieji sluoksniai yra tik santykinai standūs ir gali būti jautrūs įtempiams, tačiau vidutinis

nuokrypis siekia 15 % ir atsižvelgiant į aukštą nesurištųjų sluoksnių ir žemės sankasos laikomąją gebą yra nereikšmingas.

a) A. Goštauto g. sankryžos su Kalvarijų g., Žygimantų g. ir Vilniaus g. zona

b) Vilniaus g. sankryžos su A. Goštauto g., Kalvarijų g. ir Žygimantų g. zona

c) Žygimantų g. sankryžos su A. Goštauto g., Kalvarijų g. ir Vilniaus g. zona

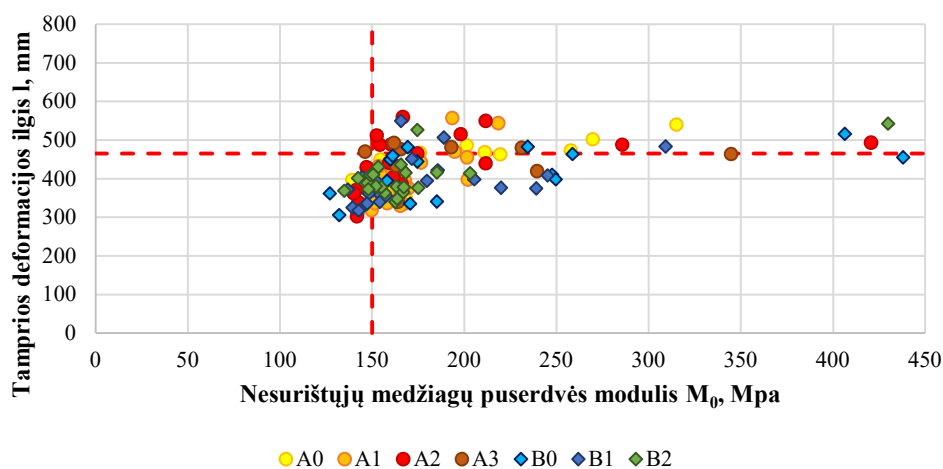
7.2 pav. Laikomosios gebos parametrų M_0 ir T_z klasifikacijos diagrama A. Goštauto g. atkarpoje nuo sankryžos su Kalvarijų g., Žygimantų g. ir Vilniaus g. iki Baltojo tilto (DK 3,89)

Apskaičiavus dangos konstrukcijos nesurištųjų pagrindo sluoksnių puserdvės modulį M_0 ir tampriosios deformacijos ilgį l (žr. 8.2 pav.), nustatyta, kad A. Goštauto g. atkarpoje nuo sankryžos su Kalvarijų g., Žygimantų g. ir Vilniaus g. iki Baltojo tilto M_0 kinta nuo 127 MPa iki 438 MPa, vidurkis yra 185 MPa, standartinis nuokrypis – 59 MPa. l kinta nuo 320 mm iki 560 mm, vidurkis yra 415 mm, standartinis nuokrypis – 64 mm.

Apibendrinant nustatytus dangos konstrukcijos laikomosios gebos parametrus, galima teigti, kad esamos dangos konstrukcijos laikomoji geba yra nehomogeniška ir tik iš dalies atitinka DK 3,89 klasės dangos konstrukcijos orientacinius ribinius dydžius. Didžioji dalis M_0 ir l reikšmių išsidėsčiusios IV ketvirtyje, kuris rodo, kad nesurištų medžiagų sluoksniai ir žemės sankasa turi aukštą laikomąją gebą, tačiau surištieji sluoksniai yra standūs tik iš dalies ir yra jautrūs įtempiams. 21 % matavimo vietų nustatyta, kad nesurištų medžiagų sluoksniai ir žemės sankasa turi žemesnę laikomąją gebą nei orientacinė ribinė vertė, tačiau vidutinis nuokrypis siekia tik 5 %. 79 % matavimo vietų nustatyta, kad surištieji sluoksniai yra tik santykinai standūs, vidutinis nuokrypis siekia 16 %.

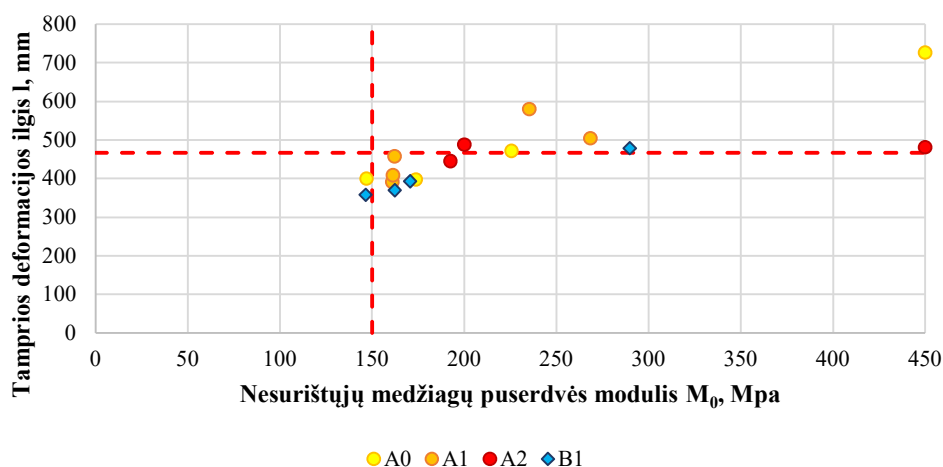
7.3 pav. Laikomosios gebos parametrų M_0 ir T_z klasifikacijos diagrama Vilniaus g. atkarpoje nuo ruožo pradžios iki sankryžos su A. Goštauto g. (DK 4,22)

Apskaičiavus dangos konstrukcijos nesurištųjų pagrindo sluoksnių puserdvės modulį M_0 ir tampriosios deformacijos ilgį l (žr. 8.3 pav.), nustatyta, kad Vilniaus g. atkarpoje nuo ruožo pradžios iki sankryžos su A. Goštauto g. M_0 kinta nuo 146 MPa iki 450 MPa, vidurkis yra 214 MPa, standartinis nuokrypis – 81 MPa. l kinta nuo 339 mm iki 726 mm, vidurkis yra 454 mm, standartinis nuokrypis – 98 mm.

Apibendrinant nustatytus dangos konstrukcijos laikomosios gebos parametrus, galima teigti, kad esamos dangos konstrukcijos laikomoji geba atitinka DK 4,22 klasės dangos konstrukcijos orientacinius ribinius dydžius. M_0 ir l reikšmės išsidėsčiusios I ketvirtyje arba yra artimos I ketvirčiui, kuris rodo, kad nesurištų medžiagų sluoksniai ir žemės sankasa turi aukštą laikomąją gebą, o surištas dangos konstrukcijos sluoksnis yra standus. 44 % matavimo vietų nustatyta, kad surištieji sluoksniai yra tik santykinai standūs ir gali būti jautrūs įtempiams, tačiau vidutinis nuokrypis siekia 15 % ir atsižvelgiant į aukštą nesurištųjų sluoksnių ir žemės sankasos laikomąją gebą yra nereikšmingas.

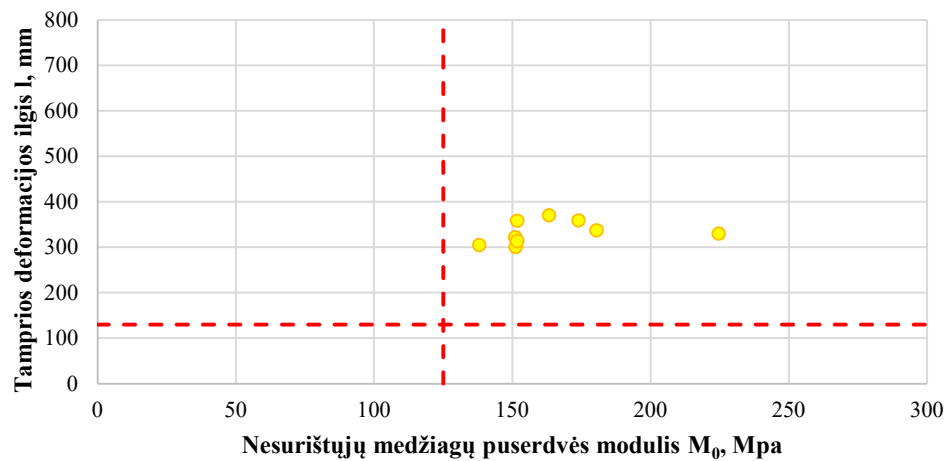
7.4 pav. Laikomosios gebos parametrų M_0 ir T_z klasifikacijos diagrama Tilto g. (DK 0,1)

Apskaičiavus dangos konstrukcijos nesurištųjų pagrindo sluoksnių puserdvės modulį M_0 ir tampriosios deformacijos ilgį l (žr. 8.4 pav.), nustatyta, kad Tiltu g. M_0 kinta nuo 138 MPa iki 225 MPa, vidurkis yra 165 MPa, standartinis nuokrypis – 26 MPa. l kinta nuo 301 mm iki 370 mm, vidurkis yra 333 mm, standartinis nuokrypis – 25 mm.

Apibendrinant nustatytus dangos konstrukcijos laikomosios gebos parametrus, galima teigti, kad esamos dangos konstrukcijos laikomoji geba atitinka DK 0,1 klasės dangos konstrukcijos orientacinius ribinius dydžius. Visos M_0 ir l reikšmės išsidėsčiusios I ketvirtyje, kuris rodo, kad nesurištų medžiagų sluoksniai ir žemės sankasa turi aukštą laikomąją gebą, o surištas dangos konstrukcijos sluoksnis yra standus.

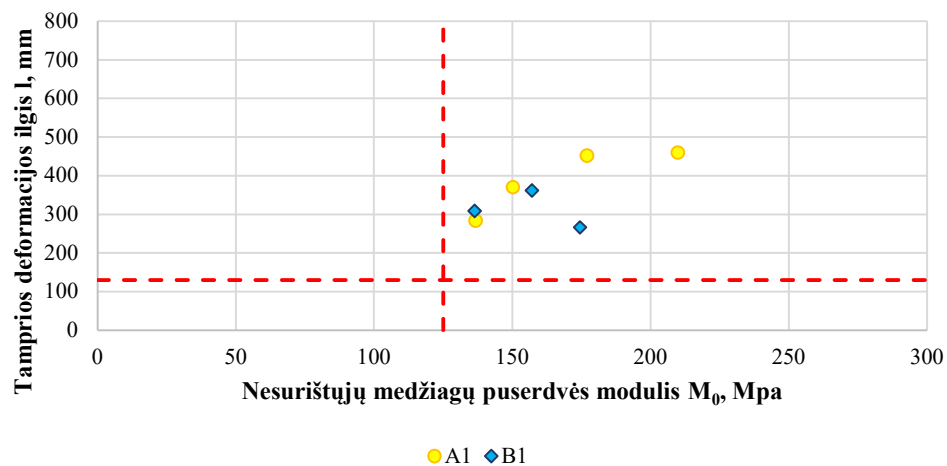
7.5 pav. Laikomosios gebos parametrų M_0 ir T_z klasifikacijos diagrama A. Vienuolio g. (DK 0,1)

Apskaičiavus dangos konstrukcijos nesurištųjų pagrindo sluoksnių puserdvės modulį M_0 ir tampriosios deformacijos ilgį l (žr. 8.5 pav.), nustatyta, kad A. Vienuolio g. M_0 kinta nuo 136 MPa iki 210 MPa, vidurkis yra 163 MPa, standartinis nuokrypis – 26 MPa. l kinta nuo 267 mm iki 460 mm, vidurkis yra 358 mm, standartinis nuokrypis – 77 mm.

Apibendrinant nustatytus dangos konstrukcijos laikomosios gebos parametrus, galima teigti, kad esamos dangos konstrukcijos laikomoji geba atitinka DK 0,1 klasės dangos konstrukcijos orientacinius ribinius dydžius. Visos M_0 ir l reikšmės išsidėsčiusios I ketvirtyje, kuris rodo, kad nesurištųjų medžiagų sluoksniai ir žemės sankasa turi aukštą laikomąją gebą, o surištas dangos konstrukcijos sluoksnis yra standus.

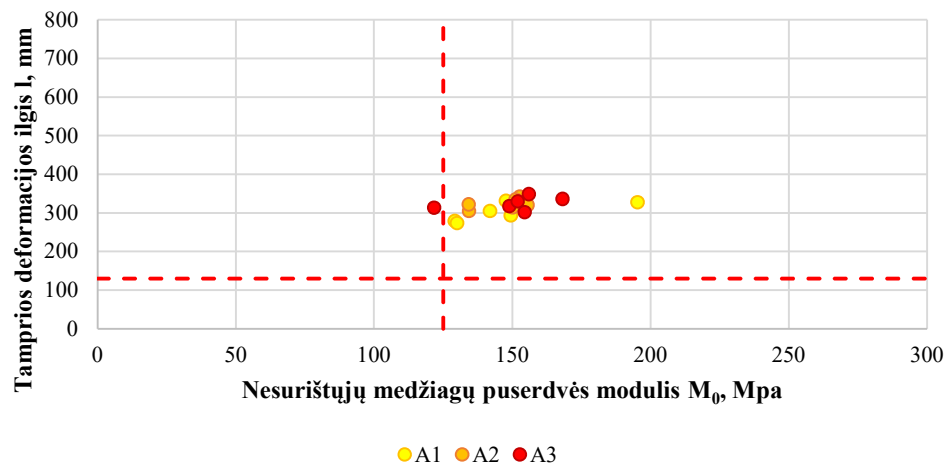
7.6 pav. Laikomosios gebos parametrų M_0 ir T_z klasifikacijos diagrama A. Jakšto g. (DK 0,1)

Apskaičiavus dangos konstrukcijos nesurištųjų pagrindo sluoksnių puserdvės modulį M_0 ir tampriosios deformacijos ilgį l (žr. 8.6 pav.), nustatyta, kad A. Jakšto g. M_0 kinta nuo 121 MPa iki 195 MPa, vidurkis yra 148 MPa, standartinis nuokrypis – 17 MPa. l kinta nuo 274 mm iki 348 mm, vidurkis yra 316 mm, standartinis nuokrypis – 21 mm.

Apibendrinant nustatytus dangos konstrukcijos laikomosios gebos parametrus, galima teigti, kad esamos dangos konstrukcijos laikomoji geba atitinka DK 0,1 klasės dangos konstrukcijos orientacinius ribinius dydžius. Visos M_0 ir l reikšmės išsidėsčiusios I ketvirtyje arba yra artimos I ketvirčiui, kuris rodo, kad nesurištų medžiagų sluoksniai ir žemės sankasa turi aukštą laikomąją gebą, o surištas dangos konstrukcijos sluoksnis yra standus.

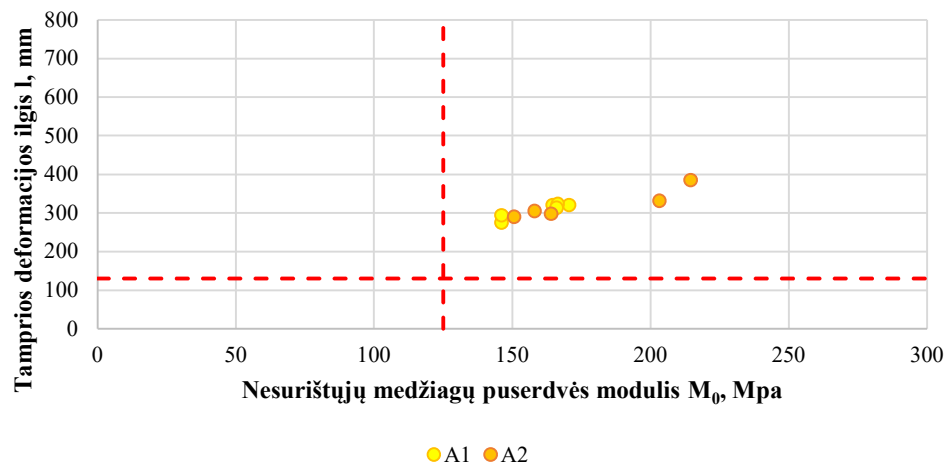
7.7 pav. Laikomosios gebos parametrų M_0 ir T_z klasifikacijos diagrama Tilto g. (DK 0,21)

Apskaičiavus dangos konstrukcijos nesurištųjų pagrindo sluoksnių puserdvės modulį M_0 ir tampriosios deformacijos ilgį l (žr. 8.7 pav.), nustatyta, kad Vasario 16-osios g. M_0 kinta nuo 146 MPa iki 215 MPa, vidurkis yra 168 MPa, standartinis nuokrypis – 22 MPa. l kinta nuo 276 mm iki 385 mm, vidurkis yra 314 mm, standartinis nuokrypis – 29 mm.

Apibendrinant nustatytus dangos konstrukcijos laikomosios gebos parametrus, galima teigti, kad esamos dangos konstrukcijos laikomoji geba atitinka DK 0,21 klasės dangos konstrukcijos orientacinius ribinius dydžius. Visos M_0 ir l reikšmės išsidėsčiusios I ketvirtyje, kuris rodo, kad nesurištų medžiagų sluoksniai ir žemės sankasa turi aukštą laikomąją gebą, o surištas dangos konstrukcijos sluoksnis yra standus.

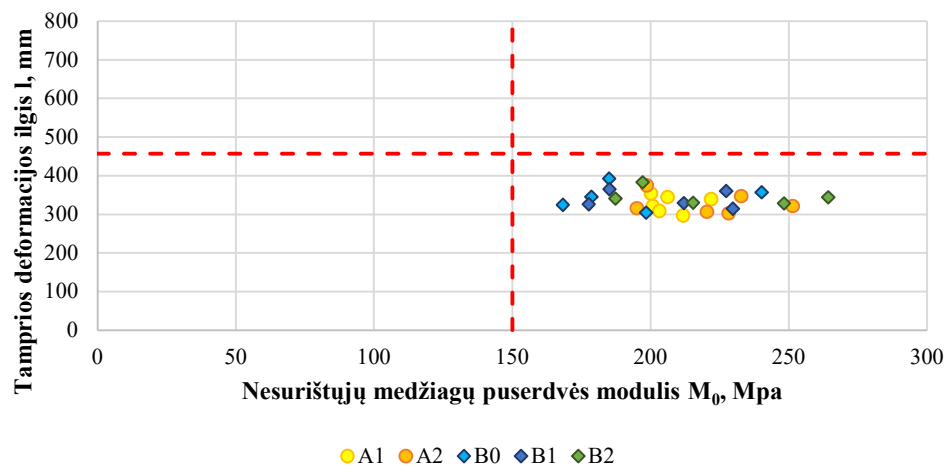
7.8 pav. Laikomosios gebos parametrų M_0 ir T_z klasifikacijos diagrama J. Tumo-Vaižganto g. (DK 2,91)

Apskaičiavus dangos konstrukcijos nesurištųjų pagrindo sluoksnių puserdvės modulį M_0 ir tampriosios deformacijos ilgį l (žr. 8.8 pav.), nustatyta, kad J. Tumo-Vaižganto g. M_0 kinta nuo 168 MPa iki 344 MPa, vidurkis yra 211 MPa, standartinis nuokrypis – 24 MPa. l kinta nuo 297 mm iki 392 mm, vidurkis yra 336 mm, standartinis nuokrypis – 25 mm.

Apibendrinant nustatytus dangos konstrukcijos laikomosios gebos parametrus, galima teigti, kad esamos dangos konstrukcijos laikomoji geba tik iš dalies atitinka DK 2,91 klasės dangos konstrukcijos orientacinius ribinius dydžius. Visos M_0 ir l reikšmės išsidėsčiusios IV ketvirtyje, kuris rodo, kad nesurištųjų medžiagų sluoksniai ir žemės sankasa turi aukštą laikomąją gebą, tačiau surištas dangos konstrukcijos sluoksnis yra tik dalinai standus.

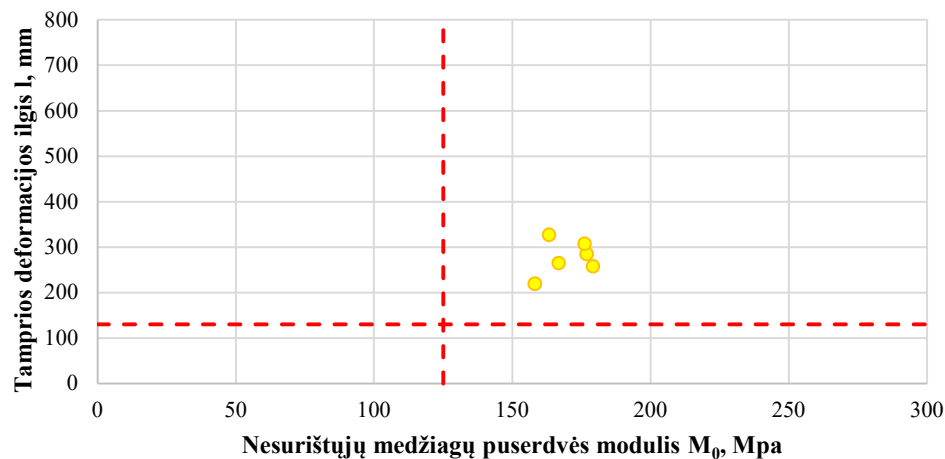
7.9 pav. Laikomosios gebos parametrų M_0 ir T_z klasifikacijos diagrama Tilto g. (DK 0,1)

Apibendrinant nustatytus dangos konstrukcijos laikomosios gebos parametrus, galima teigti, kad esamos dangos konstrukcijos laikomoji geba atitinka DK 0,21 klasės dangos konstrukcijos orientacinius ribinius dydžius. Visos M_0 ir l reikšmės išsidėsčiusios I ketvirtyje, kuris rodo, kad nesurištų medžiagų sluoksniai ir žemės sankasa turi aukštą laikomąją gebą, o surištas dangos konstrukcijos sluoksnis yra standus.

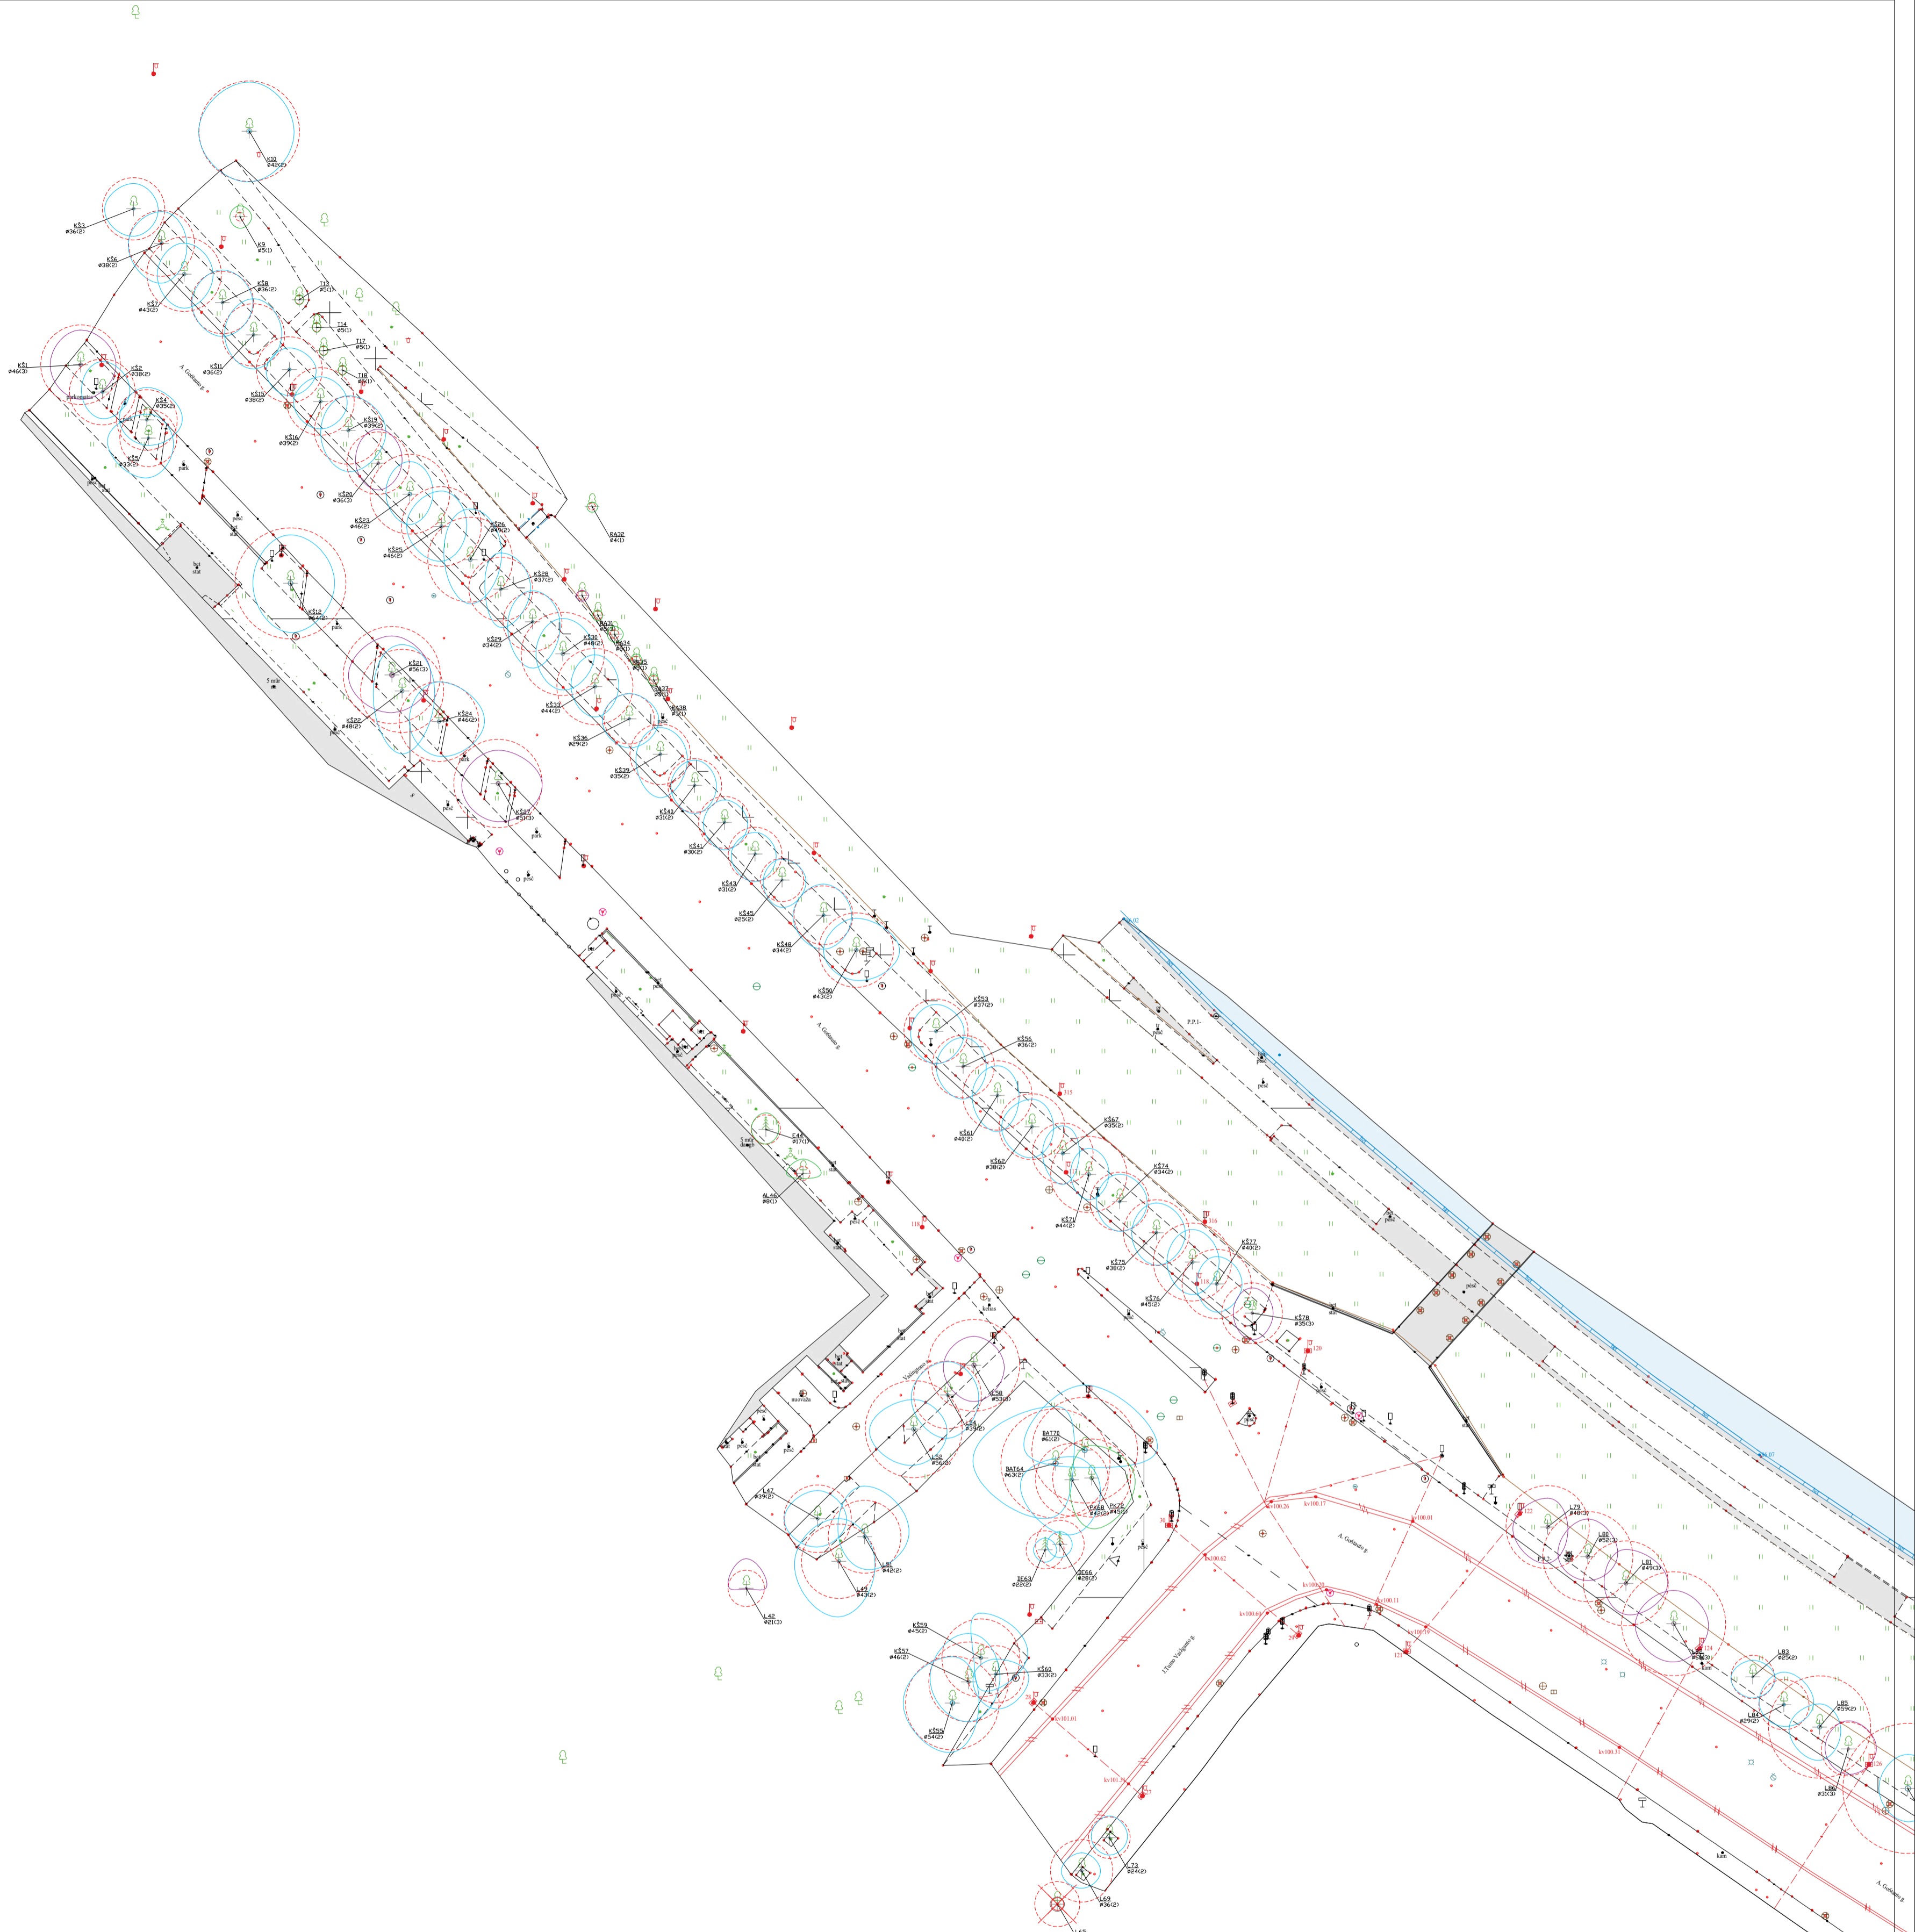
K - medžio rūšis; 8 - medžio eilės numeris brėžinyje/žiniaraštyje
Ø36 - kamieno diametras; 1 - medžio būklės indeksas
Lajos projekcija
Kamieno diametras 1.30 m aukštyje
Kamieno kaklelio diametras
Kamieno ašis
Šaknų apsaugos plotas

- Medžio būklės indekso ženklai
- 1 - GERA BŪKLĖ
žymens spalva RGB - 23,181,44
 - 2 - PATENKINAMA BŪKLĖ
žymens spalva RGB - 0,191,255
 - 3 - BLOGA BŪKLĖ
žymens spalva RGB - 147,39,143
 - 4 - ŽUVĘS ŽELDINYS
žymens spalva RGB - 99,100,102
 - ŠALINAMAS MEDIS
žymens spalva RGB - 205,32,39
 - 5 - SAUGOMO GAMTOS OBJEKTO STATUSĄ TURINTIS MEDIS
žymens spalva RGB - 176,108,59
- Šaknų apsaugos poto spindulys senoliams medžiams apskaičiuojamas kamieno Ø dauginant iš 15

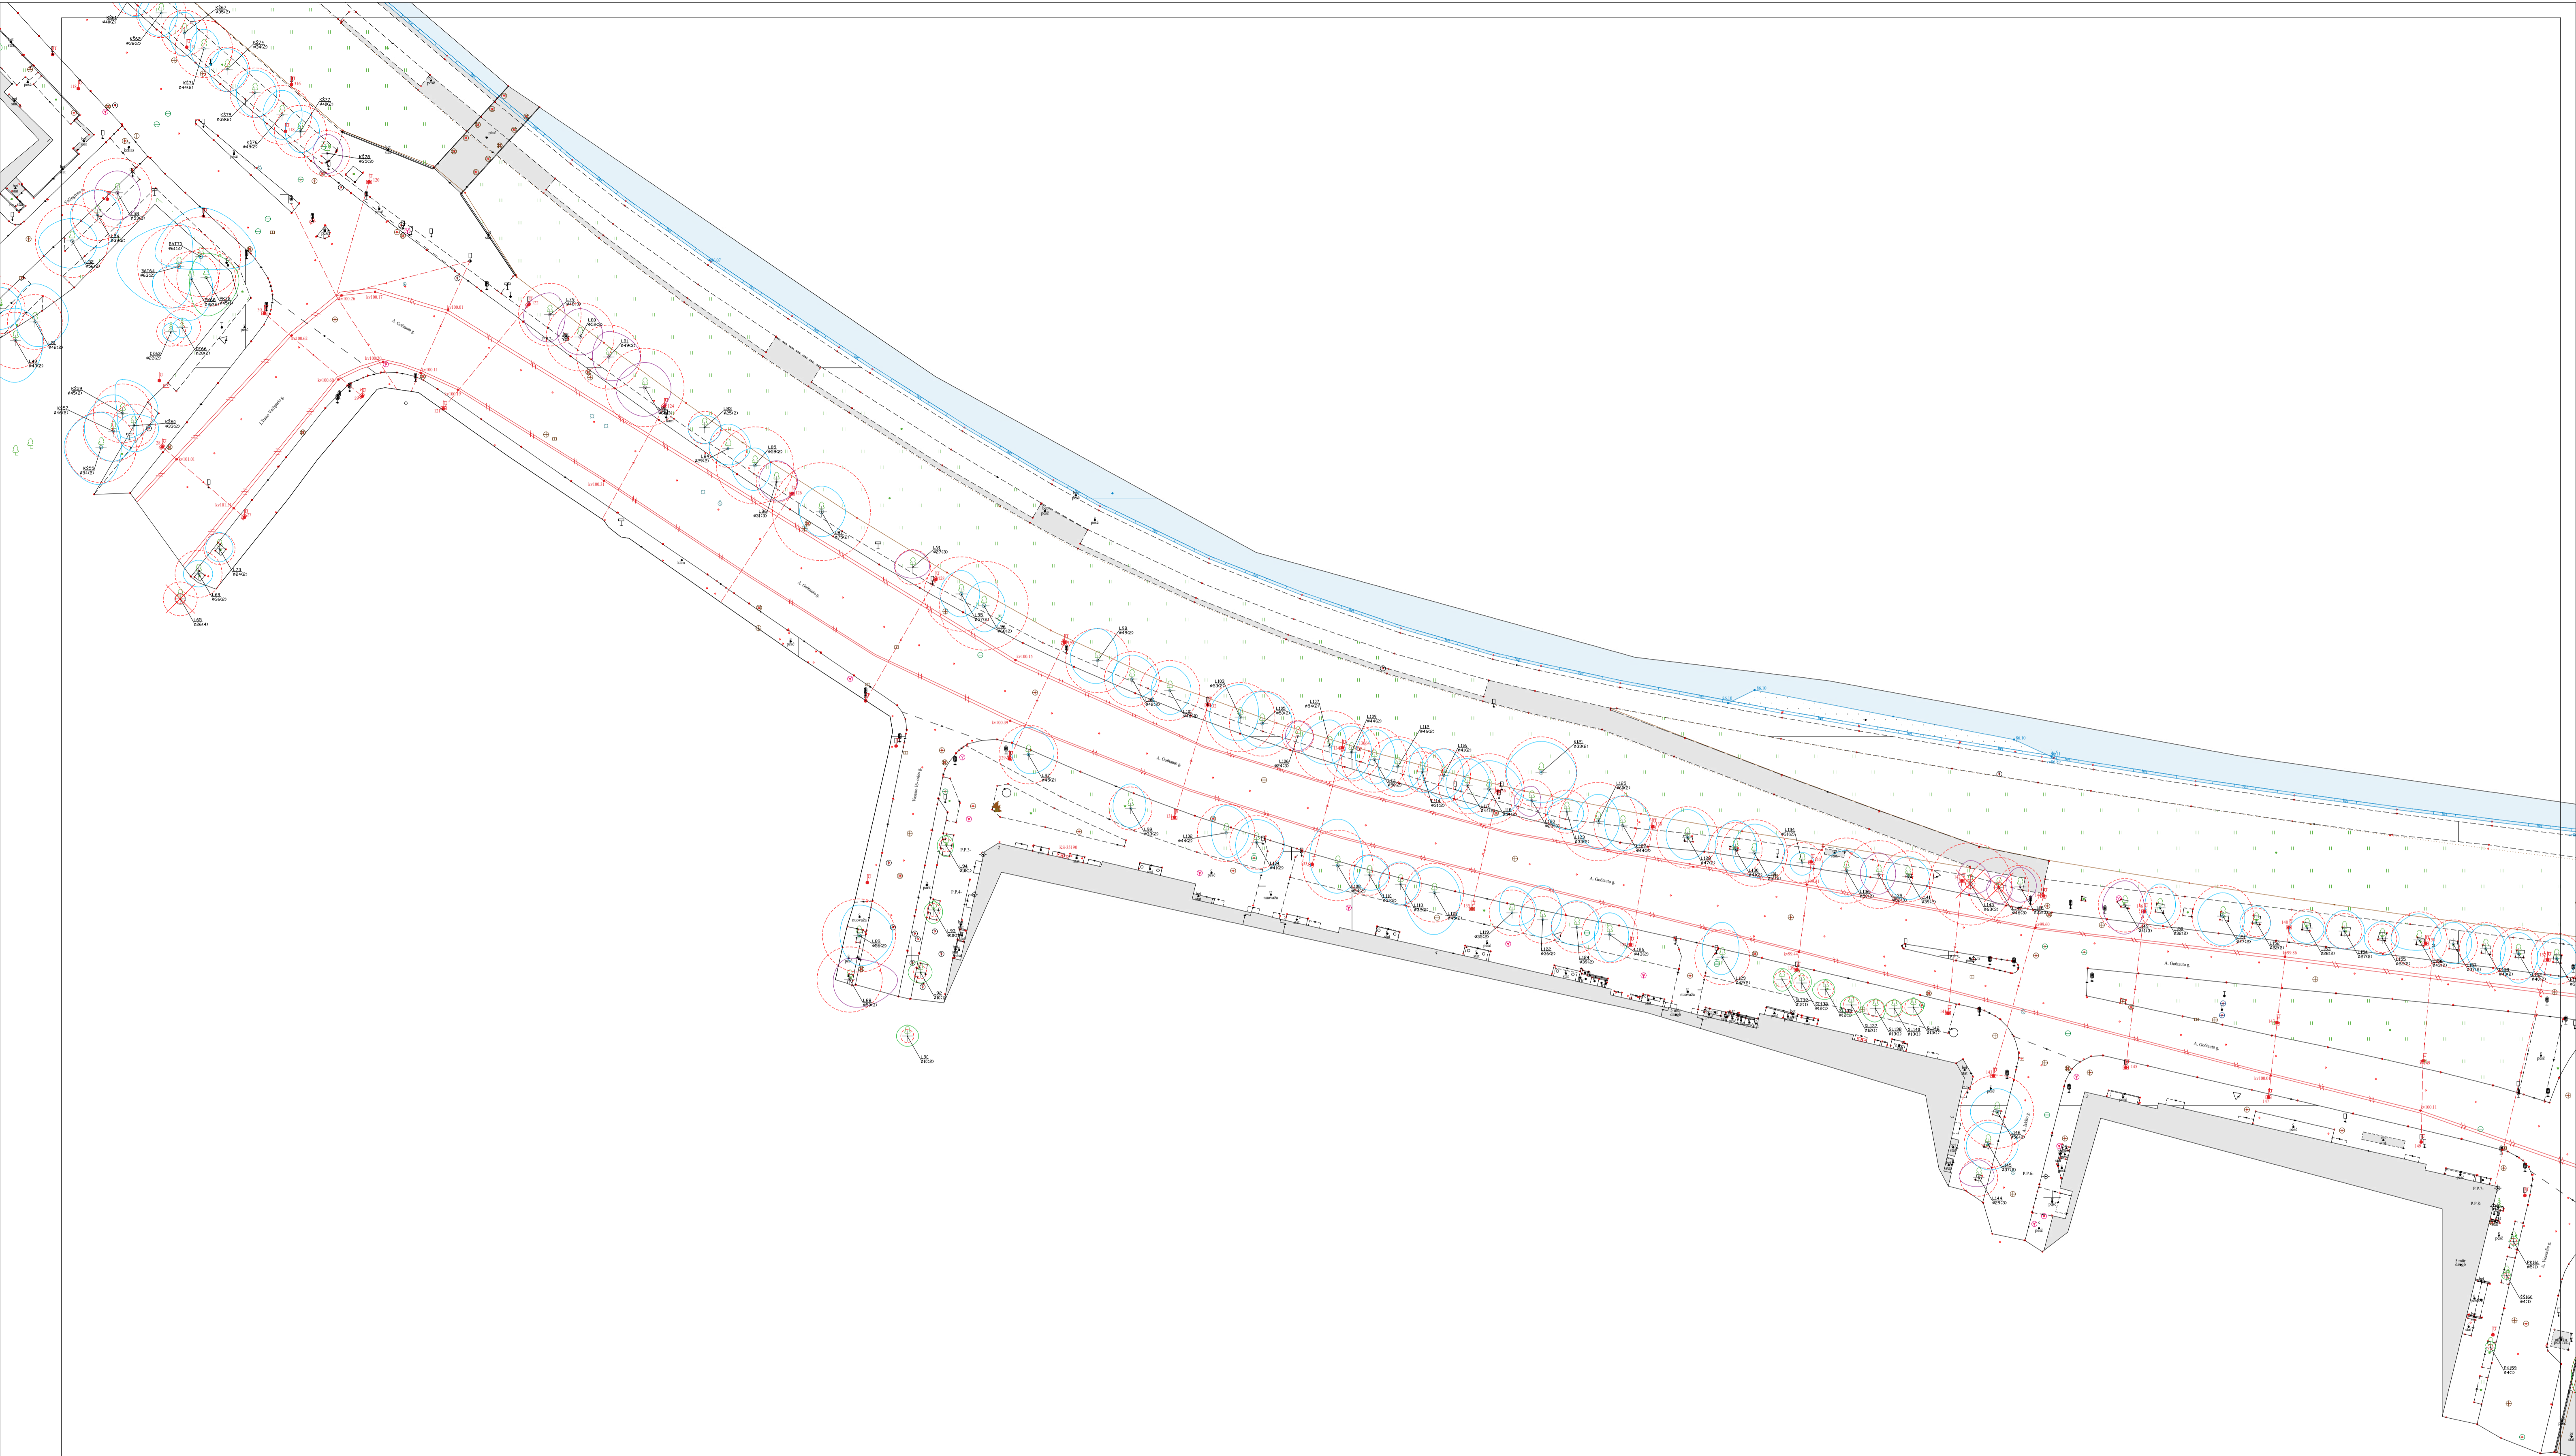
K - medžio rūšis; 8 - medžio eilės numeris brėžinyje/žiniaraštyje
Ø36 - kamieno diametras; 1 - medžio būklės indeksas
Lajos projekcija
Kamieno diametras 1.30 m aukštyje
Kamieno kaklelio diametras
Kamieno ašis
Šaknų apsaugos plotas

- Medžio būklės indekso ženklai
- 1 - GERA BŪKLĖ
žymens spalva RGB - 23,181,44
 - 2 - PATENKINAMA BŪKLĖ
žymens spalva RGB - 0,191,255
 - 3 - BLOGA BŪKLĖ
žymens spalva RGB - 147,39,143
 - 4 - ŽUVĘS ŽELDINYS
žymens spalva RGB - 99,100,102
 - ŠALINAMAS MEDIS
žymens spalva RGB - 205,32,39
 - 5 - SAUGOMO GAMTOS OBJEKTO STATUSĄ TURINTIS MEDIS
žymens spalva RGB - 176,108,59
- Šaknų apsaugos ploto spindulys senoliams medžiams apskaičiuojamas kamieno Ø dauginant iš 15

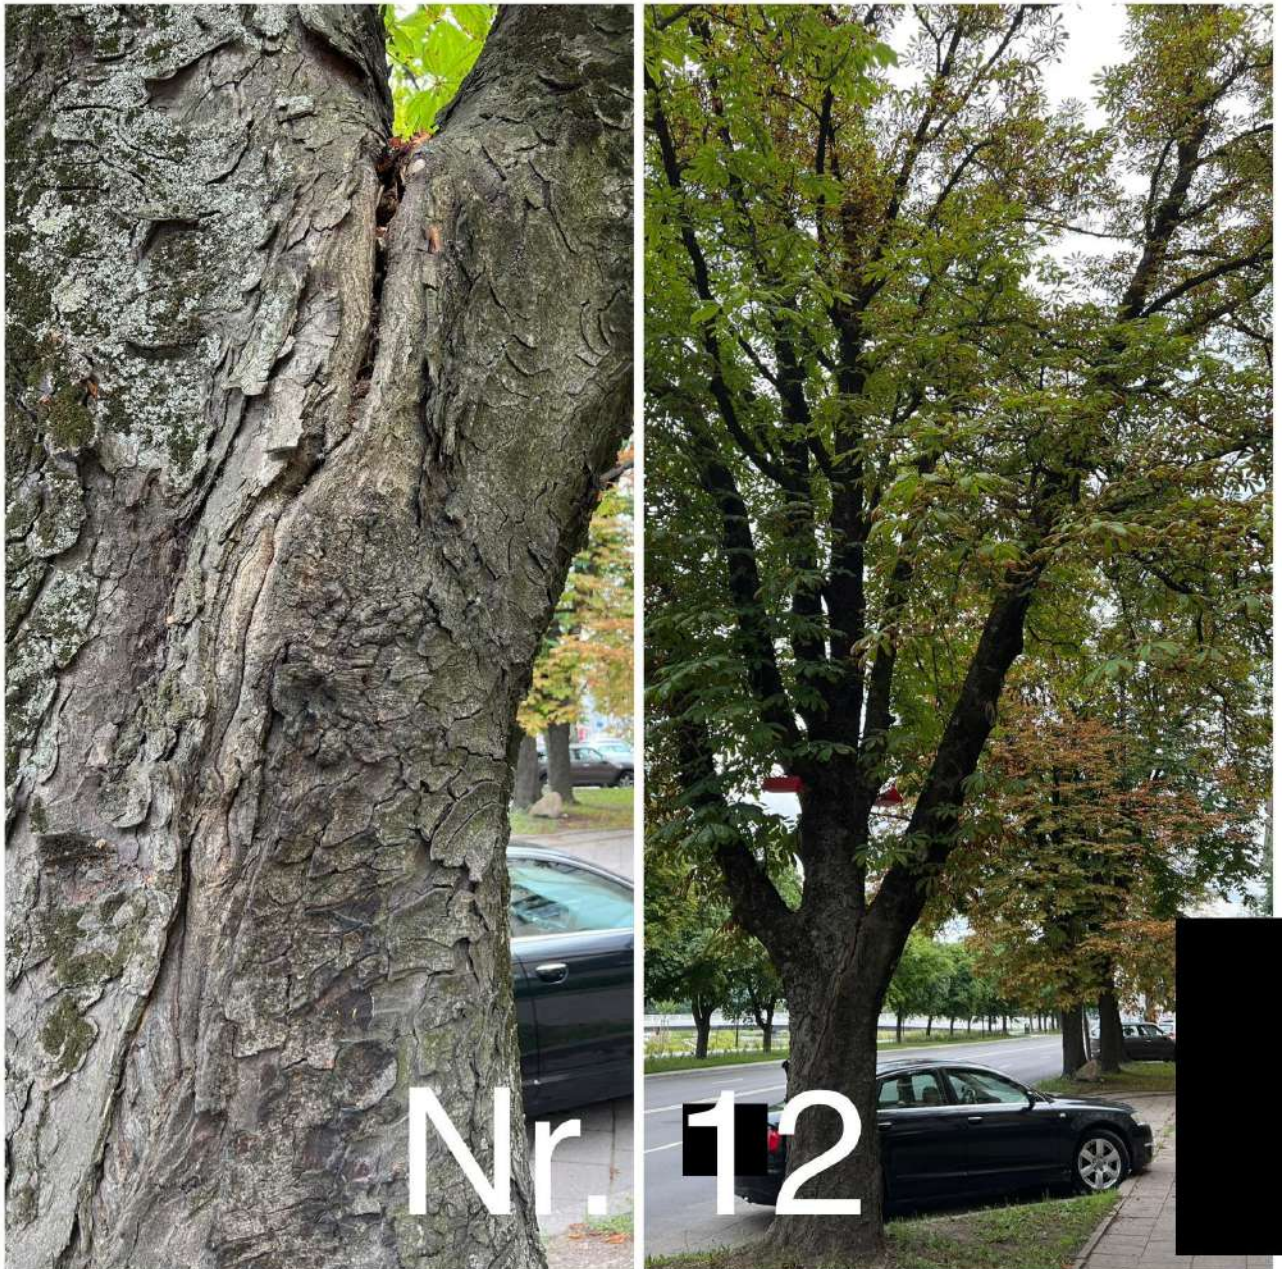
Paprastasis kaštonas (nr. 12 plane) - pietvakarių pusėje matomas trūkis tarp kamieno ir stambios skeletinės šakos. Augavietė apribota kietųjų dangų ir stipriai sutankinta. Rekomenduojama atlikti lajos priežiūros genėjimą ir augavietės gerinimo (revitalizacijos) procedūras. Reikalinga atlikti pietvakarių skeletinės šakos redukcinį genėjimą iki 15 proc. Nuolat atlikinėti kamieno trūkio būklės monitoringas. Siekiant didesnės aplinkos apsaugos ir esant galimybei, galima įrengti 2 tonų dinaminę lajos sutvirtinimo sistemą.
