TRANSPORTO SRAUTŲ MATAVIMO ATASKAITA

A. Goštauto g. atkarpa nuo Baltojo tilto iki Žaliojo tilto , Vilnius

Darbo pavadinimas: **VILNIAUS M. A. GOŠTAUTO G. NUO ŽALIOJO IKI BALTOJO
TILTŲ, TILTO G., ŽYGIMANTŲ G. VILNIAUS G., A.
VIENUOLIO G., A. JAKŠTO G., VASARIO 16-OSIOS G., J.
TUMO-VAIŽGANTO G. IR VAŠINGTONO AL. PRIEIGŲ
ESAMOS DANGOS KONSTRUKCIJOS LAIKOMOSIOS GEBOS
TYRIMAS BEI PASIŪLYMAI DANGOS KONSTRUKCIJOS
ATNAUJINIMUI**

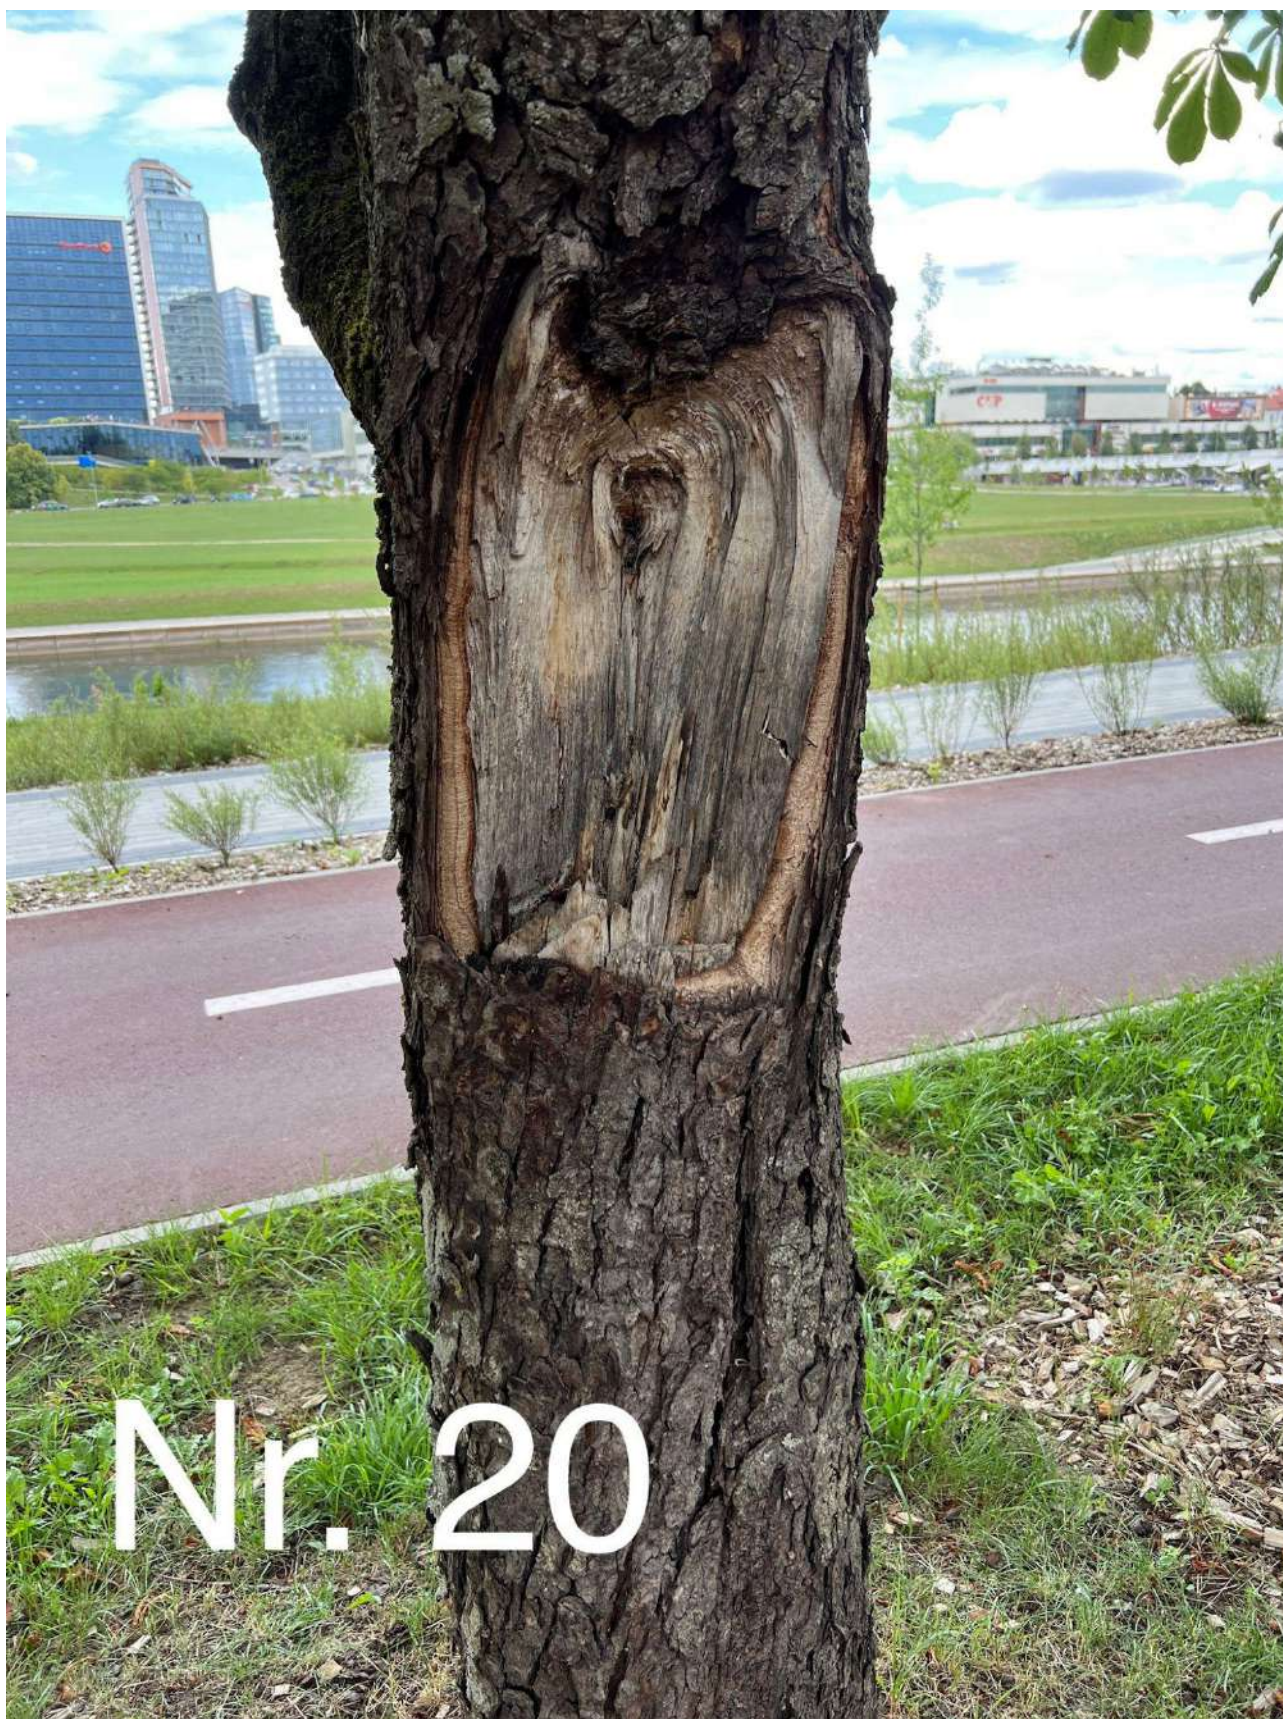
Paprastasis kaštonas (nr. 20 plane) - kamiene didelė žaizda (nuo išlūžusios šakos).
Rekomenduojama atlikti lajos priežiūros genėjimą. Privaloma atlikinėti nuolatinį būklės monitoringą stebint pažaidos vietą.

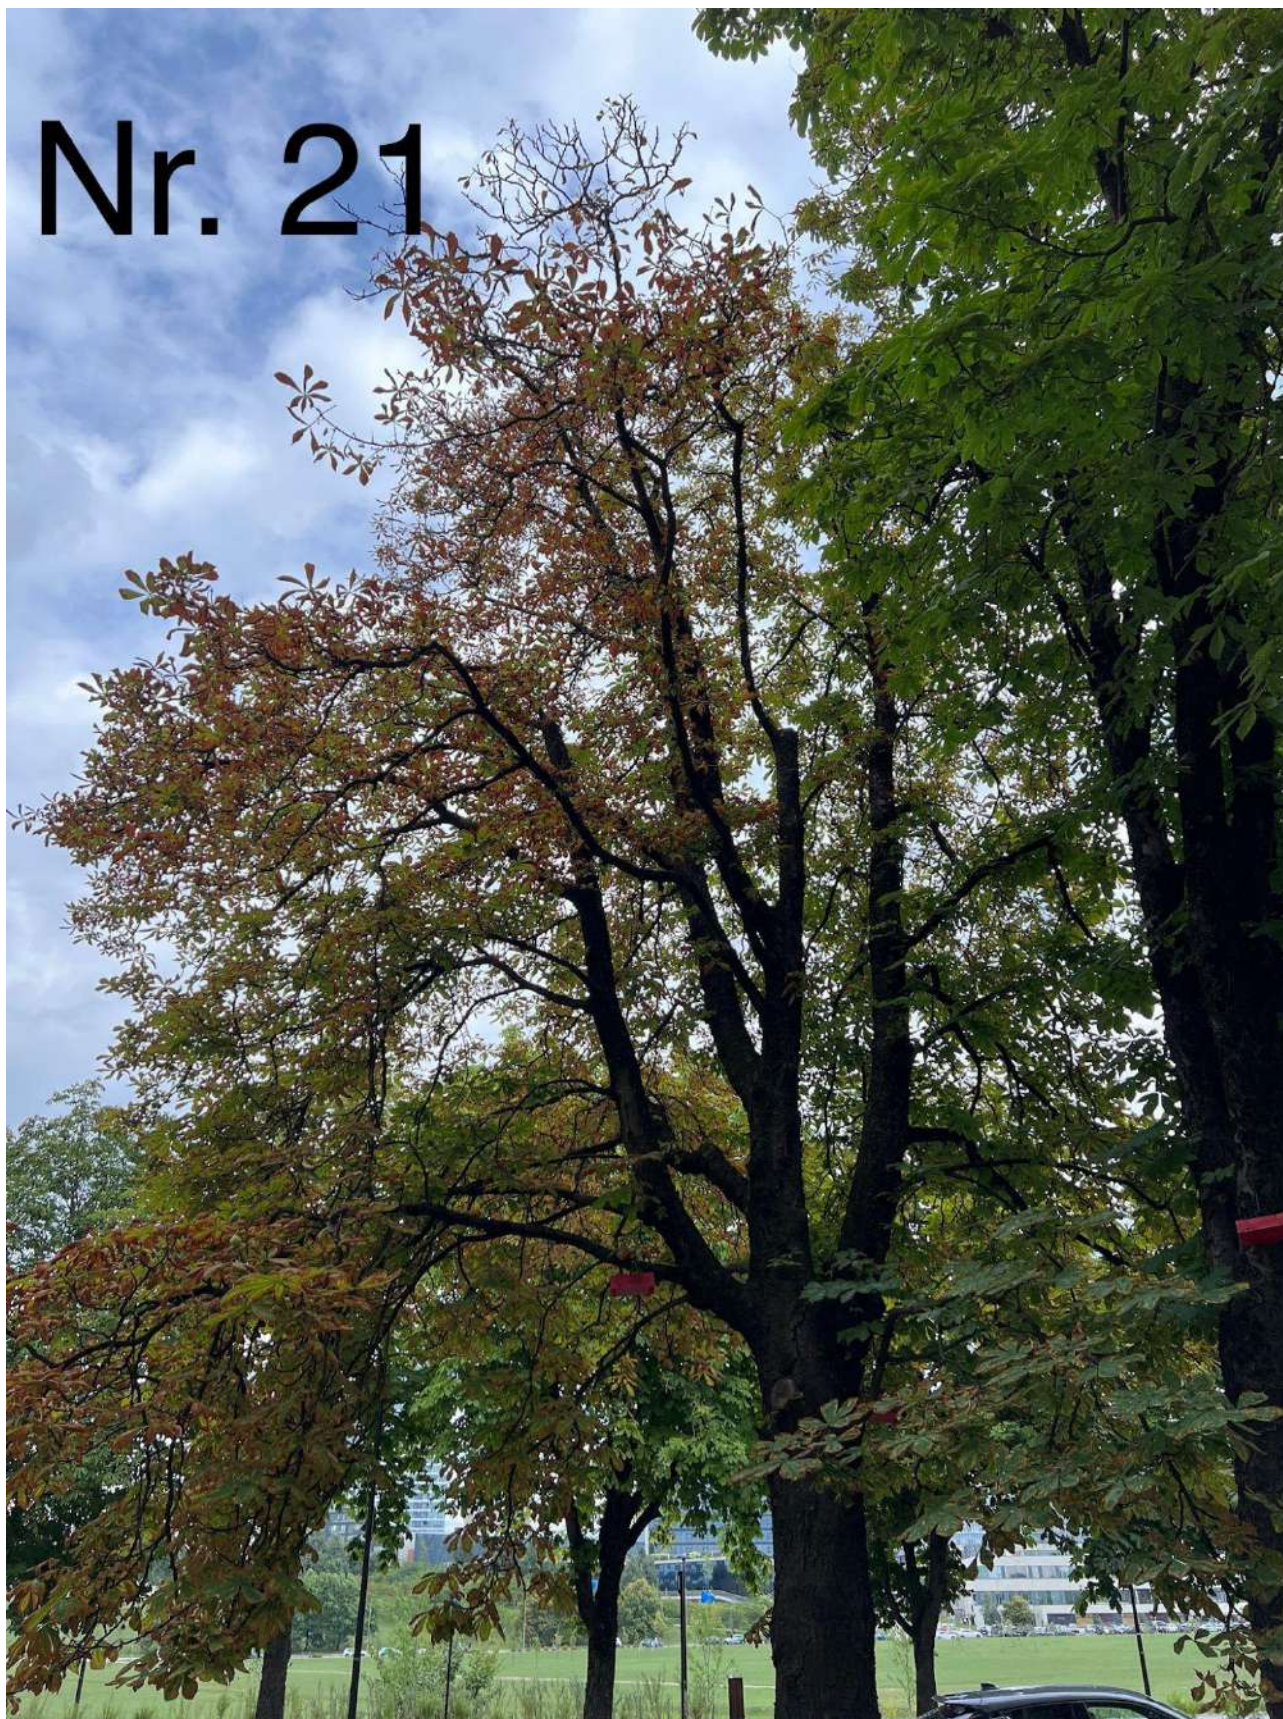
Nr. 21

Paprastasis kaštonas (nr. 21 plane) - laja 50 proc. sausa. Praeityje kelis kartus genėtos sausos šakos. Polajis apribotas ir stipriai sutankintas. Rekomenduojama atlikti lajos priežiūros genėjimą ir augavietės gerinimo (revitalizacijos) procedūras. Privaloma atlikinėti nuolatinį būklės monitoringą.

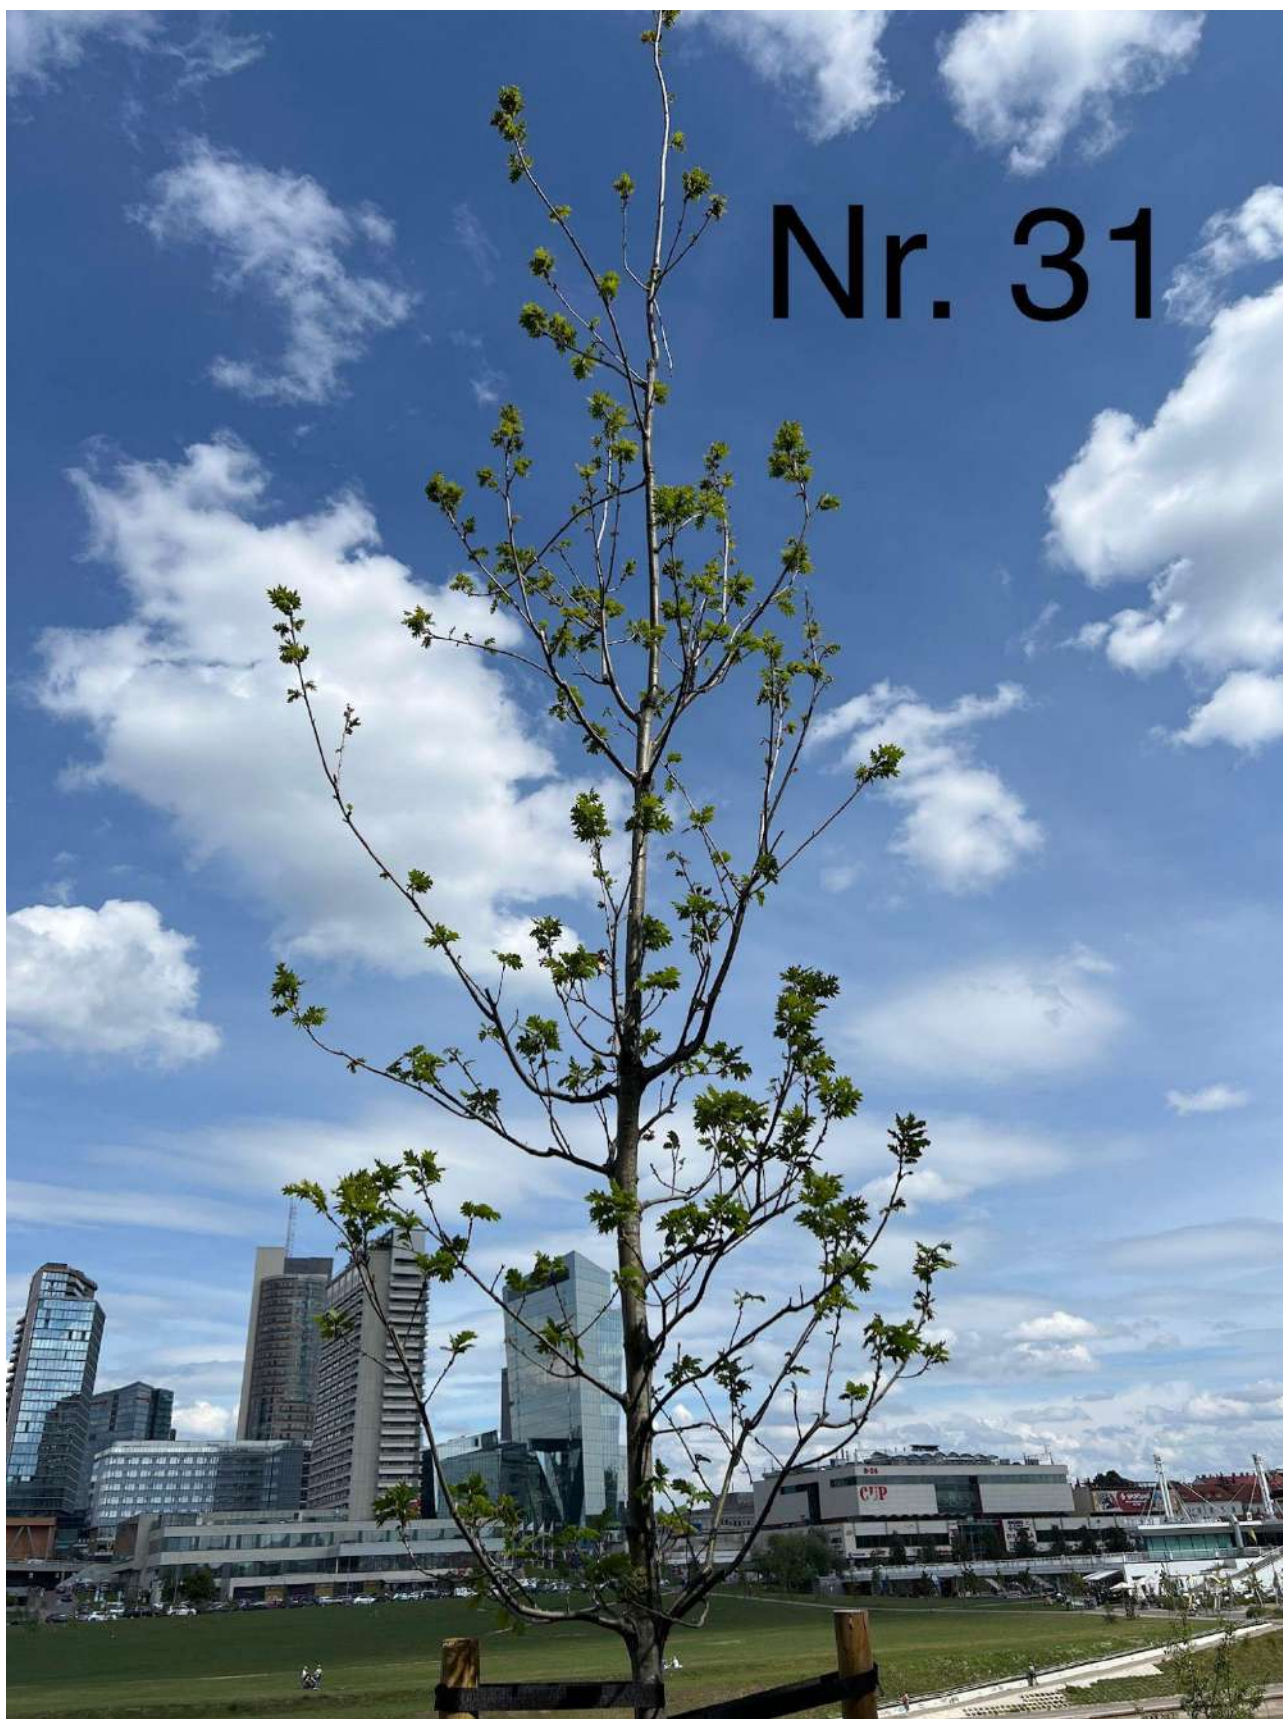
Raudonasis ažuolas (nr. 31 plane) - naujai pasodintas. Laja labai reta lyginant su šalia pasodintais tokiais pačiais raudonaisiais ažuolais. Rekomenduojama atlikinėti nuolatinį būklės monitoringą ir priimti sprendimus po būklės stebėsenos.

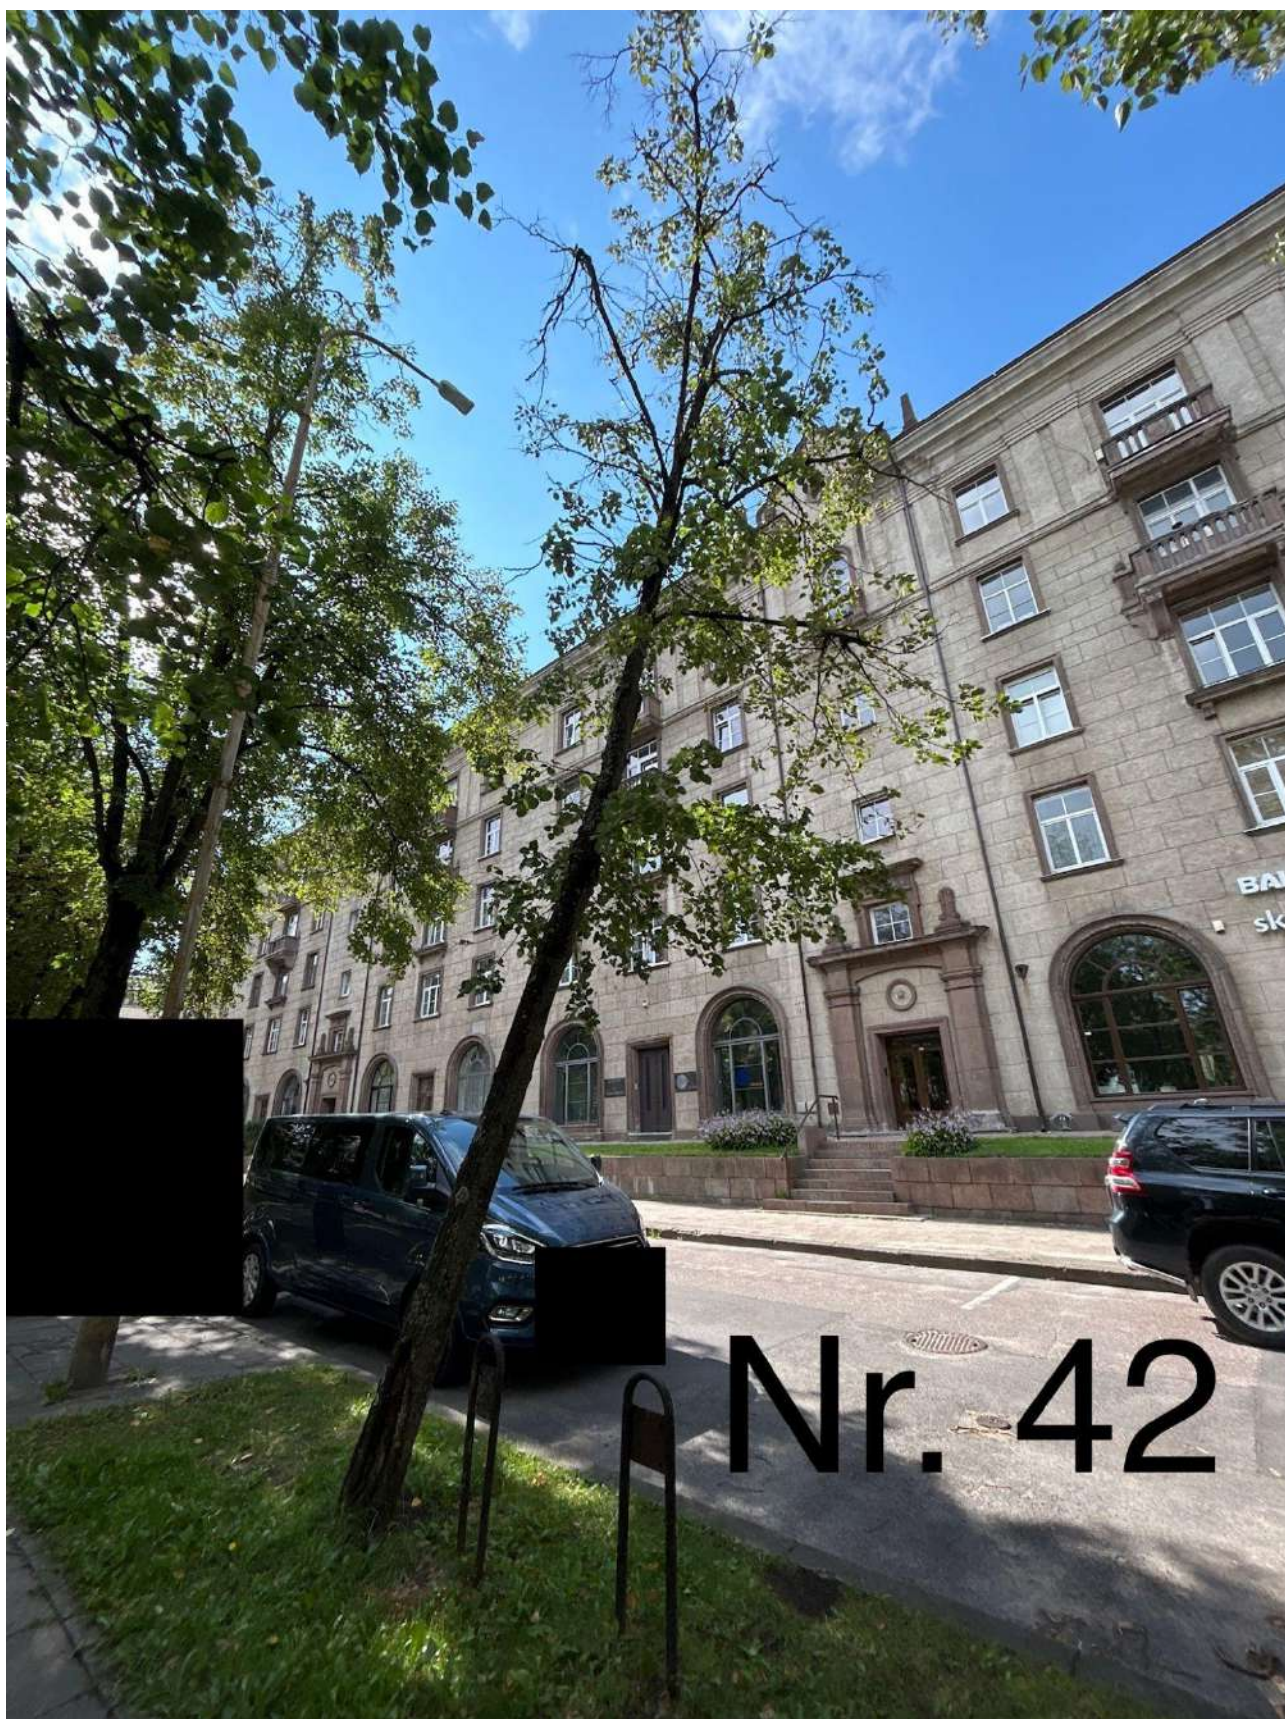
Mažalapė liepa (nr. 42 plane) - kamiene matomas pažengęs puvinys, kamienas pasviręs šiaurės vakarų kryptimi.

Rekomenduojama atlikti lajos priežiūros genėjimą ir augavietės gerinimo (revitalizacijos) procedūras. Privaloma atlikinėti nuolatinį būklės monitoringą.

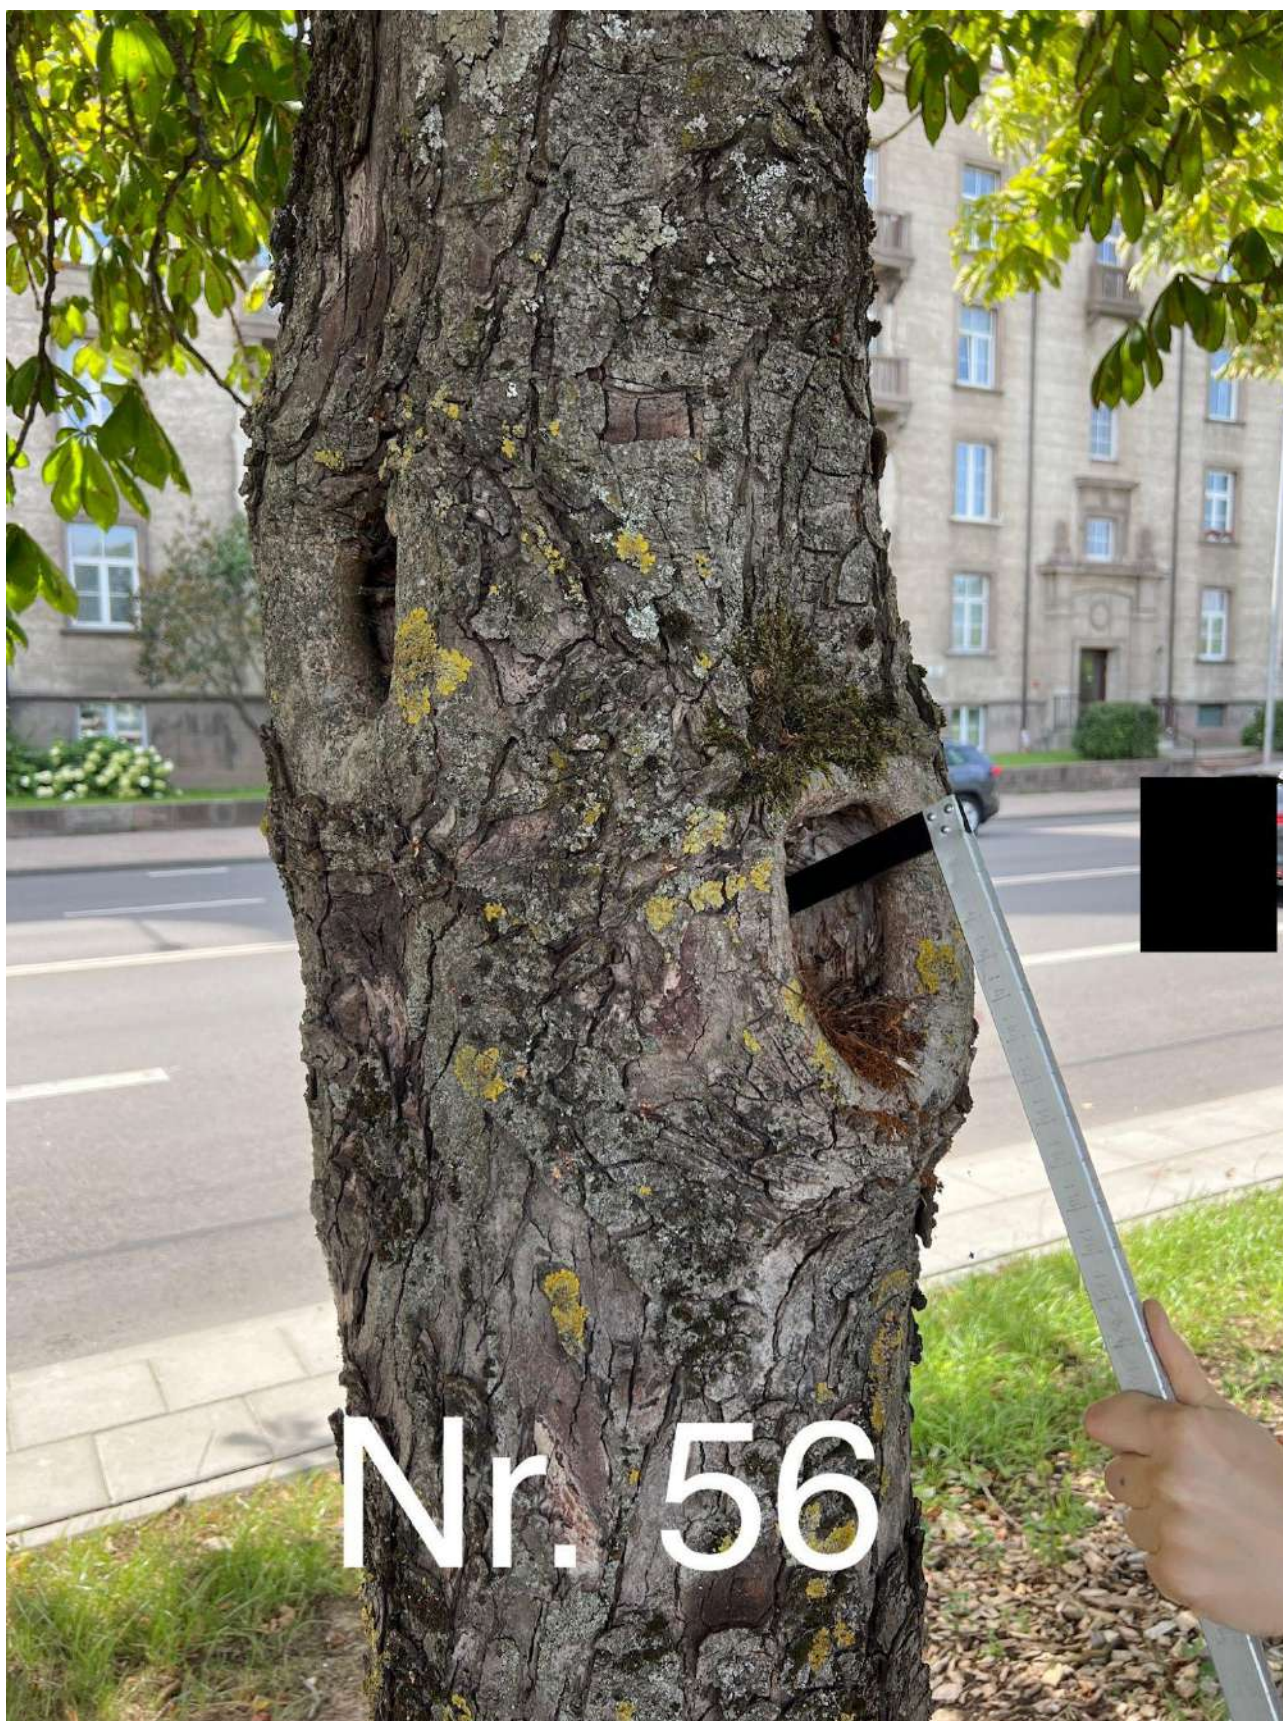
Paprastasis kaštonas (nr. 56 plane) - kamiene matomos drevės likusios po praeities genėjimų. Rekomenduojama atlikti lajos priežiūros genėjimą ir augavietės gerinimo (revitalizacijos) procedūras.

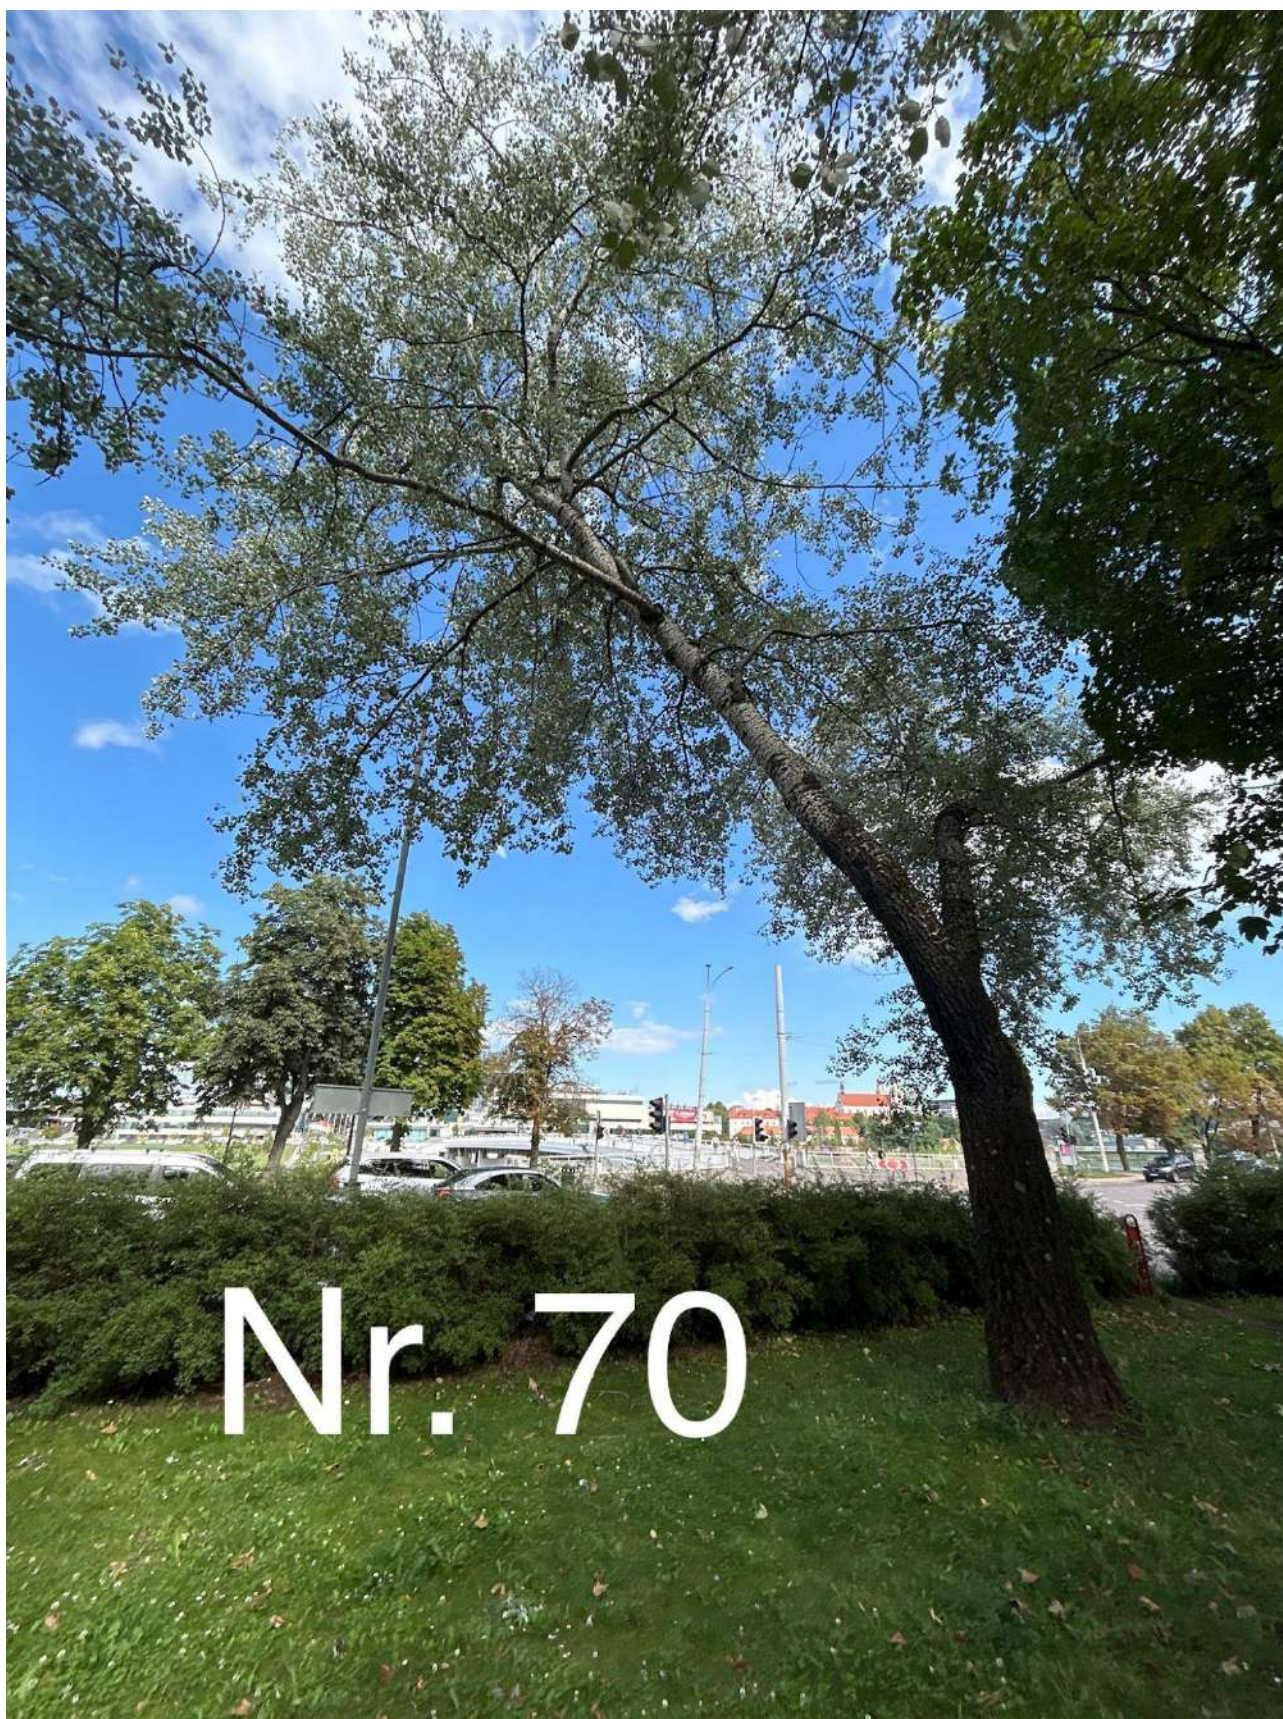
Baltoji tuopa (nr. 70 plane) - didžioji lajos dalis susiformavusi šiaurės rytų kryptimi. Kamienas palinkęs šiaurės kryptimi.
Rekomenduojama atlikti šiaurės rytų pusės lajos redukcinį genėjimą iki 15 proc.

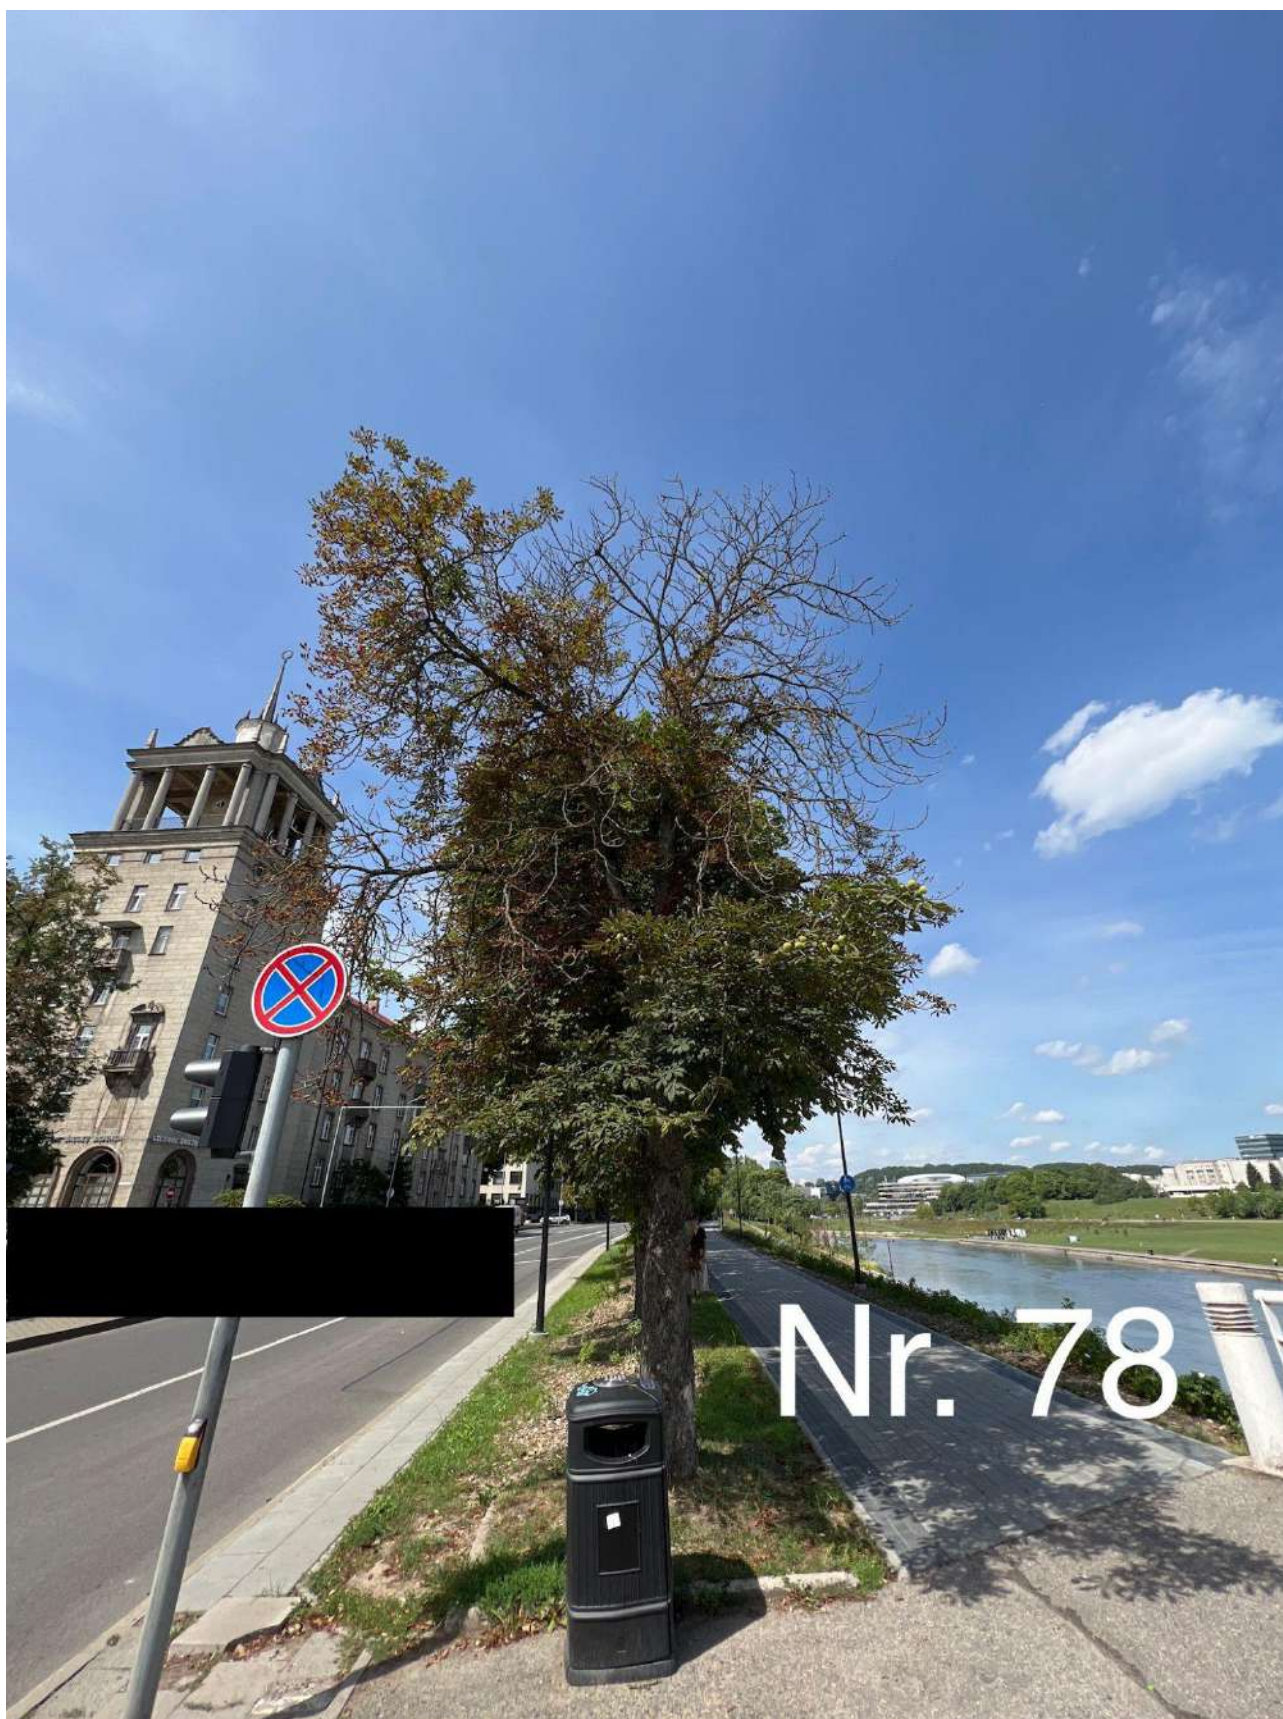
Paprastasis kaštonas (nr. 78 plane) - 50 procentų lajos yra sausa.
Rekomenduojama atlikti lajos priežiūros genėjimą ir augavietės gerinimo (revitalizacijos) procedūras. Atlikinėti nuolatinį būklės monitoringą.

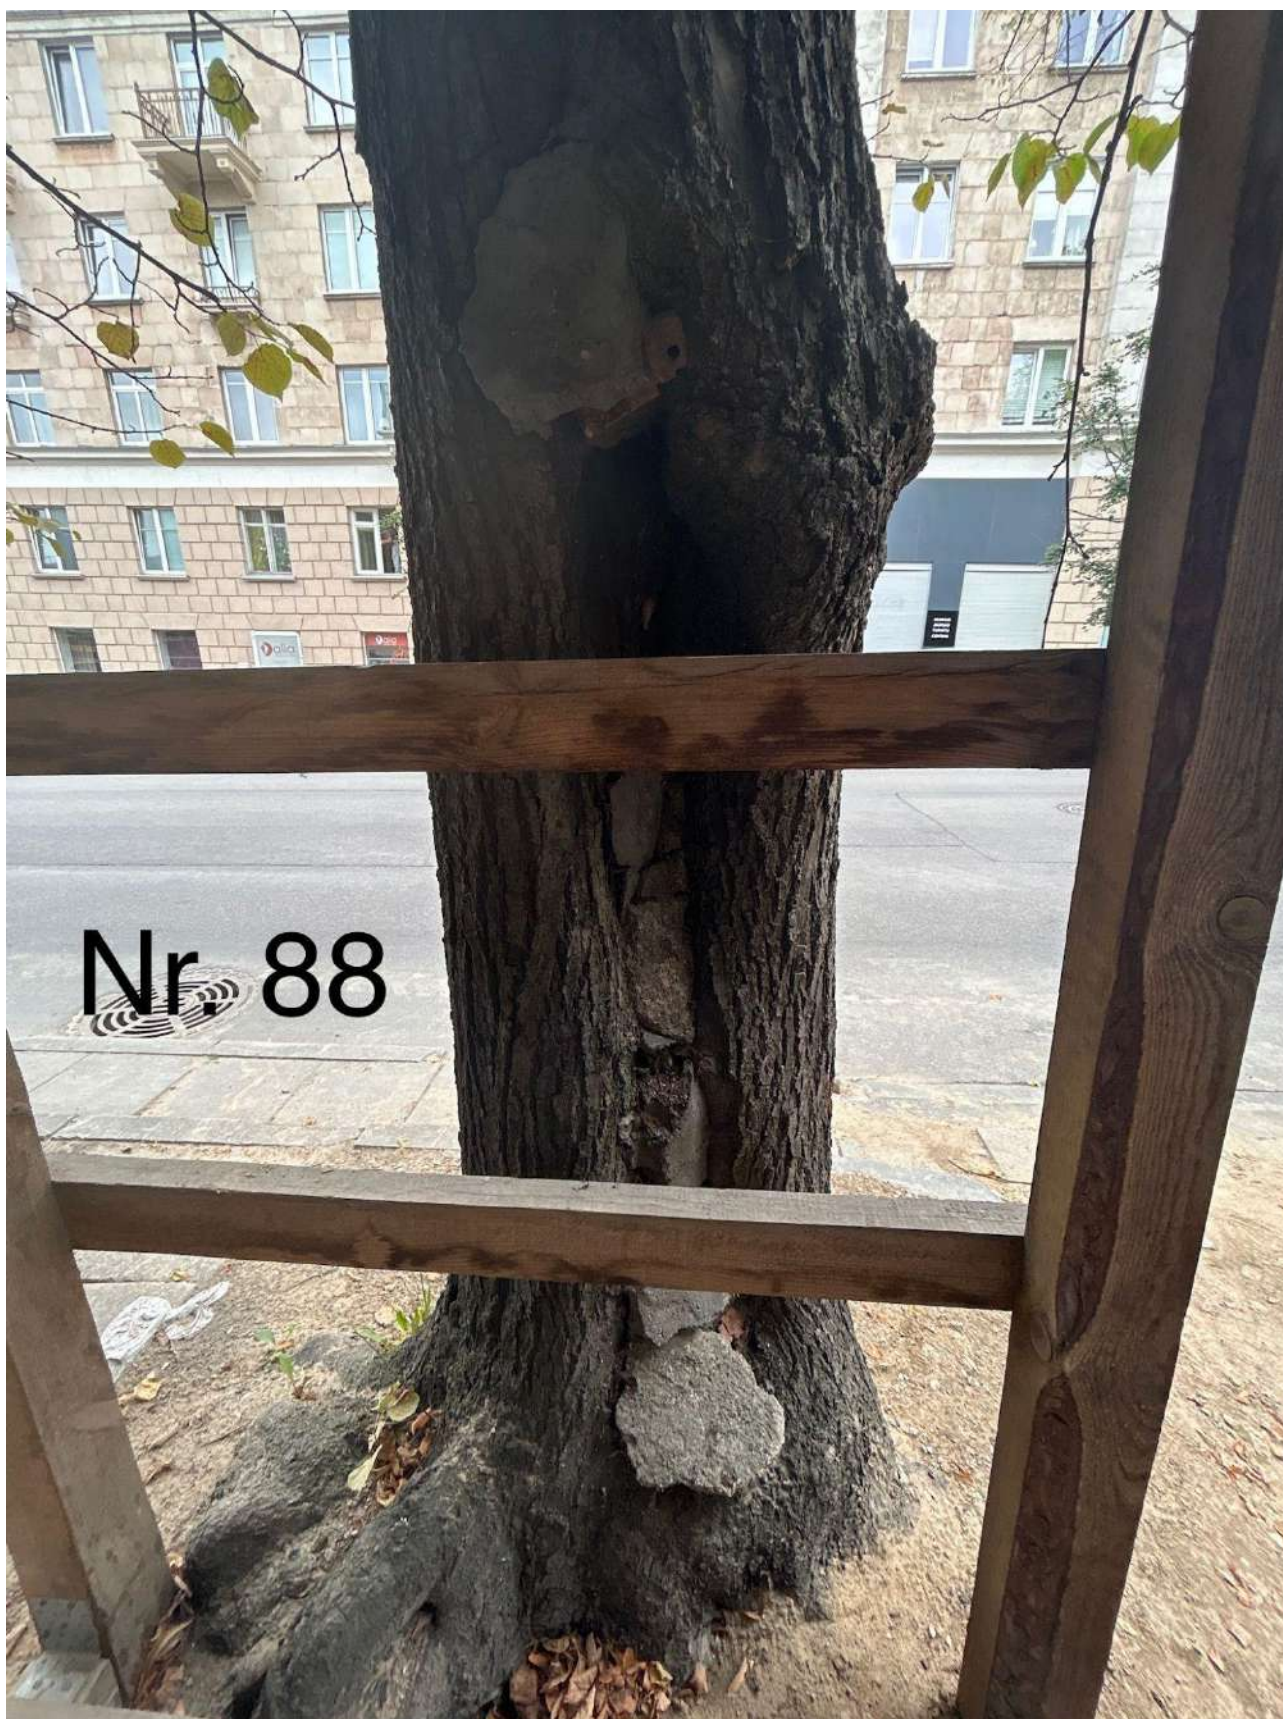
Mažalapė liepa (nr. 88 plane) - vakarinėje kamieno pusėje matomas trūkis ir užbetonuota drevė. Medis jau apaugęs šiuos svetimkūnius. Augavietė stipriai sutankinta, virš jos šiuo metu sukaltas laikinas pėsčiųjų takas.

Rekomenduojama atlikti lajos priežiūros genėjimą ir augavietės gerinimo (revitalizacijos) procedūras. Atlikinėti nuolatinį būklės monitoringą.

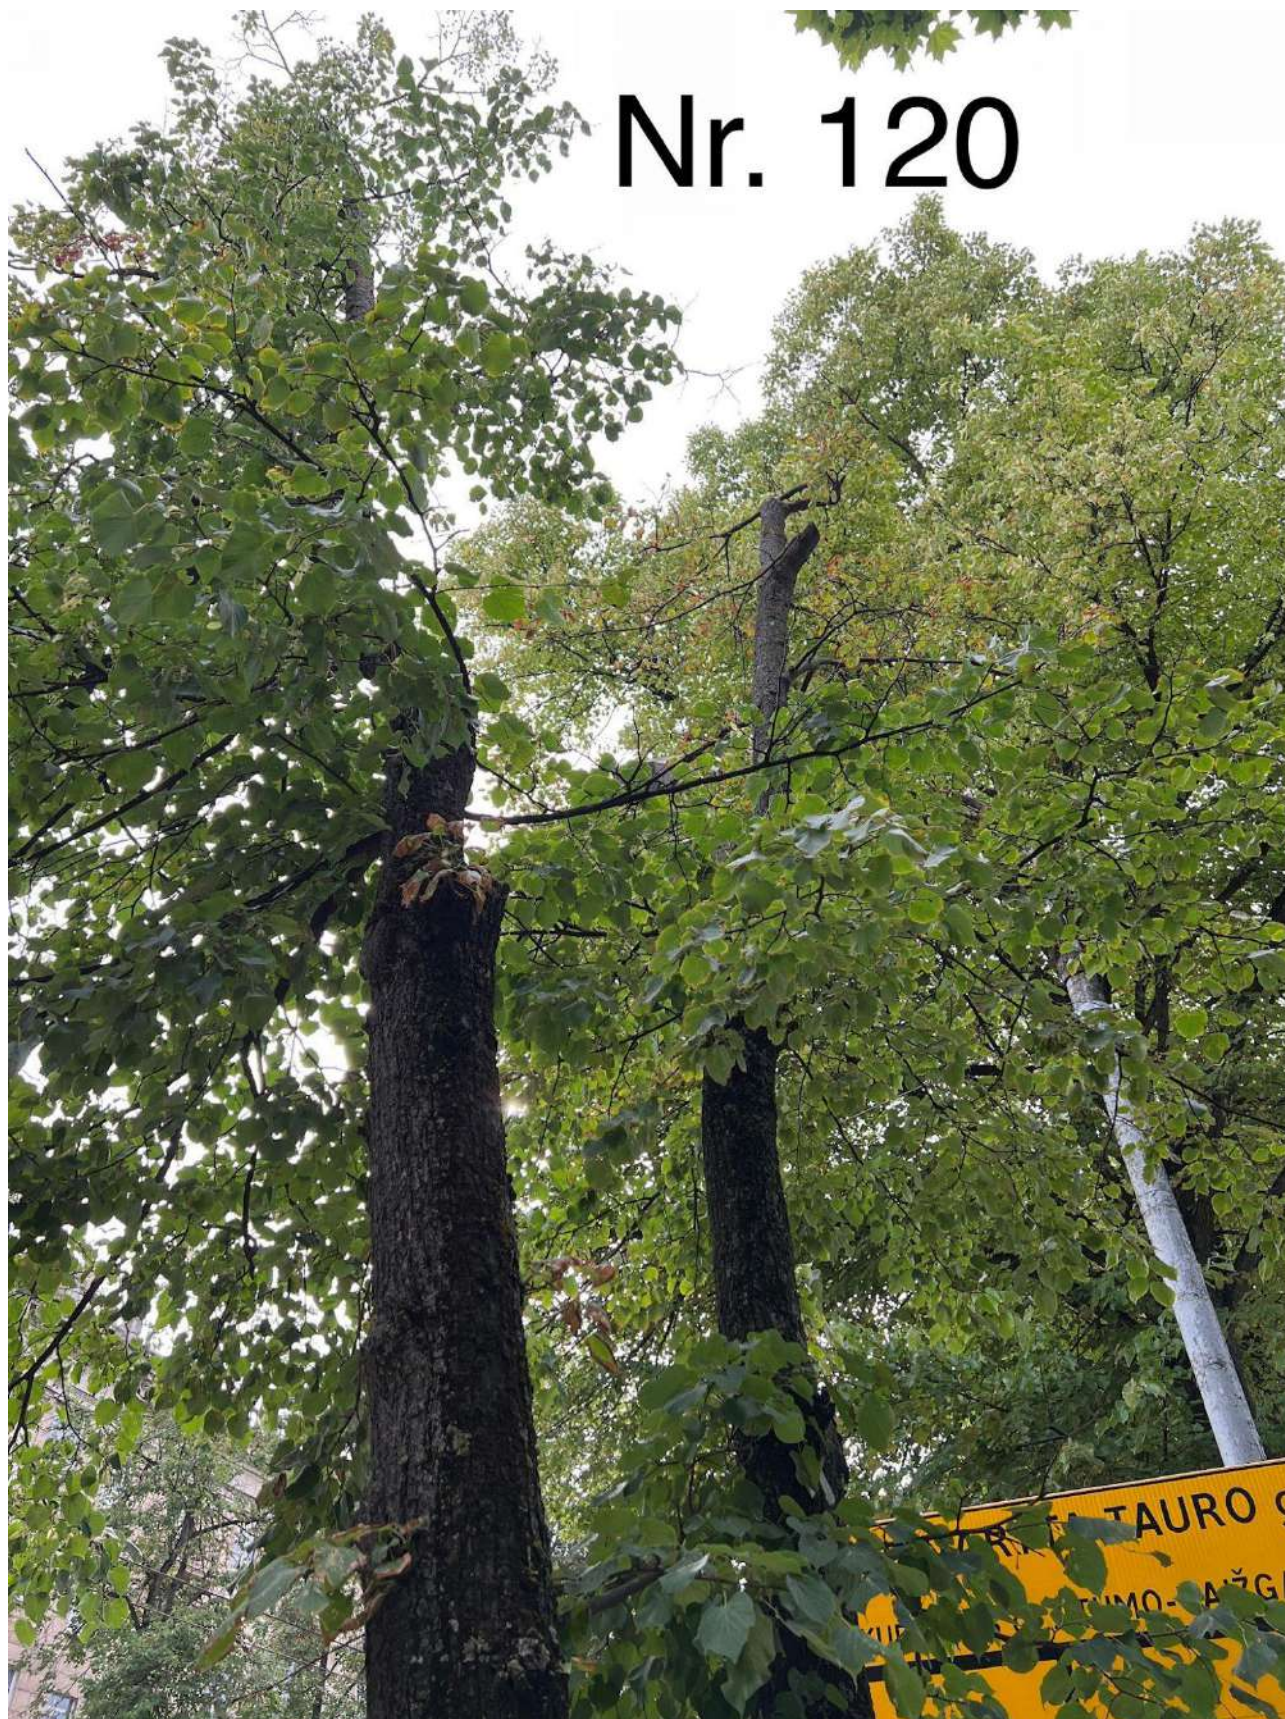
Nr. 120

Mažalapė liepa (nr. 120 plane) - vienas kamienas stipriai padžiūvęs. Rekomenduojama atlikti lajos priežiūros genėjimą ir augavietės gerinimo (revitalizacijos) procedūras. Atlikinėti nuolatinį būklės monitoringą. Didelė tikimybė, kad 2-4 metų laikotarpyje šį medį reikės šalinti.

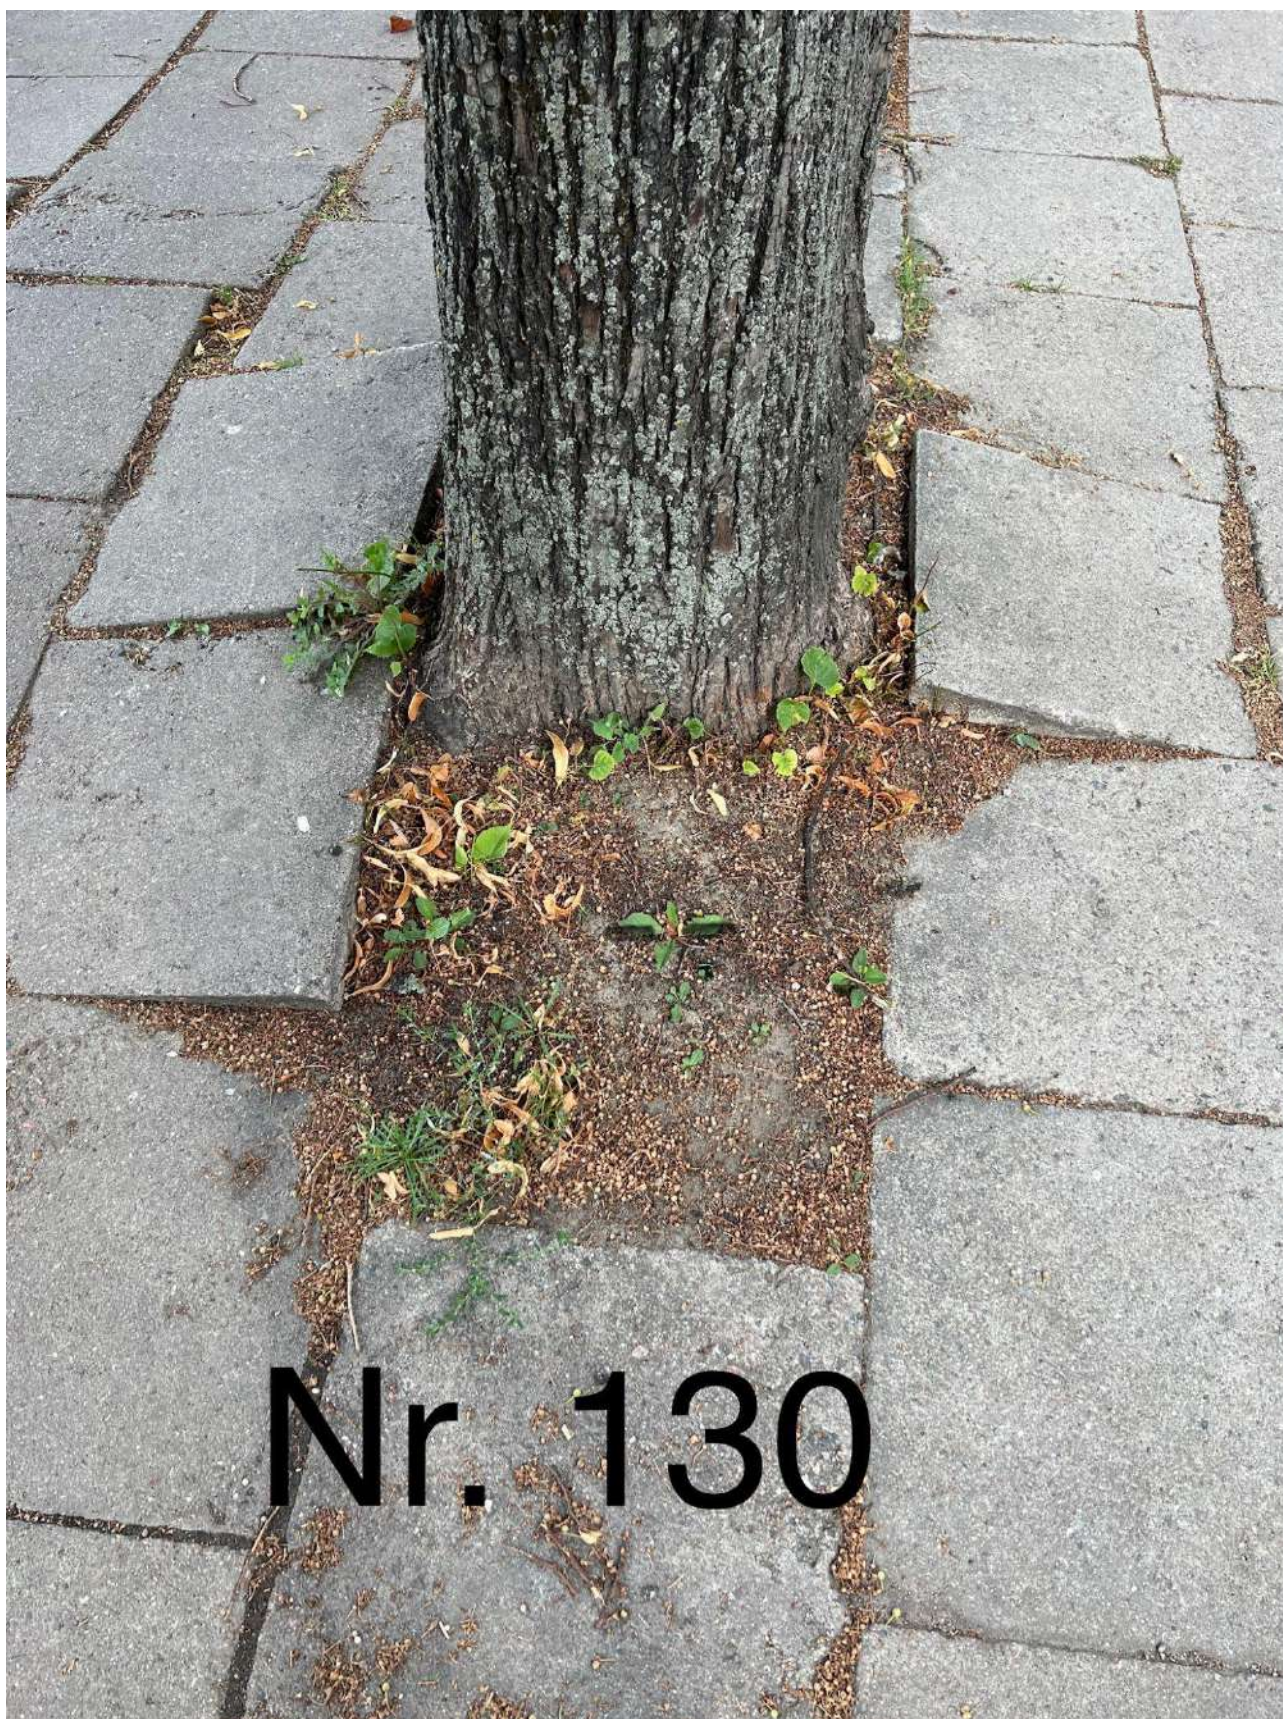
Mažalapė liepa (nr. 130 plane) - betoninės šaligatvio plytelės labai arti šaknų kaklelio. Kaip ir daugelio šiaurinėje vertinamos teritorijos pusėje augančių liepų. Rekomenduojama atlikti lajos priežiūros genėjimą ir augavietės gerinimo (revitalizacijos) procedūras. Atlikinėti nuolatinį būklės monitoringą.
