TRANSPORTO SRAUTŲ MATAVIMO ATASKAITA

A. Goštauto g. atkarpa nuo Baltojo tilto iki Žaliojo tilto , Vilnius

Darbo pavadinimas: **VILNIAUS M. A. GOŠTAUTO G. NUO ŽALIOJO IKI BALTOJO
TILTŲ, TILTO G., ŽYGIMANTŲ G. VILNIAUS G., A.
VIENUOLIO G., A. JAKŠTO G., VASARIO 16-OSIOS G., J.
TUMO-VAIŽGANTO G. IR VAŠINGTONO AL. PRIEIGŲ
ESAMOS DANGOS KONSTRUKCIJOS LAIKOMOSIOS GEBOS
TYRIMAS BEI PASIŪLYMAI DANGOS KONSTRUKCIJOS
ATNAUJINIMUI**

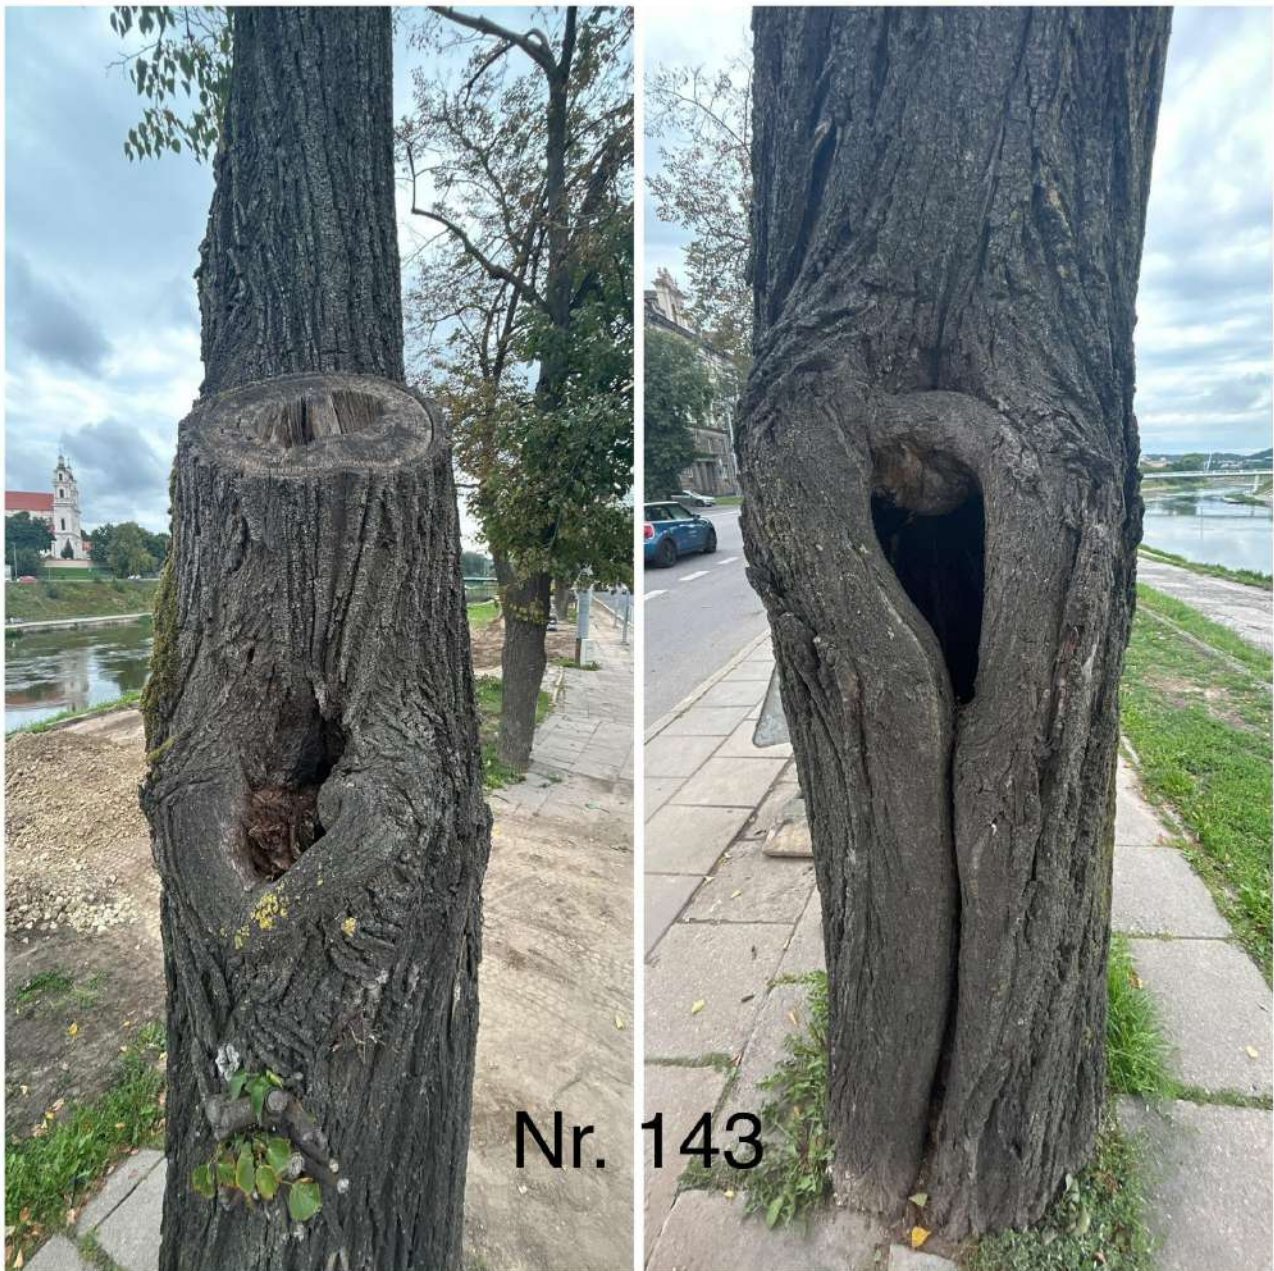
Nr. 143

Mažalapė liepa (nr. 143 plane) - kamienne matomos drevės likusios po genėjimų. Kamienas perpuvęs kiaurai iš vakarų į rytus. Šaknų kaklelis taip pat išpuvęs. Vakarinėje kamieno pusėje matomi Paprastosios alksniabūdės grybo vaisiakūniai augantys ant negyvos medienos. Vertinimo metu prie šio medžio buvo atlikinėjami šaligatvių plytelių keitimo darbai. Siūloma šalinti dėl didelio defektų kiekio.

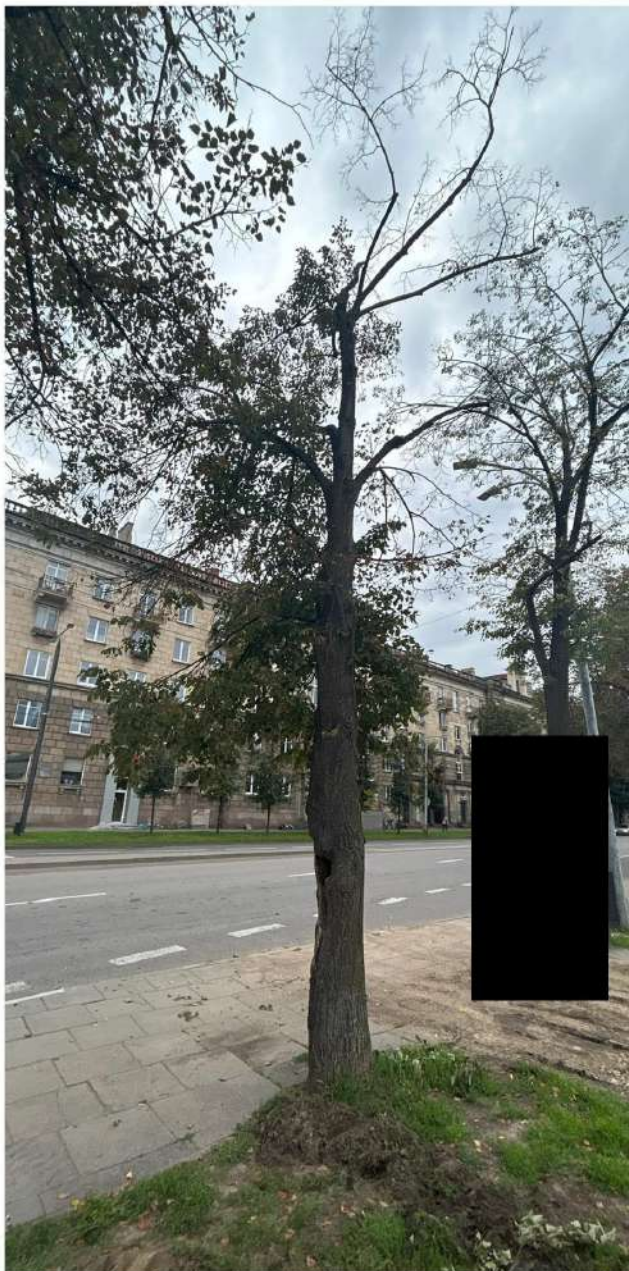
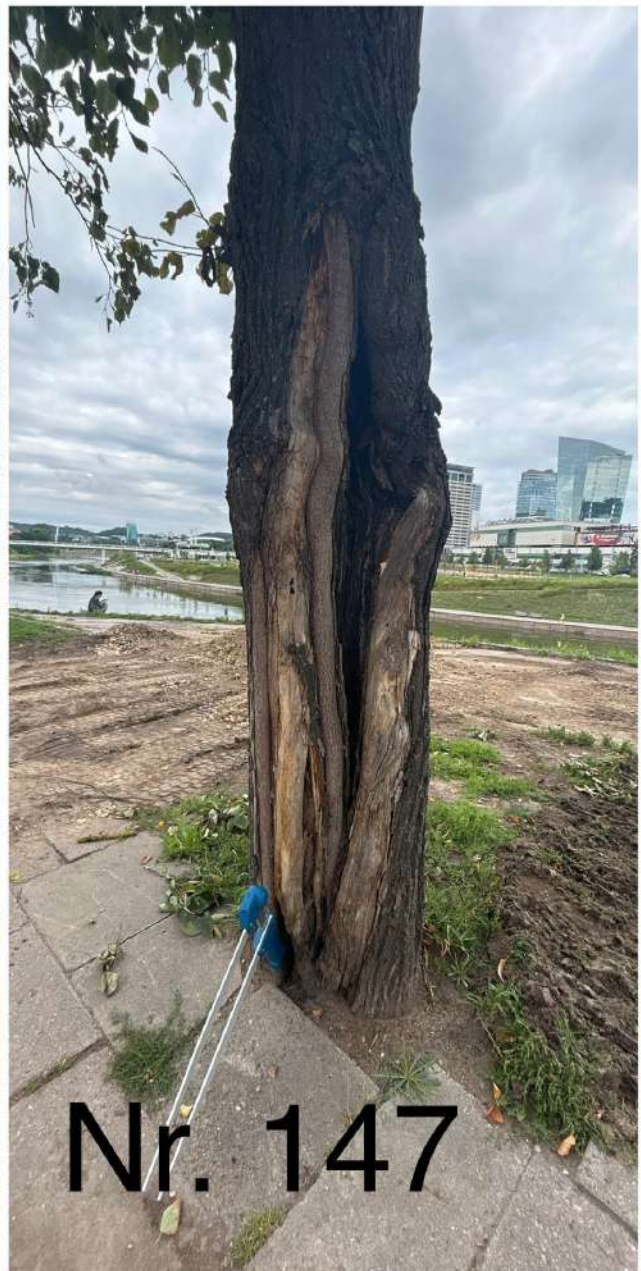
Mažalapė liepa (nr. 147 plane) - Stipriai pažeistas kamienas. Visas medis 90 proc. sausas. Šaknų kaklelyje prasidėjęs puvinys. Vertinimo metu prie šio medžio buvo atlikinėjami šaligatvių plytelių keitimo darbai.

Siūloma šalinti kaip pavojingą.

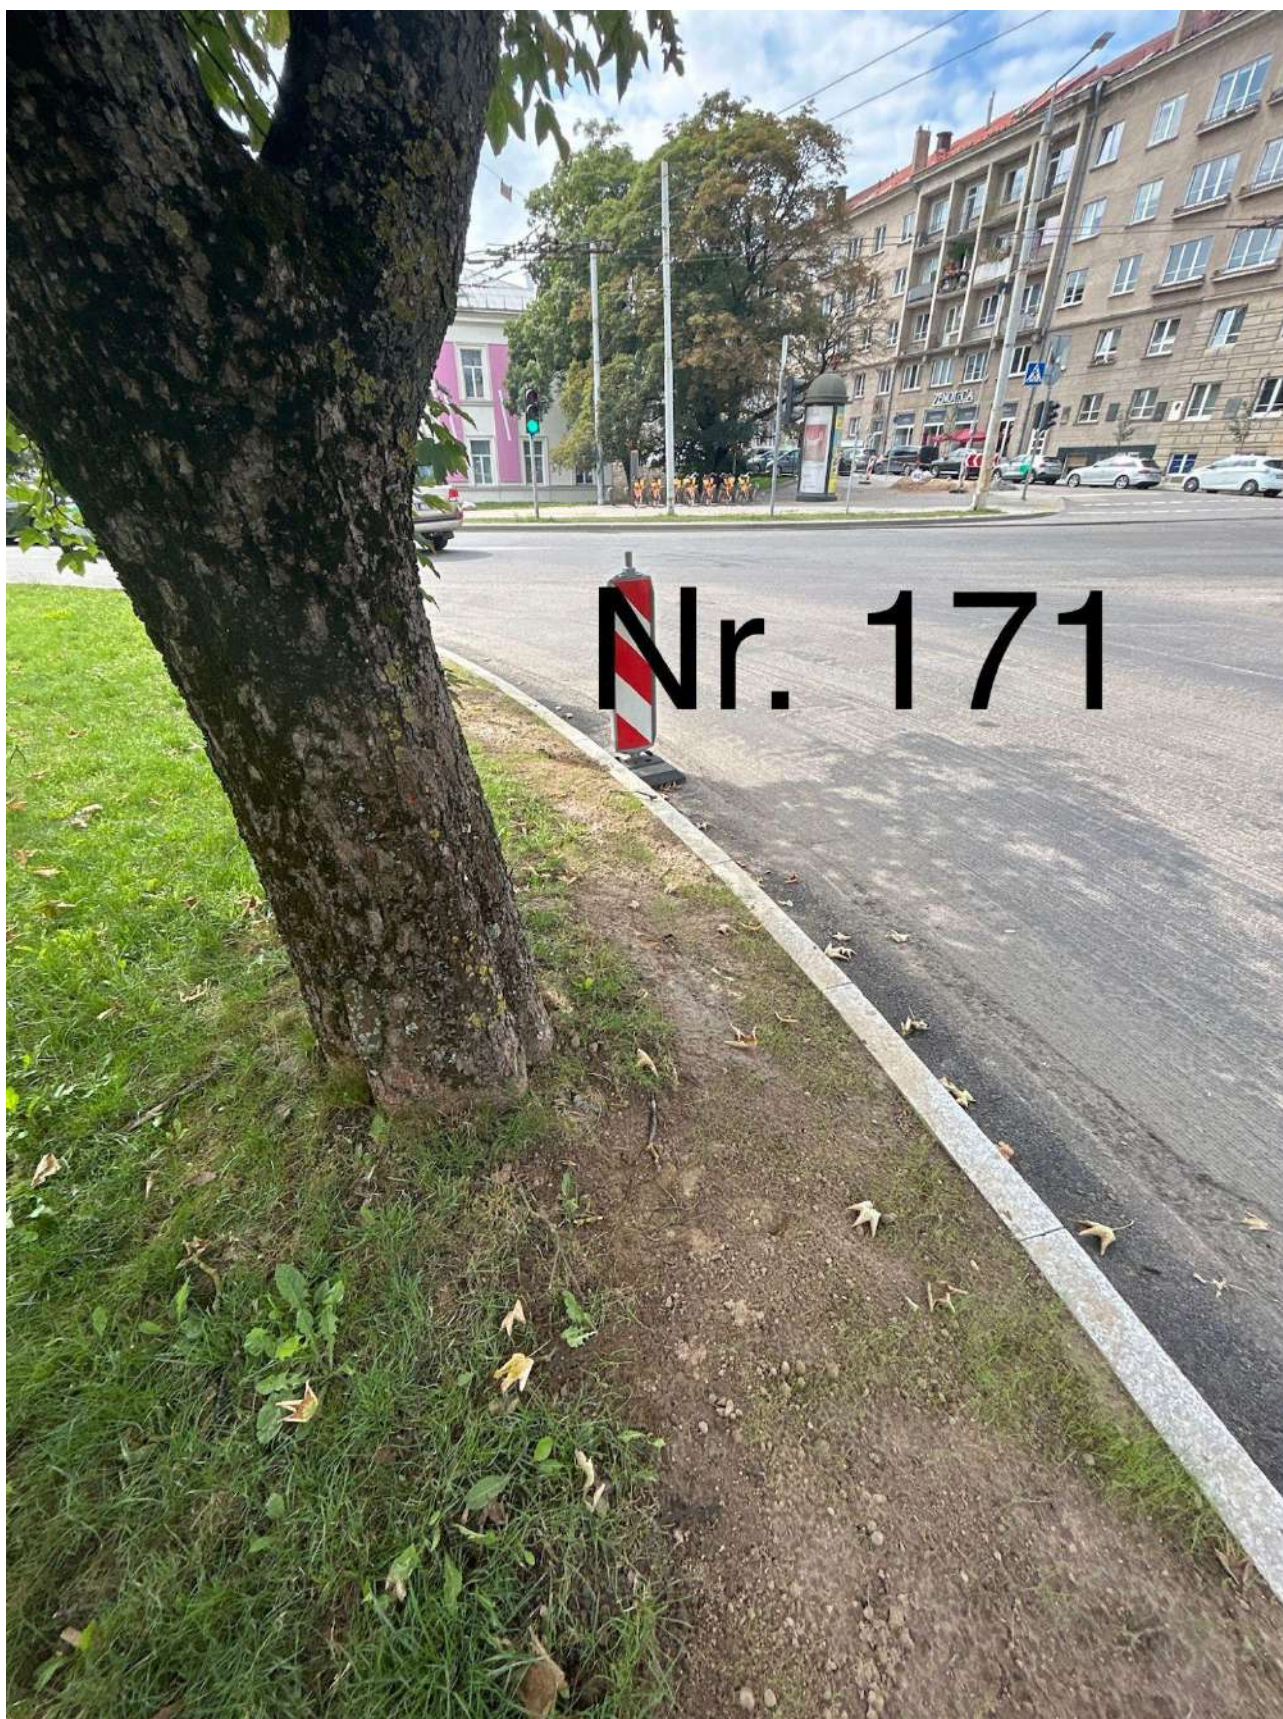
Platanalapis klevas (nr. 171 plane) - galimai neseniai pakirstos šaknys vakarinėje pusėje. Rekomenduojama atlikti lajos priežiūros genėjimą ir augavietės gerinimo (revitalizacijos) procedūras. Atlikinėti nuolatinį būklės monitoringą.

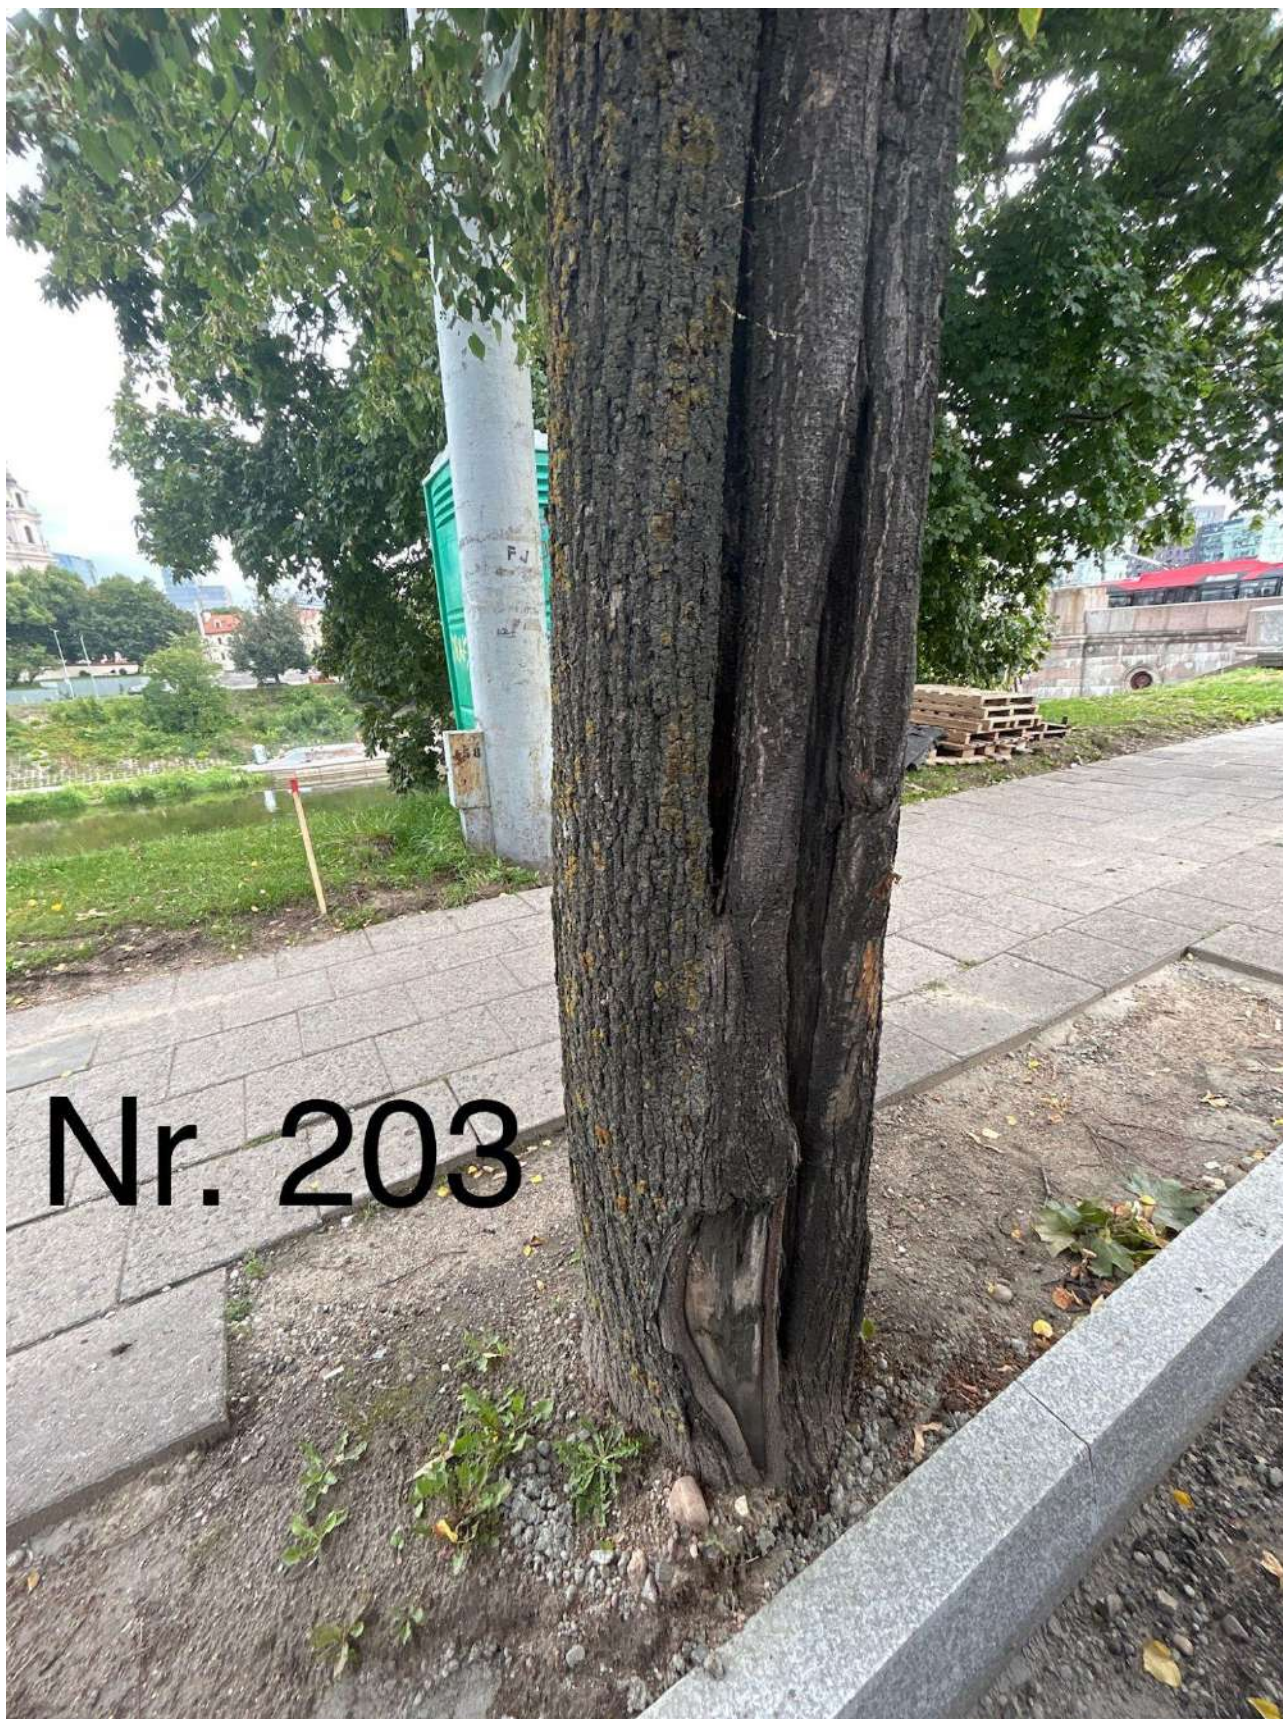
Mažalapė liepa (nr. 203 plane) - kamienne matomas trūkis. Galimai neseniai pakirstos šaknys. Vertinimo metu prie šio medžio buvo atlikinėjami šaligatvių plytelių keitimo darbai. Rekomenduojama atlikti lajos priežiūros genėjimą ir augavietės gerinimo (revitalizacijos) procedūras. Atlikinėti nuolatinį būklės monitoringą, dėl besikeičiančių augavietės sąlygų.

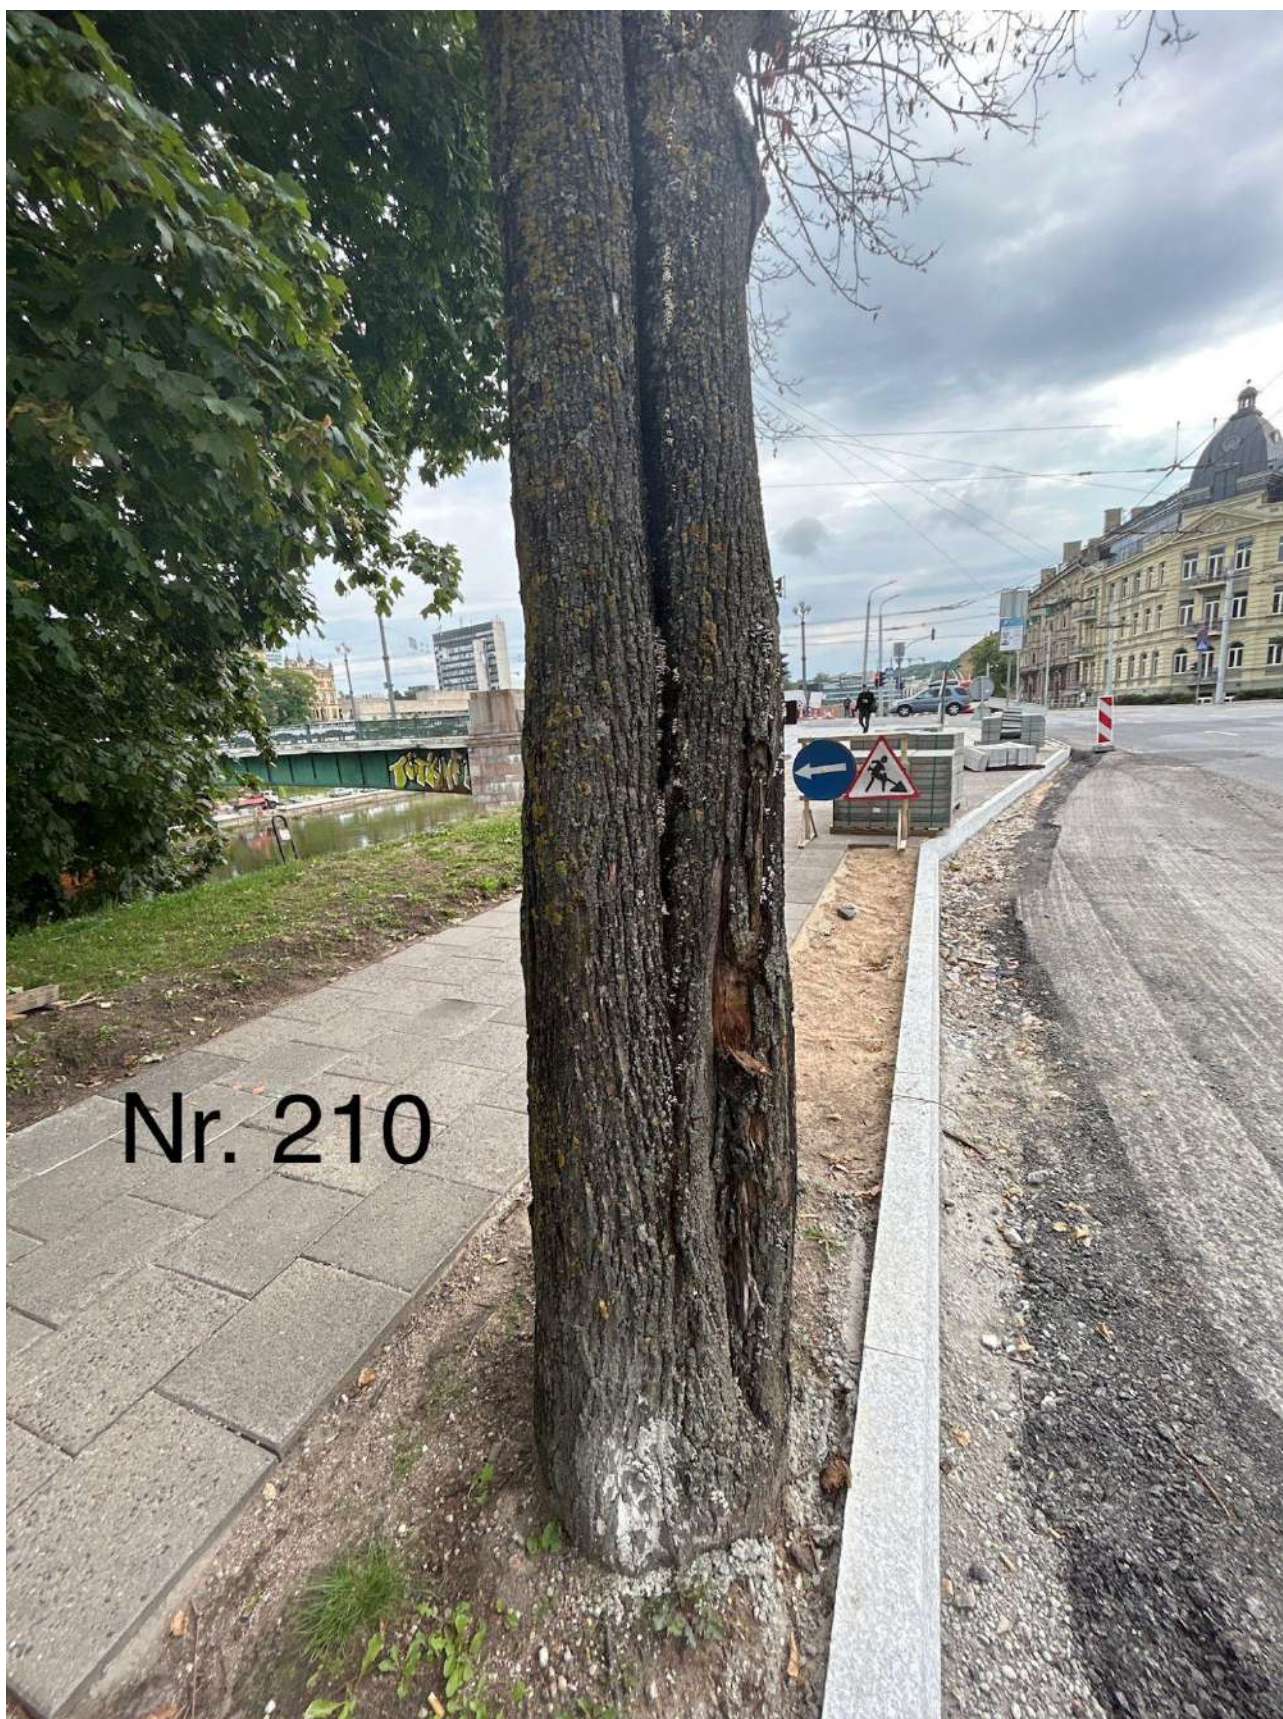
Nr. 210

Mažalapė liepa (nr. 210 plane) - kamienne matomas trūkis. Galimai neseniai pakirstos šaknys. Vertinimo metu prie šio medžio buvo atlikinėjami šaligatvių plytelių keitimo darbai. Rekomenduojama atlikti lajos priežiūros genėjimą ir augavietės gerinimo (revitalizacijos) procedūras. Atlikinėti nuolatinį būklės monitoringą, dėl besikeičiančių augavietės sąlygų.

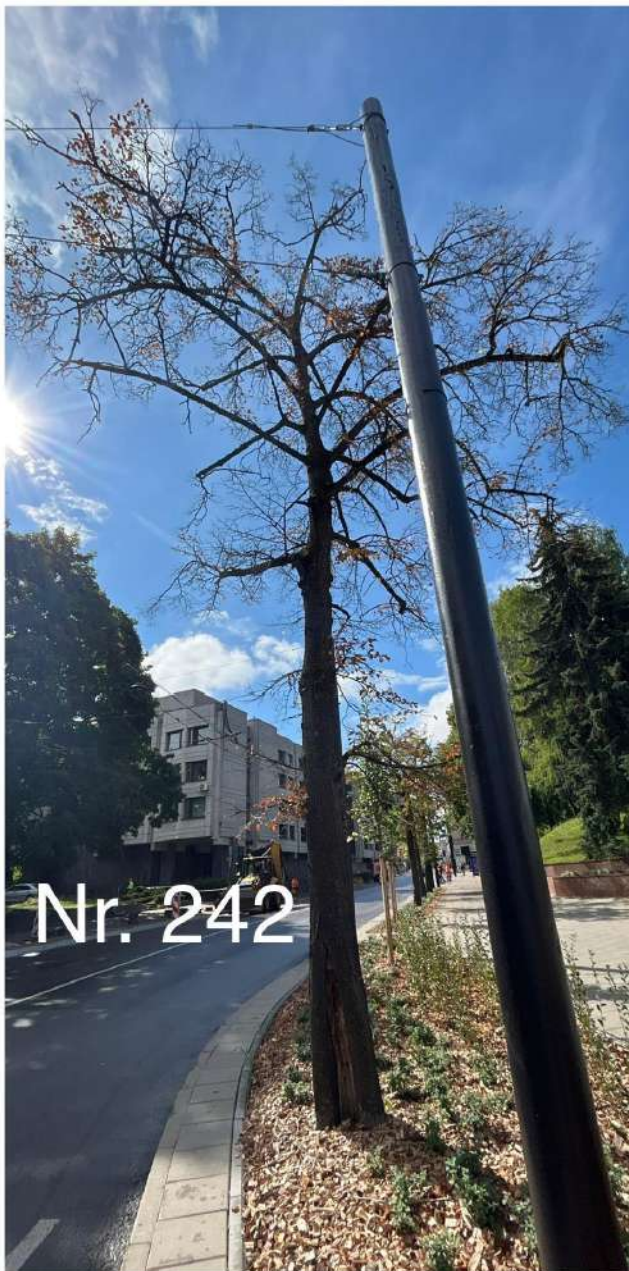
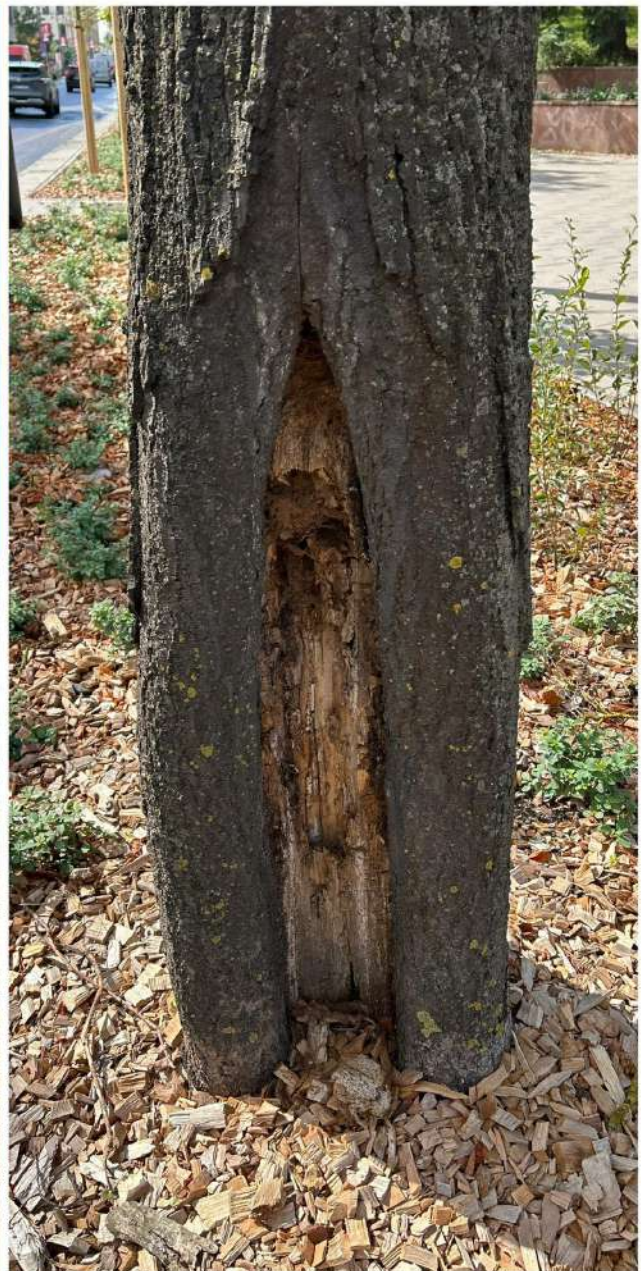
Mažalapė liepa (nr. 242 plane) - 95 proc. sausa laja. Kamienas stipriai išpuvęs ir nestabilus. Siūloma šalinti.

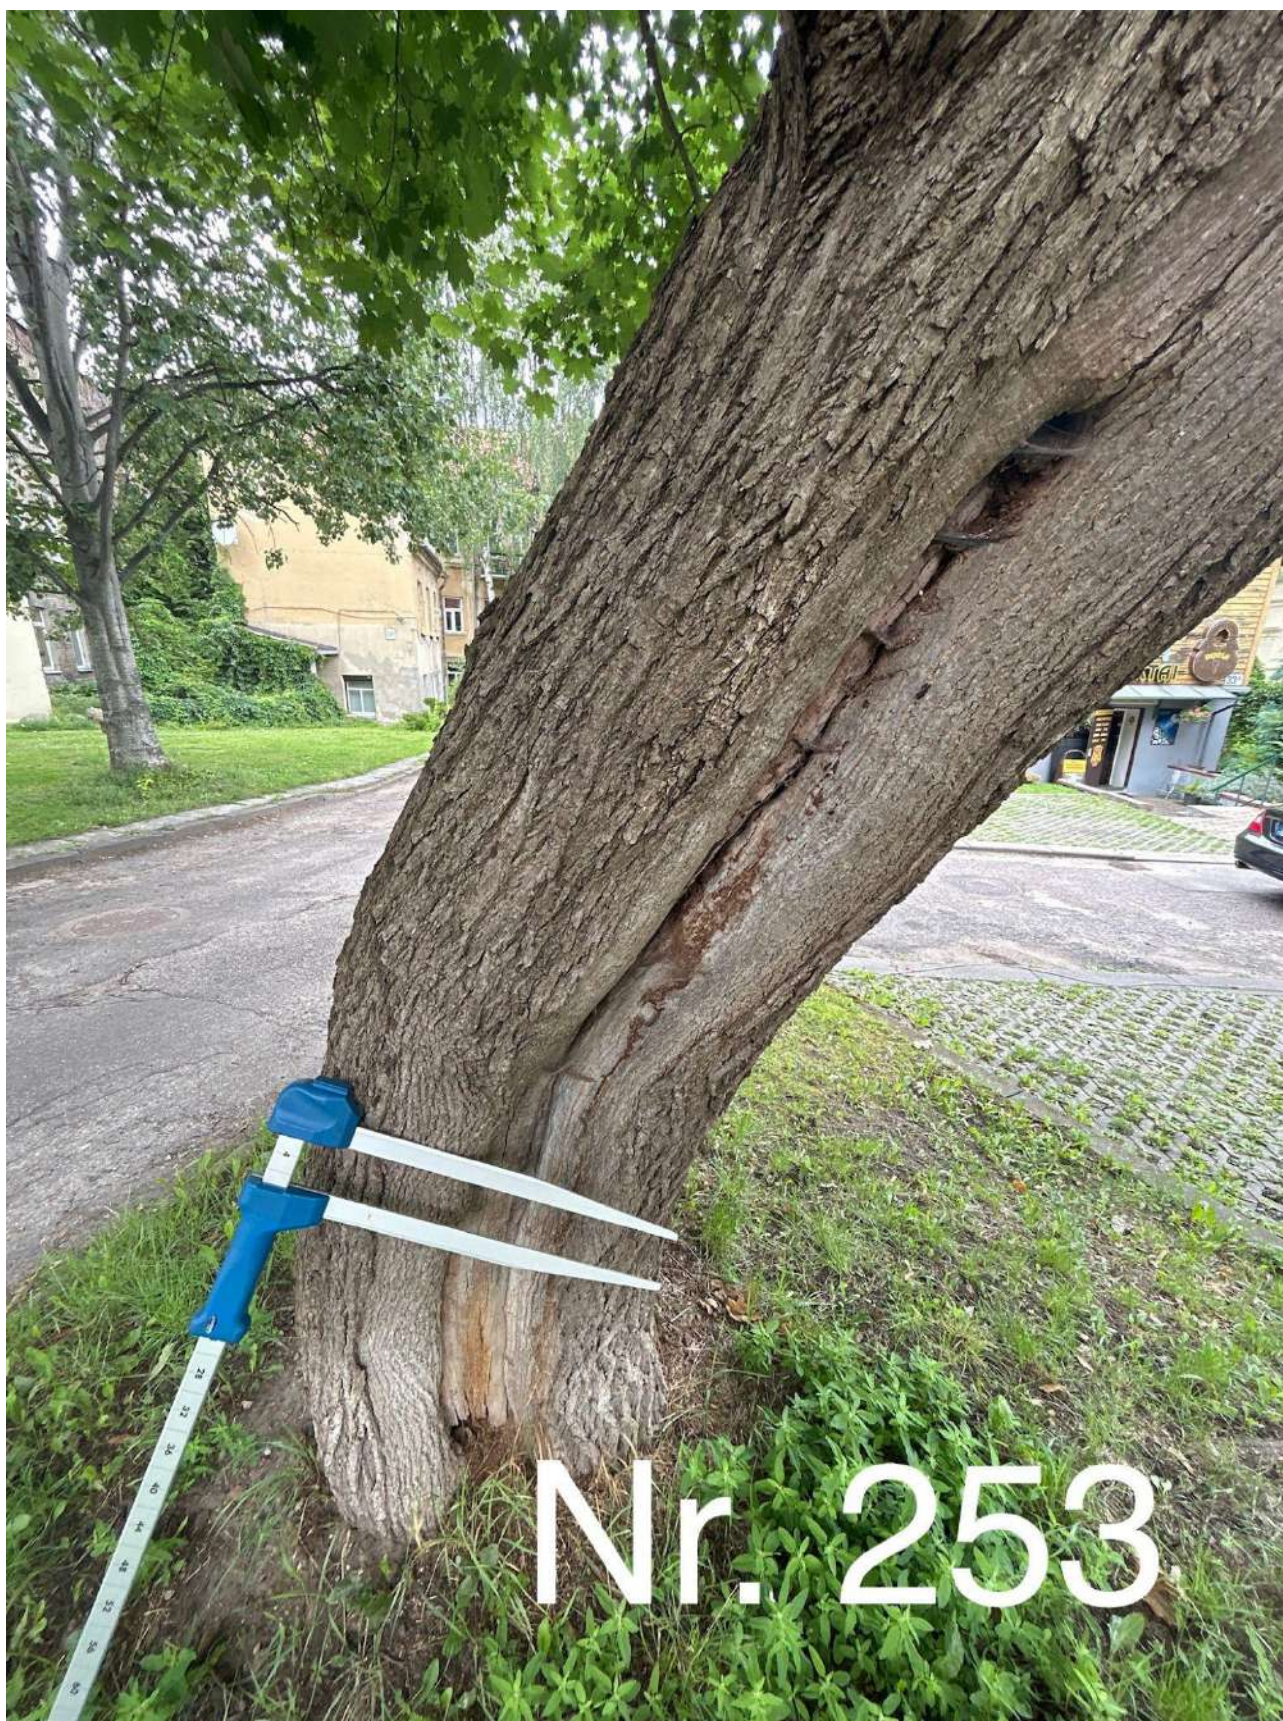
Paprastasis klevas (nr. 253 plane) - stipriai pasviręs rytų kryptimi. Kamieno apatinė dalyje matomas trūkis. Galimai prasidėjęs šaknų kaklelio puvinys. Rekomenduojama atlikti rytinės lajos pusės redukcinį genėjimą iki 30 procentų. Atlikinėti nuolatinį būklės monitoringą.

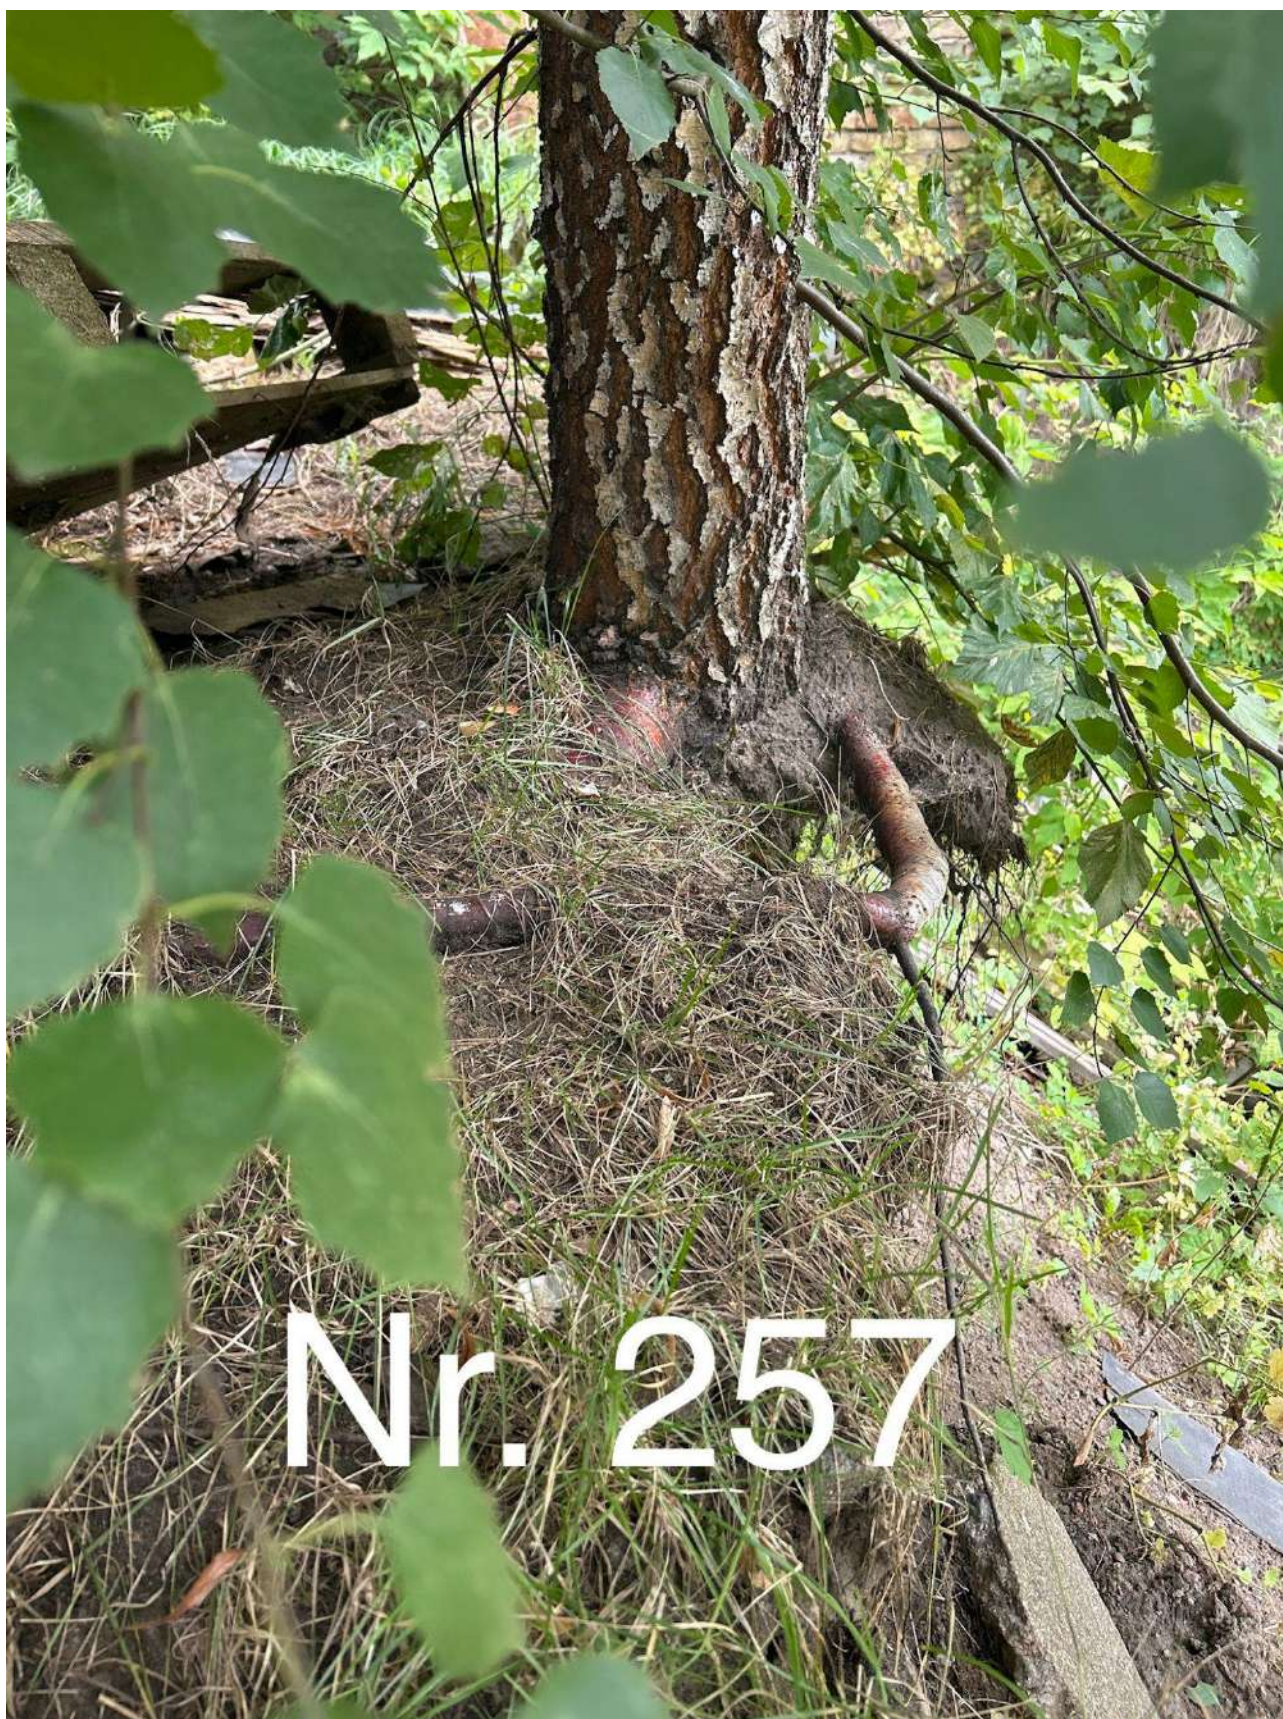
Karpotasis beržas (nr. 257 plane) - pietinėje pusėje statybvietėje atkastos šaknys ir medis dalinai kabo ore, prisitvirtinęs prie dirvožemio tik iš šiaurinės pusės. Siūloma šį medį šalinti.

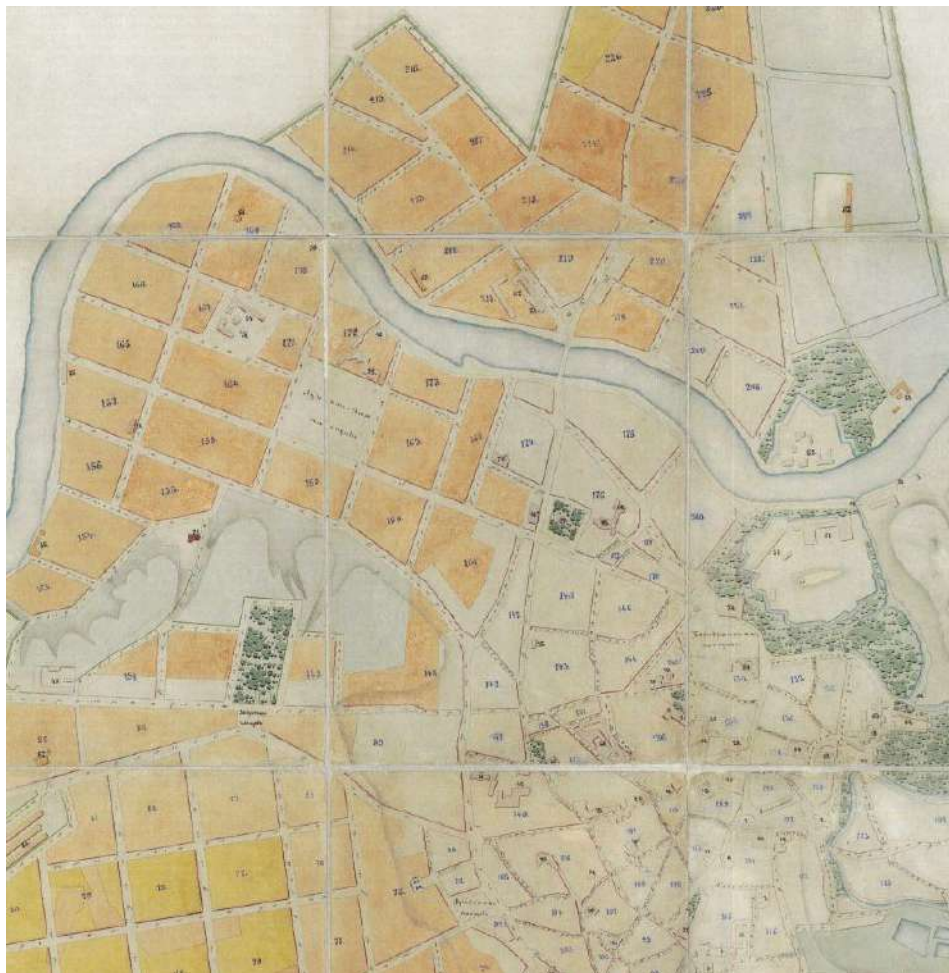
Pav. 9. 1875 m. N. Čagino ir K. Narmonto plano ištrauka

krantas paliktas natūralus, tada eina šlaitas – pylimas (greičiausiai tarnavęs ir kaip apsauga nuo potvynių) kurio viršuje formuojama želdinių dviem eilėm promenada ir gatvė. Tarp upės ir buvusio užstatymo palikti praėjimai. Virš jų gatvėje numatyti du viadukai.

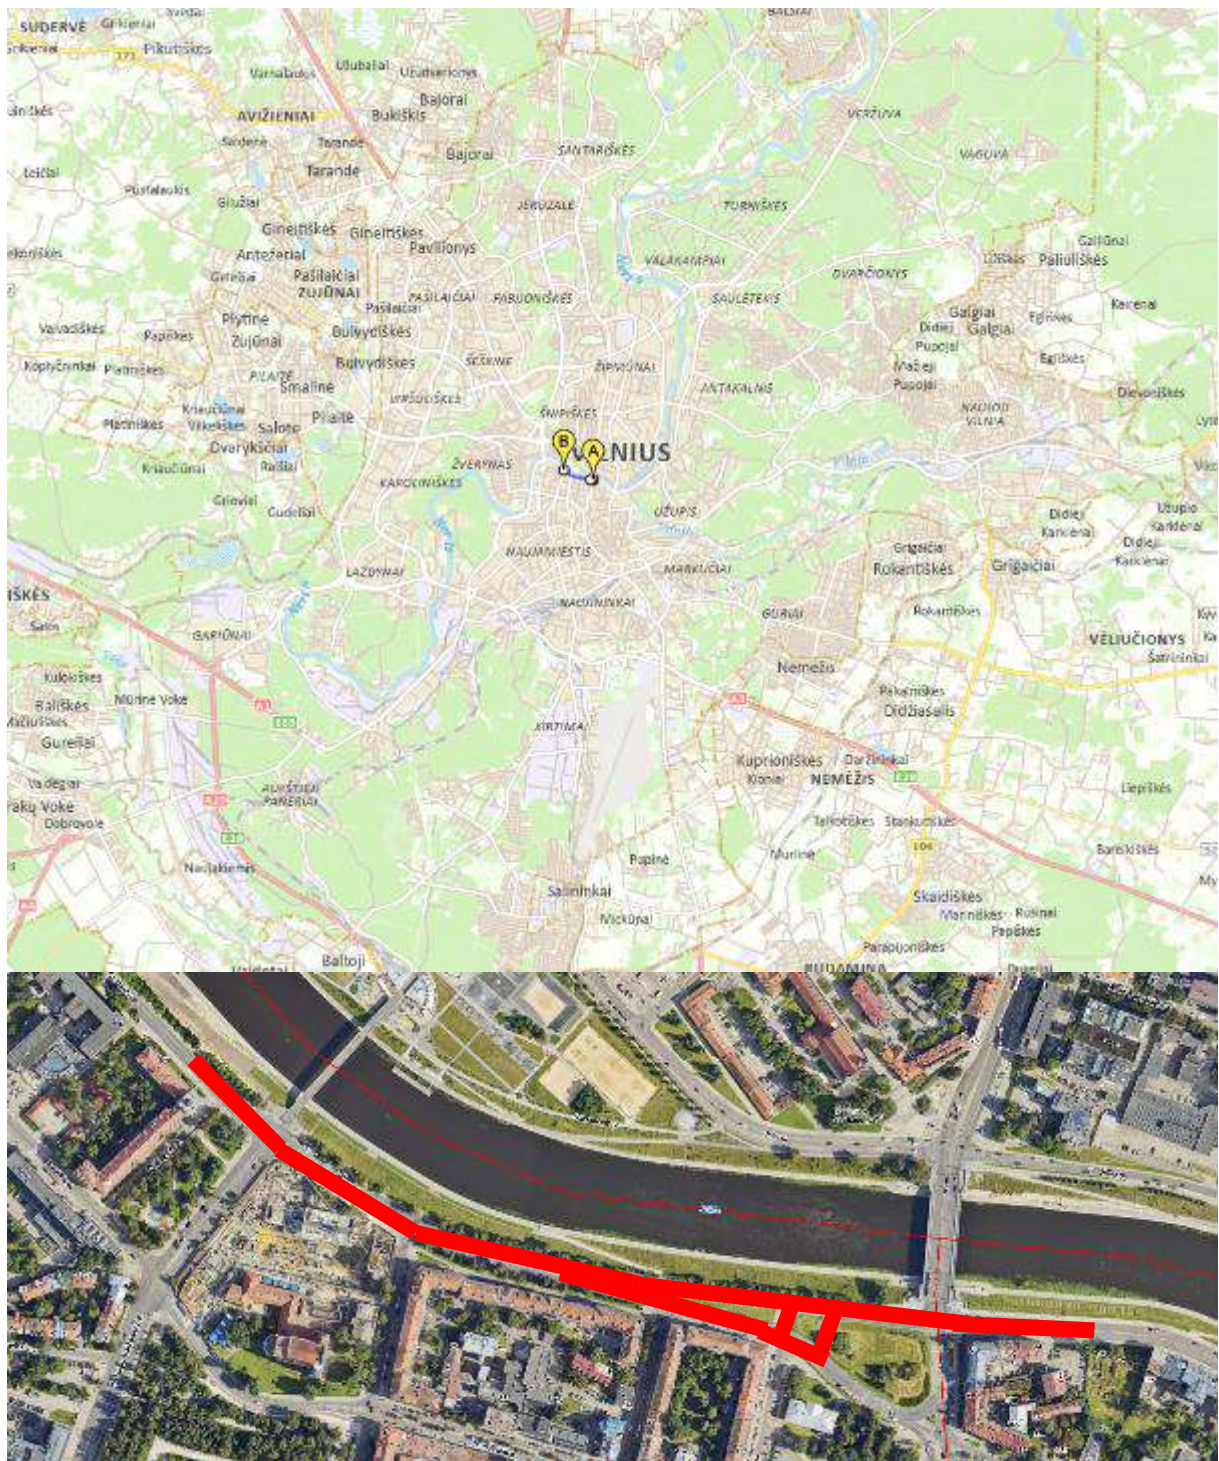
1 pav. Audituojamo objekto vieta

- audituojamas objektas yra A. Goštauto gatvės ruožas nuo Žygimantų g. iki Vašingtono a., esantis Vilniuje;
- šalia nagrinėjamo objekto yra pievos, pastatai, krūmai, pavieniai medžiai, maršrutinio transporto priemonių stotelės, upė;
- eismo juostų skaičius – ne mažiau kaip 4;
- leistinas greitis – 50 km/h;
- audituojamame objekte yra šaligatviai;
- nagrinėjamo objekto vieta parodyta 1 pav.

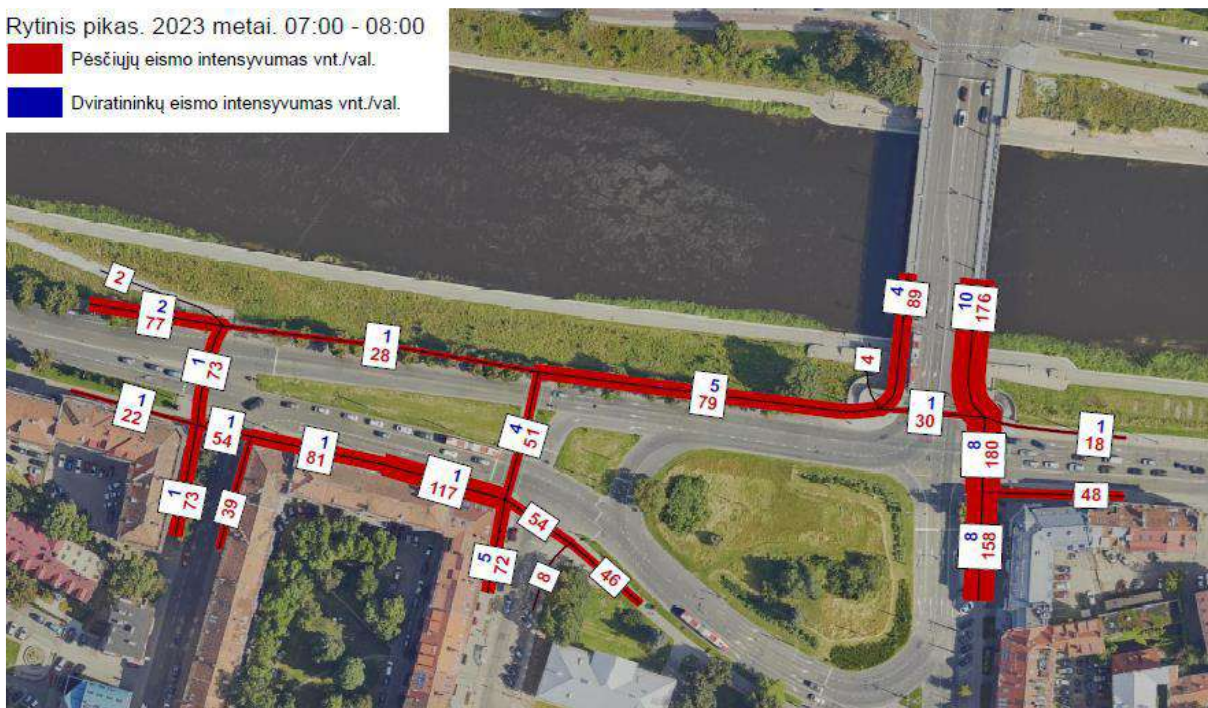
Vakarinis pikas. 2023 metai. 16:30 - 17:30

■ Pėsčiųjų eismo intensyvumas vnt./val.
■ Dviratininkų eismo intensyvumas vnt./val.

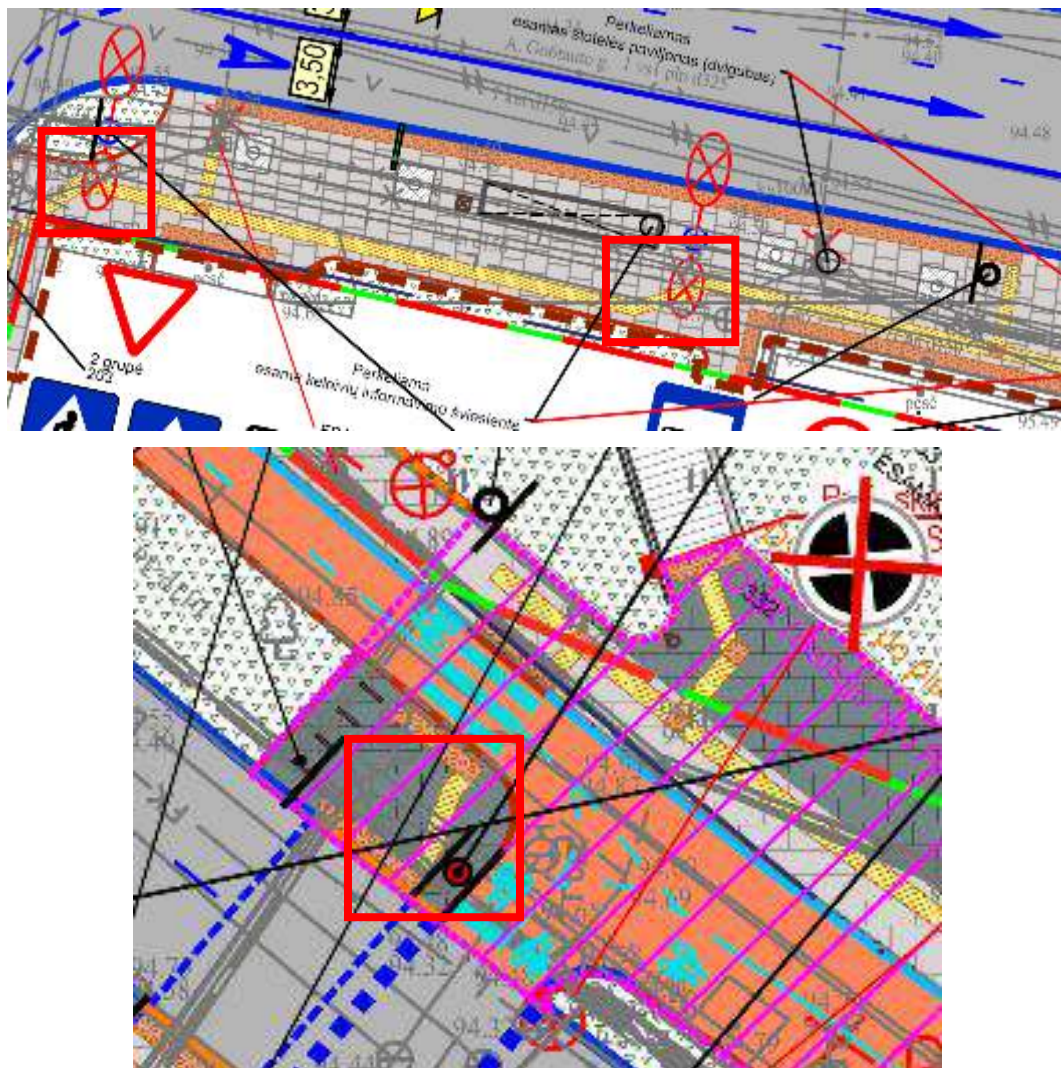
- kai kuriose vietose numatytos netinkamos taktilinių indikatorių schemos, pavyzdžiui;
 - ties krypties pasikeitimais trūksta sprendimo taškų;

Pavyzdžiui:

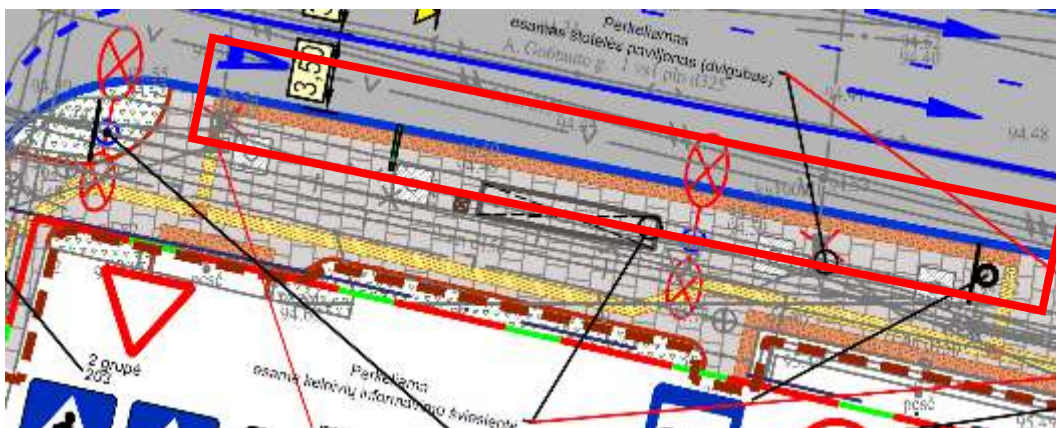
- ties maršrutinio transporto priemonių stotelėmis;

Pavyzdžiui:

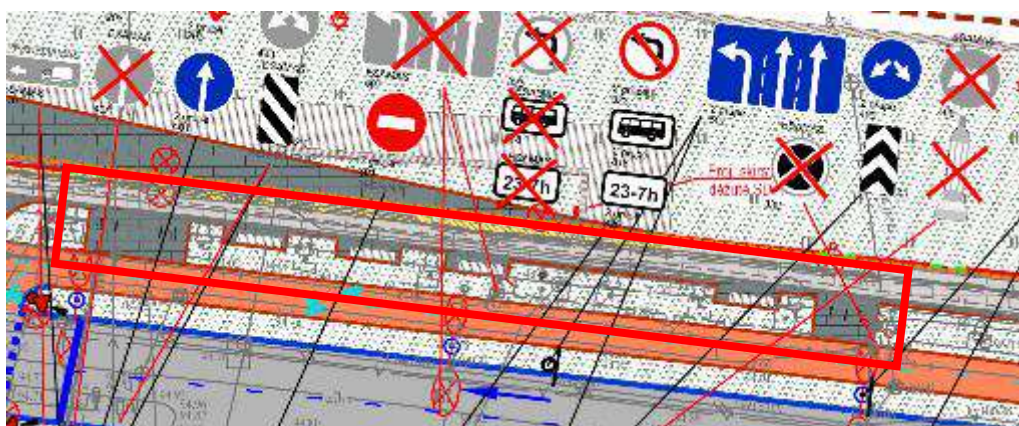
- projekto sprendiniuose kai kuriose vietose nenumatytos taktinių indikatorių schemos, pavyzdžiui,
 - ties dviračių stovėjimo vietomis ir poilsio aikštelėmis;

Pavyzdžiui:

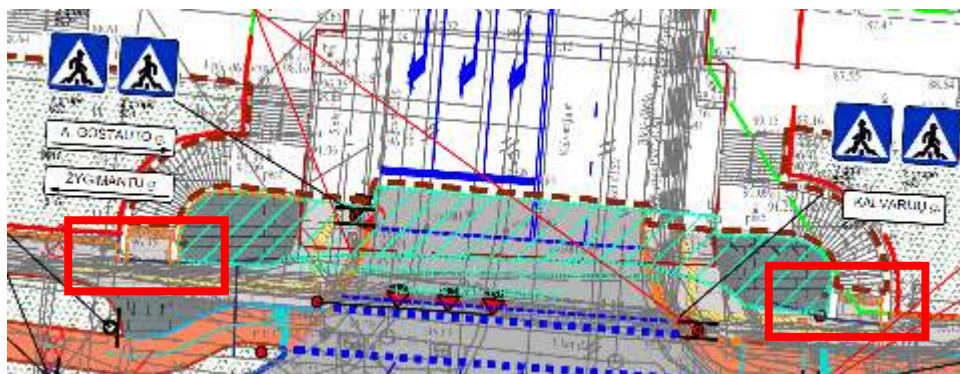
- ties kliūtimis;

Pavyzdžiui:
