TRANSPORTO SRAUTŲ MATAVIMO ATASKAITA

A. Goštauto g. atkarpa nuo Baltojo tilto iki Žaliojo tilto , Vilnius

Darbo pavadinimas: **VILNIAUS M. A. GOŠTAUTO G. NUO ŽALIOJO IKI BALTOJO
TILTŲ, TILTO G., ŽYGIMANTŲ G. VILNIAUS G., A.
VIENUOLIO G., A. JAKŠTO G., VASARIO 16-OSIOS G., J.
TUMO-VAIŽGANTO G. IR VAŠINGTONO AL. PRIEIGŲ
ESAMOS DANGOS KONSTRUKCIJOS LAIKOMOSIOS GEBOS
TYRIMAS BEI PASIŪLYMAI DANGOS KONSTRUKCIJOS
ATNAUJINIMUI**

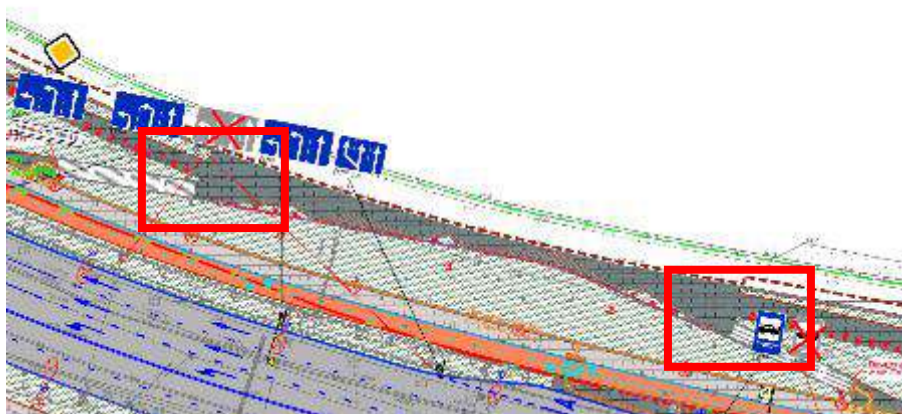
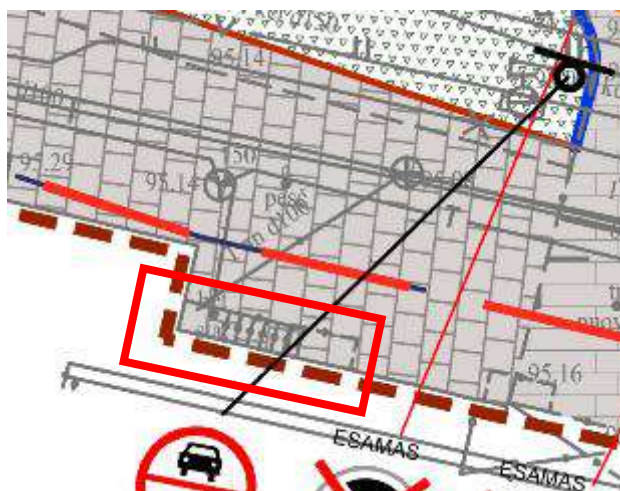
- ties laiptais.

Trūkumo poveikis eismo saugumui:

neužtikrinant saugaus ir patogaus regos negalią turinčių asmenų judėjimo, jie bus klaidinami, todėl yra rizika patekti į nesaugią zoną. Galimi eismo įvykiai, kurių rūšis užvažiavimas ant pėsčiojo.

Pasiūlymai:

- taktilinius indikatorius **siūlome** numatyti pagal tipines schemas;
- **siūlome** numatyti taktilinius indikatorius visose vietose, kuriose reikia įrengti nukreipiančius bei įspėjančius elementus tam, kad regos negalia turintys žmonės būtų įspėti apie krypties pasikeitimą ar galimą tako išsišakojimą, traukos objektus, aukščių pasikeitimą, stacionarias kliūtis ir kt.

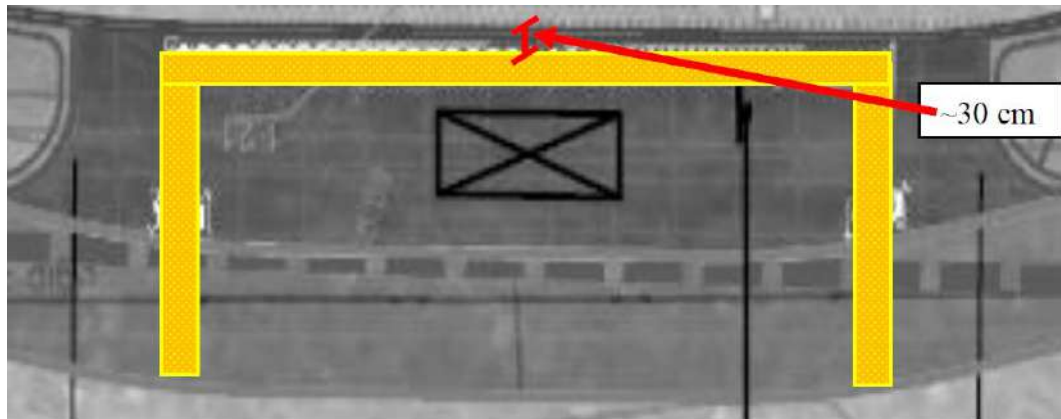
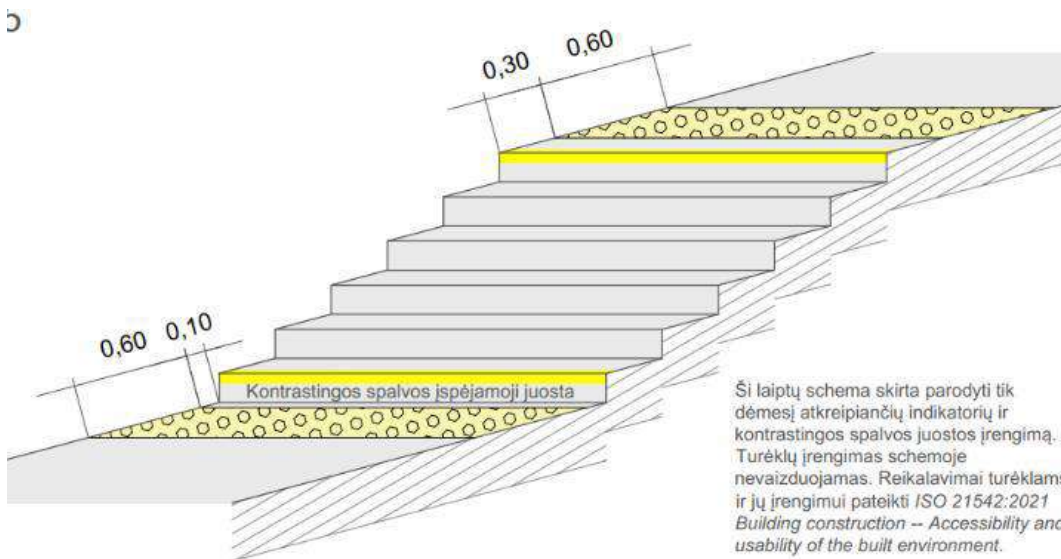
Ši laiptų schema skirta parodyti tik dėmesį atkreipiančių indikatorių ir kontrastingos spalvos juostos įrengimą. Turėklų įrengimas schemoje nevaizduojamas. Reikalavimai turėklams ir jų įrengimui pateikti ISO 21542:2021 Building construction -- Accessibility and usability of the built environment.

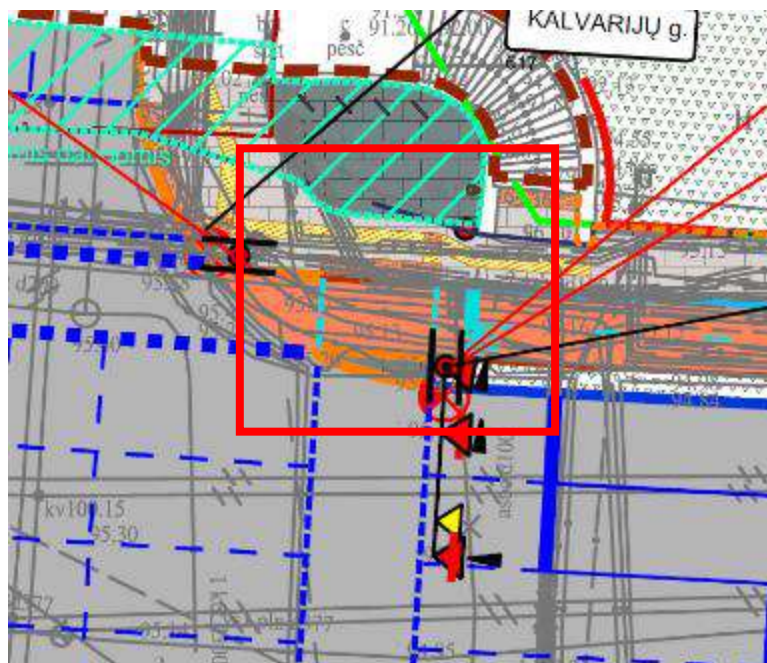
Eilės numeris: 2

Vieta: Žygimantų g. ties Goštauto g.-Vilniaus g.-Žygimantų g.-Kalvarijų g. sankryža

- numatyta šviesoforais reguliuojama pėsčiųjų perėja per dviračių taką, nors dviračių take nėra šviesoforų;
- laukimo aikštelė ties perėja yra netinkamų matmenų, be taktilinių indikatorių.

- nenumačius saugios pėsčiųjų ir dviratininkų sankirtos, tikėtina, kad dviratininkai nepraleis pėsčiųjų per pėsčiųjų perėją, todėl galimi užvažiavimai ant pėsčiųjų;
- pėstieji žalio šviesoforo signalo tikėtina lauks dviračių take. Galimas dviratininkų eismo trikdymas bei galimi užvažiavimai ant pėsčiųjų.

vietoje šviesoforu reguliuojamos pėsčiųjų perėjos **siūlome** numatyti tipinį sprendinį su horizontaliuoju ženkliniu paženklinta pėsčiųjų perėja dviračių take. Tarp šviesoforu reguliuojamos perėjos ir dviračių tako **siūlome** įrengti tinkamo pločio laukimo aikštelę su taktiliniais indikatoriais.

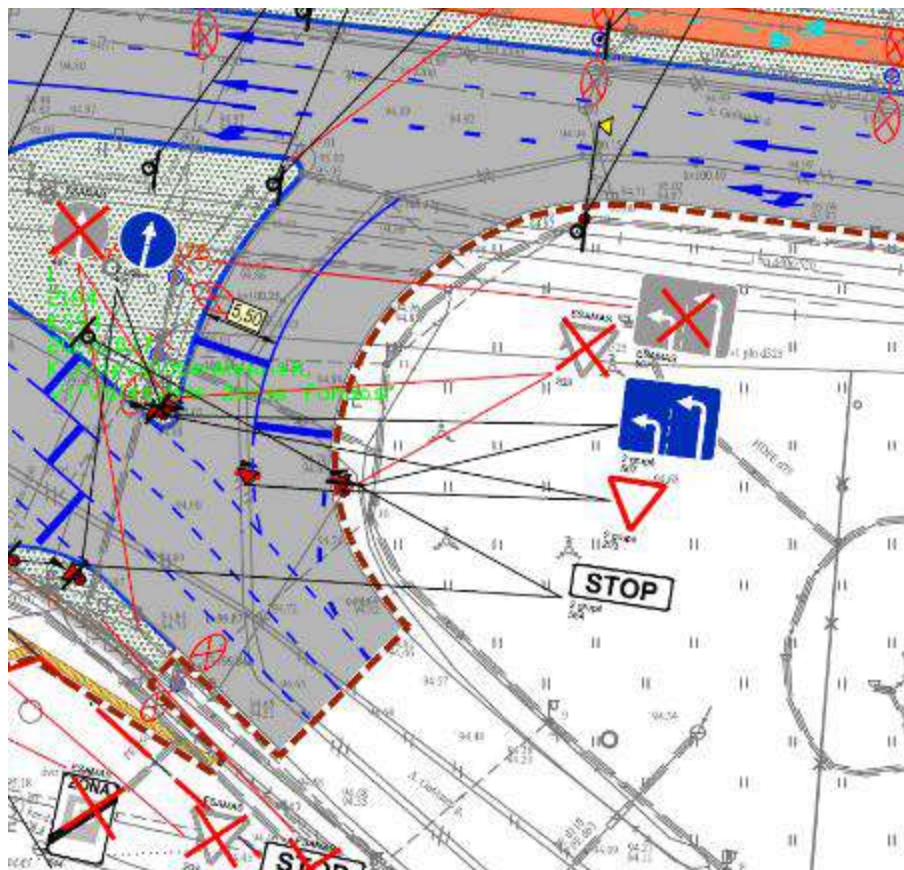
Eilės numeris: 3

Vieta: A. Goštauto g.

šviesoforais reguliuojamoje sankryžoje numatytas skirtingas eismo juostos skaičius: iš vienos eismo juostos be sklandžios pereinamos pereinama į dvi eismo juostas.

tikėtinas chaotiškas manevravimas – vairuotojams nebus aišku, kurią juostą pasirinkti. Be to, iš abiejų juostų bus galima važiuoti į visas toliau projektuojamas keturias eismo juostas. Galimi eismo įvykiai susiduriant.

siūlome numatyti vieną eismo juostą, kadangi tokiam trumpame ruože dvi eismo juostos laidumo nepadidins, bet tikėtina padidins avaringumą.

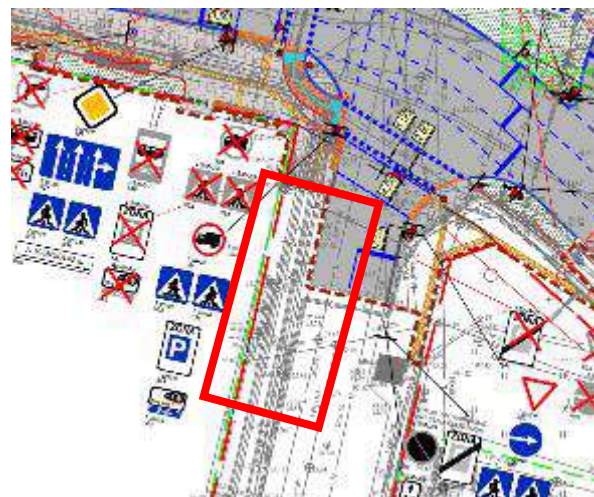
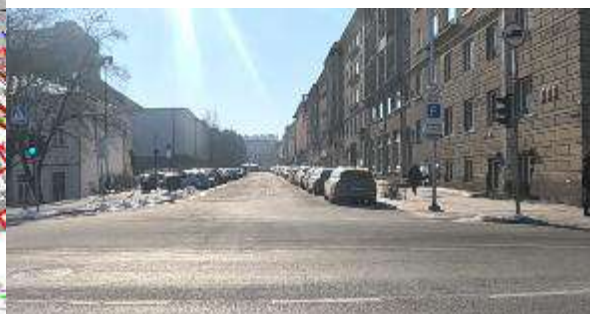
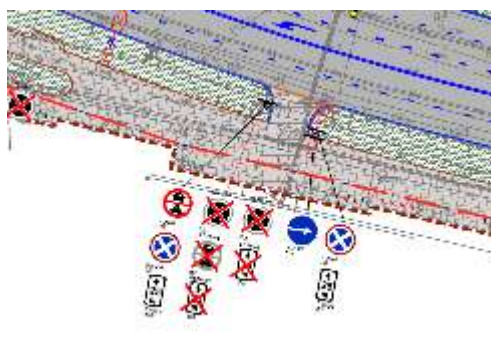
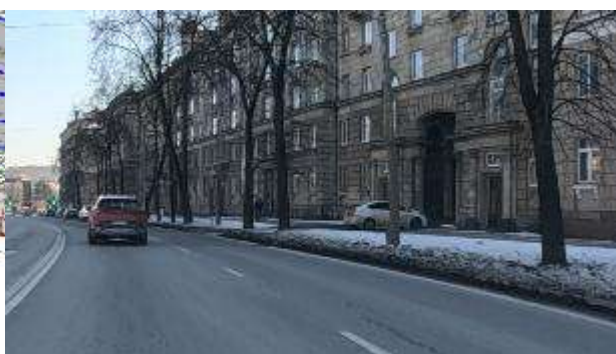
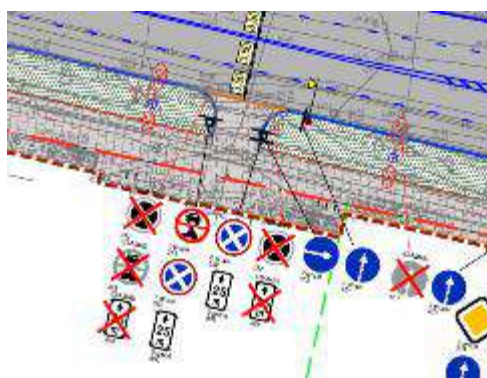
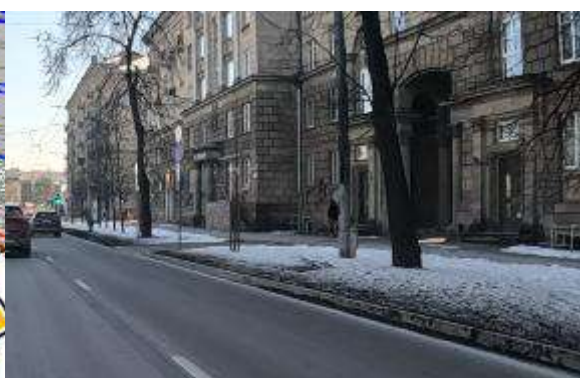
Eilės numeris: 4

apribotos matomumo sąlygos dėl pastatų, želdinių, statomų transporto priemonių.

dėl apriboto matomumo padidėja rizika eismo įvykių, kuomet užvažiuojama ant pažeidžiamų eismo dalyvių, arba susiduriama su kitomis transporto priemonėmis.

siūlome visame objekte, papildomai įvertinti matomumo sąlygas ir kuriose vietose neužtikrinamos pakankamo matomumo sąlygos, apriboti transporto priemonių stovėjimą arba taikyti papildomas matomumą gerinančias ar eismo saugumą didinančias priemones, pavyzdžiui, kelio veidrodžius, įspėjamąjį ženklumą ir kt.

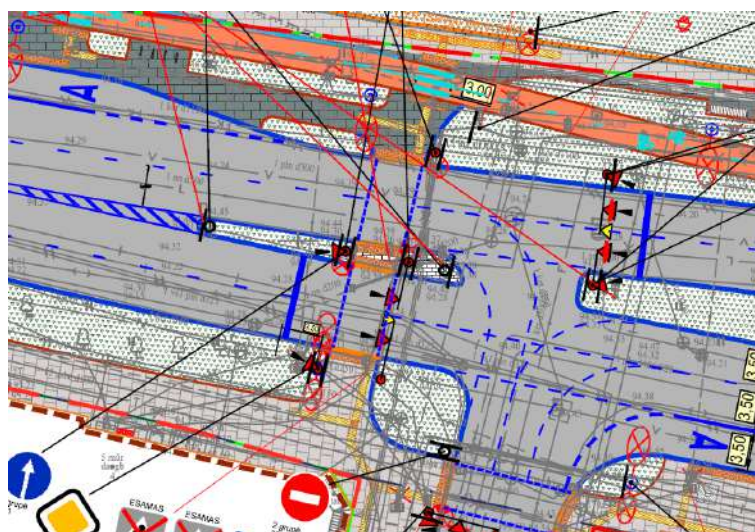
Eilės numeris: 5

nėra aišku, ar numatomi želdiniai neparibos matomumo ties perėjomis, takų sankirtomis, sankryžomis, nuvažomis ir kt. Taip pat nėra aišku, ar želdiniai perspektyvoje neišsiplės iki eismo zonų.

PROJEKTUOJAMAS VEJA ARBA ŽELDINIAIS APSODINAMAS PLOTAS

- dėl želdynais apriboto matomumo padidėja rizika eismo įvykių, kuomet užvažiuojama ant pažeidžiamų eismo dalyvių ar susiduriama su kita transporto priemone;
- netinkamose vietose ir netinkamų rūšių želdiniai gali išsiplėsti į eismo dalyvių zonas, todėl visiems eismo dalyviams, ypač regėjimo negalią turintiems žmonėms, krūmai gali tapti kliūtimi.

- **siūlome** užtikrinti reikalaujamas matomumo sąlygas ties perėjomis, nuovažomis, sankryžomis ir kt. Taip pat atkreiptinas dėmesys, kad ties perėjomis turi būti numatytos laisvos nuo kliūčių zonos (schemoje L_a ; L_b);

- **siūlome** numatant želdinius parinkti tinkamas rūšis ir jų išdėstymą numatyti taip, kad želdiniams užaugus, būtų užtikrintas reikiamas gabaritas iki eismo zonų.

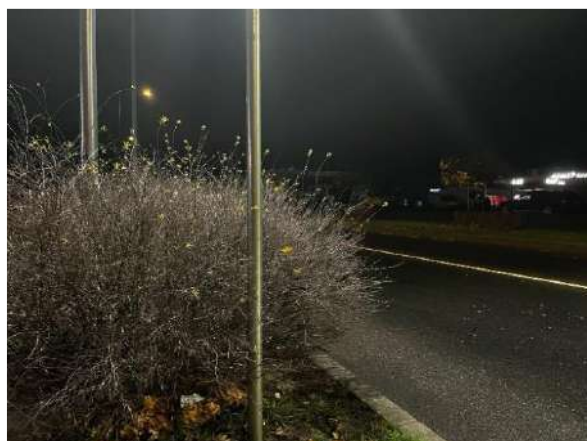
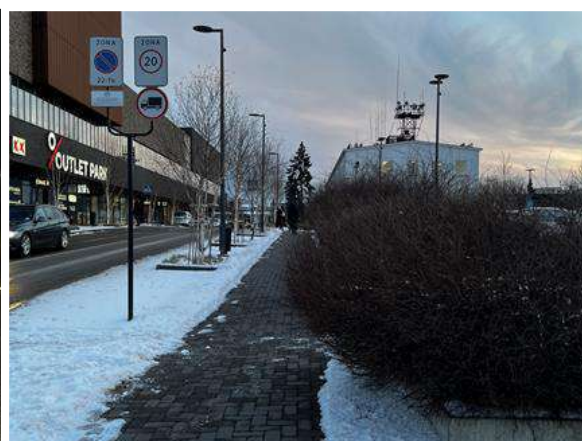
Želdinių bloginančių pėsčiųjų eismui pavyzdžiai:

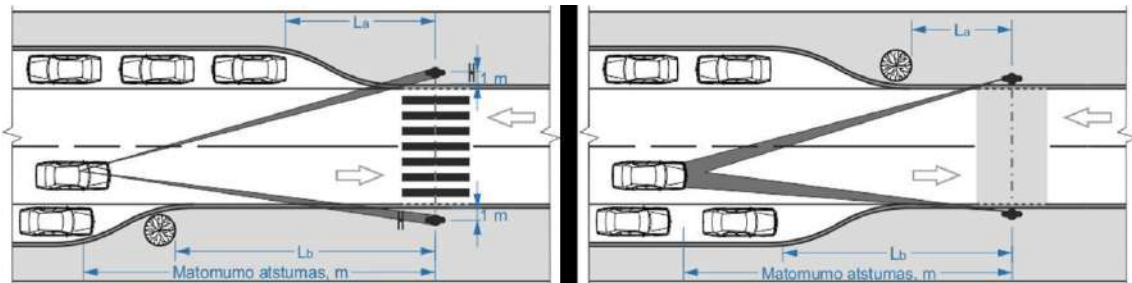
Pavyzdžiui, matomumo schema ties perėjomis:

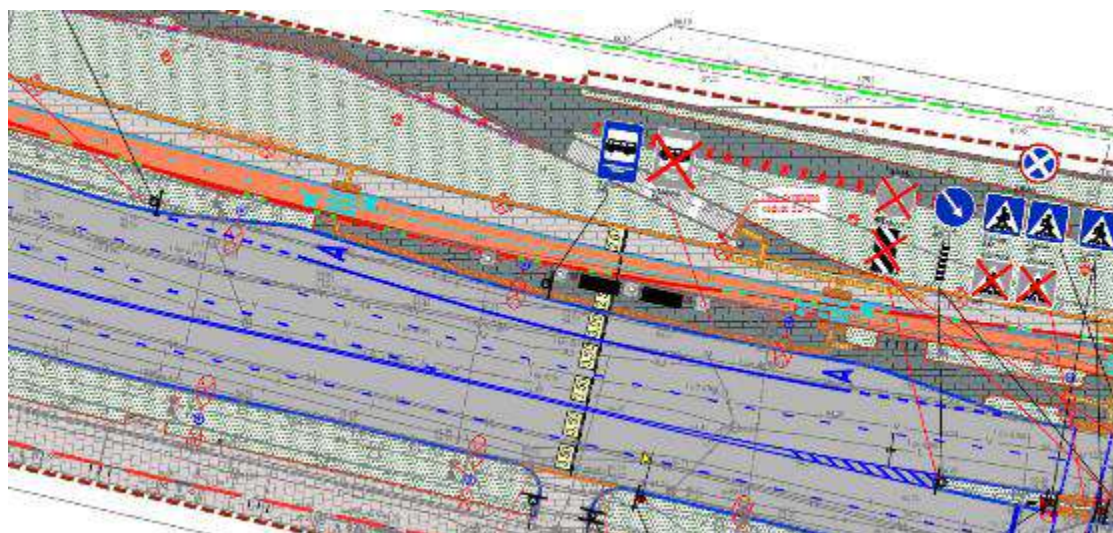
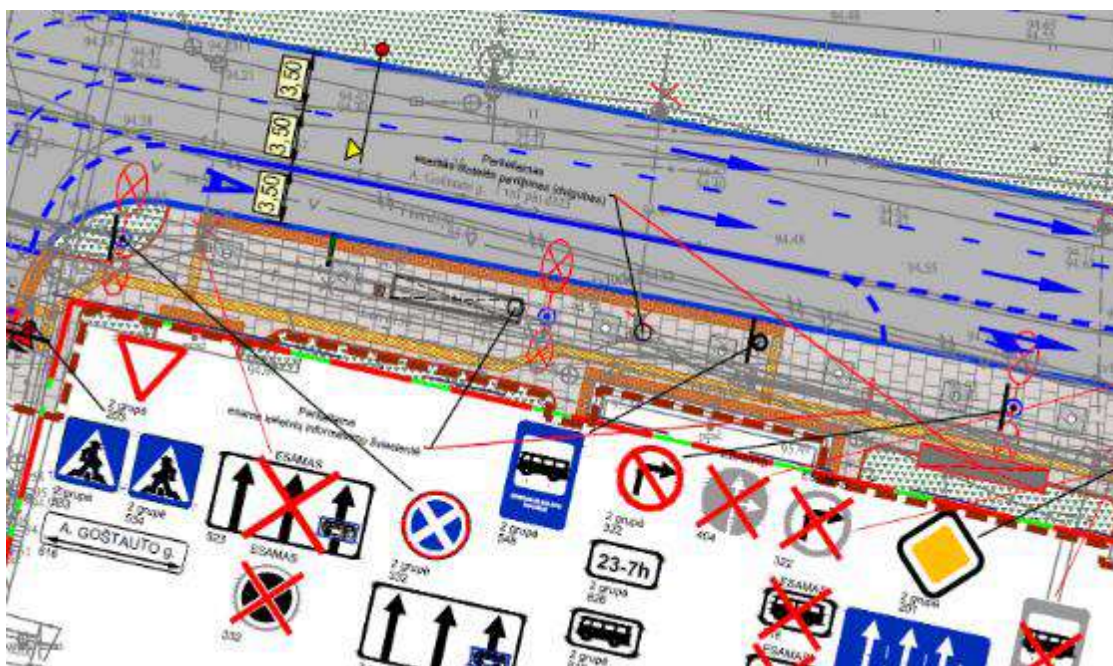
Eilės numeris: 6

kai kurios maršrutinio transporto priemonių stotelių įvažos numatytos netipinių matmenų, kai kurios – be įvažų.

galimas chaotiškas manevravimas, nebus užtikrintas gatvių homogeniškumas.

rekomenduojame maršrutinės transporto priemonių stotelės įvažas numatyti kitokios spalvos ir tekstūros.

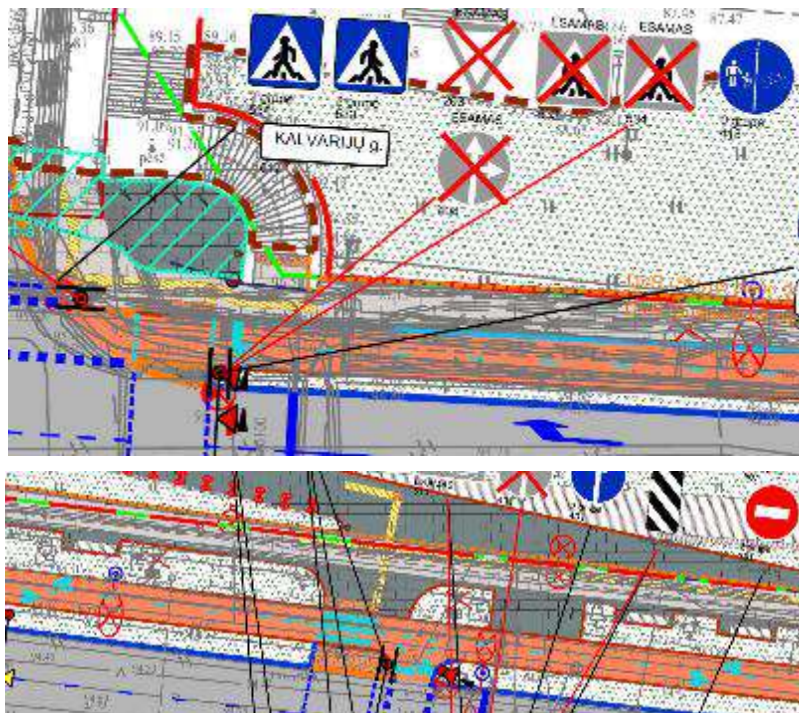
Eilės numeris: 7

ne visose pavojingose dviračių tako vietose priešingų krypties dviračių srautai numatyti atskirti horizontaliuoju ženklinimu Nr. 1.1 „Siaura ištinė linija“.

dėl linijos 1.1 nebuvimo tikėtinas dviratininkų įvažiavimas į priešingos krypties juostą, todėl galimi eismo įvykiai susiduriant su dviračiais ar paspirtukais.

siūlome pavojingose vietose (pavyzdžiui, prieš pėsčiųjų perėjas dviračių takuose, prieš sankirtas su šalutinėmis gatvėmis, staigiuose vingiuose ir pan.) priešingų krypties dviračių srautus atskirti horizontaliojo horizontaliuoju ženklinimu 1.1 „Siaura ištinė linija“.

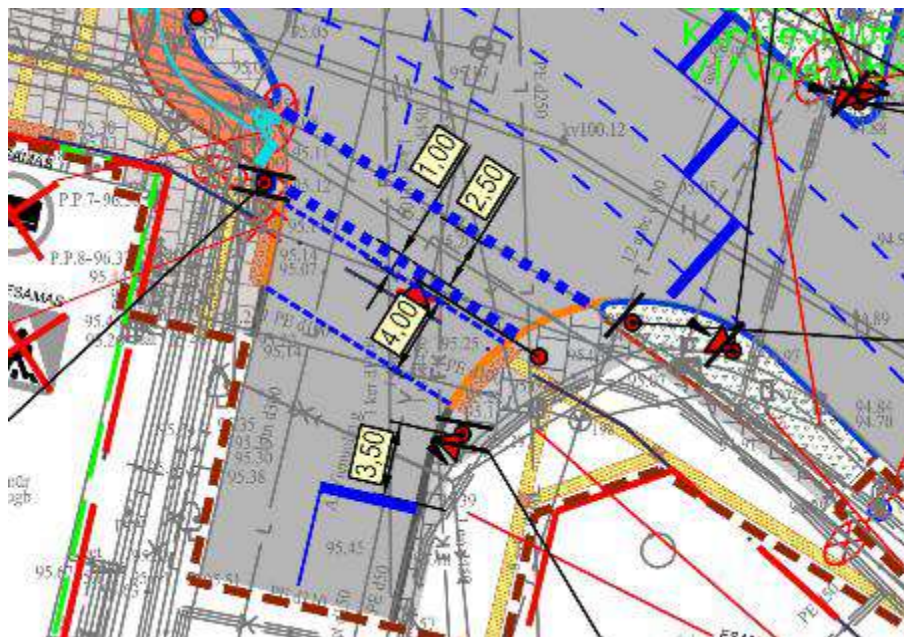
Eilės numeris: 8

nėra aišku, ar ties pėsčiųjų perėjomis ir dviračių pervažomis numatomas kryptinis apšvietimas.

nesant kryptinio perėjos apšvietimo gali būti sudėtinga pastebėti į perėją įžengiantį ar link jos artėjantį pėsčiąjį, ypač esant blogo matomumo sąlygoms, tamsiu paros metu, tvyrant rūkui ar esant krituliams. Gali eismo įvykiai, kurių rūšis – užvažiuavimas ant pėsčiojo.

siūlome ties visomis pėsčiųjų perėjomis ir dviračių pervažomis numatyti kryptinį apšvietimą, kuris aiškiai išskirtų perėjas ir pervažas.

Apšvietimo atramos turi būti įrengtos abiejose kelio važiuojamosios dalies pusėse ties perėjos pradžia taip, kad pėstieji įžengiantys į perėją būtų apšviečiami iš atvažiuojančiojo vairuotojo pusės, pastarojo neakinant.

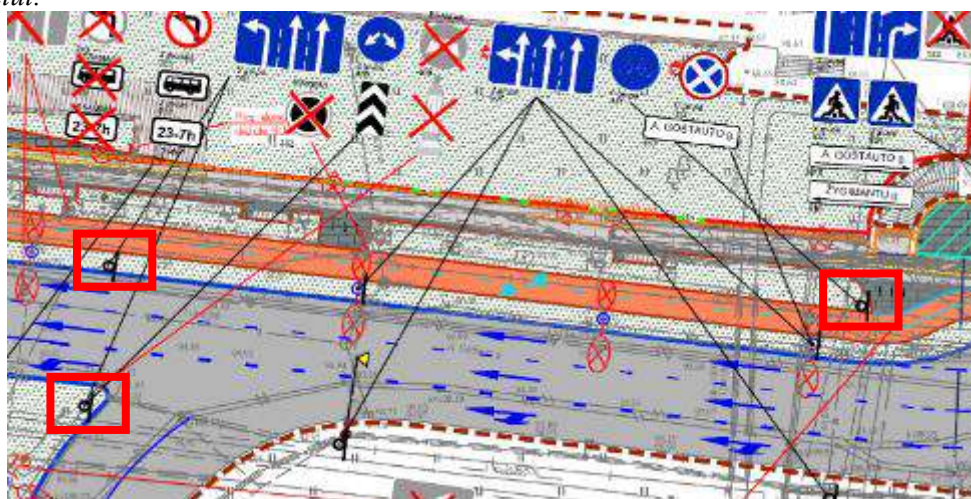
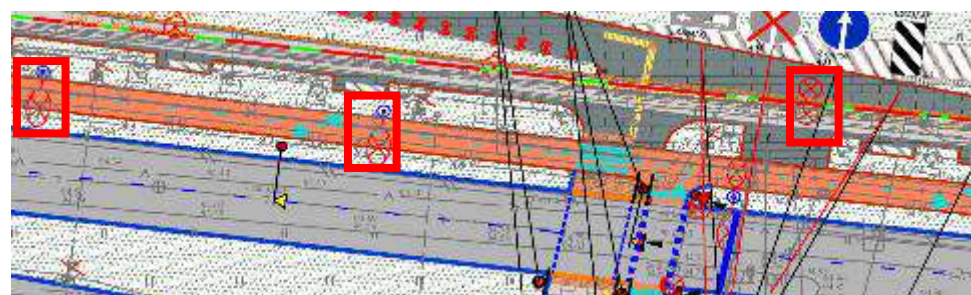
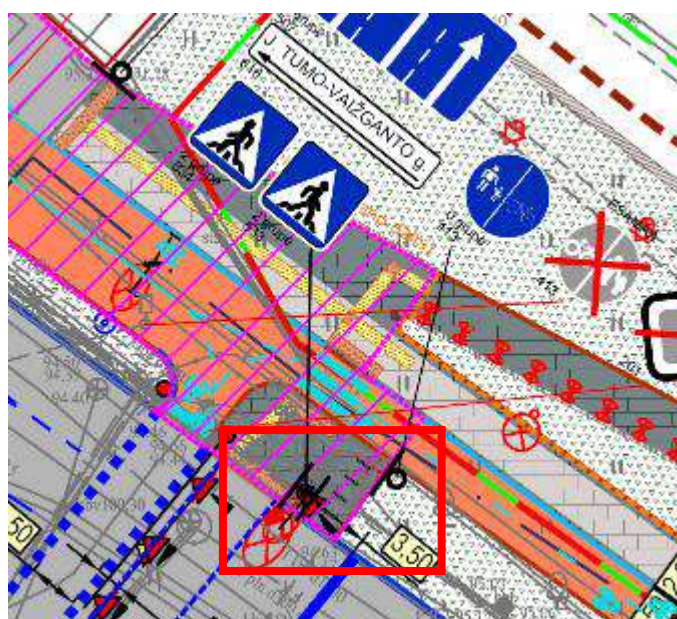
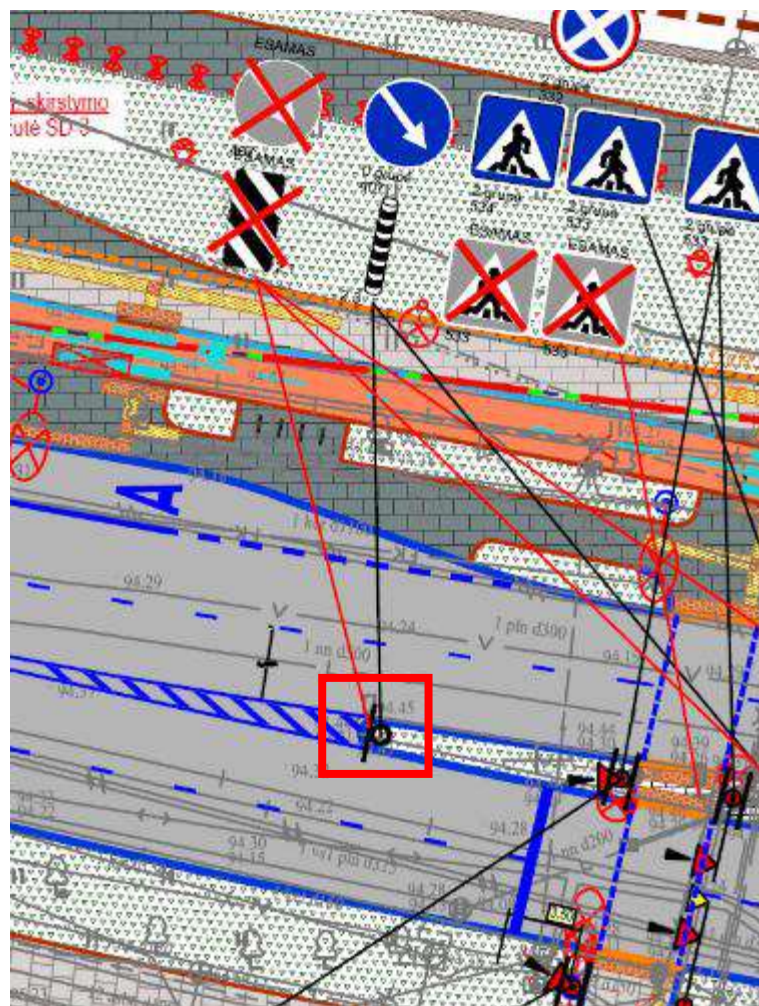
Eilės numeris: 9

nėra aišku, ar kelio ženklai, atramos, dviračių stovėjimo vietos nenumatytos per arti pažeidžiamų eismo dalyvių judėjimo trasos, važiuojamosios dalies.

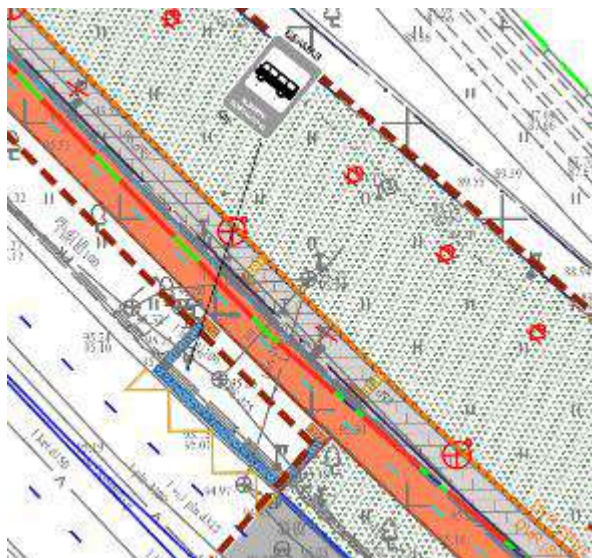
Eilės numeris: 10

kai kur nėra numatyta sprendinių, informuojančių dviratininkus apie sankirtą su pėsčiųjų judėjimo trasa.

galimos situacijos, kai dviratininkai dideliu greičiu įvažiuoja į sankirtą, kurioje vyksta pėsčiųjų eismas. Todėl tikėtini užvažiavimai ant pėsčiųjų.

tam, kad būtų užtikrintas aiškus, saugus ir patogus pažeidžiamų eismo dalyvių eismas, **siūlome** vietose, kurioje intensyvios pėsčiųjų trasos susikerta su dviračių taku, įrengti horizontalaus ženklavimo sprendinius, kurie atkreiptų dviratininkų dėmesį, kad jo trasoje galimi pėstieji.

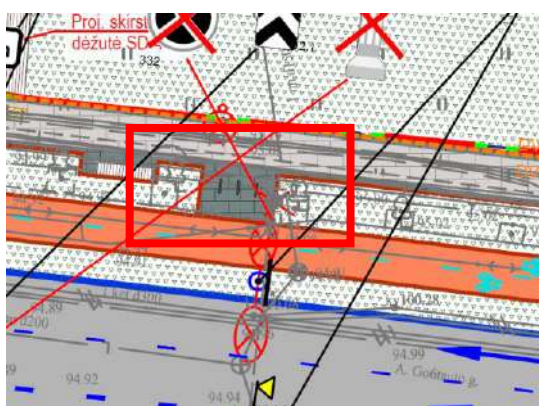
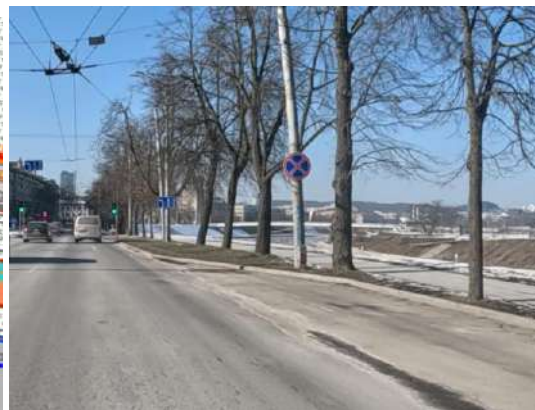
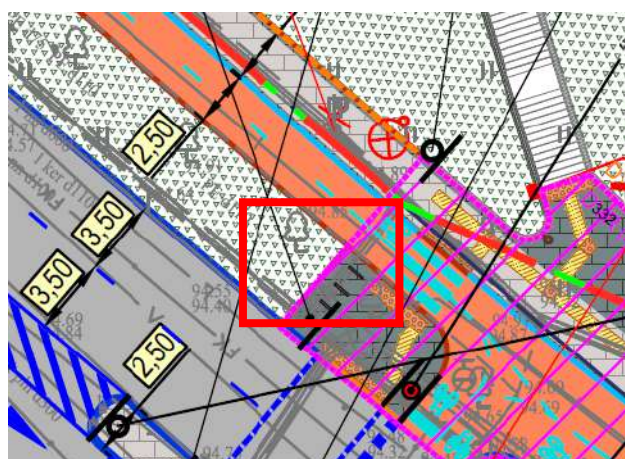
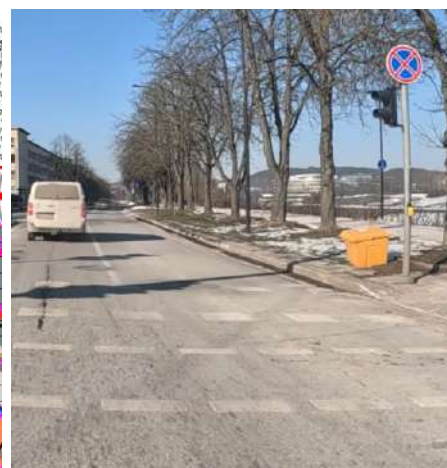
Eilės numeris: 11

takų sankirtose tikėtina bus riboto matomumo sąlygos, pavyzdžiui, dėl medžių, dviračių stovų.

tuo atveju, jeigu taku judėtų dviračiai ar paspirtukai, dėl apriboto matomumo, takų sankirtoje, ar ties tako sankirta su šaligatviu būtų eismo įvykių, kurių rūšis – susidūrimas ar užvažiavimas ant pėsčiojo, rizika.

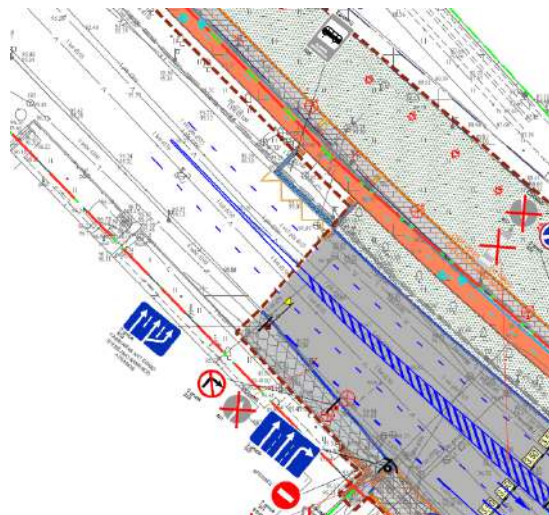
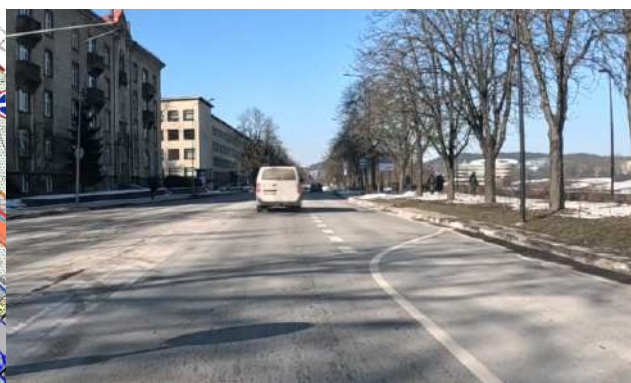
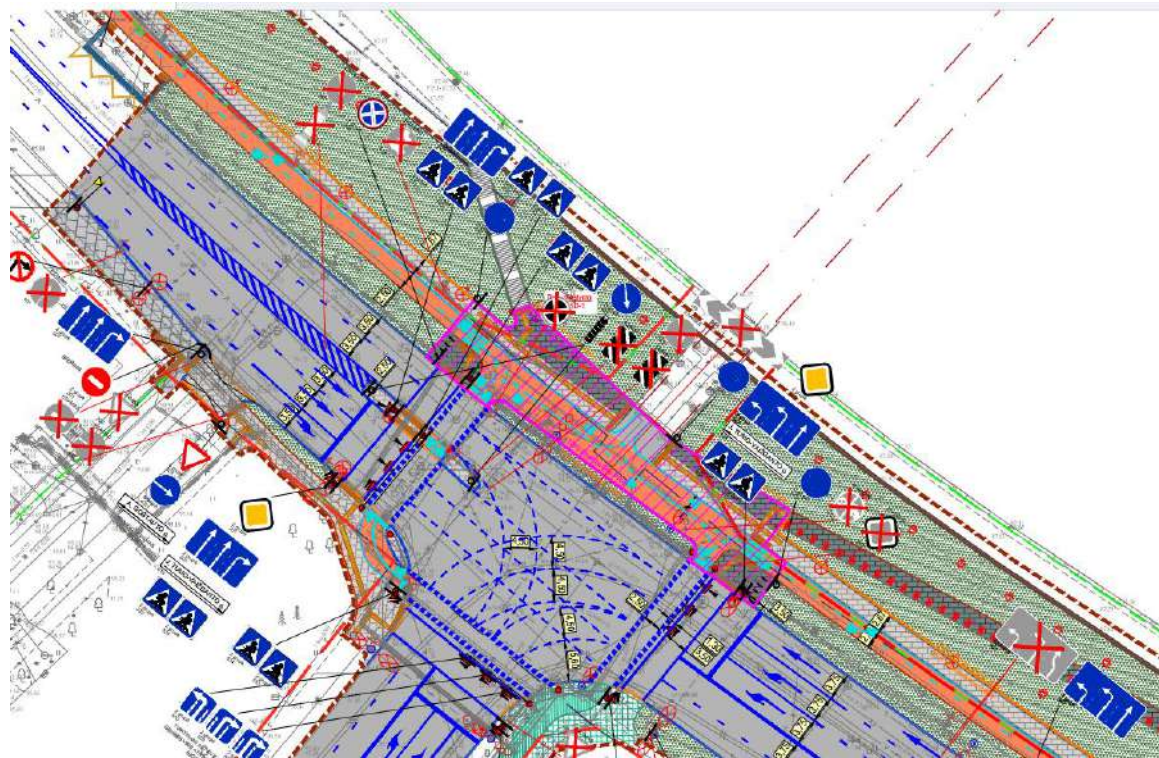
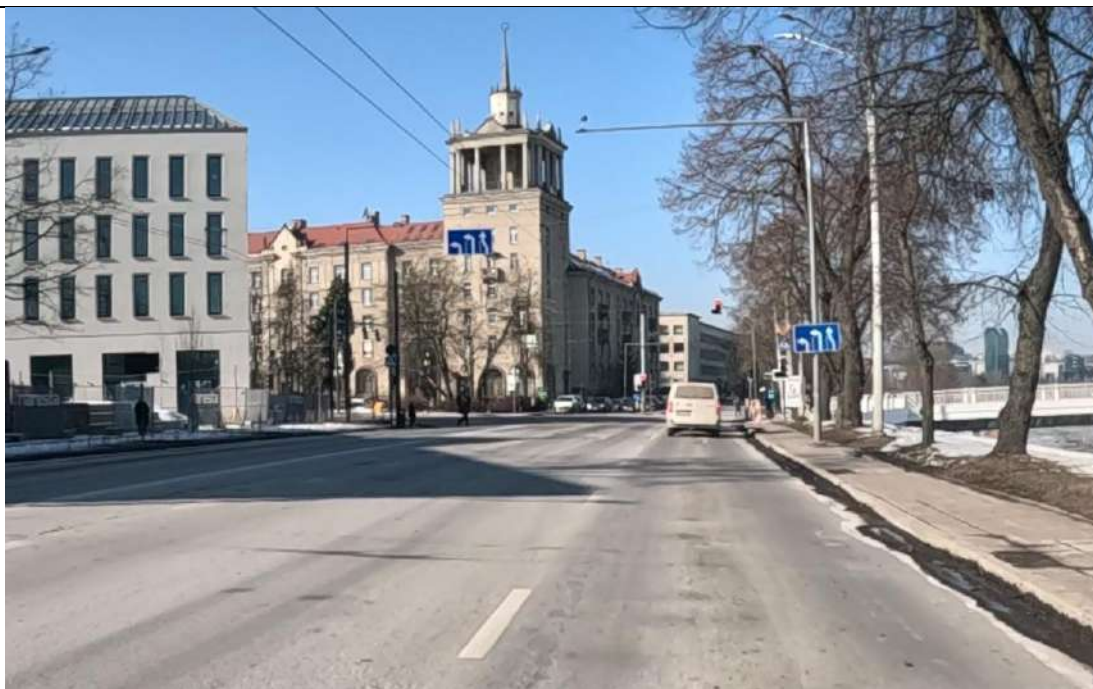
Eilės numeris: 12

iš pirmos eismo juostos numatoma nukreipti transporto priemones į eismo juostą, kurioje iš karto už sankryžos gatvės važiuojamojoje dalyje yra numatoma maršrutinio transporto stotelė.

dėl pirmoje eismo juostoje sustojusios maršrutinės transporto priemonės tikėtinas chaotiškas transporto priemonių persirikiavimas iš pirmosios į antrąją juostą.

siūlome maršrutinio transporto priemonių stotelę numatyti su įvažą.

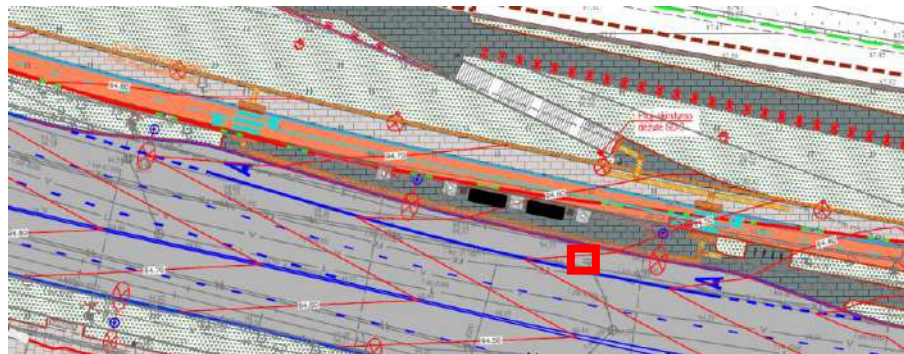
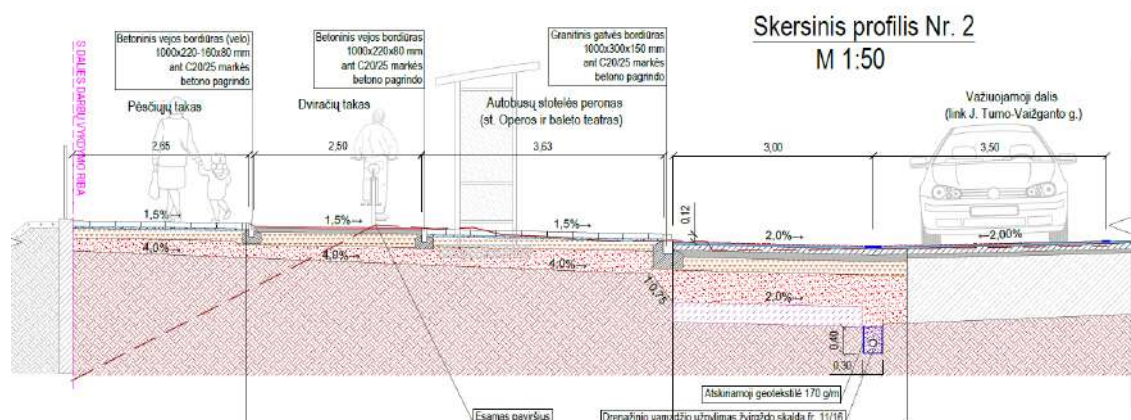
Eilės numeris: 13

nėra aišku, ar bus numatyti tinkami paviršinio (lietaus) vandens nuleidimo sprendiniai.

jeigu nebus įrengta tinkama vandens nuleidimo sistema, tikėtina kaupsis vanduo, ypač po didesnių liūčių. Galimos situacijos, kai šaltuoju metų laiku, apledėjus gatvės dangai, važiuojamojoje dalyje gali būti sudėtinga suvaldyti transporto priemonę.

siūlome numatyti tinkamus paviršinio (lietaus) vandens nuleidimo sprendinius ir juos pavaizduoti brėžiniuose.

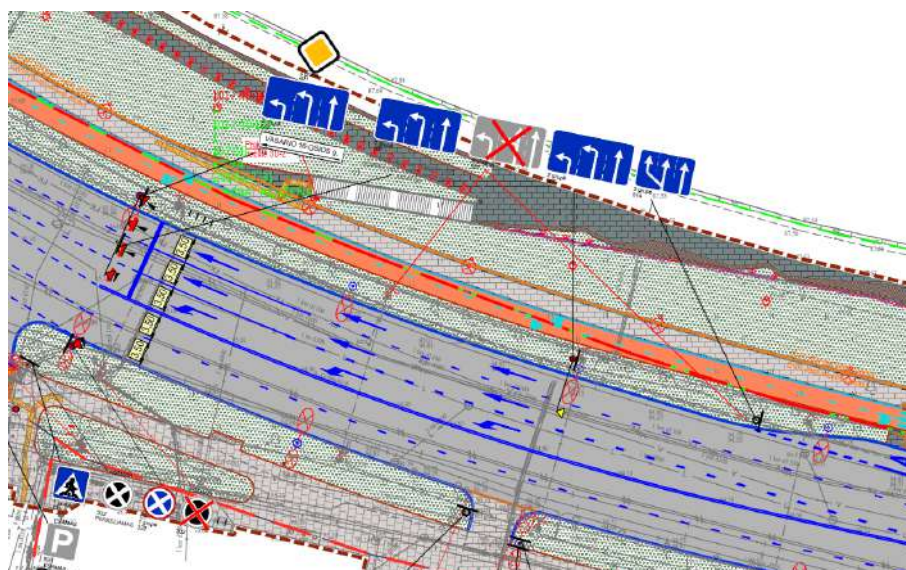
Eilės numeris: 14

kai kuriose vietose projektiniai sprendiniai nesuderinti tarpusavyje.

Pavyzdžiui, sankryžoje su Vasario 16-osios g. kelio ženklai Nr. 507 leidžia sukti į kairę iš dviejų eismo juostų, nors pagal horizontalųjį ženklinį matyti, kad posūkis į kairę galimas tik iš vienos juostos.

galimas chaotiškas eismo dalyvių eismas ir įvairaus pobūdžio eismo įvykiai.

siūlome visame objekte kelio ženklus ir horizontalųjį ženklinį tarpusavyje suderinti.

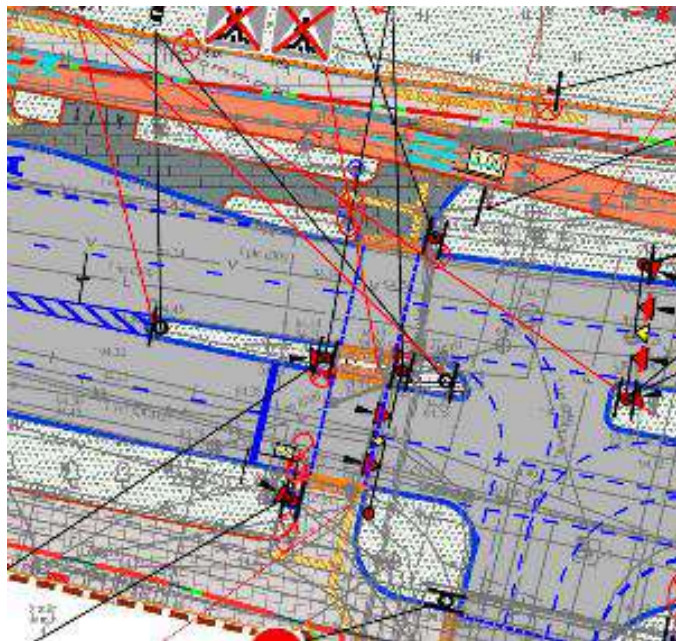
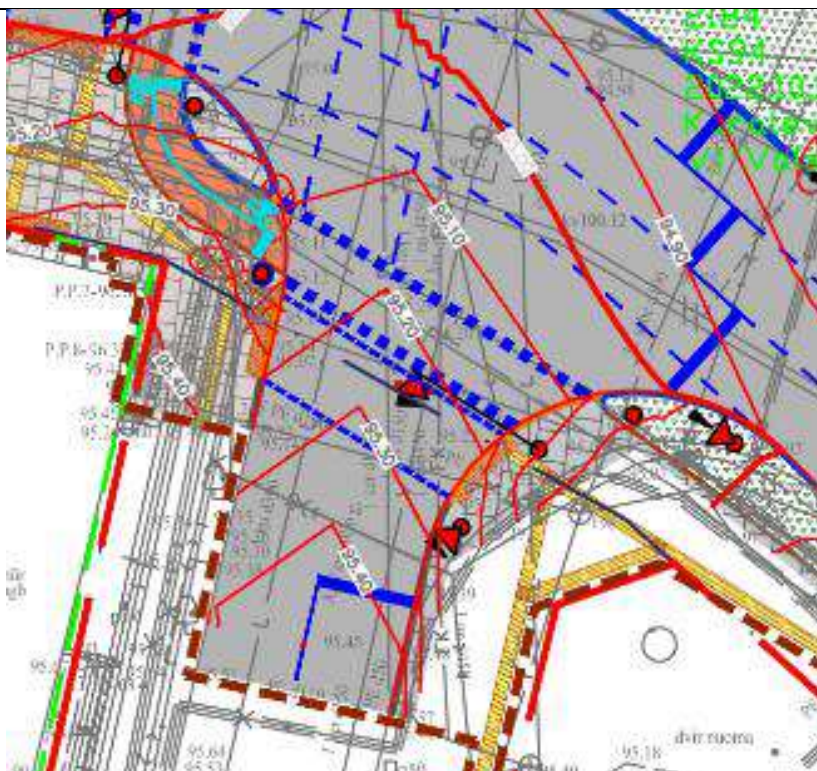
Eilės numeris: 15

- kai kurios šviesoforu reguliuojamos pėsčiųjų perėjos ir dviračių pervažos yra numatytos nestatmenos gatvės važiuojamajai daliai;
- nėra aišku, ar šviesoforai užtikrins saugų pažeidžiamų eismo dalyvių eismą (laukimo trukmė, pritaikymas žmonėms su regos negalia ir kt.).

- dėl pažeidžiamų eismo dalyvių ne statmeno judėjimo per gatvės važiuojamąją dalį pėstieji ir dviratininkai nesaugioje zonoje užtruks ilgiau. Ypač tai pavojinga būtų tuo atveju, jeigu neveiktų šviesoforai;
- dėl netinkamai įrengtų šviesoforų gali būti neužtikrintas saugus pažeidžiamų eismo dalyvių eismas.

- **siūlome** šviesoforais reguliuojamas pėsčiųjų perėjas ir dviračių pervažas numatyti statmenas gatvės važiuojamajai daliai;
- **siūlome** numatyti pakankamą žalio šviesoforo signalo pėstiesiems trukmę. Turi būti įvertintas pėsčiųjų skaičiuojamasis greitis (1,2 m/s). Reikia užtikrinti, kad degant šviesoforo žaliai signalui, įskaitant šviesoforo žalio mirksinčio signalo trukmę, pėsčiasis pereitų ne mažiau kaip pusę važiuojamosios kelio dalies. Jeigu reikia pereiti perėją per dvi važiuojamąsias dalis, žalio šviesoforo signalo laikas turėtų trukti tiek, kad būtų galima spėti pereiti platesniąją važiuojamąją dalį, saugumo salelę arba skiriamąją juostą ir ne mažiau kaip pusę antrosios važiuojamosios dalies;

- **siūlome** ties visais šviesoforais reguliuojamomis perėjomis/pervažomis numatyti pažeidžiamiems eismo dalyviams skirtus šviesoforus. Siūlome numatyti šviesoforus, pritaikytus pėstiesiems su regos negalia.

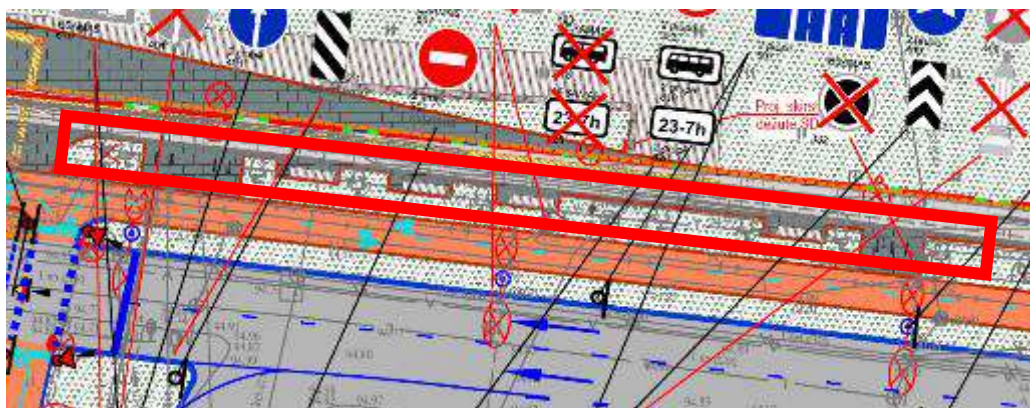
Eilės numeris: 16

numatomi „kampuoti“, be sklandžių pereinų takai.

galimas nesklandus bei nesaugus pažeidžiamų eismo dalyvių eismas.

siūlome projektuojamų šaligatvių kampus užapvalinti.

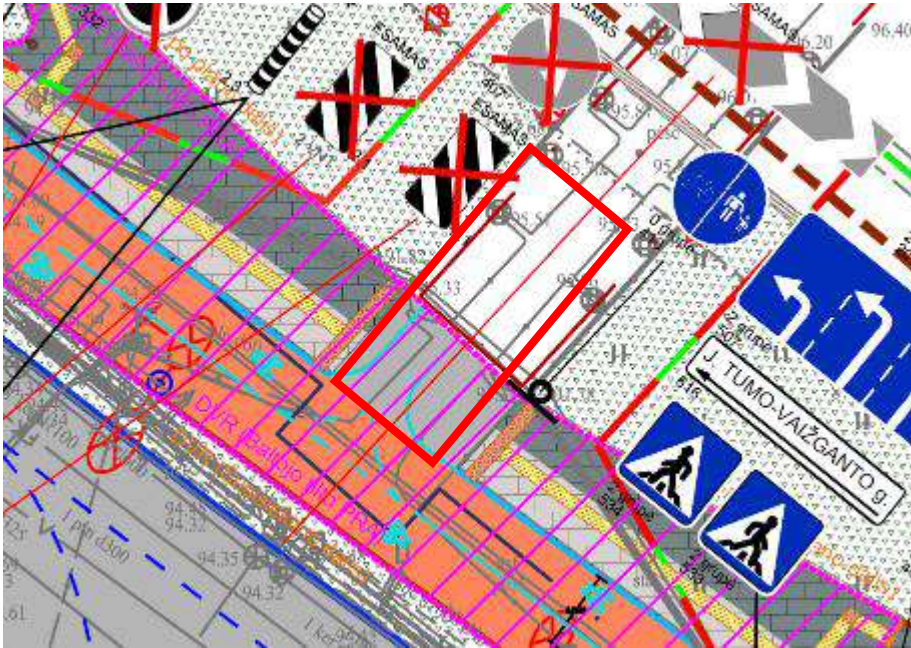
Eilės numeris: 17
Svarbos laipsnis: žemas
Vieta: dviračių eismo juosta ties baltuoju tiltu
Trūkumas: <ul style="list-style-type: none"> vizualiai dviračių eismo juosta nesiskiria nuo pėsčiųjų eismo juostos; nėra informuojama apie dviračių eismo juostoje vykstanti dvipusį eismą.

Trūkumo poveikis eismo saugumui: <ul style="list-style-type: none"> nebus išlaikytas homogeniškumas. Galimas pėsčiųjų eismas dviračių eismo juostoje; neinformavus dviratininkus apie dvipusį eismą, galimas dviratininkų klaidinimas.
Pasiūlymai: <ul style="list-style-type: none"> rekomenduojame dviračių eismo juostą numatyti raudonos spalvos; siūlome dviračių eismo juostoje numatyti paženklinėti horizontaliuoju ženkliniu Nr. 1.23 „dviračio simbolis“ su baltomis rodyklėmis Nr. 1.16.

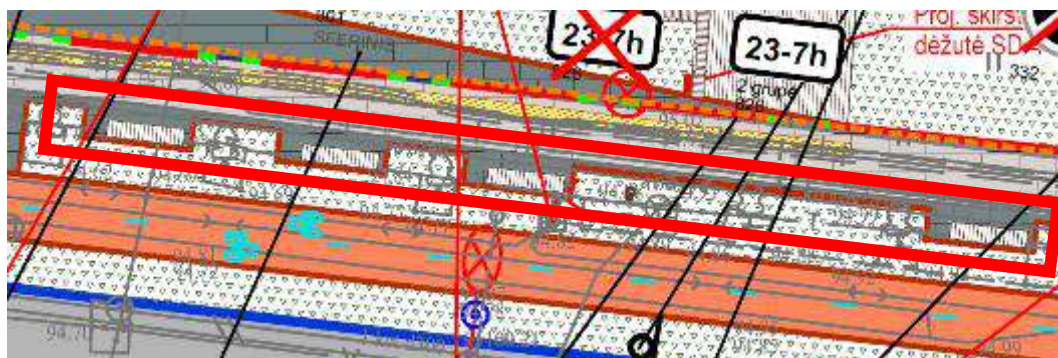
Eilės numeris: 18

nėra aišku, ar poilsio aikštelėse bus numatyta laisva erdvė neįgaliojo vežimėlyje esančiam žmogui sustoti ir pailsėti.

pažeidžiamiems eismo dalyviams aikštelė bus nepatogi – nebus numatytos vietos, kur atsisėsti ir pailsėti.

siūlome poilsio aikštelėse numatyti suoliukus, paliekant laisvas ne mažesnio kaip 900 mm pločio ir 1200 mm ilgio erdves vežimėliais judantiems asmenims.

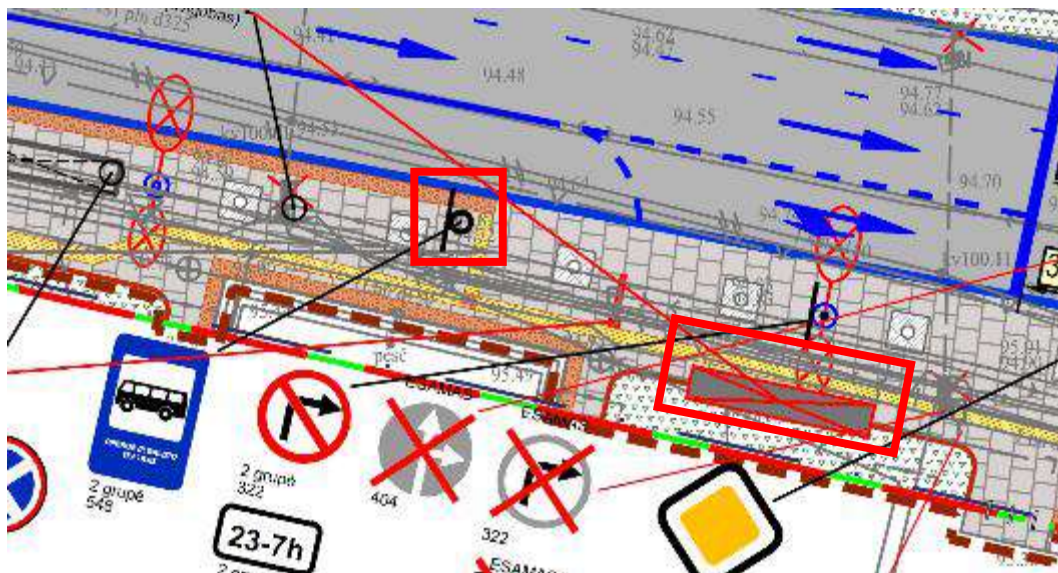
Eilės numeris: 19

tarp taktilinių indikatorių ir vertikalių kliūčių tikėtina nėra užtikrintas pakankamas atstumas.

neužtikrinant saugaus ir patogaus regos negalią turinčių asmenų judėjimo, jie bus klaidinami.

siūlome per visą taktilinių indikatorių ilgį iš abiejų indikatoriaus pusių užtikrinti laisvą nuo vertikalių kliūčių atstumą (0,60 m).

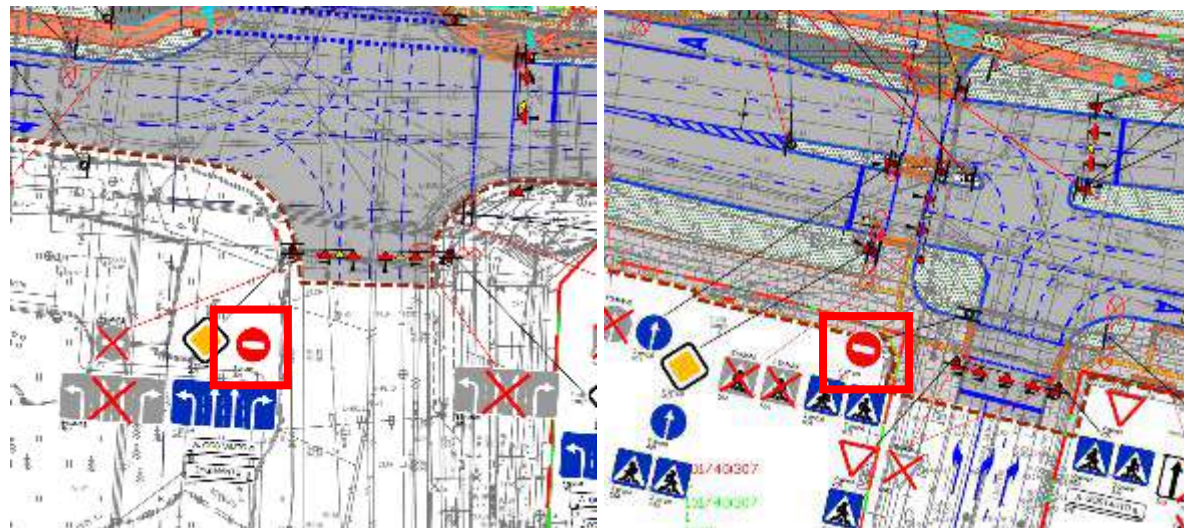
Eilės numeris: 20

kai kuriose vietose numatomi standartiniai kelio ženklai Nr. 301 „Įvažiuoti draudžiama“.

dėl visomis kryptimis sunkiau pastebimo kelio ženklo transporto priemonių vairuotojai gali netyčia įvažiuoti į priešpriešinę eismą, todėl galimi transporto priemonių susidūrimai.

siūlome kelio ženklus Nr. 301 „Įvažiuoti draudžiama“ numatyti lenktus per vertikalią ašį tam, kad būtų gerai pastebimi skirtingomis kryptimis.

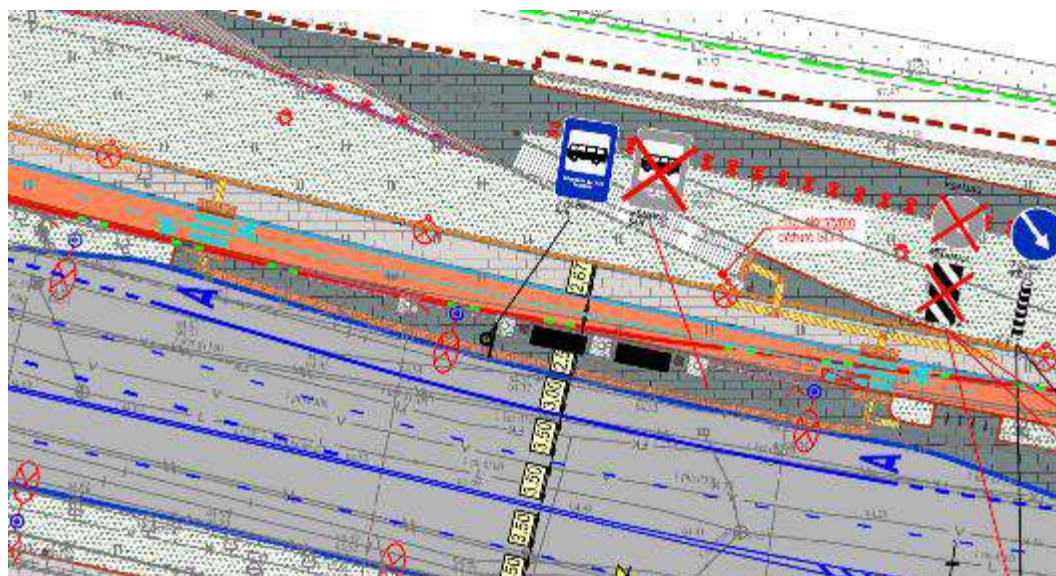
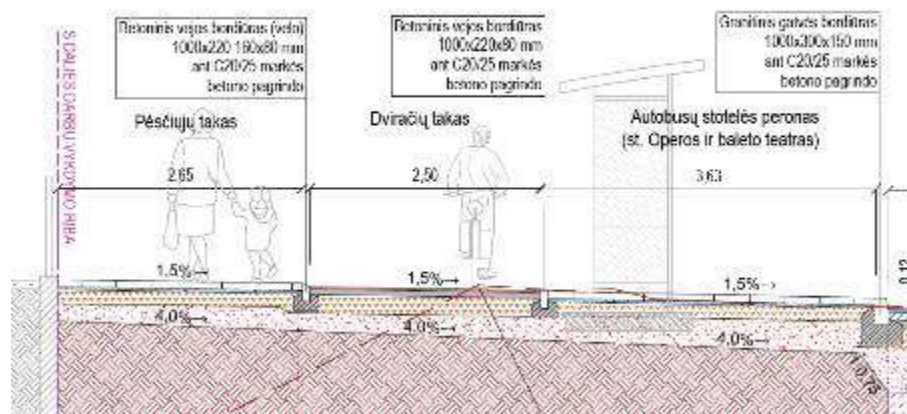
Eilės numeris: 21

nėra aišku, ar ties dviračių tako ir pėsčiųjų judėjimo trasos sankirtomis bordiūrai nuleisti iki dviračių tako lygio.

dėl didelio aukščių skirtumo pažeidžiamiems eismo dalyviams, ypač su neįgaliojo vežimėliu ar tėvams su vaikų vežimėliu, gali būti sudėtinga ar net neįmanoma kirsti dviračių taką ties pėsčiųjų judėjimo trasos ir dviračių tako sankirtomis.

siūlome numatyti ne didesni, kaip 5 mm peraukštėjimą pėsčiųjų judėjimo trasoje.
