TRANSPORTO SRAUTŲ MATAVIMO ATASKAITA

A. Goštauto g. atkarpa nuo Baltojo tilto iki Žaliojo tilto , Vilnius

Darbo pavadinimas: **VILNIAUS M. A. GOŠTAUTO G. NUO ŽALIOJO IKI BALTOJO
TILTŲ, TILTO G., ŽYGIMANTŲ G. VILNIAUS G., A.
VIENUOLIO G., A. JAKŠTO G., VASARIO 16-OSIOS G., J.
TUMO-VAIŽGANTO G. IR VAŠINGTONO AL. PRIEIGŲ
ESAMOS DANGOS KONSTRUKCIJOS LAIKOMOSIOS GEBOS
TYRIMAS BEI PASIŪLYMAI DANGOS KONSTRUKCIJOS
ATNAUJINIMUI**

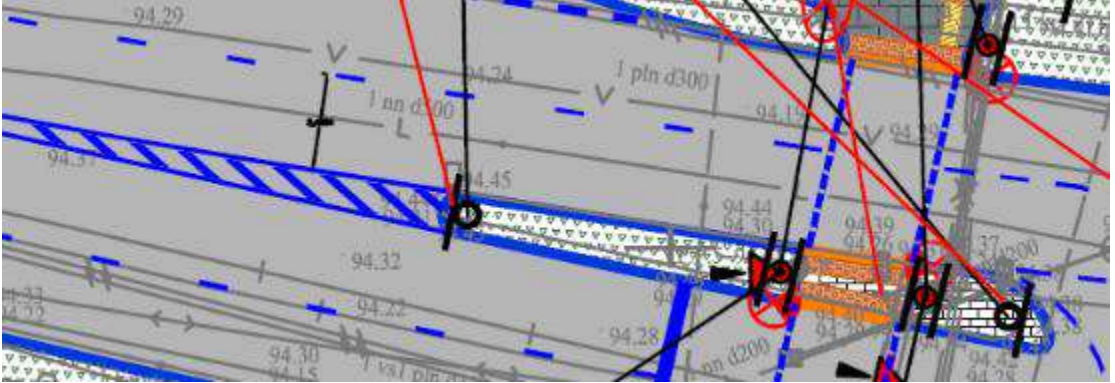
Eilės numeris: 22
Svarbos laipsnis: žemas
Vieta: saugos salelės
Trūkumas: horizontalusis ženklinimas 1.1 „Siaura ištisinė linija“ nukreipia tiesiai į iškiliają saugos salelę. <p><i>Pavyzdžiui:</i></p>

Trūkumo poveikis eismo saugumui: horizontalusis ženklinimas 1.1 „Siaura ištisinė linija“ nukreipia tiesiai į iškiliają saugos salelę, todėl transporto priemonių vairuotojai manevruodami gali užvažiuoti ant kliūtis. Užvažiavimo tikimybė ypač padidėja esant blogoms matomumo sąlygoms (pvz., esant rūkui ar sningant). <p>Pasiūlymai:</p> <p>siūlome horizontalųjį ženklinimą 1.1 siūlome numatyti atitrauktą nuo salelės: atstumas tarp bordiūro ir linijos 1.1 krašto, įskaitant linijos plotį turėtų būti ne mažesnis kaip 0,40 m. Toks ženklinimas vizualiai susiaurins kelio važiuojamąją dalį, todėl skatins transporto priemonių vairuotojus priletinti.</p> <p><i>Pavyzdžiui:</i></p>

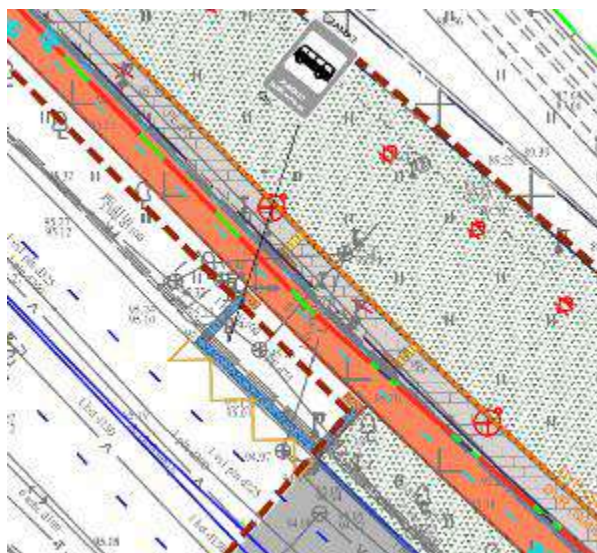
Eilės numeris: 23

maršrutinio transporto stotelė numatyta be pavidijono.

ties maršrutinio transporto stotele nenumačius pavidijono nebus užtikrinamos patogios ir saugios pažeidžiamų eismo dalyvių sąlygos.

siūlome maršrutinio transporto priemonių stotelę numatyti su laukimo pavidijonu.

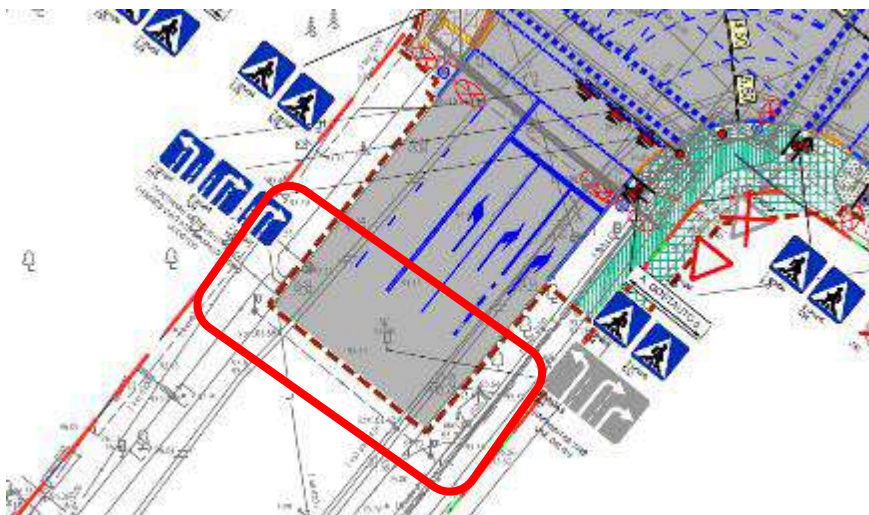
Eilės numeris: 25

nėra aišku, ar projektuojami horizontaliojo ženklinimo sprendiniai bus suvesti su esama situacija.

netinkamai suvedus projektinius sprendinius su esama situacija, galimas nesklaidus pažeidžiamų eismo dalyvių ir transporto priemonių eismas.

siūlome projekto sprendinius sklandžiau suvesti su esama situacija.

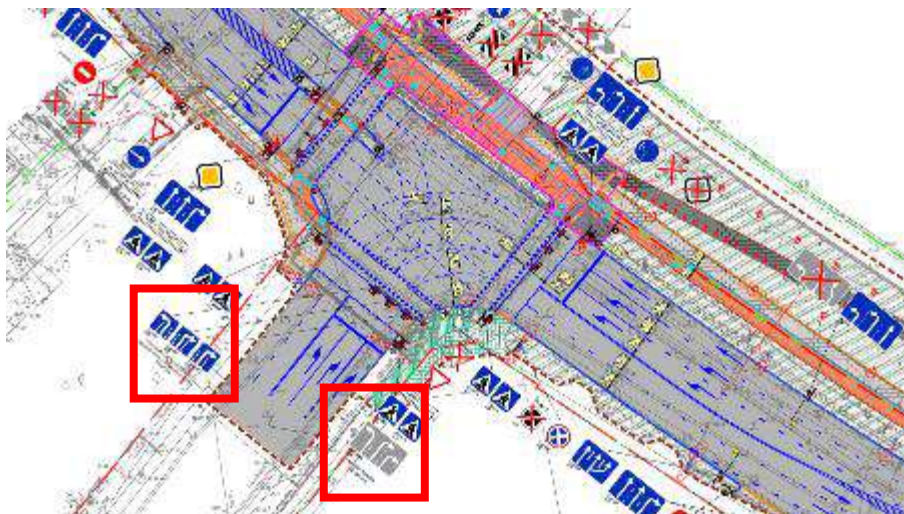
Eilės numeris: 26

sankryžose yra skirtingai numatyta eismo juostas ženklinanti kelio ženklais, pavyzdžiui, J. Tumo–Vaižganto g. be kelio ženklų Nr. 507 „Eismo kryptys sankryžoje“ numatyti ir kelio ženklai Nr. 509 „Eismo kryptis sankryžoje į dešinę“, Nr. 510 „Eismo kryptis sankryžoje į kairę“. Kitose vietose ties sankryžomis yra numatyti tik kelio ženklai Nr. 507 „Eismo kryptys sankryžoje“.

nebus išlaikytas homogeniškumas. Vienose sankryžose eismo juostos bus paženklintos aiškiau, nei kitose.

rekomenduojame apsvarstyti kelio ženklų Nr. Nr. 508–512 įrengimo galimybę ir kitose sankryžose/gatvėse.

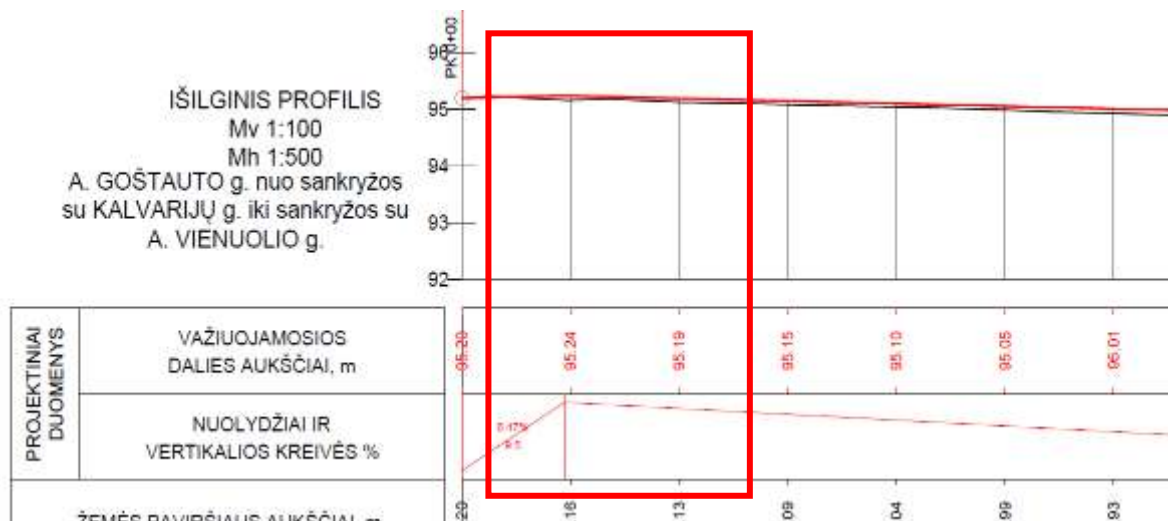
Eilės numeris: 27

išilginio profilio projektinė linija numatoma su lūžiais, be vertikalųjų kreivių.

sudėtingesnis transporto priemonės valdymas, gali eismo įvykiai, ypač esant blogoms oro sąlygoms.

siūlome numatyti sklandžias važiuojamosios dalies trajektorijas, išilginio profilio projektinės linijos lūžiuose numatant vertikaliąsias kreives.
