Trakų rajono Dusmenos upelio baseino melioracijos statinių tyrinėjimas

Projekto pavadinimas – Trakų rajono Dusmenos upelio baseino melioracijos statinių remontas

AIŠKINAMASIS RAŠTAS

DEFORMACIJŲ SANTRAUKA

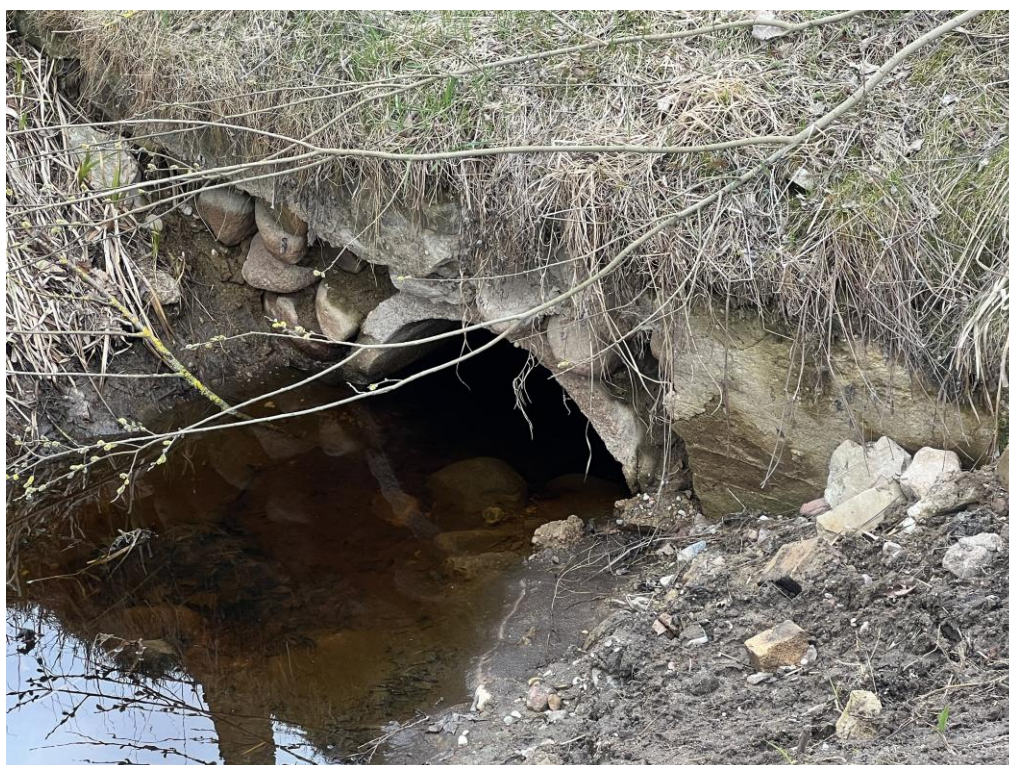
1 pav. Pralaida griovyje Dusmenos up., pk. 39+67

Remontuojamo griovio **Dusmenos up.** atkarpoje įrengtos 4 pralaidos: **pk. 28+38**, kurios skersmuo 1,6 m, ilgis 12 m, iš gelžbetoninių žiedinių vamzdžių. Pralaidos būklė gera, grunto įsiurbimų nėra, antgalių būklė gera, yra sąnašų, nuvirtę betoniniai stulpeliai. Pralaidą išvalyti, atstatyti signalinius stulpelius. **Pk. 31+83**, kurios skersmuo 1,5 m, ilgis 10 m, iš gelžbetoninių vamzdžių. Pralaidos būklė gera, grunto įsiurbimų nėra, antgalių būklė gera, yra sąnašų. Pralaidą išvalyti. **Pk. 36+98**, kurios skersmuo 1,4 m, ilgis 14 m, iš gelžbetoninių vamzdžių. Pralaidos būklė gera, grunto įsiurbimų nėra, antgalių būklė gera, yra sąnašų. Pralaidą išvalyti. **Pk. 39+67**, kurios skersmuo 1,0 m, ilgis 14 m, iš gelžbetoninių vamzdžių. Pralaidos būklė bloga, grunto įsiurbimai, antgaliai blogos būklės. Pakeisti pralaidos liemenį, įrengti antgalius ir pralaidą pailginti, nes per statūs šlaitais.

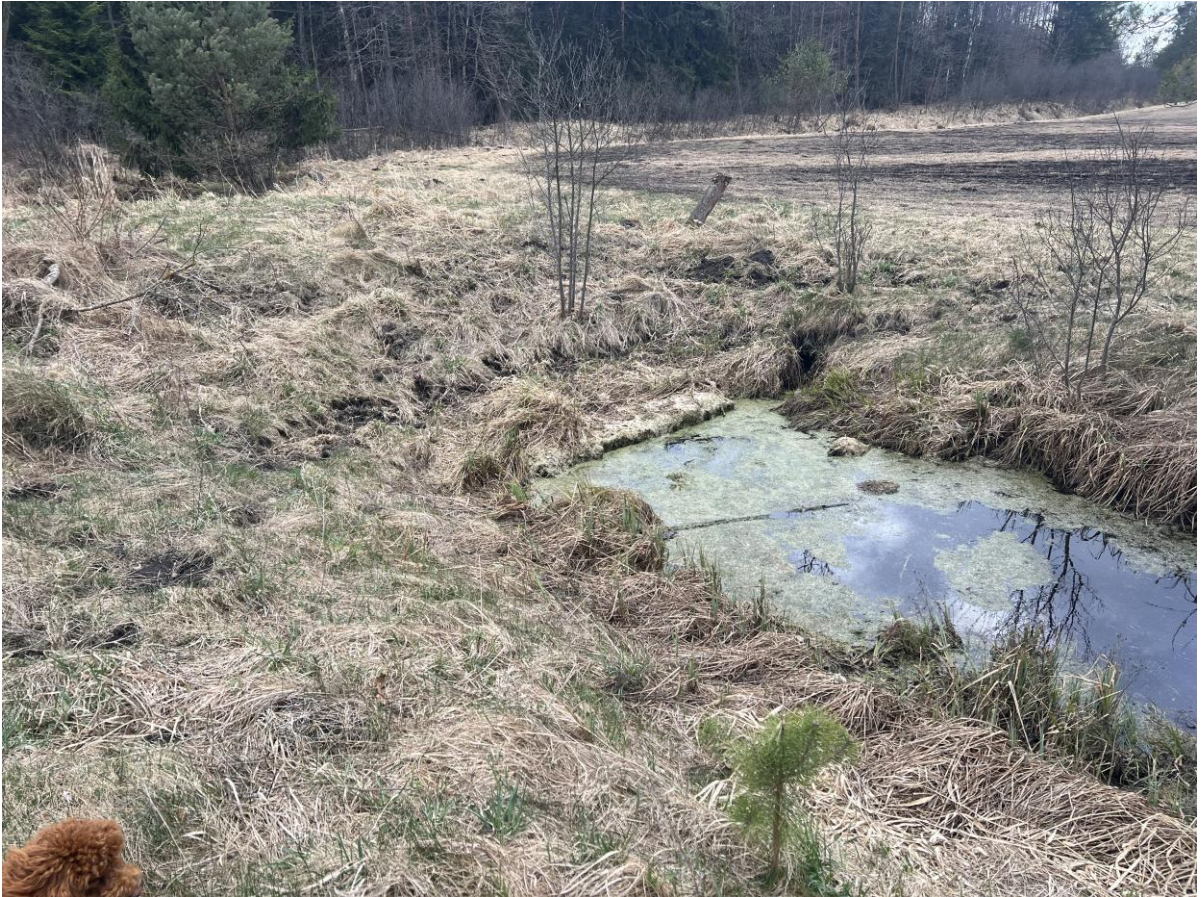
2 pav. Pralaida griovyje D-13 pk. 0+34

Remontuojamo griovio **D-13** atkarpoje įrengta 1 pralaida: **pk. 0+34**, kurios skersmuo 0,6 m, ilgis 15 m, iš gelžbetoninių movinių vamzdžių. Pralaidos būklė vidutinė, yra grunto įsiurbimų, antgaliai geri, yra sąnašų. Pralaidą išvalyti, užtaisyti sandūras, paženklikti ir įrengti žvyro dangą.

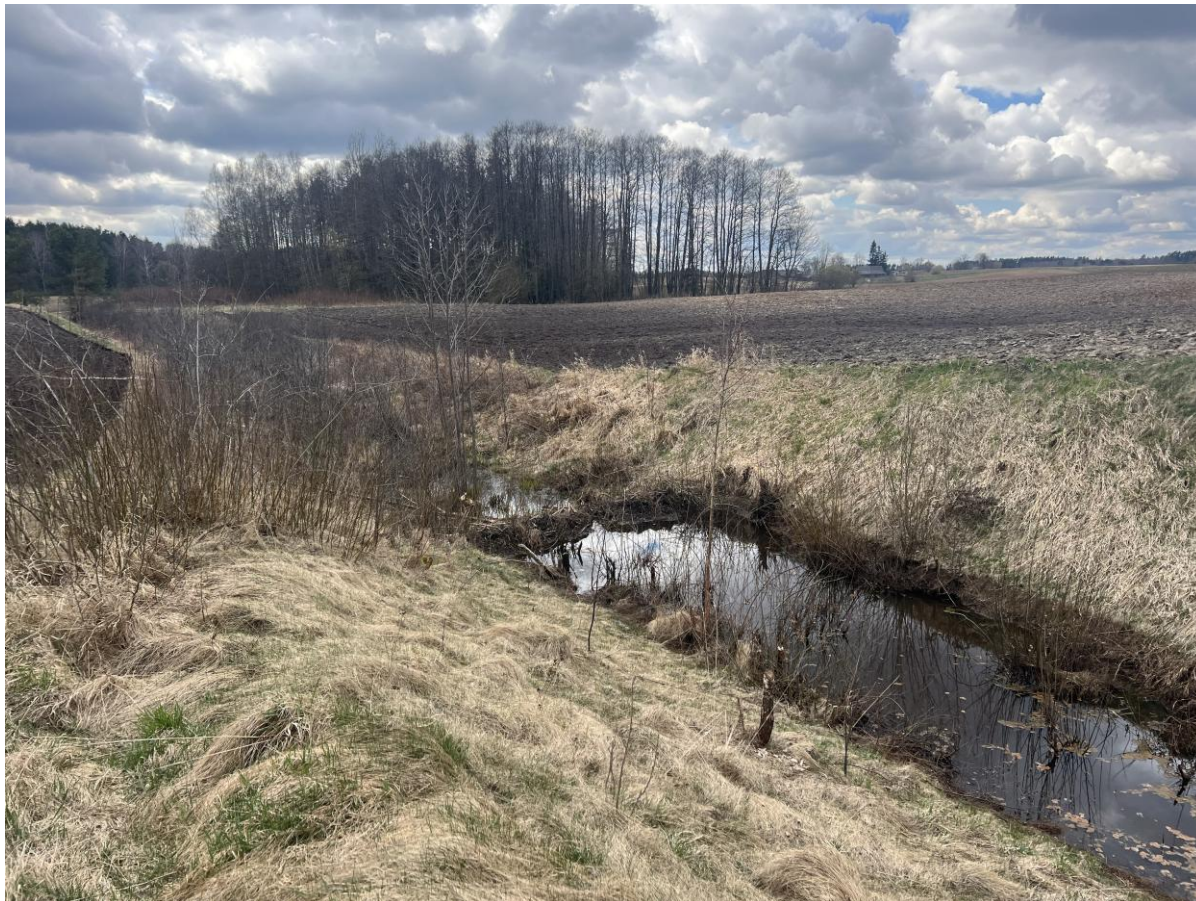
3 pav. Griovys D-13

Griovių dugno ir šlaitų apaugimo laipsnis žoline augmenija kasmet plečiasi, mažindamas vandens tekėjimo pralaidumą bei sukeldamas griovyje esančių drenažo žiočių patvanką. Nuo griovio šlaitų nenušienauta žolė kiekvieno potvynio metu vandens srovės atplėšiama nuo šlaitų ir dugno ties pralaidomis sudaro kamščius, pakeičiančius pralaidų darbo režimą.

Dėl netinkamos griovio priežiūros, griovio vagoje susikaupė sąnašų sluoksnis, kuris trukdo tinkamai vandens tėkmei. Valant griovio vagą nepilnu profiliu, pašlaitėse susiformavo bermos. Jas sutvirtino žolinės augmenijos šaknys. Drenažo žiotys liko užneštos po šiomis sąnašomis. Griovio dugnas uždumblėjo. Griovį reikia išvalyti nepažeidžiant esamų stiprinimų.

Dėl periodinės priežiūros darbų stokos, griovių šlaitai apaugę krūmais. Šlaitų apaugimo laipsnis kas metai plečiasi, sumažindamas vandens pralaidumą, tvenkia drenažo žiotis. Prieš mechanizuotą griovio išvalymą šlaituose ir dugne augantys krūmai pašalinami. Nupjauti krūmai ir medžiai suvežami į sandėliavimo vietas (numato rangovas) ir panaudojami biokurui.

Krūmus ir medžius, augančius griovių šlaituose ir dugne - pašalinti rankiniu būdu. Medžiai, kurie netrukdo griovio valymo darbams, paliekami. Pašalinus krūmus ir medžius iš griovio vagos, išraunami jų
