<b>DUOMENYS APIE PROJEKTUOTOJĄ:</b>	<b>UAB Projektavimo ir restauravimo institutas</b> Įmonės kodas 124563175, Gedimino pr. 21, Vilnius tel.: (8 5) 262 48 82, ofisas@pri.lt  Projekto vadovė Audronė Linauskaitė, tel. +370 61459215, AR atest. A029, 2018-02-28; NKPAS at. Nr. 0511, išduotas 2020-01-28 Projekto dalies vadovė Nijolė Kazakevičiūtė, tel. +370 68797796, NKPAS at. Nr.0506, išduotas 2020-01-28
<b>PROJEKTUOJAMO OBJEKTO DUOMENYS:</b>	<b>Vilniaus Bazilijonų vienuolyno statinių ansamblio Švč. Trejybės bažnyčia (u. k. KVR 27316) Aušros Vartų g. 7B, Vilniaus m., Vilniaus miesto sav.</b> Pastatas-Bažnyčia (unik. Nr.: 1001-7000-1056), pažymėjimas plane 5 R <sup>1/p</sup>
<b>TVARKYBOS DARBŲ PROJEKTO PAVADINIMAS:</b>	<b>Vilniaus Bazilijonų vienuolyno statinių ansamblio Švč. Trejybės bažnyčios (u. k. KVR 27316) Aušros Vartų g. 7B, Vilniaus m., Vilniaus miesto sav., interjero salės (išskyrus pietinę sieną), presbiterijos ir Šv. Luko koplyčios</b>  <b>TVARKYBOS DARBŲ PROJEKTAS ARCHITEKTŪROS SPRENDINIAI</b>  <b>PRI. 24-30-01-TvDP-SA</b>

<b>STATINIO PROJEKTO PAVADINIMAS:</b>	<b>Vilniaus Bazilijonų vienuolyno statinių ansamblio Švč. Trejybės bažnyčios (u. k. KVR 27316) Aušros Vartų g. 7B, V

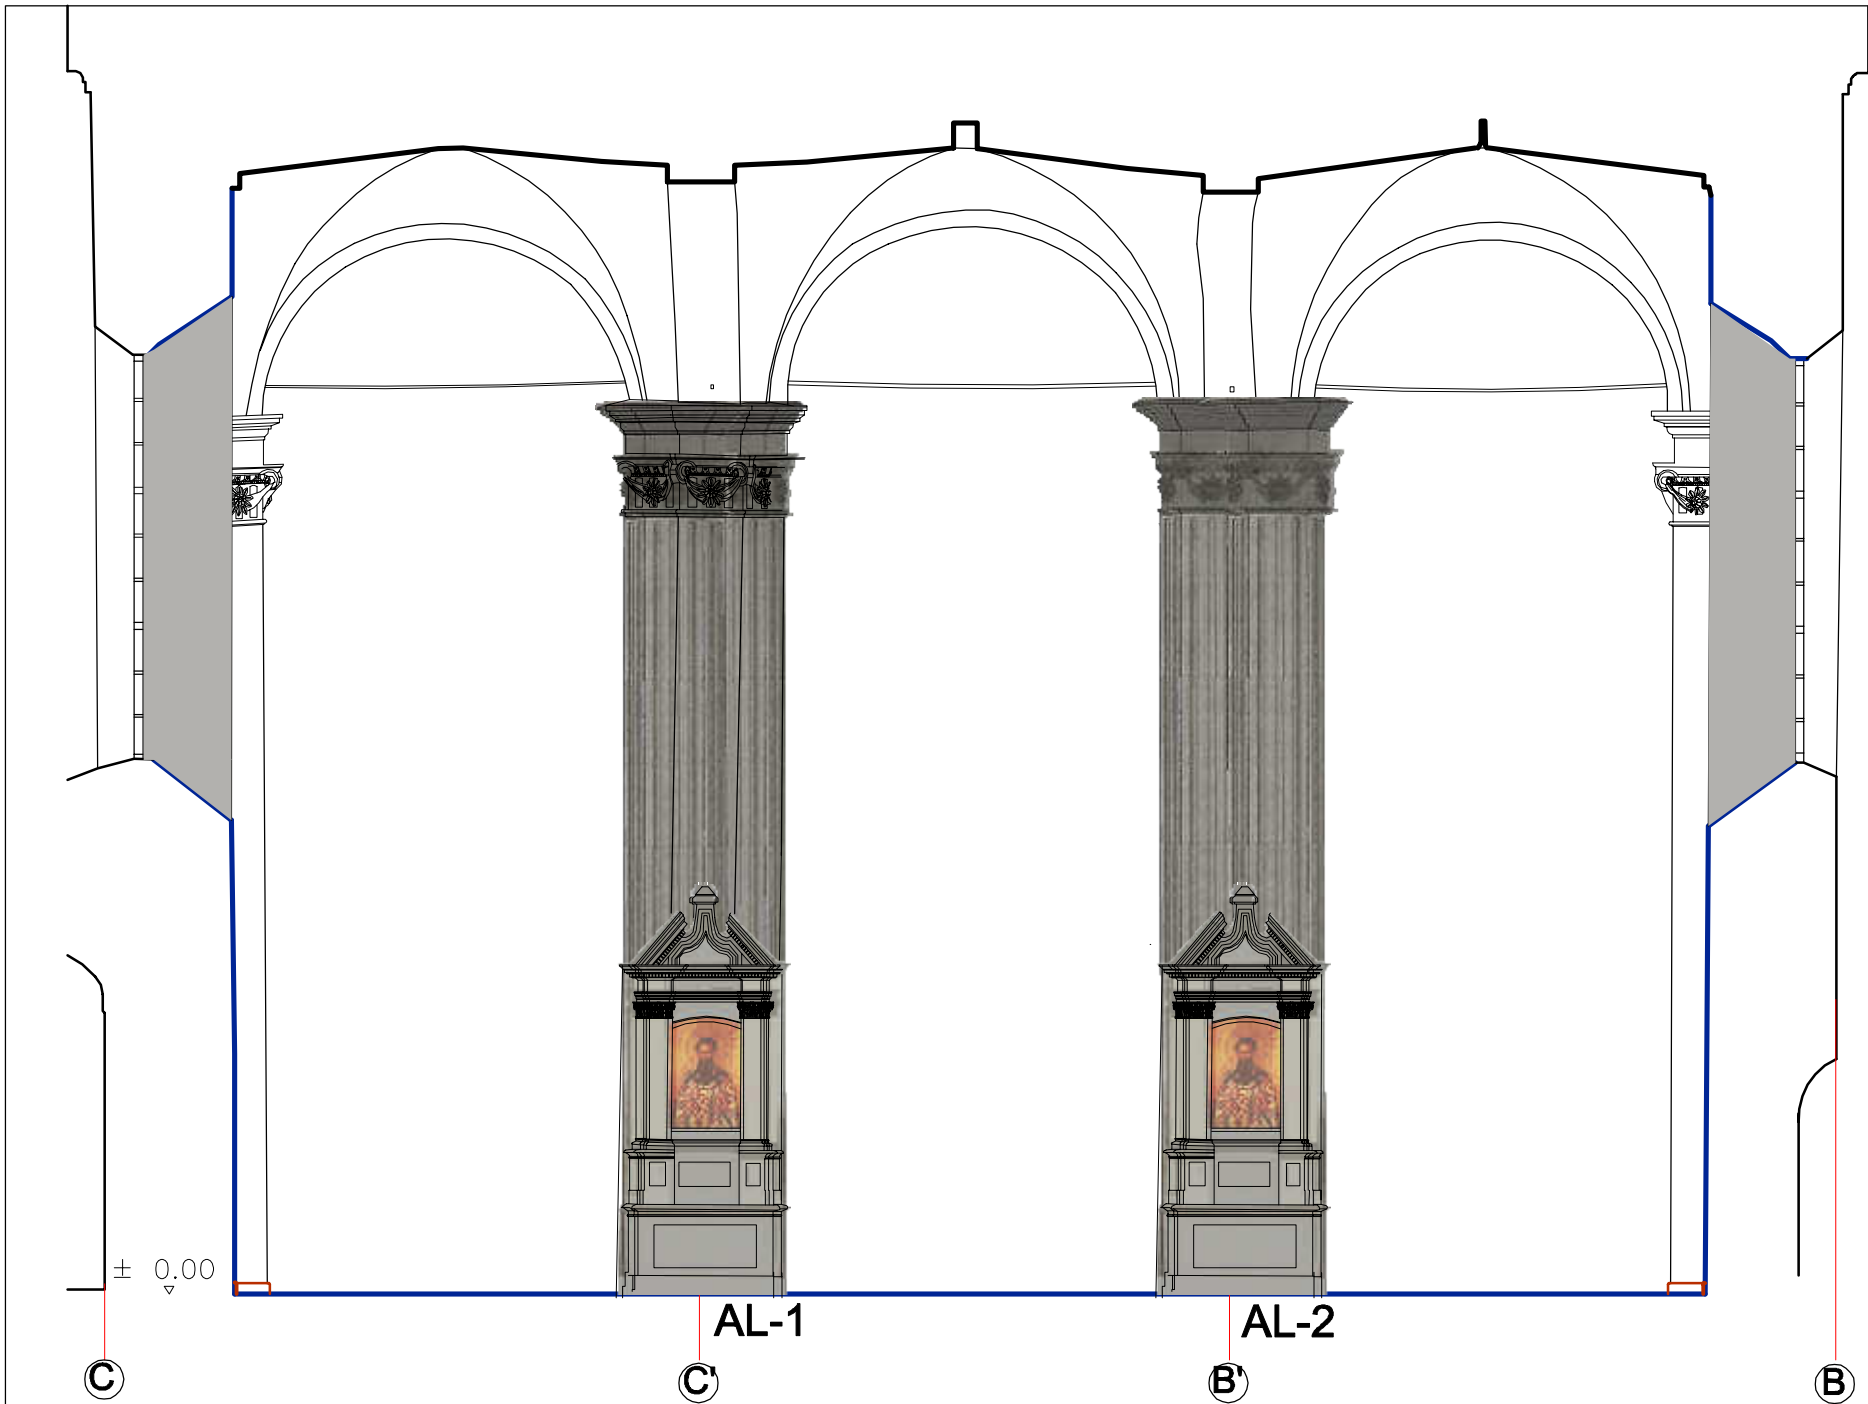
Pav.148,149,150 zondų fotografacija aname dešiniame altoriuje

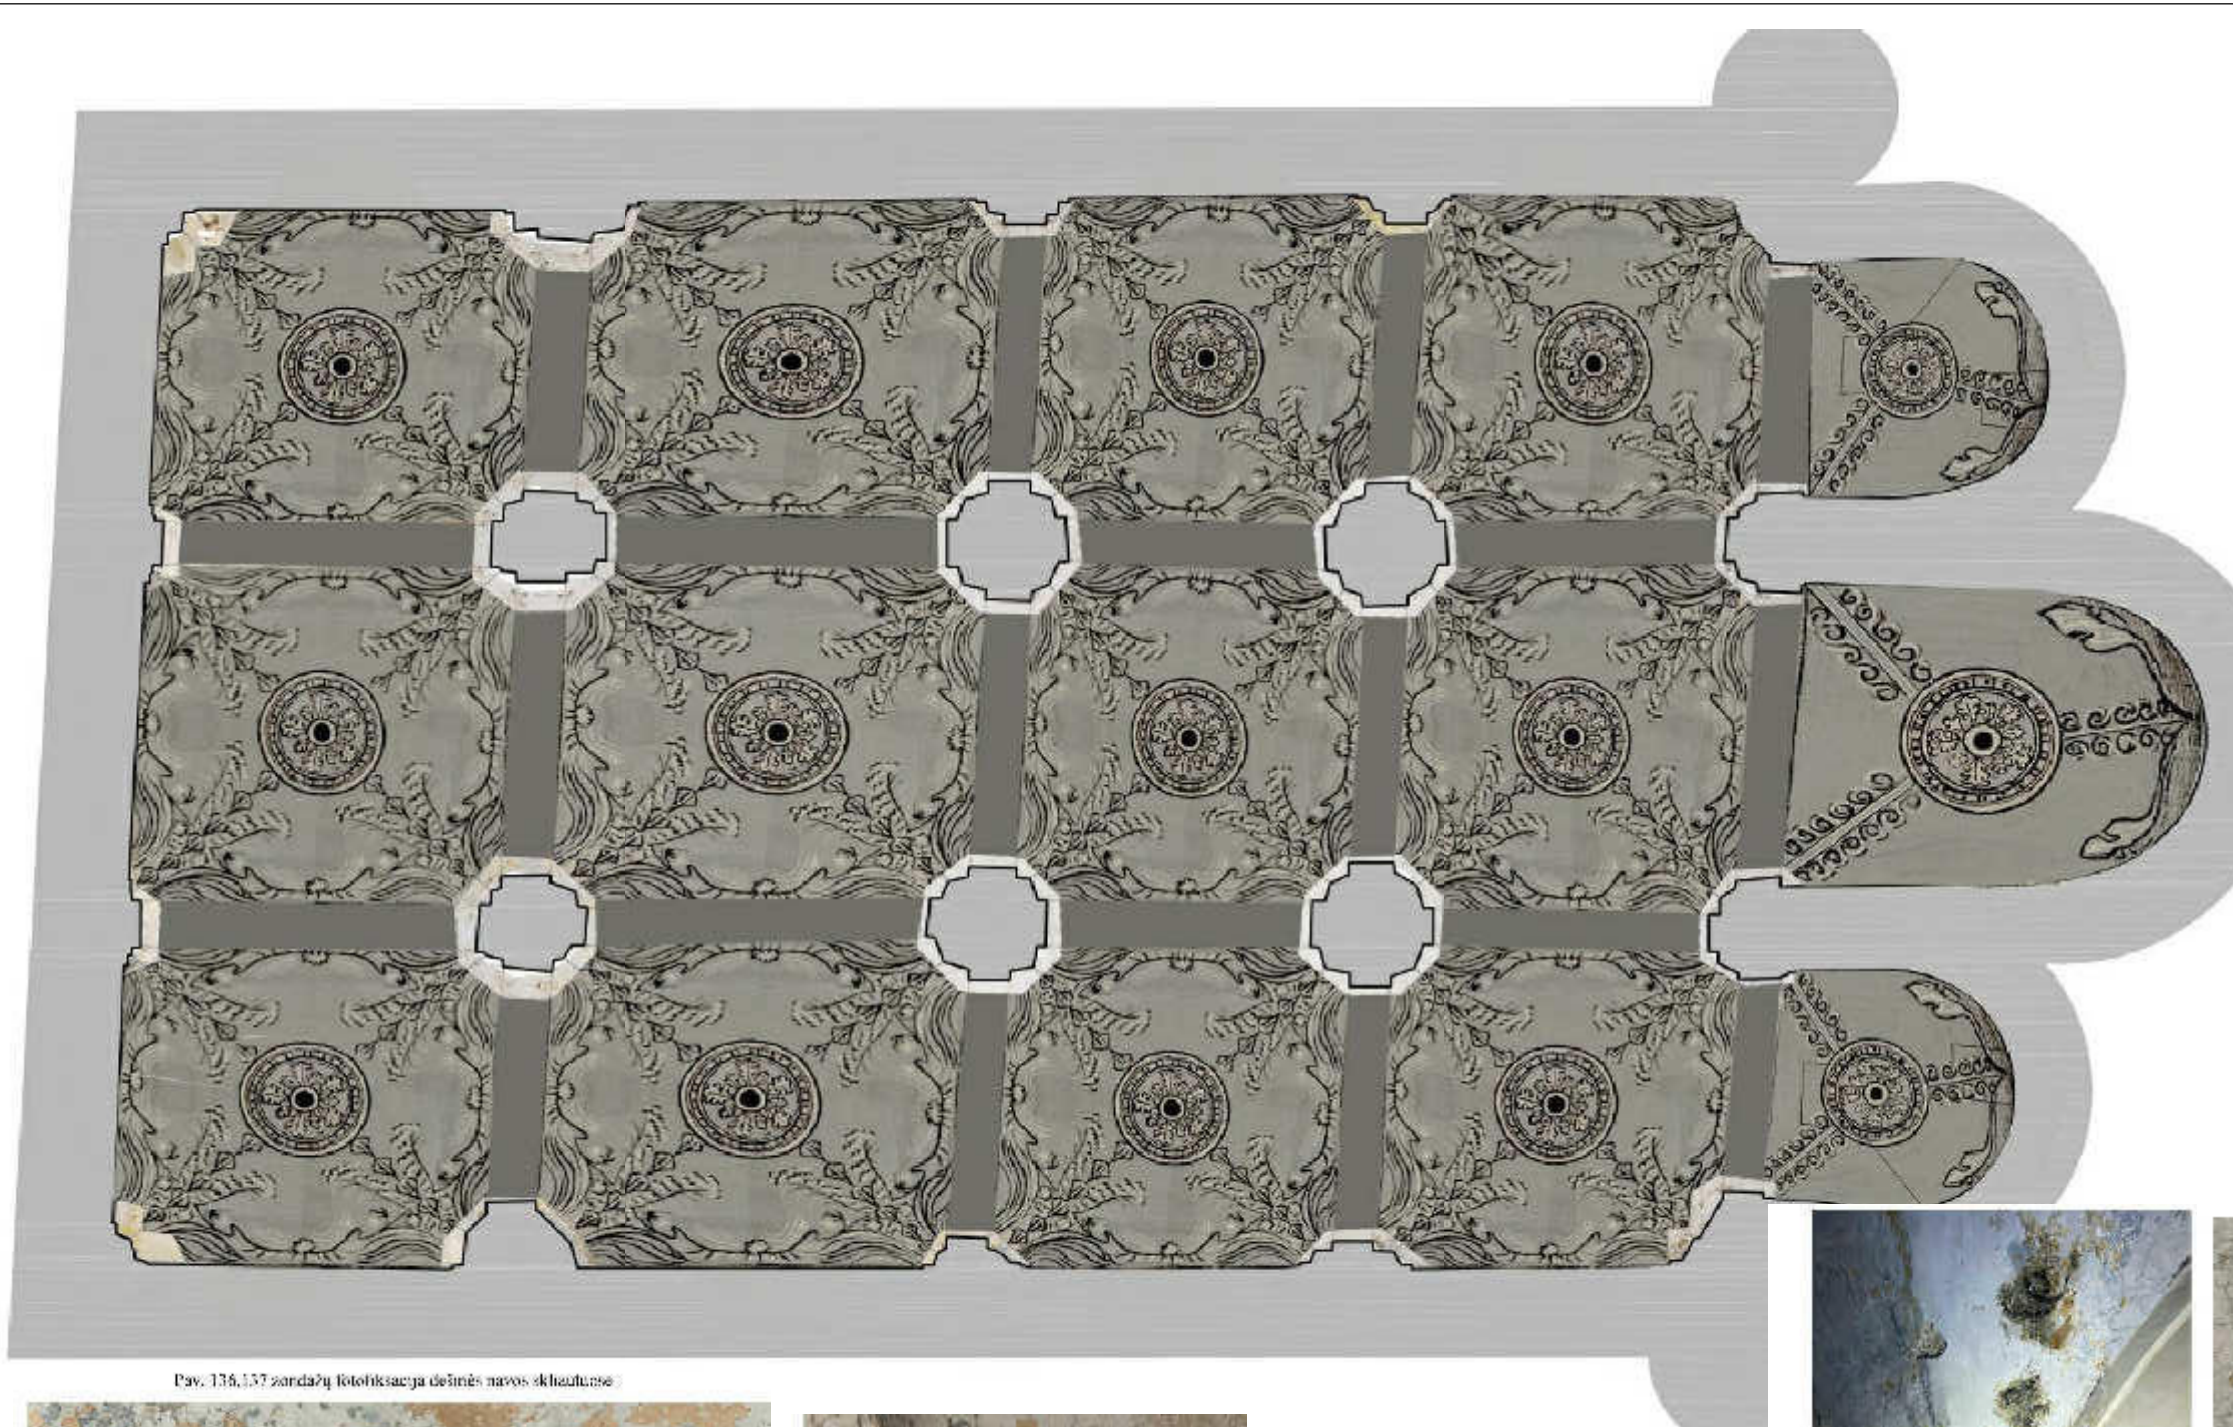
Pav. 136,137 zandažų fotografavimą dešinės narvės skliautuose

Pastabos  
Skliautų tapybinio dekoro piešinys vaizduojamas sąlyginai, netikslintas, nes reikalingos didelės tapybos atodangos, kurios šiuo metu neįmanomos dėl techninių galimybių ir tapybinio dekoro nestabilumo. Skliautų tapybinis sluoksnis stipriai pažeistas druskų, pertinkuotus cementiniu skiediniu.

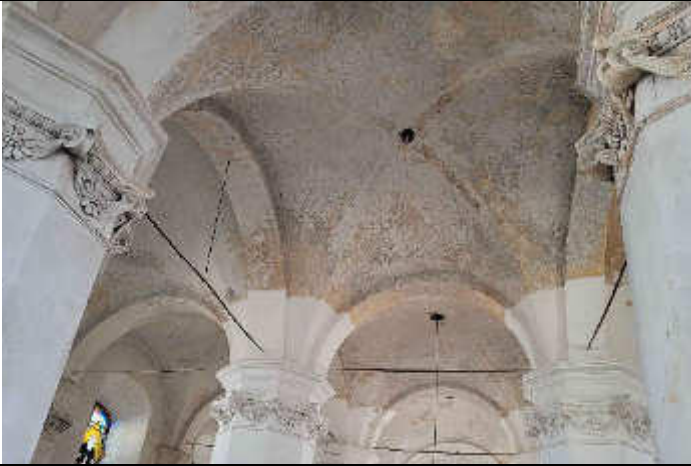
<b>I. Gurtų tinko restauravimas</b>

Gurtų tinko bendras plotas 223,80 m <sup>2</sup>				
	Senų dažų nuvalymas (Tame tarpe apie 5% paviršiaus dažyta dažais, sudarusiais plėvelę)	TKCH-1	M2	223,80	
	Suirusio tinko pašalinimas ir tinko atkūrimas ~10%	TKCH-1,2	M2	22,38	
	Tinko restauravimas (sutvirtinimas, pašalinant smulkius įtrūkimus), nudruskinimas, antiseptikavimas.		M2	201,42	
	Tinko paruošimas dažymui, dažymas pagal spalvinio sprendimo projektą restauraciniais kalkiniais-kazeino dažais	TKSH-3	M2	223,80	
	Pastaba: pastolių įrengimas duotas remonto darbų žiniaraštyje SŽT-2.4

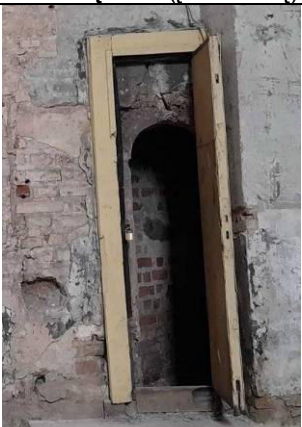
a) nevertingų, vėlyvojo laikotarpio medinių durų demontavimas		Vnt. M2	1 1,81	
	b) vertikalių šoninių angokraščių tinko restauravimas, antiseptikavimas, nudruskinimas, dažymas		M2	4,63

c) arkinės sąramos tinko restauravimas, antiseptikavimas, nudruskinimas, dažymas		M2	1,22	
	d) autentiškų metalinių elementų (vyrių gembės 2 vnt., skląstis (1 vnt.) restauravimas vietoje	TKCH-4	M2	0,5	
	<b>V. Komunijos langelio KL-1 restauravimas:</b>

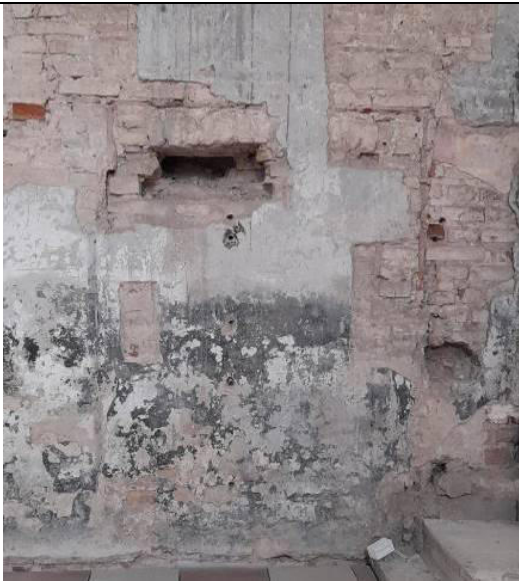
<p style="text-align: center;">Šiaurinės sienos fragmentas, portalo ŠP-1 vieta</p>				
	a) ypatingai atsargus ir kruopštus durų angos, formuojant 25 cm. gylio nišą, atidengimas iki autentiškų angokraščių, pašalinant vėlesnio laikotarpio mūrą	TKCH-1	M3	0,65	
	b) atidengto angokraščio mūro ir tinko restauravimas	TKCH-2,3	M2	1,48	
	c) apvado iš tinko suformavimas apie angokraščio nišą (tinko storis ~0,05m)		M2	1,73	
	d) nišos dugno mūro restauravimas, tinkavimas, dažymas		M2	2,58	
	e) portalo nesudėtingo profilio sandriko atkūrimas iš tinko, kai profilio išklotinė b ~75 cm, L 280 cm (tikslinama darbų eigoje)		M2	2,20	Žr. konstr. ŽIN.
	Pastaba: grindjuosčių ir pastolių įrengimas duotas remonto darbų žiniaraštyje SŽT-2.4

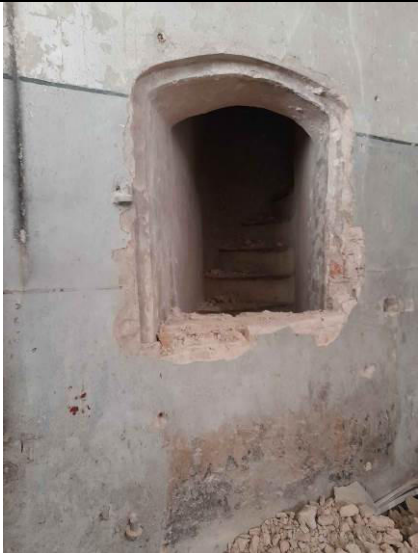
a) Pirmame aukšte angos į laiptinę mūre išardymas, kai mūro storis 0.25 m		M3	0,27

b) Antrame aukšte angos į laiptinę mūre išardymas, kai mūro storis 0.25 m		M3	0,52

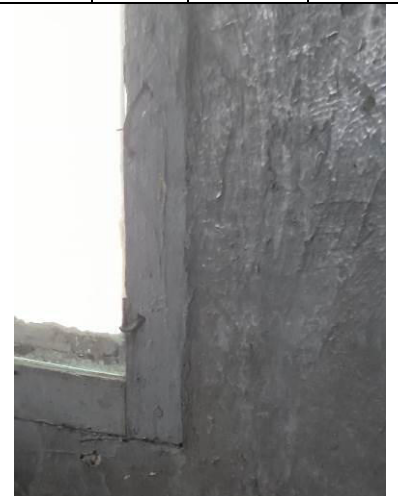
Lango Ln-3 rėmo fragmentas			
	Staktos matmenys 32x82 cm, 1 vnt.- 0,26 m2 Medinės staktos restauruojamos: nuvalomi seni dažai, dažoma aliejiniais dažais; Stiklai keičiami naujais (stiklo išmatavimai ~26x76cm, 1 vnt. 0,20 m2), užhermetinama. Stiklas:  Pastaba: darbų eigoje PVP metu įvertinus rėmų fizinę būklę galimas jų atkūrimas.	TKCH-5	Vnt. M2   Vnt. M2	4 1,09   4 0,84	
	<b>IV. Balkono grindų GR-1 restauravimas</b>

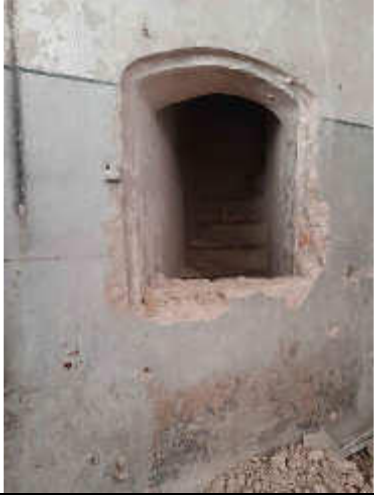
1. Sraigtnių laiptų durų D-1 ir D-1* angų angokraščių restauravimas:		M2	1,72

2. Lauko durų angokraščių restauravimas:				
	a) vertikalių angokraščių tinko restauravimas, antiseptikavimas, nudruskinimas, aliejinių dažų valymas, dažymas.		M2	8,31

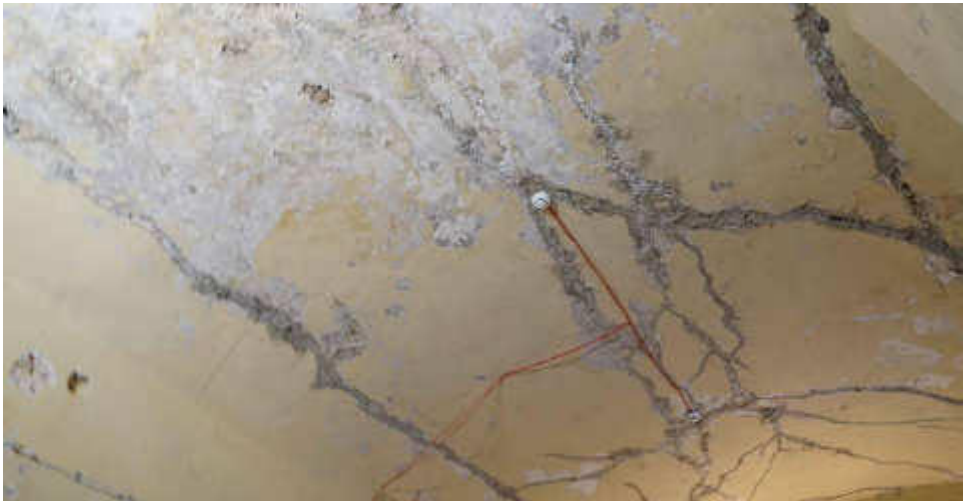
<p>Skliauto fragmentas</p>				
	<b>I. Tinkuoto skliauto restauravimas, kai plotas 46,38 m2:</b>	TKCH-1 TKCH-2 TKSH-3	M2	46,38	
	1. Valymas		M2	46,38	
	2. Dažų pašalinimas iki tvirto pagrindo		M2	46,38	
	3. Suirusio tinko pašalinimas 10 % nuo 46,38 m2, Tinkavimas kalkiniu skiediniu tinko pašalintose vietose (tinko storis pagal seno tinko storį)		M2	4,64	
	4. Autentiško tinko restauravimas		M2	41,74	
	6. Paruošimas dažymui, dažymas		M2	46,38	
	<b>II. Sienų restauravimas</b> (tinkuojama kalkiniu tinku artimu autentiui; dažoma restauraciniais kalkiniais-kazeino dažais).	TKCH-1 TKCH-2 TKSH-3	M2	92,00	
	Sienų tinko kiekių skaičiavimas:				
	Pietinės (A-D) 35,27 m2				
	Rytinės (D-C) 12,65 m2				
	Šiaurinės (B-D) 32,78 m2

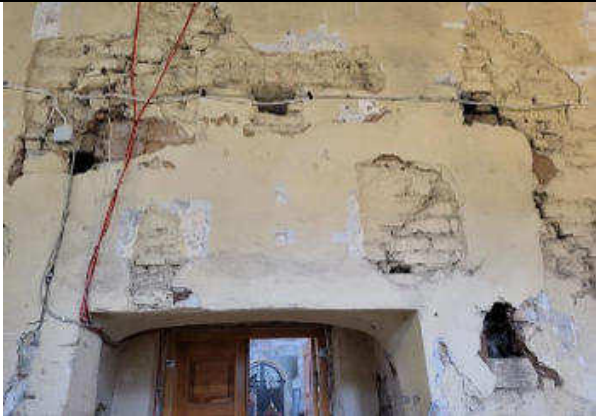
<b>2. Angos</b> link komunikijos langelio KL-1 pietinėje sienoje restauravimas:

a) angokraščių tinko restauravimas, antiseptikavimas, nudruskinimas, dažymas		M2	5,94	
	b) skliauto tinko restauravimas, antiseptikavimas, nudruskinimas, dažymas		M2	1,34	
	<b>3. Pirminio lango angos</b> rytinėje sienoje restauravimas ( <b>nišos N-1 formavimas</b> )

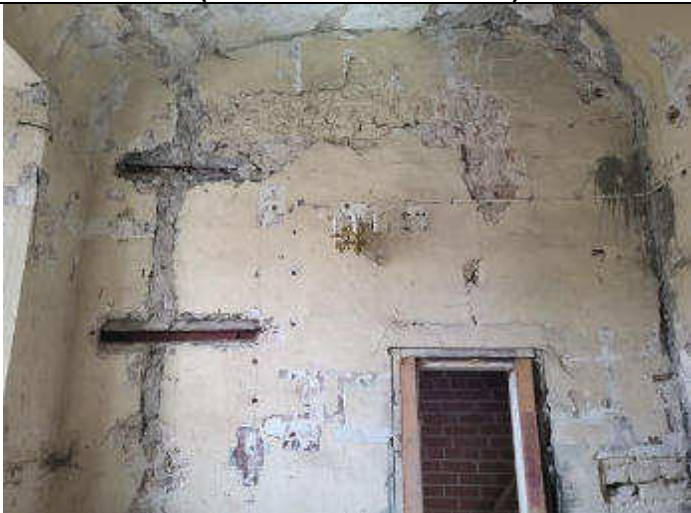
1	2	3	4	5	6
	a) labai atsargus mūro išardymas iki autentiškos plytų mūro sąramos ir angokraščių; sprendinius tikslinti PVP metu ir DB studijoje, darbų kiekiai gali būti tikslinami Formuojama niša apie 0,60m gylio		M3	3,16

b) atidengtų angokraščių tinko restauravimas, antiseptikavimas, nudruskinimas, dažymas		M2	9,44	
	c) nišos dugno tinkavimas, dažymas		M2	3,15	
	Pastaba: metalinių tvirtinimo elementų tvarkyba (konstruktyviniai sprendiniai)				Konstr. det.
	<b>4. Pirminės lauko durų angos DA-1 vakarinėje sienoje restauravimas:</b>

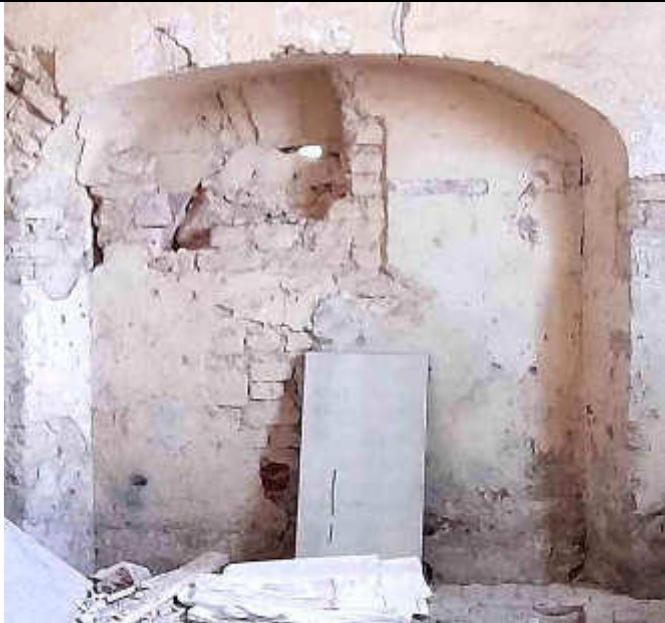
a) labai atsargus mūro išardymas iki autentiškų angokraščių; sprendinius tikslinti PVP metu DB studijoje, darbų kiekiai gali būti tikslinami		M3	1,10

b) mūro restauravimas per 0,5 plytos		M2	0,60	
	c) angokraščių ir arkinės sąramos tinko restauravimas, antiseptikavimas, nudruskinimas		M2	3,32	
	d) naujas tinkas		M2	2,52

e) angos užmūrijimas, kai b 0,38 m		M3	0,95	
	<b>5. Pirminės Šv. Luko koplyčios jungties DA-2 su neišlikusia bazilijonių vienuolyno galerija restauravimas ir eksponavimas Vakarinėje sienoje:</b>

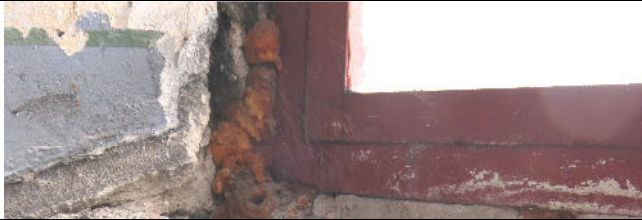
1. Pakabinamų vitražų numontavimas ir, baigus metalinių langų rėmų tvarkybos darbus, sumontavimas į buv. vietas, kai vitražų b 1,9, h 5,4m; 1 vnt. - 10.26m <sup>2</sup>		Vnt.	4

2. Metalinių (juodo metalo) rėmų nuvalymas nuo dažų, nurūdinimas, dažymas matiniais metalui skirtais dažais 2x (3 pusės)	TKCH-4	M2	52,32

3. Stiklų hermetizavimo pakeitimas mastikomis		M	280,16

4. Stiklų valymas (iš 4 pusių) nuo nešvarumų		M2	63,50	
	5. Sudužusių stiklų keitimas ~30 % naujais 4 mm. kai 1 lango stiklo plotas 10,3 m <sup>2</sup> , 4 langų 41,20 m <sup>2</sup>		M2	12,36

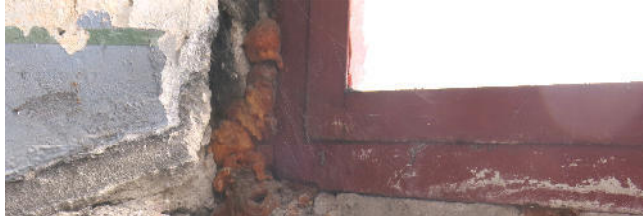
<b>LN-2 3 vnt.</b>

1. Pakabinamų vitražų numontavimas ir, baigus metalinių langų rėmų tvarkybos darbus, sumontavimas į buv. vietas, kai vitražų b 1,9, h 5,4m; 1 vnt. 10.26m <sup>2</sup> .		Vnt.	3

2. Metalinių (juodo metalo) rėmų nuvalymas nuo dažų, nurūdinimas, dažymas matiniais metalui skirtais dažais 2x (3 pusės)	TKCH-4	M2	38.70

3. Stiklų hermetizavimo pakeitimas mastikomis		M	207,0

4. Stiklų valymas (iš 4 pusių) nuo nešvarumų		M2	30,48	
	5. Sudužusių stiklų keitimas ~30 % naujais 4 mm. kai 1 lango stiklo plotas 10,16 m <sup>2</sup> , 3 langų stiklo plotas 30,48 m <sup>2</sup>		M2	9,15	
	<b>II. P apsidėje kirstinėje angoje esančių durų su stakta demontavimas</b>		M2	1,9

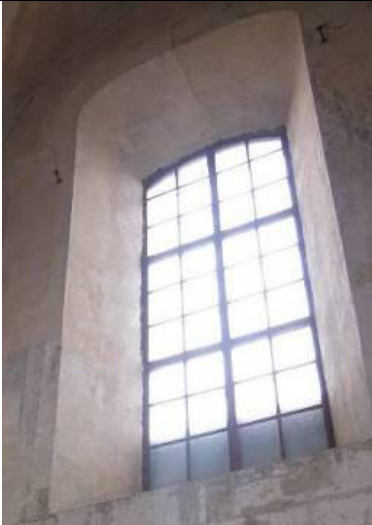
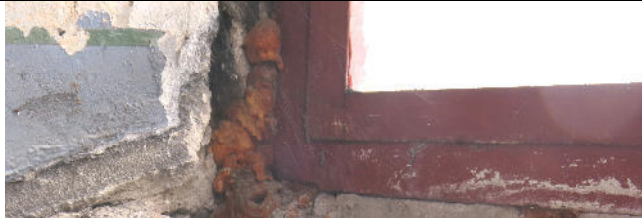
<b>LN-2 3 vnt.</b>

1. Pakabinamų vitražų numontavimas ir, baigus metalinių langų rėmų tvarkybos darbus, sumontavimas į buv. vietas, kai vitražų b 1,9, h 5,4m; 1 vnt. 10.26 m <sup>2</sup>		Vnt.	3

2. Metalinių (juodo metalo) rėmų nuvalymas nuo dažų, nurūdinimas, dažymas matiniais metalui skirtais dažais 2x (3 pusės)	TKCH-4	M2	38,52

3. Stiklų hermetizavimo pakeitimas mastikomis		M	206,0

4. Stiklų valymas (iš 4 pusių) nuo nešvarumų		M2	30,33	
	5. Sudužusių stiklų keitimas ~30 % naujais 4 mm. kai 1 lango stiklo plotas 10,11 m <sup>2</sup> , 3 langų stiklo plotas 30,33 m <sup>2</sup>		M2	9,1

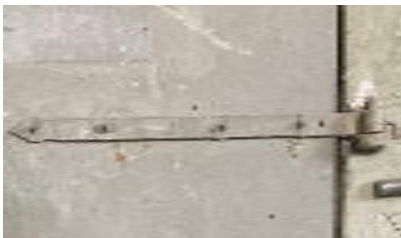
<p>Durų varčia iš dviejų sluoksnių klijuotos spygliuočių medienos špuntuotų lentų, įstatytų į rėmą. Varčios viršus – segmentinis. Durys be staktos. Dažoma rusva spalva, analogiška pietinėje sienoje esančių durų, Durų gembės ir vyriai esami, restauruojami. Durų velkė ir kablys nauji – kalvio darbo</p>			
	1.1.		Varčia 2050x985	1	2.10	2.10	
	1.2.	Špuntuotos lentos d-24mm, plotis ~160mm	Dvi pusės		1.45	2.90 (0.07m³)	Į bažnyčios pusę statomos vertikaliai, į bokšto pusę - horizontaliai
	1.3.	a. rėmas 100x48mm, l-5.2 m b. rėmas 140x48mm, l-0.80m		1 1		0.025 m³ 0.005 m³	
	1.4.	Kalvio darbo velkė ir kablys		1 vnt			
	1.5.	<b>Restauruojama:</b> Durų gembės ir vyriai

Dažų spalva analogiška pietinės sienos kaltų vartų spalvai
		Valomi seni dažai, rūdys ir perdažoma metalui skirtais dažais 2 k.		2 vnt	0.02	0.04 m²
