# STATINIO KONSTRUKCIJŲ DALIES EKSPERTIZĖS AKTAS

Nr. SKE-250410/MR\_DD/SK2

KVAL. PATV. DOK.NR	<div><div><div>helm</div><div>CONSTRUCTION EXPERTS</div></div><div><div>.lt</div><div>HELM LT, MB</div><div>Įm. k. 1661009219</div><div>Tel. +37037247722</div><div>Atestato Nr. 7183</div></div></div>			STATINIO PAVADINIMAS Pastatas – Mokykla, unik. Nr. 4995-0002-1018, Žaslių g. 21, Žiežmariai, Kaišiadorių r. sav.; Pažymėjimas plane: 1C2p.			
25656	SDEV	M. Raišys	2025-04	DOKUMENTO PAVADINIMAS Statinio konstrukcijų dalies ekspertizės aktas		Tomas	
38320	PDV	T. Zaveckas	2025-04			2	
40218	TPV	D. Dabašinskas	2025-04				
LT	Valdytojas Kaišiadorių r. Žiežmarių gimnazija			DOKUMENTO ŽYMUO SKE-250410/MR_TZ_DD/SK2		Lapas 1	Lapų 37

Pastatas – Mokyklos korpusas su cokoliniu aukštu ir rūsiu

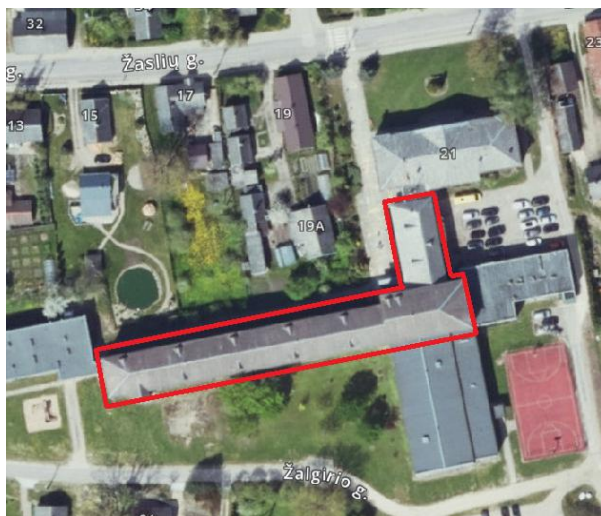
**1 pav.** Tiriamas pastatas

Tiriamas statinys – mokyimo įstaiga. Iš pateiktos dokumentacijos nustatyta, kad statinys turi du atskirus unikalius numerius. Ekspertizės dokumentai padalinama į 2 atskirus tomus. Šis, antrasis tomas, apima pirmame paveikslėlyje raudonai pažymėtą pastatą.

Po vizualios apžiūros, tirtame pastate nustatytos 2 skirtingos denginių konstrukcijos.

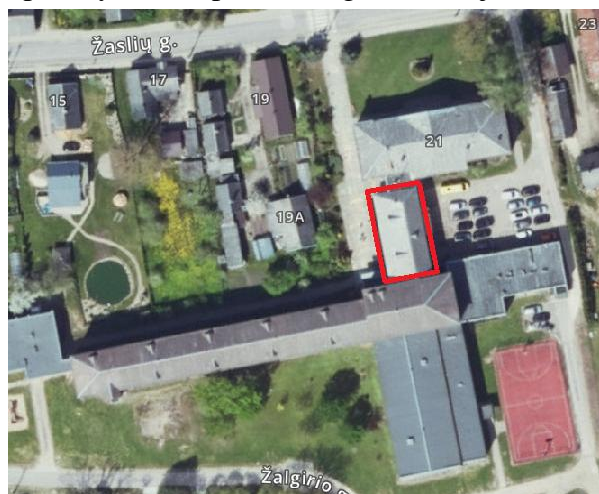
**2 pav.** Aprašoma pastato dalis

5.1. Apžiūrėjus pastato dalį (žr. 2 pav. *pažymėta raudonai*), aprašytą 3 skyriuje, nustatyta trūkumų. Pastato pirminės stogo laikančiosios konstrukcijos – kiaurymėtos (tuštumėtos) 800 mm pločio denginio plokštės. Pastatas buvo pastatytas sutapdintu stogu, izoliuojant šlako sluoksniu, išlyginamuoju smulkiagrūdžio betono sluoksniu ir izoliacine danga, klijuojama karštu bitumu. Vėliau pastatas rekonstruotas papildomai įrengiant dvišlaitį medinių konstrukcijų stogą. Stogo nuolydis 21°.

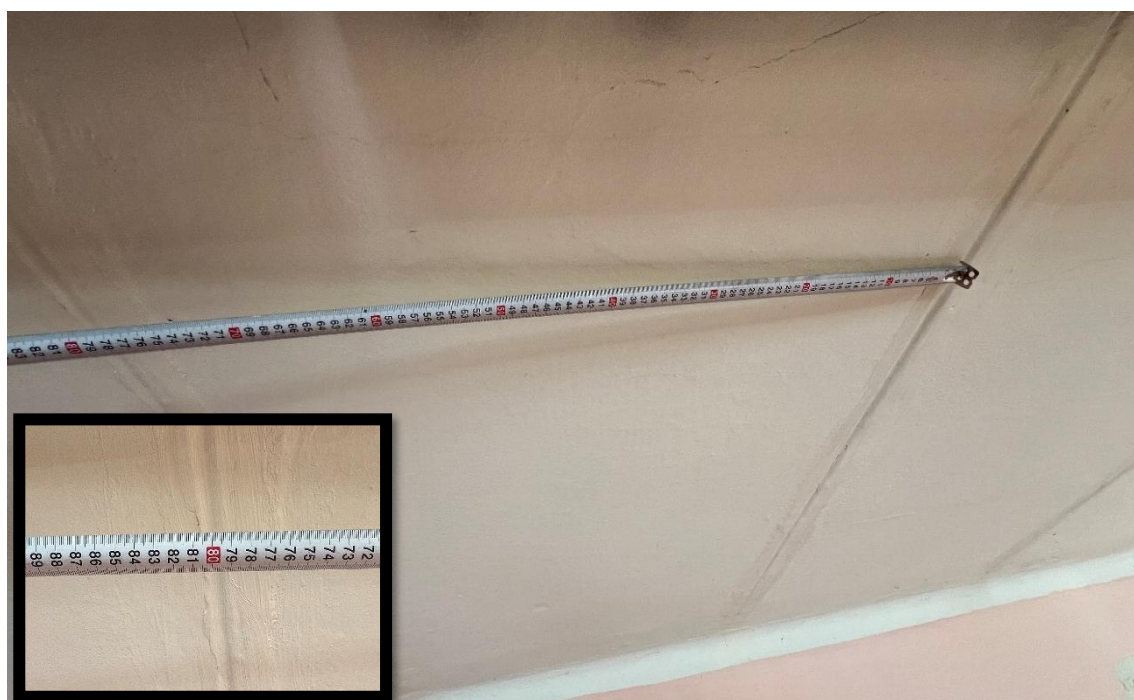
**8 pav.** Denginio plokštės pločio matavimas

5.1.1. Tyrimo eigoje išmatuota denginiui panaudota kiaurymėta plokštė. Nustatytas plokštės plotis – 0,80 m.

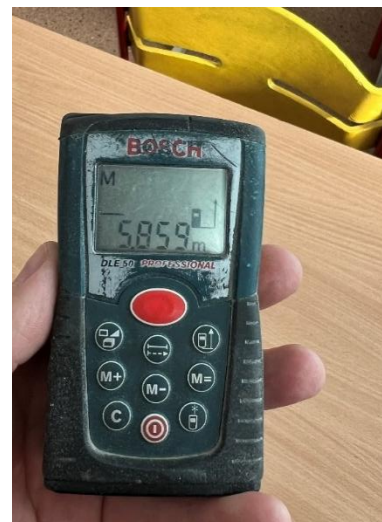
9 pav. Nustatytas denginio plokštės ilgis „šviesoje“

5.1.2. Lazeriniu matuokliu „BOSCH DLE 50 Professional“ (tikslumas:  $\pm 1,5$  mm (0.3-30 m)), nustatyti tuštumėtos denginio plokštės matmenys: ilgis „šviesoje“ – 5,859 m., plotis 0,80 m.

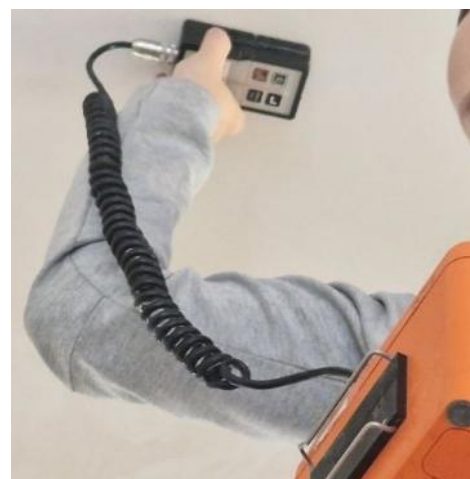
10 pav. Denginio plokščių skenavimas

5.1.3. Armatūros apsauginio sluoksnio ir diametro nustatymo prietaisu Elcometer 331/2 Model SH Concrete Covermeter nuskenavus kiaurymėtas denginio plokštės, nustatytas tuštumėtų denginio plokščių laikančiosios armatūros diametras ir jos išdėstymas:

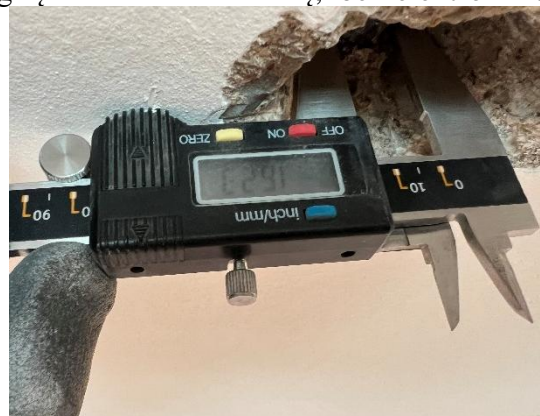
11 pav. Patikrintas plokščių armavimas

5.1.4. Atidengus tuštumėtų denginio plokščių apsauginį armatūros sluoksnį, bei elektroniniu slankmačiu „Scala 230.207-X“ (tikslumas 0,01 mm), atitinkančiu DIN 862, išmatavus strypo diametrą, patikslintas ultragarsiniu prietaisu Elcometer 331/2 Model SH Concrete Covermeter nustatytas plokščių armavimas:

- armatūros strypo diametras plokštėje 0,80 m – 3x Ø 16 mm.

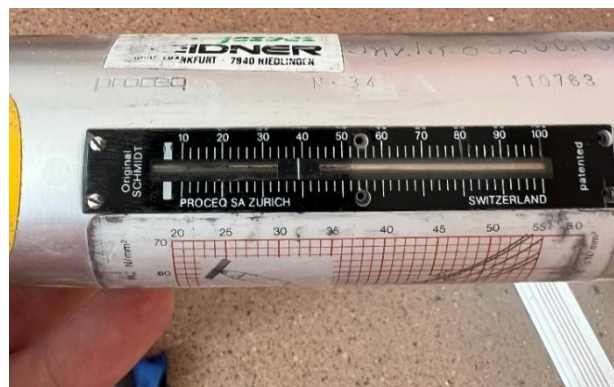
12 pav. Nustatyti denginio plokščių betono stipriai

5.1.5. Panaudojant originalų Šmito (Schmidt) plaktuką atliktas atsitiktinai pasirinktos denginio plokštės betono stiprumo matavimas. Nors tampraus atšokimo technika nėra tokia tiksli ir patikima kaip ardomieji tyrimo metodai betono stiprumui įvertinti, tačiau dėl mažo denginio plokščių sienelių storio ardomųjų tyrimo metodų panaudojimas - netinkamas. Betono paviršiaus atšokimo rodiklio nustatymas taip vadinamu Šmito (sklerometro) plaktuko tyrimu – iš esmės yra paviršiaus kietumo testavimas. Atšokimo rodiklio nustatymas grindžiamas principu, kad bandymo metu spyruokle sujungtas tam tikros masės daužiklis smūgiuoja plunžerį į konstrukcijos arba bandinio paviršių. Bandymo rezultatas išreiškiamas atšokimo rodikliu pagal tam tikros masės daužiklio atšokimo atstumą. Rodiklis taip pat gali būti matuojamas tam tikros masės kūno energijos arba greičio skirtumu prieš ir po smūgio. Atšokimo laipsnis priklauso nuo betono paviršiaus kietumo. Didelis atšokimo skaičius rodo, kad betonas yra labiau atsparus gniuždymui nei betonas su mažu atšokimo skaičiumi. Tampraus atšokimo metodu nustatytas preliminarus denginio plokštės betono stipris – 39 MPa.

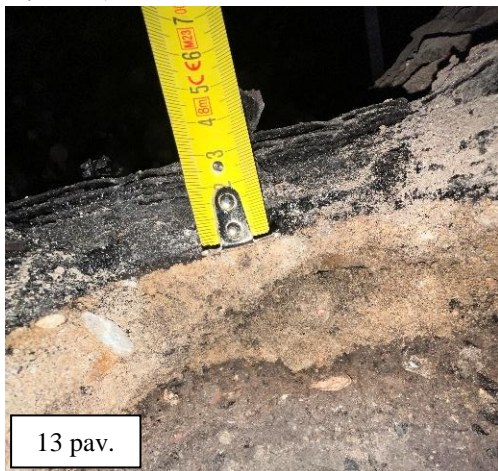
13 pav.

**Nr.1 ir Nr. 2 sluoksniai**

*Hidroizoliacinė danga bitumo pagrindu (prilydoma)*

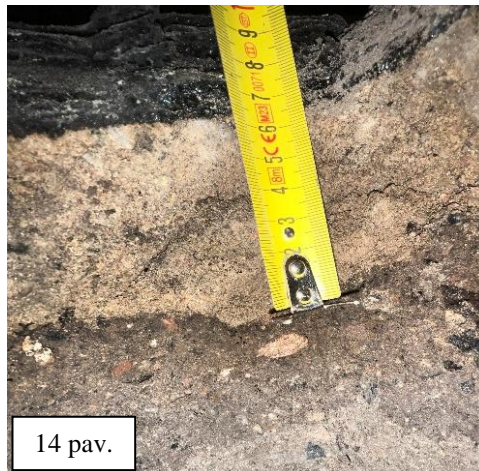
14 pav.

**Nr. 3 sluoksnis**

*Smulkiagrūdis betonas*

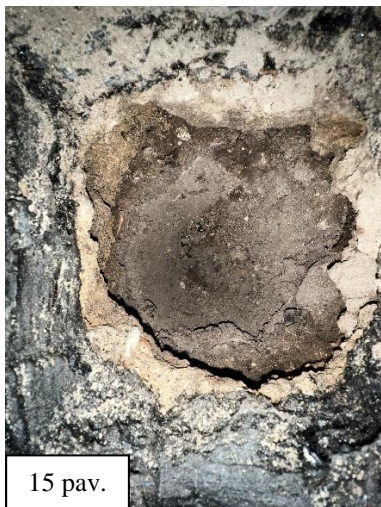
15 pav.

**Nr. 3 sluoksnis**

*Šlakas (jo matavimas)*

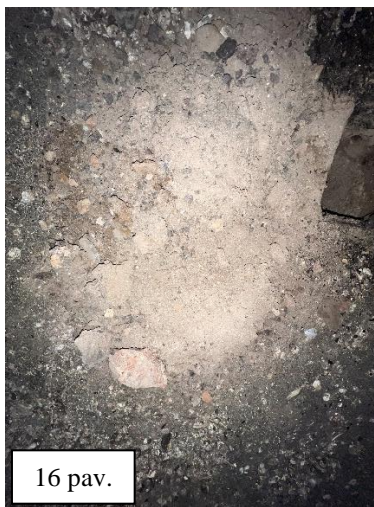
16 pav.

**Rastų izoliacinių sluoksnių virš denginio plokščių matavimo fotofiksacija**

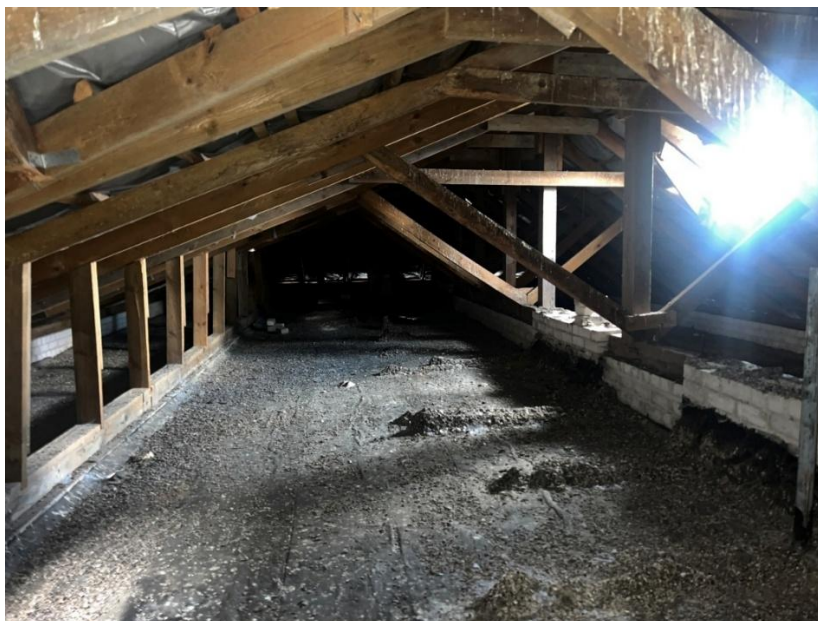
**18 pav.** Stogo dangos būklės fotografacija

5.1.8. Ant gelžbetoninio sutapdinto stogo įrengtas medinių laikančiųjų konstrukcijų dvišlaitis stogas. Sutapdinto stogo danga blogos būklės.

7.3. Atsižvelgiant į gautus skaičiavimų rezultatus ir esamą situaciją, rekomenduotinas šlaitinio stogo demontavimas paliekant pastato pirminį - plokščio stogo sprendinį. Plokščiąjį stogą rekomenduotina išlengvinti pašalinant sunkiuosius betono, šlako/keramzito sluoksnius, vietoje jų įrengiant nuolydžius formuojančius polistireninių granulių sluoksnius (surištus specialiais rišikliais tokiais kaip Styrolbinder HQ arba analogiškais) uždengiant akmens vata bei prilydomomis dangomis. Šie darbai būtų priskirtini statinio rekonstravimui, todėl būtų reikalinga parengti bei ekspertuoti projektą bei gauti statybą leidžiantį dokumentą.

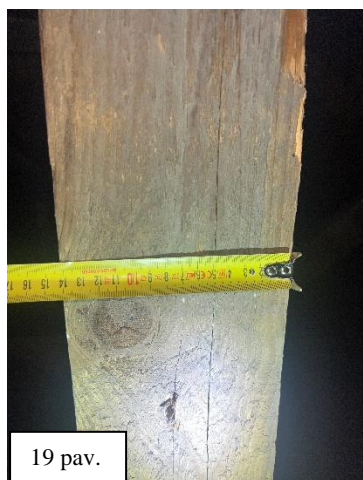
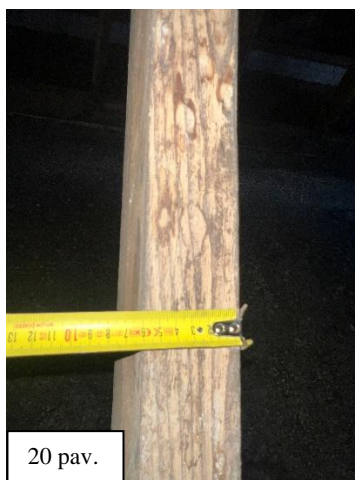
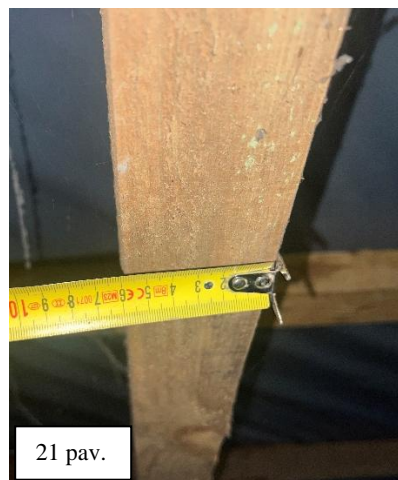
5.1.9. Tyrimo eigoje išmatuoti laikančiųjų medinių konstrukcijų matmenys, stiprumo patikrinimo skaičiavimams:

- gegnės 60x150 mm;
- žingsnis tarp gegnių – 1,00 m;
- spyriai – 150x60 mm;
- statramsčiai – 60x150 mm;
- grebėstai 50x60 mm.
- žingsnis tarp grebėstų – 0,53 m.

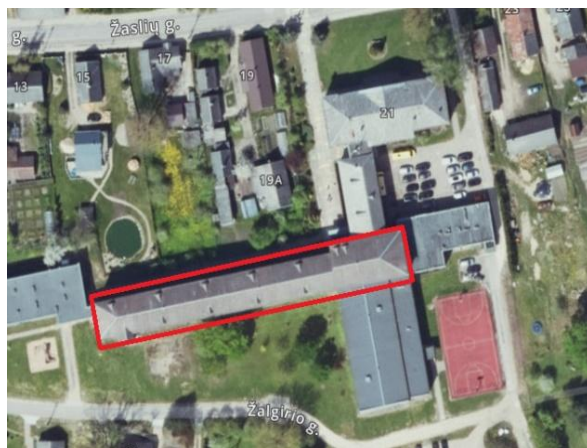
**32 pav.** Aprašoma pastato dalis

- 5.2. Apžiūrėjus pastato dalį (žr. dešinėje esančiame paveikslėlyje *pažymėta raudonai*), aprašytą 3 skyriuje, esminių trūkumų nenustatyta. Pastato dalies pirminės stogo laikančiosios konstrukcijos – kiaurymėtos (tuštumėtos) 1600 mm pločio denginio plokštės. Pastatas buvo pastatytas sutapdintu stogu, izoliuojant keramzito sluoksniu, uždengiant išlyginamuoju smulkiagrūdžio betono sluoksniu ir izoliacine danga, klijuojama karštu bitumu. Vėliau pastatas rekonstruotas papildomai įrengiant dvišlaitį medinių konstrukcijų stogą, kurio nuolydis 27°.

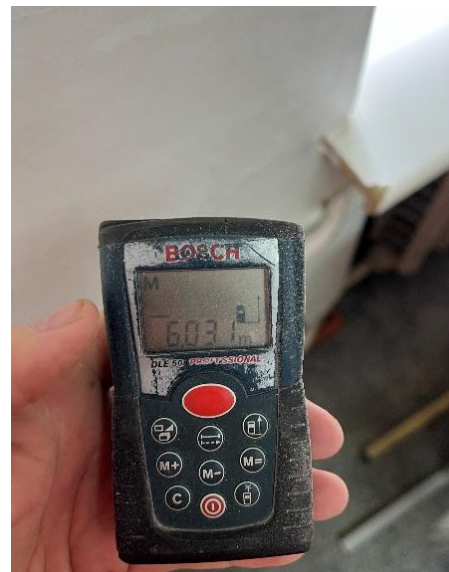
**34 pav.** Nustatytas denginio plokštės ilgis „šviesoje“

5.2.1. Lazeriniu matuokliu „BOSCH DLE 50 Professional“ (tikslumas:  $\pm 1,5$  mm (0.3-30 m)), nustatyti tuštumėtos denginio plokštės matmenys: ilgis „šviesoje“ – 6,031 m., plotis 1,60 m.

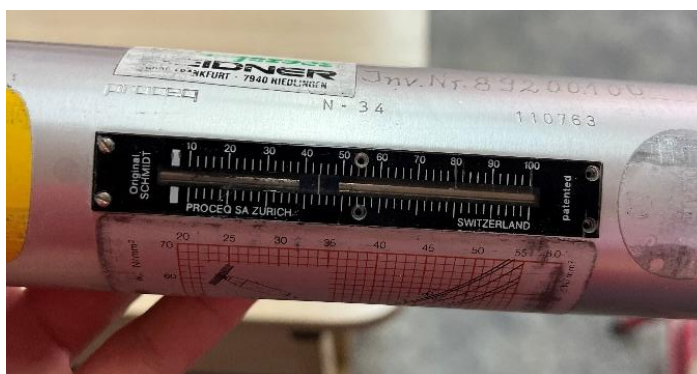
**35 pav.** Nustatyti denginio plokščių betono stipriai

5.2.3. Panaudojant originalų Šmito (Schmidt) plaktuką, atliktas atsitiktinai pasirinktos denginio plokštės betono stiprumo matavimas. Tampraus atšokimo metodu nustatytas preliminarus denginio plokštės betono stipris – 44 MPa.

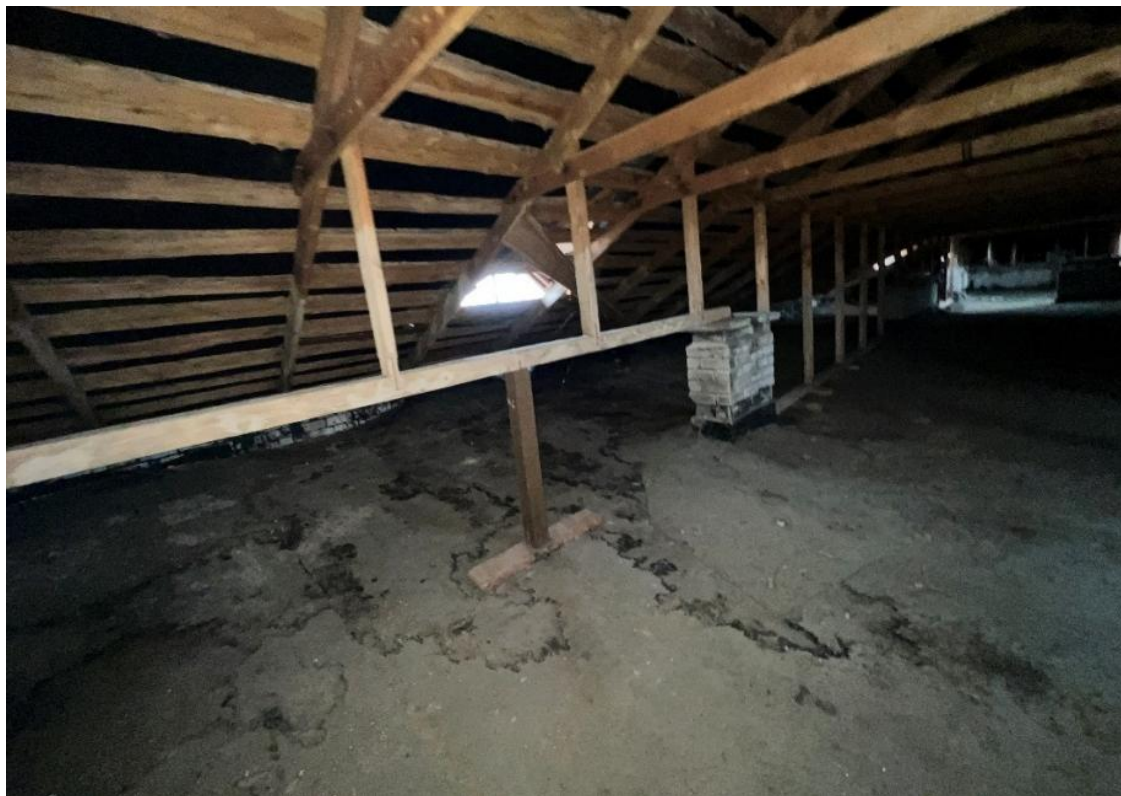
**39 pav.** *Stogo dangos būklės fotofiksacija*

5.2.6. Ant gelžbetoninio sutapdinto stogo įrengtas medinių laikančiųjų konstrukcijų dvišlaitis stogas. Sutapdinto stogo danga blogos būklės.

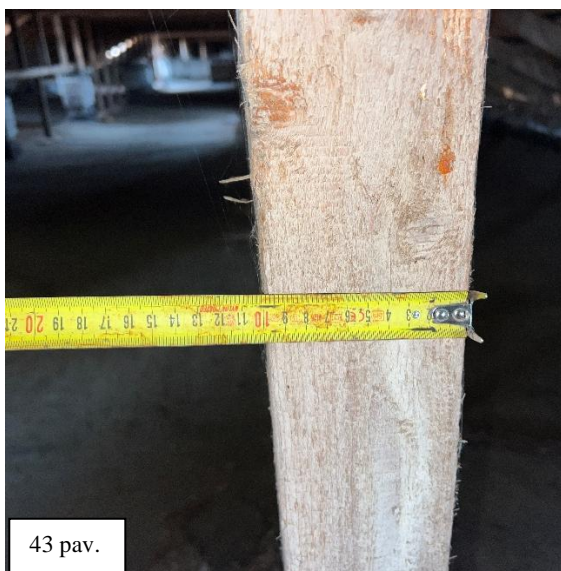
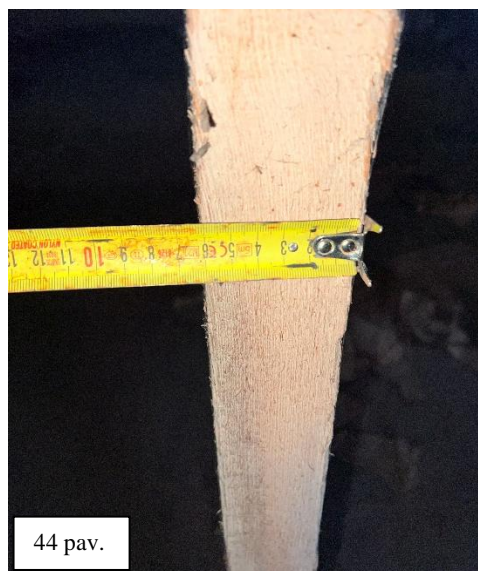
5.2.7. Tyrimo eigoje išmatuoti laikančiųjų medinių konstrukcijų matmenys, stiprumo patikrinimo skaičiavimams:

- gegnės 45x150 mm;
- žingsnis tarp gegnių – 1,30 m;
- styga – 130x35 mm;
- statramstis – 100x60 mm;

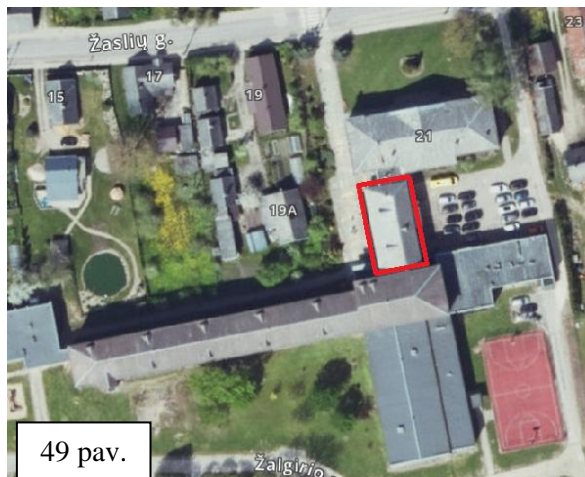
Pastato dalies denginio laikančios konstrukcijos – kiaurymėtos 800 mm ilgio denginio plokštės, armuotos (nustatyta vietoje) 3 x Ø16 mm armatūros strypais. Nustatytas denginio plokštės betono stipris – 39 MPa.

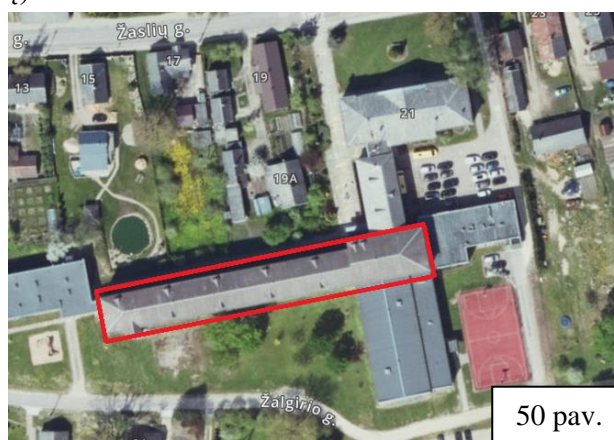
Pastato dalies denginio laikančios konstrukcijos – kiaurymėtos  $1600 \text{ mm}$  ilgio denginio plokštės, armuotos (nustatyta vietoje)  $5 \times \text{Ø}16 \text{ mm}$  armatūros strypais. Nustatytas denginio plokštės betono stipris –  $44 \text{ MPa}$ .

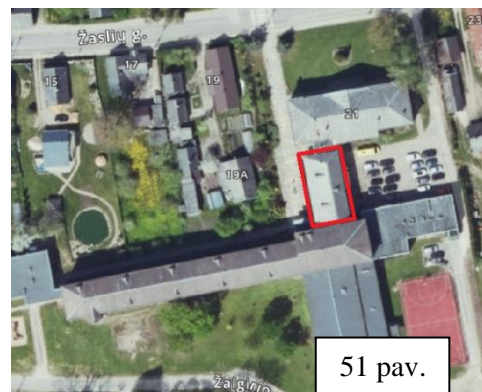
7.1. Pastato dalis (žr. šalia esantį pav. pažymėta raudonai).

Tiriamo pastato denginys, **neatitinka Esminių statinio reikalavimų pagal STR 2.01.01(1):2005 „Mechaninis atsparumas ir pastovumas“**. Po atliktų skaičiavimų, nustatyta, kad denginio plokštės negali atlaikyti esamo virš jų esančių izoliacinių sluoksnių ir medinių šlaitinio stogo konstrukcijų atramų perduodamų koncentruotų jėgų derinio.

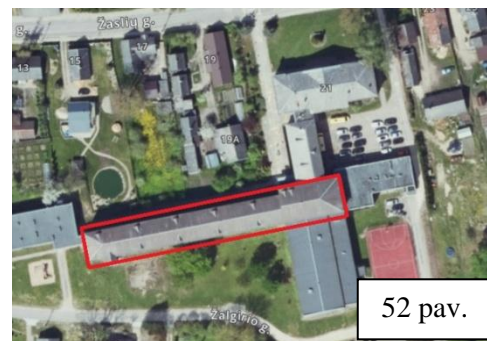
7.2. Pastato dalis (žr. šalia esantį pav. pažymėta raudonai).

Tiriamo pastato denginys, **neatitinka Esminių statinio reikalavimų pagal STR 2.01.01(1):2005 „Mechaninis atsparumas ir pastovumas“**. Po atliktų skaičiavimų, nustatyta, kad medinių konstrukcijų denginio laikomoji galia iš esmės yra per maža, būtinas konstrukcijų stiprinimas. Pirminio denginio plokštės negali atlaikyti esamo virš jų esančių izoliacinių sluoksnių ir medinių šlaitinio stogo konstrukcijų atramų perduodamų koncentruotų jėgų derinio
