# STATINIO KONSTRUKCIJŲ DALIES EKSPERTIZĖS AKTAS

Nr. SKE-250410/MR\_TZ\_DD/SK1

KVAL. PATV. DOK.NR	<div><div><div>helm</div><div>CONSTRUCTION EXPERTS</div></div><div><div>.lt</div><div>HELM LT, MB</div><div>Įm. k. 1661009219</div><div>Tel. +37037247722</div><div>Atestato Nr. 7183</div></div></div>			STATINIO PAVADINIMAS Pastatas – Mokykla, unik. Nr. 4995-0002-1018, Žaslių g. 21, Žiežmariai, Kaišiadorių r. sav.; Pažymėjimas plane: 1C2p.		
25656	SDEV	M. Raišys	2025-04	DOKUMENTO PAVADINIMAS Statinio konstrukcijų dalies ekspertizės aktas		Tomas
38320	PDV	T. Zaveckas	2025-04			1
40218	TPV	D. Dabašinskas	2025-04			Lapų
LT	Valdytojas Kaišiadorių r. Žiežmarių gimnazija			DOKUMENTO ŽYMUO SKE-250410/MR_TZ_DD/SK1		Lapas 1
						Lapų 20

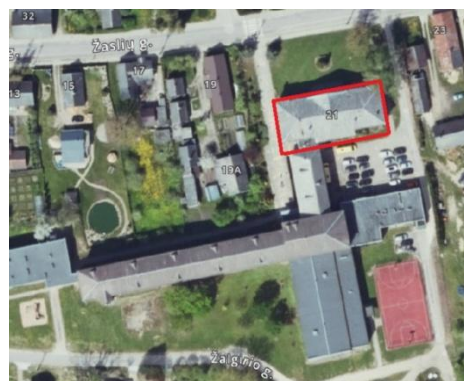
**1 pav.** Tiriamas pastatas

Tiriamas statinys – mokymo įstaiga. Iš pateiktos dokumentacijos nustatyta, kad statinys turi du atskirus unikalius numerius. Ekspertizės dokumentai padalinama į 2 atskirus tomus. Šis, pirmasis, tomas, apima šalia paveikslėlyje raudonai pažymėtą pastatą. Po vizualios apžiūros, tirtame pastate nustatytos dviejų skirtingų tipų laikančiosios medinės konstrukcijos.

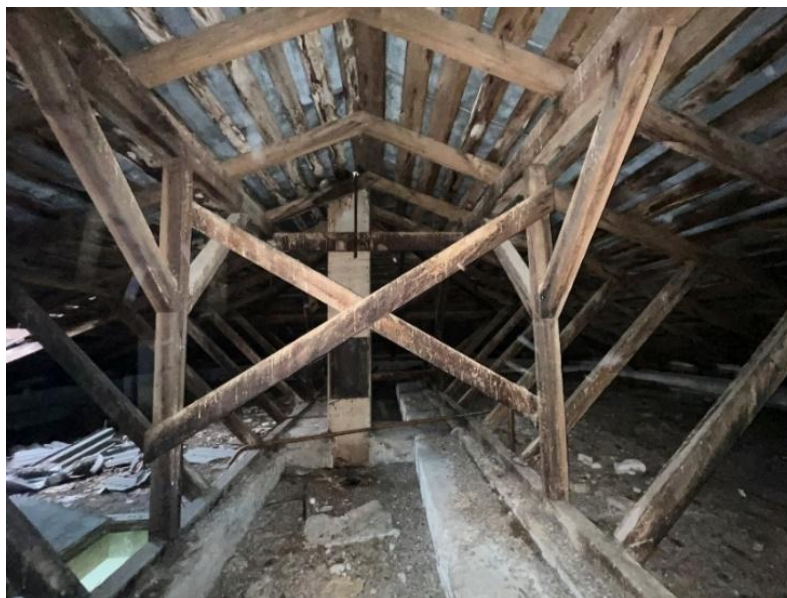
**2 pav.** Pastato denginio fotofiksacija

- 5.1. Apžiūrėjus pastatą, esminių trūkumų nenustatyta. Pastato denginio laikančiosios konstrukcijos – laikančioji konstrukcija – medinės gegnės su, montuotos kas 1,1 m. Gegnės paremtos ant išilgai stogo įrengtų medinių sijų ir statramsčių. Stogo danga tvirtinta prie medinių viengubo pjovimo lentų. Stogo nuolydis 23°.

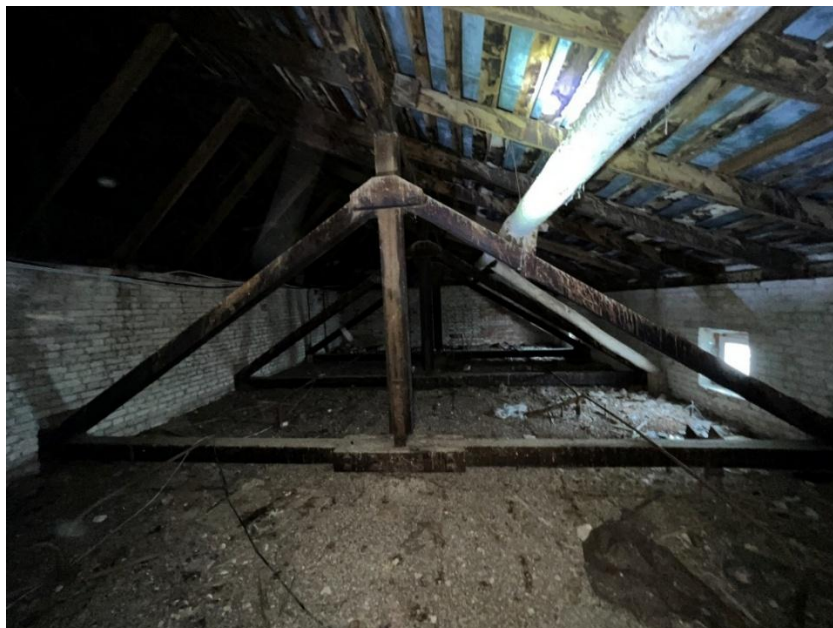
**5 pav.** Pastato denginio fotofiksacija

5.1.1. Išanalizavus pastato dalies laikančiųjų gelžbetonio konstrukcijų būklę ir ją palyginus su „statinio avarinės būklės požymiais“, pateiktais STR 1.03.01:2016 1 priedo, 1 lentelėje, galima konstatuoti, kad pastato stogo konstrukcijos neturi avarinės būklės požymių.

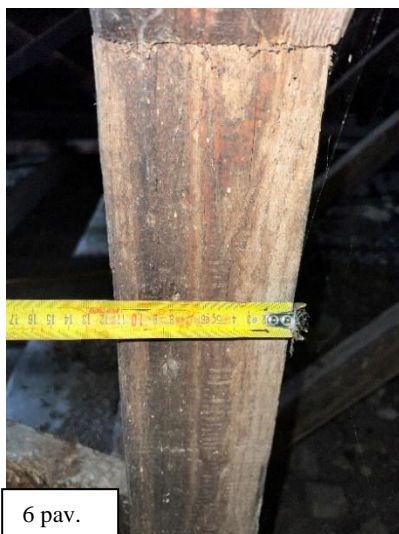
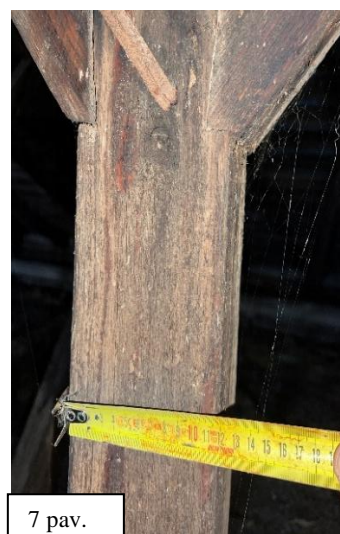
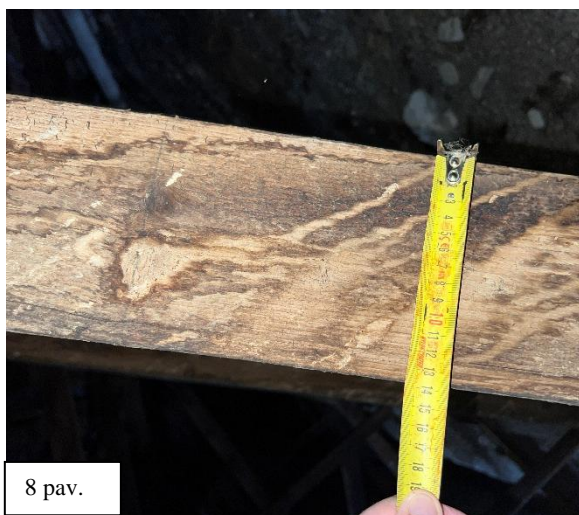
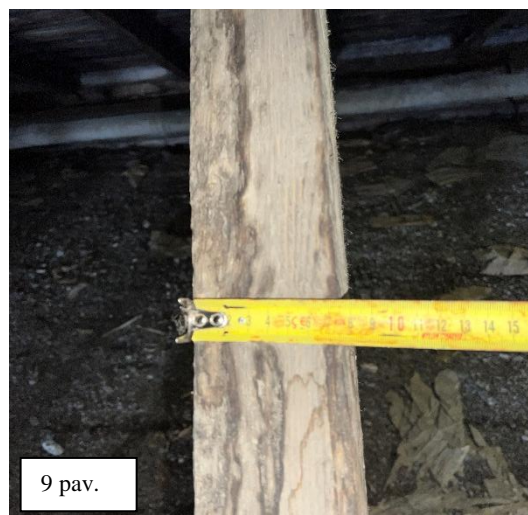
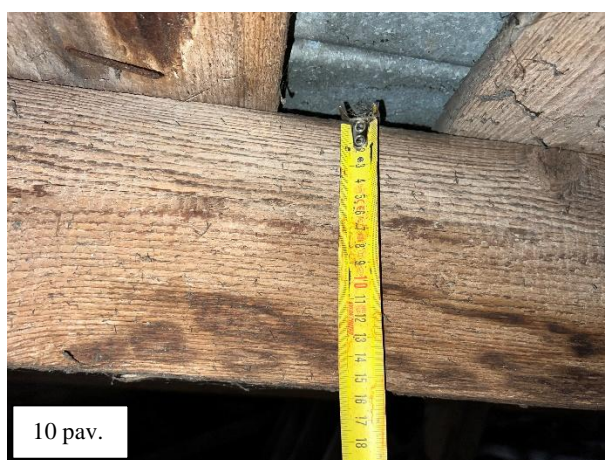
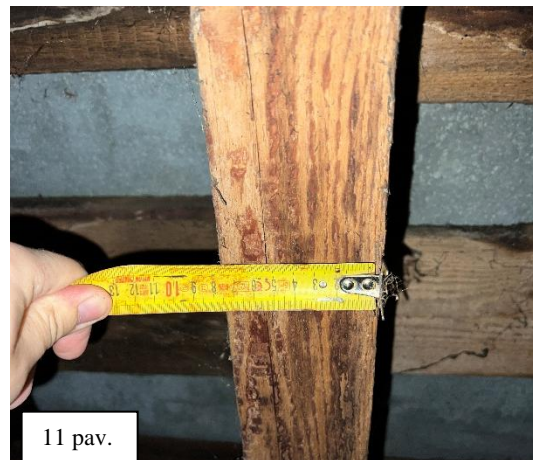
**Medinių denginių laikančių konstrukcijų matavimo fotofiksacija**

5.1.2. Tyrimo eigoje išmatuoti laikančiųjų medinių konstrukcijų matmenys, stiprumo patikrinimo skaičiavimams:

- gegnės 80x150 mm;
- žingsnis tarp gegnių – 1,10 m;
- rėmo viršutinė sija – 200x130 mm;
- skersiniai – 130x70 mm;
- kolonos – 115x115 mm;

- danga tvirtinta prie medinių viengubo pjovimo lentų – 25 mm.

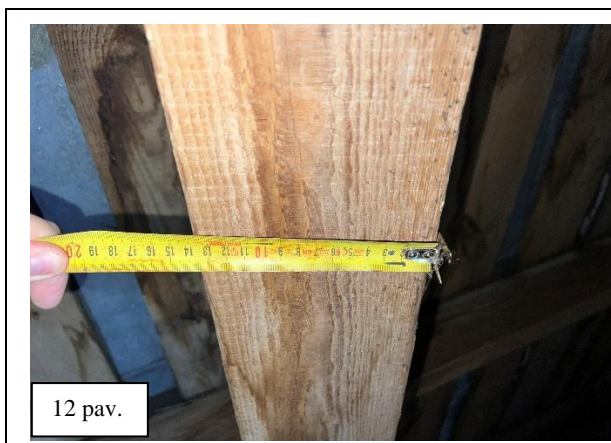
Stogas šlaitinis. Stogo laikančioji konstrukcija – medinės gegnės (80x150mm) sumontuotos kas 1,1m. Gegnės paremtos ant išilgai stogo įrengtų medinių sijų ir statramsčių. Stogo danga tvirtinta prie medinių viengubo pjovimo lentų (25mm). Stogo nuolydis 23°.
