**Vilniaus Šv. apaštalų Jokūbo ir Pilypo bažnyčios, dominikonų  
vienuolyno ansamblio ir Šv. Jokūbo ligoninės statinių  
komplekso tvora (unik. kodas 37633)**

**Vilniaus Šv. apaštalų Jokūbo ir Pilypo bažnyčios, dominikonų  
vienuolyno ansamblio ir Šv. Jokūbo ligoninės statinių  
komplekso tvoros (unik. kodas 37633), Vasario 16-osios g. 11,  
Vilniuje, dalies tvarkybos (restauravimo, remonto, avarijos  
grėsmės pašalinimo (apsaugos techninių priemonių įrengimo))  
darbų projektas**

SP-0987-25-TvTP

Tvarkybos darbai (TvTP)

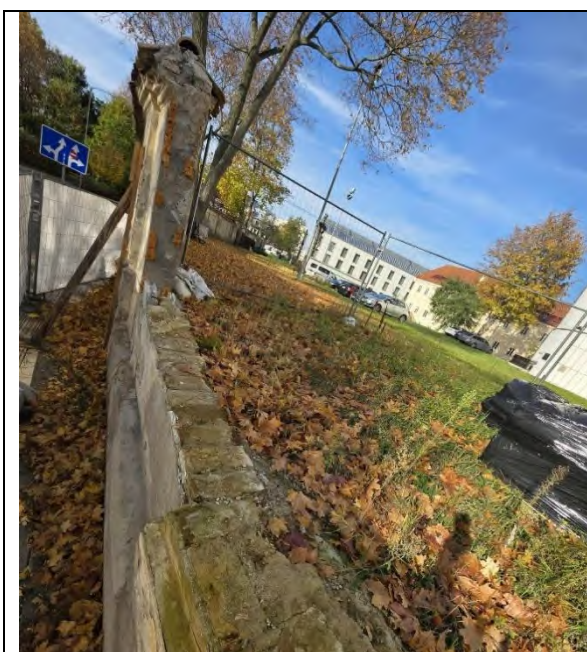
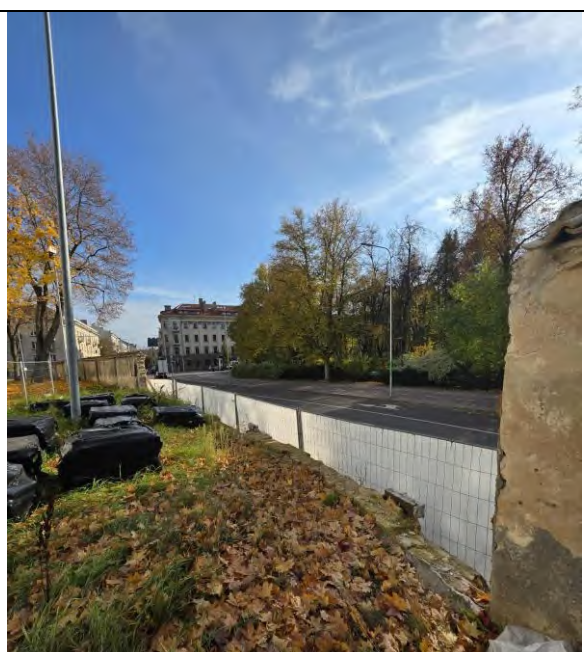
Nuardyta tvoros dalis. Esama padėtis.

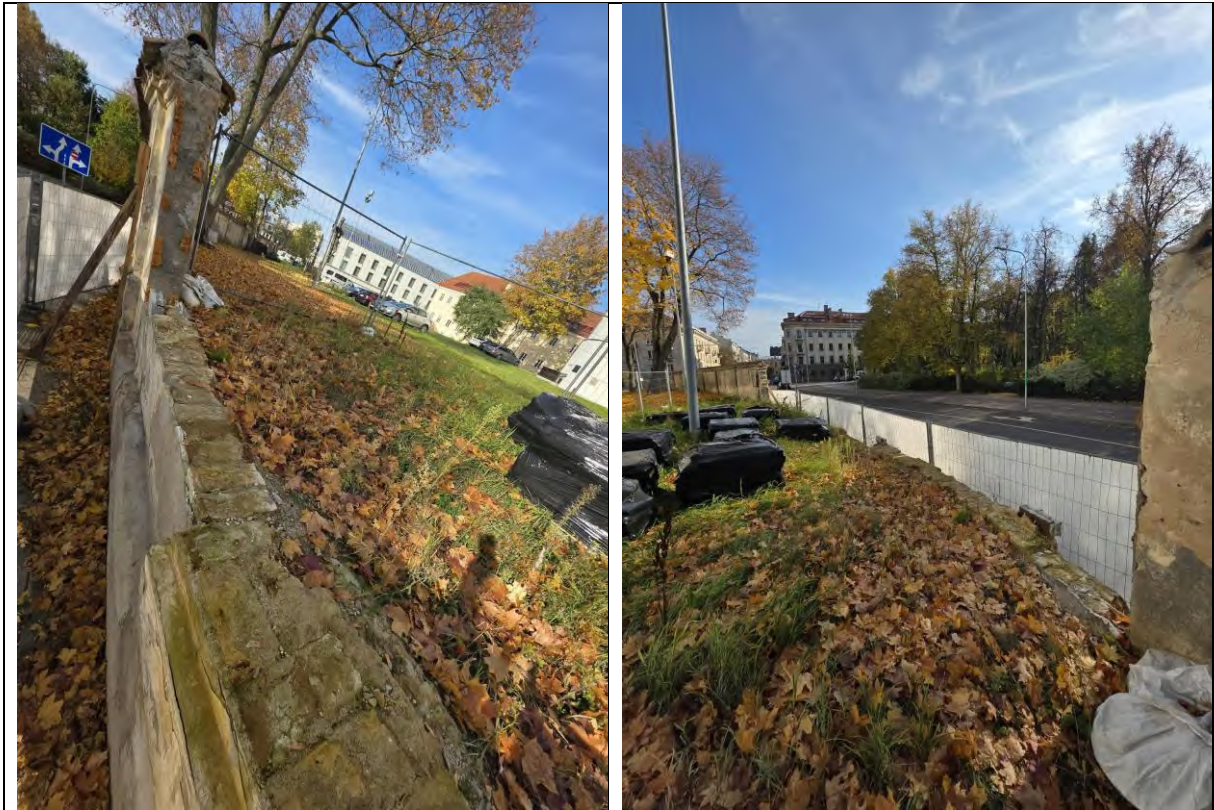
F-01. Nuardyta tvoros dalis. Esama padėtis.

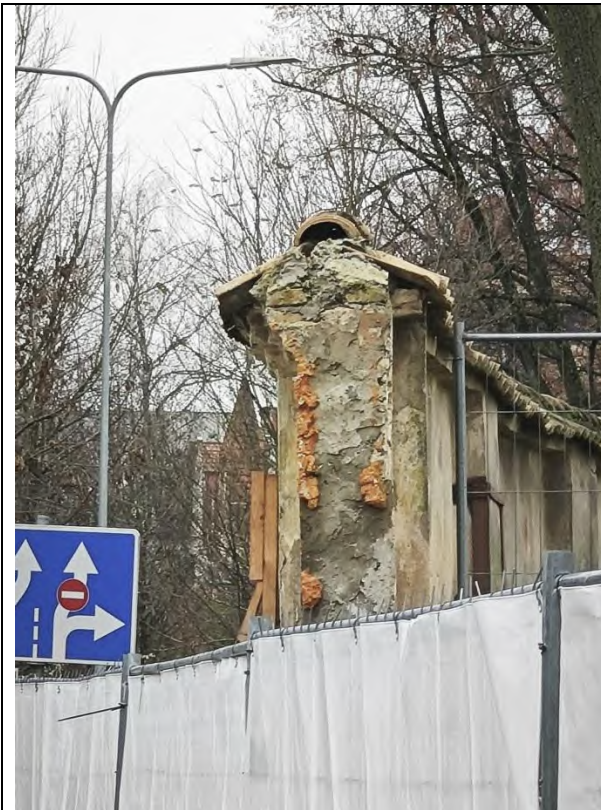
F-01. Nuardytos tvoros dalies profilis. Esama padėtis.

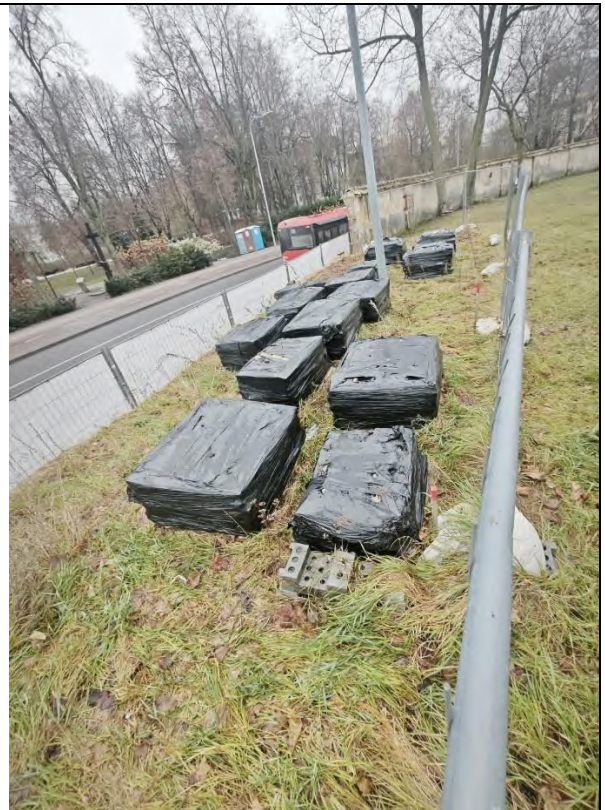
Po tvoros dalies nuardymo likusios perrinktos plytos, sandėliuojamos saugojimo aikštelėje. Esama padėtis.

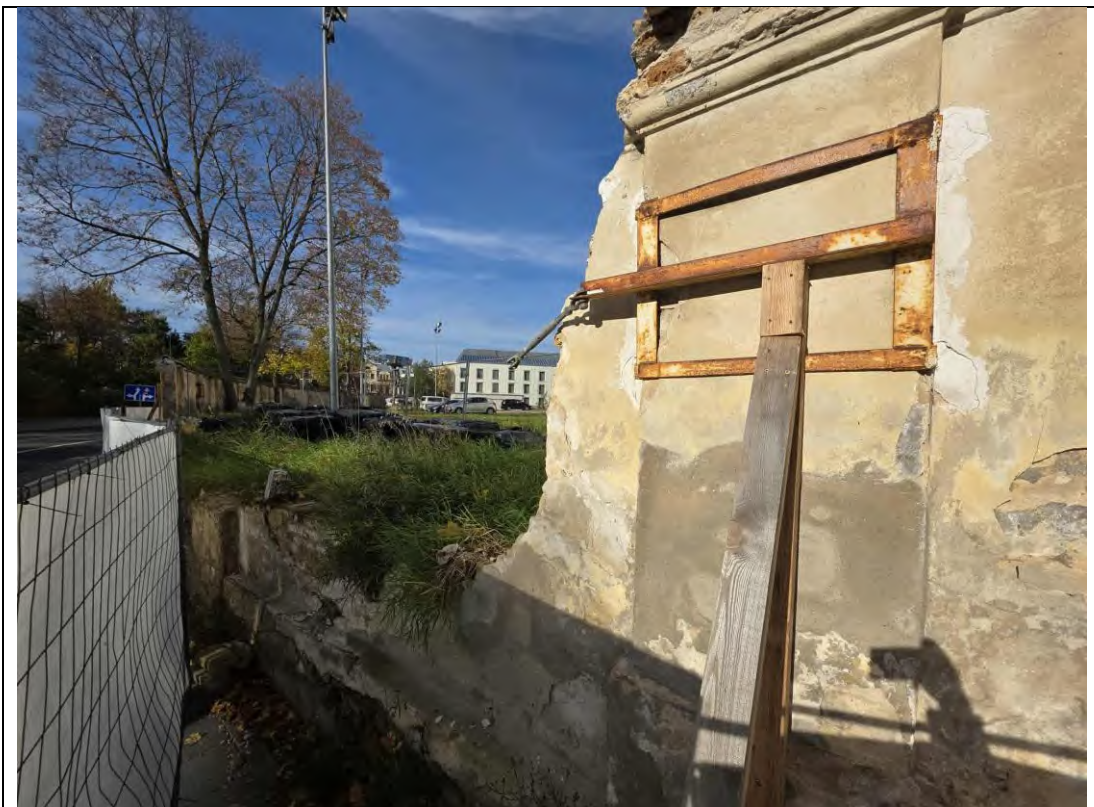
F-02. Nuardyta tvoros dalis, likęs įtempimo inkaras. Esama padėtis.

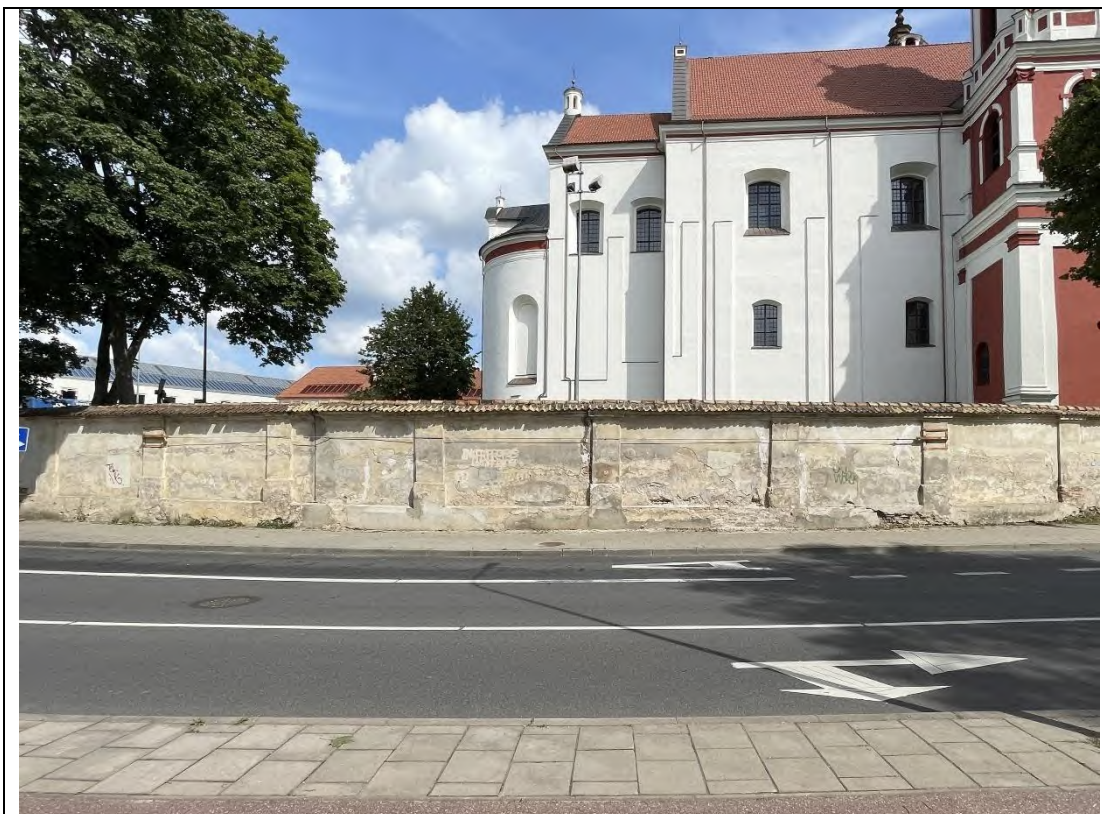
F-03. Tvoros dalies P pusė. 2024 m. rugpjūčio mėn.

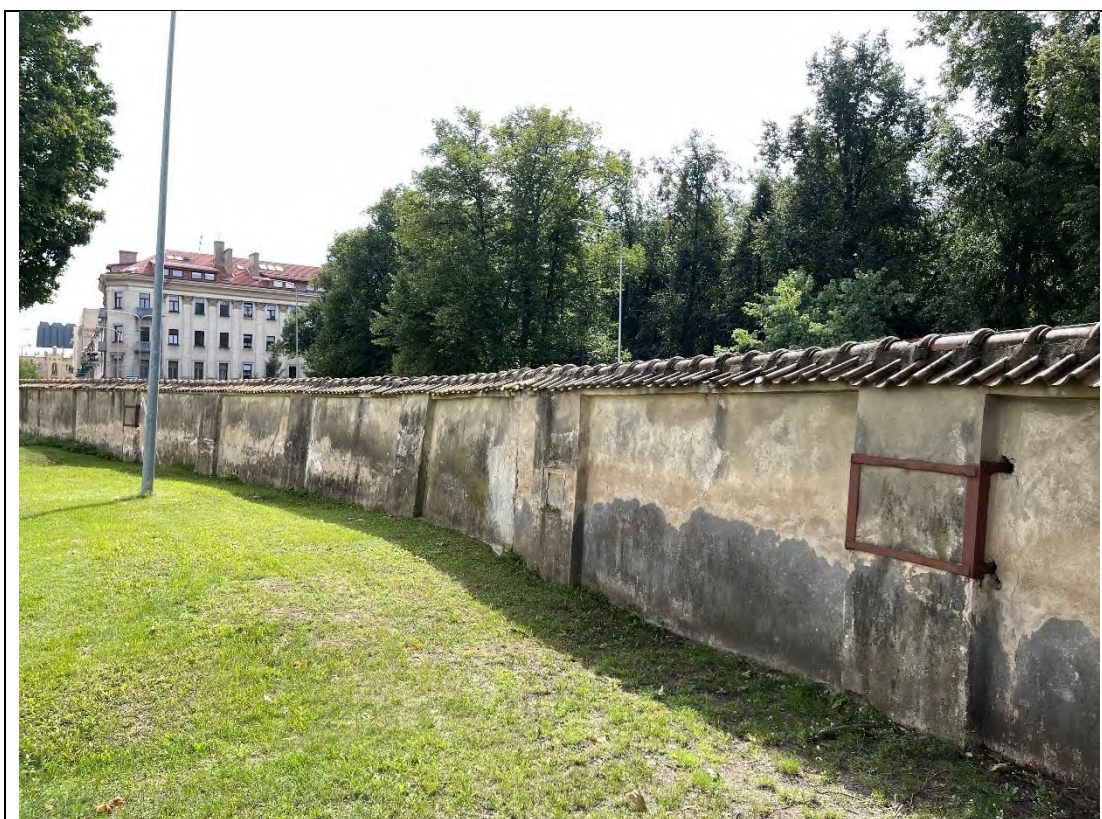
F-04. Tvoros dalies Š pusė. 2024 m. rugpjūčio mėn.

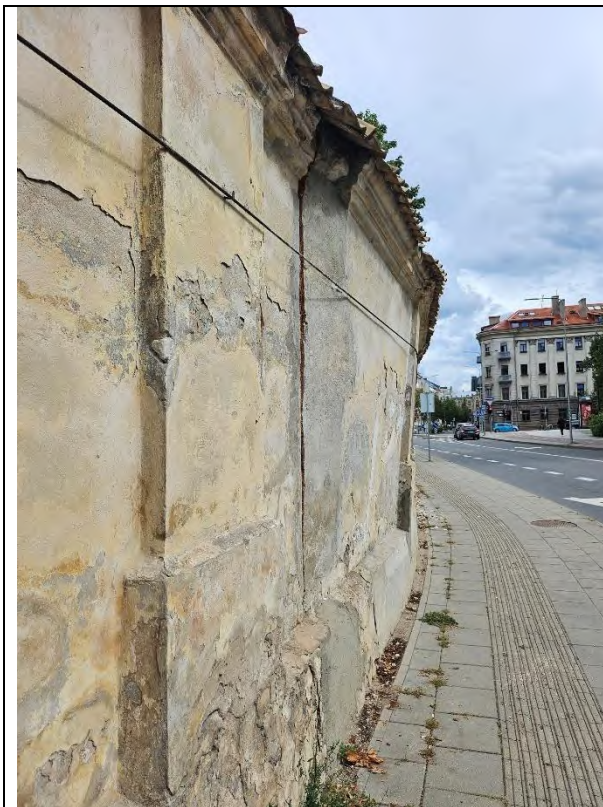
F-05. Tvoros dalies P pusē. 2024 m. rugpjūčio mėn.

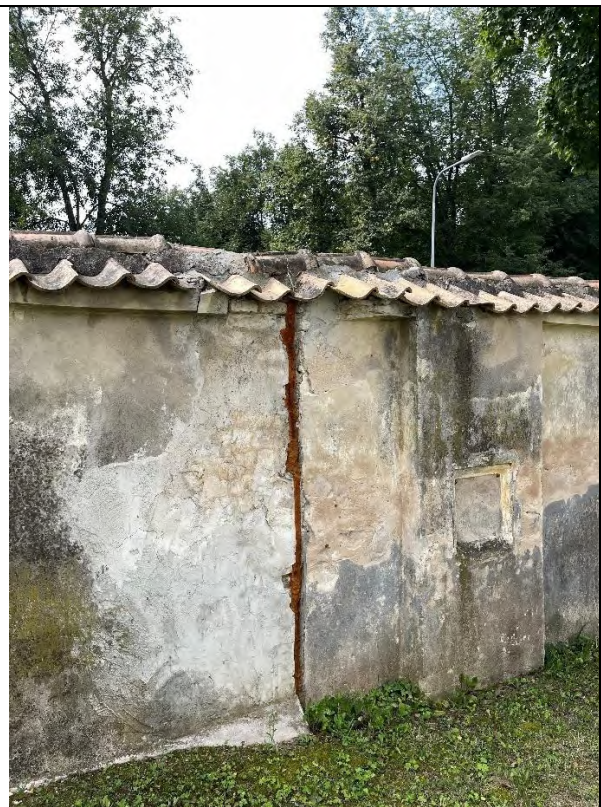
F-06. Tvoros dalies Š pusē. 2024 m. rugpjūčio mėn.
