Statybos rūšis	<b>STATINIO REKONSTRAVIMAS</b>	
	Stadija	<b>TECHNINIS PROJEKTAS</b>	
	Pareigos	Vardas, Pavardė (atestato Nr.)	Parašas
	Infrastruktūros skyriaus vadovas	<b>JUSTAS PETKEVIČIUS</b>	
	Statinio projekto vadovas	<b>JUSTAS PETKEVIČIUS (ATEST. NR. 39128 (IŠDUOTAS 2019-05-10))</b>	
	Statinio projekto dalies vadovas	<b>EUGENIJUS GUDONIS (ATEST. NR. 31509 (IŠDUOTAS 2013-07-05)) (NKPAS ATEST. NR. 0944 (IŠDUOTAS 2021-08-20))</b>	
<b>VILNIUS, 2023</b>

Pajuosčio dvaro sodybos (u.k. 4401) vertingosios savybės - tašytų akmenų tiltas su dviem taurais, Panevėžio rajono sav., Velžio sen., Pajuosčio k. tvarkybos darbų (remonto) projektas

## BENDRASIS AIŠKINAMASIS RAŠTAS

Tilto per Nevėžio upę, Panevėžio rajono sav., Velžio sen., Pajuosčio k. rekonstrukcijos projektas

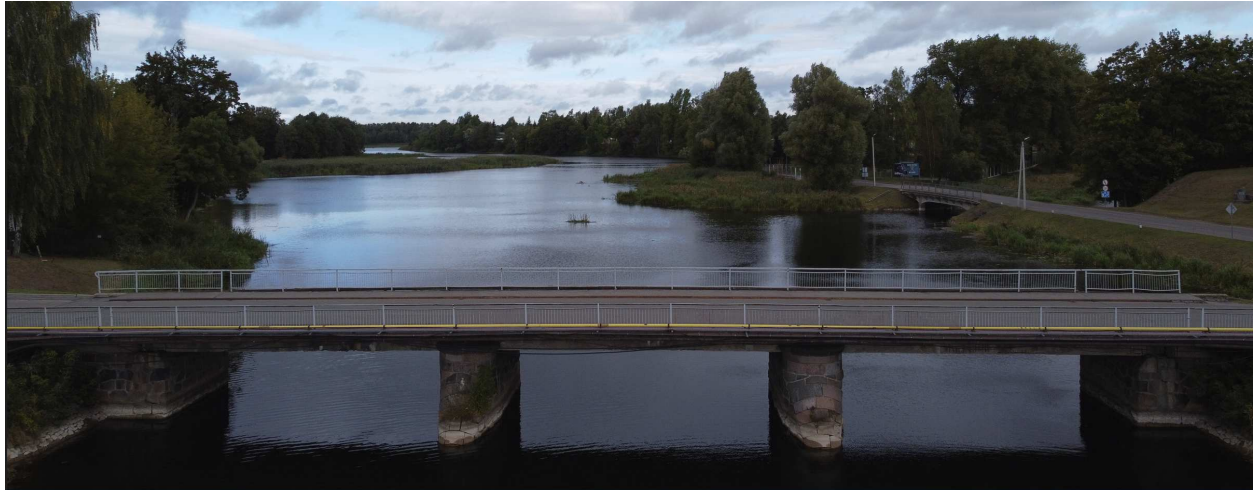
1 pav. Tiltas per Nevėžį. 2022 m

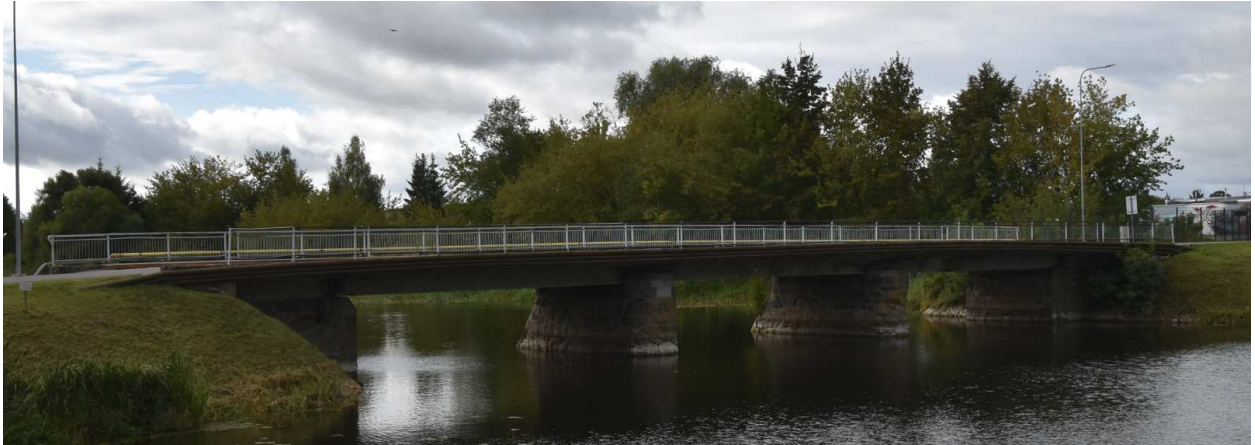
2 pav. Tiltas per Nevėžį vaizdas iš žemupio pusės kairiojo upės kranto, 2022 m.

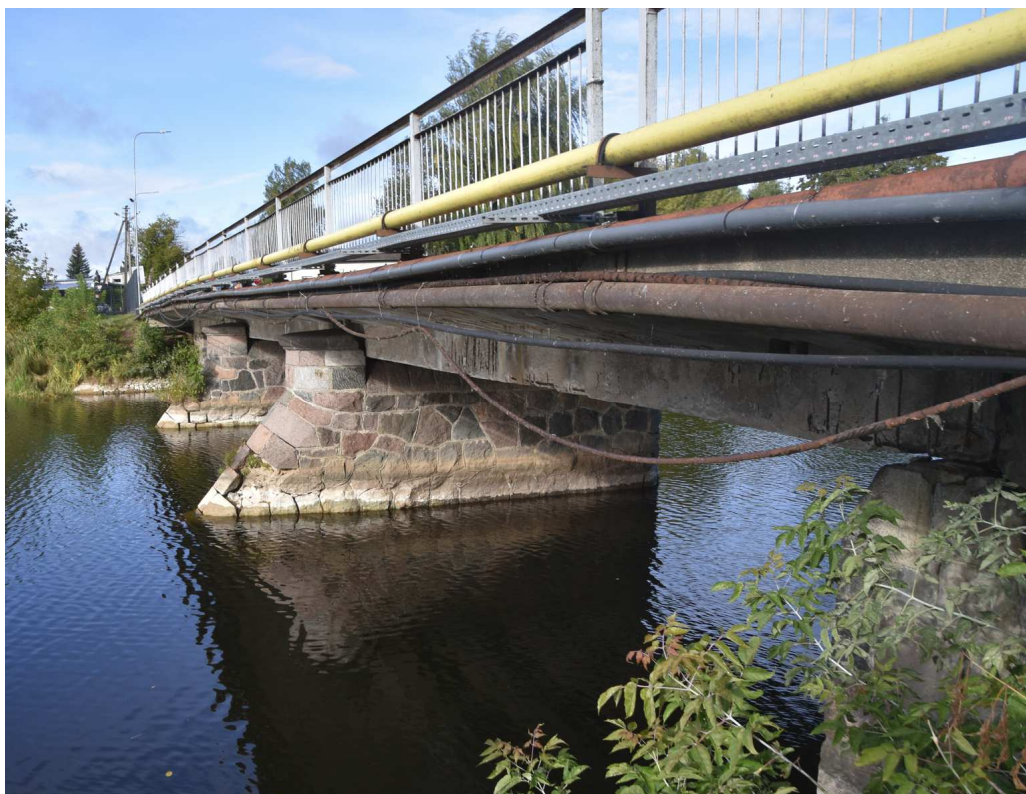
3 pav. Tilto per Nevėžį vaizdas iš rytų pusės kranto į vakarinės pusės krantą, 2022 m.

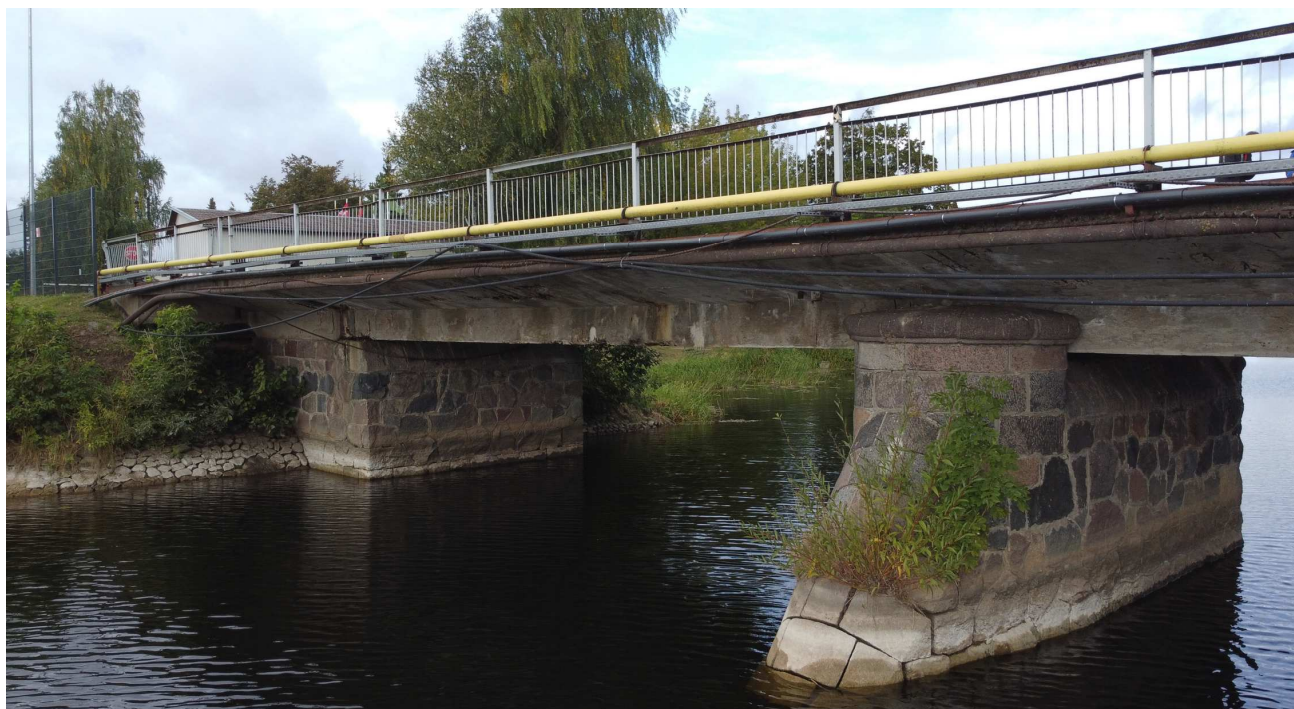
4 pav. Pirmasis tilto tarpatramis. 2022 m

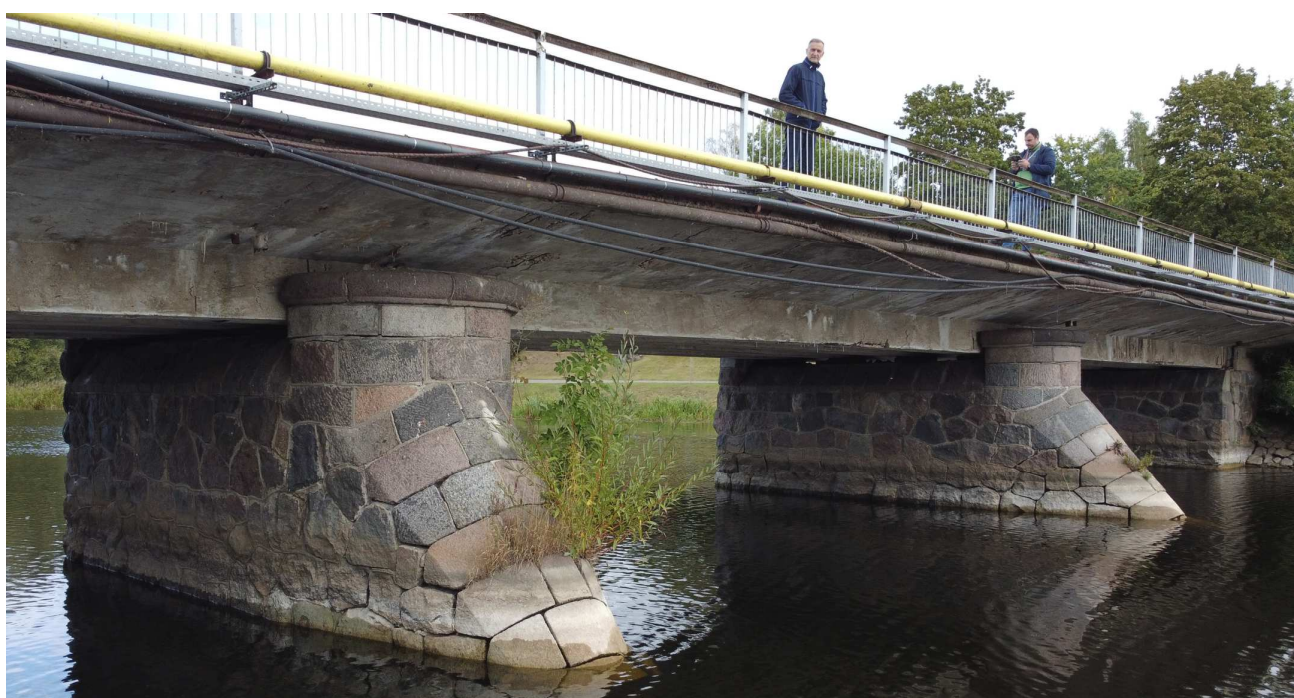
5 pav. Antrasis (centrinis) ir trečiasis tilto tarpatramiai. 2022 m.

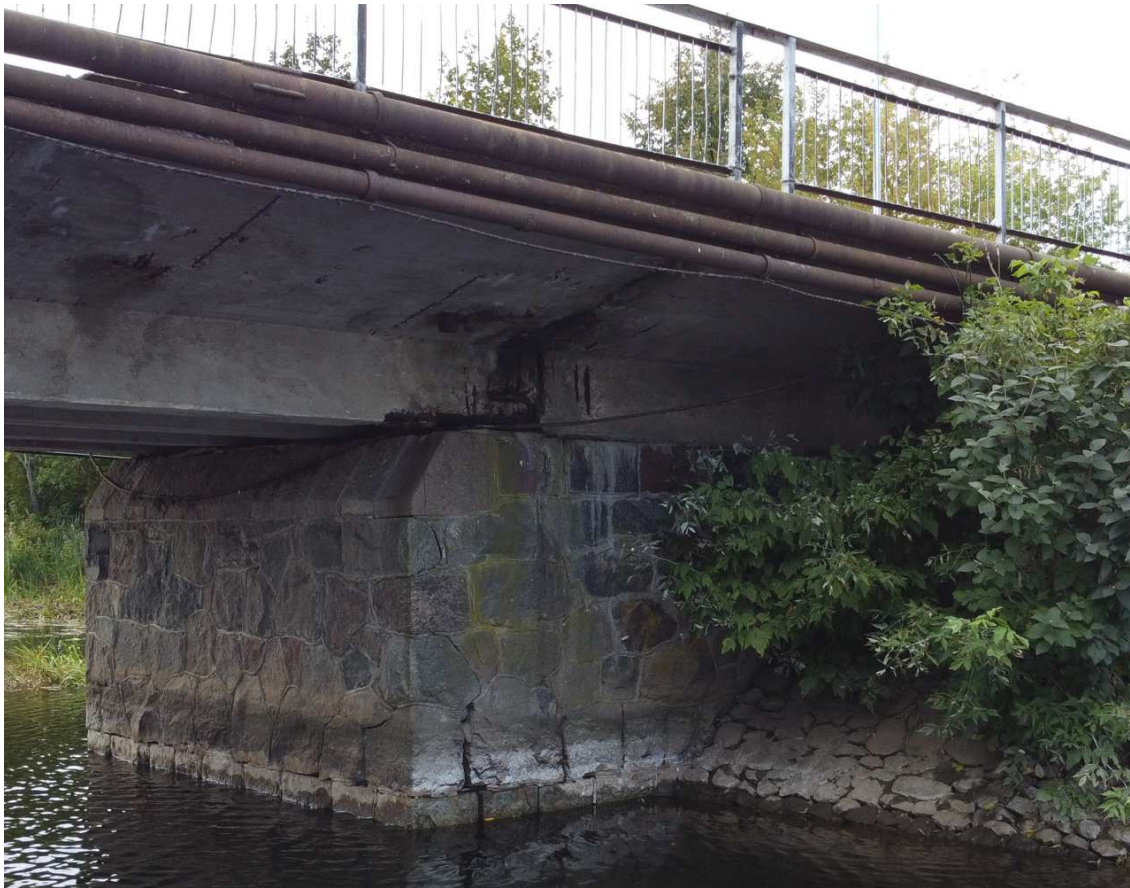
6 pav. Atrama Nr. 1 (dešiniajame upės krante) – tašytų akmenų ramentas (numatomas remontuoti). Šlaitas sutvirtintas akmenimis. 2022 m.

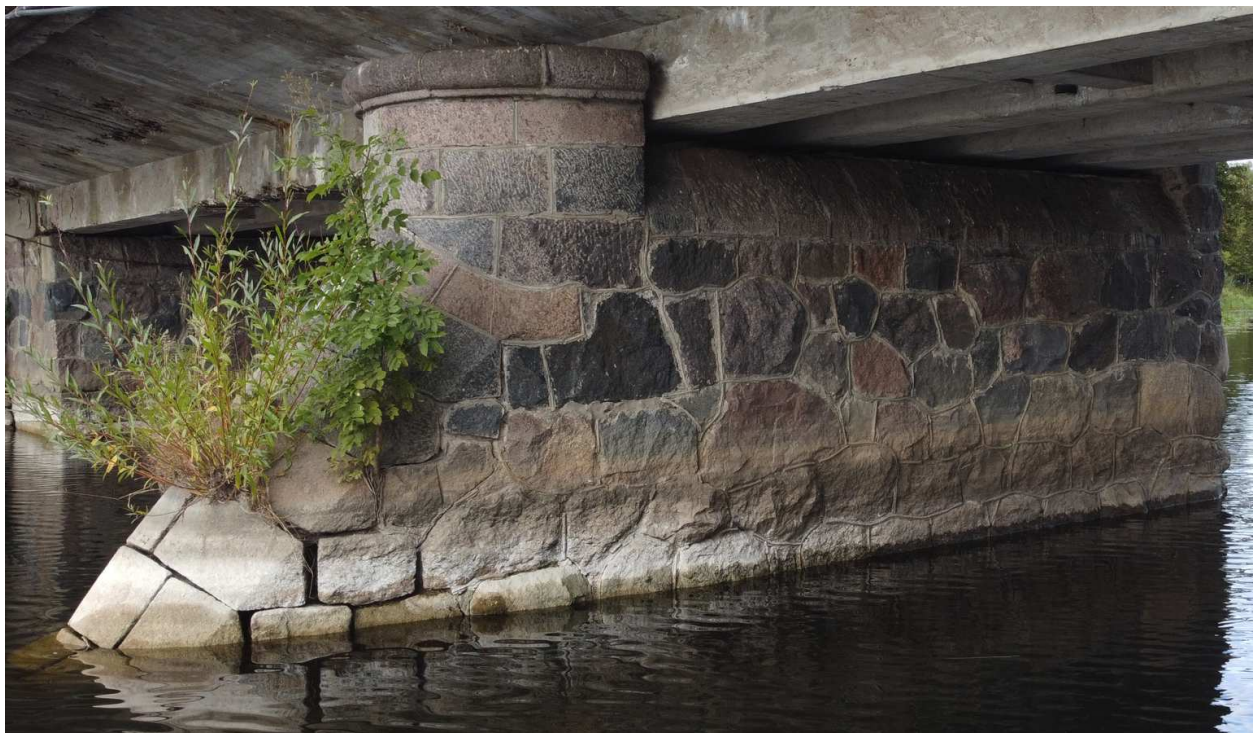
7 pav. Atrama Nr. 2 - tašytų akmenų tauras (numatomas remontuoti). Vaizdas į lytlaužą. 2022 m.

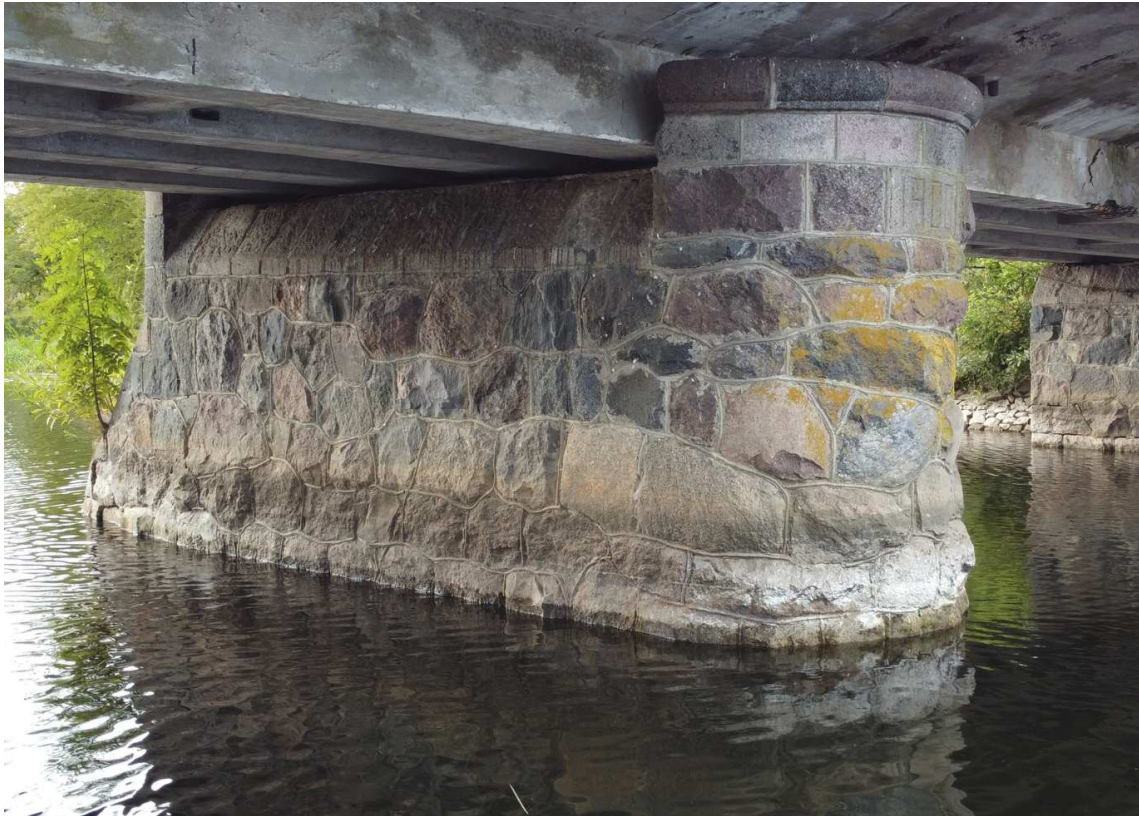
8 pav. Atrama Nr. 2 - tašytų akmenų tauras (numatomas remontuoti). Ant atramos žemupio pusėje išskalti skaičiai 1900. 2022 m.

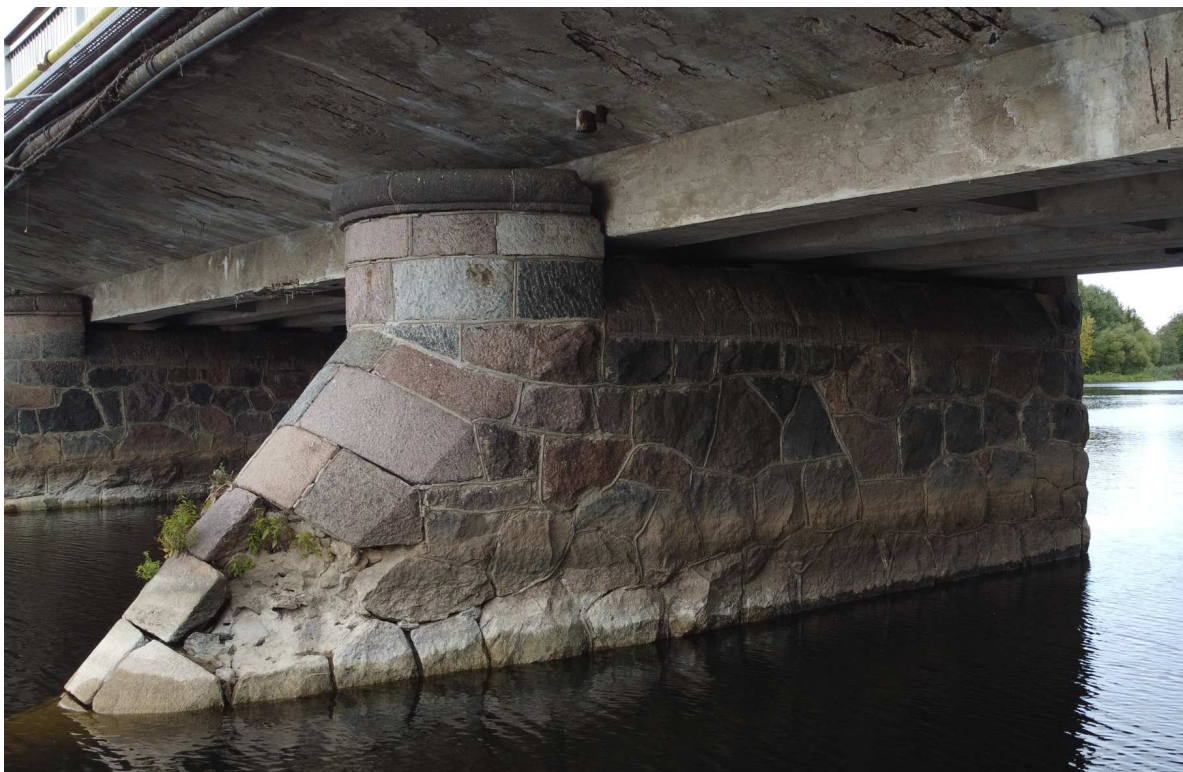
9 pav. Atrama Nr. 3 - tašytų akmenų tauras (numatomas remontuoti). Vaizdas į lytlaužą. 2022 m.

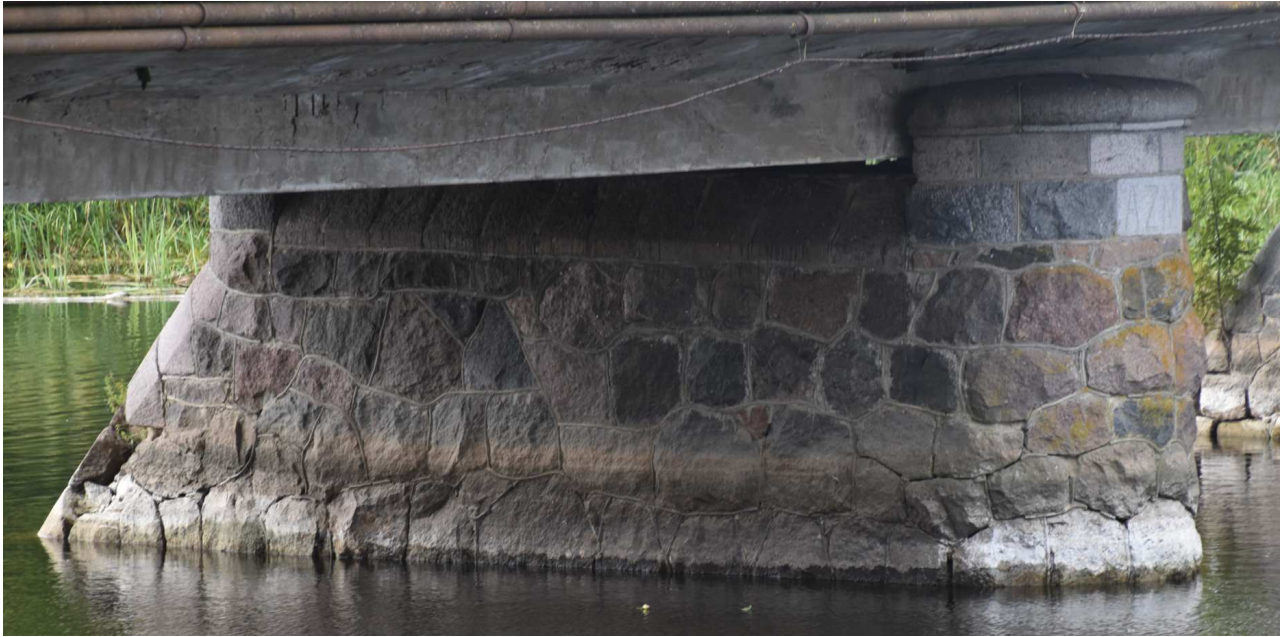
10 pav. Atrama Nr. 3 - tašytų akmenų tauras (numatomas remontuoti). Vaizdas į žemupio pusės dalį. Ant atramos iškalta raidės AZM (tikėtina tilto statybos metu Pajuosčio dvaro savininko Aleksandro ir jo žmonos Zofijos Meištaivičių vardų ir pavardės inicialai). 2022 m.

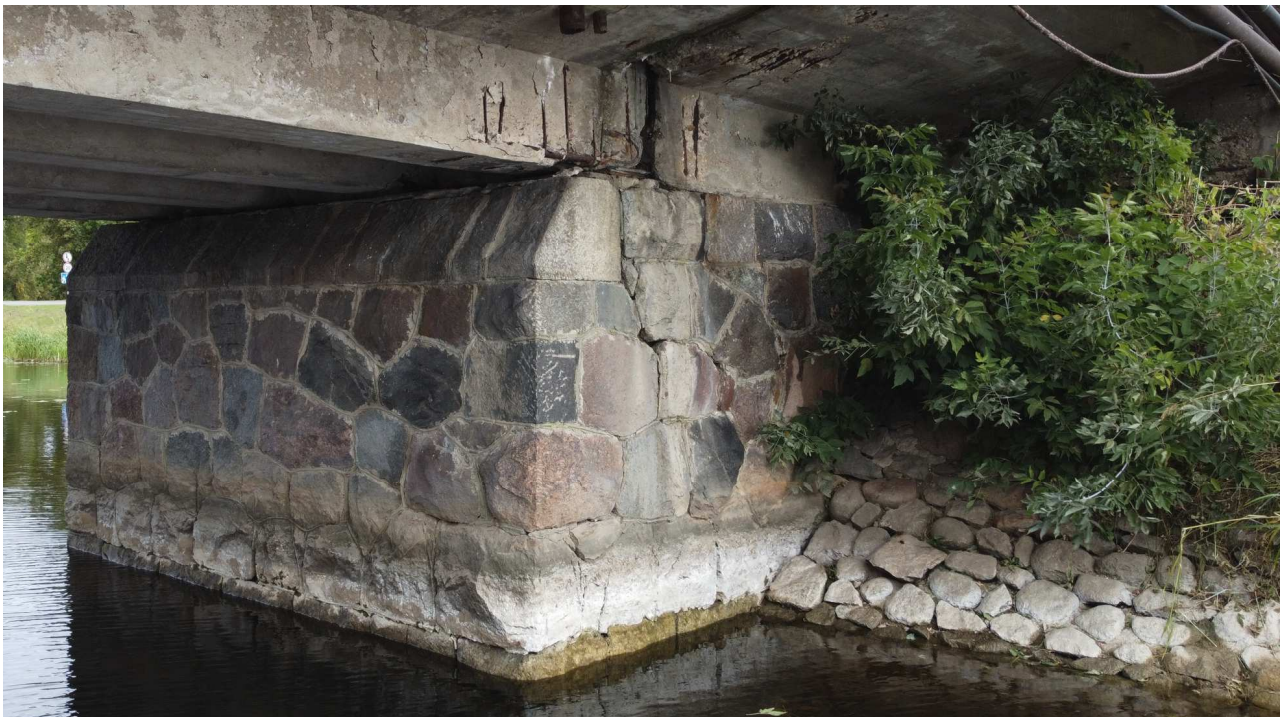
11 pav. Atrama Nr. 4 (kairiajame upės krante) – tašytų akmenų ramtas (numatomas remontuoti). Šlaitas sutvirtintas akmenimis. 2022 m.

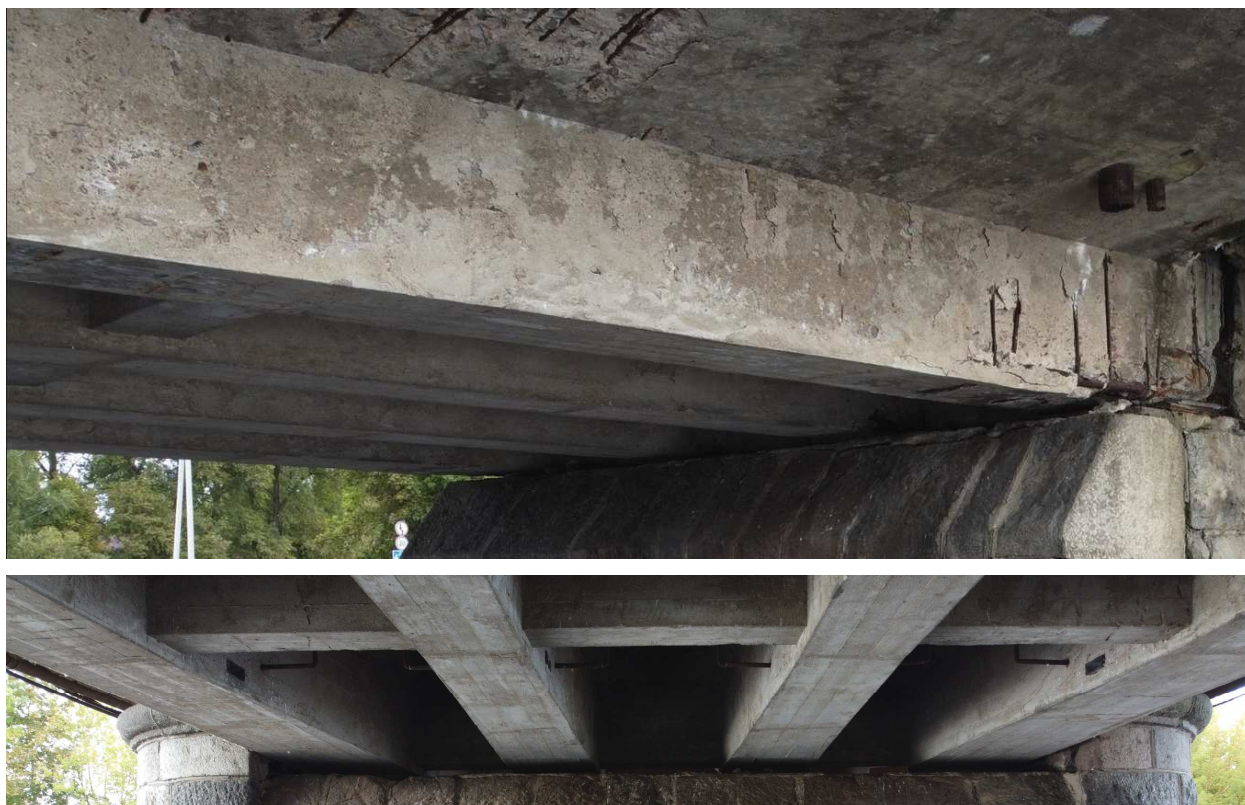
12 pav. Gelžbetoninė tilto perdanga sudaryta iš 4 tėjinio skerspjūvio sijų. 2022 m.

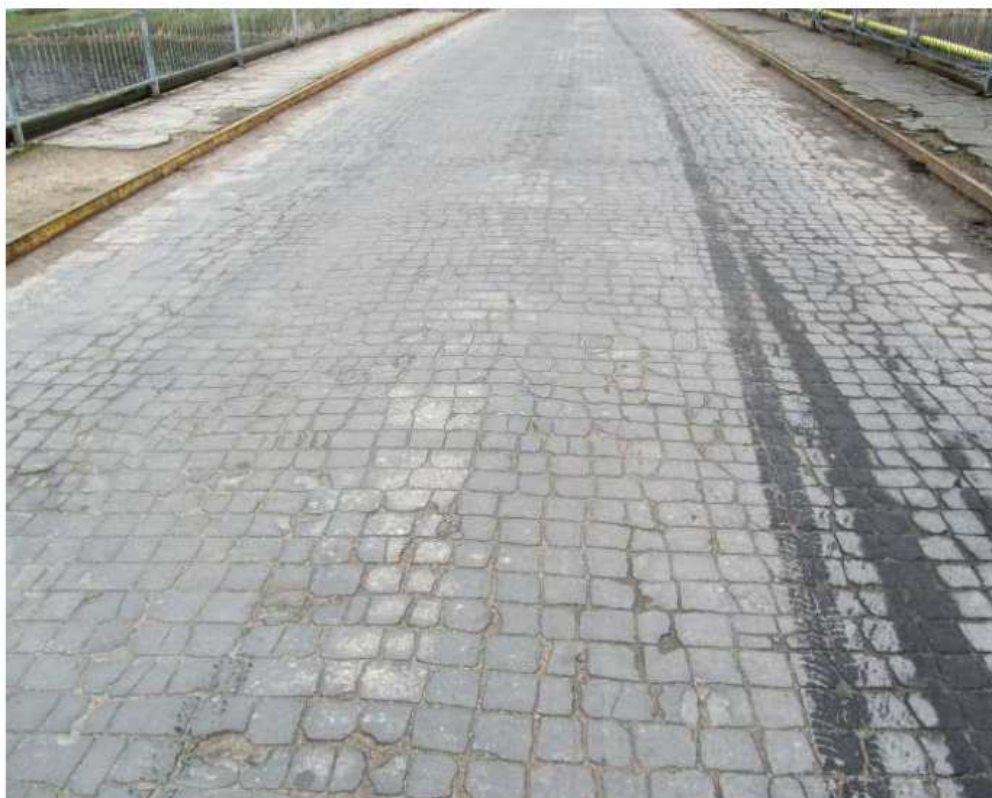
13 pav. Grandinio dangą ant tilto prieš užasfaltavimą. 2018 m.

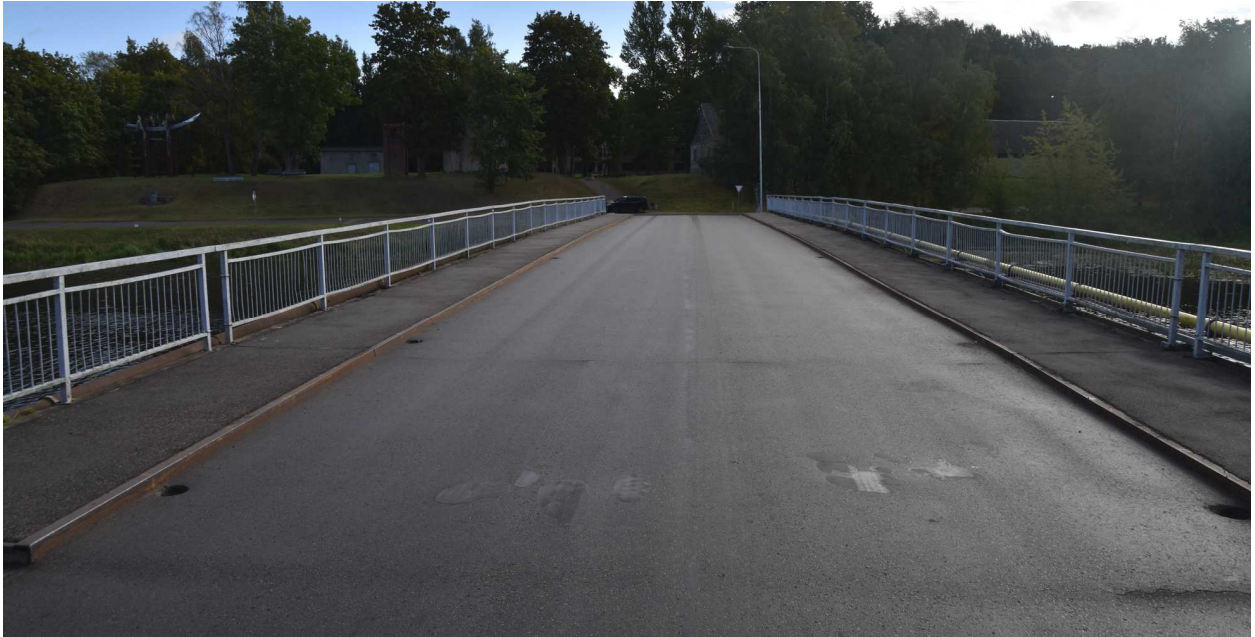
14 pav. Kelio ant tilto vaizdas iš vakarų pusės į rytų pusę. Tilto grindinio danga ir šalitilčiai užasfaltuoti. 2022 m.

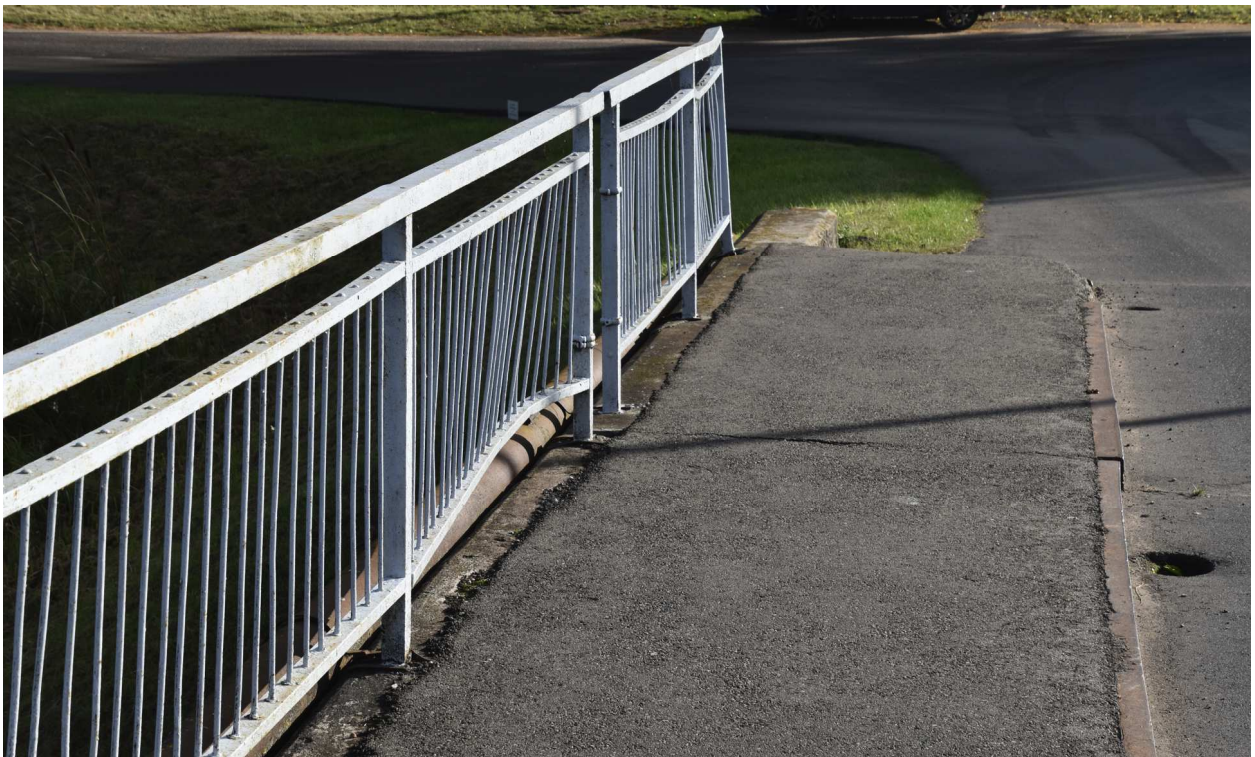
15 pav. Šalitiltis su einamąja asfalto danga. Metaliniai turėklai. 2022 m.

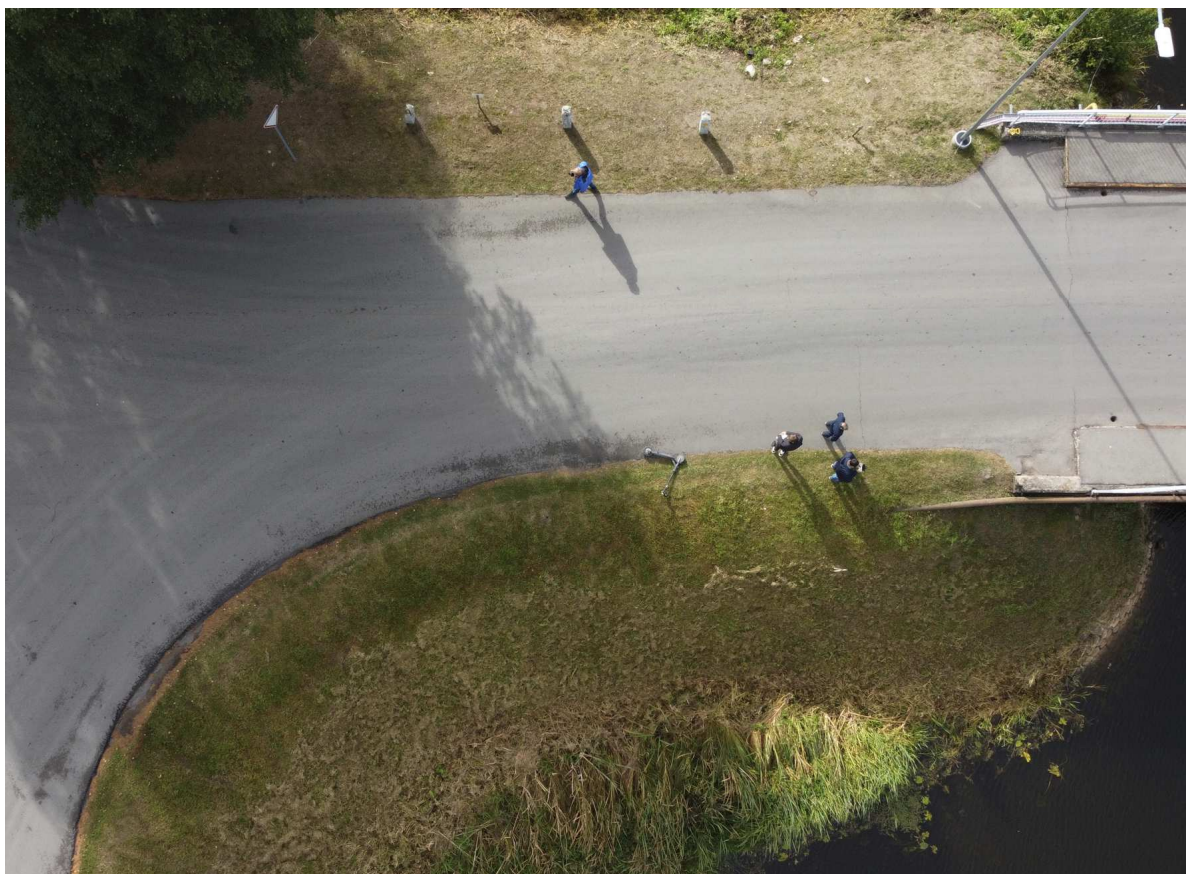
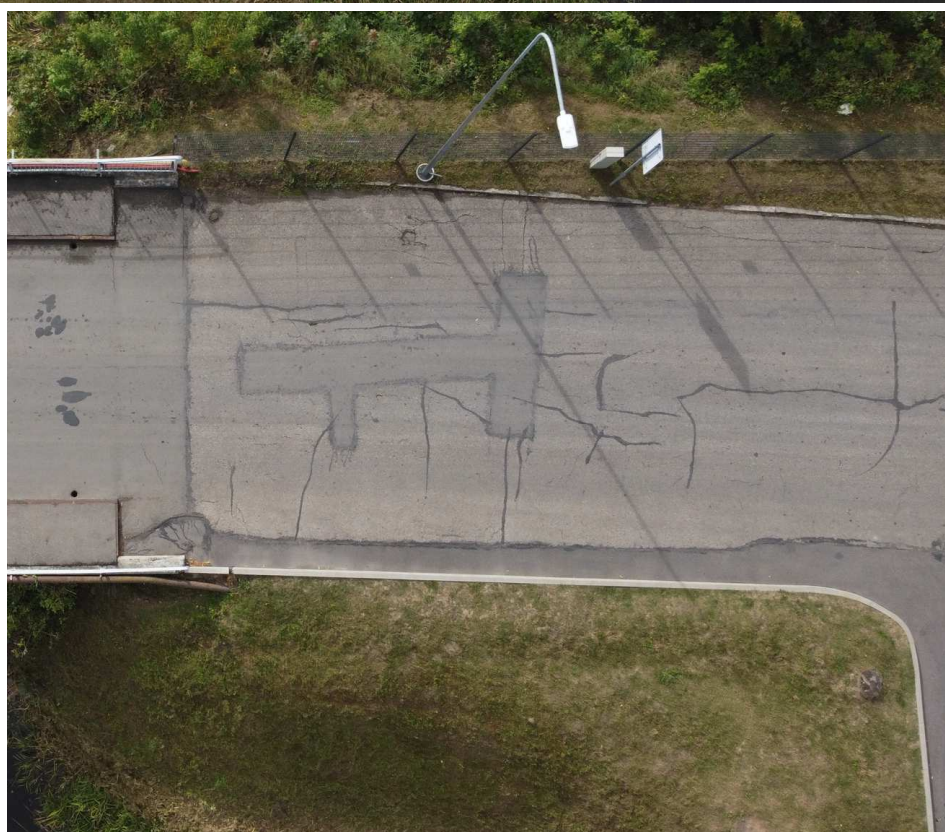
16 pav. Tilto prieigose sankasos šlaitai apaugę žole, be medžių. 2022 m.

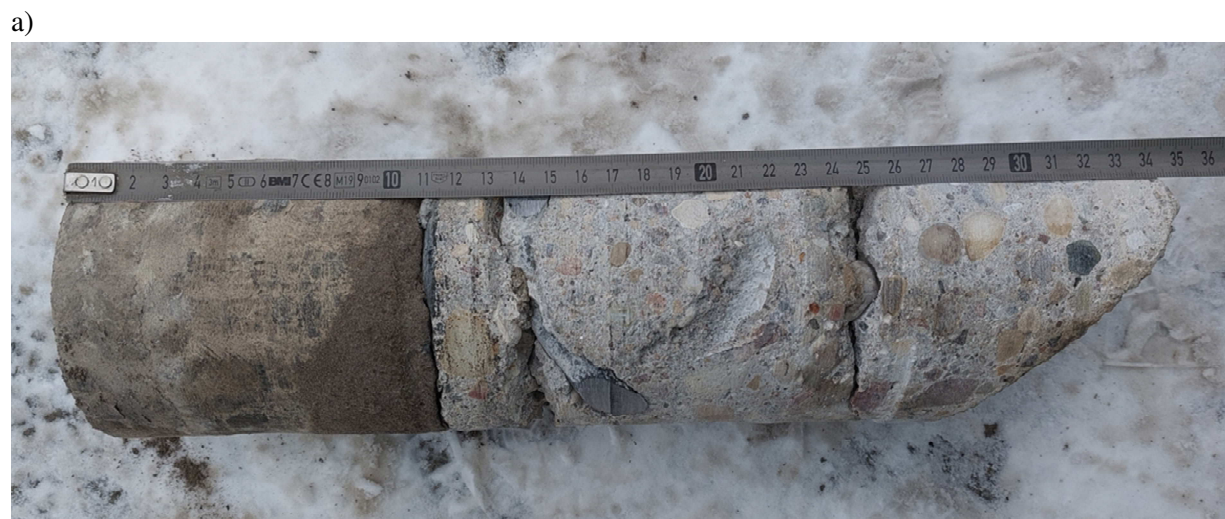
Krantinėse atramose buvo išgręžti du kernai. Vienas vertikalus kernas atramoje Nr. 1 ir vienas horizontalus kernas atramoje Nr. 4. Horizontalus kerno vieta buvo parinkta ties akmenų sankirta su mūro siūle siekiant paimti mėginį mūro skiedinio stiprio nustatymui. Kernų vietas pateiktos 17 pav.

17 pav. Kernų padėtyys: a) atramoje Nr. 1; b) atramoje Nr. 4  
Išgręžti kernai pateikiami 18 pav.

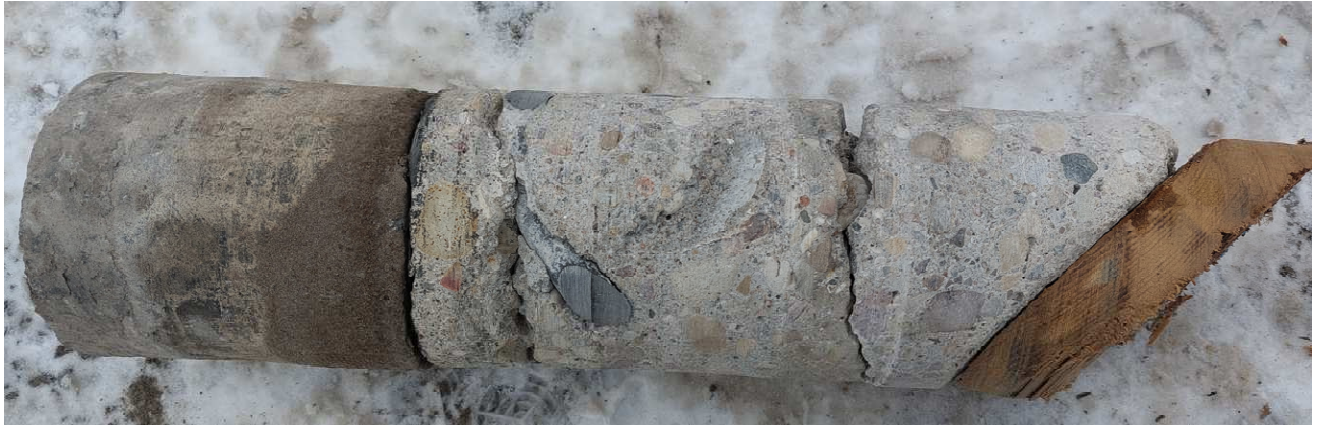
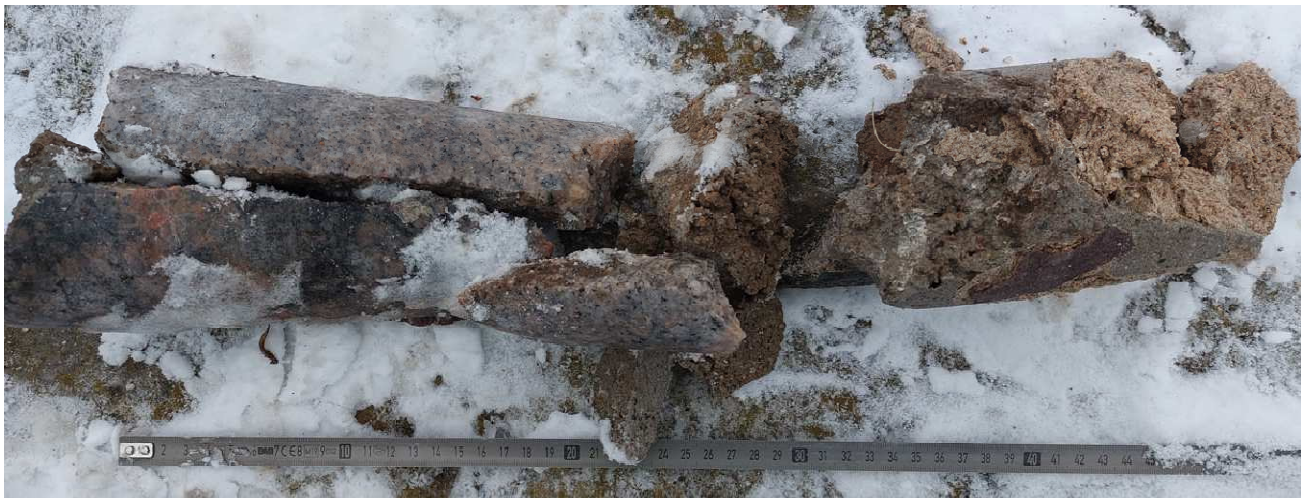
18 pav. Kernai: a) atramoje Nr. 1; b) atramoje Nr. 4

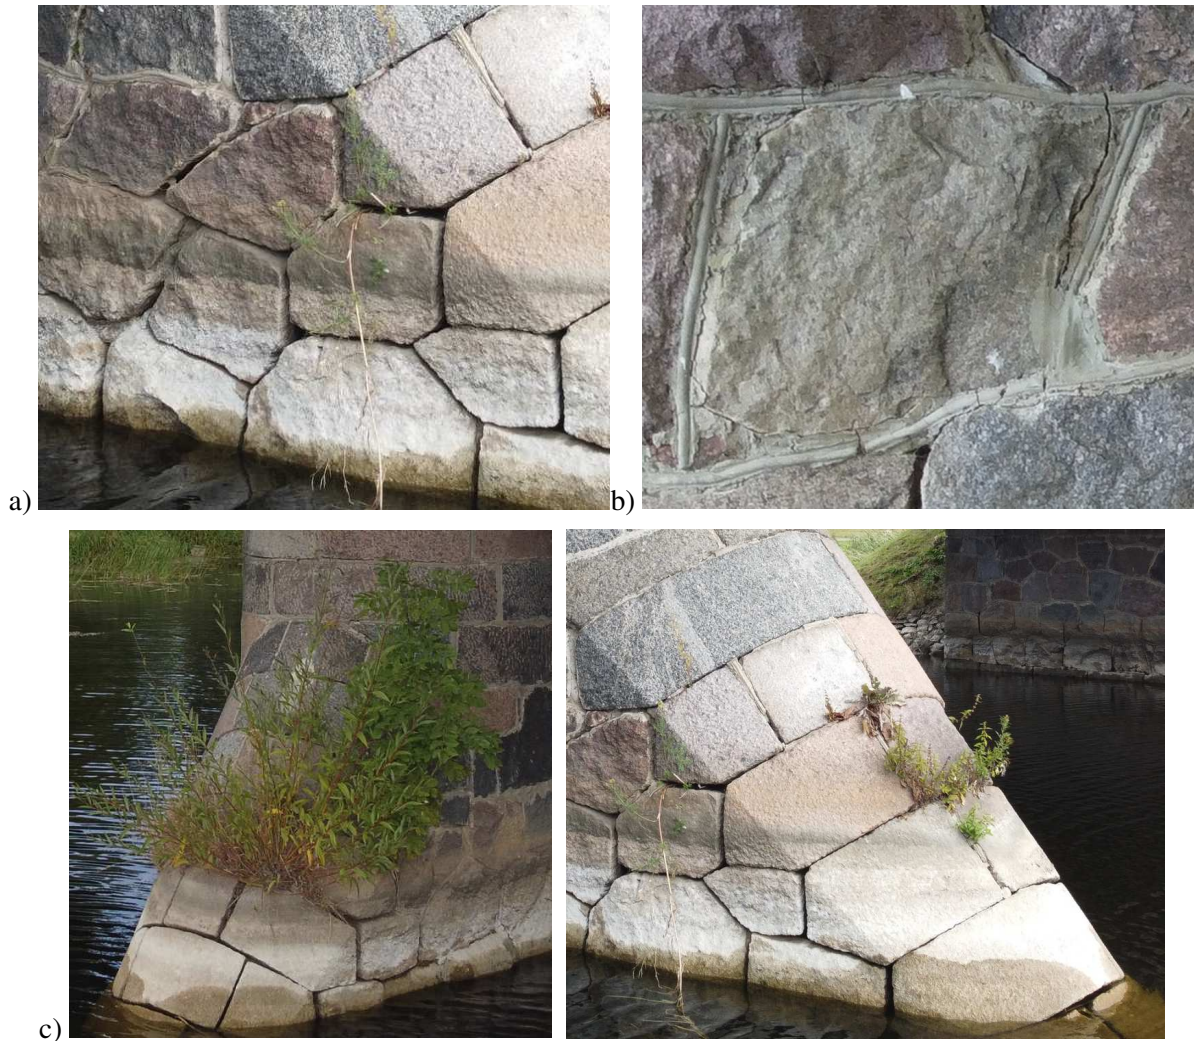
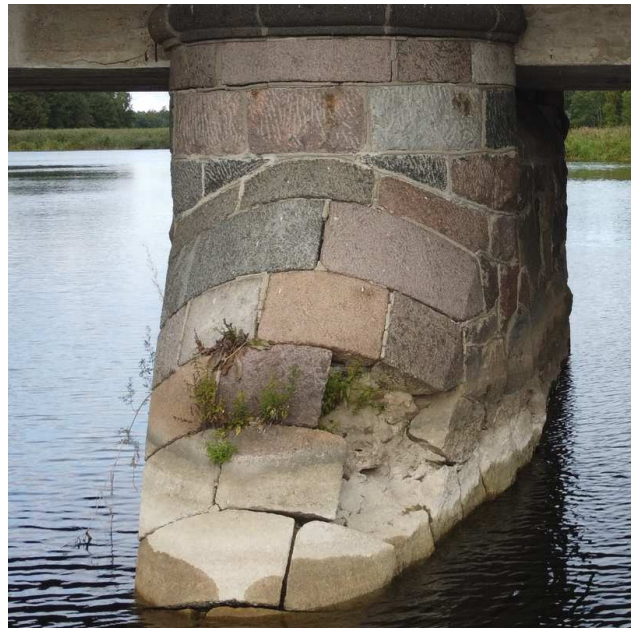
Taurų pažaidos pateikiamos 26 paveiksle.

26 pav. Taurų mūro pažaidos: a - pilnai ištrupėjusios mūro siūlės; b – sutrūkinėjusios mūro siūlės; c) ant lytlaužų želianti augmenija; d) iškritę tašytų akmenų mūro akmenys

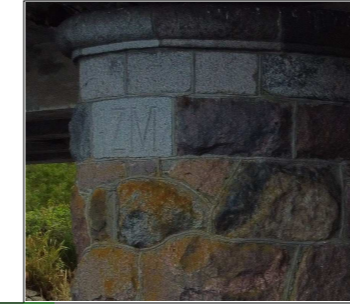
Ant atramos iškaltos raidės AZM (tikėtina tilto statybos metu Pajūščio dvaro savininko Aleksandro ir jo žmonos Zofijos Meišavičių vardų ir pavardės inicialai).

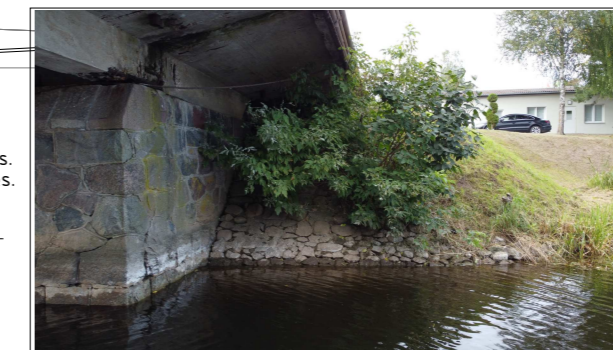
Tilto kūgiai sutvirtinti lauko akmenimis. Matomos tvirtinimo prasilinkimo žymės. Skiedinys tarp akmenų išplautas. Želia augmenija ant šlaitu.

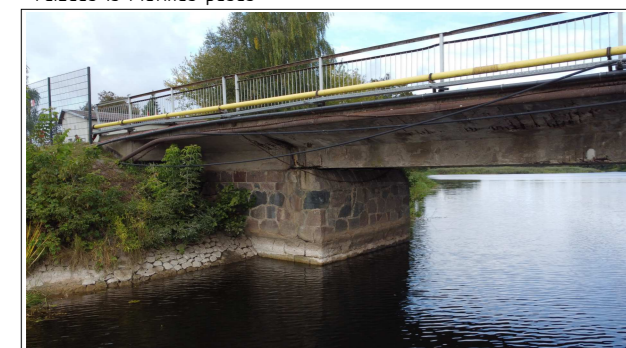
Vaizdas iš Pietinės pusės

Atrama Nr. 1  
Taštytų akmenų atrama. Išplautas skiedinys iš siūlių. Susiformavę įtrūkimai akmenyse. Nešvarumai, pataikai ant akmenų.

Atrama Nr. 4  
Taštytų akmenų atrama. Išplautas skiedinys iš siūlių. Susiformavę įtrūkimai akmenyse. Nešvarumai, pataikai ant akmenų.

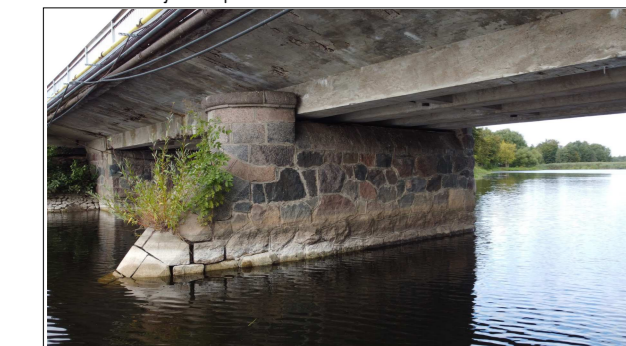
Vaizdas iš Rytinės pusės

Atrama Nr. 2  
Taštytų akmenų atrama su lytlauža. Išplautas skiedinys iš siūlių, tarpuose želia augmenija. Prasilinkę lytlaužo akmenys, išskritę akmenys. Nešvarumai, pataikai ant akmenų.

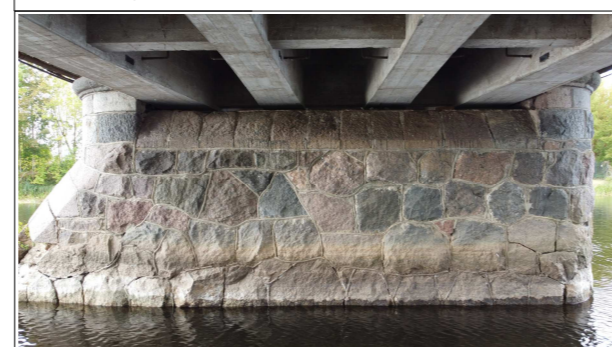
Atrama Nr. 3  
Taštytų akmenų atrama su lytlauža. Išplautas skiedinys iš siūlių, tarpuose želia augmenija. Prasilinkę lytlaužo akmenys, išskritę akmenys. Nešvarumai, pataikai ant akmenų.

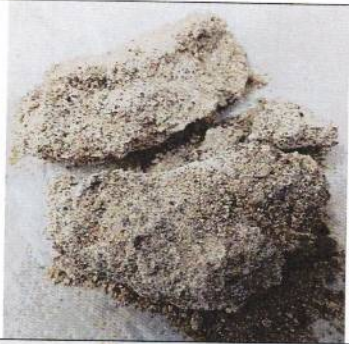
Bandinio žymėjimas	Aprašymas	
1	Dramblio kaulo – kreminės spalvos kieta, sausa masė. Bandinyje aiškiai matomas smėlis. Masė gana trapi, labai lengvai perskeliama.

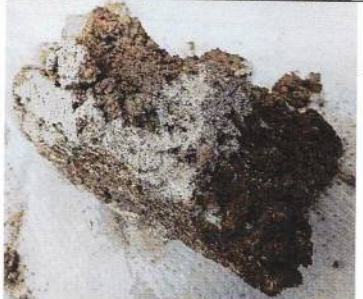
2	Tamsiai rudos spalvos kieta masė, vietomis turinti intensyvios pilkos spalvos plotus. Vietomis matomi šviesesni (dramblio kaulo – kreminės spalvos) plotai. Bandinyje aiškiai matomas smėlis. Masė tvirta, sunkiai perskeliama, netrapi.

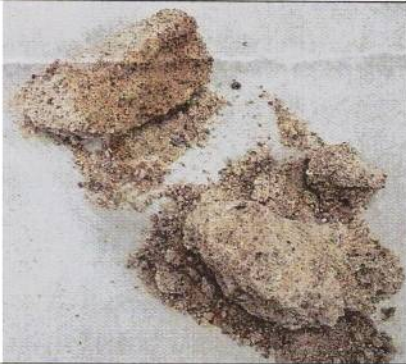
Bandinio žymėjimas	Aprašymas	
1	Bandinys perskeliamas į dvi dalis. Vidinė pusė apipurškiama 1% fenolfaleino tirpalu. Nematyti jokio spalvos pokyčio.

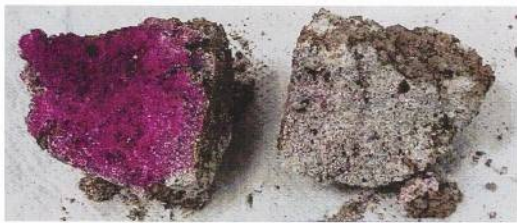
2	Bandinys perskeliamas į dvi dalis. Vidinė pusė apipurškiama 1% fenolfaleino tirpalu. Matomas aiškus spalvos pokytis į ryškiai violetinę vidinėje bandinio dalyje, taip pat išorėje, kur buvo matyti šviesesni plotai.
