**Dviračių ir pėsčiųjų tako (Šviesos tako) ir pėsčiųjų tako rekonstravimo  
bei dviračių tako ir aikštelių statybos žemės sklypuose,  
kad. Nr. 4610/0010:91 ir 4610/0005:146, Jonavos m., Jonavos r. sav.  
projekto kelių saugumo auditas**

**Kelių saugumo audito etapas:** projekto rengimas

**Statinio projekto rengimo etapas:** techninis projektas

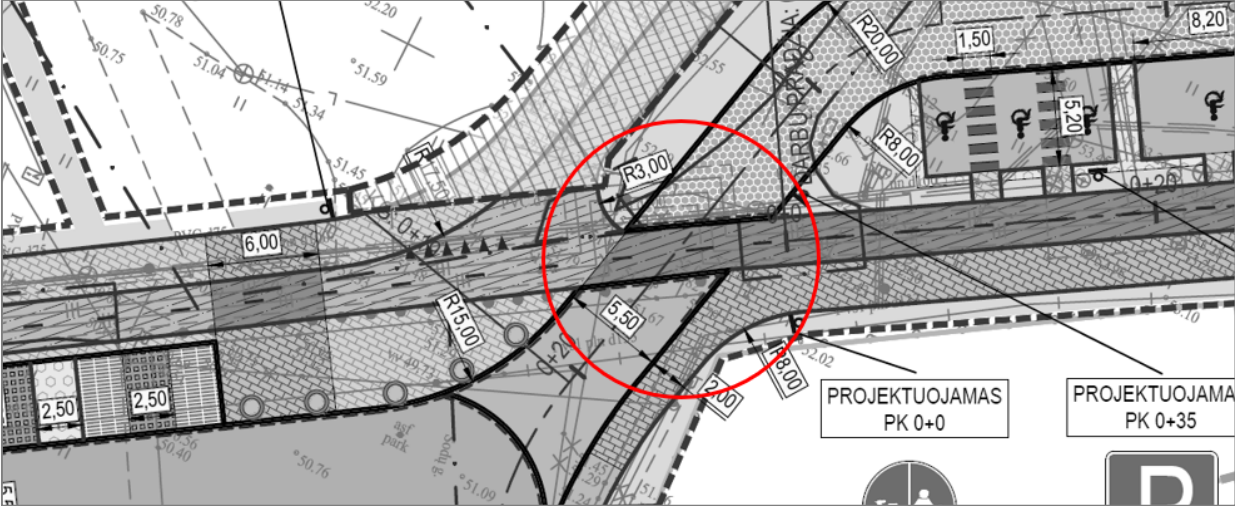
<b>PROBLEMA NR. 1</b>
<b>Svarbos laipsnis:</b> aukštas
<b>Vieta:</b> dviračių pervažas tarp stovėjimo aikštelių
<b>Trūkumas:</b> nesaugi dviračių tako pervažas
<p><b>Trūkumo poveikis eismo saugumui:</b> važiuojamosios dalies ir dviračių tako (bei pėsčiųjų tako) sankirta bus potencialiai nesaugi dėl takų ir važiuojamosios dalies susikirtimo smailiu kapu (mažėja matomumas), ilgo ir tiesaus dviračių tako kuris yra su nuokalne (galimas didelis dviračių greitis) bei numatomo susikirtimo viename lygyje be jokių priemonių skirtų sumažinti transporto priemonių greitį. Nėra numatomos jokios priemonės skirtos informuoti ir/ar įspėti vairuotojus bei pėsčiuosius ir dviratinius apie potencialiai pavojingą sankirtą.</p>

<p><b>Pasiūlymai:</b> rekomenduojama ties važiuojamosios dalies ir dviračių tako (bei pėsčiųjų tako) sankirta numatyti saugesnius planinius sprendinius (keisti važiuojamosios dalies ar dviračių tako ašis bei jų susikirtimo kampą) arba taikyti papildomas eismo saugumo priemones – susikirtimą numatant ant trapecijos formos greičio mažinimo kalnelio arba prieš susikirtimą iš abiejų pusių numatyti greičio mažinimo priemonės pvz. apskritinės formos greičio mažinimo kalnelius.</p>

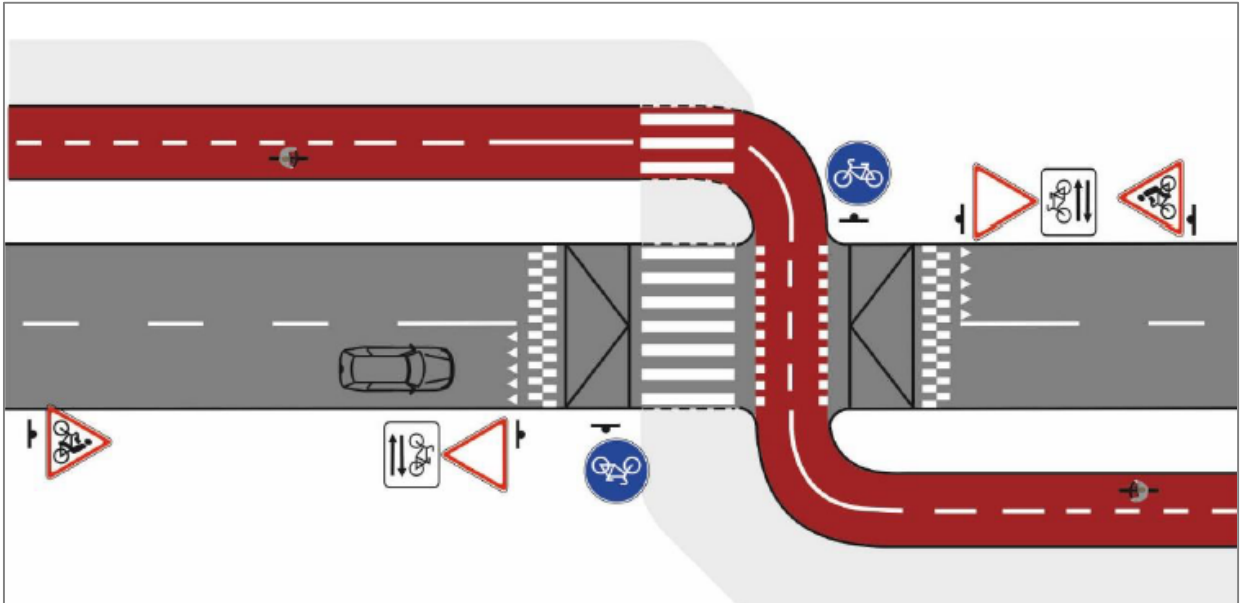
Galima (kaip pavydžiu, nebūtina taikyti visų priemonių ar ženklinių) vadovautis Dviračių ir pėsčiųjų eismo infrastruktūros planavimo ir projektavimo taisyklėse pateiktu dviračių pervažos ir pėsčiųjų perėjos sprendiniu:

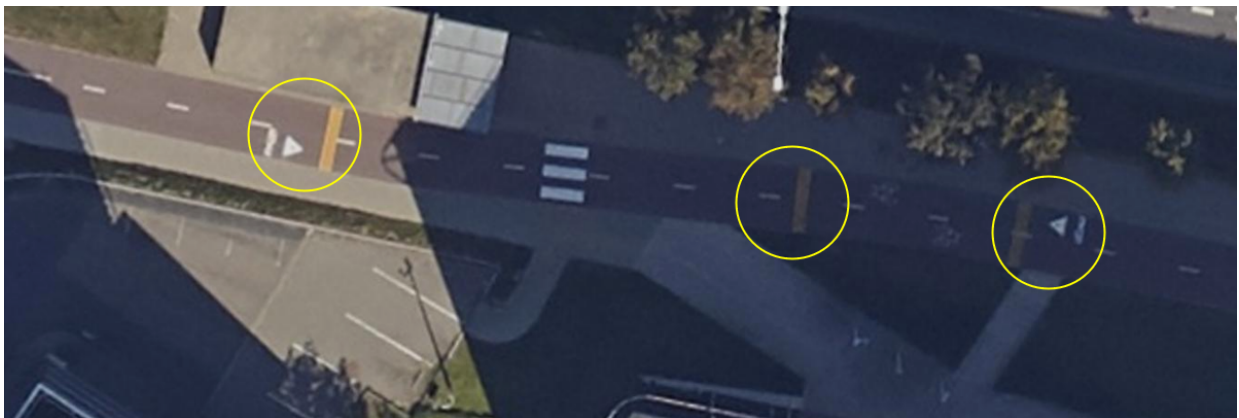
Ties sankirta galima taikyti papildomas priemones ant dviračių takų: įspėjamąsias triukšmo juostas, įspėjamąjį ženklinį skatinantį sulėtinti greitį prieš pavojingą susikirtimą:

*Pavyzdys iš Vilniuje esančių dviračių takų*

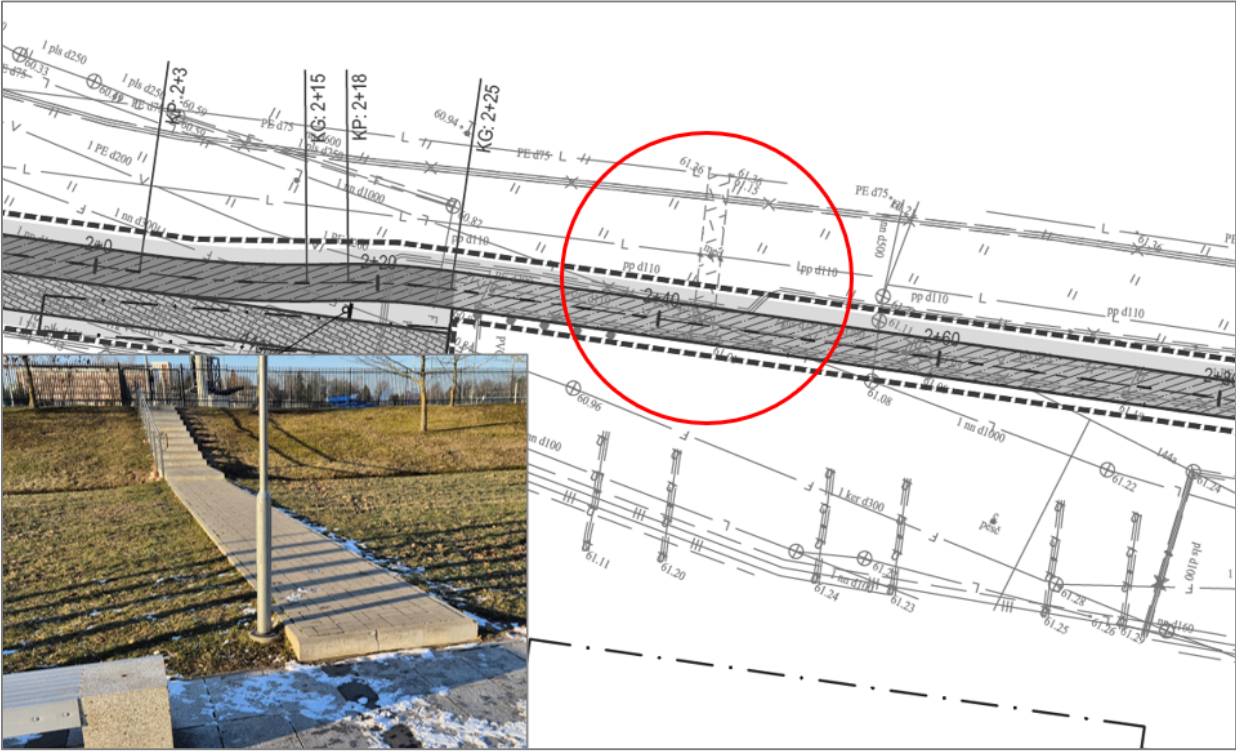
<b>PROBLEMA NR. 3</b>
<b>Svarbos laipsnis:</b> žemas
<b>Vieta:</b> PK 2+40
<b>Trūkumas:</b> suvedimas su esama situacija
<b>Trūkumo poveikis eismo saugumui:</b> ties nurodyta vieta yra esamas takas vedantis link Miesto stadiono. Projektiniai sprendiniai nenumato sklandaus dangų suvedimo (išardymo) ir spėjamųjų paviršių skirtų regos negalią turintiems žmonėms numatymo.

<p><b>Pasiūlymai:</b>  rekomenduojama nurodytoje vietoje detalizuoti suvedimo su esama situacija sprendinius. Numatyti sklandų dangų suvedimą ir numatyti reikiamus įspėjamuosius paviršius regos negalią turintiems žmonėms.</p>

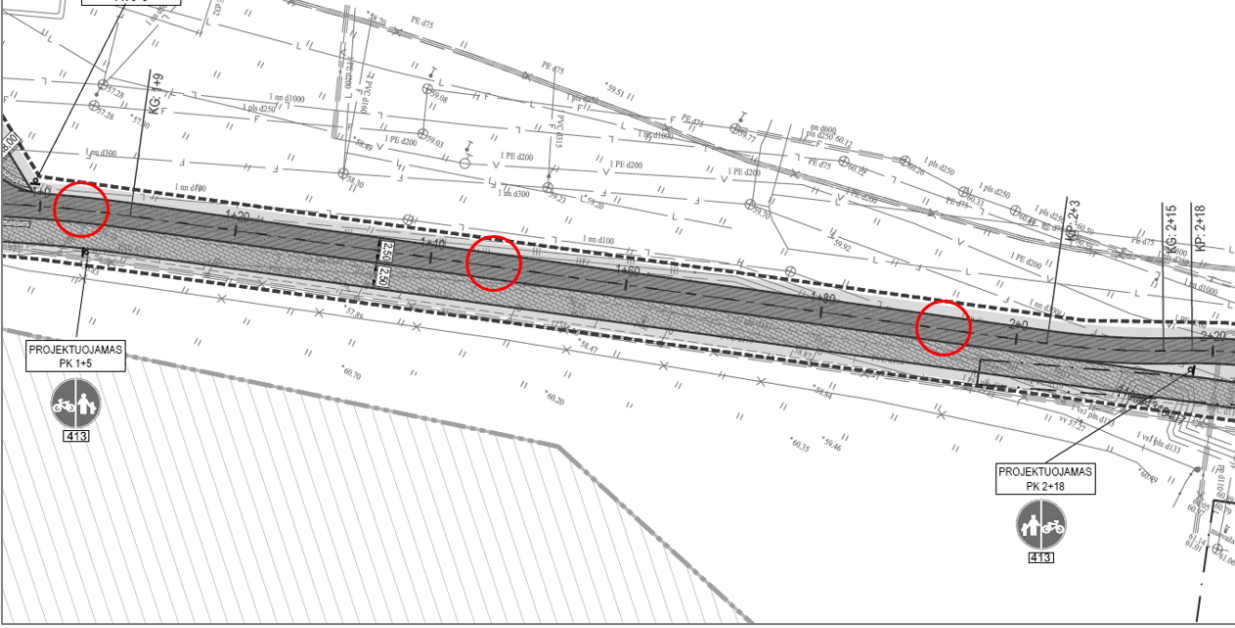
<p><b>PROBLEMA NR. 4</b></p>
<p><b>Svarbos laipsnis:</b> žemas</p>
<p><b>Vieta:</b> dviračių takai</p>
<p><b>Trūkumas:</b> ženklinimo trūkumas</p>
<p><b>Trūkumo poveikis eismo saugumui:</b> projekte dviračių takai nėra ženklinami horizontaliuoju ženkliniu „Dviračio simbolis“ 1.23 kuris žymi dviračių eismui skirtą tako dalį arba dviračių taką. Dėl informacijos trūkumo pėstieji gali naudotis taku taip trukdydami dviratininkams arba su jais susidurti.</p>

<p><b>Pasiūlymai:</b> rekomenduojama numatyti horizontalų dangos ženklinį 1.23 pažymėtose dviračių tako atkarpose.</p>

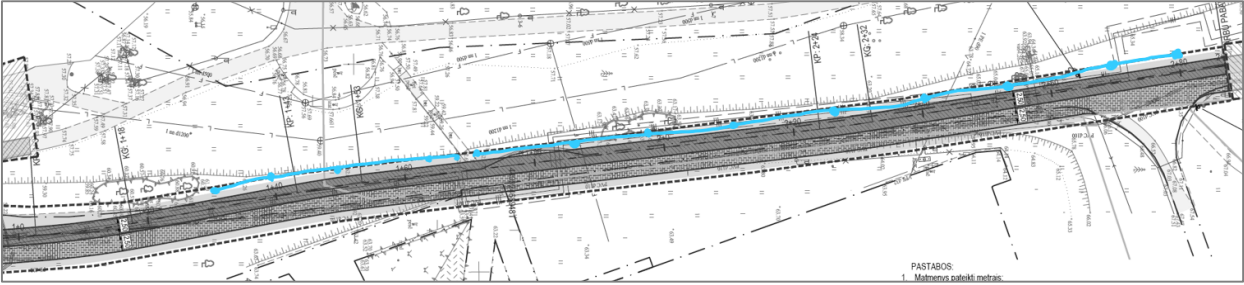
<b>PROBLEMA NR. 7</b>
<b>Svarbos laipsnis:</b> aukštas
<b>Vieta:</b> ties PK 1+20 iki PK 2+80
<b>Trūkumas:</b> neužtikrintas dviratininkų saugumas dėl aukšto šlaito
<p><b>Trūkumo poveikis eismo saugumui:</b> projekte dviračių takas vedantis link šiaurės (link Žemaitės g.) eina palei statų šlaitą. Vadovaujantis Dviračių ir pėsčiųjų eismo infrastruktūros planavimo ir projektavimo taisyklėmis vietose, kuriose nuo tako krašto mažesniu nei 4,5 m atstumu yra aukštesni kaip 1,5 m pylimai (šlaitai), įrengiamos apsauginės, ne mažesnės kaip 1,3 m aukščio tvorelės. Tvorelės aukštis turi būti matuojamas nuo dviračių trasos dangos paviršiaus. Kaip alternatyva tvorelei gali būti įrengiami ir želdiniai. Nenumačius apsauginių priemonių galima dviratininkų nuvažiavimas nuo stačių šlaitų.</p>

<b>Pasiūlymai:</b> rekomenduojama vietose kur neužtikrinamas saugus atstumas nuo dviračių tako iki šlaito briaunos numatyti arba tvoreles arba želdinius.

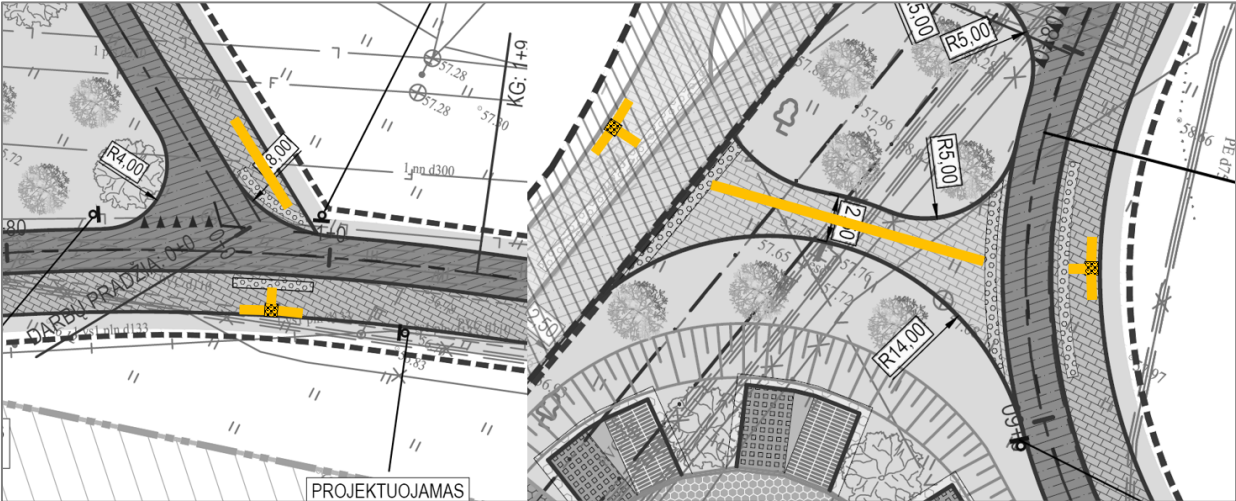
<b>PROBLEMA NR. 8</b>
<b>Svarbos laipsnis:</b> vidutinis
<b>Vieta:</b> visame projekte
<b>Trūkumas:</b> regos negalią turinčių žmonių vedimo paviršių trūkumas
<b>Trūkumo poveikis eismo saugumui:</b> visame projekte nėra numatomi regos negalią turinčių žmonių vedimo paviršiai. Nenumačius tokių paviršių pastariesiems judėjimas ir orientavimasis aplinkoje bus apsunkintas.
<b>Pasiūlymai:</b> rekomenduojama visame projekte numatyti regos negalią turinčių žmonių vedimo (nes dabar numatomi tik įspėjimo) paviršius.
